## 제2편 시 설 물 편

# 1. 패널식옹벽01

본 시설물은 경상북도 구미시 도개면 다곡리(상주영천고속도로 20.694~21.190km)에 위치한 2종 시설물로서 연장 496.0m, 지면노출높이 19.0m의 패널식 보강토옹벽이다.

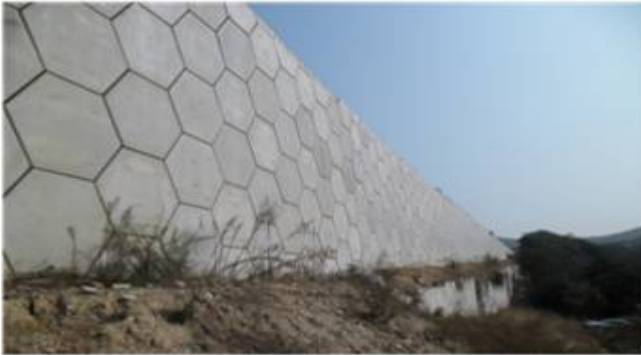
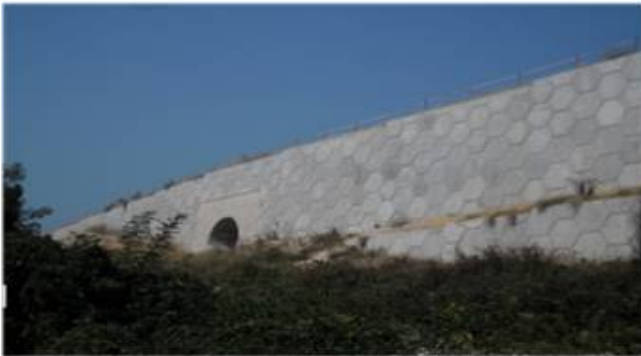
| 공사중 정기안전점검(2017년 4월) | |
|---|---|
| <b>옹벽 구체 시공현황</b> | |

| 공사중 정기안전점검(2017년 4월) | |
|---|---|
| 현 황 | - STA. 4+680 ~ 5+175.8 <u>판넬식 보강토 옹벽</u> 시공구간은 시공완료 하였으며, 배면 <u>되메우기도</u> 완료된 상태임. |
| 점검결과 | - <u>판넬 옹벽</u> 전면 배부름 및 기울음 등은 관찰 되지 않는 상태임.<br>- 옹벽 <u>시공상태</u> 는 전반적으로 걱정한 것으로 판단된다. |

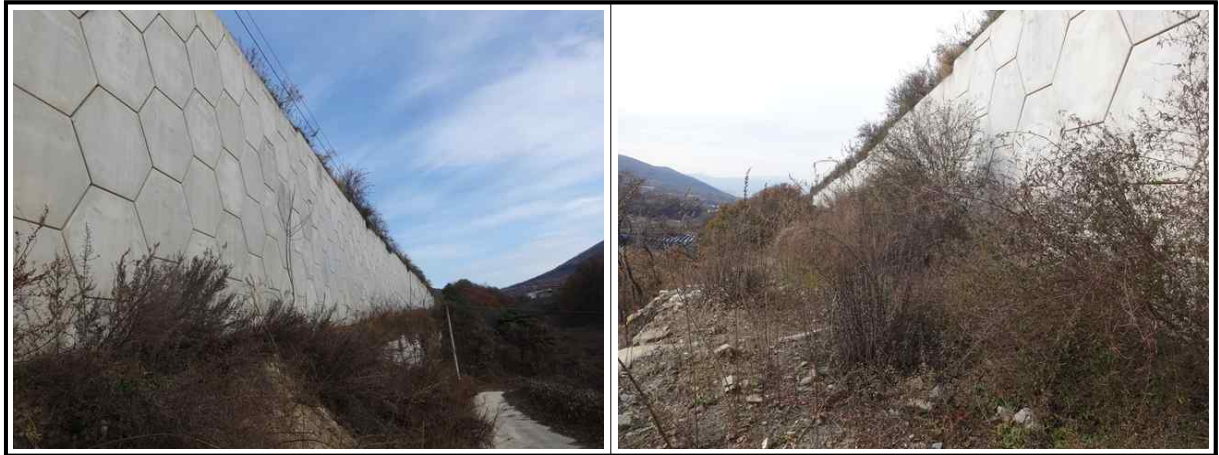
【그림 1.3.1】 지반, 기초부 전경

- 조사결과, 침하, 활동, 전도 등 구조적인 손상결함 및 세굴이 없는 양호한 상태로 조사되었다.

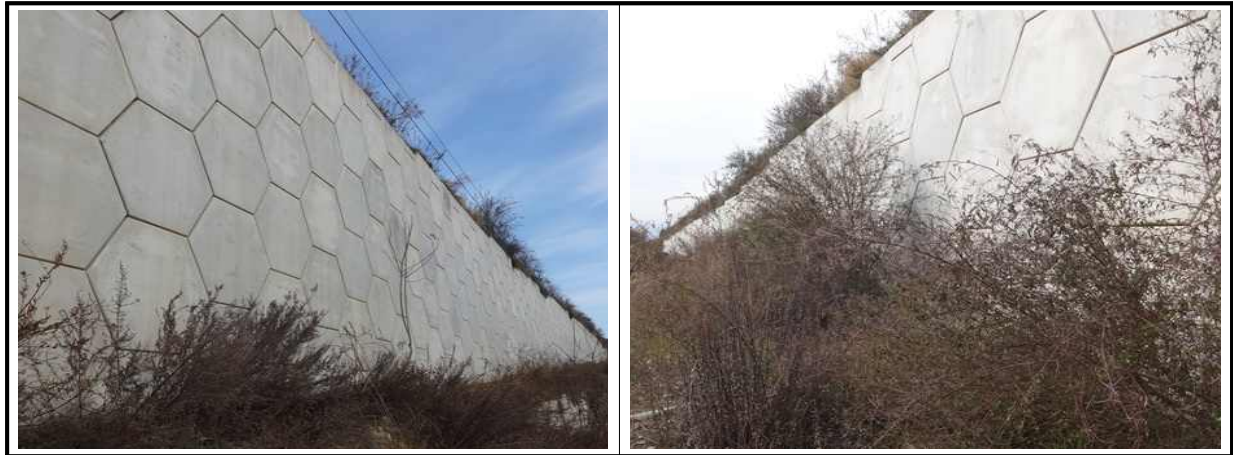
【그림 1.3.2】 전면부 전경

- 조사결과, 구조적인 손상결합이 없는 양호한 상태로 조사되었다.

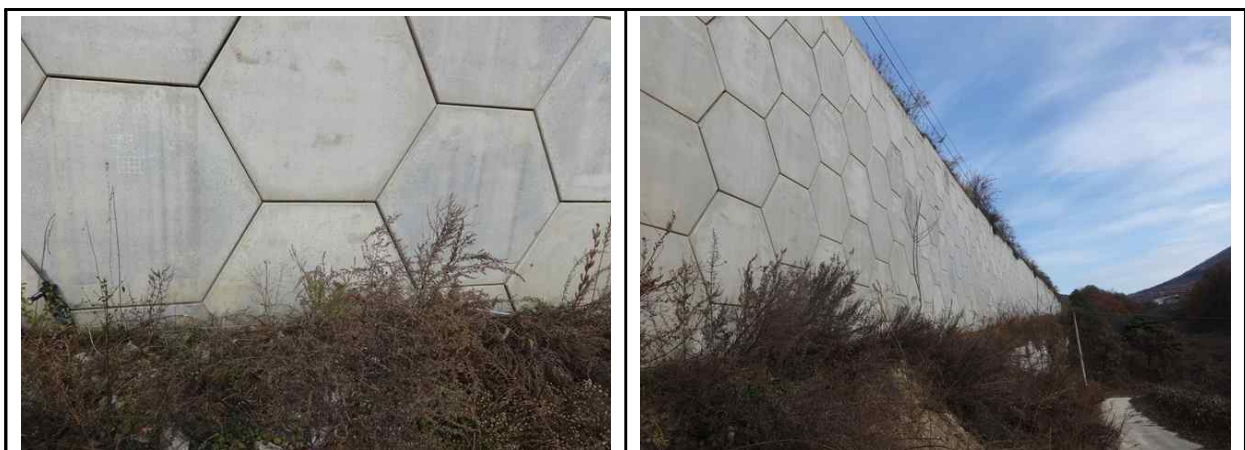
| 현 황 | 상태양호 | 현 황 | 상태양호 |
| 원 인 | - | 원 인 | - |

| 대 책 | - | 대 책 | - |

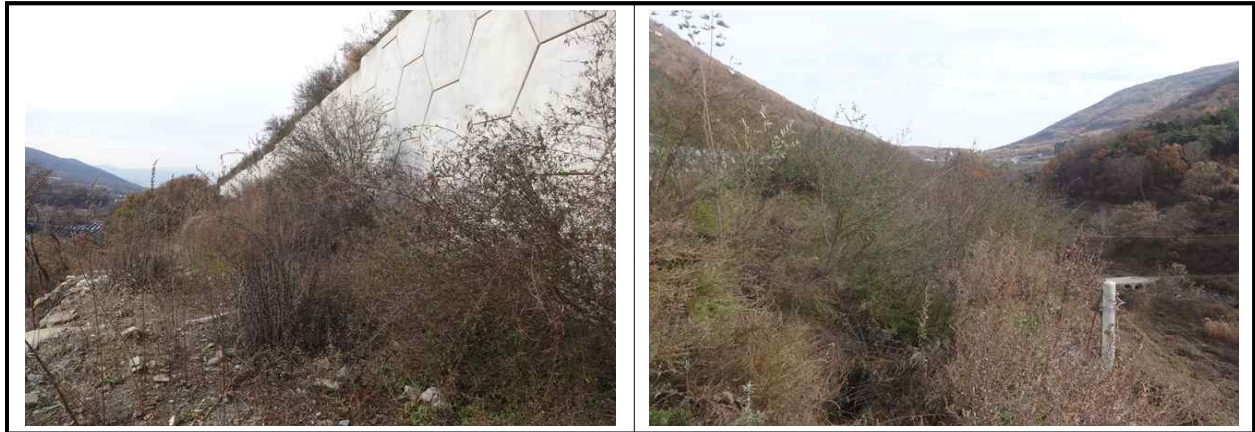
【그림 1.3.3】 주변영향인자 전경

- 외관조사 결과, 배수시설 및 상부성토부 내의 침식, 유실 등의 손상이 없는 상태로서 전반적으로 양호한 상태를 유지하고 있는 것으로 조사되었다.

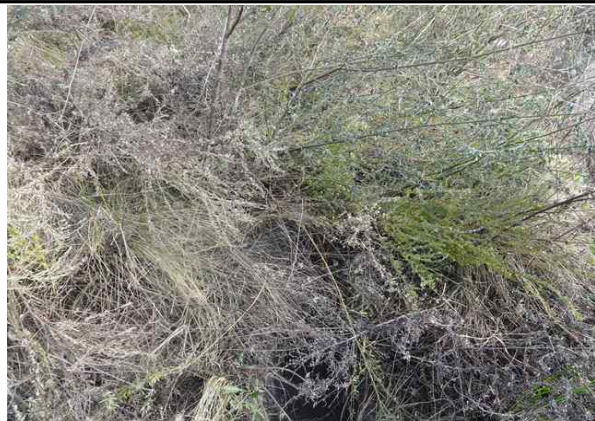
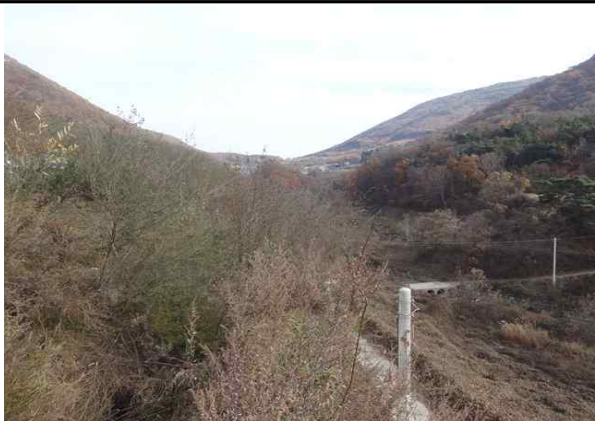
| 현황 | 상태양호 | 현황 | 상태양호 |
| 원인 | - | 원인 | - |

| 대책 | - | 대책 | - |

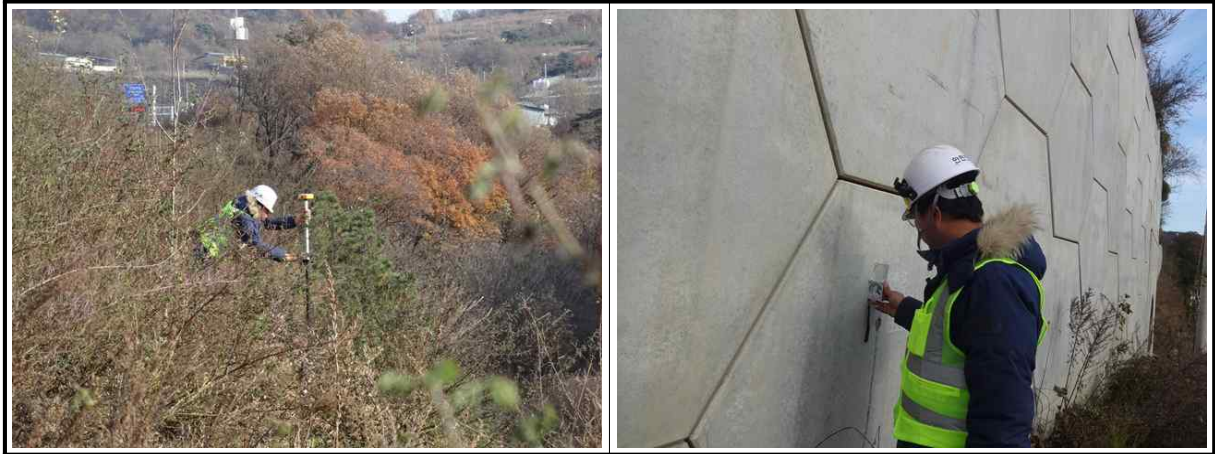
【그림 1.3.4】 측량작업 전경

초기점검과 비교하여 검토한 결과, 미소한 차이가 확인되었으며, 측량시 발생할 수 있는 오차내로서, 침하, 전도, 활동에 의한 문제는 없는 것으로 검토되었다.

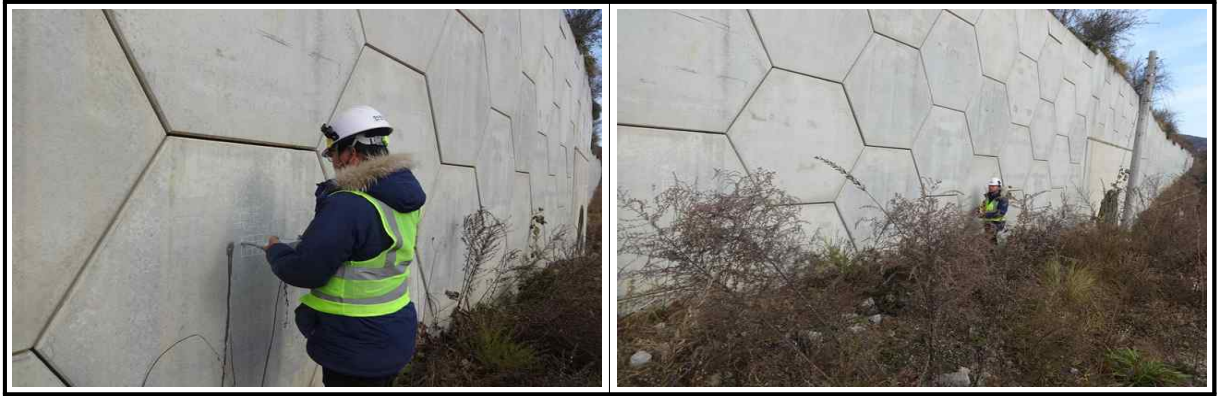
【그림 1.3.6】 슈미트해머를 이용한 반발경도시험 전경

초기점검에서는 비파괴시험을 실시하지 않았으나, 금회 시험시 전개소에서 설계기준강도 100% 이상의 강도비를 보이고 있어 콘크리트 강도는 양호한 상태를 유지하고 있는 것으로 판단된다.
