## **6. 블럭식옹벽06**

### 6.1 시설물 개요

본 시설물은 경상북도 군위군 효령면 내리리(상주영천고속도로 군위 JCT R-A~군위 JCT R-C)에 위치한 2중 시설물로서 연장 184.0m, 지면노출높이 8.4m의 블럭식 보강토옹벽이다.

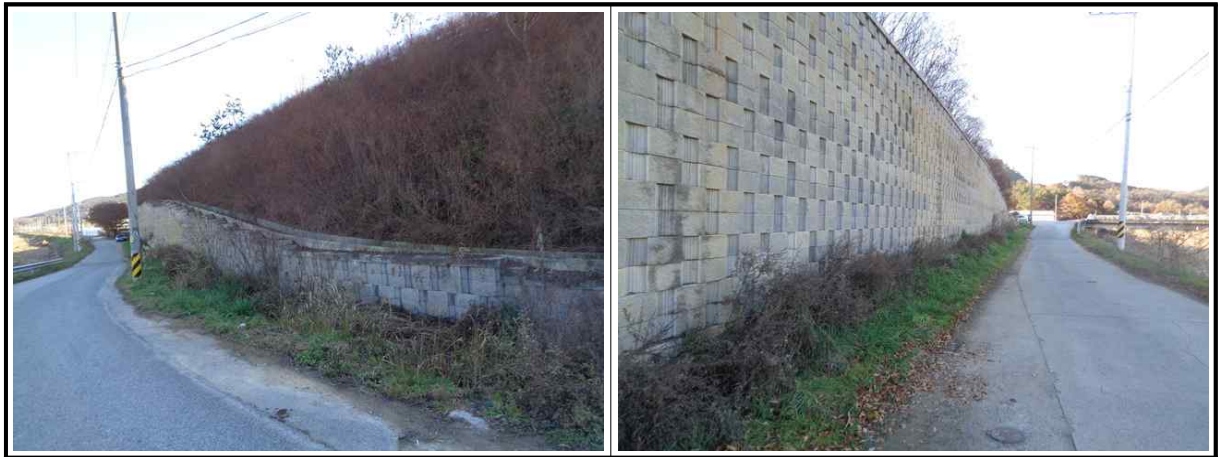
【그림 6.3.1】 지반, 기초부 전경

- 조사결과, 침하, 활동, 전도 등 구조적인 손상결함 및 세굴이 없는 양호한 상태로 조사되었다.

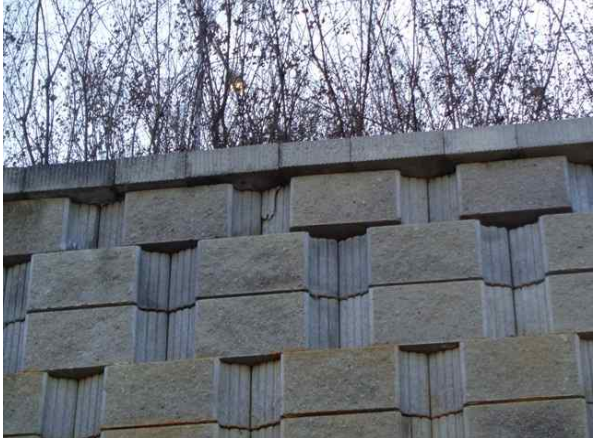
- 조사결과, 일부구간 S5 블록에 블록파손이 조사되었고, 사용성에 문제는 없는 상태로 보수를 실시하고, 주기적인 점검을 통한 손상의 증가 및 확대 등에 대해 확인하는 유지관리가 필요하다.

| 위 치 | 현황 | 규모 | 비고 |
|---|---|---|---|
| S5 | 블록파손 | A= 0.02m <sup>2</sup> | |

| 현 황 | 블록파손 | 현 황 | 상태양호 |
| 원 인 | 공용기간 증가 | 원 인 | — |

| 대 책 | 단면보수 | 대 책 | — |

| 구 분 | 점검 결과 | 보수·보강 방안 |
|---|---|---|
| 전면부 | 블록파손 | 단면보수 |

| 구분 | 손상내용 | 보수방안 | 손상<br>물량 | 보수<br>물량 | 단위 | 단가<br>(천원) | 개략공사비<br>(천원) | 우선<br>순위 |
|---|---|---|---|---|---|---|---|---|
| 전면부 | 블록파손 | 단면보수 | 0.02 | 0.03 | m² | 138 | 4 | 하자 |

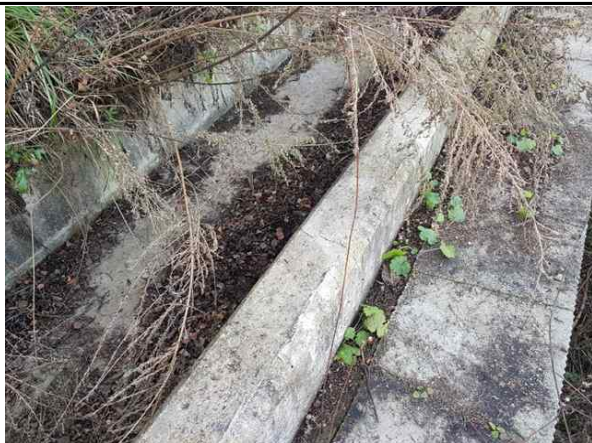
- 외관조사 결과, 상단배수로의 경우 S10에서 균열이 조사되었고, 사면 내의 침식, 유실 등의 손상이 없는 상태로서 전반적으로 양호한 상태를 유지하고 있는 것으로 조사되었다.

| 위 치 | 현황 | 규모 | 비 고 |
|---|---|---|---|
| S10 | 배수로 균열( $C_w=0.3\text{mm}$ ) | $L=1.0\text{m}$ | |

| 현황 | S10 배수로 균열( $C_w=0.3\text{mm}$ ) | 현황 | 상태양호 |
| 원인 | 공용기간 증가 | 원인 | - |

| 대책 | 단면보수 | 대책 | - |

| 구 분 | 점검 결과 | 보수·보강 방안 |
|---|---|---|
| 주변영향인자 | 배수로 균열(Cw=0.3mm) | 주입보수 |

| 구분 | 손상내용 | 보수방안 | 손상<br>물량 | 보수<br>물량 | 단위 | 단가<br>(천원) | 개략공사비<br>(천원) | 우선<br>순위 |
|---|---|---|---|---|---|---|---|---|
| 배수시설 | 배수로 균열 | 주입보수 | 1.00 | 1.50 | m | 70 | 105 | 하자 |

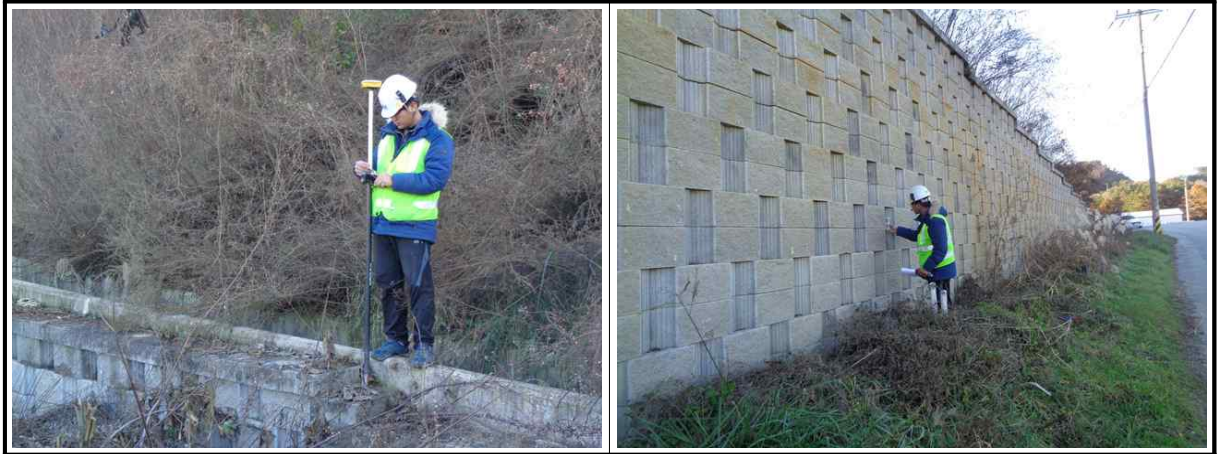
【그림6.3.4】 측량작업 전경

초기점검과 비교하여 검토한 결과, 미소한 차이가 확인되었으며, 측량시 발생할 수 있는 오차내로서, 침하, 전도, 활동에 의한 문제는 없는 것으로 검토되었다.

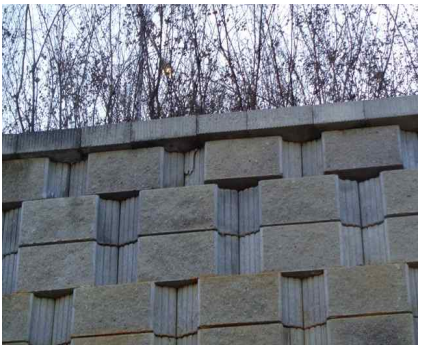
| 구 분 | 중점유지관리 사항 | 현황 사진 |
|---|---|---|
| 전<br>면<br>부 | <ul style="list-style-type: none"> <li>• 블록파손<br/>→ 파손 발생에 대한 주기적인 점검을 통해 발생규모 및 현황관리를 실시하고, 일정규모 이상 발생할 경우 보수를 통한 관리 필요</li> </ul> | |

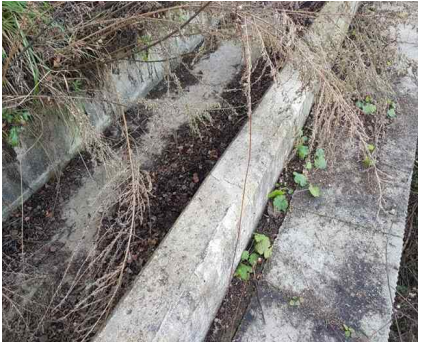
| 구 분 | 중점유지관리 사항 | 현황 사진 |
|---|---|---|
| 배<br>수<br>시<br>설 | <ul style="list-style-type: none"> <li>• 배수로 균열 발생에 대한 주기적인 점검을 통해 발생규모 및 현황관리를 실시하고, 일정규모 이상 발생할 경우 보수를 통한 관리 필요</li> </ul> | |

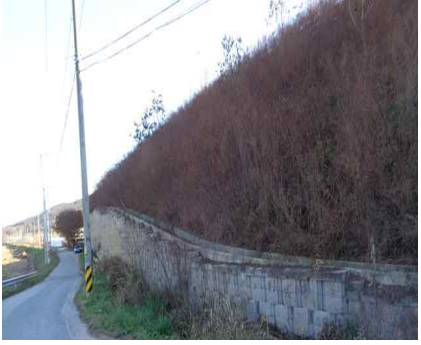
| 구 분 | 중점유지관리 사항 | 현황 사진 |
|---|---|---|
| 성<br>토<br>부 | <ul style="list-style-type: none"> <li>• 우수 및 동결융해에 의한 지하수 침투, 식생유실 발생여부를 주기적인 관찰을 통한 확인필요</li> </ul> | |
