## **8. 패널식옹벽08**

### 8.1 시설물 개요

본 시설물은 경상북도 군위군 효령면 화계리(상주영천고속도로 49.160~50.151km)에 위치한 2종 시설물로서 연장 977.0m, 지면노출높이 9.1m의 패널식 보강토옹벽이다.

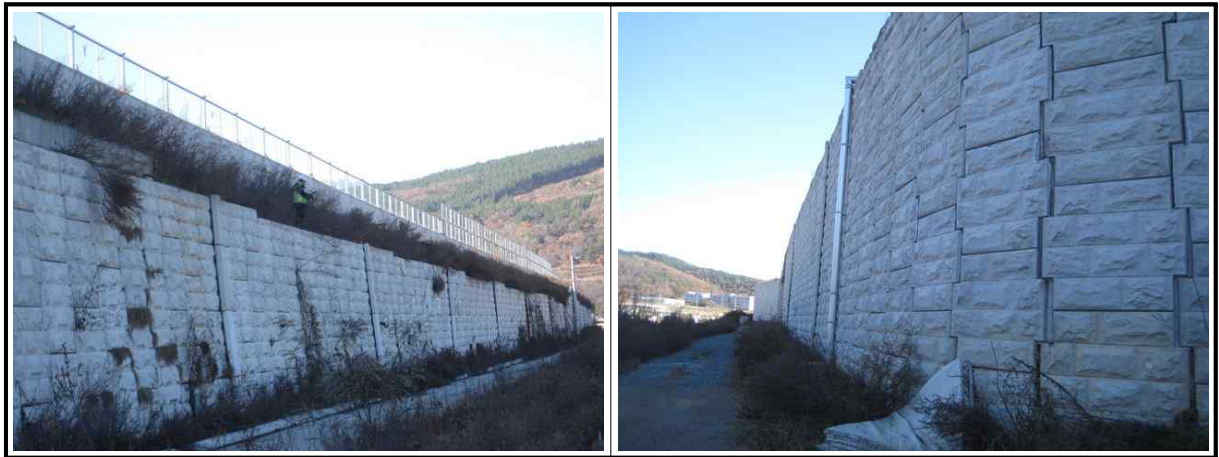
【그림 8.3.1】 지반, 기초부 전경

- 조사결과, 침하, 활동, 전도 등 구조적인 손상결함 및 세굴이 없는 양호한 상태로 조사되었다.

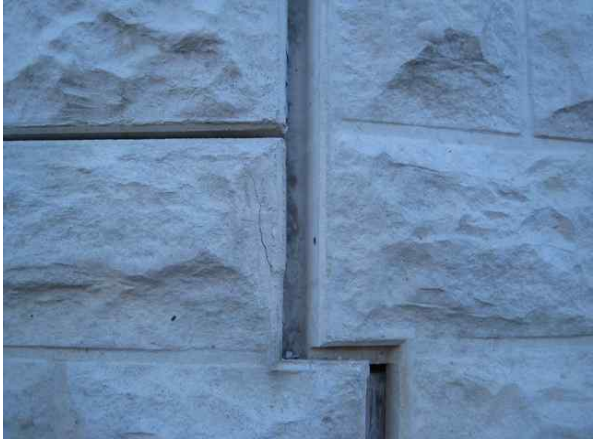
| 위 치 | 현황 | 규모 | 비고 |
|---|---|---|---|
| S14 | 판넬 파손 | A = 0.02m <sup>2</sup> | |

| 현 황 | S14 판넬 파손 | 현 황 | S37 판넬 파손 |
| 원 인 | 시공미흡, 외부충격 | 원 인 | 시공미흡, 외부충격 |

| 대 책 | 단면보수 | 대 책 | 단면보수 |

| 구분 | 손상내용 | 보수방안 | 손상<br>물량 | 보수<br>물량 | 단위 | 단가<br>(천원) | 개략공사비<br>(천원) | 우선<br>순위 |
|---|---|---|---|---|---|---|---|---|
| 전면부 | 판넬 파손 | 단면보수 | 0.04 | 0.06 | m² | 138 | 8 | 2 |

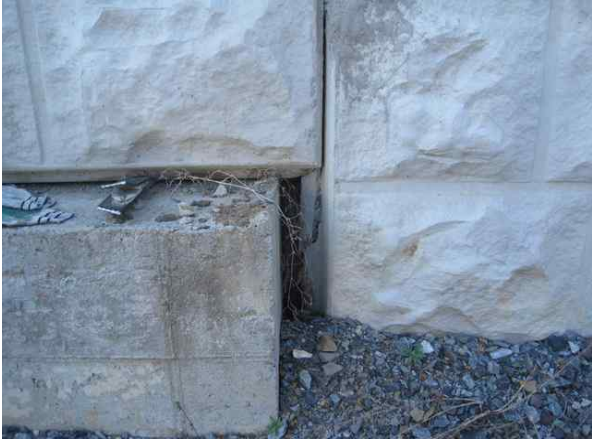
| 위 치 | 현황 | 규모 | 비고 |
|---|---|---|---|
| S37 | 판넬 파손 | A = 0.02m <sup>2</sup> | |

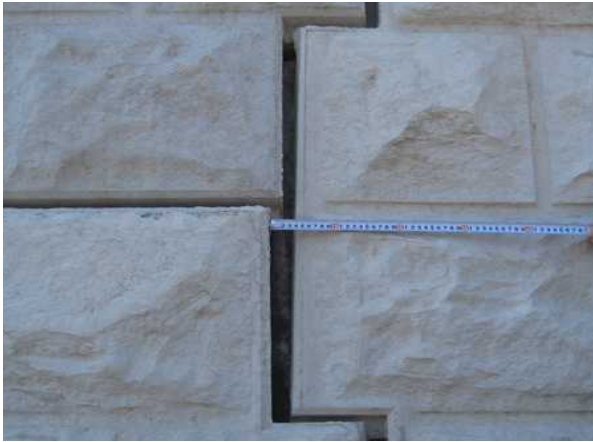
| 위 치 | 현황 | 규모 | 비고 |
|---|---|---|---|
| | 이격 | L = 5.0m | |

| 현 황 | S37 이격 | 현 황 | S37 이격 |
| 원 인 | 시공미흡 | 원 인 | 시공미흡 |

| 대 책 | 주의관찰 | 대 책 | 주의관찰 |

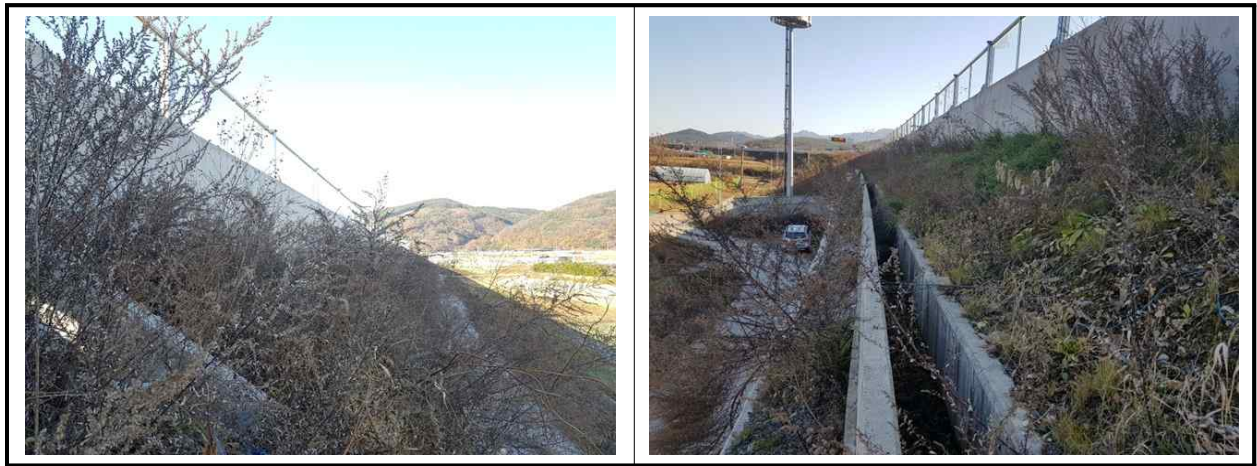
【그림 8.3.3】 주변영향인자 전경

- 외관조사 결과, 상부 배수로에서 배수로 균열, 배수로 이격이 조사되었으며, 상부성토부 내의 침식, 유실 등의 손상이 없는 상태로서 전반적으로 양호한 상태를 유지하고 있는 것으로 조사되었다.

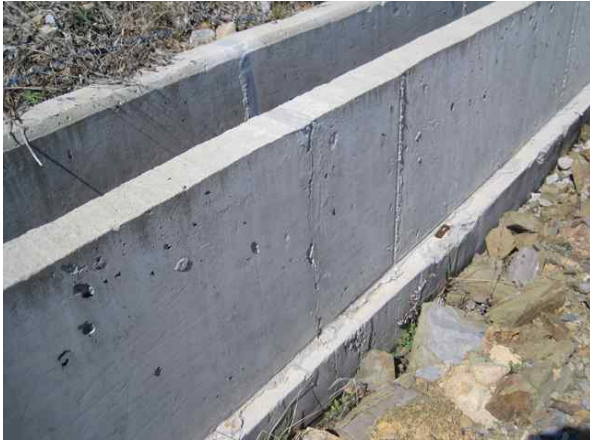
| 위 치 | 현황 | 규모 | 비 고 |
|---|---|---|---|
| S3 | 배수로 균열(Cw=0.3mm) | L= 2.0m | |

| 현 황 | S3 배수로 균열 |
| 원 인 | 건조수축, 공용기간증가 |

| 대 책 | 주입보수 |

| 구분 | 손상내용 | 보수방안 | 손상<br>물량 | 보수<br>물량 | 단위 | 단가<br>(천원) | 개략공사비<br>(천원) | 우선<br>순위 |
|---|---|---|---|---|---|---|---|---|
| 배수시설 | 배수로 균열 | 주입보수 | 2.00 | 2.50 | m | 70 | 175 | 2 |

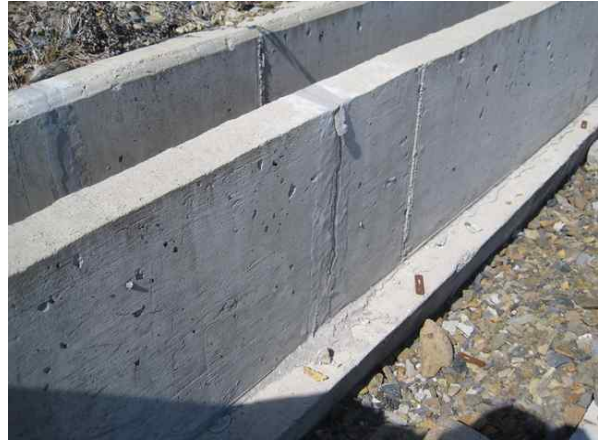
| 현 황 | S3 배수로 이격 |
| 원 인 | 시공미흡 |

| 대 책 | 실란트 처리 |

| 구분 | 손상내용 | 보수방안 | 손상<br>물량 | 보수<br>물량 | 단위 | 단가<br>(천원) | 개략공사비<br>(천원) | 우선<br>순위 |
|---|---|---|---|---|---|---|---|---|
| | 배수로 이격 | 실란트 처리 | 3.00 | 3.50 | m | 25 | 88 | 2 |

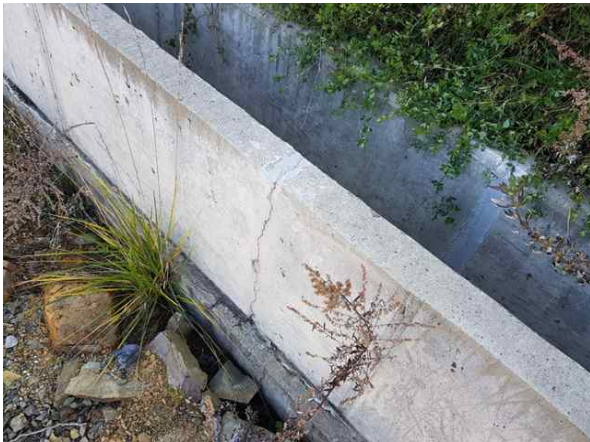
| 현 황 | S3 배수로 이격 |
| 원 인 | 시공미흡 |

| 대 책 | 실란트 처리 |

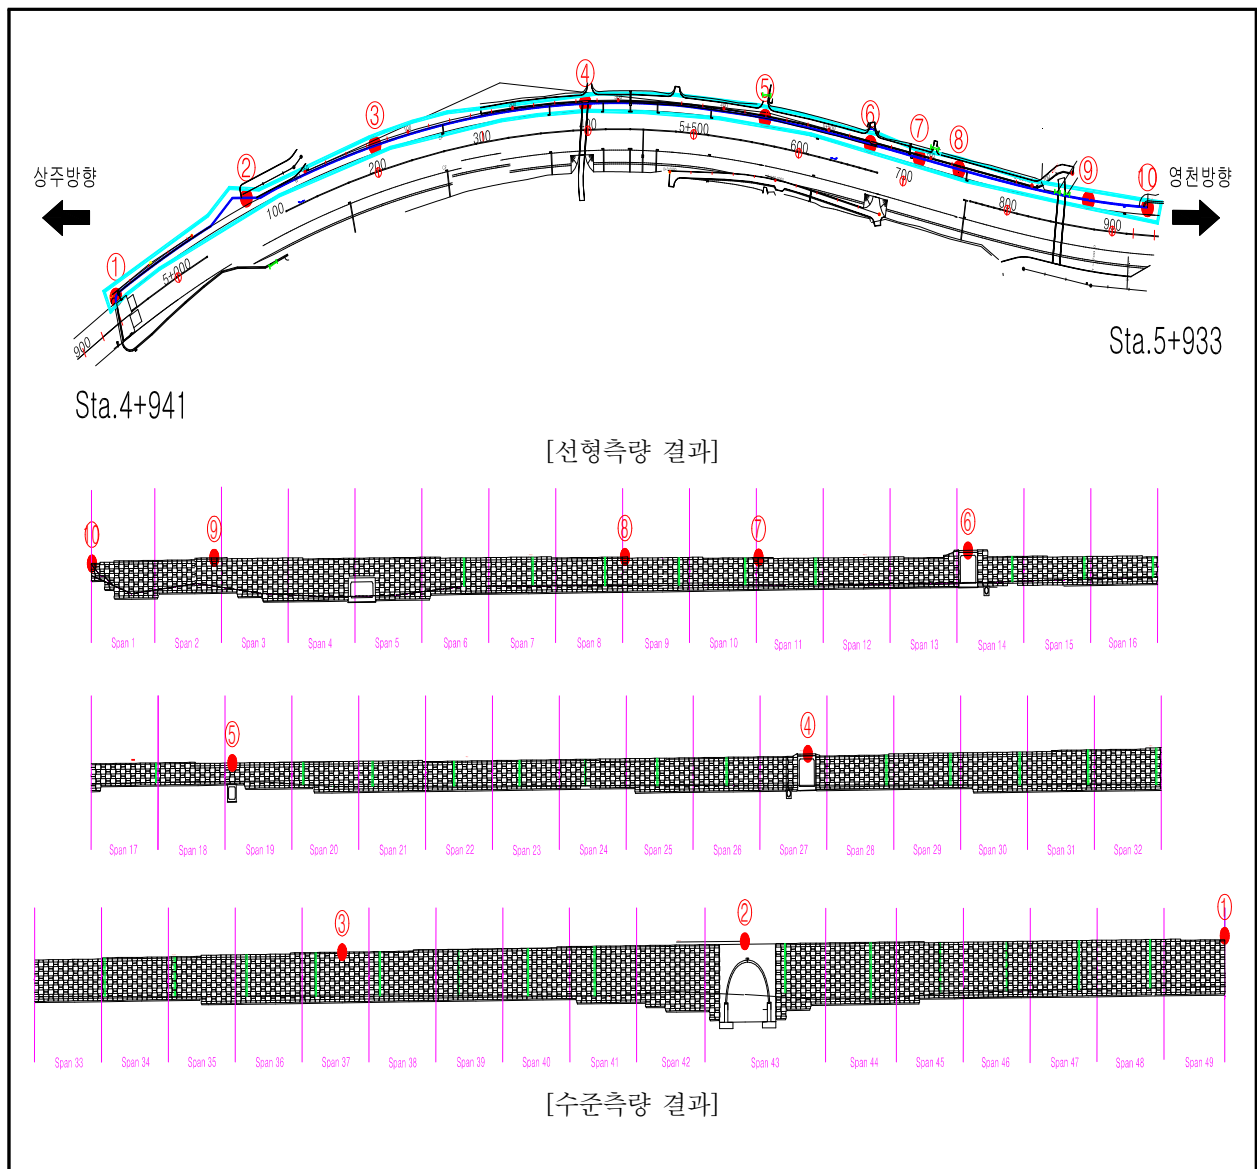
【그림 8.3.5】 선형 및 수준측량 결과

보강토옹벽에 대해 설계도서와 비교하여 검토한 결과, 미소한 차이가 확인되었으며, 측량시 발생할 수 있는 오차내로서, 침하, 전도, 활동에 의한 문제는 없는 것으로 검토되었다.

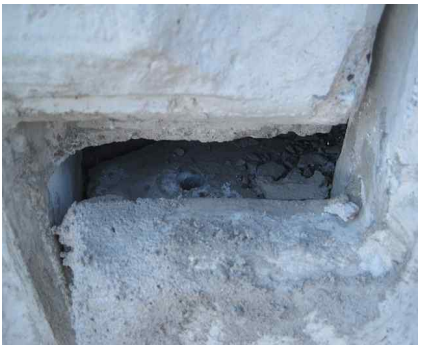
| 구 분 | 중점유지관리 사항 | 현황 사진 |
|---|---|---|
| 전<br>면<br>부 | <ul style="list-style-type: none"> <li>• 이격</li> <li>→ 이격 발생의 원인은 시공미흡으로 추정되며, 이격에 대한 주기적인 점검을 통해 발생규모 및 현황관리를 실시하고, 일정규모 이상 발생할 경우 보수를 통한 관리 필요</li> </ul> | |

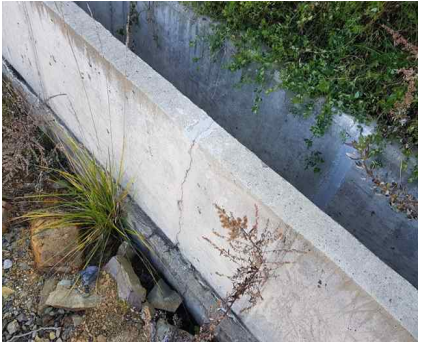
| 구 분 | 중점유지관리 사항 | 현황 사진 |
|---|---|---|
| 배<br>수<br>시<br>설 | <ul style="list-style-type: none"> <li>• 배수로 이격</li> <li>→ 배수로 이격 발생의 원인은 시공미흡에 의한 것으로 추정되며, 배수로 이격에 대한 주기적인 점검을 통해 발생규모 및 현황관리를 실시하고, 일정규모 이상 발생할 경우 보수를 통한 관리 필요</li> </ul> | |

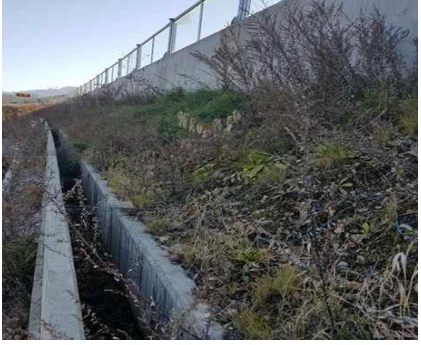
| 구 분 | 중점유지관리 사항 | 현황 사진 |
|---|---|---|
| 성<br>토<br>부 | <ul style="list-style-type: none"> <li>• 우수 및 동결융해에 의한 지하수 침투, 식생유실 발생여부를 주기적인 관찰을 통한 확인필요</li> </ul> | |
