## 12. 패널식옹벽12

### 12.1 시설물 개요

본 시설물은 경상북도 영천시 신녕면 화남리(상주영천고속도로 63.430~63.788km)에 위치한 2종 시설물로서 연장 798.0m, 지면노출높이 18.7m의 패널식 보강토옹벽이다.

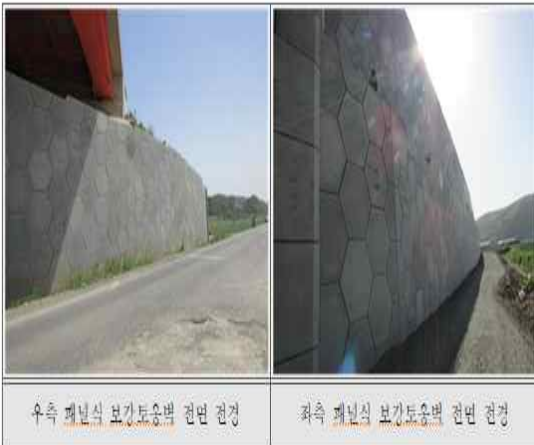
- 옹벽 전면부의 콘크리트 패널 외관조사 결과 패널 설치불량 1개소, 패널 파손 1개소가 조사되었다. 패널 설치불량은 옹벽상단부 사면경리시 발생한 것으로 사면 및 옹벽상단 마무리 공사시 교정이 필요할 것으로 판단되며, 패널 파손은 시공시 외부충격에 의해 패널 모서리부에 경미하게 발생한 것으로서 주의관찰을 통한 유지관리가 필요하다.
- 발생한 손상은 보수가 완료되었다.
- 기초부는 침하, 활동 등의 현상이 없는 상태로 조사되었다.

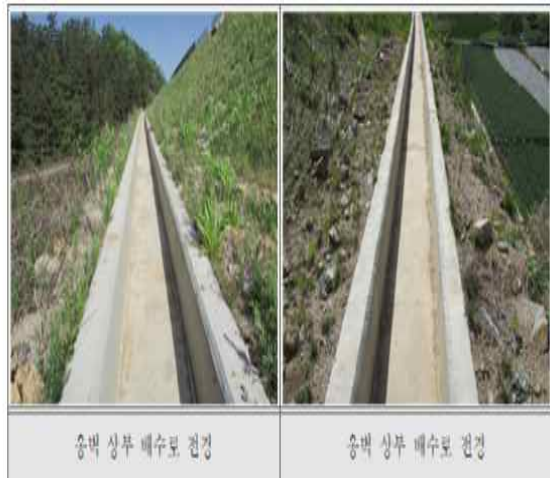
- 옹벽 상부에는 배수로를 설치하여 강우시 우수에 의한 옹벽의 토사유실을 방지하고 있으며 옹벽 하단에는 채식을 포설하여 세굴 및 토사유실을 방지하고 있는 것으로 확인되었다.
- 배수로 외관조사 결과 전반적으로 양호한 상태로 조사되었으나 시공시 공사 장비 충격에 의한 배수로 파손이 일부 조사되었다.
- 발생한 손상은 보수가 완료되었다.

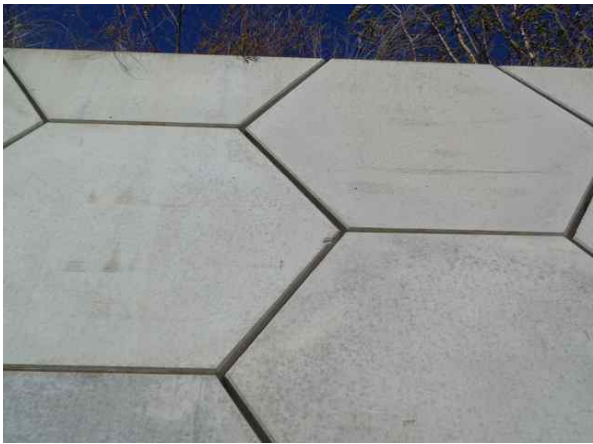
| 위 치 | 현황 | 규모 | 비고 |
|---|---|---|---|
| S3 | 판넬 파손 | A= 0.01m <sup>2</sup> | |

| 현 황 | S3 판넬 파손 | 현 황 | S4 판넬 파손 |
| 원 인 | 외부충격 | 원 인 | 외부충격 |

| 대 책 | 단면보수 | 대 책 | 단면보수 |

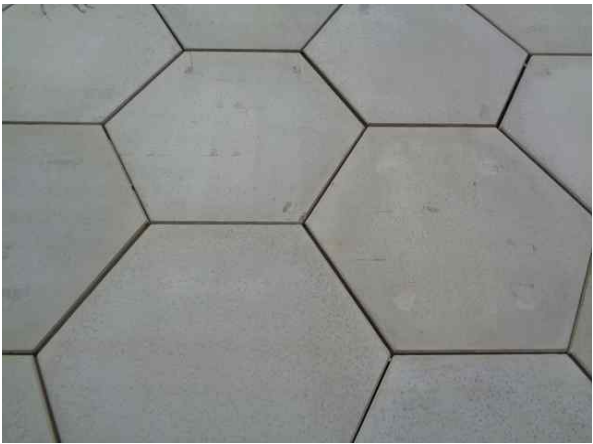
| 위 치 | 현황 | 규모 | 비고 |
|---|---|---|---|
| S4 | 판넬 파손 | A= 0.01m <sup>2</sup> | |

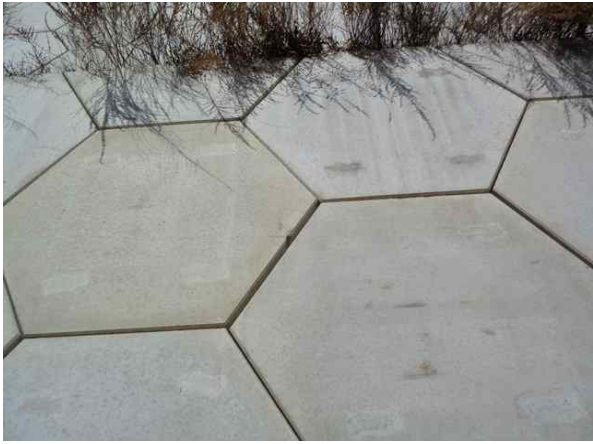
| 위 치 | 현황 | 규모 | 비고 |
|---|---|---|---|
| S11 | 판넬 파손 | A= 0.01m <sup>2</sup> | |

| 현 황 | S11 판넬 파손 | 현 황 | S13 판넬 파손 |
| 원 인 | 외부충격 | 원 인 | 외부충격 |

| 대 책 | 단면보수 | 대 책 | 단면보수 |

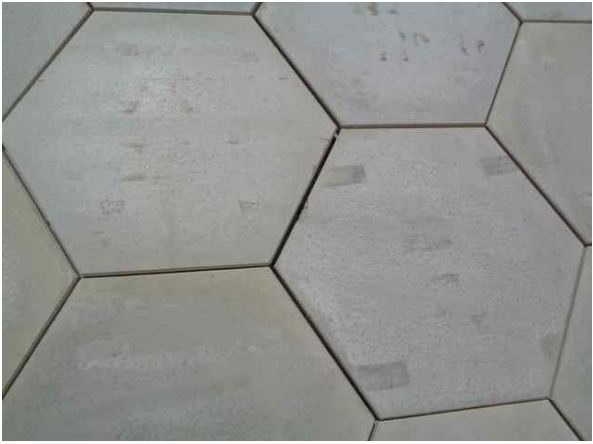
| 위 치 | 현황 | 규모 | 비고 |
|---|---|---|---|
| S13 | 판넬 파손 | A= 0.01m <sup>2</sup> | |

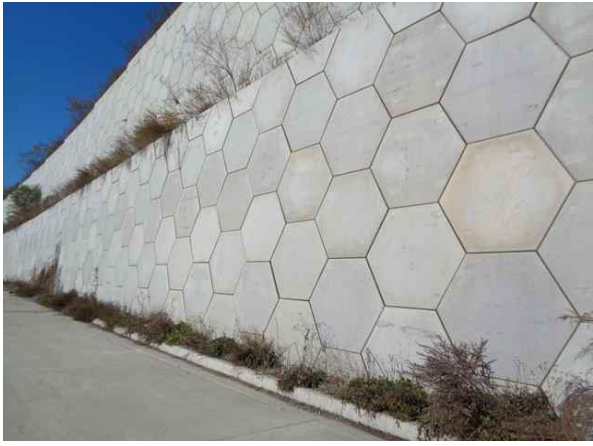
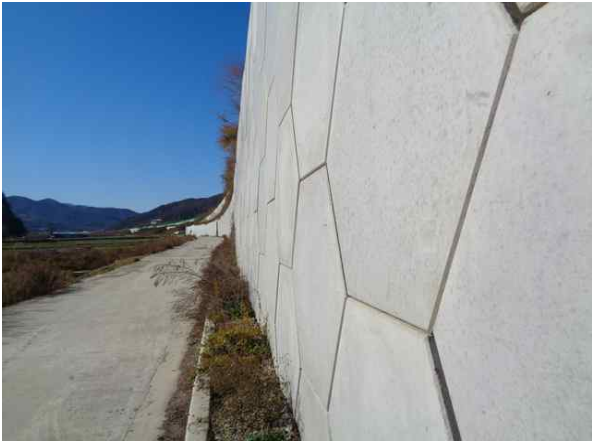
| 위 치 | 현황 | 규모 | 비고 |
|---|---|---|---|
| S13~15 | 배부름 | A= 200.00m <sup>2</sup> | |

| 현 황 | S13~15 배부름 | 현 황 | S13~15 배부름 |
| 원 인 | 시공미흡 | 원 인 | 시공미흡 |

| 대 책 | 주의관찰 | 대 책 | 주의관찰 |

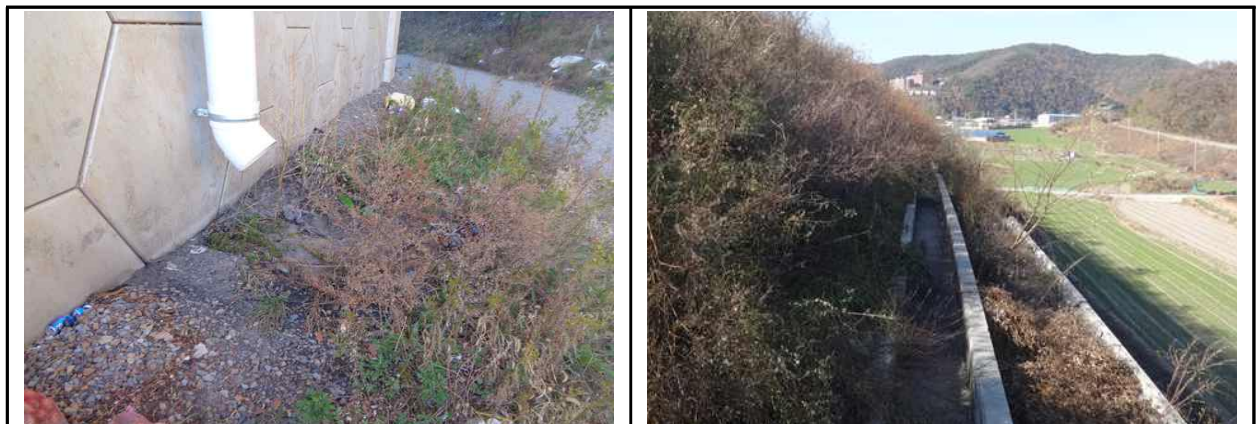
- 외관조사 결과, 전면부 배수관 하부에 집수정이 설치되어있지 않아 우천시 토사유실이 우려된다.

| 위 치 | 현황 | 규모 | 비 고 |
|---|---|---|---|
| S20 | 배수관 하부 집수정 미설치 | 1EA | |

| 현 황 | S20 배수관 하부 집수정 미설치 | 현 황 | 상태양호 |
| 원 인 | 시공미흡 | 원 인 | - |

| 대 책 | 집수정 시공 | 대 책 | - |

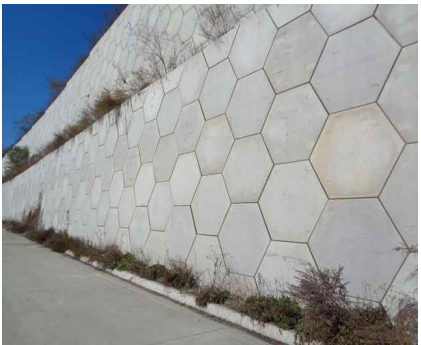
| 구 분 | 중점유지관리 사항 | 현황 사진 |
|---|---|---|
| 전<br>면<br>부 | <ul style="list-style-type: none"> <li>• 배부름<br/>→ 배부름부에 대한 주기적인 관찰을 실시하는 유지관리가 필요하며, 일정규모 이상 발생할 경우 조치필요</li> </ul> | |

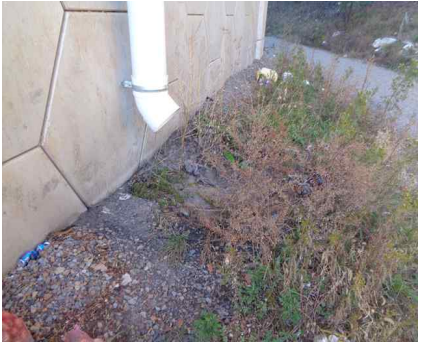
| 구 분 | 중점유지관리 사항 | 현황 사진 |
|---|---|---|
| 배<br>수<br>시<br>설 | <ul style="list-style-type: none"> <li>• 배수관 하부 집수정 미설치</li> </ul> | |

| 구분 | 손상내용 | 보수방안 | 손상<br>물량 | 보수<br>물량 | 단위 | 단가<br>(천원) | 개략공사비<br>(천원) | 우선<br>순위 |
|---|---|---|---|---|---|---|---|---|
| 배수시설 | 배수관 하부<br>집수정 미설치 | 집수정 설치 | 1.00 | 1.00 | EA | 200 | 200 | 3 |

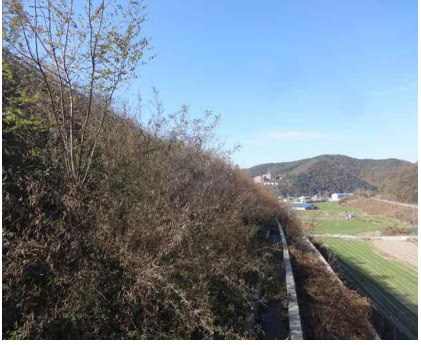
| 구 분 | 중점유지관리 사항 | 현황 사진 |
|---|---|---|
| 성<br>토<br>부 | <ul style="list-style-type: none"> <li>• 우수 및 동결융해에 의한 지하수 침투, 식생유실 발생여부를 주기적인 관찰을 통한 확인필요</li> </ul> | |
