# 13. 패널식옹벽13

### 13.1 시설물 개요

본 시설물은 경상북도 영천시 화산면 화산리(상주영천고속도로 73.125~73.250km)에 위치한 2종 시설물로서 연장 125.6m, 지면노출높이 13.9m의 패널식 보강토옹벽이다.

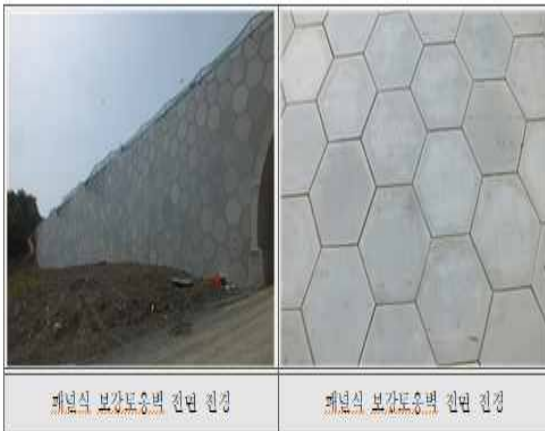
패널식 보강토옹벽 전면 전경

• 옹벽 전면부의 콘크리트 패널 외관조사 결과 손상이 없는 양호한 상태로 조사되었다.  
• 기초부는 침하, 활동 등의 현상이 없는 상태로 조사되었다.

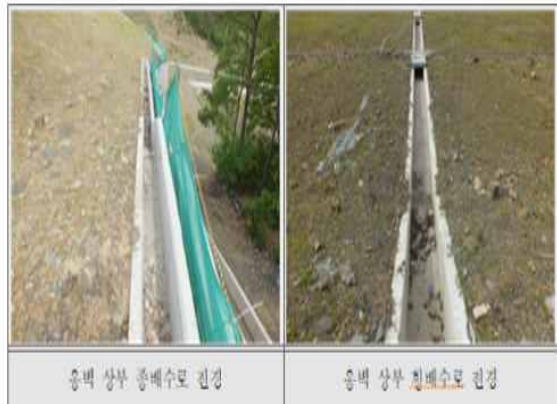
옹벽 상부 중배수로 전경

• 옹벽 상부에는 배수로를 설치하여 옹벽의 토사유실을 방지하고 있으며, 배수로에 대한 외관조사 결과 손상이 없는 양호한 상태로 조사되었다.

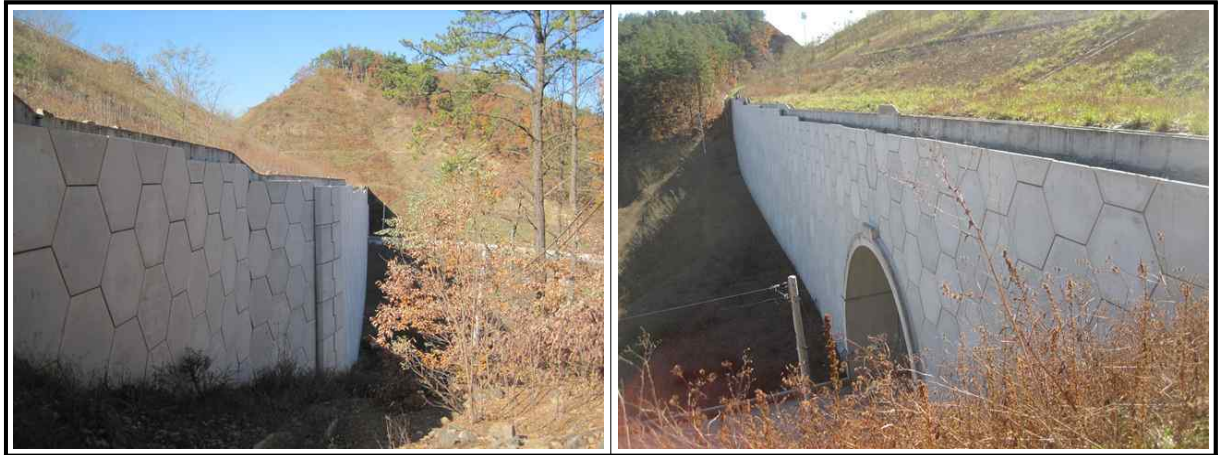
【그림 13.3.1】 지반, 기초부 전경

- 조사결과, 침하, 활동, 전도 등 구조적인 손상결함 및 세굴이 없는 양호한 상태로 조사되었다.

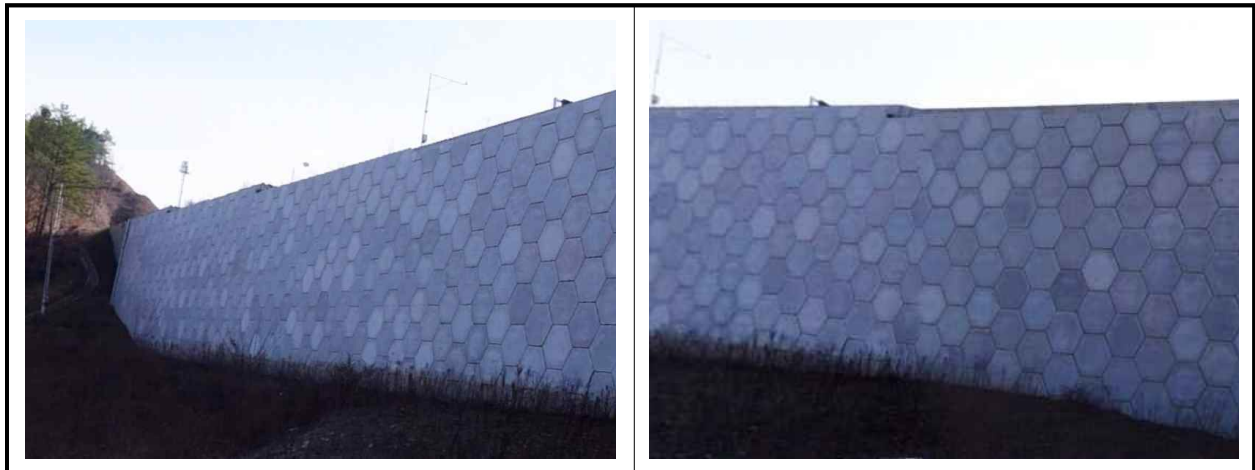
【그림 13.3.2】 전면부 전경

- S3 구간에 판넬 파손이 조사되었으나, 사용성에 문제는 없는 상태로 주기적인 점검을 통한 손상의 증가 및 확대 등에 대해 확인, 조치를 실시하는 유지관리가 필요하다고 판단된다.

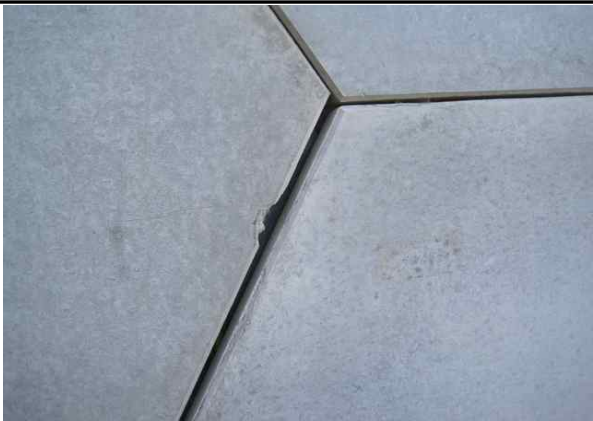
| 위 치 | 현황 | 규모 | 비고 |
|---|---|---|---|
| S3 | 판넬 파손 | A=0.01 m <sup>2</sup> | |

| 현 황 | S3 판넬 파손 | 현 황 | 상태양호 |
| 원 인 | 외부 충격 | 원 인 | - |

| 대 책 | 단면보수 | 대 책 | - |

| 구분 | 손상내용 | 보수방안 | 손상<br>물량 | 보수<br>물량 | 단위 | 단가<br>(천원) | 개략공사비<br>(천원) | 우선<br>순위 |
|---|---|---|---|---|---|---|---|---|
| 전면부 | 판넬 파손 | 단면보수 | 0.01 | 0.02 | m² | 128 | 3 | 2 |

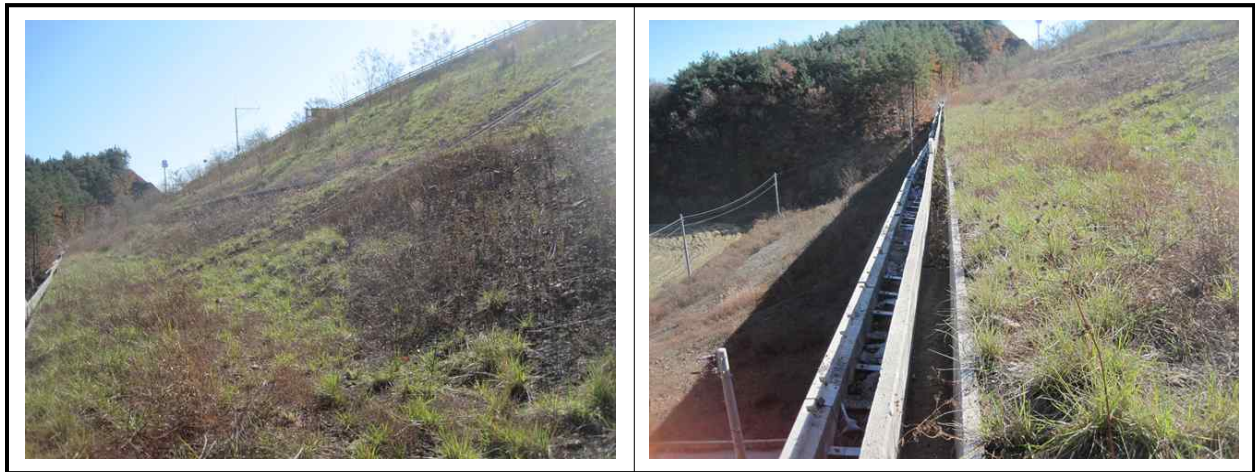
【그림 13.3.3】 주변영향인자 전경

- 외관조사 결과, 옹벽상부 배수로에서 배수로 균열, 배수로 파손이 조사되었으나, 사용성에 문제는 없는 상태이고, 상부성토부의 침식, 유실 등의 손상이 없는 상태로서 전반적으로 양호한 상태를 유지하고 있는 것으로 조사되었다.

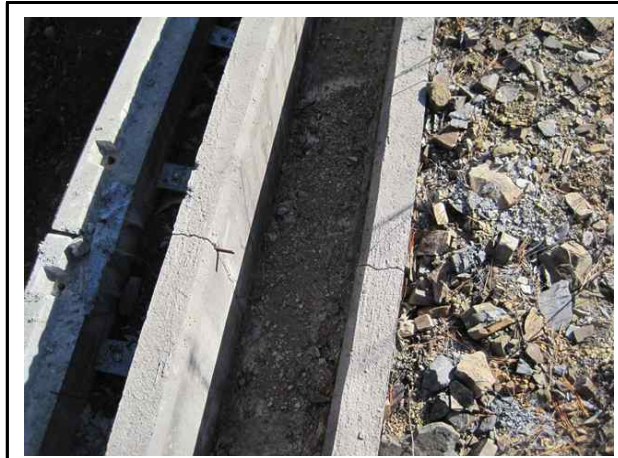
| 현 황 | S1 배수로 균열(Cw=0.3mm) |
| 원 인 | 건조수축, 공용기간 증가 |

| 대 책 | 주입보수 |

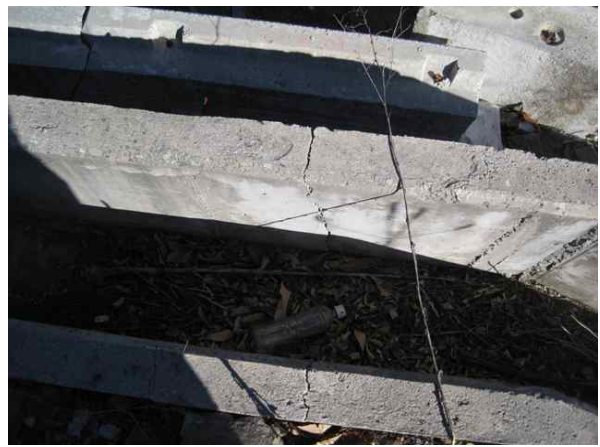
| 현 황 | S2 배수로 균열(Cw=0.3mm) |
| 원 인 | 건조수축, 공용기간 증가 |

| 대 책 | 주입보수 |

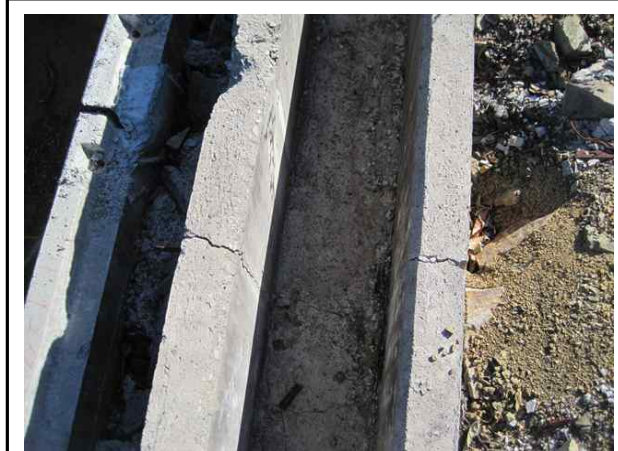
| 현 황 | S2 배수로 균열(Cw=0.3mm) |
| 원 인 | 건조수축, 공용기간 증가 |

| 대 책 | 주입보수 |

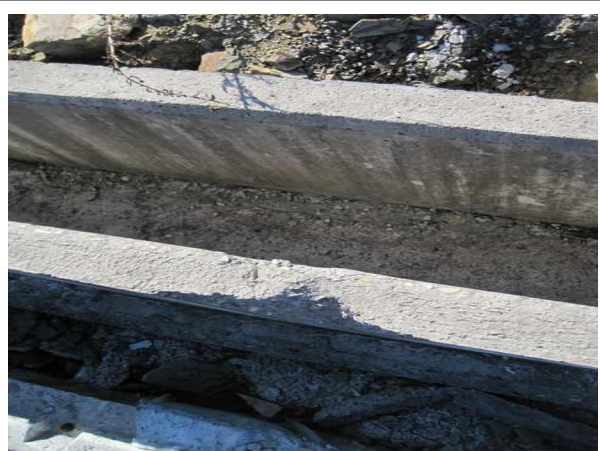
| 현 황 | S2 배수로 파손 |
| 원 인 | 외부충격 |

| 대 책 | 단면보수 |

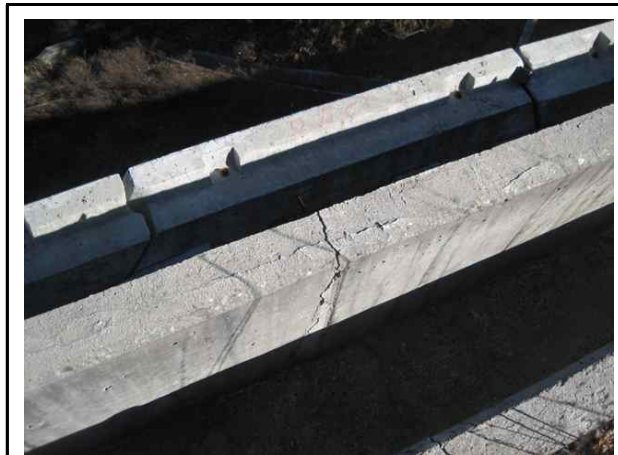
| 현 황 | S2 배수로 파손 |
| 원 인 | 외부충격 |

| 대 책 | 단면보수 |

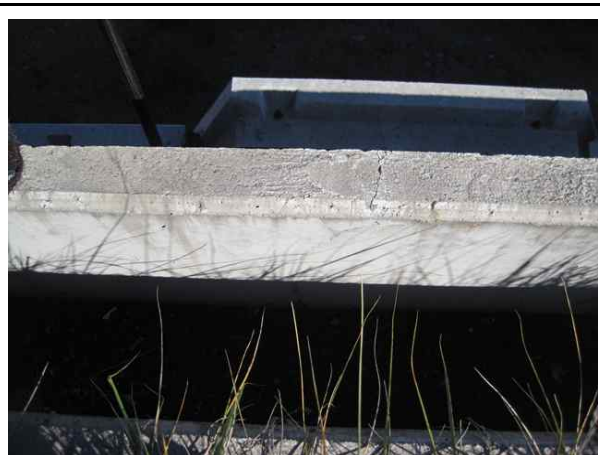
| 현 황 | S6 배수로 균열(Cw=0.2mm) |
| 원 인 | 건조수축, 공용기간 증가 |

| 대 책 | 표면처리 |

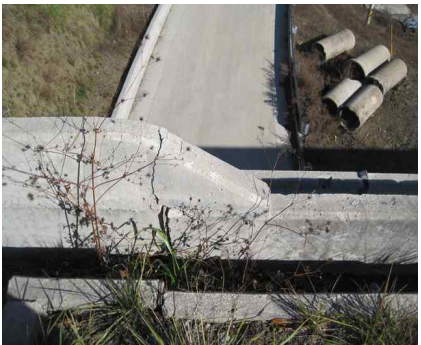
| 구 분 | 중점유지관리 사항 | 현황 사진 |
|---|---|---|
| 전<br>면<br>부 | <ul style="list-style-type: none"> <li>• 판넬 파손</li> <li>→ 판넬 파손 발생에 대한 주기적인 점검을 통해 발생규모 및 현황관리를 실시하고, 일정규모 이상 발생할 경우 보수를 통한 관리 필요</li> </ul> | |

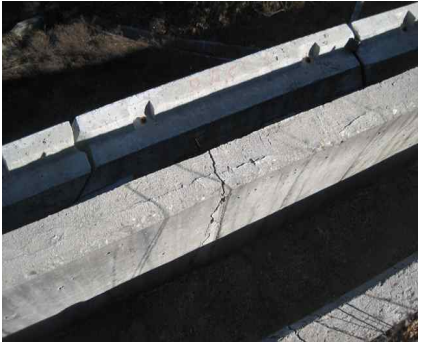
| 구 분 | 중점유지관리 사항 | 현황 사진 |
|---|---|---|
| 배<br>수<br>시<br>설 | <ul style="list-style-type: none"> <li>• 배수로 균열 (<math>Cw=0.3mm</math>)</li> <li>→ 배수로 파손 발생에 대한 주기적인 점검을 통해 발생규모 및 현황관리를 실시하고, 일정규모 이상 발생할 경우 보수를 통한 관리 필요</li> </ul> | |

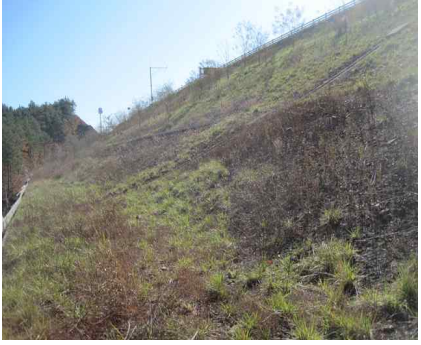
| 구 분 | 중점유지관리 사항 | 현황 사진 |
|---|---|---|
| 성<br>토<br>부 | <ul style="list-style-type: none"> <li>• 우수 및 동결융해에 의한 지하수 침투, 식생유실 발생여부를 주기적인 관찰을 통한 확인필요</li> </ul> | |

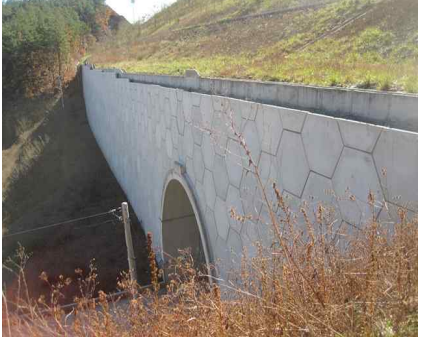
| 구 분 | 중점유지관리 사항 | 현황 사진 |
|---|---|---|
| 기<br>초<br>부 | <ul style="list-style-type: none"> <li>• 우수에 의한 기초부 침식, 세굴 등의 손상 발생여부를 주기적인 관찰을 통한 확인필요</li> </ul> | |
