# 15. 패널식옹벽15

### 15.1 시설물 개요

본 시설물은 경상북도 영천시 매산동(상주영천고속도로 78.940~78.983km)에 위치한 2종 시설물로서 연장 182.2m, 지면노출높이 12.8m의 패널식 보강토옹벽이다.

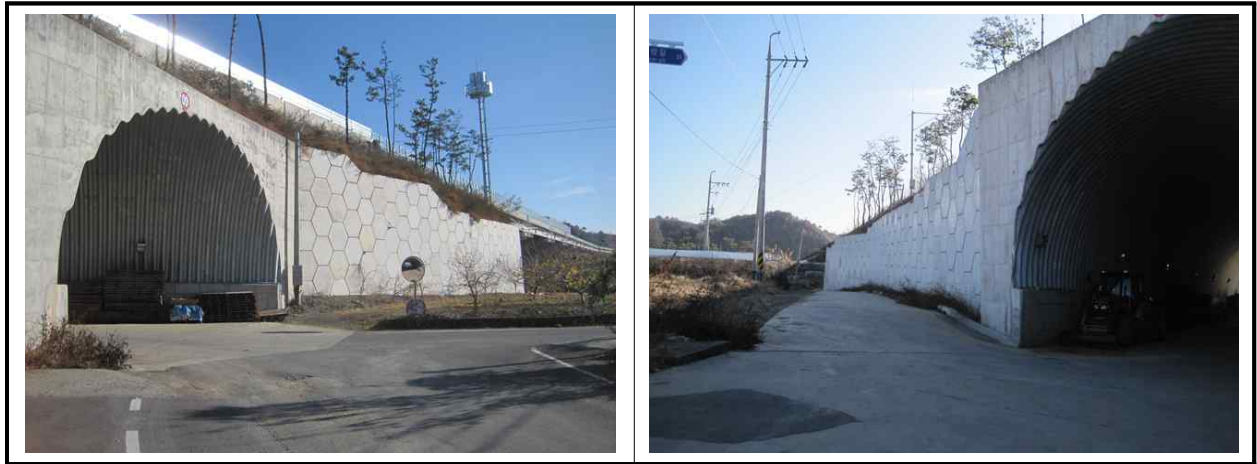
【그림 10.3.2】 전면부 전경

- 외관조사 결과, 전면부에서 판넬 파손, 파손, 들뜸, 이격 등의 손상이 조사되었으며, 주기적인 점검을 통한 손상의 증가 및 확대 등에 대해 확인, 조치를 실시하는 유지관리가 필요하다고 판단된다.

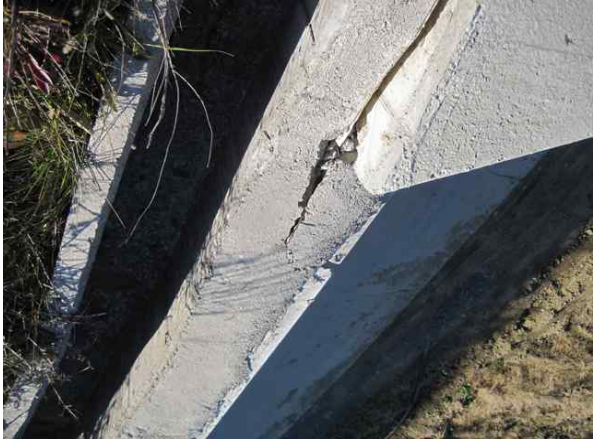
| 현 황 | S1 파손 | 현 황 | S1 판넬 파손 |
| 원 인 | 시공불량 | 원 인 | 시공불량, 외부충격 |

| 대 책 | 단면보수 | 대 책 | 단면보수 |

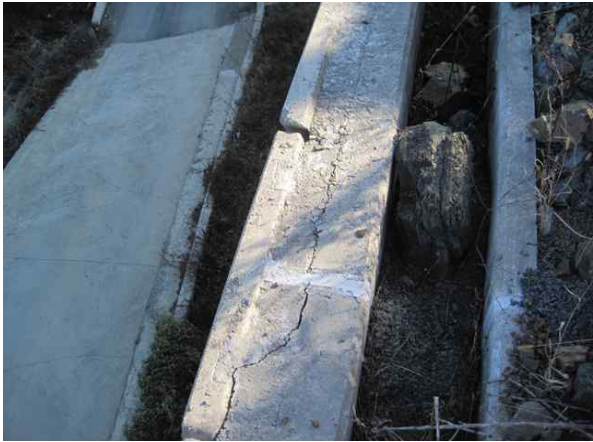
| 현 황 | S5 들뜸 | 현 황 | S5 이격 |
| 원 인 | 시공불량 | 원 인 | 시공불량 |

| 대 책 | 단면보수 | 대 책 | 주의관찰 |

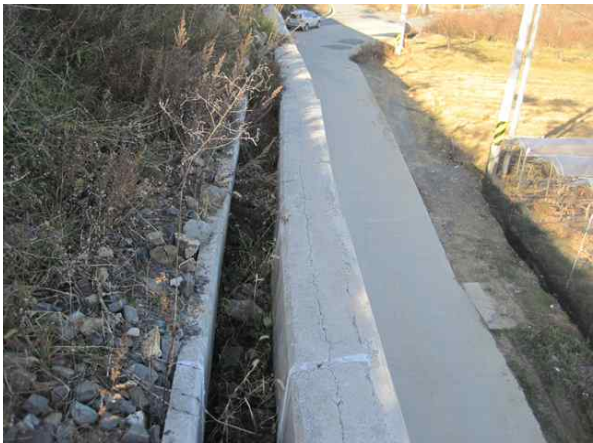
| 현 황 | S6 들뜸 | 현 황 | S9 판넬 파손 |
| 원 인 | 시공불량 | 원 인 | 외부충격 |

| 대 책 | 주의관찰 | 대 책 | 단면보수 |

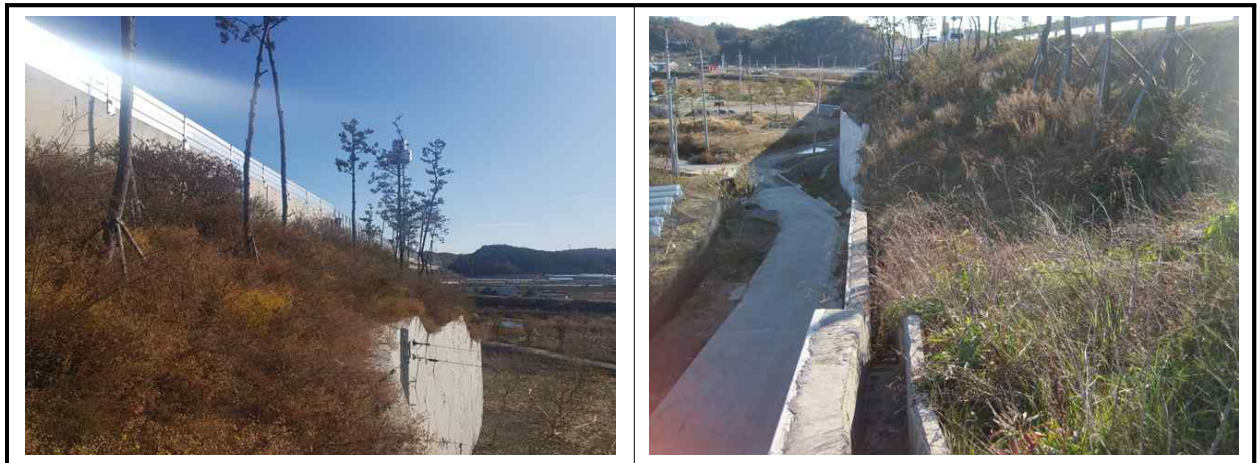
【그림 10.3.3】 주변영향인자 전경

- 외관조사 결과, 배수시설에서 배수로 파손이 조사되었으나, 주기적인 점검을 통한 손상의 증가 및 확대 등에 대해 확인, 조치를 실시하는 유지관리가 필요하다고 판단된다.

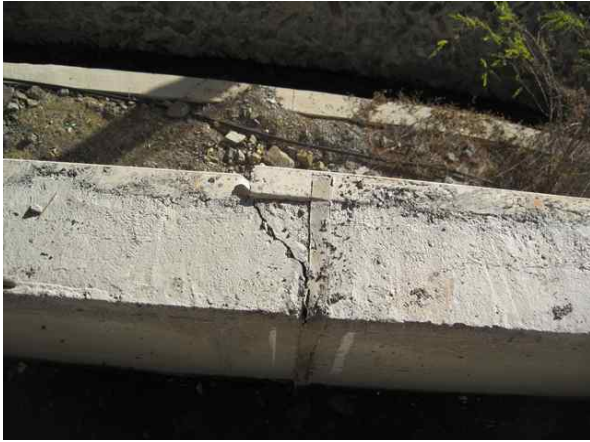
| 현 황 | S3 배수로 파손 |
| 원 인 | 시공미흡 |

| 대 책 | 단면보수 |

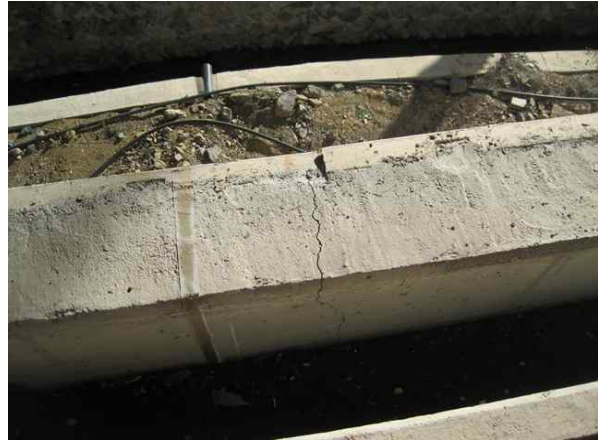
| 현 황 | S4 배수로 균열 |
| 원 인 | 건조수축 |

| 대 책 | 균열보수 |

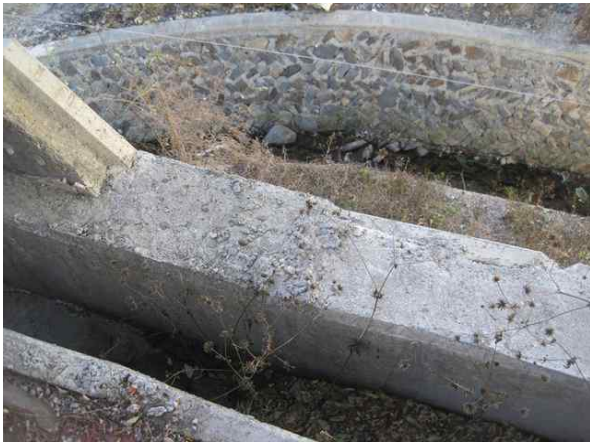
| 현 황 | S4 배수로 균열(Cw=0.4mm) |
| 원 인 | 건조수축, 우수유입 |

| 대 책 | 단면보수 |

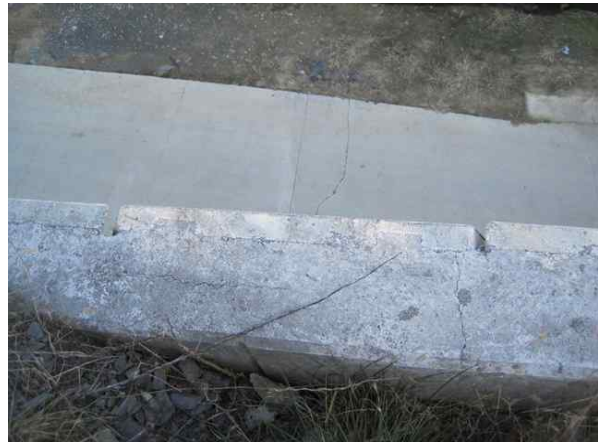
| 현 황 | S8 배수로 균열(Cw=0.2mm) |
| 원 인 | 건조수축 |

| 대 책 | 표면처리 |

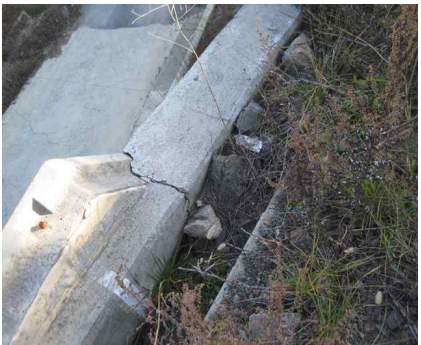
| 구 분 | 중점유지관리 사항 | 현황 사진 |
|---|---|---|
| 전<br>면<br>부 | <ul style="list-style-type: none"> <li>• 이격</li> </ul> <p>→ 이격 발생의 원인은 시공미흡으로 추정되며, 현재 이격으로 인한 추가적인 손상은 없는 상태로 판단되나, 주기적인 점검을 통해 발생규모 및 현황관리를 실시하고, 일정규모 이상 발생할 경우 보수를 통한 관리 필요</p> | |

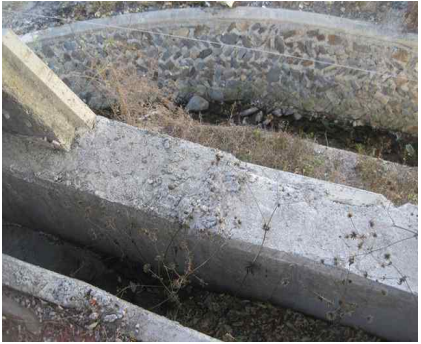
| 구 분 | 중점유지관리 사항 | 현황 사진 |
|---|---|---|
| 배<br>수<br>시<br>설 | <ul style="list-style-type: none"> <li>• 배수로 균열(<math>C_w=0.4\text{mm}</math>)</li> </ul> <p>→ 배수로 균열(<math>C_w=0.4\text{mm}</math>)의 발생의 원인은 시공미흡으로 인한 거푸집 조기탈착에 영향으로 추정되며, 배수로 균열(<math>C_w=0.4\text{mm}</math>)은 현재 진행성이 없는 상태로 판단되나, 주기적인 점검을 통해 발생규모 및 현황관리를 실시하고, 일정규모 이상 발생할 경우 보수를 통한 관리 필요</p> | |

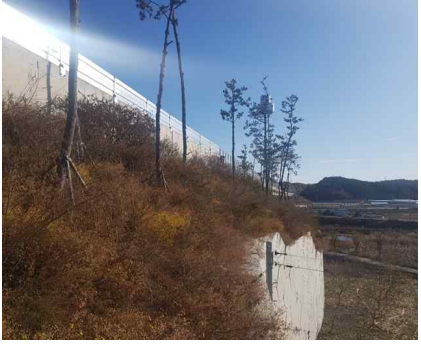
| 구 분 | 중점유지관리 사항 | 현황 사진 |
|---|---|---|
| 성<br>토<br>부 | <ul style="list-style-type: none"> <li>• 우수 및 동결융해에 의한 지하수 침투, 식생유실 발생여부를 주기적인 관찰을 통한 확인필요</li> </ul> | |
