상주영천고속도로 시설물 정밀점검 용역

# 외 관 조 사 망 도

군위터널

2019.12

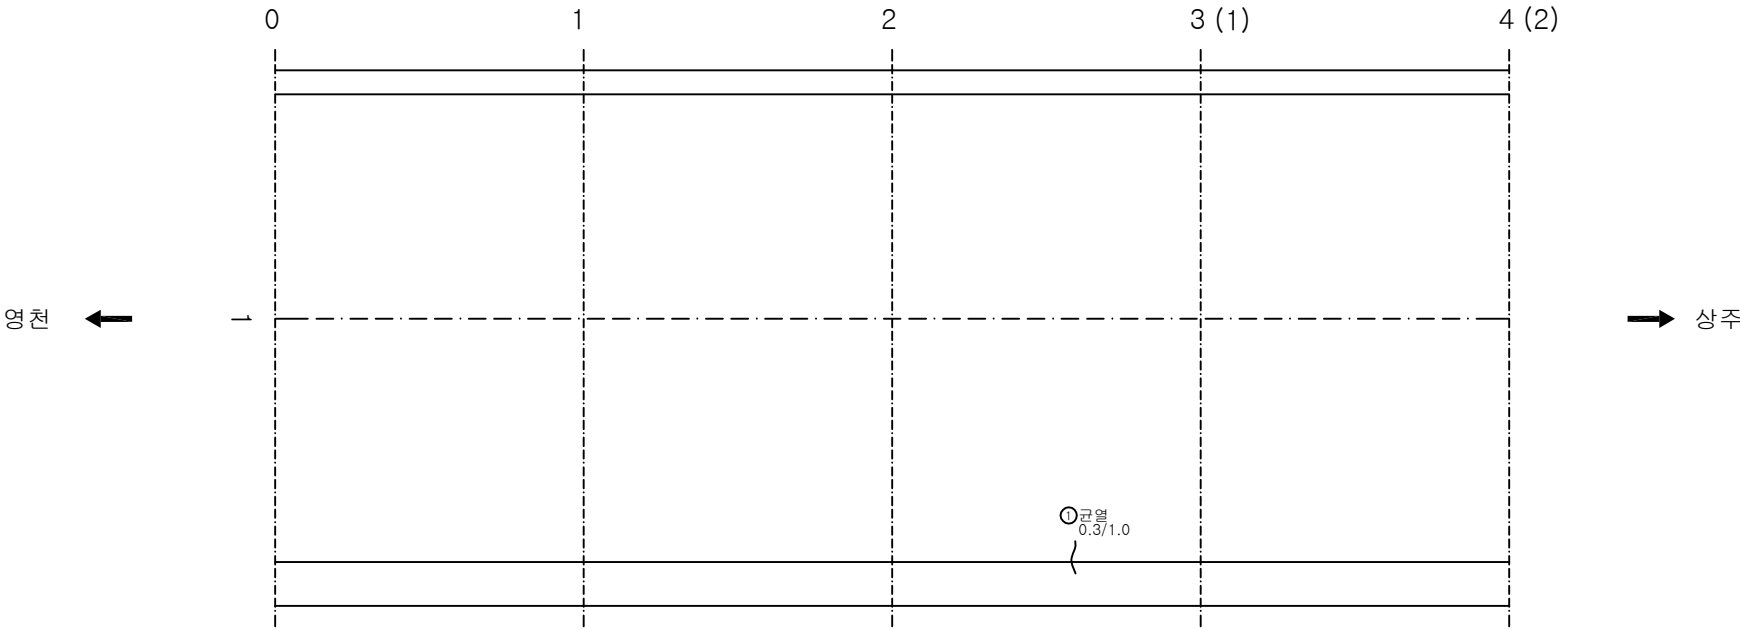
ID: 군위터널(상주)-포장부 Span No.1~4

| 번호 | 신(N)<br>구(P) | 손상내용 | 손상현황 | | | | | | 결합<br>상태 | 손상<br>물량 | 비고 |
|---|---|---|---|---|---|---|---|---|---|---|---|
| 1 | 신 | 균열 | 0.3 | 1.0 | | 1.00 | m | 1 | | 1.00 | |

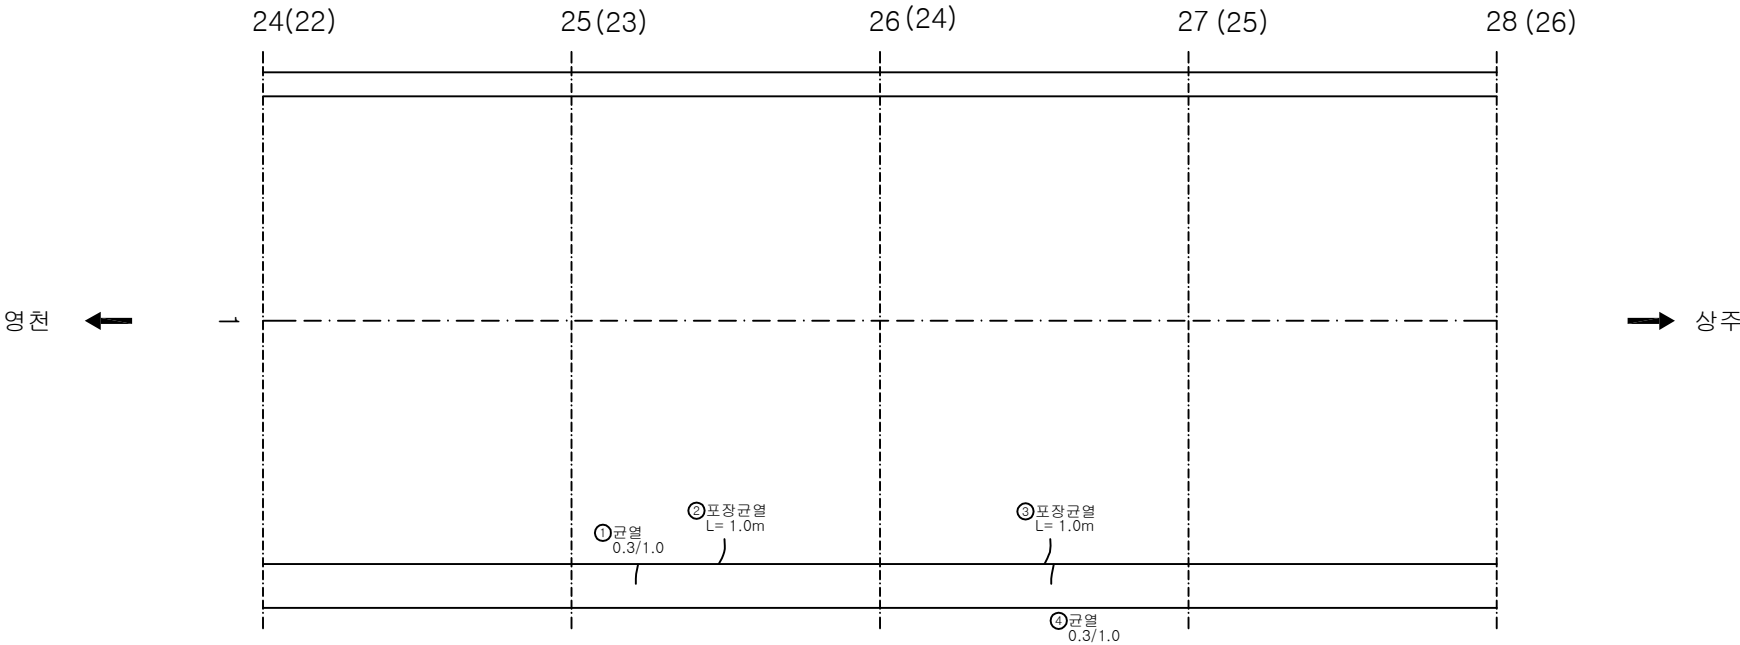
| 번호 | 신(N)<br>구(P) | 손상내용 | 손상현황 | | | | | | 결합<br>상태 | 손상<br>물량 | 비고 |
|---|---|---|---|---|---|---|---|---|---|---|---|
| 1 | 신 | 균열 | 0.3 | 0.5 | | 0.50 | m | 1 | | 0.50 | |
| 2 | 신 | 포장균열 | | 1.0 | | 1.00 | m | 1 | | 1.00 | |
| 3 | 신 | 포장균열 | | 1.0 | | 1.00 | m | 1 | | 1.00 | |
| 4 | 신 | 균열 | 0.3 | 0.5 | | 0.50 | m | 1 | | 0.50 | |

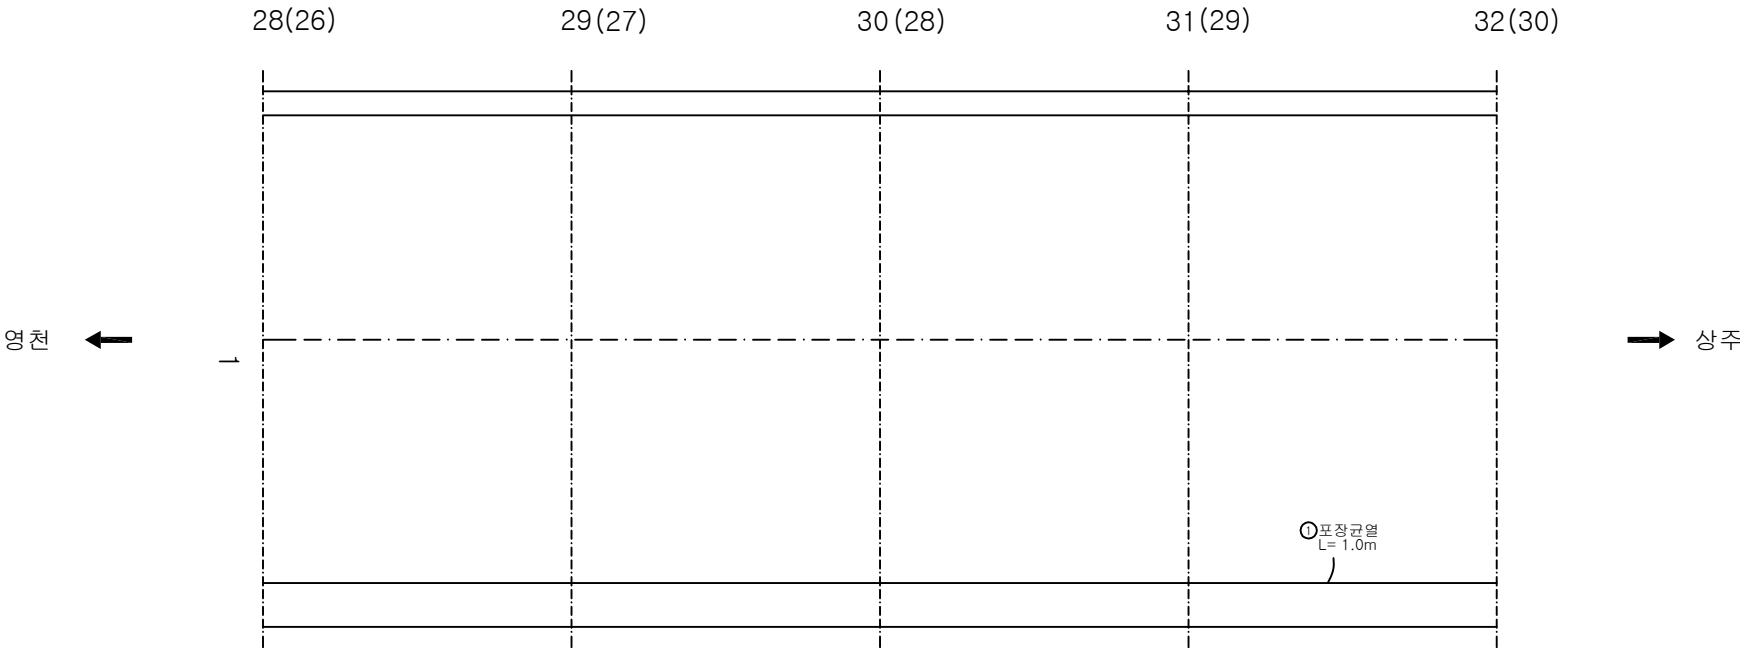
| 번호 | 신(N)<br>구(P) | 손상내용 | 손상현황 | | | | | | 결합<br>상태 | 손상<br>물량 | 비고 |
|---|---|---|---|---|---|---|---|---|---|---|---|
| 1 | 신 | 포장균열 | | 1.0 | | 1.00 | m | 1 | | 1.00 | |

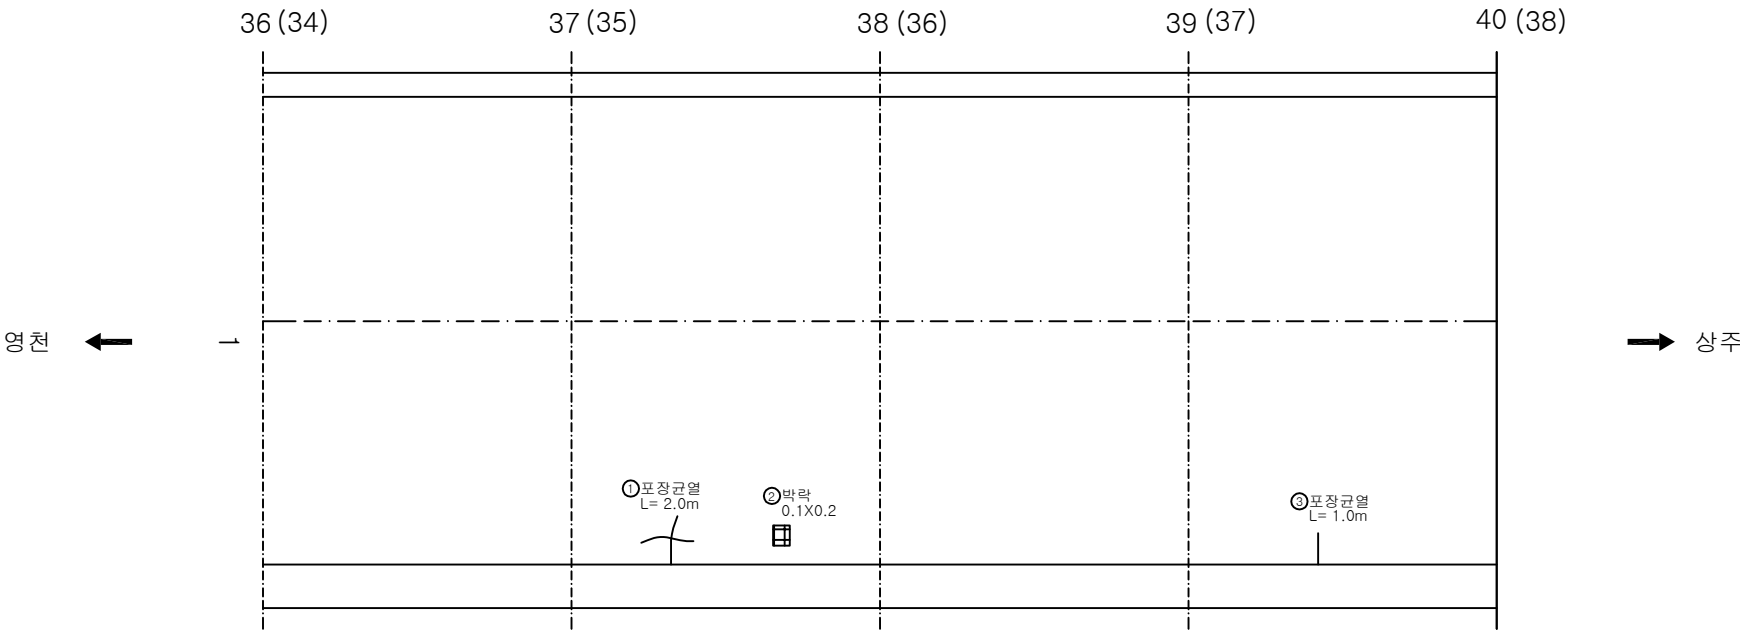
| 번호 | 신(N)<br>구(P) | 손상내용 | 손상현황 | | | | | | 결합<br>상태 | 손상<br>물량 | 비고 |
|---|---|---|---|---|---|---|---|---|---|---|---|
| 1 | 신 | 포장균열 | 0.5 | 2.0 | | 2.00 | m | 1 | | 2.00 | |
| 3 | 신 | 포장균열 | 0.5 | 1.0 | | 1.00 | m | 1 | | 1.00 | |

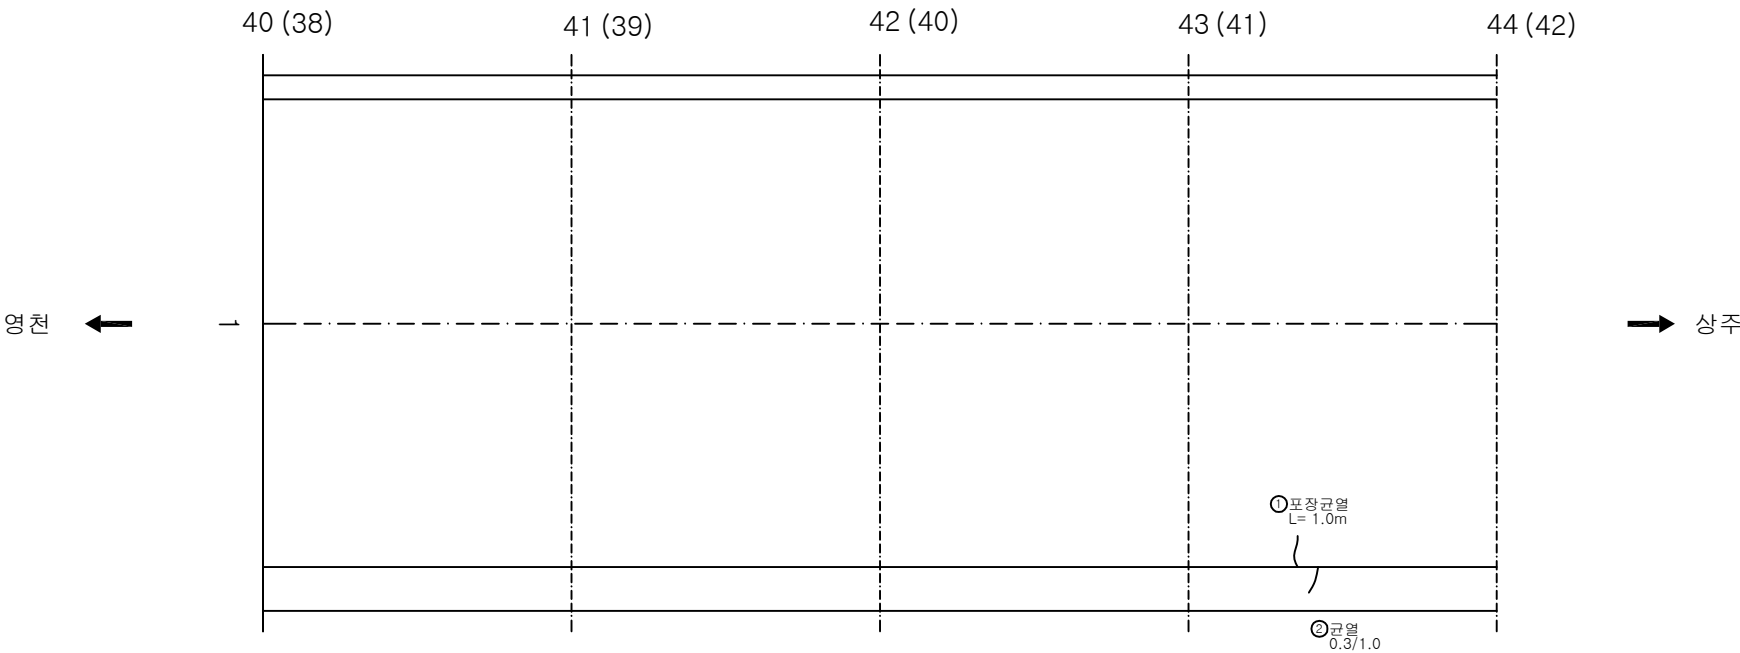
| 번호 | 신(N)<br>구(P) | 손상내용 | 손상현황 | | | | | | 결합<br>상태 | 손상<br>물량 | 비고 |
|---|---|---|---|---|---|---|---|---|---|---|---|
| 1 | 신 | 포장균열 | | 1.0 | | 1.00 | m | 1 | | 1.00 | |
| 2 | 신 | 균열 | 0.3 | 1.0 | | 1.00 | m | 1 | | 1.00 | |

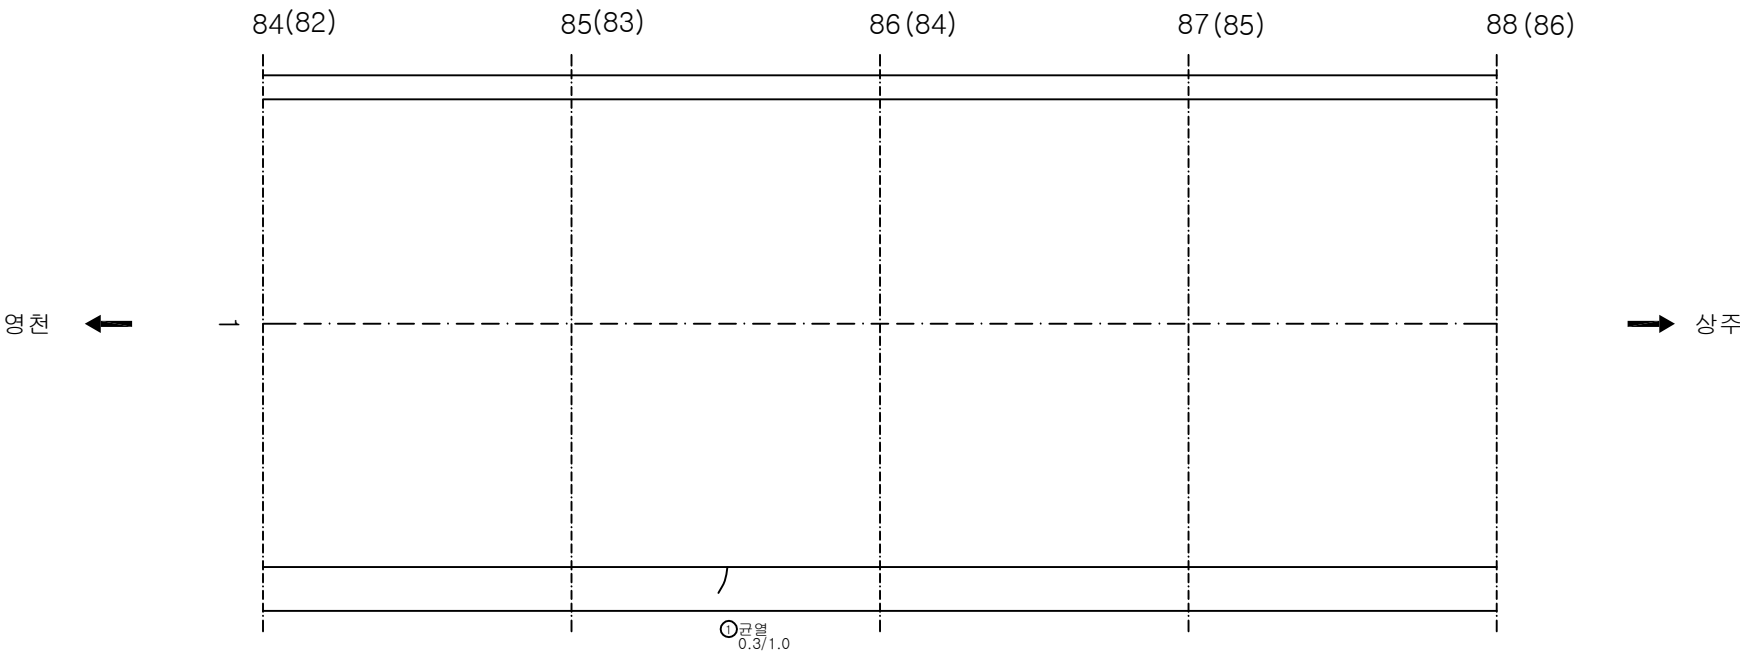
| 번호 | 신(N)<br>구(P) | 손상내용 | 손상현황 | | | | | | 결합<br>상태 | 손상<br>물량 | 비고 |
|---|---|---|---|---|---|---|---|---|---|---|---|
| 1 | 신 | 균열 | 0.3 | 1.0 | | 1.00 | m | 1 | | 1.00 | |

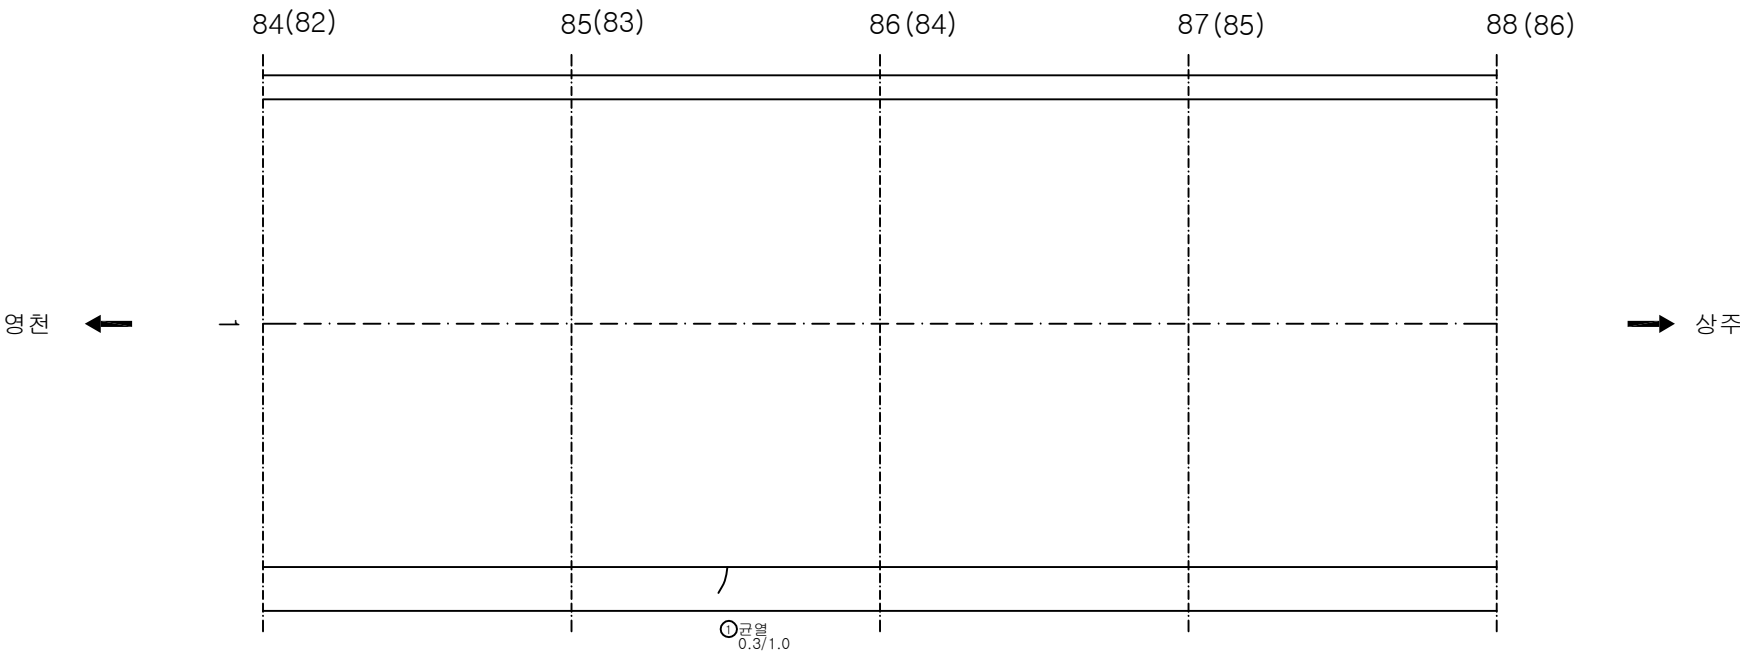
| 번호 | 신(N)<br>구(P) | 손상내용 | 손상현황 | | | | | | 결합<br>상태 | 손상<br>물량 | 비고 |
|---|---|---|---|---|---|---|---|---|---|---|---|
| 1 | 신 | 균열 | 0.3 | 1.0 | | 1.00 | m | 1 | | 1.00 | |

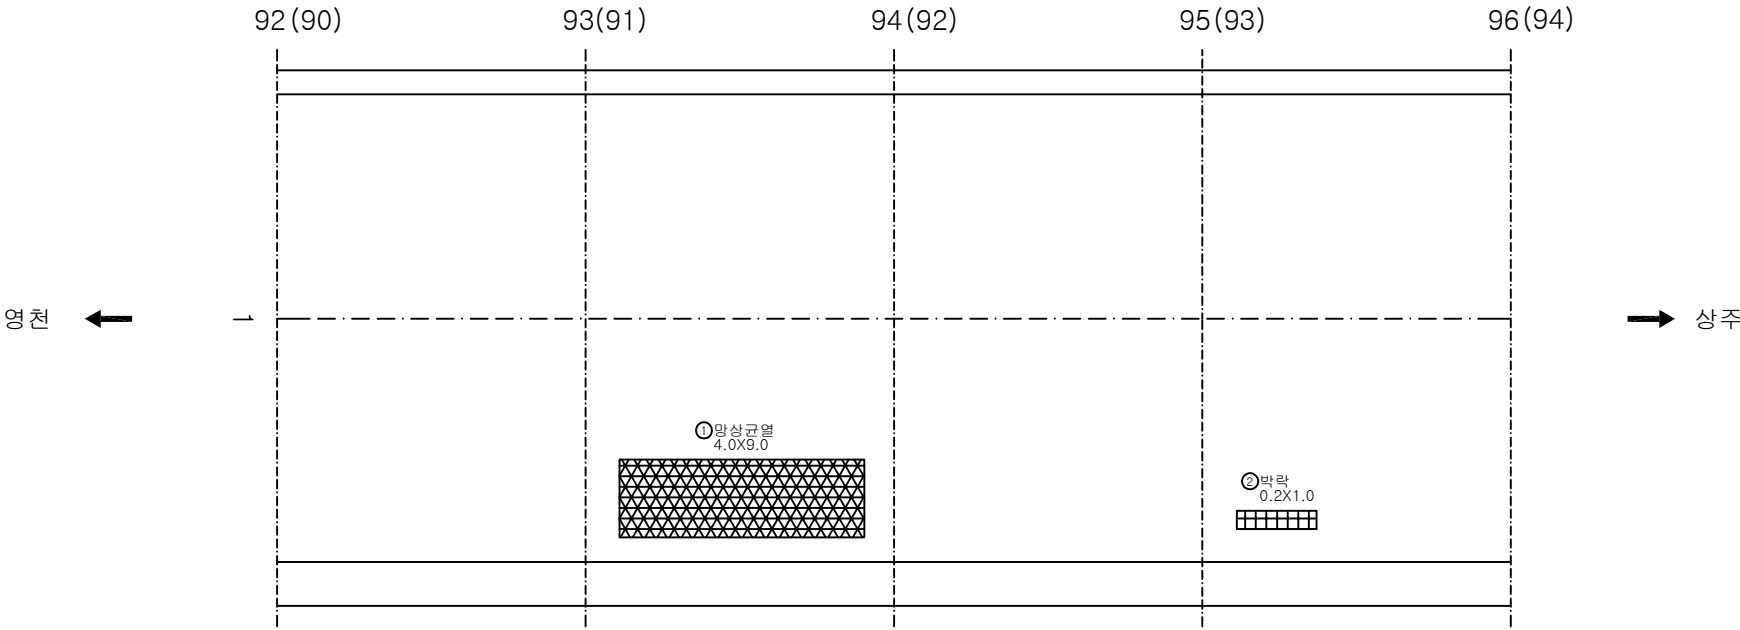
| 번호 | 신(N)<br>구(P) | 손상내용 | 손상현황 | | | | | | 결합<br>상태 | 손상<br>물량 | 비고 |
|---|---|---|---|---|---|---|---|---|---|---|---|
| 1 | 신 | 망상균열 | | 4.0 | 9.0 | 36.00 | m' | 1 | | 36.00 | |

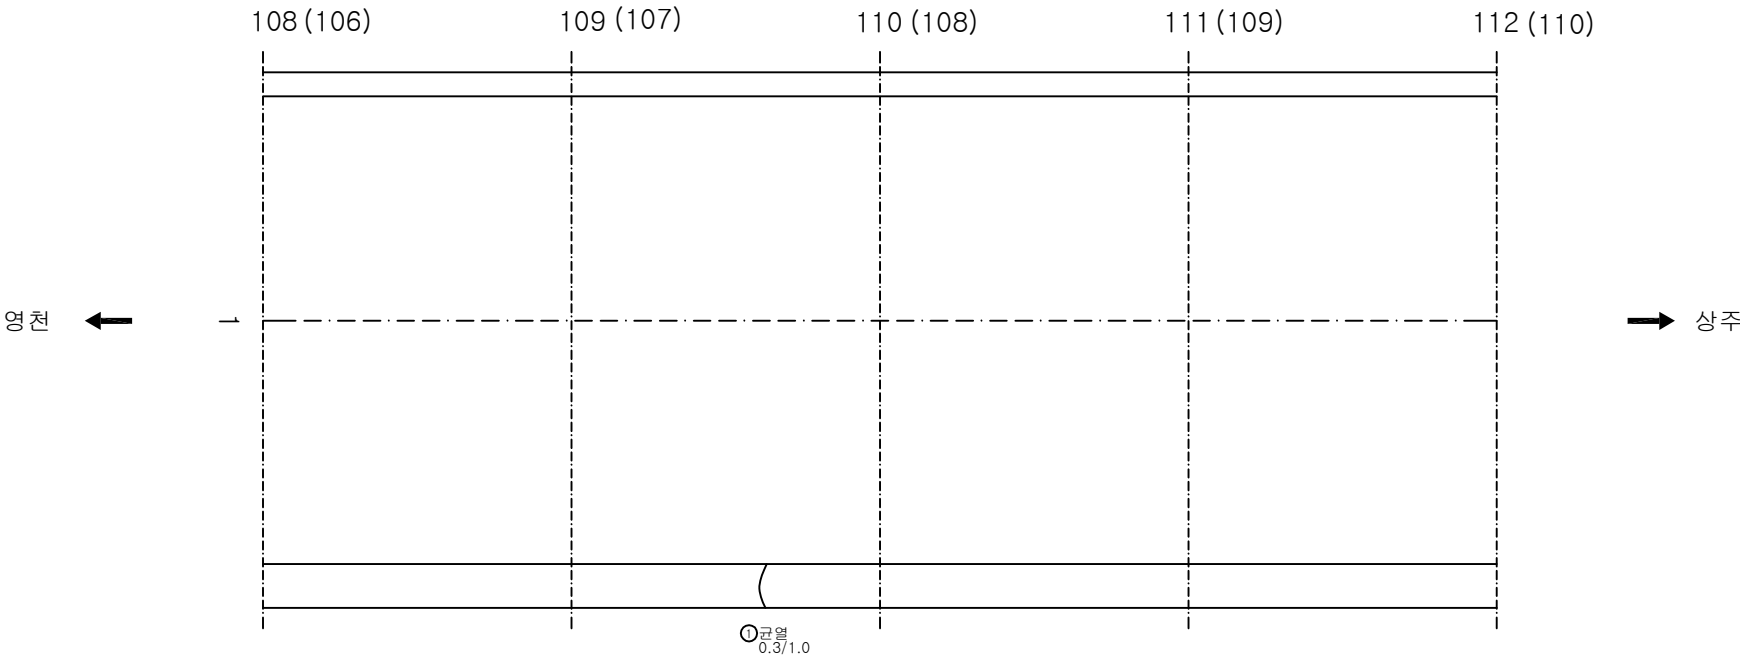
| 번호 | 신(N)<br>구(P) | 손상내용 | 손상현황 | | | | | | 결합<br>상태 | 손상<br>물량 | 비고 |
|---|---|---|---|---|---|---|---|---|---|---|---|
| 1 | 신 | 균열 | 0.3 | 1.0 | | 1.00 | m | 1 | | 1.00 | |

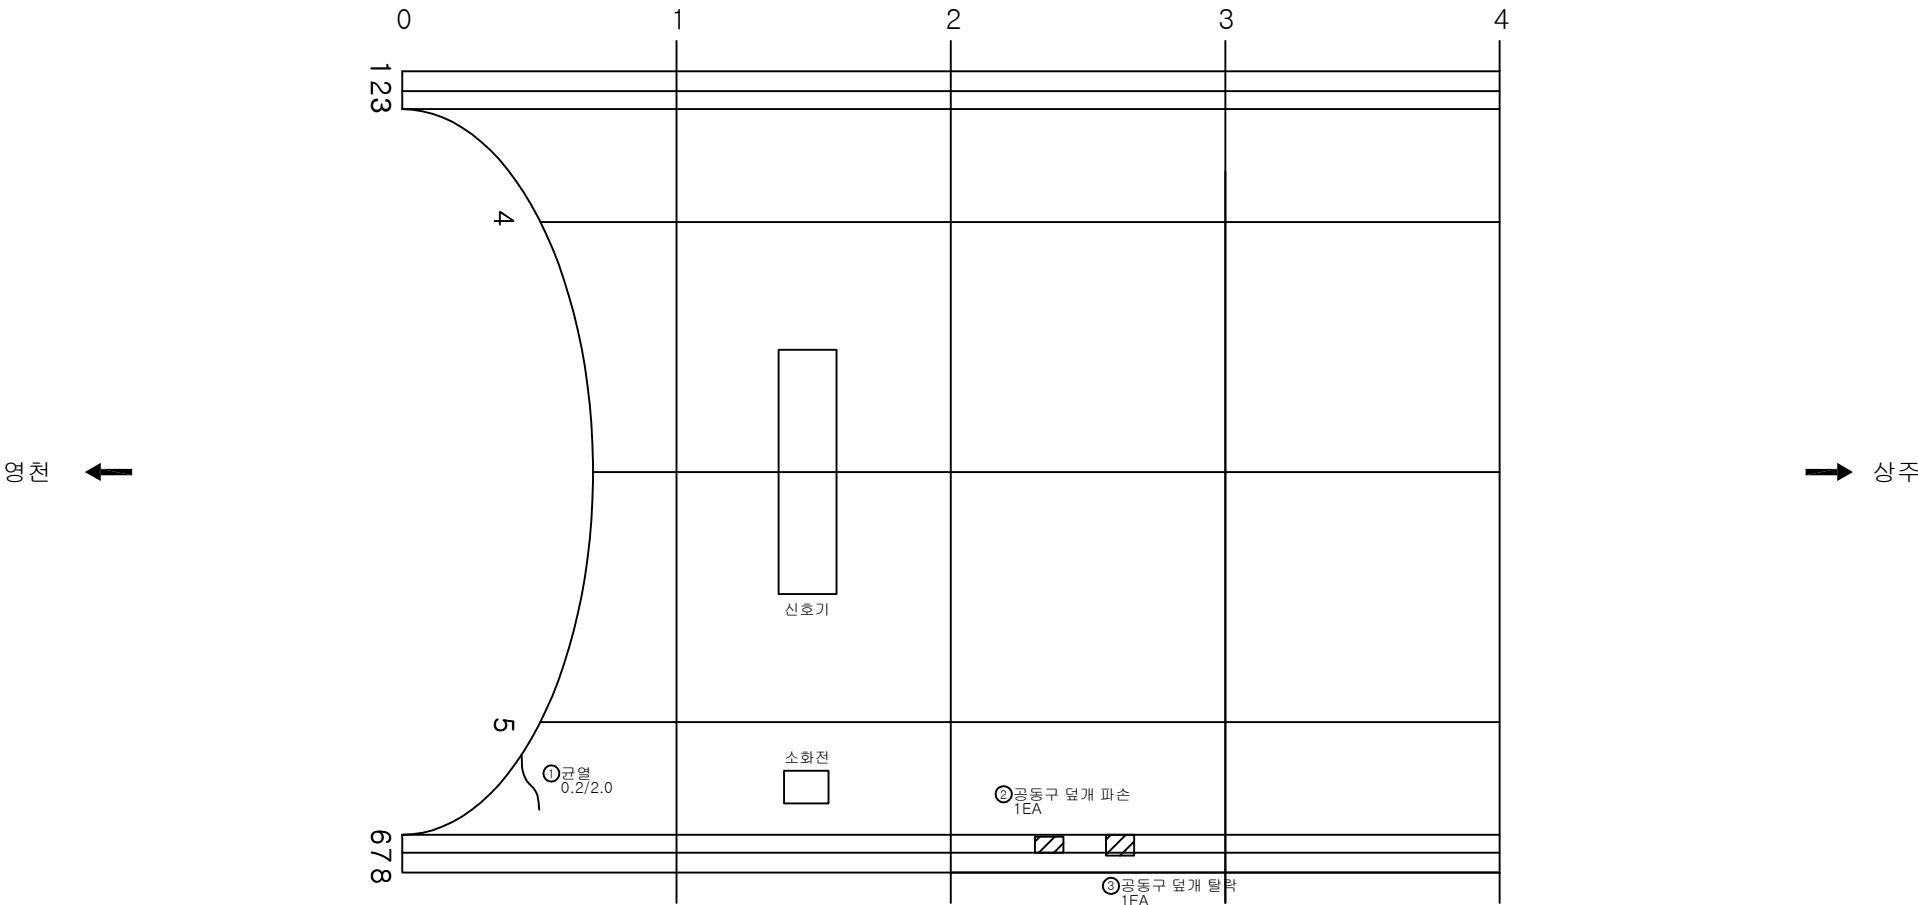
| 번호 | 신(N)<br>구(P) | 손상내용 | 손상현황 | | | | | | 결합<br>상태 | 손상<br>수량 | 비고 |
|---|---|---|---|---|---|---|---|---|---|---|---|
| 1 | 신 | 균열 | 0.2 | 2.0 | | 0.40 | m | 1 | | 0.40 | |

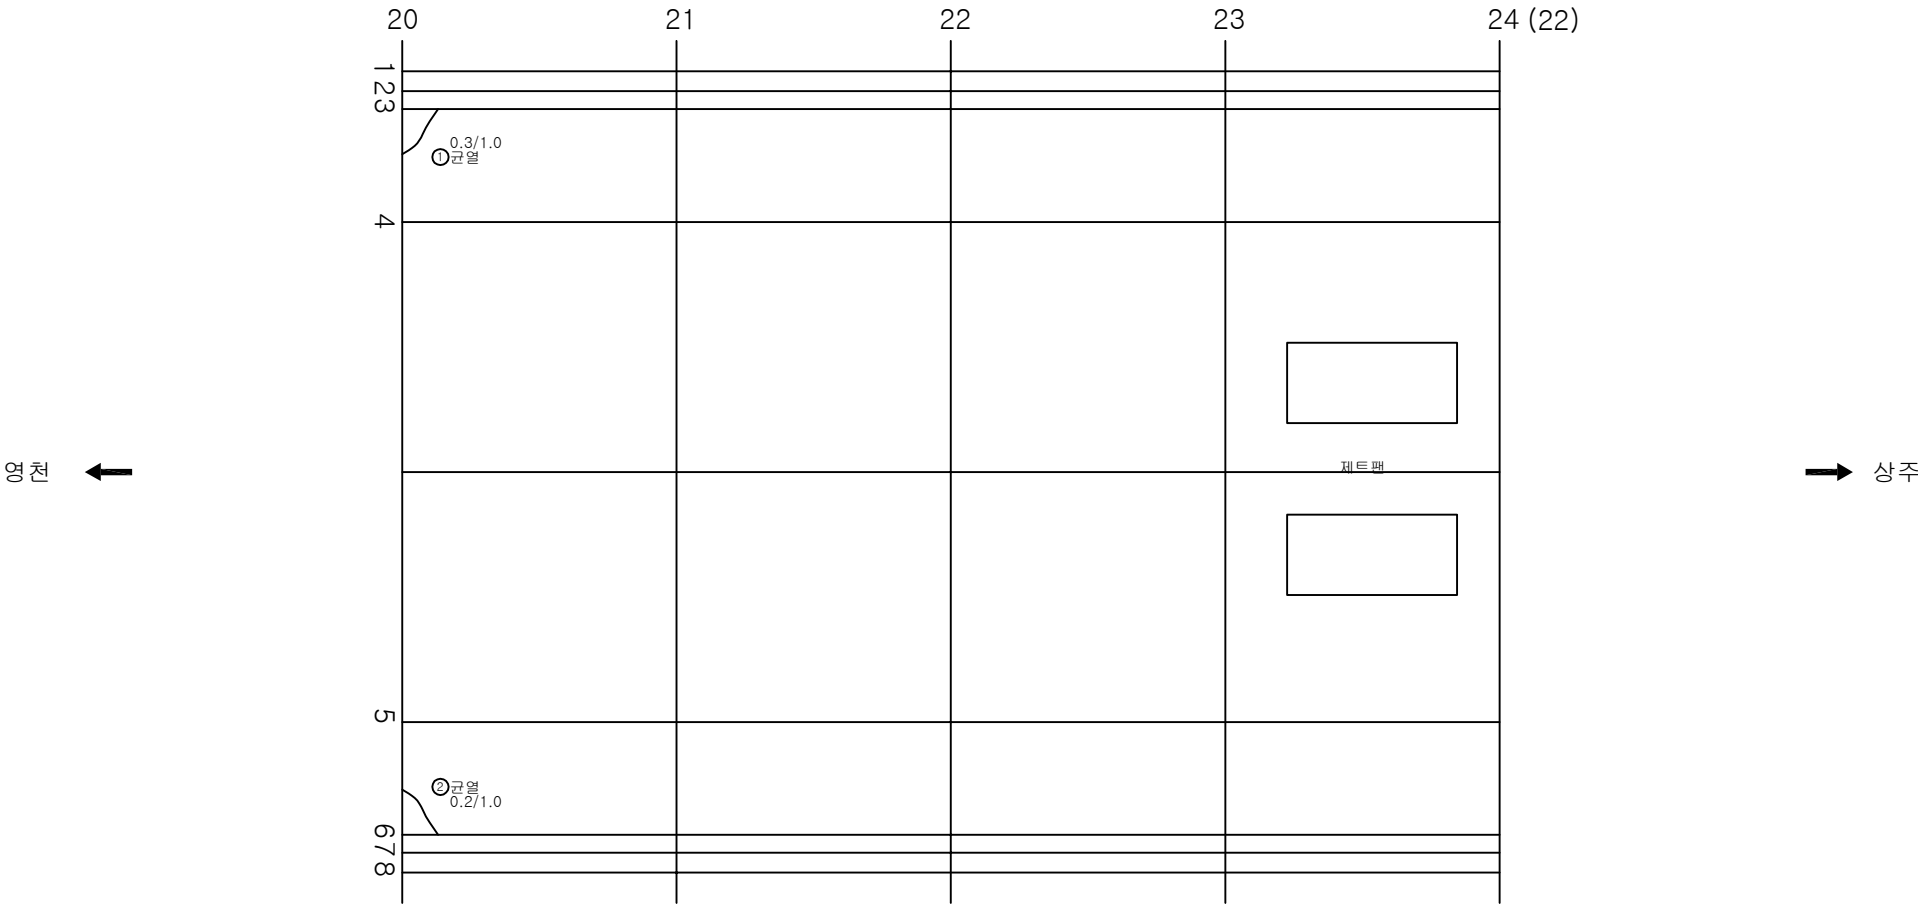
| 번호 | 신(N)<br>구(P) | 손상내용 | 손상현황 | | | | | | 결합<br>상태 | 손상<br>물량 | 비고 |
|---|---|---|---|---|---|---|---|---|---|---|---|
| 1 | 신 | 균열 | 0.3 | 1.0 | | 1.00 | m | 1 | | 1.00 | |
| 2 | 신 | 균열 | 0.2 | 1.0 | | 1.00 | m | 1 | | 1.00 | |

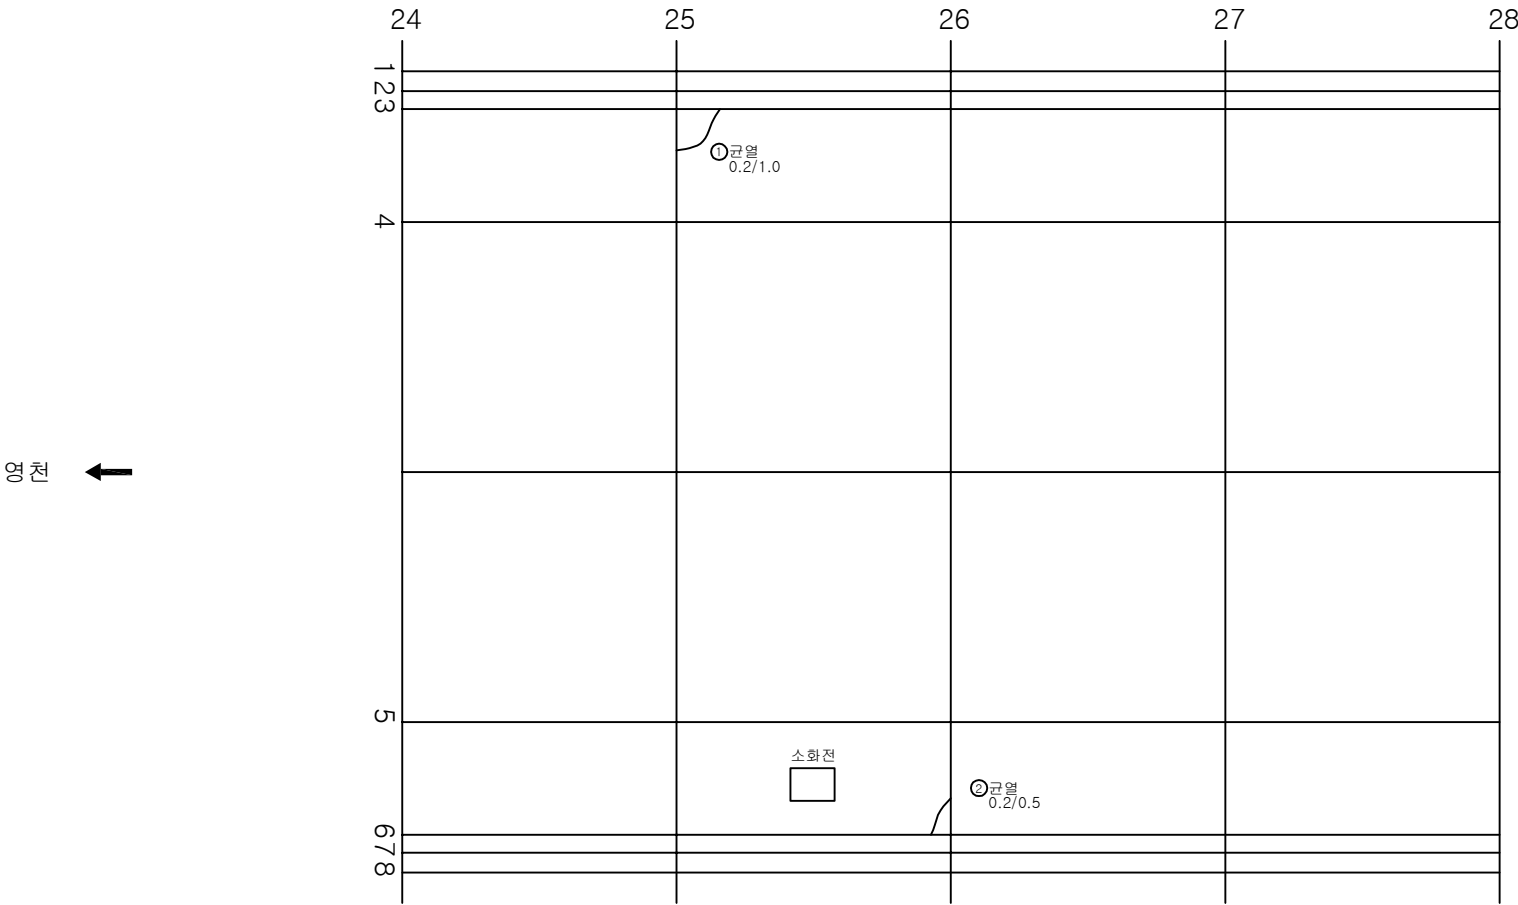
| 번호 | 신(N)<br>구(P) | 손상내용 | 손상현황 | | | | | | 결합<br>상태 | 손상<br>물량 | 비고 |
|---|---|---|---|---|---|---|---|---|---|---|---|
| 1 | 신 | 균열 | 0.2 | 1.0 | | 1.00 | m | 1 | | 1.00 | |
| 2 | 신 | 균열 | 0.2 | 0.5 | | 0.50 | m | 1 | | 0.50 | |

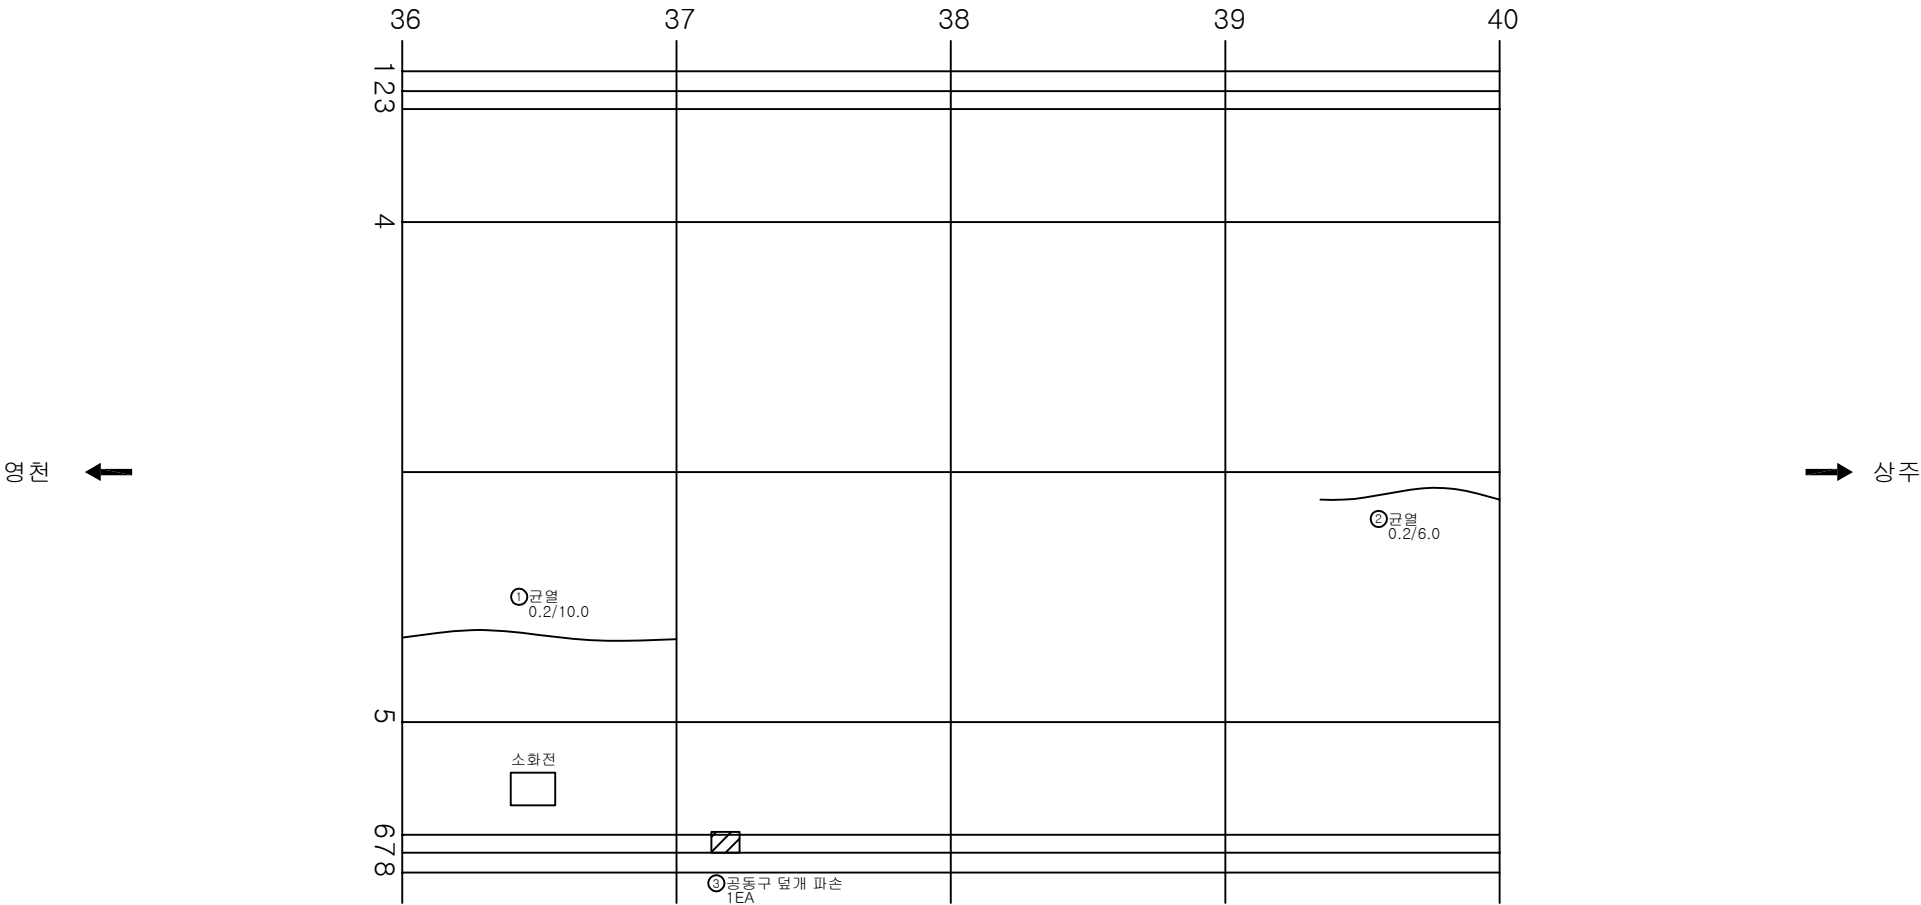
| 번호 | 신(N)<br>구(P) | 손상내용 | 손상현황 | | | | | | 결합<br>상태 | 손상<br>수량 | 비고 |
|---|---|---|---|---|---|---|---|---|---|---|---|
| 1 | 신 | 균열 | 0.2 | 10.0 | | 10.00 | m | 1 | | 10.00 | |
| 2 | 신 | 균열 | 0.2 | 6.0 | | 6.00 | m | 1 | | 6.00 | |

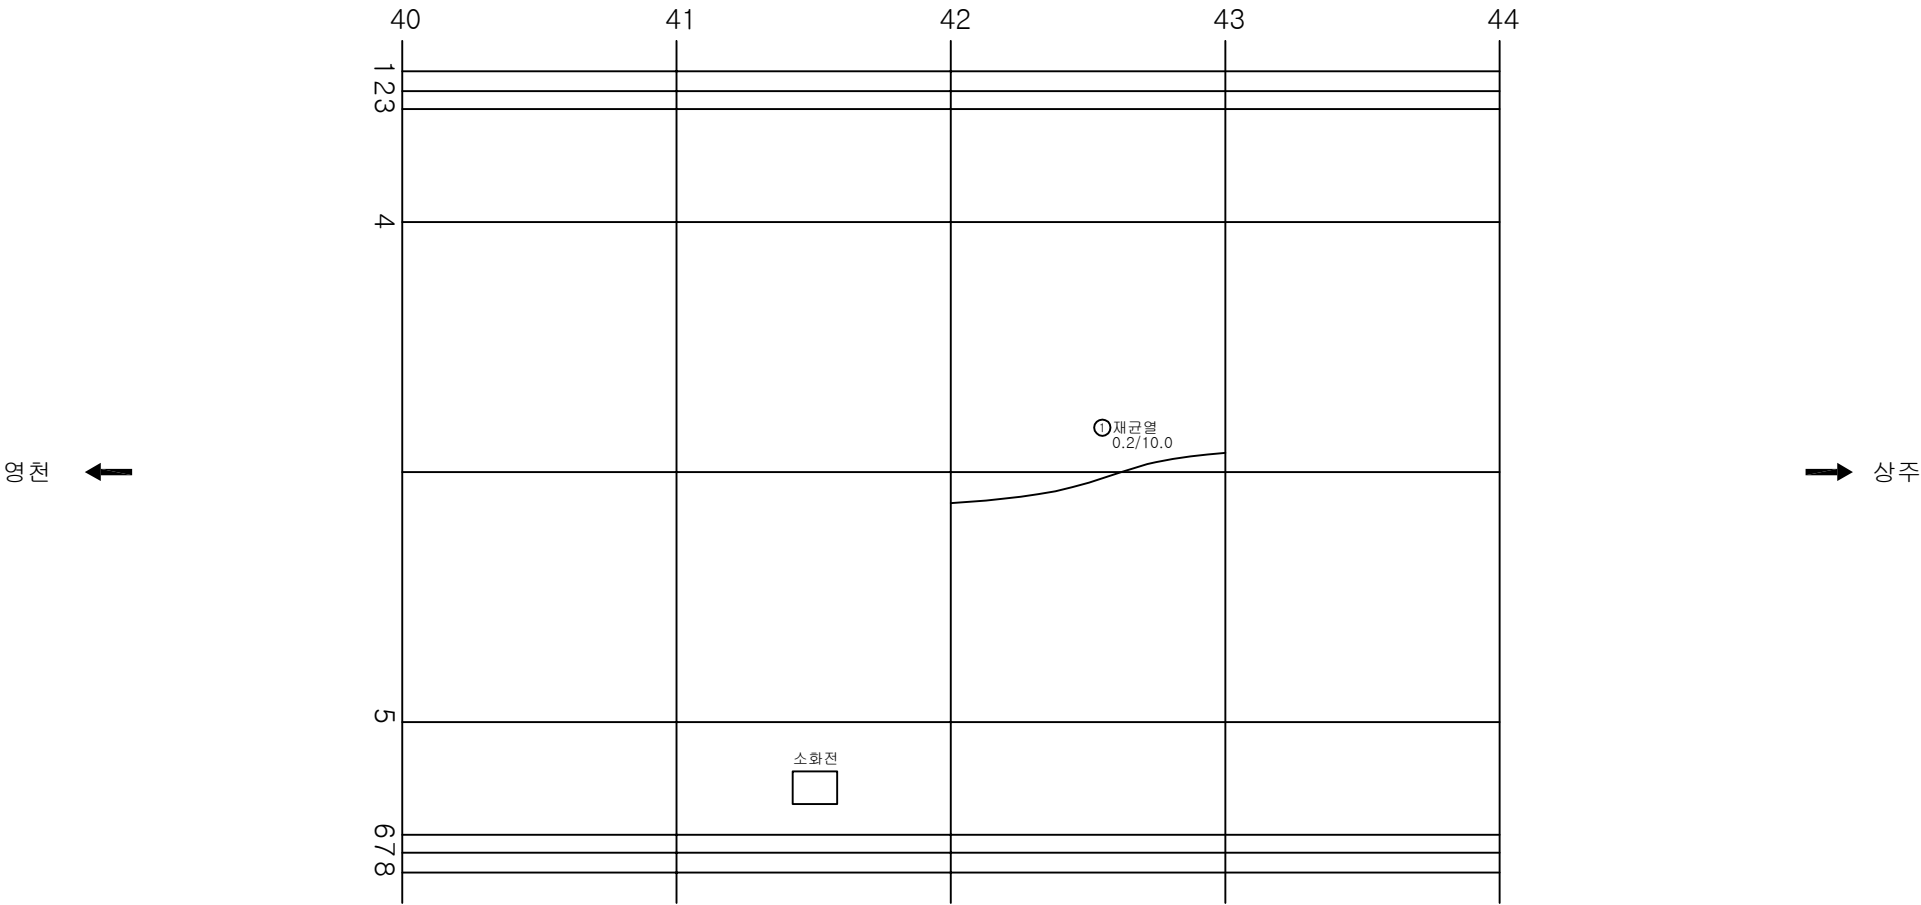
| 번호 | 신(N)<br>구(P) | 손상내용 | 손상현황 | | | | | | 결합<br>상태 | 손상<br>물량 | 비고 |
|---|---|---|---|---|---|---|---|---|---|---|---|
| 1 | 신 | 재균열 | 0.2 | 10.0 | | 10.00 | m | 1 | | 10.00 | |

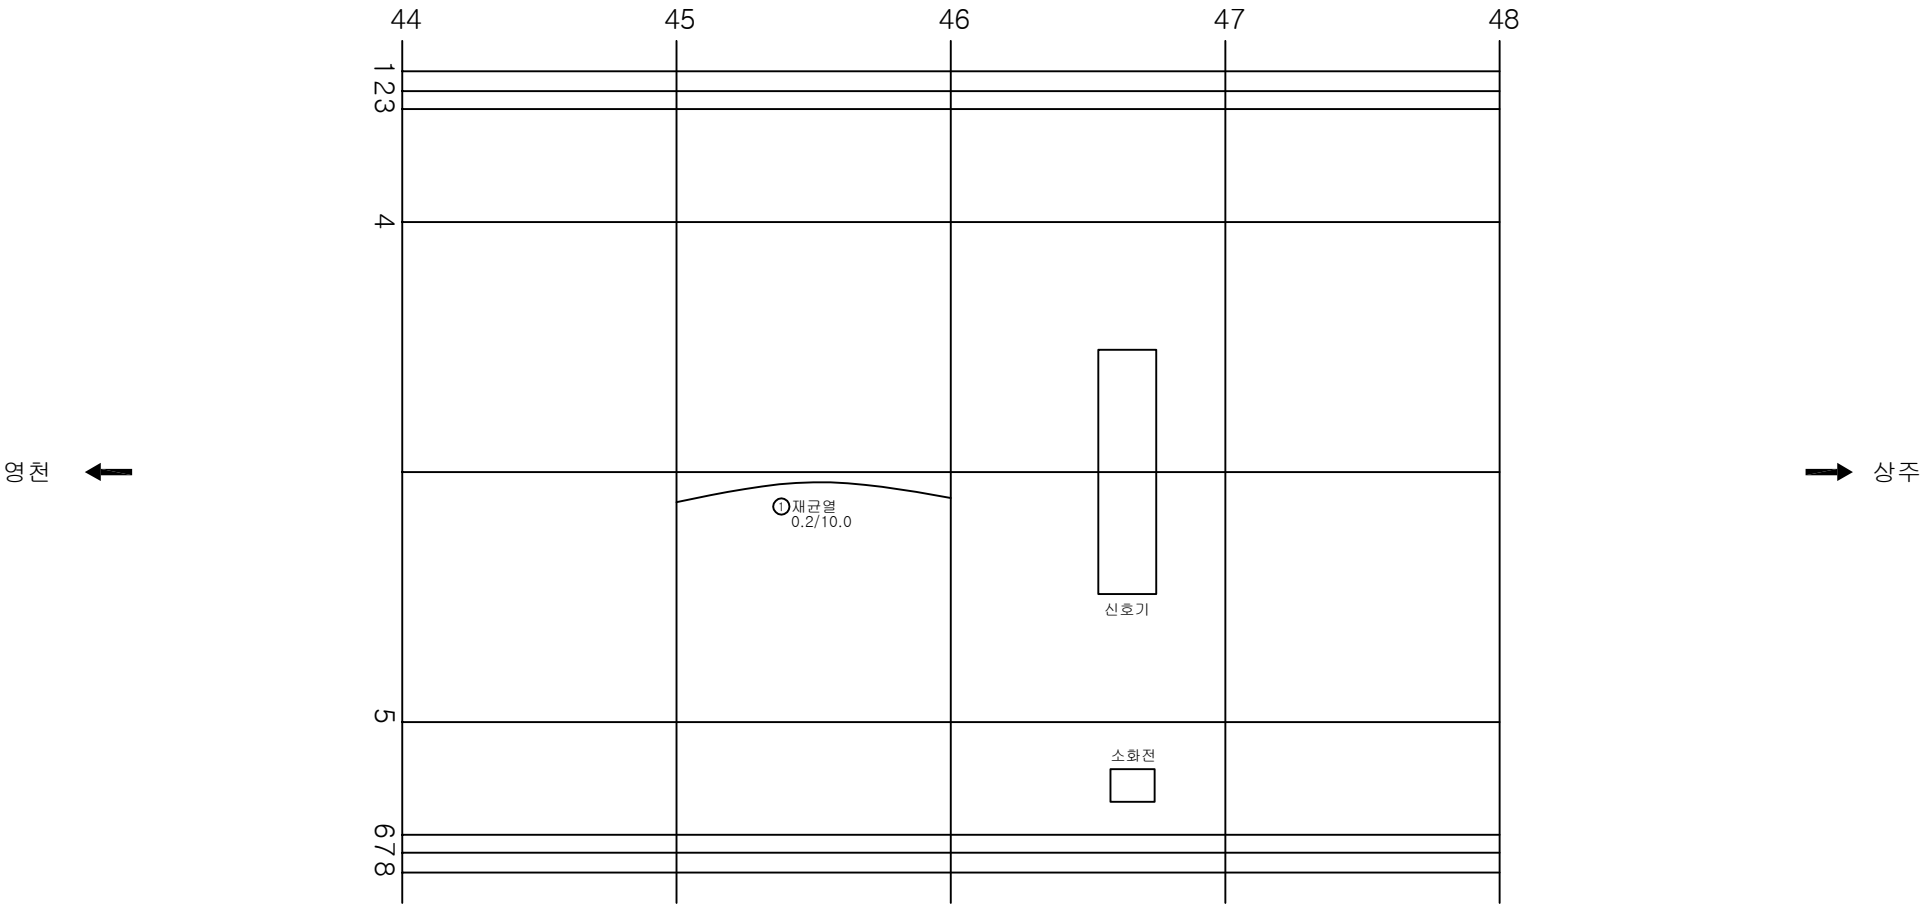
| 번호 | 신(N)<br>구(P) | 손상내용 | 손상현황 | | | | | | 결합<br>상태 | 손상<br>물량 | 비고 |
|---|---|---|---|---|---|---|---|---|---|---|---|
| 1 | 신 | 재균열 | 0.2 | 10.0 | | 10.00 | m | 1 | | 10.00 | |

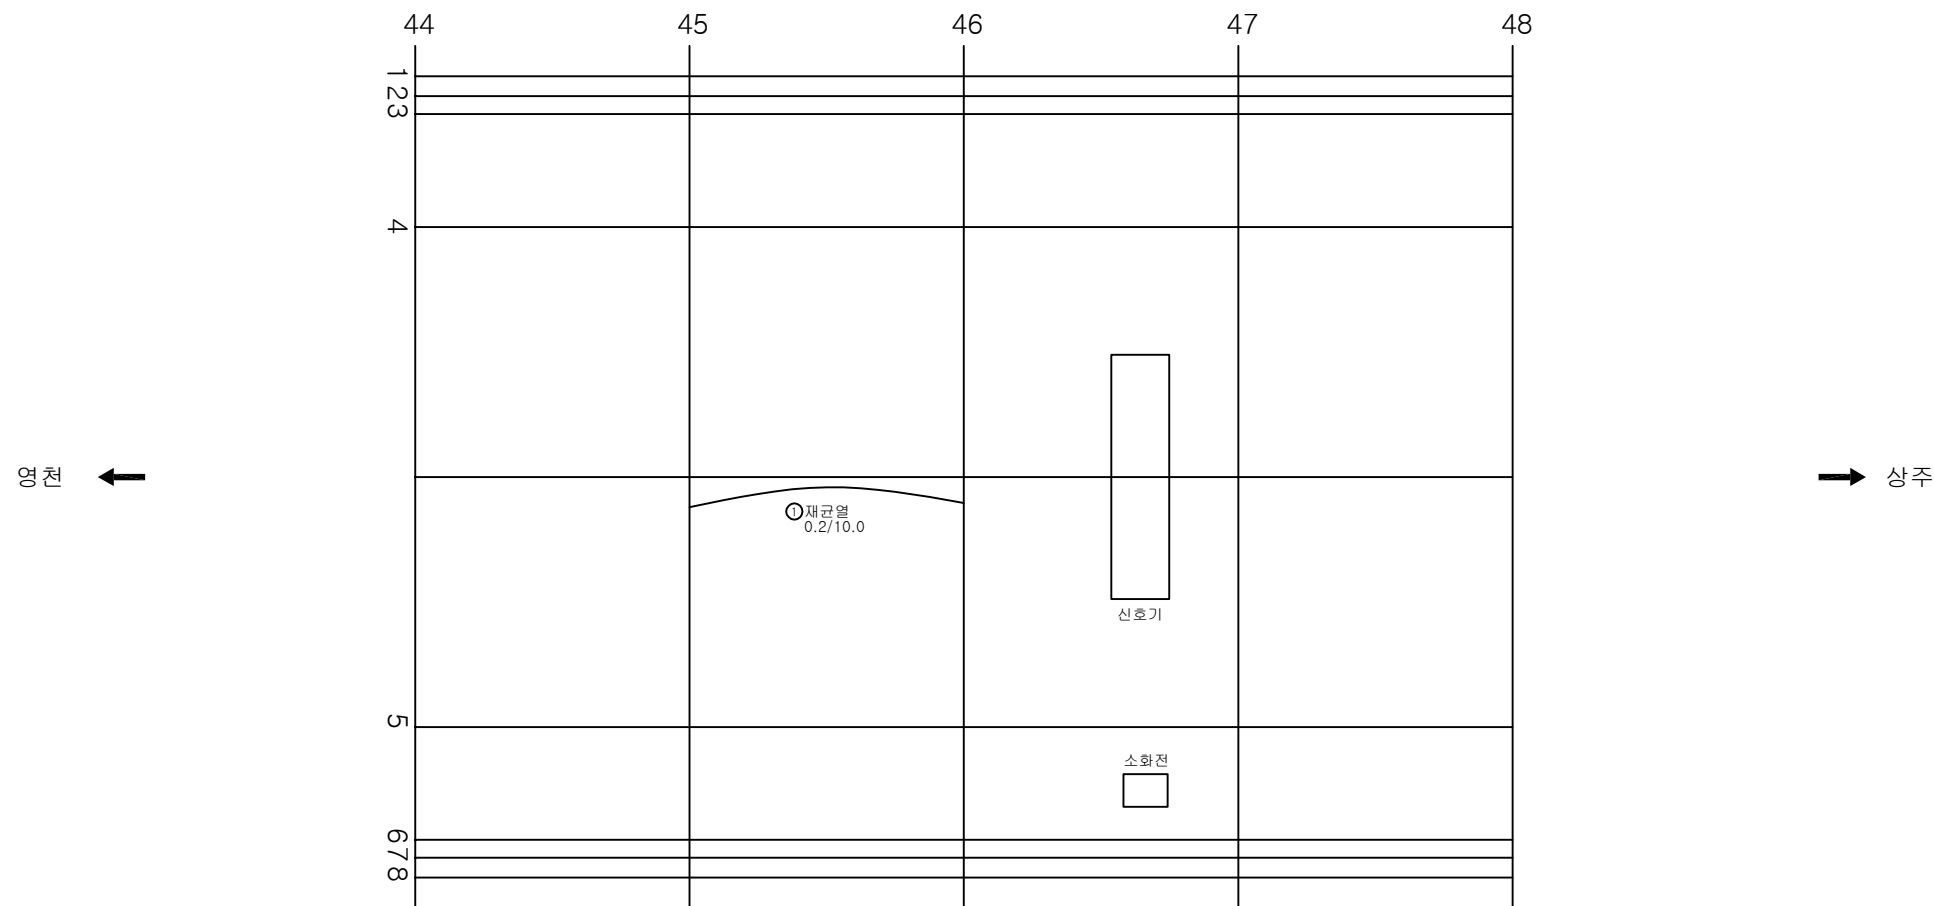
ID: 군위터널(상주)-본선부 Span No.45~48

| 번호 | 신(N)<br>구(P) | 손상내용 | 손상현황 | | | | | | 결합<br>상태 | 손상<br>물량 | 비고 |
|---|---|---|---|---|---|---|---|---|---|---|---|
| 1 | 신 | 재균열 | 0.2 | 10.0 | | 10.00 | m | 1 | | 10.00 | |
