상주영천고속도로 시설물 정밀점검 용역

# 외 관 조 사 망 도

군위터널

2019.12

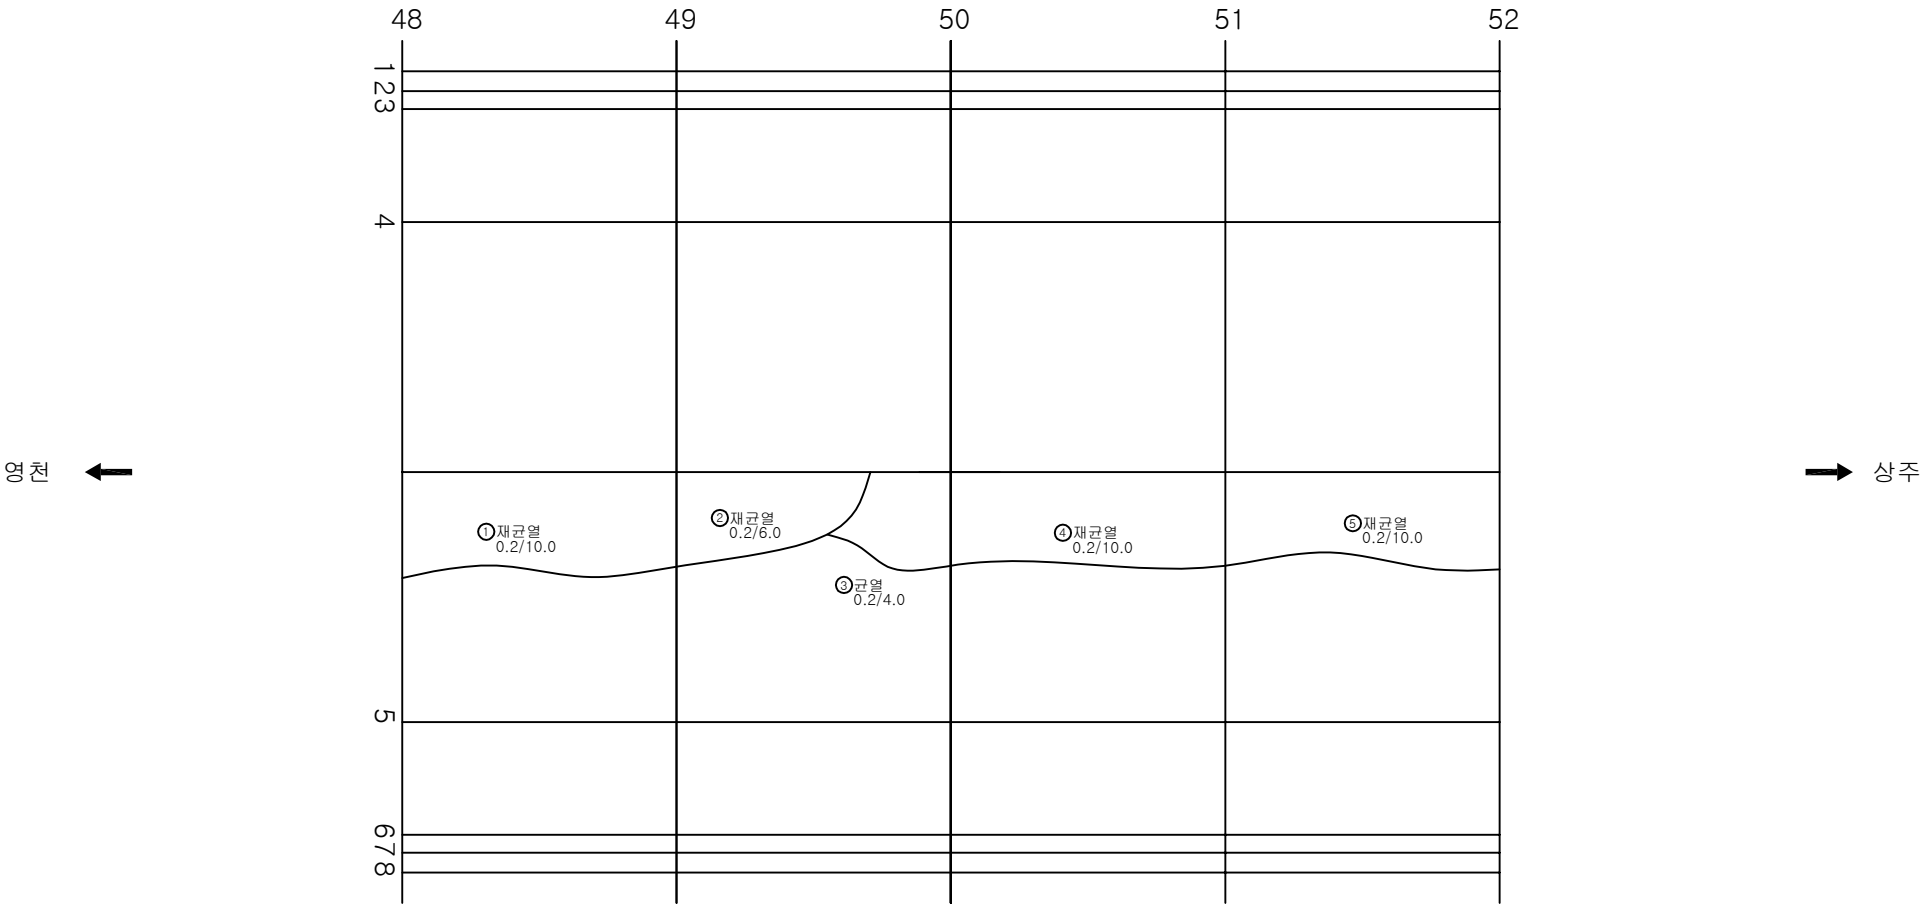
| 번호 | 신(N)<br>구(P) | 손상내용 | 손상현황 | | | | | | 결합<br>상태 | 손상<br>물량 | 비고 |
|---|---|---|---|---|---|---|---|---|---|---|---|
| 1 | 신 | 재균열 | 0.2 | 10.0 | | 10.00 | m | 1 | | 10.00 | |
| 2 | 신 | 재균열 | 0.2 | 6.0 | | 6.00 | m | 1 | | 6.00 | |
| 3 | 신 | 균열 | 0.2 | 4.0 | | 4.00 | m | 1 | | 4.00 | |
| 4 | 신 | 재균열 | 0.2 | 10.0 | | 10.00 | m | 1 | | 10.00 | |
| 5 | 신 | 재균열 | 0.2 | 10.0 | | 10.00 | m | 1 | | 10.00 | |

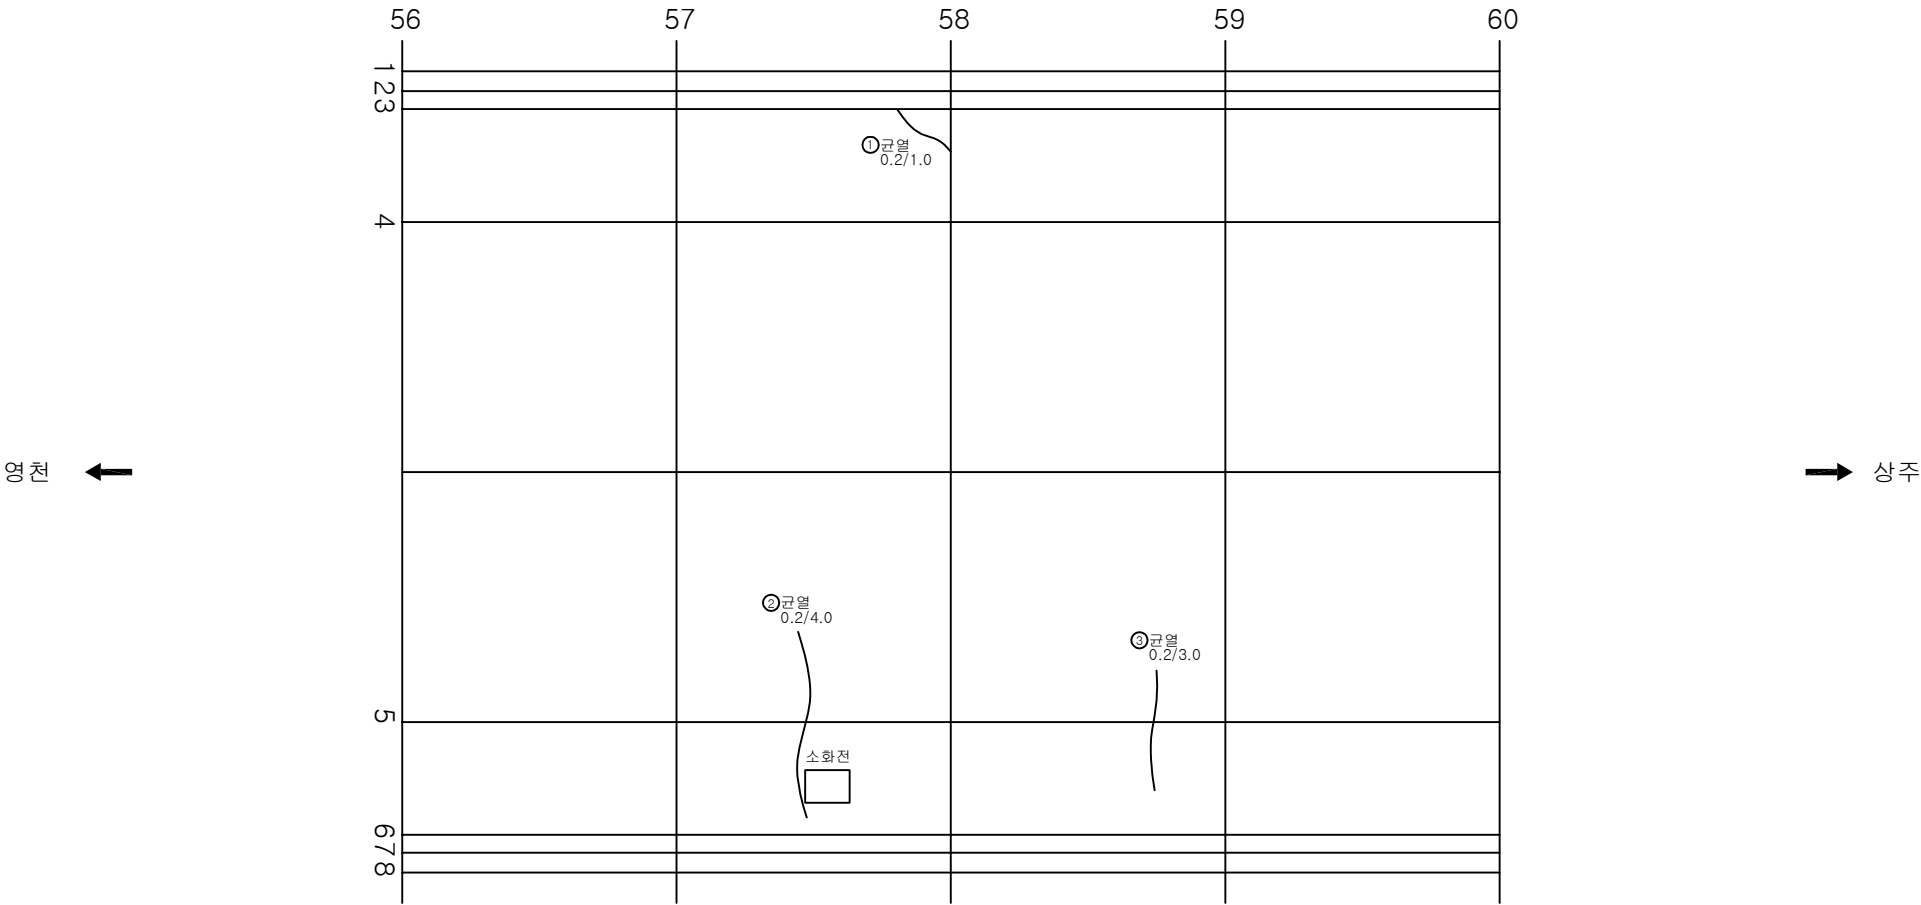
| 번호 | 신(N)<br>구(P) | 손상내용 | 손상현황 | | | | | | 결합<br>상태 | 손상<br>수량 | 비고 |
|---|---|---|---|---|---|---|---|---|---|---|---|
| 1 | 신 | 균열 | 0.2 | 1.0 | | 1.00 | m | 1 | | 1.00 | |
| 2 | 신 | 균열 | 0.2 | 4.0 | | 4.00 | m | 1 | | 4.00 | |
| 3 | 신 | 균열 | 0.2 | 3.0 | | 3.00 | m | 1 | | 3.00 | |

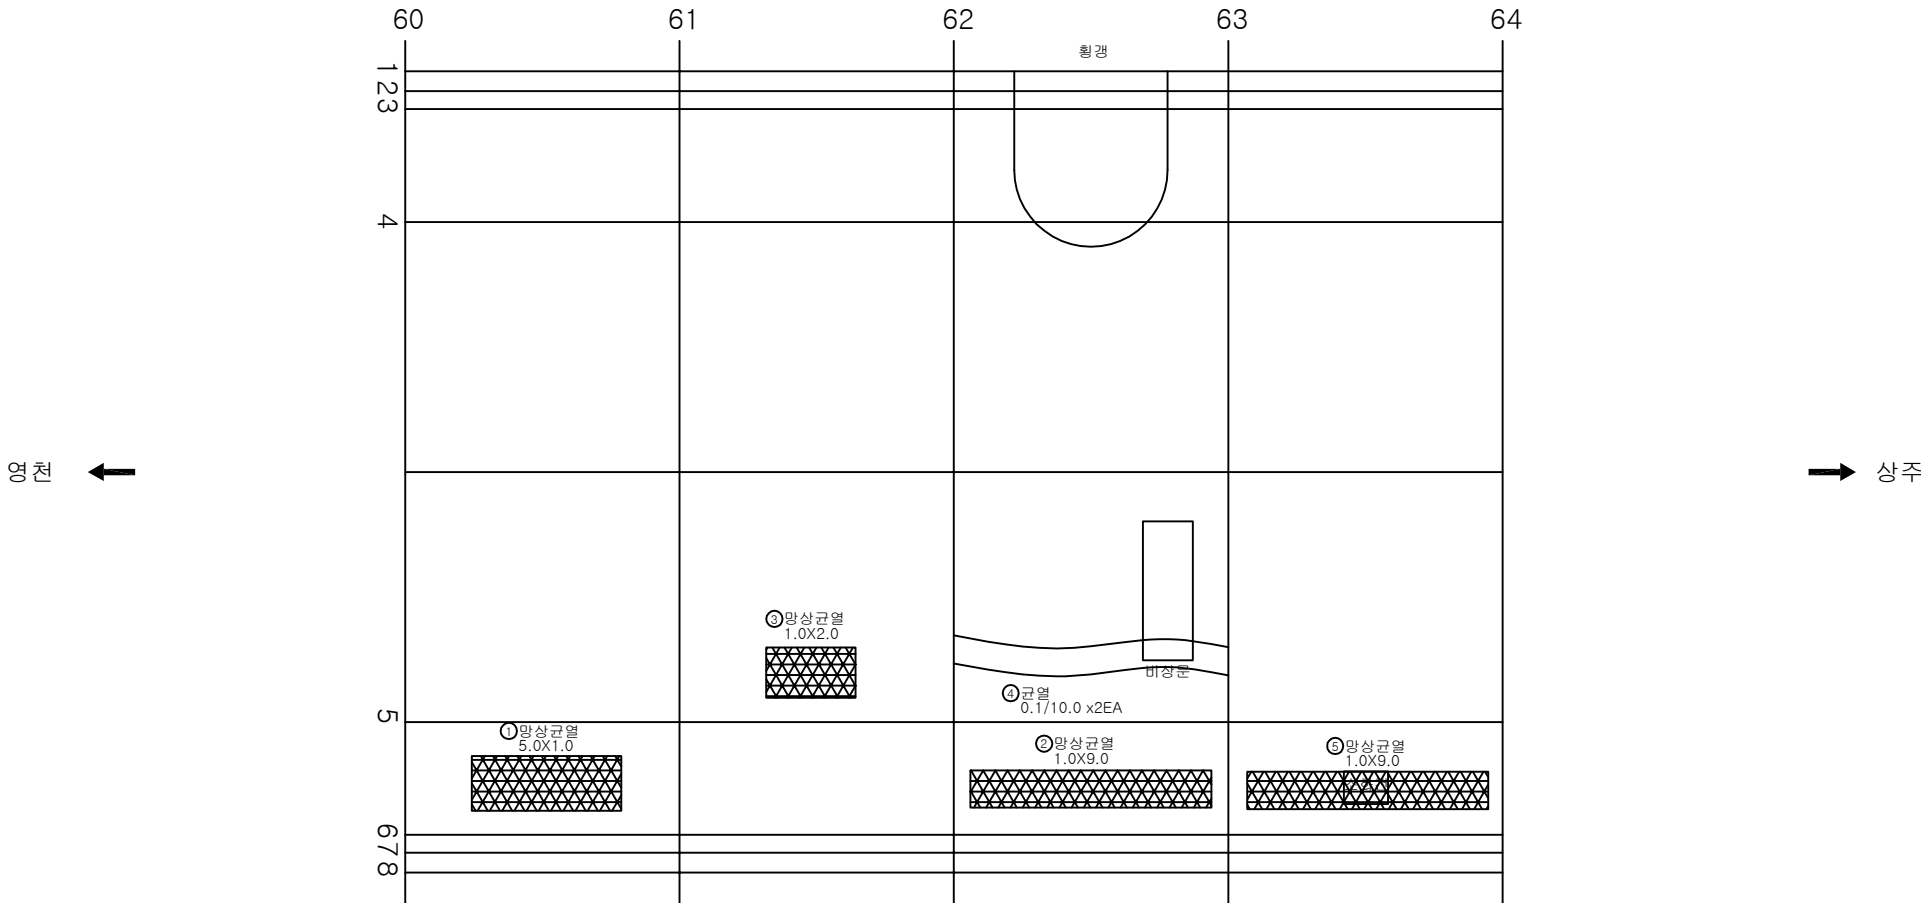
| 번호 | 신(N)<br>구(P) | 손상내용 | 손상현황 | | | | | | 결합<br>상태 | 손상<br>물량 | 비고 |
|---|---|---|---|---|---|---|---|---|---|---|---|
| 1 | 신 | 망상균열 | | 5.0 | 1.0 | 5.00 | m' | 1 | | 5.00 | |
| 2 | 신 | 망상균열 | | 1.0 | 9.0 | 9.00 | m' | 1 | | 9.00 | |
| 3 | 신 | 망상균열 | | 1.0 | 2.0 | 2.00 | m' | 1 | | 2.00 | |
| 4 | 신 | 균열 | 0.2 | 10.0 | | 10.00 | m | 2 | | 20.00 | |
| 5 | 신 | 망상균열 | | 1.0 | 9.0 | 9.00 | m' | 1 | | 9.00 | |

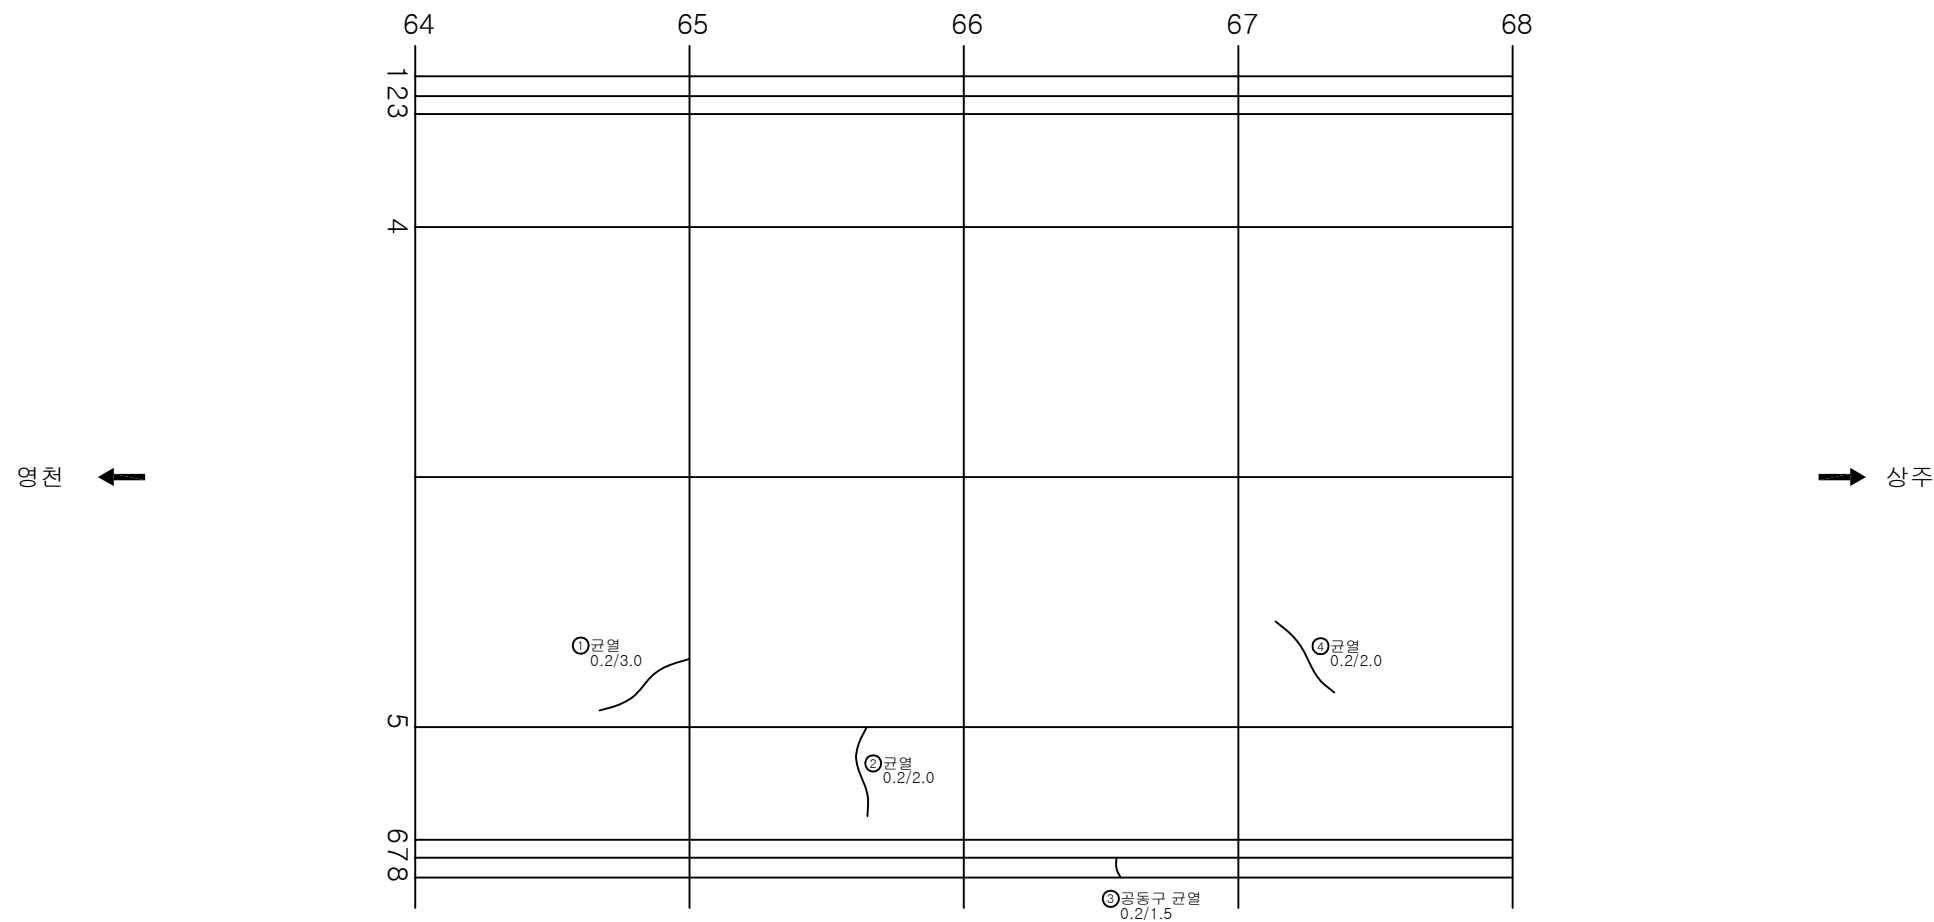
ID:군위터널(상주)-본선부 Span No.65~68

| 손상 현황 표 | | | | | | | | | | | |
|---|---|---|---|---|---|---|---|---|---|---|---|
| 1 | 신 | 균열 | 0.2 | 3.0 | | 3.00 | m | 1 | | 3.00 | |
| 2 | 신 | 균열 | 0.2 | 2.0 | | 2.00 | m | 1 | | 2.00 | |
| 3 | 신 | 공동구 균열 | 0.2 | 1.5 | | 1.50 | m | 1 | | 1.50 | |
| 4 | 신 | 균열 | 0.2 | 2.0 | | 2.00 | m | 1 | | 2.00 | |

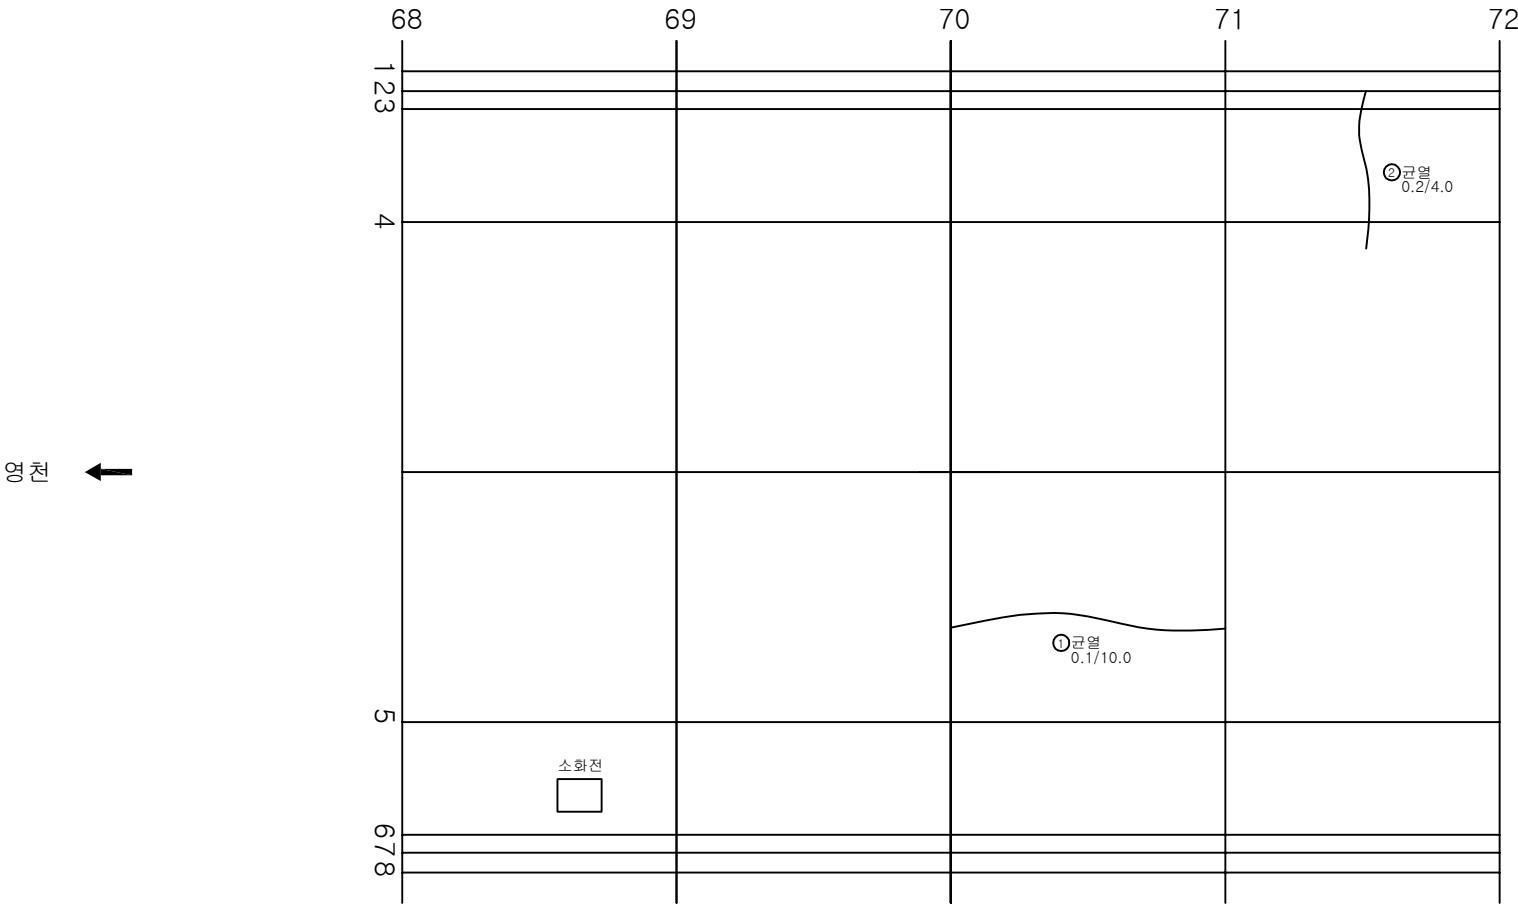
| 번호 | 신(N)<br>구(P) | 손상내용 | 손상현황 | | | | | | 결합<br>상태 | 손상<br>물량 | 비고 |
|---|---|---|---|---|---|---|---|---|---|---|---|
| 1 | 신 | 균열 | 0.1 | 10.0 | | 10.00 | m | 1 | | 10.00 | |
| 2 | 신 | 균열 | 0.2 | 4.0 | | 4.00 | m | 1 | | 4.00 | |

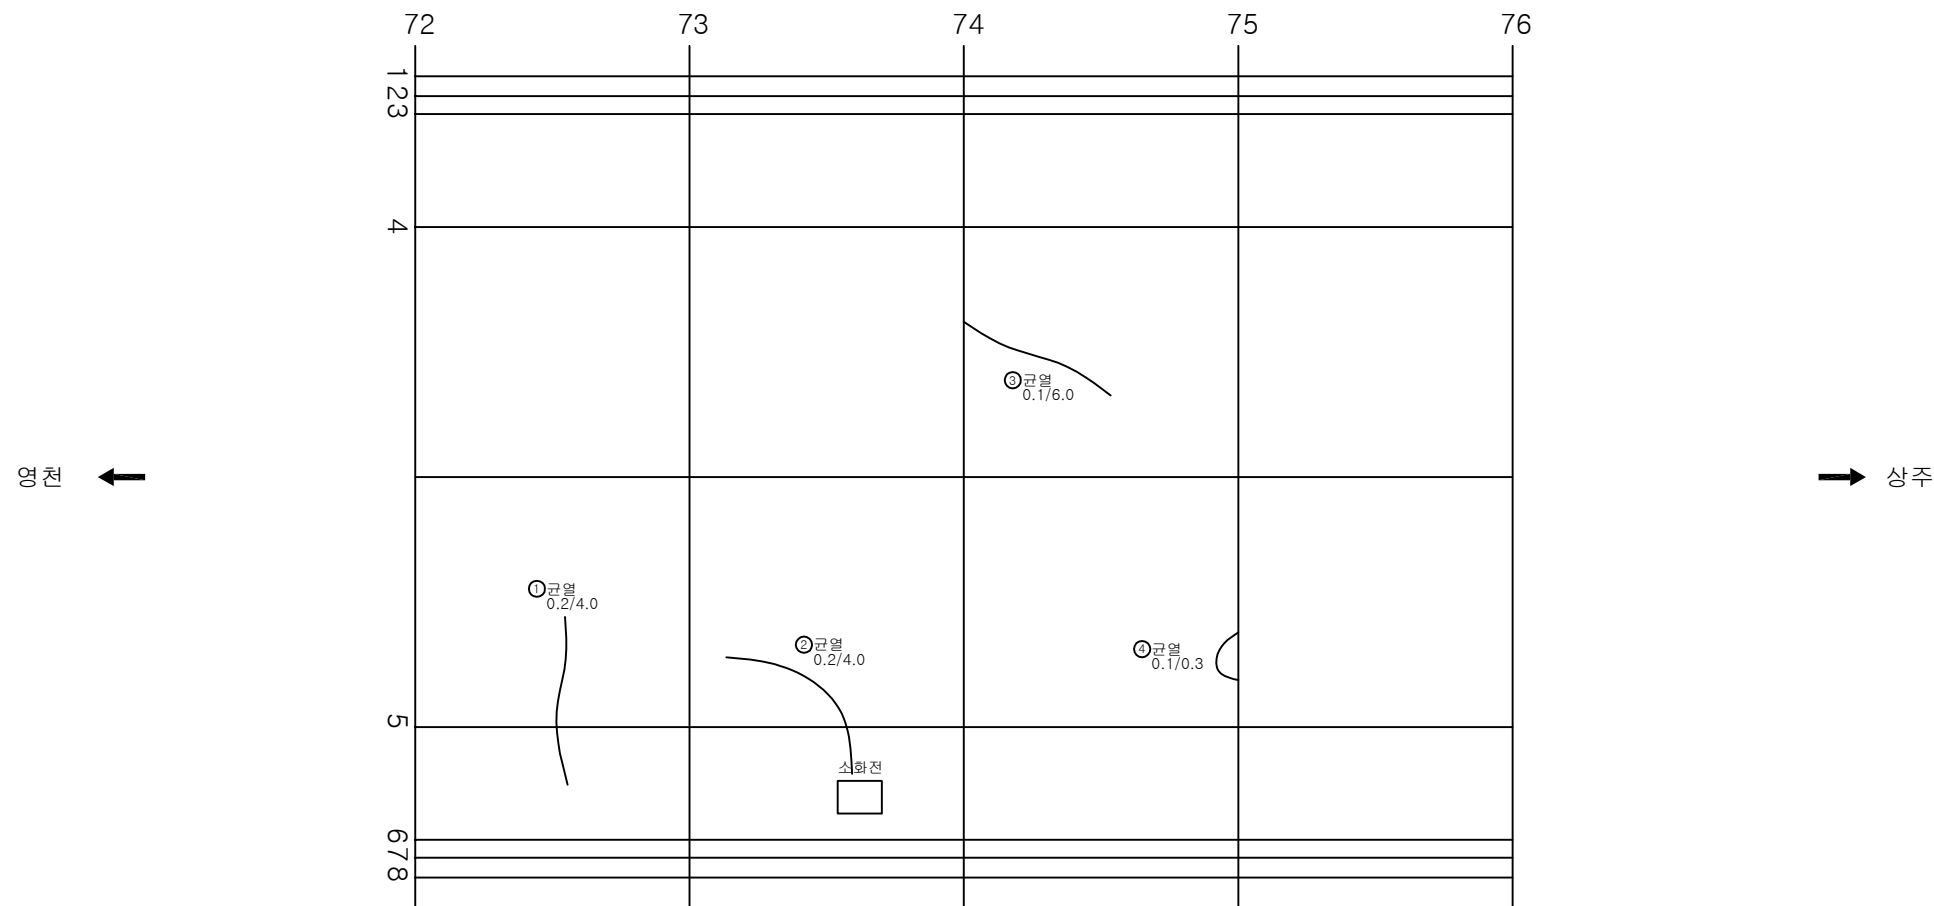
ID:군위터널(상주)-본선부 Span No.73~76

| 번호 | 신(N)<br>구(P) | 손상내용 | 손상현황 | | | | | | 결합<br>상태 | 손상<br>수량 | 비고 |
|---|---|---|---|---|---|---|---|---|---|---|---|
| 1 | 신 | 균열 | 0.2 | 4.0 | | 4.00 | m | 1 | | 4.00 | |
| 2 | 신 | 균열 | 0.2 | 4.0 | | 4.00 | m | 1 | | 4.00 | |
| 3 | 신 | 균열 | 0.1 | 6.0 | | 6.00 | m | 1 | | 6.00 | |
| 4 | 신 | 균열 | 0.1 | 0.3 | | 0.30 | m | 1 | | 0.30 | |

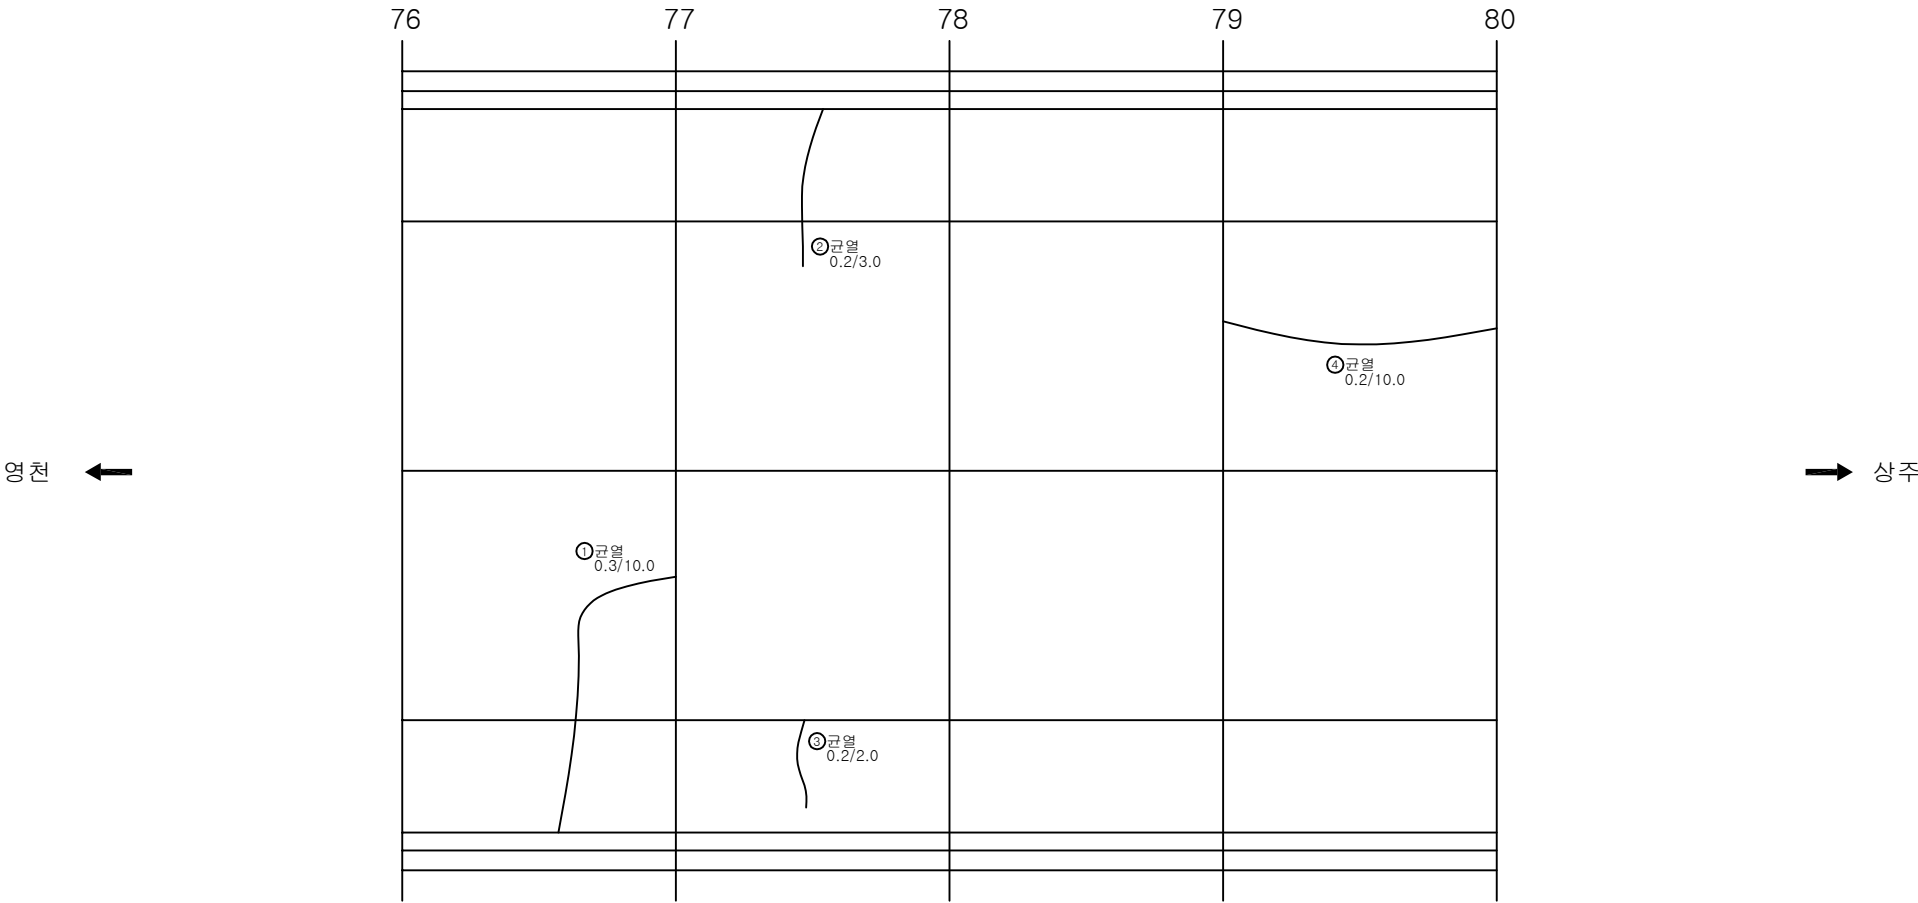
| 번호 | 신(N)<br>구(P) | 손상내용 | 손상현황 | | | | | | 결합<br>상태 | 손상<br>물량 | 비고 |
|---|---|---|---|---|---|---|---|---|---|---|---|
| 1 | 신 | 균열 | 0.3 | 10.0 | | 10.00 | m | 1 | | 10.00 | |
| 2 | 신 | 균열 | 0.2 | 3.0 | | 3.00 | m | 1 | | 3.00 | |
| 3 | 신 | 균열 | 0.2 | 2.0 | | 2.00 | m | 1 | | 2.00 | |
| 4 | 신 | 균열 | 0.2 | 10.0 | | 10.00 | m | 1 | | 10.00 | |

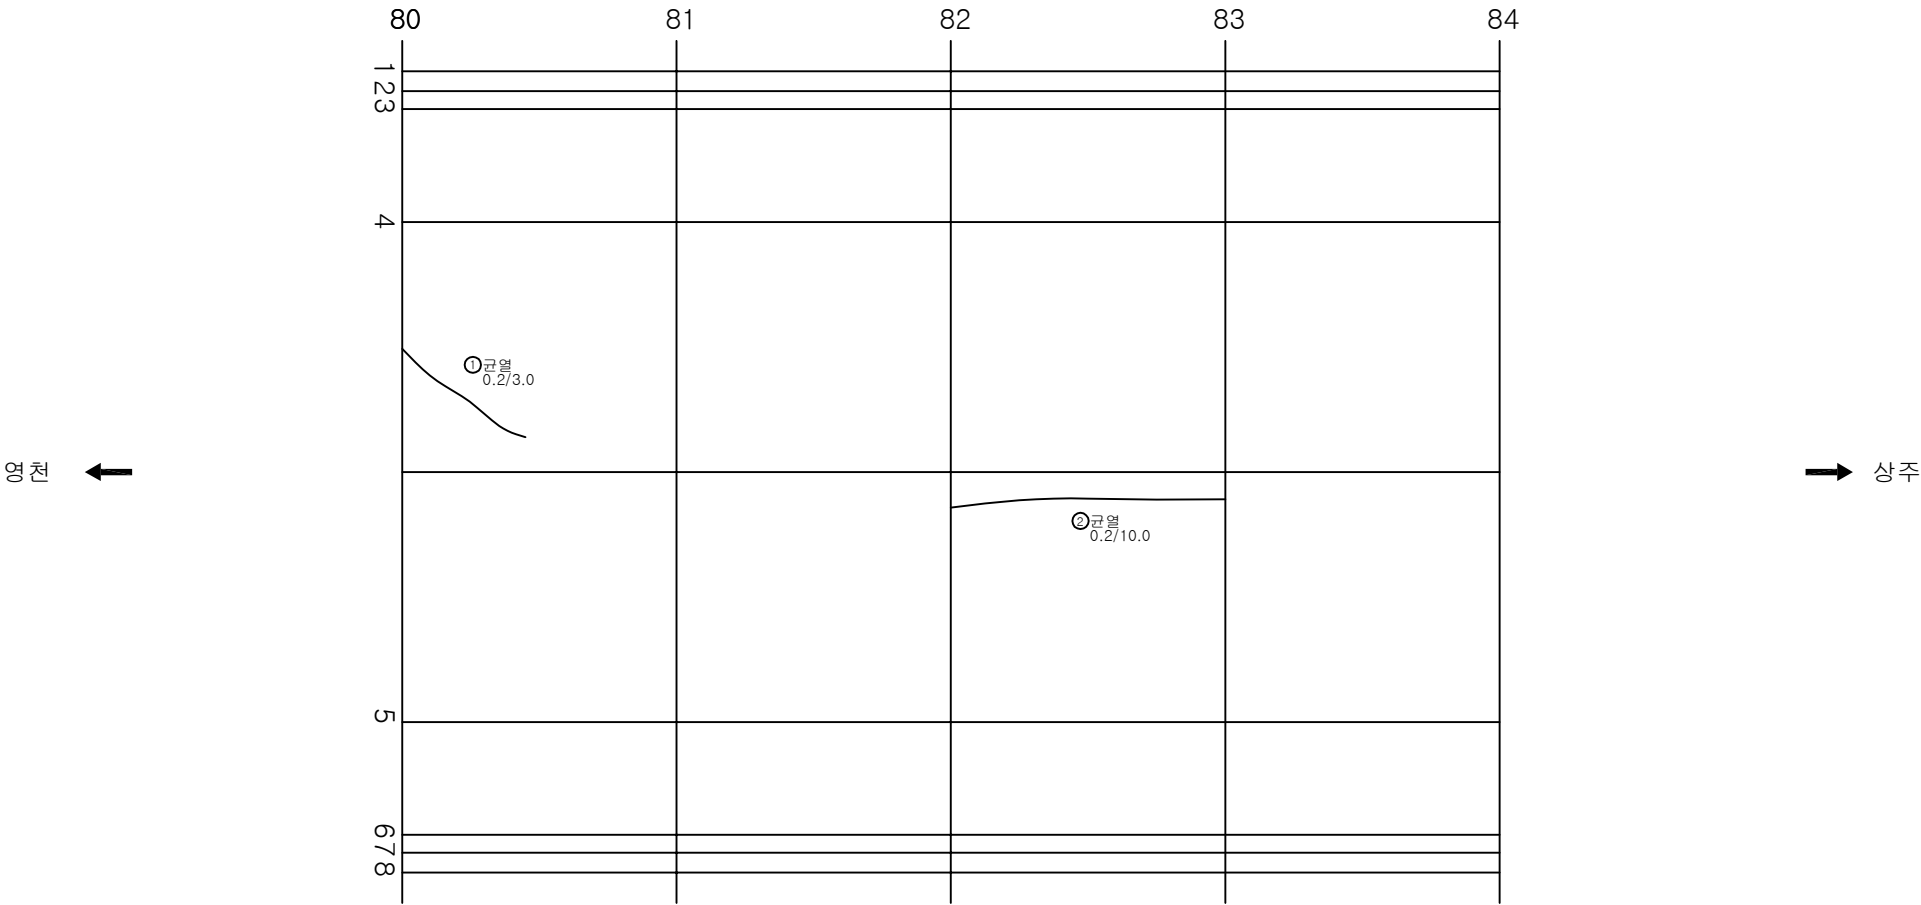
| 번호 | 신(N)<br>구(P) | 손상내용 | 손상현황 | | | | | | 결합<br>상태 | 손상<br>물량 | 비고 |
|---|---|---|---|---|---|---|---|---|---|---|---|
| 1 | 신 | 균열 | 0.2 | 3.0 | | 3.00 | m | 1 | | 3.00 | |
| 2 | 신 | 균열 | 0.2 | 10.0 | | 10.00 | m | 1 | | 10.00 | |

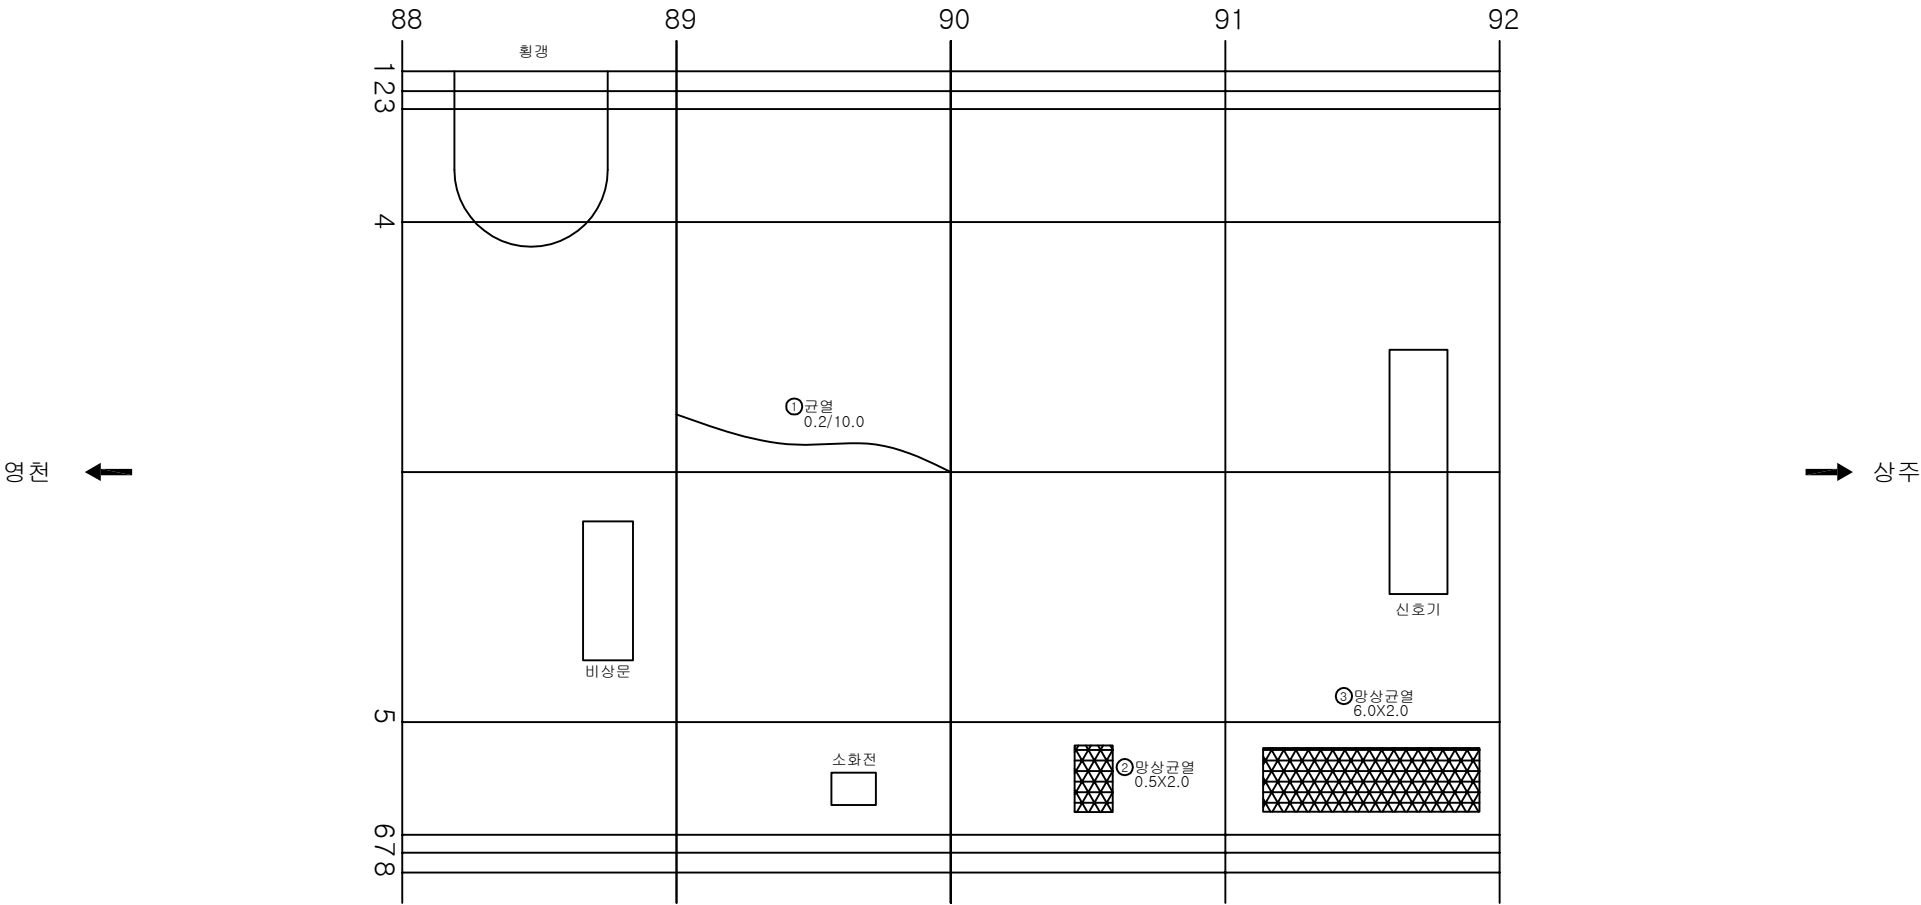
| 번호 | 신(N)<br>구(P) | 손상내용 | 손상현황 | | | | | | 결합<br>상태 | 손상<br>물량 | 비고 |
|---|---|---|---|---|---|---|---|---|---|---|---|
| 1 | 신 | 균열 | 0.2 | 10.0 | | 10.00 | m | 1 | | 10.00 | |
| 2 | 신 | 망상균열 | | 0.5 | 2.0 | 0.10 | m² | 1 | | 0.10 | |
| 3 | 신 | 망상균열 | | 6.0 | 2.0 | 12.00 | m² | 1 | | 12.00 | |

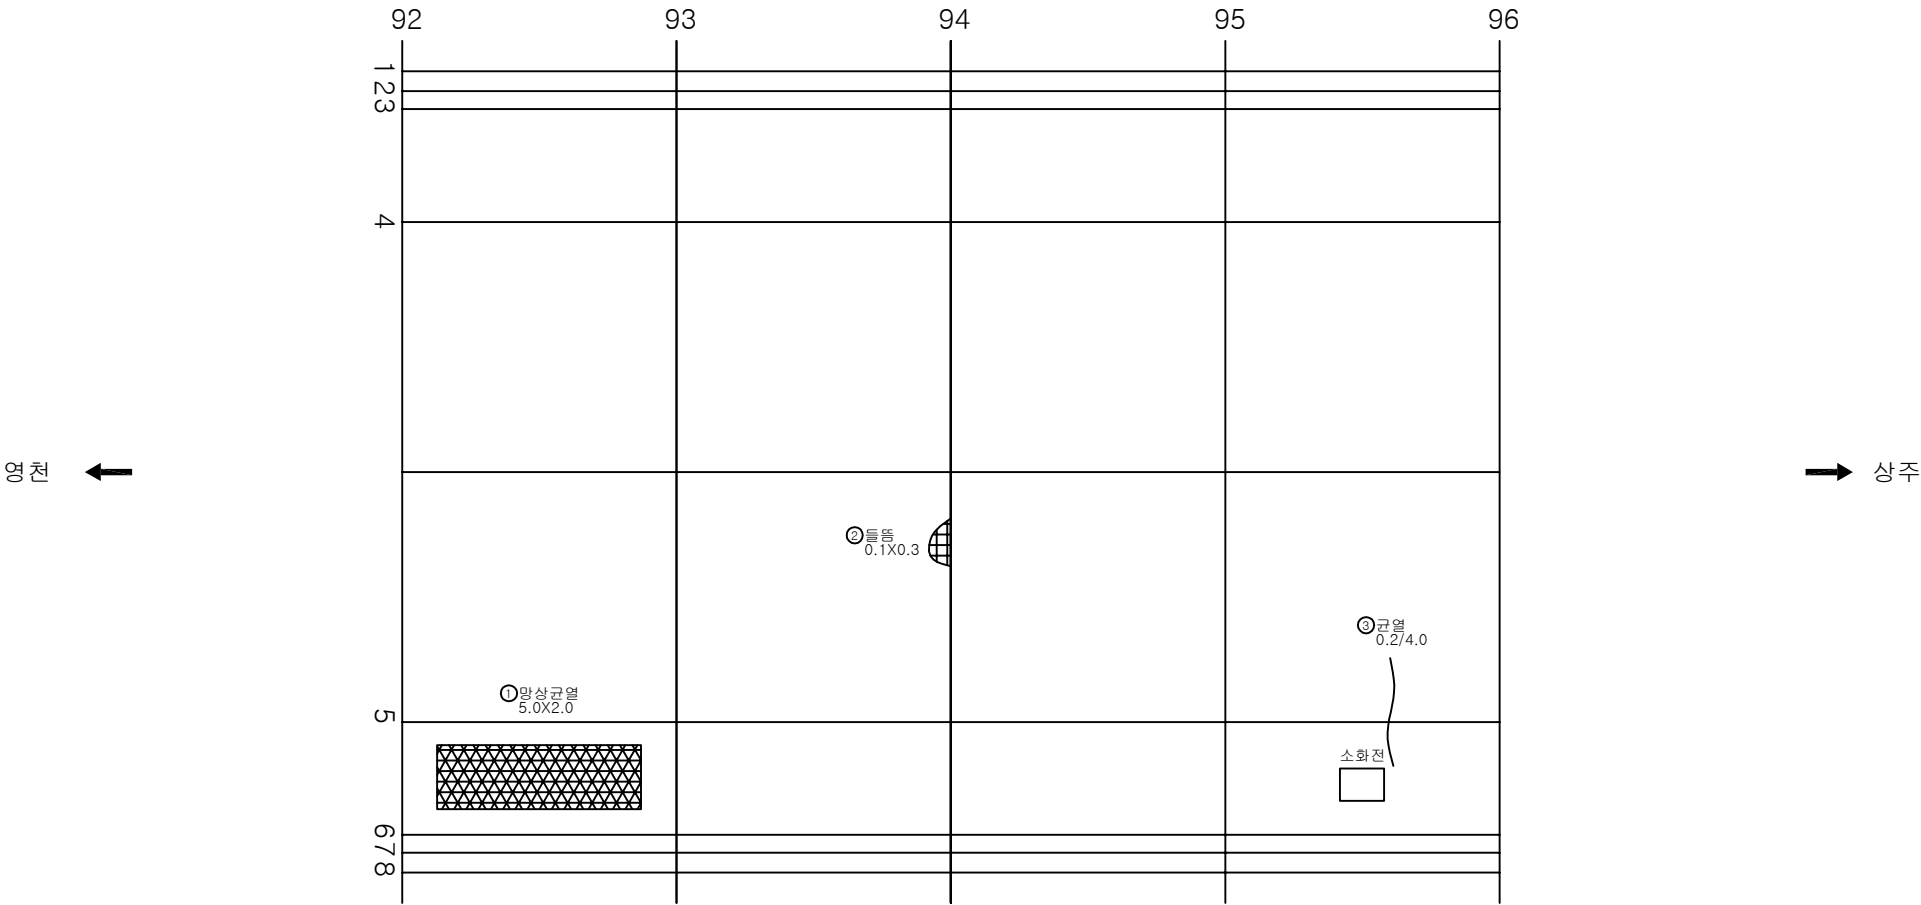
| 번호 | 신(N)<br>구(P) | 손상내용 | 손상현황 | | | | | | 결합<br>상태 | 손상<br>물량 | 비고 |
|---|---|---|---|---|---|---|---|---|---|---|---|
| 1 | 신 | 망상균열 | | 5.0 | 2.0 | 10.00 | m' | 1 | | 10.00 | |
| 3 | 신 | 균열 | 0.2 | 4.0 | | 4.00 | m | 1 | | 4.00 | |

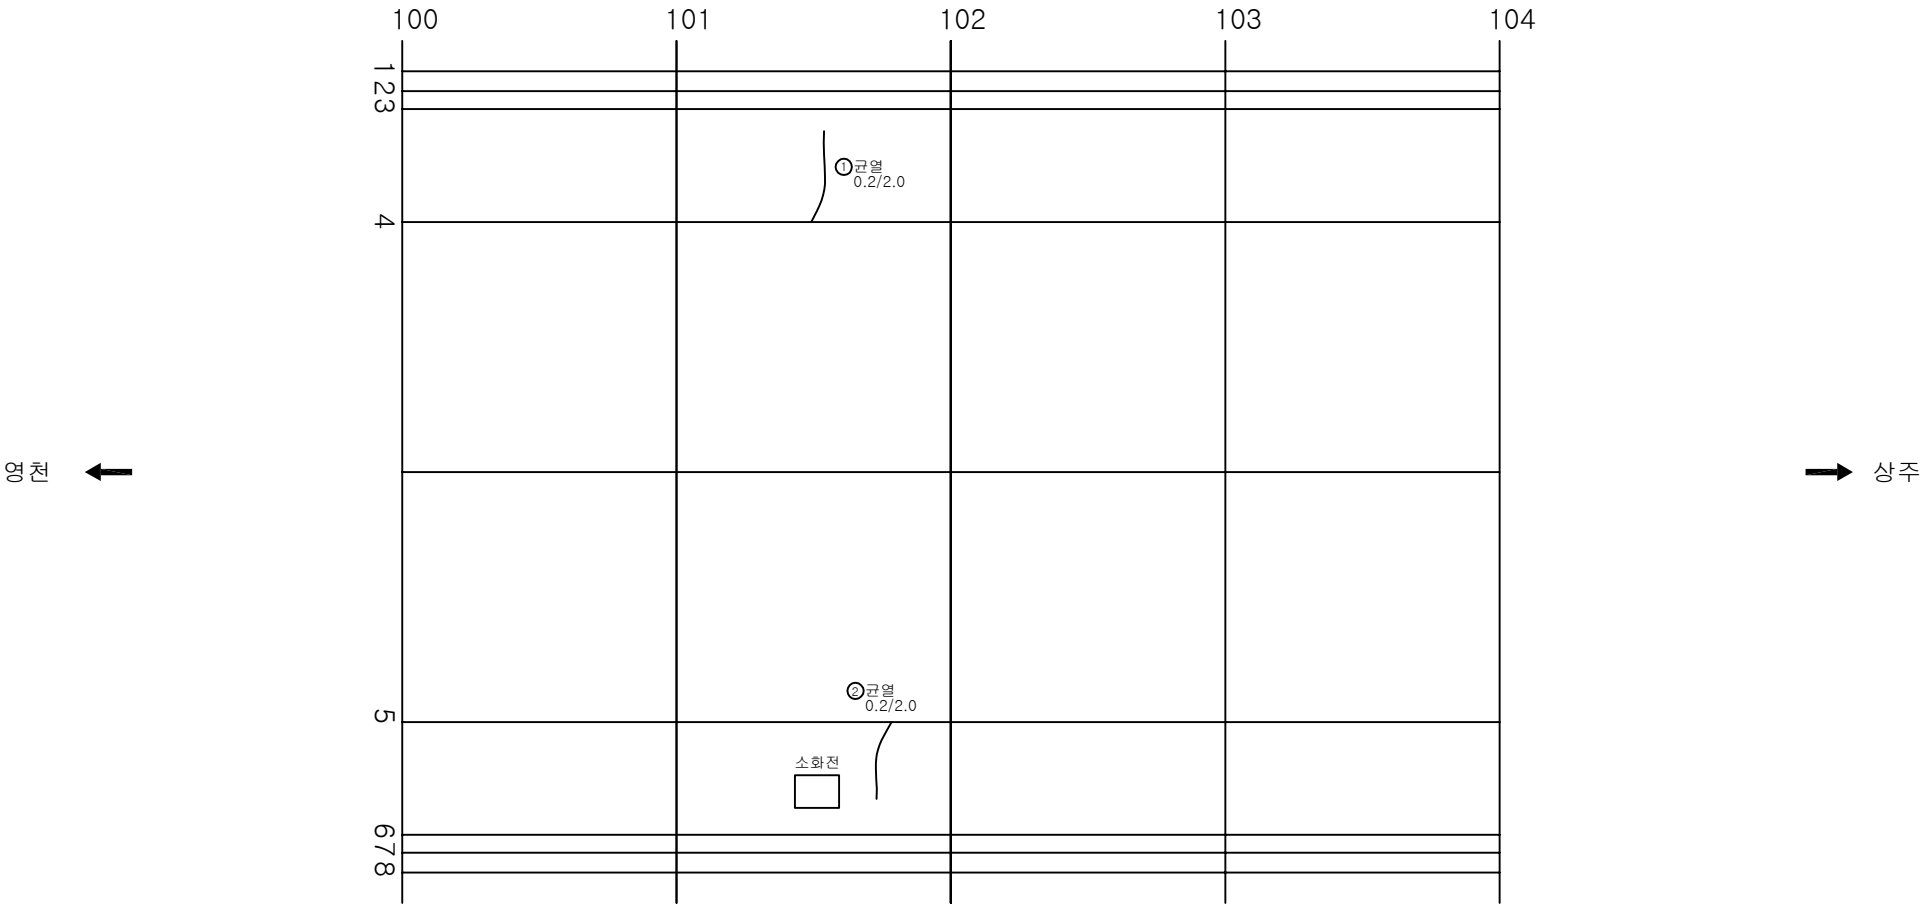
| 번호 | 신(N)<br>구(P) | 손상내용 | 손상현황 | | | | | | 결합<br>상태 | 손상<br>물량 | 비고 |
|---|---|---|---|---|---|---|---|---|---|---|---|
| 1 | 신 | 균열 | 0.2 | 2.0 | | 2.00 | m | 1 | | 2.00 | |
| 2 | 신 | 균열 | 0.2 | 2.0 | | 2.00 | m | 1 | | 2.00 | |

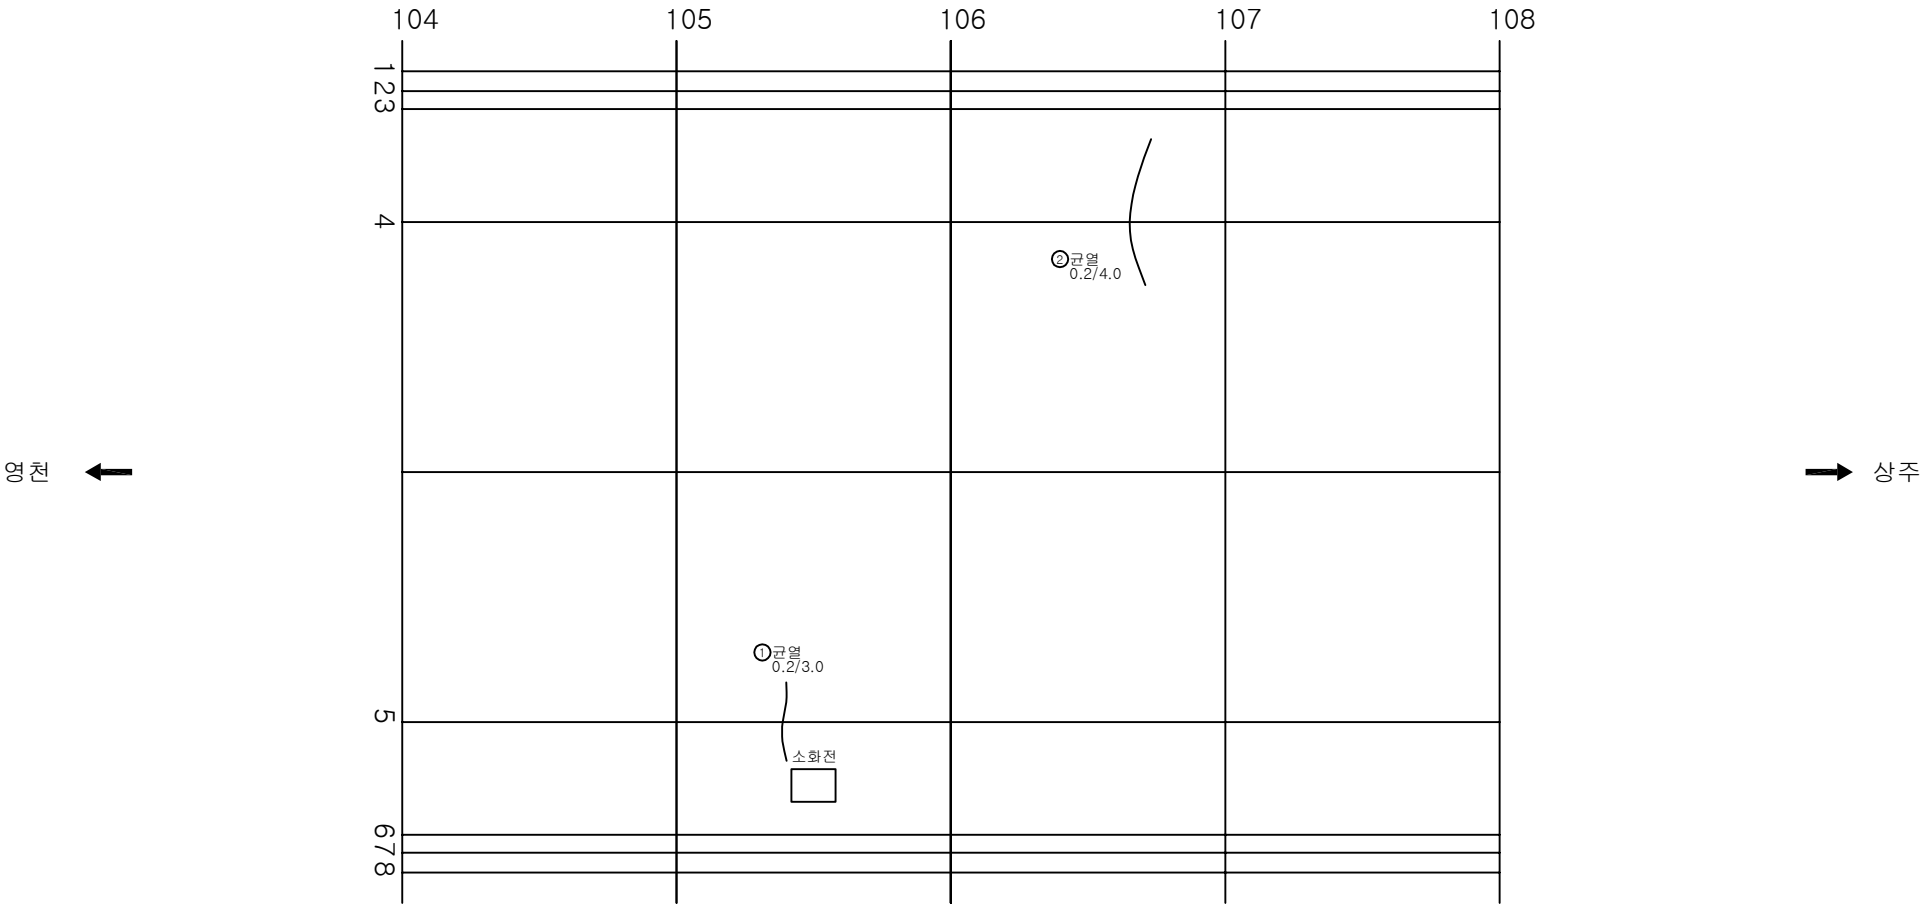
| 번호 | 신(N)<br>구(P) | 손상내용 | 손상현황 | | | | | | 결합<br>상태 | 손상<br>물량 | 비고 |
|---|---|---|---|---|---|---|---|---|---|---|---|
| 1 | 신 | 균열 | 0.2 | 3.0 | | 3.00 | m | 1 | | 3.00 | |
| 2 | 신 | 균열 | 0.2 | 4.0 | | 4.00 | m | 1 | | 4.00 | |

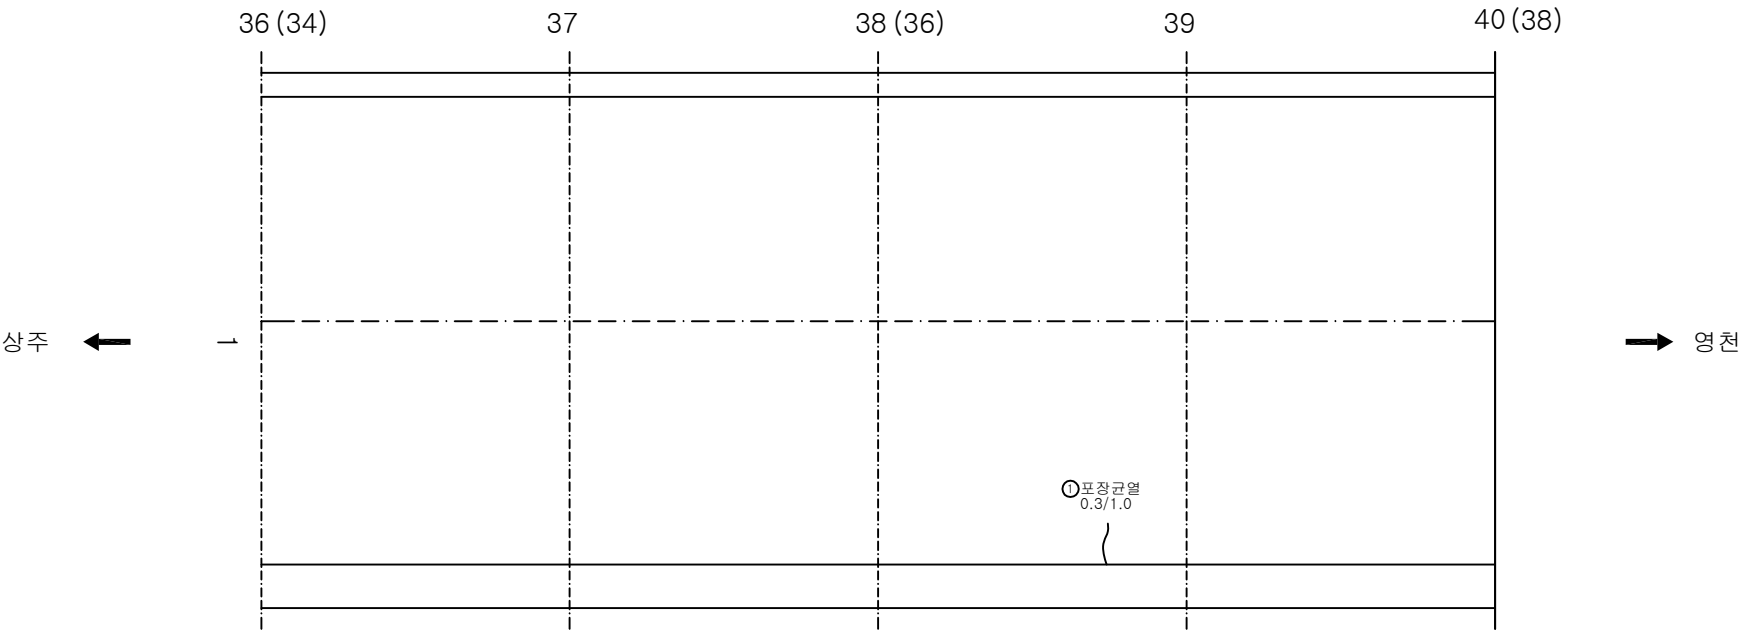
| 번호 | 신(N)<br>구(P) | 손상내용 | 손상현황 | | | | | | 결함<br>상태 | 손상<br>물량 | 비고 |
|---|---|---|---|---|---|---|---|---|---|---|---|
| 1 | 신 | 포장균열 | 0.3 | 1.0 | | 1.00 | m | 1 | | 1.00 | |
