상주영천고속도로 시설물 정밀점검 용역

# 외 관 조 사 망 도

군위터널

2019.12

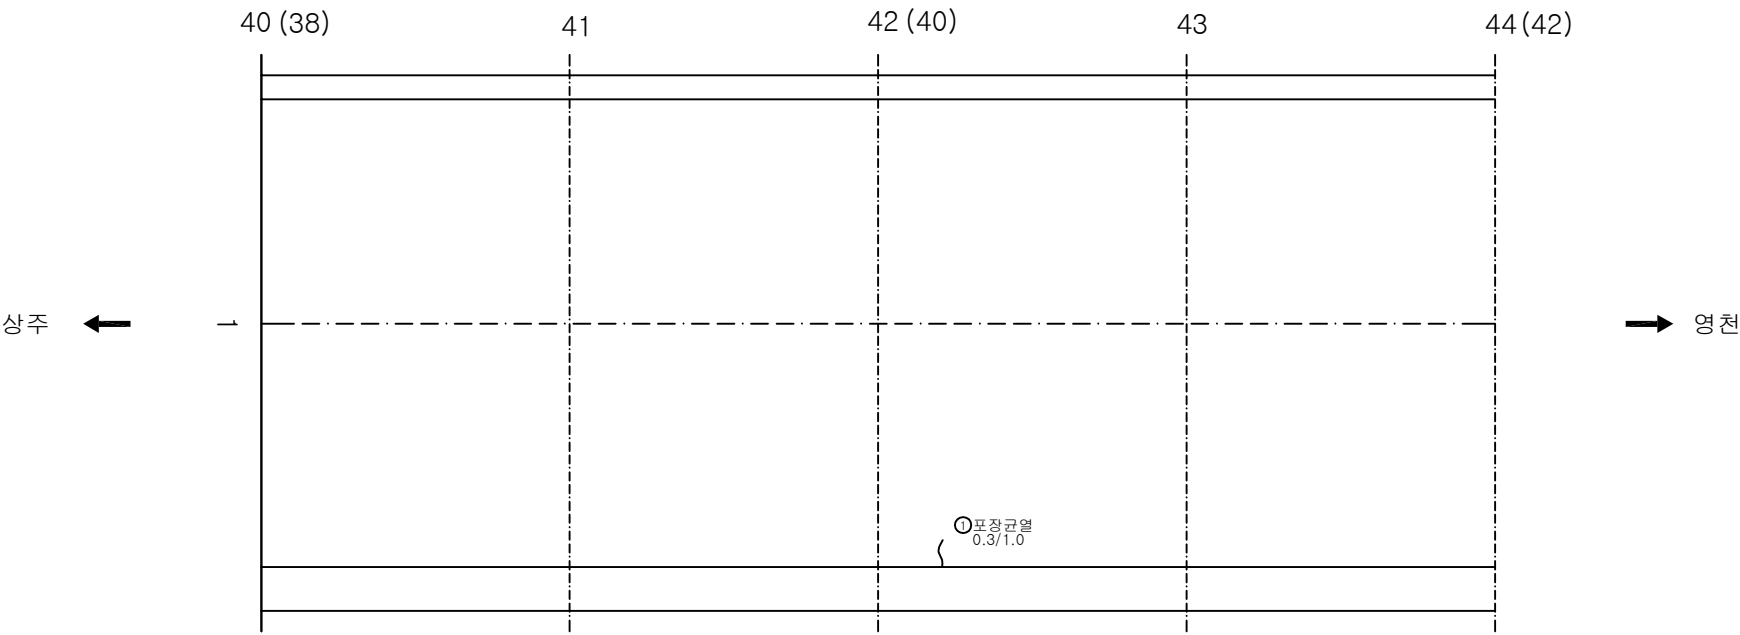
| 번호 | 신(N)<br>구(P) | 손상내용 | 손상현황 | | | | | | 결함<br>상태 | 손상<br>물량 | 비고 |
|---|---|---|---|---|---|---|---|---|---|---|---|
| 1 | 신 | 포장균열 | 0.3 | 1.0 | | 1.00 | m | 1 | | 1.00 | |
