상주영천고속도로 시설물 정밀점검 용역

# 외 관 조 사 망 도

패널식옹벽02

2019.12

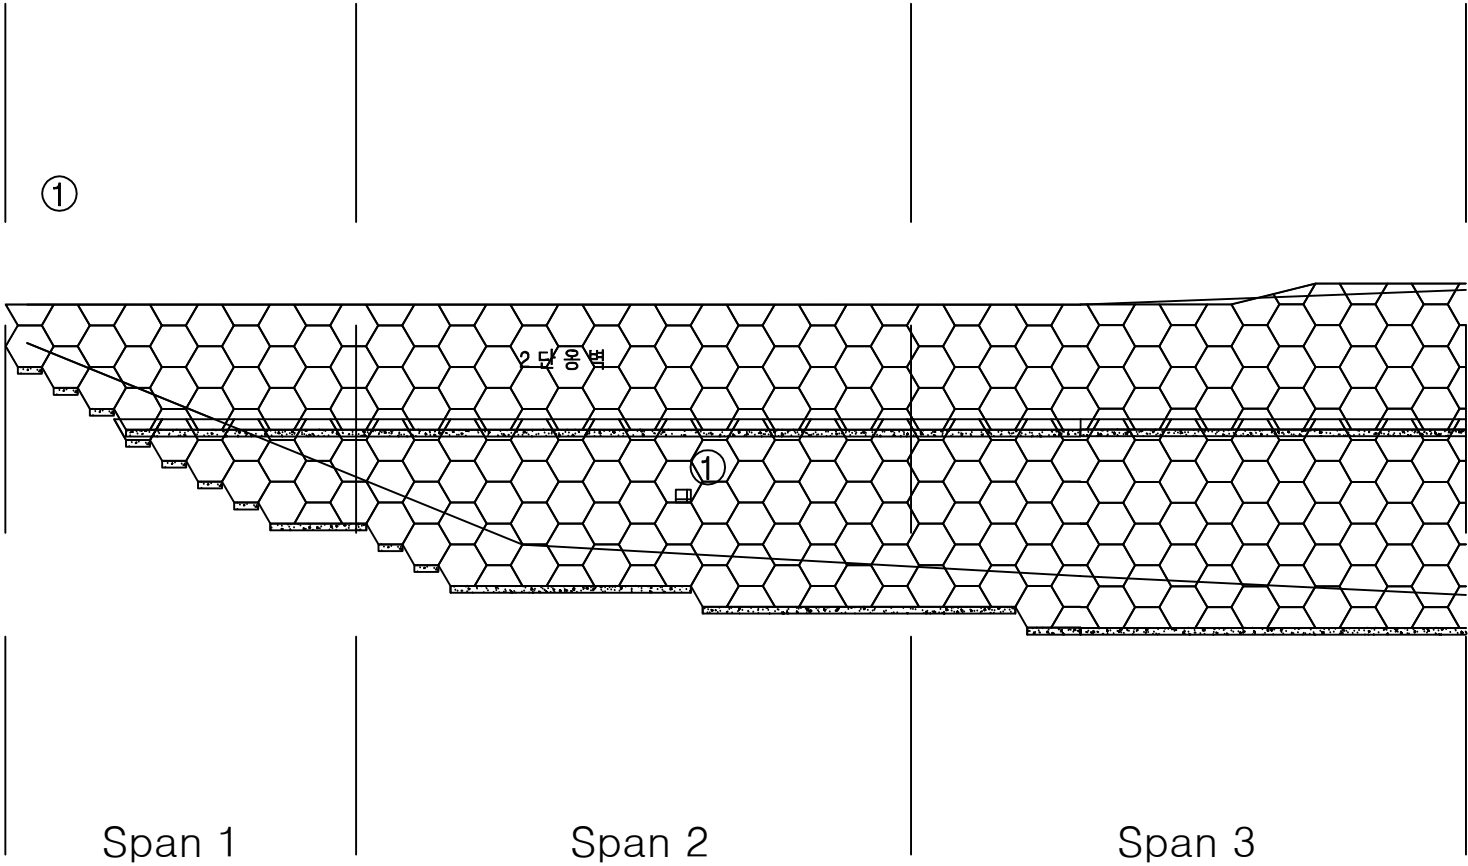
| 도 면 번 호 | 01 |

| 번호 | 손상내용 | 손상현황 | | | | | | 비 고 |
|---|---|---|---|---|---|---|---|---|
| 1 | 패널 파손 | | 0.1 | 0.3 | 0.01 | m² | 1 | 신규 |
