상주영천고속도로 시설물 정밀점검 용역

# 외 관 조 사 망 도

블록식옹벽04

2019.12

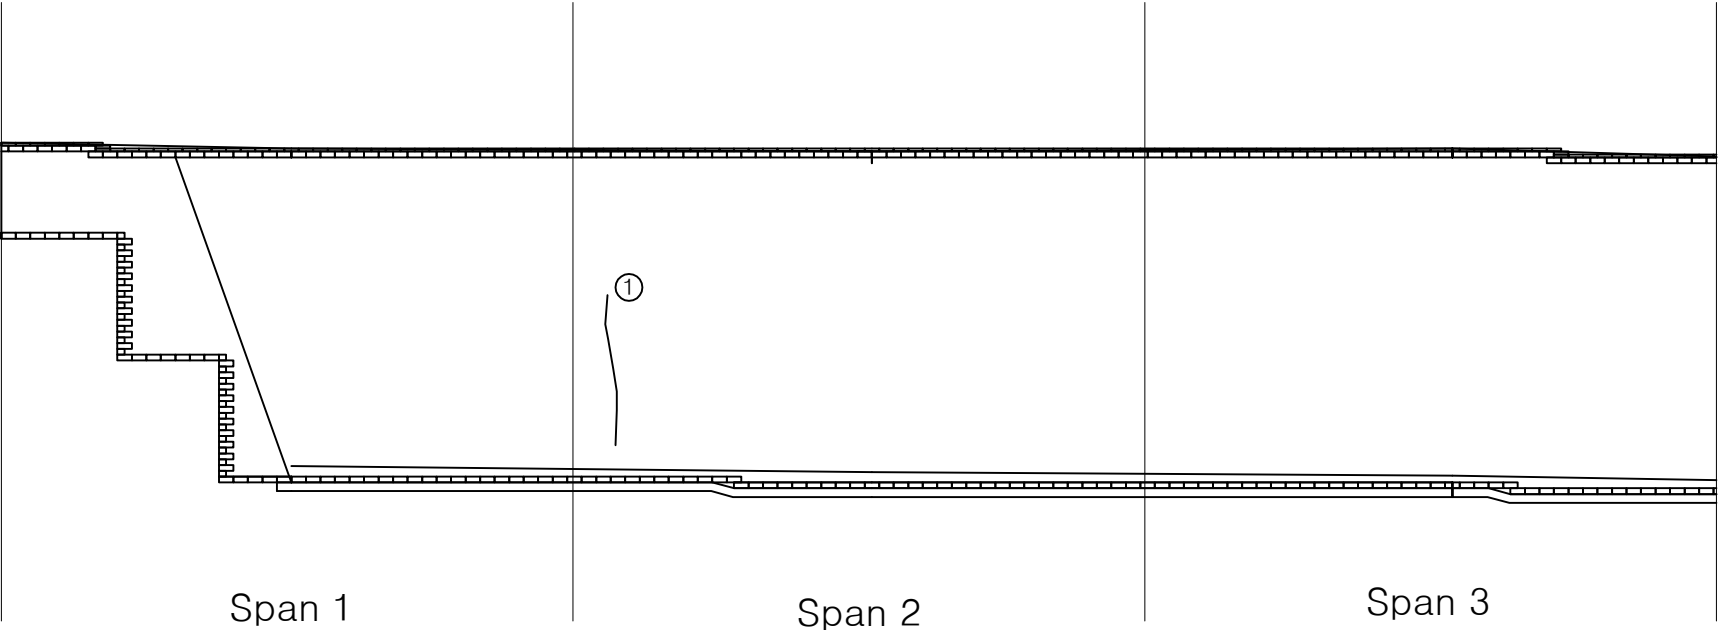
01

| 번호 | 손상내용 | 손상현황 | | | | | | 비 고 |
|---|---|---|---|---|---|---|---|---|
| 1 | 블록 균열 | | | | 11.00 | EA | 11 | 신규 |

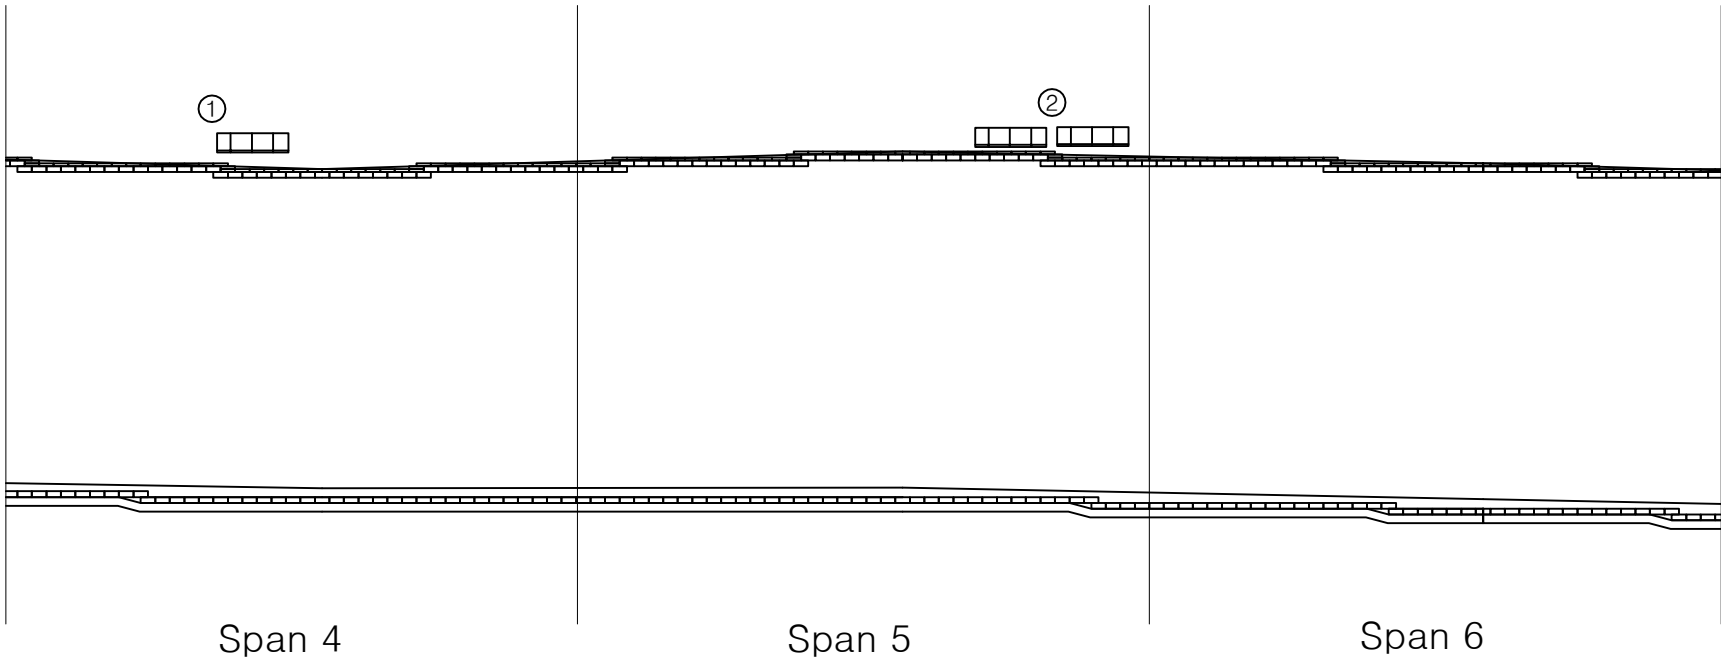
02

| 번호 | 손상내용 | 손상현황 | | | | | | 비 고 |
|---|---|---|---|---|---|---|---|---|
| 1 | 배수로 파손 | | 0.1 | 0.5 | 0.05 | m³ | 1 | 신규 |
| 2 | 배수로 파손 | | 0.1 | 0.5 | 0.10 | m³ | 2 | 신규 |

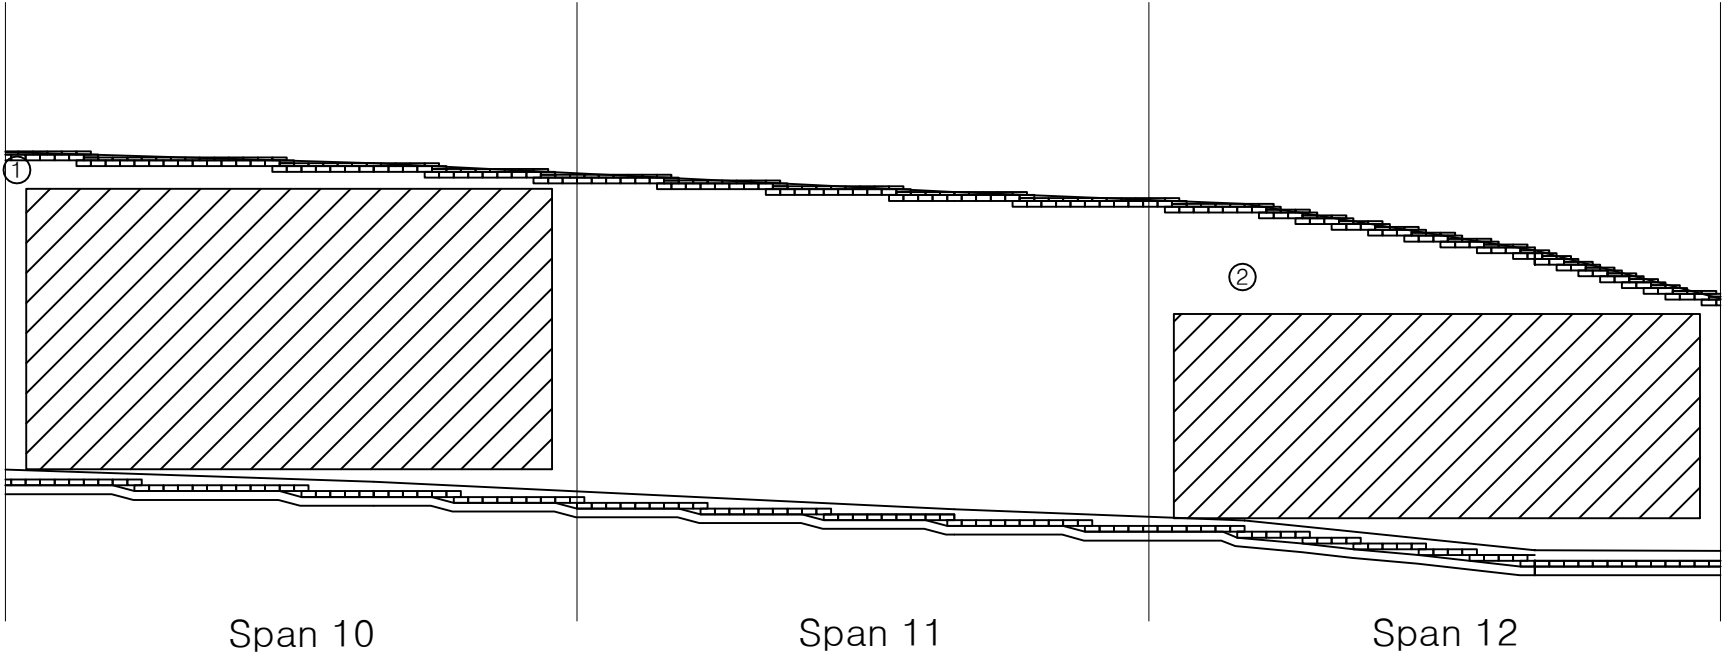
04

| 번호 | 손상내용 | 손상현황 | | | | | | 비고 |
|---|---|---|---|---|---|---|---|---|
| 1 | 배부름 | | 20.0 | 10.0 | 200.00 | m³ | 1 | 신규 |
| 2 | 배부름 | | 20.0 | 10.0 | 200.00 | m³ | 1 | 신규 |

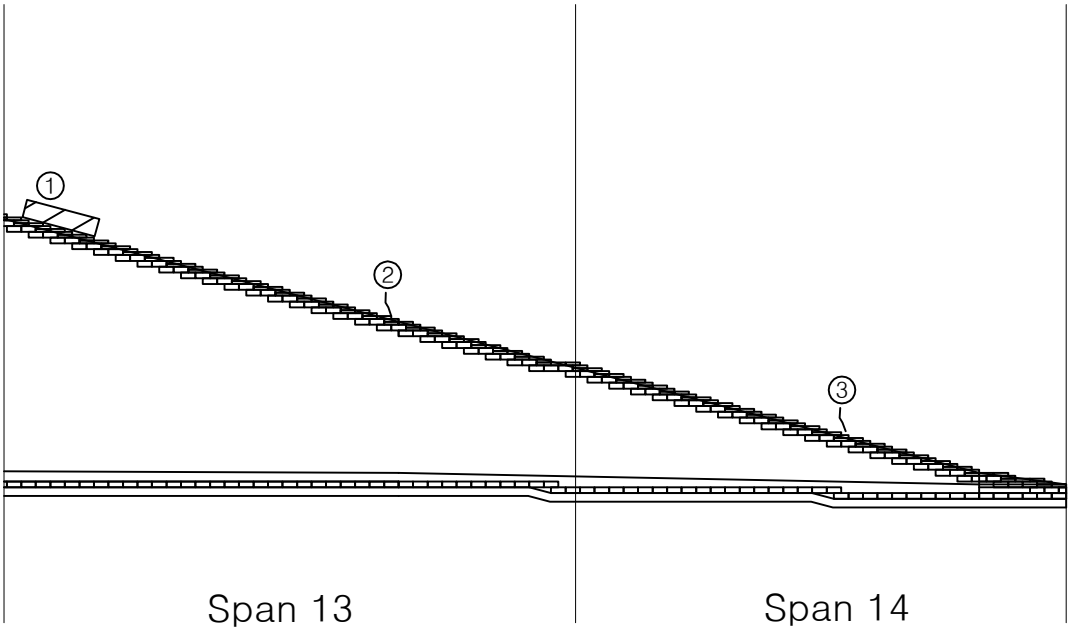
05

| 번호 | 손상내용 | 손상현황 | | | | | | 비 고 |
|---|---|---|---|---|---|---|---|---|
| 1 | 실란트 파손 | | 1.00 | | 1.00 | m | 1 | 신규 |
| 2 | 배수로 균열 | 0.2 | 0.5 | | 1.00 | m | 2 | 신규 |
| 3 | 배수로 균열 | 0.3 | 1.0 | | 1.00 | m | 1 | 신규 |
