상주영천고속도로 시설물 정밀점검 용역

# 외 관 조 사 망 도

패널식옹벽05

2019.12

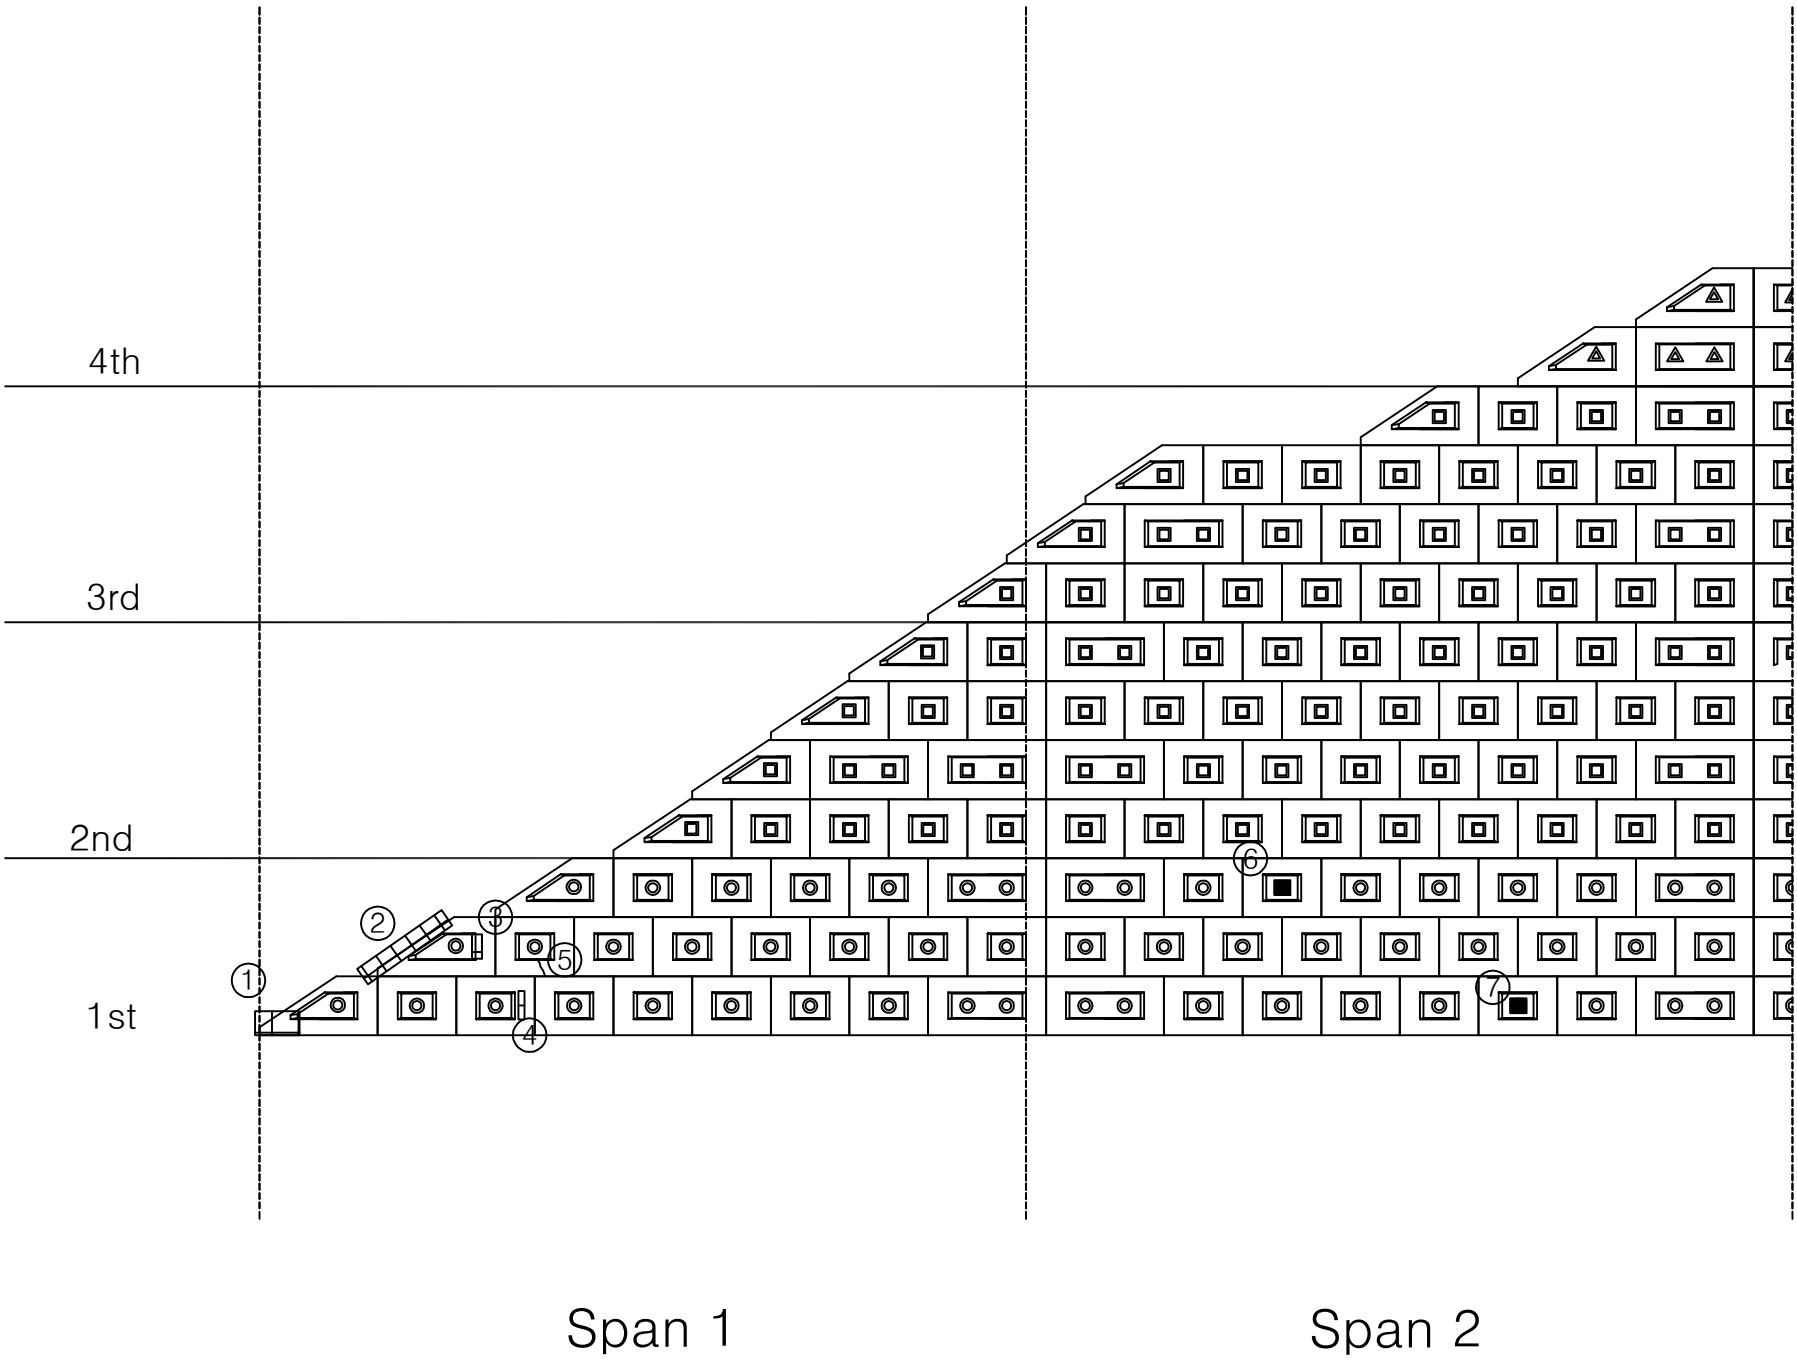
| 도 면 번 호 | 01 |

| 번호 | 손상내용 | 손상현황 | | | | | | 비 고 |
|---|---|---|---|---|---|---|---|---|
| 1 | 판넬 파손 | | 0.5 | 1.0 | 0.50 | m² | 1 | 신규 |
| 2 | 판넬 파손 | | 0.2 | 5.0 | 1.00 | m² | 1 | 신규 |
| 3 | 판넬 파손 | | 0.3 | 0.5 | 0.15 | m² | 1 | 신규 |
| 4 | 판넬 파손 | | 0.2 | 0.5 | 0.10 | m² | 1 | 신규 |
| 5 | 판넬 균열(Cw=0.5mm) | 0.5 | 1.0 | | 1.00 | m | 1 | 신규 |
| 6 | 앵커캡 파손 | | | | 1.00 | EA | 1 | 신규 |
| 7 | 앵커캡 파손 | | | | 1.00 | EA | 1 | 신규 |

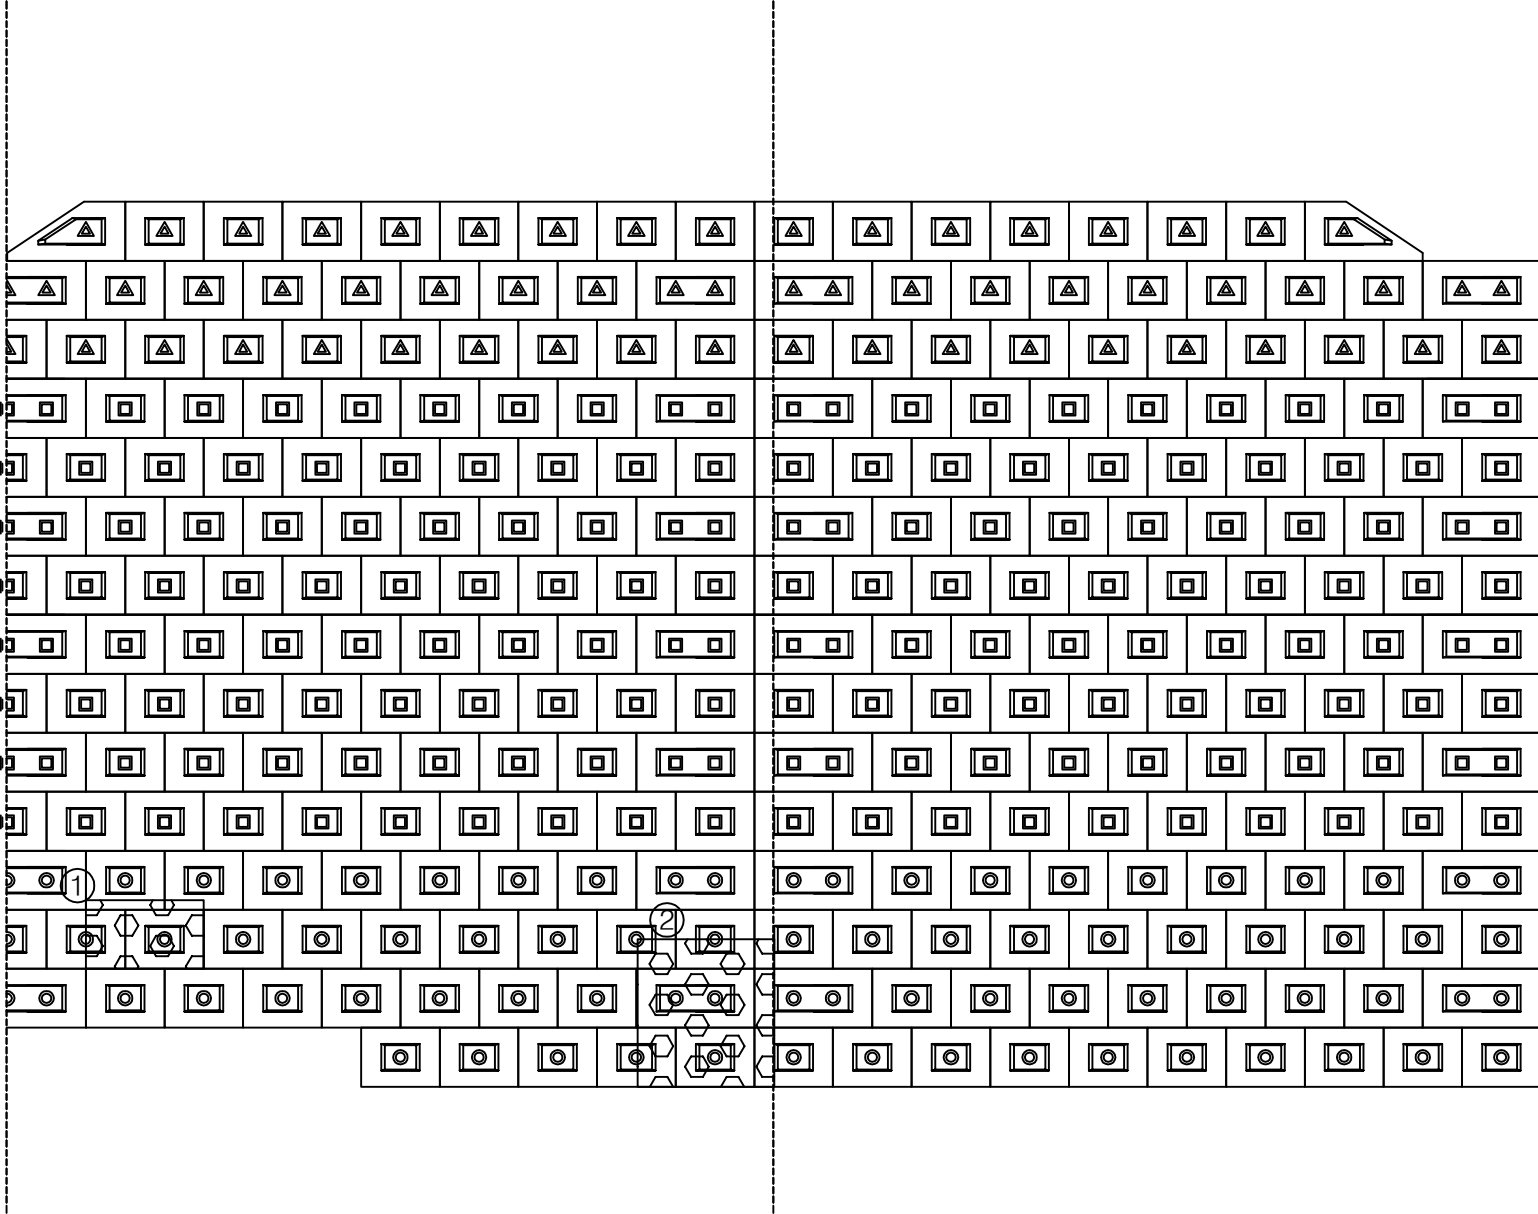
02

| 번호 | 손상내용 | 손상현황 | | | | | | 비 고 |
|---|---|---|---|---|---|---|---|---|
| 1 | 백태(표면열화) | | 1.0 | 2.0 | 2.00 | m² | 1 | 신규 |
| 2 | 백태(표면열화) | | 8.0 | 5.0 | 40.00 | m² | 1 | 신규 |

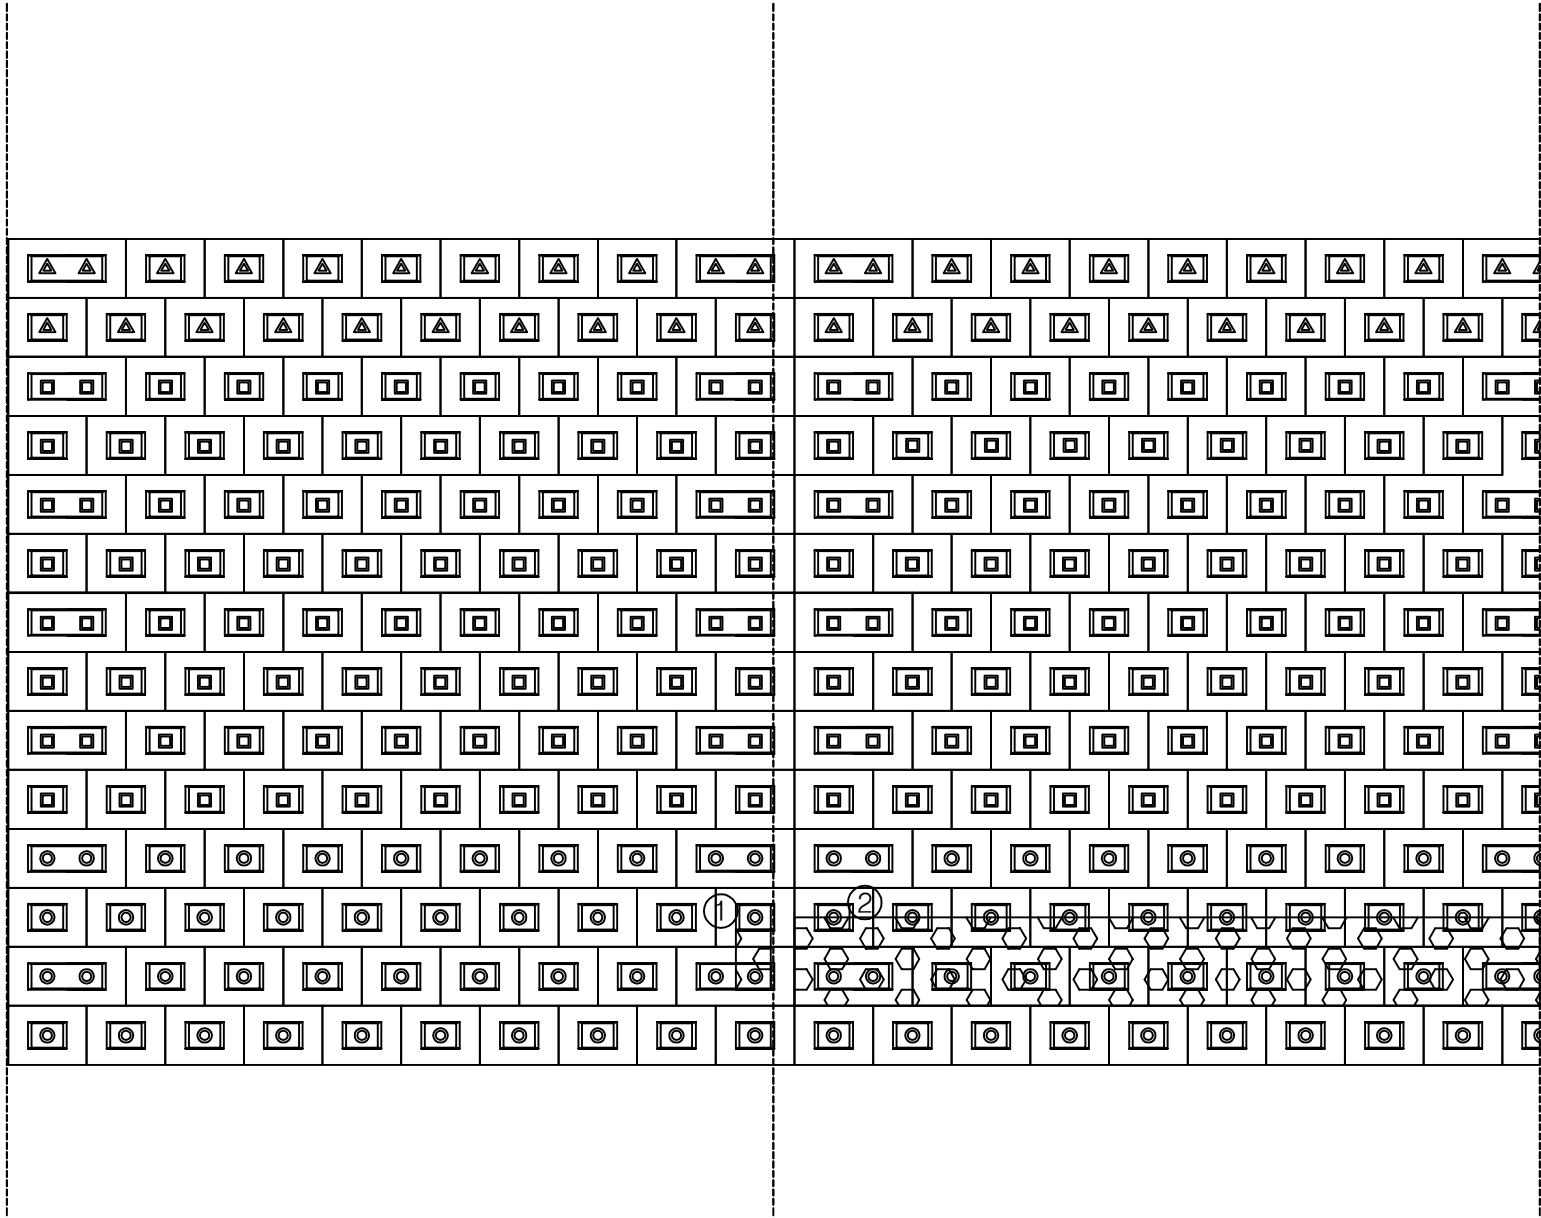
03

| 번호 | 손상내용 | 손상현황 | | | | | | 비 고 |
|---|---|---|---|---|---|---|---|---|
| 1 | 백태(표면열화) | | 1.0 | 2.0 | 2.00 | m² | 1 | 신규 |
| 2 | 백태(표면열화) | | 20.0 | 2.0 | 40.00 | m² | 1 | 신규 |

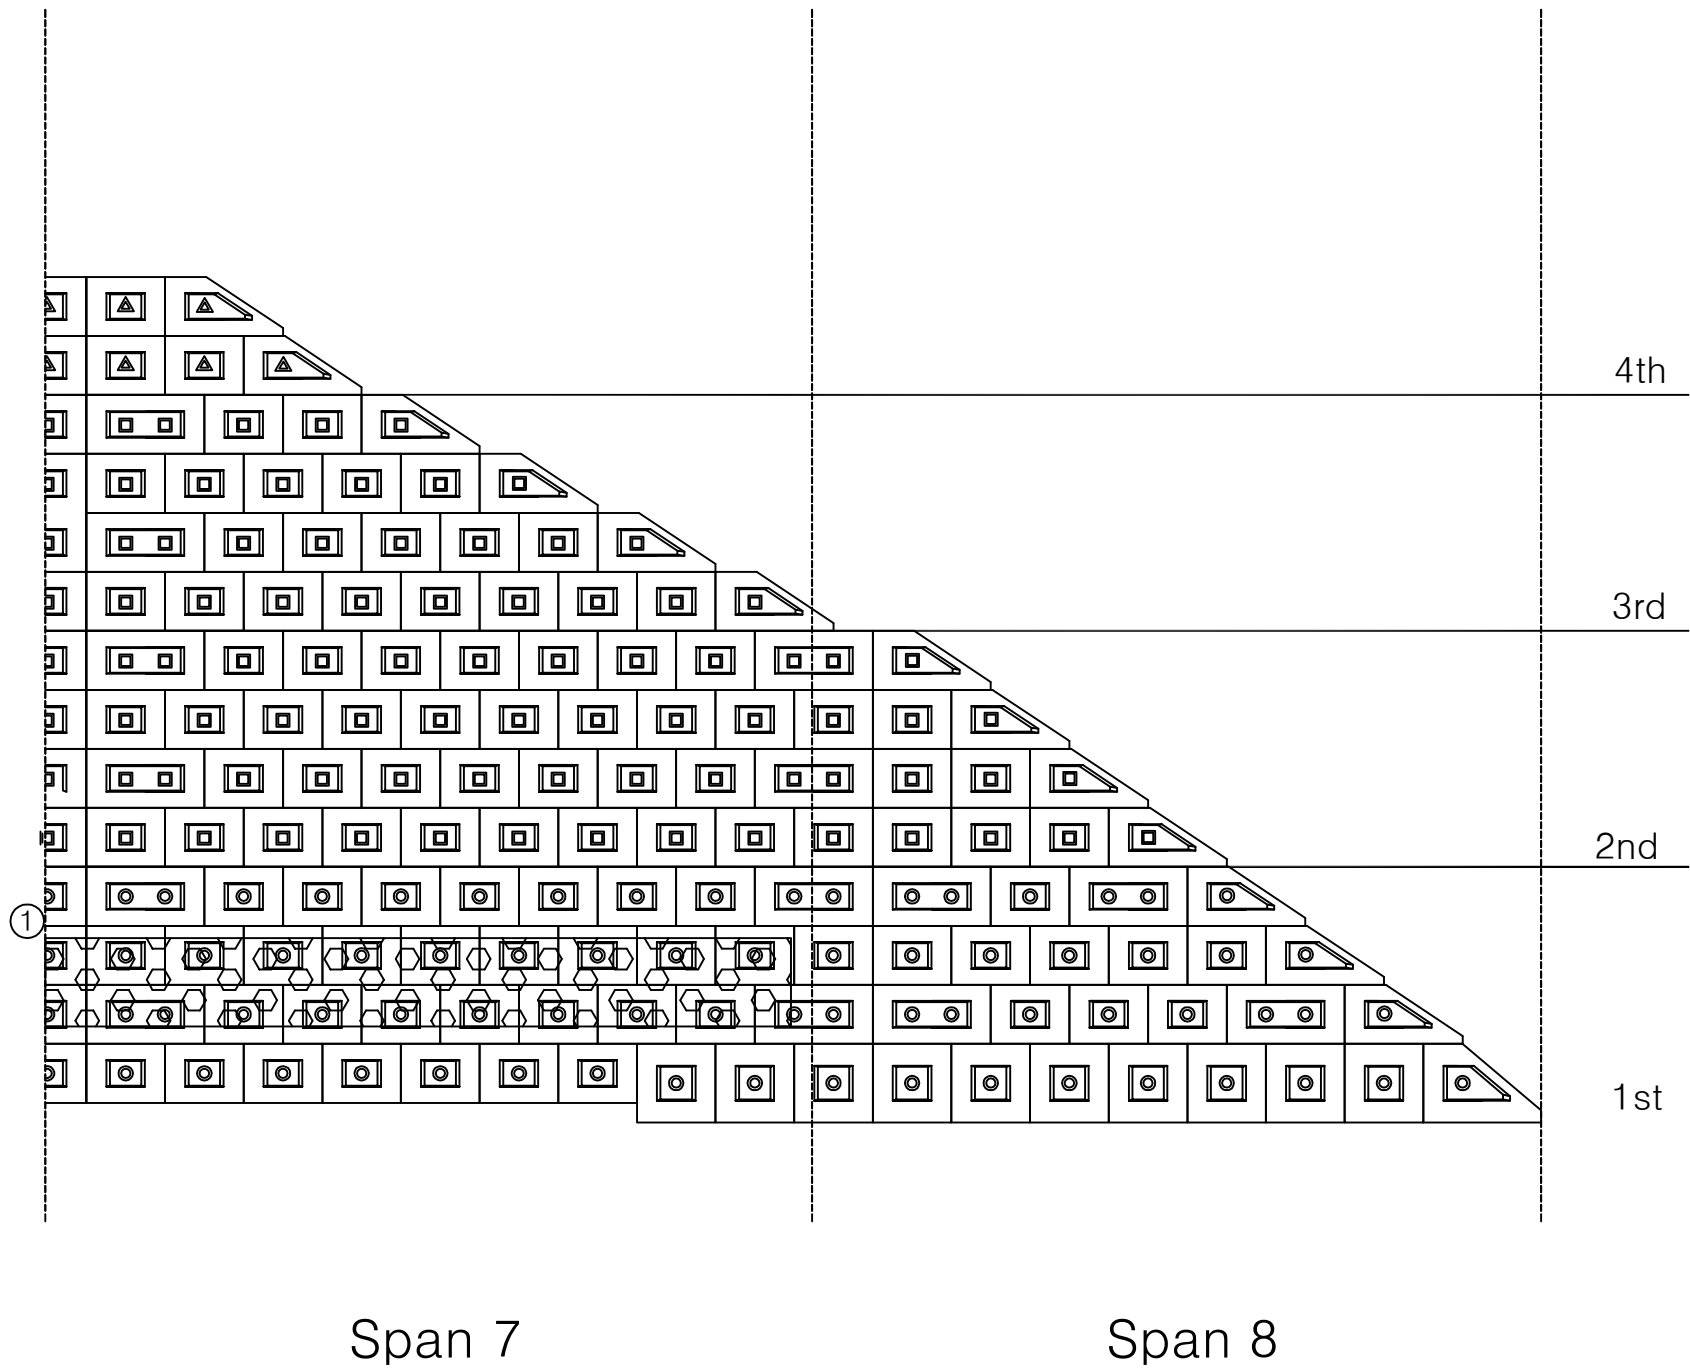
| 도 면 번 호 | 04 |

| 번호 | 손상내용 | 손상현황 | | | | | | 비 고 |
|---|---|---|---|---|---|---|---|---|
| 1 | 백태(표면열화) | | 20.0 | 2.0 | 40.00 | m <sup>2</sup> | 1 | 신규 |
