상주영천고속도로 시설물 정밀점검 용역

# 외 관 조 사 망 도

블록식옹벽06

2019.12

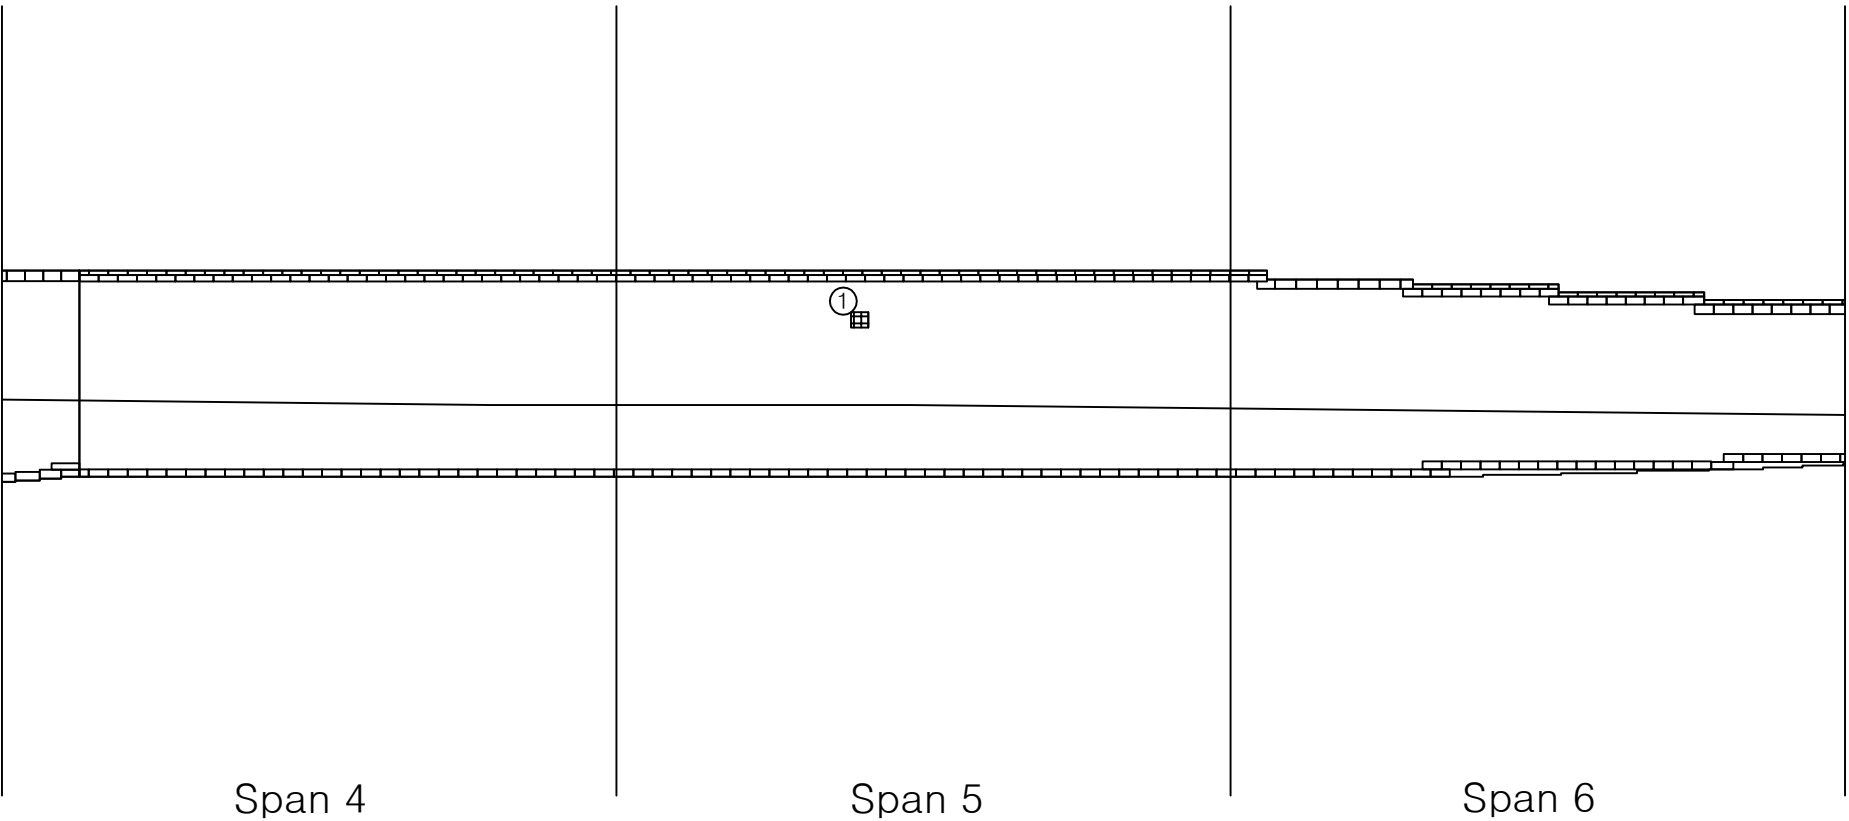
| 도 면 번 호 | 02 |

| 번호 | 손상내용 | 손상현황 | | | | | | 비 고 |
|---|---|---|---|---|---|---|---|---|
| 1 | 블록 파손 | | 0.1 | 0.2 | 0.02 | m² | 1 | 신규 |

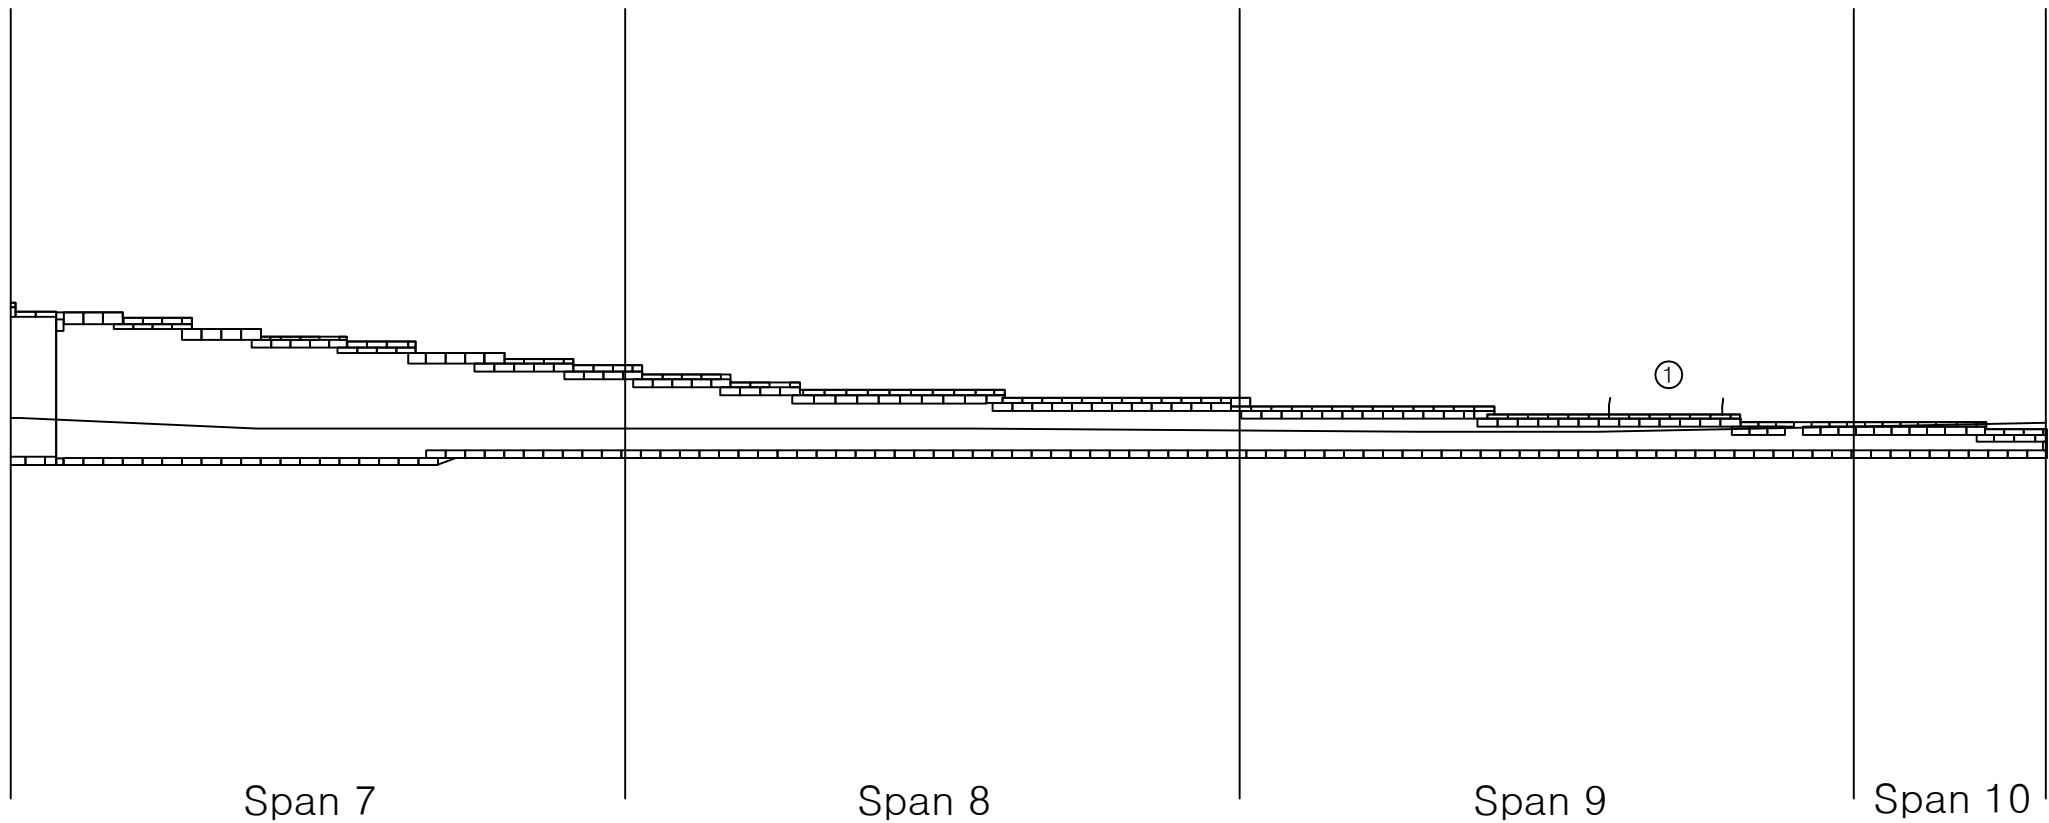
| 도 면 번 호 | 03 |

| 번호 | 손상내용 | 손상현황 | | | | | | 비 고 |
|---|---|---|---|---|---|---|---|---|
| 1 | 배수로 균열 | | 0.2 | 0.5 | 1.00 | m² | 2 | 신규 |
