상주영천고속도로 시설물 정밀점검 용역

# 외 관 조 사 망 도

패널식옹벽08

2019.12

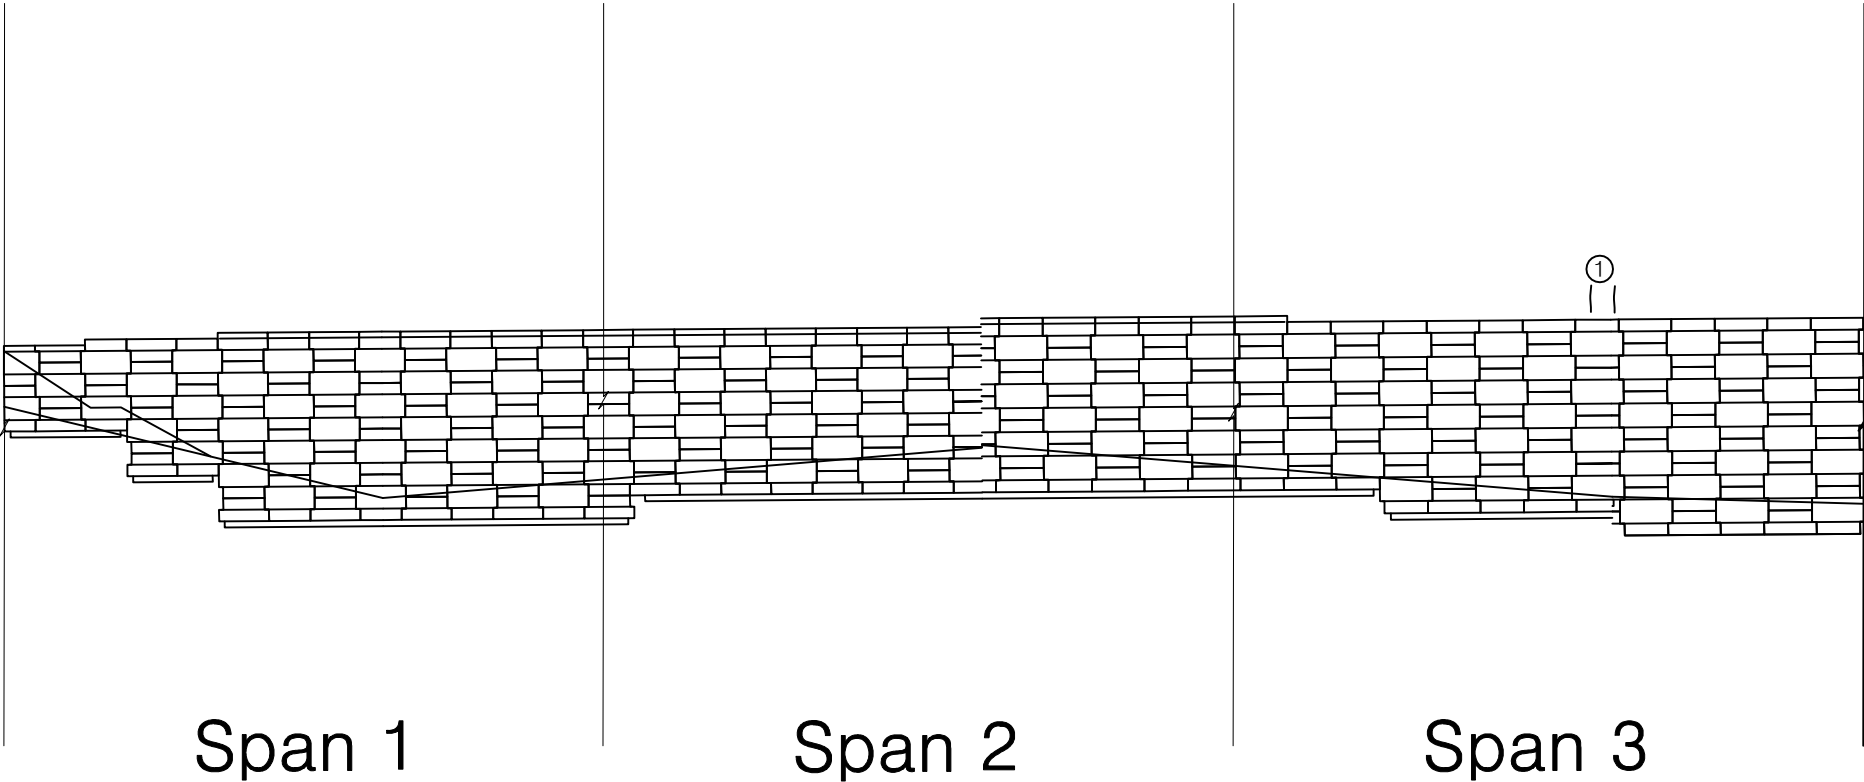
| 도 면 번 호 | 01 |

| 번호 | 손상내용 | 손상현황 | | | | | | 비 고 |
|---|---|---|---|---|---|---|---|---|
| 1 | 배수로 균열 | 0.3 | 1.0 | | 2.00 | m | 2 | 신규 |

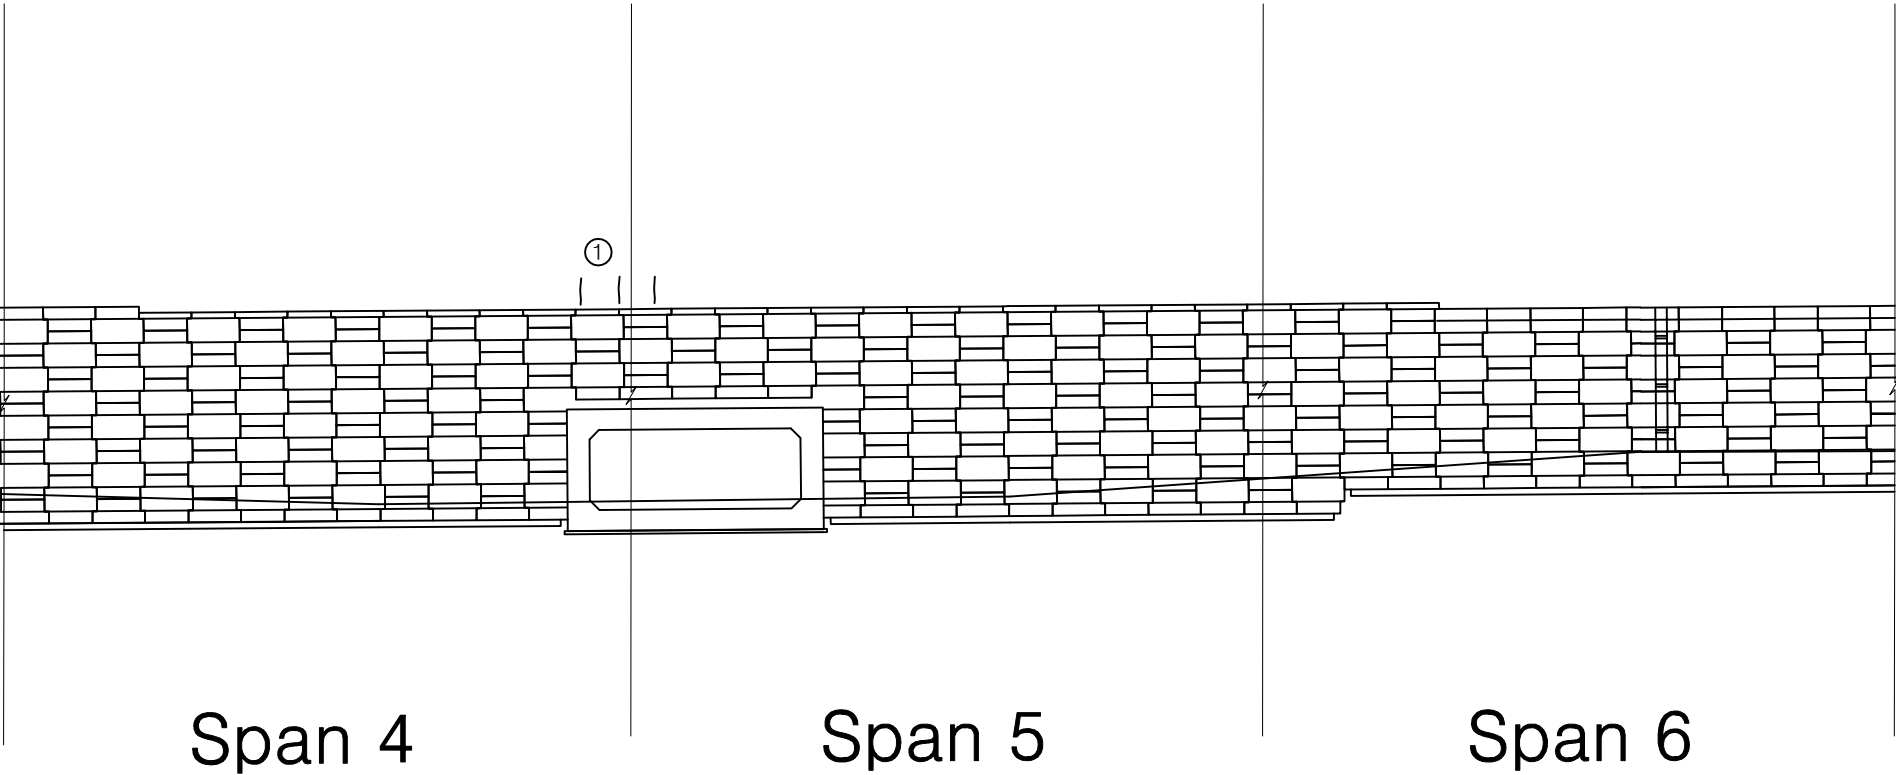
| 도 면 번 호 | 02 |

| 번호 | 손상내용 | 손상현황 | | | | | | 비 고 |
|---|---|---|---|---|---|---|---|---|
| 1 | 이격 | | 1.0 | | 3.00 | m | 3 | 신규 |

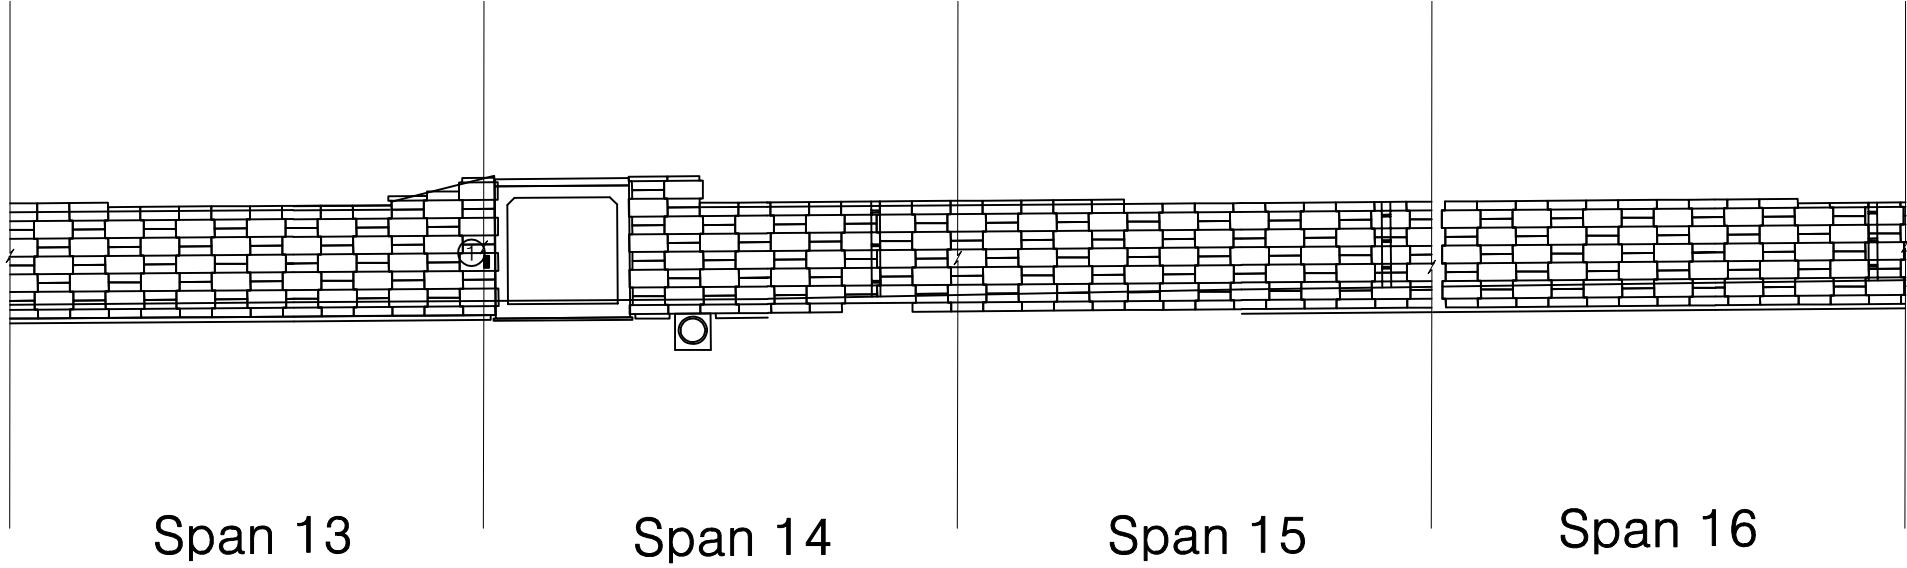
| 도면번호 | 05 |

| 번호 | 손상내용 | 손상현황 | | | | | | 비 고 |
|---|---|---|---|---|---|---|---|---|
| 1 | 파손 | | 0.1 | 0.2 | 0.02 | m² | 1 | 신규 |

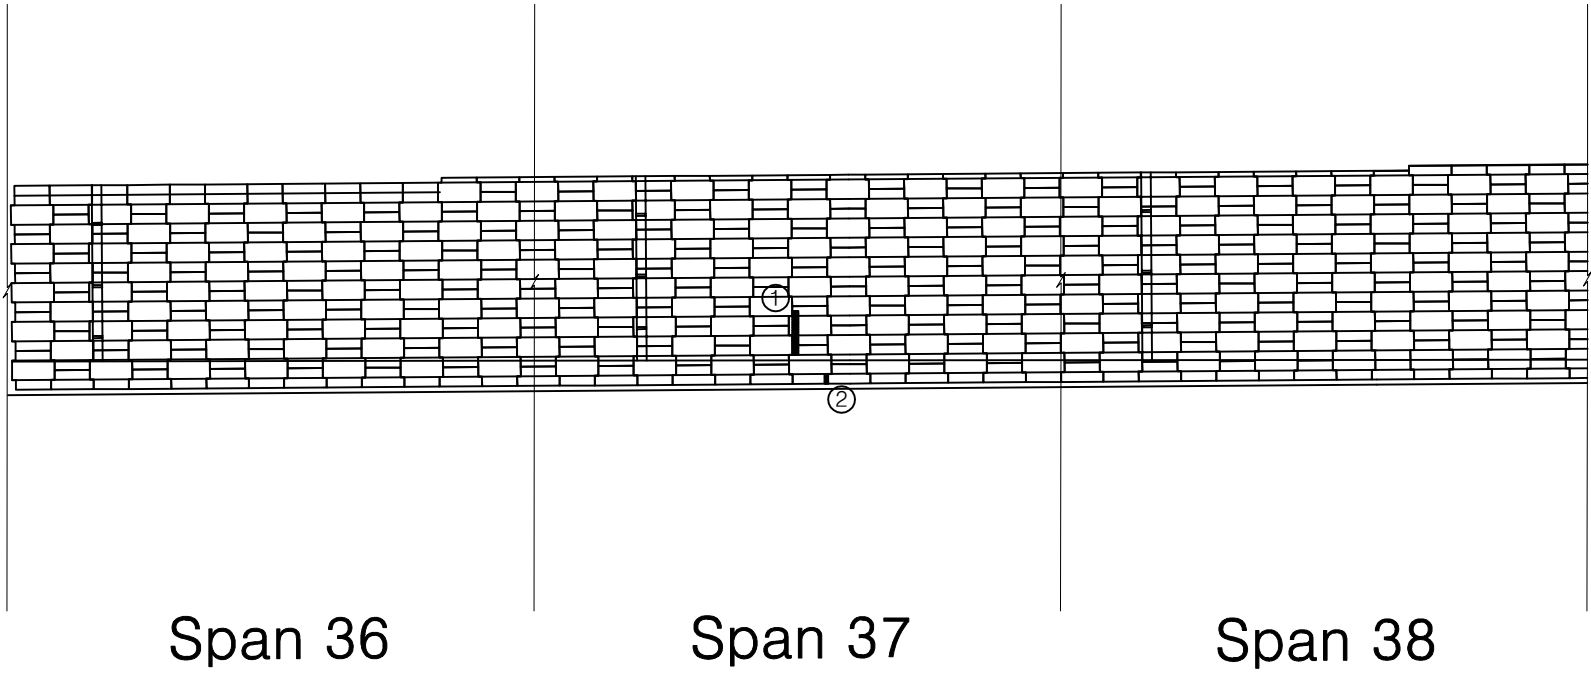
| 도 면 번 호 | 12 |

| 번호 | 손상내용 | 손상현황 | | | | | | 비 고 |
|---|---|---|---|---|---|---|---|---|
| 1 | 이격 | | 5.00 | | 5.00 | m | 1 | 신규 |
| 2 | 파손 | | 0.1 | 0.2 | 0.02 | m² | 1 | 신규 |
