상주영천고속도로 시설물 정밀점검 용역

# 외 관 조 사 망 도

패널식옹벽10

2019.12

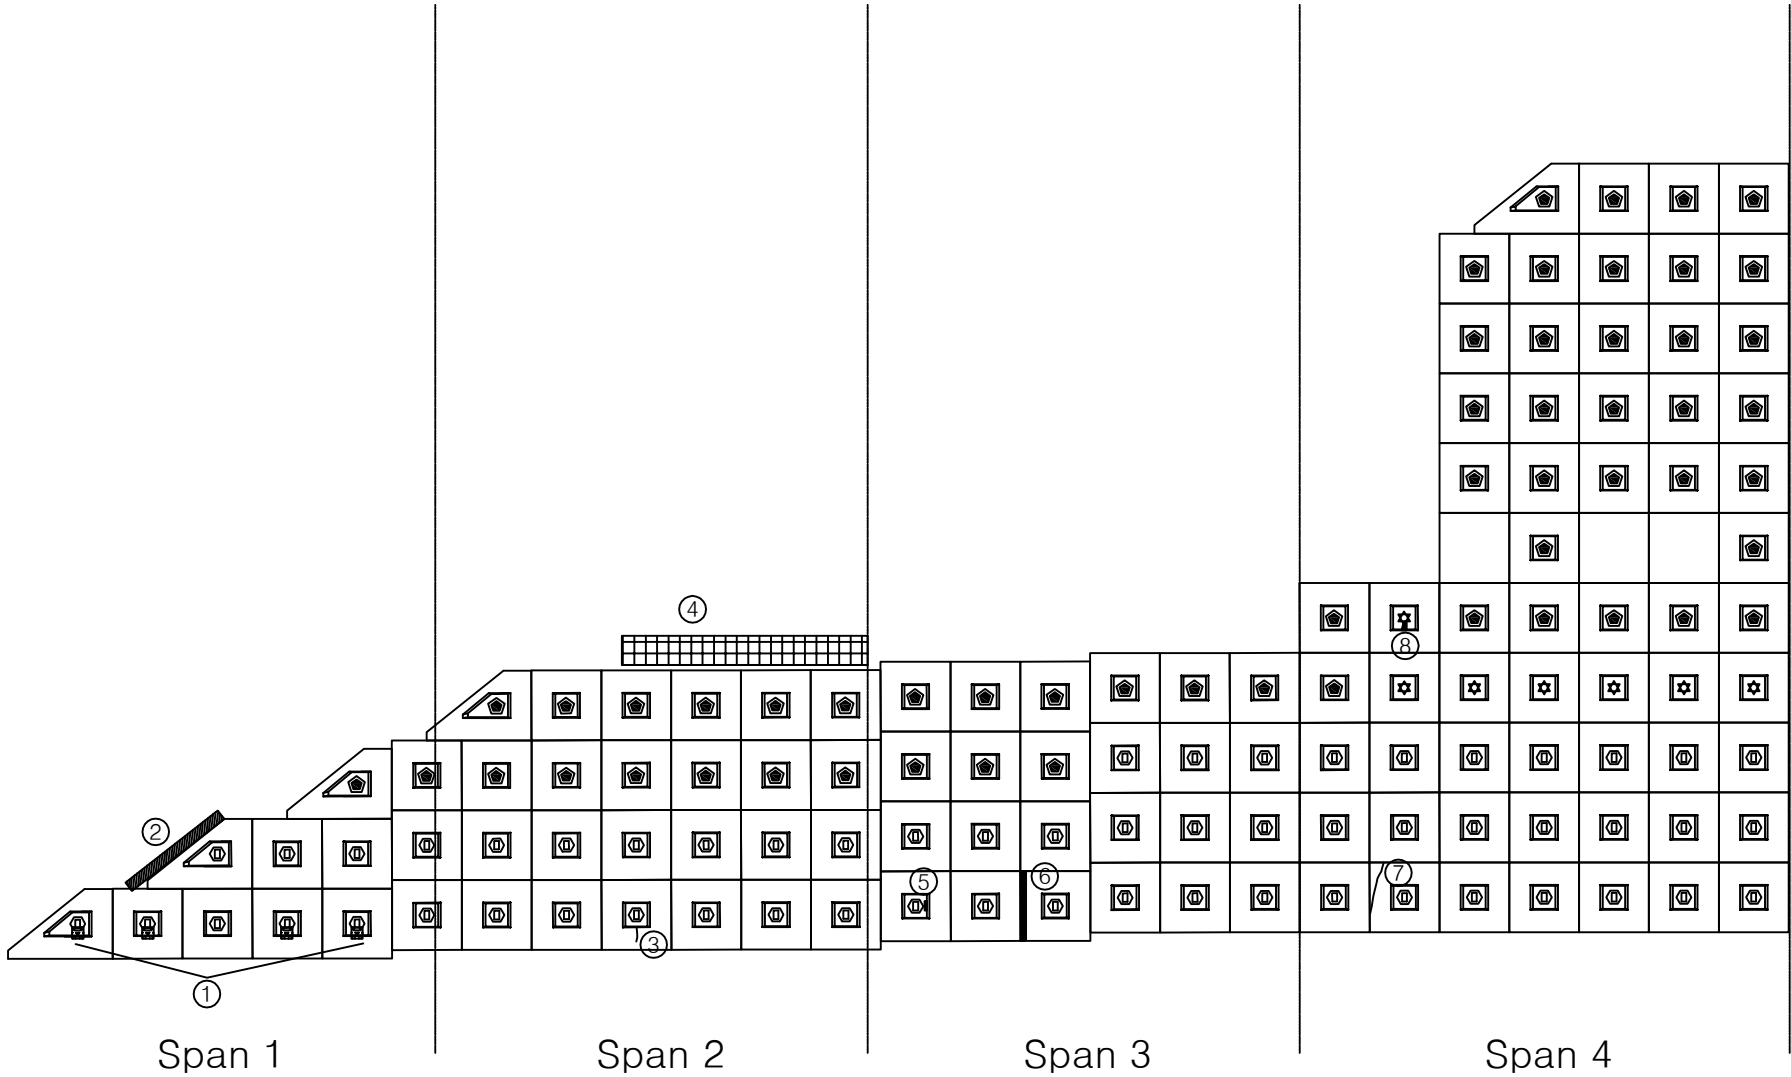
| 도면번호 | 01 |

| 번호 | 손상내용 | 손상현황 | | | | | | 비 고 |
|---|---|---|---|---|---|---|---|---|
| 1 | 판넬 누수흔적 | | | | 5.00 | EA | 5 | 신규 |
| 2 | 숏크리트 내부 토사유실 | | 0.5 | 3.0 | 1.50 | m³ | 1 | 신규 |
| 3 | 판넬 균열 | 0.2 | 1.0 | | 1.00 | m | 1 | 신규 |
| 4 | 숏크리트 들뜸 | | 7.0 | 2.5 | 17.50 | m³ | 1 | 신규 |
| 5 | 판넬 파손 | | 0.1 | 0.3 | 0.03 | m³ | 1 | 신규 |
| 6 | 판넬 파손 | | 0.2 | 2.0 | 0.40 | m³ | 1 | 신규 |
| 7 | 판넬 균열 | 0.3 | 2.0 | | 2.00 | m | 1 | 신규 |
| 8 | 판넬 파손(누수) | | 0.3 | 0.5 | 0.15 | m³ | 1 | 신규 |

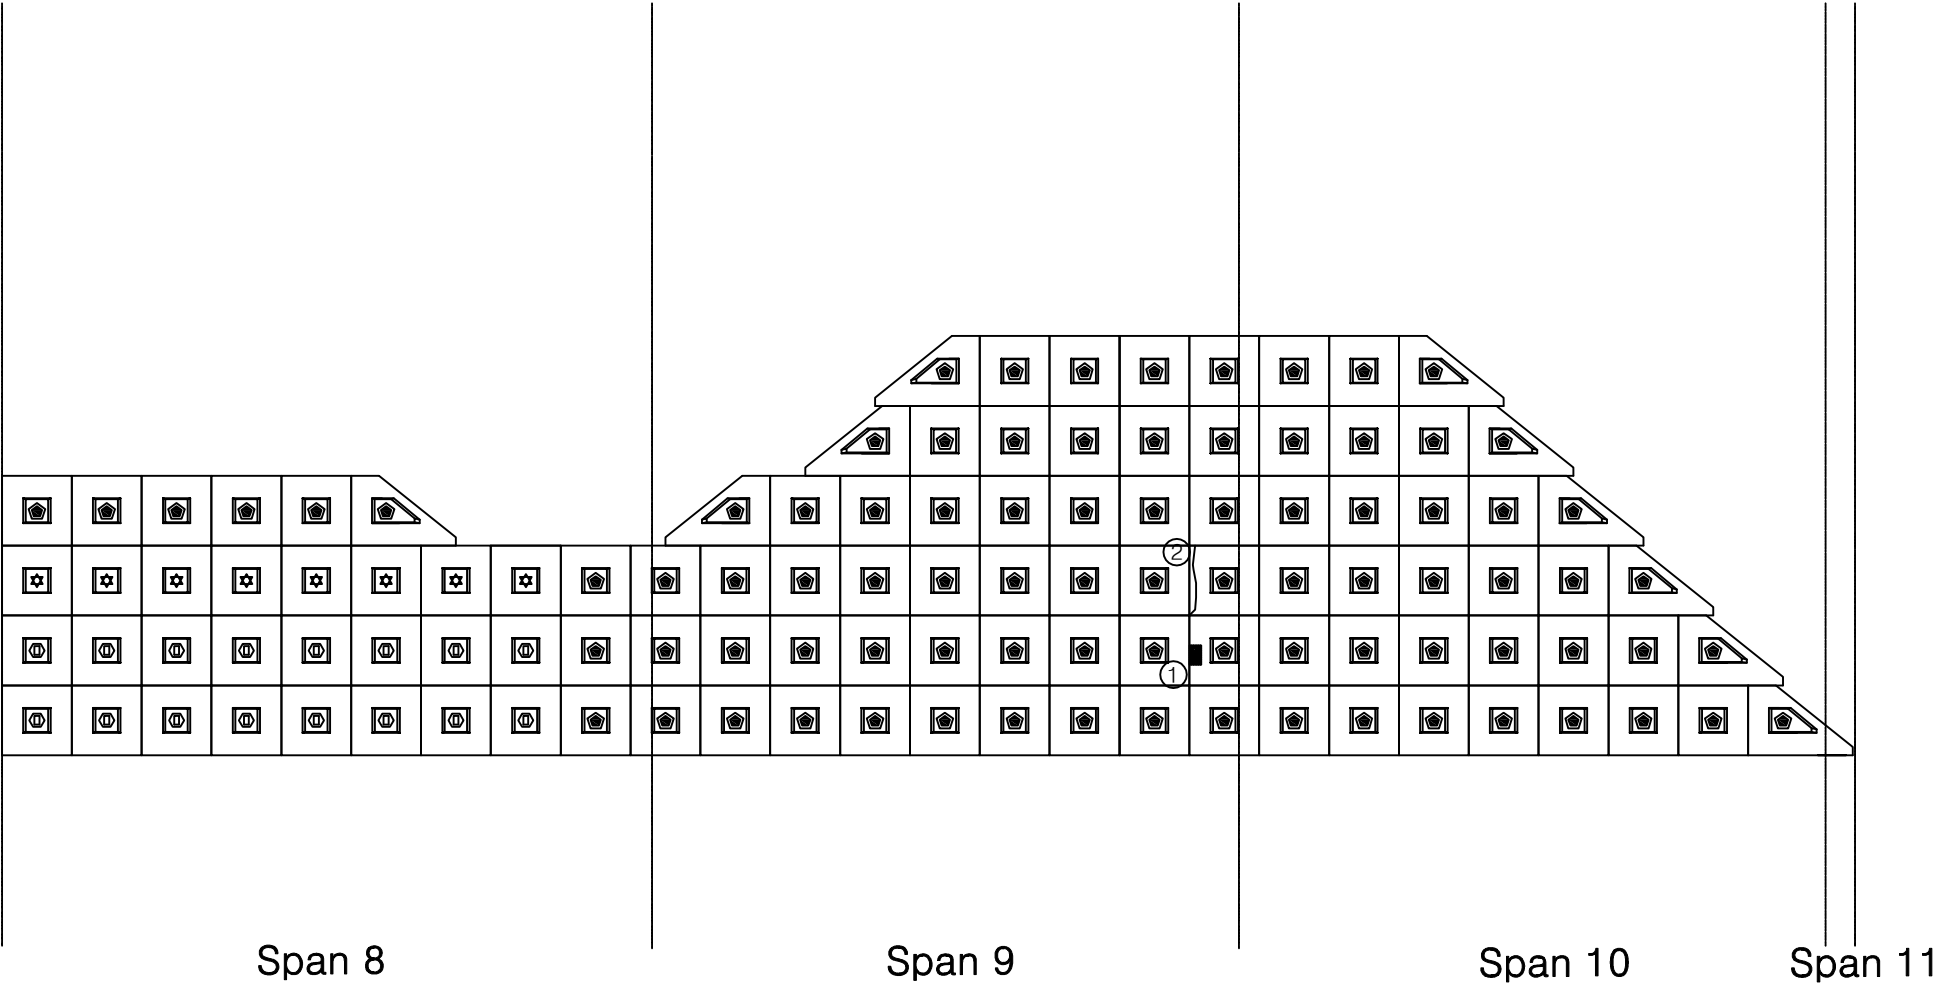
03

| 번호 | 손상내용 | 손상현황 | | | | | | 비 고 |
|---|---|---|---|---|---|---|---|---|
| 1 | 판넬 균열 | 0.2 | 2.0 | | 2.00 | m | 1 | 신규 |
| 2 | 판넬 파손 | | 0.3 | 0.3 | 0.09 | m² | 1 | 신규 |
