상주영천고속도로 시설물 정밀점검 용역

# 외 관 조 사 망 도

패널식옹벽11

2019.12

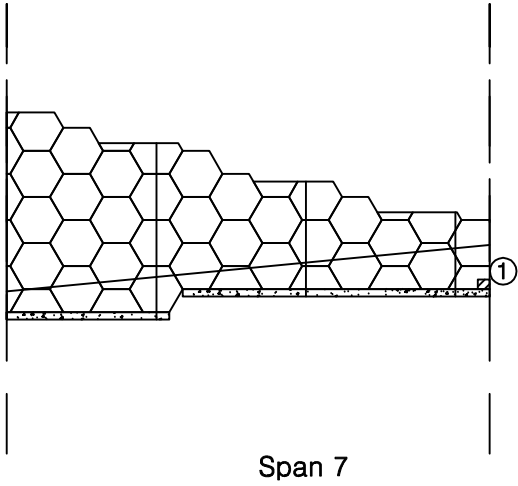
03

| 번호 | 손상내용 | 손상현황 | | | | | | 비 고 |
|---|---|---|---|---|---|---|---|---|
| 1 | 판넬 파손 | | 0.1 | 0.1 | 0.01 | m² | 1 | 신규 |
