상주영천고속도로 시설물 정밀점검 용역

# 외 관 조 사 망 도

패널식옹벽12

2019.12

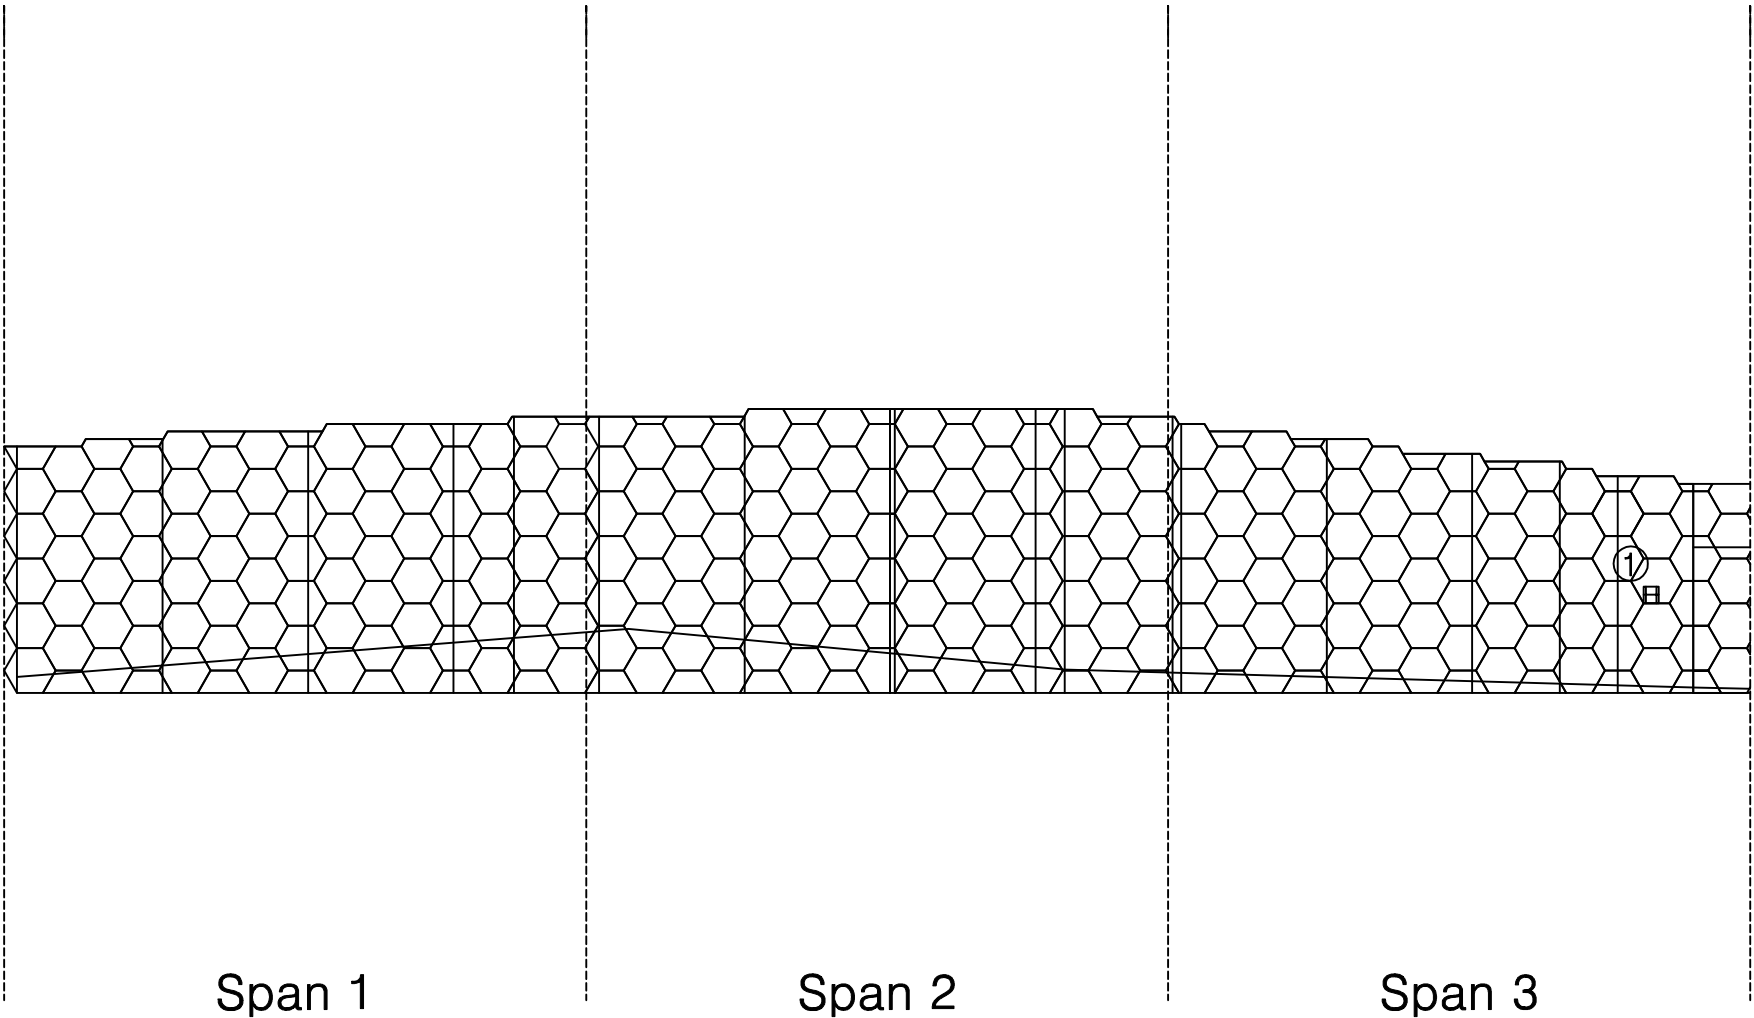
| 도 면 번 호 | 01 |

| 번호 | 손상내용 | 손상현황 | | | | | | 비 고 |
|---|---|---|---|---|---|---|---|---|
| 1 | 판넬 파손 | | 0.1 | 0.1 | 0.01 | m² | 1 | 신규 |

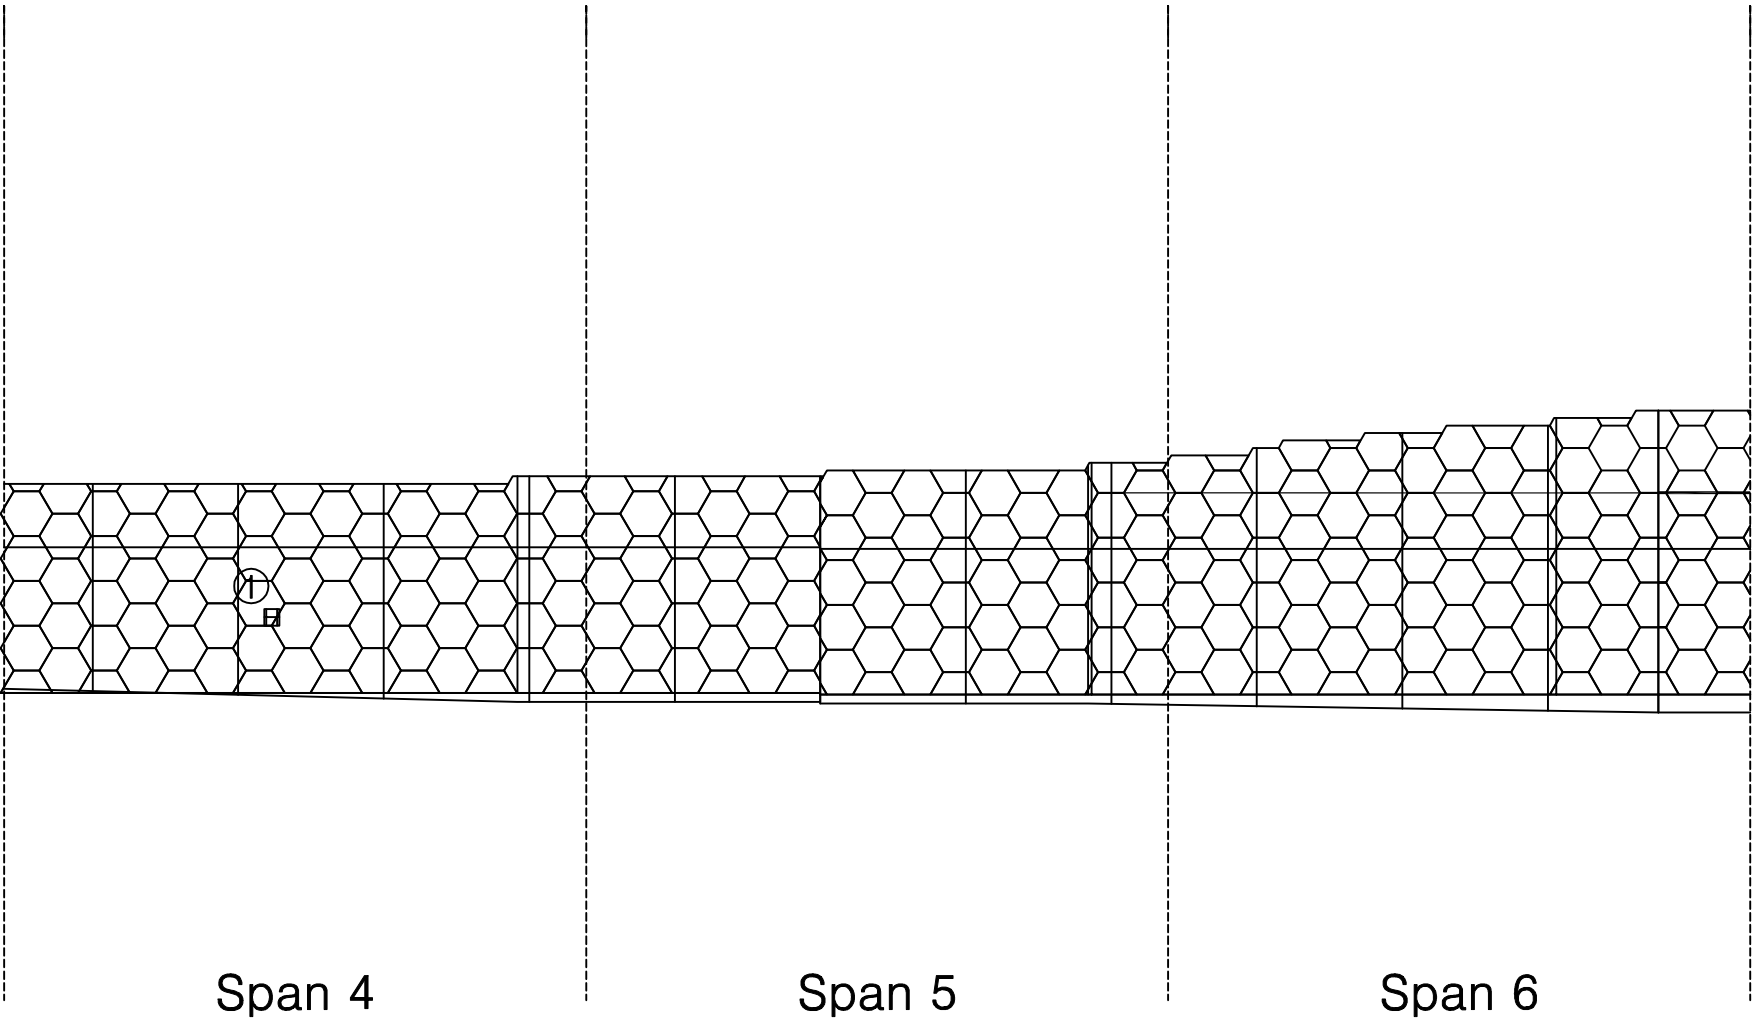
| 도 면 번 호 | 02 |

| 번호 | 손상내용 | 손상현황 | | | | | | 비 고 |
|---|---|---|---|---|---|---|---|---|
| 1 | 판넬 파손 | | 0.1 | 0.1 | 0.01 | m² | 1 | 신규 |

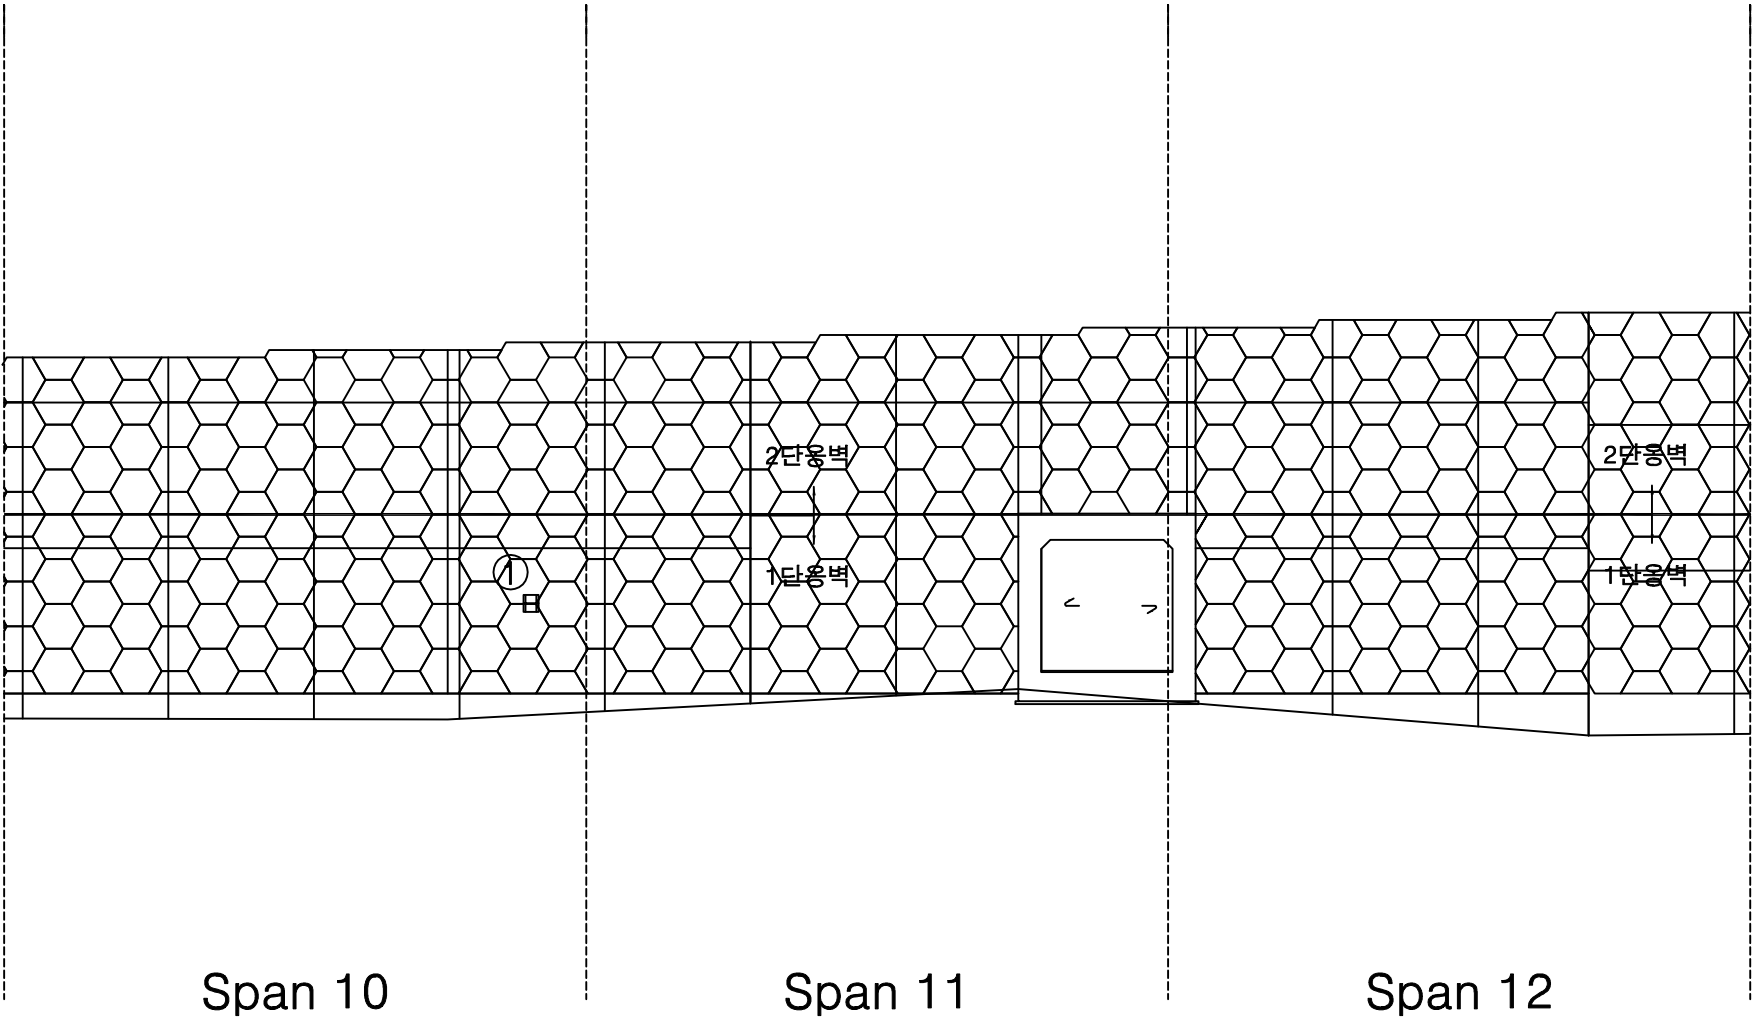
| 도 면 번 호 | 04 |

| 번호 | 손상내용 | 손상현황 | | | | | | 비 고 |
|---|---|---|---|---|---|---|---|---|
| 1 | 판넬 파손 | | 0.1 | 0.1 | 0.01 | m² | 1 | 신규 |

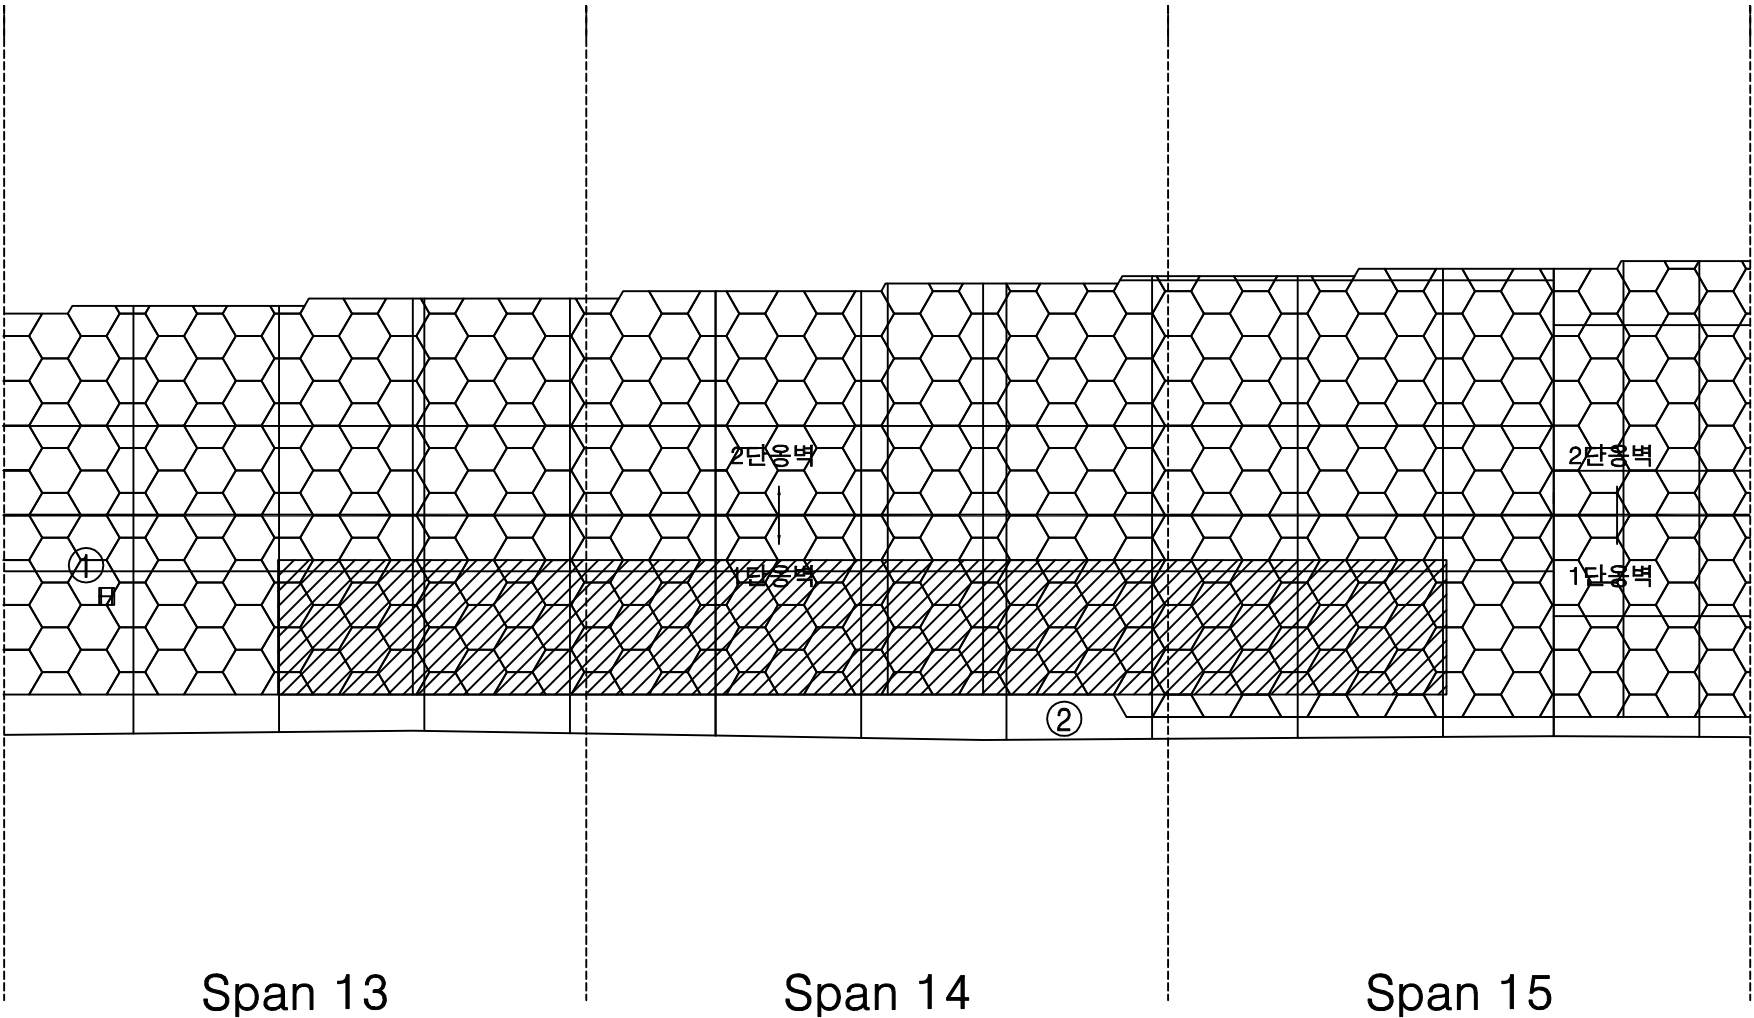
| 도 면 번 호 | 05 |

| 번호 | 손상내용 | 손상현황 | | | | | | 비 고 |
|---|---|---|---|---|---|---|---|---|
| 1 | 판넬 파손 | | 0.1 | 0.1 | 0.01 | m² | 1 | 신규 |
| 2 | 배부름 | | 40.0 | 5.0 | 200.00 | m² | 1 | 신규 |

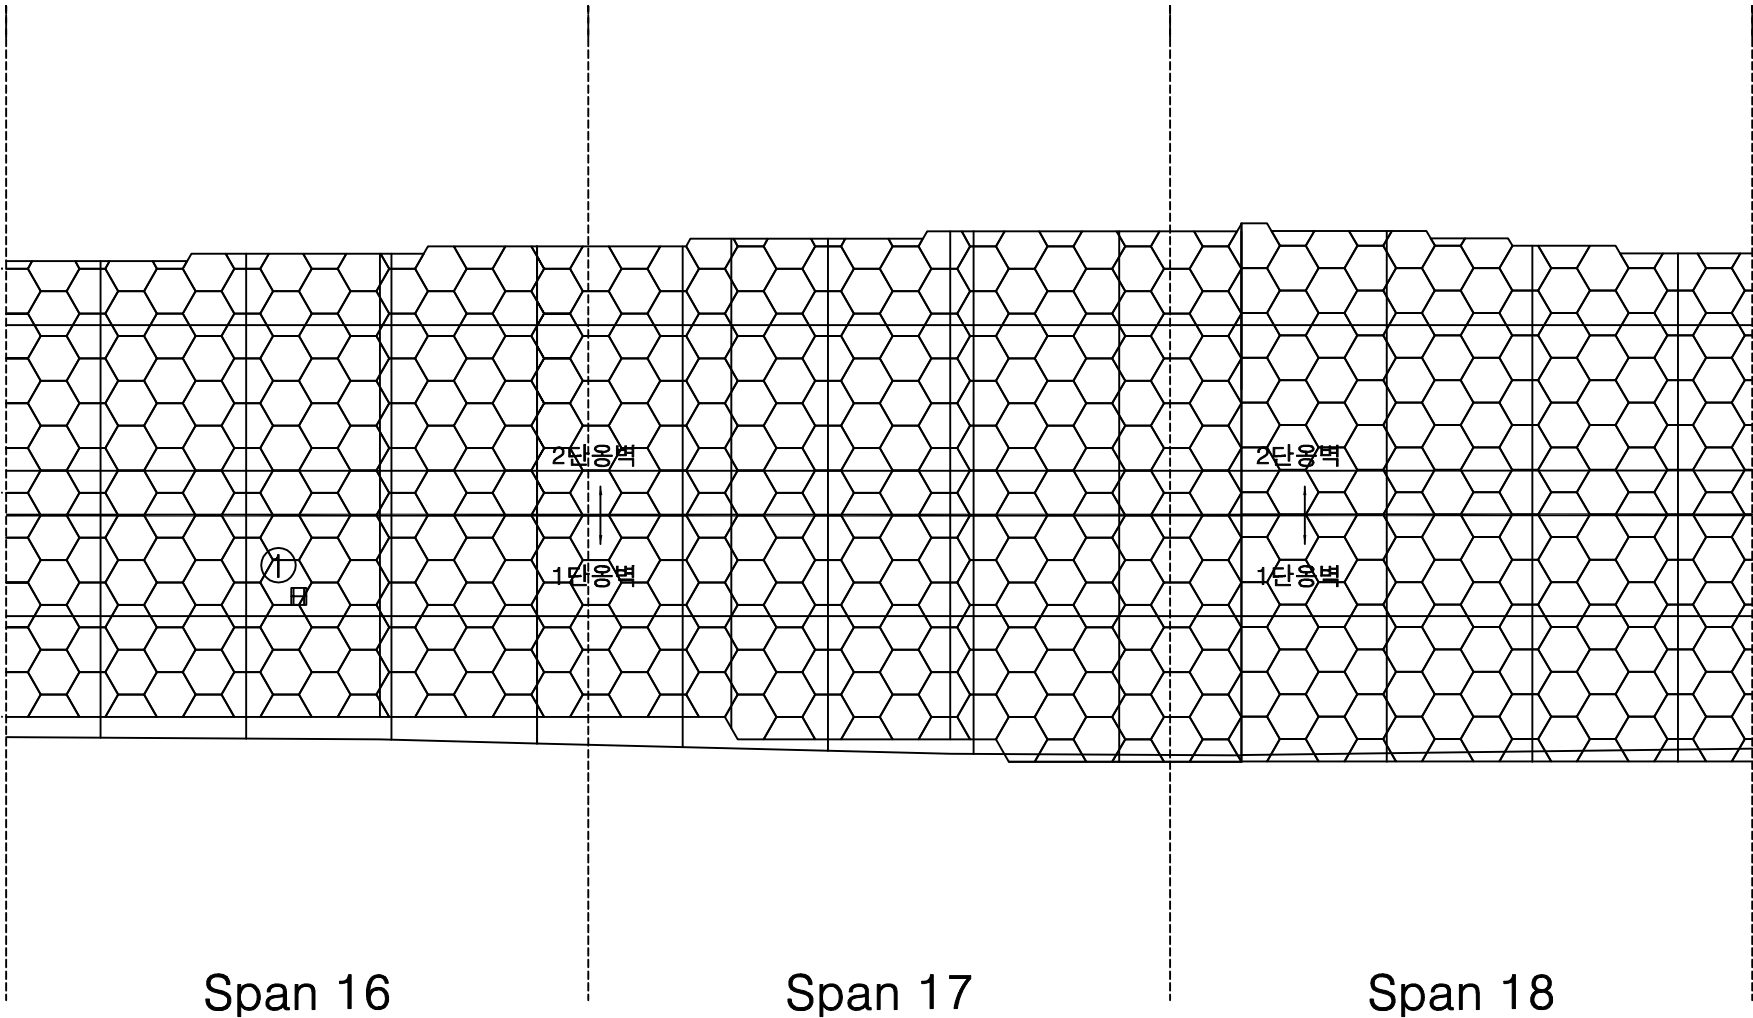
| 도면번호 | 06 |

| 번호 | 손상내용 | 손상현황 | | | | | | 비 고 |
|---|---|---|---|---|---|---|---|---|
| 1 | 판넬 파손 | | 0.1 | 0.1 | 0.01 | m² | 1 | 신규 |

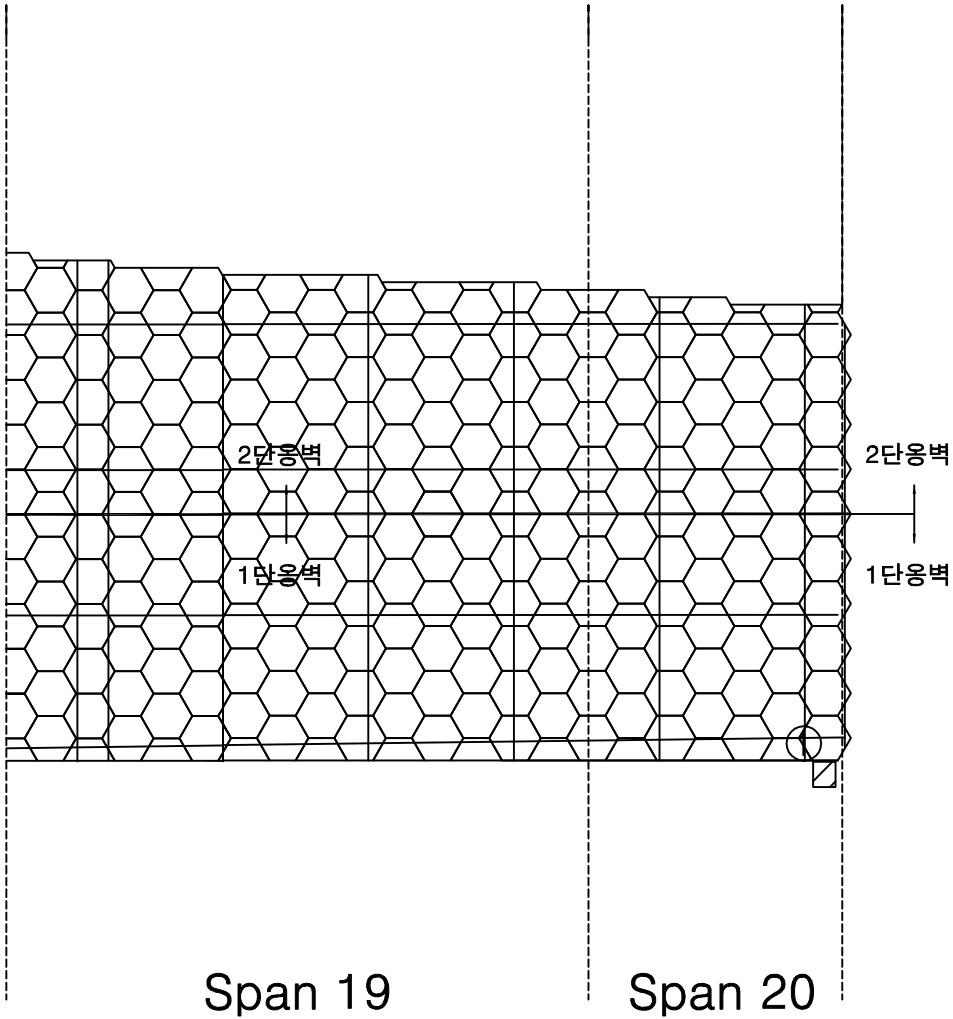
| 도 면 번 호 | 07 |

| 번호 | 손상내용 | 손상현황 | | | | | | 비 고 |
|---|---|---|---|---|---|---|---|---|
| 1 | 집수정 미설치 | | | | 1.00 | EA | 1 | 신규 |

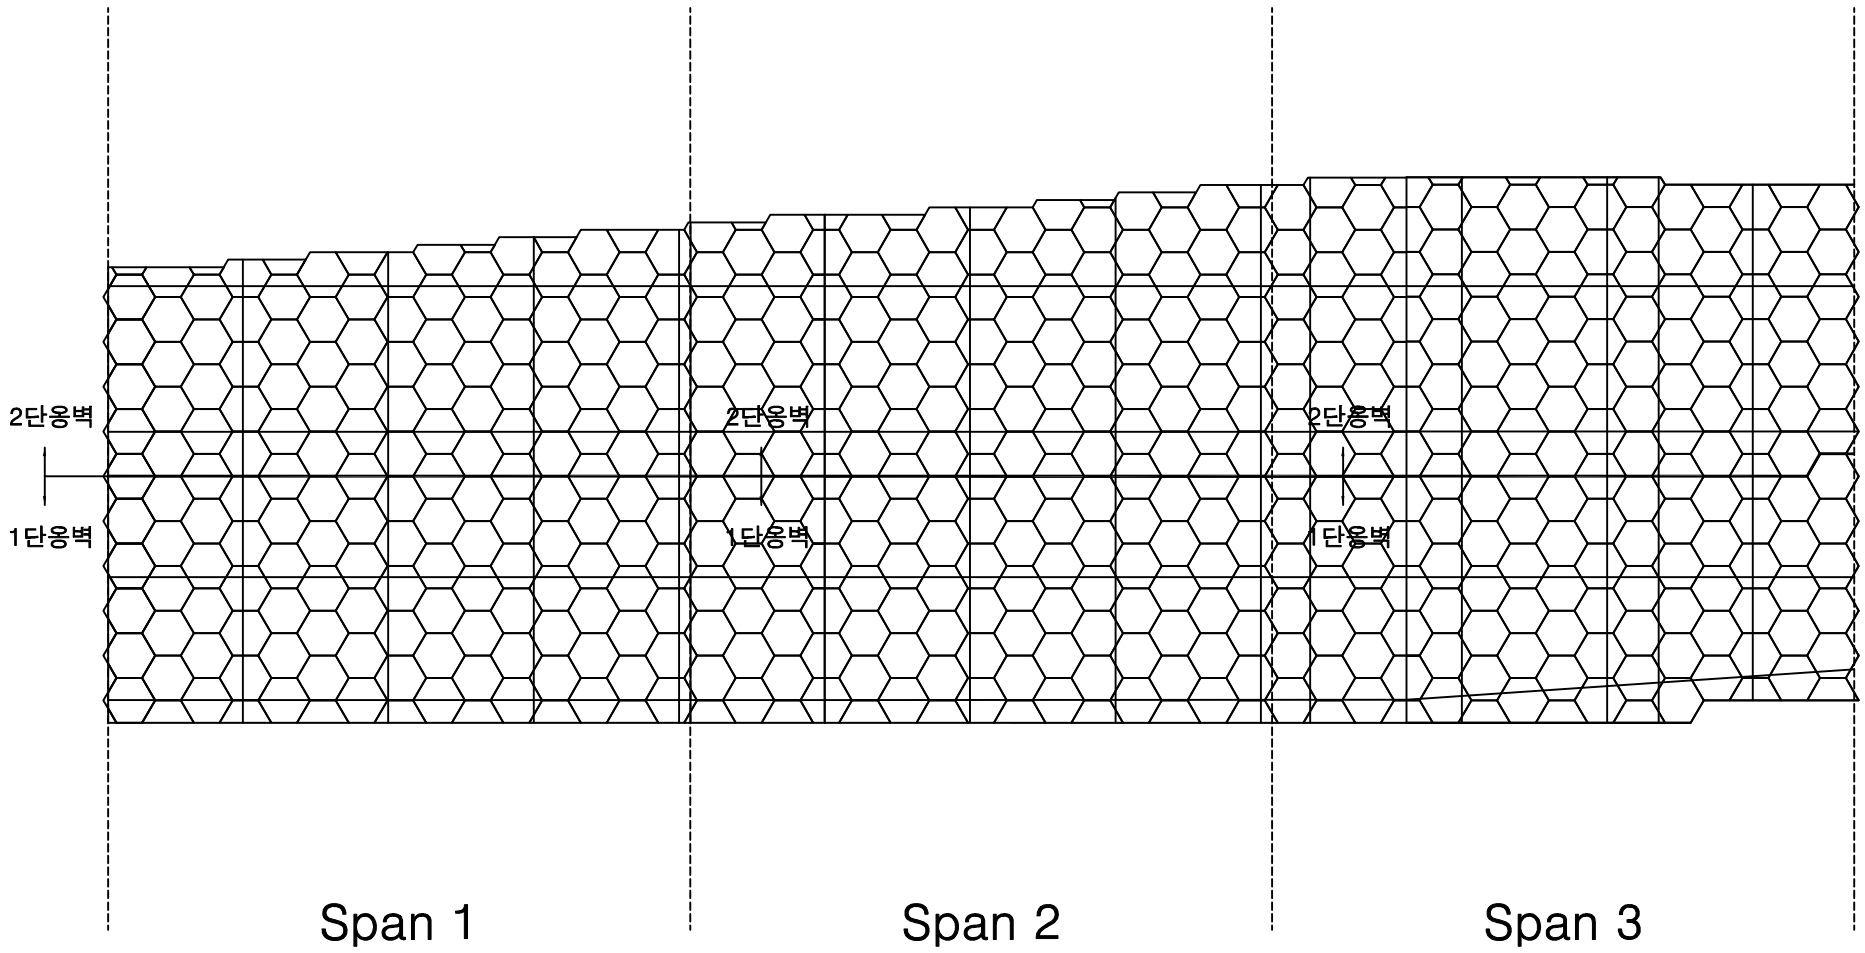
| 도 면 번 호 | 01 |

| 번호 | 손상내용 | 손상현황 | | | | | | 비 고 |
|---|---|---|---|---|---|---|---|---|
| 1 | 판넬 파손 | | 0.1 | 0.3 | 0.01 | m² | 1 | 신규 |
