상주영천고속도로 시설물 정밀점검 용역

# 외 관 조 사 망 도

패널식옹벽13

2019.12

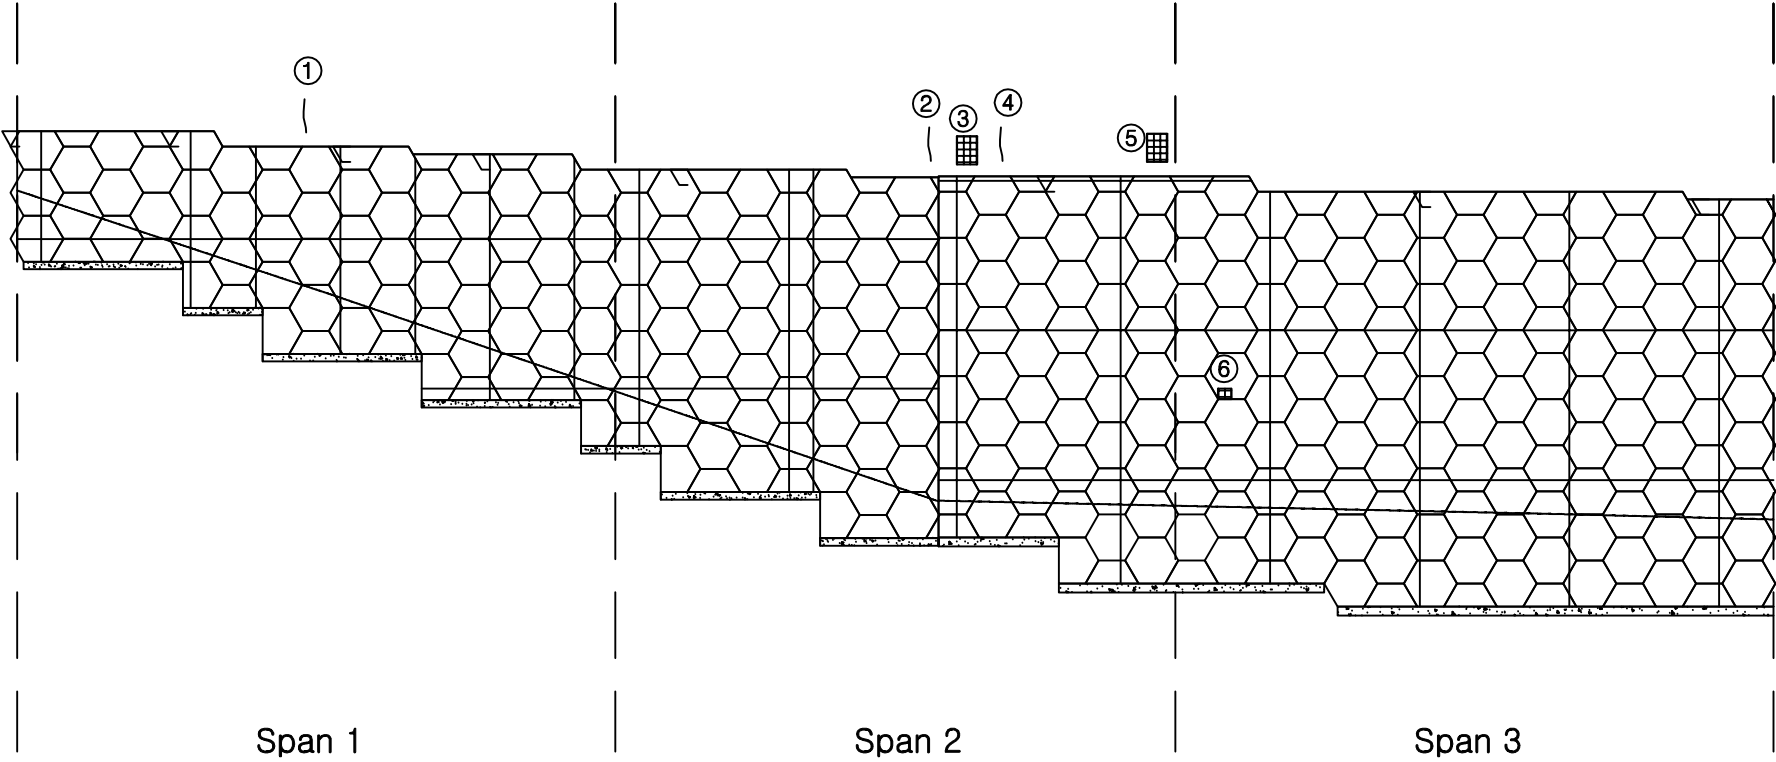
| 도 면 번 호 | 01 |

| 번호 | 손상내용 | 손상현황 | | | | | | 비 고 |
|---|---|---|---|---|---|---|---|---|
| 1 | 배수로 균열 | 0.3 | 1.0 | | 1.00 | m | 1 | 신규 |
| 2 | 배수로 균열 | 0.3 | 1.0 | | 1.00 | m | 1 | 신규 |
| 3 | 배수로 파손 | | 0.1 | 0.2 | 0.02 | m² | 1 | 신규 |
| 4 | 배수로 균열 | 0.3 | 1.0 | | 1.00 | m | 1 | 신규 |
| 5 | 배수로 파손 | | 0.2 | 0.5 | 0.10 | m² | 1 | 신규 |
| 6 | 판넬 파손 | | 0.1 | 0.1 | 0.01 | m² | 1 | 신규 |

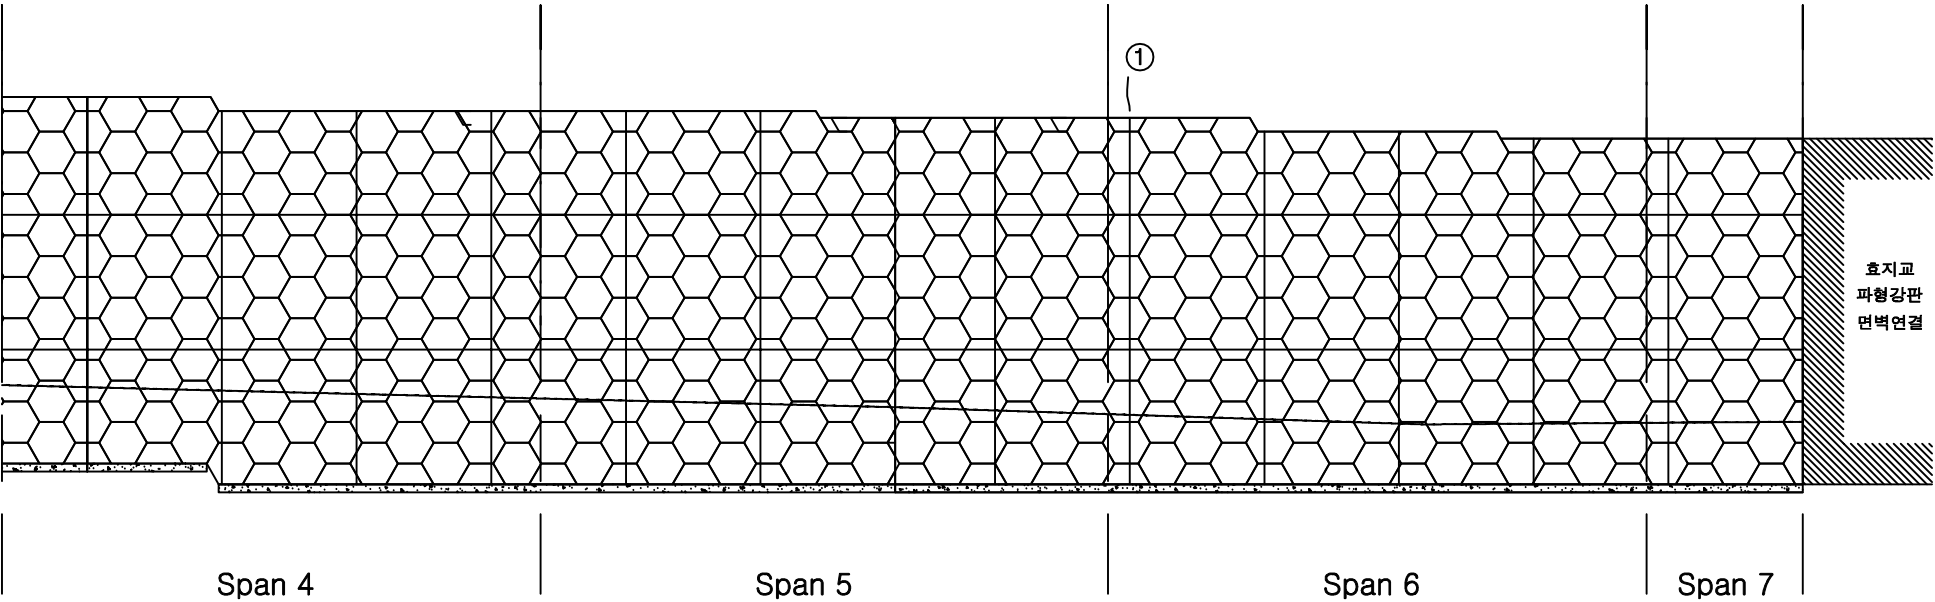
| 도 면 번 호 | 02 |

| 번호 | 손상내용 | 손상현황 | | | | | | 비 고 |
|---|---|---|---|---|---|---|---|---|
| 1 | 배수로 균열 | 0.2 | 0.5 | | 0.50 | m | 1 | 신규 |
