상주영천고속도로 시설물 정밀점검 용역

# 외 관 조 사 망 도

패널식옹벽14

2019.12

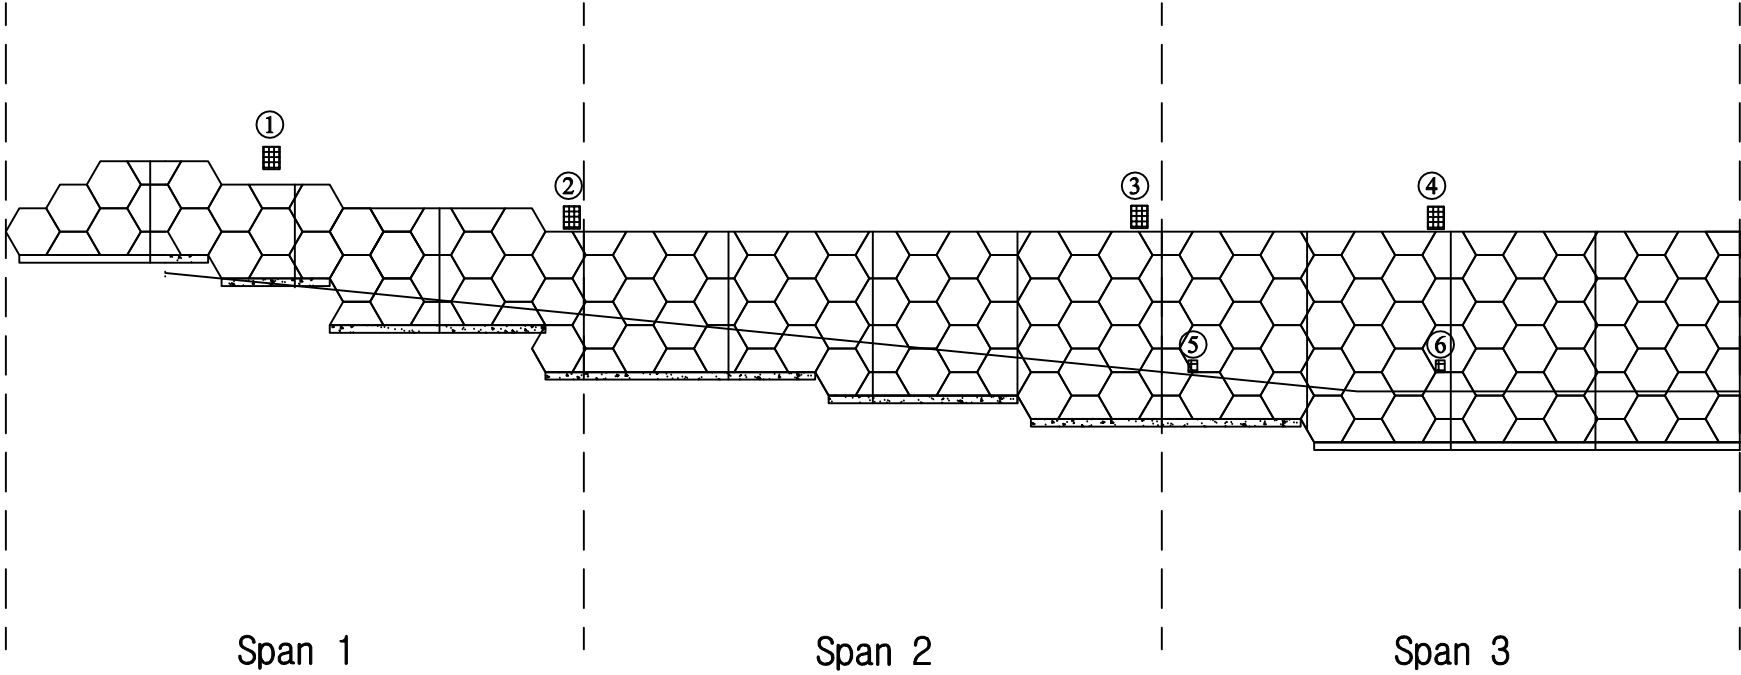
| 도 면 번 호 | 01 |

| 번호 | 손상내용 | 손상현황 | | | | | | 비 고 |
|---|---|---|---|---|---|---|---|---|
| 1 | 배수로 파손 | | 0.1 | 0.3 | 0.03 | m³ | 1 | 신규 |
| 2 | 배수로 파손 | | 0.1 | 0.3 | 0.03 | m³ | 1 | 신규 |
| 3 | 배수로 파손 | | 0.2 | 0.3 | 0.06 | m³ | 1 | 신규 |
| 4 | 배수로 파손 | | 0.1 | 0.2 | 0.02 | m³ | 1 | 신규 |
| 5 | 판넬 파손 | | 0.1 | 0.1 | 0.01 | m² | 1 | 신규 |
| 6 | 판넬 파손 | | 0.1 | 0.1 | 0.01 | m² | 1 | 신규 |

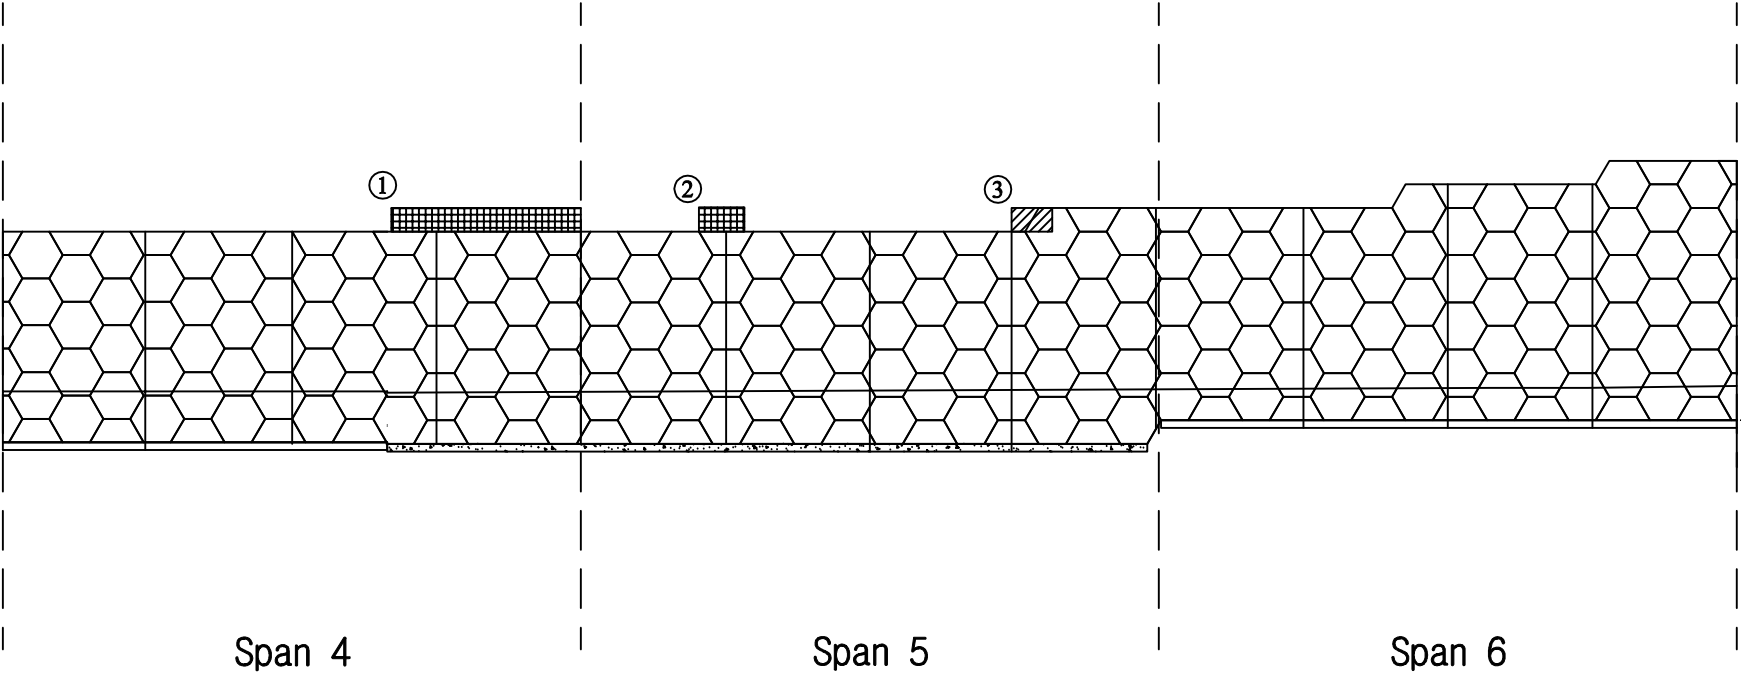
| 도 면 번 호 | 02 |

| 번호 | 손상내용 | 손상현황 | | | | | | 비 고 |
|---|---|---|---|---|---|---|---|---|
| 1 | 들뜸 | | 0.3 | 6.0 | 0.03 | m³ | 1 | 신규 |
| 2 | 들뜸 | | 0.2 | 1.0 | 0.20 | m³ | 1 | 신규 |
| 3 | 판넬 기울음 | | | | 1.00 | EA | 1 | 신규 |

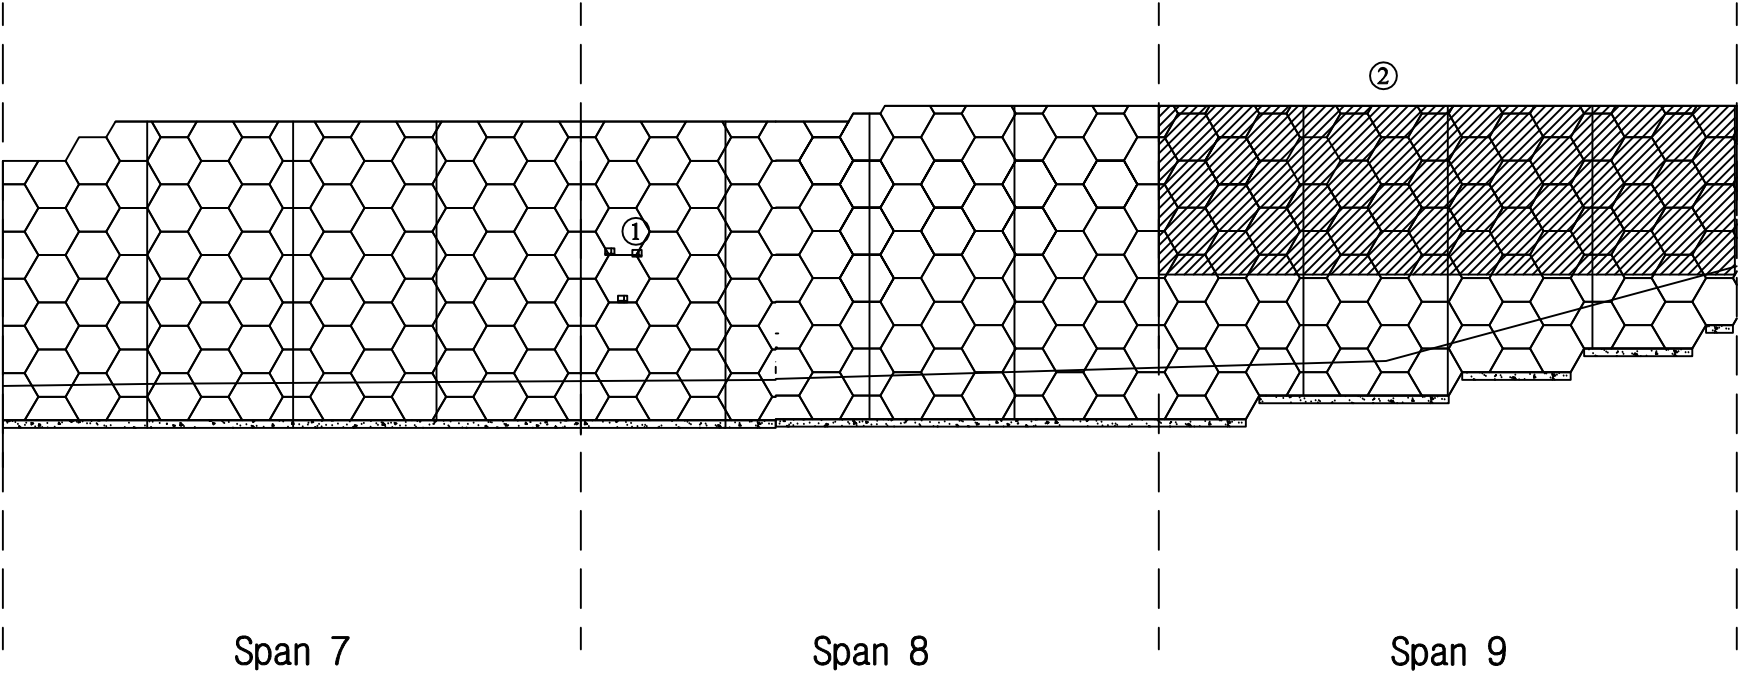
| 도 면 번 호 | 03 |

| 번호 | 손상내용 | 손상현황 | | | | | | 비 고 |
|---|---|---|---|---|---|---|---|---|
| 1 | 판넬 파손 | | 0.1 | 0.1 | 0.03 | m² | 3 | 신규 |
| 2 | 배부름 | | 20.0 | 5.0 | 100.00 | m³ | 1 | 신규 |

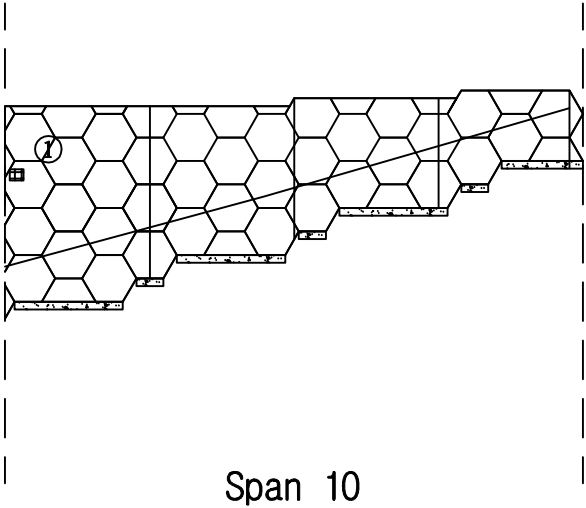
Span 10

| 번호 | 손상내용 | 손상현황 | | | | | | 비 고 |
|---|---|---|---|---|---|---|---|---|
| 1 | 판넬 파손 | | 0.2 | 0.3 | 0.06 | m² | 1 | 신규 |
