상주영천고속도로 시설물 정밀점검 용역

# 외 관 조 사 망 도

패널식옹벽15

2019.12

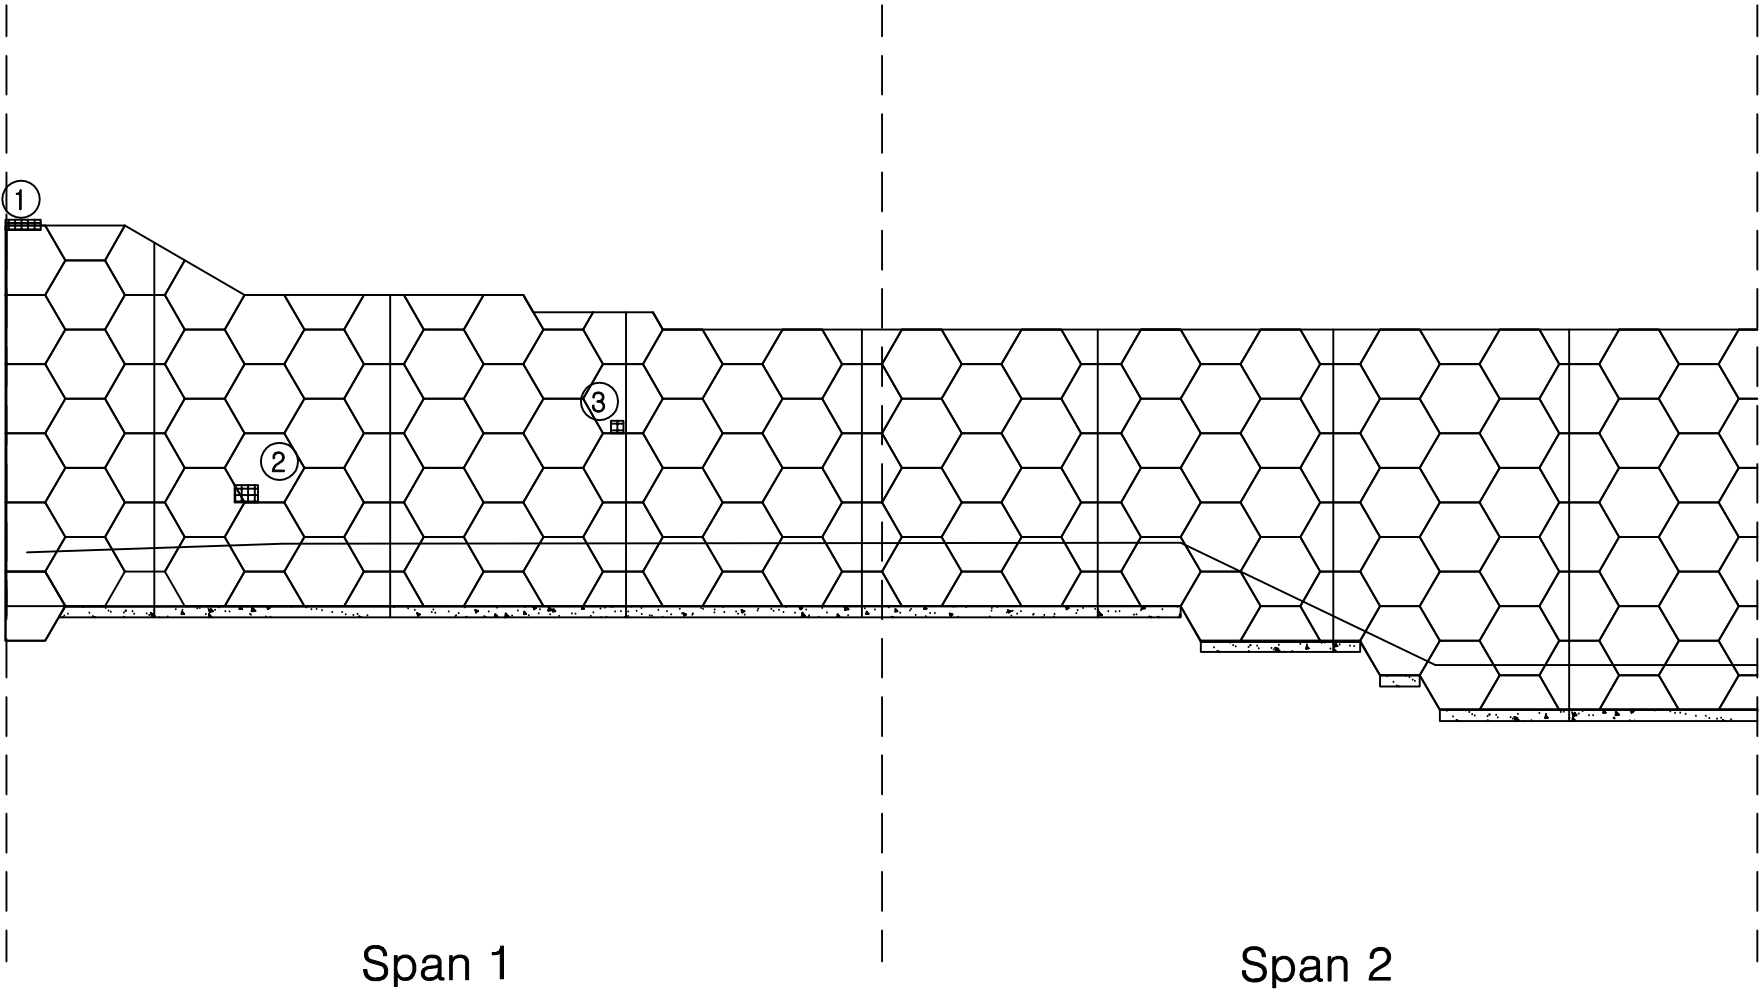
| 도 면 번 호 | 01 |

| 번호 | 손상내용 | 손상현황 | | | | | | 비 고 |
|---|---|---|---|---|---|---|---|---|
| 1 | 상부 파손 | | 0.2 | 0.3 | 0.06 | ㎡ | 1 | 신규 |
| 2 | 판넬 파손 | | 0.3 | 0.3 | 0.09 | ㎡ | 1 | 신규 |
| 3 | 판넬 파손 | | 0.1 | 0.3 | 0.03 | ㎡ | 1 | 신규 |

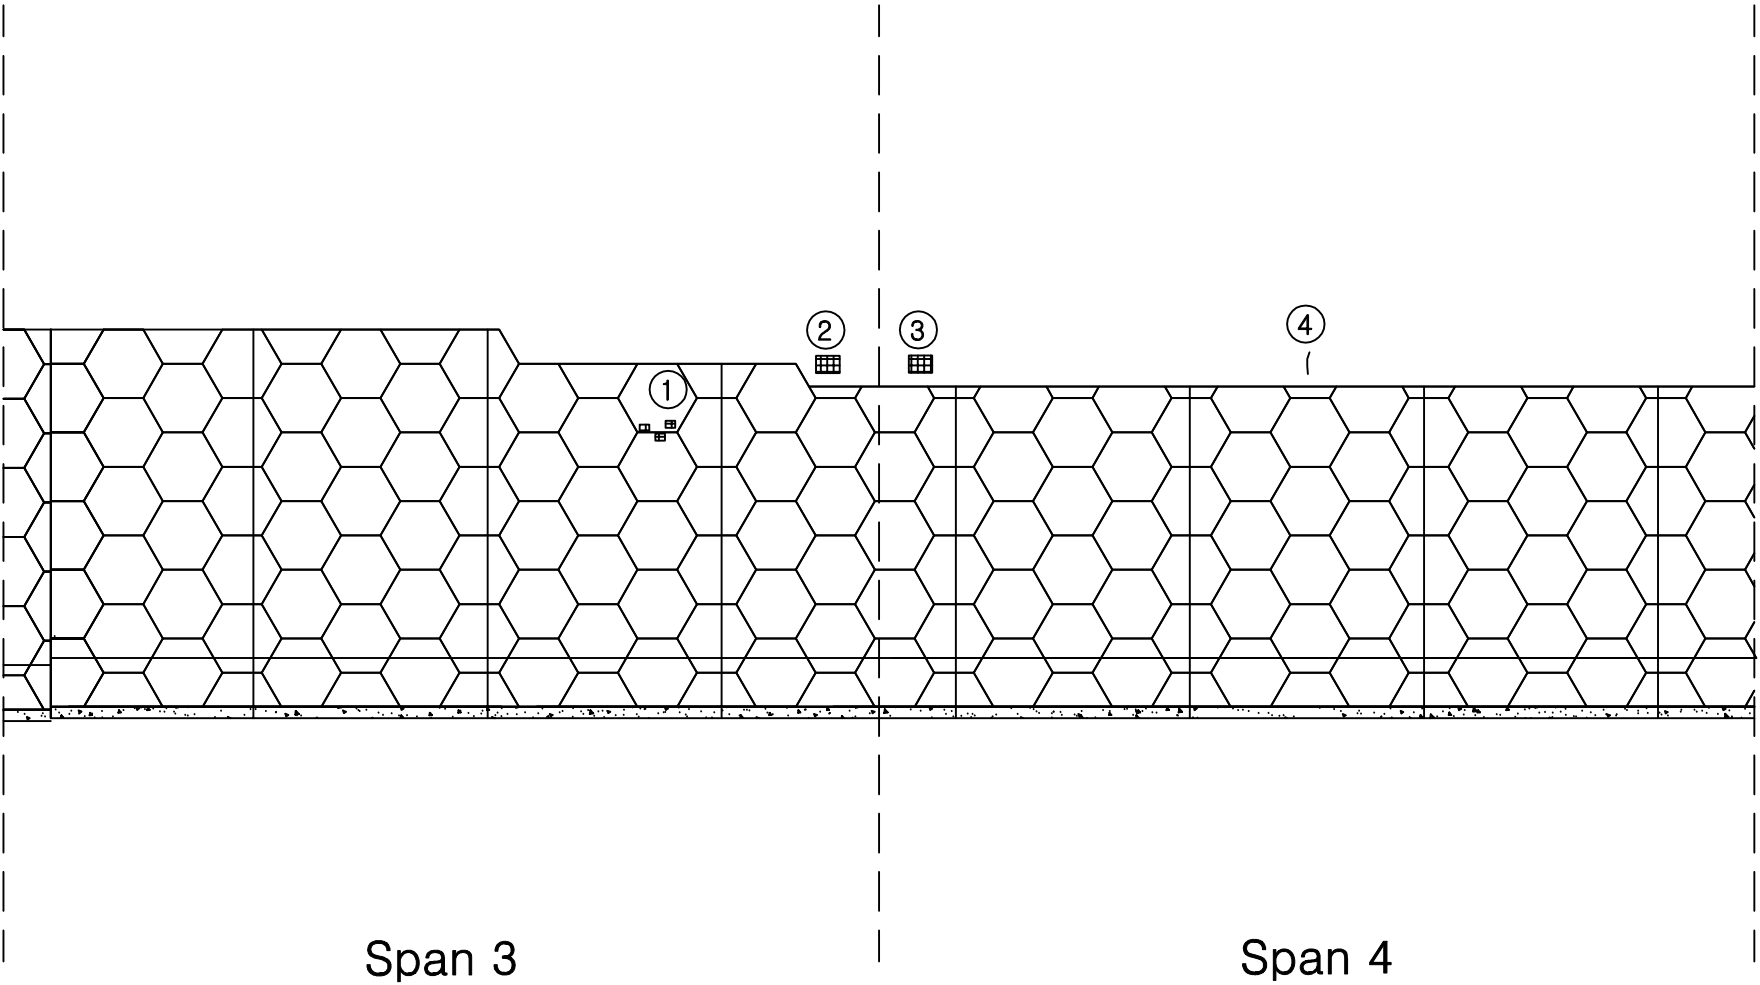
| 도 면 번 호 | 02 |

| 번호 | 손상내용 | 손상현황 | | | | | | 비 고 |
|---|---|---|---|---|---|---|---|---|
| 1 | 판넬 파손 | | 0.1 | 0.1 | 0.03 | ㎡ | 3 | 신규 |
| 2 | 배수로 파손 | | 0.1 | 1.0 | 0.10 | ㎡ | 1 | 신규 |
| 3 | 배수로 파손 | | 0.1 | 0.1 | 0.01 | ㎡ | 1 | 신규 |
| 4 | 배수로 균열 | 0.4 | 0.5 | | 0.50 | m | 1 | 신규 |

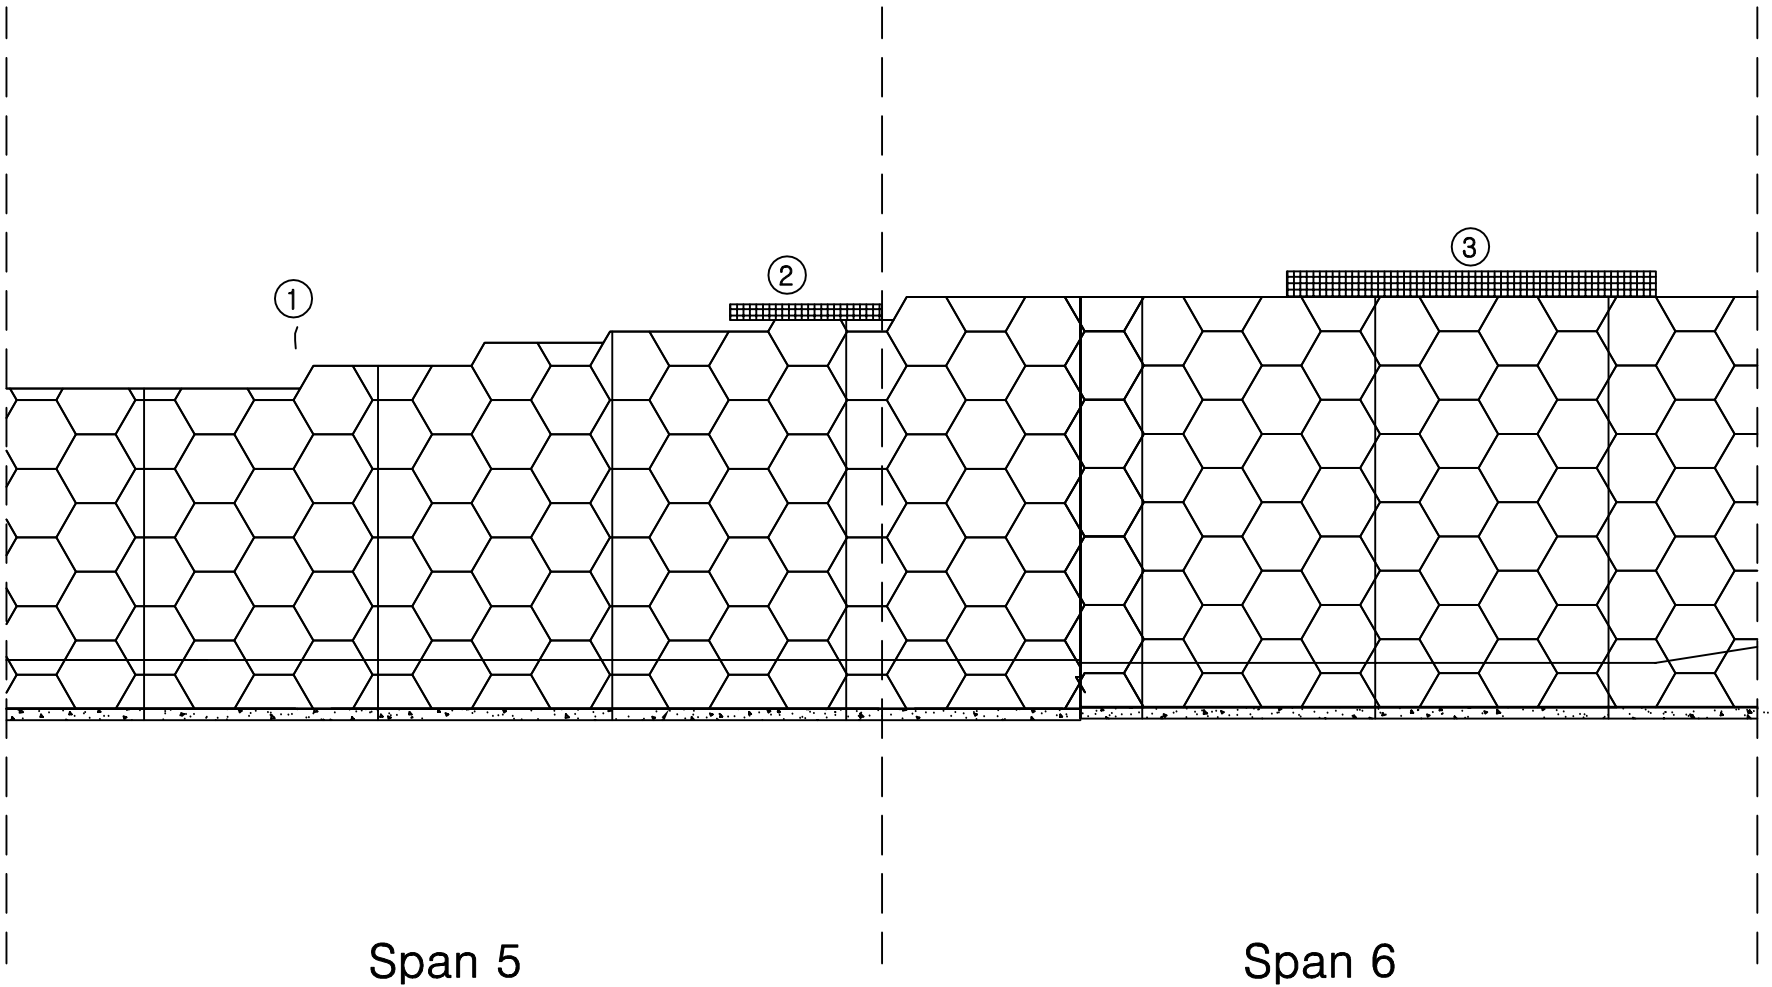
| 도면번호 | 03 |

| 번호 | 손상내용 | 손상현황 | | | | | | 비고 |
|---|---|---|---|---|---|---|---|---|
| 1 | 이격 | | 1.0 | | 1.00 | m | 1 | 신규 |
| 2 | 돌출 | | 0.1 | 3.0 | 0.30 | ㎡ | 1 | 신규 |
| 3 | 돌출 | | 0.1 | 7.0 | 0.70 | ㎡ | 1 | 신규 |

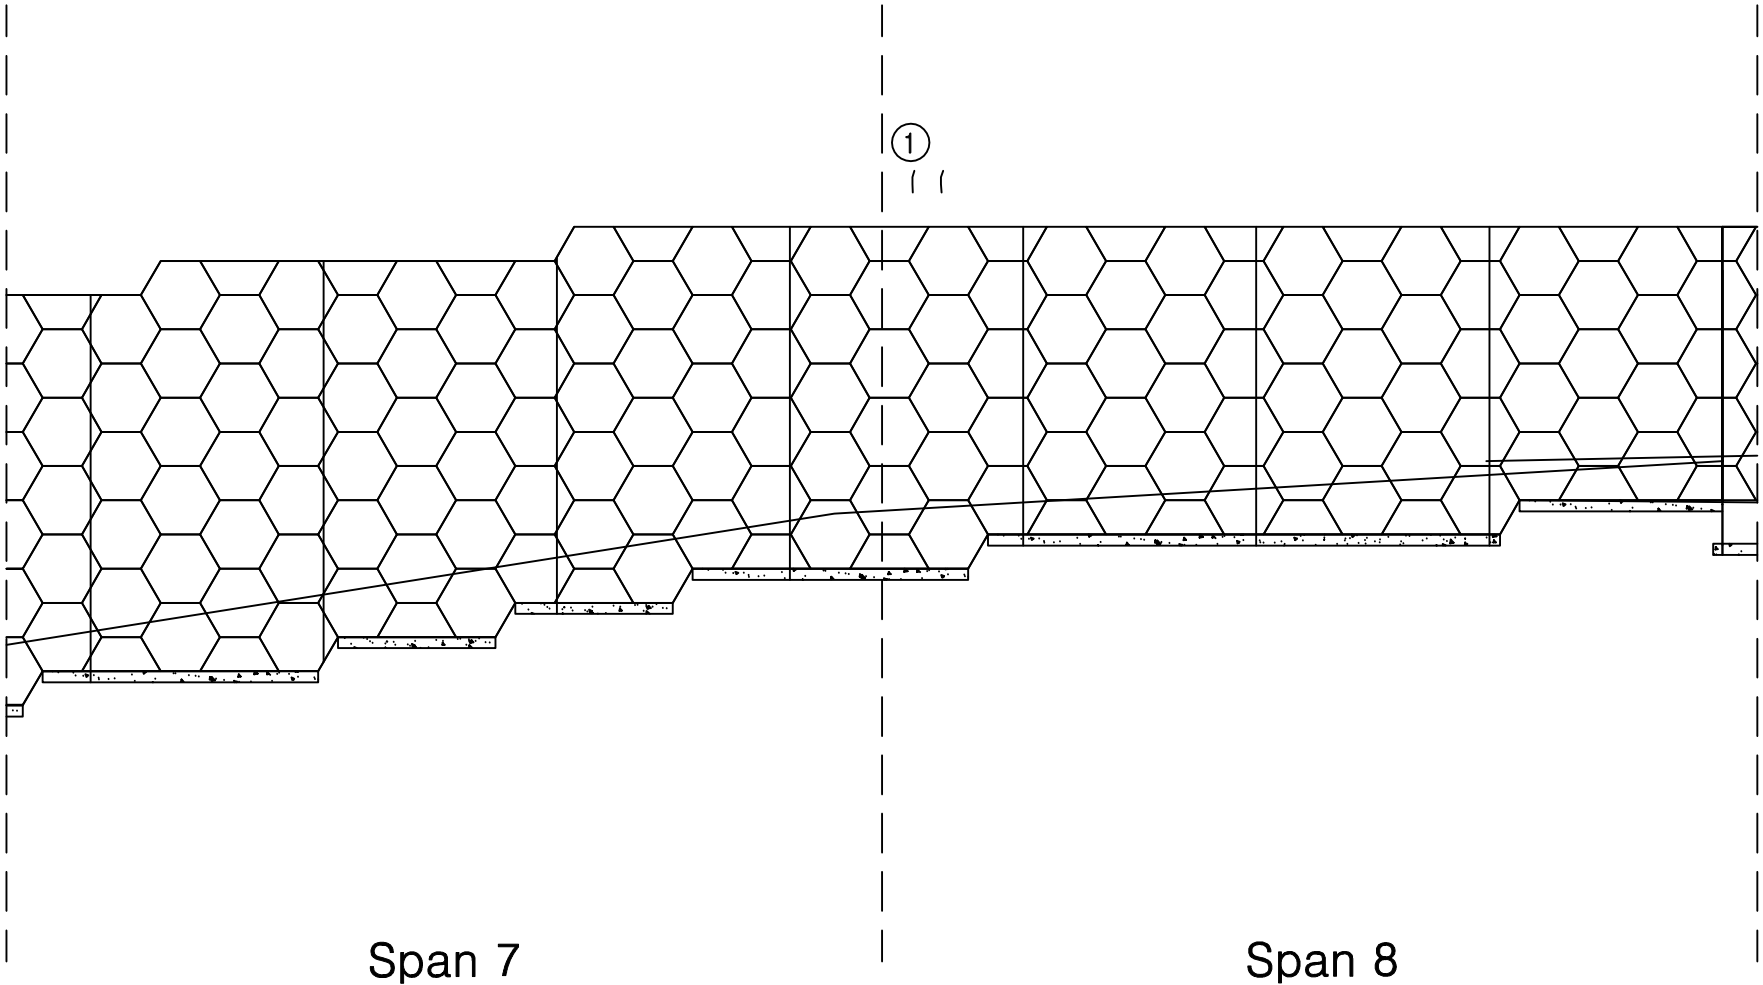
| 도 면 번 호 | 04 |

| 번호 | 손상내용 | 손상현황 | | | | | | 비 고 |
|---|---|---|---|---|---|---|---|---|
| 1 | 배수로 균열 | 0.2 | 0.5 | | 1.00 | m | 2 | 신규 |

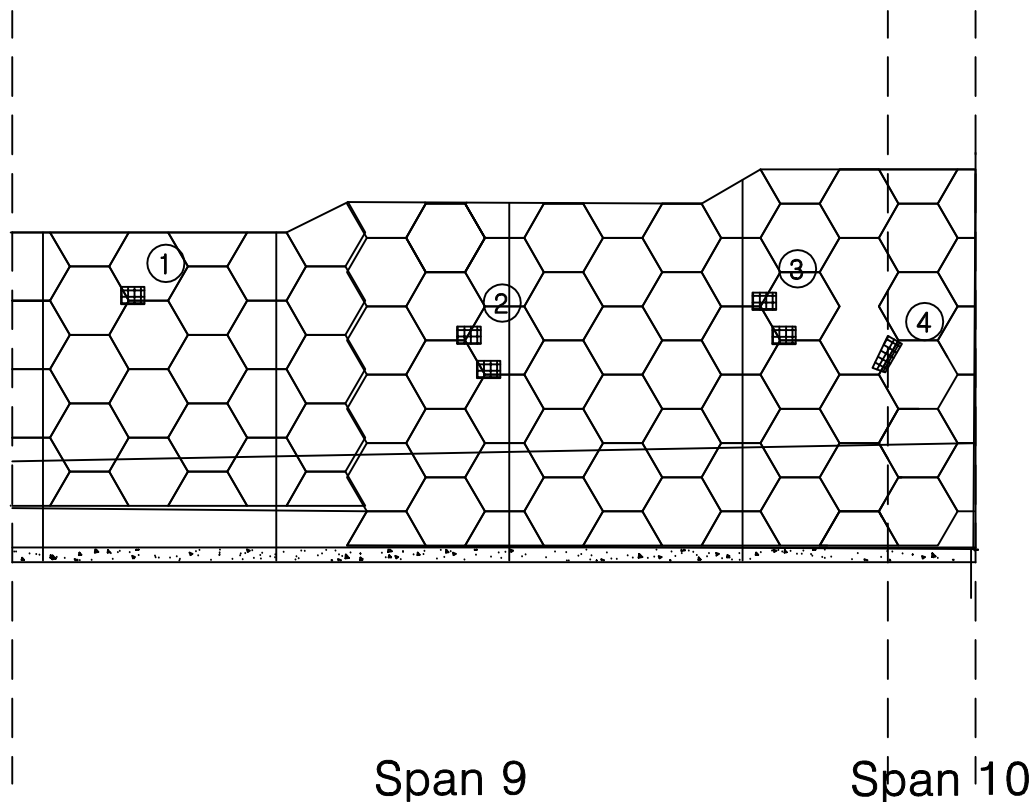
| 도 면 번 호 | 05 |

| 번호 | 손상내용 | 손상현황 | | | | | | 비 고 |
|---|---|---|---|---|---|---|---|---|
| 1 | 판넬 파손 | | 0.3 | 0.2 | 0.06 | ㎡ | 1 | 신규 |
| 2 | 판넬 파손 | | 0.1 | 0.1 | 0.02 | ㎡ | 2 | 신규 |
| 3 | 판넬 파손 | | 0.2 | 0.2 | 0.08 | ㎡ | 2 | 신규 |
| 4 | 판넬 파손 | | 0.1 | 0.5 | 0.05 | ㎡ | 1 | 신규 |
