시설물  
정기안전점검  
영천고속도로  
상주영천고속도로용역

# 상 주 영 천 고 속 도 로 시 설 물 안 전 · 하 자 점 검 및 성 능 평 가 용 역 보 고 서

## < 교량편 >

2021. 06

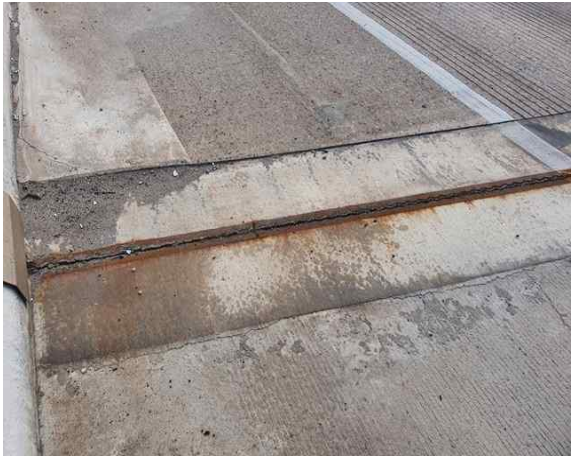
| 위 치 | 교면포장 상주방향 S1 | 위 치 | 교면포장 상주방향 S3 |

| 현 황 | 접속부 파손 (A=0.4m×3.0m) | 현 황 | 망상균열 (A=30.0m×3.0m) 보수 |

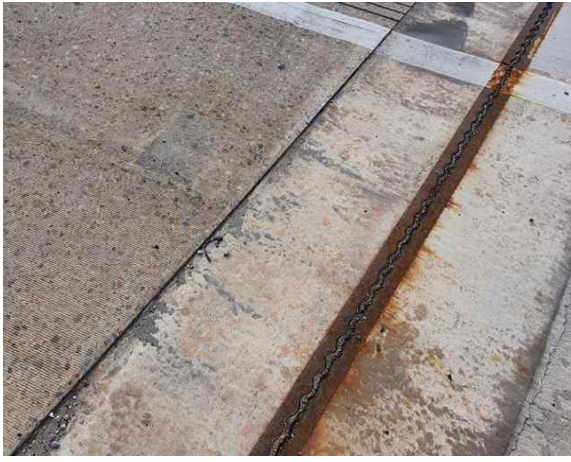
| 위 치 | 신축이음 상주방향 A2 | 위 치 | 신축이음 상주방향 A1 |

| 현 황 | 본체 부식 (L=3.0m) | 현 황 | 후타재 박락 (A=0.1m×0.5m) |

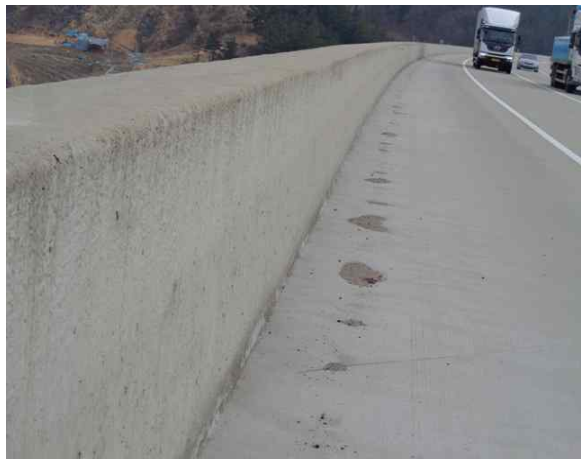
| 위 치 | 교면포장 상주방향 S1 | 위 치 | 교면포장 영천방향 S2 |

| 현 황 | 망상균열(A=20.0m×1.0m) 보수 | 현 황 | 망상균열(A=45.0m×1.0m) 보수 |

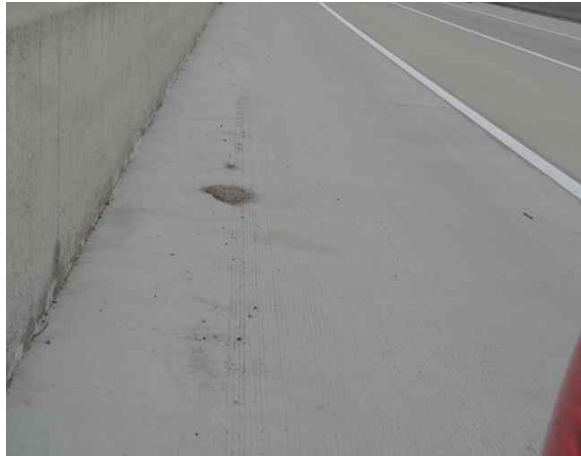
| 위 치 | 교면포장 상주방향 S6 | 위 치 | 교면포장 상주방향 S10 |

| 현 황 | 망상균열(A=5.0m×7.0m) 보수 | 현 황 | 망상균열(A=10.0m×7.0m) 보수 |

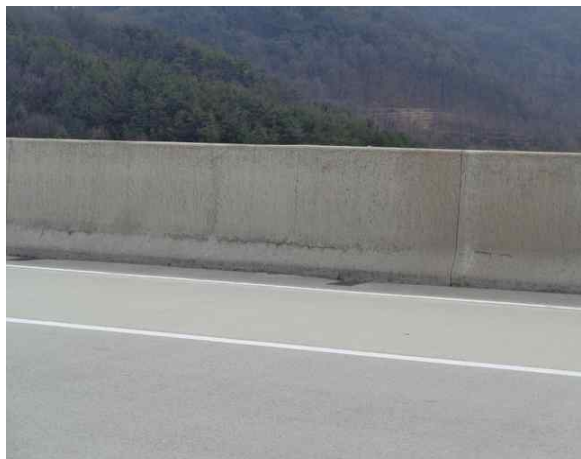
| 위 치 | 방호벽 상주방향 S4 중앙분리대 | 위 치 | 방호벽 영천방향 S5 |

| 현 황 | 균열부 백테(A=0.2m×2.0m) | 현 황 | 균열(Cw<0.3mm) |

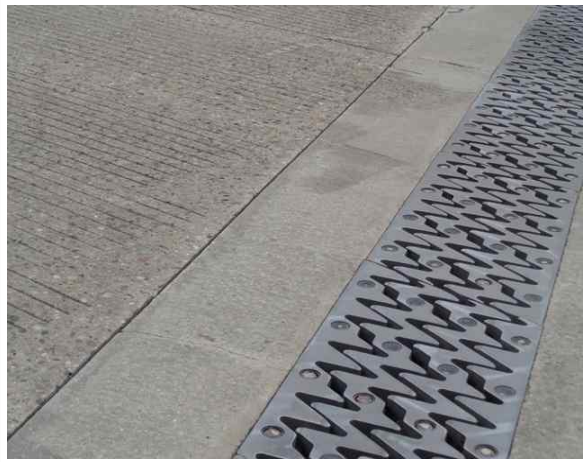
| 위 치 | 신축이음 상주방향 A2 | 위 치 | 신축이음 영천방향 A1 |

| 현 황 | 후타재 균열 ( $C_w < 0.3\text{mm}$ ) | 현 황 | 후타재 균열 ( $C_w < 0.3\text{mm}$ ) |

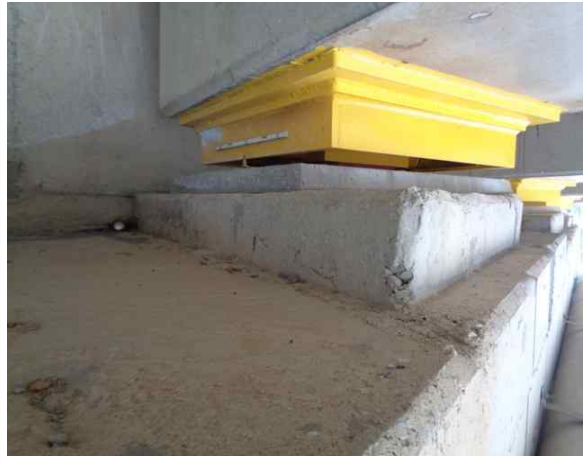
| 위 치 | 교량받침 영천방향 A2-SH3 | 위 치 | 바닥판하면 상주방향 S9 |

| 현 황 | 받침콘크리트 재료분리 ( $A=0.2\text{m} \times 0.5\text{m}$ ) | 현 황 | 백태 ( $A=0.1\text{m} \times 0.5\text{m} \times 8\text{EA}$ ) |

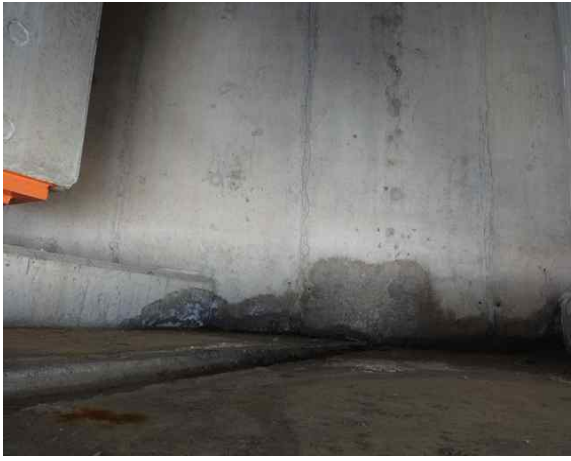
| 위 치 | 교대 상주방향 A1 | 위 치 | 교대 영천방향 A1 |

| 현 황 | 홍벽 백태 ( $A=0.1\text{m} \times 0.2\text{m}$ ) | 현 황 | 홍벽 파손 ( $A=0.2\text{m} \times 1.0\text{m}$ ) |

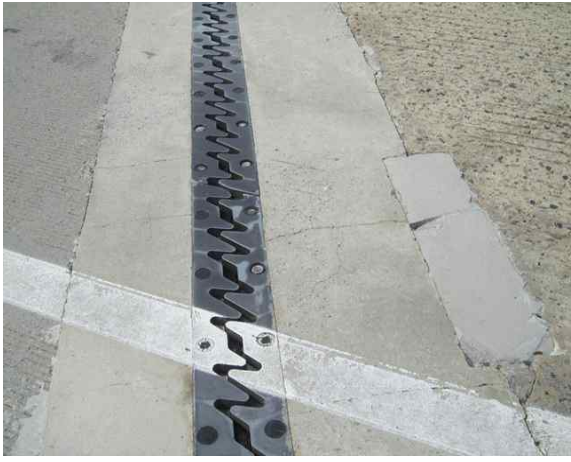
| 위 치 | 신축이음 상주방향 A1 | 위 치 | 신축이음 상주방향 A1 |

| 현 황 | 후타재 균열 ( $C_w < 0.3\text{mm}$ ) | 현 황 | 후타재 파손 ( $A=0.4\text{m} \times 0.5\text{m}$ ) |

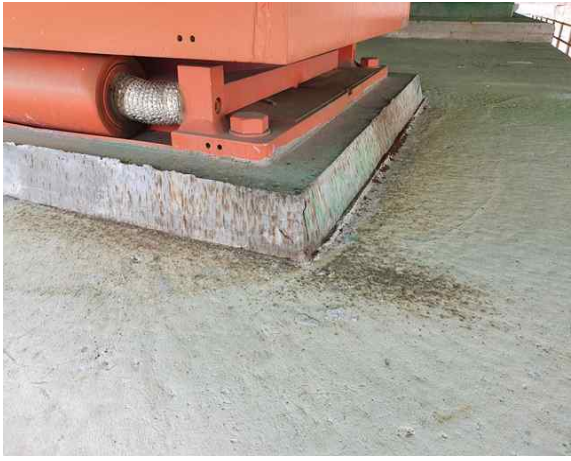
| 위 치 | 교량반침 P8 SH1 | 위 치 | 교량반침 P11 SH2 |

| 현 황 | 무수축물탈 박락( $A=0.1\text{m} \times 0.2\text{m}$ ) | 현 황 | 이동량 눈금자 탈락 |

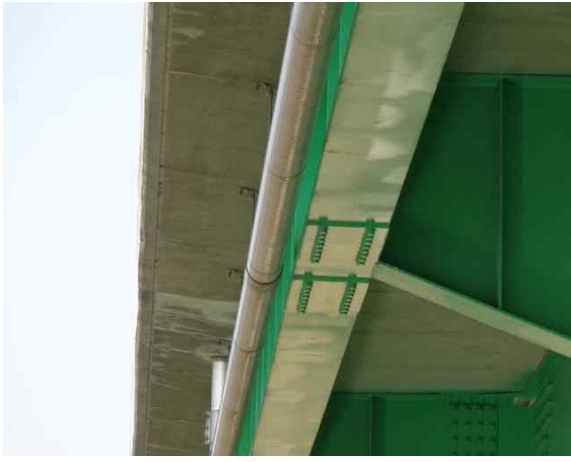
| 위 치 | 바닥판하면 영천방향 S5 | 위 치 | 교각 P2 |

| 현 황 | 캔틸레버 균열( $C_w < 0.3\text{mm}$ ) | 현 황 | 코핑부 균열( $C_w < 0.3\text{mm}$ ) |

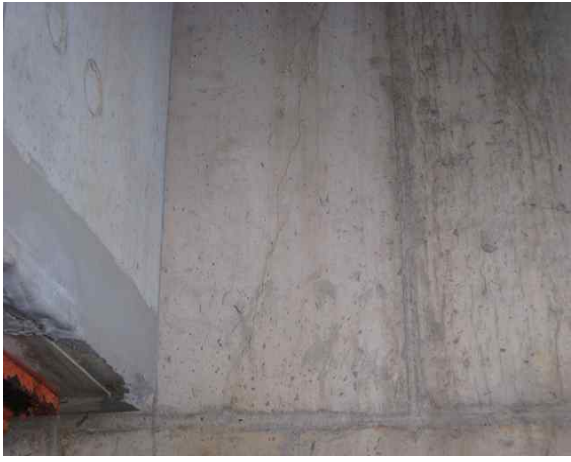
| 위 치 | 교대 상주방향 A2 | 위 치 | 교각 영천방향 P1 |

| 현 황 | 균열 (Cw<0.3mm) | 현 황 | 코핑부 균열 (Cw<0.3mm) |

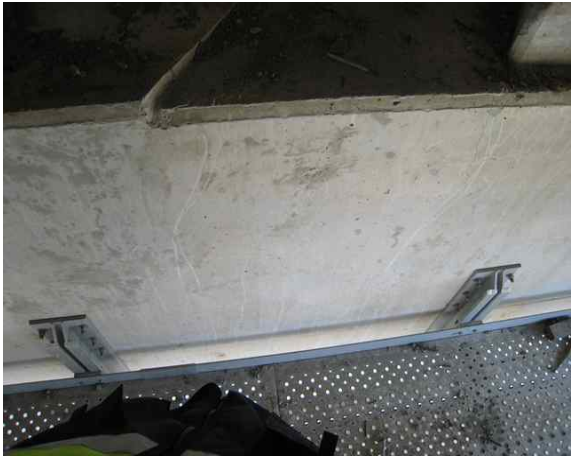
| 위 치 | 교각 P1 | 위 치 | 교각 P2 |

| 현 황 | 코핑부 균열(Cw<0.3mm) | 현 황 | 코핑부 박리 |

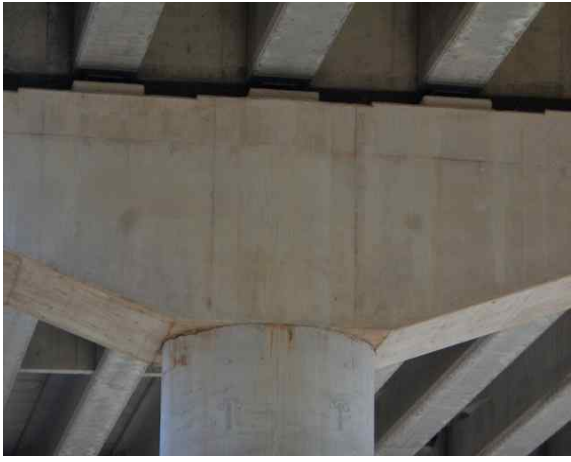
| 위 치 | 교각 상주방향 P2 | 위 치 | 교각 상주방향 P2 |

| 현 황 | 코핑부 균열(Cw<0.3mm) | 현 황 | 코핑부 균열(Cw≥0.3mm) |

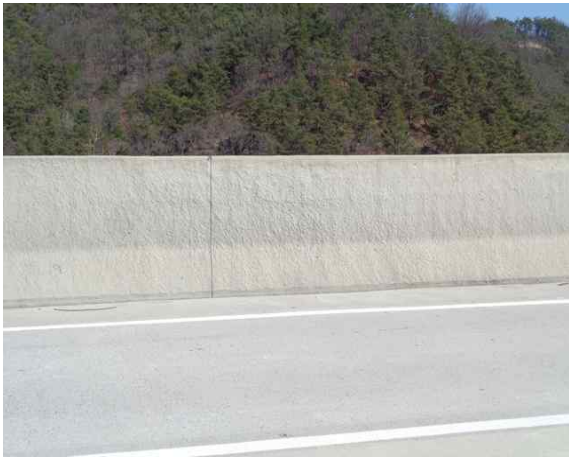
| 위 치 | 방호벽 영천방향 S1 | 위 치 | 바닥판하면 영천방향 S1 |

| 현 황 | 중앙분리대 균열 ( $C_w < 0.3\text{mm}$ ) | 현 황 | 철근노출 ( $A=0.5\text{m} \times 1.0\text{m}$ ) |

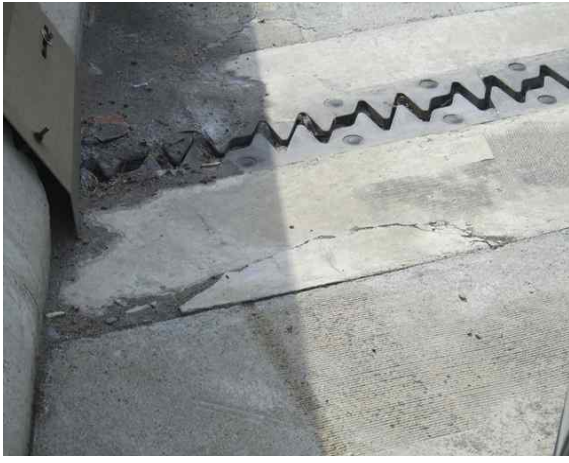
| 위 치 | 신축이음 상주방향 A1 | 위 치 | 신축이음 상주방향 A2 |

| 현 황 | 후타재 파손 ( $A=0.2\text{m} \times 0.5\text{m}$ ) | 현 황 | 후타재 균열 ( $C_w < 0.3\text{mm}$ ) |

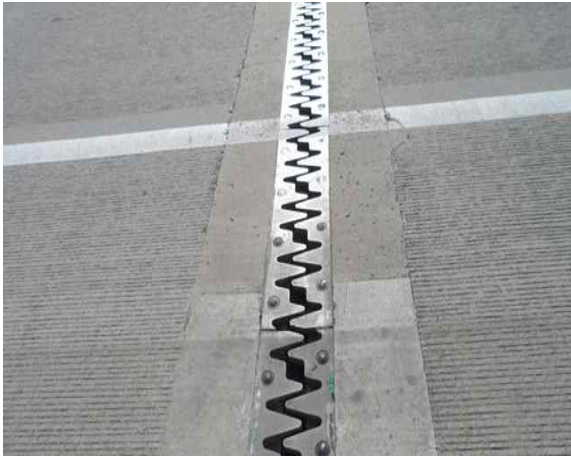
| 위 치 | 신축이음 상주방향 P3 | 위 치 | 신축이음 상주방향 A2 |

| 현 황 | 후타재 박리 (A=0.1m×0.3m) | 현 황 | 후타재 균열 (Cw<0.3mm) |

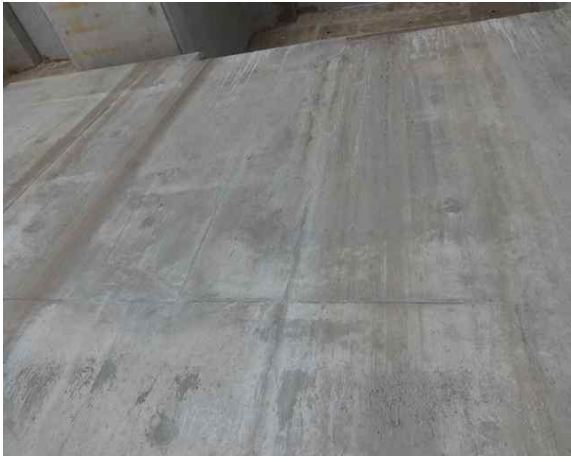
| 위 치 | 교대 영천방향 A1 | 위 치 | 교대 영천방향 A1 |

| 현 황 | 균열 ( $C_w \geq 0.3\text{mm}$ ) | 현 황 | 백태 ( $A=0.3\text{m} \times 0.5\text{m}$ ) |

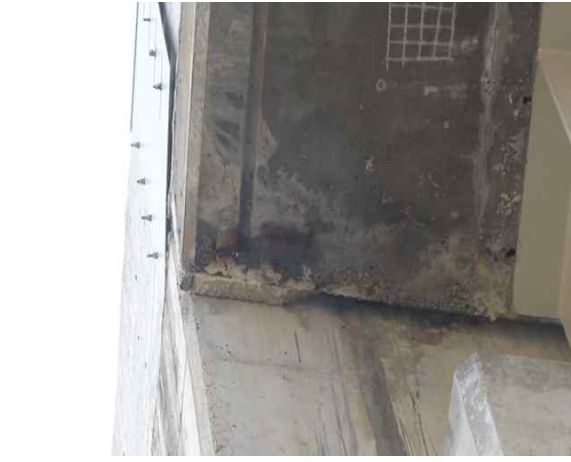
| 위 치 | 바닥판 중앙고속도로방향 S1 | 위 치 | 교대 A1 |

| 현 황 | 철근노출(A=0.1m×0.5m) | 현 황 | 벽체 균열(Cw≥0.3mm) |

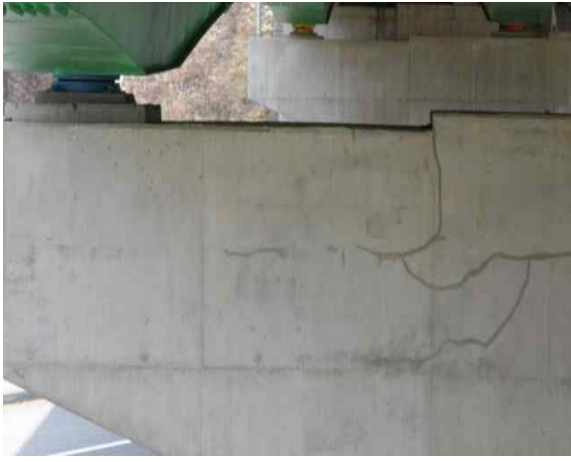
| 위 치 | 교각 상주방향 P1 | 위 치 | 교각 영천방향 P1 |

| 현 황 | 코핑부 망상균열 (A=1.5m×7.0m) | 현 황 | 코핑부 균열 (Cw<0.3mm) |

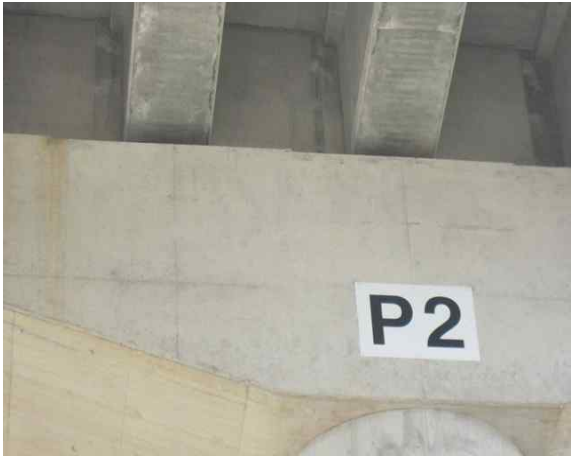
| 위 치 | 교각 상주방향 P2 | 위 치 | 교각 영천방향 P2 |

| 현 황 | 코핑부 망상균열(A=1.5m×1.5m) | 현 황 | 코핑부 균열(Cw≥0.3mm) |

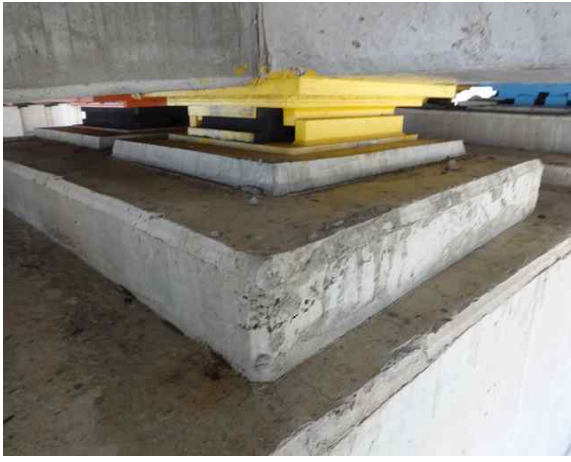
| 위 치 | 교량받침 상주방향 P2 SH2 | 위 치 | 교량받침 상주방향 P2 SH7 |

| 현 황 | 받침콘크리트 재료분리 (A=0.3m×0.1m) | 현 황 | 무수축물탈 균열 (Cw<0.3mm) |
