## 2.22 화남1교 (7공구)

### 1) 전경 사진

### 2) 현황표

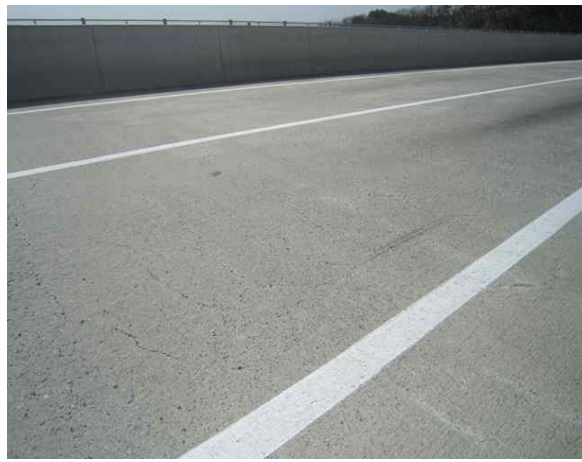
| 위 치 | 교면포장 상주방향 S3 | 위 치 | 교면포장 영천방향 S1 |

| 현 황 | 망상균열 (A=35.0m×7.0m) | 현 황 | 망상균열 (A=35.0m×5.0m) |

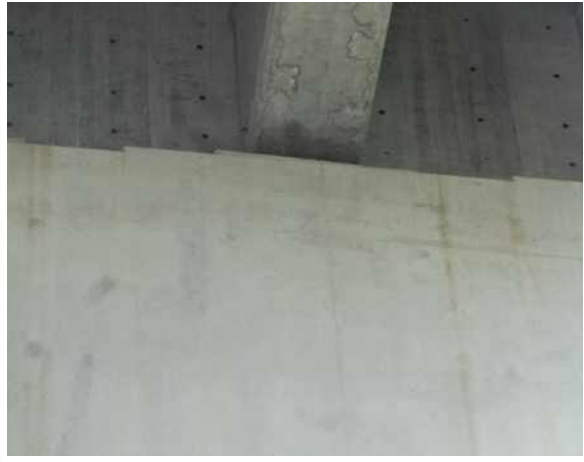
| 위 치 | 교각 상주방향 P1 | 위 치 | 교각 상주방향 P1 |

| 현 황 | 균열 ( $C_w < 0.3\text{mm}$ ) | 현 황 | 균열 ( $C_w < 0.3\text{mm}$ ) |

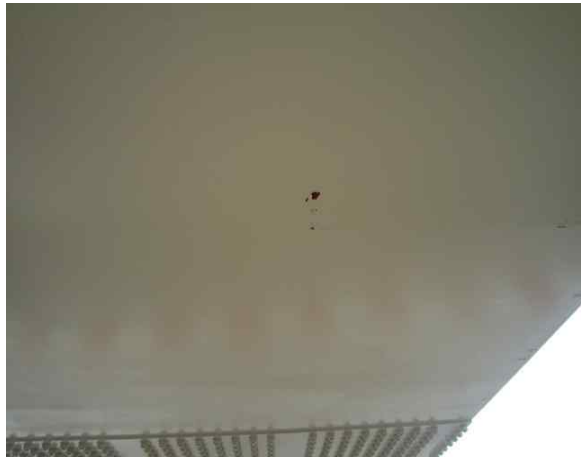
| 위 치 | 거터외부 S1 | 위 치 | 신축이음 A2 |

| 현 황 | 균함(A=0.1m×0.1m) | 현 황 | 후타재 균열(Cw<0.3mm) |

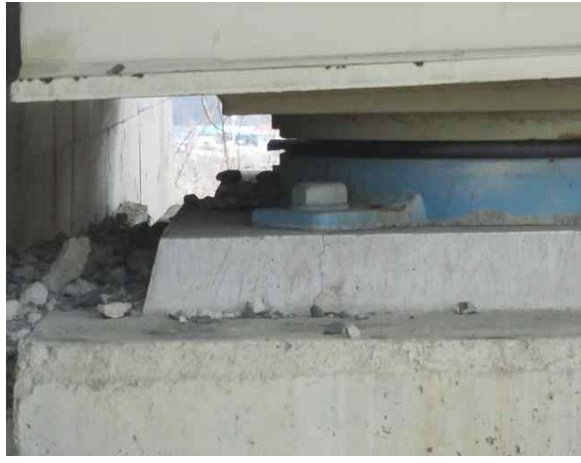
| 위 치 | 교량받침 A1 SH2 | 위 치 | 교량받침 A1 SH1 |

| 현 황 | 무수축물탈 들뜸(A=0.3m×0.3m) | 현 황 | 무수축물탈 들뜸(A=0.3m×0.3m) |

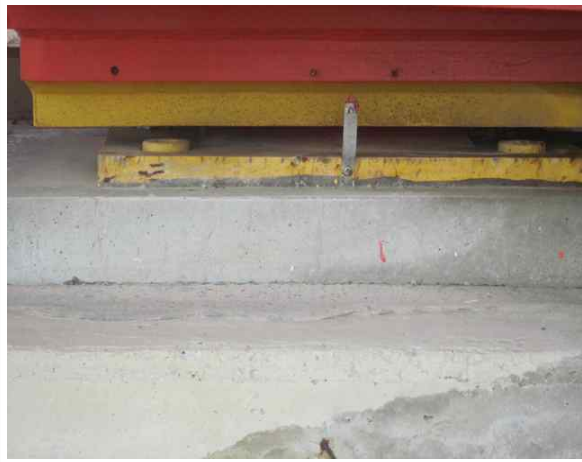
| 위 치 | 교량받침 A1 SH1 | 위 치 | 교량받침 P2 SH7 |

| 현 황 | 무수축물탈 균열( $C_w < 0.3\text{mm}$ ) | 현 황 | 받침콘크리트 재료분리( $A=0.1\text{m} \times 0.1\text{m}$ ) |

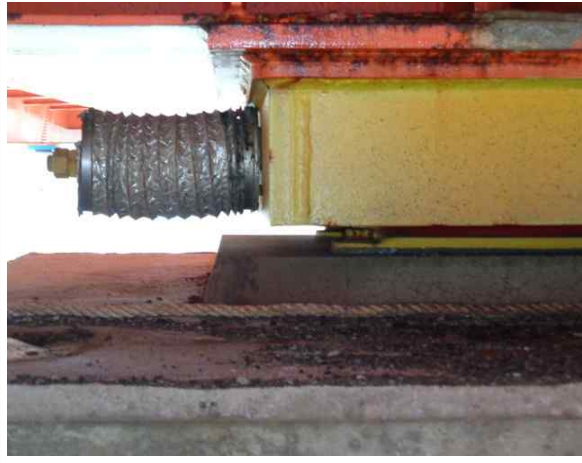
| 위 치 | 교량받침 P4 SH6 | 위 치 | 교량받침 P6 SH3 |

| 현 황 | 무수축물탈 박리( $A=0.2\text{m} \times 0.2\text{m}$ ) | 현 황 | 무수축물탈 균열( $C_w < 0.3\text{mm}$ ) |

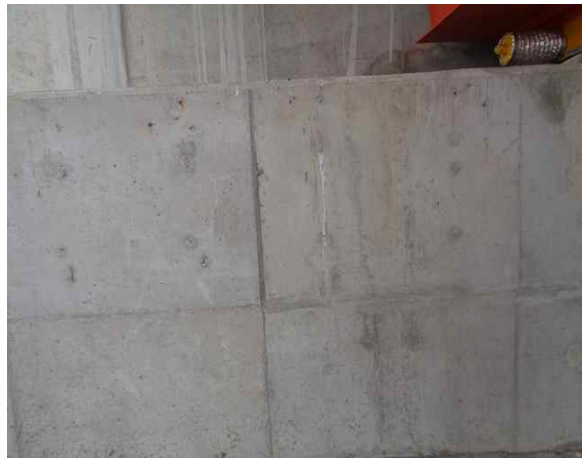
| 위 치 | 교대 A2 | 위 치 | 교각 P4 |

| 현 황 | 백태( $A=0.1\text{m} \times 0.5\text{m}$ ) | 현 황 | 코핑부 균열( $C_w < 0.3\text{mm}$ ) |

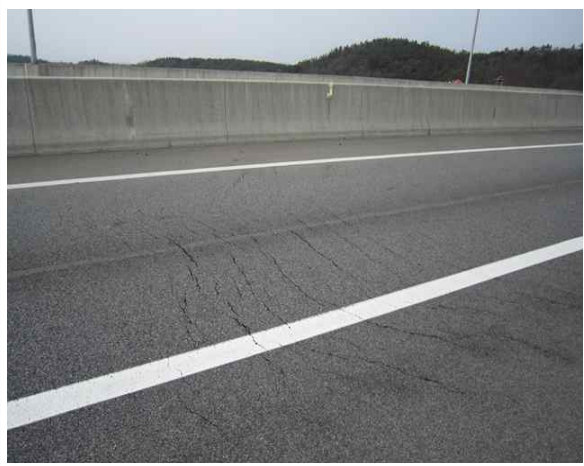
| 위 치 | 교면포장 S2 | 위 치 | 방호벽 S2 |

| 현 황 | 아스콘 망상균열(A=15.0m×3.0m) | 현 황 | 균열(Cw<0.3mm) |

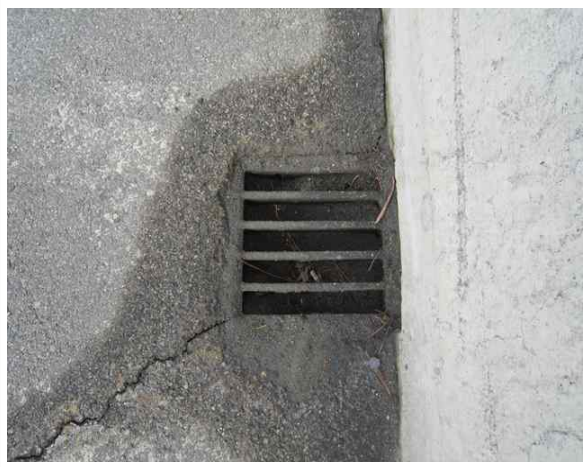
| 위 치 | 배수시설 S1 | 위 치 | 신축이음 A1 |

| 현 황 | 배수구 막힘(1EA) | 현 황 | 후타재 박리(A=0.3m×0.3m) |

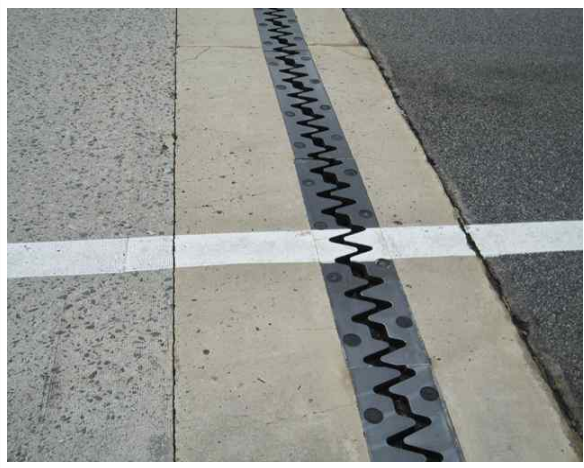
| 위 치 | 신축이음 A1 | 위 치 | 교량받침 A1 SH1 |

| 현 황 | 후타재 균열(Cw<0.3mm) | 현 황 | 받침콘크리트 박락(A=0.2m×0.2m) |

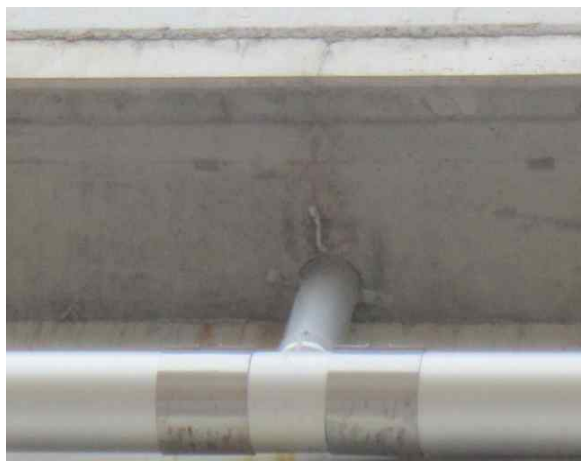
| 위 치 | 바닥판하면 상주방향 S7 | 위 치 | 교량받침 상주방향 A2 SH3 |

| 현 황 | 백태 ( $A=0.2\text{m}\times0.3\text{m}$ ) | 현 황 | 무수축물탈 균열 ( $C_w<0.3\text{mm}$ ) |

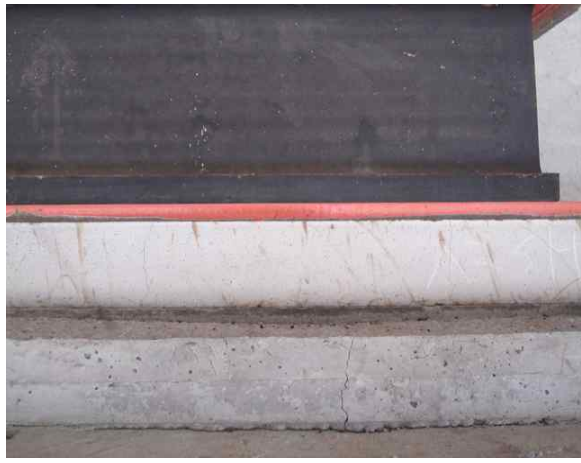
| 위 치 | 교량받침 영천방향 A2 SH4 | 위 치 | 교대 상주방향 A2 |

| 현 황 | 무수축물탈 균열 ( $C_w<0.3\text{mm}$ ) | 현 황 | 누수흔적 ( $A=0.5\text{m}\times2.0\text{m}$ ) |

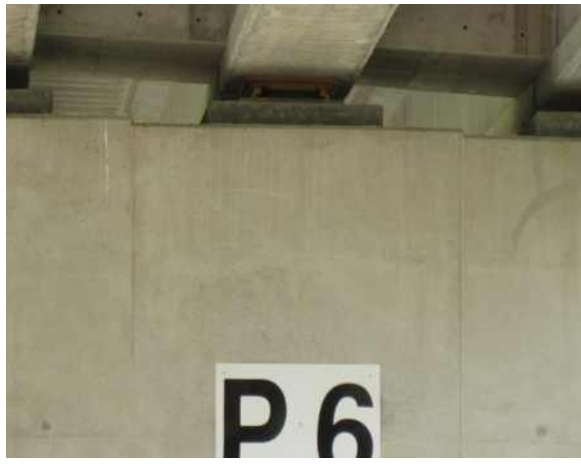
| 위 치 | 교각 상주방향 P6 | 위 치 | 교각 영천방향 P5 |

| 현 황 | 망상균열 ( $A=2.0\text{m}\times1.0\text{m}$ ) | 현 황 | 망상균열 ( $A=15.0\text{m}\times1.0\text{m}$ ) |

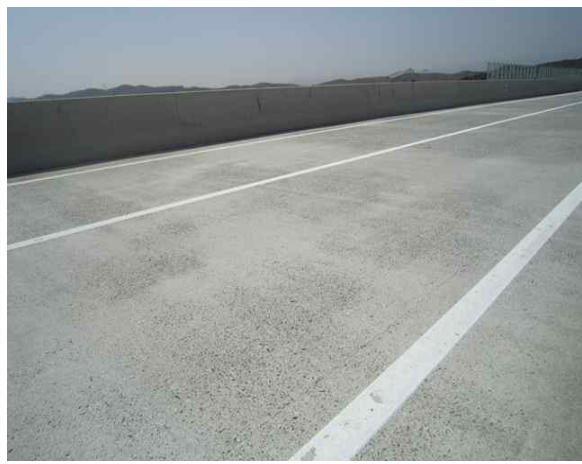
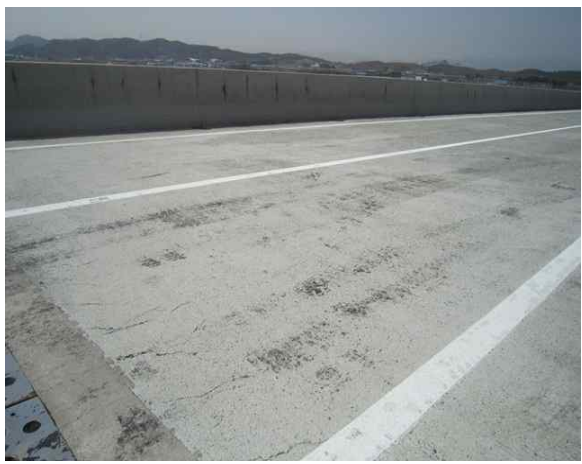
| 위 치 | 교면포장 상주방향 S6 | 위 치 | 교면포장 상주방향 S12 |

| 현 황 | 망상균열(A=40.0m×6.0m) | 현 황 | 망상균열(A=40.0m×6.0m) |

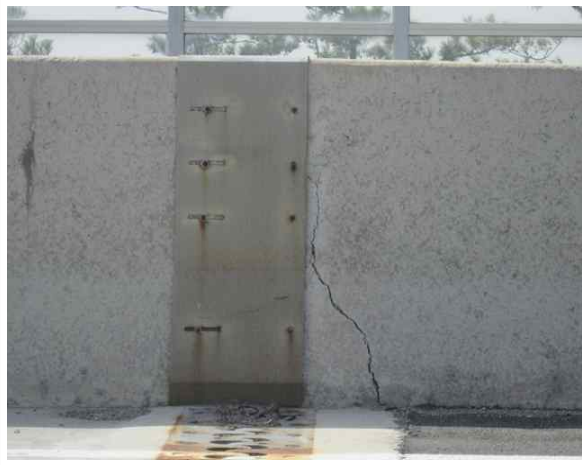
| 위 치 | 방호벽 상주방향 S1 | 위 치 | 방호벽 영천방향 S12 |

| 현 황 | 중분대 접속부 파손(A=0.3m×1.0m) | 현 황 | 중분대 접속부 박리(A=1.5m×1.0m) |

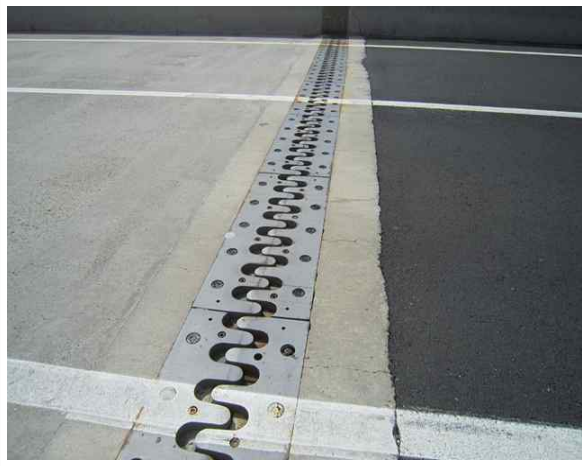
| 위 치 | 신축이음 상주방향 A1 | 위 치 | 신축이음 영천방향 P3 |

| 현 황 | 후타재 균열(Cw<0.3mm) | 현 황 | 망상균열(A=2.0m×0.3m) |

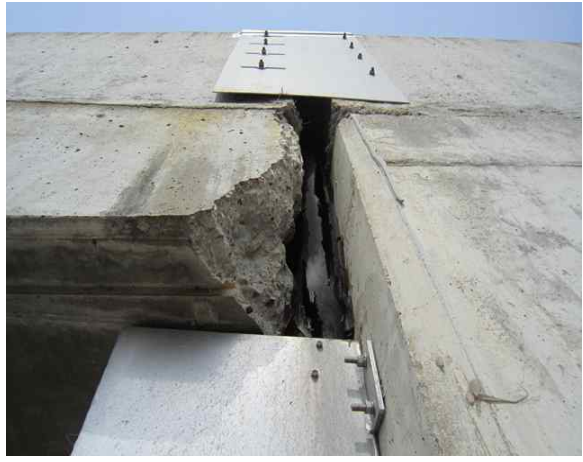
| 위 치 | 바닥판하면 영천방향 S12 | 위 치 | 가로보 상주방향 S4 |

| 현 황 | 파손( $A=0.5\text{m} \times 0.4\text{m}$ ) | 현 황 | 재료분리( $A=0.5\text{m} \times 0.5\text{m}$ ) |

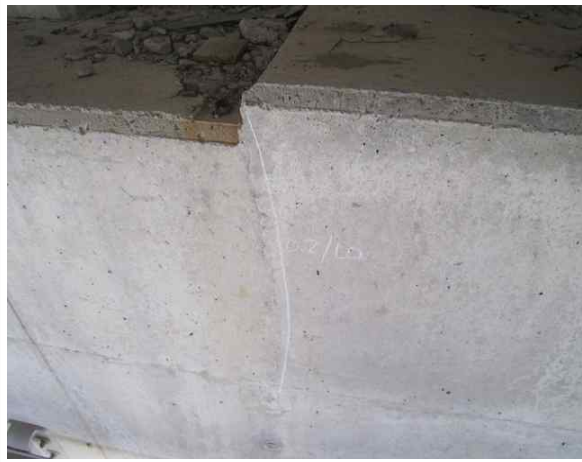
| 위 치 | 교각 P1 | 위 치 | 교각 P5 |

| 현 황 | 균열 ( $C_w < 0.3\text{mm}$ ) | 현 황 | 균열 ( $C_w < 0.3\text{mm}$ ) |

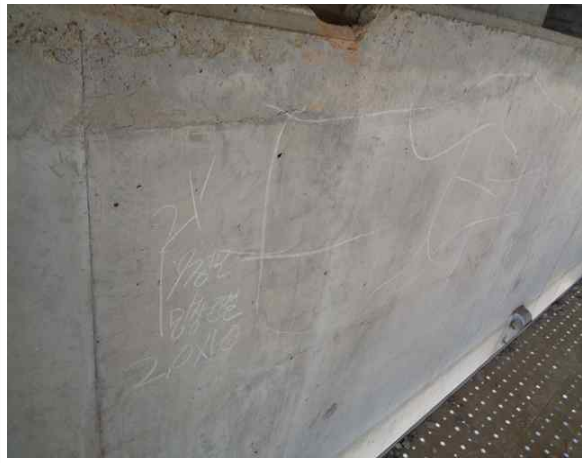
| 위 치 | 교각 P5 | 위 치 | 교각 P7 |

| 현 황 | 망상균열 ( $A=2.0\text{m} \times 1.0\text{m}$ ) | 현 황 | 균열 ( $C_w \geq 0.3\text{mm}$ ) |

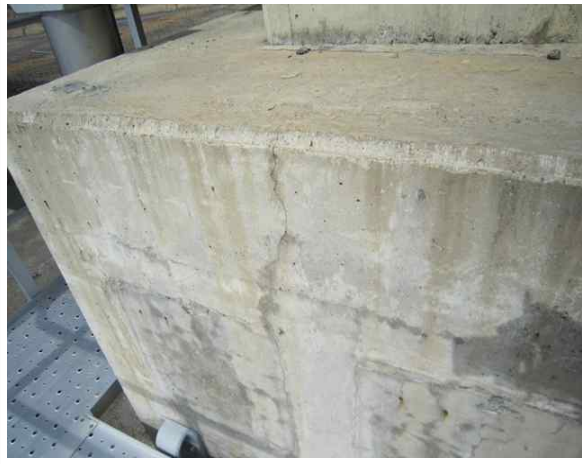
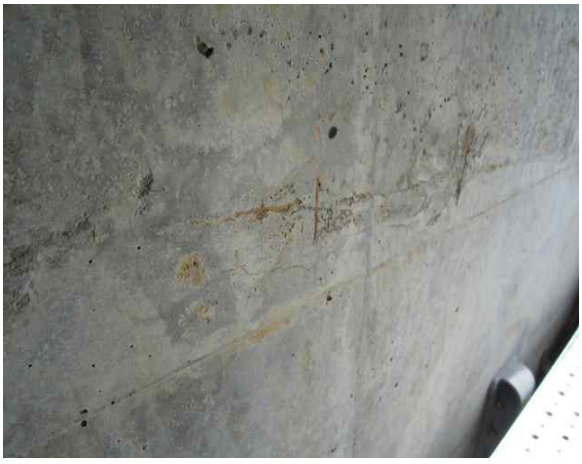
| 위 치 | 교각 P9 | 위 치 | 교각 P11 |

| 현 황 | 균열 ( $C_w \geq 0.3\text{mm}$ ) | 현 황 | 균열 ( $C_w \geq 0.3\text{mm}$ ) |

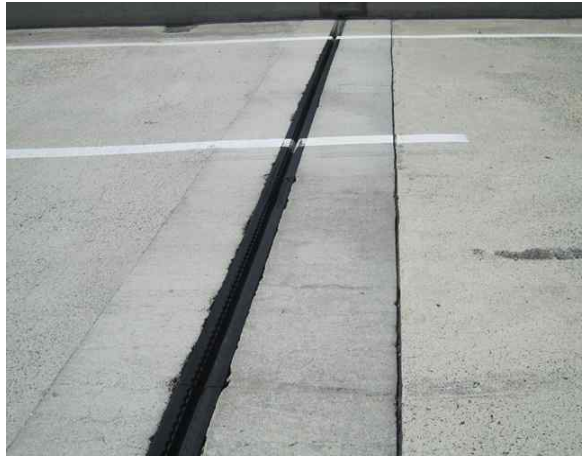
| 위 치 | 신축이음 상주방향 A1 | 위 치 | 신축이음 상주방향 A2 |

| 현 황 | 후타재 균열(Cw<0.3mm) | 현 황 | 후타재 망상균열(A=3.0m×0.5m) |

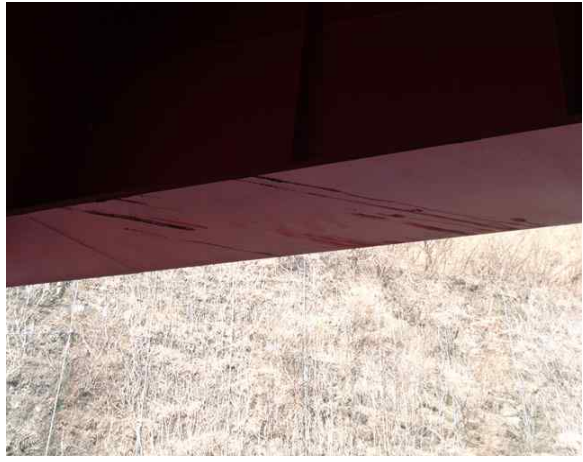
| 위 치 | 거터외부 상주방향 S1-G1 | 위 치 | 거터외부 상주방향 S1-G1 |

| 현 황 | 도장박락 (A=3.0m×2.0m) | 현 황 | 도장박락 (A=1.0m×1.0m) |

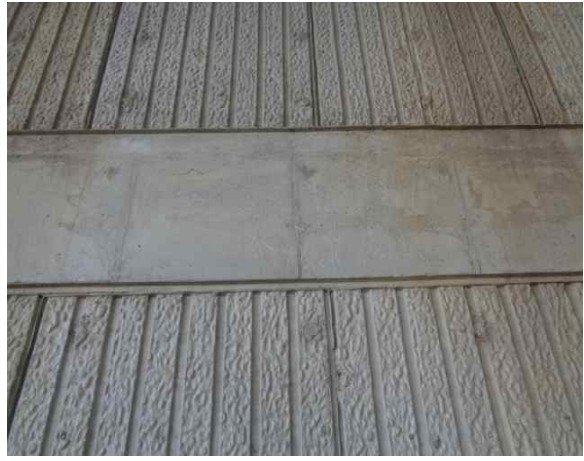
| 위 치 | 교대 상주방향 A2 | 위 치 | 교대 영천방향 A1 |

| 현 황 | 균열 (Cw<0.3mm) | 현 황 | 균열 (Cw<0.3mm) |

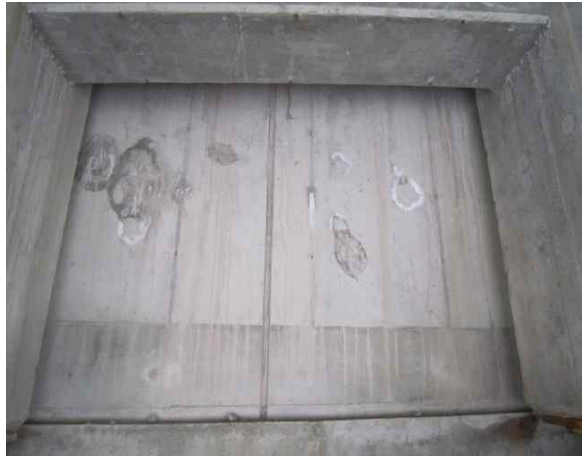
| 위 치 | 교대 영천방향 A1 | 위 치 | 교대 영천방향 A1 |

| 현 황 | 백태 ( $A=0.1\text{m} \times 0.2\text{m}$ ) | 현 황 | 파손 ( $A=0.2\text{m} \times 0.2\text{m}$ ) |

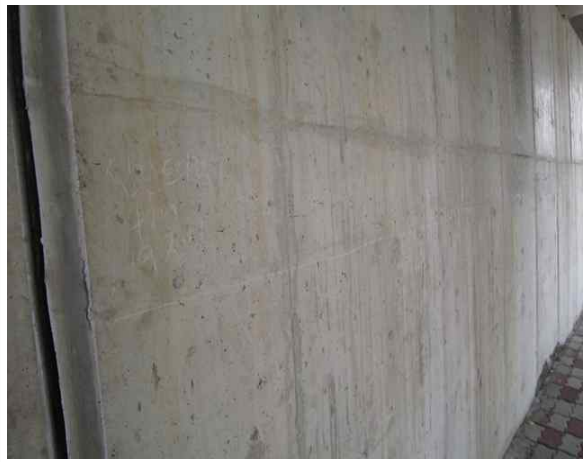
| 위 치 | 교대 상주방향 A1 | 위 치 | 교대 상주방향 A1 |

| 현 황 | 균열 (Cw<0.3mm) | 현 황 | 실란트 이격 (L=4.0m) |

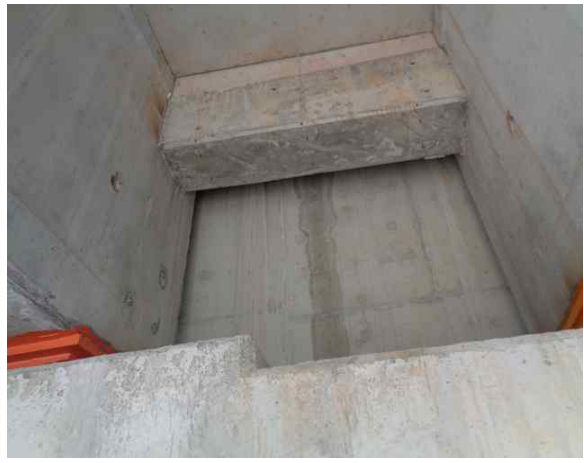
| 위 치 | 교대 상주방향 A2 | 위 치 | 교대 상주방향 A2 |

| 현 황 | 백태 (A=0.5m×2.0m) | 현 황 | 법면 보호블럭 밀림 |

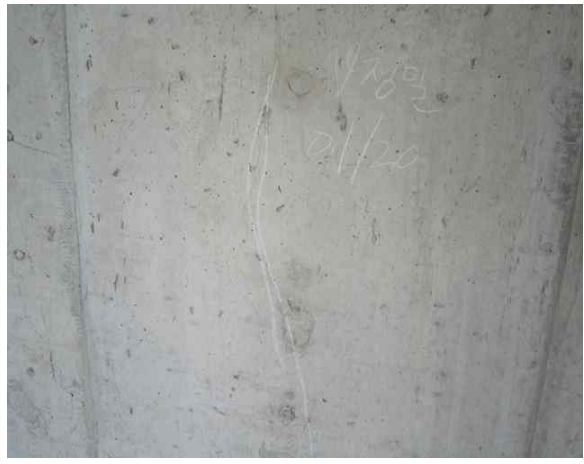
| 위 치 | 교대 영천방향 A1 | 위 치 | 교대 영천방향 A2 |

| 현 황 | 균열 (Cw<0.3mm) | 현 황 | 실란트 이격 (L=2.0m) |

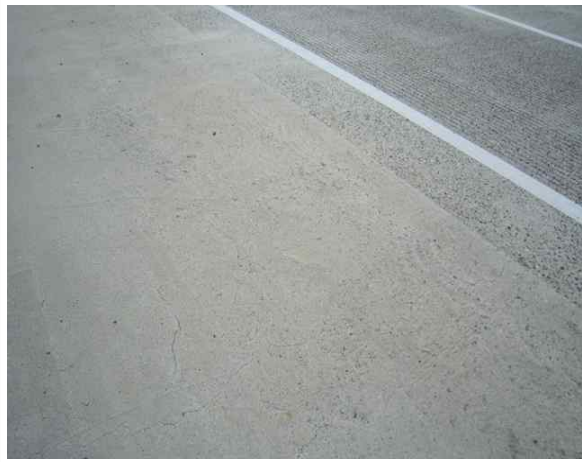
| 위 치 | 교면포장 상주방향 S1 | 위 치 | 교면포장 영천방향 S1 |

| 현 황 | 망상균열 (A=50.0m×3.0m) | 현 황 | 망상균열 (A=50.0m×6.0m) |

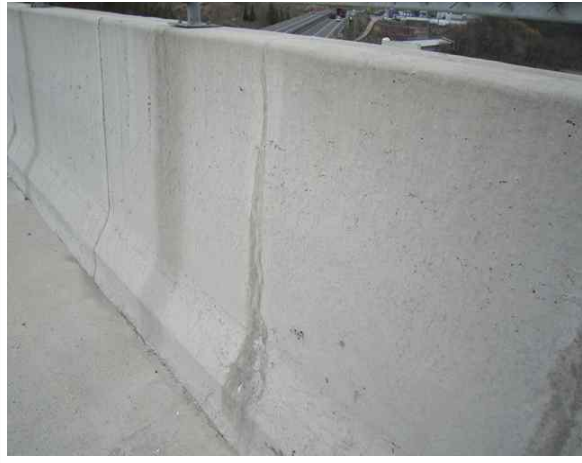
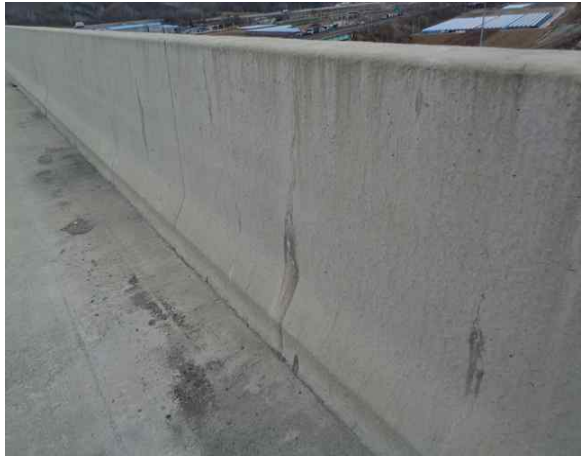
| 위 치 | 방호벽 상주방향 S2 | 위 치 | 방호벽 영천방향 S1 |

| 현 황 | 균열부백태 (A=0.2m×1.0m) | 현 황 | 균열부백태 (A=0.2m×1.0m) |

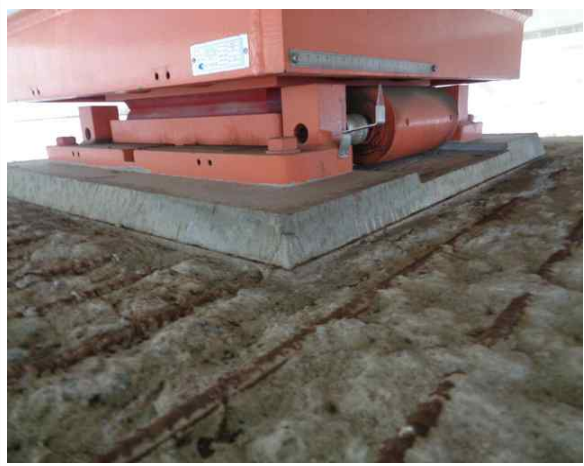
| 위 치 | 교량받침 P08 SH1 | 위 치 | 교량받침 P08 SH2 |

| 현 황 | 무수축물탈 박리(A=0.1m×0.1m) | 현 황 | 무수축물탈 균열(Cw<0.3mm) |

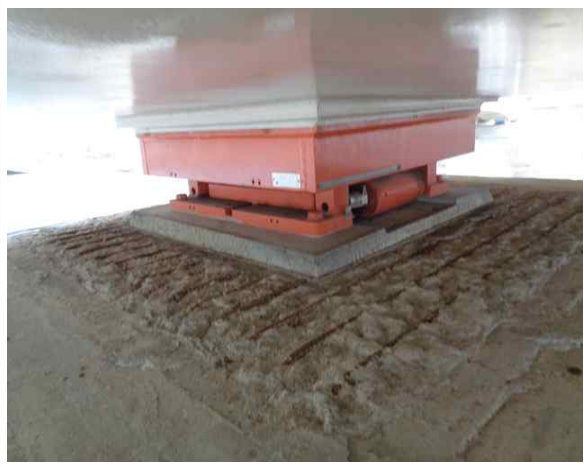
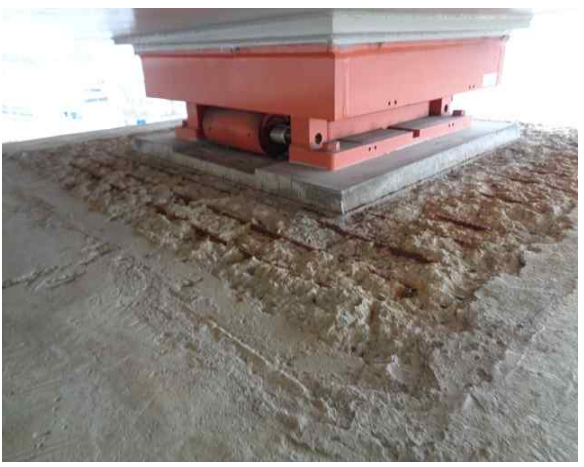
| 위 치 | 교각 P8 SH1 | 위 치 | 교각 P8 SH2 |

| 현 황 | 코핑부 피복두께 부족(A=4.0m²) | 현 황 | 코핑부 피복두께 부족(A=4.0m²) |

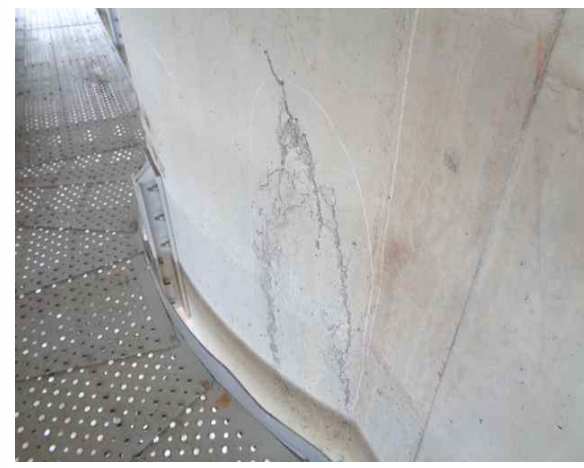
| 위 치 | 교각 P10 | 위 치 | 교각 P11 |

| 현 황 | 코핑부 박리(A=0.5m×1.0m) | 현 황 | 코핑부 균열(Cw<0.3mm) |

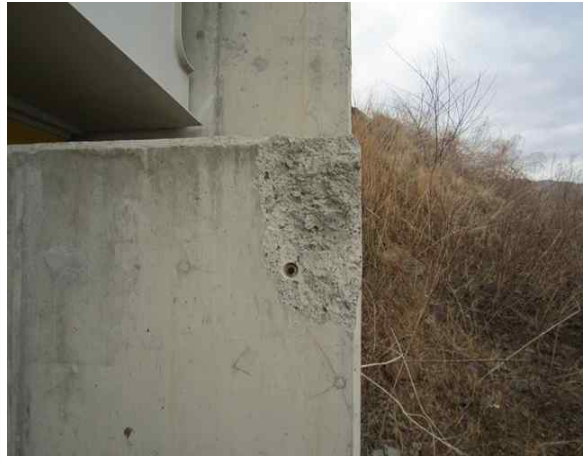
| 위 치 | 교대 A1 | 위 치 | 교대 A1 |

| 현 황 | 박락( $A = 0.4\text{m} \times 0.5\text{m}$ ) | 현 황 | 박리( $A = 1.5\text{m} \times 1.5\text{m}$ ) |

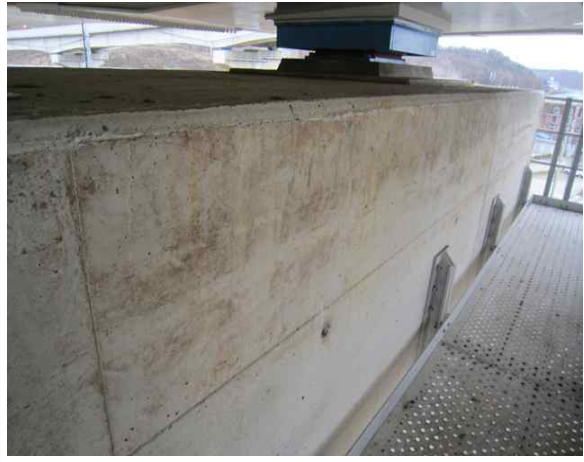
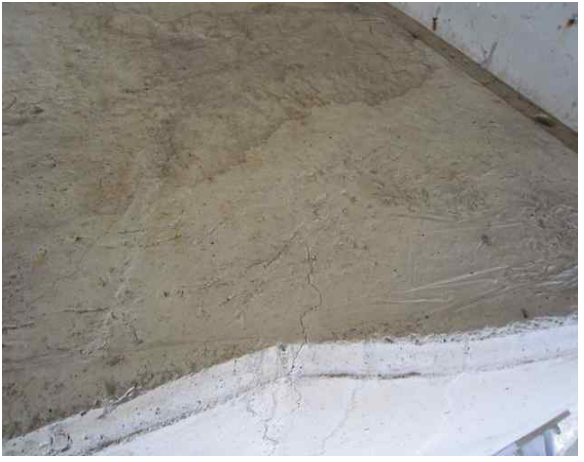
| 위 치 | 교각 P1 | 위 치 | 교각 P1 |

| 현 황 | 균열( $C_w \geq 0.3\text{mm}$ ) | 현 황 | 균열( $C_w \geq 0.3\text{mm}$ ) |
