## 2.34 영천절토 34

영천절토 34 (관리이정 1.890~2.150km / 5공구 군위R-A(중앙)STA.1+890~2+150)

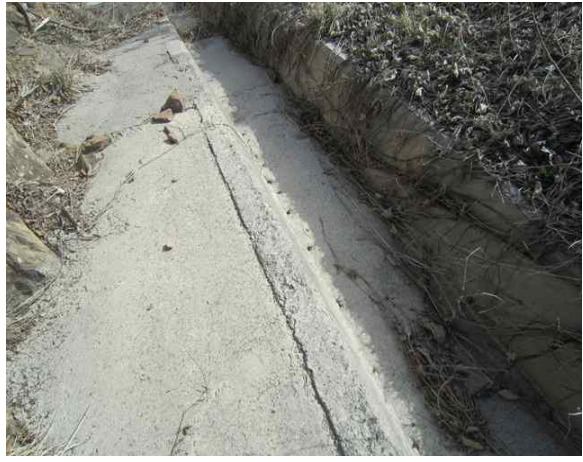
| 위 치 | STA 1+930 산마루측구 | 위 치 | STA 1+950 1소단배수로 |

| 현 황 | 파손(A=0.2m×3.0m) | 현 황 | 중균열(L=5.0m) |

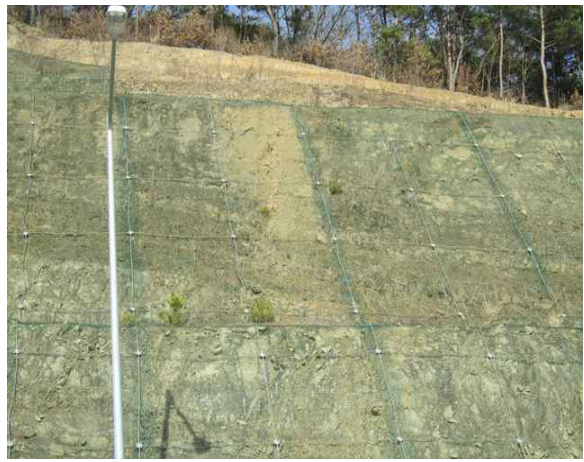
| 위 치 | STA 1+950 1~2단 사면 | 위 치 | STA 1+970 1소단배수로 |

| 현 황 | 세굴(A=1.0m×15.0m) | 현 황 | 균열(L=2.0m) |

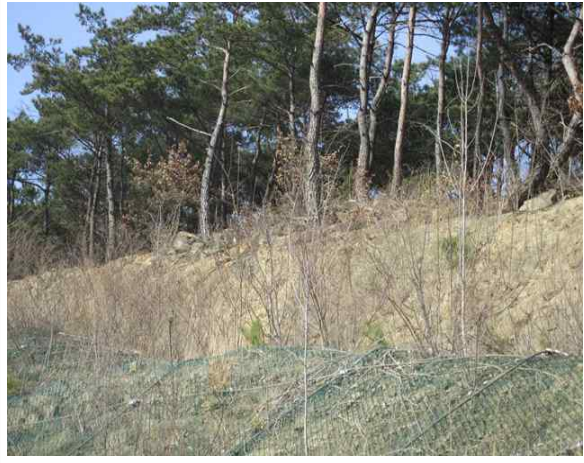
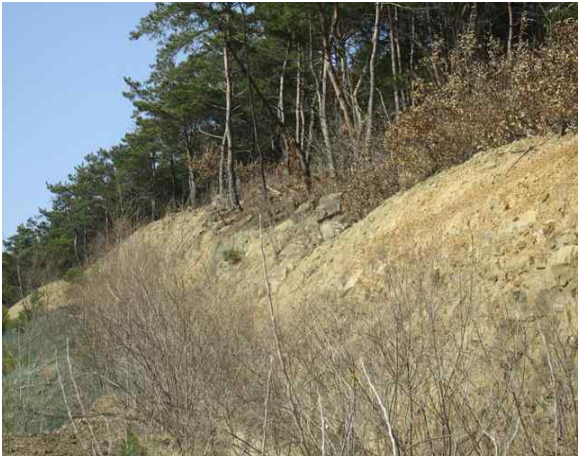
| 위 치 | STA 1+980 자연사면 | 위 치 | STA 1+980 자연사면 |

| 현 황 | 낙석위험, 수목전도 위험 | 현 황 | 낙석위험, 수목전도 위험 |

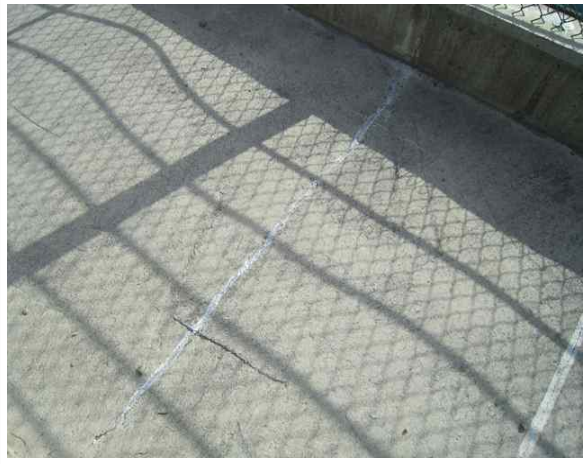
| 위 치 | STA 2+030 1소단배수로 | 위 치 | STA 2+100 1소단배수로 |

| 현 황 | 균열(L=2.0m) | 현 황 | 망상균열(A=20.0m×2.0m) |

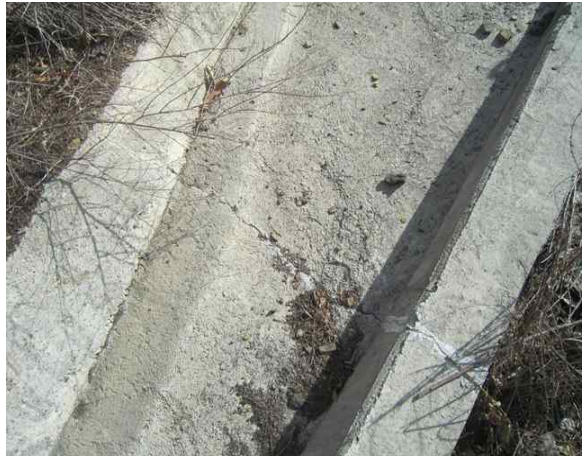
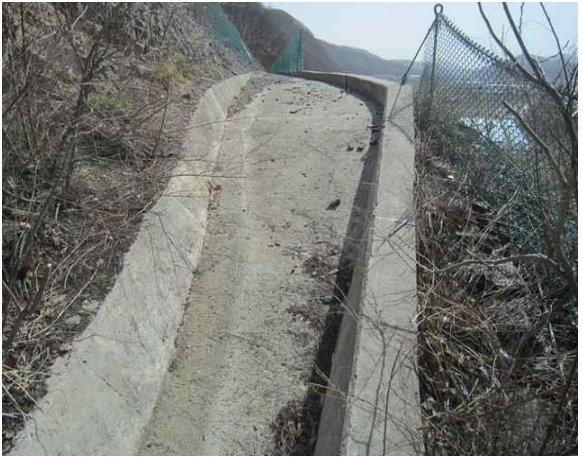
| 위 치 | STA 0+230 산마루측구 | 위 치 | STA 0+230 산마루측구 |

| 현 황 | 균열 (L=1.0m) | 현 황 | 균열 (L=1.0m) |

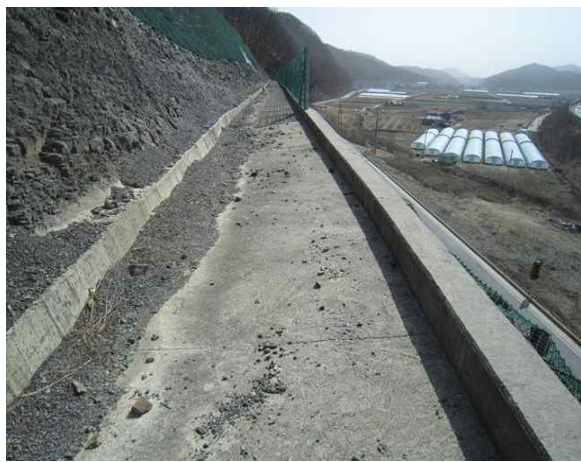
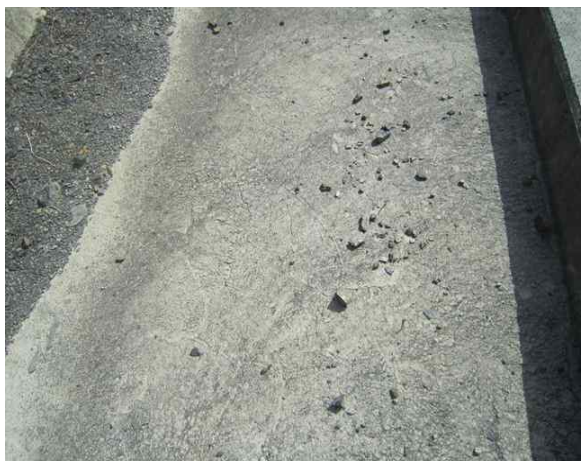
| 위 치 | STA 0+260~270 1소단배수로 | 위 치 | STA 0+260~270 1소단배수로 |

| 현 황 | 망상균열(A=5.0m×1.0m) | 현 황 | 망상균열(A=5.0m×1.0m) |

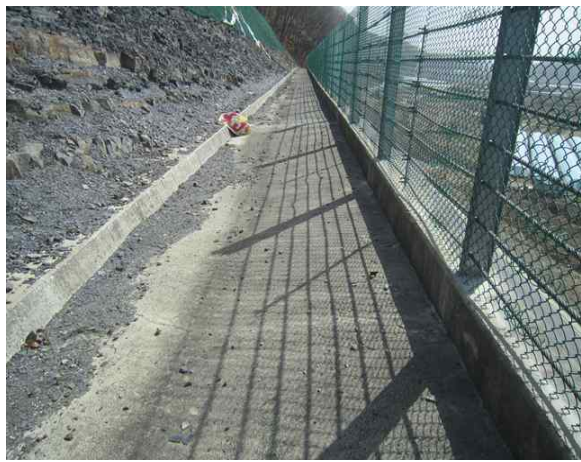
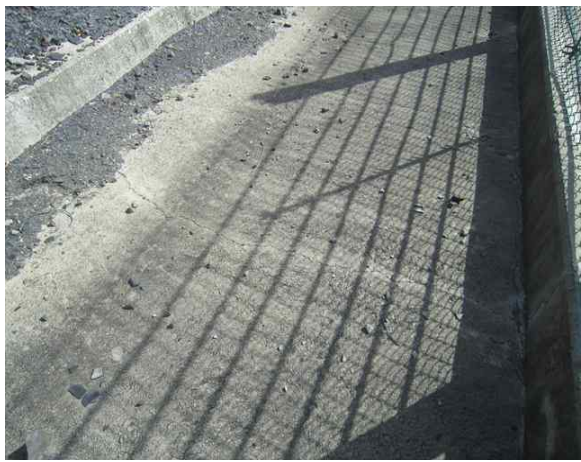
| 위 치 | STA 0+300 1소단배수로 | 위 치 | STA 0+300 1소단배수로 |

| 현 황 | 균열(L=2.5m) | 현 황 | 균열(L=2.5m) |

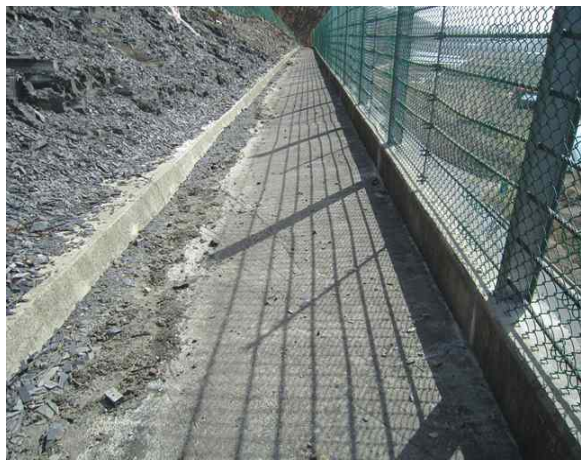
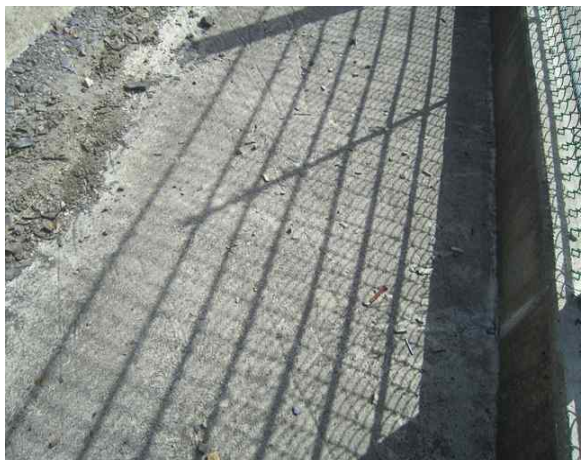
| 위 치 | STA 0+340 1소단배수로 | 위 치 | STA 0+370 1소단배수로 |

| 현 황 | 균열(L=2.5m) | 현 황 | 균열(L=2.5m) |

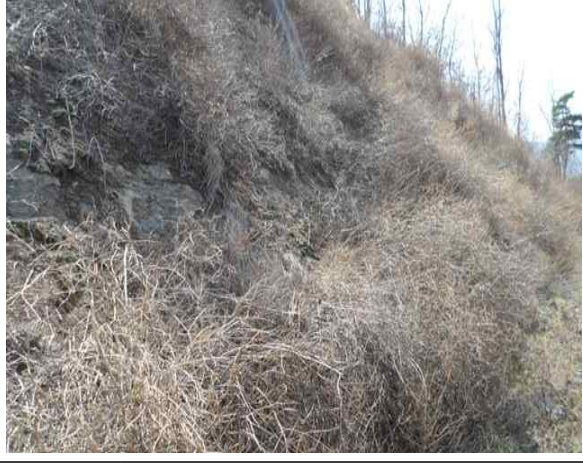
| 위 치 | STA 69.13~69.17k 1소단배수로 | 위 치 | STA 69.13k 1소단배수로 |

| 현 황 | 토사퇴적 (L=40.0m) | 현 황 | 균열 (L=2.0m) |

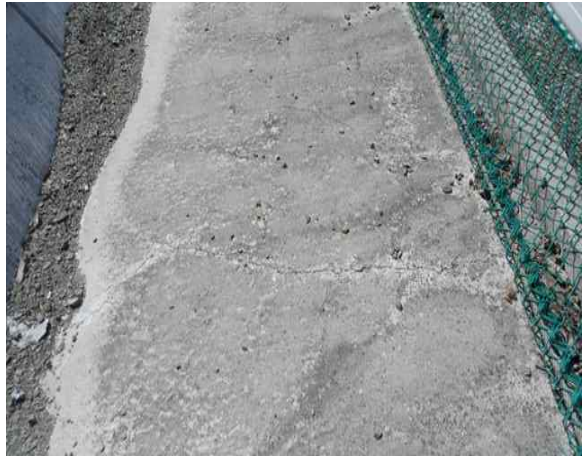
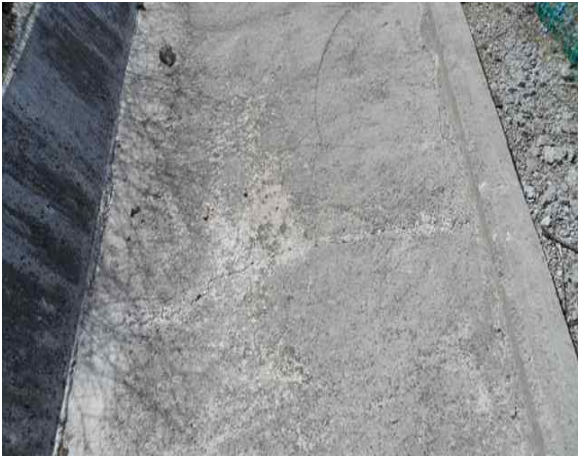
| 위 치 | STA 69.19k 1소단배수로 | 위 치 | STA 69.20k 1소단배수로 |

| 현 황 | 균열(L=2.0m) | 현 황 | 균열(L=2.0m) |

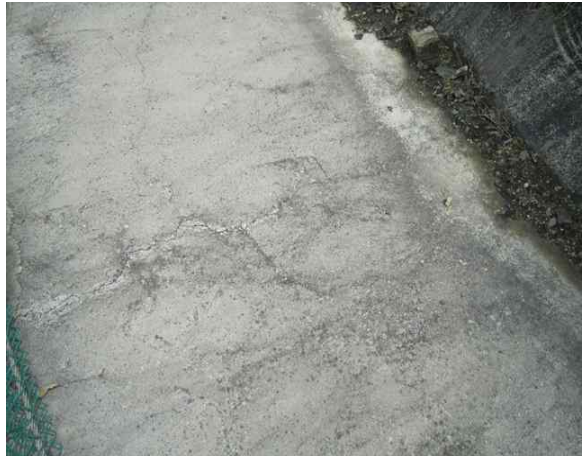
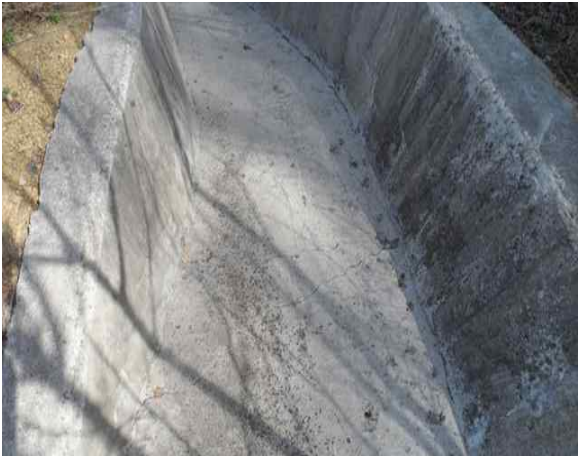
| 위 치 | STA 69.20k 1소단배수로 | 위 치 | STA 69.21k 산마루측구 |

| 현 황 | 균열(L=2.0m) | 현 황 | 균열(L=1.5m) |

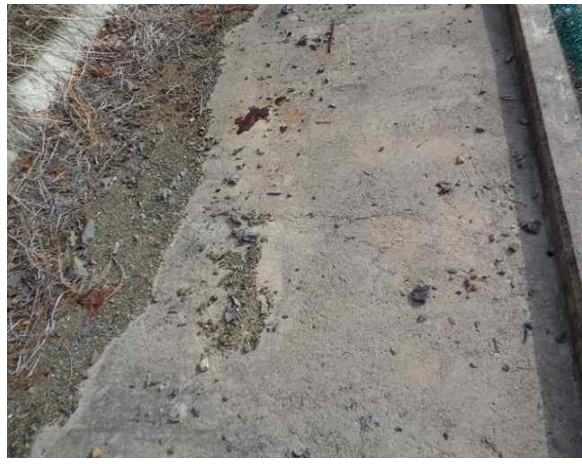
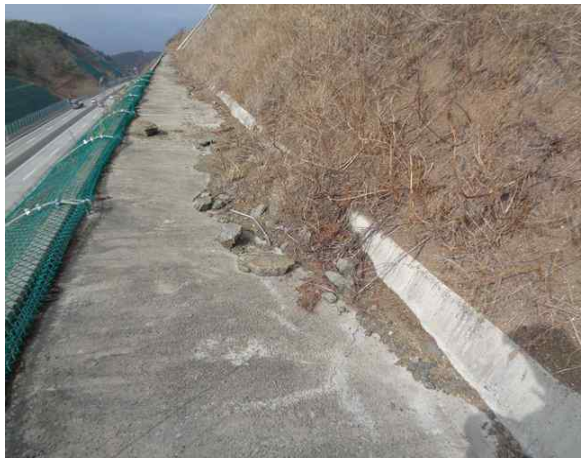
| 위 치 | STA 70.65k 1소단배수로 | 위 치 | STA 70.68k 1소단배수로 |

| 현 황 | 균열(L=2.0m) | 현 황 | 토사 및 낙석퇴적 |

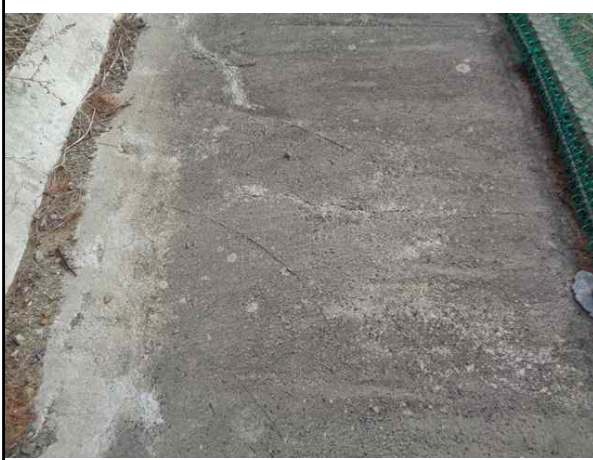
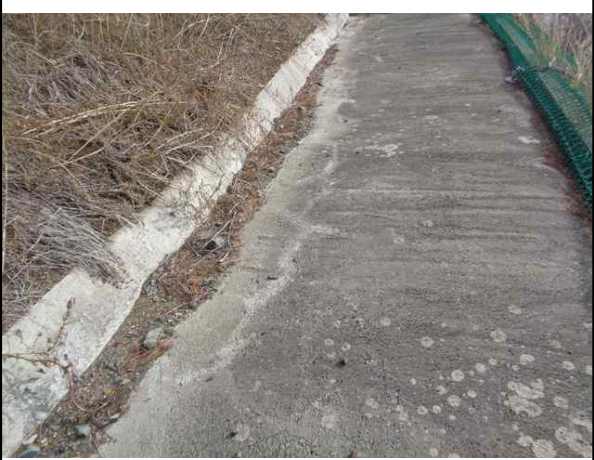
| 위 치 | STA 70.73k 1소단배수로 | 위 치 | STA 70.74k 1소단배수로 |

| 현 황 | 균열 (L=2.0m) | 현 황 | 균열 (L=2.0m) |

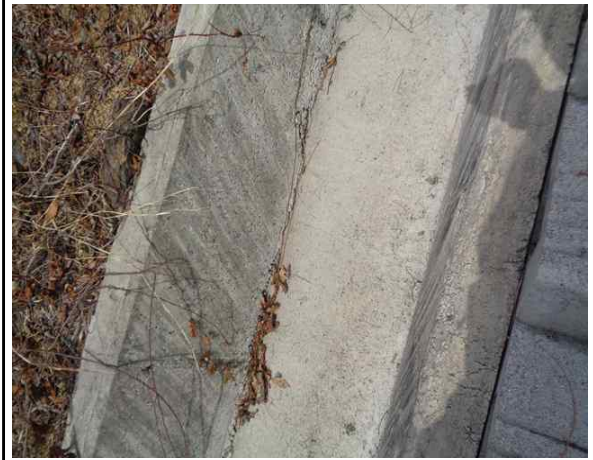
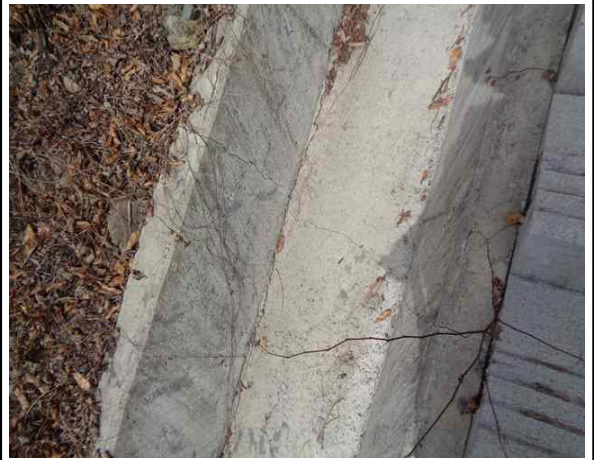
| 위 치 | STA 70.78k 1소단배수로 | 위 치 | STA 70.78k 1소단배수로 |

| 현 황 | 균열 (L=2.0m) | 현 황 | 균열 (L=2.0m) |

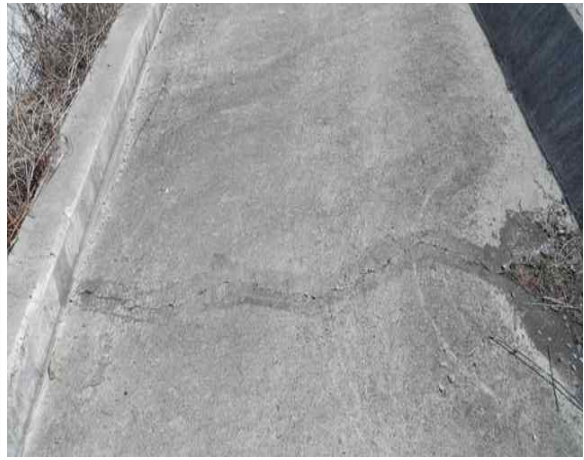
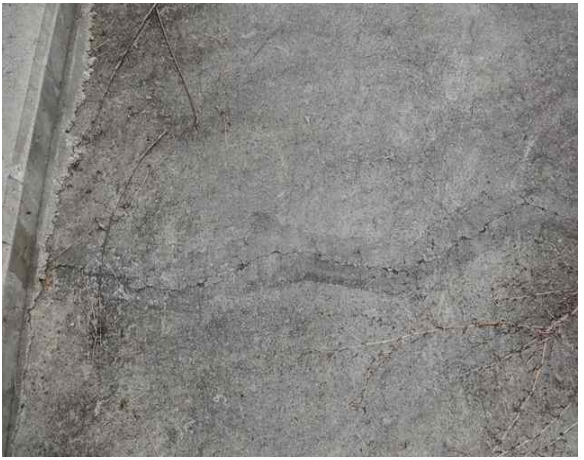
| 위 치 | STA 74.39k 1소단배수로 | 위 치 | STA 74.39k 1소단배수로 |

| 현 황 | 재균열 (L=3.0m) | 현 황 | 재균열 (L=3.0m) |

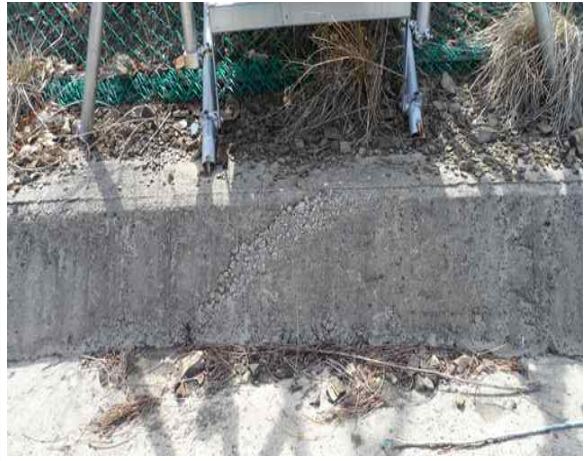
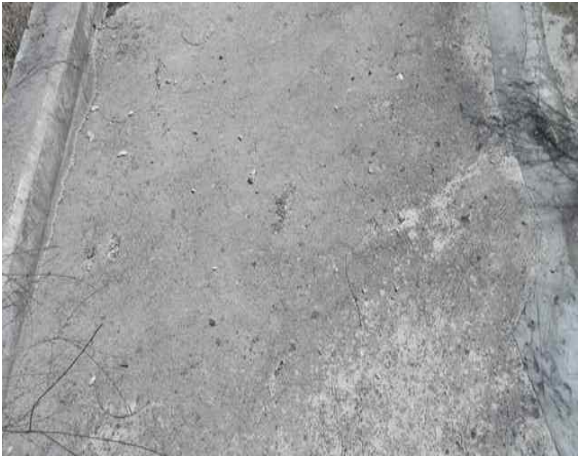
| 위 치 | STA 74.42k 1소단배수로 | 위 치 | STA 74.45k 1소단배수로 |

| 현 황 | 재료분리 (A=0.5m×0.5m) | 현 황 | 균열 (L=1.0m) |

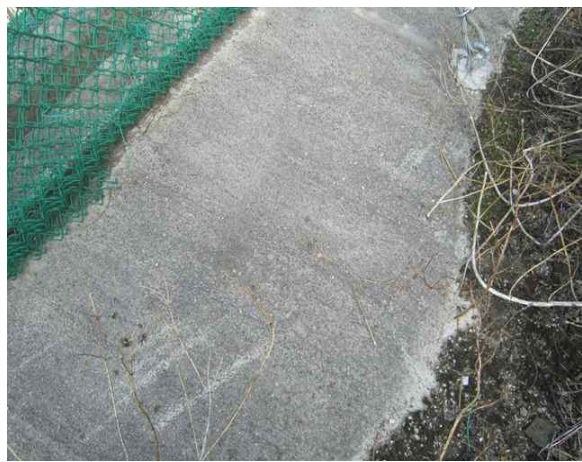
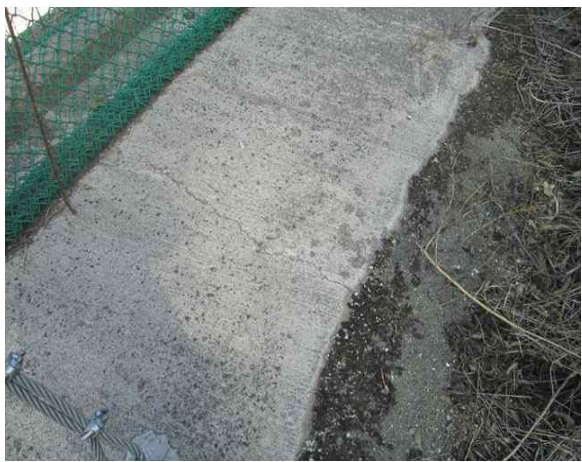
| 위 치 | STA 77.69k 1소단배수로 | 위 치 | STA 77.69k 1소단배수로 |

| 현 황 | 균열 (L=2.0m) | 현 황 | 균열 (L=2.0m) |

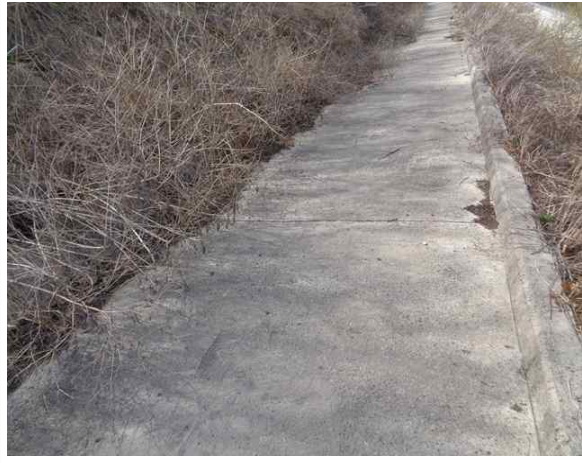
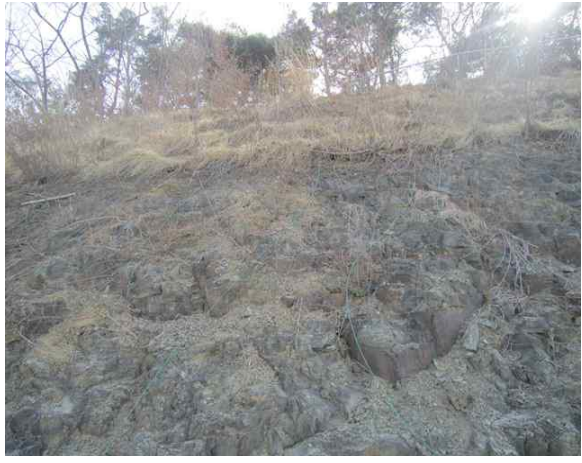
| 위 치 | STA 77.70k 1소단배수로 | 위 치 | STA 77.75k 1소단배수로 |

| 현 황 | 균열 (L=2.0m) | 현 황 | 심한풍화 및 뜬돌 |

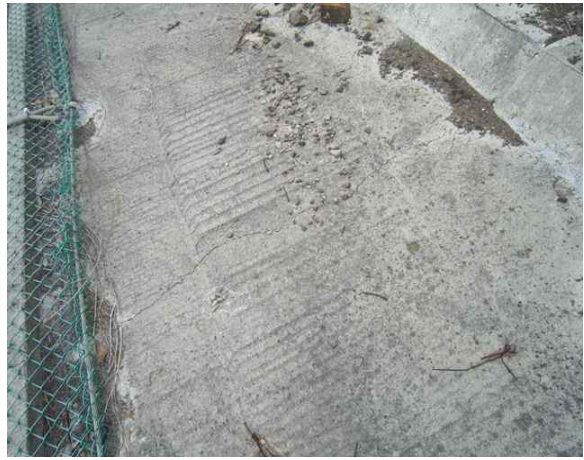
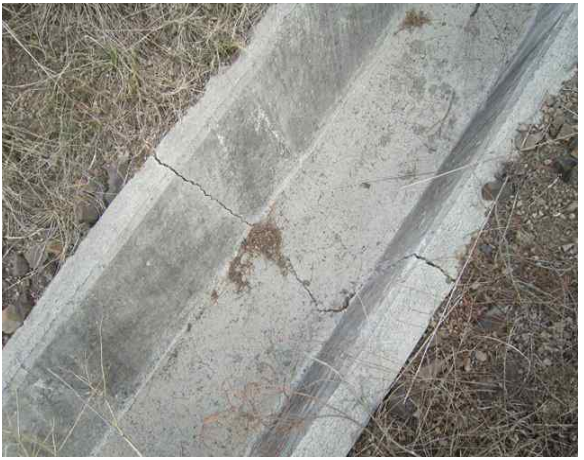
| 위 치 | STA 91.03k 1소단배수로 | 위 치 | STA 91.03k 산마루측구 |

| 현 황 | 종균열 및 횡균열(L=2.5m) | 현 황 | 파손(0.1m × 1.5m) |

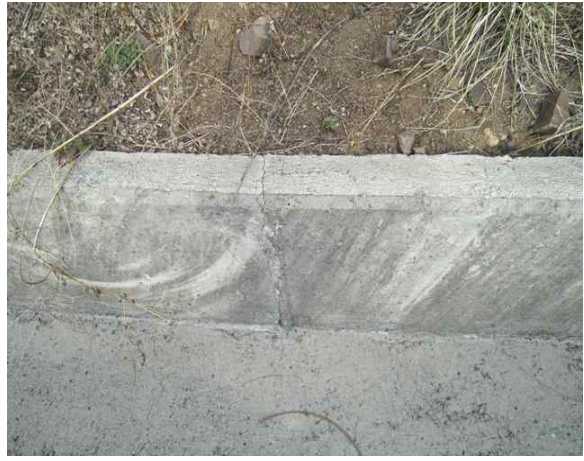
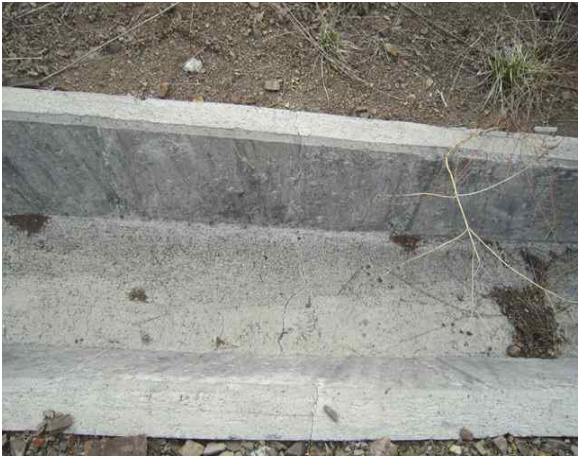
| 위 치 | STA 91.12k 산마루측구 | 위 치 | STA 91.13k 산마루측구 |

| 현 황 | 균열(L=0.5m) | 현 황 | 균열(L=1.5m) |
