시설물  
정기안전점검  
영천고속도로  
상주영천고속도로용역

〈터널편〉

# 상 주 영 천 고 속 도 로 시 설 물 안 전 · 하 자 점 검 및 성 능 평 가 용 역 보 고 서

## < 터널편 >

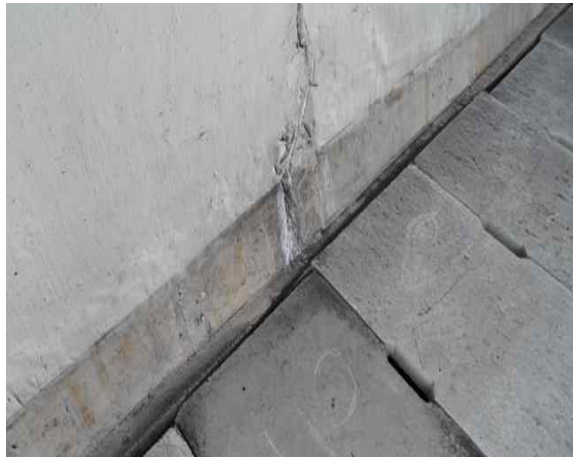
| 위 치 | S96 라이닝 콘크리트 | 위 치 | S111 라이닝 콘크리트 |

| 현 황 | 측벽부 균열( $C_w=0.3\text{mm}$ 미만) | 현 황 | 측벽부 백태( $A=0.2\text{m} \times 0.3\text{m}$ ) |

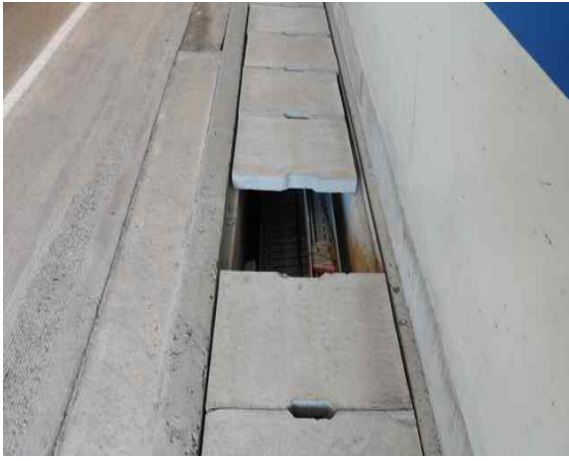
| 현 황 | 덮개 탈락(1EA) | 현 황 | 덮개 파손(1EA) |

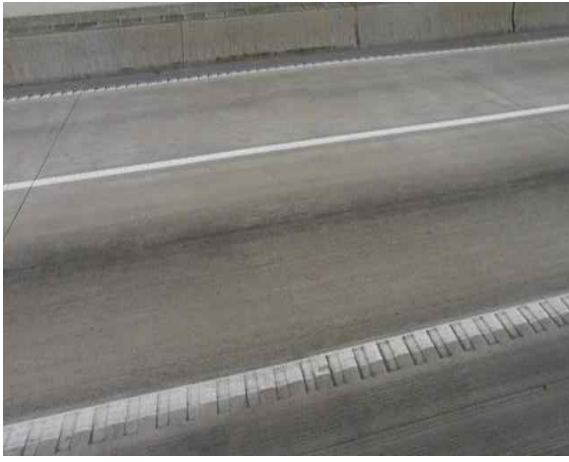
| 현 황 | 망상균열( $A=7.0\text{m} \times 9.0\text{m}$ ) | 현 황 | 포장 박락( $A=0.2\text{m} \times 1.0\text{m}$ ) |

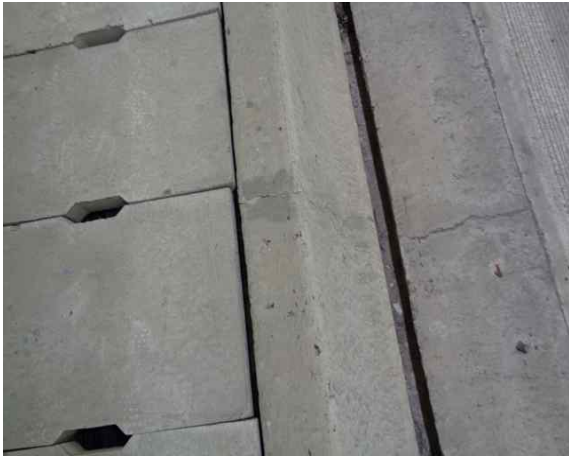
| 현 황 | 균열( $C_w=0.3\text{mm}$ 미만) | 현 황 | 덜개 파손(1EA) |

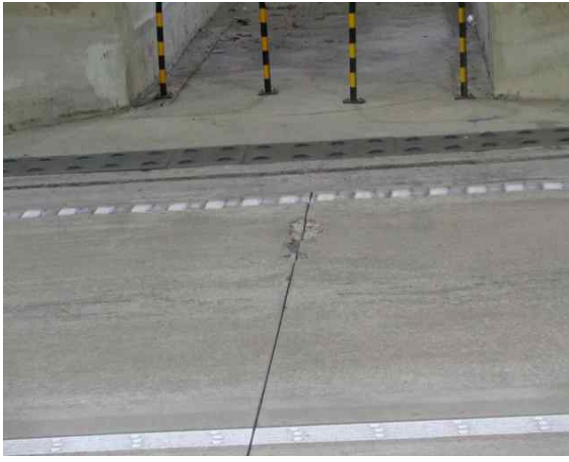
| 현 황 | 포장박락( $A=0.3\text{m}\times0.5\text{m}$ ) | 현 황 | 포장균열( $L=4.0\text{m}$ ) |

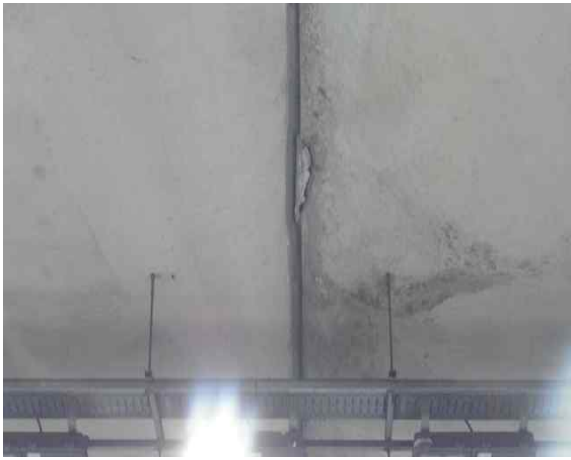
| 현 황 | 천단부 들뜸 (A=0.1m×0.3m) | 현 황 | 천단부 망상균열 (A=4.0m×1.0m) |

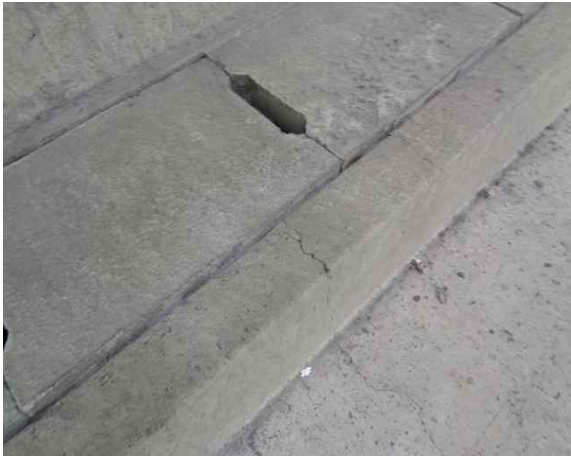
| 현 황 | 균열 (Cw=0.3mm미만) | 현 황 | 균열 (Cw=0.3mm이상) |

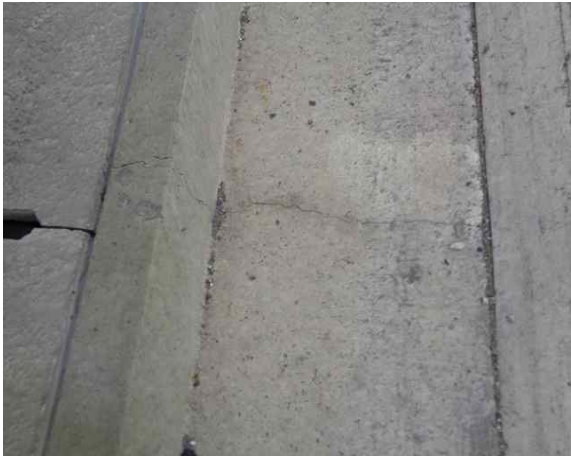
| 현 황 | 균열 (L=1.0m) | 현 황 | 박락 (A=0.2m×0.2m) |

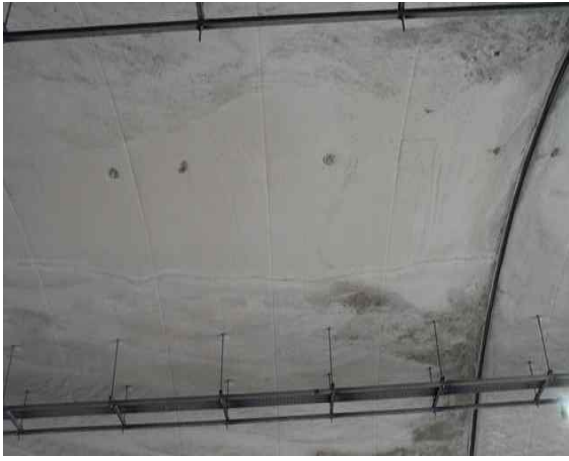
| 현 황 | 천단부 균열 (Cw=0.3mm미만) | 현 황 | 공동구 시공불량 (A=0.1m×3.0m) |

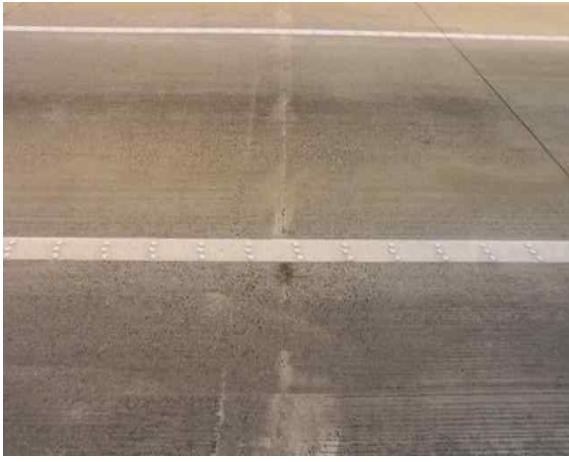
| 현 황 | 패임 (A=0.1m×10.0m) | 현 황 | 망상균열 (A=1.0m×6.0m) |

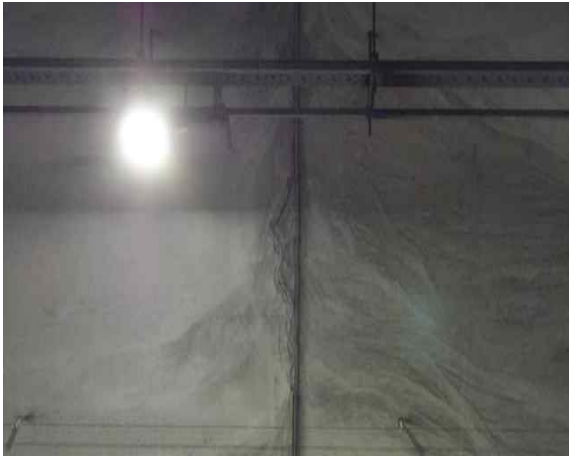
| 현 황 | 천단부 들뜸 ( $A=0.2\text{m} \times 0.5\text{m}$ ) | 현 황 | 측벽부 타일탈락 (1EA) |

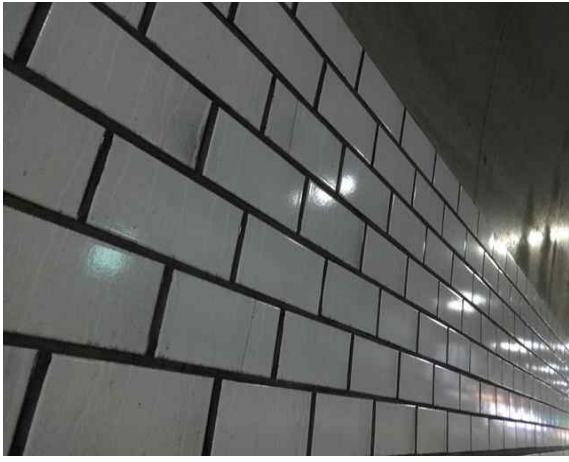
| 현 황 | 측벽부 타일균열 (2EA) | 현 황 | 천단부 재균열 ( $C_w=0.3\text{mm}$ 이상) |

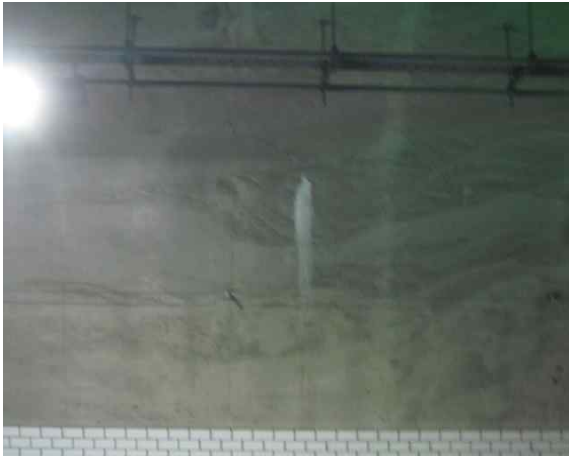
| 현 황 | 천단부 백태 ( $A=0.2\text{m}\times1.5\text{m}$ ) | 현 황 | 천단부 망상균열 ( $A=4.0\text{m}\times3.0\text{m}$ ) |

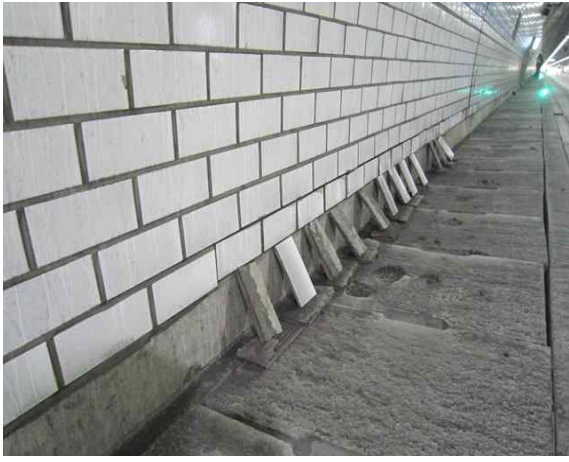
| 현 황 | 타일 탈락(14EA) 보수 | 현 황 | 타일 균열(2EA) |

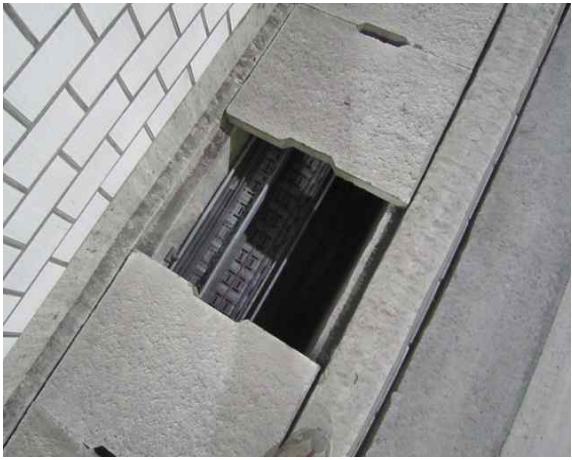
| 현 황 | 덮개 탈락(1EA) | 현 황 | 균열 (Cw=0.3mm이상) |

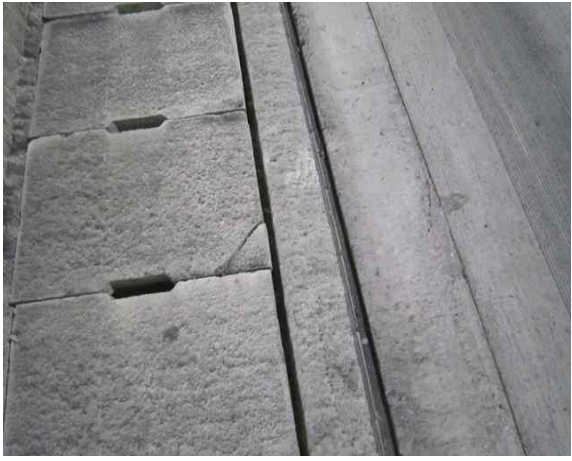
| 현 황 | 덮개 파손(1EA) | 현 황 | 덮개 파손(1EA) |

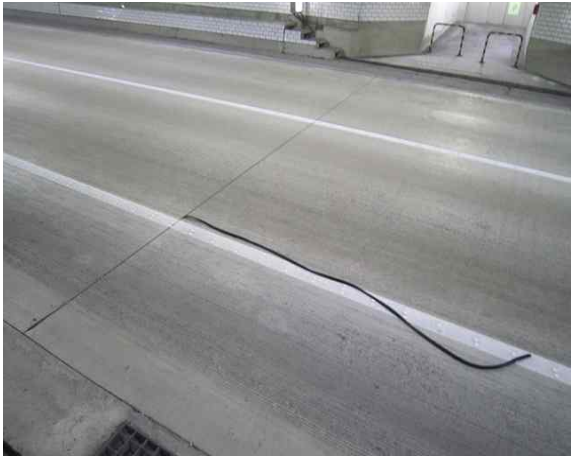
| 현 황 | 고무패드 이탈 (L=2.5m) | 현 황 | 포장균열 (L=10.0m) |

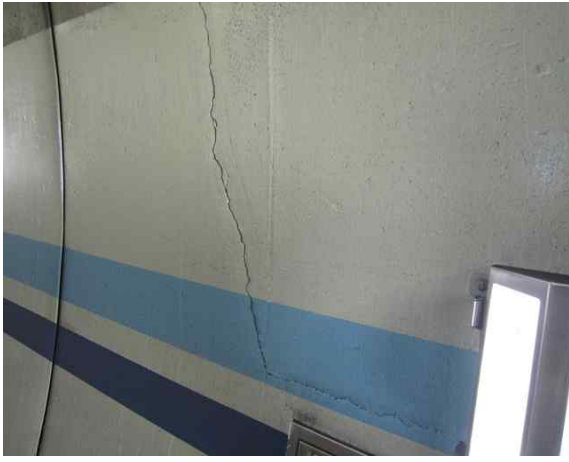
| 현 황 | 측벽부 균열 ( $C_w=0.3\text{mm}$ 미만) | 현 황 | 천단부 표면불량 ( $A=15.00\text{m}^2$ ) |

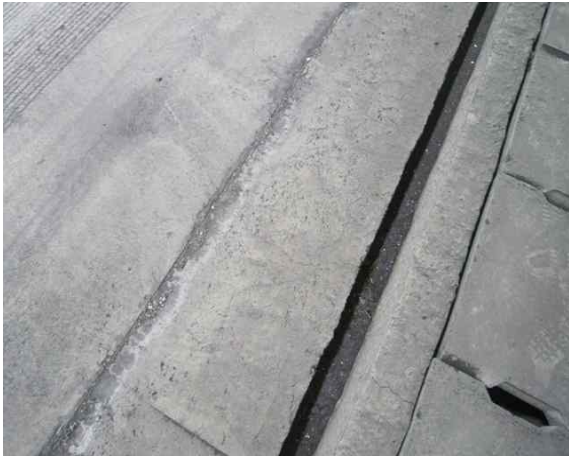
| 현 황 | 포장균열( $L=1.0\text{m}$ ) | 현 황 | 포장박락( $A=0.1\text{m} \times 0.3\text{m}$ ) |

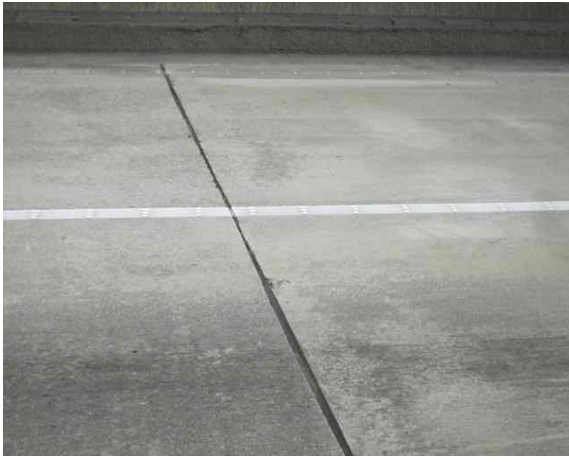
| 현 황 | 스폴링(A=0.1m×0.1m) | 현 황 | 박리(A=0.1m×0.5m) |

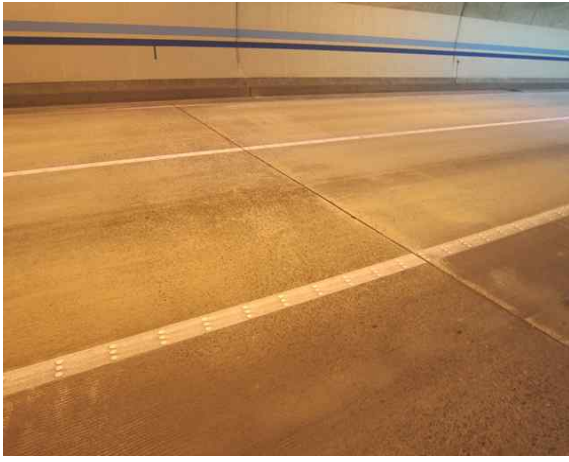
| 현 황 | 포장 재료분리( $A=5.0\text{m} \times 5.0\text{m}$ ) | 현 황 | 균열( $L=10.0\text{m}$ ) |

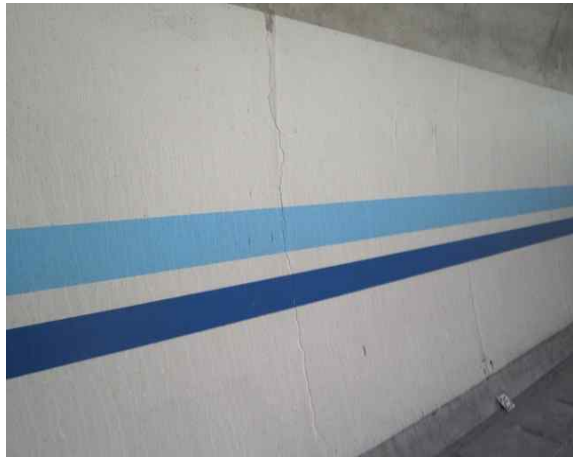
| 현 황 | 측벽부 균열 ( $C_w=0.3\text{mm}$ 미만) | 현 황 | 측벽부 균열 ( $C_w=0.3\text{mm}$ 미만) |

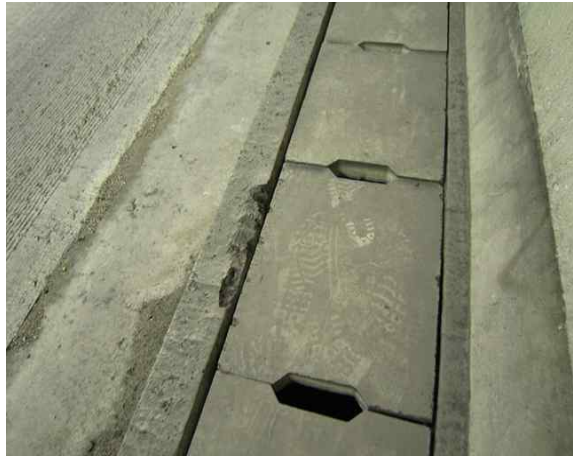
| 현 황 | 균열 ( $C_w=0.3\text{mm}$ 이상) | 현 황 | 파손 ( $A=0.3\text{m} \times 0.1\text{m}$ ) |

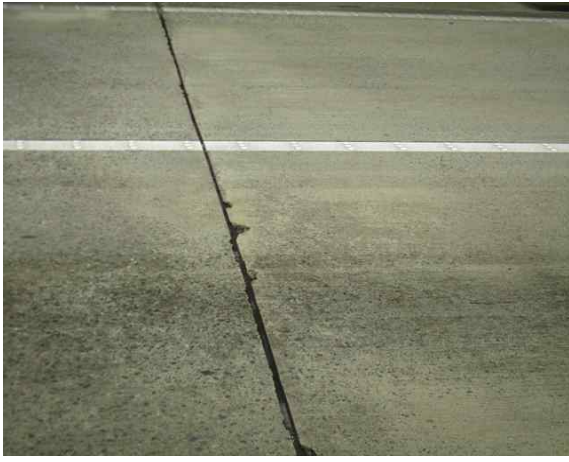
| 현 황 | 스폴링 ( $A=0.1\text{m} \times 0.1\text{m}$ ) | 현 황 | 라벨링 ( $A=32.0\text{m} \times 3.0\text{m}$ ) |

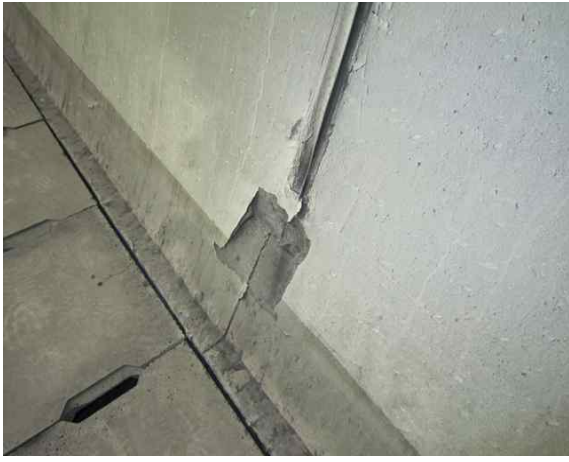
| 현 황 | 측벽부 마감재 박락 ( $A=0.2\text{m} \times 0.3\text{m}$ ) | 현 황 | 측벽부 균열 ( $C_w=0.3\text{mm}$ 이상) |

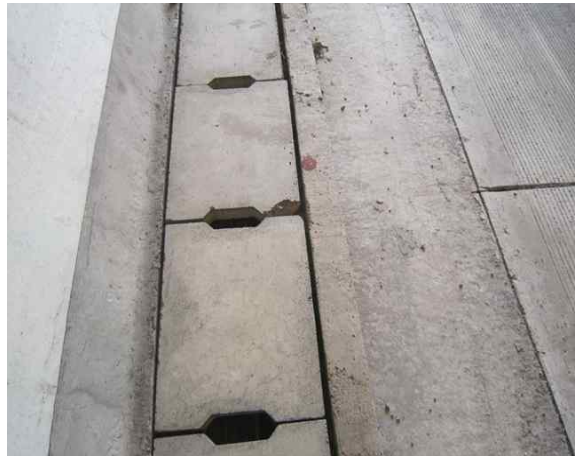
| 현 황 | 균열 ( $C_w=0.3\text{mm}$ 이상) | 현 황 | 덜개 파손(1EA) |

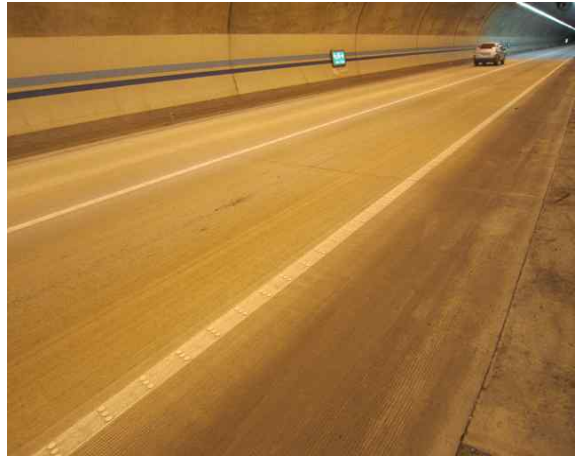
| 현 황 | 균열 ( $C_w=0.3\text{mm}$ 이상) | 현 황 | 포장마모 ( $A=1.0\text{m} \times 9.0\text{m}$ ) |

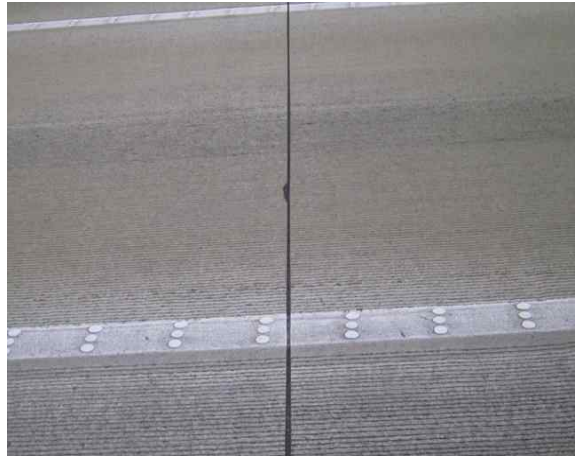
| 현 황 | 포장균열 ( $L=4.0\text{m}$ ) | 현 황 | 스폴링 ( $A=0.1\text{m} \times 0.2\text{m}$ ) |

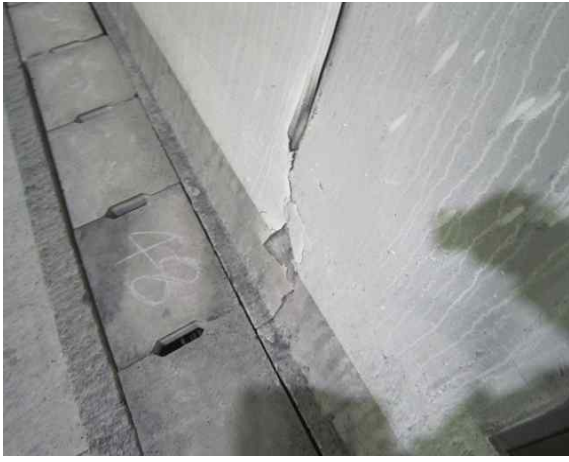
| 현 황 | 측벽부 마감재 들뜸( $A=0.2\text{m}\times0.3\text{m}$ ) | 현 황 | 측벽부 누수흔적( $A=2.5\text{m}\times0.4\text{m}$ ) |
