# **1, 2 종 시 설 물 하 자 보 고 서**

**< 1공구 >**

**2021. 06**

**상주영천고속도로주식회사**

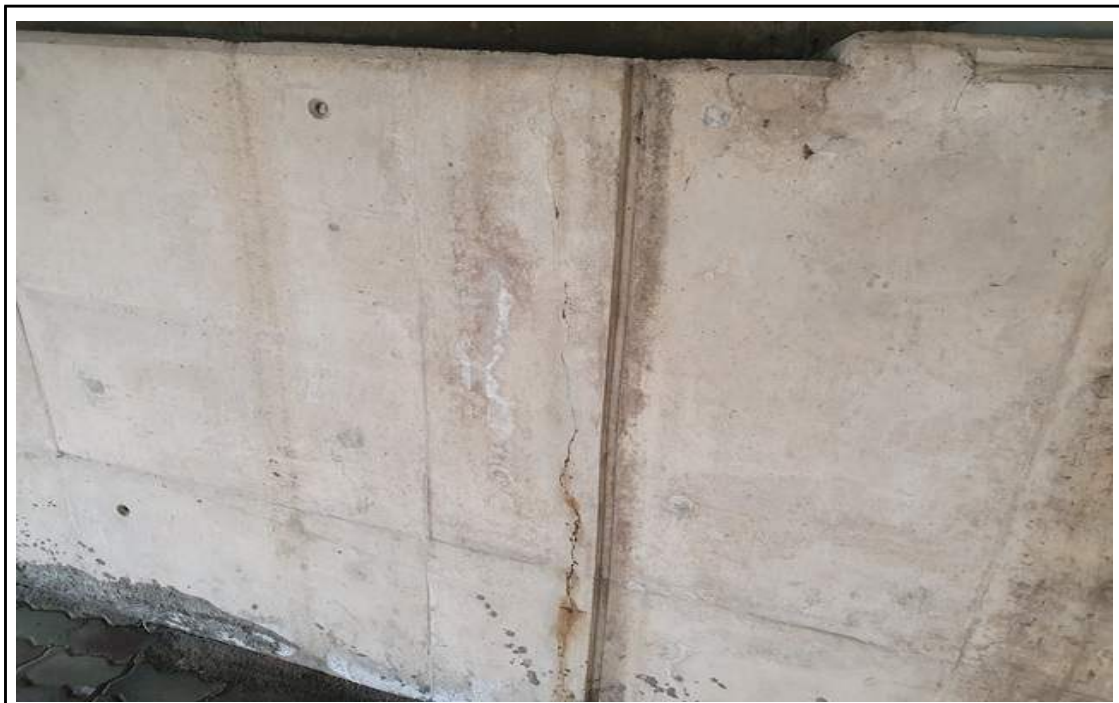
| 사진번호 | 1-BR1-1 | 위 치 | 낙동JCT교(1공구) |

| NO | 시설물명 | 방향 | 시설물<br>번호 | 위치 | 부재 | 내용 | 단위 | 수량 | 하자<br>담보<br>책임<br>기간 | 조치<br>방법 | 발생 | 공종 | 하자형태 | 사진<br>번호 | 종별 |
|---|---|---|---|---|---|---|---|---|---|---|---|---|---|---|---|
| 1 | 낙동JCT교<br>(1공구) | - | BR1 | A2<br>STA0.53k | 교대 | 균열 | m | 3.00 | 7 | 하자 | 2019하 | 교량 | 균열0.3<br>mm미만 | 1 | 1종 |

| 내 용 | 교대 A2 균열 (cw=0.3mm미만) | | |

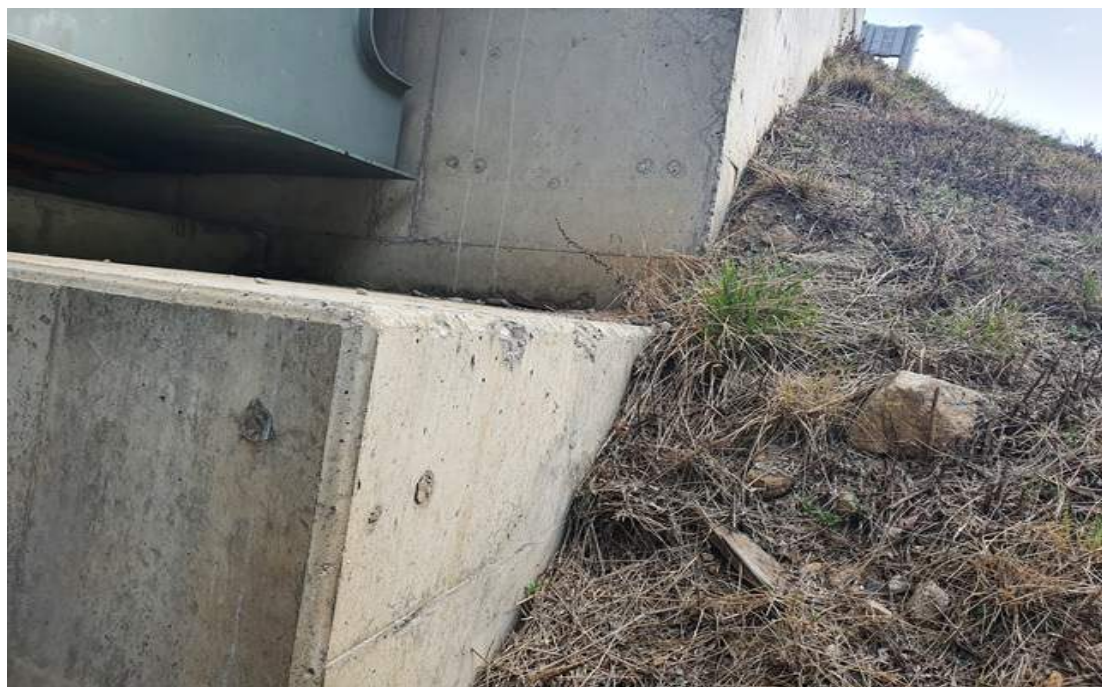
| 사진번호 | 1-BR1-2 | 위 치 | 낙동JCT교(1공구) |

| NO | 시설물명 | 방향 | 시설물<br>번호 | 위치 | 부재 | 내용 | 단위 | 수량 | 하자<br>담보<br>책임<br>기간 | 조치<br>방법 | 발생 | 공종 | 하자형태 | 사진<br>번호 | 종별 |
|---|---|---|---|---|---|---|---|---|---|---|---|---|---|---|---|
| 2 | 낙동JCT교<br>(1공구) | - | BR1 | A2<br>STA0.53k | 교대 | 파손 | m <sup>2</sup> | 0.02 | 7 | 하자 | 2018하 | 교량 | 콘크리트<br>파손 | 2 | 1종 |

| 내 용 | 교대 A2 파손 A=0.02㎡ | | |

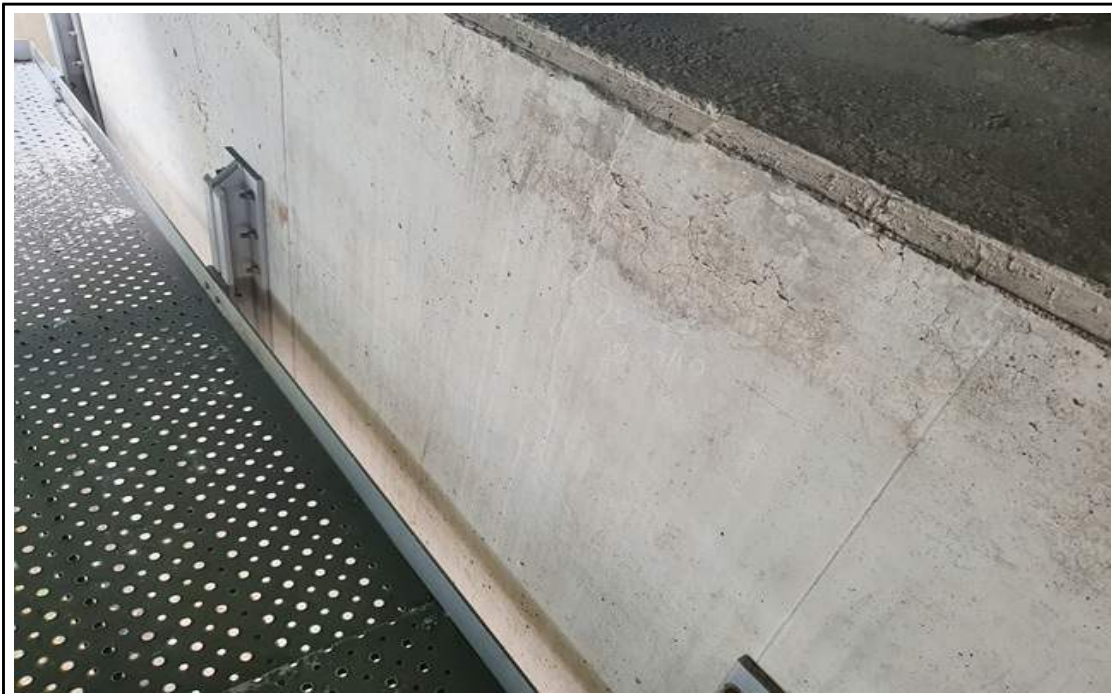
| 사진번호 | 1-BR1-3 | 위 치 | 낙동JCT교(1공구) |

| NO | 시설물명 | 방향 | 시설물<br>번호 | 위치 | 부재 | 내용 | 단위 | 수량 | 하자<br>담보<br>책임<br>기간 | 조치<br>방법 | 발생 | 공종 | 하자형태 | 사진<br>번호 | 종별 |
|---|---|---|---|---|---|---|---|---|---|---|---|---|---|---|---|
| 3 | 낙동JCT교<br>(1공구) | - | BR1 | P1<br>STA0.45k | 교각 | 균열 | m | 1.00 | 7 | 하자 | 2019하 | 교량 | 균열0.3<br>mm미만 | 3 | 1종 |

| 내 용 | 교각 P1 균열 (cw=0.3mm미만) | | |

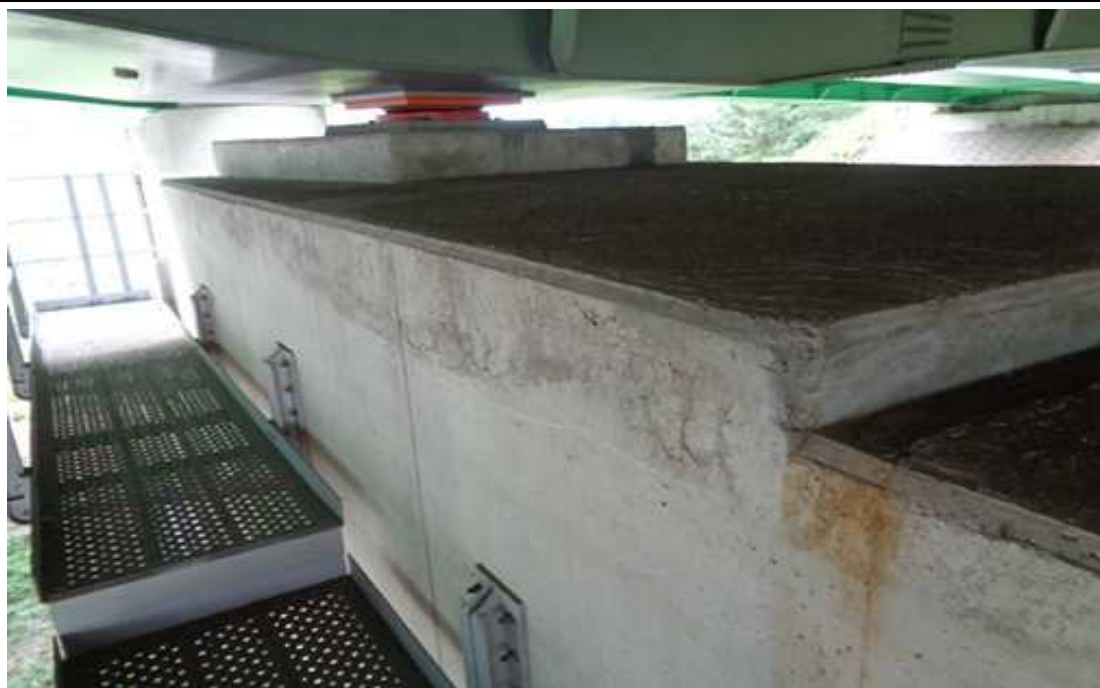
| 사진번호 | 1-BR1-4 | 위 치 | 낙동JCT교(1공구) |

| NO | 시설물명 | 방향 | 시설물<br>번호 | 위치 | 부재 | 내용 | 단위 | 수량 | 하자<br>담보<br>책임<br>기간 | 조치<br>방법 | 발생 | 공종 | 하자형태 | 사진<br>번호 | 종별 |
|---|---|---|---|---|---|---|---|---|---|---|---|---|---|---|---|
| 4 | 낙동JCT교<br>(1공구) | - | BR1 | P1<br>STA0.45k | 교각 | 재료분리 | m <sup>2</sup> | 2.00 | 7 | 하자 | 2019하 | 교량 | 콘크리트<br>손상 | 4 | 1종 |

| 내 용 | 교각 P1 재료분리 A=2.00㎡ | | |

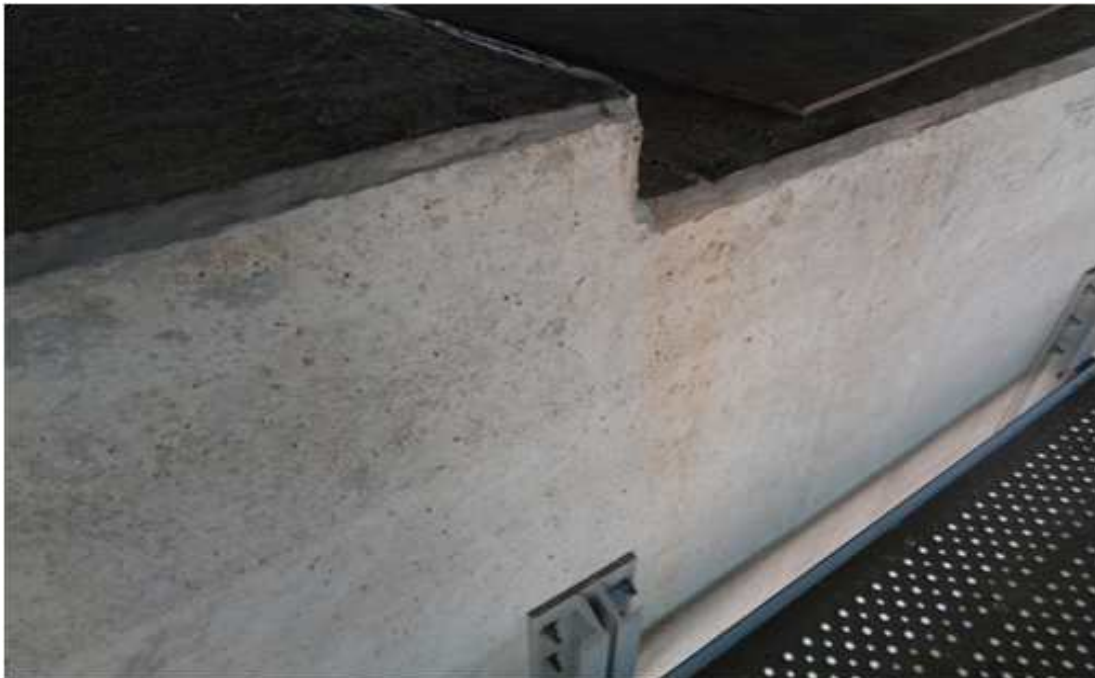
| 사진번호 | 1-BR1-5 | 위 치 | 낙동JCT교(1공구) |

| NO | 시설물명 | 방향 | 시설물<br>번호 | 위치 | 부재 | 내용 | 단위 | 수량 | 하자<br>담보<br>책임<br>기간 | 조치<br>방법 | 발생 | 공종 | 하자형태 | 사진<br>번호 | 종별 |
|---|---|---|---|---|---|---|---|---|---|---|---|---|---|---|---|
| 5 | 낙동JCT교<br>(1공구) | - | BR1 | P2<br>STA0.49k | 교각 | 균열 | m | 0.50 | 7 | 하자 | 2019하 | 교량 | 균열0.3<br>mm미만 | 5 | 1종 |

| 내 용 | 교각 P2 균열 (cw=0.3mm미만) | | |

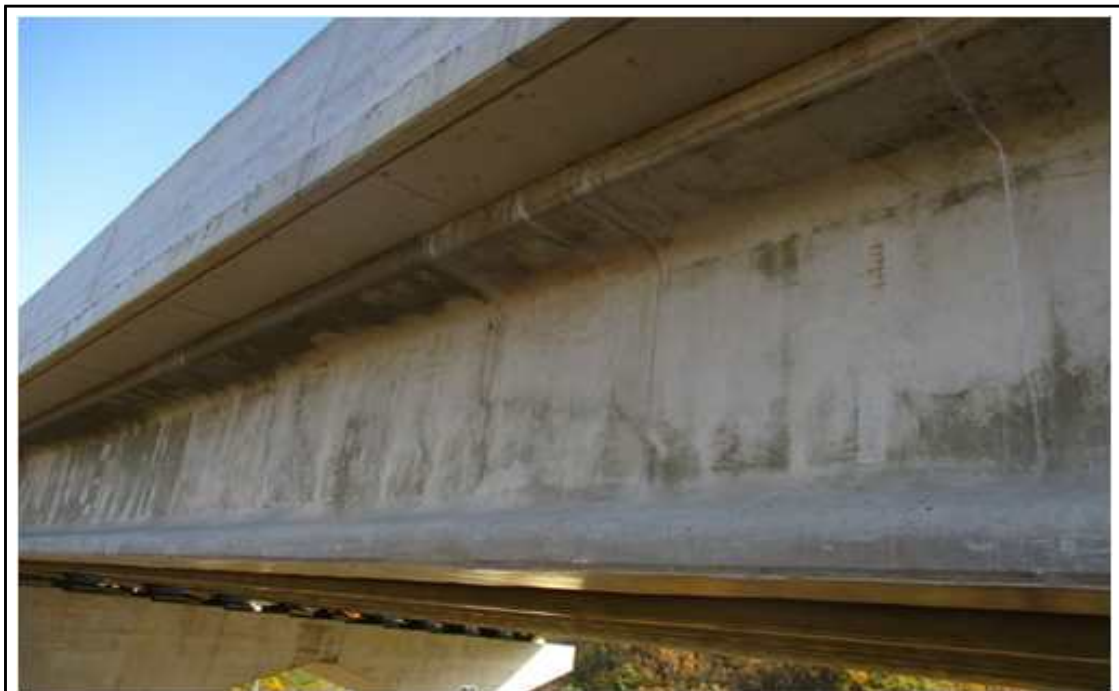
| 사진번호 | 1-BR2-1 | 위 치 | 상촌교(1공구) 상주방향 |

| NO | 시설물명 | 방향 | 시설물<br>번호 | 위치 | 부재 | 내용 | 단위 | 수량 | 하자<br>담보<br>책임<br>기간 | 조치<br>방법 | 발생 | 공종 | 하자형태 | 사진<br>번호 | 종별 |
|---|---|---|---|---|---|---|---|---|---|---|---|---|---|---|---|
| 6 | 상촌교<br>(1공구) | 상주 | BR2 | S8 | 거더 | 백태 | m <sup>2</sup> | 0.40 | 7 | 하자 | 2019하 | 교량 | 백태 | 1 | 2종 |

| 내 용 | 거더 S8 백태 A=4.00㎡ | | |

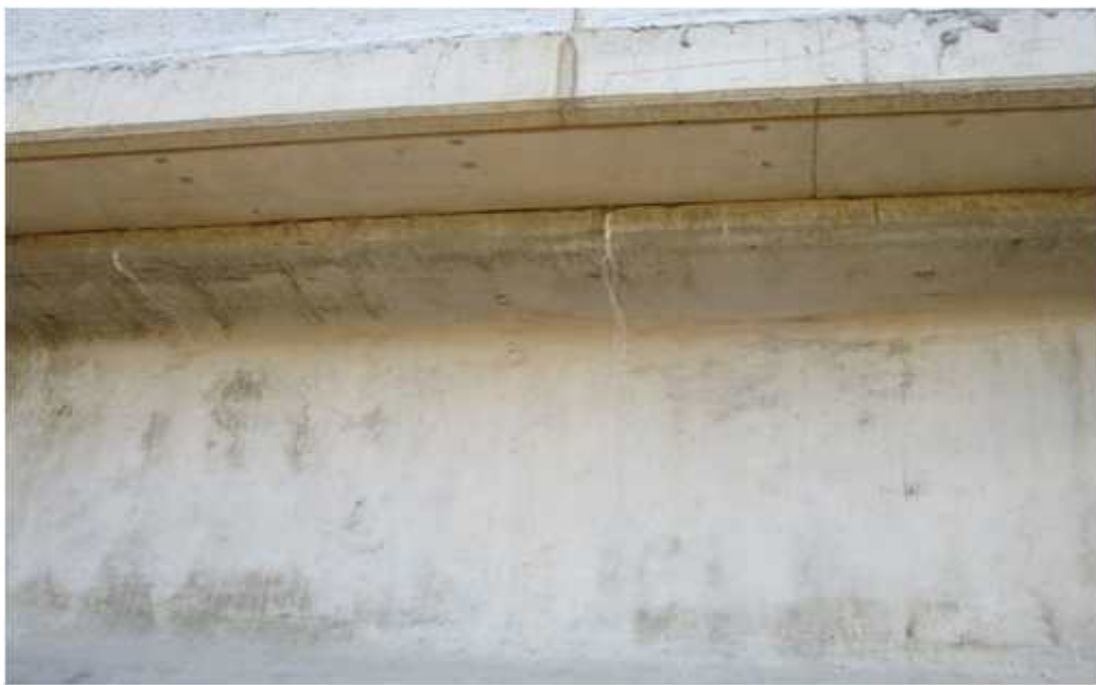
| 사진번호 | 1-BR2-2 | 위 치 | 상촌교(1공구) 상주방향 |

| NO | 시설물명 | 방향 | 시설물<br>번호 | 위치 | 부재 | 내용 | 단위 | 수량 | 하자<br>담보<br>책임<br>기간 | 조치<br>방법 | 발생 | 공종 | 하자형태 | 사진<br>번호 | 종별 |
|---|---|---|---|---|---|---|---|---|---|---|---|---|---|---|---|
| 7 | 상촌교<br>(1공구) | 상주 | BR2 | S9 | 거더 | 백태 | m <sup>2</sup> | 0.40 | 7 | 하자 | 2019하 | 교량 | 백태 | 2 | 2종 |

| 내 용 | 거더 S8 백태 A=0.40㎡ | | |

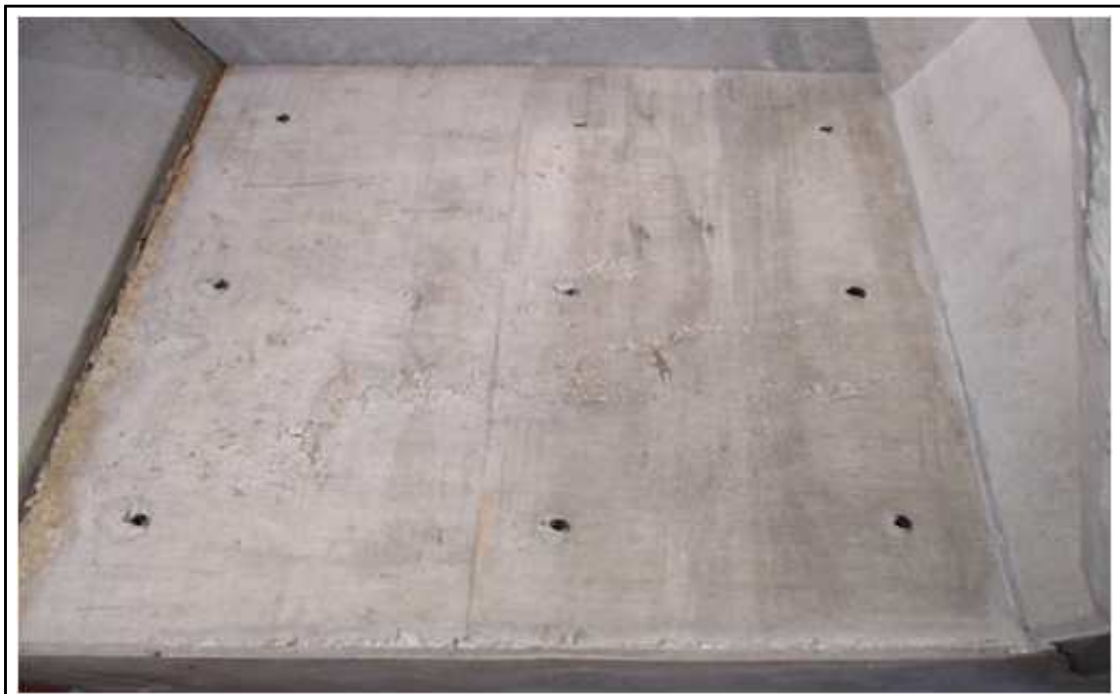
| 사진번호 | 1-BR2-3 | 위 치 | 상촌교(1공구) 상주방향 |

| NO | 시설물명 | 방향 | 시설물<br>번호 | 위치 | 부재 | 내용 | 단위 | 수량 | 하자<br>담보<br>책임<br>기간 | 조치<br>방법 | 발생 | 공종 | 하자형태 | 사진<br>번호 | 종별 |
|---|---|---|---|---|---|---|---|---|---|---|---|---|---|---|---|
| 8 | 상촌교<br>(1공구) | 상주 | BR2 | S7 | 가로보 | 재료분리 | m <sup>2</sup> | 0.40 | 7 | 하자 | 2019하 | 교량 | 콘크리트<br>손상 | 3 | 2종 |

| 내 용 | 가로보 S7 재료분리 A=0.40㎡ | | |

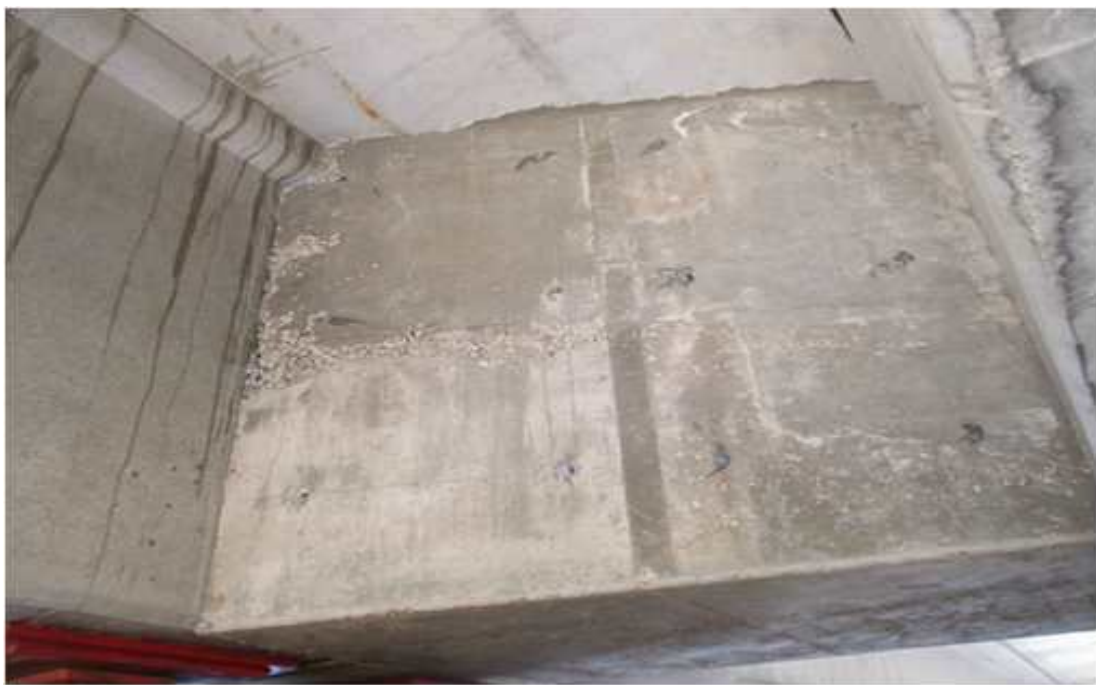
| 사진번호 | 1-BR2-4 | 위 치 | 상촌교(1공구) 상주방향 |

| NO | 시설물명 | 방향 | 시설물<br>번호 | 위치 | 부재 | 내용 | 단위 | 수량 | 하자<br>담보<br>책임<br>기간 | 조치<br>방법 | 발생 | 공종 | 하자형태 | 사진<br>번호 | 종별 |
|---|---|---|---|---|---|---|---|---|---|---|---|---|---|---|---|
| 9 | 상촌교<br>(1공구) | 상주 | BR2 | S8 | 가로보 | 재료분리 | m <sup>2</sup> | 1.00 | 7 | 하자 | 2019하 | 교량 | 콘크리트<br>손상 | 4 | 2종 |

| 내 용 | 가로보 S8 재료분리 A=1.00㎡ | | |

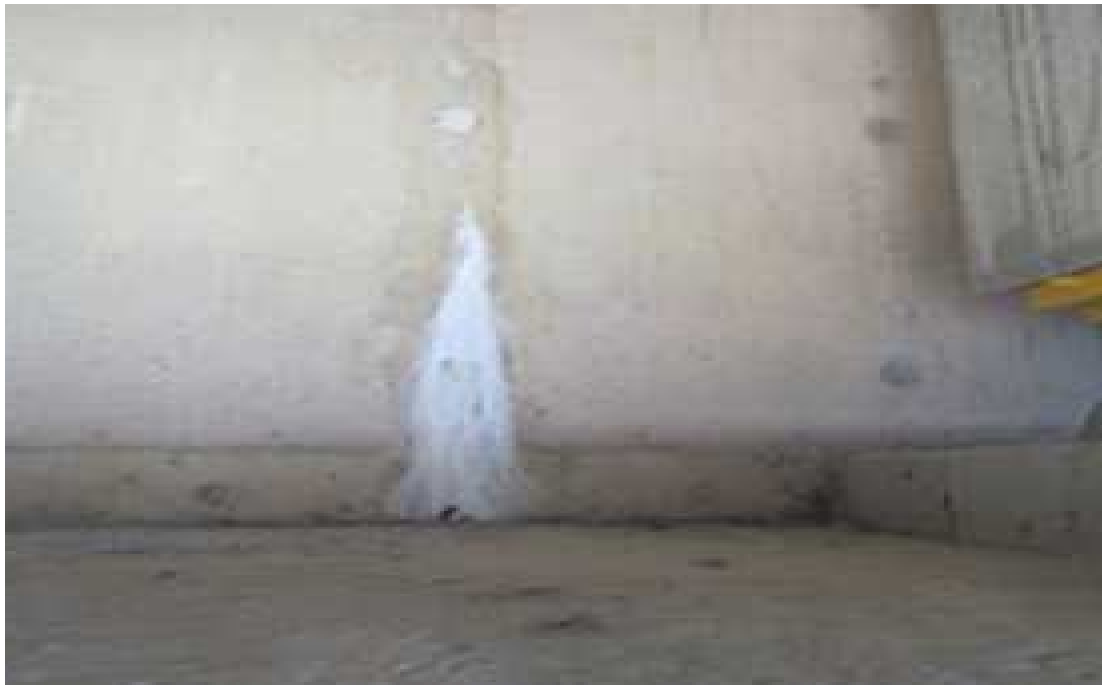
| 사진번호 | 1-BR2-5 | 위 치 | 상촌교(1공구) 상주방향 |

| NO | 시설물명 | 방향 | 시설물<br>번호 | 위치 | 부재 | 내용 | 단위 | 수량 | 하자<br>담보<br>책임<br>기간 | 조치<br>방법 | 발생 | 공종 | 하자형태 | 사진<br>번호 | 종별 |
|---|---|---|---|---|---|---|---|---|---|---|---|---|---|---|---|
| 10 | 상촌교<br>(1공구) | 상주 | BR2 | A1 | 교대 | 백태 | m <sup>2</sup> | 0.25 | 7 | 하자 | 2019하 | 교량 | 백태 | 5 | 2종 |

| 내 용 | 교대 A1 교대 A1 백태 A=0.25㎡ | | |

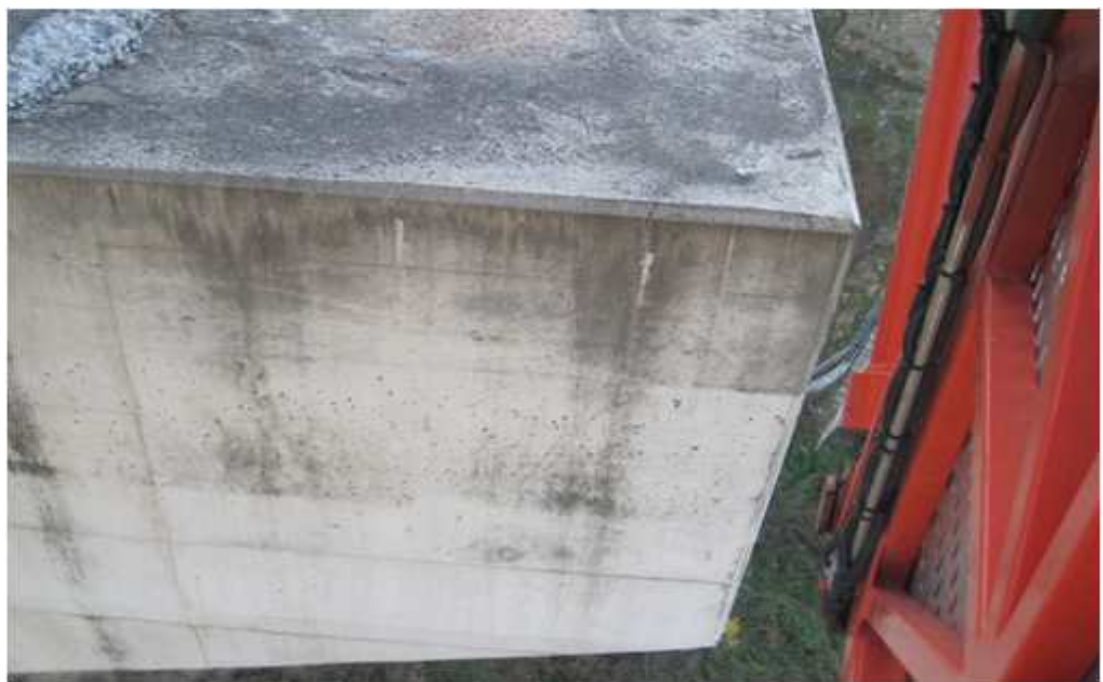
| 사진번호 | 1-BR2-6 | 위 치 | 상촌교(1공구) 상주방향 |

| NO | 시설물명 | 방향 | 시설물<br>번호 | 위치 | 부재 | 내용 | 단위 | 수량 | 하자<br>담보<br>책임<br>기간 | 조치<br>방법 | 발생 | 공종 | 하자형태 | 사진<br>번호 | 종별 |
|---|---|---|---|---|---|---|---|---|---|---|---|---|---|---|---|
| 11 | 상촌교<br>(1공구) | 상주 | BR2 | P2 | 교각 | 균열 | m | 10.00 | 7 | 하자 | 2019하 | 교량 | 균열0.3<br>mm미만 | 6 | 2종 |

| 내 용 | 교각 P2 균열 (cw=0.3mm미만) | | |

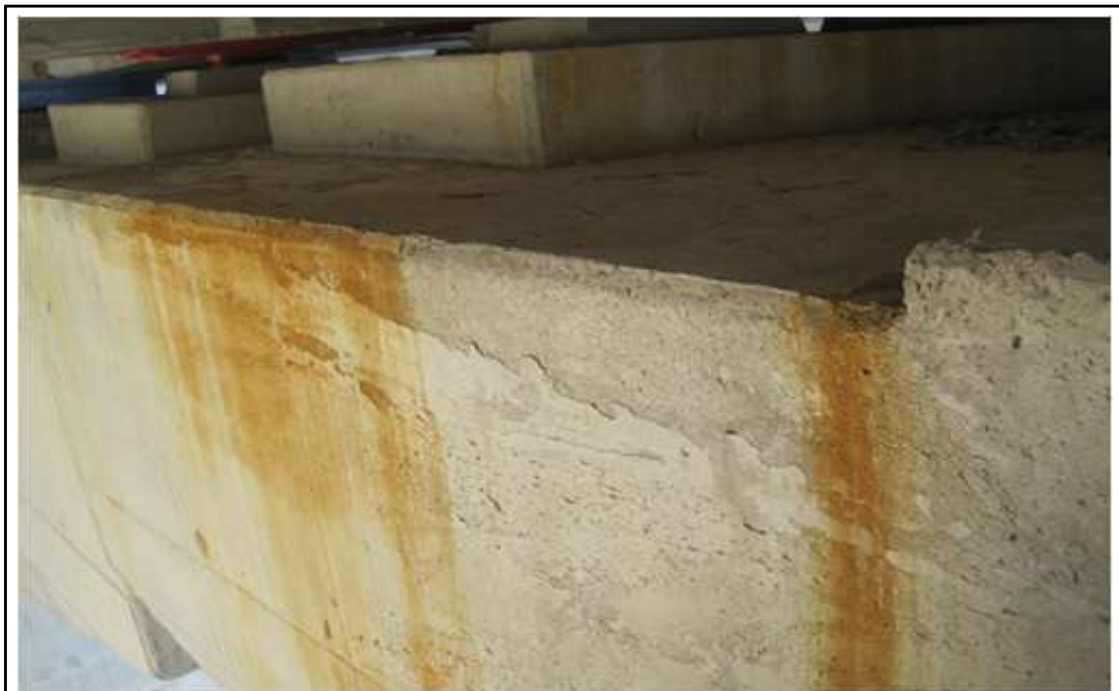
| 사진번호 | 1-BR2-7 | 위 치 | 상촌교(1공구) 상주방향 |

| NO | 시설물명 | 방향 | 시설물<br>번호 | 위치 | 부재 | 내용 | 단위 | 수량 | 하자<br>담보<br>책임<br>기간 | 조치<br>방법 | 발생 | 공종 | 하자형태 | 사진<br>번호 | 종별 |
|---|---|---|---|---|---|---|---|---|---|---|---|---|---|---|---|
| 12 | 상촌교<br>(1공구) | 상주 | BR2 | P3 | 교각 | 박리 | m <sup>2</sup> | 2.50 | 7 | 하자 | 2019하 | 교량 | 콘크리트<br>손상 | 7 | 2종 |

| 내 용 | 교각 P3 박리 A=2.50㎡ | | |

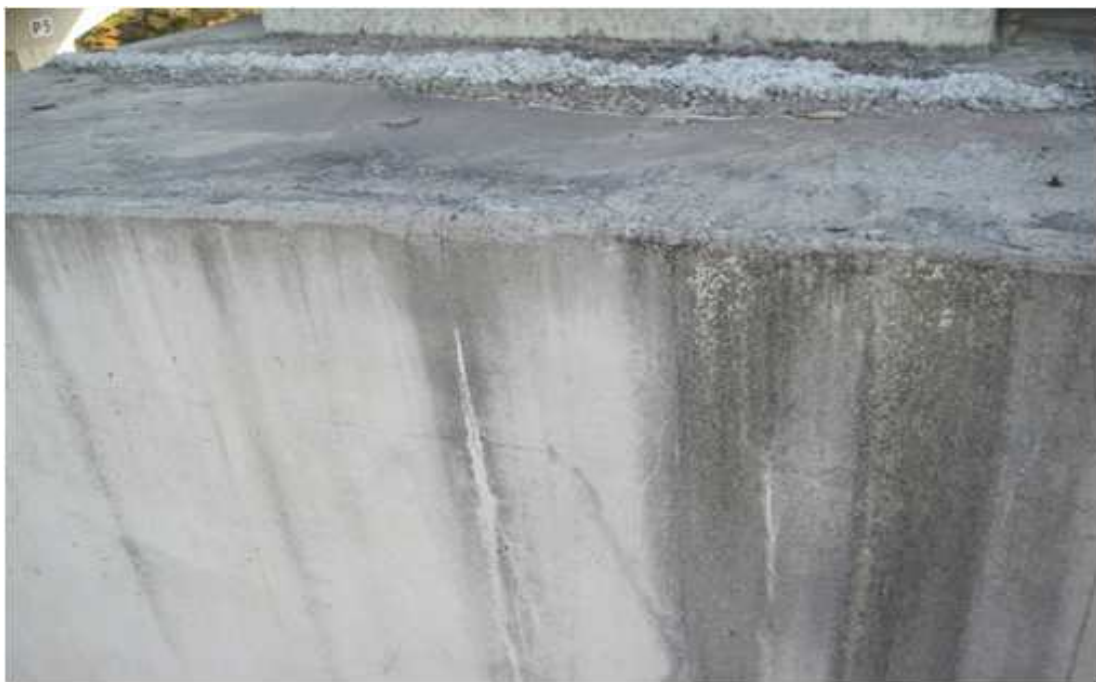
| 사진번호 | 1-BR2-8 | 위 치 | 상촌교(1공구) 상주방향 |

| NO | 시설물명 | 방향 | 시설물<br>번호 | 위치 | 부재 | 내용 | 단위 | 수량 | 하자<br>담보<br>책임<br>기간 | 조치<br>방법 | 발생 | 공종 | 하자형태 | 사진<br>번호 | 종별 |
|---|---|---|---|---|---|---|---|---|---|---|---|---|---|---|---|
| 13 | 상촌교<br>(1공구) | 상주 | BR2 | P4 | 교각 | 균열 | m | 2.00 | 7 | 하자 | 2019하 | 교량 | 균열0.3<br>mm미만 | 8 | 2종 |

| 내 용 | 교각 P4 균열 (cw=0.3mm미만) | | |

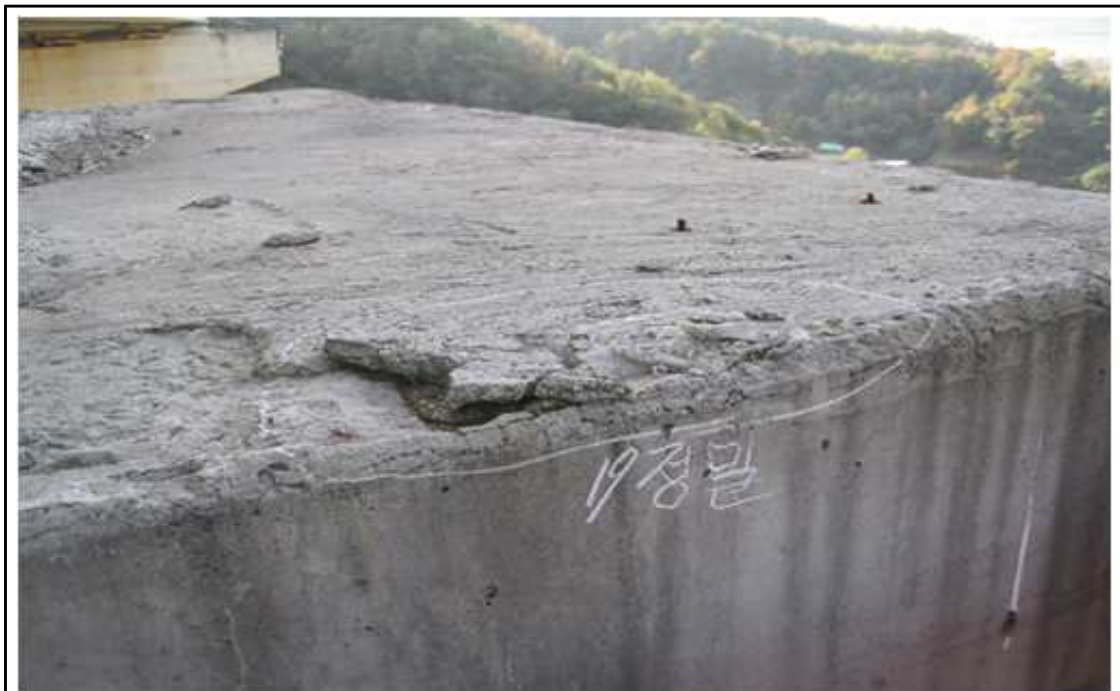
| 사진번호 | 1-BR2-9 | 위 치 | 상촌교(1공구) 상주방향 |

| NO | 시설물명 | 방향 | 시설물<br>번호 | 위치 | 부재 | 내용 | 단<br>위 | 수량 | 하<br>자<br>담<br>보<br>책<br>임<br>기<br>간 | 조<br>치<br>방<br>법 | 발<br>생 | 공<br>종 | 하<br>자<br>형<br>태 | 사<br>진<br>번<br>호 | 종<br>별 |
|---|---|---|---|---|---|---|---|---|---|---|---|---|---|---|---|
| 14 | 상촌교<br>(1공구) | 상주 | BR2 | P4 | 교각 | 박리 | m² | 0.15 | 7 | 하자 | 2019하 | 교량 | 콘크리트<br>손상 | 9 | 2종 |

| 내 용 | 교각 P4 박리 A=0.15㎡ | | |

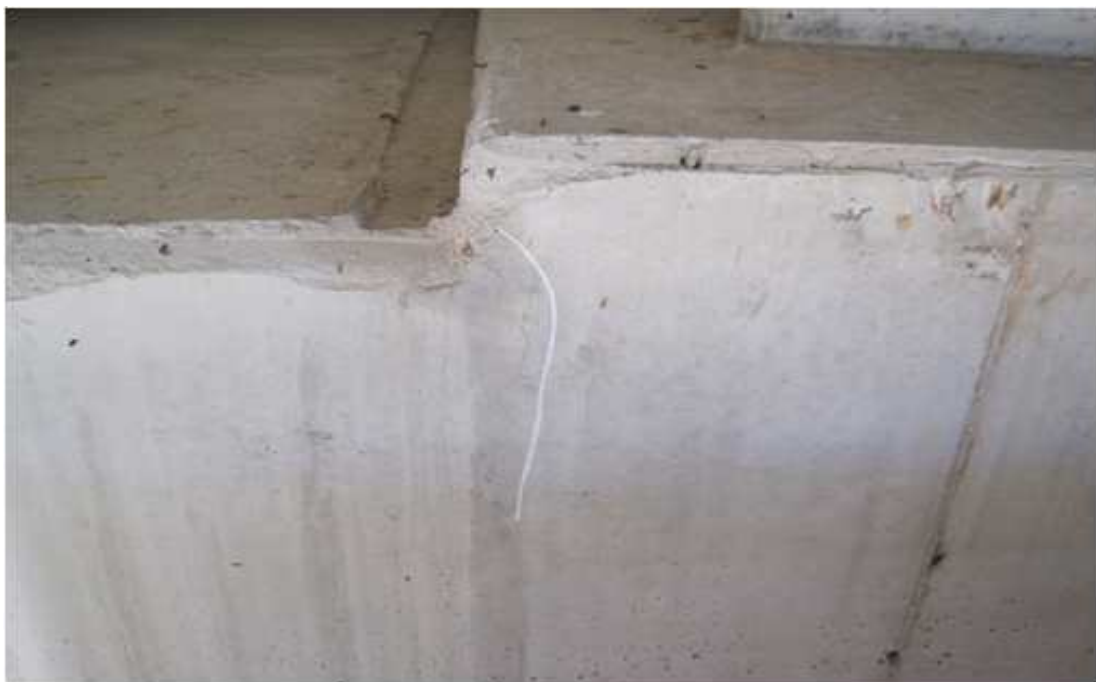
| 사진번호 | 1-BR2-10 | 위 치 | 상촌교(1공구) 상주방향 |

| NO | 시설물명 | 방향 | 시설물<br>번호 | 위치 | 부재 | 내용 | 단<br>위 | 수량 | 하<br>자<br>담<br>보<br>책<br>임<br>기<br>간 | 조<br>치<br>방<br>법 | 발<br>생 | 공<br>종 | 하<br>자<br>형<br>태 | 사<br>진<br>번<br>호 | 종<br>별 |
|---|---|---|---|---|---|---|---|---|---|---|---|---|---|---|---|
| 15 | 상촌교<br>(1공구) | 상주 | BR2 | P5 | 교각 | 균열 | m | 0.30 | 7 | 하자 | 2019하 | 교량 | 균열0.3<br>mm미만 | 10 | 2종 |

| 내 용 | 교각 P5 균열 (cw=0.3mm미만) | | |

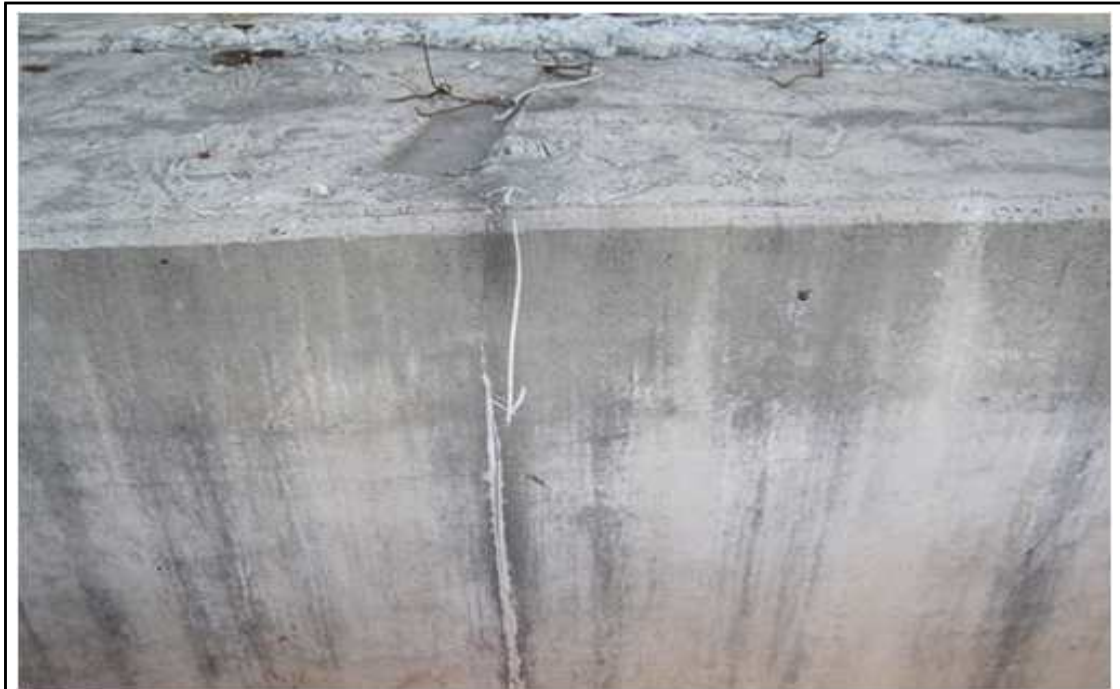
| 사진번호 | 1-BR2-11 | 위 치 | 상촌교(1공구) 상주방향 |

| NO | 시설물명 | 방향 | 시설물<br>번호 | 위치 | 부재 | 내용 | 단<br>위 | 수량 | 하<br>자<br>담<br>보<br>책<br>임<br>기<br>간 | 조<br>치<br>방<br>법 | 발<br>생 | 공<br>종 | 하<br>자<br>형<br>태 | 사<br>진<br>번<br>호 | 종<br>별 |
|---|---|---|---|---|---|---|---|---|---|---|---|---|---|---|---|
| 16 | 상촌교<br>(1공구) | 상주 | BR2 | P6 | 교각 | 균열 | m | 2.00 | 7 | 하자 | 2019하 | 교량 | 균열0.3<br>mm미만 | 11 | 2종 |

| 내 용 | 교각 P6 균열 (cw=0.3mm미만) | | |

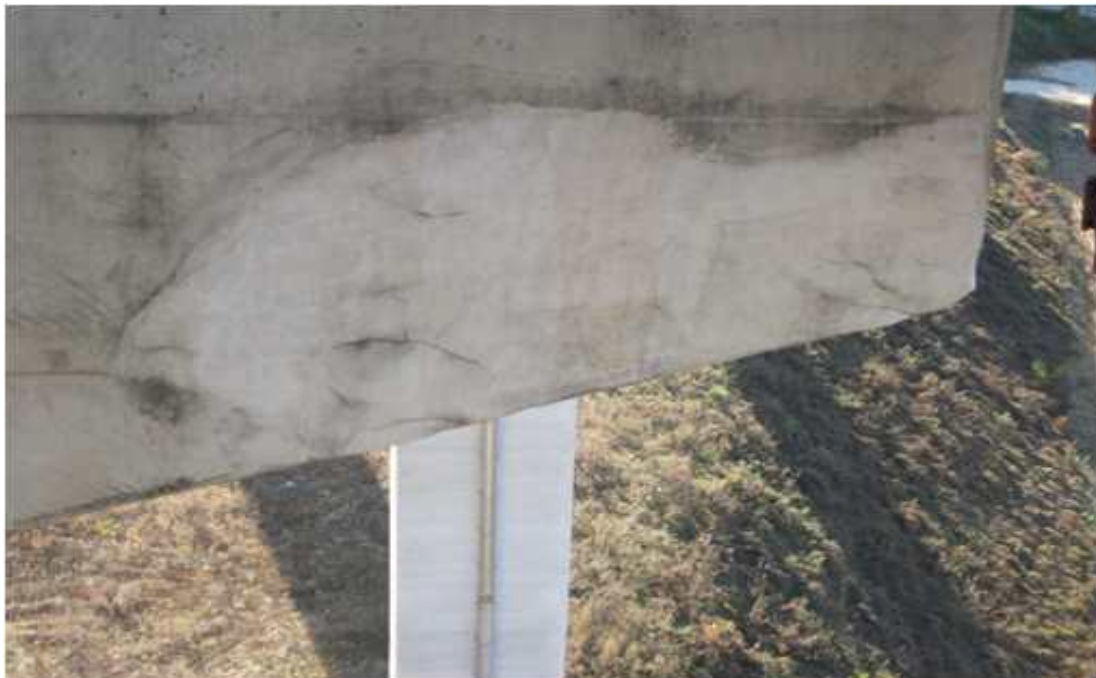
| 사진번호 | 1-BR2-12 | 위 치 | 상촌교(1공구) 상주방향 |

| NO | 시설물명 | 방향 | 시설물<br>번호 | 위치 | 부재 | 내용 | 단<br>위 | 수량 | 하<br>자<br>담<br>보<br>책<br>임<br>기<br>간 | 조<br>치<br>방<br>법 | 발<br>생 | 공<br>종 | 하<br>자<br>형<br>태 | 사<br>진<br>번<br>호 | 종<br>별 |
|---|---|---|---|---|---|---|---|---|---|---|---|---|---|---|---|
| 17 | 상촌교<br>(1공구) | 상주 | BR2 | P6 | 교각 | 박리 | m² | 0.50 | 7 | 하자 | 2019하 | 교량 | 콘크리트<br>손상 | 12 | 2종 |

| 내 용 | 교각 P6 박리 A=0.50㎡ | | |

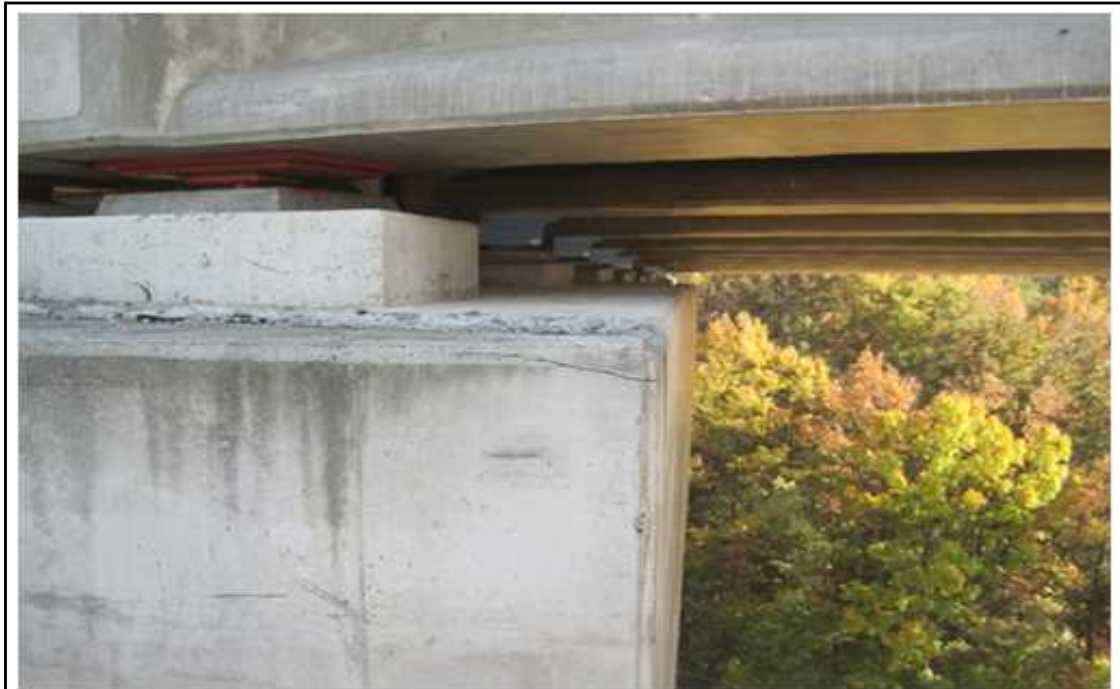
| 사진번호 | 1-BR2-13 | 위 치 | 상촌교(1공구) 상주방향 |

| NO | 시설물명 | 방향 | 시설물<br>번호 | 위치 | 부재 | 내용 | 단<br>위 | 수량 | 하<br>자<br>담<br>보<br>책<br>임<br>기<br>간 | 조<br>치<br>방<br>법 | 발<br>생 | 공<br>종 | 하<br>자<br>형<br>태 | 사<br>진<br>번<br>호 | 종<br>별 |
|---|---|---|---|---|---|---|---|---|---|---|---|---|---|---|---|
| 18 | 상촌교<br>(1공구) | 상주 | BR2 | P8 | 교각 | 박리 | m² | 0.16 | 7 | 하자 | 2019하 | 교량 | 콘크리트<br>손상 | 13 | 2종 |

| 내 용 | 교각 P8 박리 A=0.16㎡ | | |

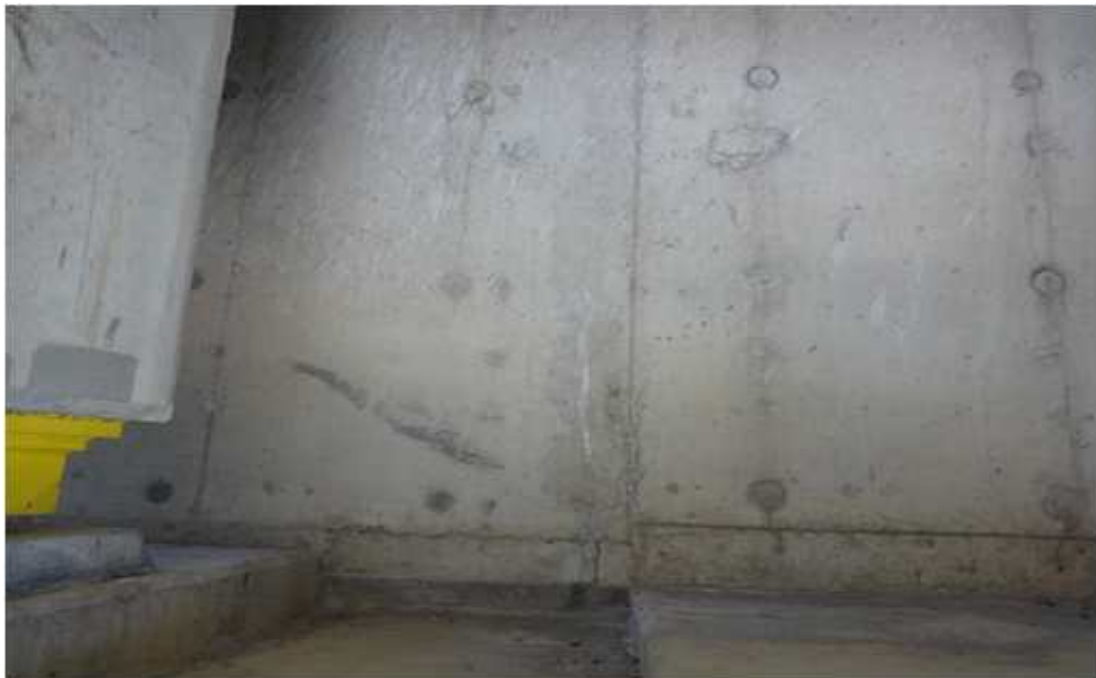
| 사진번호 | 1-BR2-14 | 위 치 | 상촌교(1공구) 영천방향 |

| NO | 시설물명 | 방향 | 시설물<br>번호 | 위치 | 부재 | 내용 | 단<br>위 | 수량 | 하<br>자<br>담<br>보<br>책<br>임<br>기<br>간 | 조<br>치<br>방<br>법 | 발<br>생 | 공<br>종 | 하<br>자<br>형<br>태 | 사<br>진<br>번<br>호 | 종<br>별 |
|---|---|---|---|---|---|---|---|---|---|---|---|---|---|---|---|
| 19 | 상촌교<br>(1공구) | 영천 | BR2 | A1 | 교대 | 들뜸 및<br>파손 | m² | 0.06 | 7 | 하자 | 2019하 | 교량 | 콘크리트<br>파손 | 14 | 2종 |

| 내 용 | 교대 A1 들뜸 및 파손 A=0.06㎡ | | |

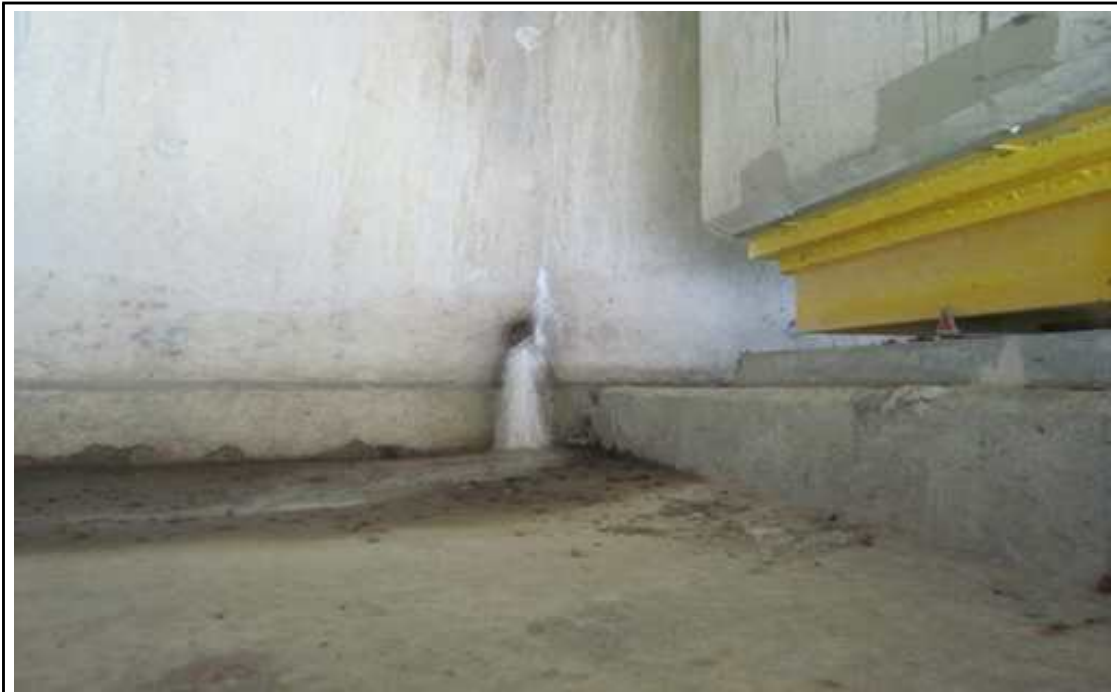
| 사진번호 | 1-BR2-15 | 위 치 | 상촌교(1공구) 영천방향 |

| NO | 시설물명 | 방향 | 시설물<br>번호 | 위치 | 부재 | 내용 | 단<br>위 | 수량 | 하<br>자<br>담<br>보<br>책<br>임<br>기<br>간 | 조<br>치<br>방<br>법 | 발<br>생 | 공<br>종 | 하<br>자<br>형<br>태 | 사<br>진<br>번<br>호 | 종<br>별 |
|---|---|---|---|---|---|---|---|---|---|---|---|---|---|---|---|
| 20 | 상촌교<br>(1공구) | 영천 | BR2 | A1 | 교대 | 백태 | m² | 0.80 | 7 | 하자 | 2019하 | 교량 | 백태 | 15 | 2종 |

| 내 용 | 교대 A1 백태 A=0.80㎡ | | |

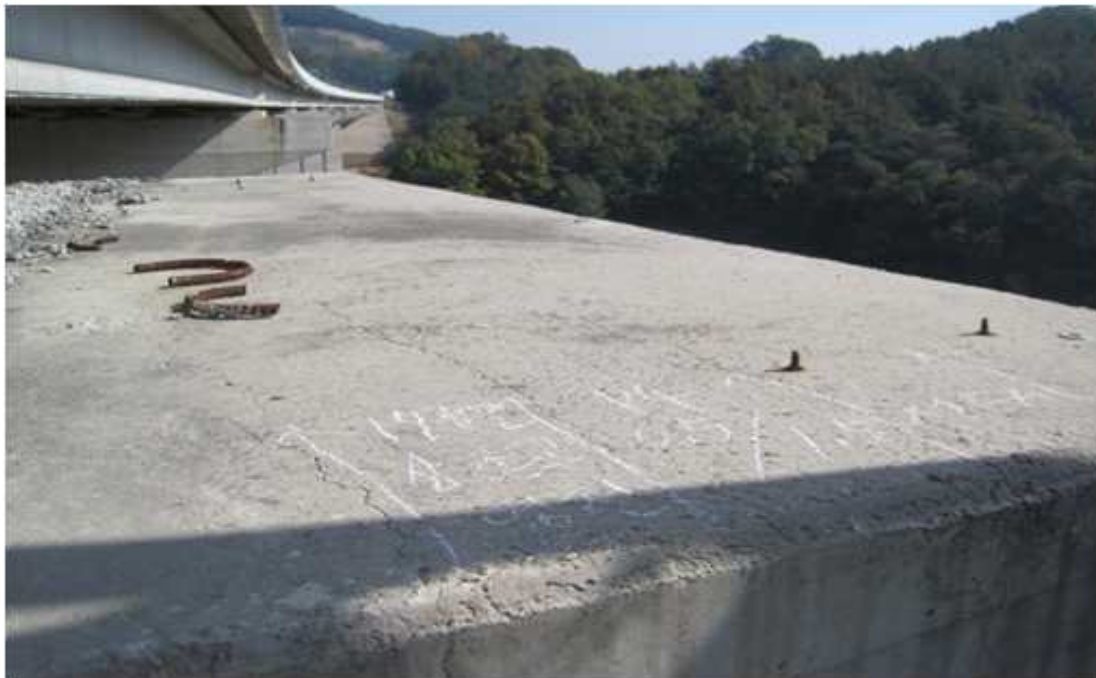
| 사진번호 | 1-BR2-16 | 위 치 | 상촌교(1공구) 영천방향 |

| NO | 시설물명 | 방향 | 시설물<br>번호 | 위치 | 부재 | 내용 | 단<br>위 | 수량 | 하<br>자<br>담<br>보<br>책<br>임<br>기<br>간 | 조<br>치<br>방<br>법 | 발<br>생 | 공<br>종 | 하<br>자<br>형<br>태 | 사<br>진<br>번<br>호 | 종<br>별 |
|---|---|---|---|---|---|---|---|---|---|---|---|---|---|---|---|
| 21 | 상촌교<br>(1공구) | 영천 | BR2 | P4 | 교각 | 균열 | m | 6.00 | 7 | 하자 | 2019하 | 교량 | 균열0.3<br>mm이상 | 16 | 2종 |

| 내 용 | 교각 P4 균열 (cw=0.3mm미만) | | |

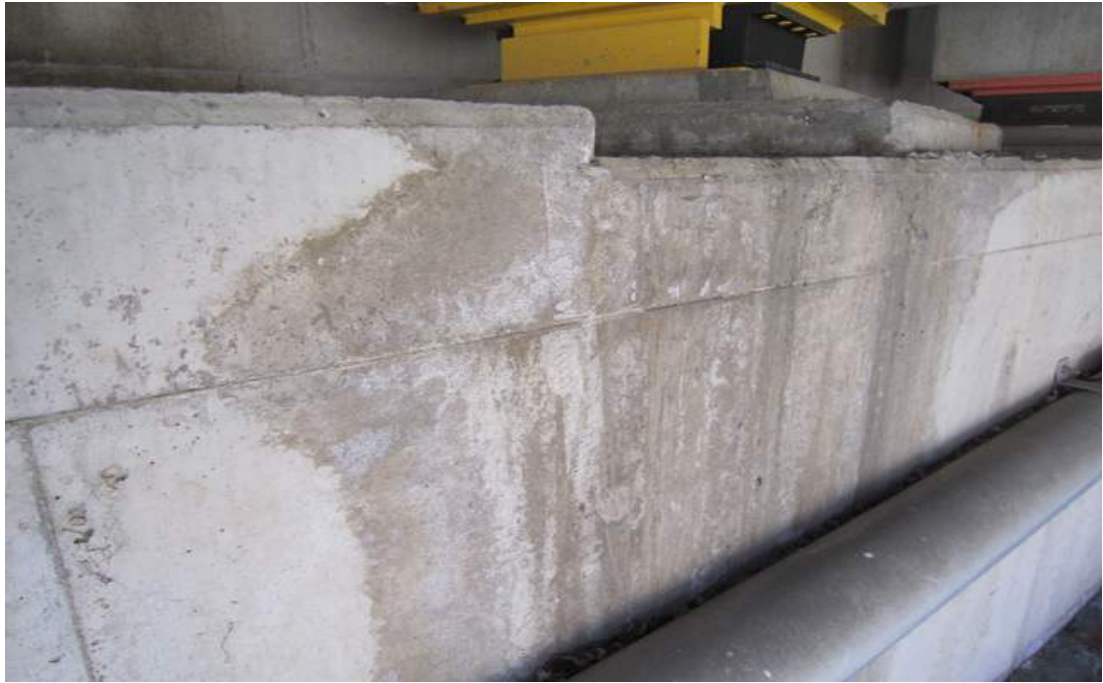
| 사진번호 | 1-BR3-1 | 위 치 | 양지교(1공구) 상주방향 |

| NO | 시설물명 | 방향 | 시설물<br>번호 | 위치 | 부재 | 내용 | 단<br>위 | 수량 | 하<br>자<br>담<br>보<br>책<br>임<br>기<br>간 | 조<br>치<br>방<br>법 | 발<br>생 | 공<br>종 | 하<br>자<br>형<br>태 | 사<br>진<br>번<br>호 | 종<br>별 |
|---|---|---|---|---|---|---|---|---|---|---|---|---|---|---|---|
| 22 | 양지교<br>(1공구) | 상주 | BR3 | A2 | 교대 | 백태 | m² | 0.30 | 7 | 하자 | 2019하 | 교량 | 백태 | 1 | 2종 |

| 내 용 | 교대 A2 백태 A=0.30㎡ | | |

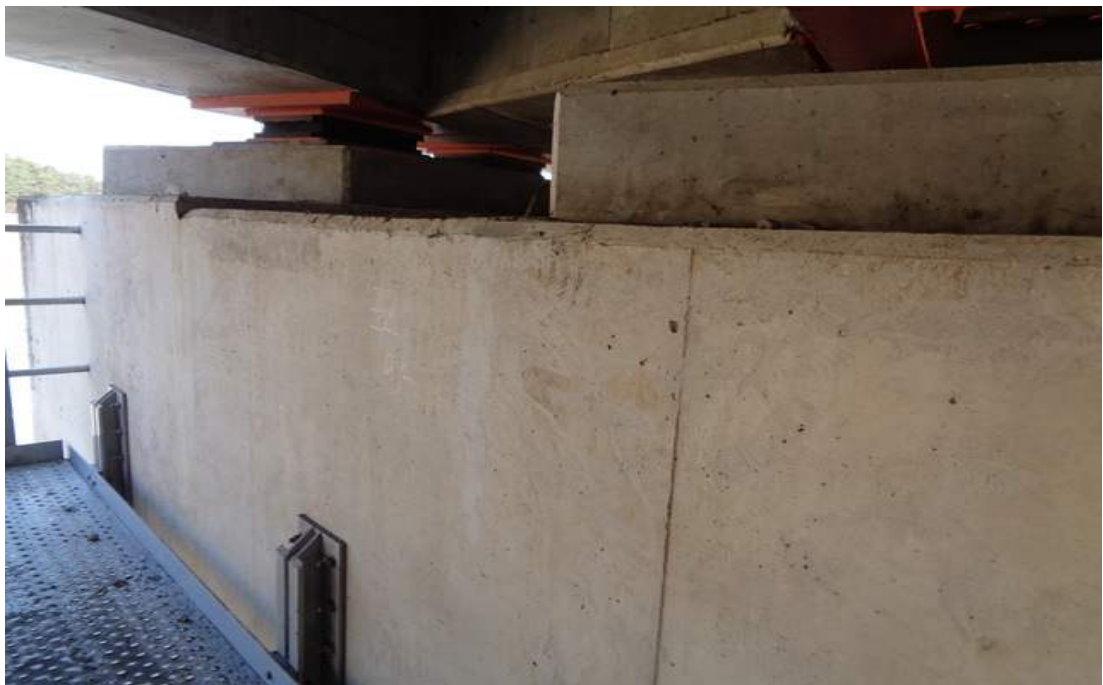
| 사진번호 | 1-BR3-2 | 위 치 | 양지교(1공구) 상주방향 |

| NO | 시설물명 | 방향 | 시설물<br>번호 | 위치 | 부재 | 내용 | 단<br>위 | 수량 | 하<br>자<br>담<br>보<br>책<br>임<br>기<br>간 | 조<br>치<br>방<br>법 | 발<br>생 | 공<br>종 | 하<br>자<br>형<br>태 | 사<br>진<br>번<br>호 | 종<br>별 |
|---|---|---|---|---|---|---|---|---|---|---|---|---|---|---|---|
| 23 | 양지교<br>(1공구) | 상주 | BR3 | P1 | 교각 | 균열 | m | 1.00 | 7 | 하자 | 2019하 | 교량 | 균열0.3<br>mm미만 | 2 | 2종 |

| 내 용 | 교각 P1 균열 (cw=0.3mm미만) | | |

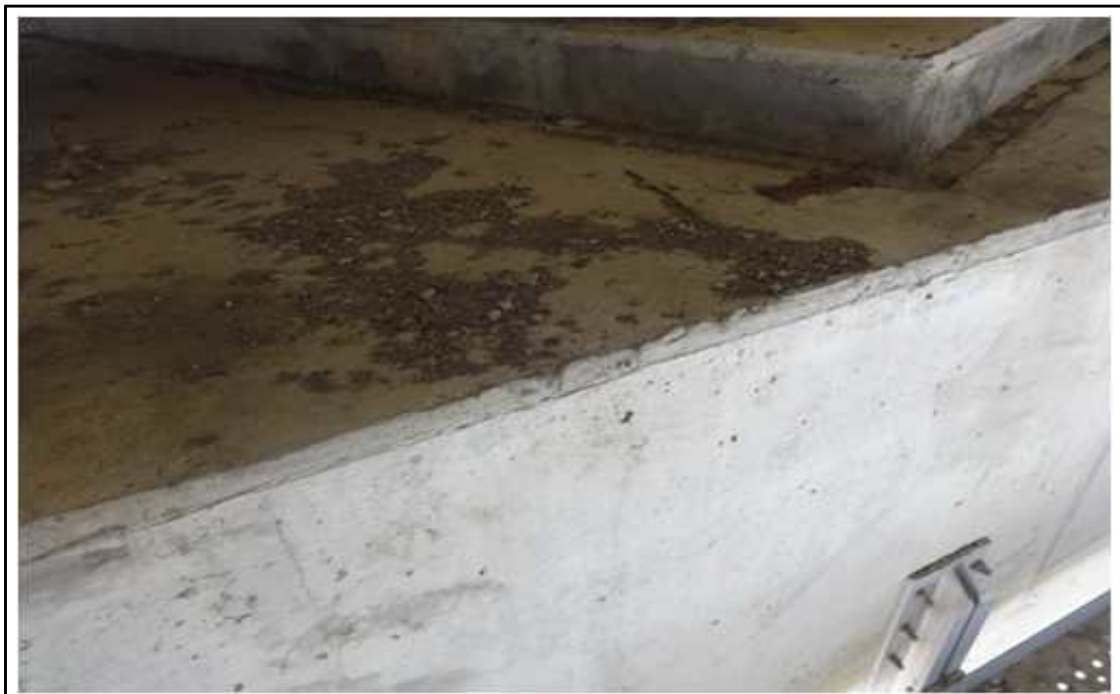
| 사진번호 | 1-BR3-3 | 위 치 | 양지교(1공구) 상주방향 |

| NO | 시설물명 | 방향 | 시설물<br>번호 | 위치 | 부재 | 내용 | 단<br>위 | 수량 | 하<br>자<br>담<br>보<br>책<br>임<br>기<br>간 | 조<br>치<br>방<br>법 | 발<br>생 | 공<br>종 | 하<br>자<br>형<br>태 | 사<br>진<br>번<br>호 | 종<br>별 |
|---|---|---|---|---|---|---|---|---|---|---|---|---|---|---|---|
| 24 | 양지교<br>(1공구) | 상주 | BR3 | P2 | 교각 | 균열 | m | 2.00 | 7 | 하자 | 2019하 | 교량 | 균열0.3<br>mm미만 | 3 | 2종 |

| 내 용 | 교각 P2 균열 (cw=0.3mm미만) | | |

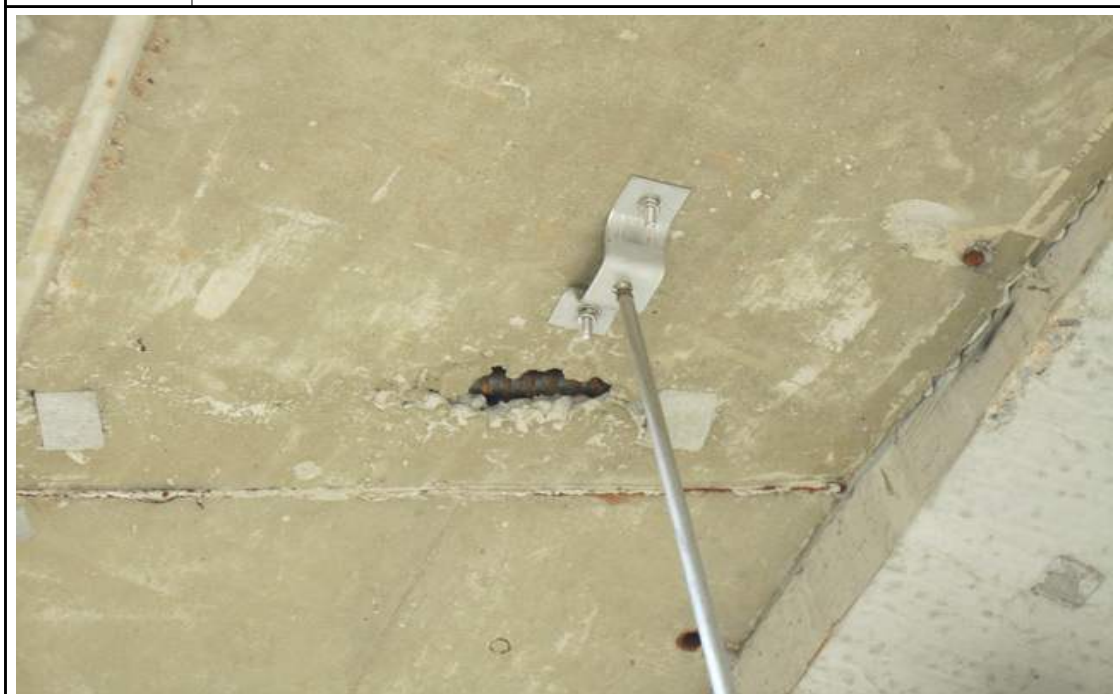
| 사진번호 | 1-BR3-4 | 위 치 | 양지교(1공구) 영천방향 |

| NO | 시설물명 | 방향 | 시설물<br>번호 | 위치 | 부재 | 내용 | 단<br>위 | 수량 | 하<br>자<br>담<br>보<br>책<br>임<br>기<br>간 | 조<br>치<br>방<br>법 | 발<br>생 | 공<br>종 | 하<br>자<br>형<br>태 | 사<br>진<br>번<br>호 | 종<br>별 |
|---|---|---|---|---|---|---|---|---|---|---|---|---|---|---|---|
| 25 | 양지교<br>(1공구) | 영천 | BR3 | S3 | 바닥판하면 | 철근노출 | m² | 0.01 | 7 | 하자 | 2019상 | 교량 | 콘크리트<br>파손 | 4 | 2종 |

| 내 용 | 바닥판하면 S3 철근노출 A=0.01㎡ | | |

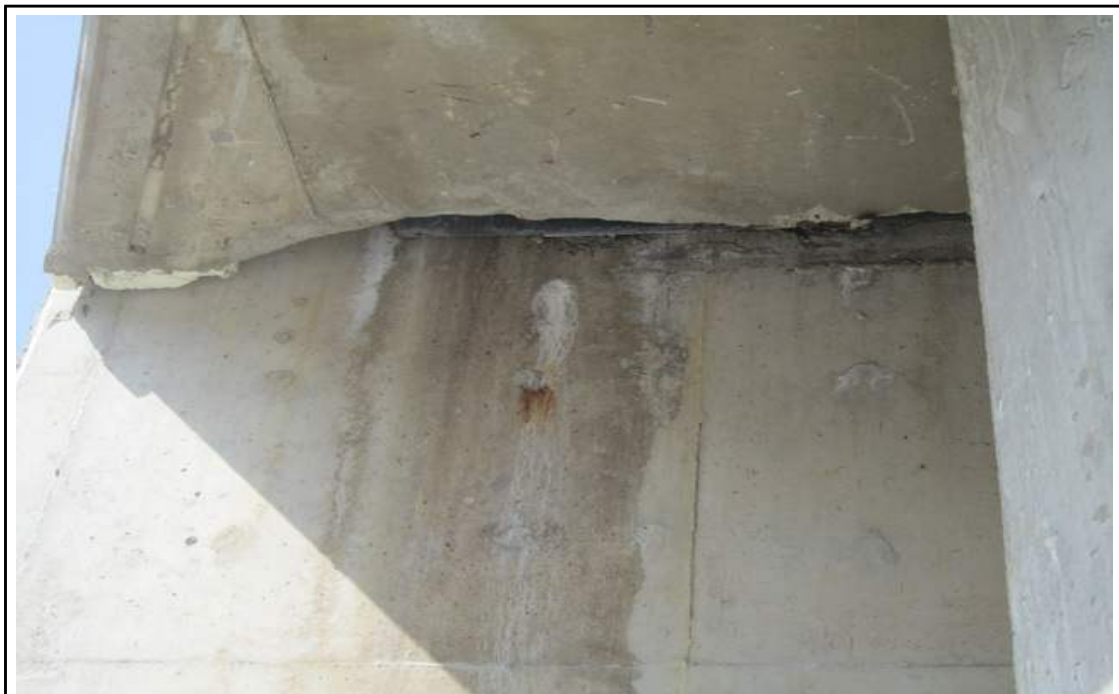
| 사진번호 | 1-BR3-5 | 위 치 | 양지교(1공구) 영천방향 |

| NO | 시설물명 | 방향 | 시설물<br>번호 | 위치 | 부재 | 내용 | 단<br>위 | 수량 | 하<br>자<br>담<br>보<br>책<br>임<br>기<br>간 | 조<br>치<br>방<br>법 | 발<br>생 | 공<br>종 | 하<br>자<br>형<br>태 | 사<br>진<br>번<br>호 | 종<br>별 |
|---|---|---|---|---|---|---|---|---|---|---|---|---|---|---|---|
| 26 | 양지교<br>(1공구) | 영천 | BR3 | A1 | 교대 | 백태 | m² | 0.05 | 7 | 하자 | 2019하 | 교량 | 백태 | 5 | 2종 |

| 내 용 | 교대 A1 백태 A=0.05㎡ | | |
