# **1, 2 종 시 설 물 하 자 보 고 서**

**< 1공구 >**

**2021. 06**

**상주영천고속도로주식회사**

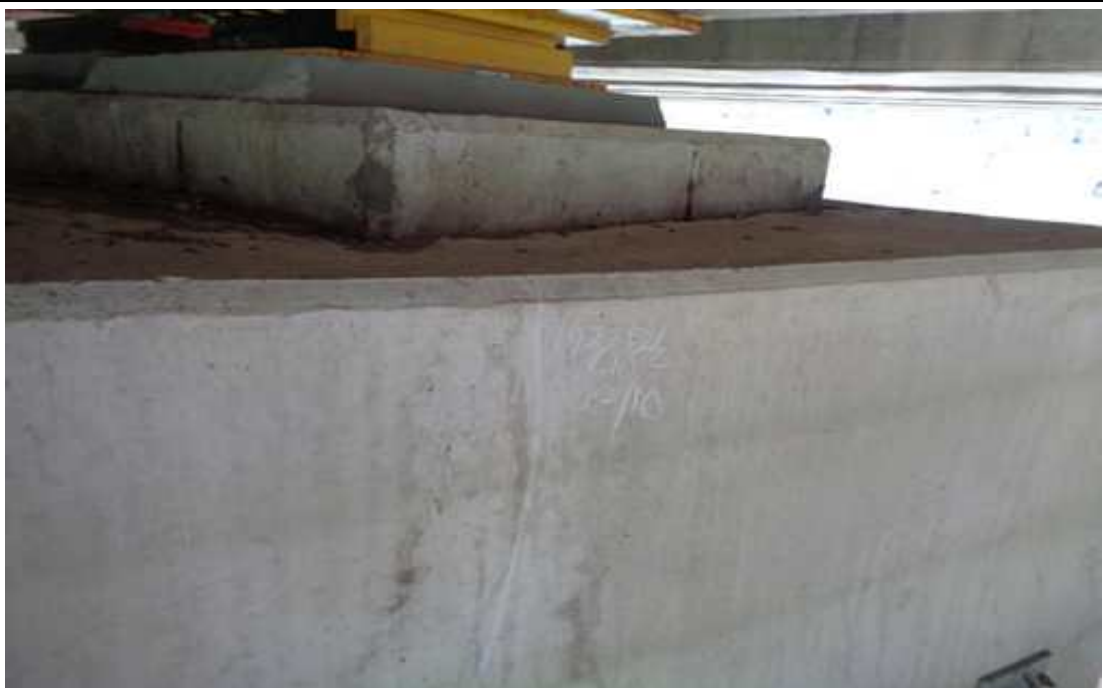
| 사진번호 | 1-BR3-6 | 위 치 | 양지교(1공구) 영천방향 |

| NO | 시설물명 | 방향 | 시설물<br>번호 | 위치 | 부재 | 내용 | 단<br>위 | 수량 | 하<br>자<br>담<br>보<br>책<br>임<br>기<br>간 | 조<br>치<br>방<br>법 | 발<br>생 | 공<br>종 | 하<br>자<br>형<br>태 | 사<br>진<br>번<br>호 | 종<br>별 |
|---|---|---|---|---|---|---|---|---|---|---|---|---|---|---|---|
| 27 | 양지교<br>(1공구) | 영천 | BR3 | P2 | 교각 | 균열 | m | 2.00 | 7 | 하자 | 2019하 | 교량 | 균열0.3<br>mm미만 | 6 | 2종 |

| 내 용 | 교각 P2 균열 (cw=0.3mm미만) | | |

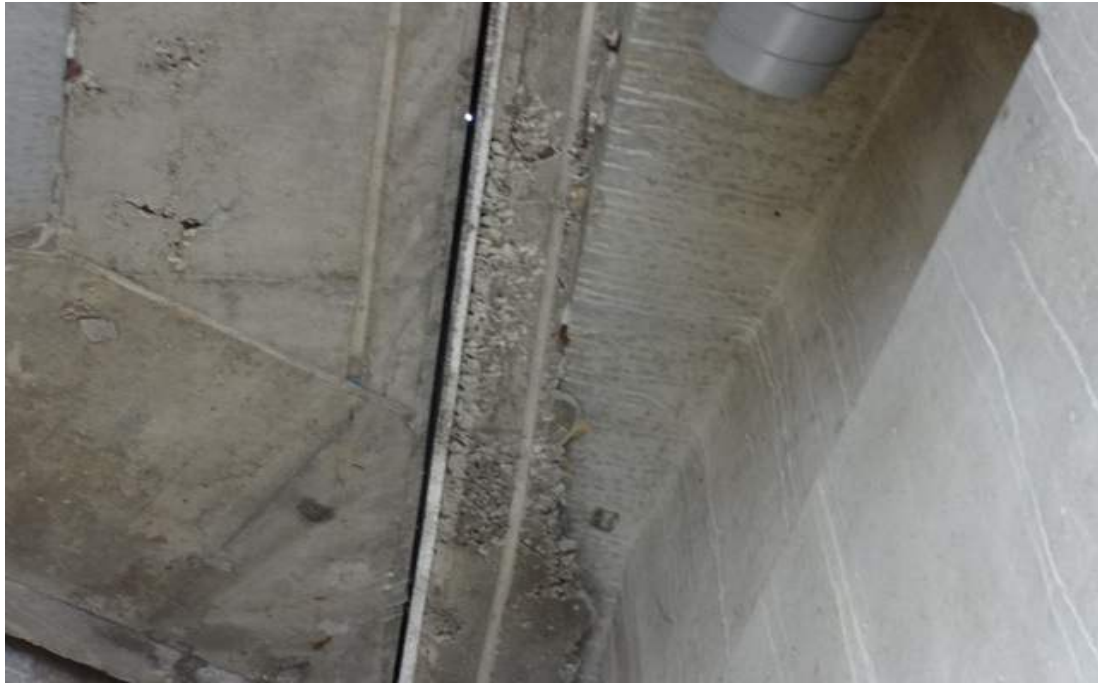
| 사진번호 | 1-BR4-1 | 위 치 | 장곡교(1공구) 상주방향 |

| NO | 시설물명 | 방향 | 시설물<br>번호 | 위치 | 부재 | 내용 | 단<br>위 | 수량 | 하<br>자<br>담<br>보<br>책<br>임<br>기<br>간 | 조<br>치<br>방<br>법 | 발<br>생 | 공<br>종 | 하<br>자<br>형<br>태 | 사<br>진<br>번<br>호 | 종<br>별 |
|---|---|---|---|---|---|---|---|---|---|---|---|---|---|---|---|
| 28 | 장곡교<br>(1공구) | 상주 | BR4 | S1 | 바닥판하면 | 재료분리<br>들뜸 및 | m² | 0.05 | 7 | 하자 | 2019하 | 교량 | 콘크리트<br>손상 | 1 | 2종 |

| 내 용 | 바닥판하면 S1 재료분리 및 들뜸 A=0.05㎡ | | |

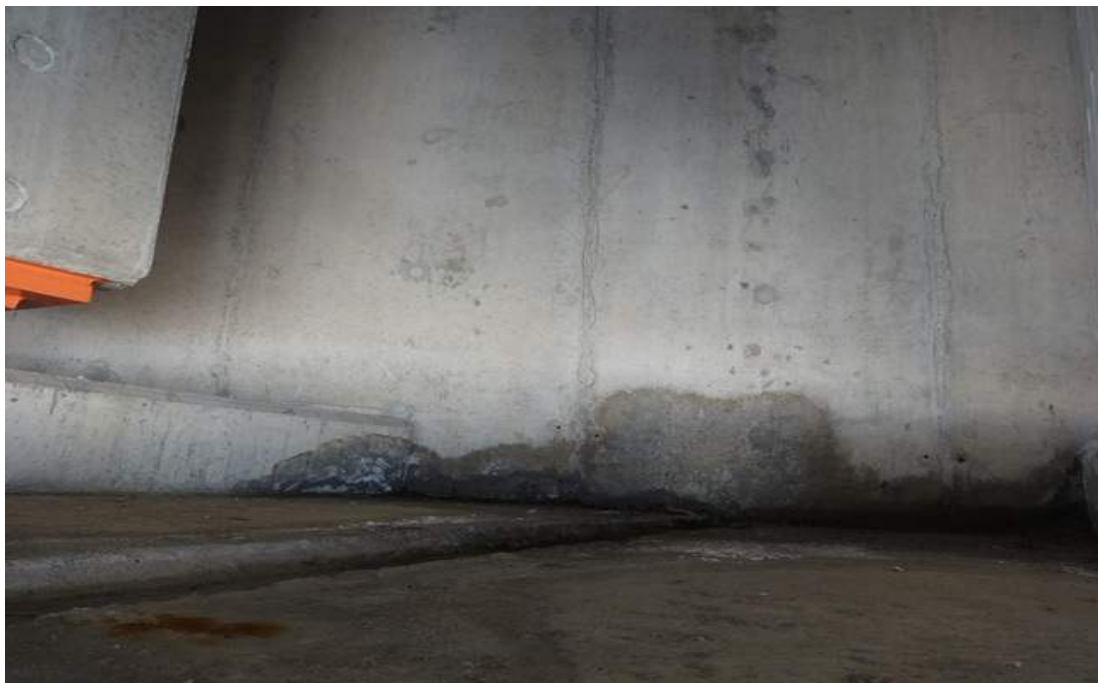
| 사진번호 | 1-BR4-2 | 위 치 | 장곡교(1공구) 상주방향 |

| NO | 시설물명 | 방향 | 시설물<br>번호 | 위치 | 부재 | 내용 | 단<br>위 | 수량 | 하자<br>담보<br>책임<br>기간 | 조치<br>방법 | 발생 | 공종 | 하자형태 | 사진<br>번호 | 종별 |
|---|---|---|---|---|---|---|---|---|---|---|---|---|---|---|---|
| 32 | 장곡교<br>(1공구) | 상주 | BR4 | A1 | 교대 | 백태 | m <sup>2</sup> | 0.02 | 7 | 하자 | 2019하 | 교량 | 백태 | 2 | 2종 |

| 내 용 | 교대 A1 백태 A=0.02㎡ | | |

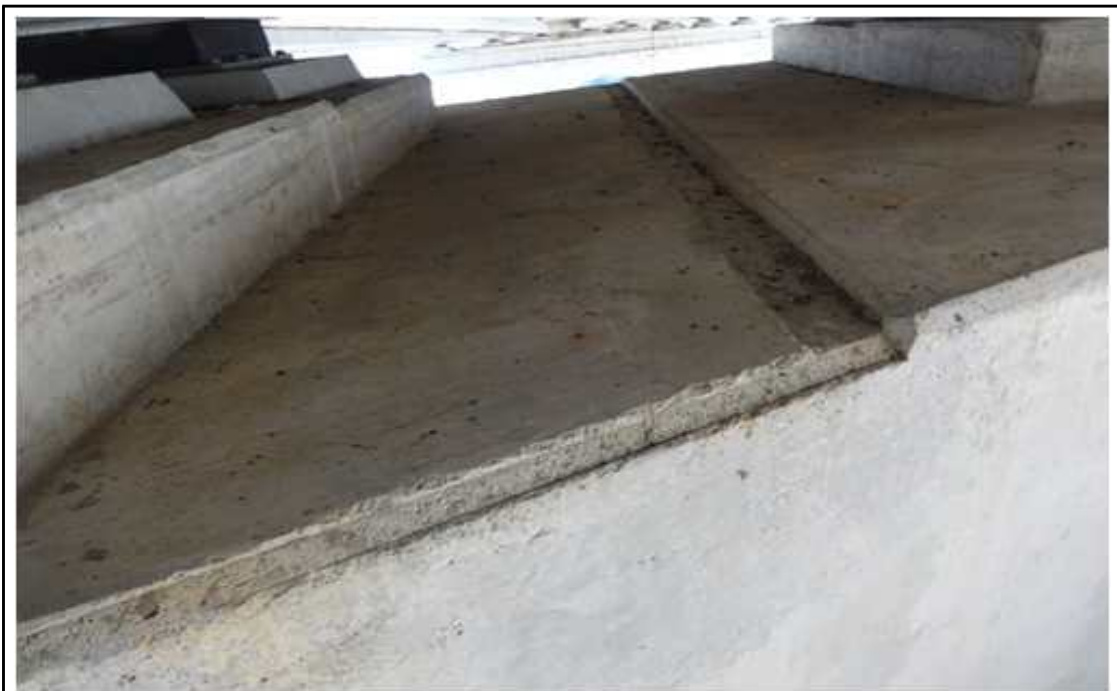
| 사진번호 | 1-BR4-3 | 위 치 | 장곡교(1공구) 상주방향 |

| NO | 시설물명 | 방향 | 시설물<br>번호 | 위치 | 부재 | 내용 | 단<br>위 | 수량 | 하자<br>담보<br>책임<br>기간 | 조치<br>방법 | 발생 | 공종 | 하자형태 | 사진<br>번호 | 종별 |
|---|---|---|---|---|---|---|---|---|---|---|---|---|---|---|---|
| 33 | 장곡교<br>(1공구) | 상주 | BR4 | P1 | 교각 | 균열 | m | 1.00 | 7 | 하자 | 2019하 | 교량 | 균열0.3<br>mm미만 | 3 | 2종 |

| 내 용 | 교각 P1 균열 (cw=0.3mm미만) | | |

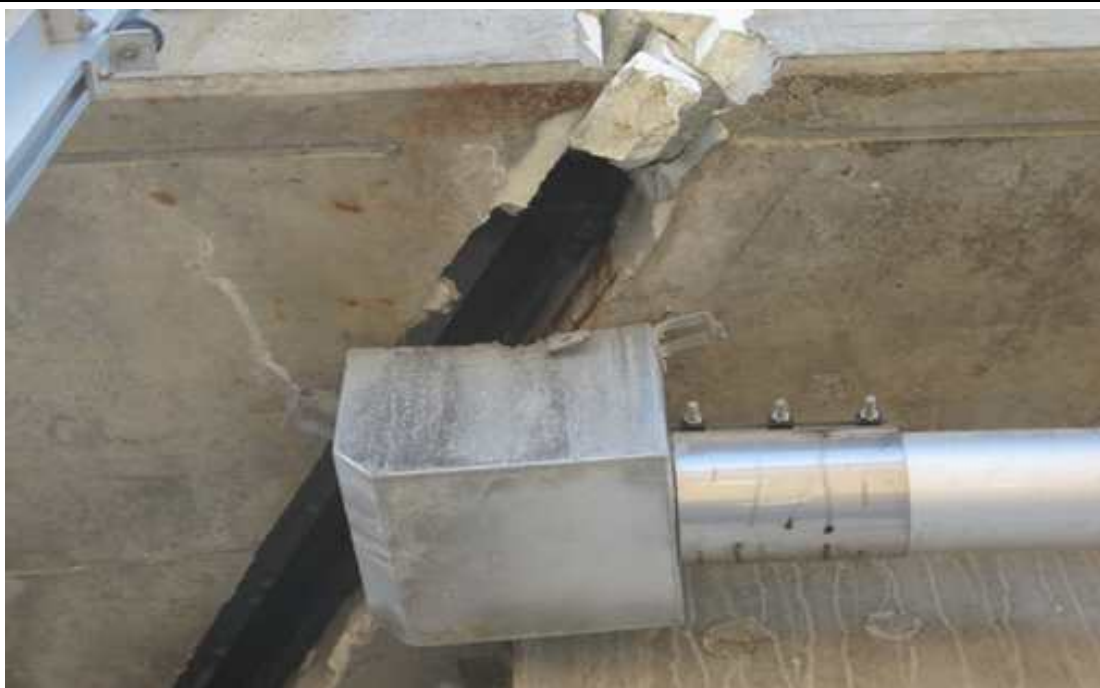
| 사진번호 | 1-BR4-4 | 위 치 | 장곡교(1공구) 영천방향 |

| NO | 시설물명 | 방향 | 시설물<br>번호 | 위치 | 부재 | 내용 | 단<br>위 | 수량 | 하자<br>담보<br>책임<br>기간 | 조치<br>방법 | 발생 | 공종 | 하자형태 | 사진<br>번호 | 종별 |
|---|---|---|---|---|---|---|---|---|---|---|---|---|---|---|---|
| 34 | 장곡교<br>(1공구) | 영천 | BR4 | S1 | 바닥판하면 | 백태 | m <sup>2</sup> | 0.13 | 7 | 하자 | 2019하 | 교량 | 백태 | 4 | 2종 |

| 내 용 | 바닥판하면 S1 백태 A=0.13㎡ | | |

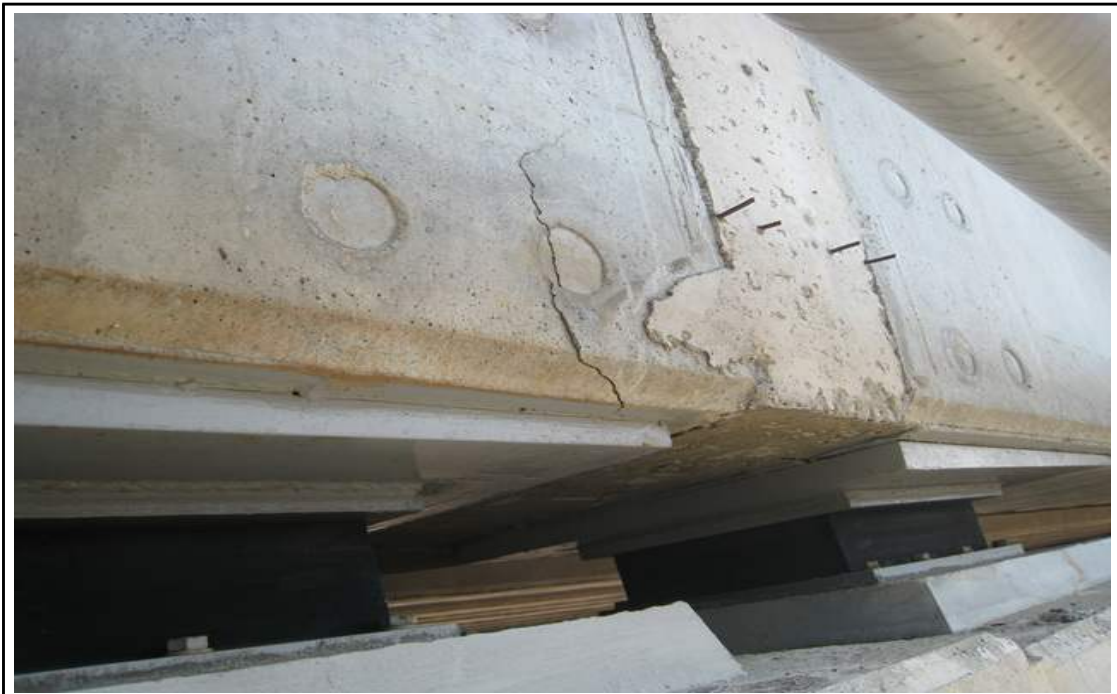
| 사진번호 | 1-BR4-5 | 위 치 | 장곡교(1공구) 영천방향 |

| NO | 시설물명 | 방향 | 시설물<br>번호 | 위치 | 부재 | 내용 | 단<br>위 | 수량 | 하자<br>담보<br>책임<br>기간 | 조치<br>방법 | 발생 | 공종 | 하자형태 | 사진<br>번호 | 종별 |
|---|---|---|---|---|---|---|---|---|---|---|---|---|---|---|---|
| 35 | 장곡교<br>(1공구) | 영천 | BR4 | S5 | 거더 | 들뜸 | m <sup>2</sup> | 0.20 | 7 | 하자 | 2019하 | 교량 | 콘크리트<br>손상 | 5 | 2종 |

| 내 용 | 거더 S5 들뜸 A=0.20㎡ | | |

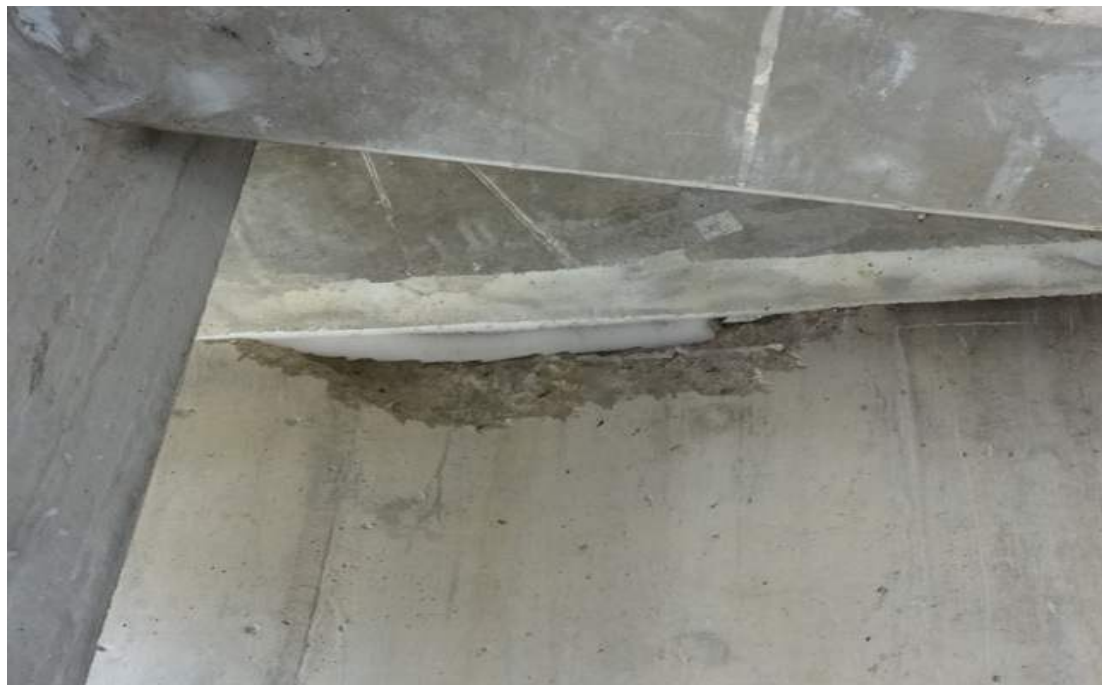
| 사진번호 | 1-BR4-6 | 위 치 | 장곡교(1공구) 영천방향 |

| NO | 시설물명 | 방향 | 시설물<br>번호 | 위치 | 부재 | 내용 | 단<br>위 | 수량 | 하자<br>담보<br>책임<br>기간 | 조치<br>방법 | 발생 | 공종 | 하자형태 | 사진<br>번호 | 종별 |
|---|---|---|---|---|---|---|---|---|---|---|---|---|---|---|---|
| 36 | 장곡교<br>(1공구) | 영천 | BR4 | A1 | 교대 | 파손 | m <sup>2</sup> | 0.20 | 7 | 하자 | 2018하 | 교량 | 콘크리트<br>파손 | 6 | 2종 |

| 내 용 | 교대 A1 파손 A=0.20㎡ | | |

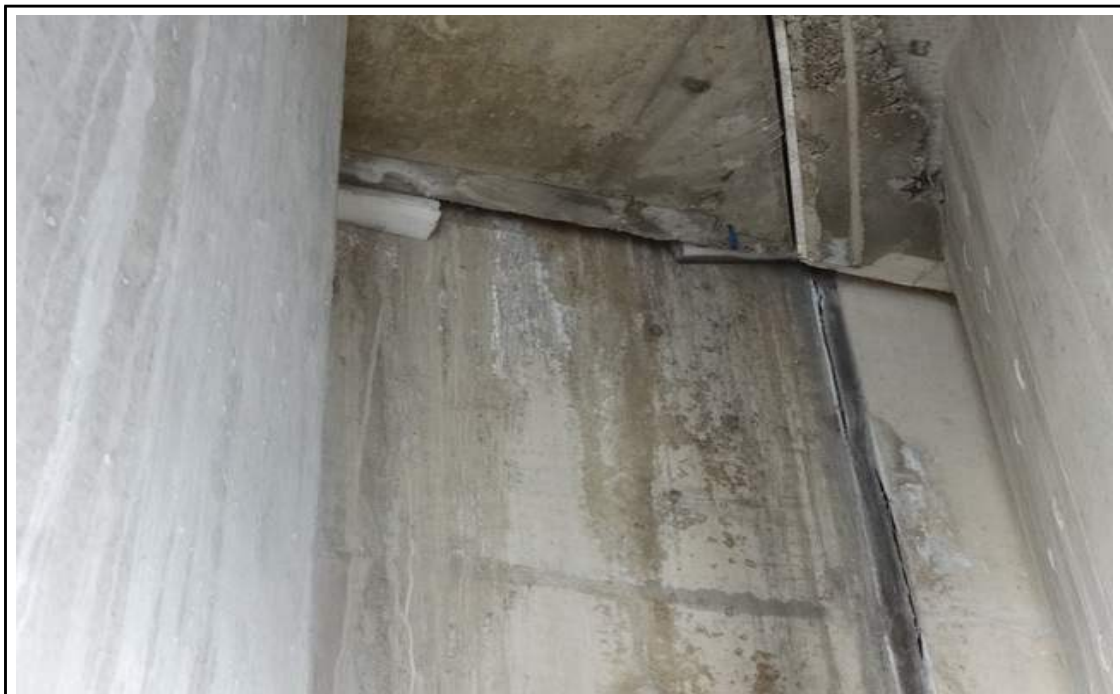
| 사진번호 | 1-BR4-7 | 위 치 | 장곡교(1공구) 영천방향 |

| NO | 시설물명 | 방향 | 시설물<br>번호 | 위치 | 부재 | 내용 | 단<br>위 | 수량 | 하자<br>담보<br>책임<br>기간 | 조치<br>방법 | 발생 | 공종 | 하자형태 | 사진<br>번호 | 종별 |
|---|---|---|---|---|---|---|---|---|---|---|---|---|---|---|---|
| 37 | 장곡교<br>(1공구) | 영천 | BR4 | A1 | 교대 | 백태 | m <sup>2</sup> | 1.00 | 7 | 하자 | 2017하 | 교량 | 백태 | 7 | 2종 |

| 내 용 | 교대 A1 백태 A=1.00㎡ | | |

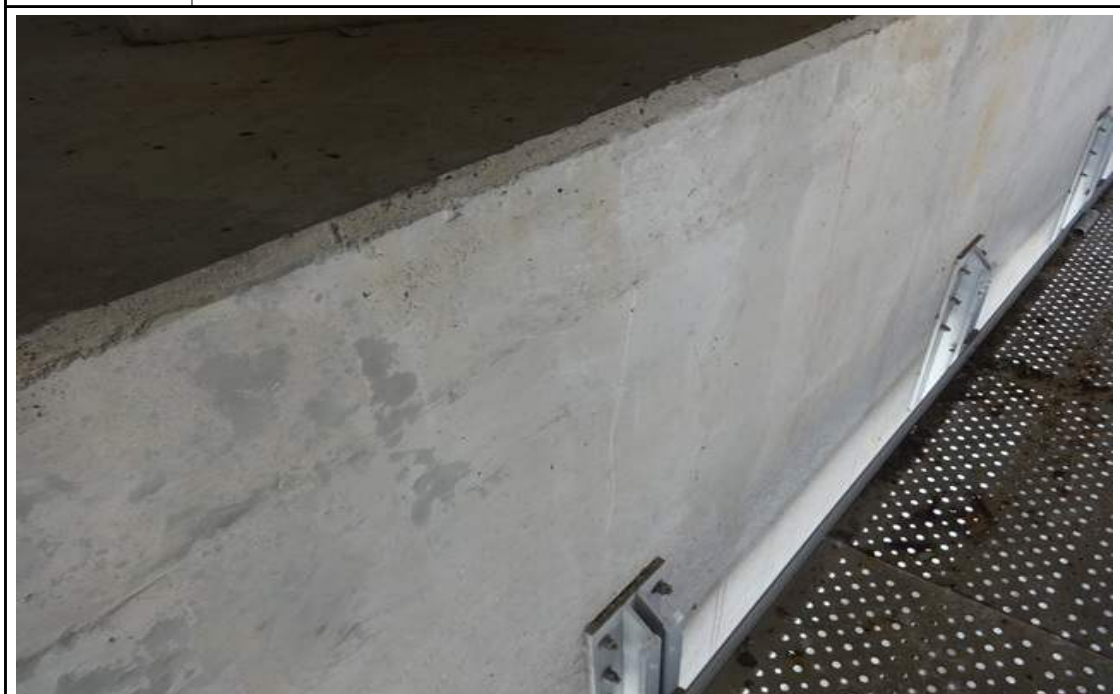
| 사진번호 | 1-BR4-8 | 위 치 | 장곡교(1공구) 영천방향 |

| NO | 시설물명 | 방향 | 시설물<br>번호 | 위치 | 부재 | 내용 | 단<br>위 | 수량 | 하자<br>담보<br>책임<br>기간 | 조치<br>방법 | 발생 | 공종 | 하자형태 | 사진<br>번호 | 종별 |
|---|---|---|---|---|---|---|---|---|---|---|---|---|---|---|---|
| 38 | 장곡교<br>(1공구) | 영천 | BR4 | P1 | 교각 | 균열 | m | 1.00 | 7 | 하자 | 2019하 | 교량 | 균열0.3<br>mm미만 | 8 | 2종 |

| 내 용 | 교각 P1 균열 (cw=0.3mm미만) | | |

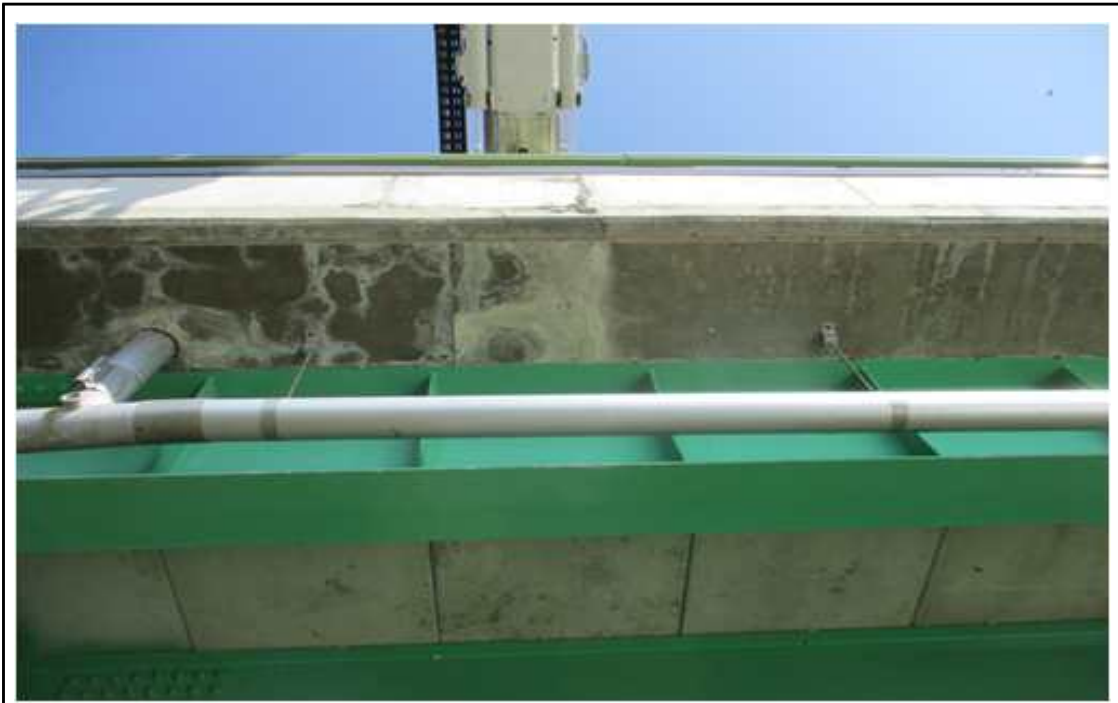
| 사진번호 | 1-BR5-1 | 위 치 | 낙동강대교(1공구) |

| NO | 시설물명 | 방향 | 시설물<br>번호 | 위치 | 부재 | 내용 | 단<br>위 | 수량 | 하자<br>담보<br>책임<br>기간 | 조치<br>방법 | 발생 | 공종 | 하자형태 | 사진<br>번호 | 종별 |
|---|---|---|---|---|---|---|---|---|---|---|---|---|---|---|---|
| 39 | 낙동강대교<br>(1공구) | - | BR5 | S5 | 바닥판하면 | 균열 | m | 2.00 | 10 | 하자 | 2019하 | 교량 | 균열0.3<br>mm이상 | 1 | 2종 |

| 내 용 | 바닥판하면 S5 균열 (cw=0.3mm이상) | | |

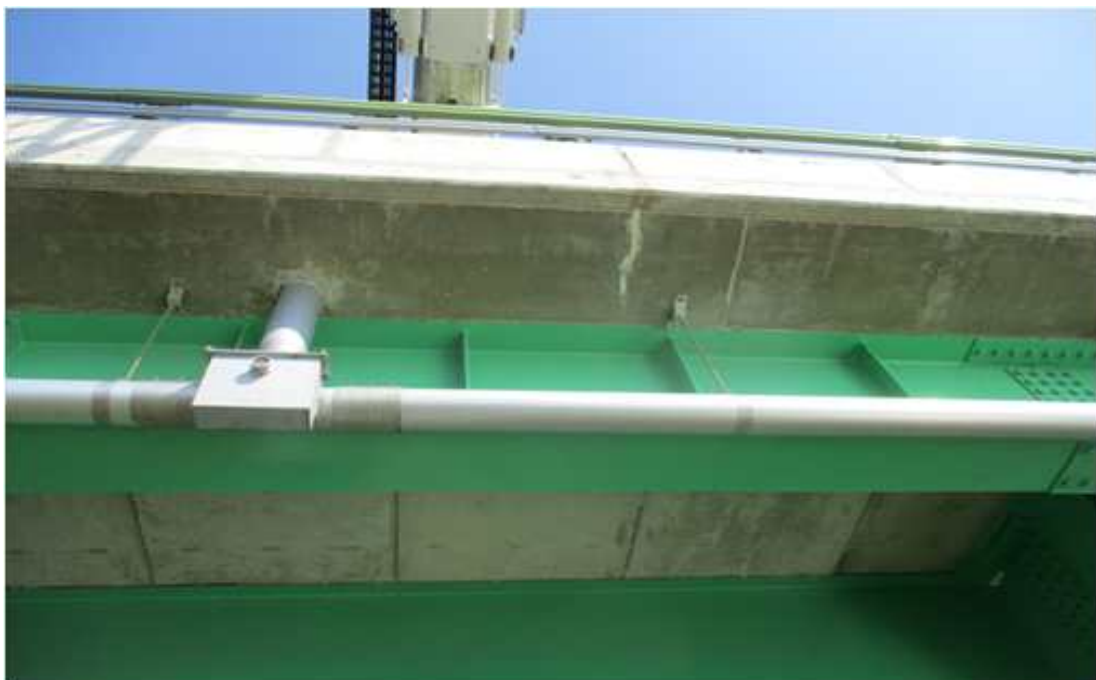
| 사진번호 | 1-BR5-2 | 위 치 | 낙동강대교(1공구) |

| NO | 시설물명 | 방향 | 시설물<br>번호 | 위치 | 부재 | 내용 | 단<br>위 | 수량 | 하자<br>담보<br>책임<br>기간 | 조치<br>방법 | 발생 | 공종 | 하자형태 | 사진<br>번호 | 종별 |
|---|---|---|---|---|---|---|---|---|---|---|---|---|---|---|---|
| 40 | 낙동강대교<br>(1공구) | - | BR5 | S7 | 바닥판하면 | 백태 | m <sup>2</sup> | 0.10 | 10 | 하자 | 2019하 | 교량 | 백태 | 2 | 2종 |

| 내 용 | 바닥판하면 S7 백태 A=0.10㎡ | | |

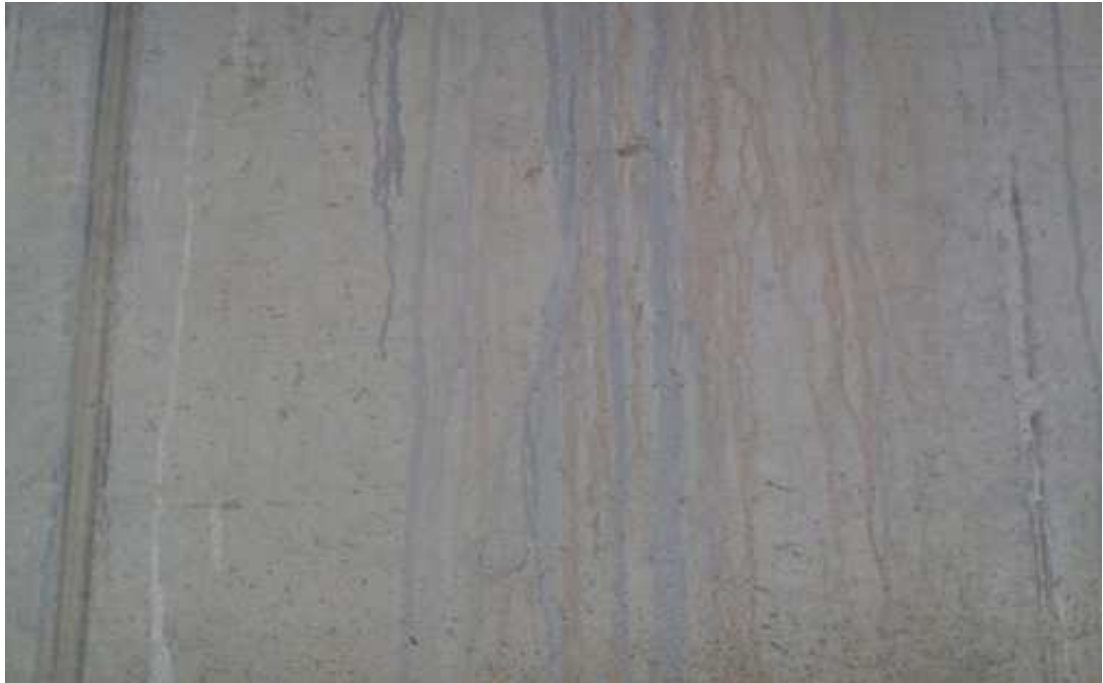
| 사진번호 | 1-BR5-3 | 위 치 | 낙동강대교(1공구) |

| NO | 시설물명 | 방향 | 시설물<br>번호 | 위치 | 부재 | 내용 | 단<br>위 | 수량 | 하자<br>담보<br>책임<br>기간 | 조치<br>방법 | 발생 | 공종 | 하자형태 | 사진<br>번호 | 종별 |
|---|---|---|---|---|---|---|---|---|---|---|---|---|---|---|---|
| 41 | 낙동강대교<br>(1공구) | - | BR5 | A2 | 교대 | 균열 | m | 2.00 | 10 | 하자 | 2019하 | 교량 | 균열0.3<br>mm미만 | 3 | 2종 |

| 내 용 | 교대 A2 균열 (cw=0.3mm미만) | | |

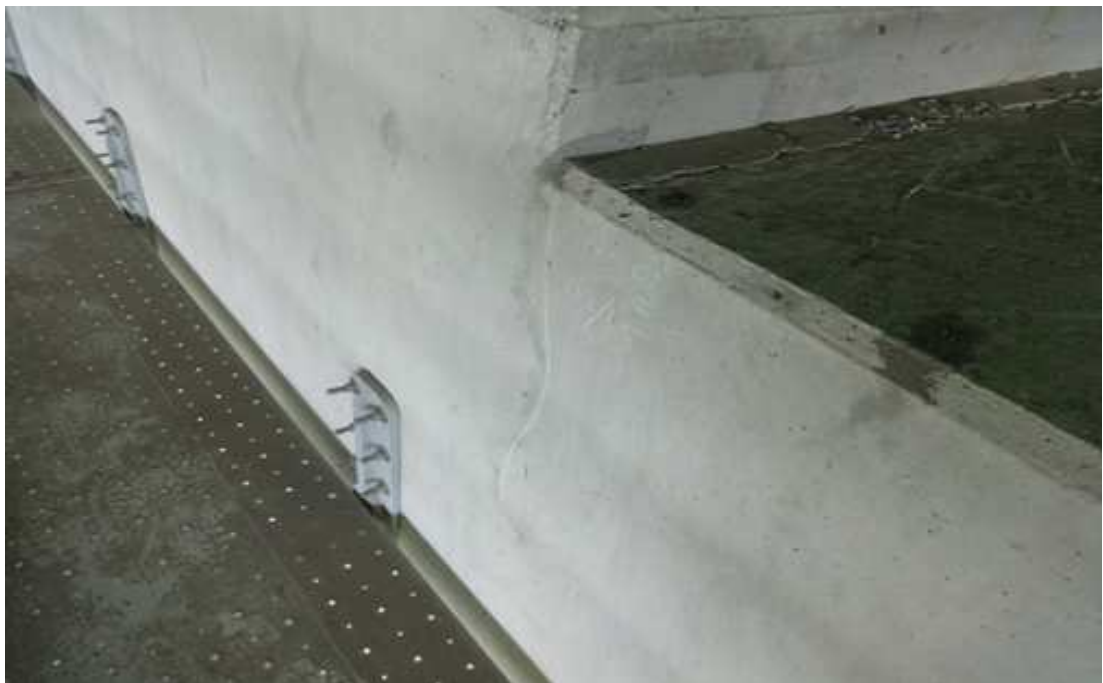
| 사진번호 | 1-BR5-4 | 위 치 | 낙동강대교(1공구) |

| NO | 시설물명 | 방향 | 시설물<br>번호 | 위치 | 부재 | 내용 | 단<br>위 | 수량 | 하자<br>담보<br>책임<br>기간 | 조치<br>방법 | 발생 | 공종 | 하자형태 | 사진<br>번호 | 종별 |
|---|---|---|---|---|---|---|---|---|---|---|---|---|---|---|---|
| 42 | 낙동강대교<br>(1공구) | - | BR5 | P2 | 교각 | 균열 | m | 1.00 | 10 | 하자 | 2019하 | 교량 | 균열0.3<br>mm미만 | 4 | 2종 |

| 내 용 | 교각 P2 균열 (cw=0.3mm미만) | | |

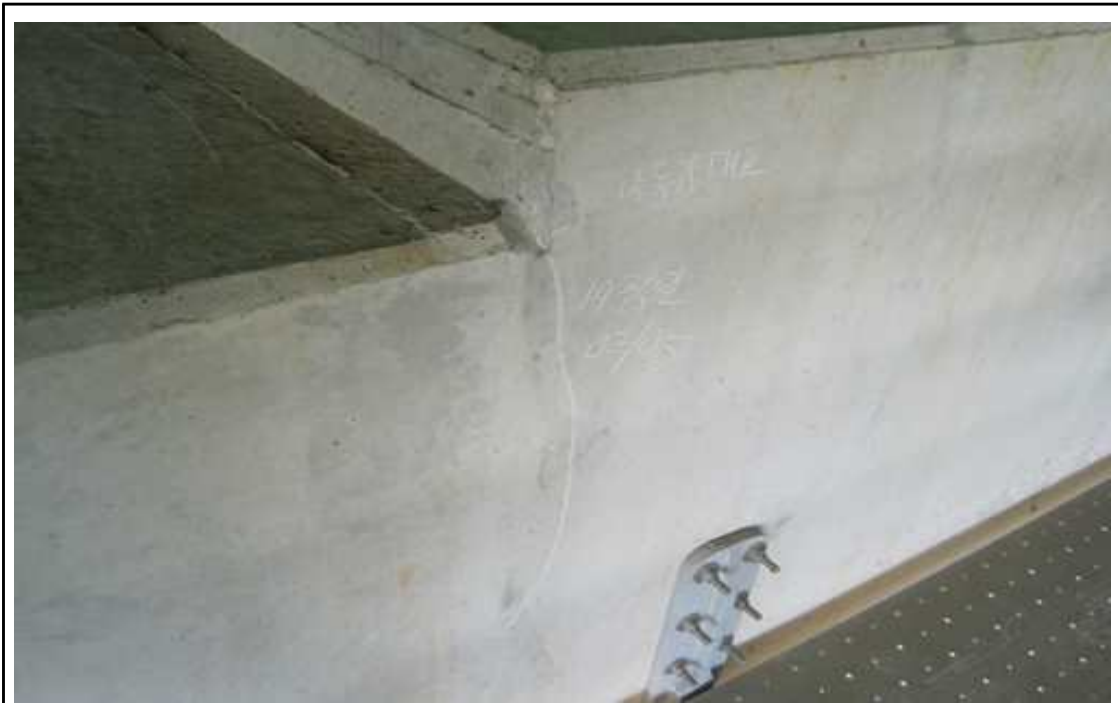
| 사진번호 | 1-BR5-5 | 위 치 | 낙동강대교(1공구) |

| NO | 시설물명 | 방향 | 시설물<br>번호 | 위치 | 부재 | 내용 | 단<br>위 | 수량 | 하자<br>담보<br>책임<br>기간 | 조치<br>방법 | 발생 | 공종 | 하자형태 | 사진<br>번호 | 종별 |
|---|---|---|---|---|---|---|---|---|---|---|---|---|---|---|---|
| 43 | 낙동강대교<br>(1공구) | - | BR5 | P3 | 교각 | 균열 | m | 0.50 | 10 | 하자 | 2019하 | 교량 | 균열0.3<br>mm미만 | 5 | 2종 |

| 내 용 | 교각 P3 균열 (cw=0.3mm미만) | | |
