# **1, 2 종 시설물 하 자 보 고 서**

**< 2공구 >**

**2021. 06**

**상주영천고속도로주식회사**

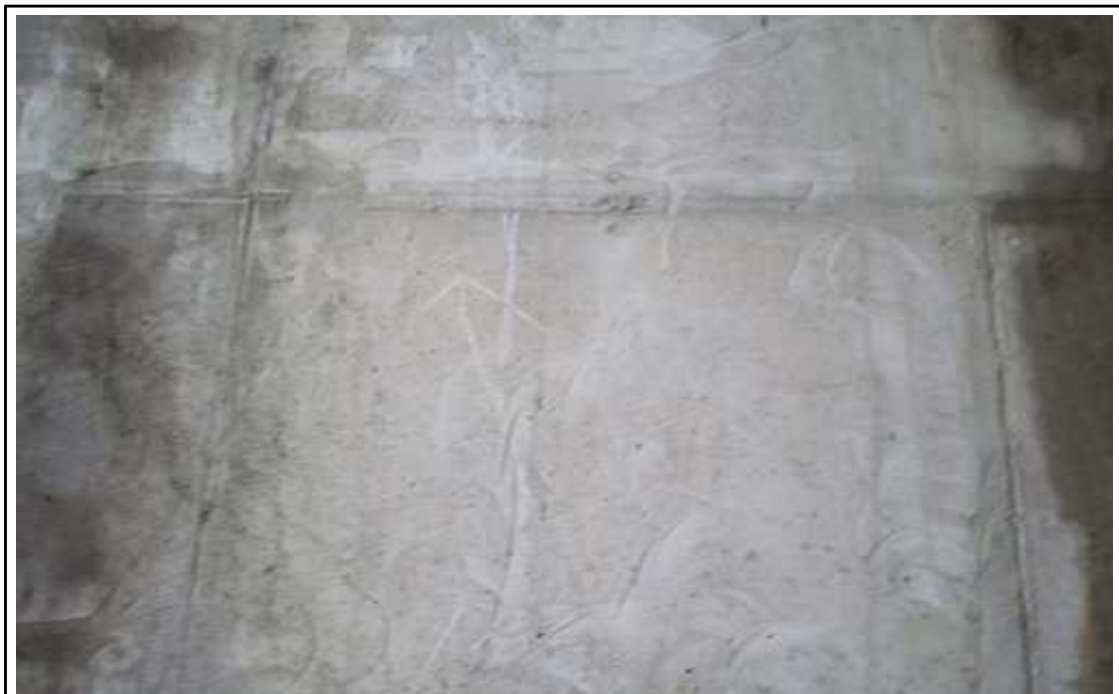
| 사진번호 | 2-BR6-1 | 위 치 | 신개교(2공구) 상주방향 |

| NO | 시설물명 | 방향 | 시설물<br>번호 | 위치 | 부재 | 내용 | 단위 | 수량 | 하자<br>담보<br>책임<br>기간 | 조치<br>방법 | 발생 | 공종 | 하자형태 | 사진<br>번호 | 종별 |
|---|---|---|---|---|---|---|---|---|---|---|---|---|---|---|---|
| 1 | 신개교<br>(2공구) | 상주 | BR6 | A2 | 교대 | 균열 | m | 2.50 | 7 | 하자 | 2019하 | 교량 | 균열0.3<br>mm미만 | 1 | 2종 |

| 내 용 | 교대 A2 균열 (cw=0.3mm미만) | | |

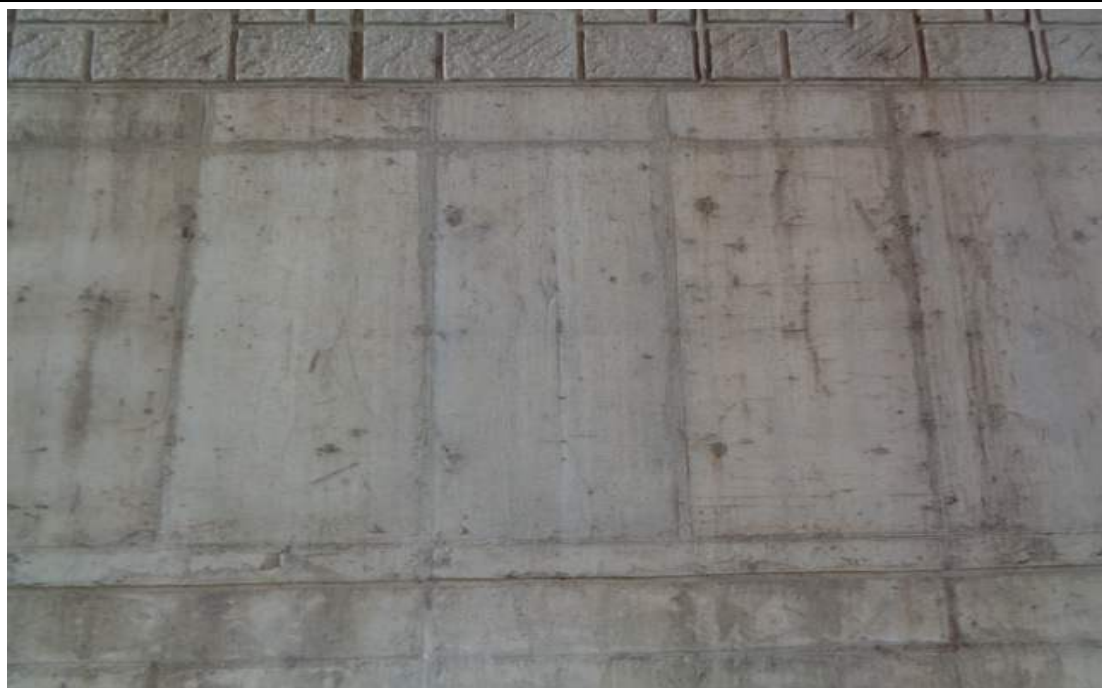
| 사진번호 | 2-BR6-2 | 위 치 | 신개교(2공구) 영천방향 |

| NO | 시설물명 | 방향 | 시설물<br>번호 | 위치 | 부재 | 내용 | 단위 | 수량 | 하자<br>담보<br>책임<br>기간 | 조치<br>방법 | 발생 | 공종 | 하자형태 | 사진<br>번호 | 종별 |
|---|---|---|---|---|---|---|---|---|---|---|---|---|---|---|---|
| 2 | 신개교<br>(2공구) | 영천 | BR6 | A2 | 교대 | 균열 | m | 2.00 | 7 | 하자 | 2019하 | 교량 | 균열0.3<br>mm미만 | 2 | 2종 |

| 내 용 | 교대 A2 균열 (cw=0.3mm미만) | | |

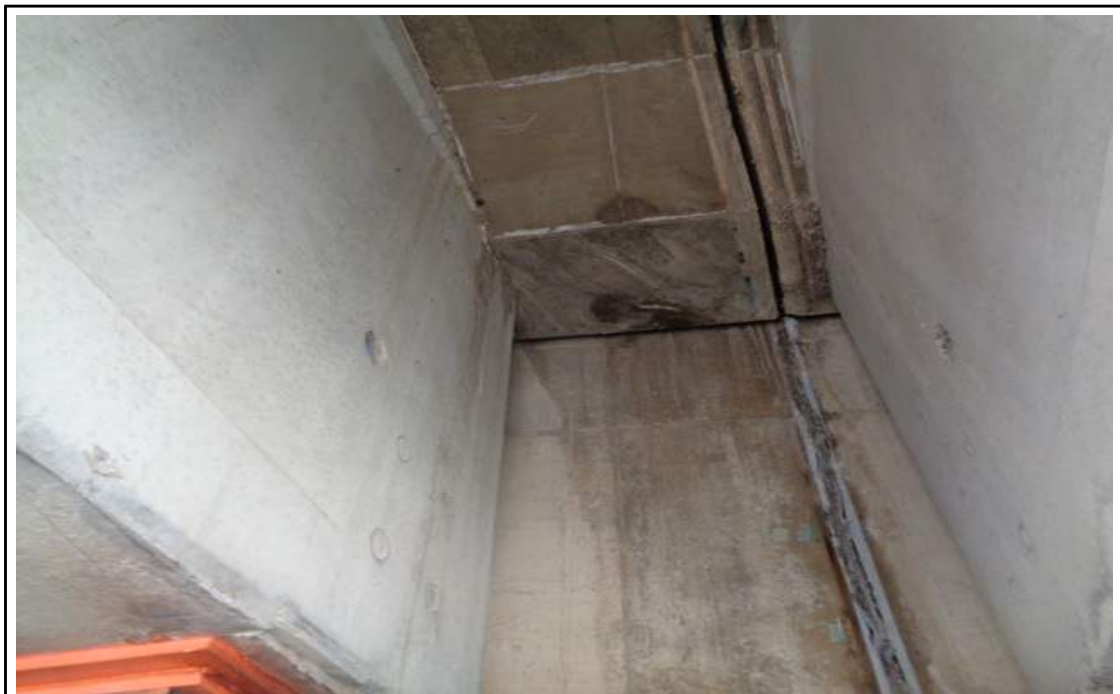
| 사진번호 | 2-BR7-1 | 위 치 | 월가교(2공구) 영천방향 |

| NO | 시설물명 | 방향 | 시설물<br>번호 | 위치 | 부재 | 내용 | 단위 | 수량 | 하자<br>담보<br>책임<br>기간 | 조치<br>방법 | 발생 | 공종 | 하자형태 | 사진<br>번호 | 종별 |
|---|---|---|---|---|---|---|---|---|---|---|---|---|---|---|---|
| 3 | 월가교<br>(2공구) | 영천 | BR7 | S1 | 바닥판하면 | 백태 | m <sup>2</sup> | 0.25 | 7 | 하자 | 2019하 | 교량 | 백태 | 1 | 2종 |

| 내 용 | 바닥판하면 S1 백태 A=0.25㎡ | | |

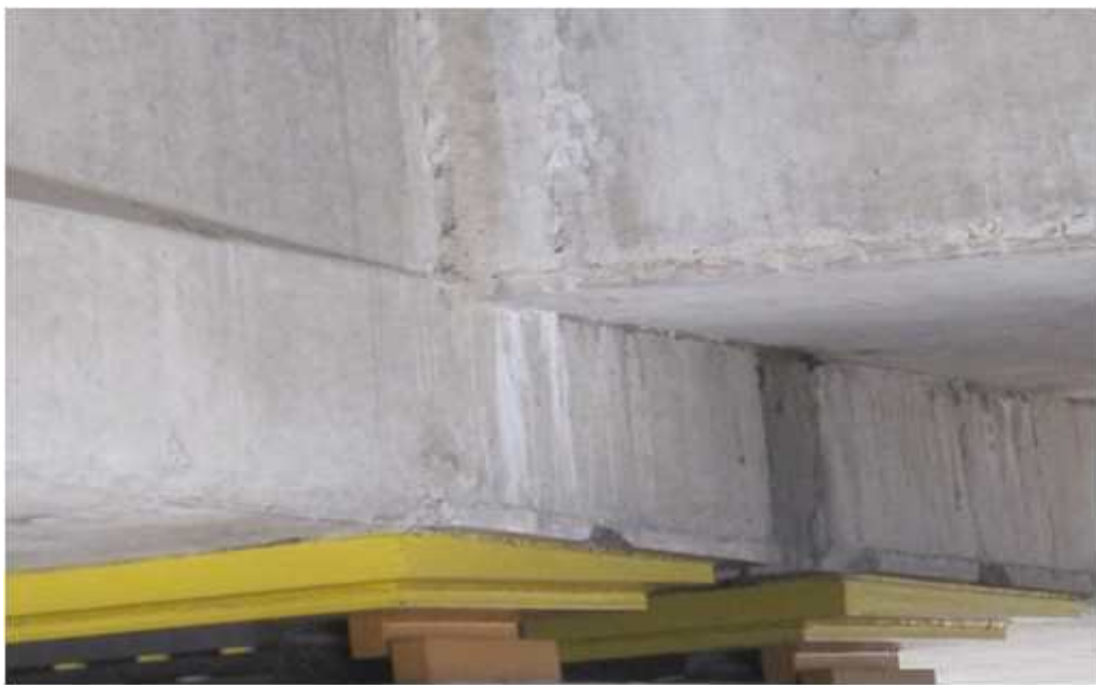
| 사진번호 | 2-BR7-2 | 위 치 | 월가교(2공구) 영천방향 |

| NO | 시설물명 | 방향 | 시설물<br>번호 | 위치 | 부재 | 내용 | 단위 | 수량 | 하자<br>담보<br>책임<br>기간 | 조치<br>방법 | 발생 | 공종 | 하자형태 | 사진<br>번호 | 종별 |
|---|---|---|---|---|---|---|---|---|---|---|---|---|---|---|---|
| 4 | 월가교<br>(2공구) | 영천 | BR7 | S1 | 거더 | 백태 | m <sup>2</sup> | 0.34 | 7 | 하자 | 2019하 | 교량 | 백태 | 2 | 2종 |

| 내 용 | 거더 S1 백태 A=0.34㎡ | | |

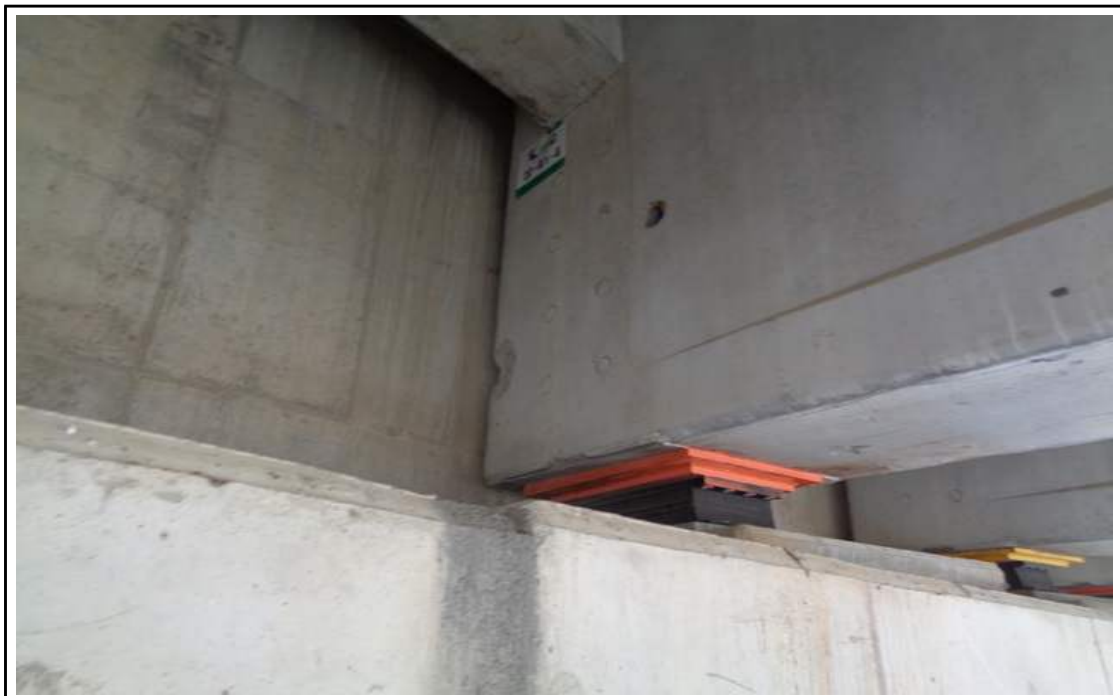
| 사진번호 | 2-BR7-3 | 위 치 | 월가교(2공구) 영천방향 |

| NO | 시설물명 | 방향 | 시설물<br>번호 | 위치 | 부재 | 내용 | 단위 | 수량 | 하자<br>담보<br>책임<br>기간 | 조치<br>방법 | 발생 | 공종 | 하자형태 | 사진<br>번호 | 종별 |
|---|---|---|---|---|---|---|---|---|---|---|---|---|---|---|---|
| 5 | 월가교<br>(2공구) | 영천 | BR7 | S1 | 거더 | 파손 | m <sup>2</sup> | 0.04 | 7 | 하자 | 2019하 | 교량 | 콘크리트<br>파손 | 3 | 2종 |

| 내 용 | 거더 S1 파손 A=0.04㎡ | | |

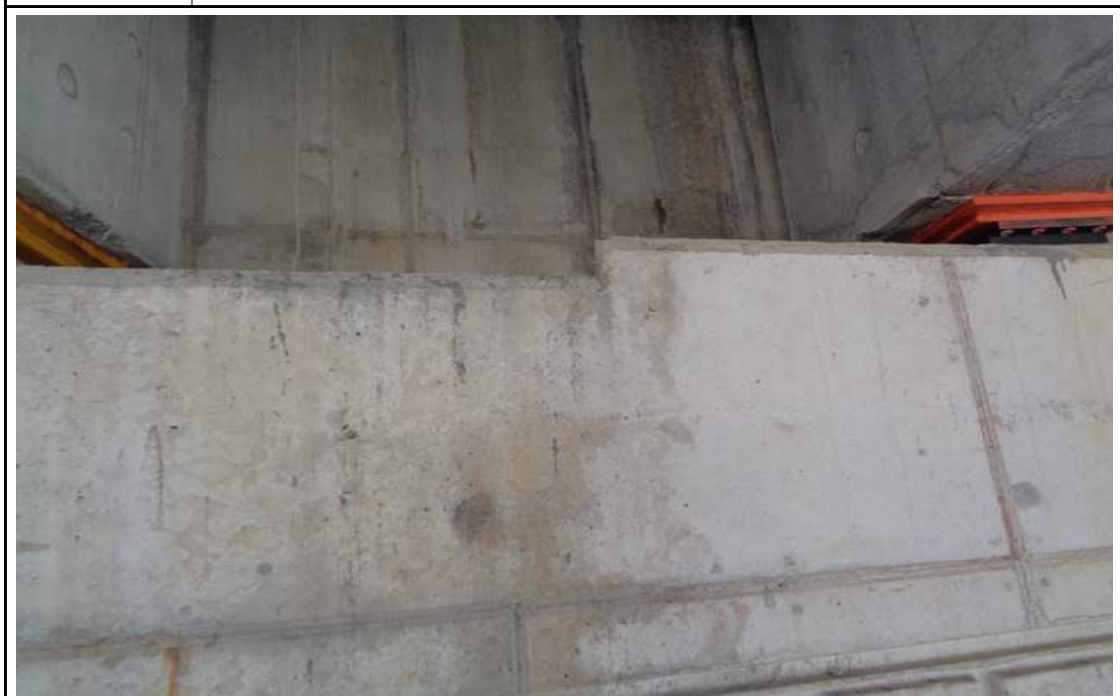
| 사진번호 | 2-BR7-4 | 위 치 | 월가교(2공구) 영천방향 |

| NO | 시설물명 | 방향 | 시설물<br>번호 | 위치 | 부재 | 내용 | 단위 | 수량 | 하자<br>담보<br>책임<br>기간 | 조치<br>방법 | 발생 | 공종 | 하자형태 | 사진<br>번호 | 종별 |
|---|---|---|---|---|---|---|---|---|---|---|---|---|---|---|---|
| 6 | 월가교<br>(2공구) | 영천 | BR7 | A1 | 교대 | 균열 | m | 1.00 | 7 | 하자 | 2019하 | 교량 | 균열0.3<br>mm미만 | 4 | 2종 |

| 내 용 | 교대 A1 균열 (cw=0.3mm미만) | | |

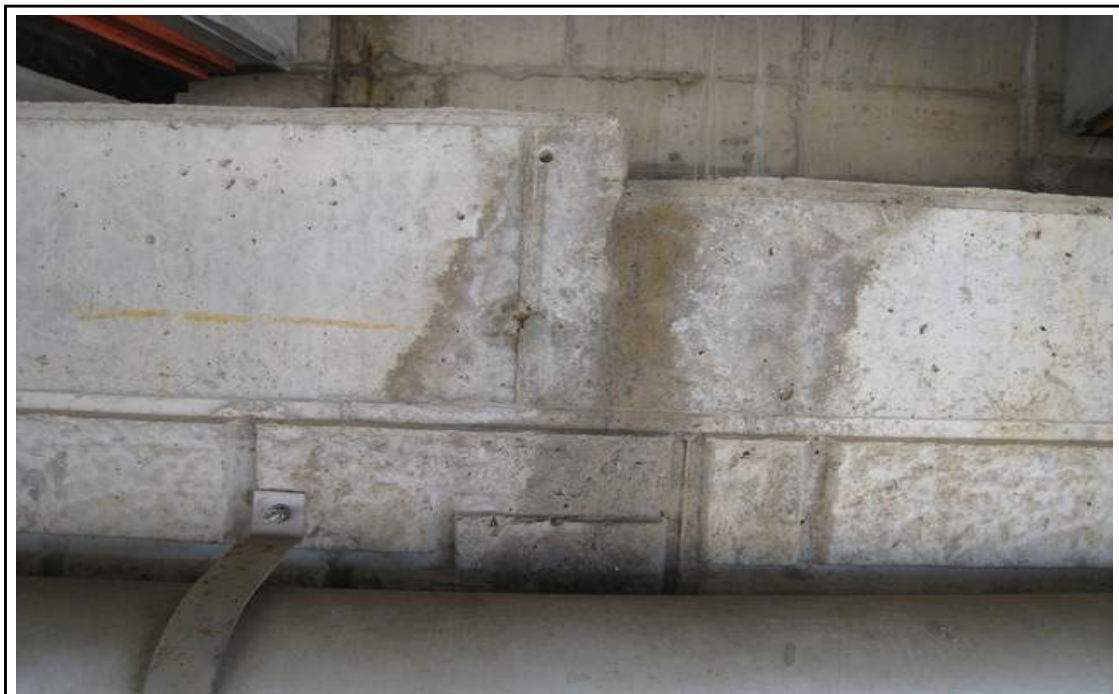
| 사진번호 | 2-BR7-5 | 위 치 | 월가교(2공구) 영천방향 |

| NO | 시설물명 | 방향 | 시설물<br>번호 | 위치 | 부재 | 내용 | 단위 | 수량 | 하자<br>담보<br>책임<br>기간 | 조치<br>방법 | 발생 | 공종 | 하자형태 | 사진<br>번호 | 종별 |
|---|---|---|---|---|---|---|---|---|---|---|---|---|---|---|---|
| 7 | 월가교<br>(2공구) | 영천 | BR7 | A2 | 교대 | 균열 | m | 4.00 | 7 | 하자 | 2019하 | 교량 | 균열0.3<br>mm미만 | 5 | 2종 |

| 내 용 | 교대 A2 균열 (cw=0.3mm미만) | | |

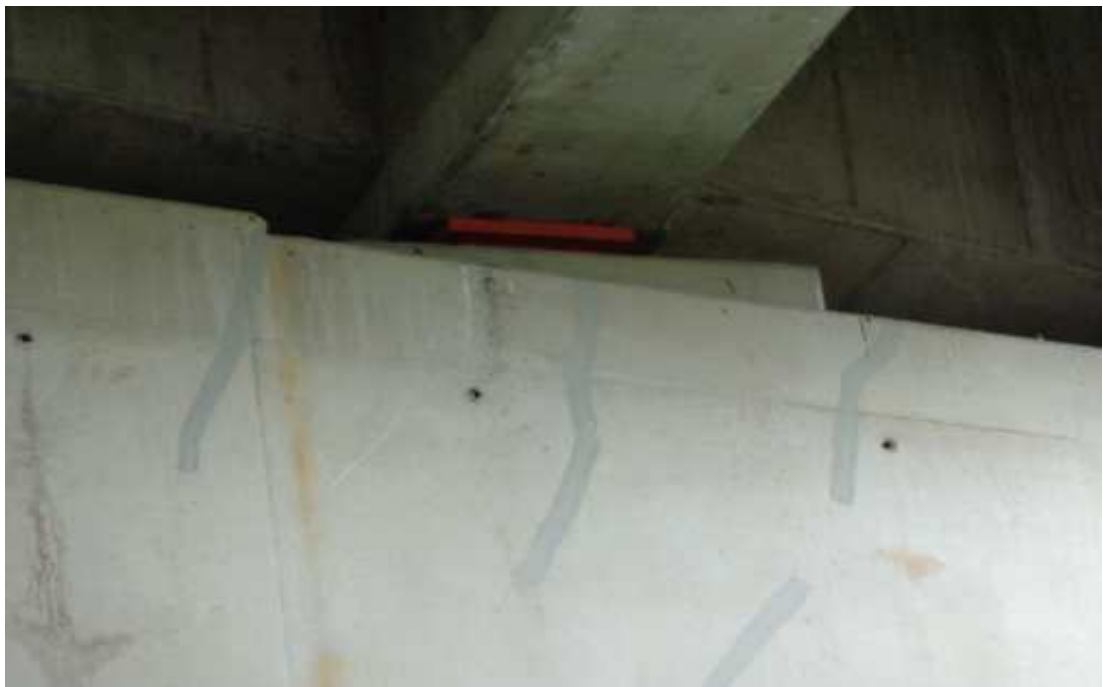
| 사진번호 | 2-BR7-6 | 위 치 | 월가교(2공구) 영천방향 |

| NO | 시설물명 | 방향 | 시설물<br>번호 | 위치 | 부재 | 내용 | 단위 | 수량 | 하자<br>담보<br>책임<br>기간 | 조치<br>방법 | 발생 | 공종 | 하자형태 | 사진<br>번호 | 종별 |
|---|---|---|---|---|---|---|---|---|---|---|---|---|---|---|---|
| 8 | 월가교<br>(2공구) | 영천 | BR7 | P1 | 교각 | 균열 | m | 3.00 | 7 | 하자 | 2019하 | 교량 | 균열0.3<br>mm미만 | 6 | 2종 |

| 내 용 | 교각 P1 균열 (cw=0.3mm미만) | | |
