# **1, 2 종 시설물 하 자 보 고 서**

**< 3공구 >**

**2021. 06**

**상주영천고속도로주식회사**

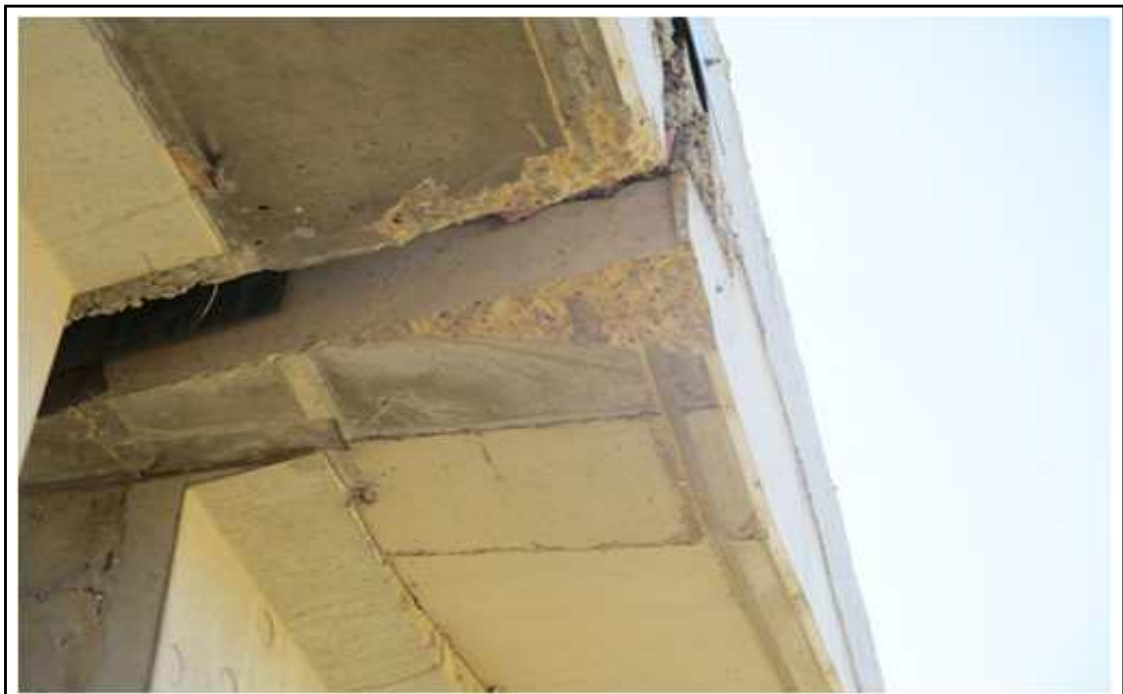
| 사진번호 | 3-BR8-1 | 위 치 | 도개교 (3공구) |

| NO | 시설물명 | 방향 | 시설물<br>번호 | 위치 | 부재 | 내용 | 단위 | 수량 | 하자<br>담보<br>책임<br>기간 | 조치<br>방법 | 발생 | 공종 | 하자형태 | 사진<br>번호 | 종별 |
|---|---|---|---|---|---|---|---|---|---|---|---|---|---|---|---|
| 1 | 도개교<br>(3공구) | - | BR8 | S3~S4 | 바닥판하면 | 파손 | m² | 0.30 | 7 | 하자 | 2019하 | 교량 | 콘크리트<br>파손 | 1 | 2종 |

| 내 용 | 바닥판하면 S3,S4 파손 A=0.30㎡ | | |

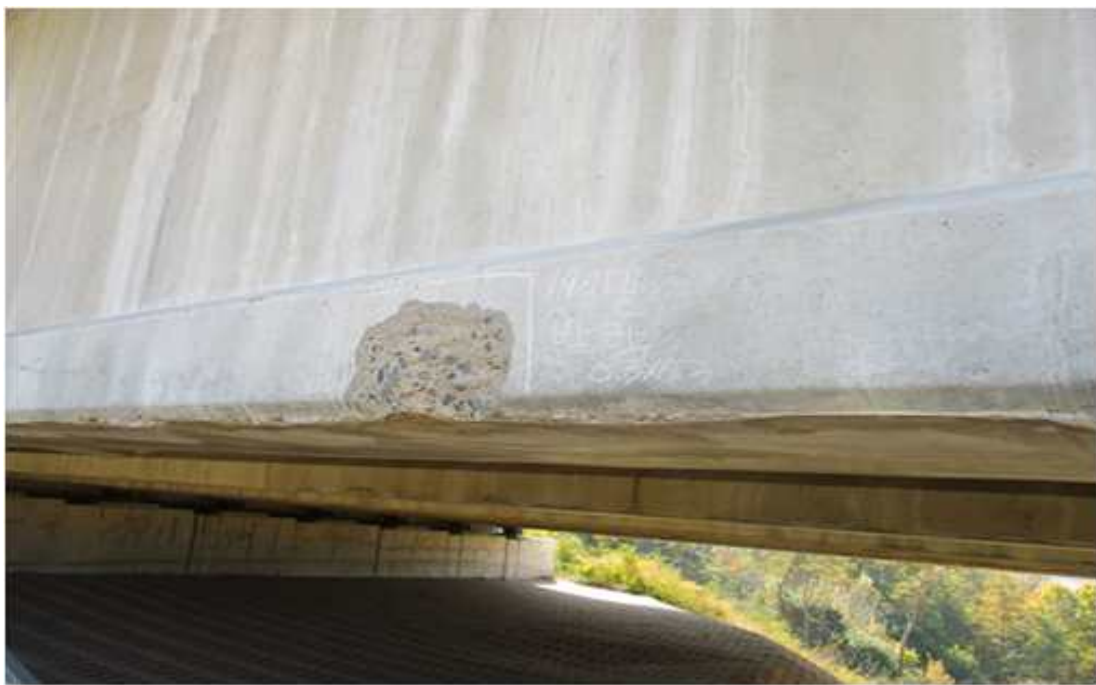
| 사진번호 | 3-BR8-2 | 위 치 | 도개교 (3공구) |

| NO | 시설물명 | 방향 | 시설물<br>번호 | 위치 | 부재 | 내용 | 단위 | 수량 | 하자<br>담보<br>책임<br>기간 | 조치<br>방법 | 발생 | 공종 | 하자형태 | 사진<br>번호 | 종별 |
|---|---|---|---|---|---|---|---|---|---|---|---|---|---|---|---|
| 3 | 도개교<br>(3공구) | - | BR8 | S1~S7 | 거더 | 인양홀파손,<br>박리, 박락 | m² | 4.36 | 7 | 하자 | 2019하 | 교량 | 콘크리트<br>파손 | 2 | 2종 |

| 내 용 | 거더 S1~S7 박락, 박리 A=4.36㎡ | | |

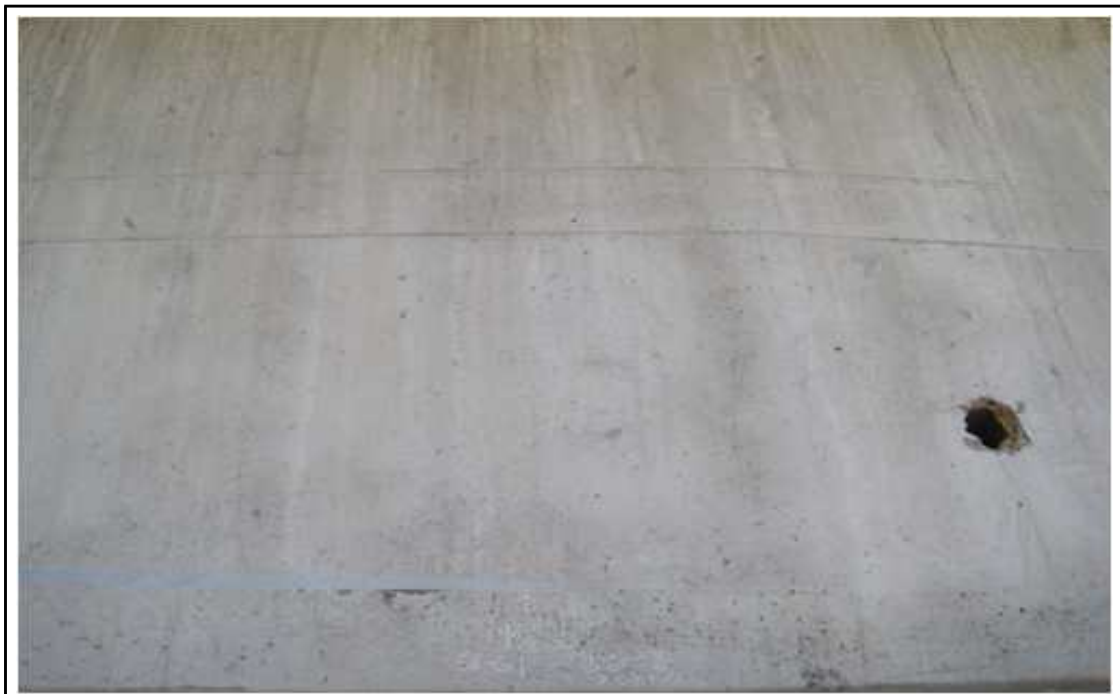
| 사진번호 | 3-BR8-3 | 위 치 | 도개교 (3공구) |

| NO | 시설물명 | 방향 | 시설물<br>번호 | 위치 | 부재 | 내용 | 단위 | 수량 | 하자<br>담보<br>책임<br>기간 | 조치<br>방법 | 발생 | 공종 | 하자형태 | 사진<br>번호 | 종별 |
|---|---|---|---|---|---|---|---|---|---|---|---|---|---|---|---|
| 4 | 도개교<br>(3공구) | - | BR8 | S6 | 거더 | 망상균열 | m² | 2.00 | 7 | 하자 | 2019하 | 교량 | 망상균열 | 3 | 2종 |

| 내 용 | 거더 S6 망상균열 A=2.00㎡ | | |

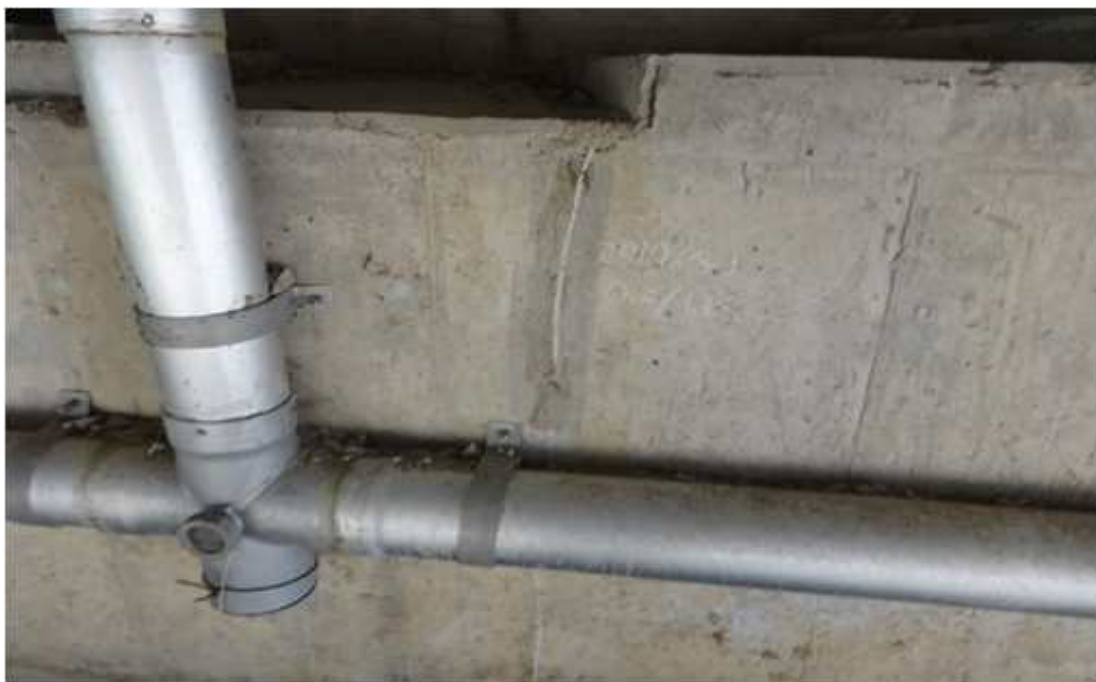
| 사진번호 | 3-BR8-4 | 위 치 | 도개교 (3공구) |

| NO | 시설물명 | 방향 | 시설물<br>번호 | 위치 | 부재 | 내용 | 단위 | 수량 | 하자<br>담보<br>책임<br>기간 | 조치<br>방법 | 발생 | 공종 | 하자형태 | 사진<br>번호 | 종별 |
|---|---|---|---|---|---|---|---|---|---|---|---|---|---|---|---|
| 6 | 도개교<br>(3공구) | - | BR8 | A1 | 교대 | 균열 | m | 1.50 | 7 | 하자 | 2019하 | 교량 | 균열0.3<br>mm미만 | 4 | 2종 |

| 내 용 | 교대 A1 균열 (cw=0.3mm미만) | | |

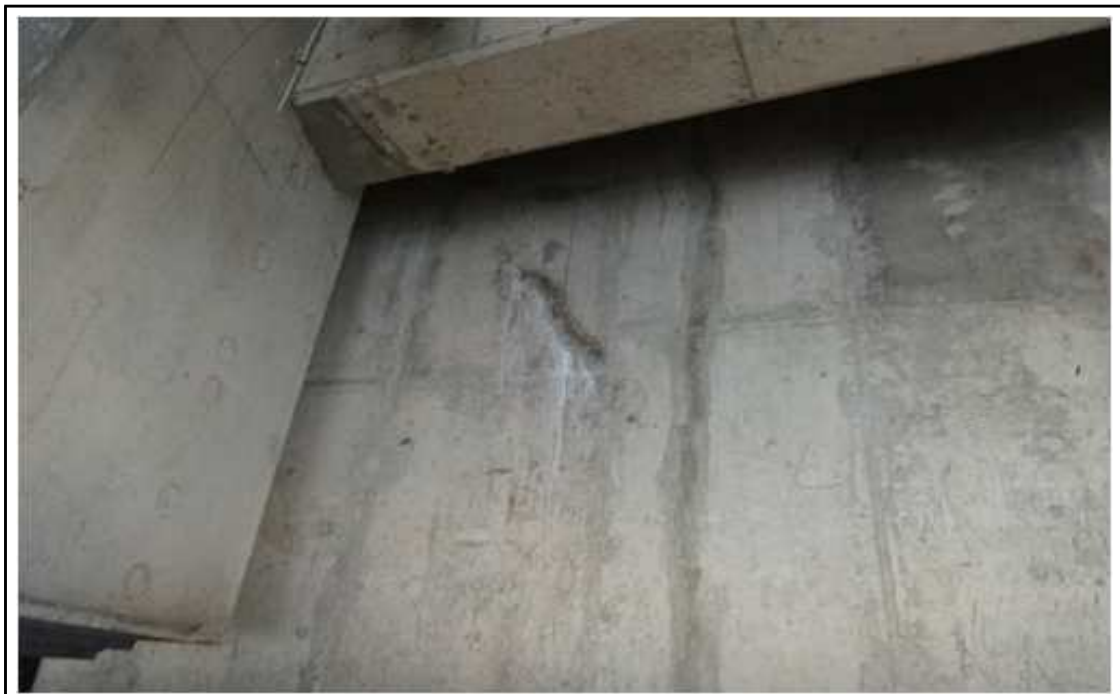
| 사진번호 | 3-BR8-5 | 위 치 | 도개교 (3공구) |

| NO | 시설물명 | 방향 | 시설물<br>번호 | 위치 | 부재 | 내용 | 단위 | 수량 | 하자<br>담보<br>책임<br>기간 | 조치<br>방법 | 발생 | 공종 | 하자형태 | 사진<br>번호 | 종별 |
|---|---|---|---|---|---|---|---|---|---|---|---|---|---|---|---|
| 7 | 도개교<br>(3공구) | - | BR8 | A1 | 교대 | 백태 | m² | 0.10 | 7 | 하자 | 2019하 | 교량 | 백태 | 5 | 2종 |

| 내 용 | 교대 A1 S6 백태 A=0.10㎡ | | |

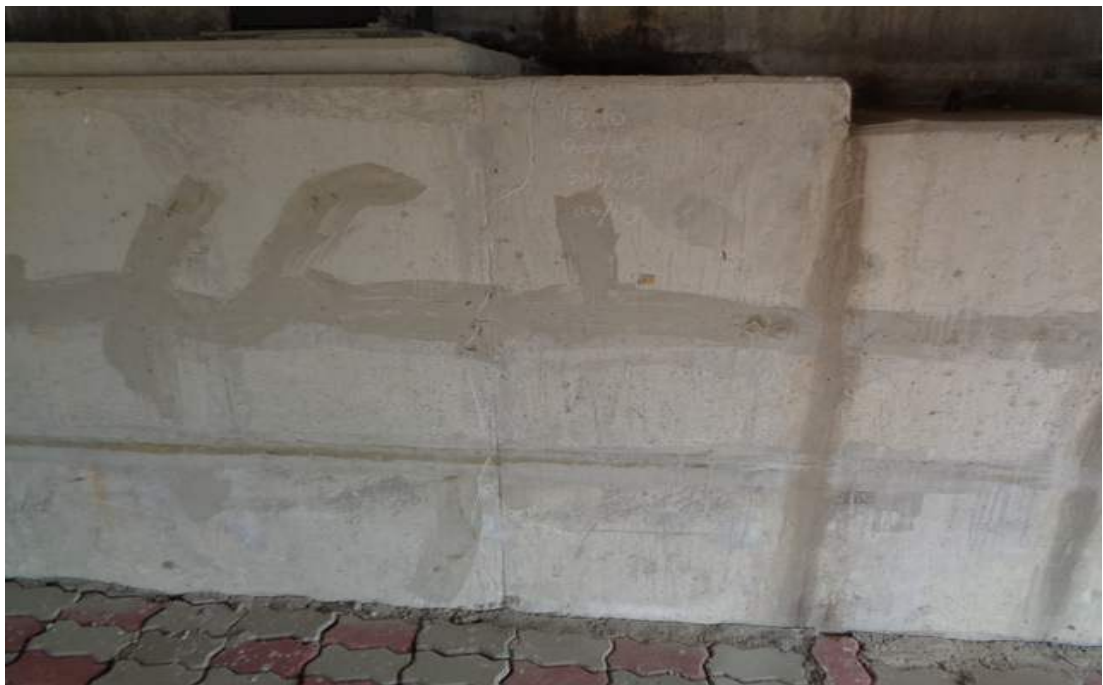
| 사진번호 | 3-BR8-6 | 위 치 | 도개교 (3공구) |

| NO | 시설물명 | 방향 | 시설물<br>번호 | 위치 | 부재 | 내용 | 단위 | 수량 | 하자<br>담보<br>책임<br>기간 | 조치<br>방법 | 발생 | 공종 | 하자형태 | 사진<br>번호 | 종별 |
|---|---|---|---|---|---|---|---|---|---|---|---|---|---|---|---|
| 8 | 도개교<br>(3공구) | - | BR8 | A2 | 교대 | 균열 | m | 2.00 | 7 | 하자 | 2019상 | 교량 | 균열0.3<br>mm이상 | 6 | 2종 |

| 내 용 | 교대 A2 균열 (cw=0.3mm이상) | | |

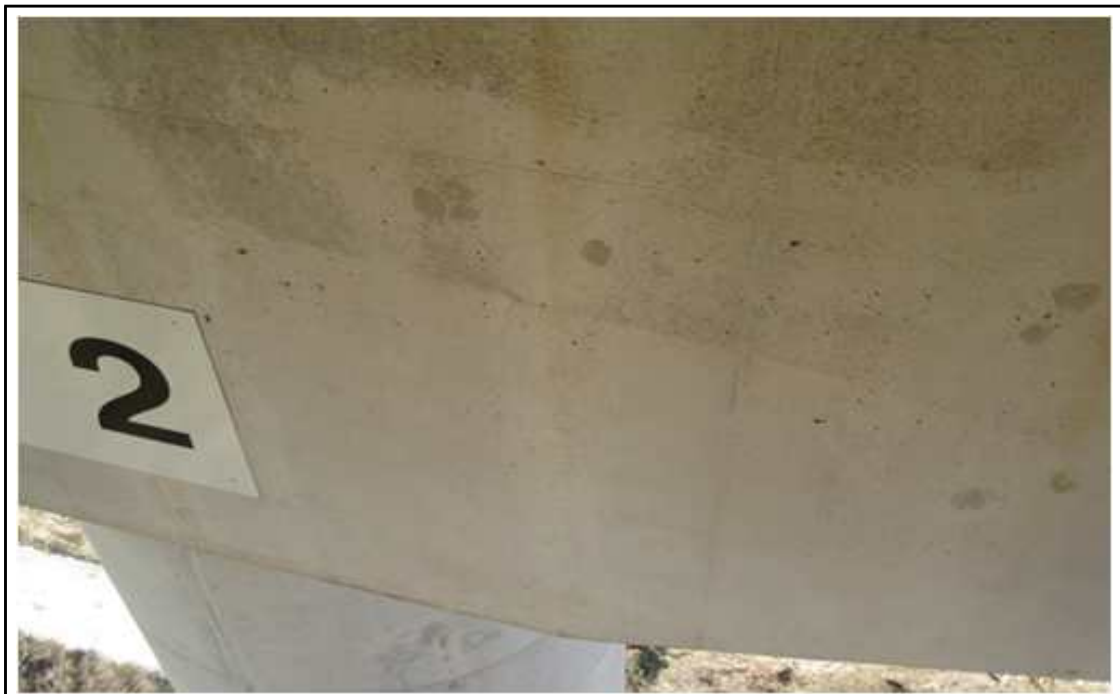
| 사진번호 | 3-BR8-7 | 위 치 | 도개교 (3공구) |

| NO | 시설물명 | 방향 | 시설물<br>번호 | 위치 | 부재 | 내용 | 단위 | 수량 | 하자<br>담보<br>책임<br>기간 | 조치<br>방법 | 발생 | 공종 | 하자형태 | 사진<br>번호 | 종별 |
|---|---|---|---|---|---|---|---|---|---|---|---|---|---|---|---|
| 9 | 도개교<br>(3공구) | - | BR8 | P1~P8 | 교각 | 균열 | m | 29.40 | 7 | 하자 | 2019하 | 교량 | 균열0.3<br>mm미만 | 7 | 2종 |

| 내 용 | 교각 P1~P8 균열 (cw=0.3mm미만) | | |

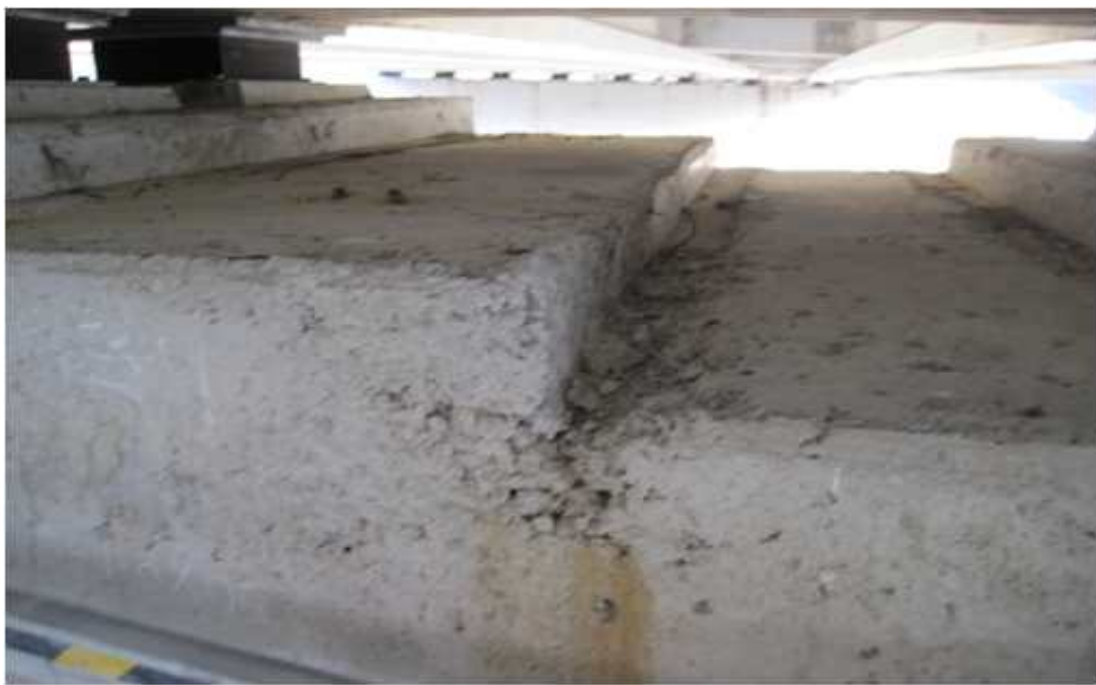
| 사진번호 | 3-BR8-8 | 위 치 | 도개교 (3공구) |

| NO | 시설물명 | 방향 | 시설물<br>번호 | 위치 | 부재 | 내용 | 단위 | 수량 | 하자<br>담보<br>책임<br>기간 | 조치<br>방법 | 발생 | 공종 | 하자형태 | 사진<br>번호 | 종별 |
|---|---|---|---|---|---|---|---|---|---|---|---|---|---|---|---|
| 10 | 도개교<br>(3공구) | - | BR8 | P2~P7 | 교각 | 재료분리 | m² | 3.00 | 7 | 하자 | 2019하 | 교량 | 콘크리트<br>손상 | 8 | 2종 |

| 내 용 | 교각 P2~P7 재료분리 A=3.00㎡ | | |

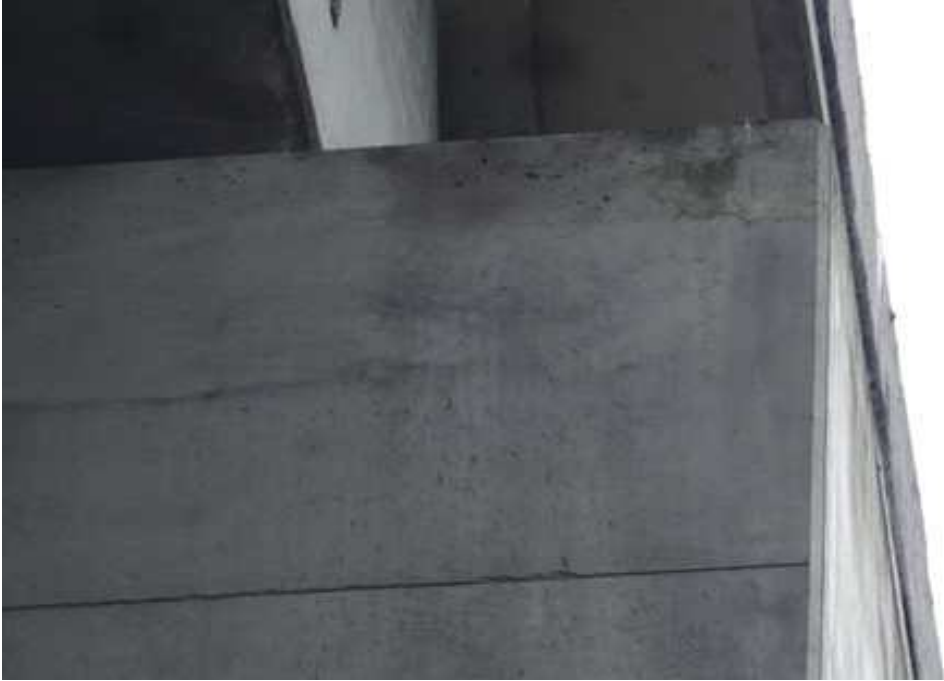
| 사진번호 | 3-BR8-9 | 위 치 | 도개교 (3공구) |

| NO | 시설물명 | 방향 | 시설물<br>번호 | 위치 | 부재 | 내용 | 단위 | 수량 | 하자<br>담보<br>책임<br>기간 | 조치<br>방법 | 발생 | 공종 | 하자형태 | 사진<br>번호 | 종별 |
|---|---|---|---|---|---|---|---|---|---|---|---|---|---|---|---|
| 11 | 도개교<br>(3공구) | - | BR8 | P7 | 교각 | 망상균열 | m² | 0.75 | 7 | 하자 | 2019하 | 교량 | 망상균열 | 9 | 2종 |

| 내 용 | 교각 P7 망상균열 A=0.75㎡ | | |

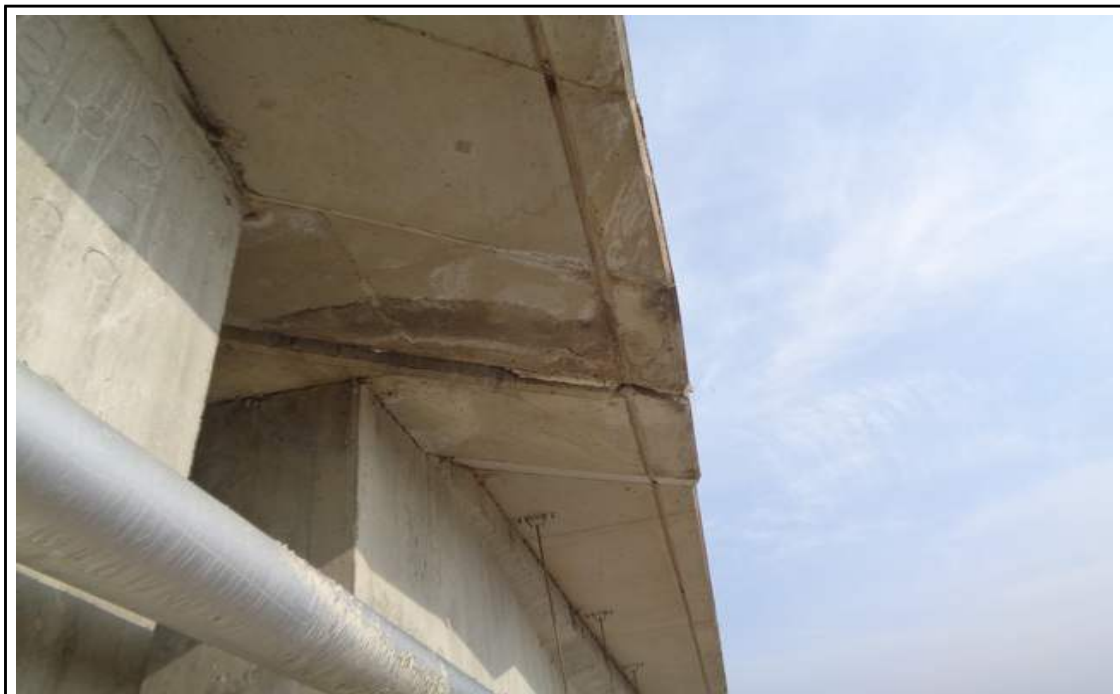
| 사진번호 | 3-BR9-1 | 위 치 | 신계교 (3공구) |

| NO | 시설물명 | 방향 | 시설물<br>번호 | 위치 | 부재 | 내용 | 단위 | 수량 | 하자<br>담보<br>책임<br>기간 | 조치<br>방법 | 발생 | 공종 | 하자형태 | 사진<br>번호 | 종별 |
|---|---|---|---|---|---|---|---|---|---|---|---|---|---|---|---|
| 12 | 신계교<br>(3공구) | - | BR9 | S3 | 바닥판하면 | 박리 | m² | 1.00 | 7 | 하자 | 2018하 | 교량 | 콘크리트<br>파손 | 1 | 2종 |

| 내 용 | 바닥판하면 S3 박리 A=1.00㎡ | | |

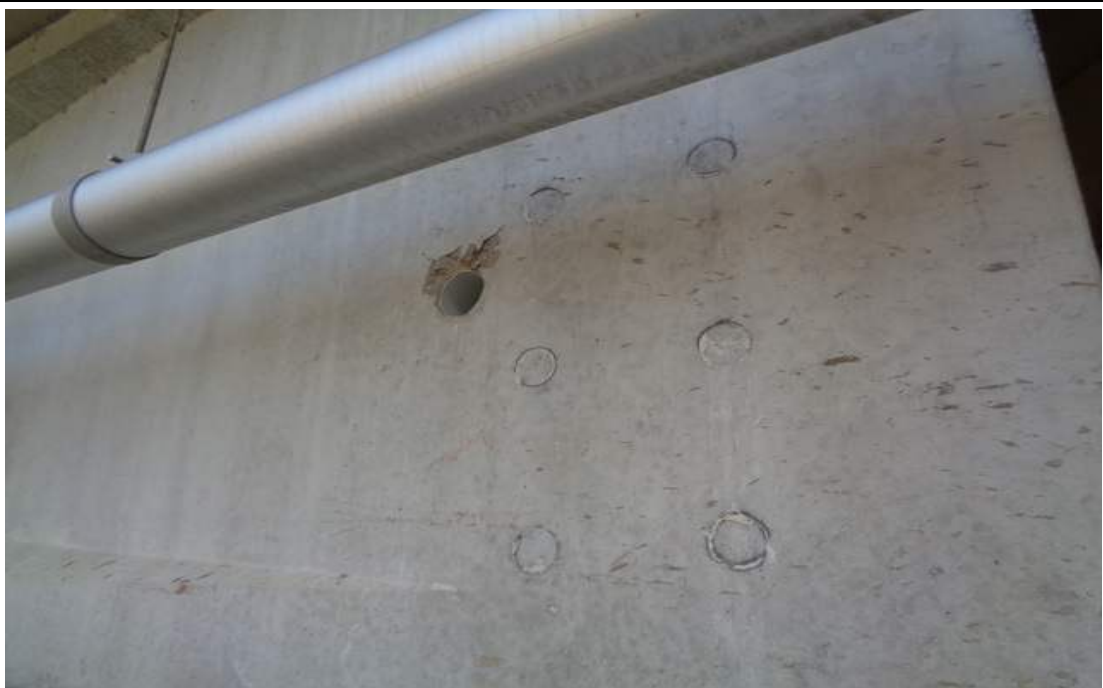
| 사진번호 | 3-BR9-2 | 위 치 | 신계교 (3공구) |

| NO | 시설물명 | 방향 | 시설물<br>번호 | 위치 | 부재 | 내용 | 단위 | 수량 | 하자<br>담보<br>책임<br>기간 | 조치<br>방법 | 발생 | 공종 | 하자형태 | 사진<br>번호 | 종별 |
|---|---|---|---|---|---|---|---|---|---|---|---|---|---|---|---|
| 13 | 신계교<br>(3공구) | - | BR9 | S4 | 거더 | 인양홀 박락 | m² | 0.04 | 7 | 하자 | 2018하 | 교량 | 콘크리트<br>파손 | 2 | 2종 |

| 내 용 | 거더 S4 박락 A=0.04㎡ | | |

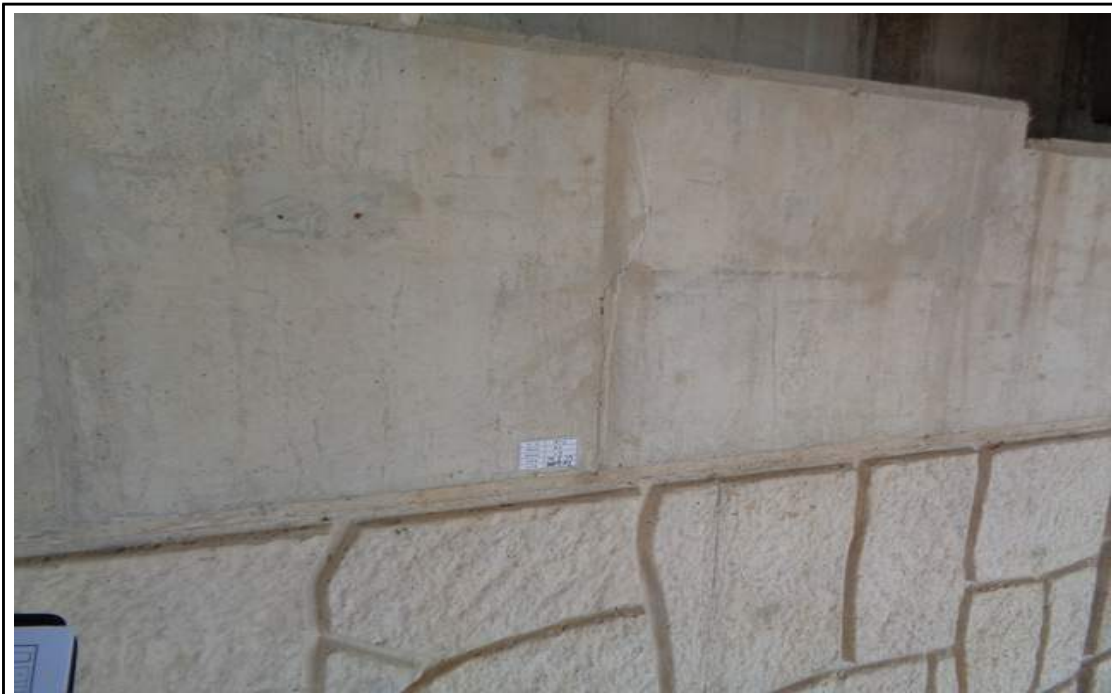
| 사진번호 | 3-BR9-3 | 위 치 | 신계교 (3공구) |

| NO | 시설물명 | 방향 | 시설물<br>번호 | 위치 | 부재 | 내용 | 단위 | 수량 | 하자<br>담보<br>책임<br>기간 | 조치<br>방법 | 발생 | 공종 | 하자형태 | 사진<br>번호 | 종별 |
|---|---|---|---|---|---|---|---|---|---|---|---|---|---|---|---|
| 14 | 신계교<br>(3공구) | - | BR9 | A2 | 교대 | 균열 | m | 5.00 | 7 | 하자 | 2019하 | 교량 | 균열0.3<br>mm미만 | 3 | 2종 |

| 내 용 | 교대 A2 균열 (cw=0.3mm미만) | | |

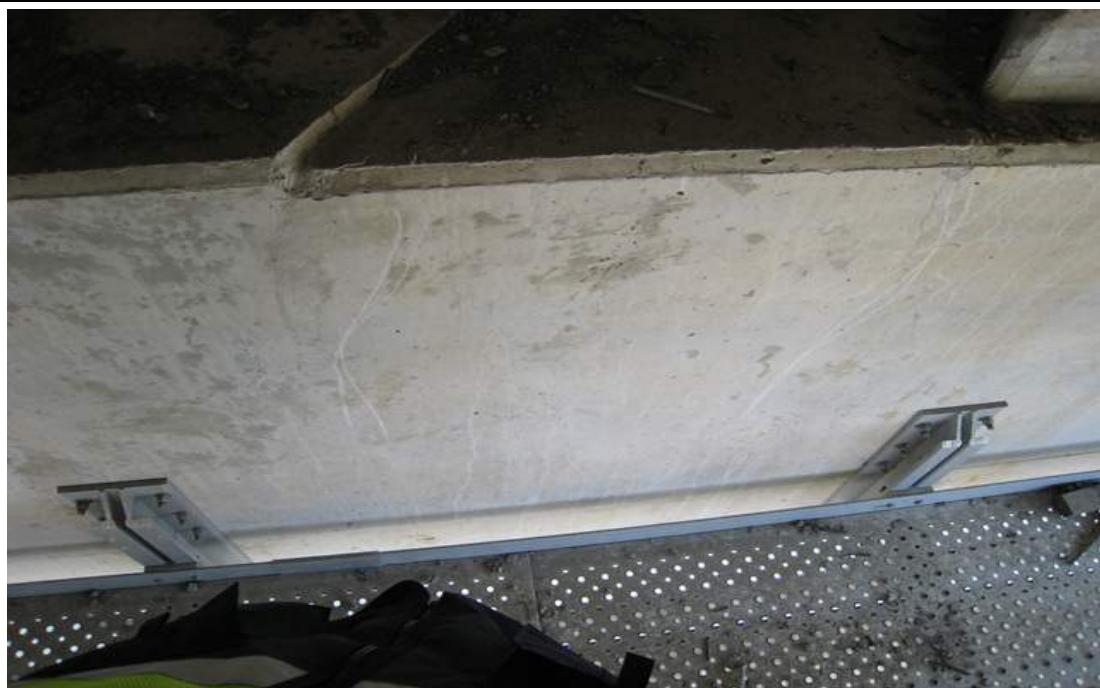
| 사진번호 | 3-BR9-4 | 위 치 | 신계교 (3공구) |

| NO | 시설물명 | 방향 | 시설물<br>번호 | 위치 | 부재 | 내용 | 단위 | 수량 | 하자<br>담보<br>책임<br>기간 | 조치<br>방법 | 발생 | 공종 | 하자형태 | 사진<br>번호 | 종별 |
|---|---|---|---|---|---|---|---|---|---|---|---|---|---|---|---|
| 15 | 신계교<br>(3공구) | - | BR9 | P1~P4 | 교각 | 균열 | m | 10.20 | 7 | 하자 | 2019하 | 교량 | 균열0.3<br>mm미만 | 4 | 2종 |

| 내 용 | 교각 P1~P4 균열 (cw=0.3mm미만) | | |

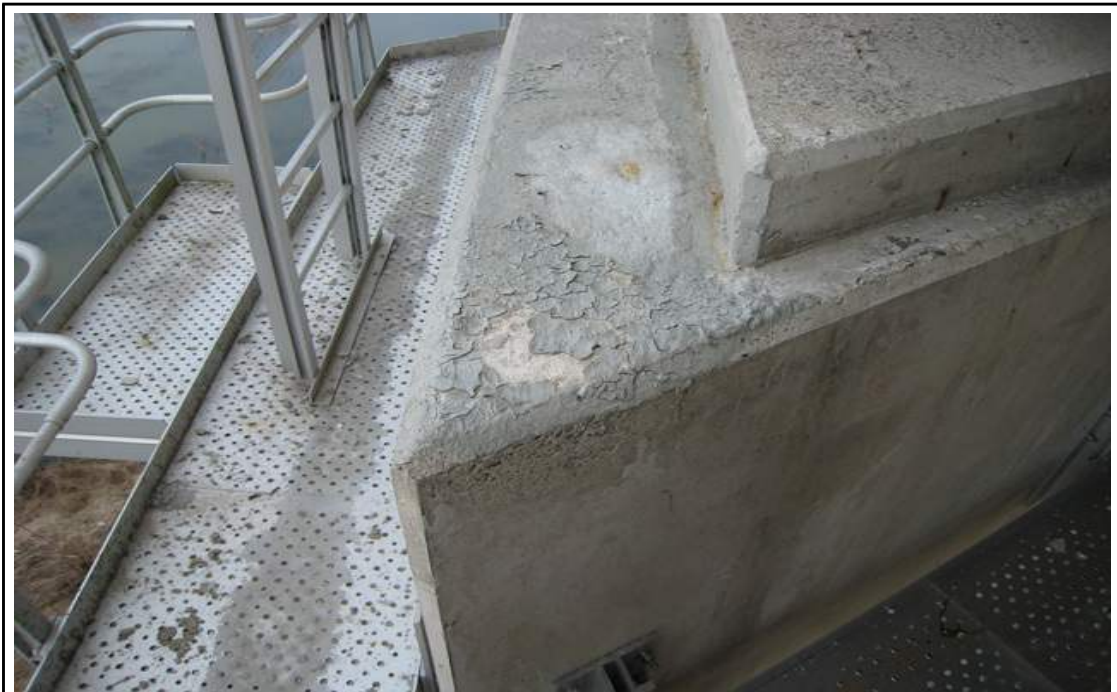
| 사진번호 | 3-BR9-5 | 위 치 | 신계교 (3공구) |

| NO | 시설물명 | 방향 | 시설물<br>번호 | 위치 | 부재 | 내용 | 단<br>위 | 수<br>량 | 하<br>자<br>담<br>보<br>책<br>임<br>기<br>간 | 조<br>치<br>방<br>법 | 발<br>생 | 공<br>종 | 하<br>자<br>형<br>태 | 사<br>진<br>번<br>호 | 종<br>별 |
|---|---|---|---|---|---|---|---|---|---|---|---|---|---|---|---|
| 16 | 신계교<br>(3공구) | - | BR9 | P1 | 교각 | 박리 | m <sup>2</sup> | 0.15 | 7 | 하자 | 2019하 | 교량 | 콘크리트<br>손상 | 5 | 2종 |

| 내 용 | 교각 P1 박리 A =0.15㎡ | | |

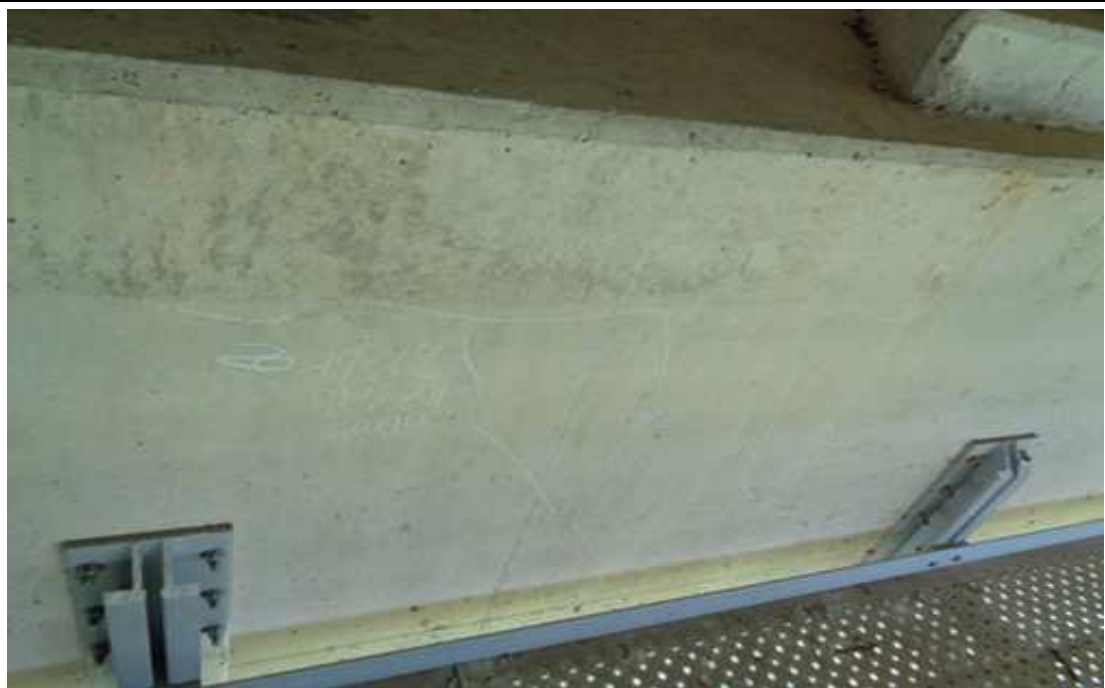
| 사진번호 | 3-BR9-6 | 위 치 | 신계교 (3공구) |

| NO | 시설물명 | 방향 | 시설물<br>번호 | 위치 | 부재 | 내용 | 단<br>위 | 수<br>량 | 하<br>자<br>담<br>보<br>책<br>임<br>기<br>간 | 조<br>치<br>방<br>법 | 발<br>생 | 공<br>종 | 하<br>자<br>형<br>태 | 사<br>진<br>번<br>호 | 종<br>별 |
|---|---|---|---|---|---|---|---|---|---|---|---|---|---|---|---|
| 17 | 신계교<br>(3공구) | - | BR9 | P2 | 교각 | 망상균열 | m <sup>2</sup> | 3.00 | 7 | 하자 | 2019하 | 교량 | 망상균열 | 6 | 2종 |

| 내 용 | 교각 P2 망상균열 A =3.00㎡ | | |

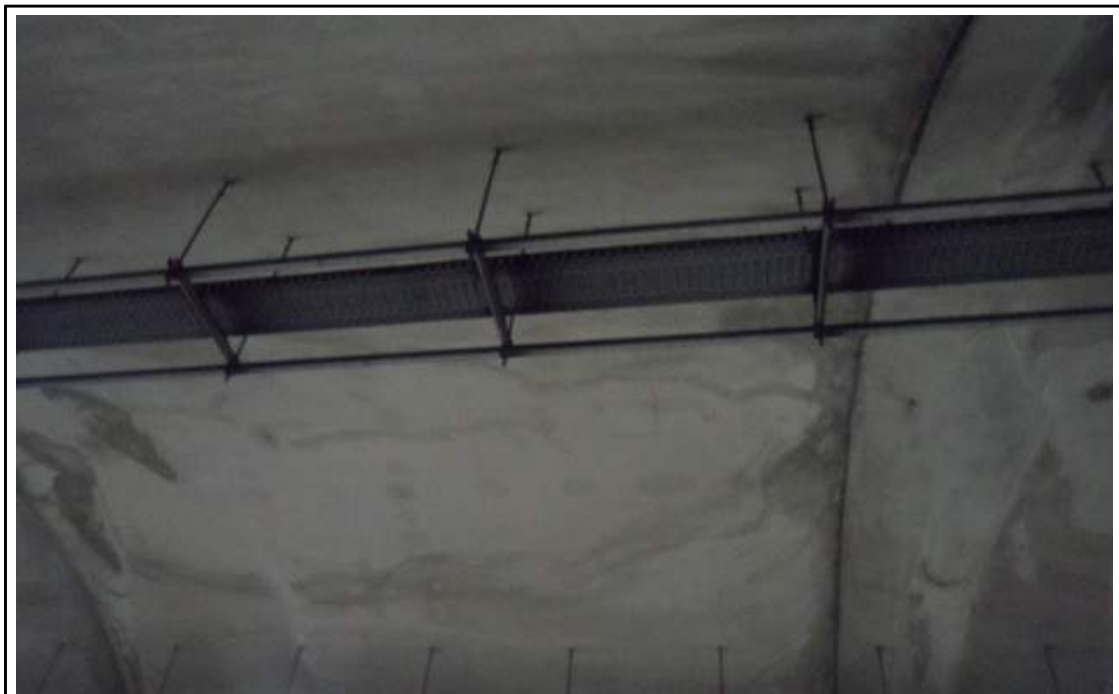
| 사진번호 | 3-T1-1 | 위 치 | 군위터널(상주방향) (3공구) |

| NO | 시설물명 | 방향 | 시설물<br>번호 | 위치 | 부재 | 내용 | 단<br>위 | 수<br>량 | 하<br>자<br>담<br>보<br>책<br>임<br>기<br>간 | 조<br>치<br>방<br>법 | 발<br>생 | 공<br>종 | 하<br>자<br>형<br>태 | 사<br>진<br>번<br>호 | 종<br>별 |
|---|---|---|---|---|---|---|---|---|---|---|---|---|---|---|---|
| 18 | 군위터널<br>(상주방향)<br>(3공구) | 상주 | T1 | S1~S112 | 라이닝 | 균열 | m | 256.10 | 10 | 하자 | 2019하 | 터널 | 균열0.3<br>mm미만 | 1 | 2종 |

| 내 용 | 라이닝 콘크리트 S1~S112 균열 (cw=0.3mm미만) | | |

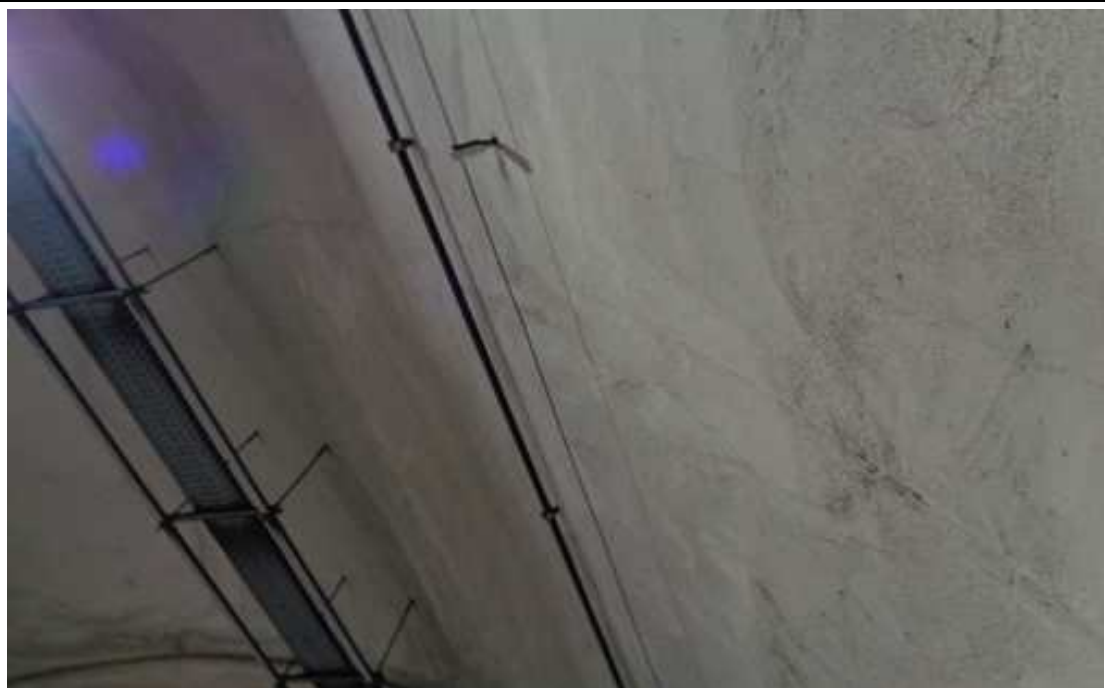
| 사진번호 | 3-T1-2 | 위 치 | 군위터널(상주방향) (3공구) |

| NO | 시설물명 | 방향 | 시설물<br>번호 | 위치 | 부재 | 내용 | 단<br>위 | 수<br>량 | 하<br>자<br>담<br>보<br>책<br>임<br>기<br>간 | 조<br>치<br>방<br>법 | 발<br>생 | 공<br>종 | 하<br>자<br>형<br>태 | 사<br>진<br>번<br>호 | 종<br>별 |
|---|---|---|---|---|---|---|---|---|---|---|---|---|---|---|---|
| 19 | 군위터널<br>(상주방향)<br>(3공구) | 상주 | T1 | S1~S112 | 라이닝 | 균열 | m | 12.00 | 10 | 하자 | 2019하 | 터널 | 균열0.3<br>mm이상 | 2 | 2종 |

| 내 용 | 라이닝 콘크리트 S1~S112 균열 (cw=0.3mm이상) | | |

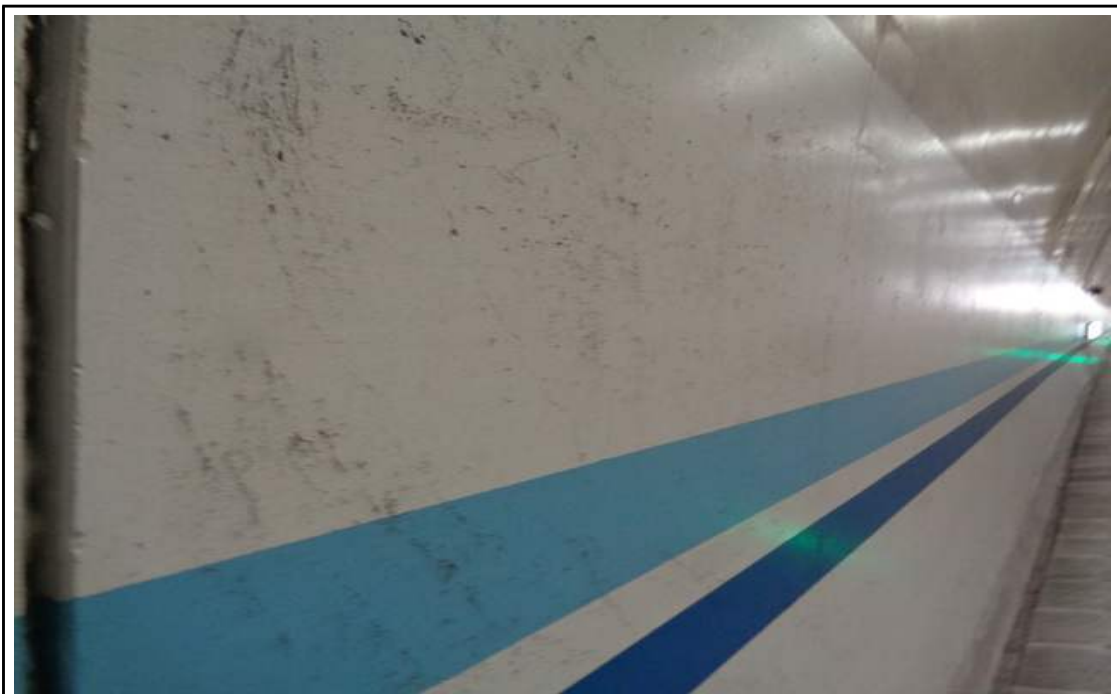
| 사진번호 | 3-T1-3 | 위 치 | 군위터널(상주방향) (3공구) |

| NO | 시설물명 | 방향 | 시설물<br>번호 | 위치 | 부재 | 내용 | 단<br>위 | 수<br>량 | 하<br>자<br>담<br>보<br>책<br>임<br>기<br>간 | 조<br>치<br>방<br>법 | 발<br>생 | 공<br>종 | 하<br>자<br>형<br>태 | 사<br>진<br>번<br>호 | 종<br>별 |
|---|---|---|---|---|---|---|---|---|---|---|---|---|---|---|---|
| 20 | 군위터널<br>(상주방향)<br>(3공구) | 상주 | T1 | S1~S112 | 라이닝 | 망상균열 | m <sup>2</sup> | 554.60 | 10 | 하자 | 2019하 | 터널 | 망상균열 | 3 | 2종 |

| 내 용 | 라이닝 콘크리트 S1~S112 망상균열 A=554.60㎡ | | |

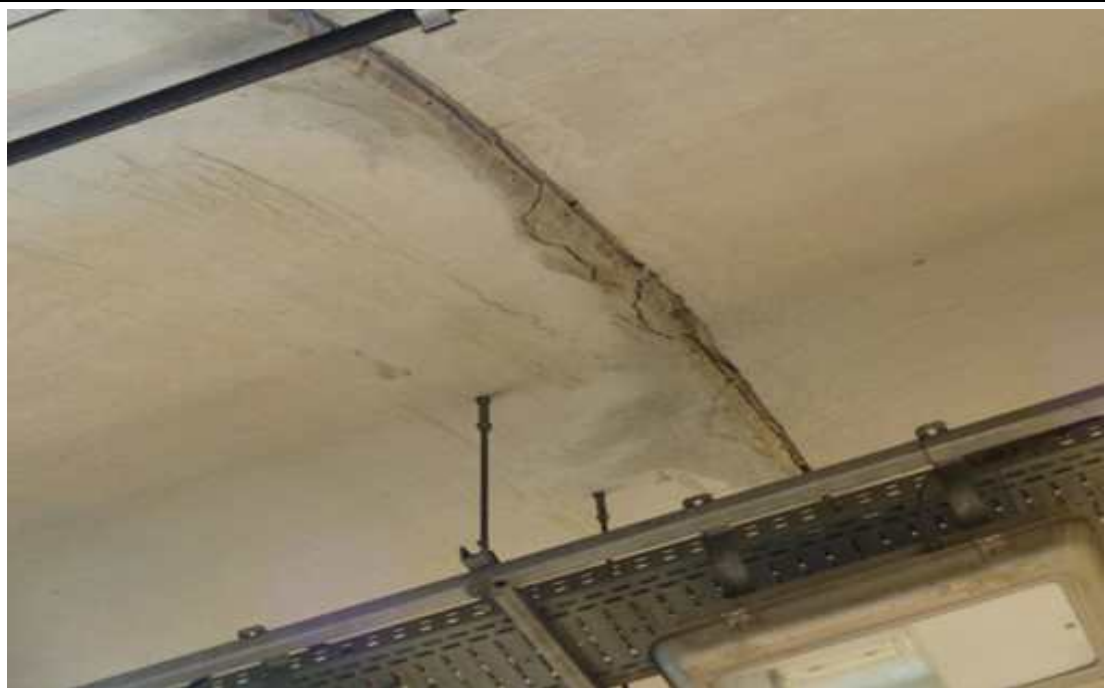
| 사진번호 | 3-T1-4 | 위 치 | 군위터널(상주방향) (3공구) |

| NO | 시설물명 | 방향 | 시설물<br>번호 | 위치 | 부재 | 내용 | 단<br>위 | 수<br>량 | 하<br>자<br>담<br>보<br>책<br>임<br>기<br>간 | 조<br>치<br>방<br>법 | 발<br>생 | 공<br>종 | 하<br>자<br>형<br>태 | 사<br>진<br>번<br>호 | 종<br>별 |
|---|---|---|---|---|---|---|---|---|---|---|---|---|---|---|---|
| 21 | 군위터널<br>(상주방향)<br>(3공구) | 상주 | T1 | S1~S112 | 라이닝 | 조인트부<br>들뜸 | m <sup>2</sup> | 1.45 | 10 | 하자 | 2019하 | 터널 | 콘크리트<br>파손 | 4 | 2종 |

| 내 용 | 라이닝 콘크리트 S1~S112 조인트부 들뜸 A=1.45㎡ | | |

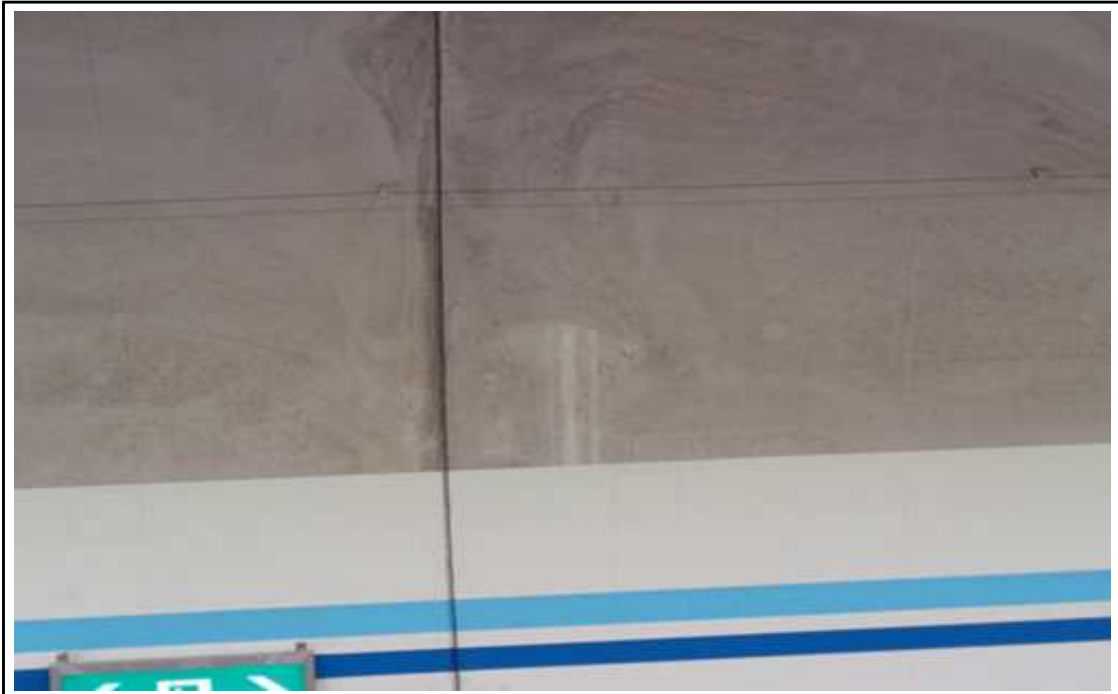
| 사진번호 | 3-T1-5 | 위 치 | 군위터널(상주방향) (3공구) |

| NO | 시설물명 | 방향 | 시설물<br>번호 | 위치 | 부재 | 내용 | 단<br>위 | 수<br>량 | 하<br>자<br>담<br>보<br>책<br>임<br>기<br>간 | 조<br>치<br>방<br>법 | 발<br>생 | 공<br>종 | 하<br>자<br>형<br>태 | 사<br>진<br>번<br>호 | 종<br>별 |
|---|---|---|---|---|---|---|---|---|---|---|---|---|---|---|---|
| 22 | 군위터널<br>(상주방향)<br>(3공구) | 상주 | T1 | S1~S112 | 라이닝 | 백태,<br>누수흔적 | m <sup>2</sup> | 0.68 | 10 | 하자 | 2020상 | 터널 | 백태 | 5 | 2종 |

| 내 용 | 라이닝 콘크리트 S1~S112 백태, 누수흔적 A=0.68㎡ | | |

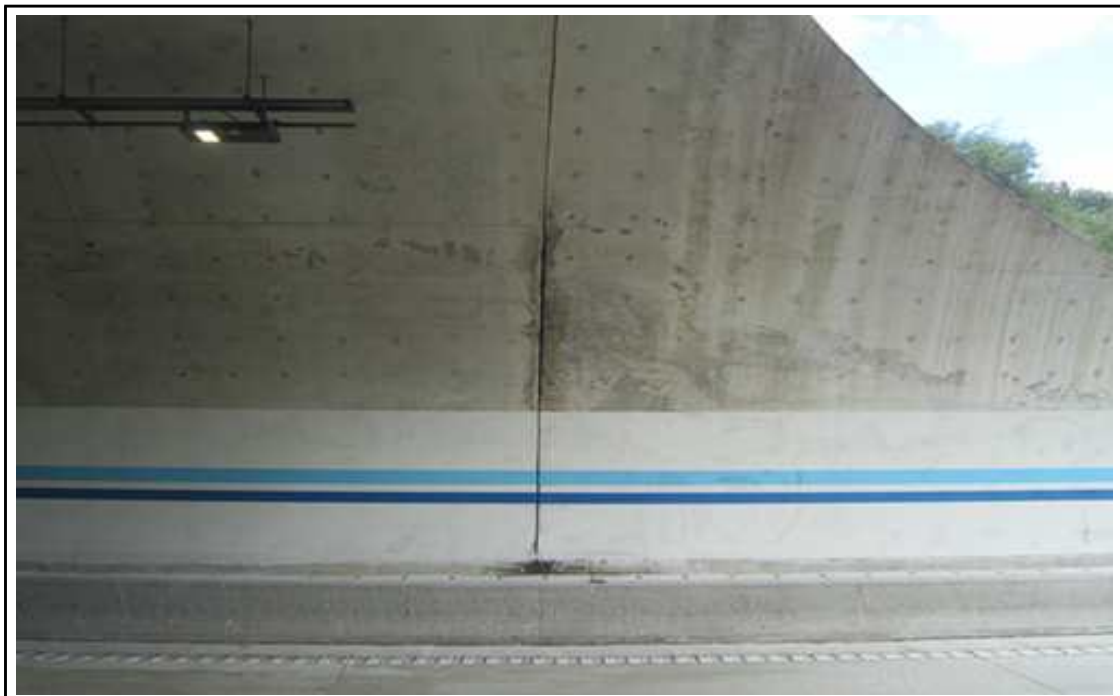
| 사진번호 | 3-T1-6 | 위 치 | 군위터널(영천방향) (3공구) |

| NO | 시설물명 | 방향 | 시설물<br>번호 | 위치 | 부재 | 내용 | 단<br>위 | 수<br>량 | 하<br>자<br>담<br>보<br>책<br>임<br>기<br>간 | 조<br>치<br>방<br>법 | 발<br>생 | 공<br>종 | 하<br>자<br>형<br>태 | 사<br>진<br>번<br>호 | 종<br>별 |
|---|---|---|---|---|---|---|---|---|---|---|---|---|---|---|---|
| 23 | 군위터널<br>(영천방향)<br>(3공구) | 영천 | T1 | S106 | 라이닝 | 백태,<br>누수흔적 | m <sup>2</sup> | 2.00 | 10 | 하자 | 2020하 | 터널 | 백태 | 6 | 2종 |

| 내 용 | 라이닝 콘크리트 S106 백태, 누수흔적 A=2.00㎡ | | |

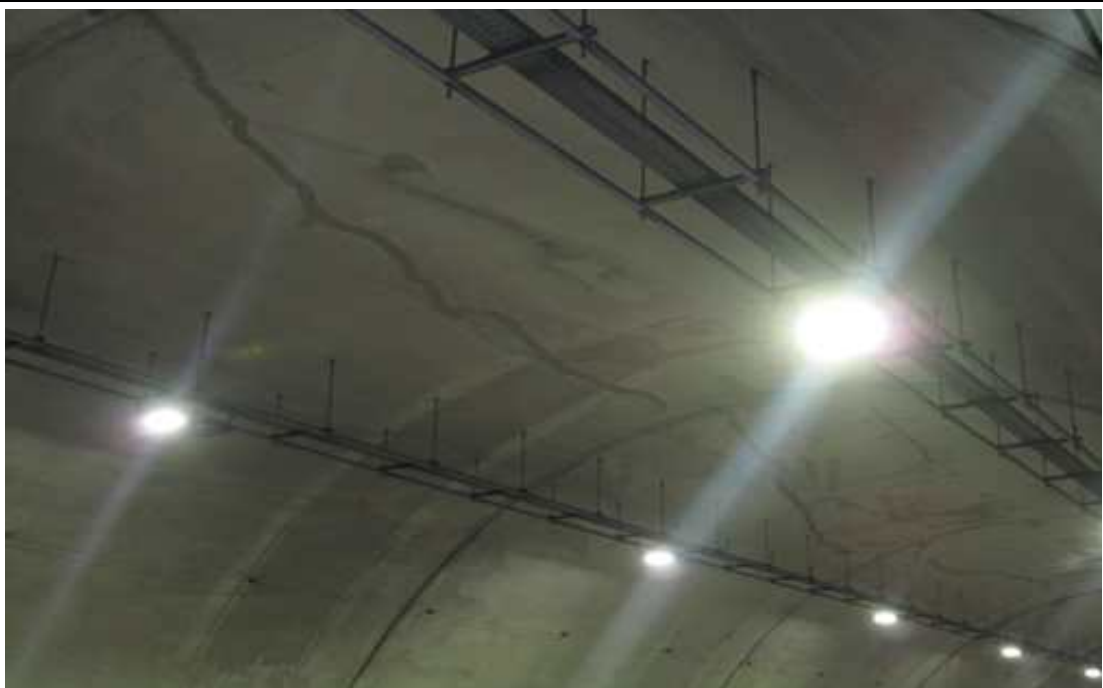
| 사진번호 | 3-T1-7 | 위 치 | 군위터널(영천방향) (3공구) |

| NO | 시설물명 | 방향 | 시설물<br>번호 | 위치 | 부재 | 내용 | 단<br>위 | 수<br>량 | 하<br>자<br>담<br>보<br>책<br>임<br>기<br>간 | 조<br>치<br>방<br>법 | 발<br>생 | 공<br>종 | 하<br>자<br>형<br>태 | 사<br>진<br>번<br>호 | 종<br>별 |
|---|---|---|---|---|---|---|---|---|---|---|---|---|---|---|---|
| 24 | 군위터널<br>(영천방향)<br>(3공구) | 영천 | T1 | S1~S109 | 라이닝 | 균열 | m | 181.00 | 10 | 하자 | 2019하 | 터널 | 균열0.3<br>mm미만 | 7 | 2종 |

| 내 용 | 라이닝 콘크리트 S1~S109 균열 (cw=0.3mm미만) | | |

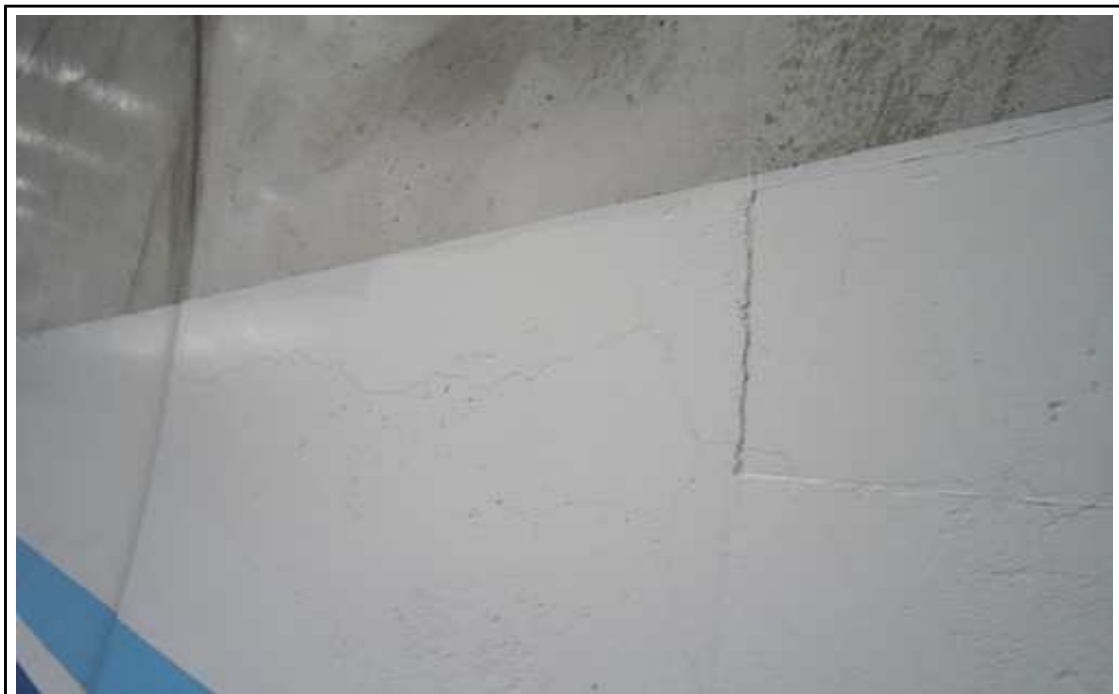
| 사진번호 | 3-T1-8 | 위 치 | 군위터널(영천방향) (3공구) |

| NO | 시설물명 | 방향 | 시설물<br>번호 | 위치 | 부재 | 내용 | 단<br>위 | 수<br>량 | 하<br>자<br>담<br>보<br>책<br>임<br>기<br>간 | 조<br>치<br>방<br>법 | 발<br>생 | 공<br>종 | 하<br>자<br>형<br>태 | 사<br>진<br>번<br>호 | 종<br>별 |
|---|---|---|---|---|---|---|---|---|---|---|---|---|---|---|---|
| 25 | 군위터널<br>(영천방향)<br>(3공구) | 영천 | T1 | S1~S109 | 라이닝 | 균열 | m | 4.00 | 10 | 하자 | 2019하 | 터널 | 균열0.3<br>mm이상 | 8 | 2종 |

| 내 용 | 라이닝 콘크리트 S1~S109 균열 (cw=0.3mm이상) | | |

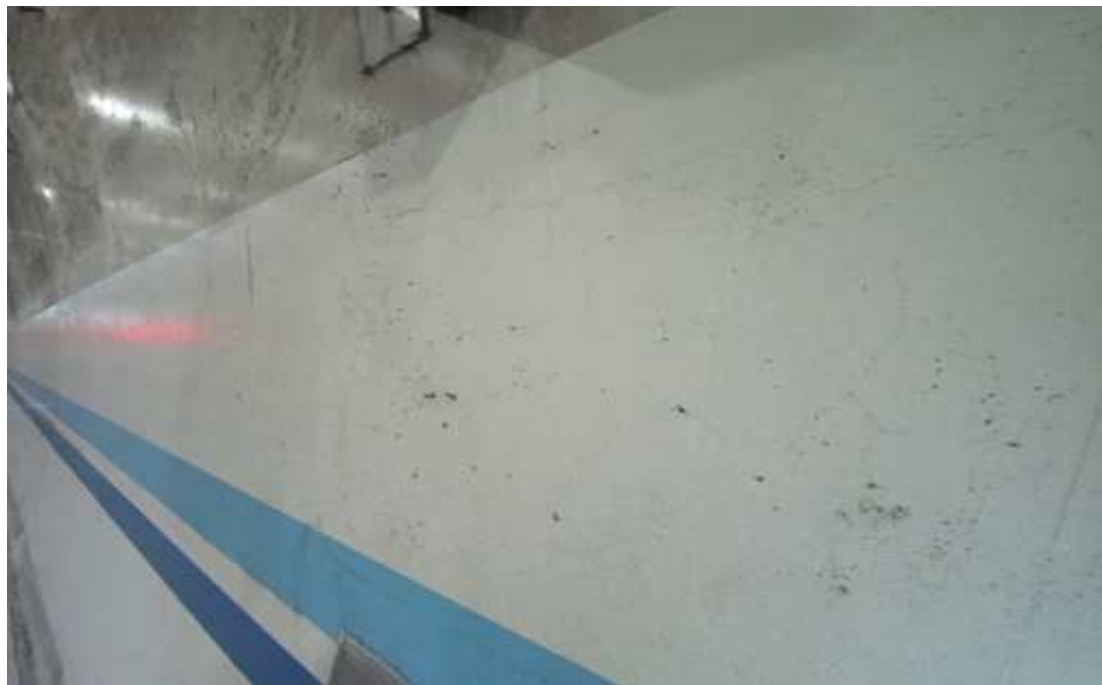
| 사진번호 | 3-T1-9 | 위 치 | 군위터널(영천방향) (3공구) |

| NO | 시설물명 | 방향 | 시설물<br>번호 | 위치 | 부재 | 내용 | 단<br>위 | 수<br>량 | 하<br>자<br>담<br>보<br>책<br>임<br>기<br>간 | 조<br>치<br>방<br>법 | 발<br>생 | 공<br>종 | 하<br>자<br>형<br>태 | 사<br>진<br>번<br>호 | 종<br>별 |
|---|---|---|---|---|---|---|---|---|---|---|---|---|---|---|---|
| 26 | 군위터널<br>(영천방향)<br>(3공구) | 영천 | T1 | S1~S109 | 라이닝 | 망상균열 | m <sup>2</sup> | 12.00 | 10 | 하자 | 2019하 | 터널 | 망상균열 | 9 | 2종 |

| 내 용 | 라이닝 콘크리트 S1~S109 망상균열 A=12.00㎡ | | |

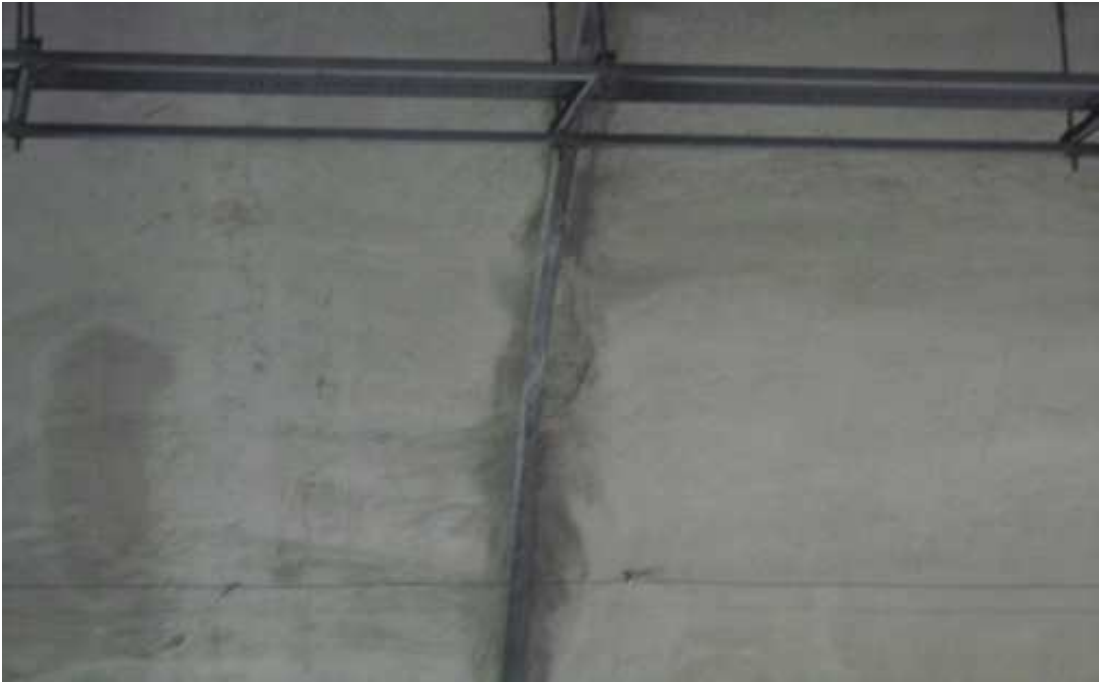
| 사진번호 | 3-T1-10 | 위 치 | 군위터널(영천방향) (3공구) |

| NO | 시설물명 | 방향 | 시설물<br>번호 | 위치 | 부재 | 내용 | 단<br>위 | 수<br>량 | 하<br>자<br>담<br>보<br>책<br>임<br>기<br>간 | 조<br>치<br>방<br>법 | 발<br>생 | 공<br>종 | 하<br>자<br>형<br>태 | 사<br>진<br>번<br>호 | 종<br>별 |
|---|---|---|---|---|---|---|---|---|---|---|---|---|---|---|---|
| 27 | 군위터널<br>(영천방향)<br>(3공구) | 영천 | T1 | S1~S109 | 라이닝 | 조인트부<br>들뜸 | m <sup>2</sup> | 0.99 | 10 | 하자 | 2019하 | 터널 | 콘크리트<br>파손 | 14 | 2종 |

| 내 용 | 라이닝 콘크리트 S1~S109 조인트부 들뜸 A=0.99㎡ | | |
