# **1, 2 종 시설 물 하 자 보 고 서**

**< 4공구 >**

**2021. 06**

**상주영천고속도로주식회사**

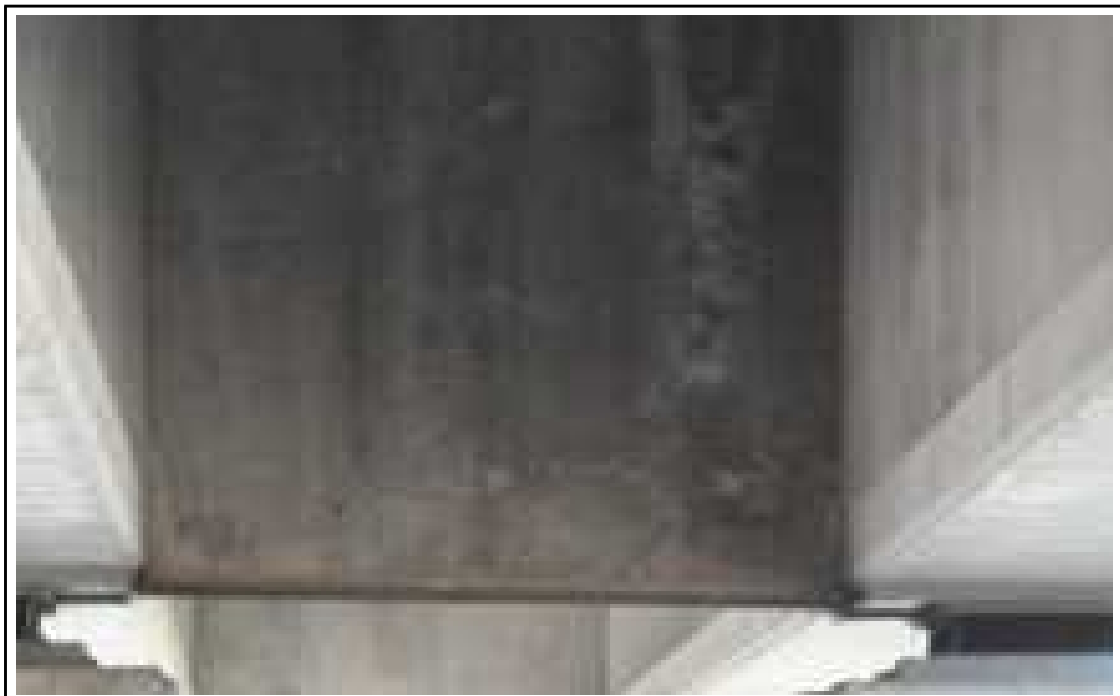
| 사진번호 | 4-BR10-1 | 위 치 | 산호교(4공구) 상주방향 |

| NO | 시설물명 | 방향 | 시설물<br>번호 | 위치 | 부재 | 내용 | 단위 | 수량 | 하자<br>담보<br>책임<br>기간 | 조치<br>방법 | 발생 | 공종 | 하자형태 | 사진<br>번호 | 종별 |
|---|---|---|---|---|---|---|---|---|---|---|---|---|---|---|---|
| 1 | 산호교<br>(4공구) | 상주 | BR10 | S3, S9 | 가로보 | 재료분리 | m <sup>2</sup> | 1.25 | 7 | 하자 | 2019하 | 교량 | 콘크리트<br>손상 | 1 | 2종 |

| 내 용 | 가로보 S3, S9 재료분리 A=1.25㎡ | | |

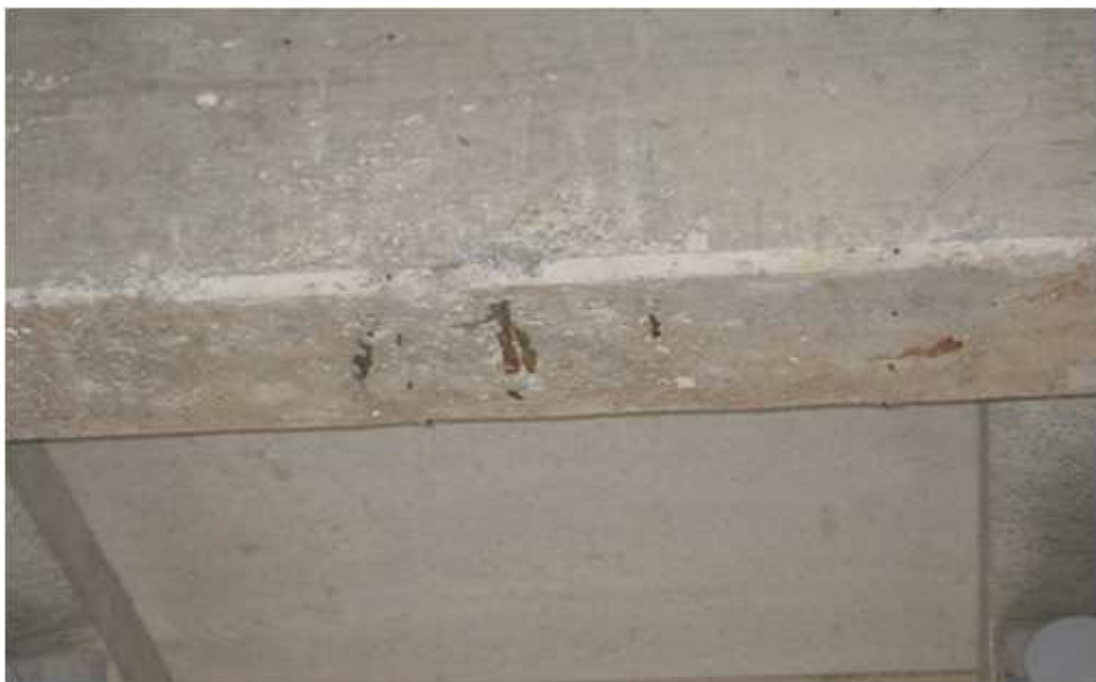
| 사진번호 | 4-BR10-2 | 위 치 | 산호교(4공구) 상주방향 |

| NO | 시설물명 | 방향 | 시설물<br>번호 | 위치 | 부재 | 내용 | 단위 | 수량 | 하자<br>담보<br>책임<br>기간 | 조치<br>방법 | 발생 | 공종 | 하자형태 | 사진<br>번호 | 종별 |
|---|---|---|---|---|---|---|---|---|---|---|---|---|---|---|---|
| 2 | 산호교<br>(4공구) | 상주 | BR10 | S6 | 가로보 | 철근노출 | m <sup>2</sup> | 0.09 | 7 | 하자 | 2019하 | 교량 | 콘크리트<br>파손 | 2 | 2종 |

| 내 용 | 가로보 S6 철근노출 A=0.09㎡ | | |

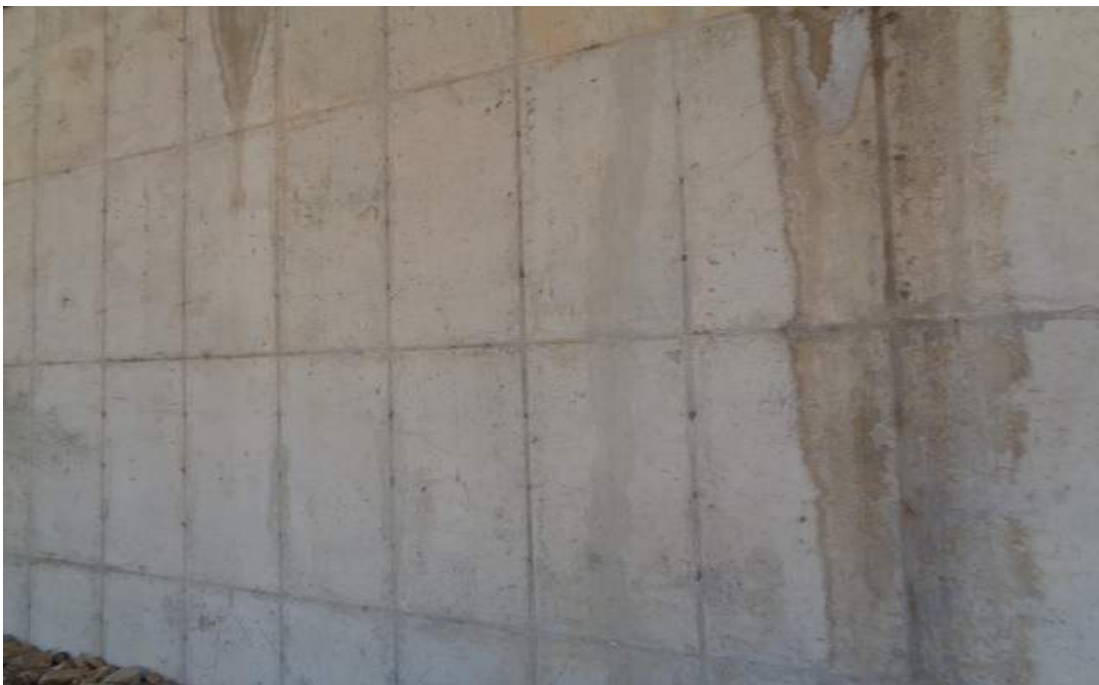
| 사진번호 | 4-BR10-3 | 위 치 | 산호교(4공구) 상주방향 |

| NO | 시설물명 | 방향 | 시설물<br>번호 | 위치 | 부재 | 내용 | 단위 | 수량 | 하자<br>담보<br>책임<br>기간 | 조치<br>방법 | 발생 | 공종 | 하자형태 | 사진<br>번호 | 종별 |
|---|---|---|---|---|---|---|---|---|---|---|---|---|---|---|---|
| 3 | 산호교<br>(4공구) | 상주 | BR10 | A1 | 교대 | 균열 | m | 6.00 | 7 | 하자 | 2019하 | 교량 | 균열0.3<br>mm미만 | 3 | 2종 |

| 내 용 | 교대 A1 균열 (cw=0.3mm미만) | | |

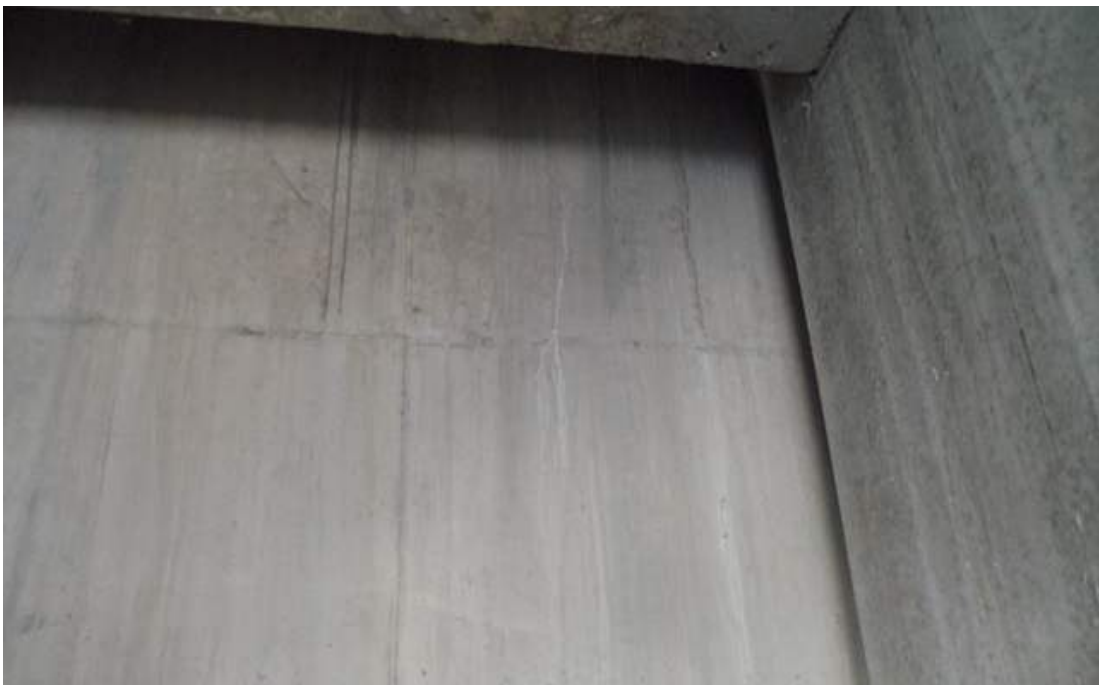
| 사진번호 | 4-BR10-4 | 위 치 | 산호교(4공구) 상주방향 |

| NO | 시설물명 | 방향 | 시설물<br>번호 | 위치 | 부재 | 내용 | 단위 | 수량 | 하자<br>담보<br>책임<br>기간 | 조치<br>방법 | 발생 | 공종 | 하자형태 | 사진<br>번호 | 종별 |
|---|---|---|---|---|---|---|---|---|---|---|---|---|---|---|---|
| 4 | 산호교<br>(4공구) | 상주 | BR10 | A2 | 교대 | 백태 | m <sup>2</sup> | 0.05 | 7 | 하자 | 2019하 | 교량 | 백태 | 4 | 2종 |

| 내 용 | 교대 A2 백태 A=0.05㎡ | | |

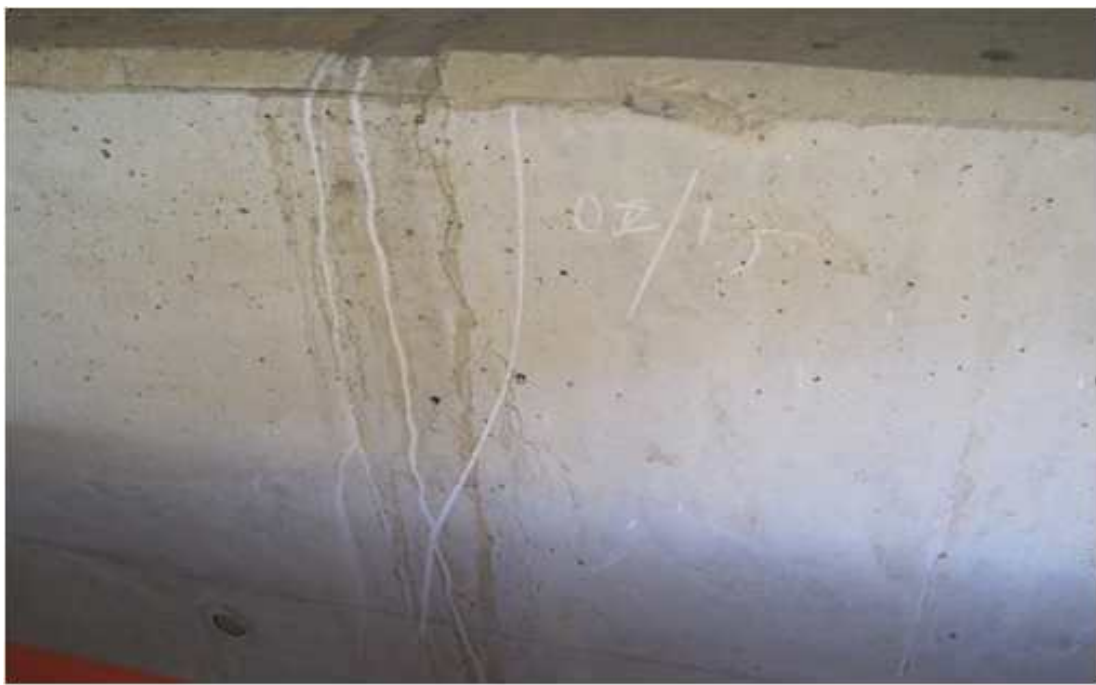
| 사진번호 | 4-BR10-5 | 위 치 | 산호교(4공구) 상주방향 |

| NO | 시설물명 | 방향 | 시설물<br>번호 | 위치 | 부재 | 내용 | 단위 | 수량 | 하자<br>담보<br>책임<br>기간 | 조치<br>방법 | 발생 | 공종 | 하자형태 | 사진<br>번호 | 종별 |
|---|---|---|---|---|---|---|---|---|---|---|---|---|---|---|---|
| 5 | 산호교<br>(4공구) | 상주 | BR10 | P2~P8 | 교각 | 균열 | m | 52.50 | 7 | 하자 | 2019하 | 교량 | 균열0.3<br>mm미만 | 5 | 2종 |

| 내 용 | 교각 P2~P8 균열 (cw=0.3mm미만) | | |

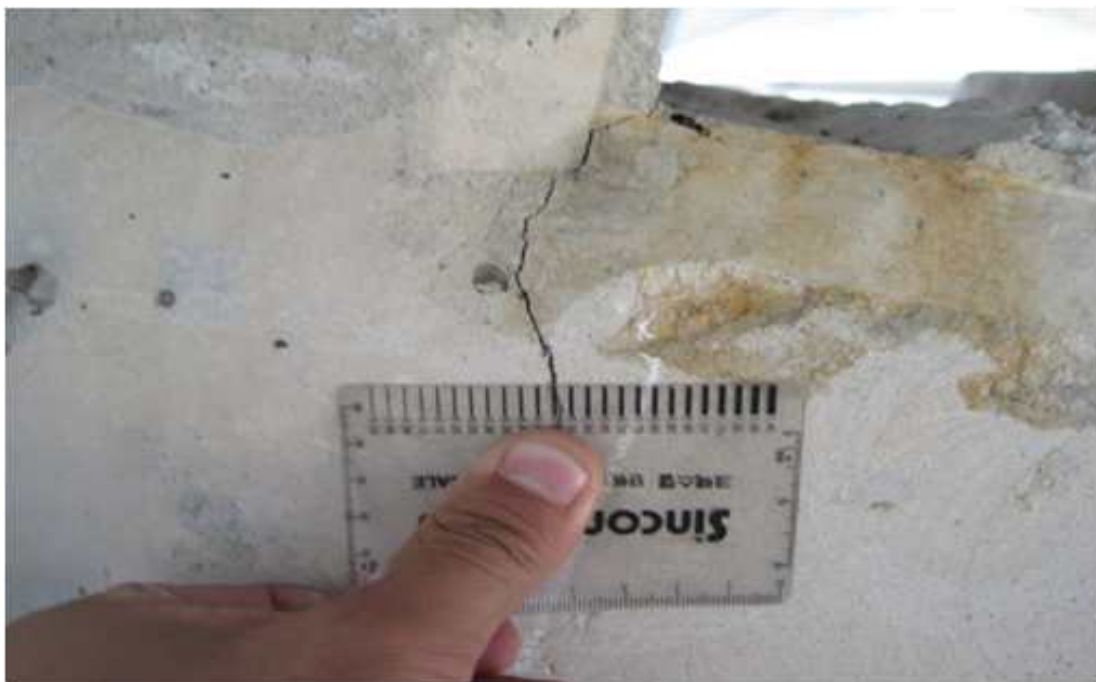
| 사진번호 | 4-BR10-6 | 위 치 | 산호교(4공구) 상주방향 |

| NO | 시설물명 | 방향 | 시설물<br>번호 | 위치 | 부재 | 내용 | 단위 | 수량 | 하자<br>담보<br>책임<br>기간 | 조치<br>방법 | 발생 | 공종 | 하자형태 | 사진<br>번호 | 종별 |
|---|---|---|---|---|---|---|---|---|---|---|---|---|---|---|---|
| 6 | 산호교<br>(4공구) | 상주 | BR10 | P3~P7 | 교각 | 균열 | m | 49.50 | 7 | 하자 | 2019하 | 교량 | 균열0.3<br>mm이상 | 6 | 2종 |

| 내 용 | 교각 P3~P7 균열 (cw=0.3mm이상) | | |

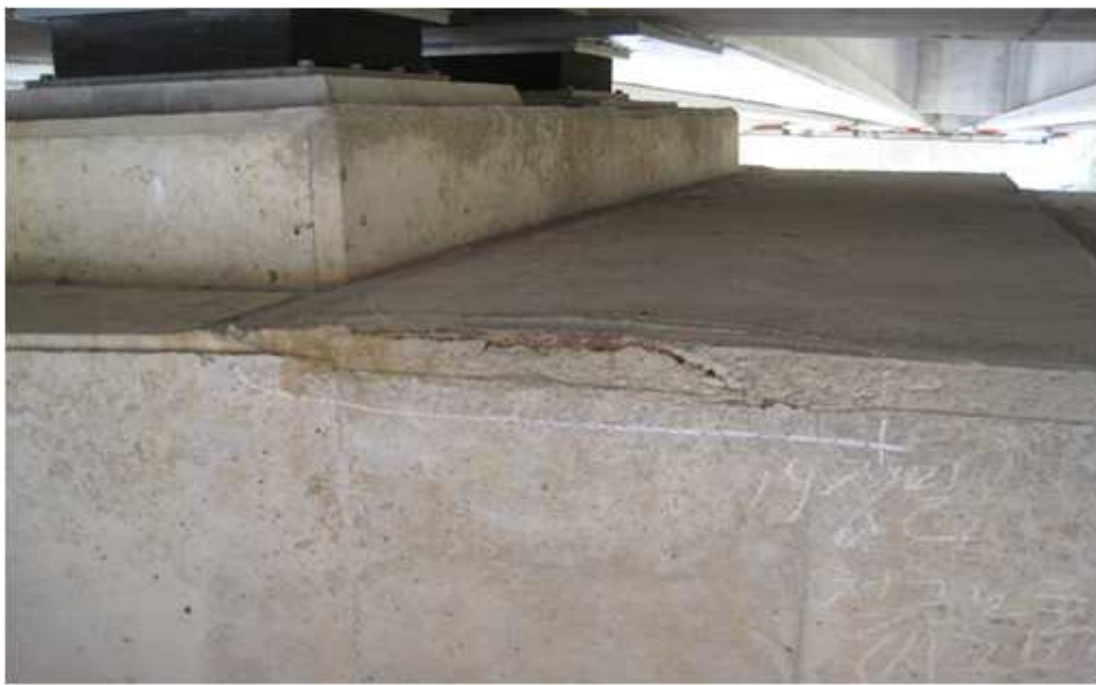
| 사진번호 | 4-BR10-7 | 위 치 | 산호교(4공구) 상주방향 |

| NO | 시설물명 | 방향 | 시설물<br>번호 | 위치 | 부재 | 내용 | 단위 | 수량 | 하자<br>담보<br>책임<br>기간 | 조치<br>방법 | 발생 | 공종 | 하자형태 | 사진<br>번호 | 종별 |
|---|---|---|---|---|---|---|---|---|---|---|---|---|---|---|---|
| 7 | 산호교<br>(4공구) | 상주 | BR10 | P4 | 교각 | 철근노출 | m <sup>2</sup> | 0.05 | 7 | 하자 | 2019하 | 교량 | 콘크리트<br>파손 | 7 | 2종 |

| 내 용 | 교각 P4 철근노출 A=0.05㎡ | | |

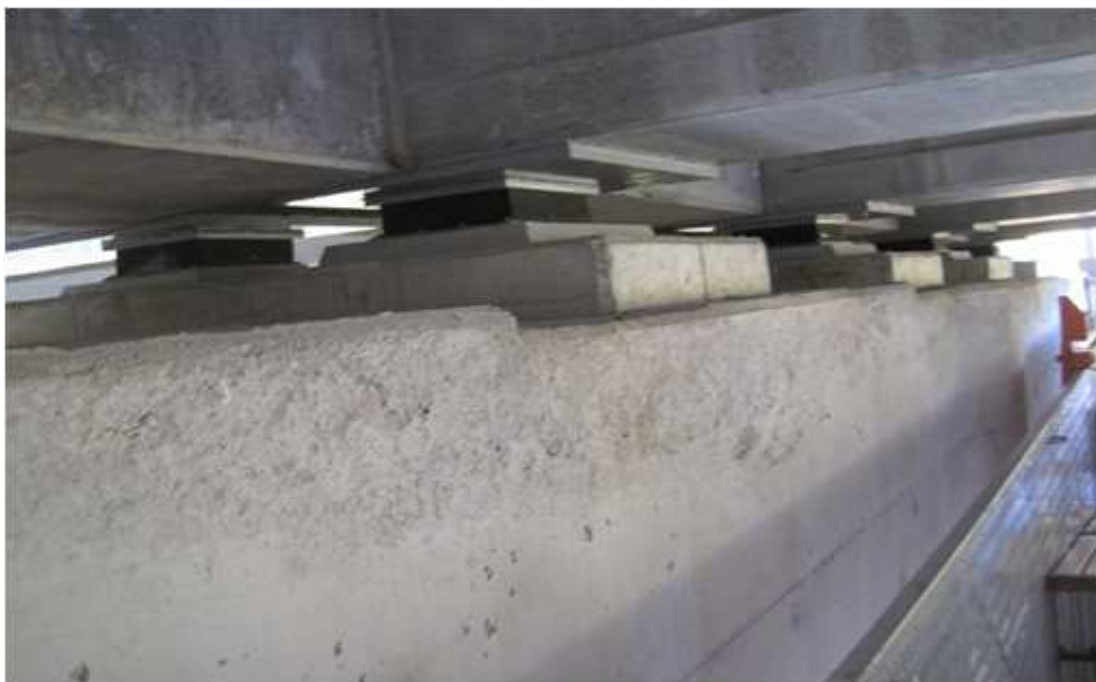
| 사진번호 | 4-BR10-8 | 위 치 | 산호교(4공구) 상주방향 |

| NO | 시설물명 | 방향 | 시설물<br>번호 | 위치 | 부재 | 내용 | 단위 | 수량 | 하자<br>담보<br>책임<br>기간 | 조치<br>방법 | 발생 | 공종 | 하자형태 | 사진<br>번호 | 종별 |
|---|---|---|---|---|---|---|---|---|---|---|---|---|---|---|---|
| 8 | 산호교<br>(4공구) | 상주 | BR10 | P8 | 교각 | 박리 | m <sup>2</sup> | 4.50 | 7 | 하자 | 2019하 | 교량 | 콘크리트<br>파손 | 8 | 2종 |

| 내 용 | 교각 P8 박리 A=4.50㎡ | | |

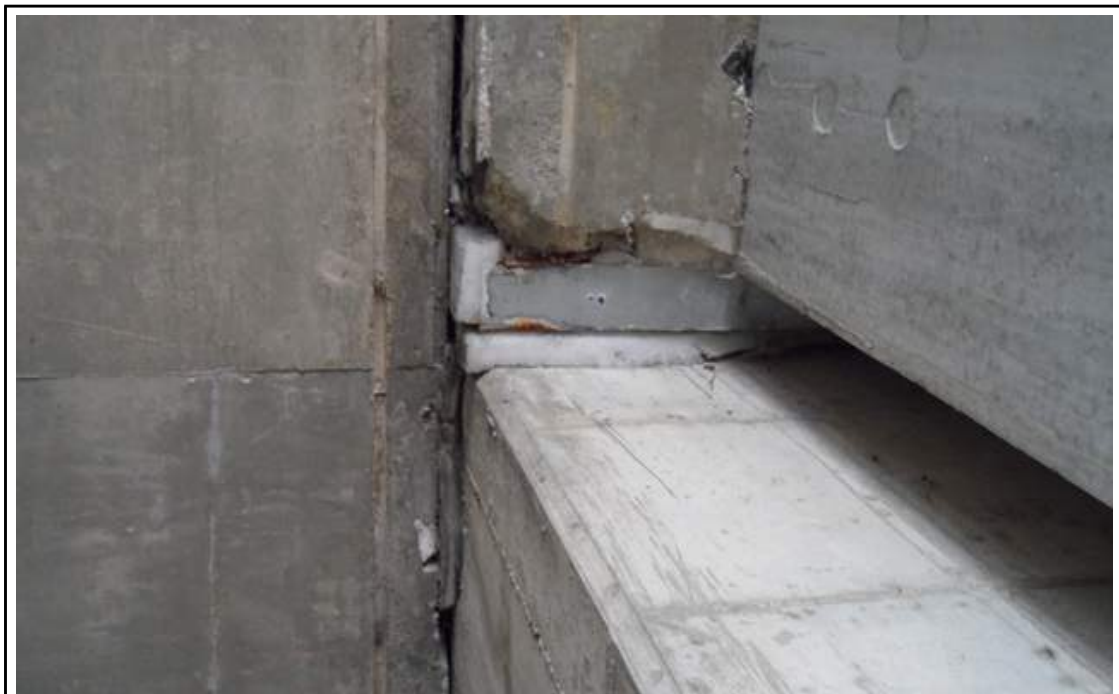
| 사진번호 | 4-BR10-9 | 위 치 | 산호교(4공구) 영천방향 |

| NO | 시설물명 | 방향 | 시설물<br>번호 | 위치 | 부재 | 내용 | 단위 | 수량 | 하자<br>담보<br>책임<br>기간 | 조치<br>방법 | 발생 | 공종 | 하자형태 | 사진<br>번호 | 종별 |
|---|---|---|---|---|---|---|---|---|---|---|---|---|---|---|---|
| 9 | 산호교<br>(4공구) | 영천 | BR10 | S2, S9 | 바닥판하면 | 박락, 파손 | m <sup>2</sup> | 0.16 | 7 | 하자 | 2018하 | 교량 | 콘크리트<br>파손 | 9 | 2종 |

| 내 용 | 바닥판하면 S2, S9 박락, 파손 A=0.16㎡ | | |

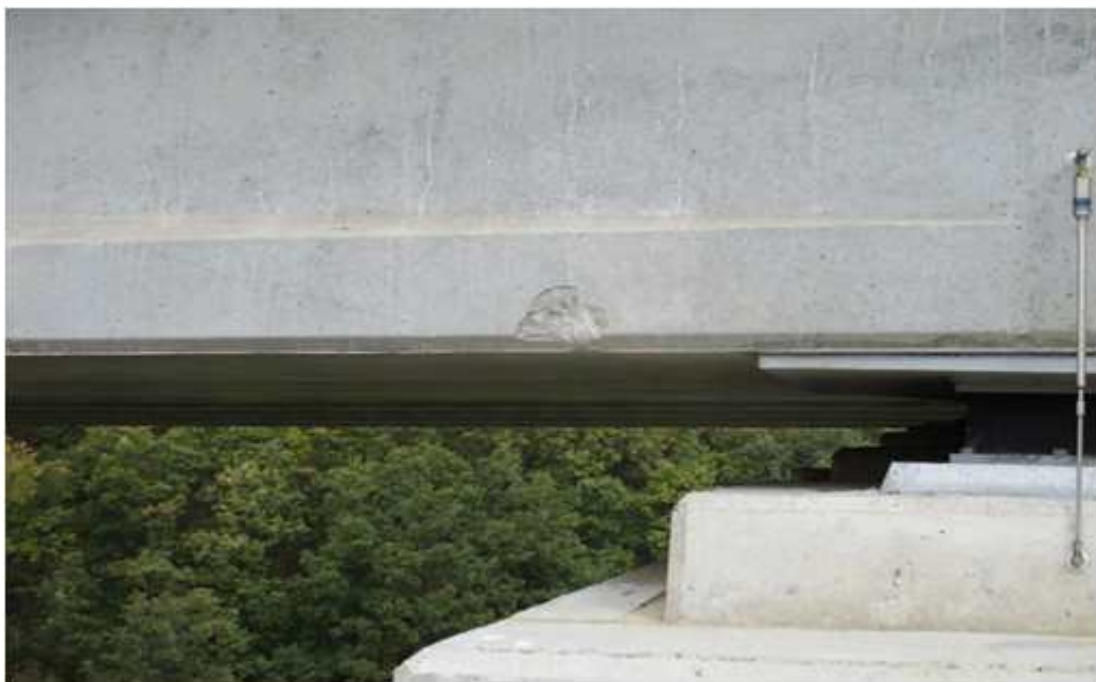
| 사진번호 | 4-BR10-10 | 위 치 | 산호교(4공구) 영천방향 |

| NO | 시설물명 | 방향 | 시설물<br>번호 | 위치 | 부재 | 내용 | 단위 | 수량 | 하자<br>담보<br>책임<br>기간 | 조치<br>방법 | 발생 | 공종 | 하자형태 | 사진<br>번호 | 종별 |
|---|---|---|---|---|---|---|---|---|---|---|---|---|---|---|---|
| 10 | 산호교<br>(4공구) | 영천 | BR10 | S4 | 거더 | 박락 | m <sup>2</sup> | 0.15 | 7 | 하자 | 2019하 | 교량 | 콘크리트<br>파손 | 10 | 2종 |

| 내 용 | 거더 S4 박락 A=0.15㎡ | | |

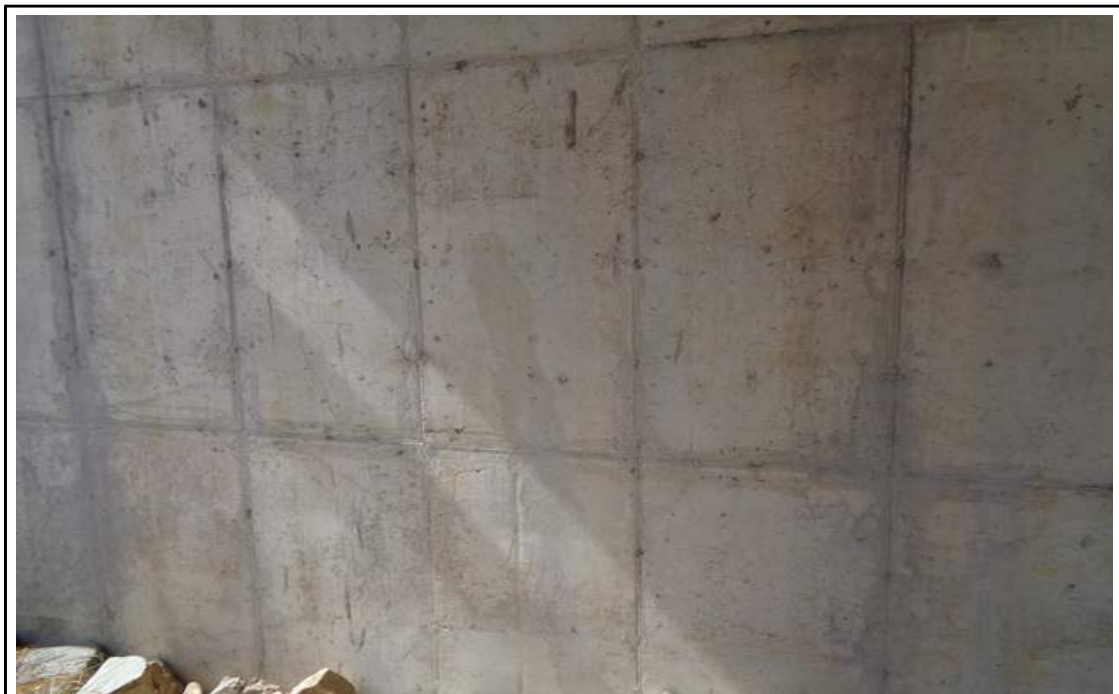
| 사진번호 | 4-BR10-11 | 위 치 | 산호교(4공구) 영천방향 |

| NO | 시설물명 | 방향 | 시설물<br>번호 | 위치 | 부재 | 내용 | 단위 | 수량 | 하자<br>담보<br>책임<br>기간 | 조치<br>방법 | 발생 | 공종 | 하자형태 | 사진<br>번호 | 종별 |
|---|---|---|---|---|---|---|---|---|---|---|---|---|---|---|---|
| 11 | 산호교<br>(4공구) | 영천 | BR10 | A1 | 교대 | 균열 | m | 2.00 | 7 | 하자 | 2019하 | 교량 | 균열0.3<br>mm미만 | 11 | 2종 |

| 내 용 | 교대 A1 균열 (cw=0.3mm미만) | | |

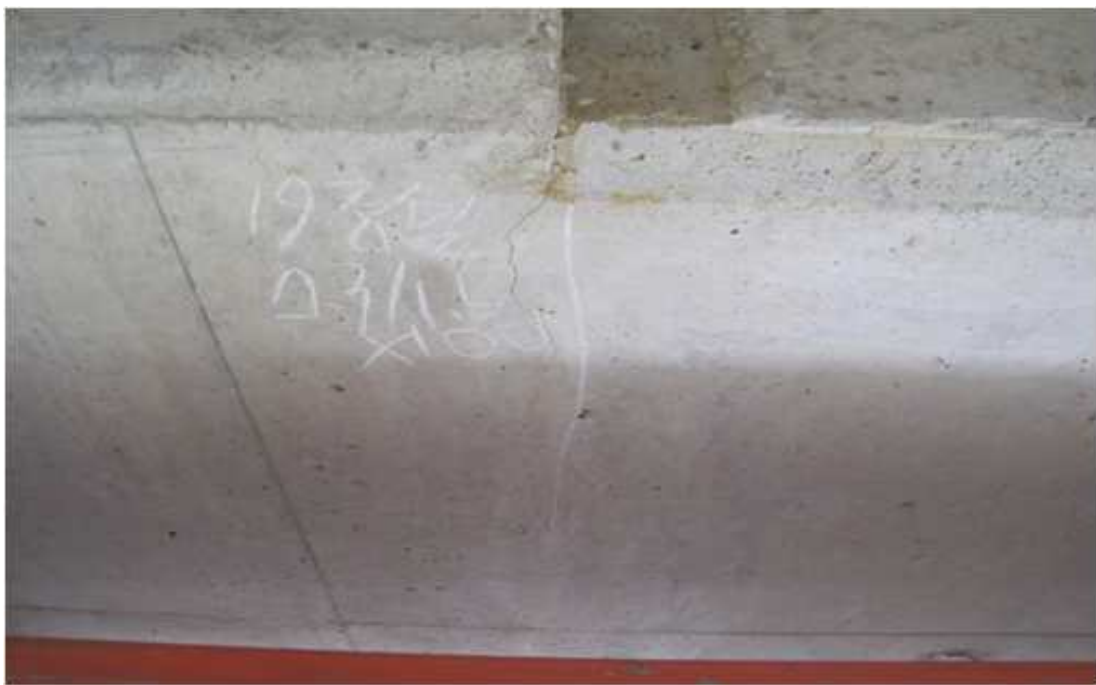
| 사진번호 | 4-BR10-12 | 위 치 | 산호교(4공구) 영천방향 |

| NO | 시설물명 | 방향 | 시설물<br>번호 | 위치 | 부재 | 내용 | 단위 | 수량 | 하자<br>담보<br>책임<br>기간 | 조치<br>방법 | 발생 | 공종 | 하자형태 | 사진<br>번호 | 종별 |
|---|---|---|---|---|---|---|---|---|---|---|---|---|---|---|---|
| 12 | 산호교<br>(4공구) | 영천 | BR10 | P5, P7 | 교각 | 균열 | m | 72.00 | 7 | 하자 | 2019하 | 교량 | 균열0.3<br>mm이상 | 12 | 2종 |

| 내 용 | 교각 P5, P7 균열 (cw=0.3mm이상) | | |

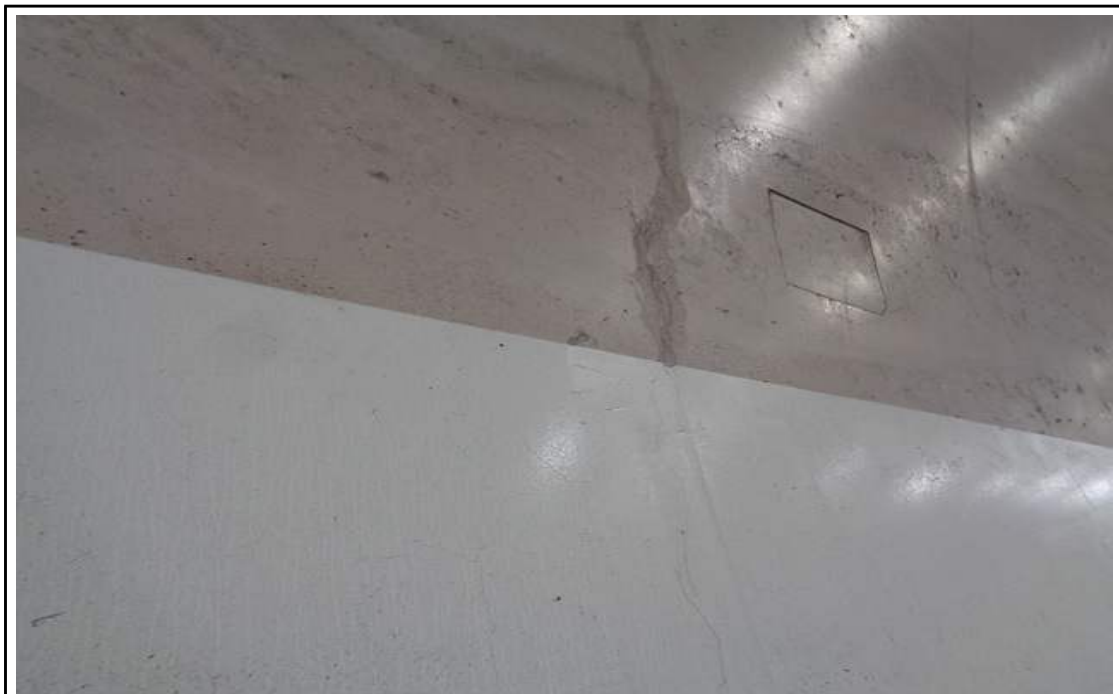
| 사진번호 | 4-T2-1 | 위 치 | 산법터널(상주방향)(4공구) |

| NO | 시설물명 | 방향 | 시설물<br>번호 | 위치 | 부재 | 내용 | 단위 | 수량 | 하자<br>담보<br>책임<br>기간 | 조치<br>방법 | 발생 | 공종 | 하자형태 | 사진<br>번호 | 종별 |
|---|---|---|---|---|---|---|---|---|---|---|---|---|---|---|---|
| 13 | 산법터널<br>(상주방향)<br>(4공구) | 상주 | T2 | S1~S40 | 라이닝 | 균열 | m | 13.00 | 10 | 하자 | 2019하 | 터널 | 균열0.3<br>mm미만 | 1 | 2종 |

| 내 용 | 라이닝 콘크리트 S1~S40 균열 (cw=0.3mm미만) | | |

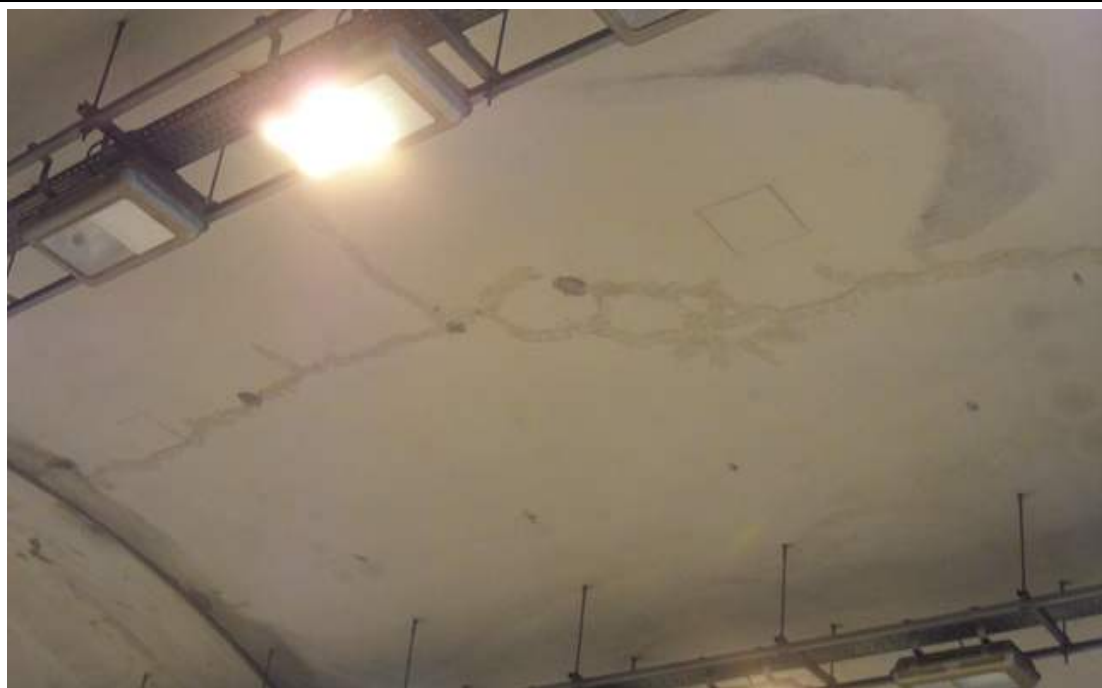
| 사진번호 | 4-T2-2 | 위 치 | 산법터널(상주방향)(4공구) |

| NO | 시설물명 | 방향 | 시설물<br>번호 | 위치 | 부재 | 내용 | 단위 | 수량 | 하자<br>담보<br>책임<br>기간 | 조치<br>방법 | 발생 | 공종 | 하자형태 | 사진<br>번호 | 종별 |
|---|---|---|---|---|---|---|---|---|---|---|---|---|---|---|---|
| 14 | 산법터널<br>(상주방향)<br>(4공구) | 상주 | T2 | S1~S40 | 라이닝 | 균열 | m | 41.00 | 10 | 하자 | 2019하 | 터널 | 균열0.3<br>mm이상 | 2 | 2종 |

| 내 용 | 라이닝 콘크리트 S1~S40 균열 (cw=0.3mm이상) | | |

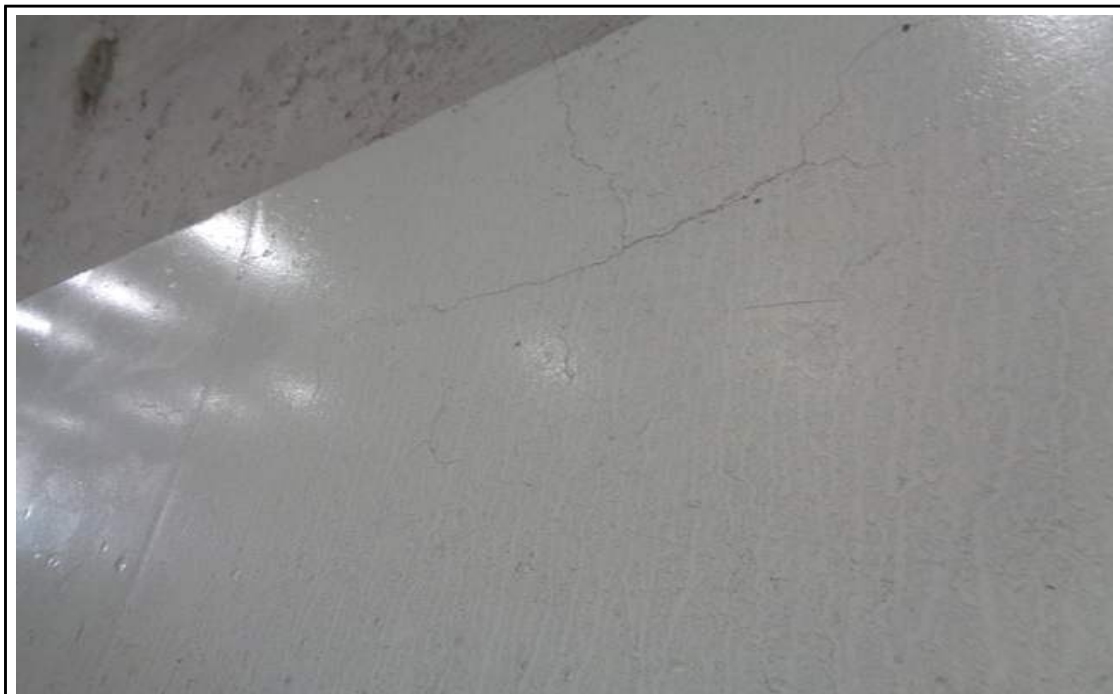
| 사진번호 | 4-T2-3 | 위 치 | 산법터널(상주방향)(4공구) |

| NO | 시설물명 | 방향 | 시설물<br>번호 | 위치 | 부재 | 내용 | 단<br>위 | 수량 | 하<br>자<br>담<br>보<br>책<br>임<br>기<br>간 | 조<br>치<br>방<br>법 | 발<br>생 | 공<br>종 | 하<br>자<br>형<br>태 | 사<br>진<br>번<br>호 | 종<br>별 |
|---|---|---|---|---|---|---|---|---|---|---|---|---|---|---|---|
| 15 | 산법터널<br>(상주방향)<br>(4공구) | 상주 | T2 | S1~S40 | 라이닝 | 망상균열 | m' | 8.00 | 10 | 하자 | 2019하 | 터널 | 망상균열 | 3 | 2종 |

| 내 용 | 라이닝 콘크리트 S1~40 망상균열 A=8.00㎡ | | |

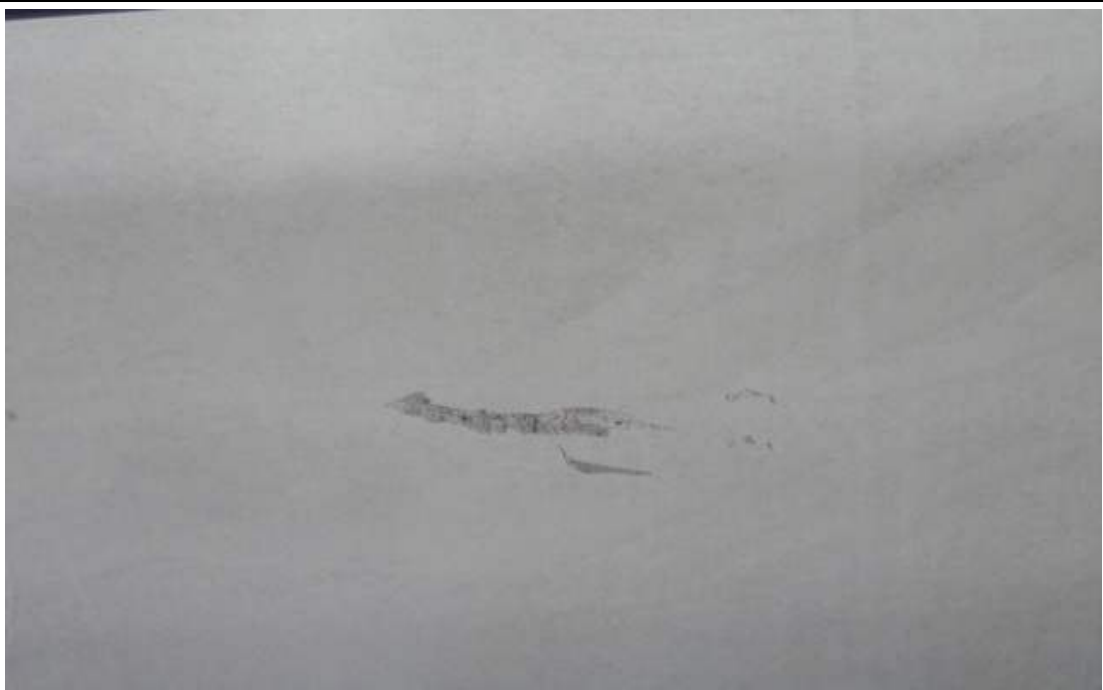
| 사진번호 | 4-T2-4 | 위 치 | 산법터널(상주방향)(4공구) |

| NO | 시설물명 | 방향 | 시설물<br>번호 | 위치 | 부재 | 내용 | 단<br>위 | 수량 | 하<br>자<br>담<br>보<br>책<br>임<br>기<br>간 | 조<br>치<br>방<br>법 | 발<br>생 | 공<br>종 | 하<br>자<br>형<br>태 | 사<br>진<br>번<br>호 | 종<br>별 |
|---|---|---|---|---|---|---|---|---|---|---|---|---|---|---|---|
| 16 | 산법터널<br>(상주방향)<br>(4공구) | 상주 | T2 | S1~S40 | 라이닝 | 긱힘 | m' | 0.05 | 10 | 하자 | 2019하 | 터널 | 콘크리트<br>파손 | 4 | 2종 |

| 내 용 | 라이닝 콘크리트 S1~40 굽힘 A=0.05㎡ | | |

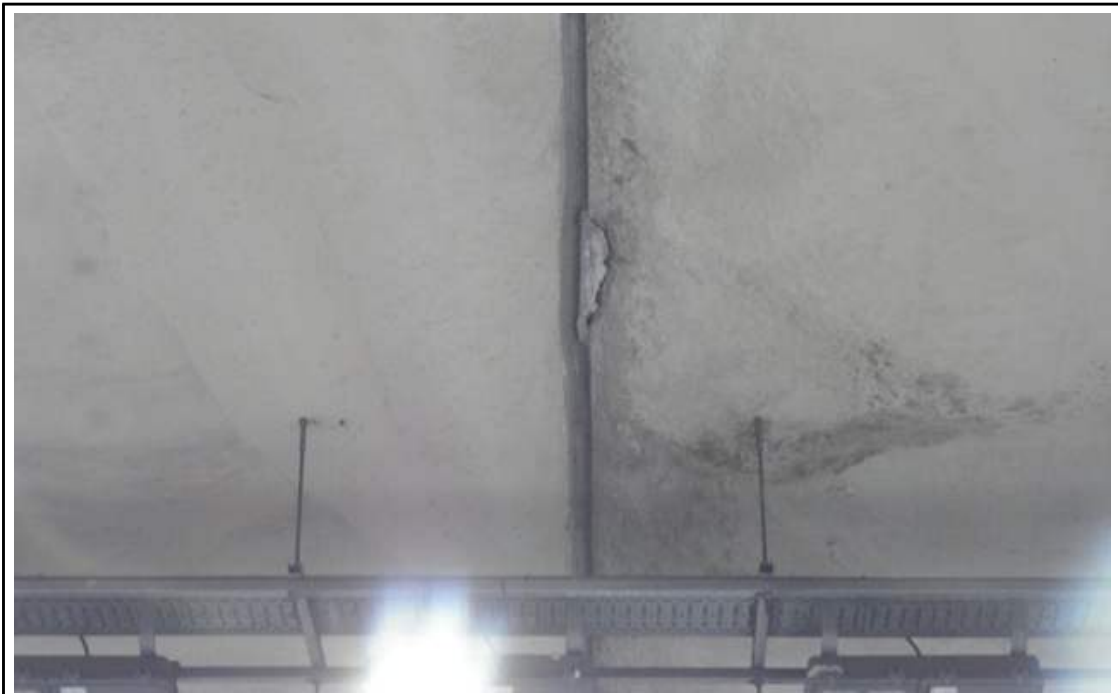
| 사진번호 | 4-T2-5 | 위 치 | 산법터널(상주방향)(4공구) |

| NO | 시설물명 | 방향 | 시설물<br>번호 | 위치 | 부재 | 내용 | 단<br>위 | 수량 | 하<br>자<br>담<br>보<br>책<br>임<br>기<br>간 | 조<br>치<br>방<br>법 | 발<br>생 | 공<br>종 | 하<br>자<br>형<br>태 | 사<br>진<br>번<br>호 | 종<br>별 |
|---|---|---|---|---|---|---|---|---|---|---|---|---|---|---|---|
| 17 | 산법터널<br>(상주방향)<br>(4공구) | 상주 | T2 | S1~S40 | 라이닝 | 조인트부<br>들뜸 | m' | 0.34 | 10 | 하자 | 2019하 | 터널 | 콘크리트<br>파손 | 5 | 2종 |

| 내 용 | 라이닝 콘크리트 S1~40 조인트부 들뜸 A=0.34㎡ | | |

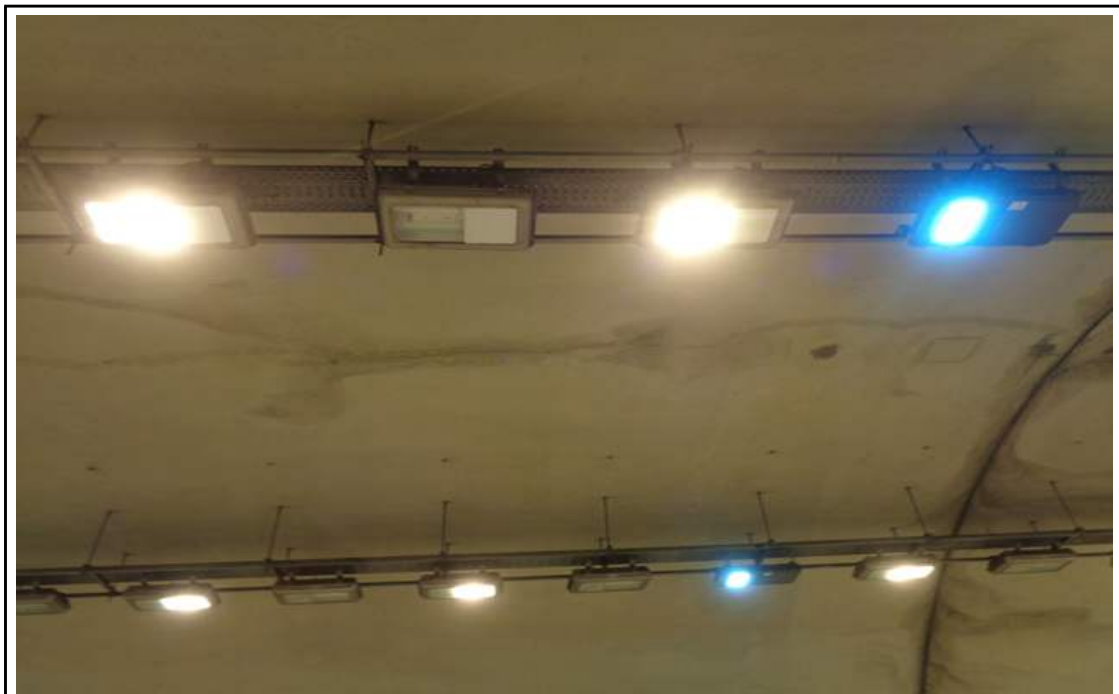
| 사진번호 | 4-T2-6 | 위 치 | 산법터널(영천방향)(4공구) |

| NO | 시설물명 | 방향 | 시설물<br>번호 | 위치 | 부재 | 내용 | 단<br>위 | 수량 | 하<br>자<br>담<br>보<br>책<br>임<br>기<br>간 | 조<br>치<br>방<br>법 | 발<br>생 | 공<br>종 | 하<br>자<br>형<br>태 | 사<br>진<br>번<br>호 | 종<br>별 |
|---|---|---|---|---|---|---|---|---|---|---|---|---|---|---|---|
| 18 | 산법터널<br>(영천방향)<br>(4공구) | 영천 | T2 | S1~S40 | 라이닝 | 균열 | m | 191.00 | 10 | 하자 | 2019하 | 터널 | 균열0.3<br>mm미만 | 6 | 2종 |

| 내 용 | 라이닝 콘크리트 S1~S40 균열 (cw=0.3mm미만) | | |

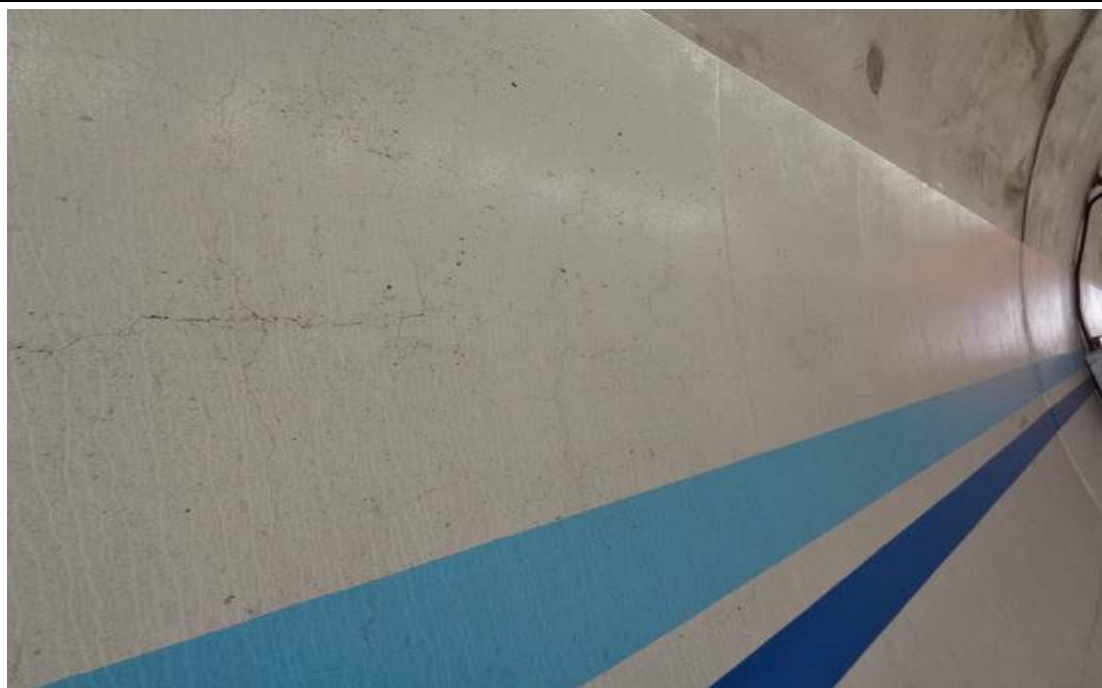
| 사진번호 | 4-T2-7 | 위 치 | 산법터널(영천방향)(4공구) |

| NO | 시설물명 | 방향 | 시설물<br>번호 | 위치 | 부재 | 내용 | 단<br>위 | 수량 | 하<br>자<br>담<br>보<br>책<br>임<br>기<br>간 | 조<br>치<br>방<br>법 | 발<br>생 | 공<br>종 | 하<br>자<br>형<br>태 | 사<br>진<br>번<br>호 | 종<br>별 |
|---|---|---|---|---|---|---|---|---|---|---|---|---|---|---|---|
| 19 | 산법터널<br>(영천방향)<br>(4공구) | 영천 | T2 | S1~S40 | 라이닝 | 망상균열 | m' | 17.00 | 10 | 하자 | 2019하 | 터널 | 망상균열 | 7 | 2종 |

| 내 용 | 라이닝 콘크리트 S1~S40 망상균열 A=17.00㎡ | | |

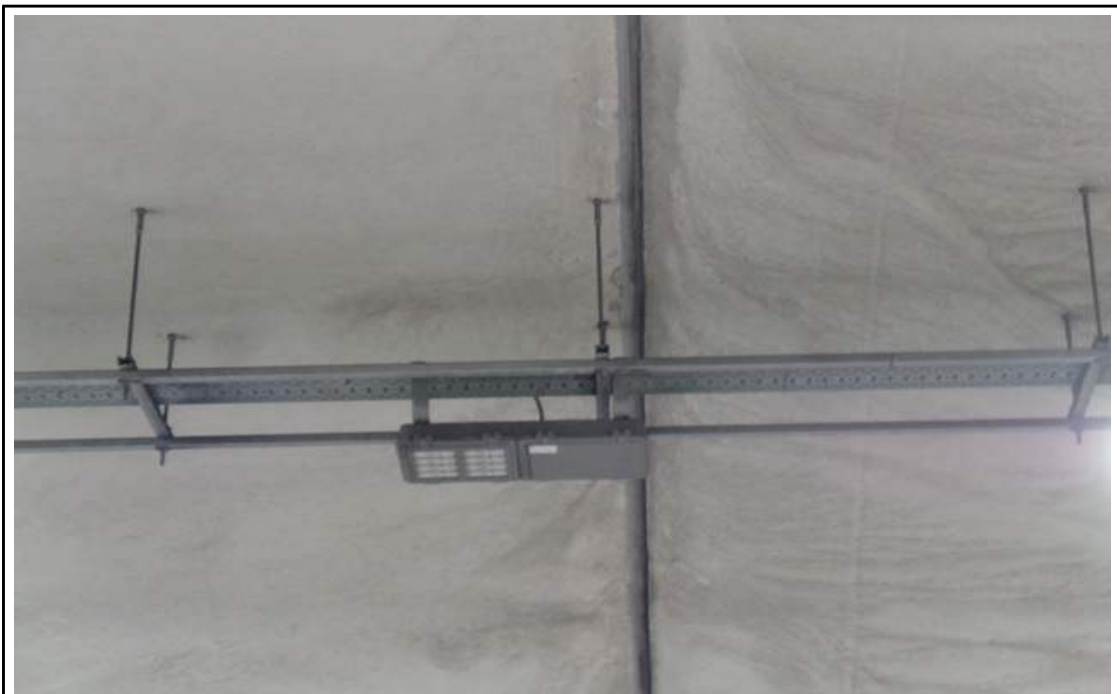
| 사진번호 | 4-T2-8 | 위 치 | 산법터널(영천방향)(4공구) |

| NO | 시설물명 | 방향 | 시설물<br>번호 | 위치 | 부재 | 내용 | 단<br>위 | 수량 | 하<br>자<br>담<br>보<br>책<br>임<br>기<br>간 | 조<br>치<br>방<br>법 | 발<br>생 | 공<br>종 | 하<br>자<br>형<br>태 | 사<br>진<br>번<br>호 | 종<br>별 |
|---|---|---|---|---|---|---|---|---|---|---|---|---|---|---|---|
| 20 | 산법터널<br>(영천방향)<br>(4공구) | 영천 | T2 | S1~S40 | 라이닝 | 조인트부<br>들뜸 | m' | 0.02 | 10 | 하자 | 2018하 | 터널 | 콘크리트<br>파손 | 8 | 2종 |

| 내 용 | 라이닝 콘크리트 S1~S40 조인트부 들뜸 A=0.02㎡ | | |

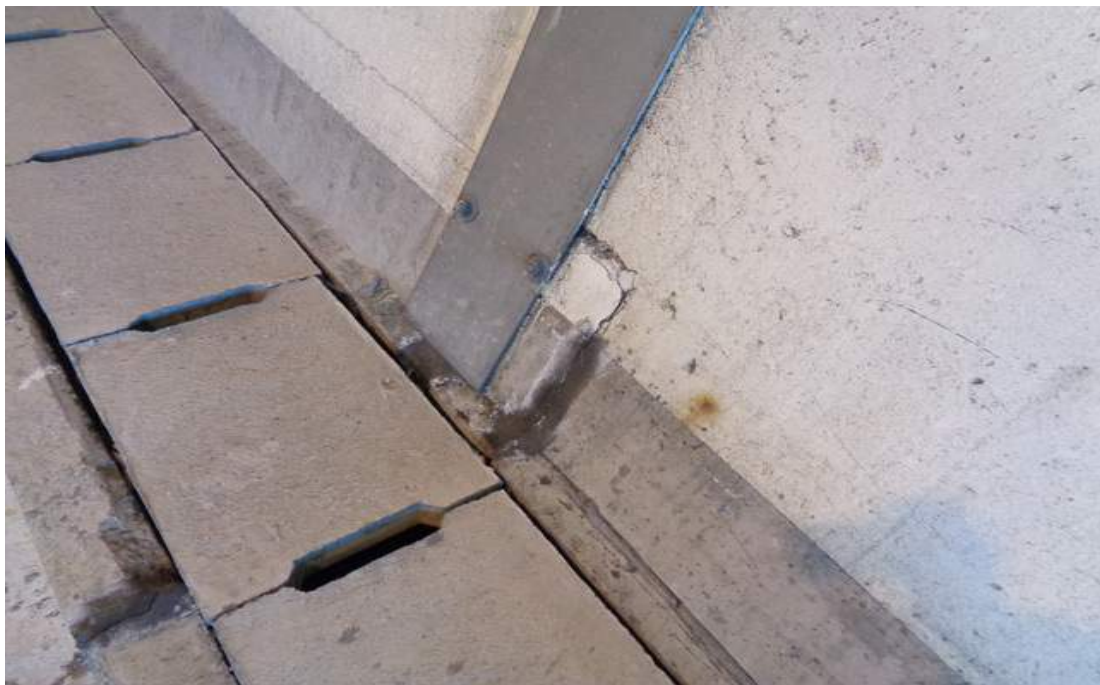
| 사진번호 | 4-T2-9 | 위 치 | 산법터널(영천방향)(4공구) |

| NO | 시설물명 | 방향 | 시설물<br>번호 | 위치 | 부재 | 내용 | 단<br>위 | 수량 | 하<br>자<br>담<br>보<br>책<br>임<br>기<br>간 | 조<br>치<br>방<br>법 | 발<br>생 | 공<br>종 | 하<br>자<br>형<br>태 | 사<br>진<br>번<br>호 | 종<br>별 |
|---|---|---|---|---|---|---|---|---|---|---|---|---|---|---|---|
| 21 | 산법터널<br>(영천방향)<br>(4공구) | 영천 | T2 | S1~S40 | 라이닝 | 누수흔적 | m' | 0.08 | 10 | 하자 | 2020상 | 터널 | 백태 | 9 | 2종 |

| 내 용 | 라이닝 콘크리트 S1~S40 누수흔적 A=0.08㎡ | | |

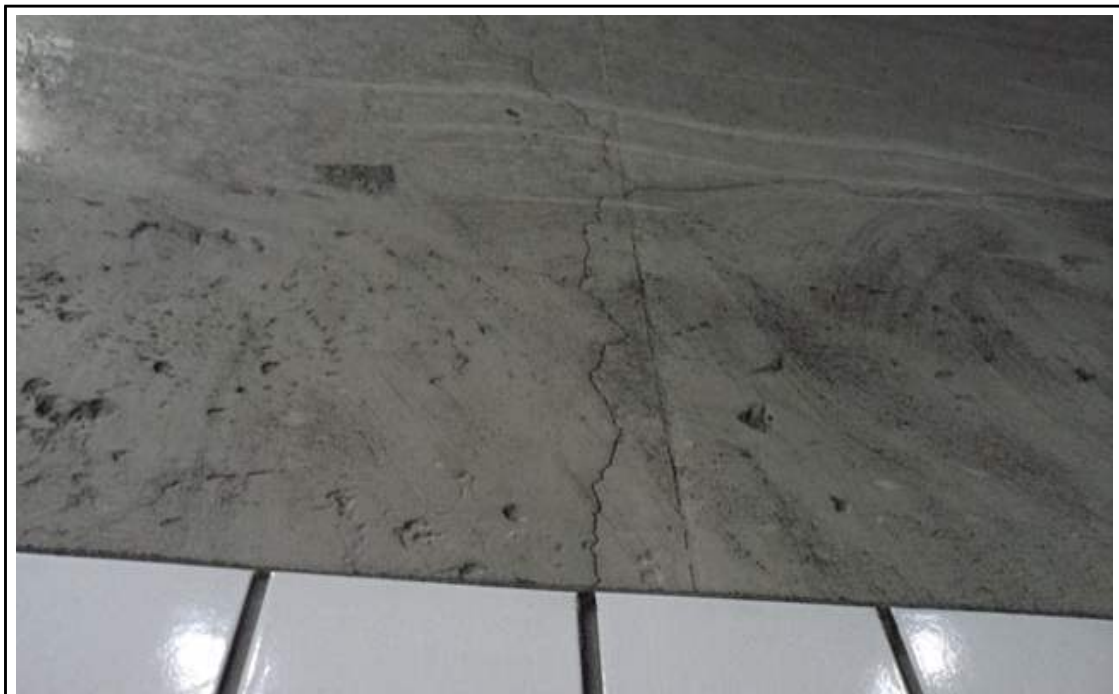
| 사진번호 | 4-T3-1 | 위 치 | 평호터널(상주방향)(4공구) |

| NO | 시설물명 | 방향 | 시설물<br>번호 | 위치 | 부재 | 내용 | 단<br>위 | 수량 | 하<br>자<br>담<br>보<br>책<br>임<br>기<br>간 | 조<br>치<br>방<br>법 | 발<br>생 | 공<br>종 | 하<br>자<br>형<br>태 | 사<br>진<br>번<br>호 | 종<br>별 |
|---|---|---|---|---|---|---|---|---|---|---|---|---|---|---|---|
| 22 | 평호터널<br>(상주방향)<br>(4공구) | 상주 | T3 | S1~S198 | 라이닝 | 균열 | m | 103.50 | 10 | 하자 | 2019하 | 터널 | 균열0.3<br>mm미만 | 1 | 1종 |

| 내 용 | 라이닝 콘크리트 S1~S198 균열 (cw=0.3mm미만) | | |

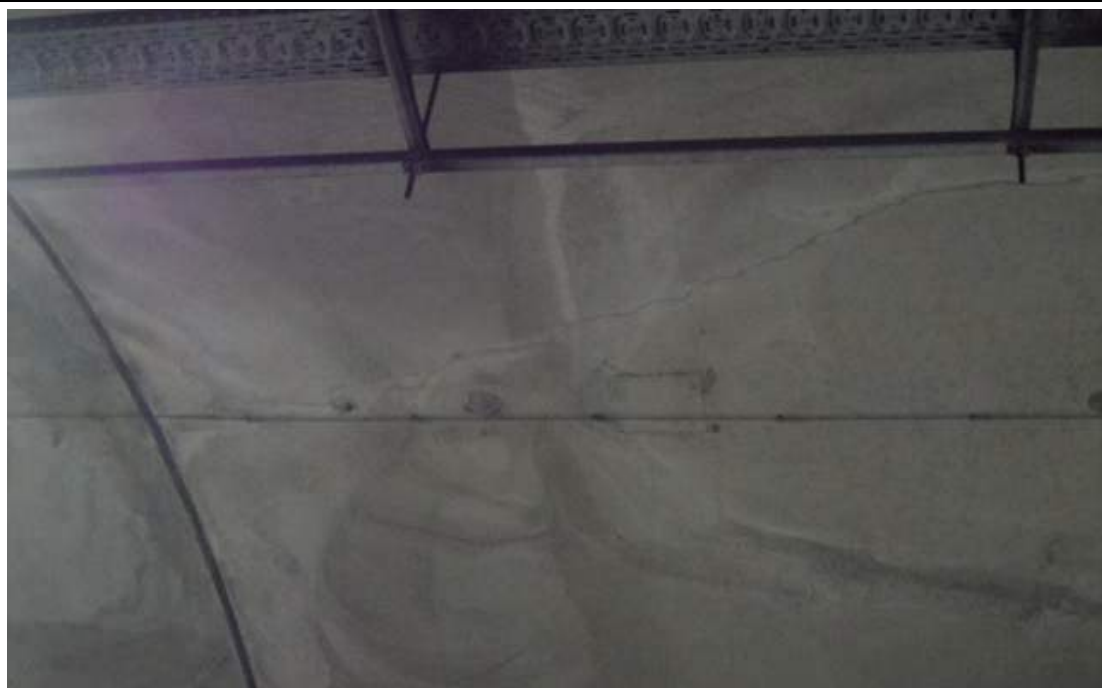
| 사진번호 | 4-T3-2 | 위 치 | 평호터널(상주방향)(4공구) |

| NO | 시설물명 | 방향 | 시설물<br>번호 | 위치 | 부재 | 내용 | 단<br>위 | 수량 | 하<br>자<br>담<br>보<br>책<br>임<br>기<br>간 | 조<br>치<br>방<br>법 | 발<br>생 | 공<br>종 | 하<br>자<br>형<br>태 | 사<br>진<br>번<br>호 | 종<br>별 |
|---|---|---|---|---|---|---|---|---|---|---|---|---|---|---|---|
| 23 | 평호터널<br>(상주방향)<br>(4공구) | 상주 | T3 | S1~S198 | 라이닝 | 균열 | m | 1067.30 | 10 | 하자 | 2019하 | 터널 | 균열0.3<br>mm이상 | 2 | 1종 |

| 내 용 | 라이닝 콘크리트 S1~S198 균열 (cw=0.3mm이상) | | |

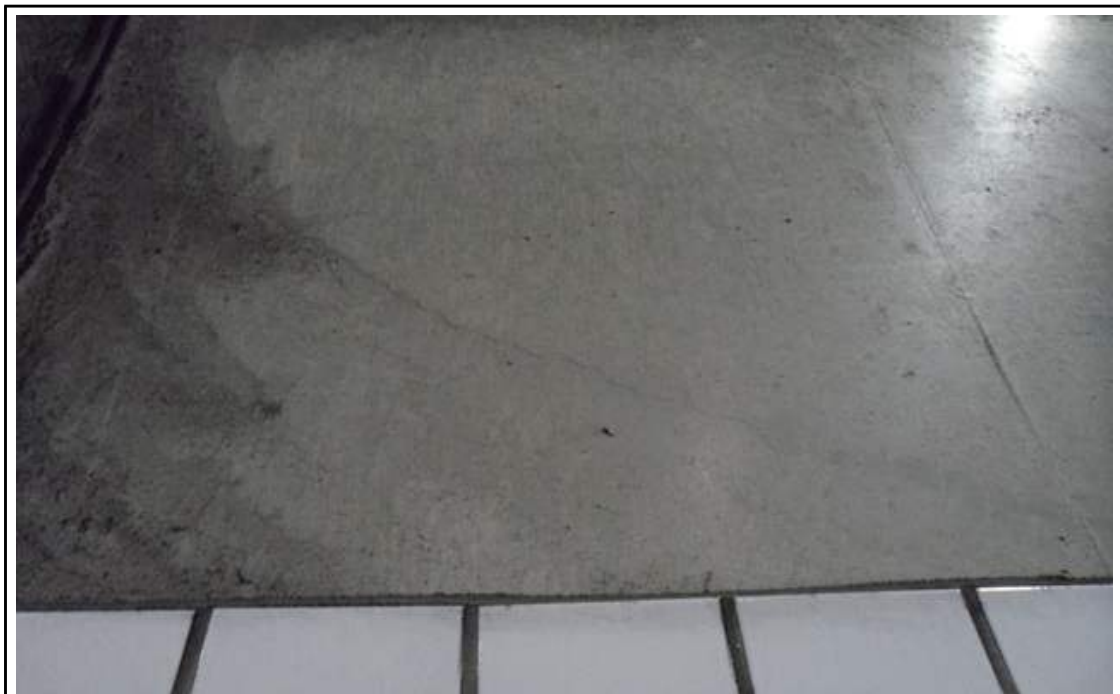
| 사진번호 | 4-T3-3 | 위 치 | 평호터널(상주방향)(4공구) |

| NO | 시설물명 | 방향 | 시설물<br>번호 | 위치 | 부재 | 내용 | 단<br>위 | 수량 | 하<br>자<br>담<br>보<br>책<br>임<br>기<br>간 | 조<br>치<br>방<br>법 | 발<br>생 | 공<br>종 | 하<br>자<br>형<br>태 | 사<br>진<br>번<br>호 | 종<br>별 |
|---|---|---|---|---|---|---|---|---|---|---|---|---|---|---|---|
| 24 | 평호터널<br>(상주방향)<br>(4공구) | 상주 | T3 | S1~S198 | 라이닝 | 망상균열 | m' | 72.00 | 10 | 하자 | 2019하 | 터널 | 망상균열 | 3 | 1종 |

| 내 용 | 라이닝 콘크리트 S1~S198 망상균열 A=72.00㎡ | | |

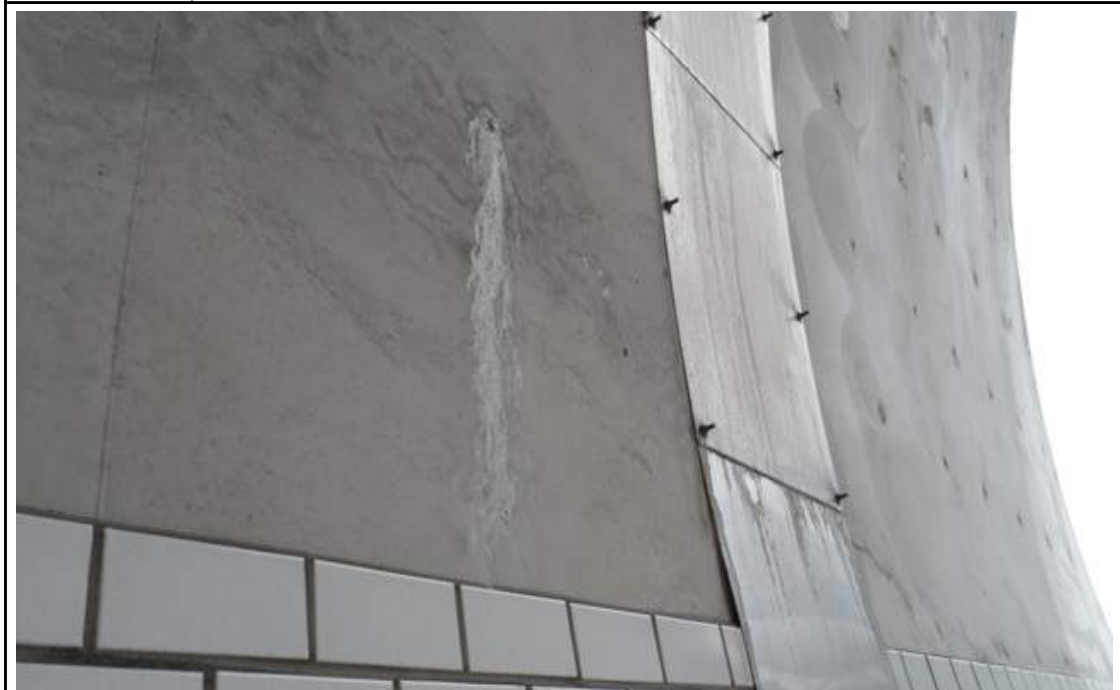
| 사진번호 | 4-T3-4 | 위 치 | 평호터널(상주방향)(4공구) |

| NO | 시설물명 | 방향 | 시설물<br>번호 | 위치 | 부재 | 내용 | 단<br>위 | 수량 | 하<br>자<br>담<br>보<br>책<br>임<br>기<br>간 | 조<br>치<br>방<br>법 | 발<br>생 | 공<br>종 | 하<br>자<br>형<br>태 | 사<br>진<br>번<br>호 | 종<br>별 |
|---|---|---|---|---|---|---|---|---|---|---|---|---|---|---|---|
| 25 | 평호터널<br>(상주방향)<br>(4공구) | 상주 | T3 | S1~S198 | 라이닝 | 백태 | m' | 0.05 | 10 | 하자 | 2019하 | 터널 | 백태 | 4 | 1종 |

| 내 용 | 라이닝 콘크리트 S1~S198 백태 A=0.05㎡ | | |

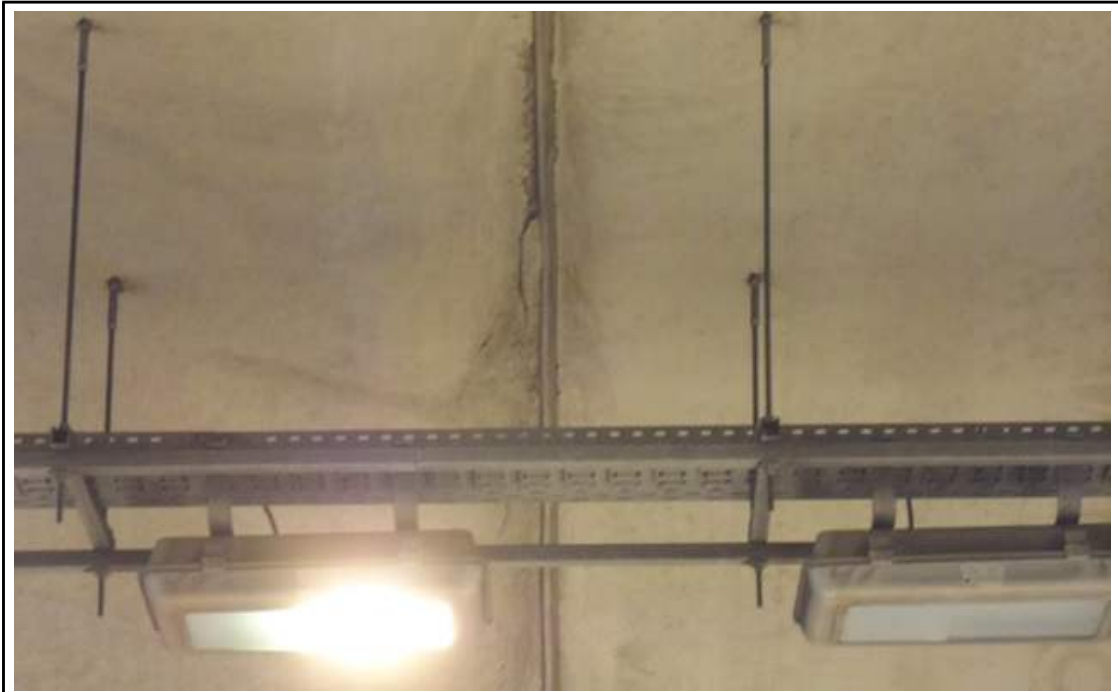
| 사진번호 | 4-T3-5 | 위 치 | 평호터널(상주방향)(4공구) |

| NO | 시설물명 | 방향 | 시설물<br>번호 | 위치 | 부재 | 내용 | 단<br>위 | 수량 | 하<br>자<br>보<br>안<br>책<br>임<br>기<br>간 | 조<br>치<br>방<br>법 | 발<br>생 | 공<br>종 | 하<br>자<br>형<br>태 | 사<br>진<br>번<br>호 | 종<br>별 |
|---|---|---|---|---|---|---|---|---|---|---|---|---|---|---|---|
| 26 | 평호터널<br>(상주방향)<br>(4공구) | 상주 | T3 | S1~S198 | 라이닝 | 조인트부<br>들뜸, 탈락 | m <sup>2</sup> | 3.79 | 10 | 하자 | 2019하 | 터널 | 콘크리트<br>파손 | 5 | 1종 |

| 내 용 | 라이닝 콘크리트 S1~S198 조인트부 들뜸, 탈락 A=3.79㎡ | | |
