# **1, 2 종 시설 물 하 자 보 고 서**

**< 4공구 >**

**2021. 06**

**상주영천고속도로주식회사**

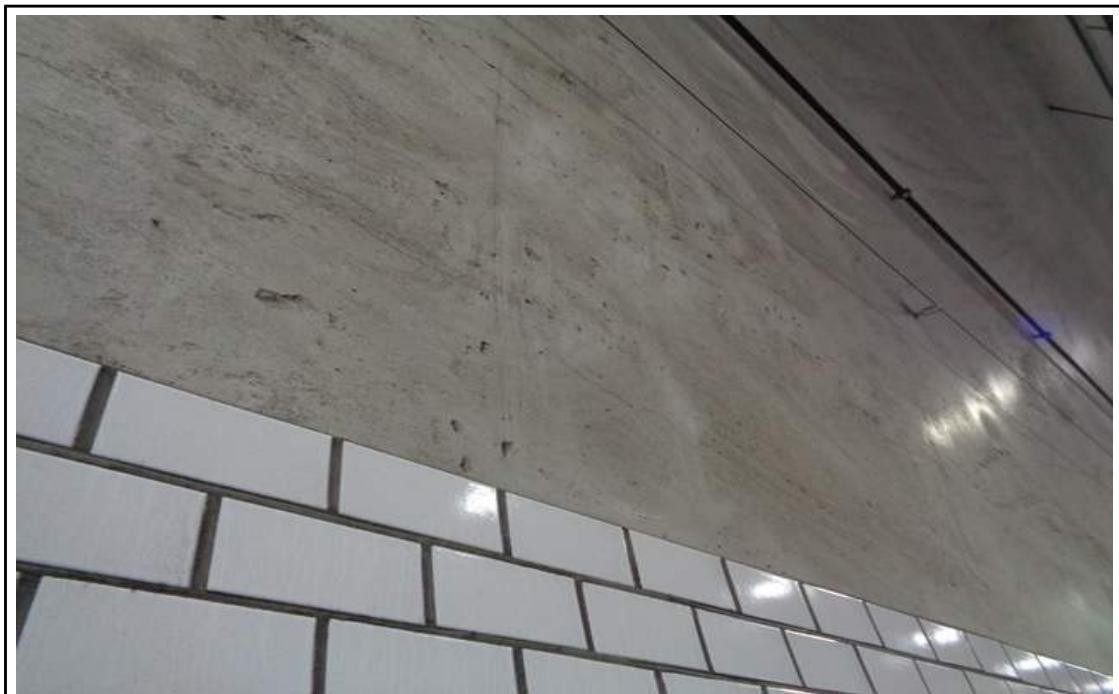
| 사진번호 | 4-T3-6 | 위 치 | 평호터널(영천방향)(4공구) |

| NO | 시설물명 | 방향 | 시설물<br>번호 | 위치 | 부재 | 내용 | 단<br>위 | 수량 | 하<br>자<br>보<br>안<br>책<br>임<br>기<br>간 | 조<br>치<br>방<br>법 | 발<br>생 | 공<br>종 | 하<br>자<br>형<br>태 | 사<br>진<br>번<br>호 | 종<br>별 |
|---|---|---|---|---|---|---|---|---|---|---|---|---|---|---|---|
| 27 | 평호터널<br>(영천방향)<br>(4공구) | 영천 | T3 | S1~S185 | 라이닝 | 균열 | m | 93.80 | 10 | 하자 | 2019하 | 터널 | 균열0.3<br>mm미만 | 6 | 1종 |

| 내 용 | 라이닝 콘크리트 S1~S185 균열 (cw=0.3mm미만) | | |

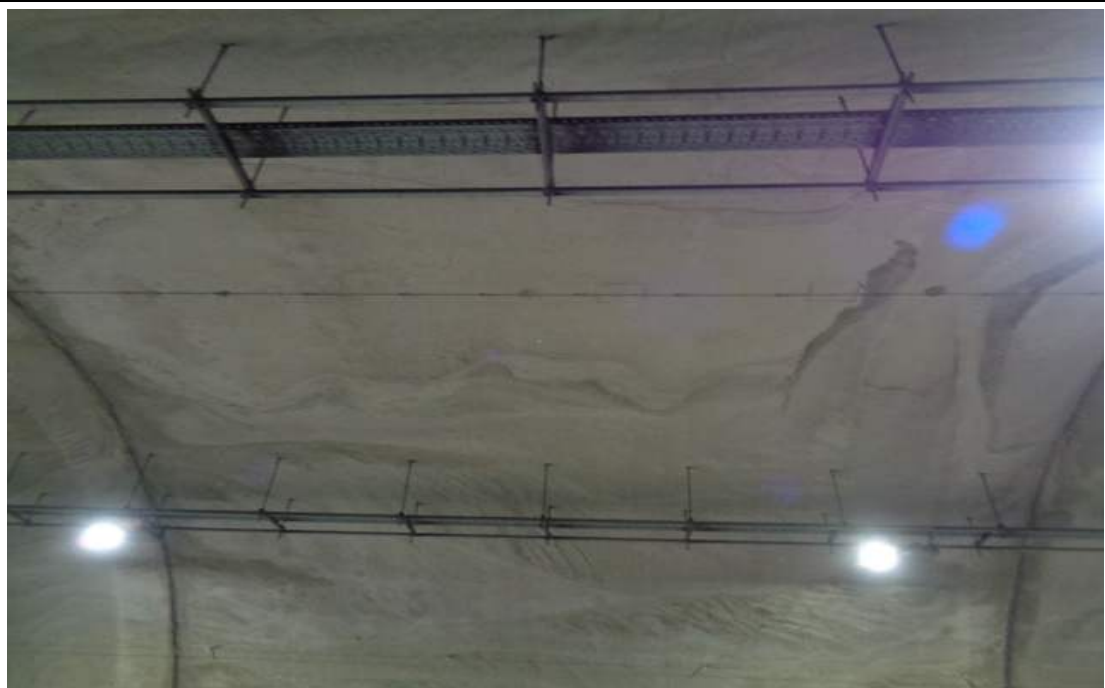
| 사진번호 | 4-T3-7 | 위 치 | 평호터널(영천방향)(4공구) |

| NO | 시설물명 | 방향 | 시설물<br>번호 | 위치 | 부재 | 내용 | 단<br>위 | 수량 | 하<br>자<br>보<br>안<br>책<br>임<br>기<br>간 | 조<br>치<br>방<br>법 | 발<br>생 | 공<br>종 | 하<br>자<br>형<br>태 | 사<br>진<br>번<br>호 | 종<br>별 |
|---|---|---|---|---|---|---|---|---|---|---|---|---|---|---|---|
| 28 | 평호터널<br>(영천방향)<br>(4공구) | 영천 | T3 | S1~S185 | 라이닝 | 균열 | m | 557.00 | 10 | 하자 | 2019하 | 터널 | 균열0.3<br>mm이상 | 7 | 1종 |

| 내 용 | 라이닝 콘크리트 S1~S185 균열 (cw=0.3mm이상) | | |

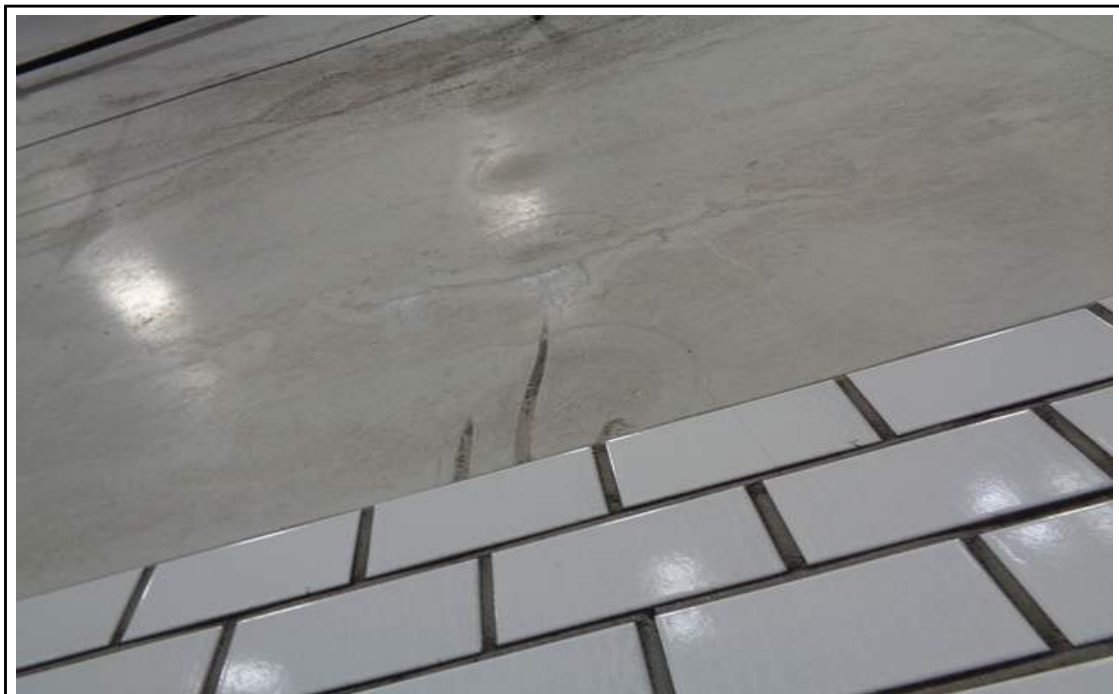
| 사진번호 | 4-T3-8 | 위 치 | 평호터널(영천방향)(4공구) |

| NO | 시설물명 | 방향 | 시설물<br>번호 | 위치 | 부재 | 내용 | 단<br>위 | 수량 | 하<br>자<br>보<br>안<br>책<br>임<br>기<br>간 | 조<br>치<br>방<br>법 | 발<br>생 | 공<br>종 | 하<br>자<br>형<br>태 | 사<br>진<br>번<br>호 | 종<br>별 |
|---|---|---|---|---|---|---|---|---|---|---|---|---|---|---|---|
| 29 | 평호터널<br>(영천방향)<br>(4공구) | 영천 | T3 | S1~S185 | 라이닝 | 균열부백태 | m | 0.90 | 10 | 하자 | 2019하 | 터널 | 백태 | 8 | 1종 |

| 내 용 | 라이닝 콘크리트 S1~S185 균열부 백태 A=0.90m | | |

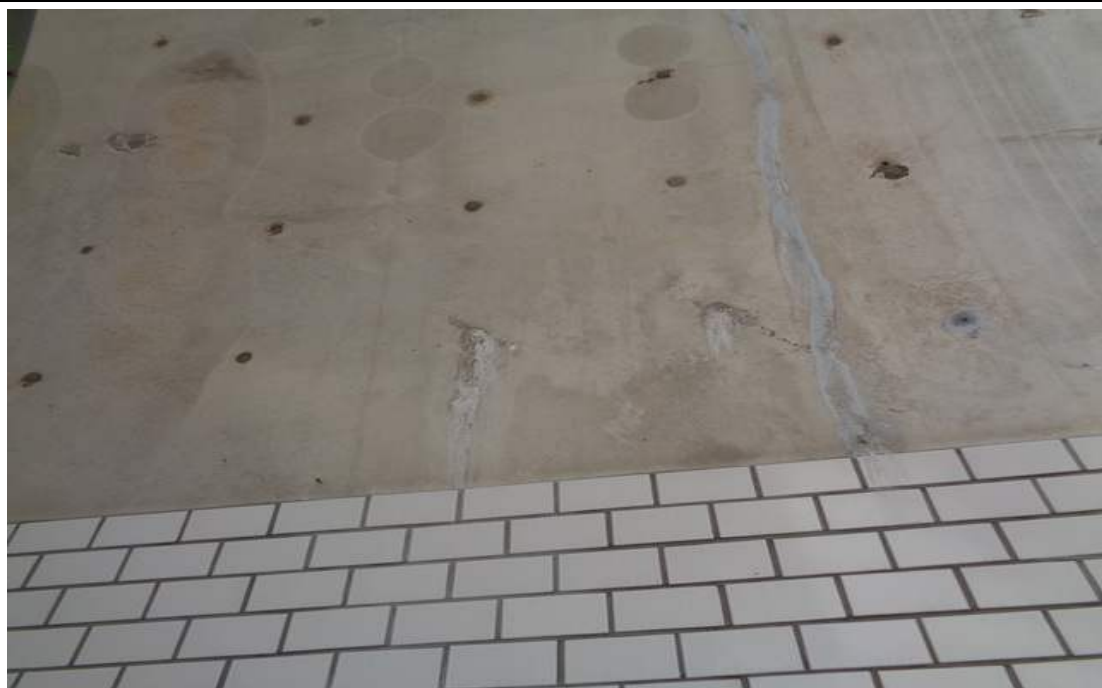
| 사진번호 | 4-T3-9 | 위 치 | 평호터널(영천방향)(4공구) |

| NO | 시설물명 | 방향 | 시설물<br>번호 | 위치 | 부재 | 내용 | 단<br>위 | 수량 | 하<br>자<br>보<br>안<br>책<br>임<br>기<br>간 | 조<br>치<br>방<br>법 | 발<br>생 | 공<br>종 | 하<br>자<br>형<br>태 | 사<br>진<br>번<br>호 | 종<br>별 |
|---|---|---|---|---|---|---|---|---|---|---|---|---|---|---|---|
| 30 | 평호터널<br>(영천방향)<br>(4공구) | 영천 | T3 | S1~S185 | 라이닝 | 백태 | m <sup>2</sup> | 0.40 | 10 | 하자 | 2019하 | 터널 | 백태 | 9 | 1종 |

| 내 용 | 라이닝 콘크리트 S1~S185 백태 A=0.40㎡ | | |

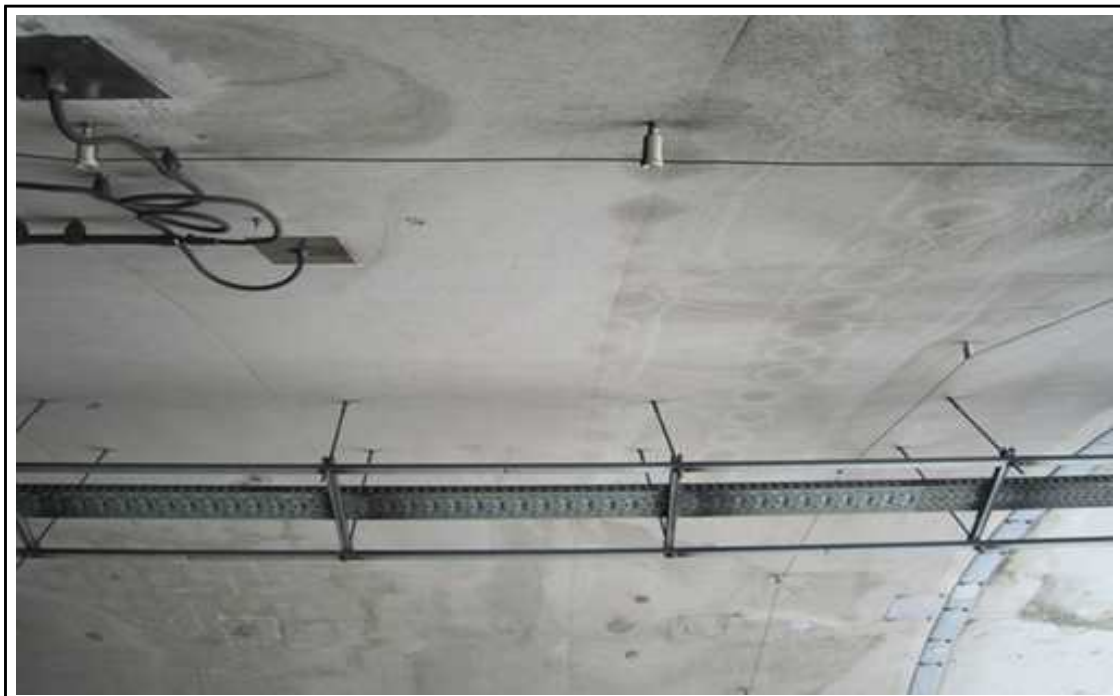
| 사진번호 | 4-T3-10 | 위 치 | 평호터널(영천방향)(4공구) |

| NO | 시설물명 | 방향 | 시설물<br>번호 | 위치 | 부재 | 내용 | 단<br>위 | 수량 | 하<br>자<br>보<br>안<br>책<br>임<br>기<br>간 | 조<br>치<br>방<br>법 | 발<br>생 | 공<br>종 | 하<br>자<br>형<br>태 | 사<br>진<br>번<br>호 | 종<br>별 |
|---|---|---|---|---|---|---|---|---|---|---|---|---|---|---|---|
| 31 | 평호터널<br>(영천방향)<br>(4공구) | 영천 | T3 | S1~S185 | 라이닝 | 망상균열 | m <sup>2</sup> | 19.00 | 10 | 하자 | 2019하 | 터널 | 망상균열 | 10 | 1종 |

| 내 용 | 라이닝 콘크리트 S1~S185 망상균열 A=19.00㎡ | | |

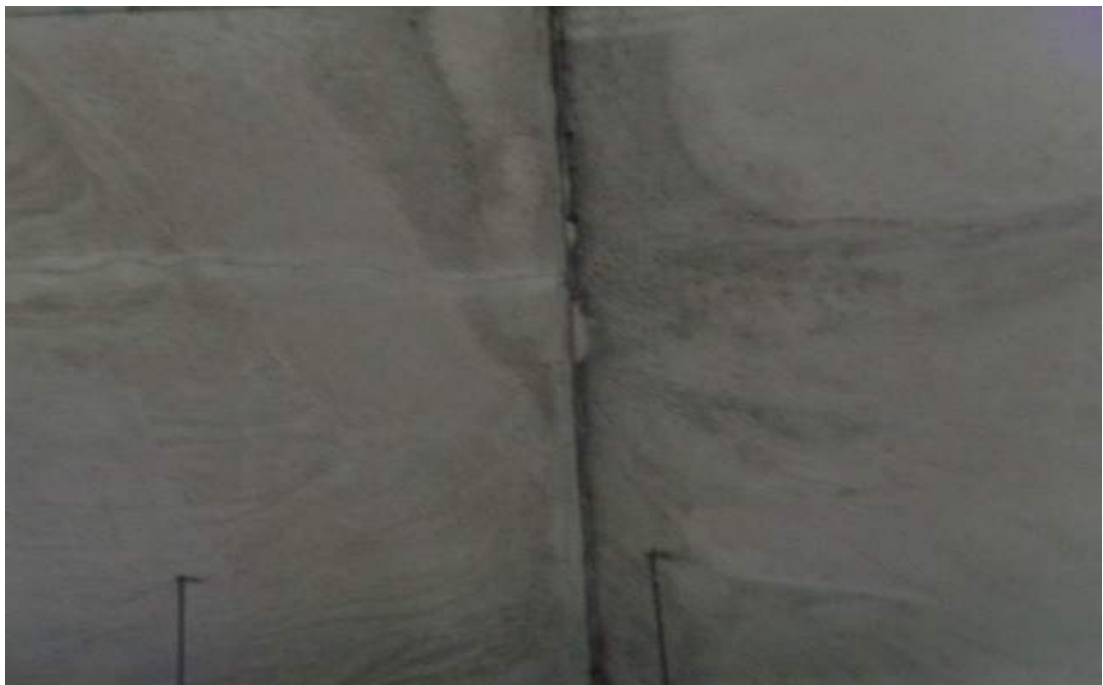
| 사진번호 | 4-T3-11 | 위 치 | 평호터널(영천방향)(4공구) |

| NO | 시설물명 | 방향 | 시설물<br>번호 | 위치 | 부재 | 내용 | 단<br>위 | 수량 | 하<br>자<br>보<br>안<br>책<br>임<br>기<br>간 | 조<br>치<br>방<br>법 | 발<br>생 | 공<br>종 | 하<br>자<br>형<br>태 | 사<br>진<br>번<br>호 | 종<br>별 |
|---|---|---|---|---|---|---|---|---|---|---|---|---|---|---|---|
| 32 | 평호터널<br>(영천방향)<br>(4공구) | 영천 | T3 | S1~S185 | 라이닝 | 조인트부<br>들뜸 | m <sup>2</sup> | 0.63 | 10 | 하자 | 2019하 | 터널 | 콘크리트<br>파손 | 11 | 1종 |

| 내 용 | 라이닝 콘크리트 S1~S185 조인트부 들뜸 A=0.63㎡ | | |

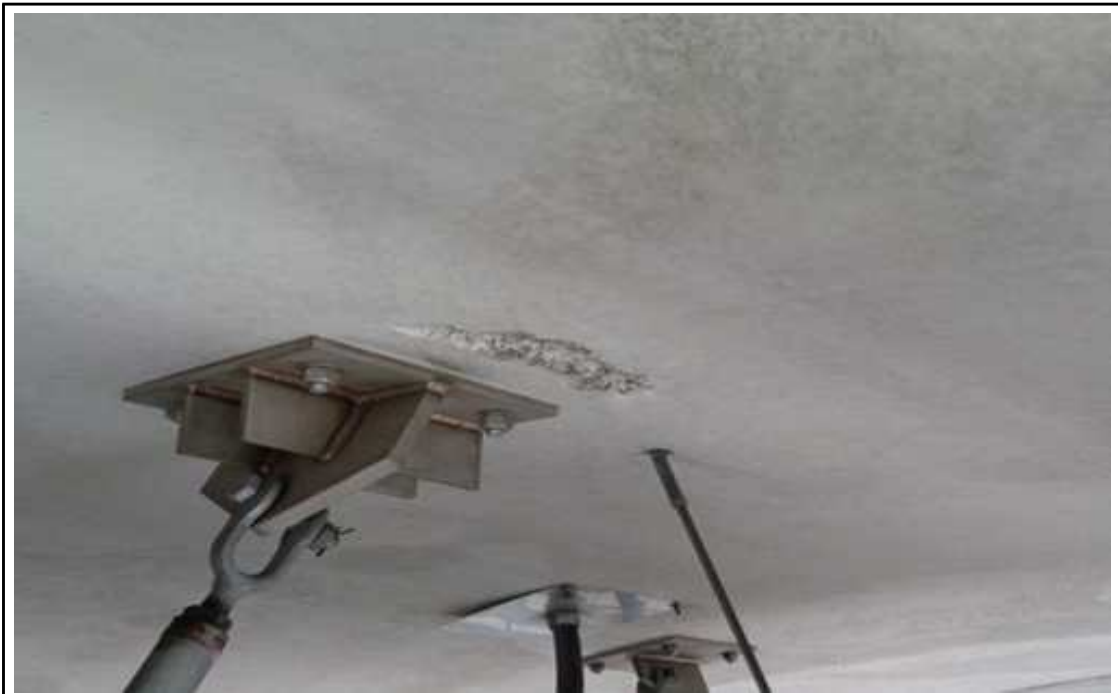
| 사진번호 | 4-T3-12 | 위 치 | 평호터널(영천방향)(4공구) |

| NO | 시설물명 | 방향 | 시설물<br>번호 | 위치 | 부재 | 내용 | 단<br>위 | 수량 | 하<br>자<br>보<br>안<br>책<br>임<br>기<br>간 | 조<br>치<br>방<br>법 | 발<br>생 | 공<br>종 | 하<br>자<br>형<br>태 | 사<br>진<br>번<br>호 | 종<br>별 |
|---|---|---|---|---|---|---|---|---|---|---|---|---|---|---|---|
| 33 | 평호터널<br>(영천방향)<br>(4공구) | 영천 | T3 | S1~S185 | 라이닝 | 파손 | m <sup>2</sup> | 0.05 | 10 | 하자 | 2019하 | 터널 | 콘크리트<br>파손 | 12 | 1종 |

| 내 용 | 라이닝 콘크리트 S1~S185 파손 A=0.05㎡ | | |
