# **1, 2 종 시 설 물 하 자 보 고 서**

**< 6공구 >**

**2021. 06**

**상주영천고속도로주식회사**

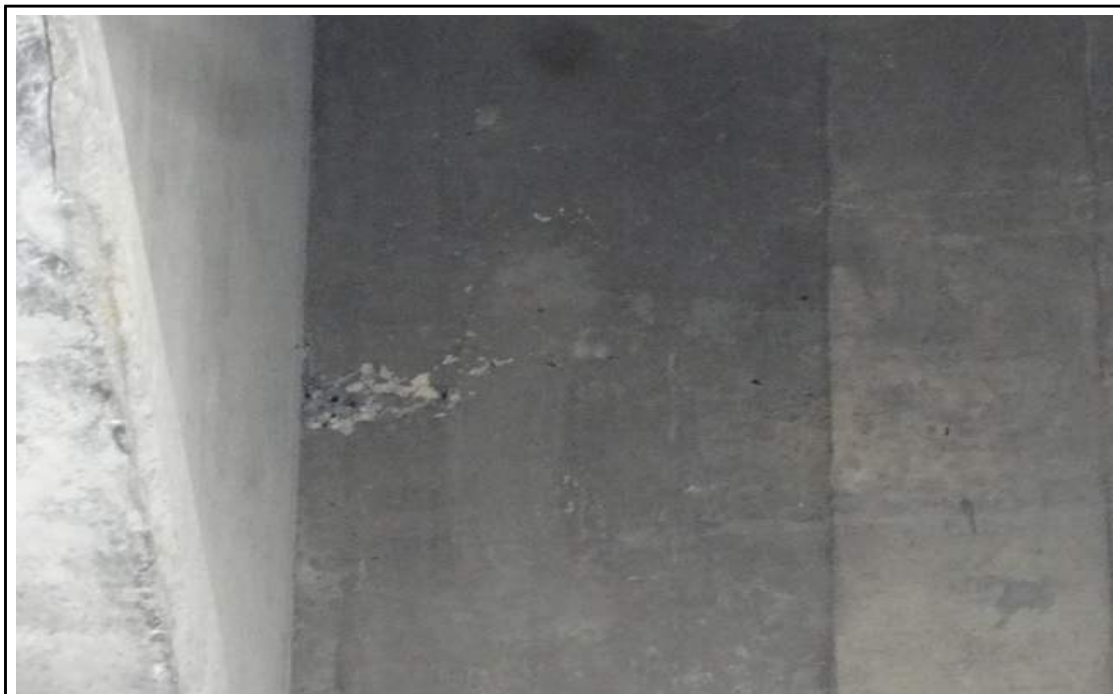
| 사진번호 | 6-BR17-1 | 위 치 | 장기교 (6공구) 상주방향 |

| NO | 시설물명 | 방향 | 시설물<br>번호 | 위치 | 부재 | 내용 | 단위 | 수량 | 하자<br>담보<br>책임<br>기간 | 조치<br>방법 | 발생 | 공종 | 하자형태 | 사진<br>번호 | 종별 |
|---|---|---|---|---|---|---|---|---|---|---|---|---|---|---|---|
| 1 | 장기교<br>(6공구) | 상주 | BR17 | S2 | 가로보 | 재료분리 | m² | 0.06 | 7 | 하자 | 2019하 | 교량 | 콘크리트<br>손상 | 1 | 2종 |

| 내 용 | 가로보 S2 재료분리 A=0.06㎡ | | |

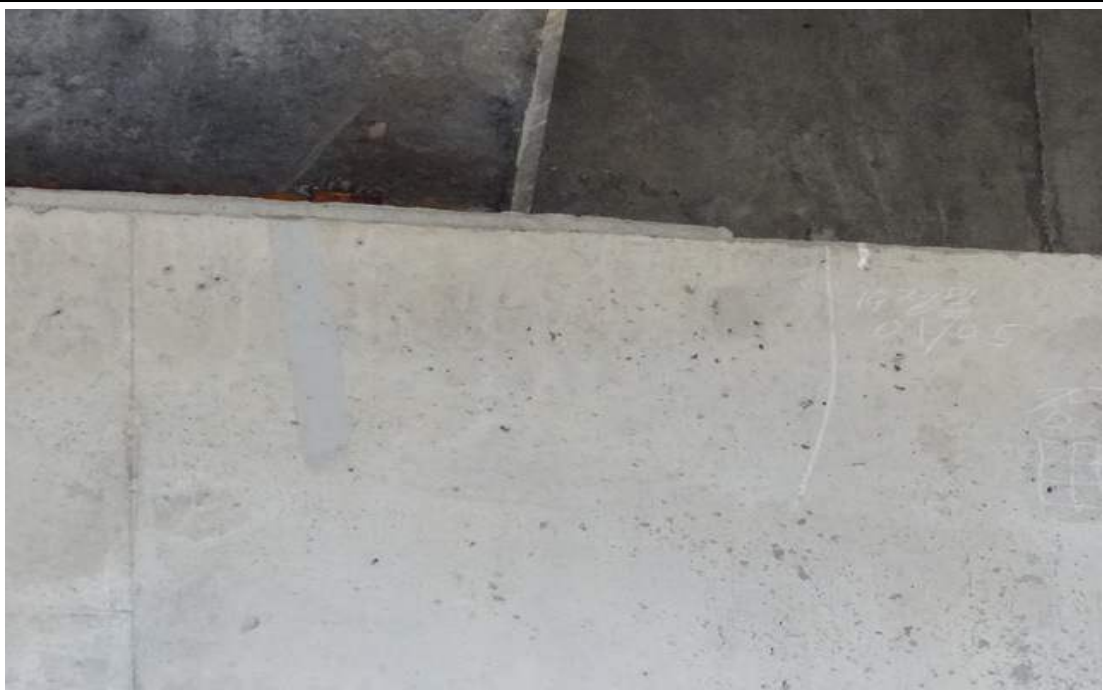
| 사진번호 | 6-BR17-2 | 위 치 | 장기교 (6공구) 상주방향 |

| NO | 시설물명 | 방향 | 시설물<br>번호 | 위치 | 부재 | 내용 | 단위 | 수량 | 하자<br>담보<br>책임<br>기간 | 조치<br>방법 | 발생 | 공종 | 하자형태 | 사진<br>번호 | 종별 |
|---|---|---|---|---|---|---|---|---|---|---|---|---|---|---|---|
| 2 | 장기교<br>(6공구) | 상주 | BR17 | P1, P3 | 교각 | 균열 | m | 3.00 | 7 | 하자 | 2019하 | 교량 | 균열0.3<br>mm미만 | 2 | 2종 |

| 내 용 | 교각 P1, P3 균열 (cw=0.3mm미만) | | |

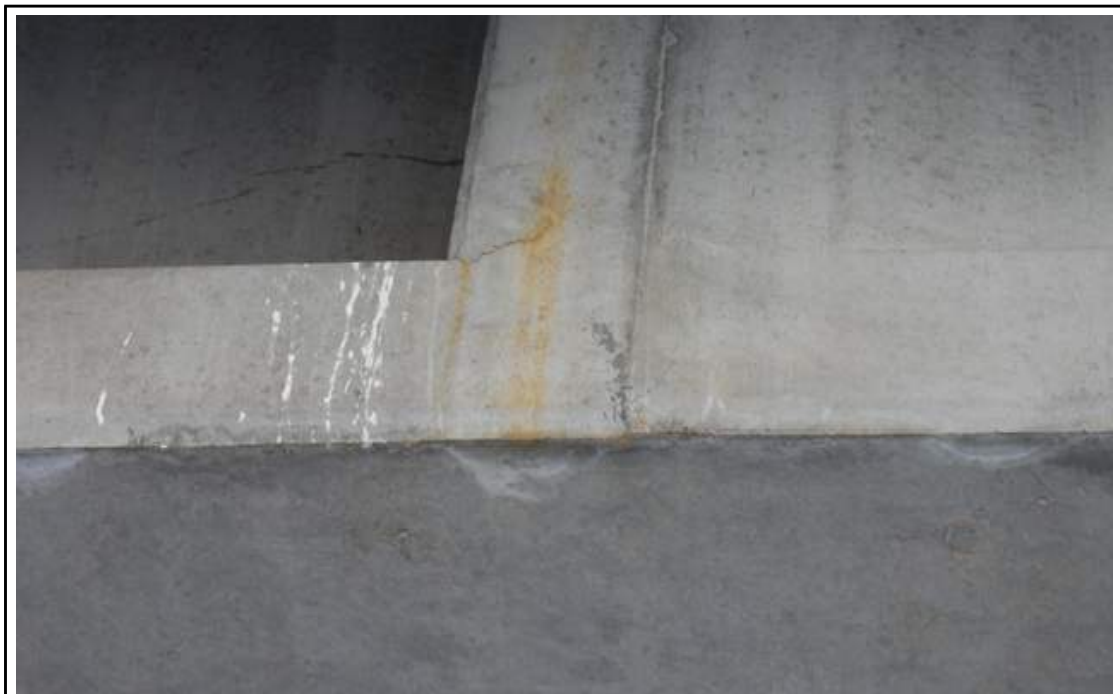
| 사진번호 | 6-BR18-1 | 위 치 | 금매교 (6공구) 상주방향 |

| NO | 시설물명 | 방향 | 시설물<br>번호 | 위치 | 부재 | 내용 | 단위 | 수량 | 하자<br>담보<br>책임<br>기간 | 조치<br>방법 | 발생 | 공종 | 하자형태 | 사진<br>번호 | 종별 |
|---|---|---|---|---|---|---|---|---|---|---|---|---|---|---|---|
| 3 | 금매교<br>(6공구) | 상주 | BR18 | S7 | 거더 | 파손 | m² | 0.04 | 7 | 하자 | 2019하 | 교량 | 콘크리트<br>파손 | 1 | 1종 |

| 내 용 | 거더 S7 파손 A=0.04㎡ | | |

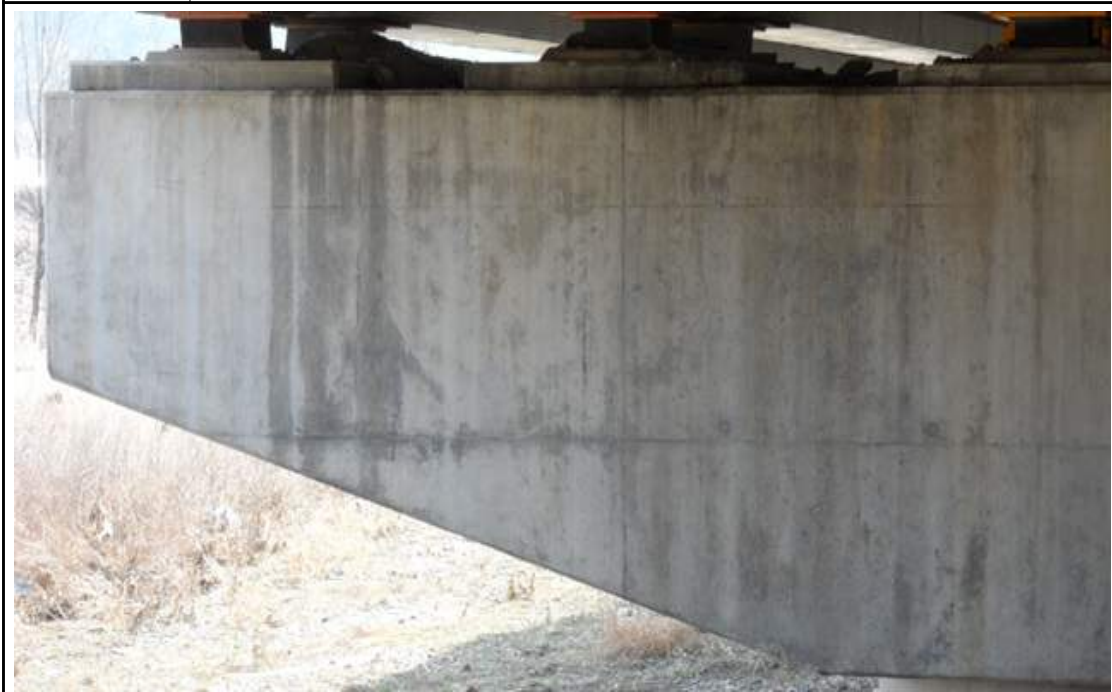
| 사진번호 | 6-BR18-2 | 위 치 | 금매교 (6공구) 상주방향 |

| NO | 시설물명 | 방향 | 시설물<br>번호 | 위치 | 부재 | 내용 | 단위 | 수량 | 하자<br>담보<br>책임<br>기간 | 조치<br>방법 | 발생 | 공종 | 하자형태 | 사진<br>번호 | 종별 |
|---|---|---|---|---|---|---|---|---|---|---|---|---|---|---|---|
| 4 | 금매교<br>(6공구) | 상주 | BR18 | P2 | 교각 | 표면열화 | m² | 8.00 | 7 | 하자 | 2019하 | 교량 | 콘크리트<br>손상 | 2 | 1종 |

| 내 용 | 교각 P2 표면열화 A=8.00㎡ | | |

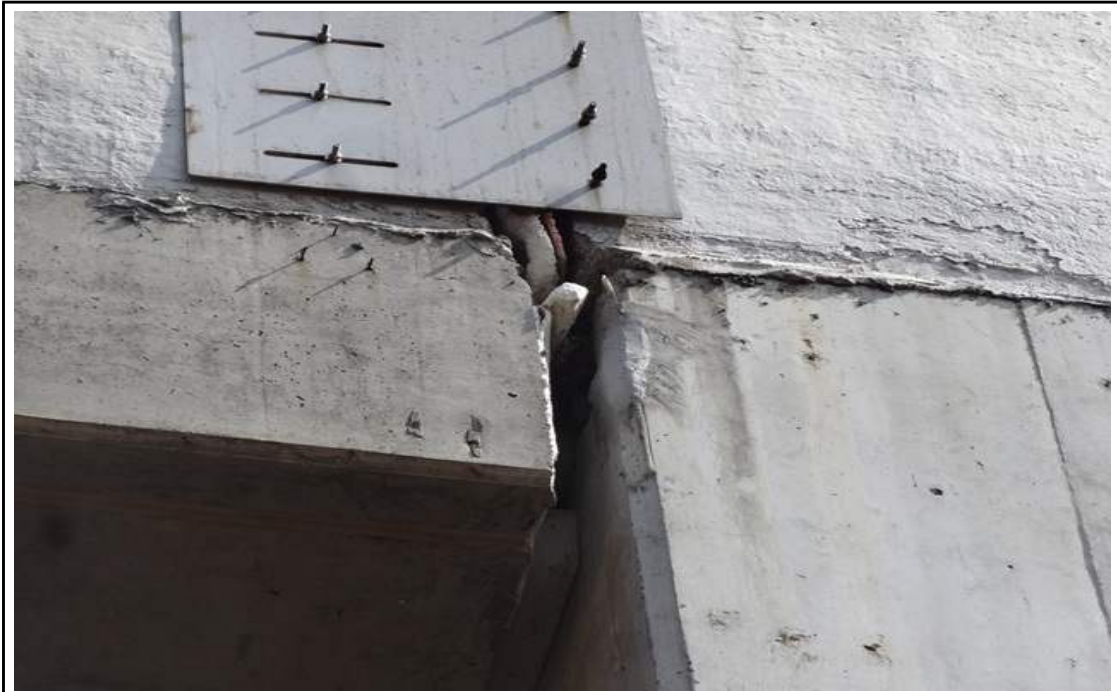
| 사진번호 | 6-BR18-3 | 위 치 | 금매교 (6공구) 영천방향 |

| NO | 시설물명 | 방향 | 시설물<br>번호 | 위치 | 부재 | 내용 | 단위 | 수량 | 하자<br>담보<br>책임<br>기간 | 조치<br>방법 | 발생 | 공종 | 하자형태 | 사진<br>번호 | 종별 |
|---|---|---|---|---|---|---|---|---|---|---|---|---|---|---|---|
| 5 | 금매교<br>(6공구) | 영천 | BR18 | A2 | 교대 | 파손 보수 | m² | 0.02 | 7 | 하자 | 2018하 | 교량 | 콘크리트<br>파손 | 3 | 1종 |

| 내 용 | 교대 A2 파손 A=0.02㎡ 보수 | | |

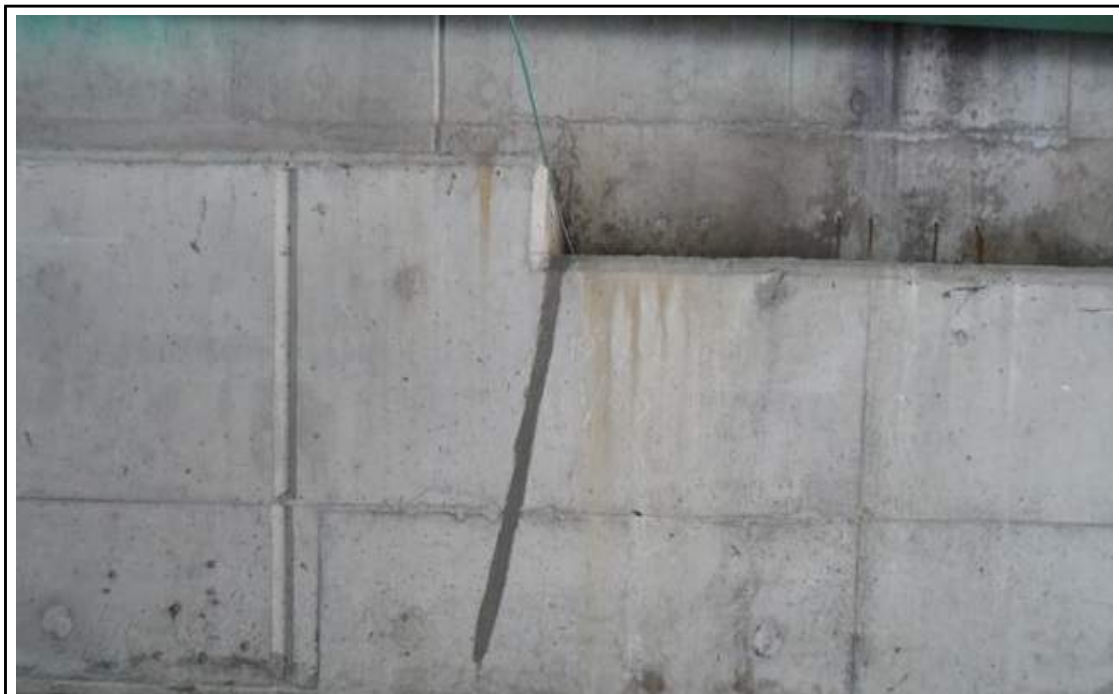
| 사진번호 | 6-BR19-1 | 위 치 | 가호교 (6공구) 상주방향 |

| NO | 시설물명 | 방향 | 시설물<br>번호 | 위치 | 부재 | 내용 | 단위 | 수량 | 하자<br>담보<br>책임<br>기간 | 조치<br>방법 | 발생 | 공종 | 하자형태 | 사진<br>번호 | 종별 |
|---|---|---|---|---|---|---|---|---|---|---|---|---|---|---|---|
| 6 | 가호교<br>(6공구) | 상주 | BR19 | A1 | 교대 | 균열 보수 | m | 0.50 | 10 | 하자 | 2019하 | 교량 | 균열0.3<br>mm미만 | 1 | 1종 |

| 내 용 | 교대 A1 균열 (cw=0.3mm미만) 보수 | | |

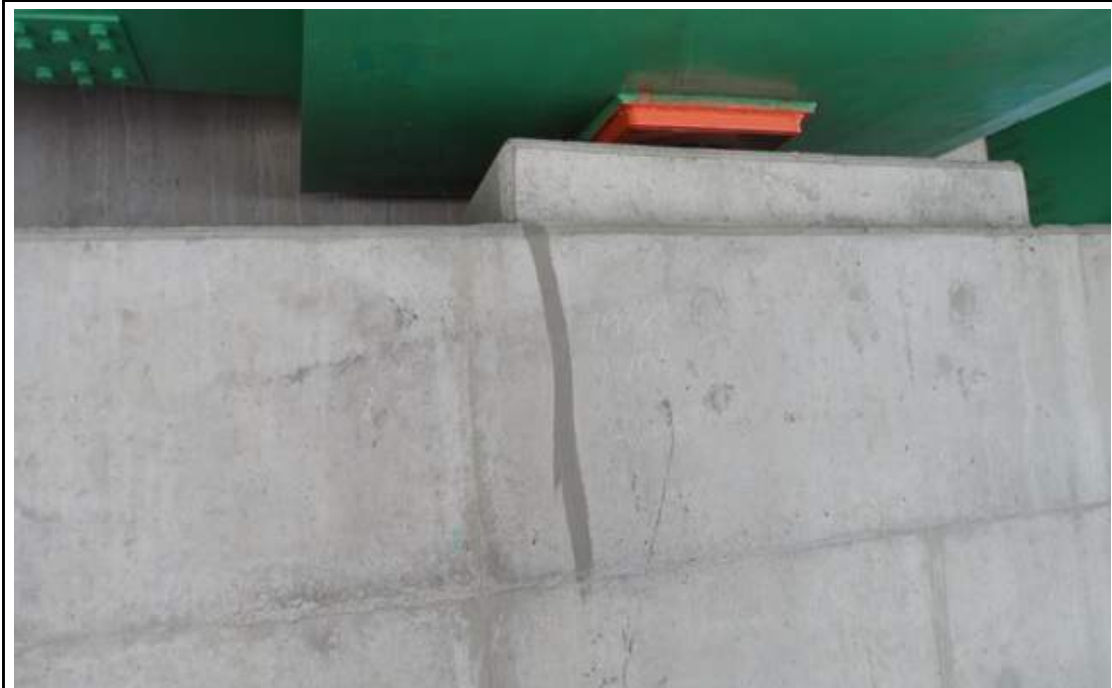
| 사진번호 | 6-BR19-2 | 위 치 | 가호교 (6공구) 상주방향 |

| NO | 시설물명 | 방향 | 시설물<br>번호 | 위치 | 부재 | 내용 | 단위 | 수량 | 하자<br>담보<br>책임<br>기간 | 조치<br>방법 | 발생 | 공종 | 하자형태 | 사진<br>번호 | 종별 |
|---|---|---|---|---|---|---|---|---|---|---|---|---|---|---|---|
| 7 | 가호교<br>(6공구) | 상주 | BR19 | A2 | 교대 | 균열 보수 | m | 1.00 | 10 | 하자 | 2019하 | 교량 | 균열0.3<br>mm미만 | 2 | 1종 |

| 내 용 | 교대 A2 균열 (cw=0.3mm미만) 보수 | | |

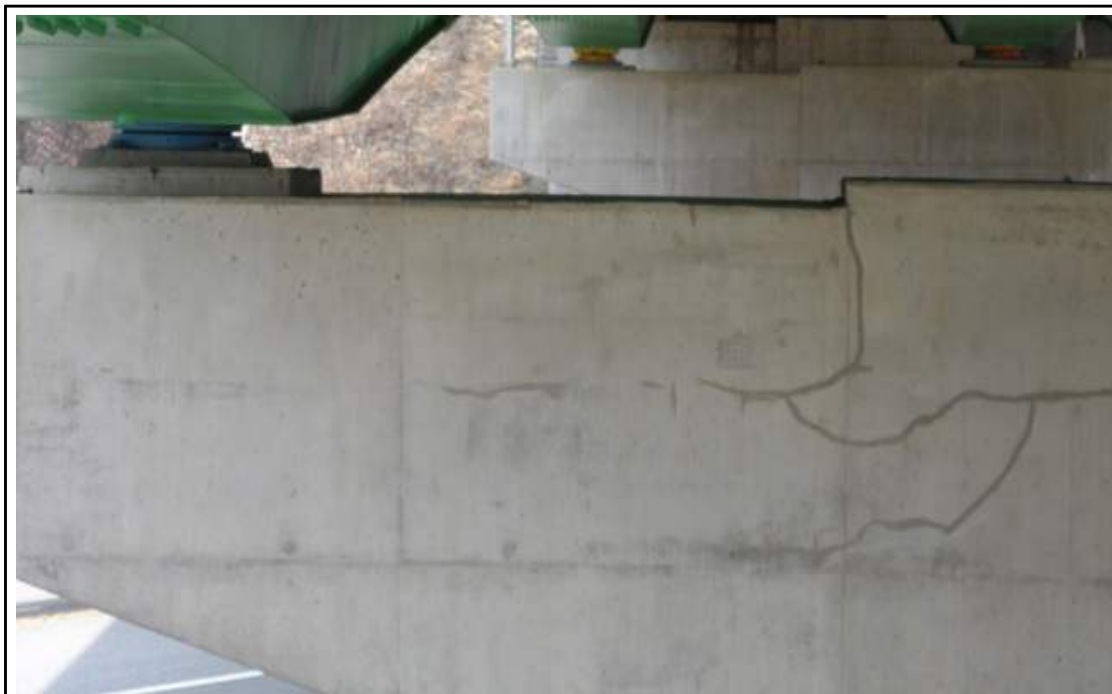
| 사진번호 | 6-BR19-3 | 위 치 | 가호교 (6공구) 상주방향 |

| NO | 시설물명 | 방향 | 시설물<br>번호 | 위치 | 부재 | 내용 | 단위 | 수량 | 하자<br>담보<br>책임<br>기간 | 조치<br>방법 | 발생 | 공종 | 하자형태 | 사진<br>번호 | 종별 |
|---|---|---|---|---|---|---|---|---|---|---|---|---|---|---|---|
| 8 | 가호교<br>(6공구) | 상주 | BR19 | P1 | 교각 | 망상균열 | m² | 10.50 | 10 | 하자 | 2019하 | 교량 | 망상균열 | 3 | 1종 |

| 내 용 | 교각 P1 망상균열 A=10.50㎡ | | |

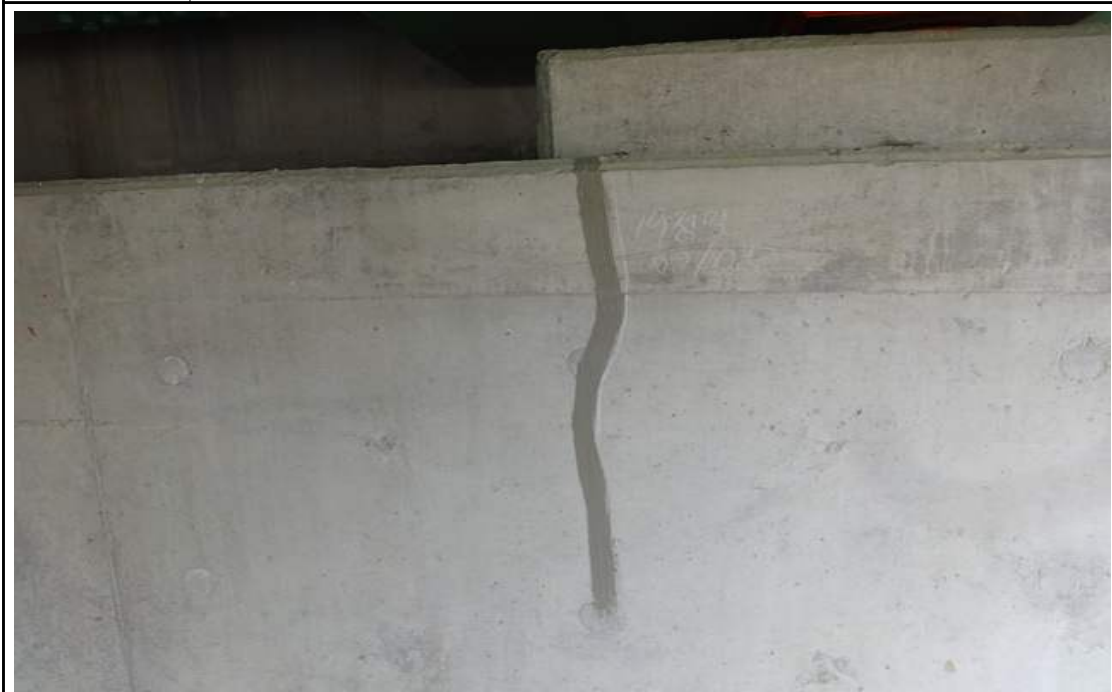
| 사진번호 | 6-BR19-4 | 위 치 | 가호교 (6공구) 영천방향 |

| NO | 시설물명 | 방향 | 시설물<br>번호 | 위치 | 부재 | 내용 | 단위 | 수량 | 하자<br>담보<br>책임<br>기간 | 조치<br>방법 | 발생 | 공종 | 하자형태 | 사진<br>번호 | 종별 |
|---|---|---|---|---|---|---|---|---|---|---|---|---|---|---|---|
| 9 | 가호교<br>(6공구) | 영천 | BR19 | A2 | 교대 | 균열 보수 | m | 0.50 | 10 | 하자 | 2019하 | 교량 | 균열0.3<br>mm미만 | 4 | 1종 |

| 내 용 | 교대 A2 균열 (cw=0.3mm미만) 보수 | | |

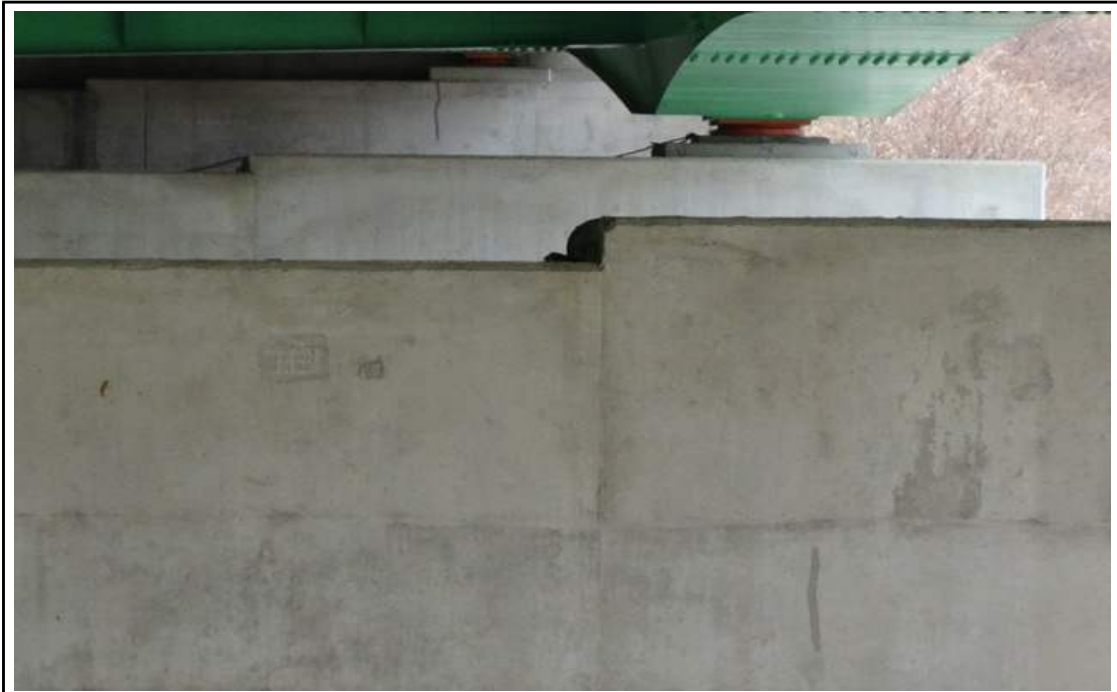
| 사진번호 | 6-BR19-5 | 위 치 | 가호교 (6공구) 영천방향 |

| NO | 시설물명 | 방향 | 시설물<br>번호 | 위치 | 부재 | 내용 | 단위 | 수량 | 하자<br>담보<br>책임<br>기간 | 조치<br>방법 | 발생 | 공종 | 하자형태 | 사진<br>번호 | 종별 |
|---|---|---|---|---|---|---|---|---|---|---|---|---|---|---|---|
| 10 | 가호교<br>(6공구) | 영천 | BR19 | P1, P2 | 교각 | 균열 | m | 5.50 | 10 | 하자 | 2019하 | 교량 | 균열0.3<br>mm미만 | 5 | 1종 |

| 내 용 | 교각 P1, P2 균열 (cw=0.3mm미만) | | |
