# **1, 2 종 시 설 물 하 자 보 고 서**

**< 7공구 >**

**2021. 06**

**상주영천고속도로주식회사**

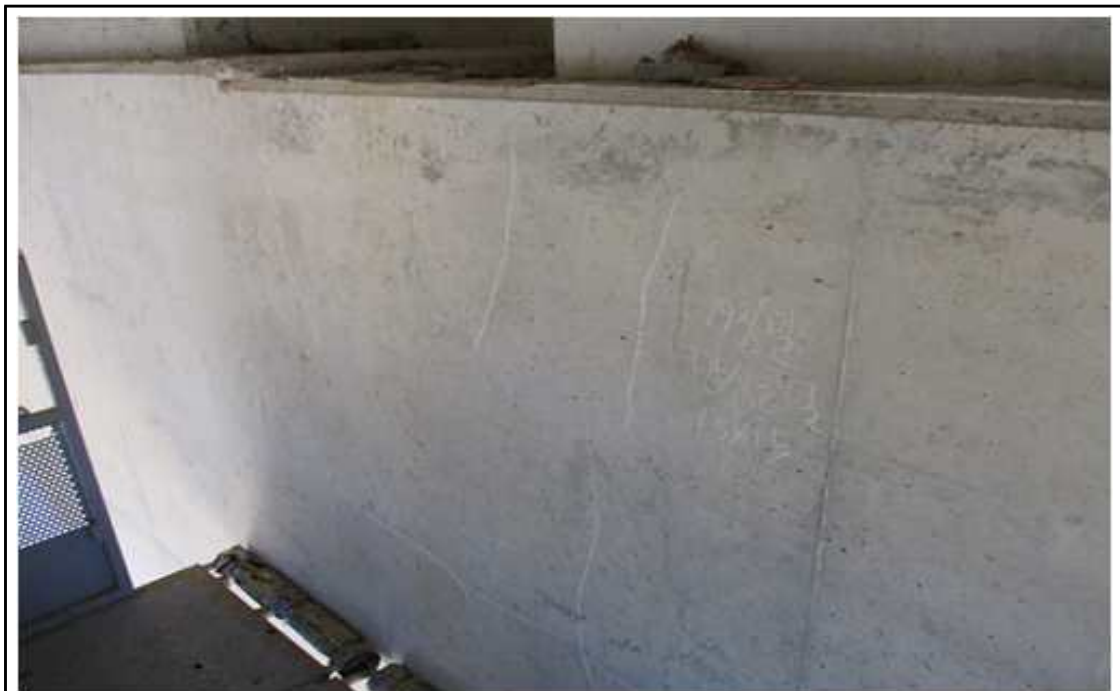
| 사진번호 | 7-BR20-1 | 위 치 | 산성교 (7공구) 상주방향 |

| NO | 시설물명 | 방향 | 시설물<br>번호 | 위치 | 부재 | 내용 | 단위 | 수량 | 하자<br>담보<br>책임<br>기간 | 조치<br>방법 | 발생 | 공종 | 하자형태 | 사진<br>번호 | 종별 |
|---|---|---|---|---|---|---|---|---|---|---|---|---|---|---|---|
| 1 | 산성교<br>(7공구) | 상주 | BR20 | P2 | 교각 | 망상균열 | m <sup>2</sup> | 2.25 | 7 | 하자 | 2019하 | 교량 | 망상균열 | 1 | 2종 |

| 내 용 | 교각 P2 망상균열 A=2.25㎡ | | |

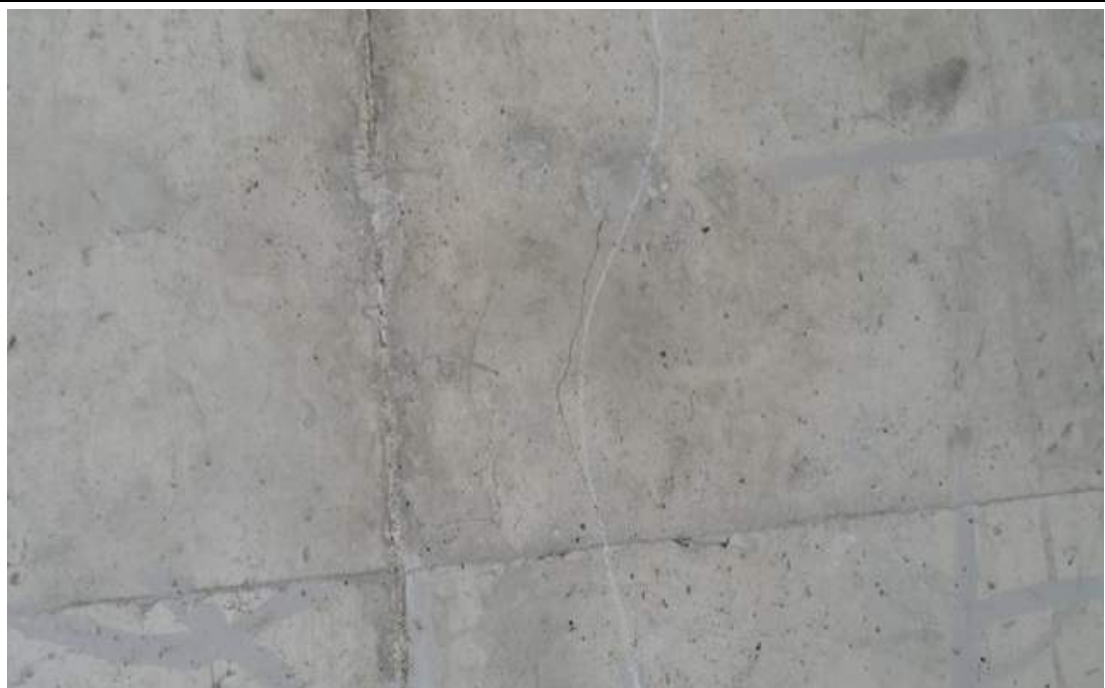
| 사진번호 | 7-BR20-2 | 위 치 | 산성교 (7공구) 영천방향 |

| NO | 시설물명 | 방향 | 시설물<br>번호 | 위치 | 부재 | 내용 | 단위 | 수량 | 하자<br>담보<br>책임<br>기간 | 조치<br>방법 | 발생 | 공종 | 하자형태 | 사진<br>번호 | 종별 |
|---|---|---|---|---|---|---|---|---|---|---|---|---|---|---|---|
| 2 | 산성교<br>(7공구) | 영천 | BR20 | A1 | 교대 | 균열 | m | 2.50 | 7 | 하자 | 2019하 | 교량 | 균열0.3<br>mm미만 | 2 | 2종 |

| 내 용 | 교대 A1 균열 (cw=0.3mm미만) | | |

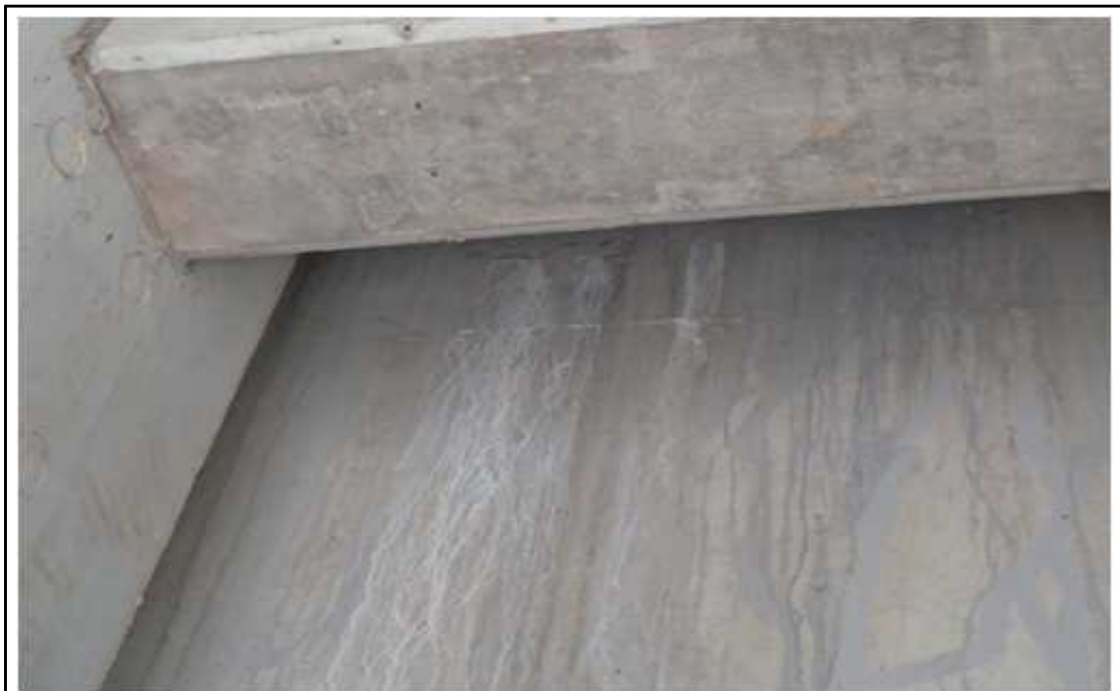
| 사진번호 | 7-BR20-3 | 위 치 | 산성교 (7공구) 영천방향 |

| NO | 시설물명 | 방향 | 시설물<br>번호 | 위치 | 부재 | 내용 | 단위 | 수량 | 하자<br>담보<br>책임<br>기간 | 조치<br>방법 | 발생 | 공종 | 하자형태 | 사진<br>번호 | 종별 |
|---|---|---|---|---|---|---|---|---|---|---|---|---|---|---|---|
| 3 | 산성교<br>(7공구) | 영천 | BR20 | A1 | 교대 | 백태 | m <sup>2</sup> | 0.30 | 7 | 하자 | 2019하 | 교량 | 백태 | 3 | 2종 |

| 내 용 | 교대 A1 백태 A=0.30㎡ | | |

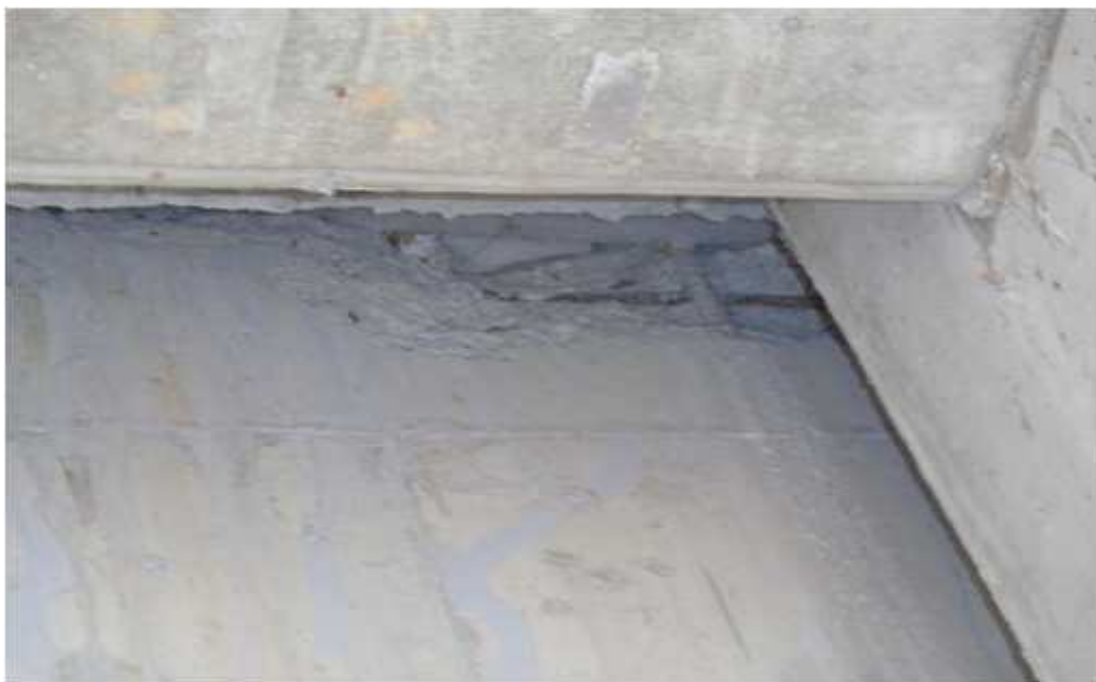
| 사진번호 | 7-BR20-4 | 위 치 | 산성교 (7공구) 영천방향 |

| NO | 시설물명 | 방향 | 시설물<br>번호 | 위치 | 부재 | 내용 | 단위 | 수량 | 하자<br>담보<br>책임<br>기간 | 조치<br>방법 | 발생 | 공종 | 하자형태 | 사진<br>번호 | 종별 |
|---|---|---|---|---|---|---|---|---|---|---|---|---|---|---|---|
| 4 | 산성교<br>(7공구) | 영천 | BR20 | A1 | 교대 | 파손 및<br>철근노출 | m <sup>2</sup> | 0.30 | 7 | 하자 | 2019하 | 교량 | 콘크리트<br>파손 | 4 | 2종 |

| 내 용 | 교대 A1 파손 및 철근노출 A=0.30㎡ | | |

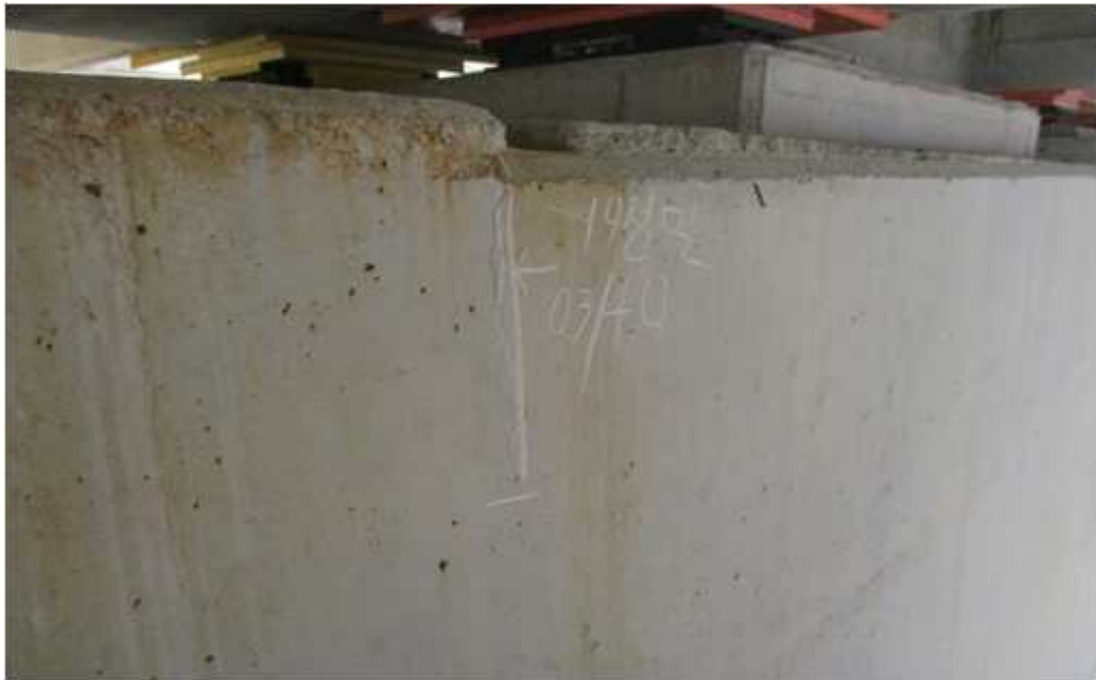
| 사진번호 | 7-BR20-5 | 위 치 | 산성교 (7공구) 영천방향 |

| NO | 시설물명 | 방향 | 시설물<br>번호 | 위치 | 부재 | 내용 | 단위 | 수량 | 하자<br>담보<br>책임<br>기간 | 조치<br>방법 | 발생 | 공종 | 하자형태 | 사진<br>번호 | 종별 |
|---|---|---|---|---|---|---|---|---|---|---|---|---|---|---|---|
| 5 | 산성교<br>(7공구) | 영천 | BR20 | P2 | 교각 | 균열 | m | 5.00 | 7 | 하자 | 2019하 | 교량 | 균열0.3<br>mm미만 | 5 | 2종 |

| 내 용 | 교각 P2 균열 (cw=0.3mm미만) | | |

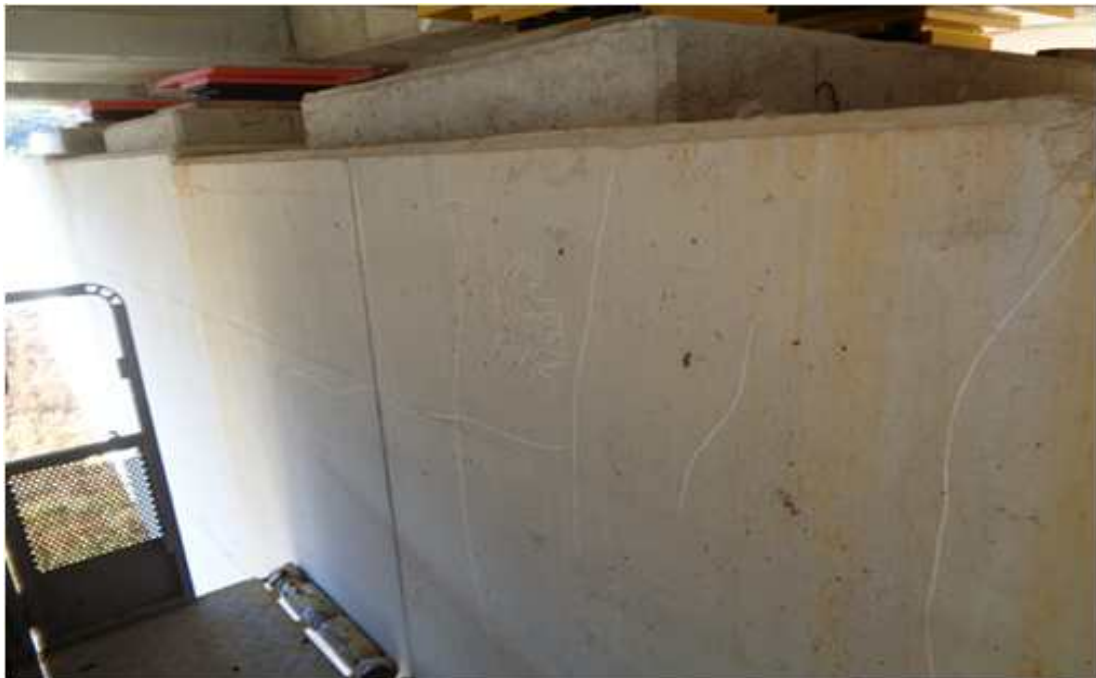
| 사진번호 | 7-BR20-6 | 위 치 | 산성교 (7공구) 영천방향 |

| NO | 시설물명 | 방향 | 시설물<br>번호 | 위치 | 부재 | 내용 | 단위 | 수량 | 하자<br>담보<br>책임<br>기간 | 조치<br>방법 | 발생 | 공종 | 하자형태 | 사진<br>번호 | 종별 |
|---|---|---|---|---|---|---|---|---|---|---|---|---|---|---|---|
| 6 | 산성교<br>(7공구) | 영천 | BR20 | P4 | 교각 | 망상균열 | m <sup>2</sup> | 22.50 | 7 | 하자 | 2019하 | 교량 | 망상균열 | 6 | 2종 |

| 내 용 | 교각 P4 망상균열 A=22.50㎡ | | |

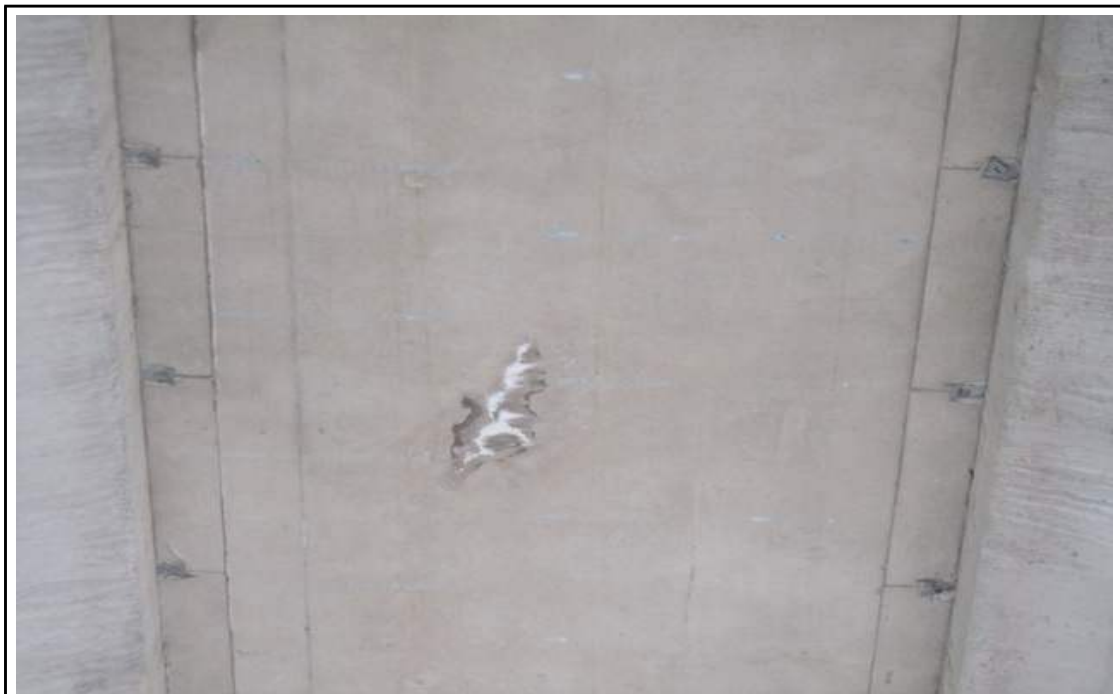
| 사진번호 | 7-BR21-1 | 위 치 | 배골교 (7공구) 상주방향 |

| NO | 시설물명 | 방향 | 시설물<br>번호 | 위치 | 부재 | 내용 | 단위 | 수량 | 하자<br>담보<br>책임<br>기간 | 조치<br>방법 | 발생 | 공종 | 하자형태 | 사진<br>번호 | 종별 |
|---|---|---|---|---|---|---|---|---|---|---|---|---|---|---|---|
| 7 | 배골교<br>(7공구) | 상주 | BR21 | S3 | 바닥판하면 | 백태 | m <sup>2</sup> | 0.09 | 7 | 하자 | 2019상 | 교량 | 백태 | 1 | 2종 |

| 내 용 | 바닥판하면 S3 백태 A=0.09㎡ | | |

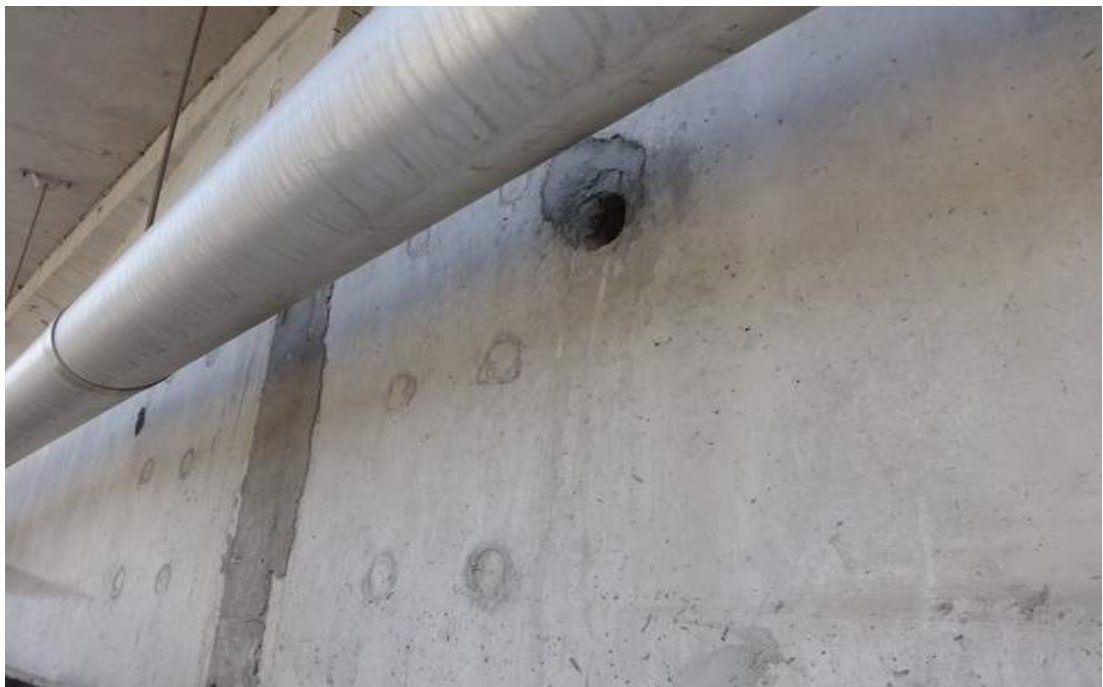
| 사진번호 | 7-BR21-2 | 위 치 | 배골교 (7공구) 상주방향 |

| NO | 시설물명 | 방향 | 시설물<br>번호 | 위치 | 부재 | 내용 | 단위 | 수량 | 하자<br>담보<br>책임<br>기간 | 조치<br>방법 | 발생 | 공종 | 하자형태 | 사진<br>번호 | 종별 |
|---|---|---|---|---|---|---|---|---|---|---|---|---|---|---|---|
| 8 | 배골교<br>(7공구) | 상주 | BR21 | S1, S3 | 거더 | 인양홀<br>박리, 박락<br>일부보수 | m <sup>2</sup> | 1.86 | 7 | 하자 | 2019하 | 교량 | 콘크리트<br>파손 | 2 | 2종 |

| 내 용 | 거더 S1, S3 인양홀 박리, 박락, 파손 A=1.86㎡ 일부보수 | | |

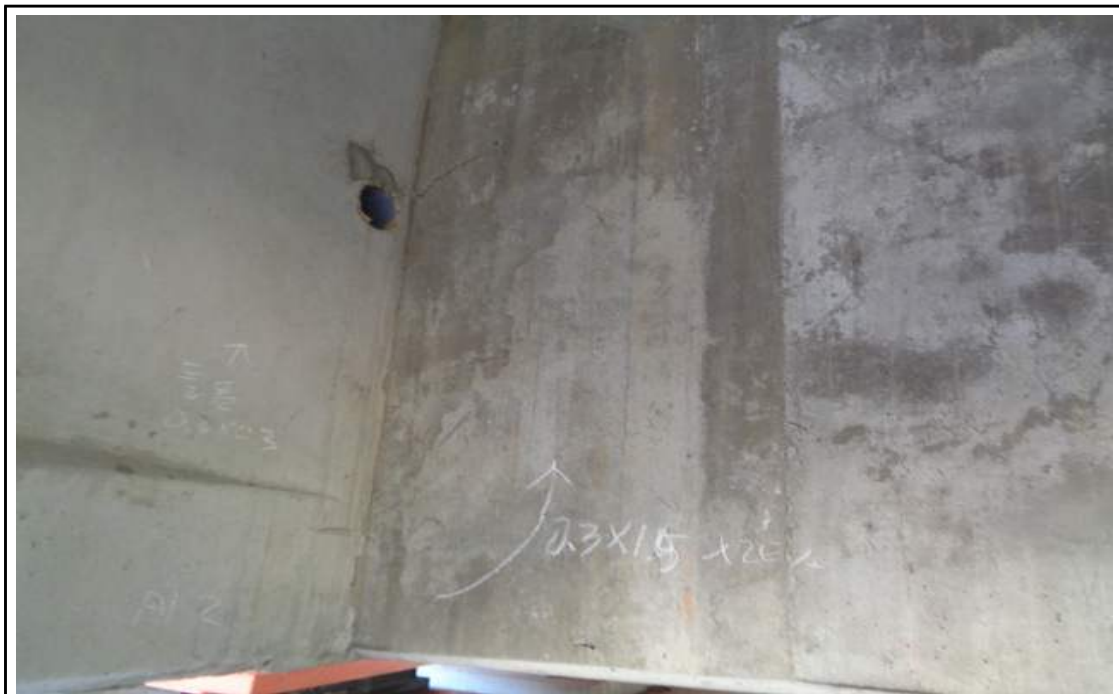
| 사진번호 | 7-BR21-3 | 위 치 | 배골교 (7공구) 상주방향 |

| NO | 시설물명 | 방향 | 시설물<br>번호 | 위치 | 부재 | 내용 | 단위 | 수량 | 하자<br>담보<br>책임<br>기간 | 조치<br>방법 | 발생 | 공종 | 하자형태 | 사진<br>번호 | 종별 |
|---|---|---|---|---|---|---|---|---|---|---|---|---|---|---|---|
| 9 | 배골교<br>(7공구) | 상주 | BR21 | S1, S3 | 가로보 | 박리, 박락,<br>들뜸 | m <sup>2</sup> | 12.60 | 7 | 하자 | 2019하 | 교량 | 콘크리트<br>파손 | 3 | 2종 |

| 내 용 | 가로보 S1, S3 박리, 박락, 들뜸 A=12.60㎡ | | |

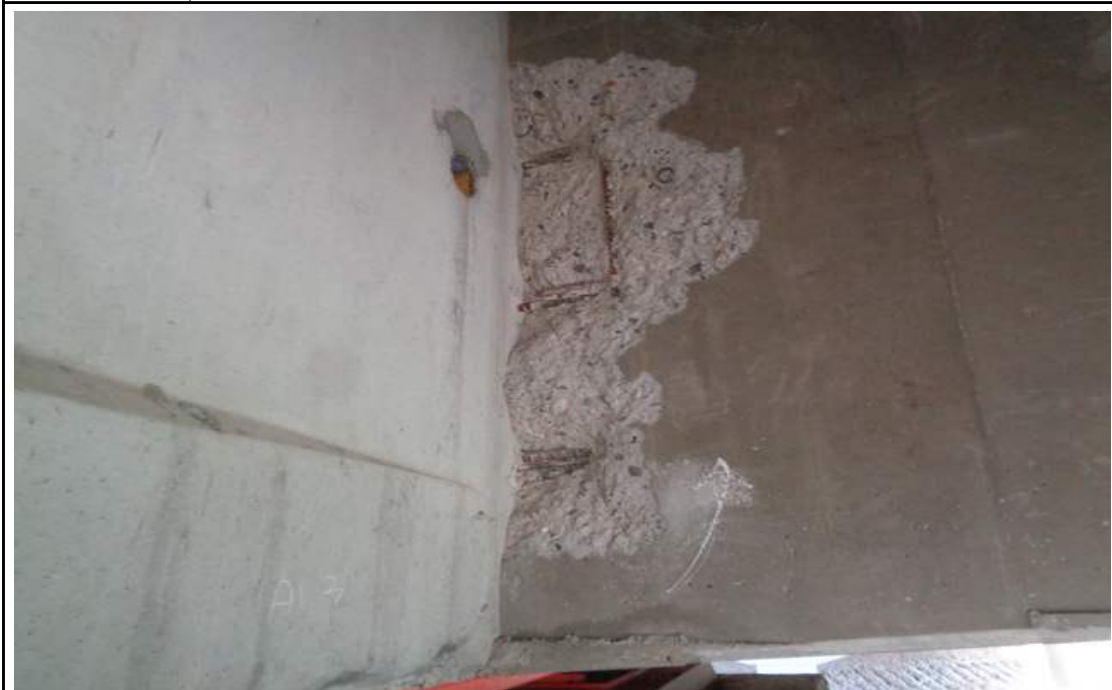
| 사진번호 | 7-BR21-4 | 위 치 | 배골교 (7공구) 상주방향 |

| NO | 시설물명 | 방향 | 시설물<br>번호 | 위치 | 부재 | 내용 | 단위 | 수량 | 하자<br>담보<br>책임<br>기간 | 조치<br>방법 | 발생 | 공종 | 하자형태 | 사진<br>번호 | 종별 |
|---|---|---|---|---|---|---|---|---|---|---|---|---|---|---|---|
| 10 | 배골교<br>(7공구) | 상주 | BR21 | S1 | 가로보 | 박락 및<br>철근노출 | m <sup>2</sup> | 12.60 | 7 | 하자 | 2019하 | 교량 | 콘크리트<br>파손 | 4 | 2종 |

| 내 용 | 가로보 S1 박락 및 철근노출 A=12.60㎡ | | |

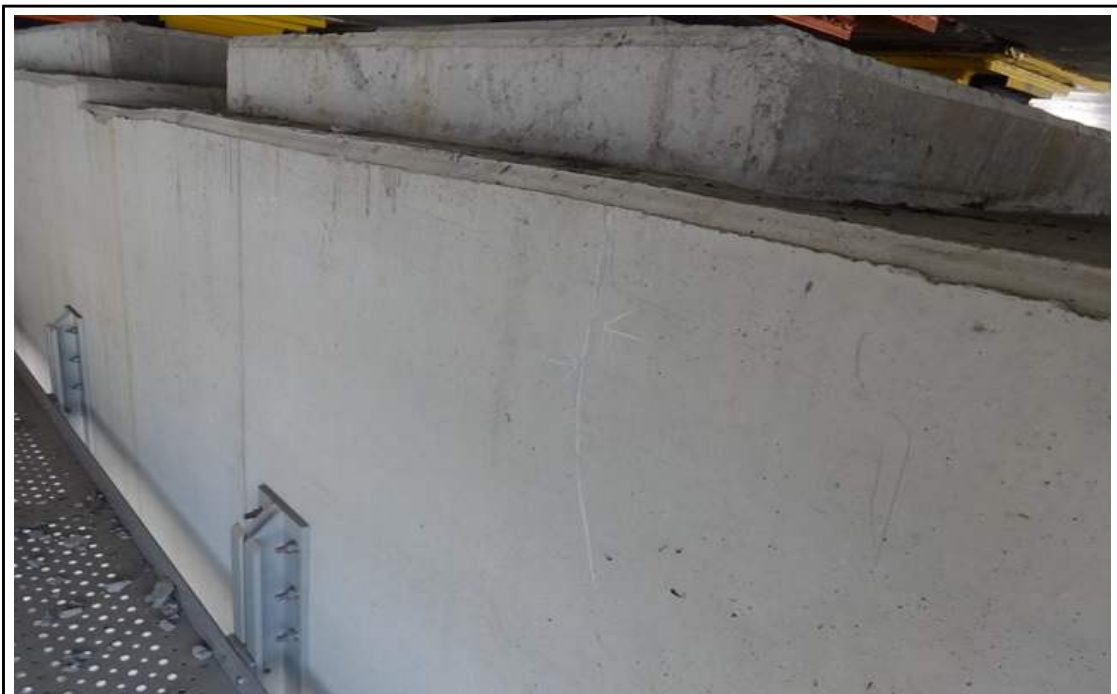
| 사진번호 | 7-BR21-5 | 위 치 | 배골교 (7공구) 상주방향 |

| NO | 시설물명 | 방향 | 시설물<br>번호 | 위치 | 부재 | 내용 | 단위 | 수량 | 하자<br>담보<br>책임<br>기간 | 조치<br>방법 | 발생 | 공종 | 하자형태 | 사진<br>번호 | 종별 |
|---|---|---|---|---|---|---|---|---|---|---|---|---|---|---|---|
| 11 | 배골교<br>(7공구) | 상주 | BR21 | P1, P2 | 교각 | 균열 | m | 23.50 | 7 | 하자 | 2019하 | 교량 | 균열0.3<br>mm미만 | 5 | 2종 |

| 내 용 | 교각 P1, P2 균열 (cw=0.3mm미만) | | |

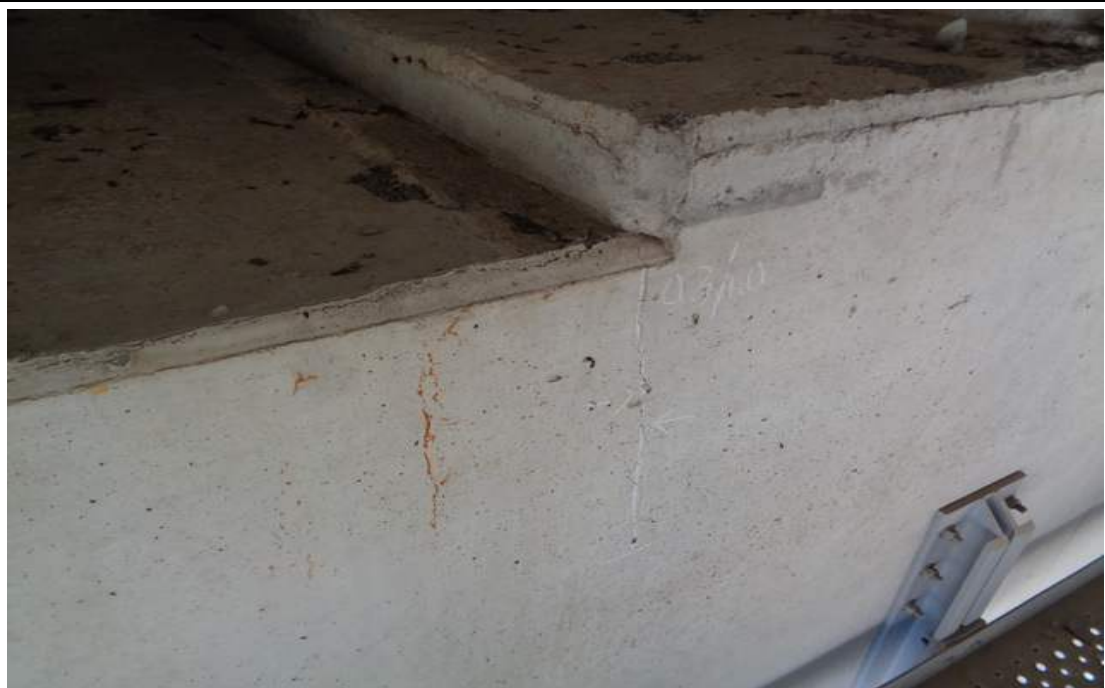
| 사진번호 | 7-BR21-6 | 위 치 | 배골교 (7공구) 상주방향 |

| NO | 시설물명 | 방향 | 시설물<br>번호 | 위치 | 부재 | 내용 | 단위 | 수량 | 하자<br>담보<br>책임<br>기간 | 조치<br>방법 | 발생 | 공종 | 하자형태 | 사진<br>번호 | 종별 |
|---|---|---|---|---|---|---|---|---|---|---|---|---|---|---|---|
| 12 | 배골교<br>(7공구) | 상주 | BR21 | P1 | 교각 | 균열 | m | 3.50 | 7 | 하자 | 2019하 | 교량 | 균열0.3<br>mm이상 | 6 | 2종 |

| 내 용 | 교각 P1 균열 (cw=0.3mm이상) | | |

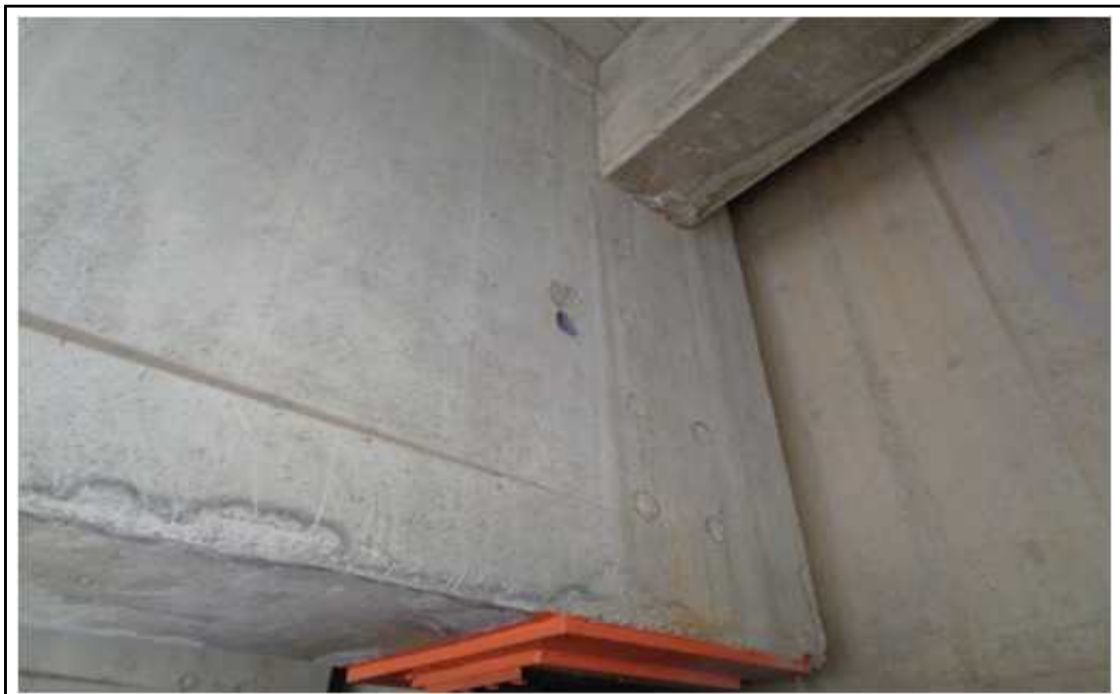
| 사진번호 | 7-BR21-7 | 위 치 | 배골교 (7공구) 영천방향 |

| NO | 시설물명 | 방향 | 시설물<br>번호 | 위치 | 부재 | 내용 | 단위 | 수량 | 하자<br>담보<br>책임<br>기간 | 조치<br>방법 | 발생 | 공종 | 하자형태 | 사진<br>번호 | 종별 |
|---|---|---|---|---|---|---|---|---|---|---|---|---|---|---|---|
| 13 | 배골교<br>(7공구) | 영천 | BR21 | S3 | 거더 | 인양홀 파손<br>보수 | m <sup>2</sup> | 0.04 | 7 | 완료 | 2017하 | 교량 | 콘크리트<br>파손 | 7 | 2종 |

| 내 용 | 거더 S3 인양홀 파손 보수 | | |

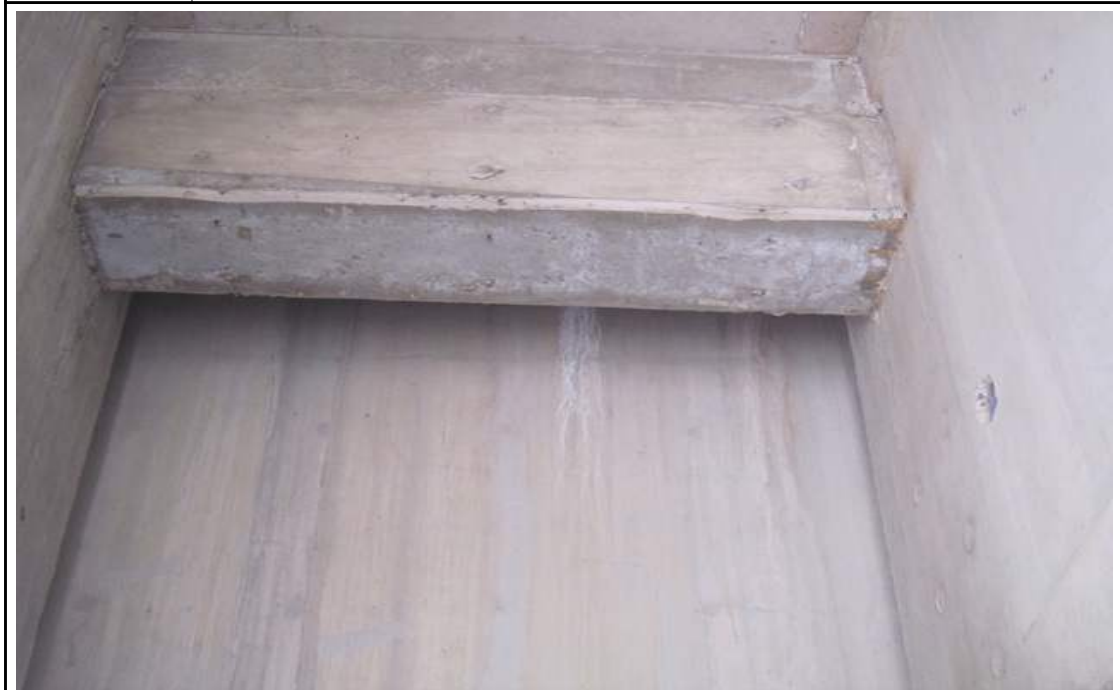
| 사진번호 | 7-BR21-7 | 위 치 | 배골교 (7공구) 영천방향 |

| NO | 시설물명 | 방향 | 시설물<br>번호 | 위치 | 부재 | 내용 | 단위 | 수량 | 하자<br>담보<br>책임<br>기간 | 조치<br>방법 | 발생 | 공종 | 하자형태 | 사진<br>번호 | 종별 |
|---|---|---|---|---|---|---|---|---|---|---|---|---|---|---|---|
| 14 | 배골교<br>(7공구) | 영천 | BR21 | A1 | 교대 | 백태 | m <sup>2</sup> | 0.20 | 7 | 하자 | 2019하 | 교량 | 백태 | 8 | 2종 |

| 내 용 | 교대 A1 백태 A=0.20㎡ | | |

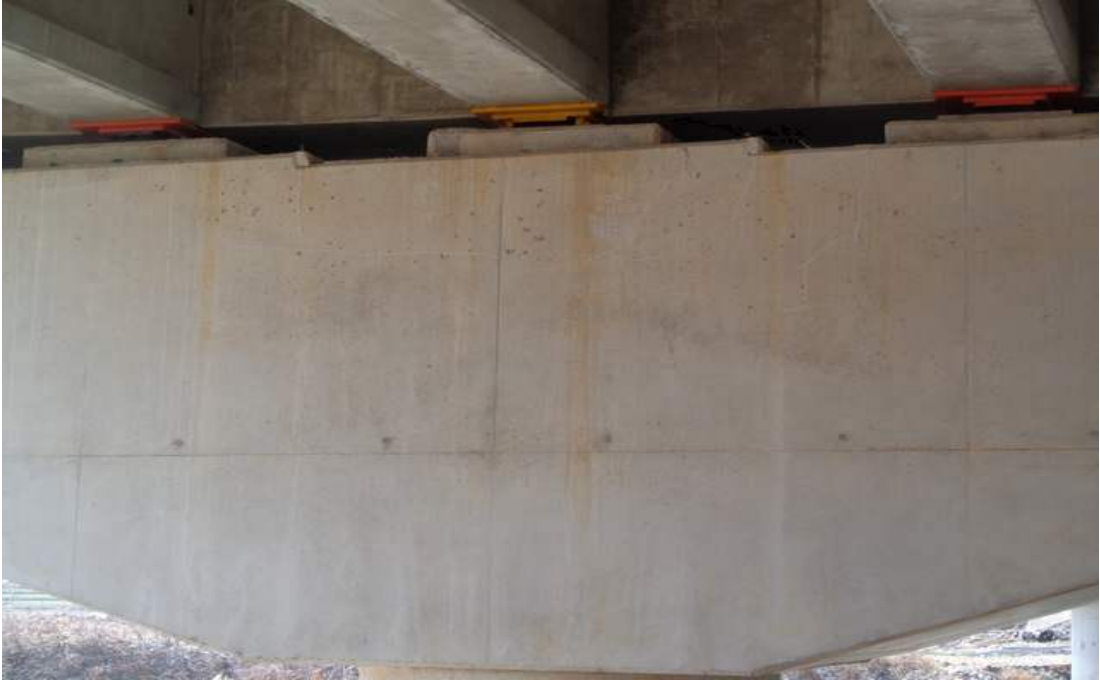
| 사진번호 | 7-BR21-8 | 위 치 | 배골교 (7공구) 영천방향 |

| NO | 시설물명 | 방향 | 시설물<br>번호 | 위치 | 부재 | 내용 | 단<br>위 | 수량 | 하자<br>담보<br>책임<br>기간 | 조<br>치<br>방법 | 발생 | 공<br>종 | 하자형태 | 사<br>진<br>번호 | 종<br>별 |
|---|---|---|---|---|---|---|---|---|---|---|---|---|---|---|---|
| 15 | 배골교<br>(7공구) | 영천 | BR21 | P2 | 교각 | 망상균열 | m <sup>2</sup> | 10.50 | 7 | 하자 | 2019하 | 교량 | 망상균열 | 9 | 2종 |

| 내 용 | 교각 P2 망상균열 A=10.50㎡ | | |

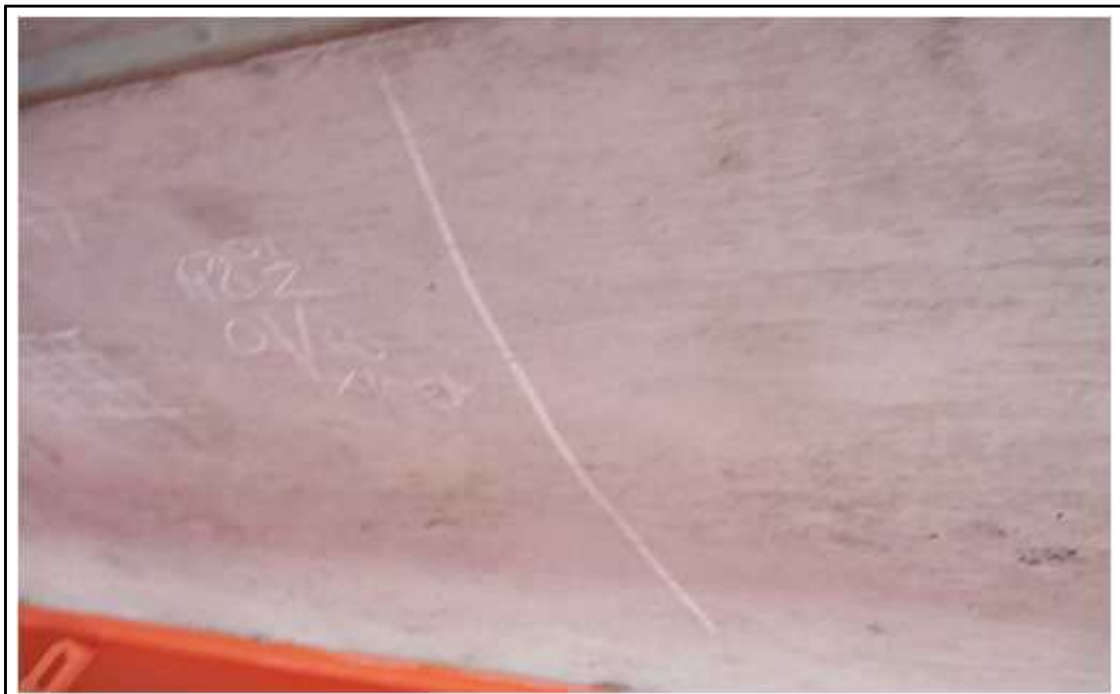
| 사진번호 | 7-BR22-1 | 위 치 | 화남1교 (7공구) 상주방향 |

| NO | 시설물명 | 방향 | 시설물<br>번호 | 위치 | 부재 | 내용 | 단<br>위 | 수량 | 하자<br>담보<br>책임<br>기간 | 조<br>치<br>방법 | 발생 | 공<br>종 | 하자형태 | 사<br>진<br>번호 | 종<br>별 |
|---|---|---|---|---|---|---|---|---|---|---|---|---|---|---|---|
| 16 | 화남1교<br>(7공구) | 상주 | BR22 | S1 | 바닥판하면 | 균열 | m | 10.00 | 10 | 하자 | 2019하 | 교량 | 균열0.3<br>mm미만 | 1 | 2종 |

| 내 용 | 바닥판하면 S1 균열 (cw=0.3mm미만) | | |

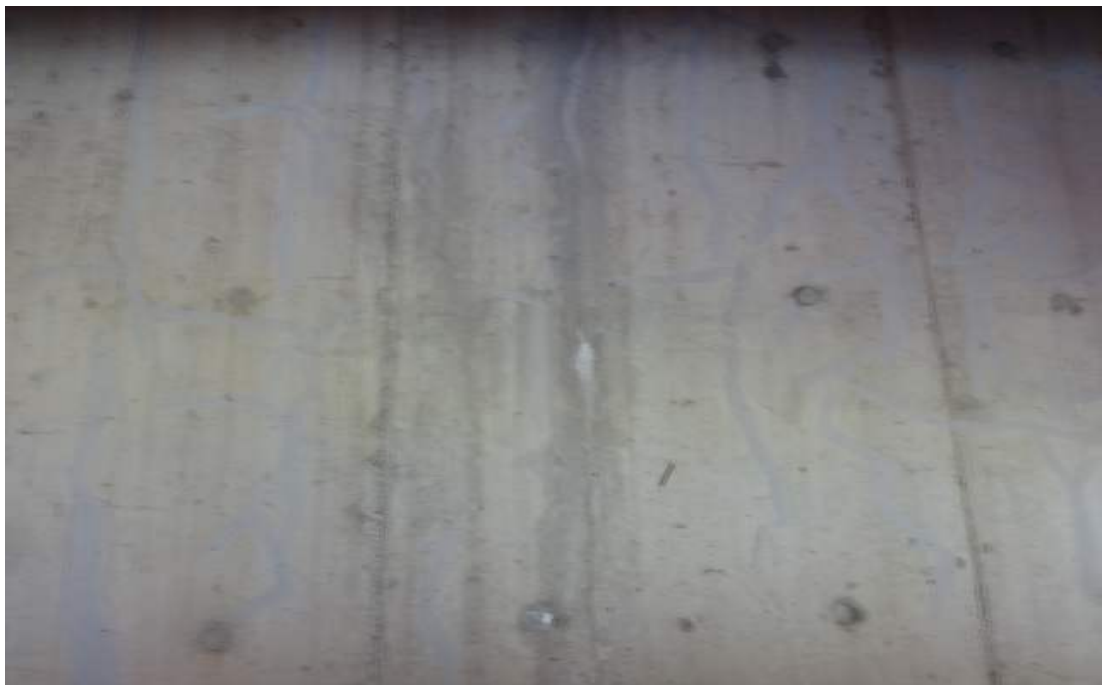
| 사진번호 | 7-BR22-2 | 위 치 | 화남1교 (7공구) 상주방향 |

| NO | 시설물명 | 방향 | 시설물<br>번호 | 위치 | 부재 | 내용 | 단<br>위 | 수량 | 하자<br>담보<br>책임<br>기간 | 조<br>치<br>방법 | 발생 | 공<br>종 | 하자형태 | 사<br>진<br>번호 | 종<br>별 |
|---|---|---|---|---|---|---|---|---|---|---|---|---|---|---|---|
| 17 | 화남1교<br>(7공구) | 상주 | BR22 | A1 | 교대 | 백태 | m <sup>2</sup> | 0.02 | 10 | 하자 | 2019하 | 교량 | 백태 | 2 | 2종 |

| 내 용 | 교대 A1 백태 A=0.02㎡ | | |

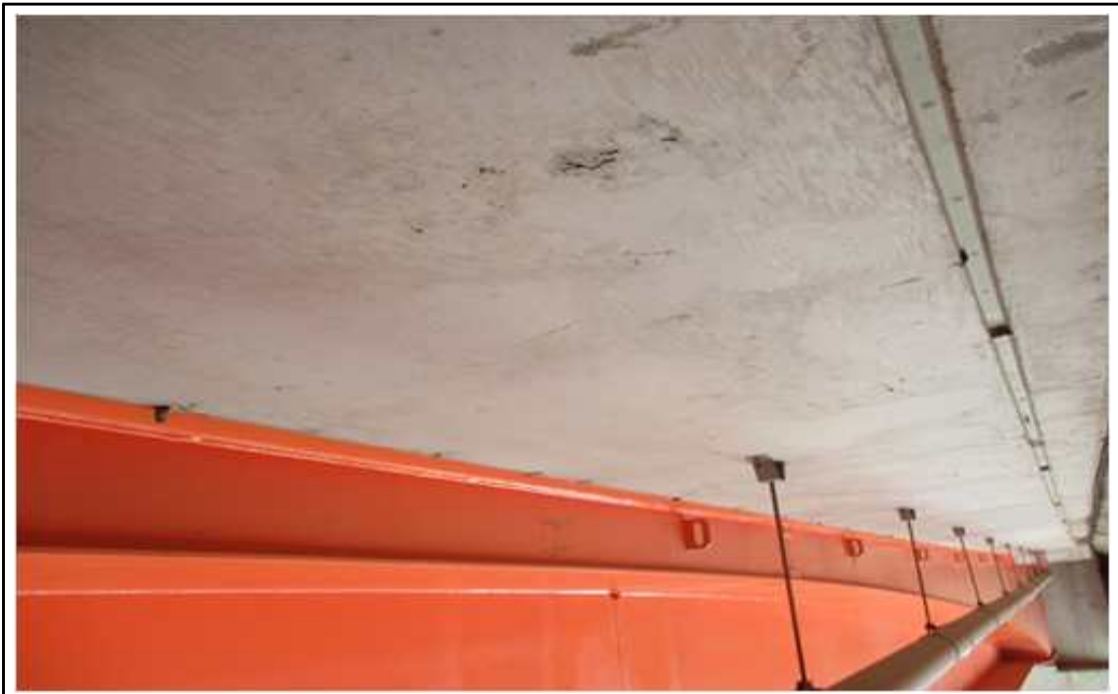
| 사진번호 | 7-BR22-3 | 위 치 | 화남1교 (7공구) 영천방향 |

| NO | 시설물명 | 방향 | 시설물<br>번호 | 위치 | 부재 | 내용 | 단<br>위 | 수량 | 하자<br>담보<br>책임<br>기간 | 조<br>치<br>방법 | 발생 | 공<br>종 | 하자형태 | 사<br>진<br>번호 | 종<br>별 |
|---|---|---|---|---|---|---|---|---|---|---|---|---|---|---|---|
| 18 | 화남1교<br>(7공구) | 영천 | BR22 | S1 | 바닥판하면 | 균열 | m | 5.00 | 10 | 하자 | 2019하 | 교량 | 균열0.3<br>mm미만 | 3 | 2종 |

| 내 용 | 바닥판하면 S1 균열 (cw=0.3mm미만) | | |

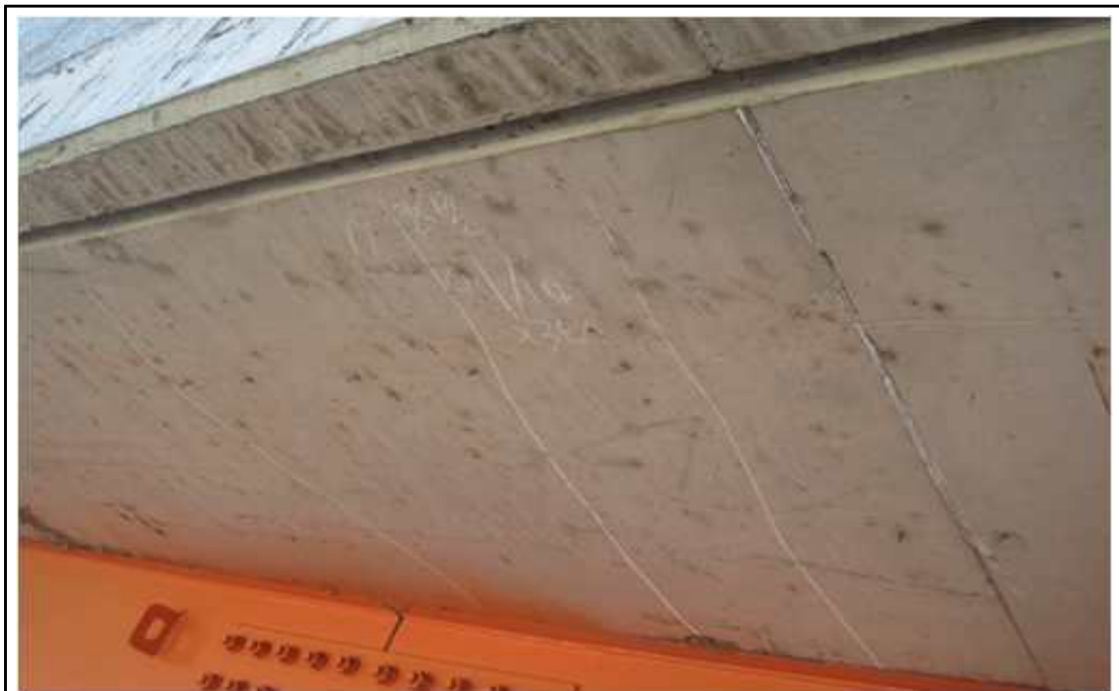
| 사진번호 | 7-BR23-1 | 위 치 | 화남교 (7공구) 상주방향 |

| NO | 시설물명 | 방향 | 시설물<br>번호 | 위치 | 부재 | 내용 | 단<br>위 | 수량 | 하자<br>담보<br>책임<br>기간 | 조<br>치<br>방법 | 발생 | 공<br>종 | 하자형태 | 사<br>진<br>번호 | 종<br>별 |
|---|---|---|---|---|---|---|---|---|---|---|---|---|---|---|---|
| 19 | 화남교<br>(7공구) | 상주 | BR23 | S3 | 바닥판하면 | 균열 | m | 3.00 | 10 | 하자 | 2019하 | 교량 | 균열0.3<br>mm미만 | 1 | 1종 |

| 내 용 | 바닥판하면 S3 균열 (cw=0.3mm미만) | | |

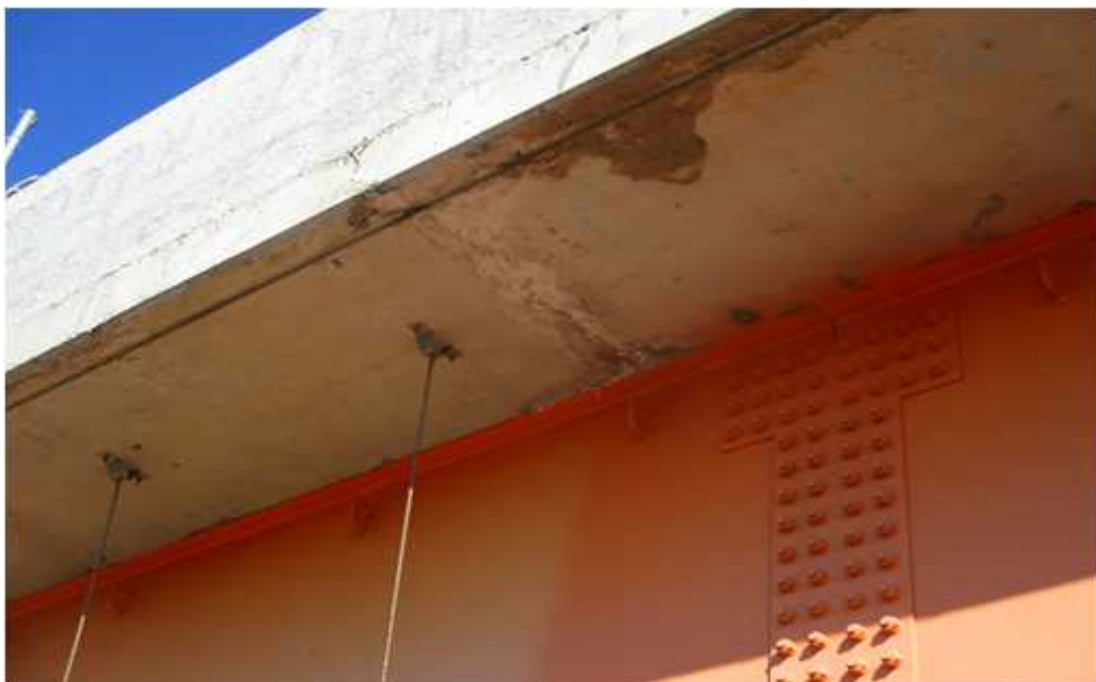
| 사진번호 | 7-BR23-2 | 위 치 | 화남교 (7공구) 상주방향 |

| NO | 시설물명 | 방향 | 시설물<br>번호 | 위치 | 부재 | 내용 | 단<br>위 | 수량 | 하자<br>담보<br>책임<br>기간 | 조<br>치<br>방법 | 발생 | 공<br>종 | 하자형태 | 사<br>진<br>번호 | 종<br>별 |
|---|---|---|---|---|---|---|---|---|---|---|---|---|---|---|---|
| 20 | 화남교<br>(7공구) | 상주 | BR23 | S3 | 바닥판하면 | 백태 | m <sup>2</sup> | 0.05 | 10 | 하자 | 2019하 | 교량 | 백태 | 2 | 1종 |

| 내 용 | 바닥판하면 S3 백태 A=0.05㎡ | | |

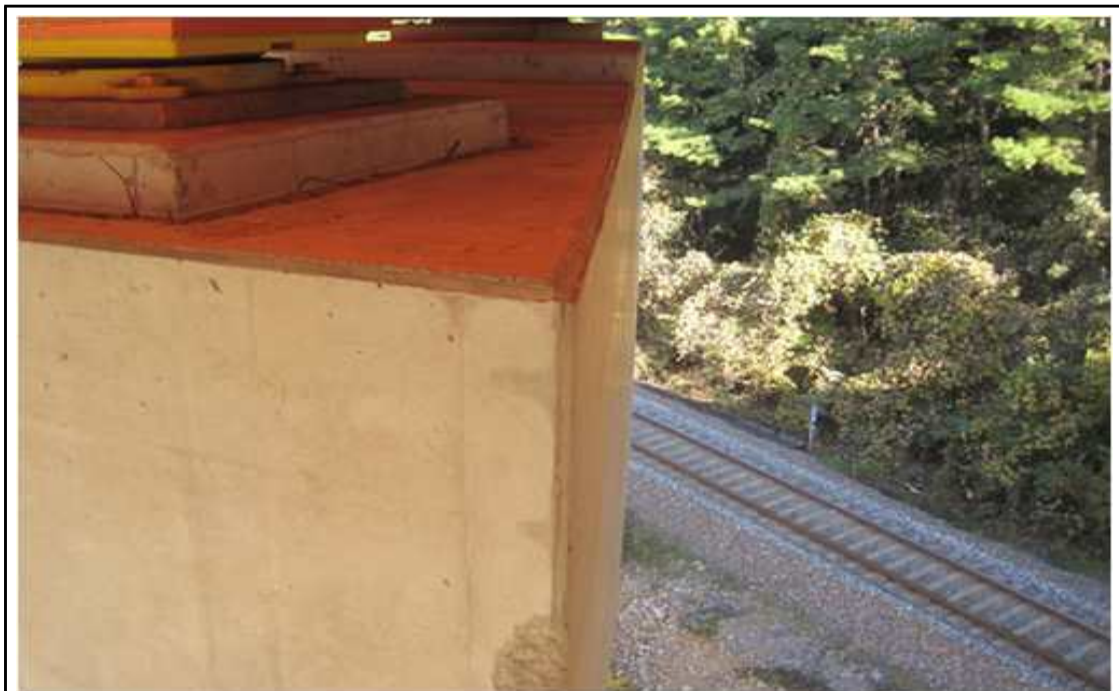
| 사진번호 | 7-BR23-3 | 위 치 | 화남교 (7공구) 상주방향 |

| NO | 시설물명 | 방향 | 시설물<br>번호 | 위치 | 부재 | 내용 | 단<br>위 | 수량 | 하자<br>담보<br>책임<br>기간 | 조<br>치<br>방법 | 발생 | 공<br>종 | 하자형태 | 사<br>진<br>번호 | 종<br>별 |
|---|---|---|---|---|---|---|---|---|---|---|---|---|---|---|---|
| 21 | 화남교<br>(7공구) | 상주 | BR23 | P1~P3 | 교각 | 균열 | m | 15.00 | 10 | 하자 | 2019하 | 교량 | 균열0.3<br>mm미만 | 3 | 1종 |

| 내 용 | 교각 P1~P3 균열 (cw=0.3mm미만) | | |

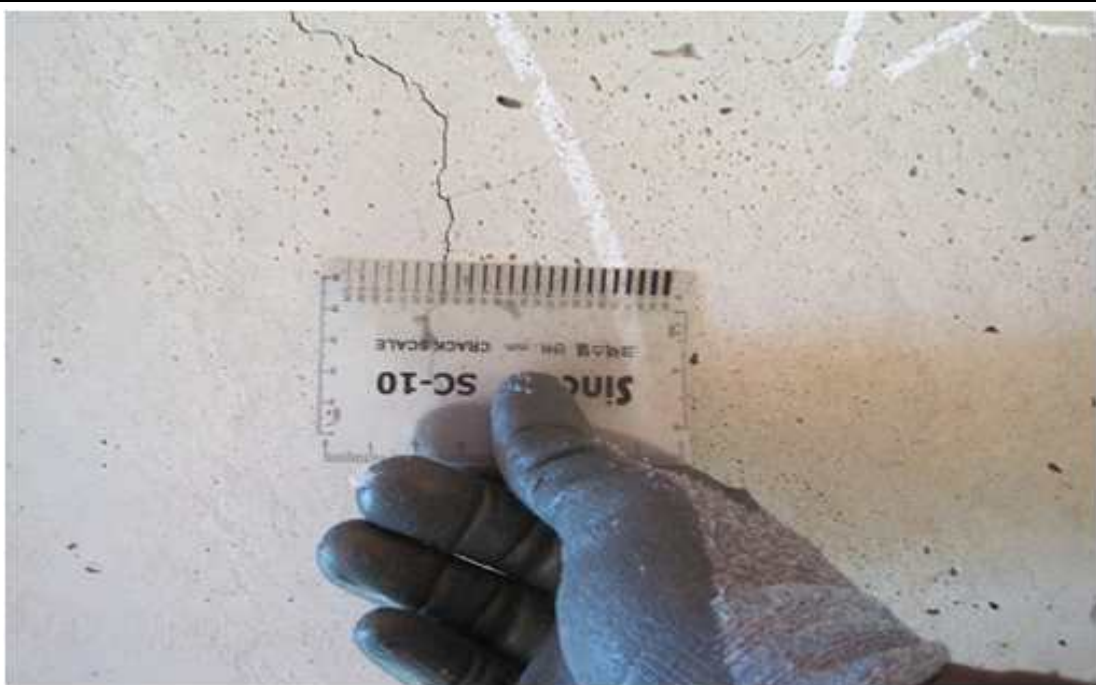
| 사진번호 | 7-BR23-4 | 위 치 | 화남교 (7공구) 상주방향 |

| NO | 시설물명 | 방향 | 시설물<br>번호 | 위치 | 부재 | 내용 | 단<br>위 | 수량 | 하자<br>담보<br>책임<br>기간 | 조<br>치<br>방법 | 발생 | 공<br>종 | 하자형태 | 사<br>진<br>번호 | 종<br>별 |
|---|---|---|---|---|---|---|---|---|---|---|---|---|---|---|---|
| 22 | 화남교<br>(7공구) | 상주 | BR23 | P1 | 교각 | 균열 | m | 15.00 | 10 | 하자 | 2019하 | 교량 | 균열0.3<br>mm이상 | 4 | 1종 |

| 내 용 | 교각 P1 균열 (cw=0.3mm이상) | | |

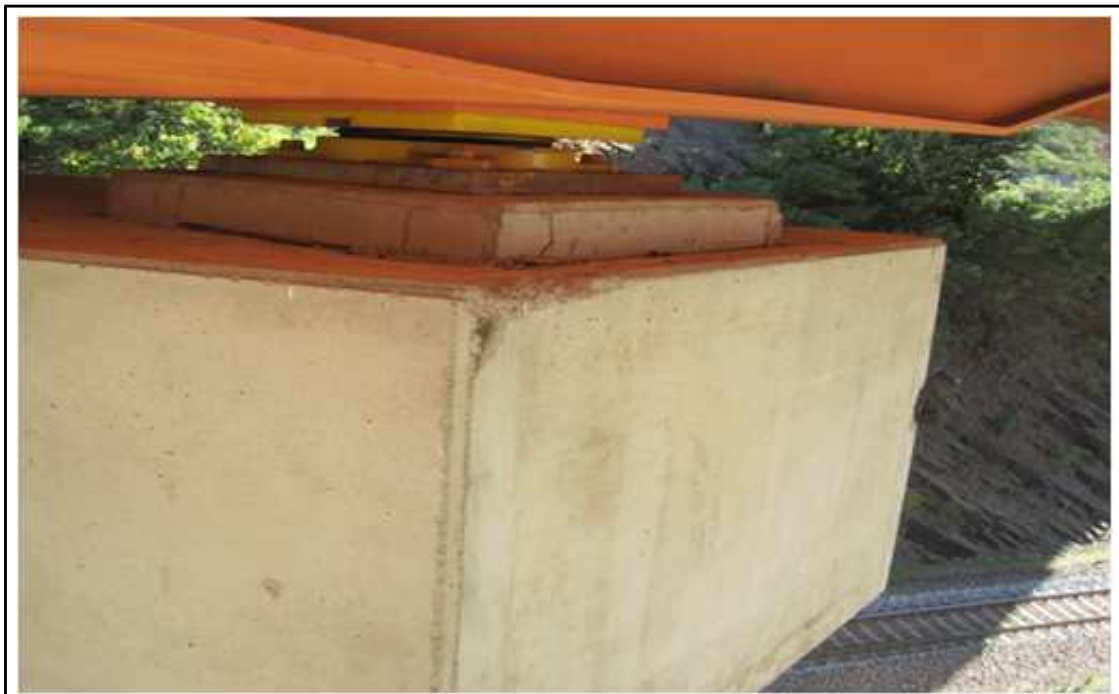
| 사진번호 | 7-BR23-5 | 위 치 | 화남교 (7공구) 상주방향 |

| NO | 시설물명 | 방향 | 시설물<br>번호 | 위치 | 부재 | 내용 | 단<br>위 | 수량 | 하자<br>담보<br>책임<br>기간 | 조<br>치<br>방법 | 발생 | 공<br>종 | 하자형태 | 사<br>진<br>번호 | 종<br>별 |
|---|---|---|---|---|---|---|---|---|---|---|---|---|---|---|---|
| 23 | 화남교<br>(7공구) | 상주 | BR23 | P1, P2 | 교각 | 파손 | m <sup>2</sup> | 1.27 | 10 | 하자 | 2019하 | 교량 | 콘크리트<br>파손 | 5 | 1종 |

| 내 용 | 교각 P1, P2 파손 A=1.27㎡ | | |

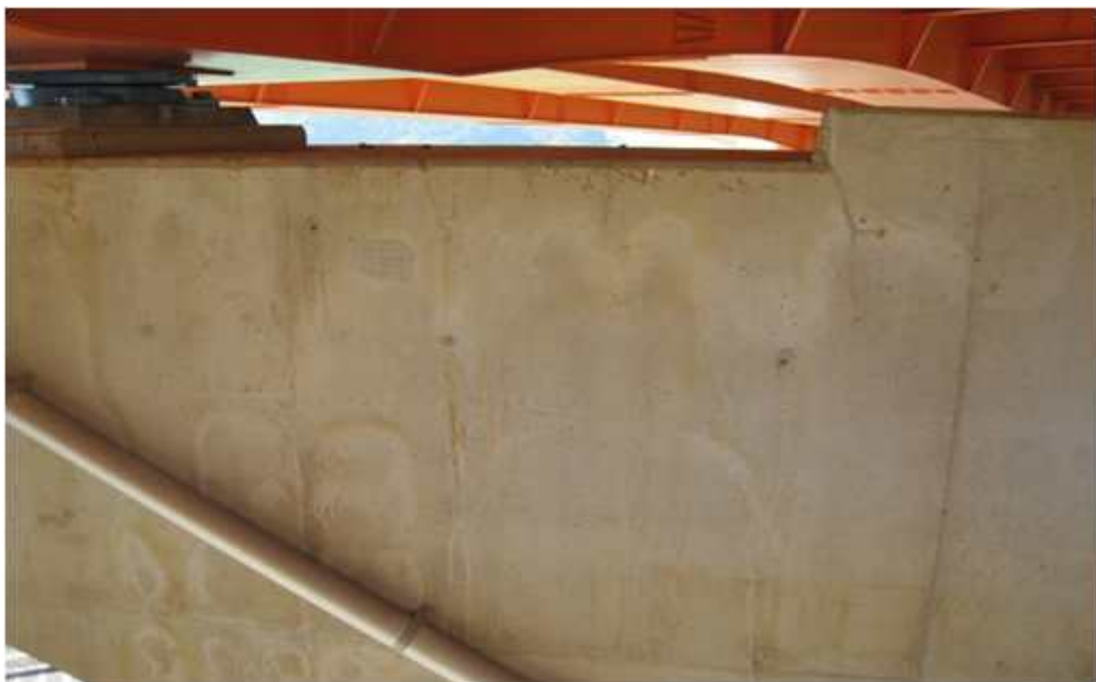
| 사진번호 | 7-BR23-6 | 위 치 | 화남교 (7공구) 상주방향 |

| NO | 시설물명 | 방향 | 시설물<br>번호 | 위치 | 부재 | 내용 | 단<br>위 | 수량 | 하자<br>담보<br>책임<br>기간 | 조<br>치<br>방법 | 발생 | 공<br>종 | 하자형태 | 사<br>진<br>번호 | 종<br>별 |
|---|---|---|---|---|---|---|---|---|---|---|---|---|---|---|---|
| 24 | 화남교<br>(7공구) | 상주 | BR23 | P1, P2 | 교각 | 망상균열 | m <sup>2</sup> | 18.00 | 10 | 하자 | 2019하 | 교량 | 망상균열 | 6 | 1종 |

| 내 용 | 교각 P1, P2 망상균열 A=18.0㎡ | | |

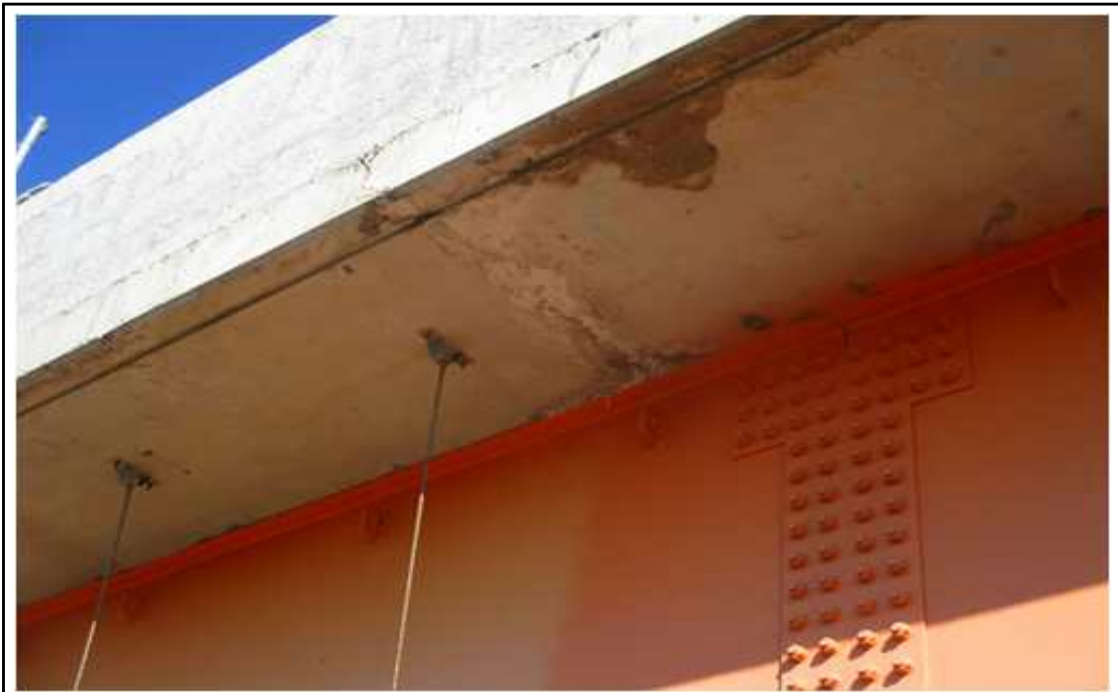
| 사진번호 | 7-BR23-7 | 위 치 | 화남교 (7공구) 영천방향 |

| NO | 시설물명 | 방향 | 시설물<br>번호 | 위치 | 부재 | 내용 | 단<br>위 | 수량 | 하자<br>담보<br>책임<br>기간 | 조<br>치<br>방법 | 발생 | 공<br>종 | 하자형태 | 사<br>진<br>번호 | 종<br>별 |
|---|---|---|---|---|---|---|---|---|---|---|---|---|---|---|---|
| 25 | 화남교<br>(7공구) | 영천 | BR23 | S3 | 바닥판하면 | 백태 | m <sup>2</sup> | 0.15 | 10 | 하자 | 2019하 | 교량 | 백태 | 7 | 1종 |

| 내 용 | 바닥판하면 S3 백태 A=0.15㎡ | | |

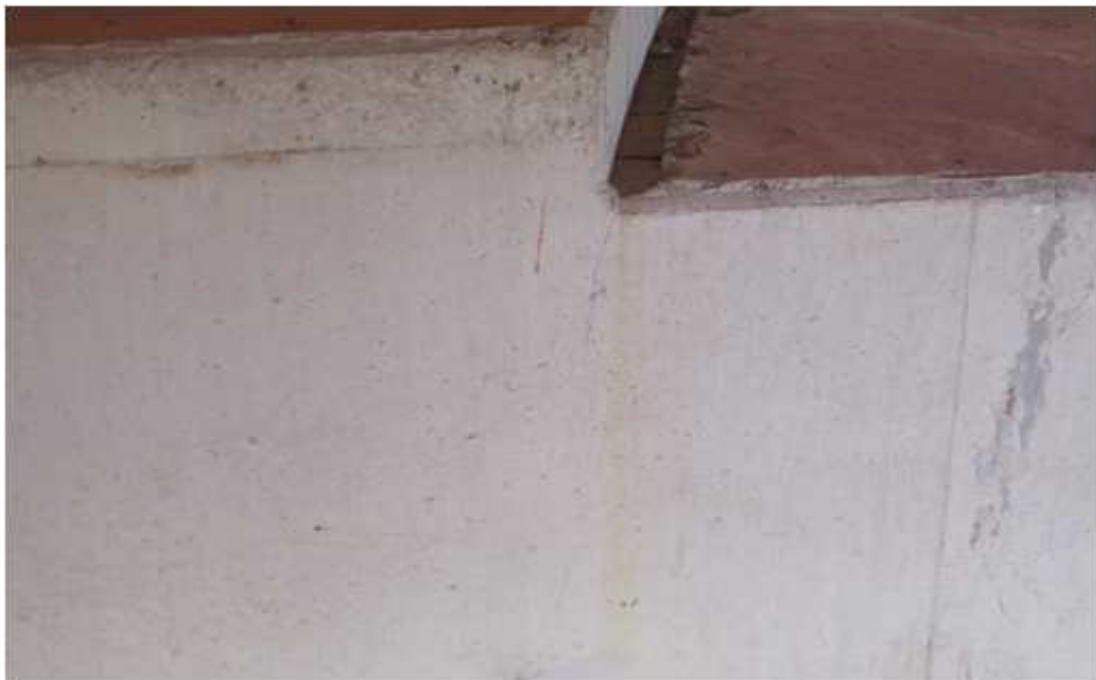
| 사진번호 | 7-BR23-8 | 위 치 | 화남교 (7공구) 영천방향 |

| NO | 시설물명 | 방향 | 시설물<br>번호 | 위치 | 부재 | 내용 | 단<br>위 | 수량 | 하자<br>담보<br>책임<br>기간 | 조<br>치<br>방법 | 발생 | 공<br>종 | 하자형태 | 사<br>진<br>번호 | 종<br>별 |
|---|---|---|---|---|---|---|---|---|---|---|---|---|---|---|---|
| 26 | 화남교<br>(7공구) | 영천 | BR23 | P1~P3 | 교각 | 균열 | m | 6.50 | 10 | 하자 | 2019하 | 교량 | 균열0.3<br>mm미만 | 8 | 1종 |

| 내 용 | 교각 P1~P3 균열 (cw=0.3mm미만) | | |
