# **1, 2 종 시 설 물 하 자 보 고 서**

**< 7공구 >**

**2021. 06**

**상주영천고속도로주식회사**

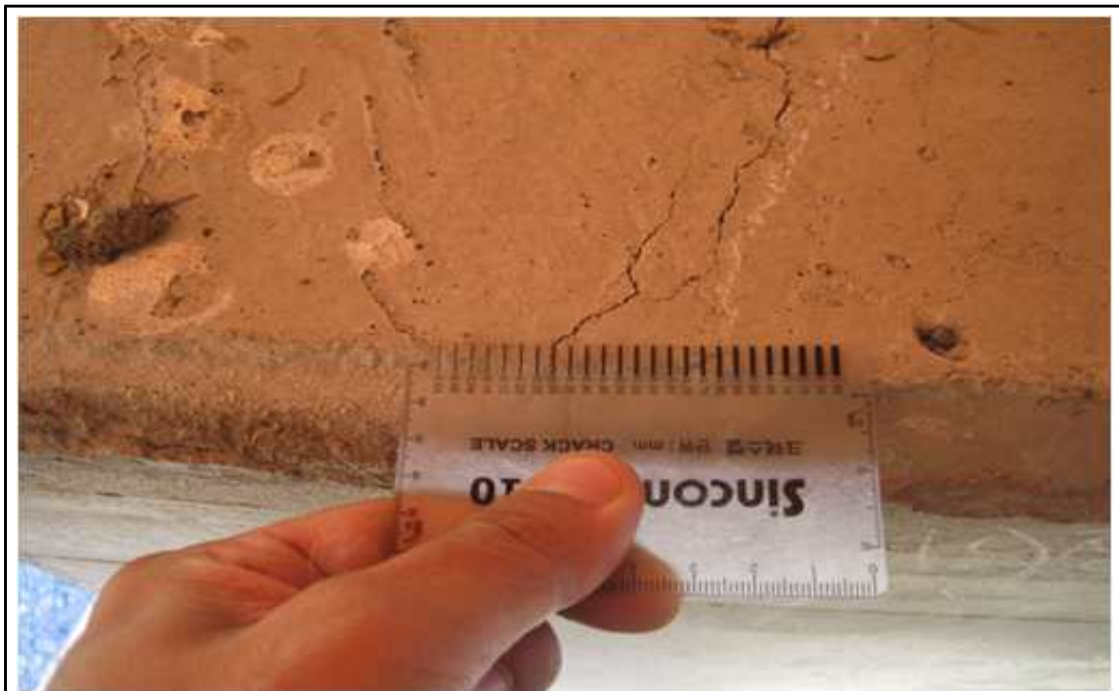
| 사진번호 | 7-BR23-9 | 위 치 | 화남교 (7공구) 영천방향 |

| NO | 시설물명 | 방향 | 시설물<br>번호 | 위치 | 부재 | 내용 | 단<br>위 | 수량 | 하자<br>담보<br>책임<br>기간 | 조<br>치<br>방법 | 발생 | 공<br>종 | 하자형태 | 사<br>진<br>번호 | 종<br>별 |
|---|---|---|---|---|---|---|---|---|---|---|---|---|---|---|---|
| 27 | 화남교<br>(7공구) | 영천 | BR23 | P2 | 교각 | 균열 | m | 1.00 | 10 | 하자 | 2019하 | 교량 | 균열0.3<br>mm이상 | 9 | 1종 |

| 내 용 | 교각 P2 균열 (cw=0.3mm이상) | | |

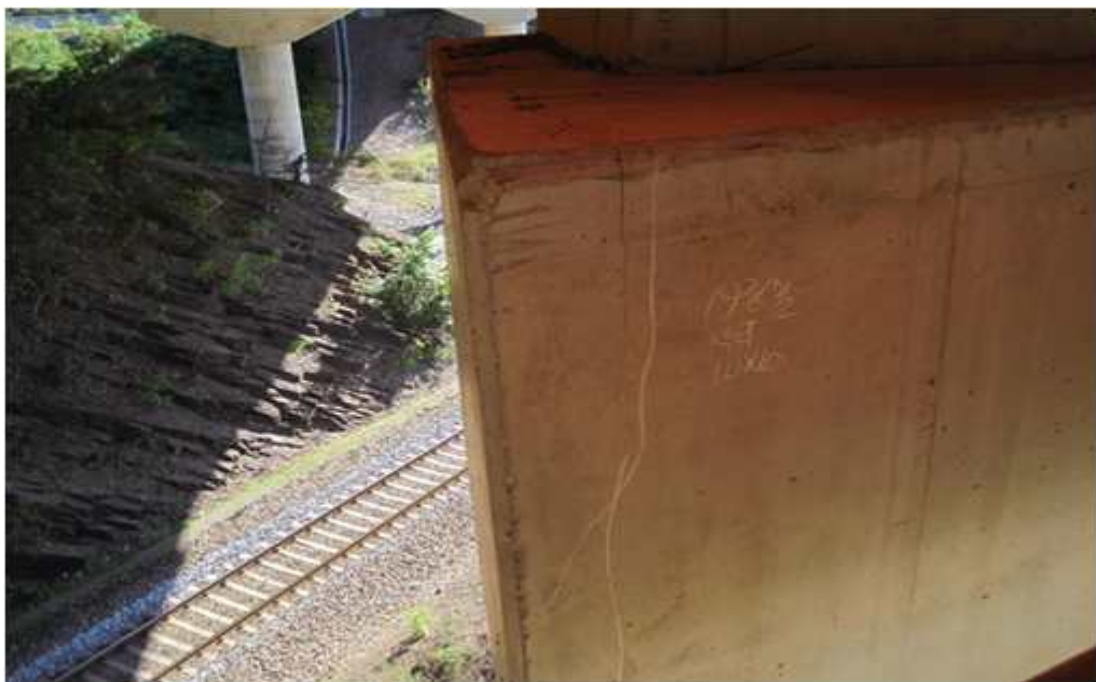
| 사진번호 | 7-BR23-10 | 위 치 | 화남교 (7공구) 영천방향 |

| NO | 시설물명 | 방향 | 시설물<br>번호 | 위치 | 부재 | 내용 | 단<br>위 | 수량 | 하자<br>담보<br>책임<br>기간 | 조<br>치<br>방법 | 발생 | 공<br>종 | 하자형태 | 사<br>진<br>번호 | 종<br>별 |
|---|---|---|---|---|---|---|---|---|---|---|---|---|---|---|---|
| 28 | 화남교<br>(7공구) | 영천 | BR23 | P1 | 교각 | 파손 | m <sup>2</sup> | 1.00 | 10 | 하자 | 2019하 | 교량 | 콘크리트<br>파손 | 10 | 1종 |

| 내 용 | 교각 P1 파손 A=1.00 m² | | |

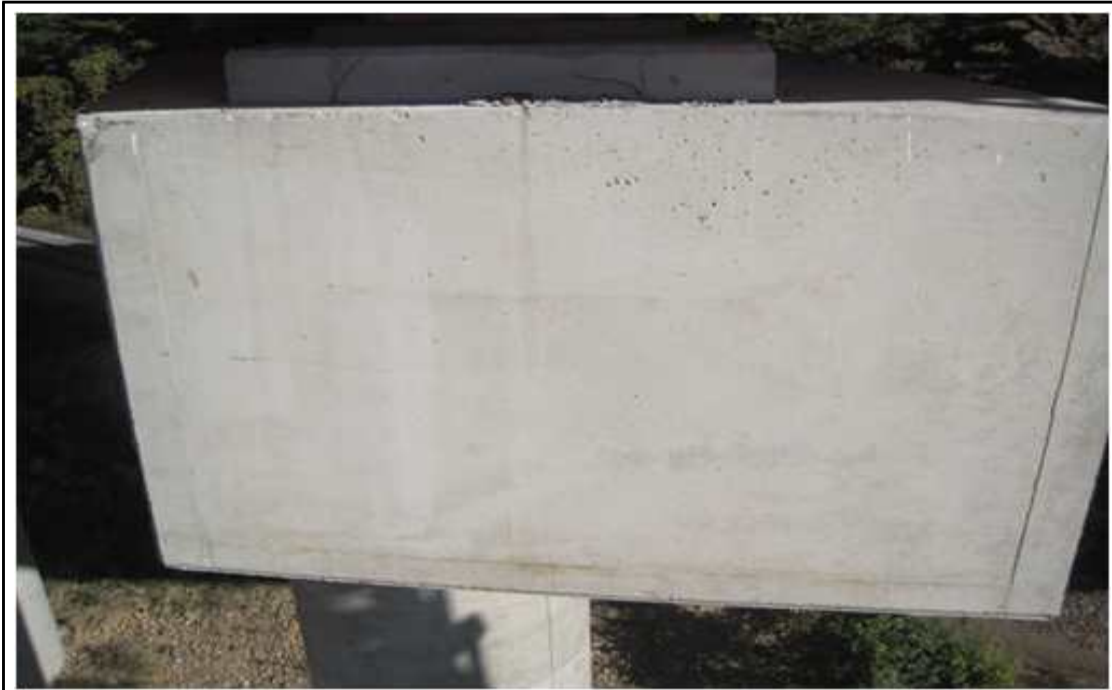
| 사진번호 | 7-BR23-11 | 위 치 | 화남교 (7공구) 영천방향 |

| NO | 시설물명 | 방향 | 시설물<br>번호 | 위치 | 부재 | 내용 | 단<br>위 | 수량 | 하자<br>담보<br>책임<br>기간 | 조<br>치<br>방법 | 발생 | 공<br>종 | 하자형태 | 사<br>진<br>번호 | 종<br>별 |
|---|---|---|---|---|---|---|---|---|---|---|---|---|---|---|---|
| 29 | 화남교<br>(7공구) | 영천 | BR23 | P1 | 교각 | 망상균열 | m <sup>2</sup> | 4.00 | 10 | 하자 | 2019하 | 교량 | 망상균열 | 11 | 1종 |

| 내 용 | 교각 P1 망상균열 A=4.00㎡ | | |
