# **1, 2 종 시 설 물 하 자 보 고 서**

**< 8공구 >**

**2021. 06**

**상주영천고속도로주식회사**

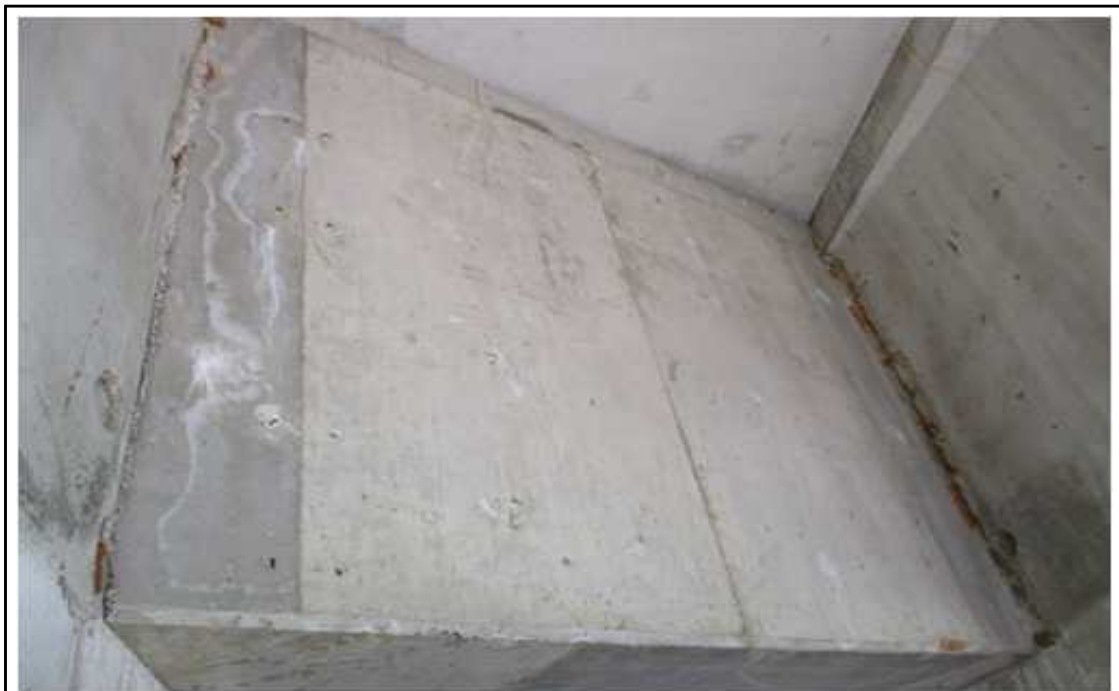
| 사진번호 | 8-BR24-1 | 위 치 | 가천교(8공구) |

| NO | 시설물명 | 방향 | 시설물<br>번호 | 위치 | 부재 | 내용 | 단위 | 수량 | 하자<br>담보<br>책임<br>기간 | 조치<br>방법 | 발생 | 공종 | 하자형태 | 사진<br>번호 | 종별 |
|---|---|---|---|---|---|---|---|---|---|---|---|---|---|---|---|
| 1 | 가천교<br>(8공구) | - | BR24 | S2~S8 | 가로보 | 백태 | m² | 2.88 | 7 | 하자 | 2019하 | 교량 | 백태 | 1 | 2종 |

| 내 용 | 가로보 S2~S8 백태 A=2.88㎡ | | |

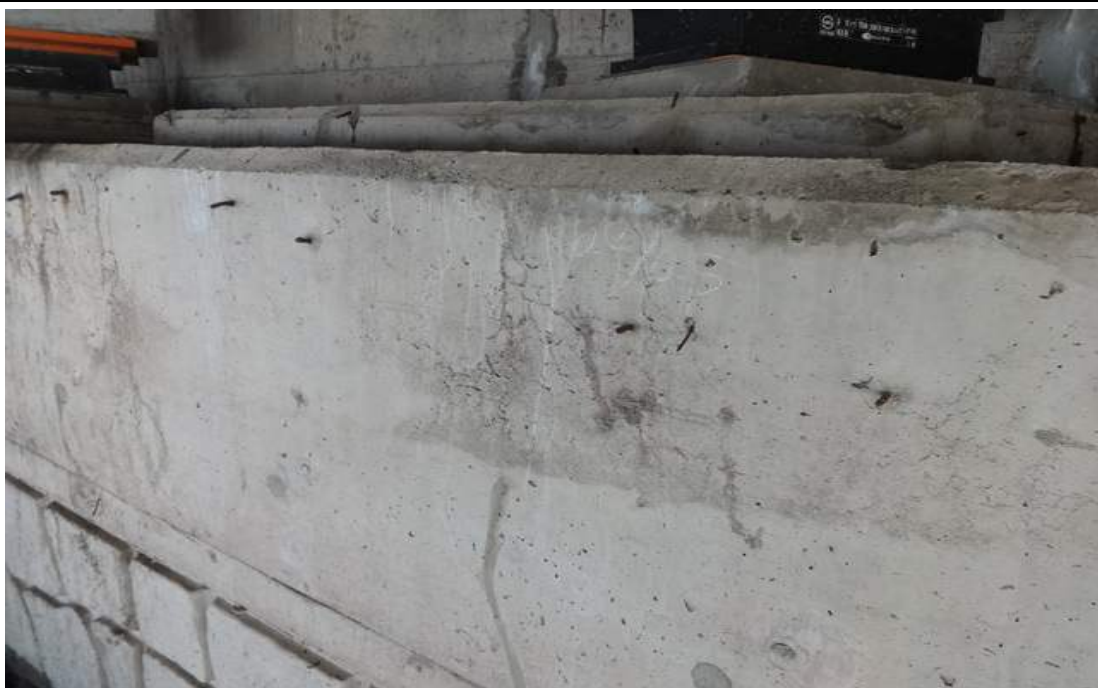
| 사진번호 | 8-BR24-2 | 위 치 | 가천교(8공구) |

| NO | 시설물명 | 방향 | 시설물<br>번호 | 위치 | 부재 | 내용 | 단위 | 수량 | 하자<br>담보<br>책임<br>기간 | 조치<br>방법 | 발생 | 공종 | 하자형태 | 사진<br>번호 | 종별 |
|---|---|---|---|---|---|---|---|---|---|---|---|---|---|---|---|
| 2 | 가천교<br>(8공구) | - | BR24 | A1, A2 | 교대 | 균열 | m | 6.50 | 7 | 하자 | 2019하 | 교량 | 균열0.3<br>mm미만 | 2 | 2종 |

| 내 용 | 교대 A1, A2 균열 (cw=0.3mm미만) | | |

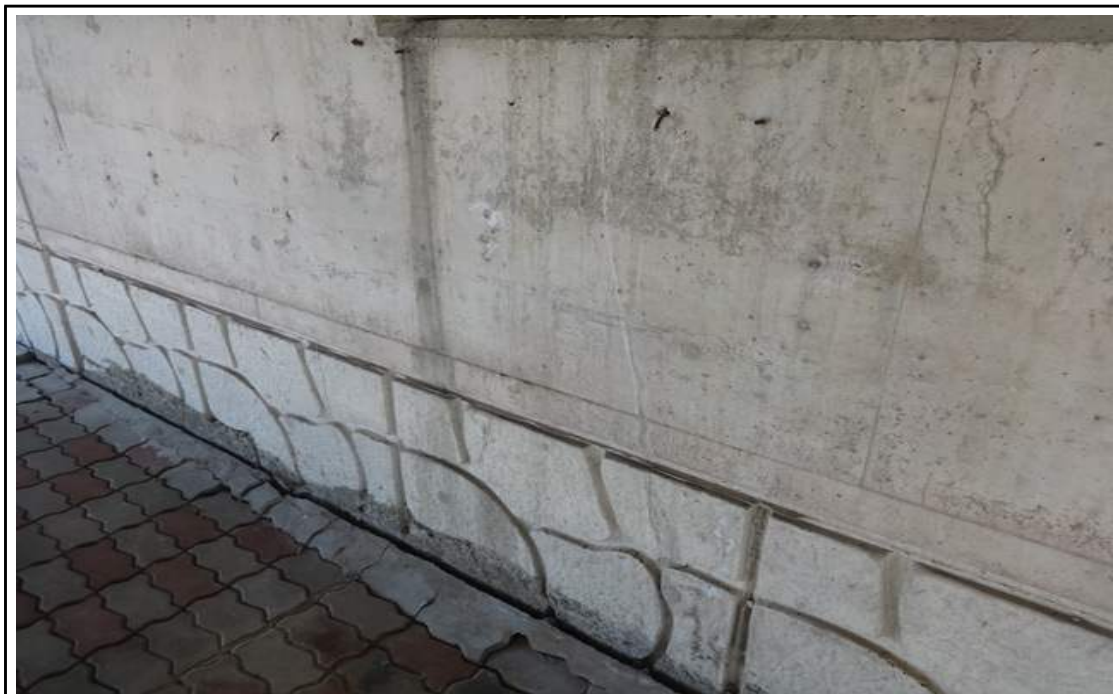
| 사진번호 | 8-BR24-3 | 위 치 | 가천교(8공구) |

| NO | 시설물명 | 방향 | 시설물<br>번호 | 위치 | 부재 | 내용 | 단위 | 수량 | 하자<br>담보<br>책임<br>기간 | 조치<br>방법 | 발생 | 공종 | 하자형태 | 사진<br>번호 | 종별 |
|---|---|---|---|---|---|---|---|---|---|---|---|---|---|---|---|
| 3 | 가천교<br>(8공구) | - | BR24 | A1, A2 | 교대 | 균열 | m | 3.50 | 7 | 하자 | 2019하 | 교량 | 균열0.3<br>mm이상 | 3 | 2종 |

| 내 용 | 교대 A1, A2 균열 (cw=0.3mm이상) | | |

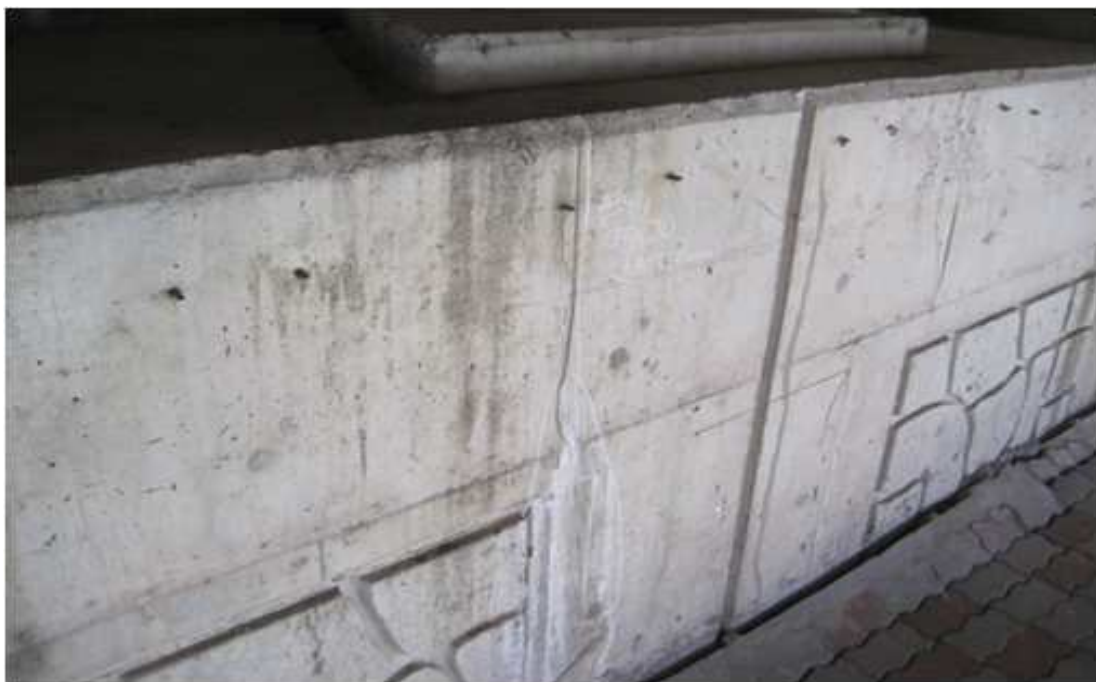
| 사진번호 | 8-BR24-4 | 위 치 | 가천교(8공구) |

| NO | 시설물명 | 방향 | 시설물<br>번호 | 위치 | 부재 | 내용 | 단위 | 수량 | 하자<br>담보<br>책임<br>기간 | 조치<br>방법 | 발생 | 공종 | 하자형태 | 사진<br>번호 | 종별 |
|---|---|---|---|---|---|---|---|---|---|---|---|---|---|---|---|
| 4 | 가천교<br>(8공구) | - | BR24 | A1 | 교대 | 균열부백태 | m² | 0.80 | 7 | 하자 | 2019하 | 교량 | 백태 | 4 | 2종 |

| 내 용 | 교대 A1 균열부백태 A=0.80㎡ | | |

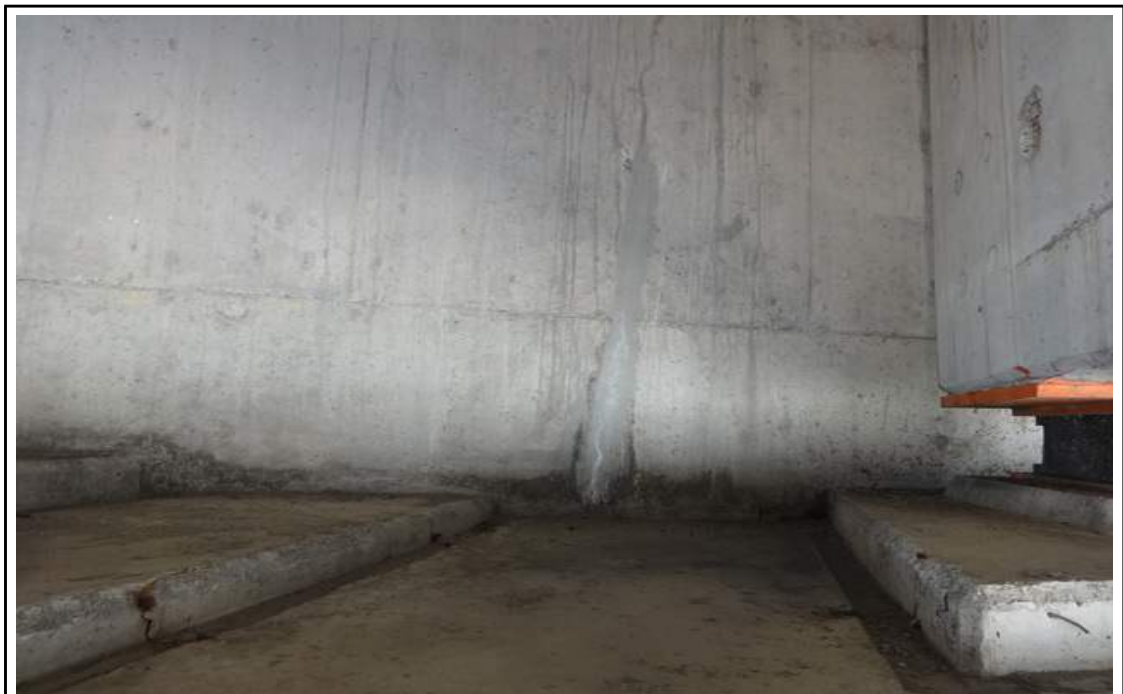
| 사진번호 | 8-BR24-5 | 위 치 | 가천교(8공구) |

| NO | 시설물명 | 방향 | 시설물<br>번호 | 위치 | 부재 | 내용 | 단위 | 수량 | 하자<br>담보<br>책임<br>기간 | 조치<br>방법 | 발생 | 공종 | 하자형태 | 사진<br>번호 | 종별 |
|---|---|---|---|---|---|---|---|---|---|---|---|---|---|---|---|
| 5 | 가천교<br>(8공구) | - | BR24 | A1, A2 | 교대 | 백태 | m² | 1.23 | 7 | 하자 | 2019하 | 교량 | 백태 | 5 | 2종 |

| 내 용 | 교대 A1 균열부백태 A=1.23㎡ | | |

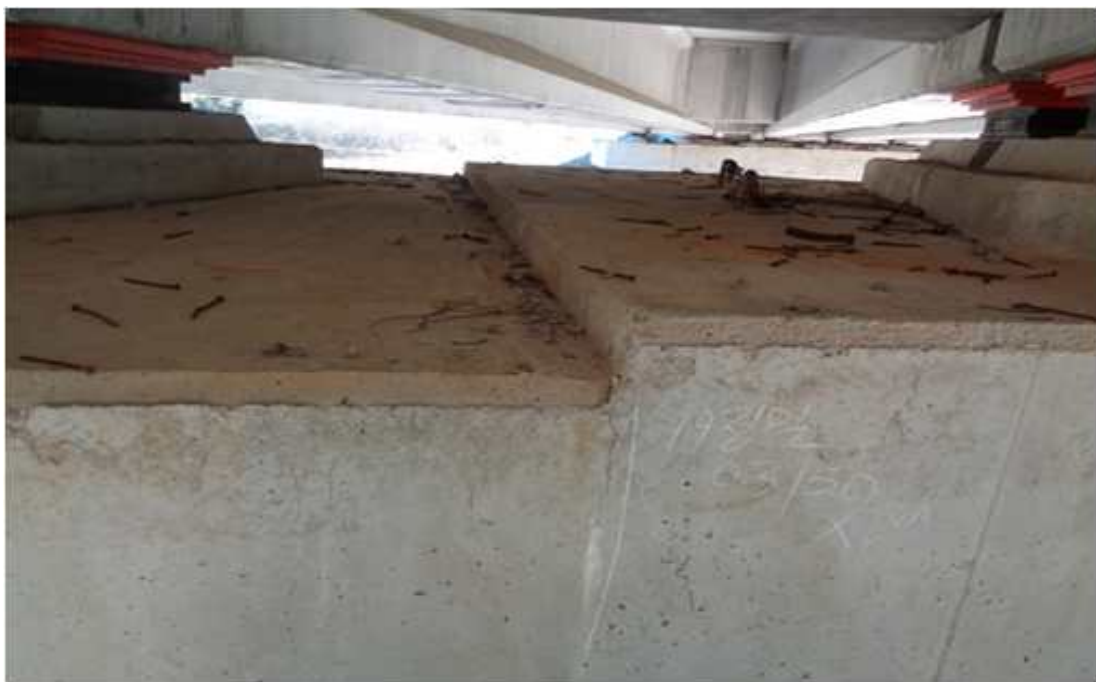
| 사진번호 | 8-BR24-6 | 위 치 | 가천교(8공구) |

| NO | 시설물명 | 방향 | 시설물<br>번호 | 위치 | 부재 | 내용 | 단위 | 수량 | 하자<br>담보<br>책임<br>기간 | 조치<br>방법 | 발생 | 공종 | 하자형태 | 사진<br>번호 | 종별 |
|---|---|---|---|---|---|---|---|---|---|---|---|---|---|---|---|
| 6 | 가천교<br>(8공구) | - | BR24 | P7 | 교각 | 균열 | m | 5.00 | 7 | 하자 | 2019하 | 교량 | 균열0.3<br>mm이상 | 6 | 2종 |

| 내 용 | 교각 P7 균열 (cw=0.3mm이상) | | |

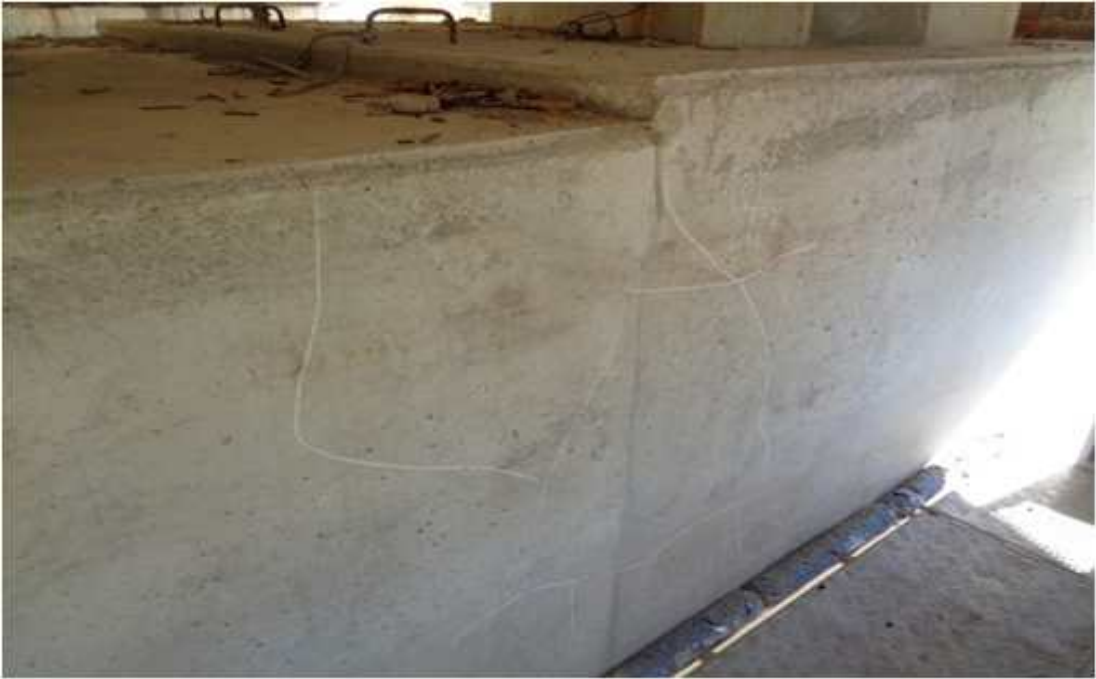
| 사진번호 | 8-BR24-7 | 위 치 | 가천교(8공구) |

| NO | 시설물명 | 방향 | 시설물<br>번호 | 위치 | 부재 | 내용 | 단위 | 수량 | 하자<br>담보<br>책임<br>기간 | 조치<br>방법 | 발생 | 공종 | 하자형태 | 사진<br>번호 | 종별 |
|---|---|---|---|---|---|---|---|---|---|---|---|---|---|---|---|
| 7 | 가천교<br>(8공구) | - | BR24 | P7 | 교각 | 망상균열 | m² | 56.75 | 7 | 하자 | 2019하 | 교량 | 망상균열 | 7 | 2종 |

| 내 용 | 교각 P7 망상균열 A=56.75㎡ | | |

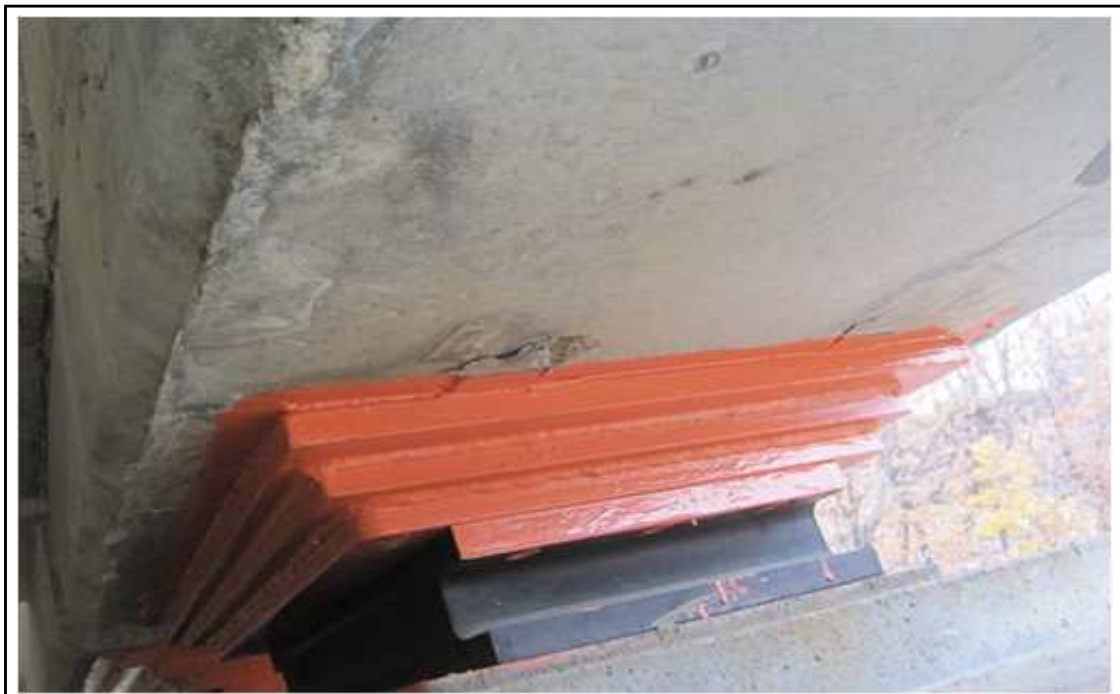
| 사진번호 | 8-BR25-1 | 위 치 | 신녕교(8공구) 상주방향 |

| NO | 시설물명 | 방향 | 시설물<br>번호 | 위치 | 부재 | 내용 | 단위 | 수량 | 하자<br>담보<br>책임<br>기간 | 조치<br>방법 | 발생 | 공종 | 하자형태 | 사진<br>번호 | 종별 |
|---|---|---|---|---|---|---|---|---|---|---|---|---|---|---|---|
| 8 | 신녕교<br>(8공구) | 상주 | BR25 | S2 | 거더 | 박리, 박락 | m² | 0.03 | 7 | 하자 | 2019하 | 교량 | 콘크리트<br>손상 | 1 | 2종 |

| 내 용 | 거더 S2 박리, 박락 A=0.03㎡ | | |

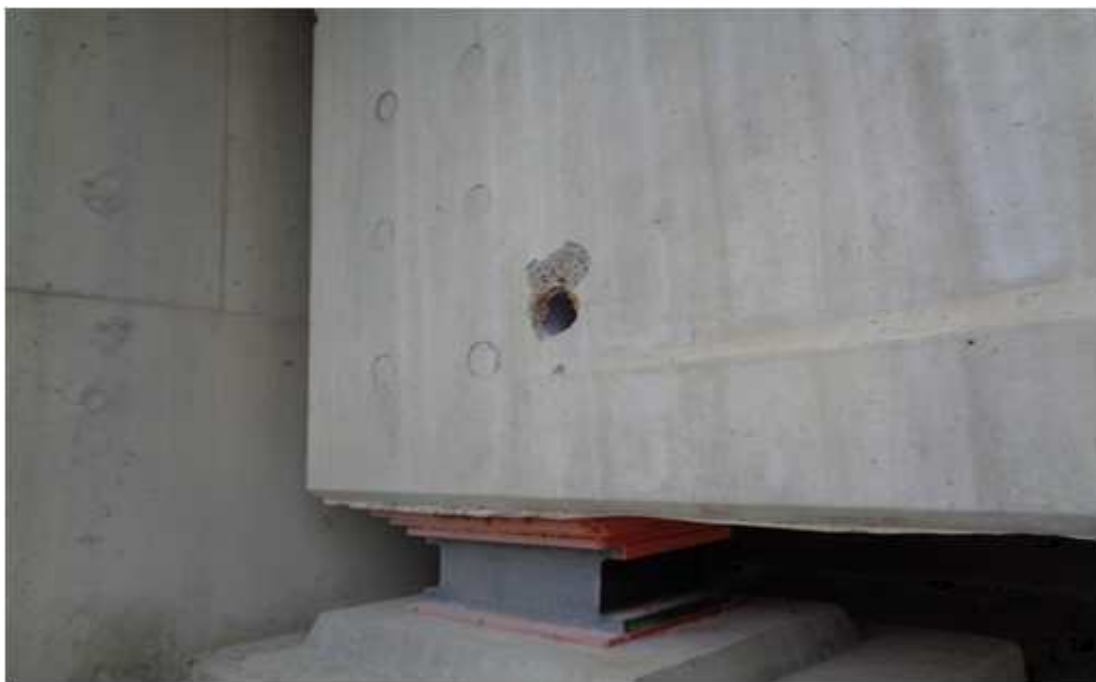
| 사진번호 | 8-BR25-2 | 위 치 | 신녕교(8공구) 상주방향 |

| NO | 시설물명 | 방향 | 시설물<br>번호 | 위치 | 부재 | 내용 | 단위 | 수량 | 하자<br>담보<br>책임<br>기간 | 조치<br>방법 | 발생 | 공종 | 하자형태 | 사진<br>번호 | 종별 |
|---|---|---|---|---|---|---|---|---|---|---|---|---|---|---|---|
| 9 | 신녕교<br>(8공구) | 상주 | BR25 | S4 | 거더 | 인양홀 파손 | m² | 0.04 | 7 | 하자 | 2018하 | 교량 | 콘크리트<br>파손 | 2 | 2종 |

| 내 용 | 거더 S4 인양홀 파손 A=0.04㎡ | | |

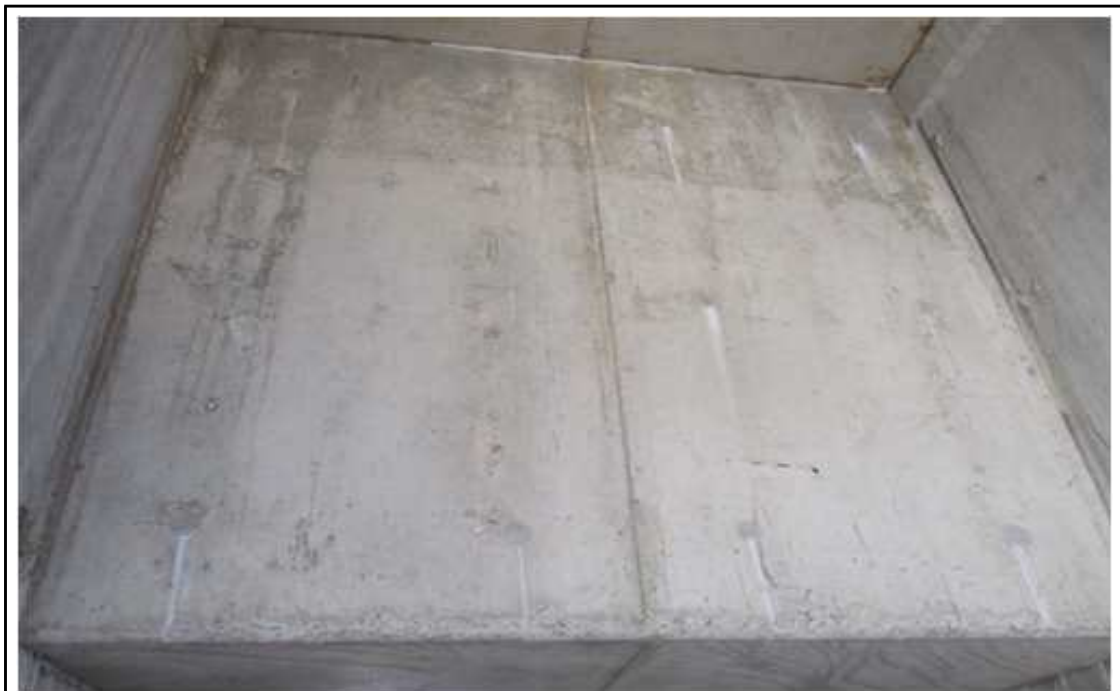
| 사진번호 | 8-BR25-3 | 위 치 | 신녕교(8공구) 상주방향 |

| NO | 시설물명 | 방향 | 시설물<br>번호 | 위치 | 부재 | 내용 | 단위 | 수량 | 하자<br>담보<br>책임<br>기간 | 조치<br>방법 | 발생 | 공종 | 하자형태 | 사진<br>번호 | 종별 |
|---|---|---|---|---|---|---|---|---|---|---|---|---|---|---|---|
| 10 | 신녕교<br>(8공구) | 상주 | BR25 | S2 | 가로보 | 백태 | m² | 1.44 | 7 | 하자 | 2019하 | 교량 | 백태 | 3 | 2종 |

| 내 용 | 가로보 S2 백태 A=1.44㎡ | | |

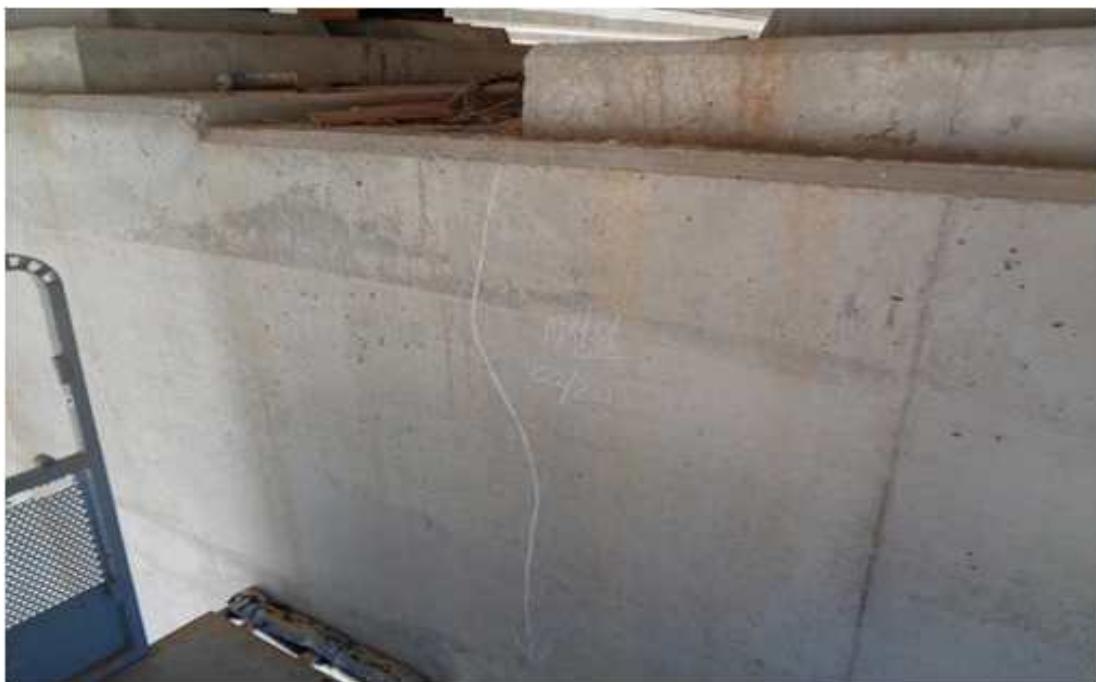
| 사진번호 | 8-BR25-4 | 위 치 | 신녕교(8공구) 상주방향 |

| NO | 시설물명 | 방향 | 시설물<br>번호 | 위치 | 부재 | 내용 | 단위 | 수량 | 하자<br>담보<br>책임<br>기간 | 조치<br>방법 | 발생 | 공종 | 하자형태 | 사진<br>번호 | 종별 |
|---|---|---|---|---|---|---|---|---|---|---|---|---|---|---|---|
| 11 | 신녕교<br>(8공구) | 상주 | BR25 | P3 | 교각 | 균열 | m | 2.50 | 7 | 하자 | 2019하 | 교량 | 균열0.3<br>mm미만 | 4 | 2종 |

| 내 용 | 교각 P2, P3 균열 (cw=0.3mm미만) | | |

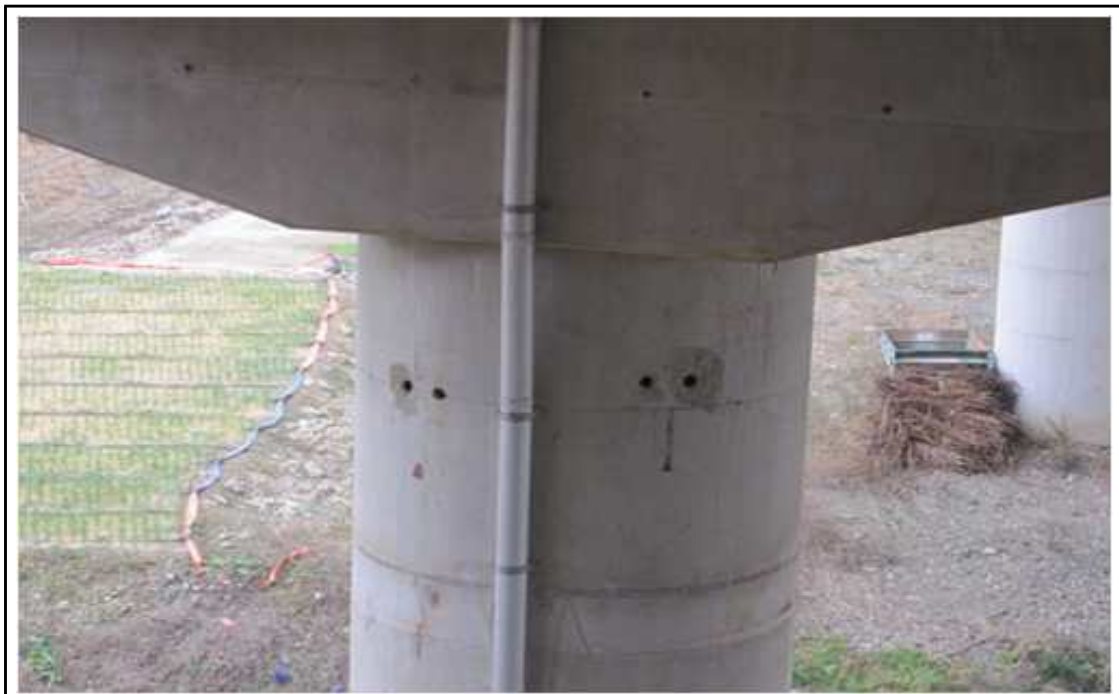
| 사진번호 | 8-BR25-5 | 위 치 | 신녕교(8공구) 상주방향 |

| NO | 시설물명 | 방향 | 시설물<br>번호 | 위치 | 부재 | 내용 | 단위 | 수량 | 하자<br>담보<br>책임<br>기간 | 조치<br>방법 | 발생 | 공종 | 하자형태 | 사진<br>번호 | 종별 |
|---|---|---|---|---|---|---|---|---|---|---|---|---|---|---|---|
| 12 | 신녕교<br>(8공구) | 상주 | BR25 | P1 | 교각 | 박락 | m² | 0.40 | 7 | 하자 | 2018하 | 교량 | 콘크리트<br>파손 | 5 | 2종 |

| 내 용 | 교각 P1 박락 A=0.40㎡ | | |

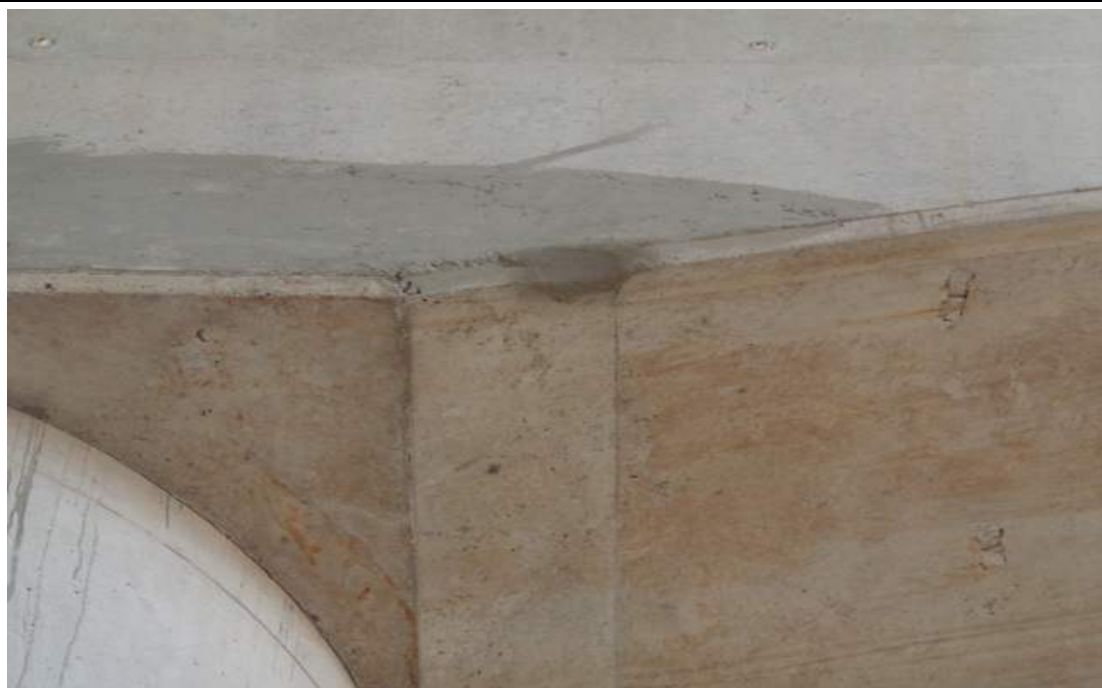
| 사진번호 | 8-BR25-6 | 위 치 | 신녕교(8공구) 상주방향 |

| NO | 시설물명 | 방향 | 시설물<br>번호 | 위치 | 부재 | 내용 | 단위 | 수량 | 하자<br>담보<br>책임<br>기간 | 조치<br>방법 | 발생 | 공종 | 하자형태 | 사진<br>번호 | 종별 |
|---|---|---|---|---|---|---|---|---|---|---|---|---|---|---|---|
| 13 | 신녕교<br>(8공구) | 상주 | BR25 | P2 | 교각 | 보수부 박락 | m² | 0.02 | 7 | 보수 | 2019하 | 교량 | 콘크리트<br>파손 | 6 | 2종 |

| 내 용 | 교각 P1 보수부 박락 A=0.02㎡ 보수 | | |

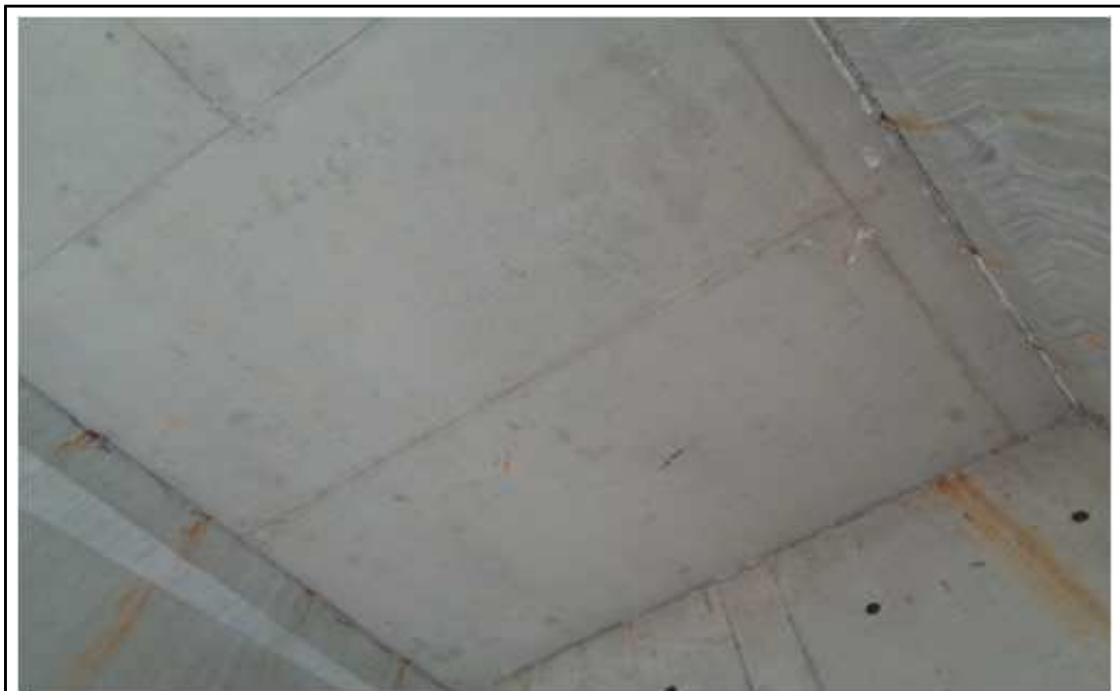
| 사진번호 | 8-BR25-7 | 위 치 | 신녕교(8공구) 영천방향 |

| NO | 시설물명 | 방향 | 시설물<br>번호 | 위치 | 부재 | 내용 | 단위 | 수량 | 하자<br>담보<br>책임<br>기간 | 조치<br>방법 | 발생 | 공종 | 하자형태 | 사진<br>번호 | 종별 |
|---|---|---|---|---|---|---|---|---|---|---|---|---|---|---|---|
| 14 | 신녕교<br>(8공구) | 영천 | BR25 | S3 | 바닥판하면 | 망상균열 | m² | 10.00 | 7 | 하자 | 2019하 | 교량 | 망상균열 | 7 | 2종 |

| 내 용 | 바닥판하면 S3 망상균열 A=10.00㎡ | | |

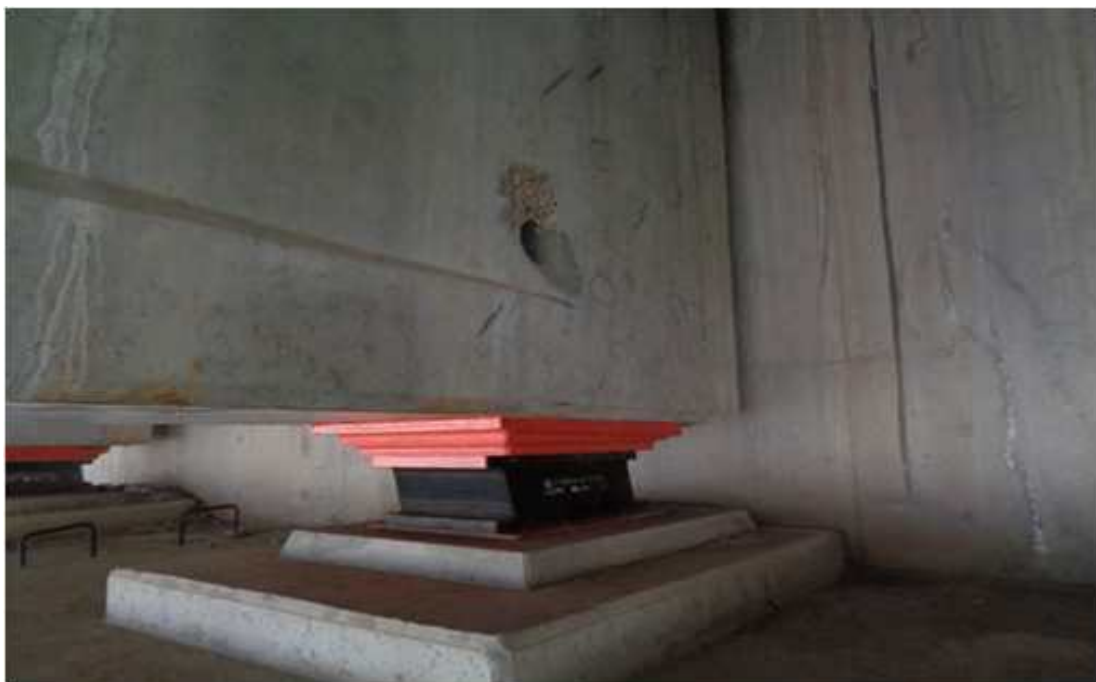
| 사진번호 | 8-BR25-8 | 위 치 | 신녕교(8공구) 영천방향 |

| NO | 시설물명 | 방향 | 시설물<br>번호 | 위치 | 부재 | 내용 | 단<br>위 | 수량 | 하<br>자<br>담<br>보<br>책<br>임<br>기<br>간 | 조<br>치<br>방<br>법 | 발<br>생 | 공<br>종 | 하<br>자<br>형<br>태 | 사<br>진<br>번<br>호 | 종<br>별 |
|---|---|---|---|---|---|---|---|---|---|---|---|---|---|---|---|
| 15 | 신녕교<br>(8공구) | 영천 | BR25 | S1 | 거더 | 인양홀 파손 | m² | 0.04 | 7 | 하자 | 2019하 | 교량 | 콘크리트<br>파손 | 8 | 2종 |

| 내 용 | 거더 S1 인양홀 파손 A=0.04㎡ | | |

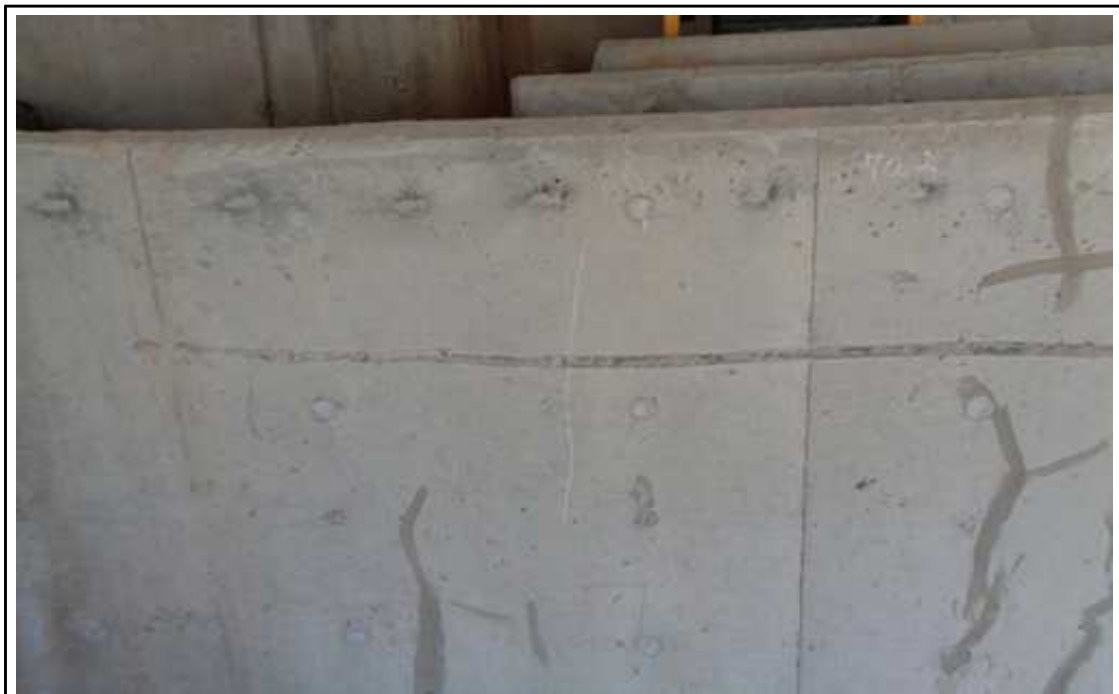
| 사진번호 | 8-BR25-9 | 위 치 | 신녕교(8공구) 영천방향 |

| NO | 시설물명 | 방향 | 시설물<br>번호 | 위치 | 부재 | 내용 | 단<br>위 | 수량 | 하<br>자<br>담<br>보<br>책<br>임<br>기<br>간 | 조<br>치<br>방<br>법 | 발<br>생 | 공<br>종 | 하<br>자<br>형<br>태 | 사<br>진<br>번<br>호 | 종<br>별 |
|---|---|---|---|---|---|---|---|---|---|---|---|---|---|---|---|
| 16 | 신녕교<br>(8공구) | 영천 | BR25 | A1, A2 | 교대 | 균열 | m | 4.50 | 7 | 하자 | 2019하 | 교량 | 균열0.3<br>mm미만 | 9 | 2종 |

| 내 용 | 교대 A1, A2 균열 (cw=0.3mm미만) | | |

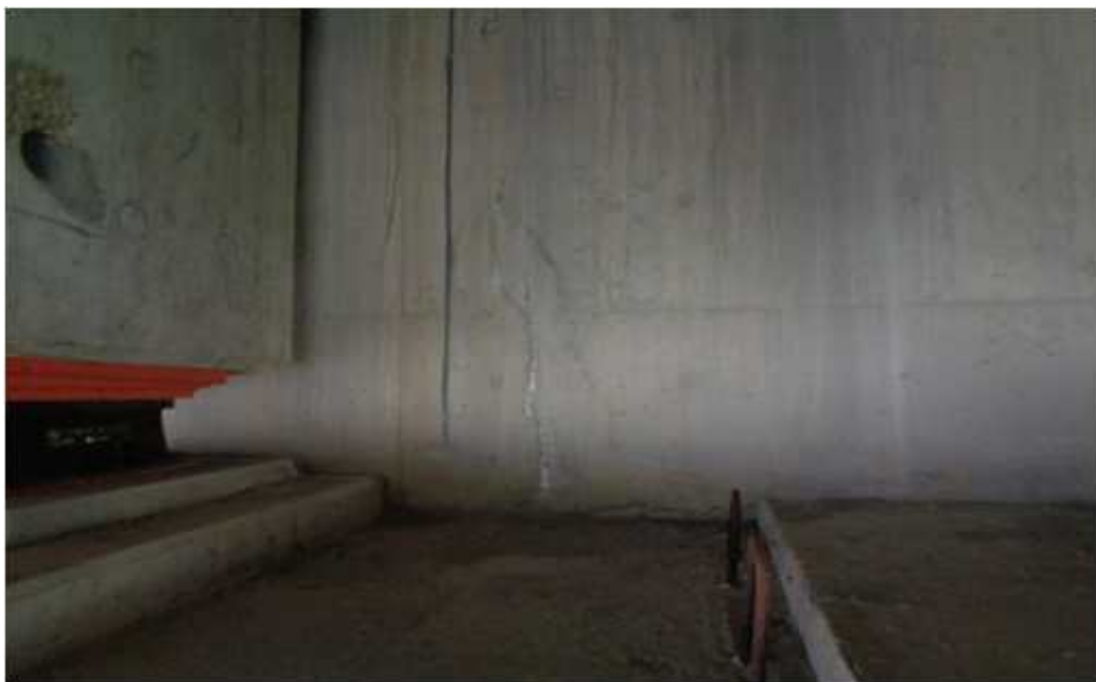
| 사진번호 | 8-BR25-10 | 위 치 | 신녕교(8공구) 영천방향 |

| NO | 시설물명 | 방향 | 시설물<br>번호 | 위치 | 부재 | 내용 | 단<br>위 | 수량 | 하<br>자<br>담<br>보<br>책<br>임<br>기<br>간 | 조<br>치<br>방<br>법 | 발<br>생 | 공<br>종 | 하<br>자<br>형<br>태 | 사<br>진<br>번<br>호 | 종<br>별 |
|---|---|---|---|---|---|---|---|---|---|---|---|---|---|---|---|
| 17 | 신녕교<br>(8공구) | 영천 | BR25 | A1 | 교대 | 백태 | m² | 0.10 | 7 | 하자 | 2019하 | 교량 | 백태 | 10 | 2종 |

| 내 용 | 교대 A1 백태 A=0.10㎡ | | |

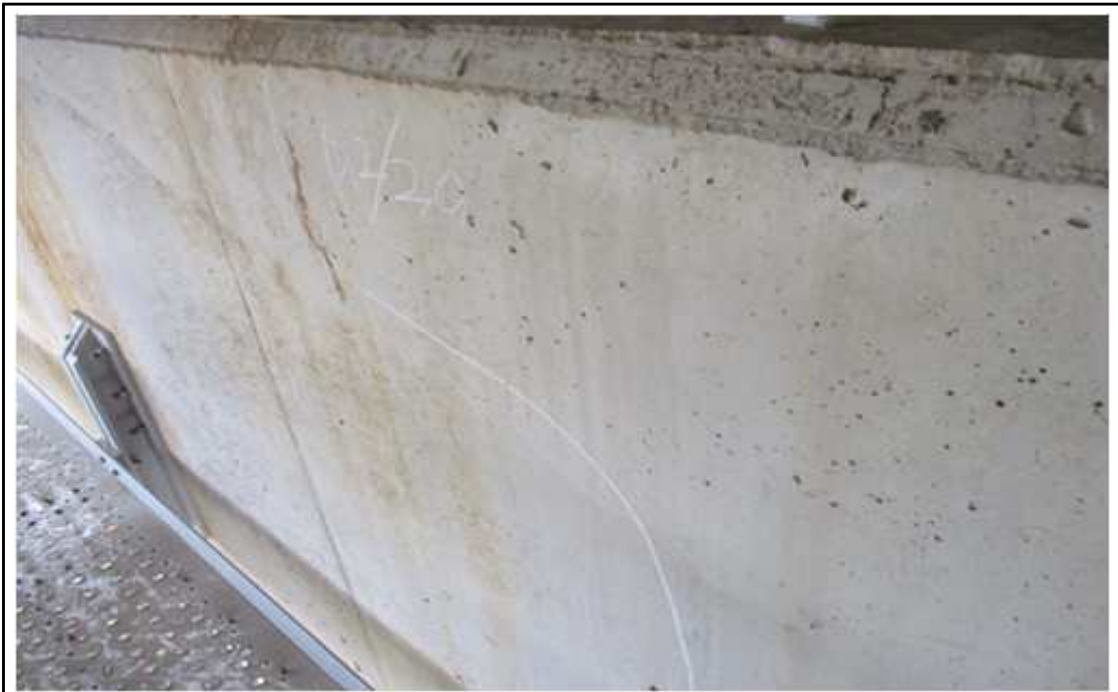
| 사진번호 | 8-BR25-11 | 위 치 | 신녕교(8공구) 영천방향 |

| NO | 시설물명 | 방향 | 시설물<br>번호 | 위치 | 부재 | 내용 | 단<br>위 | 수량 | 하<br>자<br>담<br>보<br>책<br>임<br>기<br>간 | 조<br>치<br>방<br>법 | 발<br>생 | 공<br>종 | 하<br>자<br>형<br>태 | 사<br>진<br>번<br>호 | 종<br>별 |
|---|---|---|---|---|---|---|---|---|---|---|---|---|---|---|---|
| 18 | 신녕교<br>(8공구) | 영천 | BR25 | P1~P3 | 교각 | 균열 | m | 14.00 | 7 | 하자 | 2019하 | 교량 | 균열0.3<br>mm미만 | 11 | 2종 |

| 내 용 | 교각 P1~P3 균열 (cw=0.3mm미만) | | |

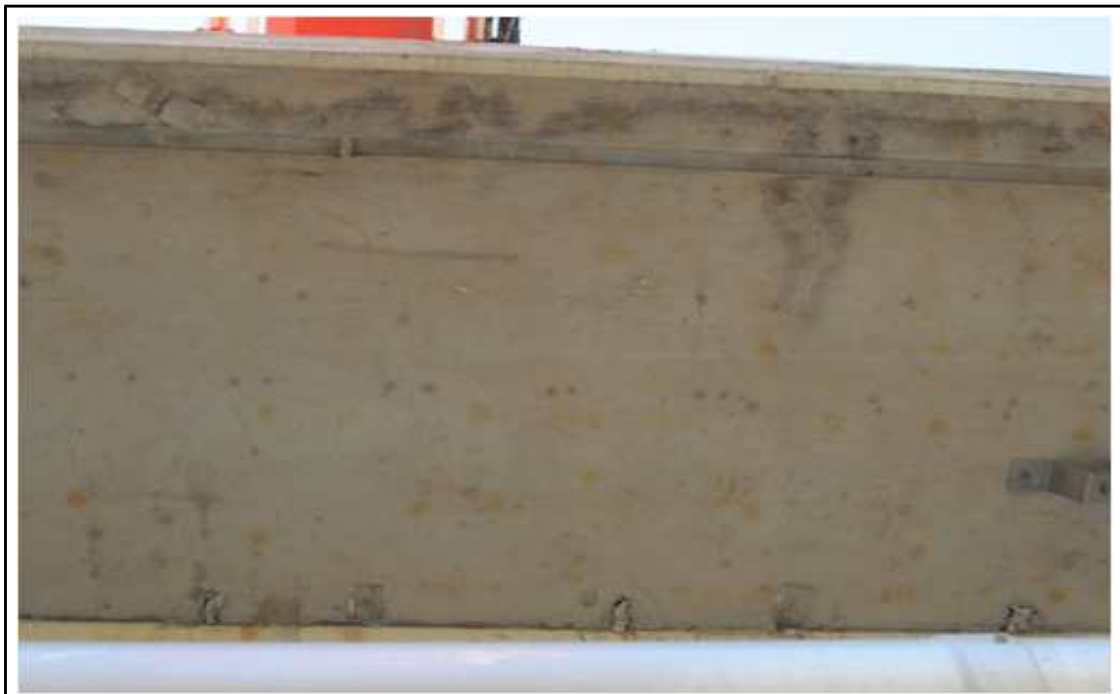
| 사진번호 | 8-BR26-1 | 위 치 | 창정교(8공구) 상주방향 |

| NO | 시설물명 | 방향 | 시설물<br>번호 | 위치 | 부재 | 내용 | 단<br>위 | 수량 | 하<br>자<br>담<br>보<br>책<br>임<br>기<br>간 | 조<br>치<br>방<br>법 | 발<br>생 | 공<br>종 | 하<br>자<br>형<br>태 | 사<br>진<br>번<br>호 | 종<br>별 |
|---|---|---|---|---|---|---|---|---|---|---|---|---|---|---|---|
| 19 | 창정교<br>(8공구) | 상주 | BR26 | S3 | 바닥판하면 | 균열 | m | 13.00 | 7 | 하자 | 2019하 | 교량 | 균열0.3<br>mm미만 | 1 | 2종 |

| 내 용 | 바닥판하면 S3 균열 (cw=0.3mm미만) | | |

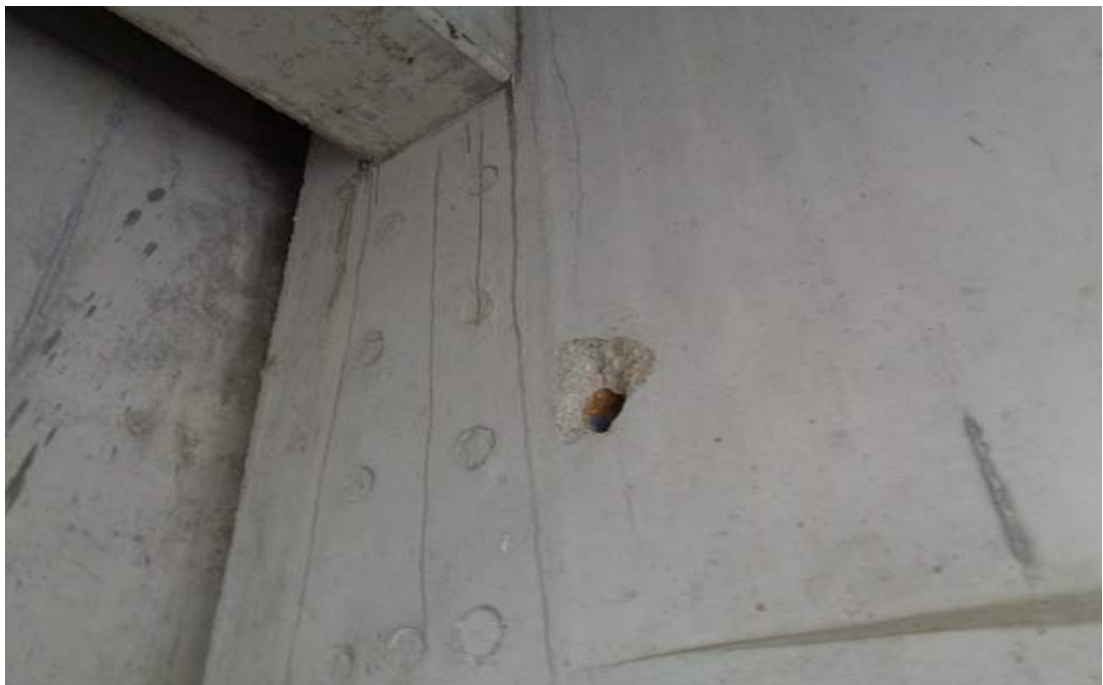
| 사진번호 | 8-BR26-2 | 위 치 | 창정교(8공구) 상주방향 |

| NO | 시설물명 | 방향 | 시설물<br>번호 | 위치 | 부재 | 내용 | 단<br>위 | 수량 | 하<br>자<br>담<br>보<br>책<br>임<br>기<br>간 | 조<br>치<br>방<br>법 | 발<br>생 | 공<br>종 | 하<br>자<br>형<br>태 | 사<br>진<br>번<br>호 | 종<br>별 |
|---|---|---|---|---|---|---|---|---|---|---|---|---|---|---|---|
| 20 | 창정교<br>(8공구) | 상주 | BR26 | S1~S5 | 거더 | 인양홀 박락 | m² | 4.00 | 7 | 하자 | 2019하 | 교량 | 콘크리트<br>파손 | 2 | 2종 |

| 내 용 | 거더 S1~S5 인양홀 박락 A=4.00㎡ | | |

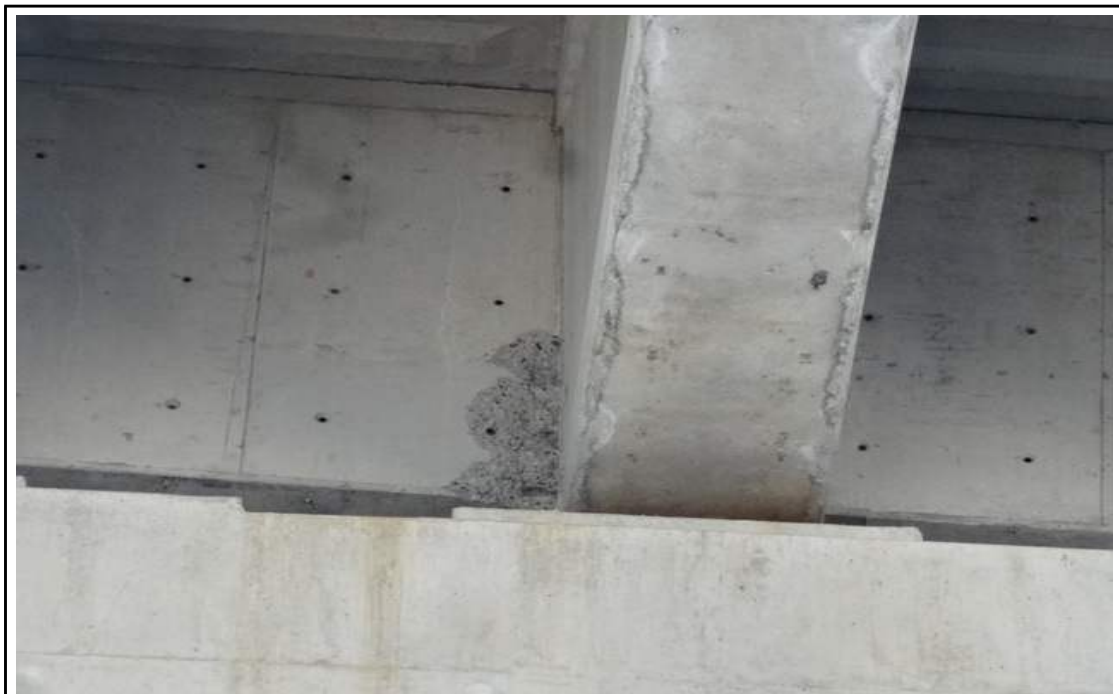
| 사진번호 | 8-BR26-3 | 위 치 | 창정교(8공구) 상주방향 |

| NO | 시설물명 | 방향 | 시설물<br>번호 | 위치 | 부재 | 내용 | 단<br>위 | 수량 | 하<br>자<br>담<br>보<br>책<br>임<br>기<br>간 | 조<br>치<br>방<br>법 | 발<br>생 | 공<br>종 | 하<br>자<br>형<br>태 | 사<br>진<br>번<br>호 | 종<br>별 |
|---|---|---|---|---|---|---|---|---|---|---|---|---|---|---|---|
| 21 | 창정교<br>(8공구) | 상주 | BR26 | S2~S5 | 가로보 | 박리, 박락 | m² | 5.59 | 7 | 하자 | 2019하 | 교량 | 콘크리트<br>파손 | 3 | 2종 |

| 내 용 | 가로보 S2~S5 박리, 박락 A=5.59㎡ | | |

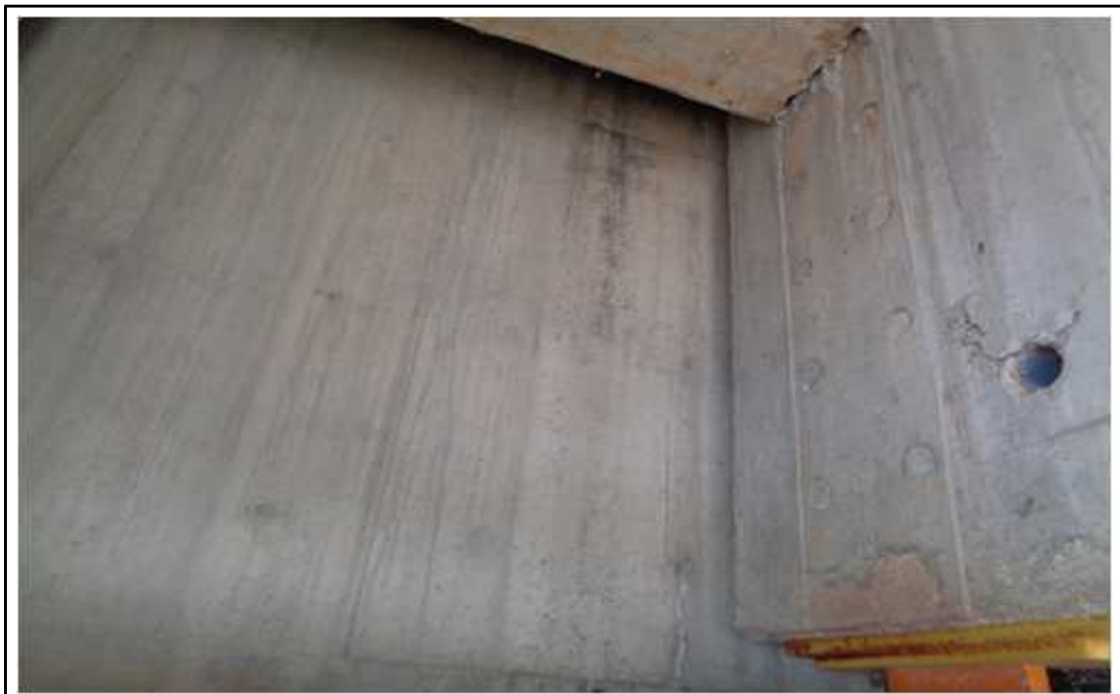
| 사진번호 | 8-BR26-5 | 위 치 | 창정교(8공구) 상주방향 |

| NO | 시설물명 | 방향 | 시설물<br>번호 | 위치 | 부재 | 내용 | 단<br>위 | 수량 | 하<br>자<br>담<br>보<br>책<br>임<br>기<br>간 | 조<br>치<br>방<br>법 | 발<br>생 | 공<br>종 | 하<br>자<br>형<br>태 | 사<br>진<br>번<br>호 | 종<br>별 |
|---|---|---|---|---|---|---|---|---|---|---|---|---|---|---|---|
| 23 | 창정교<br>(8공구) | 상주 | BR26 | A1 | 교대 | 균열 | m | 2.00 | 7 | 하자 | 2019하 | 교량 | 균열0.3<br>mm미만 | 5 | 2종 |

| 내 용 | 교대 A1 균열 (cw=0.3mm미만) | | |

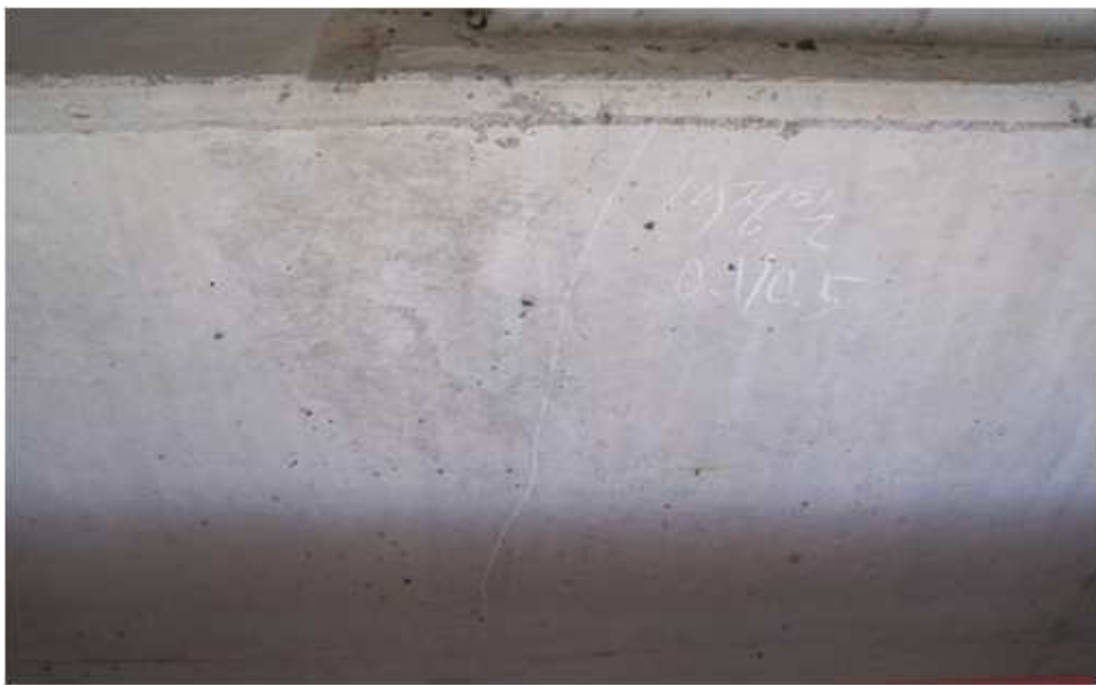
| 사진번호 | 8-BR26-6 | 위 치 | 창정교(8공구) 상주방향 |

| NO | 시설물명 | 방향 | 시설물<br>번호 | 위치 | 부재 | 내용 | 단<br>위 | 수량 | 하<br>자<br>담<br>보<br>책<br>임<br>기<br>간 | 조<br>치<br>방<br>법 | 발<br>생 | 공<br>종 | 하<br>자<br>형<br>태 | 사<br>진<br>번<br>호 | 종<br>별 |
|---|---|---|---|---|---|---|---|---|---|---|---|---|---|---|---|
| 24 | 창정교<br>(8공구) | 상주 | BR26 | P1~P4 | 교각 | 균열 | m | 4.00 | 7 | 하자 | 2019하 | 교량 | 균열0.3<br>mm미만 | 6 | 2종 |

| 내 용 | 교각 P1~P4 균열 (cw=0.3mm미만) | | |

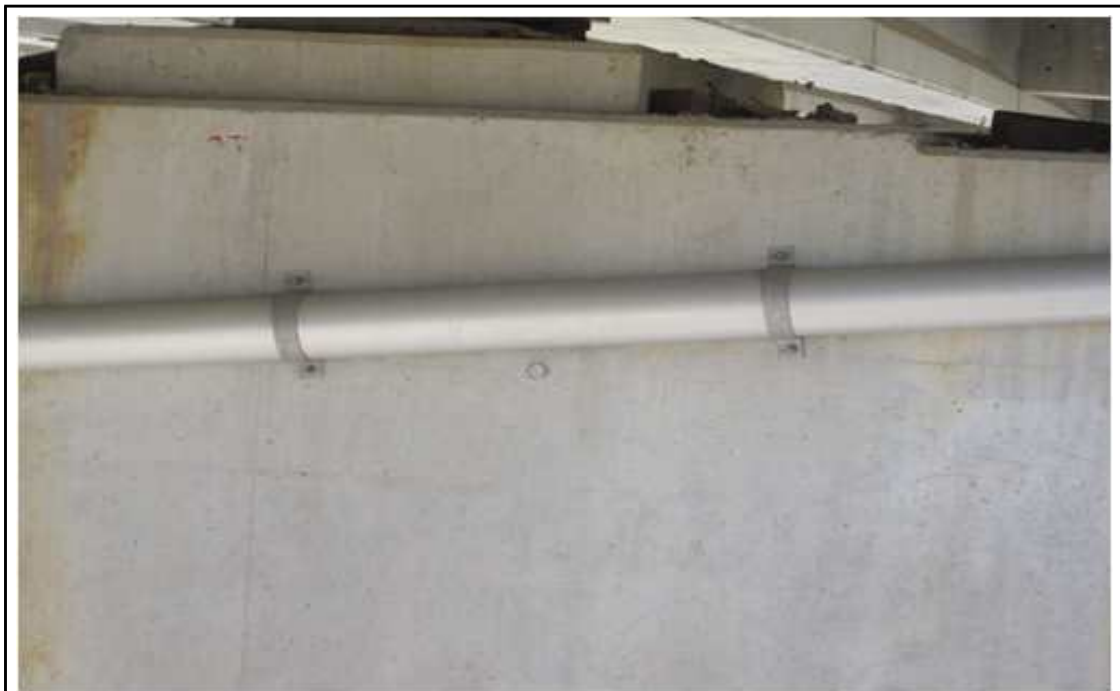
| 사진번호 | 8-BR26-7 | 위 치 | 창정교(8공구) 상주방향 |

| NO | 시설물명 | 방향 | 시설물<br>번호 | 위치 | 부재 | 내용 | 단<br>위 | 수량 | 하<br>자<br>담<br>보<br>책<br>임<br>기<br>간 | 조<br>치<br>방<br>법 | 발<br>생 | 공<br>종 | 하<br>자<br>형<br>태 | 사<br>진<br>번<br>호 | 종<br>별 |
|---|---|---|---|---|---|---|---|---|---|---|---|---|---|---|---|
| 25 | 창정교<br>(8공구) | 상주 | BR26 | P3 | 교각 | 망상균열 | m² | 7.50 | 7 | 하자 | 2019하 | 교량 | 망상균열 | 7 | 2종 |

| 내 용 | 교각 P3 망상균열 A=7.50㎡ | | |

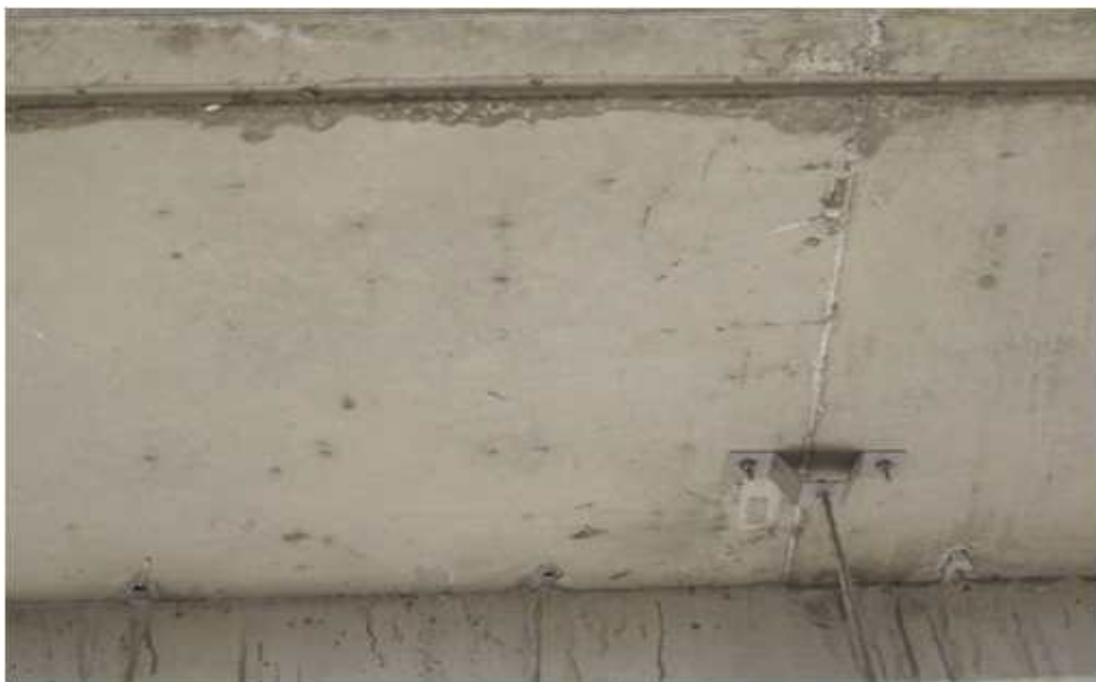
| 사진번호 | 8-BR26-8 | 위 치 | 창정교(8공구) 영천방향 |

| NO | 시설물명 | 방향 | 시설물<br>번호 | 위치 | 부재 | 내용 | 단<br>위 | 수량 | 하<br>자<br>담<br>보<br>책<br>임<br>기<br>간 | 조<br>치<br>방<br>법 | 발<br>생 | 공<br>종 | 하<br>자<br>형<br>태 | 사<br>진<br>번<br>호 | 종<br>별 |
|---|---|---|---|---|---|---|---|---|---|---|---|---|---|---|---|
| 26 | 창정교<br>(8공구) | 영천 | BR26 | S2, S4 | 바닥판하면 | 균열 | m | 12.00 | 7 | 하자 | 2019하 | 교량 | 균열0.3<br>mm미만 | 8 | 2종 |

| 내 용 | 바닥판하면 S2, S4 균열 (cw=0.3mm미만) | | |

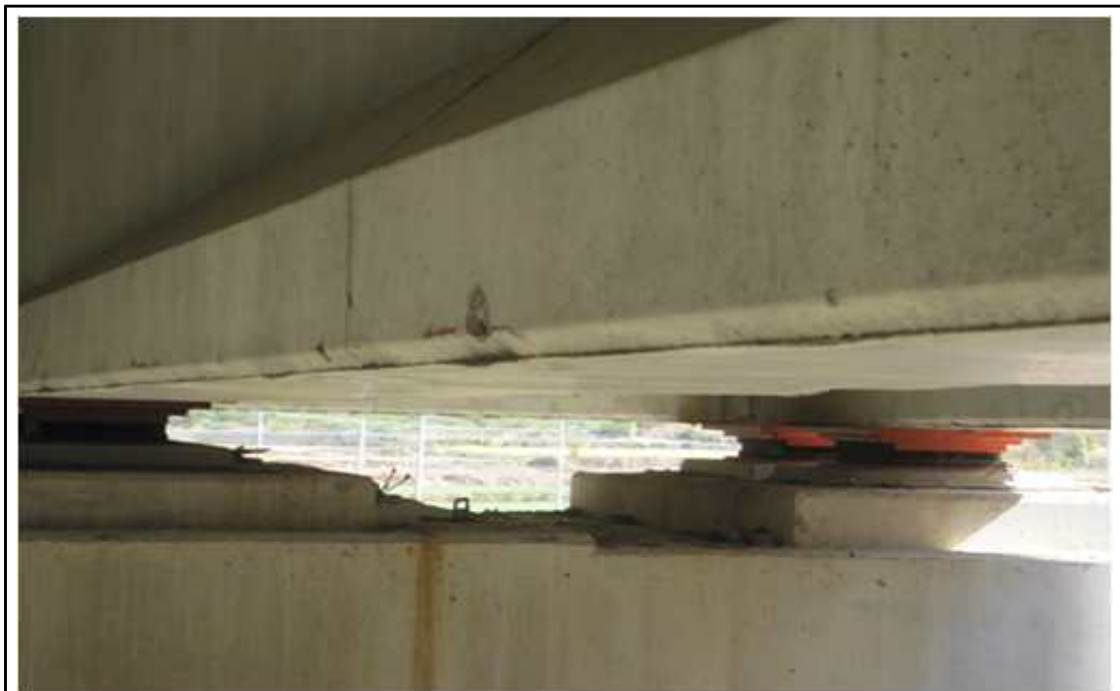
| 사진번호 | 8-BR26-9 | 위 치 | 창정교(8공구) 영천방향 |

| NO | 시설물명 | 방향 | 시설물<br>번호 | 위치 | 부재 | 내용 | 단<br>위 | 수량 | 하<br>자<br>담<br>보<br>책<br>임<br>기<br>간 | 조<br>치<br>방<br>법 | 발<br>생 | 공<br>종 | 하<br>자<br>형<br>태 | 사<br>진<br>번<br>호 | 종<br>별 |
|---|---|---|---|---|---|---|---|---|---|---|---|---|---|---|---|
| 27 | 창정교<br>(8공구) | 영천 | BR26 | S1 | 거더 | 박락 | m² | 0.01 | 7 | 하자 | 2019하 | 교량 | 콘크리트<br>파손 | 9 | 2종 |

| 내 용 | 거더 S1 박락 A=0.01㎡ | | |
