# **1, 2 종 시 설 물 하 자 보 고 서**

**< 8공구 >**

**2021. 06**

**상주영천고속도로주식회사**

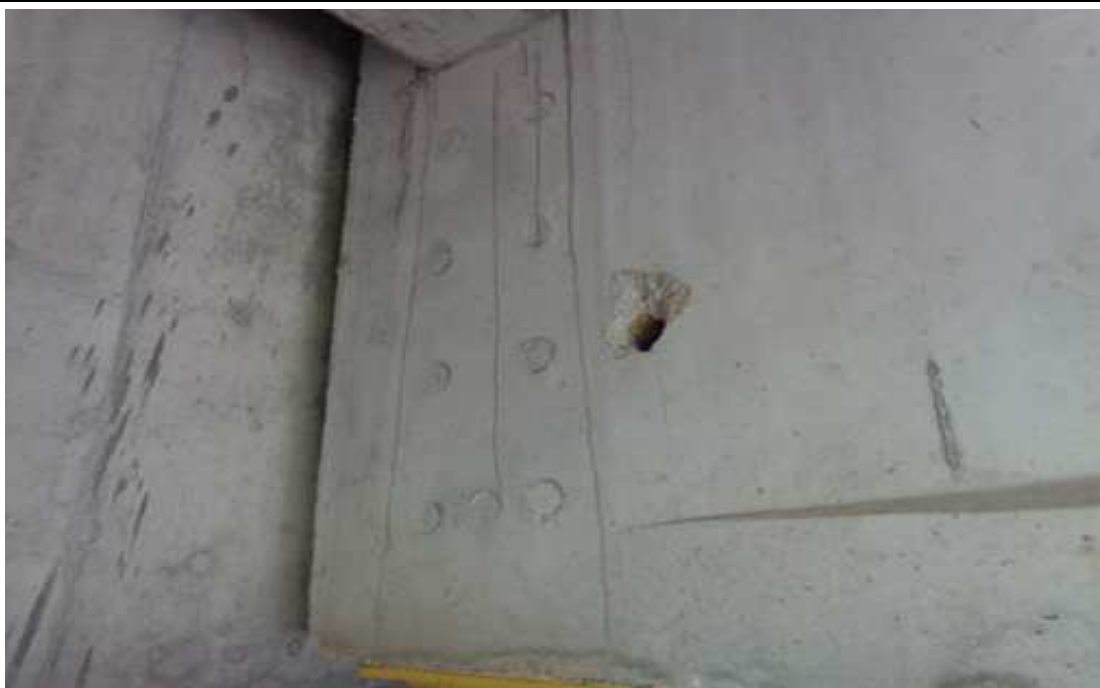
| 사진번호 | 8-BR26-10 | 위 치 | 창정교(8공구) 영천방향 |

| NO | 시설물명 | 방향 | 시설물<br>번호 | 위치 | 부재 | 내용 | 단<br>위 | 수량 | 하<br>자<br>담<br>보<br>책<br>임<br>기<br>간 | 조<br>치<br>방<br>법 | 발<br>생 | 공<br>종 | 하<br>자<br>형<br>태 | 사<br>진<br>번<br>호 | 종<br>별 |
|---|---|---|---|---|---|---|---|---|---|---|---|---|---|---|---|
| 28 | 창정교<br>(8공구) | 영천 | BR26 | S1~S5 | 거더 | 인양홀<br>박리, 박락 | m² | 2.27 | 7 | 하자 | 2019하 | 교량 | 콘크리트<br>파손 | 10 | 2종 |

| 내 용 | 거더 S1~S5 인양홀 박리, 박락, 파손 A=2.27㎡ | | |

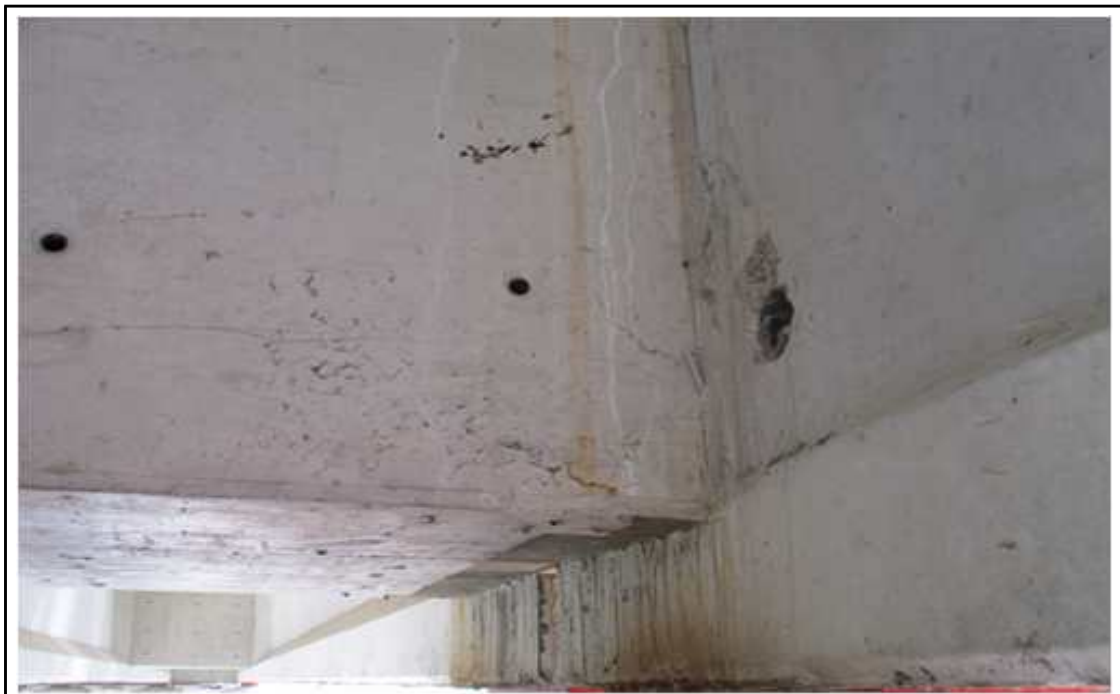
| 사진번호 | 8-BR26-11 | 위 치 | 창정교(8공구) 영천방향 |

| NO | 시설물명 | 방향 | 시설물<br>번호 | 위치 | 부재 | 내용 | 단<br>위 | 수량 | 하<br>자<br>담<br>보<br>책<br>임<br>기<br>간 | 조<br>치<br>방<br>법 | 발<br>생 | 공<br>종 | 하<br>자<br>형<br>태 | 사<br>진<br>번<br>호 | 종<br>별 |
|---|---|---|---|---|---|---|---|---|---|---|---|---|---|---|---|
| 29 | 창정교<br>(8공구) | 영천 | BR26 | S1, S4 | 가로보 | 박리 | m² | 1.95 | 7 | 하자 | 2019하 | 교량 | 콘크리트<br>손상 | 11 | 2종 |

| 내 용 | 가로보 S1, S4 박리 A=1.95㎡ | | |

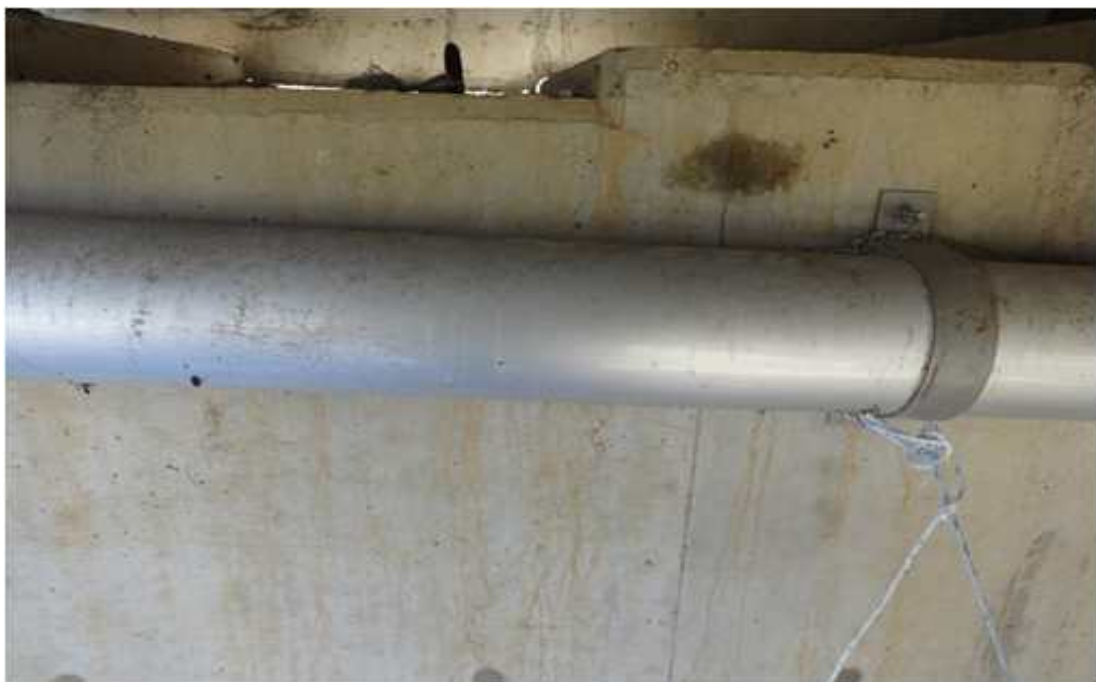
| 사진번호 | 8-BR26-12 | 위 치 | 창정교(8공구) 영천방향 |

| NO | 시설물명 | 방향 | 시설물<br>번호 | 위치 | 부재 | 내용 | 단<br>위 | 수량 | 하<br>자<br>담<br>보<br>책<br>임<br>기<br>간 | 조<br>치<br>방<br>법 | 발<br>생 | 공<br>종 | 하<br>자<br>형<br>태 | 사<br>진<br>번<br>호 | 종<br>별 |
|---|---|---|---|---|---|---|---|---|---|---|---|---|---|---|---|
| 30 | 창정교<br>(8공구) | 영천 | BR26 | A1 | 교대 | 균열 | m | 1.00 | 7 | 하자 | 2019하 | 교량 | 균열0.3<br>mm미만 | 12 | 2종 |

| 내 용 | 교대 A1 균열 (cw=0.3mm미만) | | |

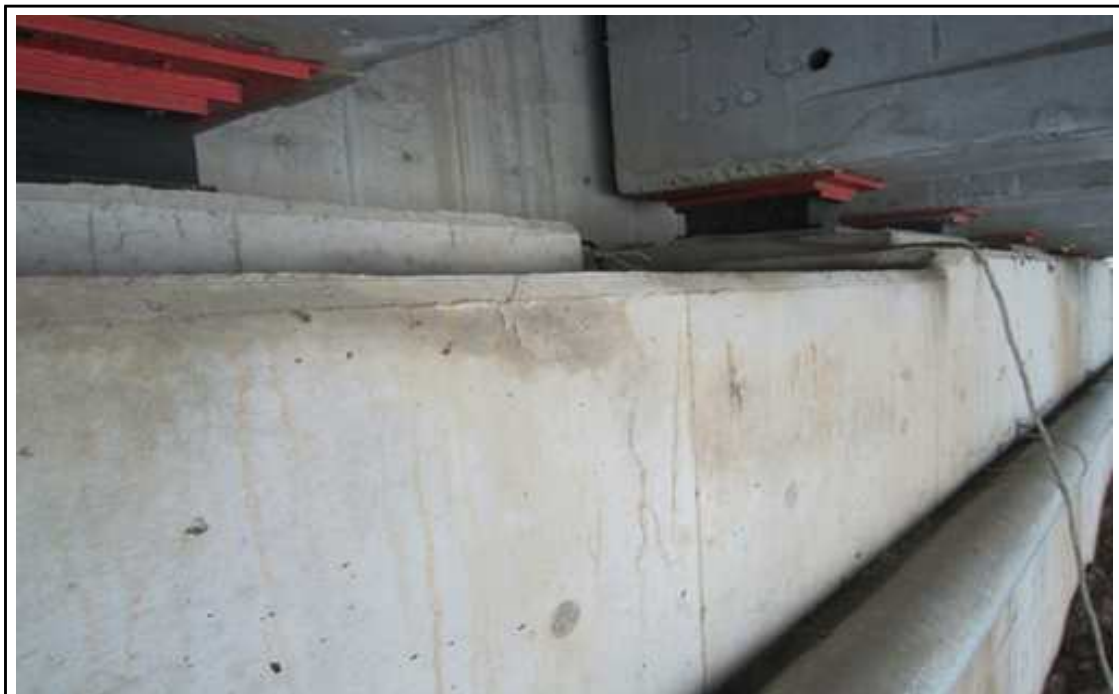
| 사진번호 | 8-BR26-13 | 위 치 | 창정교(8공구) 영천방향 |

| NO | 시설물명 | 방향 | 시설물<br>번호 | 위치 | 부재 | 내용 | 단<br>위 | 수량 | 하<br>자<br>담<br>보<br>책<br>임<br>기<br>간 | 조<br>치<br>방<br>법 | 발<br>생 | 공<br>종 | 하<br>자<br>형<br>태 | 사<br>진<br>번<br>호 | 종<br>별 |
|---|---|---|---|---|---|---|---|---|---|---|---|---|---|---|---|
| 31 | 창정교<br>(8공구) | 영천 | BR26 | A1 | 교대 | 박리, 파손 | m <sup>2</sup> | 0.05 | 7 | 하자 | 2019하 | 교량 | 콘크리트<br>파손 | 13 | 2종 |

| 내 용 | 교대 A1 박리, 파손 A=0.05㎡ | | |

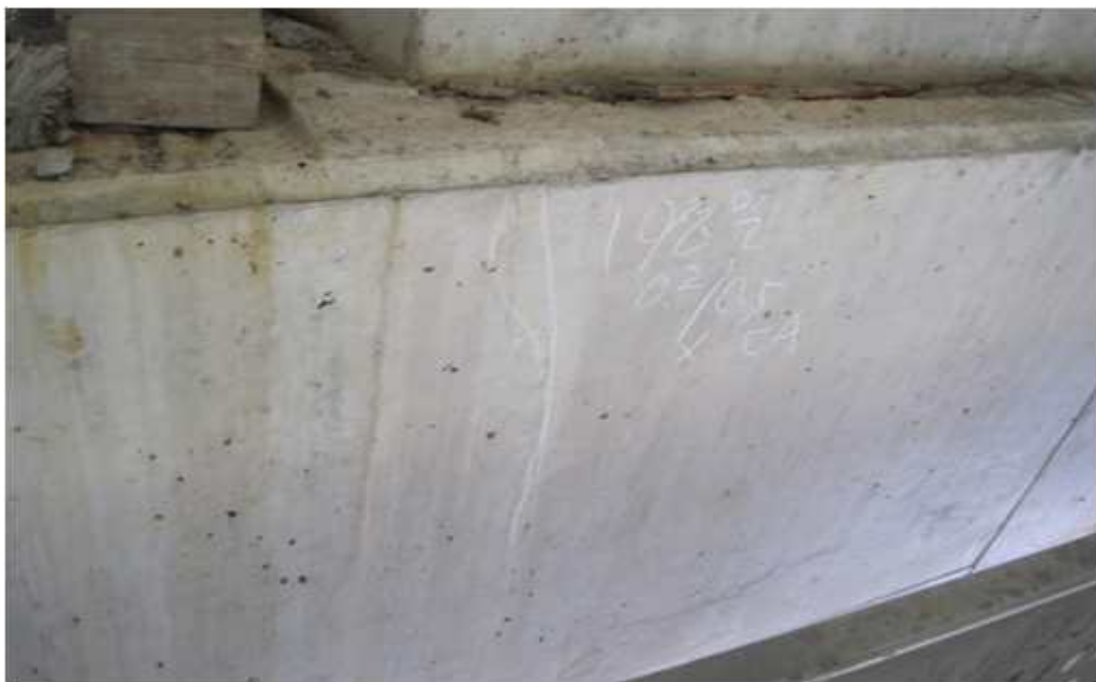
| 사진번호 | 8-BR26-14 | 위 치 | 창정교(8공구) 영천방향 |

| NO | 시설물명 | 방향 | 시설물<br>번호 | 위치 | 부재 | 내용 | 단<br>위 | 수량 | 하<br>자<br>담<br>보<br>책<br>임<br>기<br>간 | 조<br>치<br>방<br>법 | 발<br>생 | 공<br>종 | 하<br>자<br>형<br>태 | 사<br>진<br>번<br>호 | 종<br>별 |
|---|---|---|---|---|---|---|---|---|---|---|---|---|---|---|---|
| 32 | 창정교<br>(8공구) | 영천 | BR26 | P1~P3 | 교각 | 균열 | m | 10.50 | 7 | 하자 | 2019하 | 교량 | 균열0.3<br>mm미만 | 14 | 2종 |

| 내 용 | 교각 P1~P3 균열 (cw=0.3mm미만) | | |

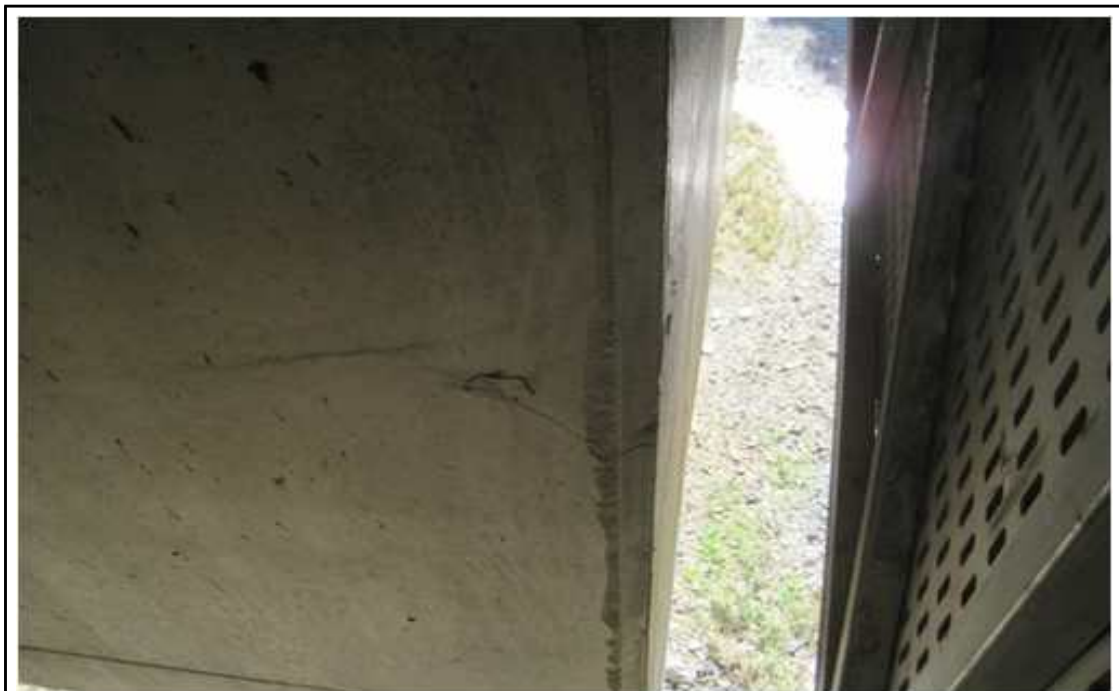
| 사진번호 | 8-BR26-15 | 위 치 | 창정교(8공구) 영천방향 |

| NO | 시설물명 | 방향 | 시설물<br>번호 | 위치 | 부재 | 내용 | 단<br>위 | 수량 | 하<br>자<br>담<br>보<br>책<br>임<br>기<br>간 | 조<br>치<br>방<br>법 | 발<br>생 | 공<br>종 | 하<br>자<br>형<br>태 | 사<br>진<br>번<br>호 | 종<br>별 |
|---|---|---|---|---|---|---|---|---|---|---|---|---|---|---|---|
| 33 | 창정교<br>(8공구) | 영천 | BR26 | P1 | 교각 | 균열 | m | 0.30 | 7 | 하자 | 2019하 | 교량 | 균열0.3<br>mm이상 | 15 | 2종 |

| 내 용 | 교각 P1 균열 (cw=0.3mm이상) | | |

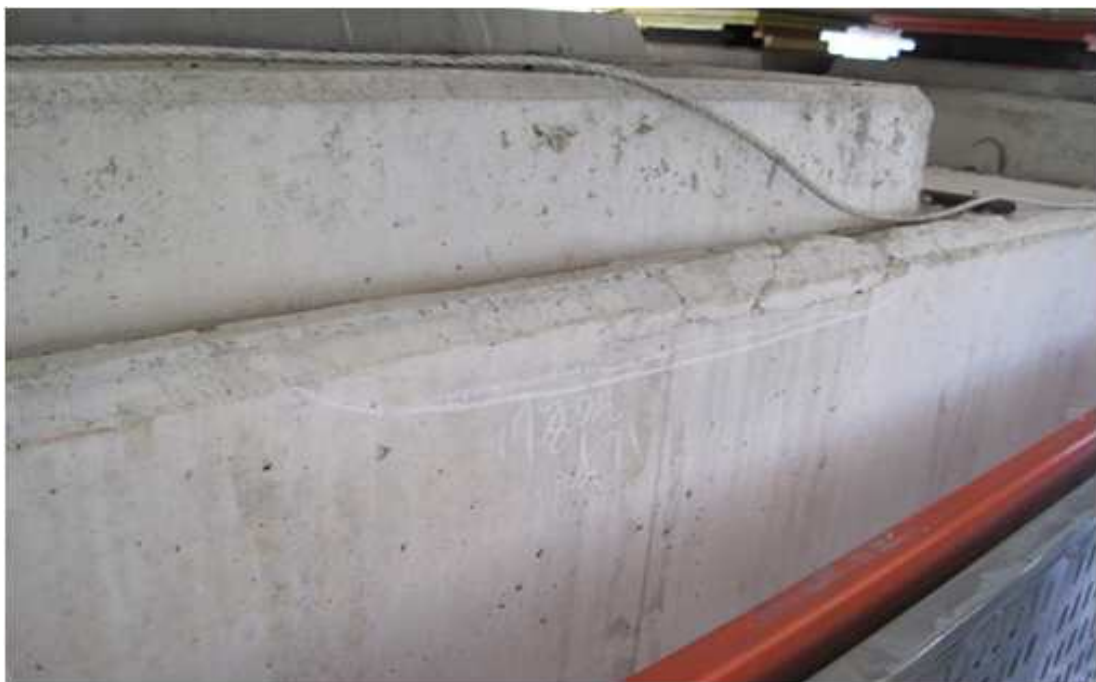
| 사진번호 | 8-BR26-16 | 위 치 | 창정교(8공구) 영천방향 |

| NO | 시설물명 | 방향 | 시설물<br>번호 | 위치 | 부재 | 내용 | 단<br>위 | 수량 | 하<br>자<br>담<br>보<br>책<br>임<br>기<br>간 | 조<br>치<br>방<br>법 | 발<br>생 | 공<br>종 | 하<br>자<br>형<br>태 | 사<br>진<br>번<br>호 | 종<br>별 |
|---|---|---|---|---|---|---|---|---|---|---|---|---|---|---|---|
| 34 | 창정교<br>(8공구) | 영천 | BR26 | P1, P2 | 교각 | 박리, 박락 | m <sup>2</sup> | 0.16 | 7 | 하자 | 2019하 | 교량 | 콘크리트<br>파손 | 16 | 2종 |

| 내 용 | 교각 P1, P2 박리, 박락 A=0.16㎡ | | |

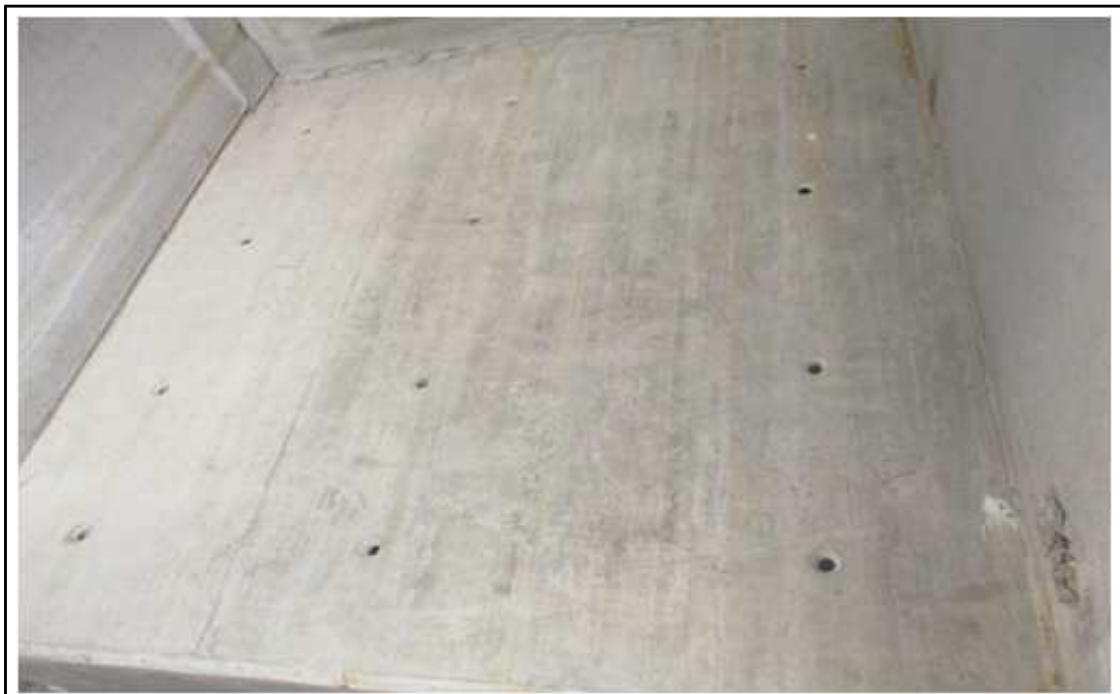
| 사진번호 | 8-BR27-1 | 위 치 | 중들교(8공구) 상주방향 |

| NO | 시설물명 | 방향 | 시설물<br>번호 | 위치 | 부재 | 내용 | 단<br>위 | 수량 | 하<br>자<br>담<br>보<br>책<br>임<br>기<br>간 | 조<br>치<br>방<br>법 | 발<br>생 | 공<br>종 | 하<br>자<br>형<br>태 | 사<br>진<br>번<br>호 | 종<br>별 |
|---|---|---|---|---|---|---|---|---|---|---|---|---|---|---|---|
| 35 | 중들교<br>(8공구) | 상주 | BR27 | S2 | 가로보 | 망상균열 | m <sup>2</sup> | 16.00 | 7 | 하자 | 2019하 | 교량 | 망상균열 | 1 | 2종 |

| 내 용 | 가로보 S2 망상균열 A=16.00㎡ | | |

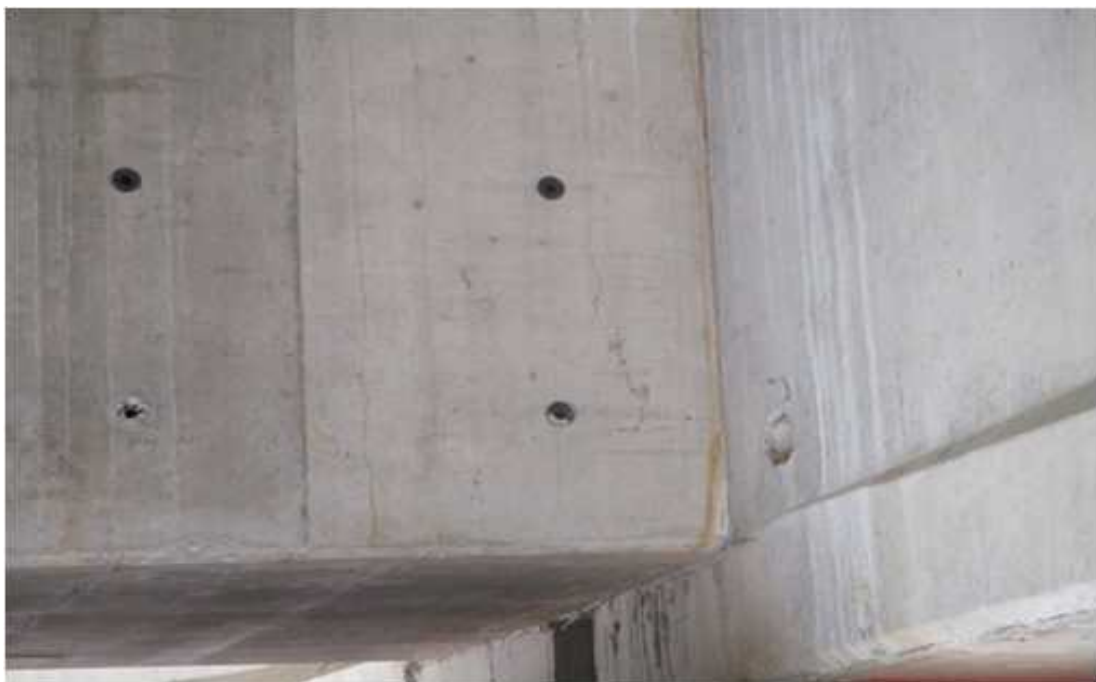
| 사진번호 | 8-BR27-2 | 위 치 | 중들교(8공구) 상주방향 |

| NO | 시설물명 | 방향 | 시설물<br>번호 | 위치 | 부재 | 내용 | 단<br>위 | 수량 | 하<br>자<br>담<br>보<br>책<br>임<br>기<br>간 | 조<br>치<br>방<br>법 | 발<br>생 | 공<br>종 | 하<br>자<br>형<br>태 | 사<br>진<br>번<br>호 | 종<br>별 |
|---|---|---|---|---|---|---|---|---|---|---|---|---|---|---|---|
| 36 | 중들교<br>(8공구) | 상주 | BR27 | S2 | 가로보 | 박리 | m <sup>2</sup> | 0.42 | 7 | 하자 | 2019하 | 교량 | 콘크리트<br>손상 | 2 | 2종 |

| 내 용 | 가로보 S2 박리 A=0.42㎡ | | |

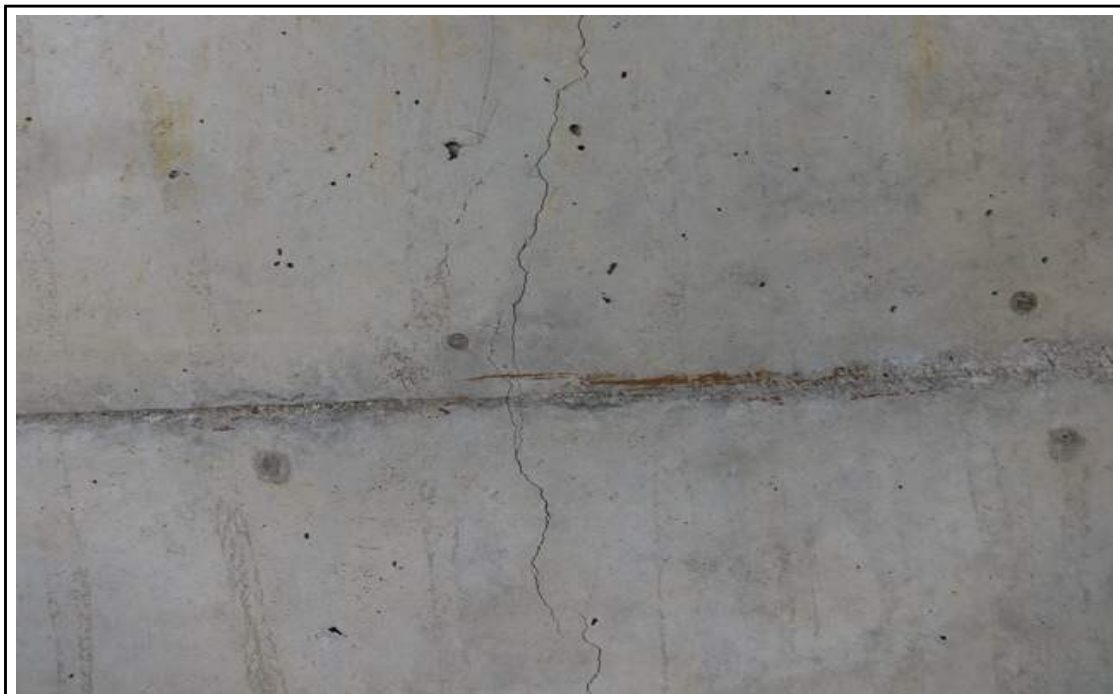
| 사진번호 | 8-BR27-3 | 위 치 | 중들교(8공구) 상주방향 |

| NO | 시설물명 | 방향 | 시설물<br>번호 | 위치 | 부재 | 내용 | 단<br>위 | 수량 | 하<br>자<br>담<br>보<br>책<br>임<br>기<br>간 | 조<br>치<br>방<br>법 | 발<br>생 | 공<br>종 | 하<br>자<br>형<br>태 | 사<br>진<br>번<br>호 | 종<br>별 |
|---|---|---|---|---|---|---|---|---|---|---|---|---|---|---|---|
| 37 | 중들교<br>(8공구) | 상주 | BR27 | A1, A2 | 교대 | 균열 | m | 7.00 | 7 | 하자 | 2019하 | 교량 | 균열0.3<br>mm미만 | 3 | 2종 |

| 내 용 | 교대 A1, A2 균열 (cw=0.3mm미만) | | |

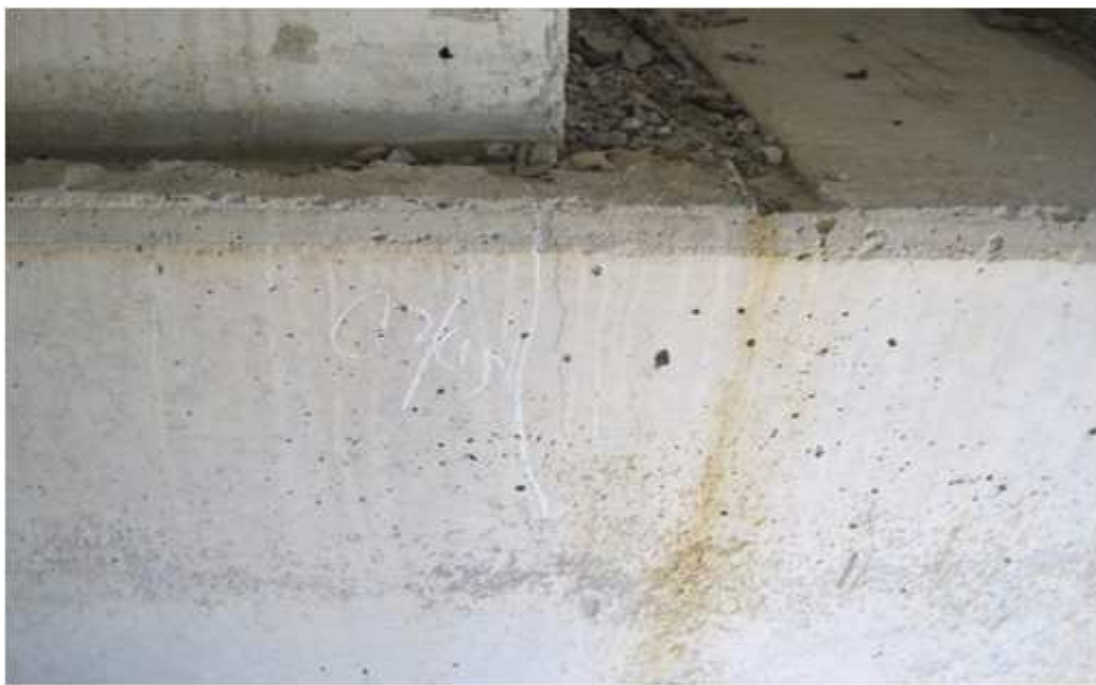
| 사진번호 | 8-BR27-4 | 위 치 | 중들교(8공구) 상주방향 |

| NO | 시설물명 | 방향 | 시설물<br>번호 | 위치 | 부재 | 내용 | 단<br>위 | 수량 | 하<br>자<br>담<br>보<br>책<br>임<br>기<br>간 | 조<br>치<br>방<br>법 | 발<br>생 | 공<br>종 | 하<br>자<br>형<br>태 | 사<br>진<br>번<br>호 | 종<br>별 |
|---|---|---|---|---|---|---|---|---|---|---|---|---|---|---|---|
| 38 | 중들교<br>(8공구) | 상주 | BR27 | P1, P2 | 교각 | 균열 | m | 3.50 | 7 | 하자 | 2019하 | 교량 | 균열0.3<br>mm미만 | 4 | 2종 |

| 내 용 | 교각 P1, P2 균열 (cw=0.3mm미만) | | |

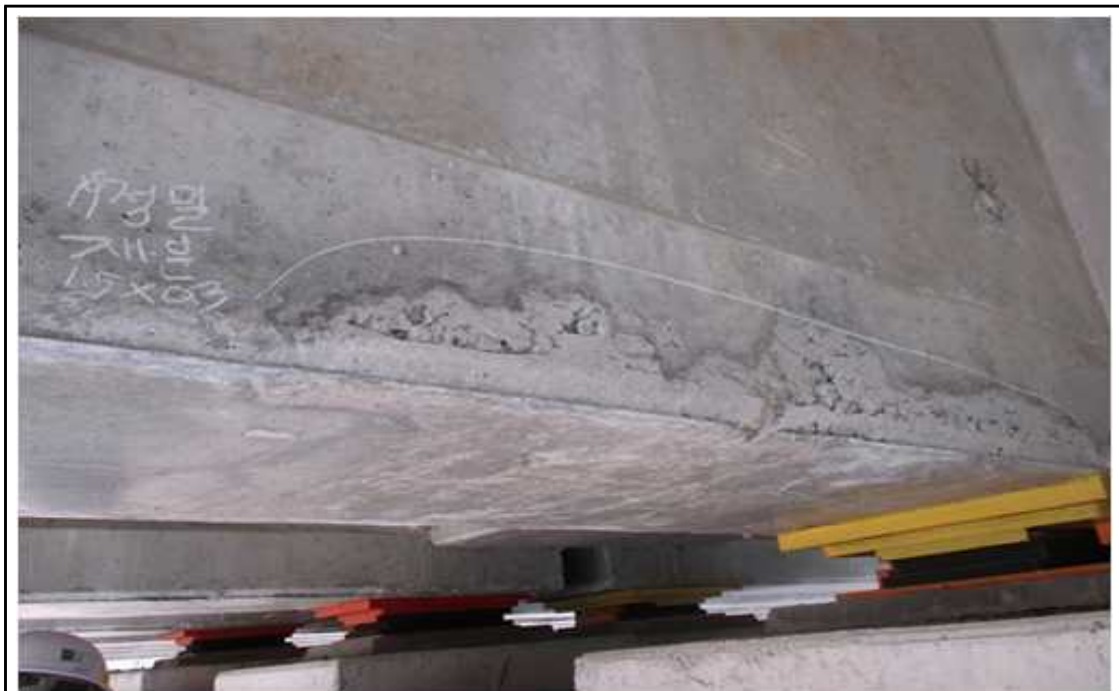
| 사진번호 | 8-BR27-5 | 위 치 | 중들교(8공구) 영천방향 |

| NO | 시설물명 | 방향 | 시설물<br>번호 | 위치 | 부재 | 내용 | 단<br>위 | 수량 | 하<br>자<br>담<br>보<br>책<br>임<br>기<br>간 | 조<br>치<br>방<br>법 | 발<br>생 | 공<br>종 | 하<br>자<br>형<br>태 | 사<br>진<br>번<br>호 | 종<br>별 |
|---|---|---|---|---|---|---|---|---|---|---|---|---|---|---|---|
| 39 | 중들교<br>(8공구) | 영천 | BR27 | S2 | 거더 | 재료분리 | m <sup>2</sup> | 0.90 | 7 | 하자 | 2019하 | 교량 | 콘크리트<br>손상 | 5 | 2종 |

| 내 용 | 거더 S2 재료분리 A=0.90㎡ | | |

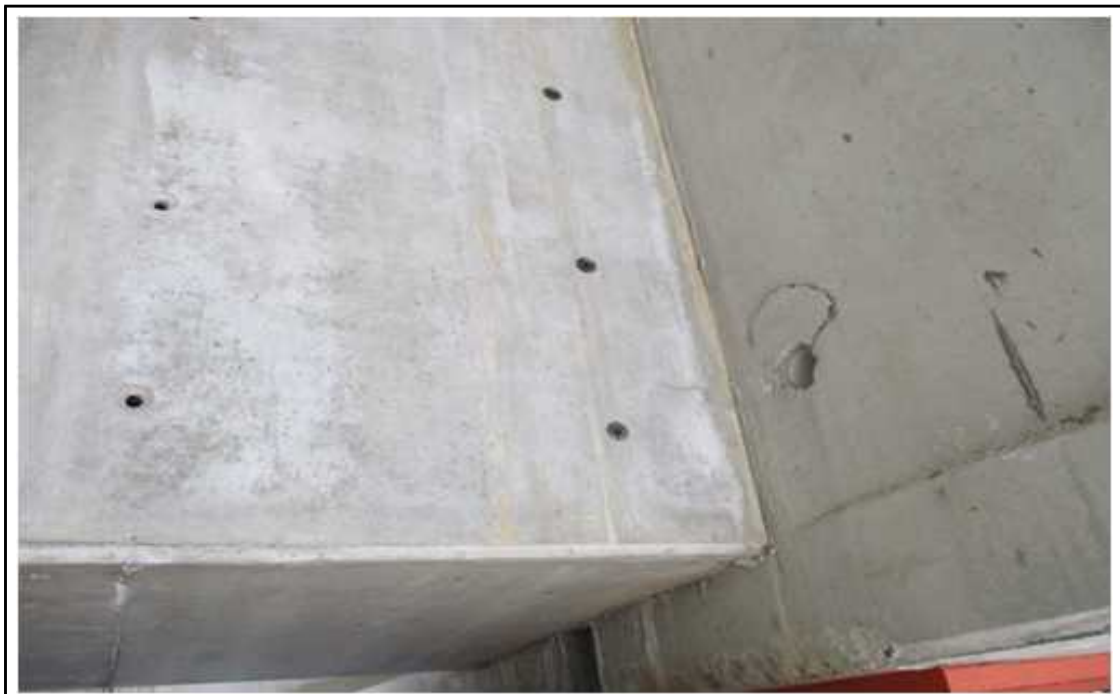
| 사진번호 | 8-BR27-7 | 위 치 | 중들교(8공구) 영천방향 |

| NO | 시설물명 | 방향 | 시설물<br>번호 | 위치 | 부재 | 내용 | 단<br>위 | 수량 | 하<br>자<br>담<br>보<br>책<br>임<br>기<br>간 | 조<br>치<br>방<br>법 | 발<br>생 | 공<br>종 | 하<br>자<br>형<br>태 | 사<br>진<br>번<br>호 | 종<br>별 |
|---|---|---|---|---|---|---|---|---|---|---|---|---|---|---|---|
| 41 | 중들교<br>(8공구) | 영천 | BR27 | S2 | 가로보 | 박리 | m <sup>2</sup> | 0.08 | 7 | 하자 | 2019하 | 교량 | 콘크리트<br>손상 | 7 | 2종 |

| 내 용 | 가로보 S2 박리 A=0.08㎡ | | |

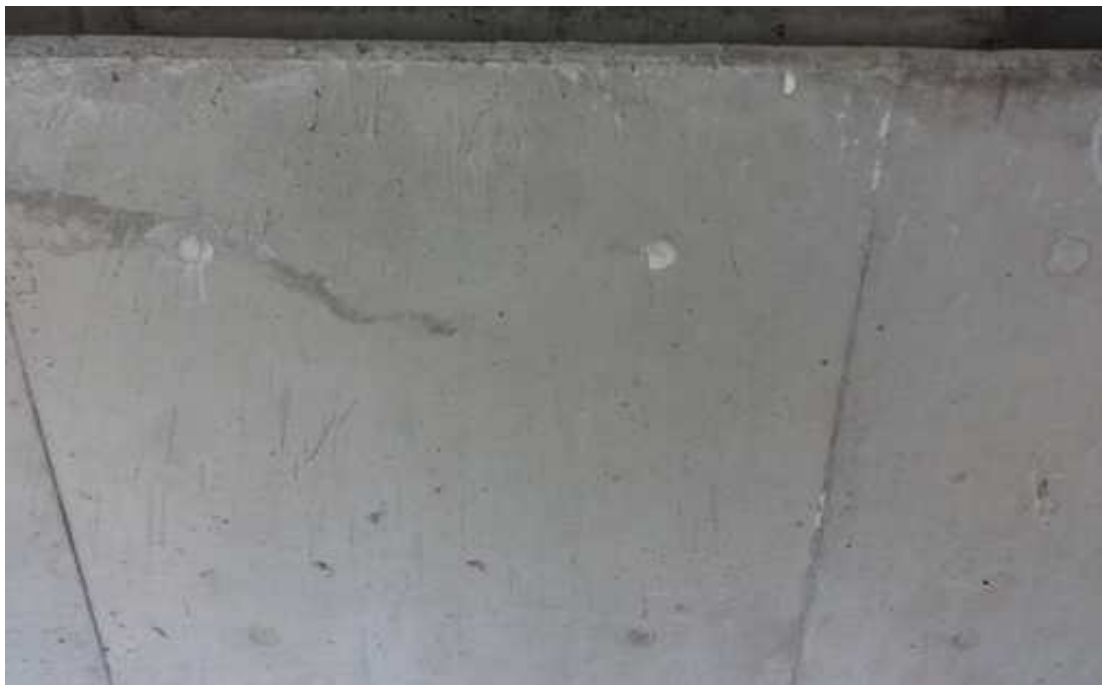
| 사진번호 | 8-BR27-8 | 위 치 | 중들교(8공구) 영천방향 |

| NO | 시설물명 | 방향 | 시설물<br>번호 | 위치 | 부재 | 내용 | 단<br>위 | 수량 | 하<br>자<br>담<br>보<br>책<br>임<br>기<br>간 | 조<br>치<br>방<br>법 | 발<br>생 | 공<br>종 | 하<br>자<br>형<br>태 | 사<br>진<br>번<br>호 | 종<br>별 |
|---|---|---|---|---|---|---|---|---|---|---|---|---|---|---|---|
| 42 | 중들교<br>(8공구) | 영천 | BR27 | A1, A2 | 교대 | 균열 | m | 3.00 | 7 | 하자 | 2019하 | 교량 | 균열0.3<br>mm미만 | 8 | 2종 |

| 내 용 | 교대 A1, A2 균열 (cw=0.3mm미만) | | |

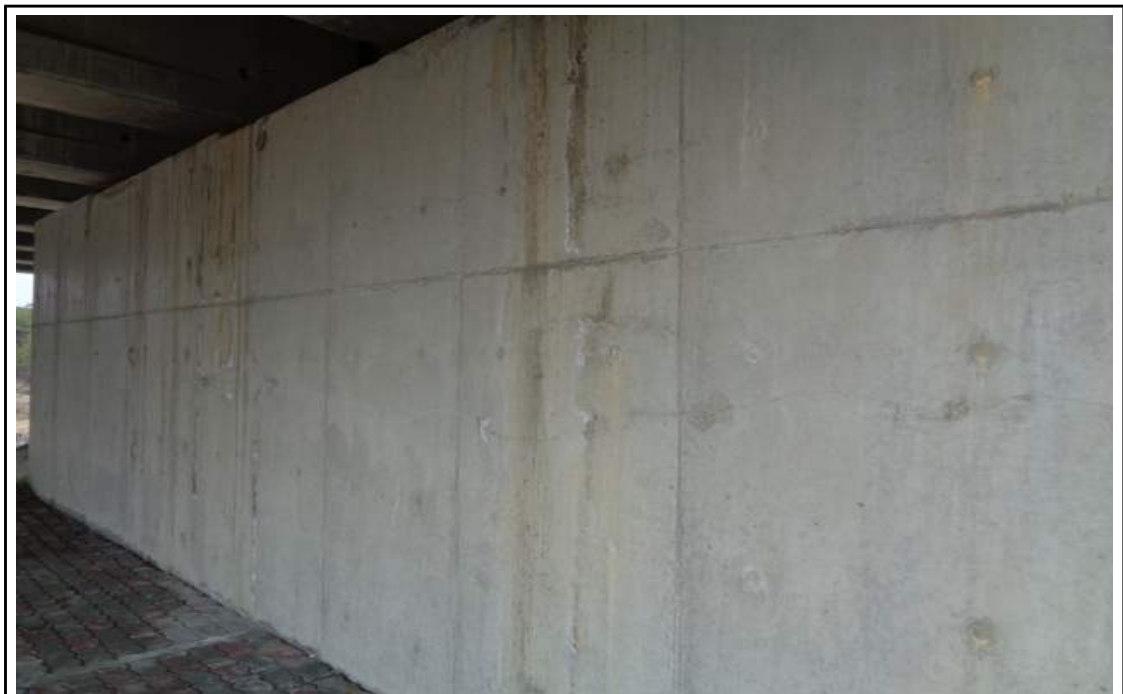
| 사진번호 | 8-BR27-9 | 위 치 | 중들교(8공구) 영천방향 |

| NO | 시설물명 | 방향 | 시설물<br>번호 | 위치 | 부재 | 내용 | 단<br>위 | 수량 | 하<br>자<br>담<br>보<br>책<br>임<br>기<br>간 | 조<br>치<br>방<br>법 | 발<br>생 | 공<br>종 | 하<br>자<br>형<br>태 | 사<br>진<br>번<br>호 | 종<br>별 |
|---|---|---|---|---|---|---|---|---|---|---|---|---|---|---|---|
| 43 | 중들교<br>(8공구) | 영천 | BR27 | A2 | 교대 | 망상균열 | m <sup>2</sup> | 20.00 | 7 | 하자 | 2019하 | 교량 | 망상균열 | 9 | 2종 |

| 내 용 | 교대 A2 망상균열 A=20.00㎡ | | |

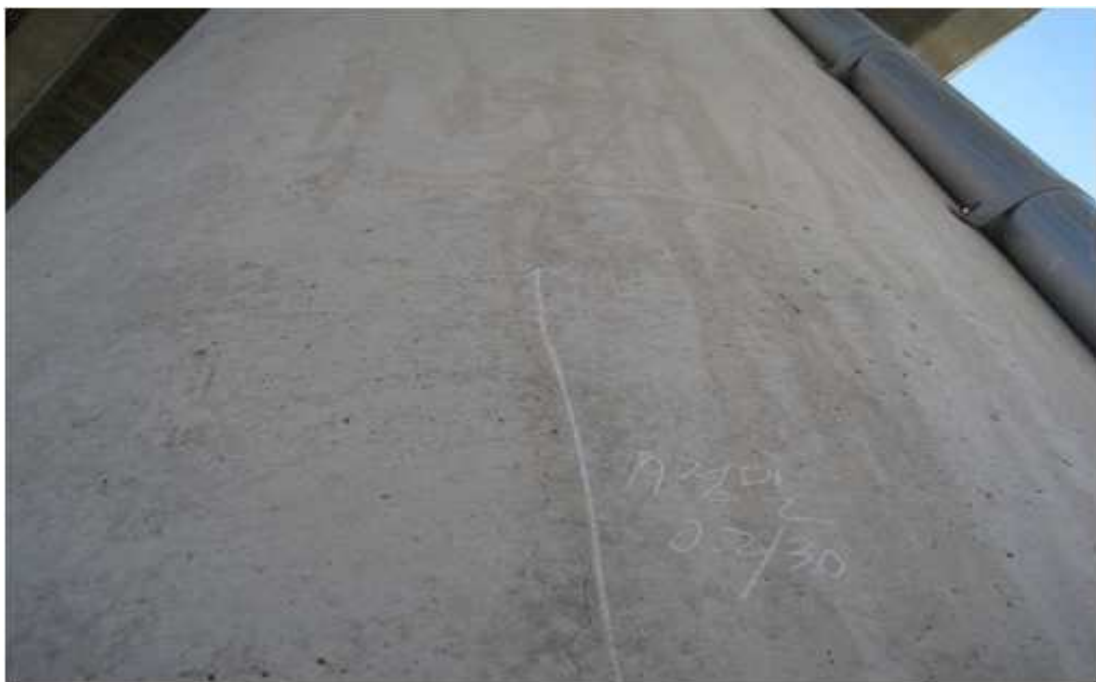
| 사진번호 | 8-BR27-10 | 위 치 | 중들교(8공구) 영천방향 |

| NO | 시설물명 | 방향 | 시설물<br>번호 | 위치 | 부재 | 내용 | 단<br>위 | 수량 | 하<br>자<br>담<br>보<br>책<br>임<br>기<br>간 | 조<br>치<br>방<br>법 | 발<br>생 | 공<br>종 | 하<br>자<br>형<br>태 | 사<br>진<br>번<br>호 | 종<br>별 |
|---|---|---|---|---|---|---|---|---|---|---|---|---|---|---|---|
| 44 | 중들교<br>(8공구) | 영천 | BR27 | P2 | 교각 | 균열 | m | 5.00 | 7 | 하자 | 2019하 | 교량 | 균열0.3m<br>mm미만 | 10 | 2종 |

| 내 용 | 교각 P2 균열 (cw=0.3mm미만) | | |

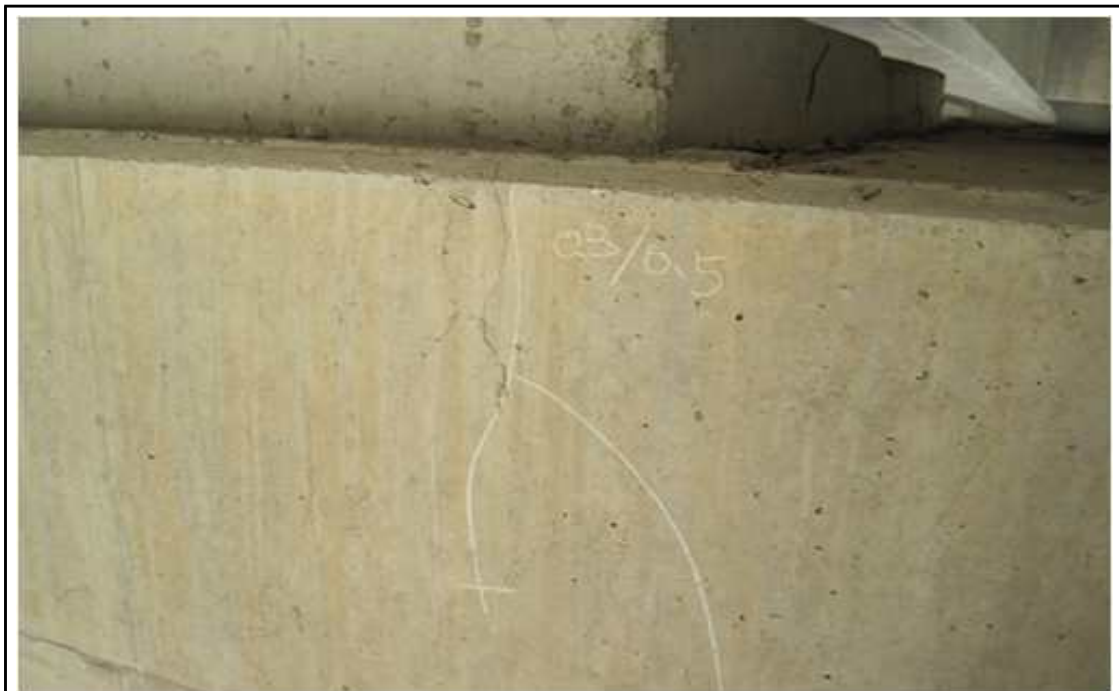
| 사진번호 | 8-BR27-11 | 위 치 | 중들교(8공구) 영천방향 |

| NO | 시설물명 | 방향 | 시설물<br>번호 | 위치 | 부재 | 내용 | 단<br>위 | 수량 | 하자<br>담보<br>책임<br>기간 | 조<br>치<br>방법 | 발생 | 공<br>종 | 하자형태 | 사진<br>번호 | 종<br>별 |
|---|---|---|---|---|---|---|---|---|---|---|---|---|---|---|---|
| 45 | 중들교<br>(8공구) | 영천 | BR26 | P2 | 교각 | 균열 | m | 1.50 | 7 | 하자 | 2019하 | 교량 | 균열0.3<br>mm이상 | 11 | 2종 |

| 내 용 | 교각 P2 균열 (cw=0.3mm이상) | | |

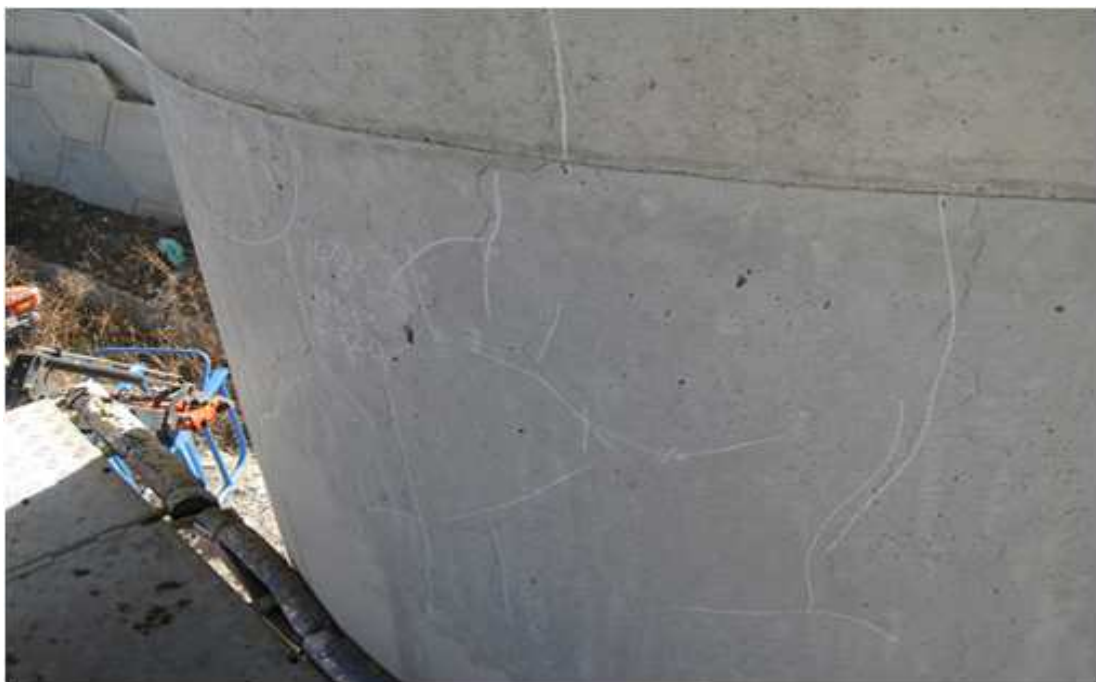
| 사진번호 | 8-BR27-12 | 위 치 | 중들교(8공구) 영천방향 |

| NO | 시설물명 | 방향 | 시설물<br>번호 | 위치 | 부재 | 내용 | 단<br>위 | 수량 | 하자<br>담보<br>책임<br>기간 | 조<br>치<br>방법 | 발생 | 공<br>종 | 하자형태 | 사진<br>번호 | 종<br>별 |
|---|---|---|---|---|---|---|---|---|---|---|---|---|---|---|---|
| 46 | 중들교<br>(8공구) | 영천 | BR26 | P2 | 교각 | 망상균열 | m <sup>2</sup> | 12.50 | 7 | 하자 | 2019하 | 교량 | 망상균열 | 12 | 2종 |

| 내 용 | 교각 P2 망상균열 A=12.50㎡ | | |

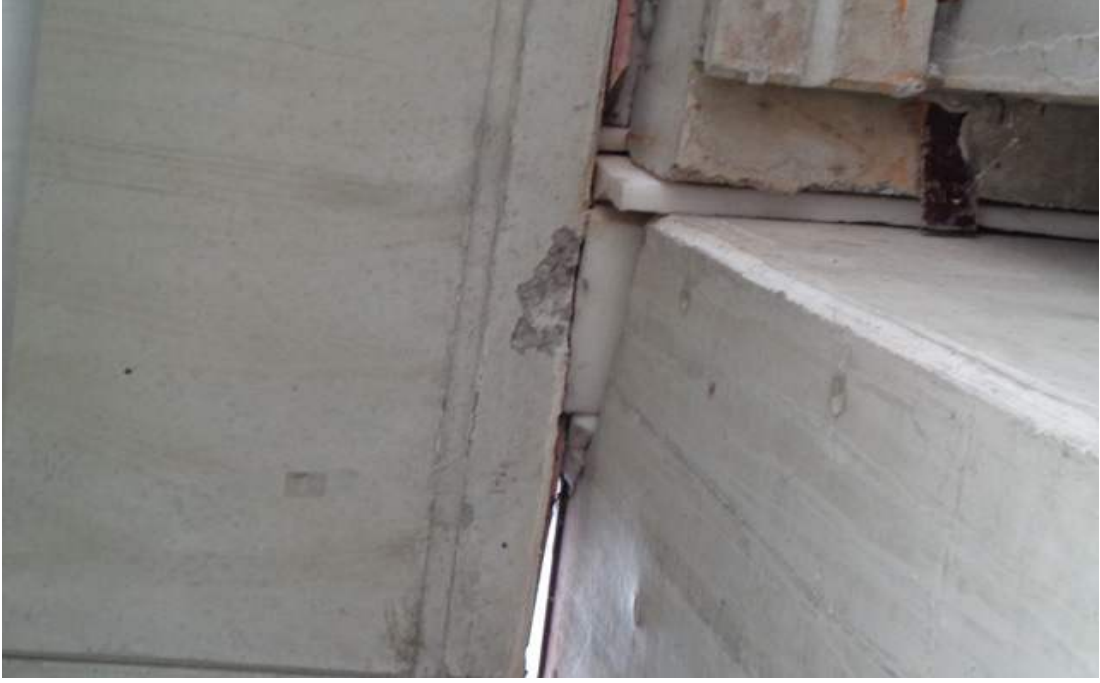
| 사진번호 | 8-BR27-13 | 위 치 | 중들교(8공구) 영천방향 |

| NO | 시설물명 | 방향 | 시설물<br>번호 | 위치 | 부재 | 내용 | 단<br>위 | 수량 | 하자<br>담보<br>책임<br>기간 | 조<br>치<br>방법 | 발생 | 공<br>종 | 하자형태 | 사진<br>번호 | 종<br>별 |
|---|---|---|---|---|---|---|---|---|---|---|---|---|---|---|---|
| 47 | 중들교<br>(8공구) | 영천 | BR26 | S3 | 바닥판하면 | 파손 | m <sup>2</sup> | 0.04 | 7 | 하자 | 2020상 | 교량 | 콘크리트<br>파손 | 13 | 2종 |

| 내 용 | 바닥판하면 S3 파손 A=0.04㎡ | | |

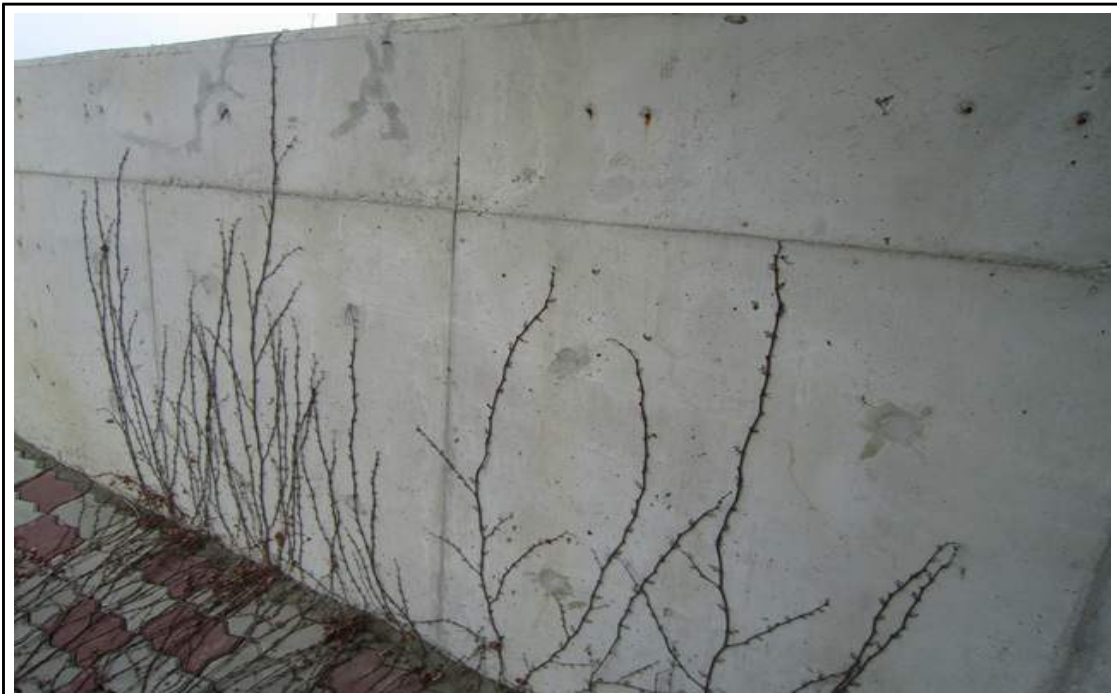
| 사진번호 | 8-BR28-1 | 위 치 | 화산JCT RAMP-A교(8공구) |

| NO | 시설물명 | 방향 | 시설물<br>번호 | 위치 | 부재 | 내용 | 단<br>위 | 수량 | 하자<br>담보<br>책임<br>기간 | 조<br>치<br>방법 | 발생 | 공<br>종 | 하자형태 | 사진<br>번호 | 종<br>별 |
|---|---|---|---|---|---|---|---|---|---|---|---|---|---|---|---|
| 48 | 화산JCT<br>RAMP-A교<br>(8공구) | - | BR26 | A1, A2 | 교대 | 망상균열 | m <sup>2</sup> | 6.00 | 10 | 하자 | 2019하 | 교량 | 망상균열 | 1 | 2종 |

| 내 용 | 교대 A1, A2 망상균열 A=6.00㎡ | | |

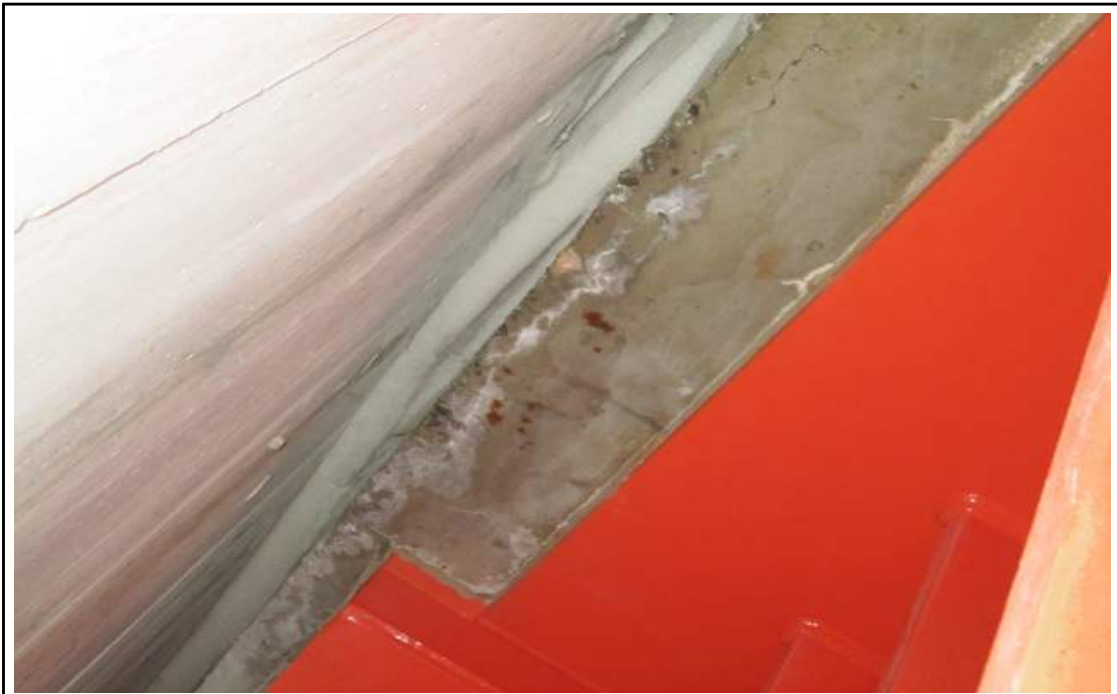
| 사진번호 | 8-BR29-1 | 위 치 | 화산JCT RAMP-A1교(8공구) |

| NO | 시설물명 | 방향 | 시설물<br>번호 | 위치 | 부재 | 내용 | 단<br>위 | 수량 | 하자<br>담보<br>책임<br>기간 | 조<br>치<br>방법 | 발생 | 공<br>종 | 하자형태 | 사진<br>번호 | 종<br>별 |
|---|---|---|---|---|---|---|---|---|---|---|---|---|---|---|---|
| 49 | 화산JCT<br>RAMP-A1교<br>(8공구) | - | BR26 | S1 | 바닥판하면 | 균열부백태 | m <sup>2</sup> | 0.60 | 10 | 하자 | 2019하 | 교량 | 백태 | 1 | 2종 |

| 내 용 | 바닥판하면 S1 균열부백태 A=0.60㎡ | | |

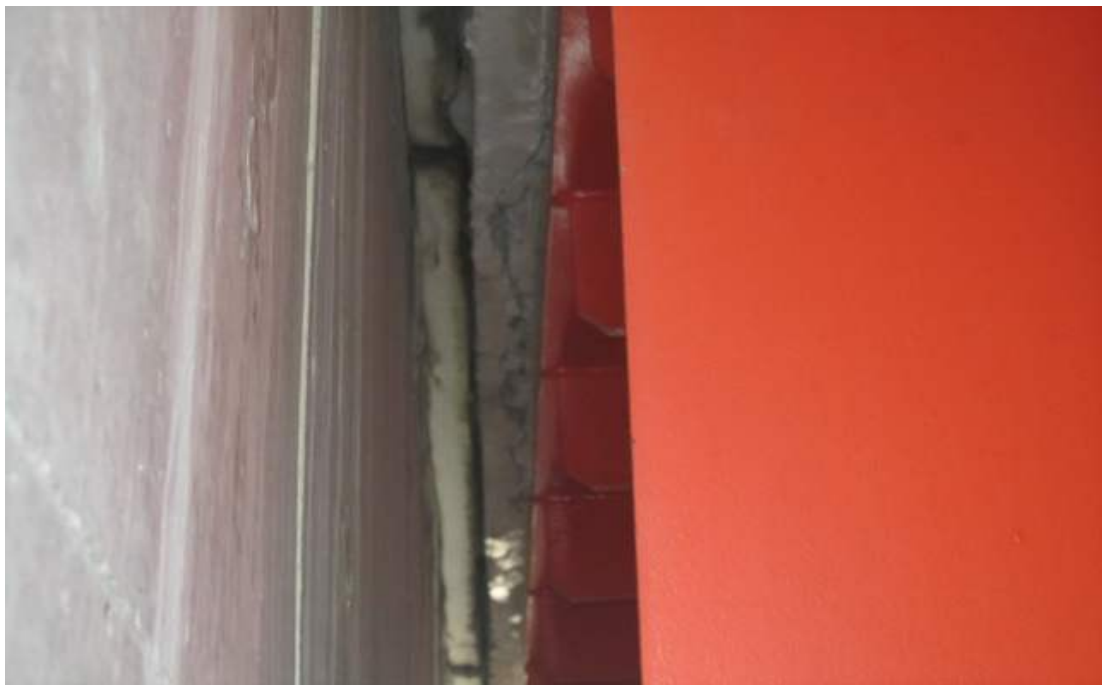
| 사진번호 | 8-BR29-2 | 위 치 | 화산JCT RAMP-A1교(8공구) |

| NO | 시설물명 | 방향 | 시설물<br>번호 | 위치 | 부재 | 내용 | 단<br>위 | 수량 | 하자<br>담보<br>책임<br>기간 | 조<br>치<br>방법 | 발생 | 공<br>종 | 하자형태 | 사진<br>번호 | 종<br>별 |
|---|---|---|---|---|---|---|---|---|---|---|---|---|---|---|---|
| 50 | 화산JCT<br>RAMP-A1교<br>(8공구) | - | BR26 | S1 | 바닥판하면 | 파손 | m <sup>2</sup> | 0.60 | 10 | 하자 | 2019하 | 교량 | 콘크리트<br>파손 | 2 | 2종 |

| 내 용 | 바닥판하면 S1 파손 A=0.60㎡ | | |

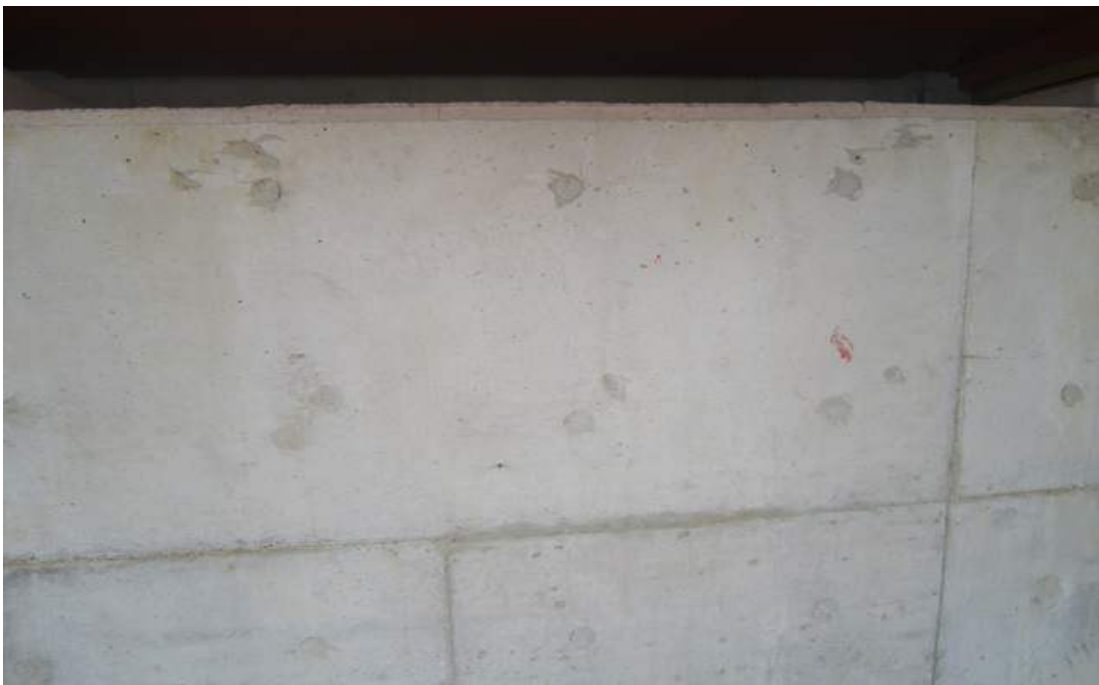
| 사진번호 | 8-BR29-3 | 위 치 | 화산JCT RAMP-A1교(8공구) |

| NO | 시설물명 | 방향 | 시설물<br>번호 | 위치 | 부재 | 내용 | 단<br>위 | 수량 | 하자<br>담보<br>책임<br>기간 | 조<br>치<br>방법 | 발생 | 공<br>종 | 하자형태 | 사진<br>번호 | 종<br>별 |
|---|---|---|---|---|---|---|---|---|---|---|---|---|---|---|---|
| 51 | 화산JCT<br>RAMP-A1교<br>(8공구) | - | BR26 | A1, A2 | 교대 | 균열 | m | 3.50 | 10 | 하자 | 2019하 | 교량 | 균열0.3<br>mm미만 | 3 | 2종 |

| 내 용 | 교대 A1, A2 균열 (cw=0.3mm미만) | | |

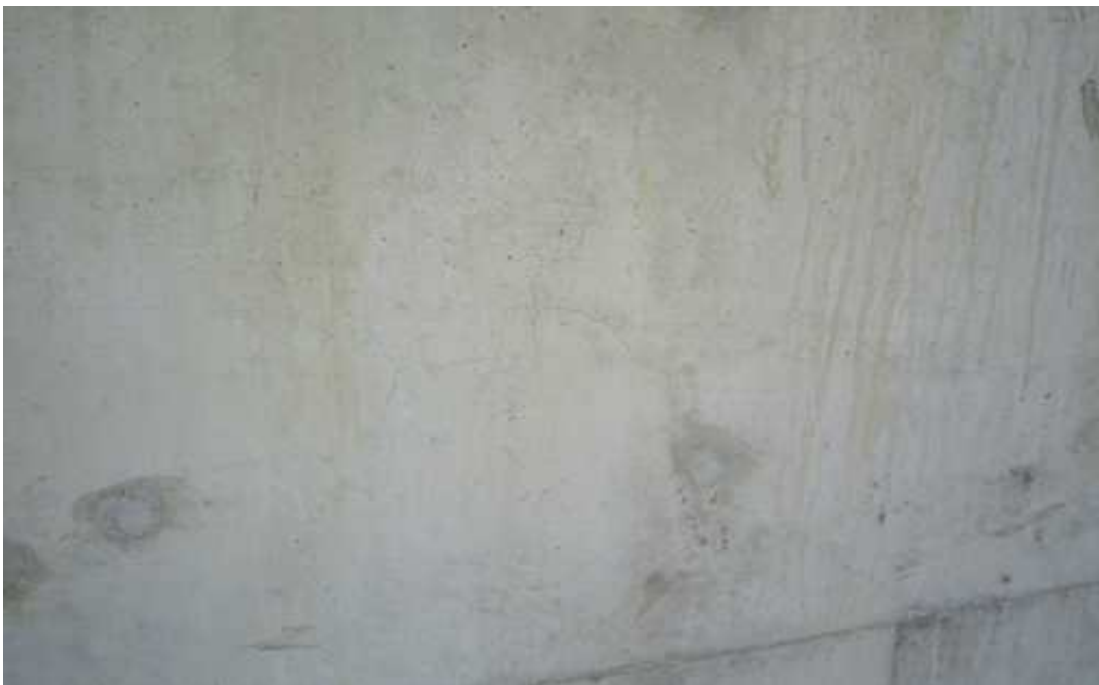
| 사진번호 | 8-BR29-4 | 위 치 | 화산JCT RAMP-A1교(8공구) |

| NO | 시설물명 | 방향 | 시설물<br>번호 | 위치 | 부재 | 내용 | 단<br>위 | 수량 | 하자<br>담보<br>책임<br>기간 | 조<br>치<br>방법 | 발생 | 공<br>종 | 하자형태 | 사진<br>번호 | 종<br>별 |
|---|---|---|---|---|---|---|---|---|---|---|---|---|---|---|---|
| 52 | 화산JCT<br>RAMP-A1교<br>(8공구) | - | BR26 | A1 | 교대 | 망상균열 | m <sup>2</sup> | 4.00 | 10 | 하자 | 2019하 | 교량 | 망상균열 | 4 | 2종 |

| 내 용 | 교대 A1 망상균열 A=4.00㎡ | | |

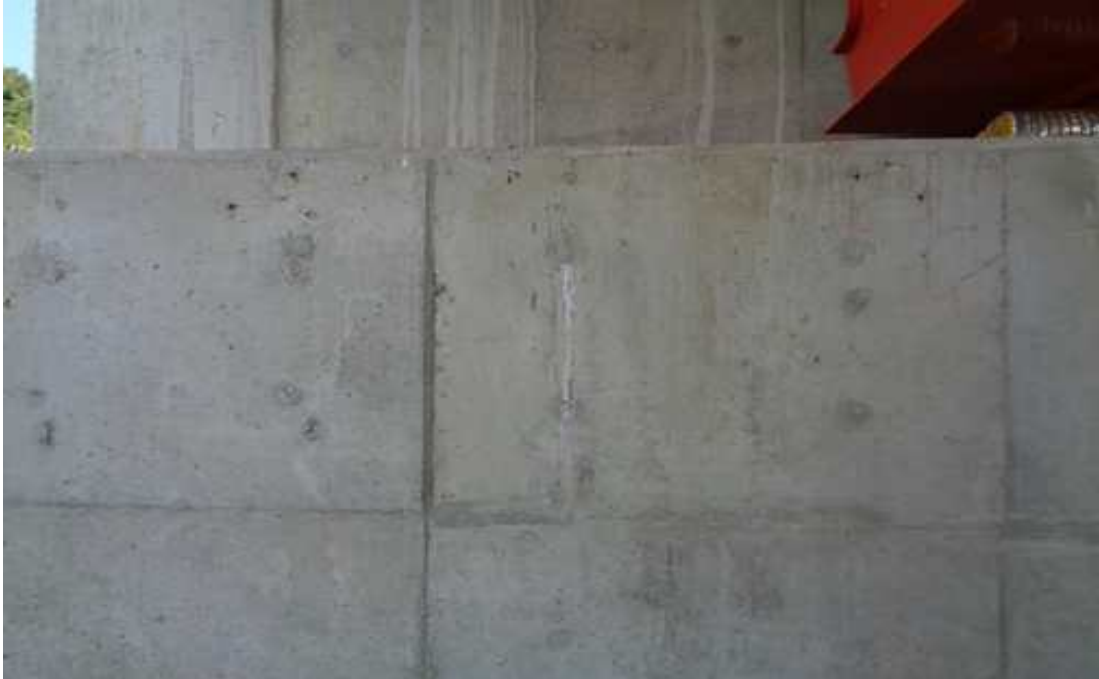
| 사진번호 | 8-BR29-5 | 위 치 | 화산JCT RAMP-A1교(8공구) |

| NO | 시설물명 | 방향 | 시설물<br>번호 | 위치 | 부재 | 내용 | 단<br>위 | 수량 | 하자<br>담보<br>책임<br>기간 | 조<br>치<br>방법 | 발생 | 공<br>종 | 하자형태 | 사진<br>번호 | 종<br>별 |
|---|---|---|---|---|---|---|---|---|---|---|---|---|---|---|---|
| 53 | 화산JCT<br>RAMP-A1교<br>(8공구) | - | BR26 | A2 | 교대 | 백태 | m <sup>2</sup> | 0.05 | 10 | 하자 | 2019하 | 교량 | 백태 | 5 | 2종 |

| 내 용 | 교대 A2 백태 A=0.05㎡ | | |

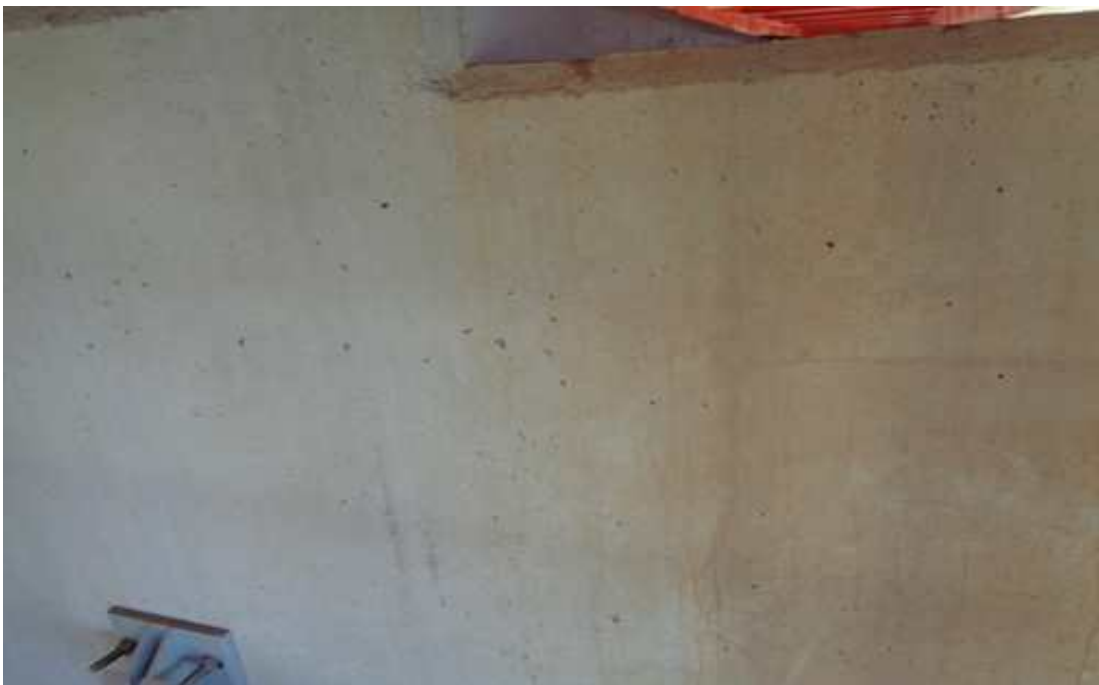
| 사진번호 | 8-BR29-6 | 위 치 | 화산JCT RAMP-A1교(8공구) |

| NO | 시설물명 | 방향 | 시설물<br>번호 | 위치 | 부재 | 내용 | 단<br>위 | 수량 | 하자<br>담보<br>책임<br>기간 | 조<br>치<br>방법 | 발생 | 공<br>종 | 하자형태 | 사진<br>번호 | 종<br>별 |
|---|---|---|---|---|---|---|---|---|---|---|---|---|---|---|---|
| 54 | 화산JCT<br>RAMP-A1교<br>(8공구) | - | BR26 | P1~P6 | 교각 | 균열 | m | 2.50 | 10 | 하자 | 2019하 | 교량 | 균열0.3<br>mm미만 | 6 | 2종 |

| 내 용 | 교각 P1~P6 균열 (cw=0.3mm미만) | | |
