# **1, 2 종 시 설 물 하 자 보 고 서**

**< 8공구 >**

**2021. 06**

**상주영천고속도로주식회사**

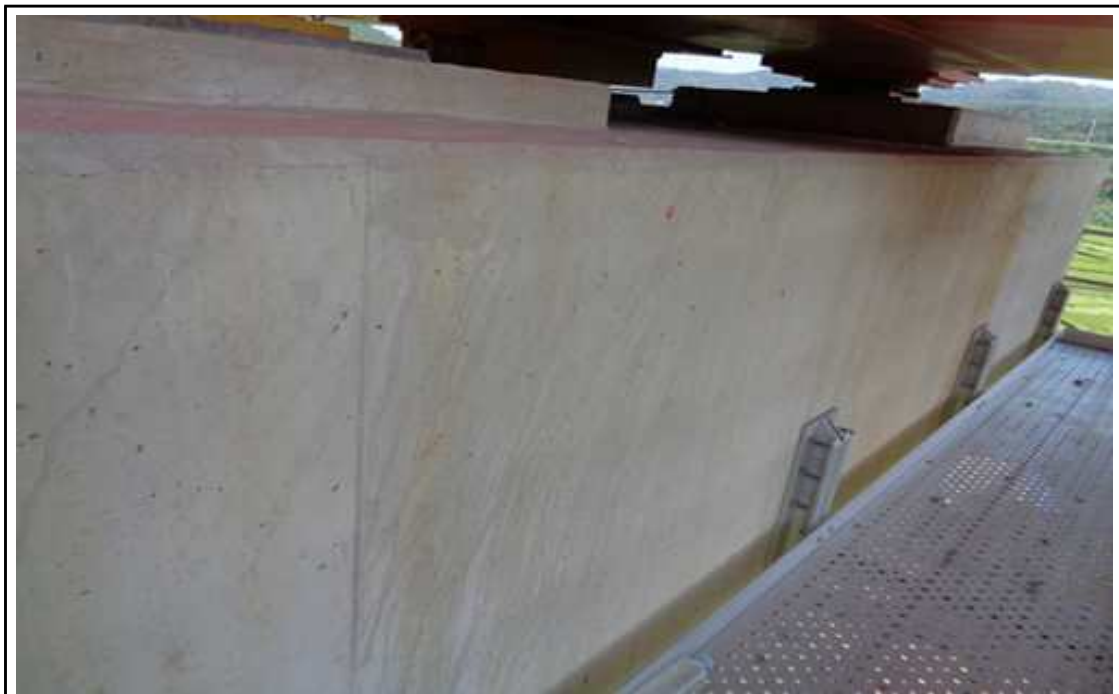
| 사진번호 | 8-BR29-7 | 위 치 | 화산JCT RAMP-A1교(8공구) |

| NO | 시설물명 | 방향 | 시설물<br>번호 | 위치 | 부재 | 내용 | 단<br>위 | 수량 | 하자<br>담보<br>책임<br>기간 | 조<br>치<br>방법 | 발생 | 공<br>종 | 하자형태 | 사진<br>번호 | 종<br>별 |
|---|---|---|---|---|---|---|---|---|---|---|---|---|---|---|---|
| 55 | 화산JCT<br>RAMP-A1교<br>(8공구) | - | BR26 | P2, P5 | 교각 | 망상균열 | m <sup>2</sup> | 20.00 | 10 | 하자 | 2019하 | 교량 | 망상균열 | 7 | 2종 |

| 내 용 | 교각 P2, P5 망상균열 A=20.00㎡ | | |

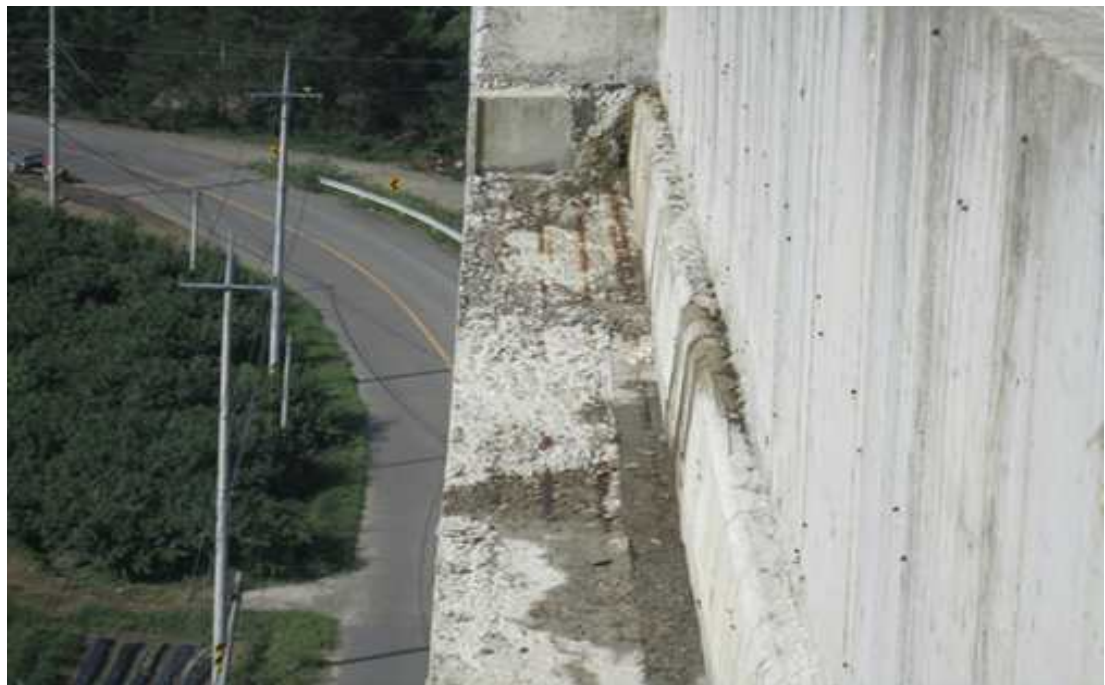
| 사진번호 | 8-BR29-8 | 위 치 | 화산JCT RAMP-A1교(8공구) |

| NO | 시설물명 | 방향 | 시설물<br>번호 | 위치 | 부재 | 내용 | 단<br>위 | 수량 | 하자<br>담보<br>책임<br>기간 | 조<br>치<br>방법 | 발생 | 공<br>종 | 하자형태 | 사진<br>번호 | 종<br>별 |
|---|---|---|---|---|---|---|---|---|---|---|---|---|---|---|---|
| 56 | 화산JCT<br>RAMP-A1교<br>(8공구) | - | BR26 | S3 | 바닥판하면 | 철근노출 | m <sup>2</sup> | 2.00 | 10 | 하자 | 2020상 | 교량 | 콘크리트<br>손상 | 8 | 2종 |

| 내 용 | 바닥판하면 S3 철근노출 A=2.00㎡ | | |

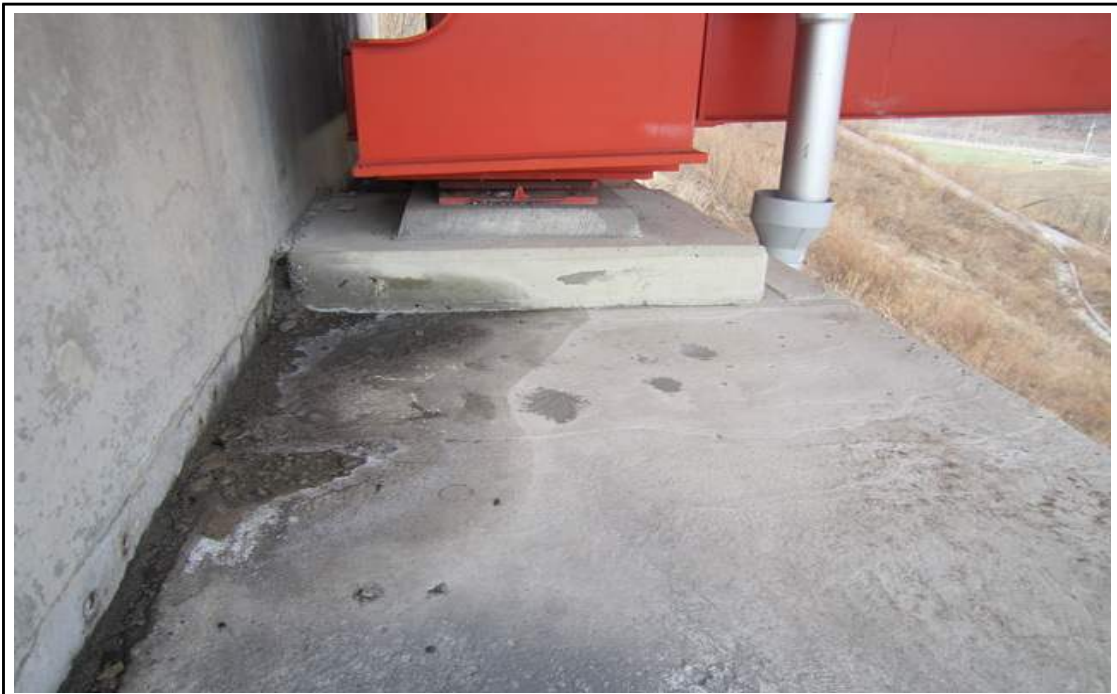
| 사진번호 | 8-BR30-1 | 위 치 | 화산JCT RAMP-H교(8공구) |

| NO | 시설물명 | 방향 | 시설물<br>번호 | 위치 | 부재 | 내용 | 단<br>위 | 수<br>량 | 하<br>자<br>담<br>보<br>책<br>임<br>기<br>간 | 조<br>치<br>방<br>법 | 발<br>생 | 공<br>종 | 하<br>자<br>형<br>태 | 사<br>진<br>번<br>호 | 종<br>별 |
|---|---|---|---|---|---|---|---|---|---|---|---|---|---|---|---|
| 57 | 화산JCT<br>RAMP-H교<br>(8공구) | - | BR26 | A1 | 교대 | 박리 | m <sup>2</sup> | 0.50 | 10 | 하자 | 2019하 | 교량 | 콘크리트<br>손상 | 1 | 2종 |

| 내 용 | 교대 A1 박리 A=0.50㎡ | | |

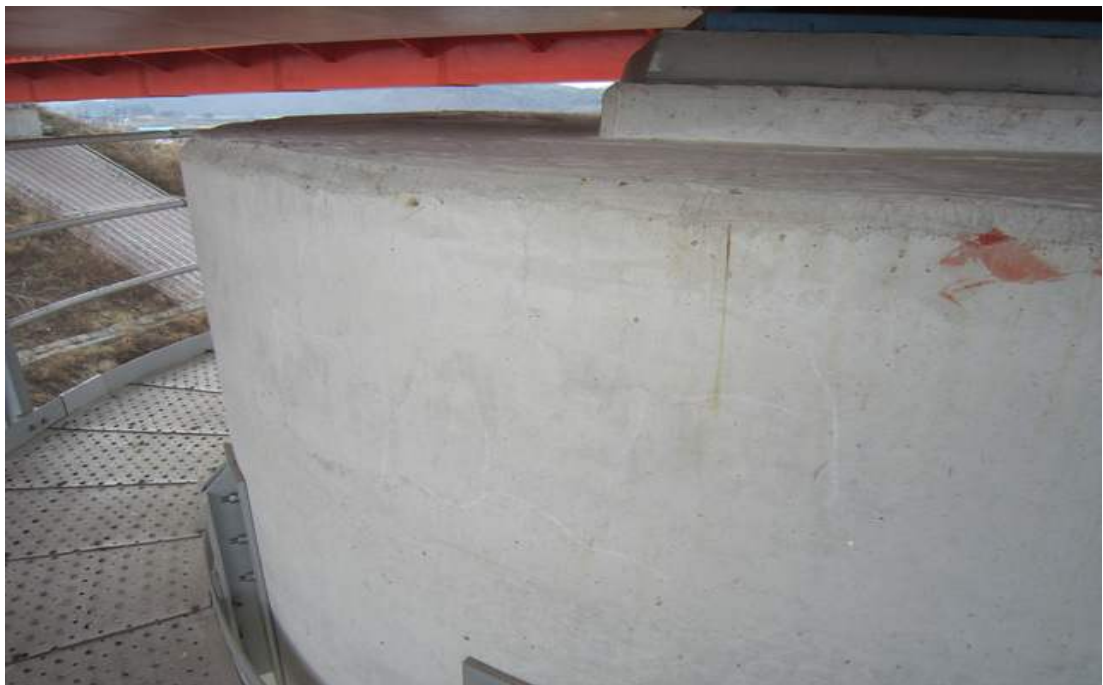
| 사진번호 | 8-BR30-2 | 위 치 | 화산JCT RAMP-H교(8공구) |

| NO | 시설물명 | 방향 | 시설물<br>번호 | 위치 | 부재 | 내용 | 단<br>위 | 수<br>량 | 하<br>자<br>담<br>보<br>책<br>임<br>기<br>간 | 조<br>치<br>방<br>법 | 발<br>생 | 공<br>종 | 하<br>자<br>형<br>태 | 사<br>진<br>번<br>호 | 종<br>별 |
|---|---|---|---|---|---|---|---|---|---|---|---|---|---|---|---|
| 58 | 화산JCT<br>RAMP-H교<br>(8공구) | - | BR26 | P1 | 교각 | 망상균열 | m <sup>2</sup> | 5.00 | 10 | 하자 | 2019하 | 교량 | 망상균열 | 2 | 2종 |

| 내 용 | 교대 P1 망상균열 A=5.00㎡ | | |
