# **1, 2 종 시 설 물 하 자 보 고 서**

**< 9공구 >**

**2021. 06**

**상주영천고속도로주식회사**

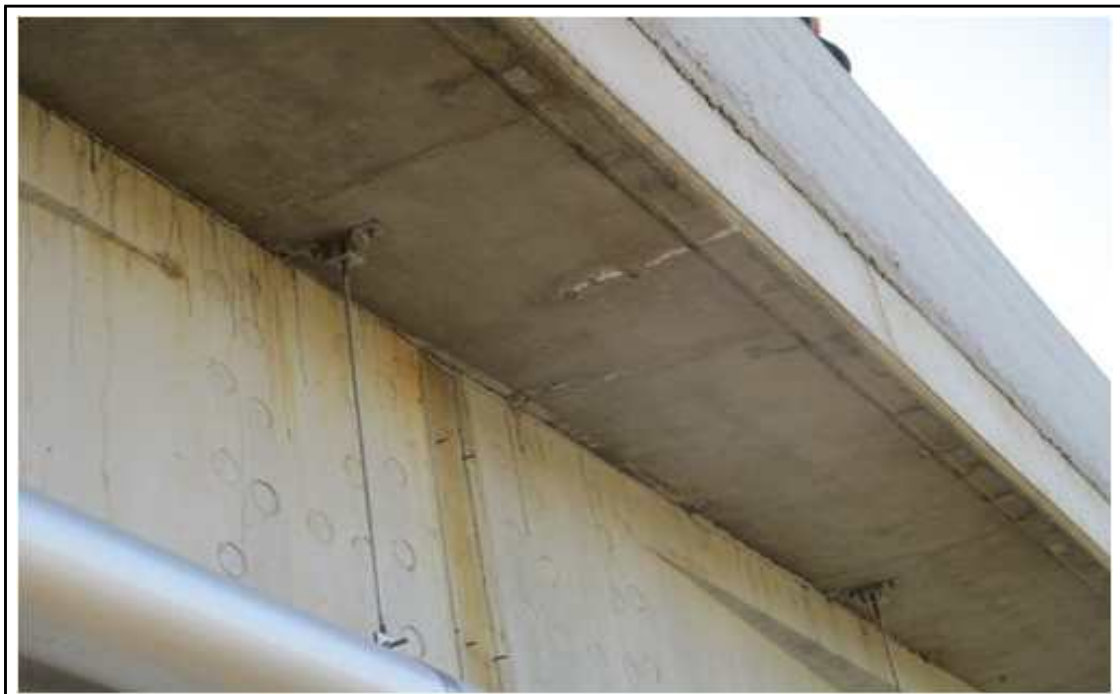
| 사진번호 | 9-BR31-1 | 위 치 | 가래실교(9공구) 상주방향 |

| NO | 시설물명 | 방향 | 시설물<br>번호 | 위치 | 부재 | 내용 | 단위 | 수량 | 하자<br>담보<br>책임<br>기간 | 조치<br>방법 | 발생 | 공종 | 하자형태 | 사진<br>번호 | 종별 |
|---|---|---|---|---|---|---|---|---|---|---|---|---|---|---|---|
| 1 | 가래실교<br>(9공구) | 상주 | BR31 | S4, S7 | 바닥판하면 | 백태 | ㎡ | 0.11 | 7 | 하자 | 2019하 | 교량 | 백태 | 1 | 2종 |

| 내 용 | 바닥판하면 S4, S7 백태 A=0.11㎡ | | |

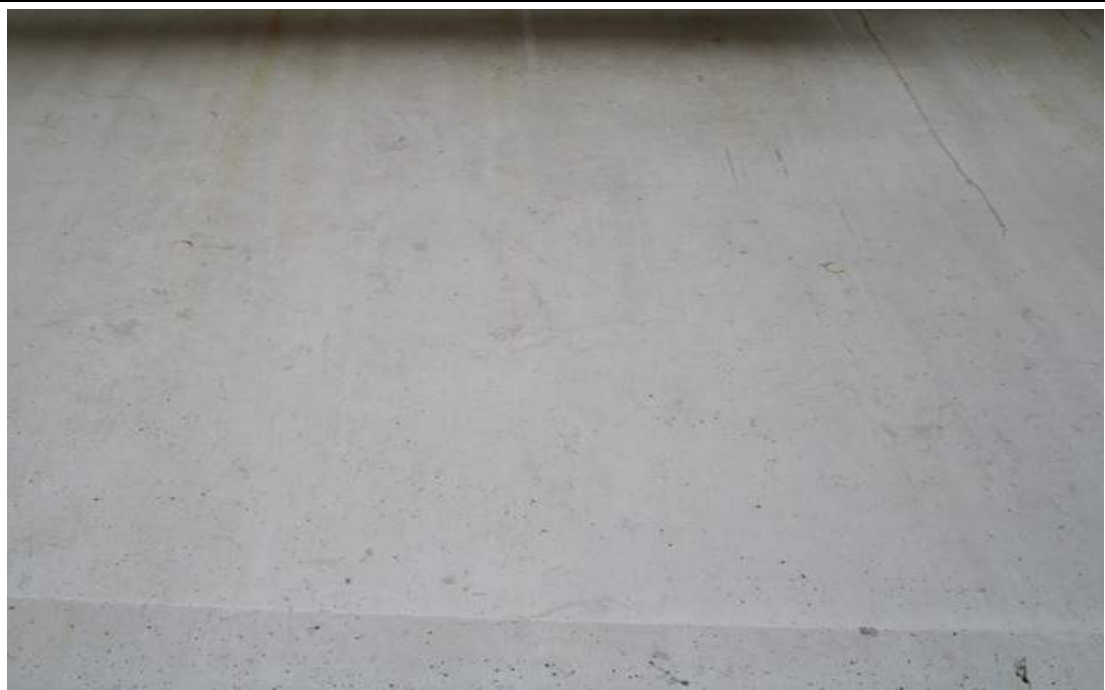
| 사진번호 | 9-BR31-2 | 위 치 | 가래실교(9공구) 상주방향 |

| NO | 시설물명 | 방향 | 시설물<br>번호 | 위치 | 부재 | 내용 | 단위 | 수량 | 하자<br>담보<br>책임<br>기간 | 조치<br>방법 | 발생 | 공종 | 하자형태 | 사진<br>번호 | 종별 |
|---|---|---|---|---|---|---|---|---|---|---|---|---|---|---|---|
| 2 | 가래실교<br>(9공구) | 상주 | BR31 | S1 | 거더 | 망상균열 | ㎡ | 4.00 | 7 | 하자 | 2019하 | 교량 | 망상균열 | 2 | 2종 |

| 내 용 | 거더 S1 망상균열 A=4.00㎡ | | |

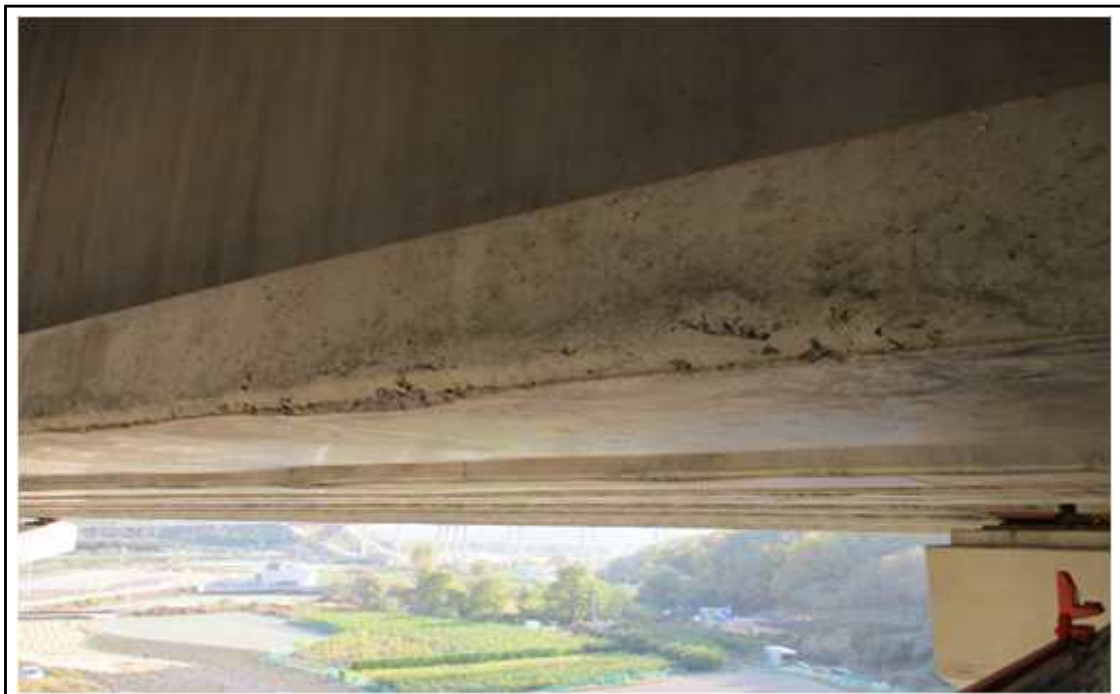
| 사진번호 | 9-BR31-3 | 위 치 | 가래실교(9공구) 상주방향 |

| NO | 시설물명 | 방향 | 시설물<br>번호 | 위치 | 부재 | 내용 | 단위 | 수량 | 하자<br>담보<br>책임<br>기간 | 조치<br>방법 | 발생 | 공종 | 하자형태 | 사진<br>번호 | 종별 |
|---|---|---|---|---|---|---|---|---|---|---|---|---|---|---|---|
| 3 | 가래실교<br>(9공구) | 상주 | BR31 | S3 | 거더 | 재료분리 | ㎡ | 0.45 | 7 | 하자 | 2019하 | 교량 | 콘크리트<br>손상 | 3 | 2종 |

| 내 용 | 거더 S3 재료분리 A=0.45㎡ | | |

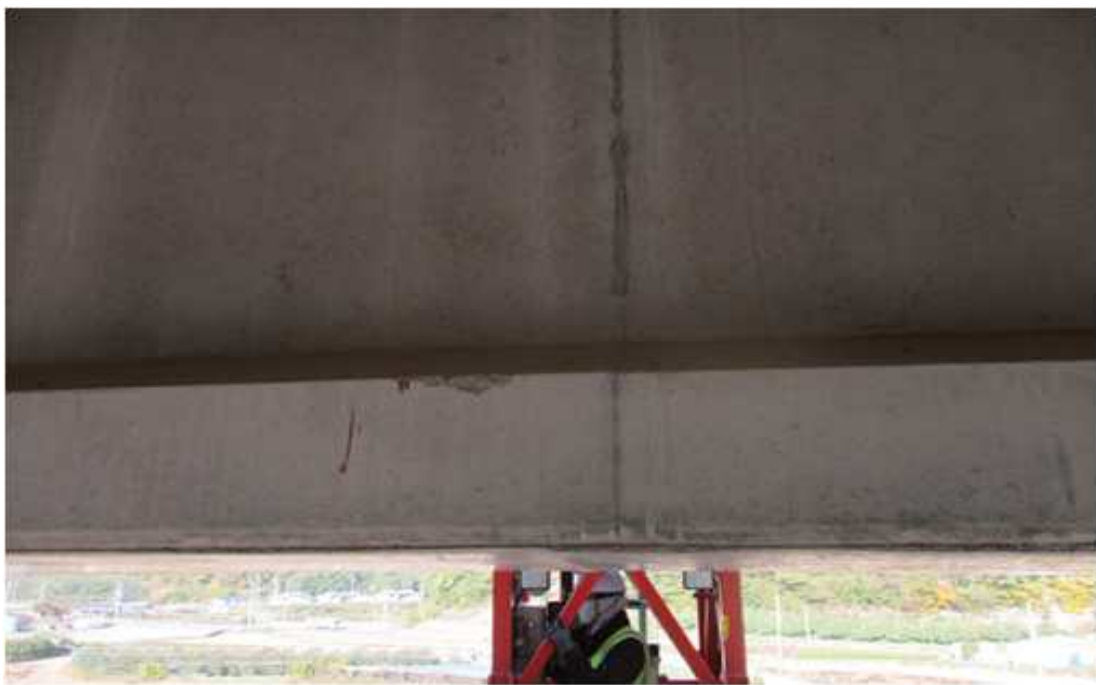
| 사진번호 | 9-BR31-4 | 위 치 | 가래실교(9공구) 상주방향 |

| NO | 시설물명 | 방향 | 시설물<br>번호 | 위치 | 부재 | 내용 | 단위 | 수량 | 하자<br>담보<br>책임<br>기간 | 조치<br>방법 | 발생 | 공종 | 하자형태 | 사진<br>번호 | 종별 |
|---|---|---|---|---|---|---|---|---|---|---|---|---|---|---|---|
| 4 | 가래실교<br>(9공구) | 상주 | BR31 | S4 | 거더 | 박락 | ㎡ | 0.06 | 7 | 하자 | 2019하 | 교량 | 콘크리트<br>파손 | 4 | 2종 |

| 내 용 | 거더 S4 박락 A=0.06㎡ | | |

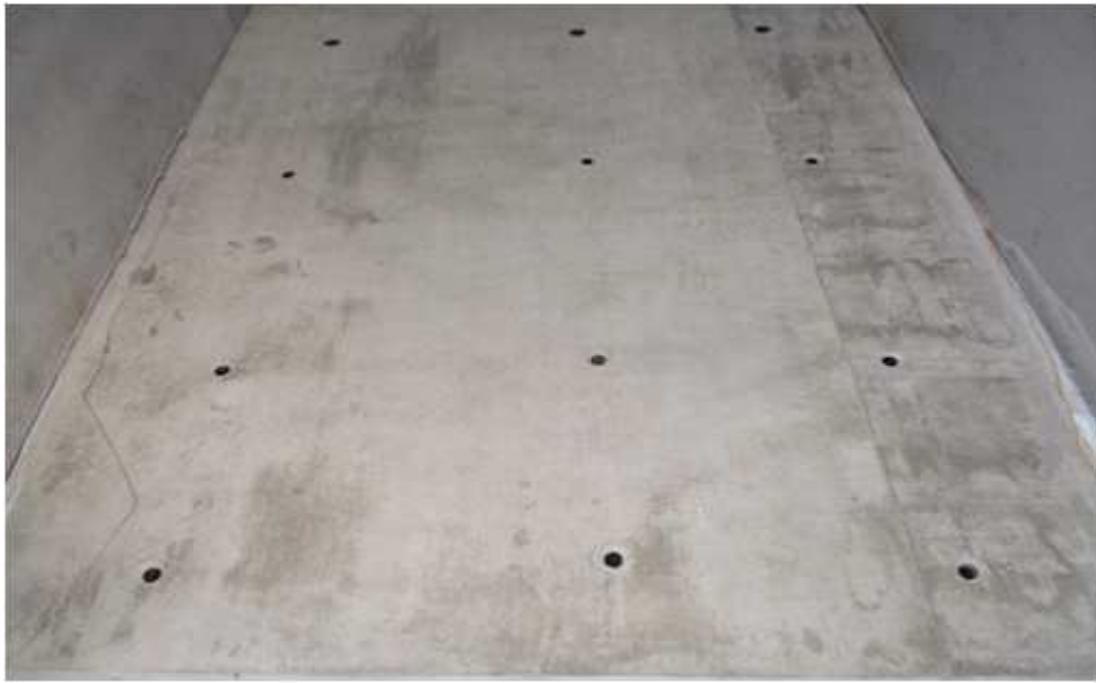
| 사진번호 | 9-BR31-5 | 위 치 | 가래실교(9공구) 상주방향 |

| NO | 시설물명 | 방향 | 시설물<br>번호 | 위치 | 부재 | 내용 | 단위 | 수량 | 하자<br>담보<br>책임<br>기간 | 조치<br>방법 | 발생 | 공종 | 하자형태 | 사진<br>번호 | 종별 |
|---|---|---|---|---|---|---|---|---|---|---|---|---|---|---|---|
| 5 | 가래실교<br>(9공구) | 상주 | BR31 | S2~S6 | 가로보 | 망상균열 | ㎡ | 120.00 | 7 | 하자 | 2019하 | 교량 | 망상균열 | 5 | 2종 |

| 내 용 | 가로보 S2~S6 망상균열 A=120.00㎡ | | |

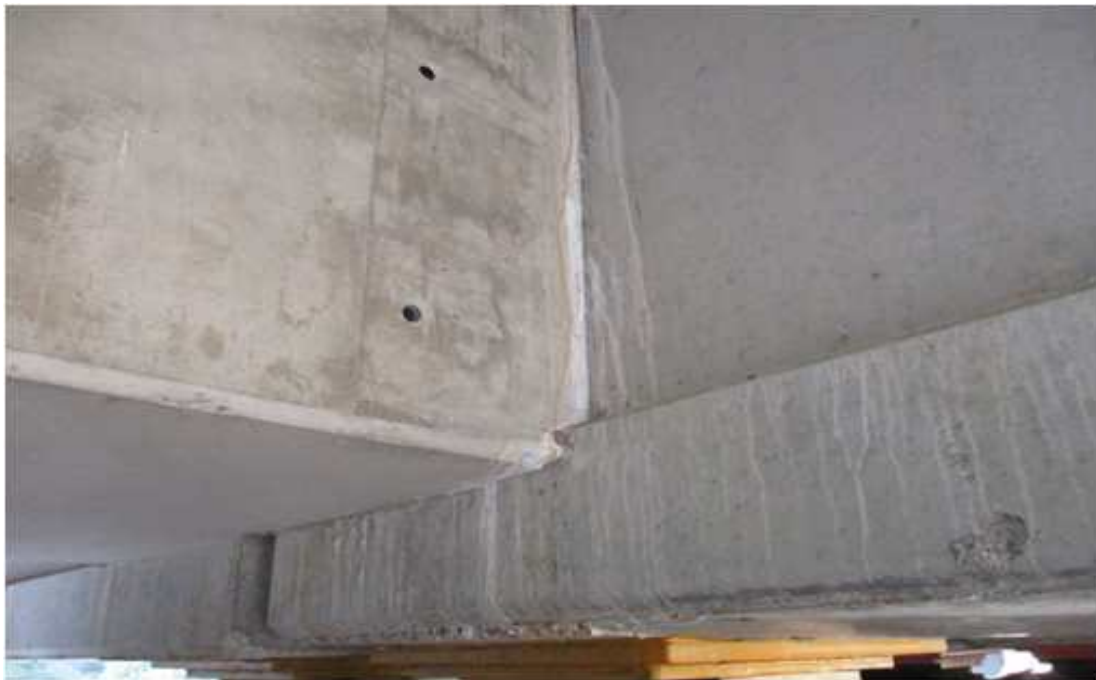
| 사진번호 | 9-BR31-6 | 위 치 | 가래실교(9공구) 상주방향 |

| NO | 시설물명 | 방향 | 시설물<br>번호 | 위치 | 부재 | 내용 | 단위 | 수량 | 하자<br>담보<br>책임<br>기간 | 조치<br>방법 | 발생 | 공종 | 하자형태 | 사진<br>번호 | 종별 |
|---|---|---|---|---|---|---|---|---|---|---|---|---|---|---|---|
| 6 | 가래실교<br>(9공구) | 상주 | BR31 | S2, S3 | 가로보 | 백태 | ㎡ | 1.60 | 7 | 하자 | 2019하 | 교량 | 백태 | 6 | 2종 |

| 내 용 | 가로보 S2, S3 백태 A=1.60㎡ | | |

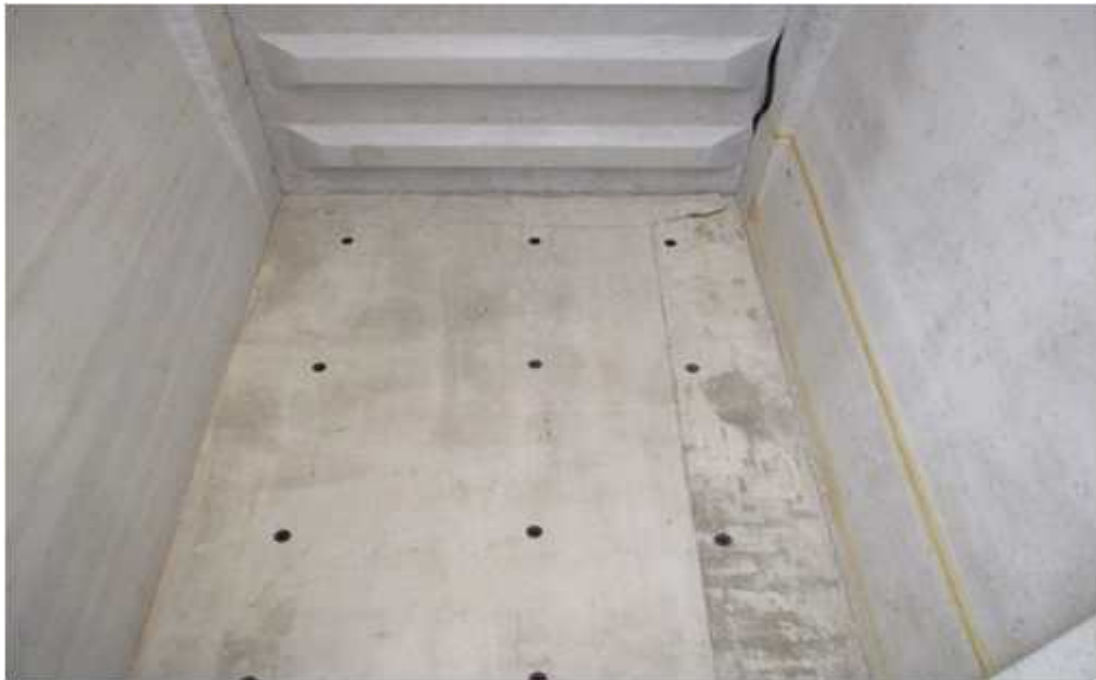
| 사진번호 | 9-BR31-7 | 위 치 | 가래실교(9공구) 상주방향 |

| NO | 시설물명 | 방향 | 시설물<br>번호 | 위치 | 부재 | 내용 | 단위 | 수량 | 하자<br>담보<br>책임<br>기간 | 조치<br>방법 | 발생 | 공종 | 하자형태 | 사진<br>번호 | 종별 |
|---|---|---|---|---|---|---|---|---|---|---|---|---|---|---|---|
| 7 | 가래실교<br>(9공구) | 상주 | BR31 | S3 | 가로보 | 박리 | ㎡ | 0.15 | 7 | 하자 | 2019하 | 교량 | 콘크리트<br>손상 | 7 | 2종 |

| 내 용 | 가로보 S3 박리 A=0.15㎡ | | |

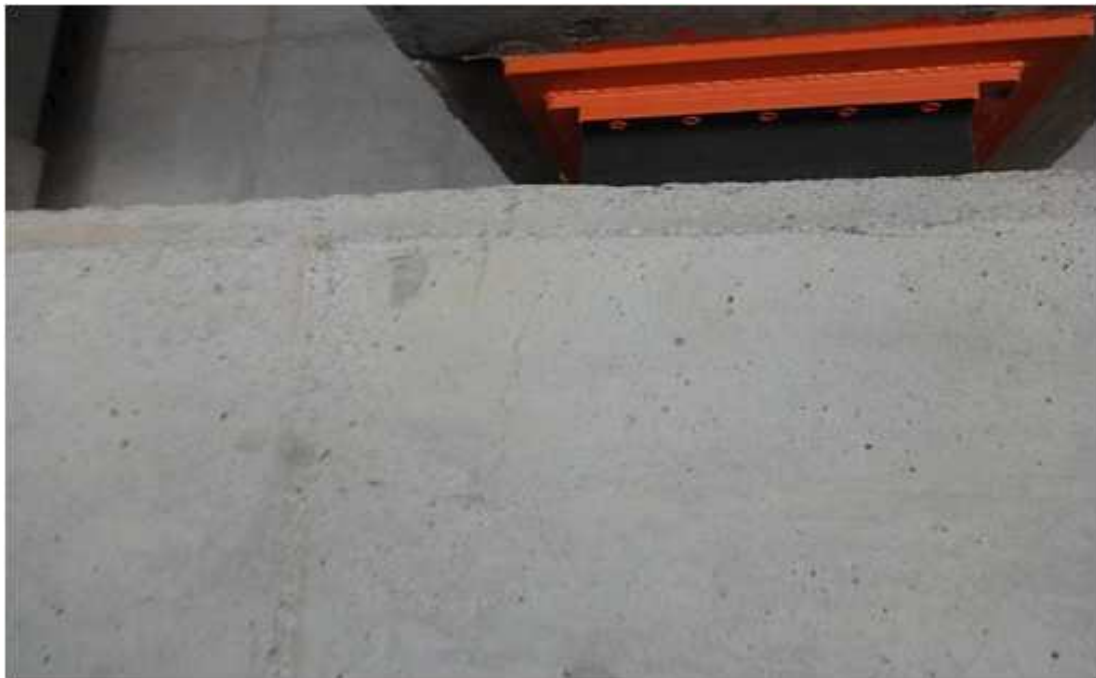
| 사진번호 | 9-BR31-8 | 위 치 | 가래실교(9공구) 상주방향 |

| NO | 시설물명 | 방향 | 시설물<br>번호 | 위치 | 부재 | 내용 | 단위 | 수량 | 하자<br>담보<br>책임<br>기간 | 조치<br>방법 | 발생 | 공종 | 하자형태 | 사진<br>번호 | 종별 |
|---|---|---|---|---|---|---|---|---|---|---|---|---|---|---|---|
| 8 | 가래실교<br>(9공구) | 상주 | BR31 | A1 | 교대 | 균열 | m | 3.00 | 7 | 하자 | 2019하 | 교량 | 균열0.3<br>mm미만 | 8 | 2종 |

| 내 용 | 교대 A1 균열 (cw=0.3mm미만) | | |

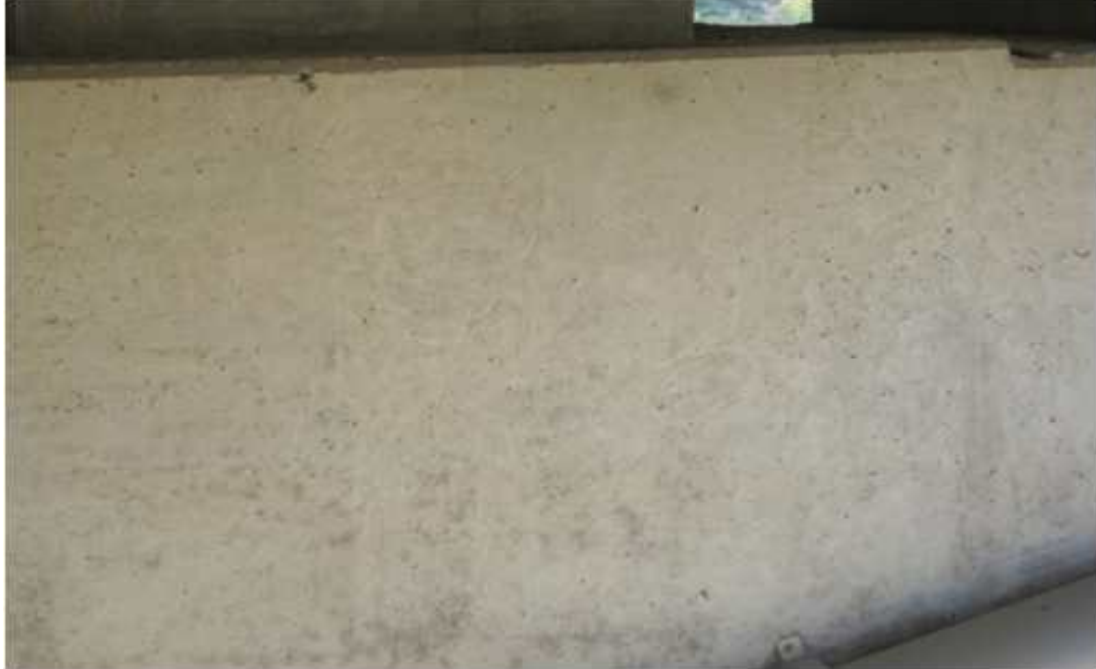
| 사진번호 | 9-BR31-9 | 위 치 | 가래실교(9공구) 상주방향 |

| NO | 시설물명 | 방향 | 시설물<br>번호 | 위치 | 부재 | 내용 | 단위 | 수량 | 하자<br>담보<br>책임<br>기간 | 조치<br>방법 | 발생 | 공종 | 하자형태 | 사진<br>번호 | 종별 |
|---|---|---|---|---|---|---|---|---|---|---|---|---|---|---|---|
| 9 | 가래실교<br>(9공구) | 상주 | BR31 | P1~P6 | 교각 | 망상균열 | ㎡ | 114.50 | 7 | 하자 | 2019하 | 교량 | 망상균열 | 9 | 2종 |

| 내 용 | 교각 P1~P6 망상균열 A=114.50㎡ | | |

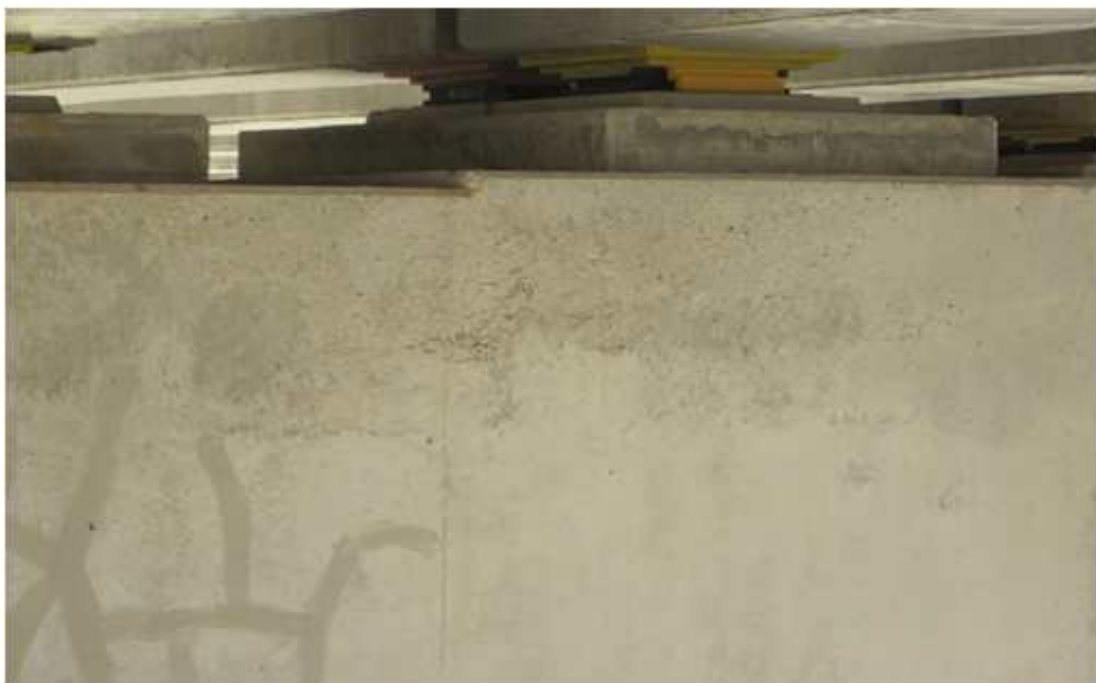
| 사진번호 | 9-BR31-10 | 위 치 | 가래실교(9공구) 상주방향 |

| NO | 시설물명 | 방향 | 시설물<br>번호 | 위치 | 부재 | 내용 | 단위 | 수량 | 하자<br>담보<br>책임<br>기간 | 조치<br>방법 | 발생 | 공종 | 하자형태 | 사진<br>번호 | 종별 |
|---|---|---|---|---|---|---|---|---|---|---|---|---|---|---|---|
| 10 | 가래실교<br>(9공구) | 상주 | BR31 | P5 | 교각 | 박리 | ㎡ | 0.09 | 7 | 하자 | 2019하 | 교량 | 콘크리트<br>손상 | 10 | 2종 |

| 내 용 | 교각 P5 박리 A=0.09㎡ | | |

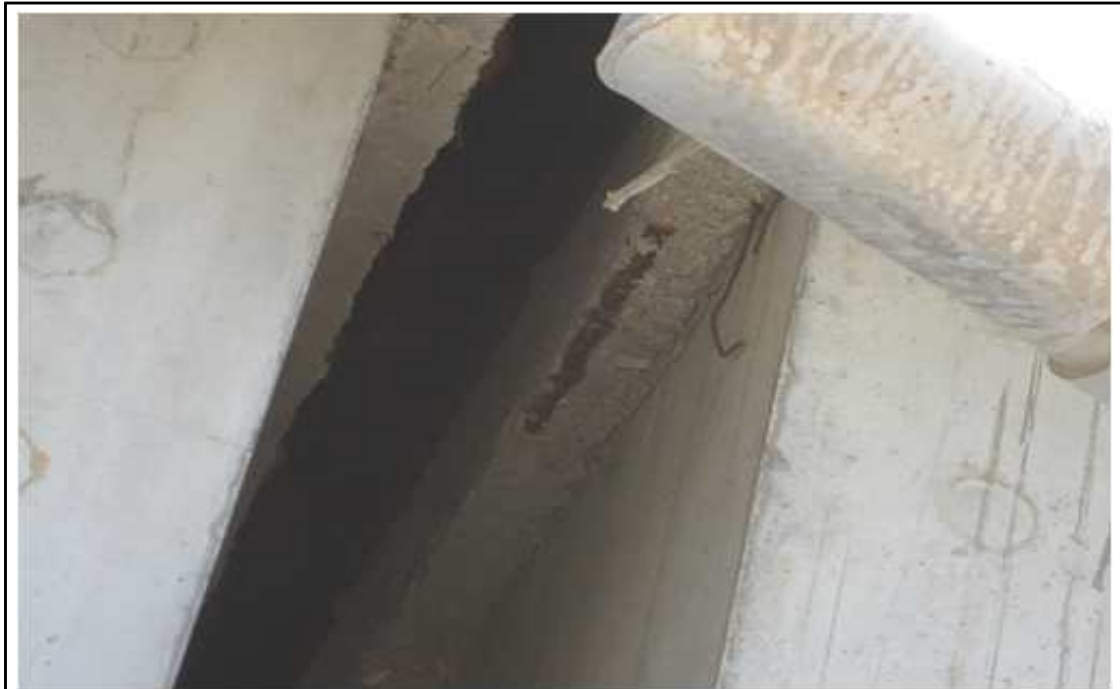
| 사진번호 | 9-BR31-11 | 위 치 | 가래실교(9공구) 영천방향 |

| NO | 시설물명 | 방향 | 시설물<br>번호 | 위치 | 부재 | 내용 | 단위 | 수량 | 하자<br>담보<br>책임<br>기간 | 조치<br>방법 | 발생 | 공종 | 하자형태 | 사진<br>번호 | 종별 |
|---|---|---|---|---|---|---|---|---|---|---|---|---|---|---|---|
| 11 | 가래실교<br>(9공구) | 영천 | BR31 | S5 | 바닥판하면 | 철근노출 | ㎡ | 0.05 | 7 | 하자 | 2019하 | 교량 | 콘크리트<br>파손 | 11 | 2종 |

| 내 용 | 바닥판하면 S5 철근노출 A=0.05㎡ | | |

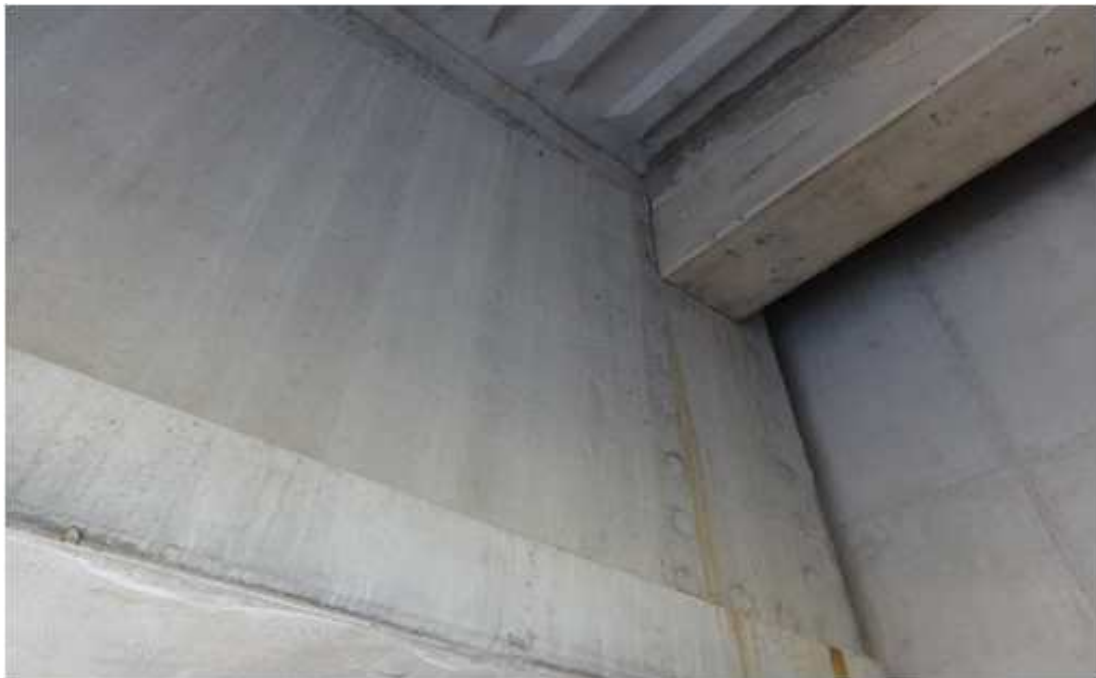
| 사진번호 | 9-BR31-12 | 위 치 | 가래실교(9공구) 영천방향 |

| NO | 시설물명 | 방향 | 시설물<br>번호 | 위치 | 부재 | 내용 | 단위 | 수량 | 하자<br>담보<br>책임<br>기간 | 조치<br>방법 | 발생 | 공종 | 하자형태 | 사진<br>번호 | 종별 |
|---|---|---|---|---|---|---|---|---|---|---|---|---|---|---|---|
| 12 | 가래실교<br>(9공구) | 영천 | BR31 | S1 | 거더 | 망상균열 | ㎡ | 6.00 | 7 | 하자 | 2019하 | 교량 | 망상균열 | 12 | 2종 |

| 내 용 | 거더 S5 망상균열 A=6.00㎡ | | |

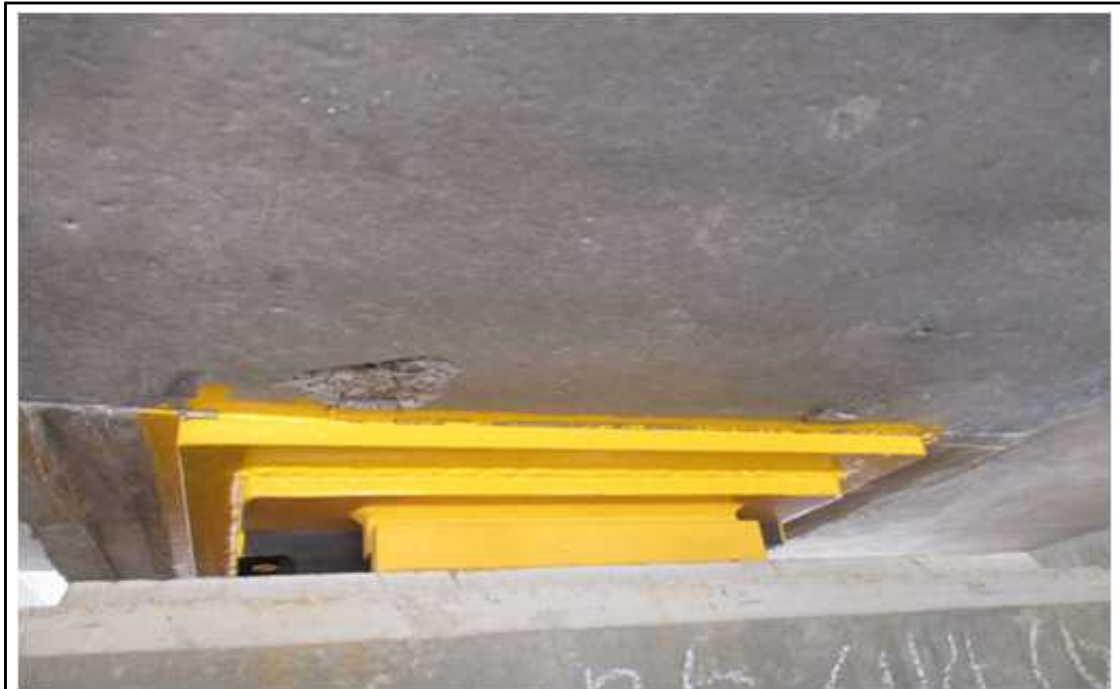
| 사진번호 | 9-BR31-13 | 위 치 | 가래실교(9공구) 영천방향 |

| NO | 시설물명 | 방향 | 시설물<br>번호 | 위치 | 부재 | 내용 | 단위 | 수량 | 하자<br>담보<br>책임<br>기간 | 조치<br>방법 | 발생 | 공종 | 하자형태 | 사진<br>번호 | 종별 |
|---|---|---|---|---|---|---|---|---|---|---|---|---|---|---|---|
| 13 | 가래실교<br>(9공구) | 영천 | BR31 | S5 | 거더 | 박락 | ㎡ | 0.40 | 7 | 하자 | 2019하 | 교량 | 콘크리트<br>파손 | 13 | 2종 |

| 내 용 | 거더 S5 박락 A=0.40㎡ | | |

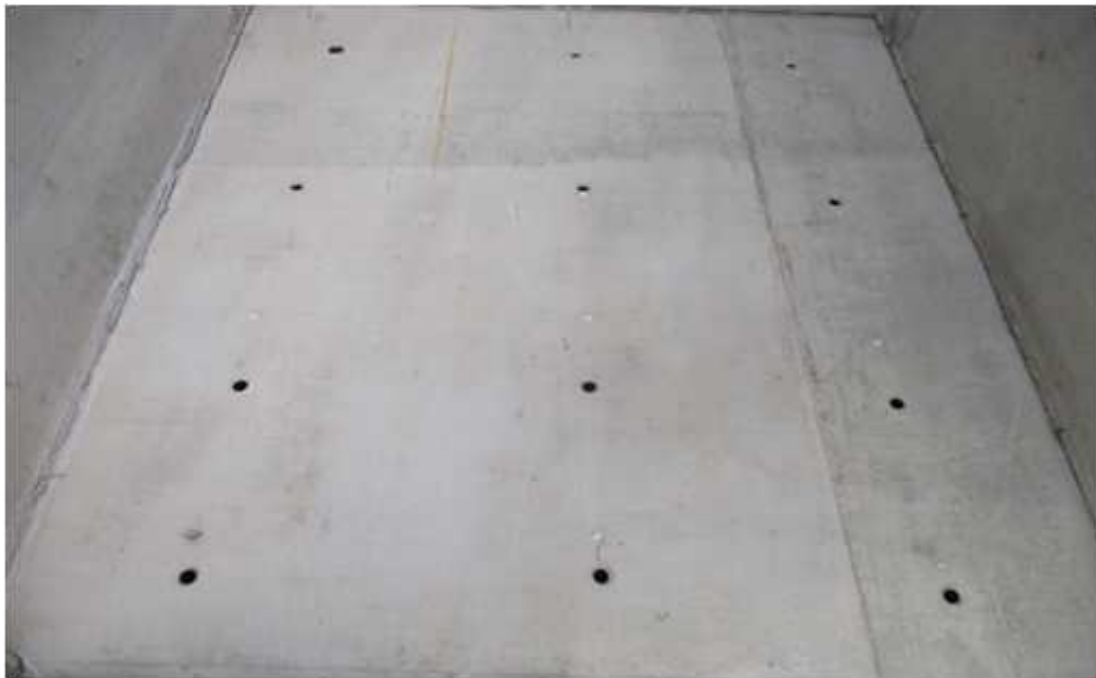
| 사진번호 | 9-BR31-14 | 위 치 | 가래실교(9공구) 영천방향 |

| NO | 시설물명 | 방향 | 시설물<br>번호 | 위치 | 부재 | 내용 | 단위 | 수량 | 하자<br>담보<br>책임<br>기간 | 조치<br>방법 | 발생 | 공종 | 하자형태 | 사진<br>번호 | 종별 |
|---|---|---|---|---|---|---|---|---|---|---|---|---|---|---|---|
| 14 | 가래실교<br>(9공구) | 영천 | BR31 | S5, S6 | 가로보 | 망상균열 | ㎡ | 8.00 | 7 | 하자 | 2019하 | 교량 | 망상균열 | 14 | 2종 |

| 내 용 | 가로보 S5, S6 망상균열 A=8.00㎡ | | |

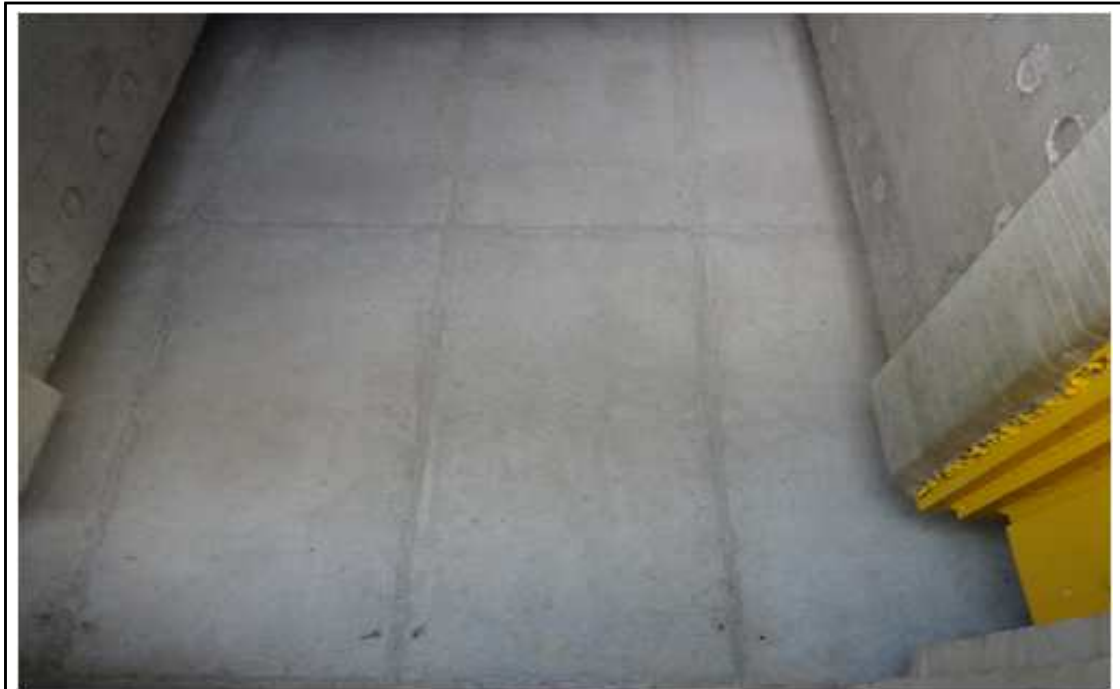
| 사진번호 | 9-BR31-15 | 위 치 | 가래실교(9공구) 영천방향 |

| NO | 시설물명 | 방향 | 시설물<br>번호 | 위치 | 부재 | 내용 | 단<br>위 | 수량 | 하자<br>담보<br>책임<br>기간 | 조치<br>방법 | 발생 | 공종 | 하자형태 | 사진<br>번호 | 종별 |
|---|---|---|---|---|---|---|---|---|---|---|---|---|---|---|---|
| 15 | 가래실교<br>(9공구) | 영천 | BR31 | A1 | 교대 | 균열 | m | 6.00 | 7 | 하자 | 2019하 | 교량 | 균열0.3<br>mm미만 | 15 | 2종 |

| 내 용 | 교대 A1 균열 (cw=0.3mm미만) | | |

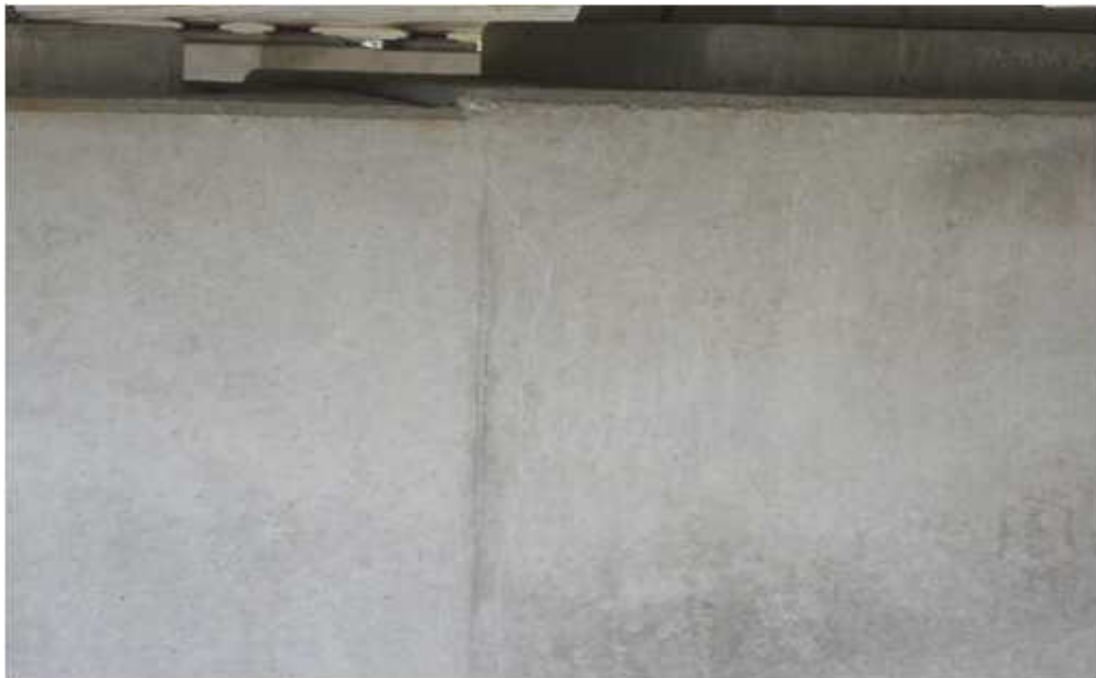
| 사진번호 | 9-BR31-16 | 위 치 | 가래실교(9공구) 영천방향 |

| NO | 시설물명 | 방향 | 시설물<br>번호 | 위치 | 부재 | 내용 | 단<br>위 | 수량 | 하자<br>담보<br>책임<br>기간 | 조치<br>방법 | 발생 | 공종 | 하자형태 | 사진<br>번호 | 종별 |
|---|---|---|---|---|---|---|---|---|---|---|---|---|---|---|---|
| 16 | 가래실교<br>(9공구) | 영천 | BR31 | P2 | 교각 | 균열 | m | 2.00 | 7 | 하자 | 2019하 | 교량 | 균열0.3<br>mm미만 | 16 | 2종 |

| 내 용 | 교각 P2 균열 (cw=0.3mm미만) | | |

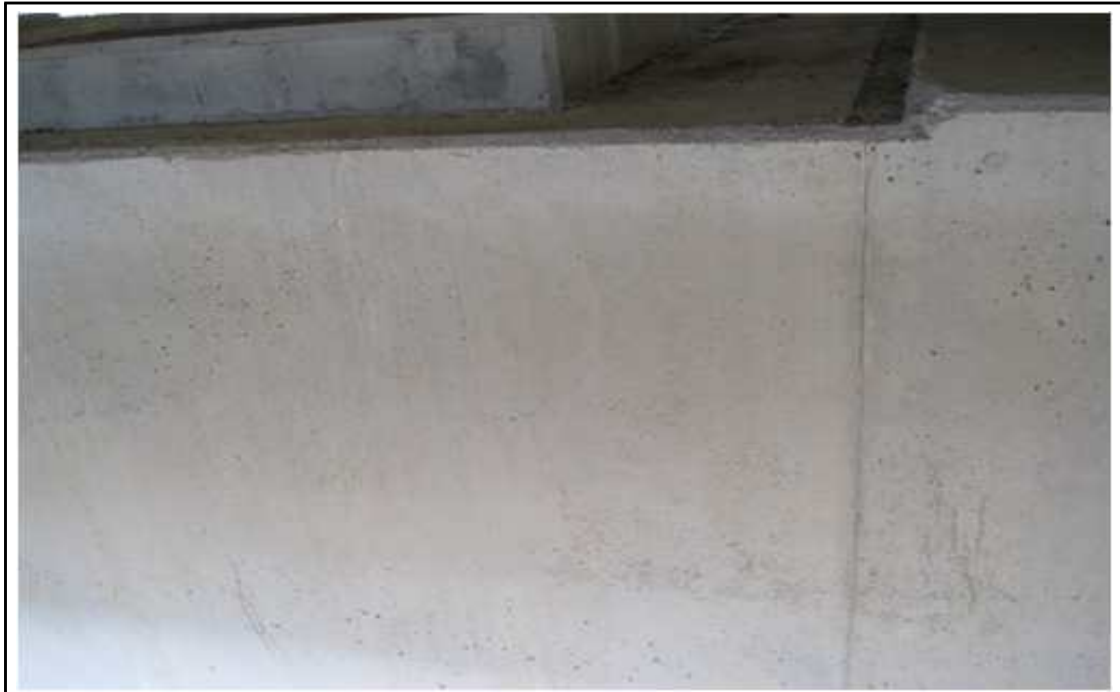
| 사진번호 | 9-BR31-17 | 위 치 | 가래실교(9공구) 영천방향 |

| NO | 시설물명 | 방향 | 시설물<br>번호 | 위치 | 부재 | 내용 | 단<br>위 | 수량 | 하자<br>담보<br>책임<br>기간 | 조치<br>방법 | 발생 | 공종 | 하자형태 | 사진<br>번호 | 종별 |
|---|---|---|---|---|---|---|---|---|---|---|---|---|---|---|---|
| 17 | 가래실교<br>(9공구) | 영천 | BR31 | P1, P5 | 교각 | 망상균열 | m <sup>2</sup> | 34.00 | 7 | 하자 | 2019하 | 교량 | 망상균열 | 17 | 2종 |

| 내 용 | 교각 P1, P5 망상균열 A=34.00㎡ | | |

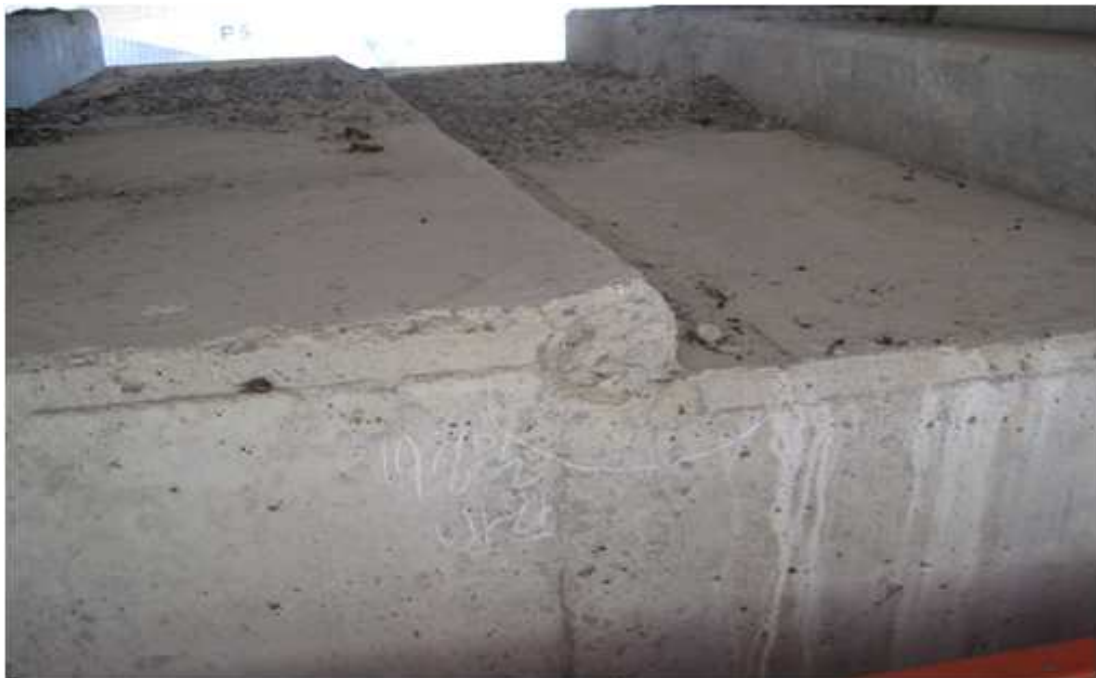
| 사진번호 | 9-BR31-18 | 위 치 | 가래실교(9공구) 영천방향 |

| NO | 시설물명 | 방향 | 시설물<br>번호 | 위치 | 부재 | 내용 | 단<br>위 | 수량 | 하자<br>담보<br>책임<br>기간 | 조치<br>방법 | 발생 | 공종 | 하자형태 | 사진<br>번호 | 종별 |
|---|---|---|---|---|---|---|---|---|---|---|---|---|---|---|---|
| 18 | 가래실교<br>(9공구) | 영천 | BR31 | P4 | 교각 | 박락 | m <sup>2</sup> | 0.04 | 7 | 하자 | 2019하 | 교량 | 콘크리트<br>파손 | 18 | 2종 |

| 내 용 | 교각 P4 박락 A=0.04㎡ | | |

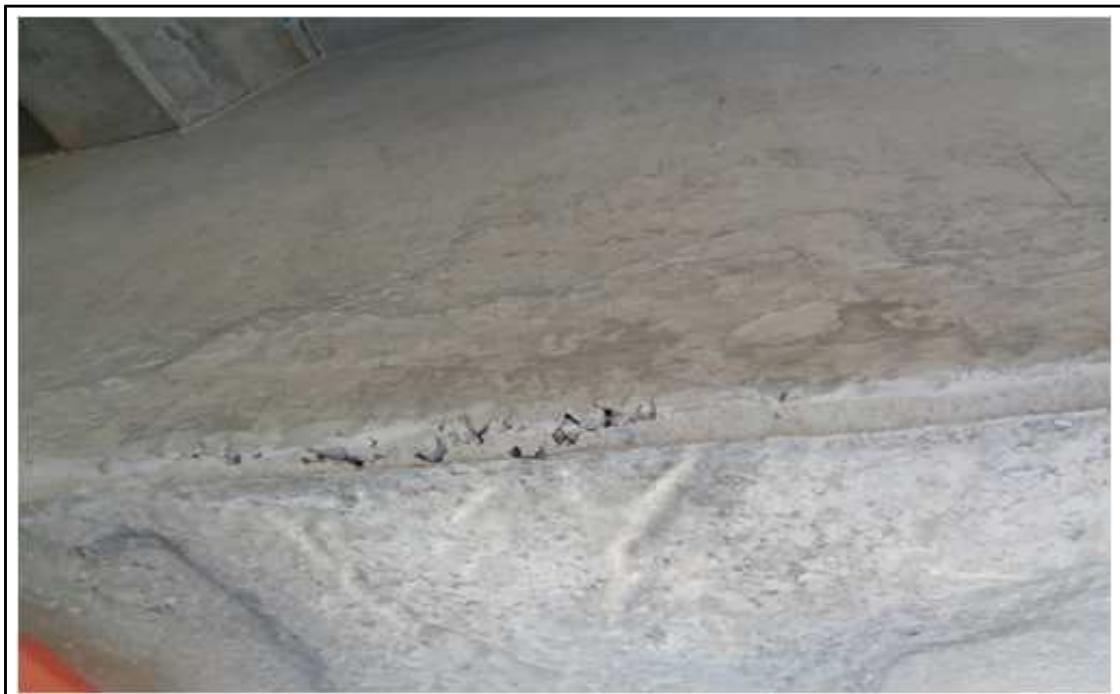
| 사진번호 | 9-BR32-1 | 위 치 | 암기교(9공구) 상주방향 |

| NO | 시설물명 | 방향 | 시설물<br>번호 | 위치 | 부재 | 내용 | 단<br>위 | 수량 | 하자<br>담보<br>책임<br>기간 | 조치<br>방법 | 발생 | 공종 | 하자형태 | 사진<br>번호 | 종별 |
|---|---|---|---|---|---|---|---|---|---|---|---|---|---|---|---|
| 19 | 암기교<br>(9공구) | 상주 | BR32 | S1 | 거더 | 재료분리 | m <sup>2</sup> | 0.03 | 7 | 하자 | 2019하 | 교량 | 콘크리트<br>손상 | 1 | 2종 |

| 내 용 | 거더 S1 재료분리 A=0.03㎡ | | |

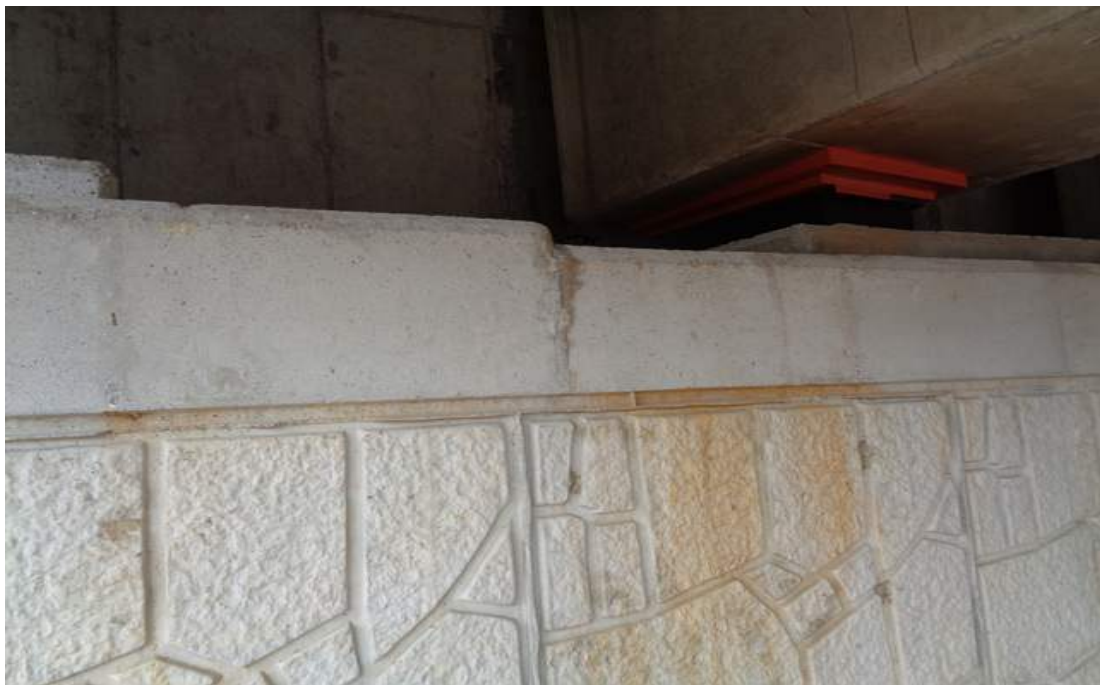
| 사진번호 | 9-BR32-2 | 위 치 | 암기교(9공구) 영천방향 |

| NO | 시설물명 | 방향 | 시설물<br>번호 | 위치 | 부재 | 내용 | 단<br>위 | 수량 | 하자<br>담보<br>책임<br>기간 | 조치<br>방법 | 발생 | 공종 | 하자형태 | 사진<br>번호 | 종별 |
|---|---|---|---|---|---|---|---|---|---|---|---|---|---|---|---|
| 20 | 암기교<br>(9공구) | 영천 | BR32 | A1, A2 | 교대 | 균열 | m | 1.50 | 7 | 하자 | 2019하 | 교량 | 균열0.3<br>mm미만 | 2 | 2종 |

| 내 용 | 교대 A1, A2 균열 (cw=0.3mm미만) | | |

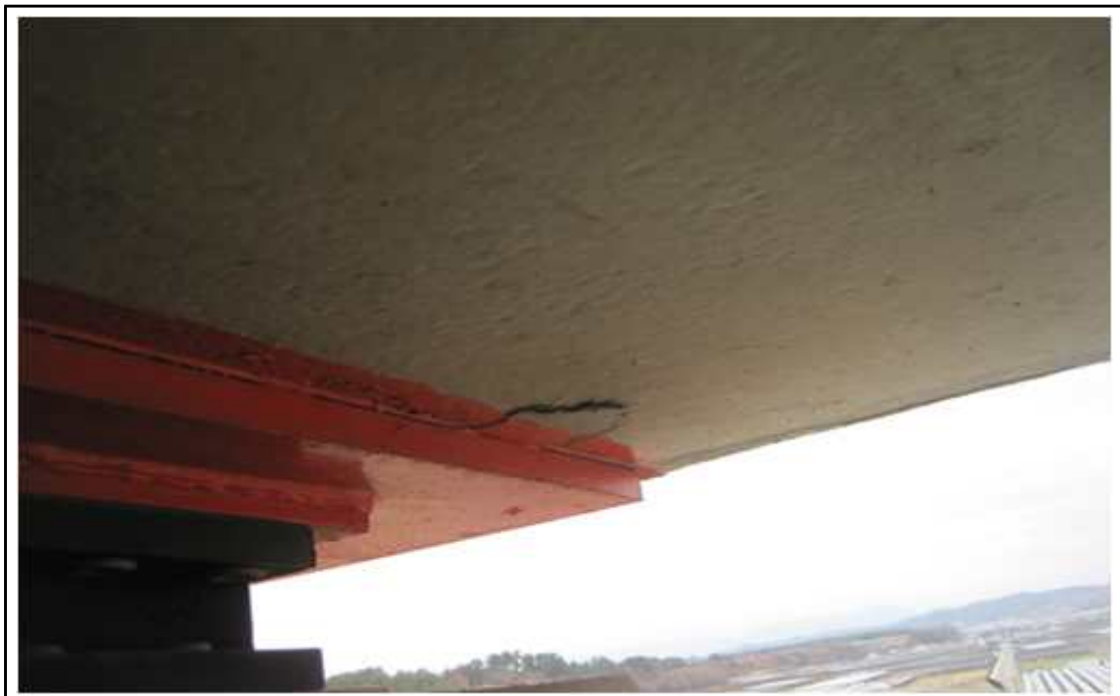
| 사진번호 | 9-BR33-1 | 위 치 | 고현천교(9공구) 상주방향 |

| NO | 시설물명 | 방향 | 시설물<br>번호 | 위치 | 부재 | 내용 | 단<br>위 | 수량 | 하자<br>담보<br>책임<br>기간 | 조치<br>방법 | 발생 | 공종 | 하자형태 | 사진<br>번호 | 종별 |
|---|---|---|---|---|---|---|---|---|---|---|---|---|---|---|---|
| 21 | 고현천교<br>(9공구) | 상주 | BR33 | S1, S3 | 거더 | 박리 | m <sup>2</sup> | 0.02 | 7 | 하자 | 2019하 | 교량 | 콘크리트<br>손상 | 1 | 1종 |

| 내 용 | 거더 S1, S3 박리 A=0.02㎡ | | |

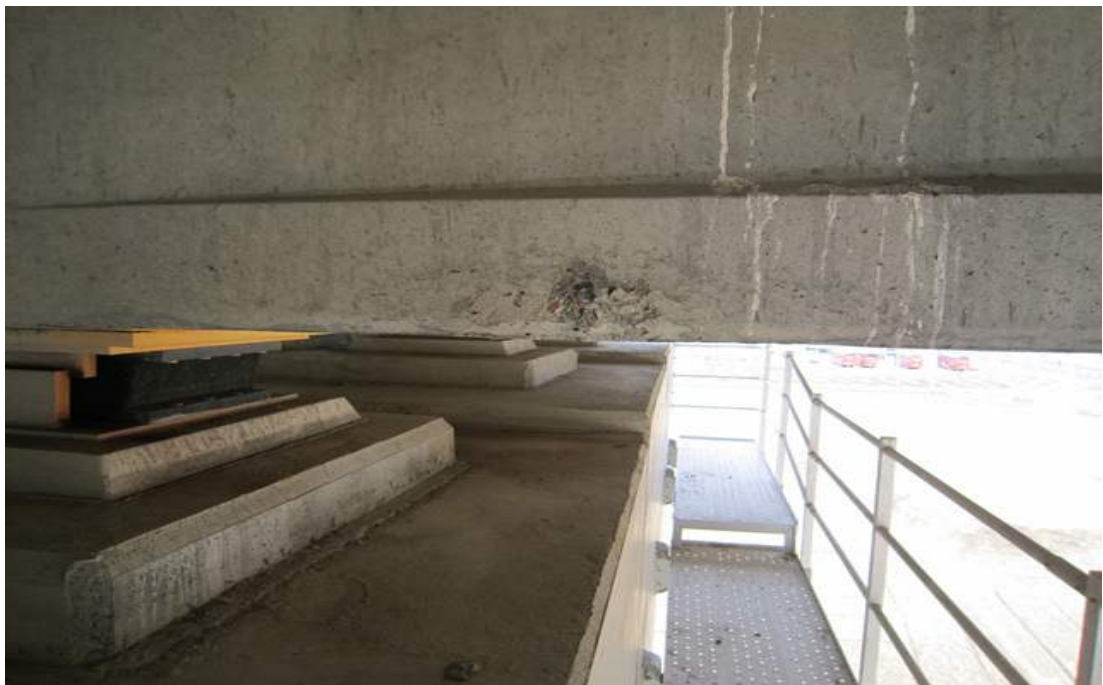
| 사진번호 | 9-BR33-2 | 위 치 | 고현천교(9공구) 상주방향 |

| NO | 시설물명 | 방향 | 시설물<br>번호 | 위치 | 부재 | 내용 | 단<br>위 | 수량 | 하자<br>담보<br>책임<br>기간 | 조치<br>방법 | 발생 | 공종 | 하자형태 | 사진<br>번호 | 종별 |
|---|---|---|---|---|---|---|---|---|---|---|---|---|---|---|---|
| 22 | 고현천교<br>(9공구) | 상주 | BR33 | S10 | 거더 | 재료분리 | m <sup>2</sup> | 0.10 | 7 | 하자 | 2019하 | 교량 | 콘크리트<br>손상 | 2 | 1종 |

| 내 용 | 거더 S10 재료분리 A=0.10㎡ | | |

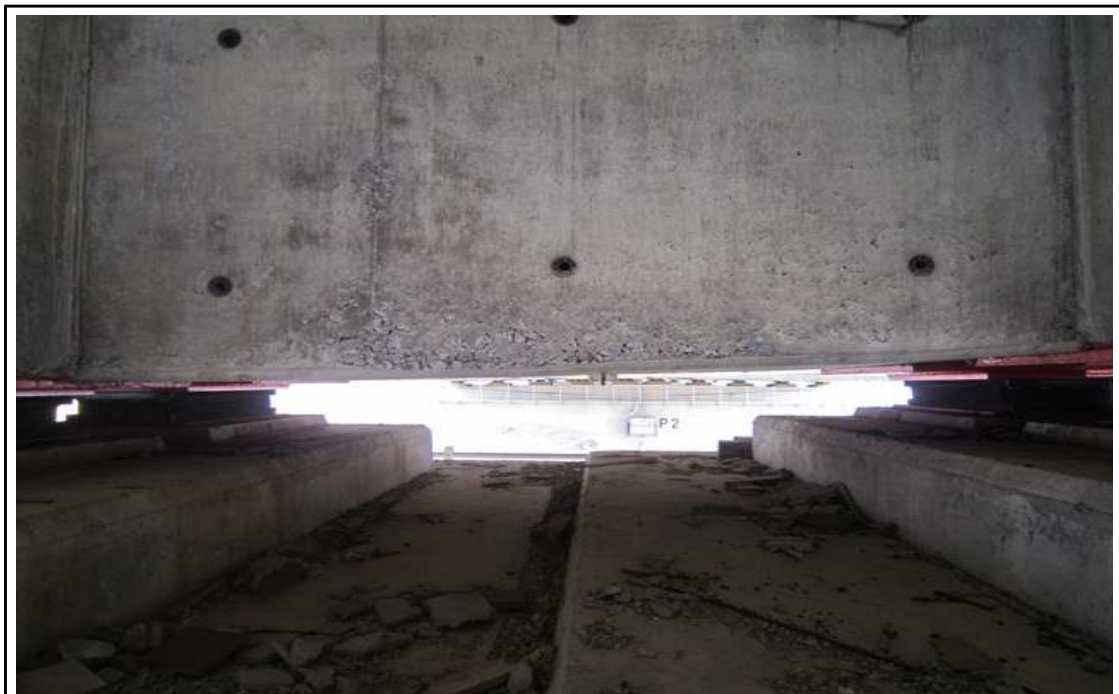
| 사진번호 | 9-BR33-3 | 위 치 | 고현천교(9공구) 상주방향 |

| NO | 시설물명 | 방향 | 시설물<br>번호 | 위치 | 부재 | 내용 | 단<br>위 | 수량 | 하자<br>담보<br>책임<br>기간 | 조치<br>방법 | 발생 | 공종 | 하자형태 | 사진<br>번호 | 종별 |
|---|---|---|---|---|---|---|---|---|---|---|---|---|---|---|---|
| 23 | 고현천교<br>(9공구) | 상주 | BR33 | S1, S3 | 가로보 | 재료분리 | m <sup>2</sup> | 0.80 | 7 | 하자 | 2019하 | 교량 | 콘크리트<br>손상 | 3 | 1종 |

| 내 용 | 가로보 S1, S3 재료분리 A=0.80㎡ | | |

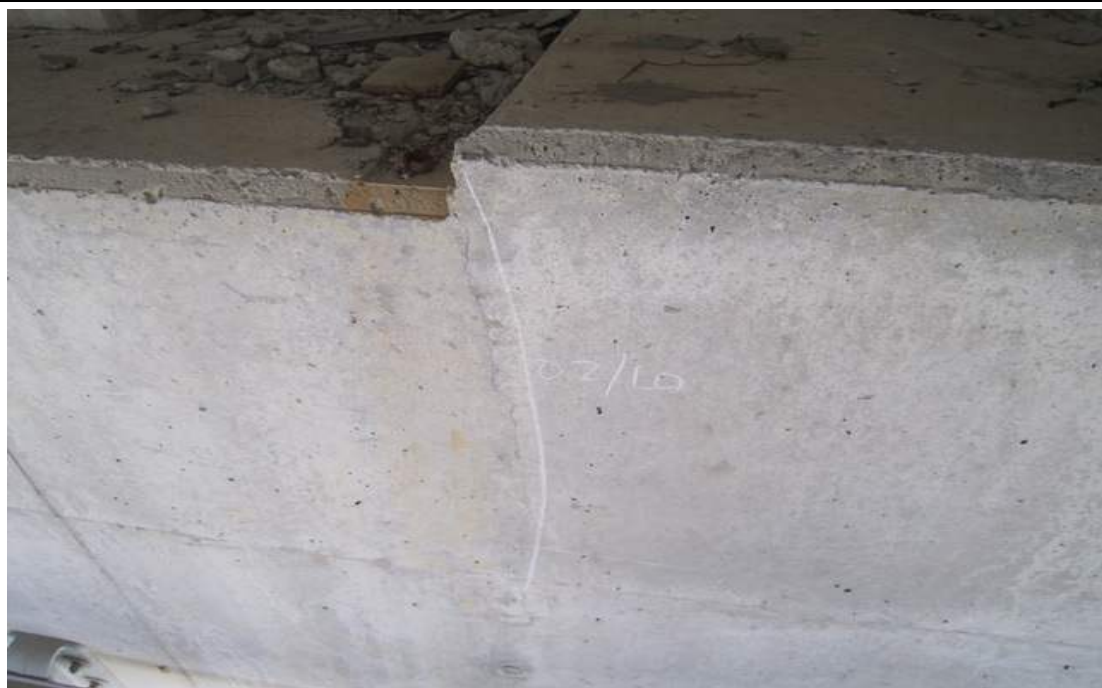
| 사진번호 | 9-BR33-4 | 위 치 | 고현천교(9공구) |

| NO | 시설물명 | 방향 | 시설물<br>번호 | 위치 | 부재 | 내용 | 단<br>위 | 수량 | 하자<br>담보<br>책임<br>기간 | 조치<br>방법 | 발생 | 공종 | 하자형태 | 사진<br>번호 | 종별 |
|---|---|---|---|---|---|---|---|---|---|---|---|---|---|---|---|
| 24 | 고현천교<br>(9공구) | - | BR33 | P1~P11 | 교각 | 균열 | m | 34.00 | 7 | 하자 | 2019하 | 교량 | 균열0.3<br>mm미만 | 4 | 1종 |

| 내 용 | 교각 P1~11 균열 (cw=0.3mm미만) | | |

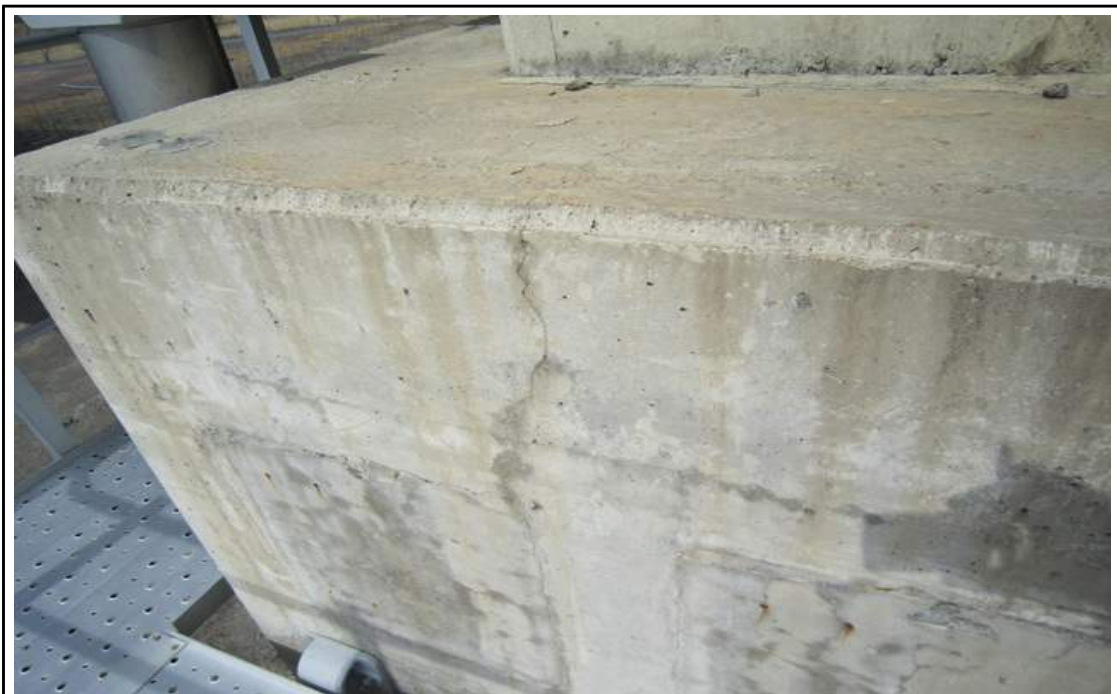
| 사진번호 | 9-BR33-5 | 위 치 | 고현천교(9공구) |

| NO | 시설물명 | 방향 | 시설물<br>번호 | 위치 | 부재 | 내용 | 단<br>위 | 수량 | 하자<br>담보<br>책임<br>기간 | 조치<br>방법 | 발생 | 공종 | 하자형태 | 사진<br>번호 | 종별 |
|---|---|---|---|---|---|---|---|---|---|---|---|---|---|---|---|
| 25 | 고현천교<br>(9공구) | - | BR33 | P2~P11 | 교각 | 균열 | m | 50.50 | 7 | 하자 | 2019하 | 교량 | 균열0.3<br>mm이상 | 5 | 1종 |

| 내 용 | 교각 P2~11 균열 (cw=0.3mm이상) | | |

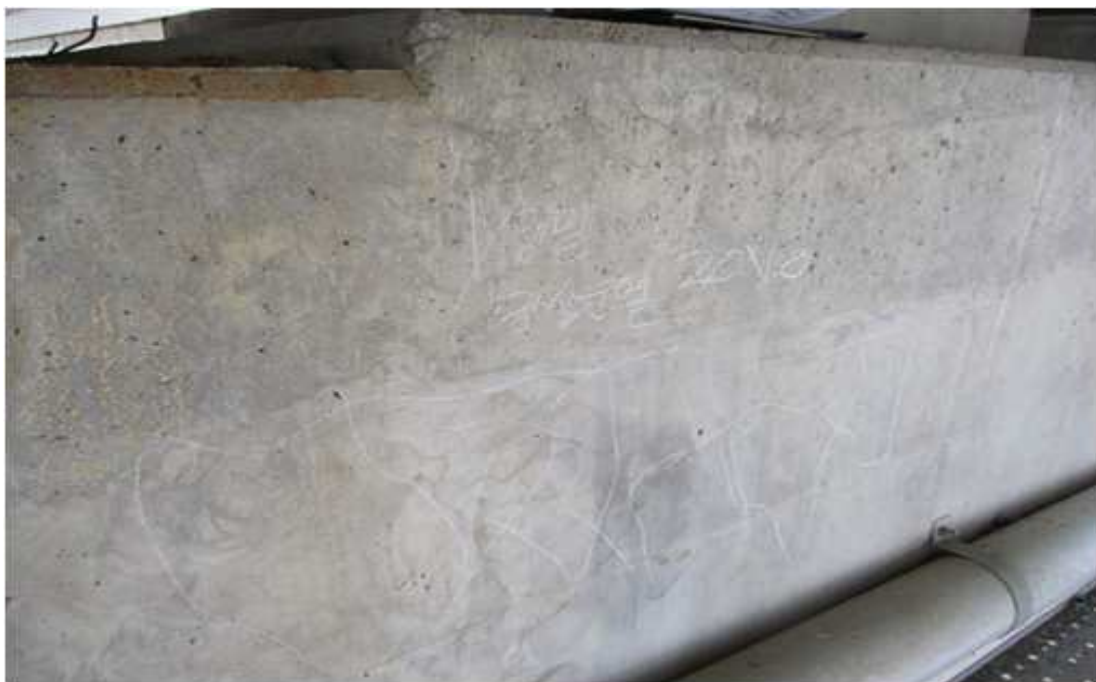
| 사진번호 | 9-BR33-6 | 위 치 | 고현천교(9공구) |

| NO | 시설물명 | 방향 | 시설물<br>번호 | 위치 | 부재 | 내용 | 단<br>위 | 수량 | 하자<br>담보<br>책임<br>기간 | 조치<br>방법 | 발생 | 공종 | 하자형태 | 사진<br>번호 | 종별 |
|---|---|---|---|---|---|---|---|---|---|---|---|---|---|---|---|
| 26 | 고현천교<br>(9공구) | - | BR33 | P4, P5 | 교각 | 망상균열 | m <sup>2</sup> | 4.00 | 7 | 하자 | 2019하 | 교량 | 망상균열 | 6 | 1종 |

| 내 용 | 교각 P4, P5 망상균열 A=4.00㎡ | | |
