# **1, 2 종 시 설 물 하 자 보 고 서**

**< 9공구 >**

**2021. 06**

**상주영천고속도로주식회사**

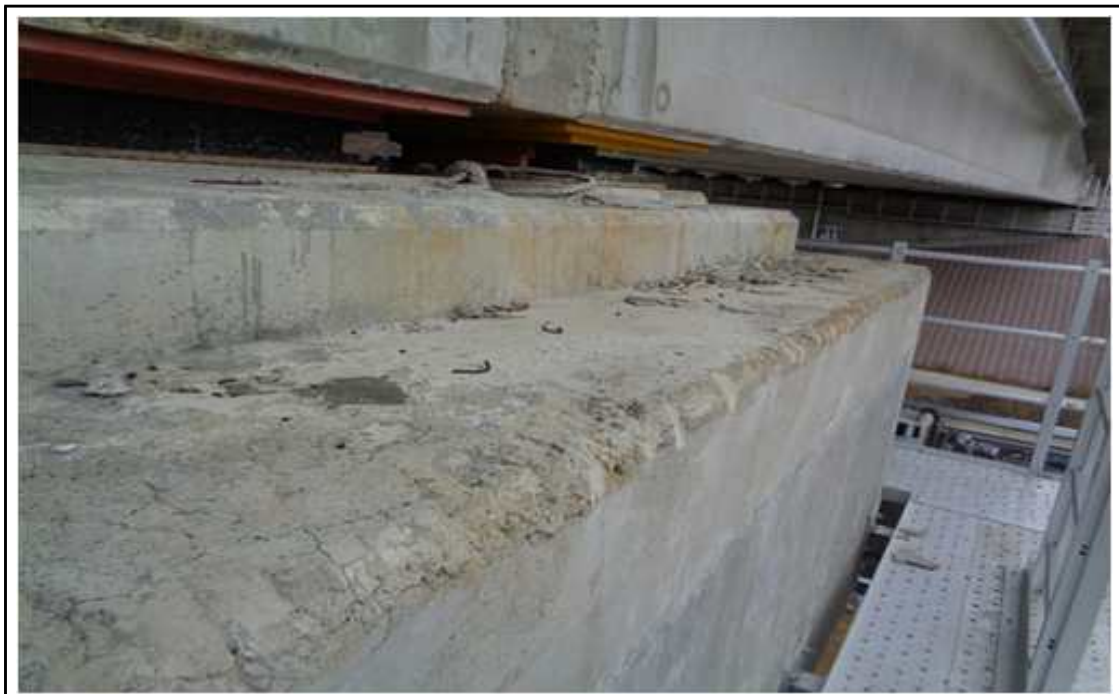
| 사진번호 | 9-BR33-7 | 위 치 | 고현천교(9공구) |

| NO | 시설물명 | 방향 | 시설물<br>번호 | 위치 | 부재 | 내용 | 단<br>위 | 수량 | 하자<br>담보<br>책임<br>기간 | 조치<br>방법 | 발생 | 공종 | 하자형태 | 사진<br>번호 | 종별 |
|---|---|---|---|---|---|---|---|---|---|---|---|---|---|---|---|
| 27 | 고현천교<br>(9공구) | - | BR33 | P10 | 교각 | 들뜸 | m <sup>2</sup> | 1.50 | 7 | 하자 | 2019하 | 교량 | 콘크리트<br>손상 | 7 | 1종 |

| 내 용 | 교각 P10 들뜸 A=1.50㎡ | | |

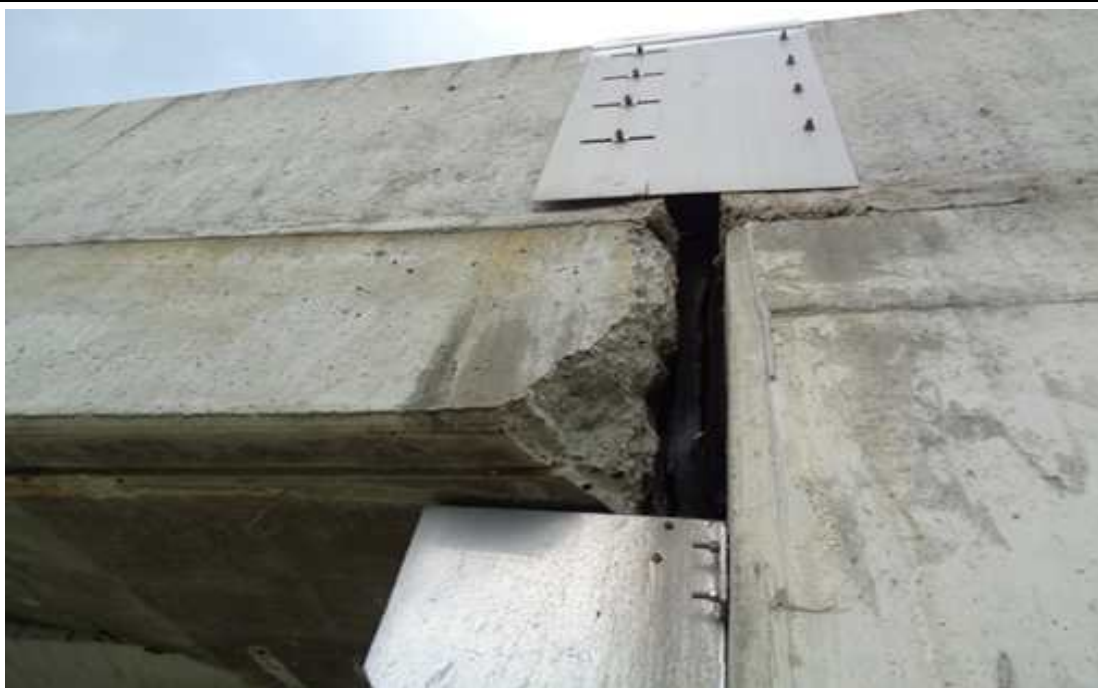
| 사진번호 | 9-BR33-8 | 위 치 | 고현천교(9공구) 영천방향 |

| NO | 시설물명 | 방향 | 시설물<br>번호 | 위치 | 부재 | 내용 | 단<br>위 | 수량 | 하자<br>담보<br>책임<br>기간 | 조치<br>방법 | 발생 | 공종 | 하자형태 | 사진<br>번호 | 종별 |
|---|---|---|---|---|---|---|---|---|---|---|---|---|---|---|---|
| 28 | 고현천교<br>(9공구) | 영천 | BR33 | S12 | 바닥판하면 | 파손 | m <sup>2</sup> | 0.20 | 7 | 하자 | 2019상 | 교량 | 콘크리트<br>파손 | 8 | 1종 |

| 내 용 | 바닥판하면 S12 파손 A=0.20㎡ | | |

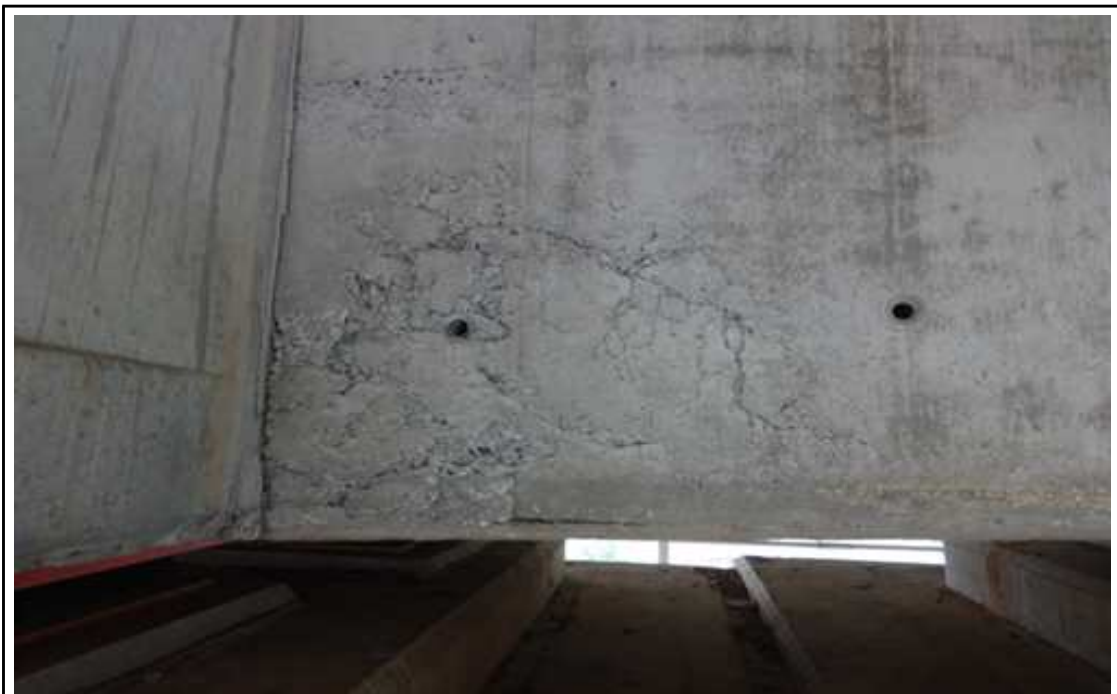
| 사진번호 | 9-BR33-9 | 위 치 | 고현천교(9공구) 영천방향 |

| NO | 시설물명 | 방향 | 시설물<br>번호 | 위치 | 부재 | 내용 | 단<br>위 | 수량 | 하자<br>담보<br>책임<br>기간 | 조치<br>방법 | 발생 | 공종 | 하자형태 | 사진<br>번호 | 종별 |
|---|---|---|---|---|---|---|---|---|---|---|---|---|---|---|---|
| 29 | 고현천교<br>(9공구) | 영천 | BR33 | S3 | 가로보 | 재료분리 | m <sup>2</sup> | 0.25 | 7 | 하자 | 2019상 | 교량 | 콘크리트<br>손상 | 9 | 1종 |

| 내 용 | 가로보 S3 재료분리 A=0.25㎡ | | |

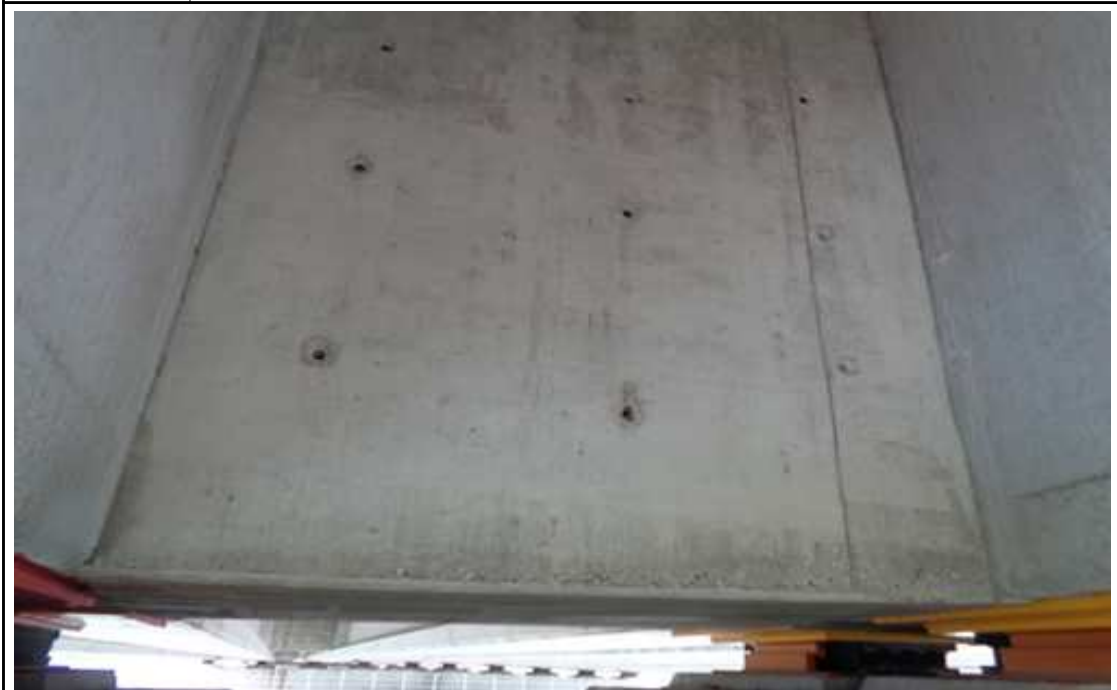
| 사진번호 | 9-BR33-10 | 위 치 | 고현천교(9공구) 영천방향 |

| NO | 시설물명 | 방향 | 시설물<br>번호 | 위치 | 부재 | 내용 | 단<br>위 | 수량 | 하자<br>담보<br>책임<br>기간 | 조<br>치<br>방법 | 발생 | 공<br>종 | 하자형태 | 사<br>진<br>번호 | 종<br>별 |
|---|---|---|---|---|---|---|---|---|---|---|---|---|---|---|---|
| 30 | 고현천교<br>(9공구) | 영천 | BR33 | S5 | 가로보 | 망상균열 | m <sup>2</sup> | 4.00 | 7 | 하자 | 2019하 | 교량 | 망상균열 | 10 | 1종 |

| 내 용 | 가로보 S5 망상균열 A=4.00㎡ | | |

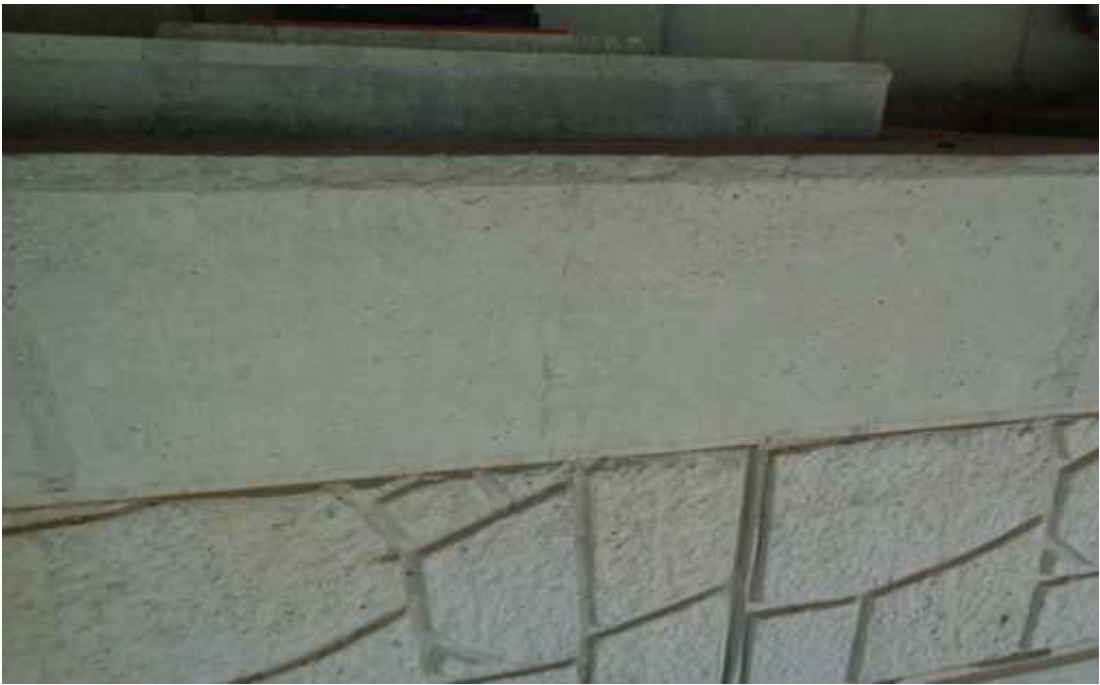
| 사진번호 | 9-BR33-11 | 위 치 | 고현천교(9공구) 영천방향 |

| NO | 시설물명 | 방향 | 시설물<br>번호 | 위치 | 부재 | 내용 | 단<br>위 | 수량 | 하자<br>담보<br>책임<br>기간 | 조<br>치<br>방법 | 발생 | 공<br>종 | 하자형태 | 사<br>진<br>번호 | 종<br>별 |
|---|---|---|---|---|---|---|---|---|---|---|---|---|---|---|---|
| 31 | 고현천교<br>(9공구) | 영천 | BR33 | A2 | 교대 | 균열 | m | 3.00 | 7 | 하자 | 2019하 | 교량 | 균열0.3<br>mm이상 | 11 | 1종 |

| 내 용 | 교대 A2 균열 (cw=0.3mm이상) | | |

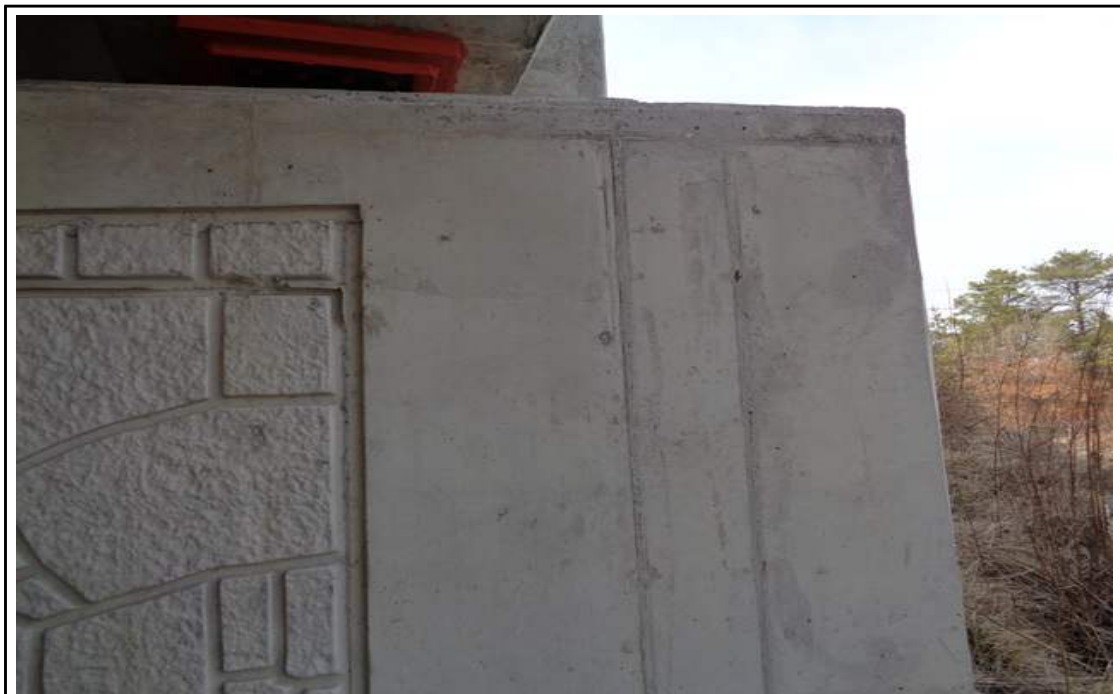
| 사진번호 | 9-BR34-1 | 위 치 | 도림천교(9공구) 상주방향 |

| NO | 시설물명 | 방향 | 시설물<br>번호 | 위치 | 부재 | 내용 | 단<br>위 | 수량 | 하자<br>담보<br>책임<br>기간 | 조<br>치<br>방법 | 발생 | 공<br>종 | 하자형태 | 사<br>진<br>번호 | 종<br>별 |
|---|---|---|---|---|---|---|---|---|---|---|---|---|---|---|---|
| 32 | 도림천교<br>(9공구) | 상주 | BR34 | A1, A2 | 교대 | 균열 | m | 4.00 | 7 | 하자 | 2019하 | 교량 | 균열0.3<br>mm미만 | 1 | 2종 |

| 내 용 | 교대 A1, A2 균열 (cw=0.3mm미만) | | |

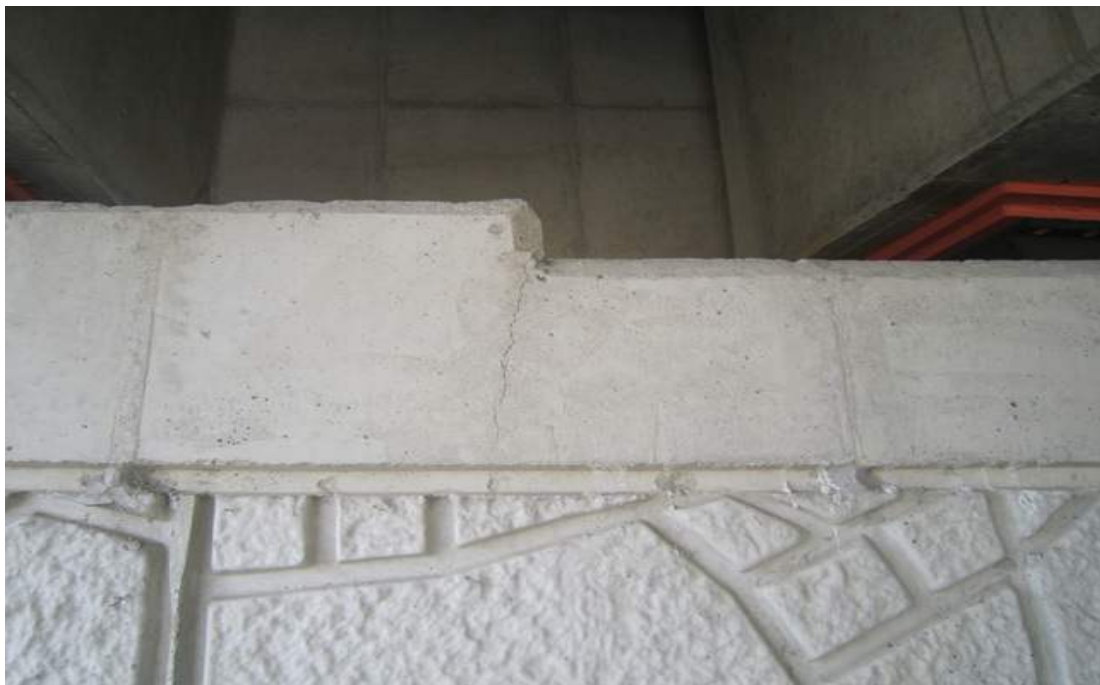
| 사진번호 | 9-BR34-2 | 위 치 | 도림천교(9공구) 상주방향 |

| NO | 시설물명 | 방향 | 시설물<br>번호 | 위치 | 부재 | 내용 | 단<br>위 | 수량 | 하자<br>담보<br>책임<br>기간 | 조<br>치<br>방법 | 발생 | 공<br>종 | 하자형태 | 사<br>진<br>번호 | 종<br>별 |
|---|---|---|---|---|---|---|---|---|---|---|---|---|---|---|---|
| 33 | 도림천교<br>(9공구) | 상주 | BR34 | A2 | 교대 | 균열 | m | 3.50 | 7 | 하자 | 2019하 | 교량 | 균열0.3<br>mm이상 | 2 | 2종 |

| 내 용 | 교대 A2 균열 (cw=0.3mm이상) | | |

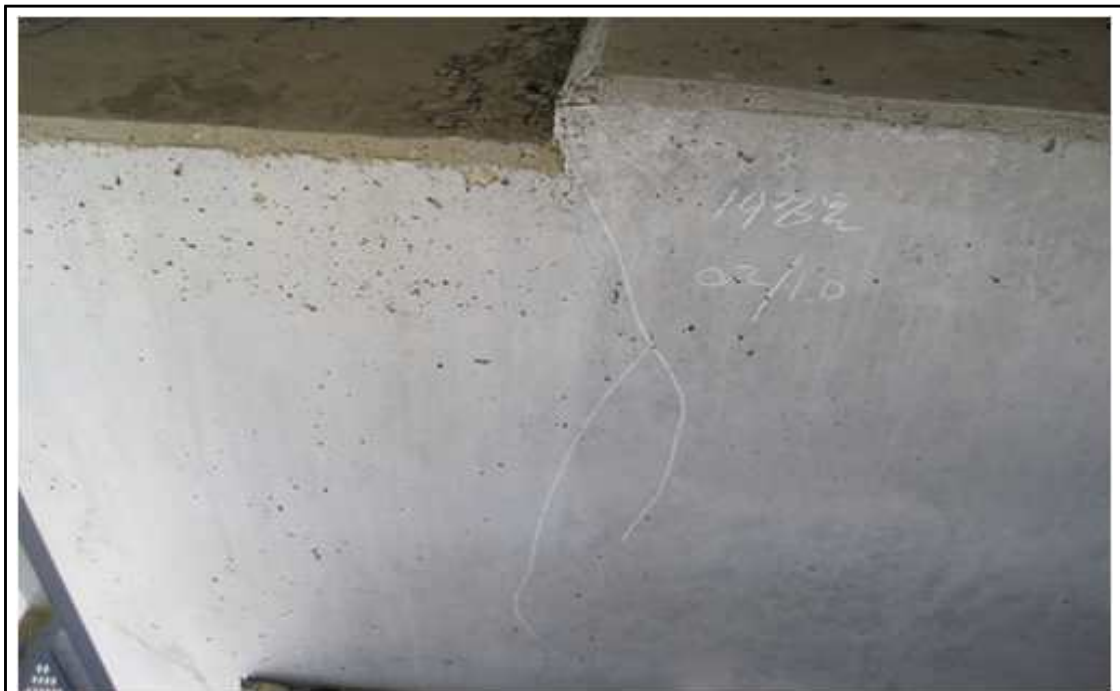
| 사진번호 | 9-BR34-3 | 위 치 | 도림천교(9공구) 상주방향 |

| NO | 시설물명 | 방향 | 시설물<br>번호 | 위치 | 부재 | 내용 | 단<br>위 | 수량 | 하자<br>담보<br>책임<br>기간 | 조<br>치<br>방법 | 발생 | 공<br>종 | 하자형태 | 사<br>진<br>번호 | 종<br>별 |
|---|---|---|---|---|---|---|---|---|---|---|---|---|---|---|---|
| 34 | 도림천교<br>(9공구) | 상주 | BR34 | P1, P2 | 교각 | 균열 | m | 1.50 | 7 | 하자 | 2019하 | 교량 | 균열0.3<br>mm미만 | 3 | 2종 |

| 내 용 | 교각 P1, P2 균열 (cw=0.3mm미만) | | |

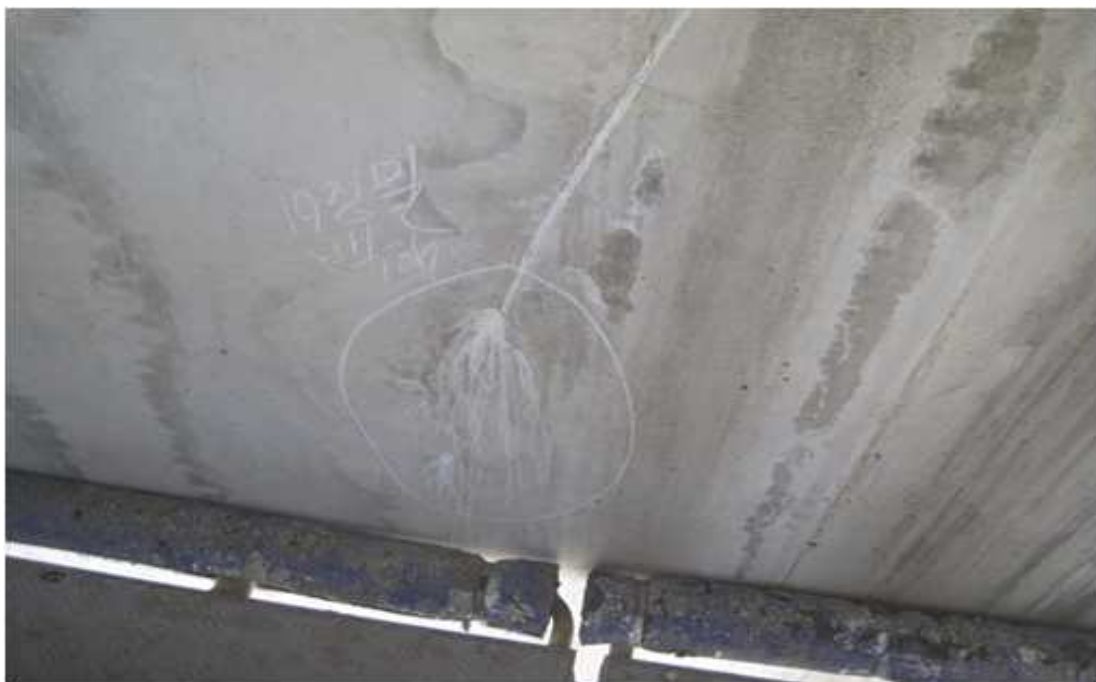
| 사진번호 | 9-BR34-4 | 위 치 | 도림천교(9공구) 상주방향 |

| NO | 시설물명 | 방향 | 시설물<br>번호 | 위치 | 부재 | 내용 | 단<br>위 | 수량 | 하자<br>담보<br>책임<br>기간 | 조<br>치<br>방법 | 발생 | 공<br>종 | 하자형태 | 사<br>진<br>번호 | 종<br>별 |
|---|---|---|---|---|---|---|---|---|---|---|---|---|---|---|---|
| 35 | 도림천교<br>(9공구) | 상주 | BR34 | P2 | 교각 | 백태 | m <sup>2</sup> | 0.10 | 7 | 하자 | 2019하 | 교량 | 백태 | 4 | 2종 |

| 내 용 | 교각 P2 백태 A=0.10㎡ | | |

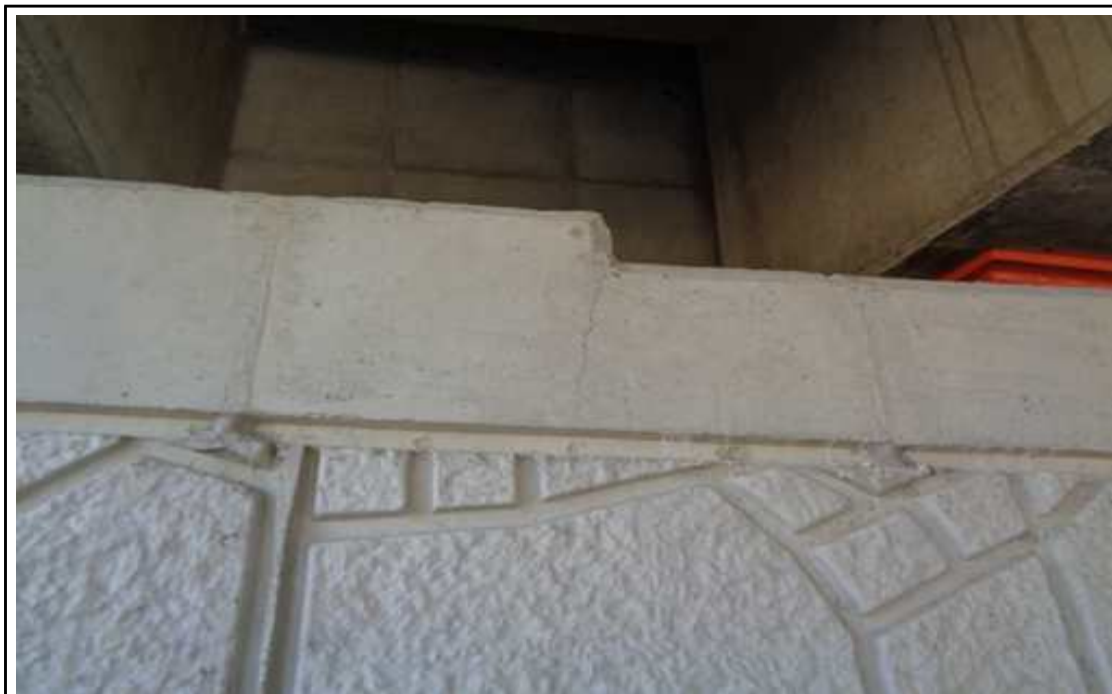
| 사진번호 | 9-BR34-5 | 위 치 | 도림천교(9공구) 영천방향 |

| NO | 시설물명 | 방향 | 시설물<br>번호 | 위치 | 부재 | 내용 | 단<br>위 | 수량 | 하자<br>담보<br>책임<br>기간 | 조<br>치<br>방법 | 발생 | 공<br>종 | 하자형태 | 사<br>진<br>번호 | 종<br>별 |
|---|---|---|---|---|---|---|---|---|---|---|---|---|---|---|---|
| 36 | 도림천교<br>(9공구) | 영천 | BR34 | A2 | 교대 | 균열 | m | 2.50 | 7 | 하자 | 2019하 | 교량 | 균열0.3<br>mm미만 | 5 | 2종 |

| 내 용 | 교대 A2 균열 (cw=0.3mm미만) | | |

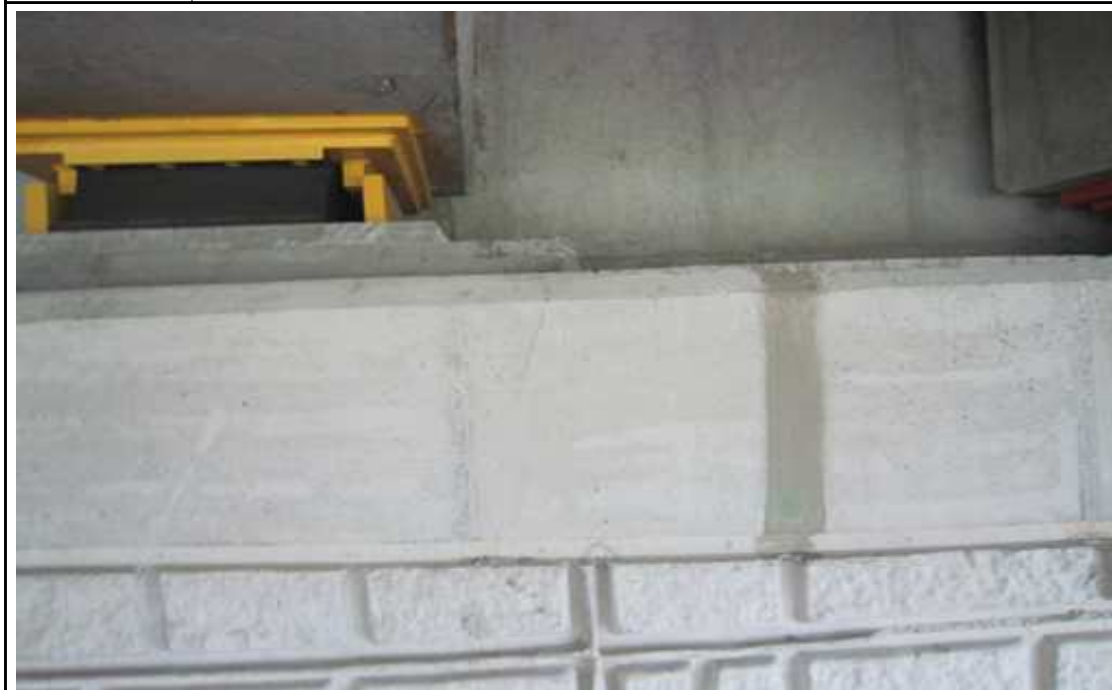
| 사진번호 | 9-BR34-6 | 위 치 | 도림천교(9공구) 영천방향 |

| NO | 시설물명 | 방향 | 시설물<br>번호 | 위치 | 부재 | 내용 | 단<br>위 | 수량 | 하자<br>담보<br>책임<br>기간 | 조<br>치<br>방법 | 발생 | 공<br>종 | 하자형태 | 사<br>진<br>번호 | 종<br>별 |
|---|---|---|---|---|---|---|---|---|---|---|---|---|---|---|---|
| 37 | 도림천교<br>(9공구) | 영천 | BR34 | A1 | 교대 | 균열 | m | 1.50 | 7 | 하자 | 2019하 | 교량 | 균열0.3<br>mm이상 | 6 | 2종 |

| 내 용 | 교대 A1 균열 (cw=0.3mm이상) | | |

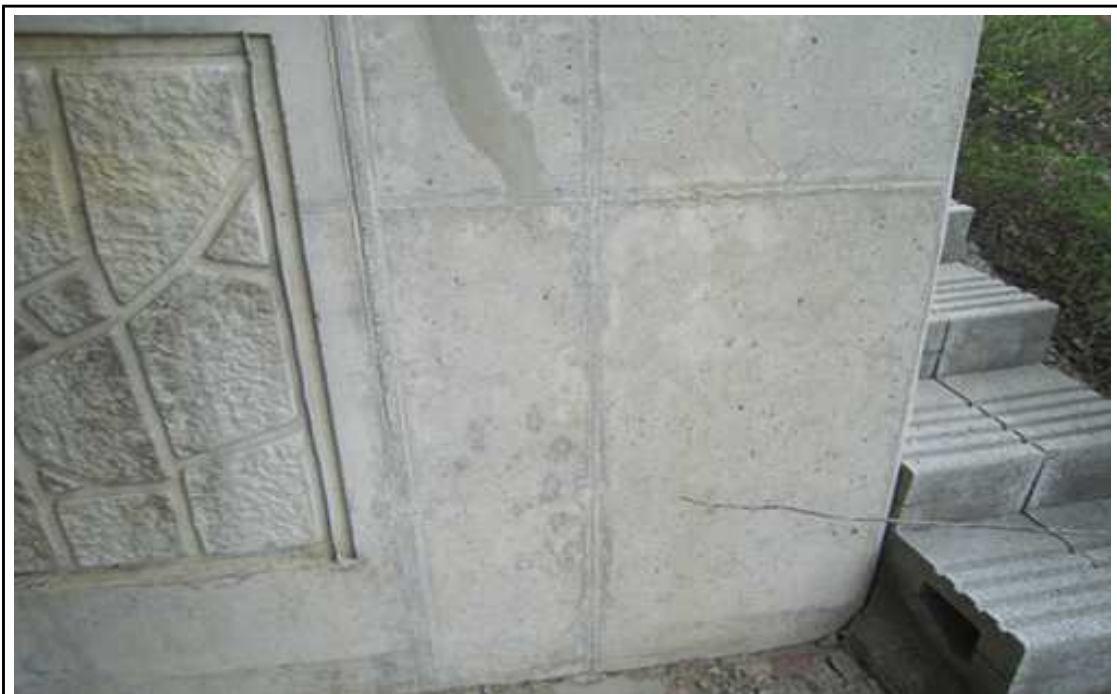
| 사진번호 | 9-BR34-7 | 위 치 | 도림천교(9공구) 영천방향 |

| NO | 시설물명 | 방향 | 시설물<br>번호 | 위치 | 부재 | 내용 | 단<br>위 | 수량 | 하자<br>담보<br>책임<br>기간 | 조<br>치<br>방법 | 발생 | 공<br>종 | 하자형태 | 사<br>진<br>번호 | 종<br>별 |
|---|---|---|---|---|---|---|---|---|---|---|---|---|---|---|---|
| 38 | 도림천교<br>(9공구) | 영천 | BR34 | A2 | 교대 | 망상균열 | m <sup>2</sup> | 1.00 | 7 | 하자 | 2019하 | 교량 | 망상균열 | 7 | 2종 |

| 내 용 | 교대 A2 망상균열 A=1.00㎡ | | |

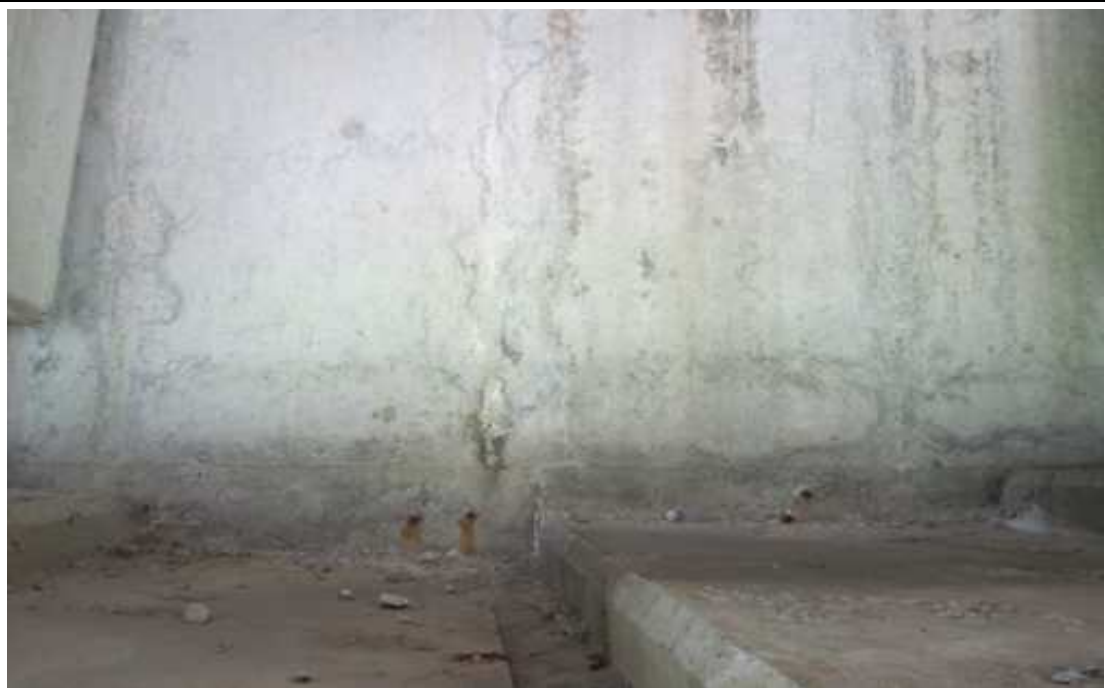
| 사진번호 | 9-BR34-8 | 위 치 | 도림천교(9공구) 영천방향 |

| NO | 시설물명 | 방향 | 시설물<br>번호 | 위치 | 부재 | 내용 | 단<br>위 | 수량 | 하자<br>담보<br>책임<br>기간 | 조<br>치<br>방법 | 발생 | 공<br>종 | 하자형태 | 사<br>진<br>번호 | 종<br>별 |
|---|---|---|---|---|---|---|---|---|---|---|---|---|---|---|---|
| 39 | 도림천교<br>(9공구) | 영천 | BR34 | A1 | 교대 | 백태 | m <sup>2</sup> | 0.02 | 7 | 하자 | 2019하 | 교량 | 백태 | 8 | 2종 |

| 내 용 | 교대 A1 백태 A=0.02㎡ | | |

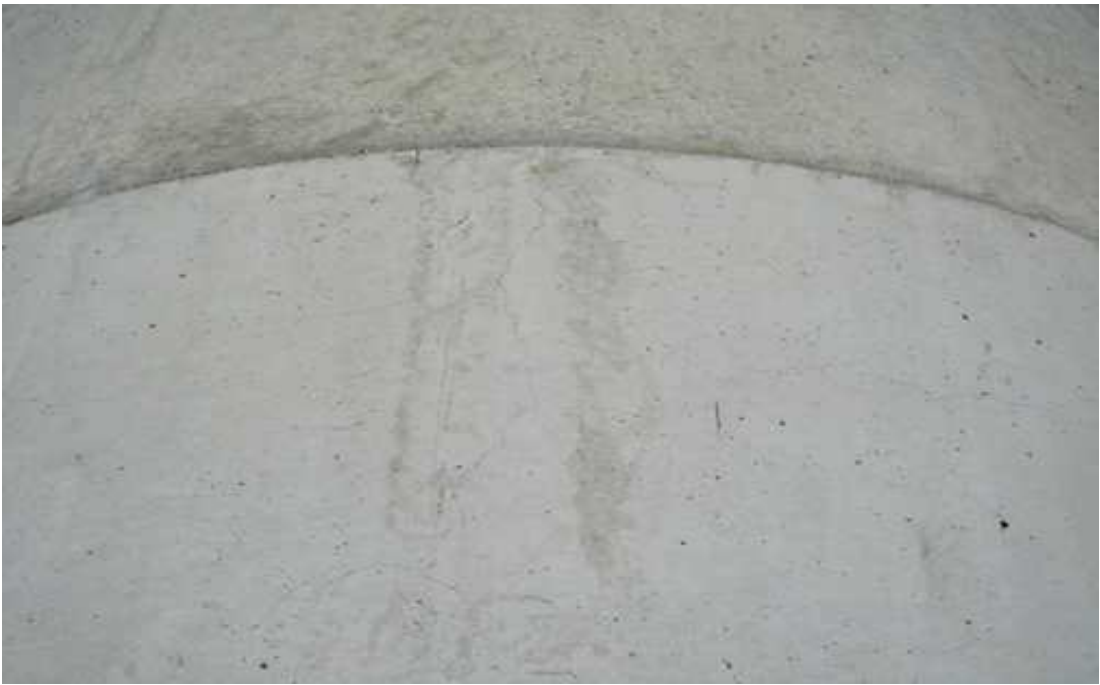
| 사진번호 | 9-BR34-9 | 위 치 | 도림천교(9공구) 영천방향 |

| NO | 시설물명 | 방향 | 시설물<br>번호 | 위치 | 부재 | 내용 | 단<br>위 | 수량 | 하자<br>담보<br>책임<br>기간 | 조<br>치<br>방법 | 발생 | 공<br>종 | 하자형태 | 사<br>진<br>번호 | 종<br>별 |
|---|---|---|---|---|---|---|---|---|---|---|---|---|---|---|---|
| 40 | 도림천교<br>(9공구) | 영천 | BR34 | P1 | 교각 | 균열 | m | 6.00 | 7 | 하자 | 2019하 | 교량 | 균열0.3<br>mm미만 | 9 | 2종 |

| 내 용 | 교각 P1 균열 (cw=0.3mm미만) | | |

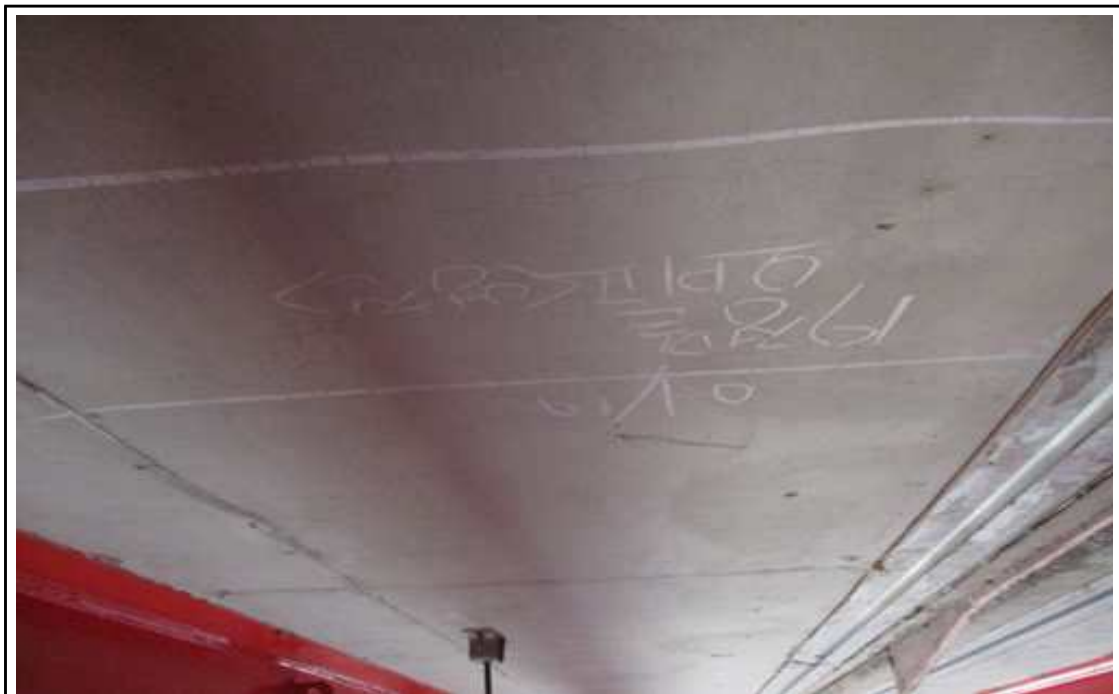
| 사진번호 | 9-BR35-1 | 위 치 | 오미교(9공구) 상주방향 |

| NO | 시설물명 | 방향 | 시설물<br>번호 | 위치 | 부재 | 내용 | 단<br>위 | 수량 | 하자<br>담보<br>책임<br>기간 | 조<br>치<br>방법 | 발생 | 공<br>종 | 하자형태 | 사<br>진<br>번호 | 종<br>별 |
|---|---|---|---|---|---|---|---|---|---|---|---|---|---|---|---|
| 41 | 오미교<br>(9공구) | 상주 | BR35 | S1 | 바닥판하면 | 균열 | m | 7.80 | 10 | 하자 | 2019하 | 교량 | 균열0.3<br>mm미만 | 1 | 2종 |

| 내 용 | 바닥판하면 S1 균열 (cw=0.3mm미만) | | |

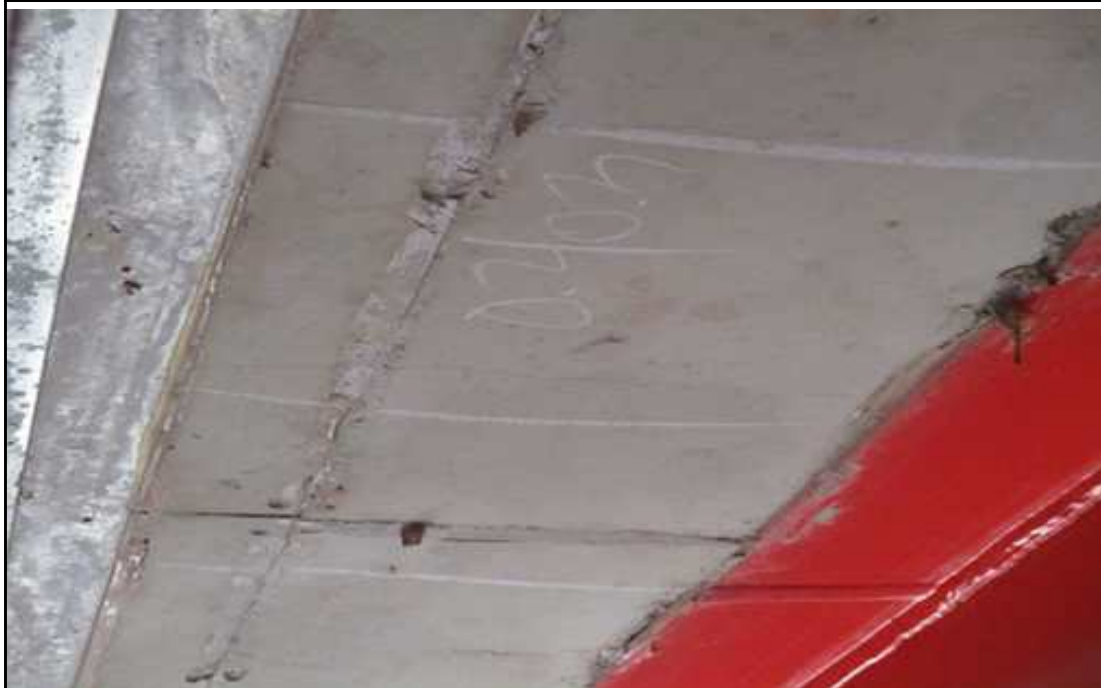
| 사진번호 | 9-BR35-2 | 위 치 | 오미교(9공구) 영천방향 |

| NO | 시설물명 | 방향 | 시설물<br>번호 | 위치 | 부재 | 내용 | 단<br>위 | 수량 | 하자<br>담보<br>책임<br>기간 | 조<br>치<br>방법 | 발생 | 공<br>종 | 하자형태 | 사<br>진<br>번호 | 종<br>별 |
|---|---|---|---|---|---|---|---|---|---|---|---|---|---|---|---|
| 42 | 오미교<br>(9공구) | 영천 | BR35 | S1 | 바닥판하면 | 균열 | m | 21.00 | 10 | 하자 | 2019하 | 교량 | 균열0.3<br>mm미만 | 2 | 2종 |

| 내 용 | 바닥판하면 S1 균열 (cw=0.3mm미만) | | |

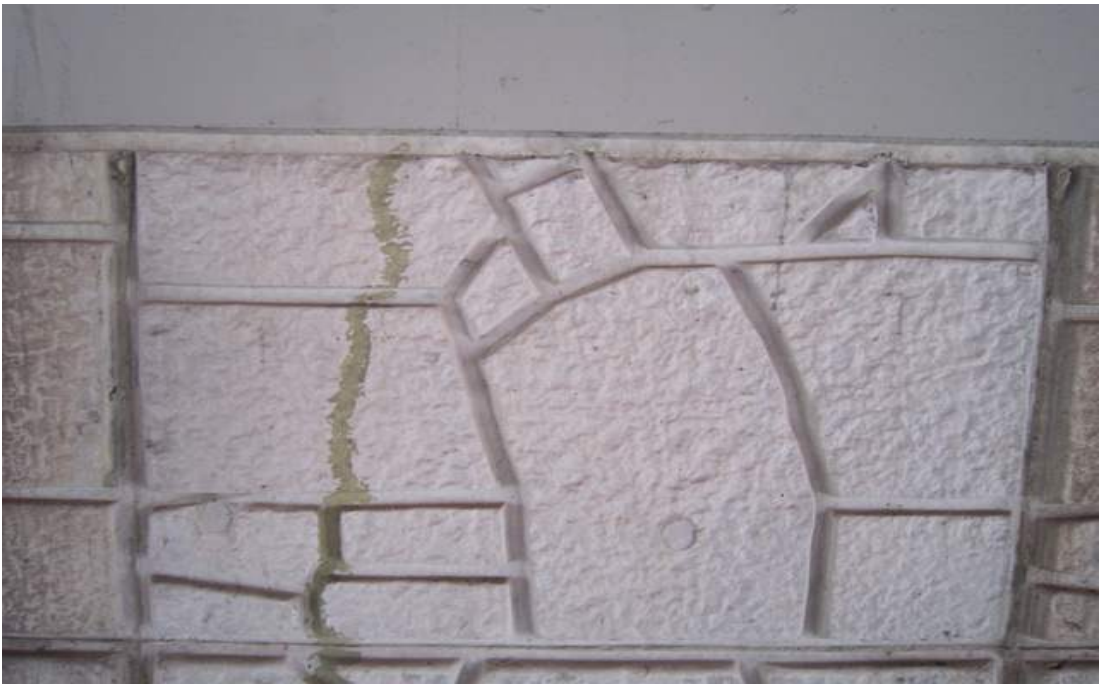
| 사진번호 | 9-BR35-3 | 위 치 | 오미교(9공구) 영천방향 |

| NO | 시설물명 | 방향 | 시설물<br>번호 | 위치 | 부재 | 내용 | 단<br>위 | 수량 | 하자<br>담보<br>책임<br>기간 | 조<br>치<br>방법 | 발생 | 공<br>종 | 하자형태 | 사<br>진<br>번호 | 종<br>별 |
|---|---|---|---|---|---|---|---|---|---|---|---|---|---|---|---|
| 43 | 오미교<br>(9공구) | 영천 | BR35 | A1 | 교대 | 균열 | m | 1.00 | 10 | 하자 | 2019하 | 교량 | 균열0.3<br>mm미만 | 3 | 2종 |

| 내 용 | 교대 A1 균열 (cw=0.3mm미만) | | |
