# **1, 2 종 시 설 물 하 자 보 고 서**

**< 10공구 >**

**2021. 06**

**상주영천고속도로주식회사**

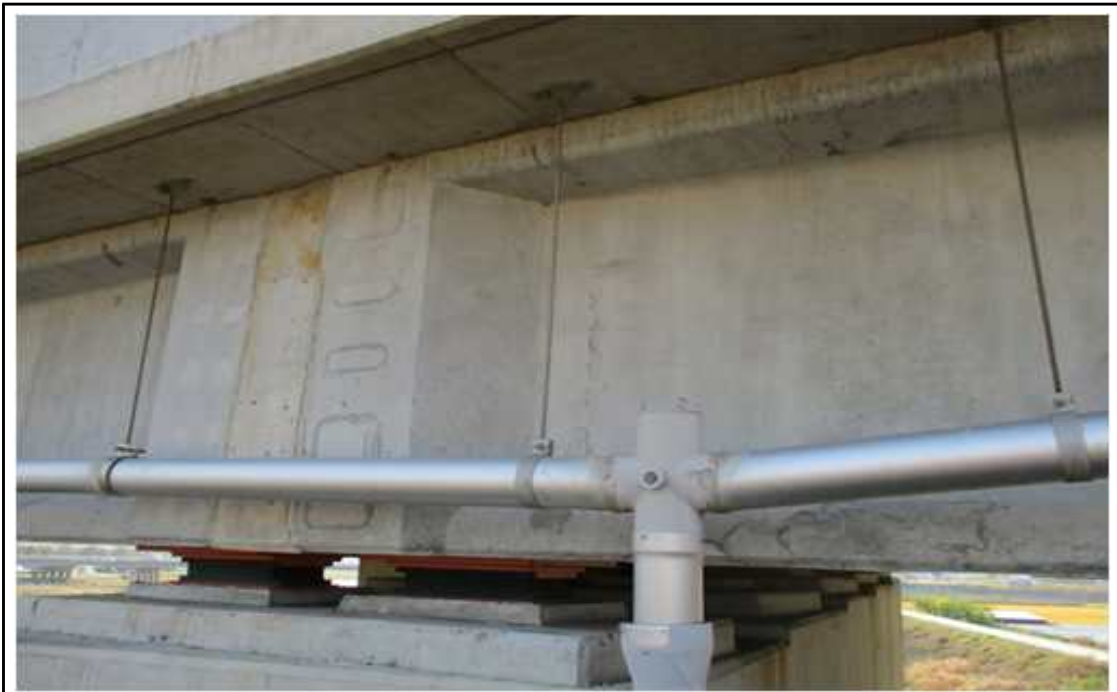
| 사진번호 | 10-BR36-1 | 위 치 | 산하교(10공구) 상주방향 |

| NO | 시설물명 | 방향 | 시설물<br>번호 | 위치 | 부재 | 내용 | 단위 | 수량 | 하자<br>담보<br>책임<br>기간 | 조치<br>방법 | 발생 | 공종 | 하자형태 | 사진<br>번호 | 종별 |
|---|---|---|---|---|---|---|---|---|---|---|---|---|---|---|---|
| 1 | 산하교<br>(10공구) | 상주 | BR36 | S2 | 거더 | 균열 | m | 1.00 | 7 | 하자 | 2019하 | 교량 | 균열0.3<br>mm미만 | 1 | 1종 |

| 내 용 | 거더 S2 균열 (cw=0.3mm미만) | | |

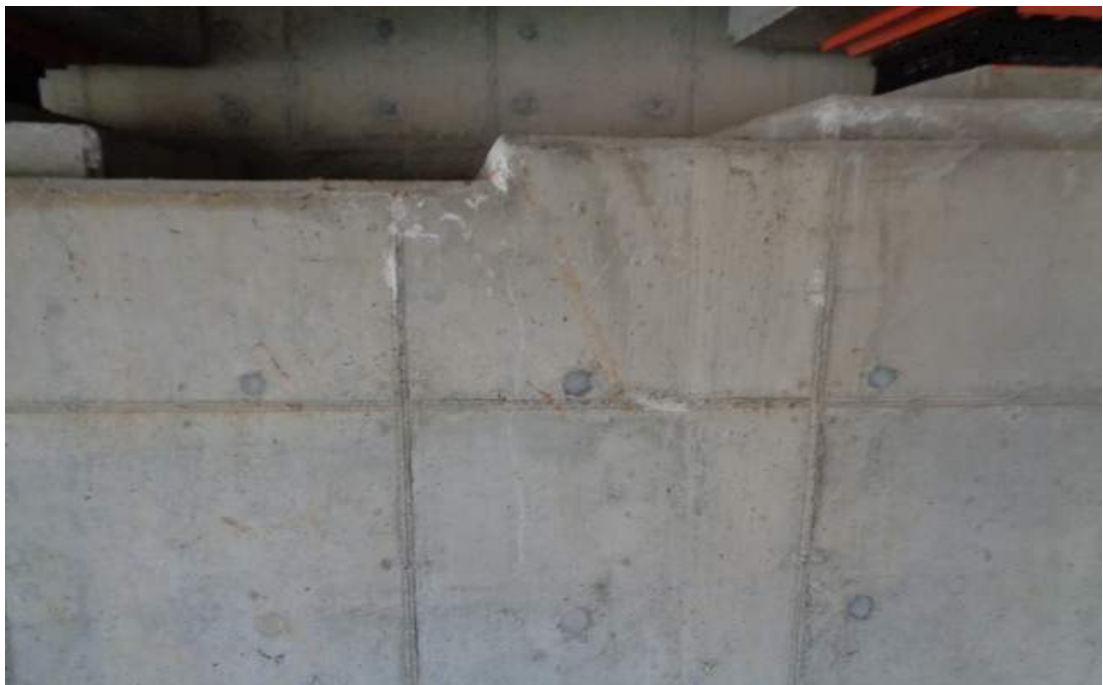
| 사진번호 | 10-BR36-2 | 위 치 | 산하교(10공구) 상주방향 |

| NO | 시설물명 | 방향 | 시설물<br>번호 | 위치 | 부재 | 내용 | 단위 | 수량 | 하자<br>담보<br>책임<br>기간 | 조치<br>방법 | 발생 | 공종 | 하자형태 | 사진<br>번호 | 종별 |
|---|---|---|---|---|---|---|---|---|---|---|---|---|---|---|---|
| 2 | 산하교<br>(10공구) | 상주 | BR36 | A2 | 교대 | 균열 | m | 0.50 | 7 | 하자 | 2019하 | 교량 | 균열0.3<br>mm미만 | 2 | 1종 |

| 내 용 | 교대 A2 균열 (cw=0.3mm미만) | | |

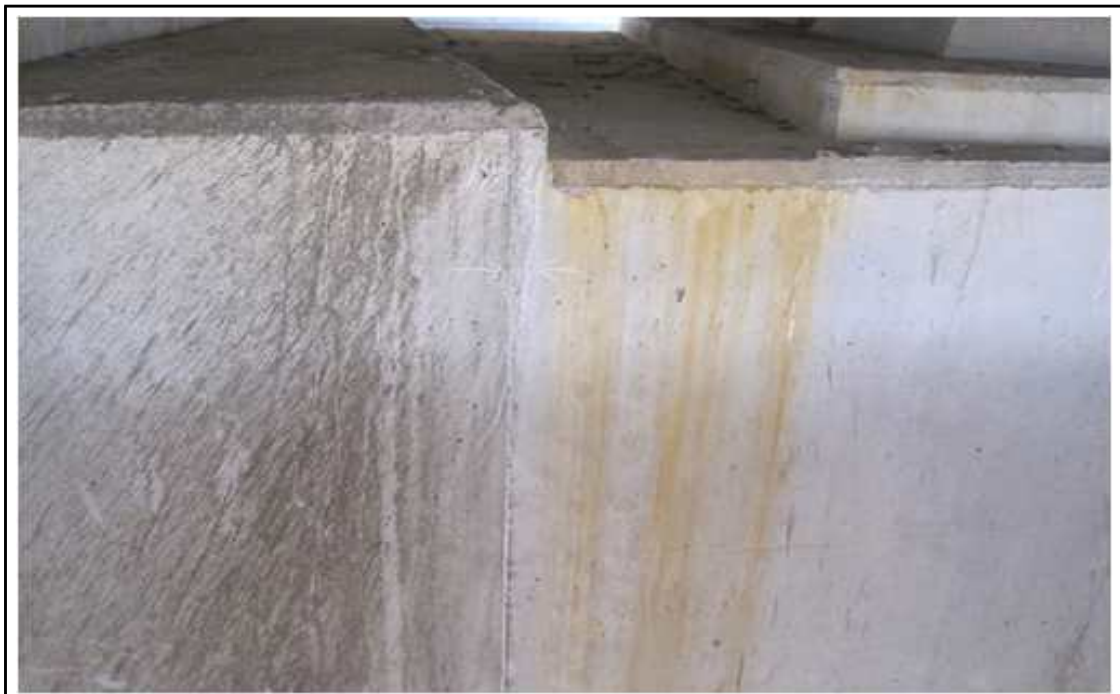
| 사진번호 | 10-BR36-3 | 위 치 | 산하교(10공구) 상주방향 |

| NO | 시설물명 | 방향 | 시설물<br>번호 | 위치 | 부재 | 내용 | 단위 | 수량 | 하자<br>담보<br>책임<br>기간 | 조치<br>방법 | 발생 | 공종 | 하자형태 | 사진<br>번호 | 종별 |
|---|---|---|---|---|---|---|---|---|---|---|---|---|---|---|---|
| 3 | 산하교<br>(10공구) | 상주 | BR36 | P1, P6 | 교각 | 균열 | m | 1.50 | 7 | 하자 | 2019하 | 교량 | 균열0.3<br>mm미만 | 3 | 1종 |

| 내 용 | 교각 P1, P6 균열 (cw=0.3mm미만) | | |

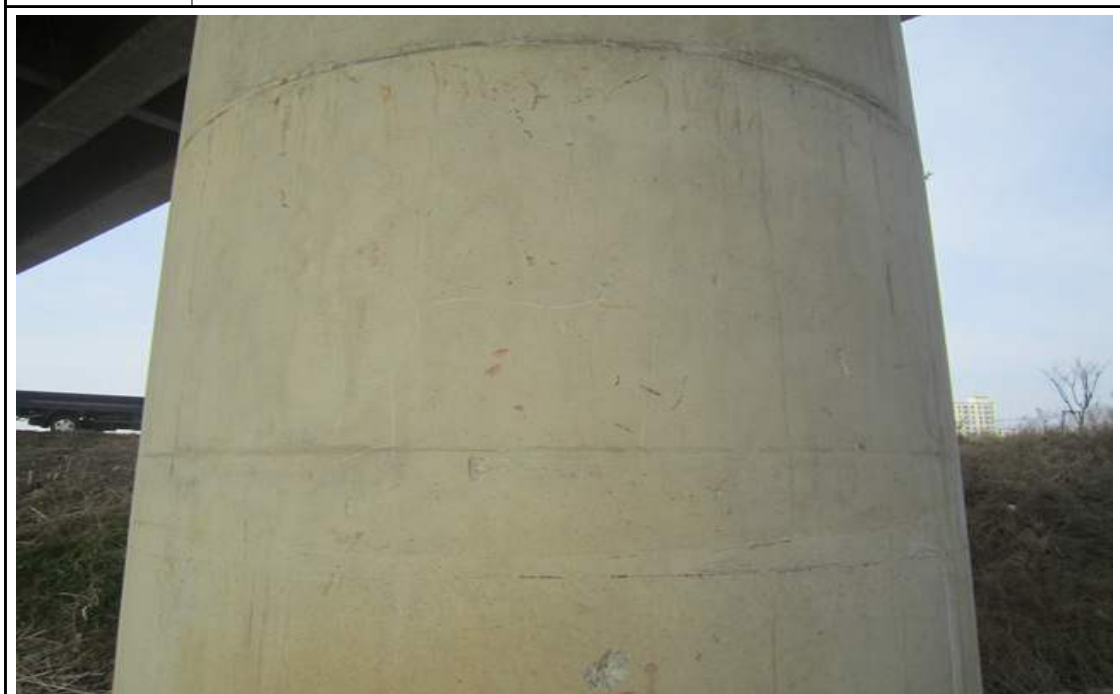
| 사진번호 | 10-BR36-4 | 위 치 | 산하교(10공구) 상주방향 |

| NO | 시설물명 | 방향 | 시설물<br>번호 | 위치 | 부재 | 내용 | 단위 | 수량 | 하자<br>담보<br>책임<br>기간 | 조치<br>방법 | 발생 | 공종 | 하자형태 | 사진<br>번호 | 종별 |
|---|---|---|---|---|---|---|---|---|---|---|---|---|---|---|---|
| 4 | 산하교<br>(10공구) | 상주 | BR36 | P3, P10 | 교각 | 망상균열 | m <sup>2</sup> | 14.50 | 7 | 하자 | 2019하 | 교량 | 망상균열 | 4 | 1종 |

| 내 용 | 교각 P3, P10 망상균열 A=14.50㎡ | | |

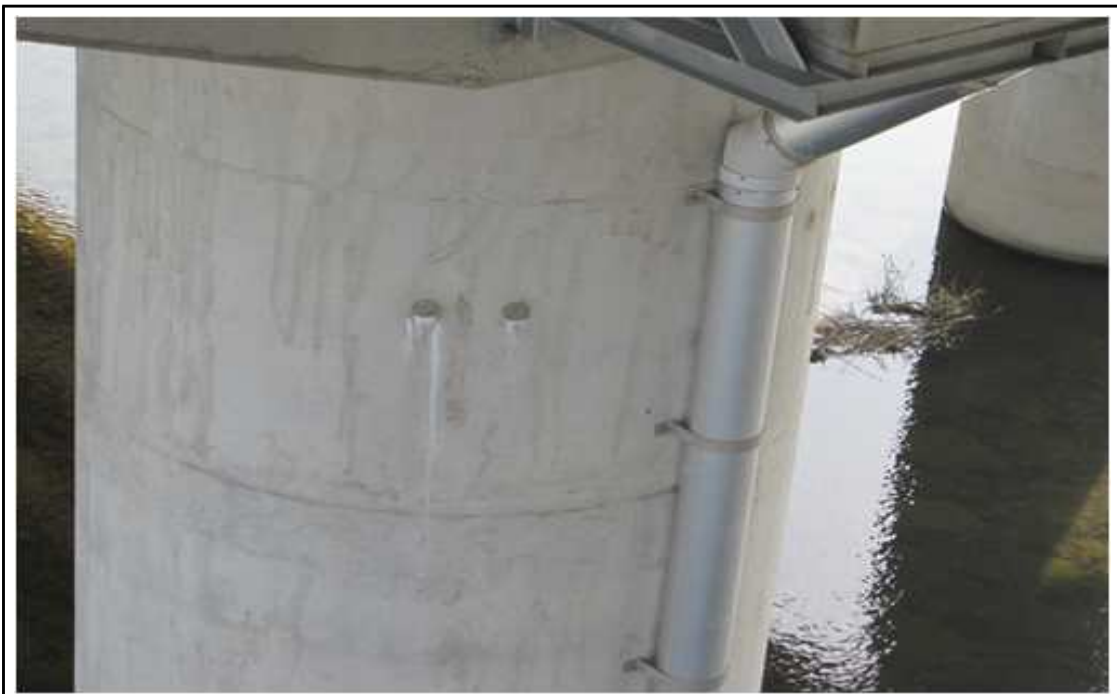
| 사진번호 | 10-BR36-5 | 위 치 | 산하교(10공구) 상주방향 |

| NO | 시설물명 | 방향 | 시설물<br>번호 | 위치 | 부재 | 내용 | 단위 | 수량 | 하자<br>담보<br>책임<br>기간 | 조치<br>방법 | 발생 | 공종 | 하자형태 | 사진<br>번호 | 종별 |
|---|---|---|---|---|---|---|---|---|---|---|---|---|---|---|---|
| 5 | 산하교<br>(10공구) | 상주 | BR36 | P5 | 교각 | 백태 | m <sup>2</sup> | 0.06 | 7 | 하자 | 2019하 | 교량 | 백태 | 5 | 1종 |

| 내 용 | 교각 P5 백태 A=0.06㎡ | | |

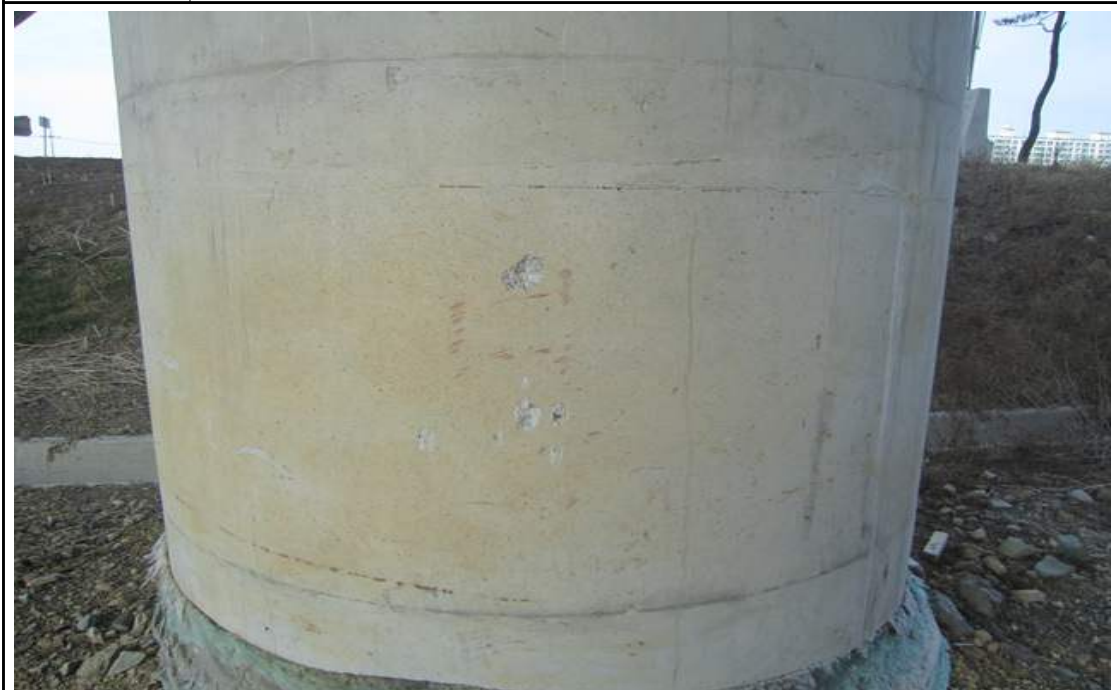
| 사진번호 | 10-BR36-6 | 위 치 | 산하교(10공구) 상주방향 |

| NO | 시설물명 | 방향 | 시설물<br>번호 | 위치 | 부재 | 내용 | 단위 | 수량 | 하자<br>담보<br>책임<br>기간 | 조치<br>방법 | 발생 | 공종 | 하자형태 | 사진<br>번호 | 종별 |
|---|---|---|---|---|---|---|---|---|---|---|---|---|---|---|---|
| 6 | 산하교<br>(10공구) | 상주 | BR36 | P10 | 교각 | 파손 | m <sup>2</sup> | 0.03 | 7 | 하자 | 2019하 | 교량 | 콘크리트<br>파손 | 6 | 1종 |

| 내 용 | 교각 P10 파손 A=0.03㎡ | | |

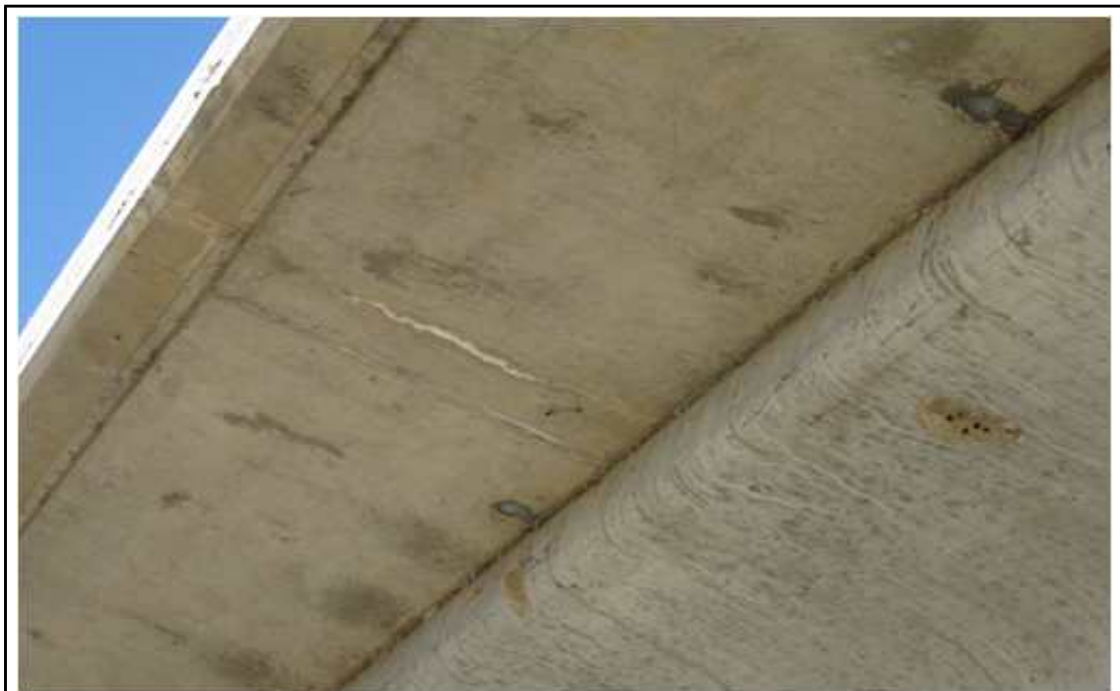
| 사진번호 | 10-BR36-7 | 위 치 | 산하교(10공구) 영천방향 |

| NO | 시설물명 | 방향 | 시설물<br>번호 | 위치 | 부재 | 내용 | 단위 | 수량 | 하자<br>담보<br>책임<br>기간 | 조치<br>방법 | 발생 | 공종 | 하자형태 | 사진<br>번호 | 종별 |
|---|---|---|---|---|---|---|---|---|---|---|---|---|---|---|---|
| 7 | 산하교<br>(10공구) | 영천 | BR36 | S1 | 바닥판하면 | 백태 | m <sup>2</sup> | 0.05 | 7 | 하자 | 2019하 | 교량 | 백태 | 7 | 1종 |

| 내 용 | 바닥판하면 S1 백태 A=0.05㎡ | | |

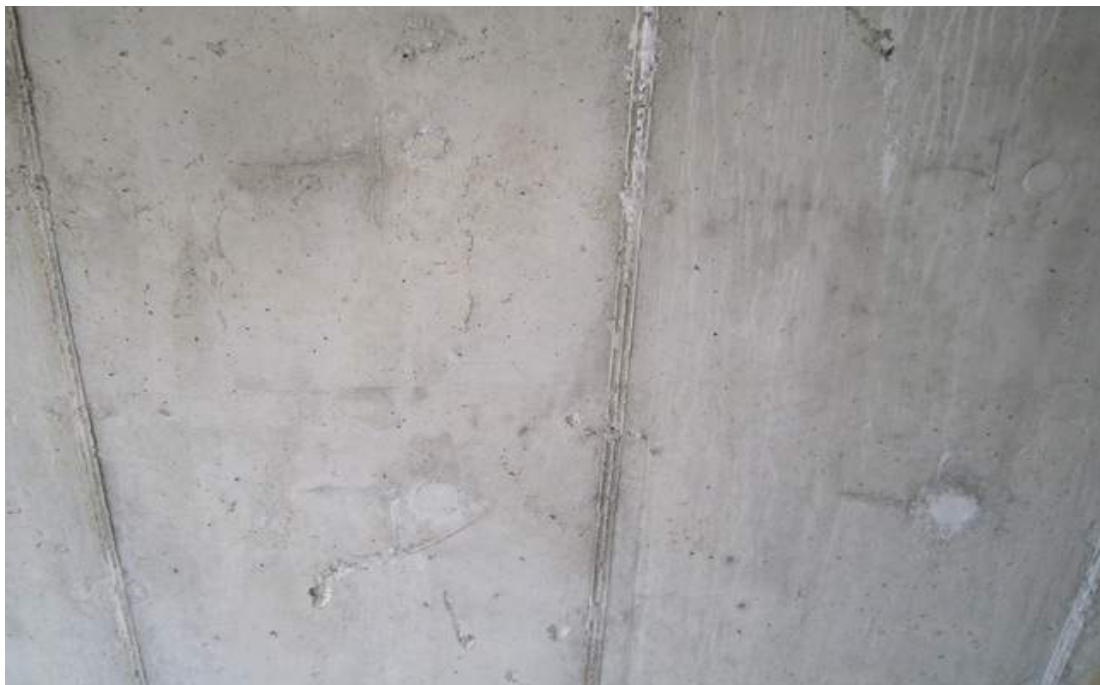
| 사진번호 | 10-BR36-8 | 위 치 | 산하교(10공구) 영천방향 |

| NO | 시설물명 | 방향 | 시설물<br>번호 | 위치 | 부재 | 내용 | 단위 | 수량 | 하자<br>담보<br>책임<br>기간 | 조치<br>방법 | 발생 | 공종 | 하자형태 | 사진<br>번호 | 종별 |
|---|---|---|---|---|---|---|---|---|---|---|---|---|---|---|---|
| 8 | 산하교<br>(10공구) | 영천 | BR36 | A1, A2 | 교대 | 균열 | m | 10.00 | 7 | 하자 | 2019하 | 교량 | 균열0.3<br>mm미만 | 8 | 1종 |

| 내 용 | 교대 A1, A2 균열 (cw=0.3mm미만) | | |

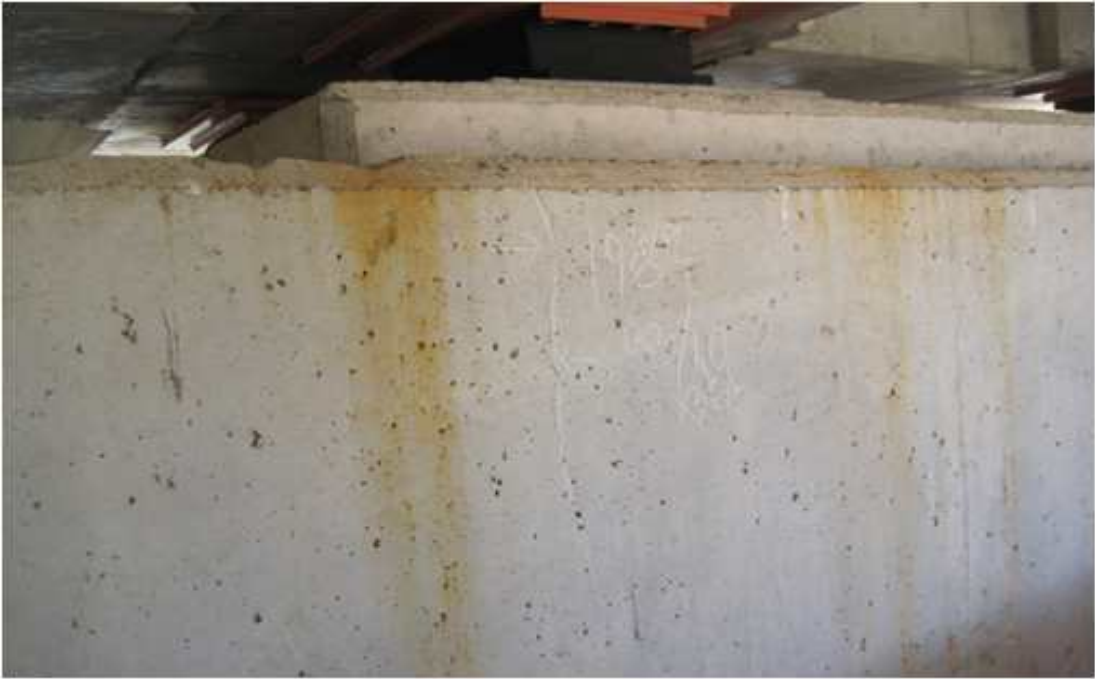
| 사진번호 | 10-BR36-9 | 위 치 | 산하교(10공구) 영천방향 |

| NO | 시설물명 | 방향 | 시설물<br>번호 | 위치 | 부재 | 내용 | 단위 | 수량 | 하자<br>담보<br>책임<br>기간 | 조치<br>방법 | 발생 | 공종 | 하자형태 | 사진<br>번호 | 종별 |
|---|---|---|---|---|---|---|---|---|---|---|---|---|---|---|---|
| 9 | 산하교<br>(10공구) | 영천 | BR36 | P1~P10 | 교각 | 균열 | m | 11.00 | 7 | 하자 | 2019하 | 교량 | 균열0.3<br>mm미만 | 9 | 1종 |

| 내 용 | 교각 P1~P10 균열 (cw=0.3mm미만) | | |

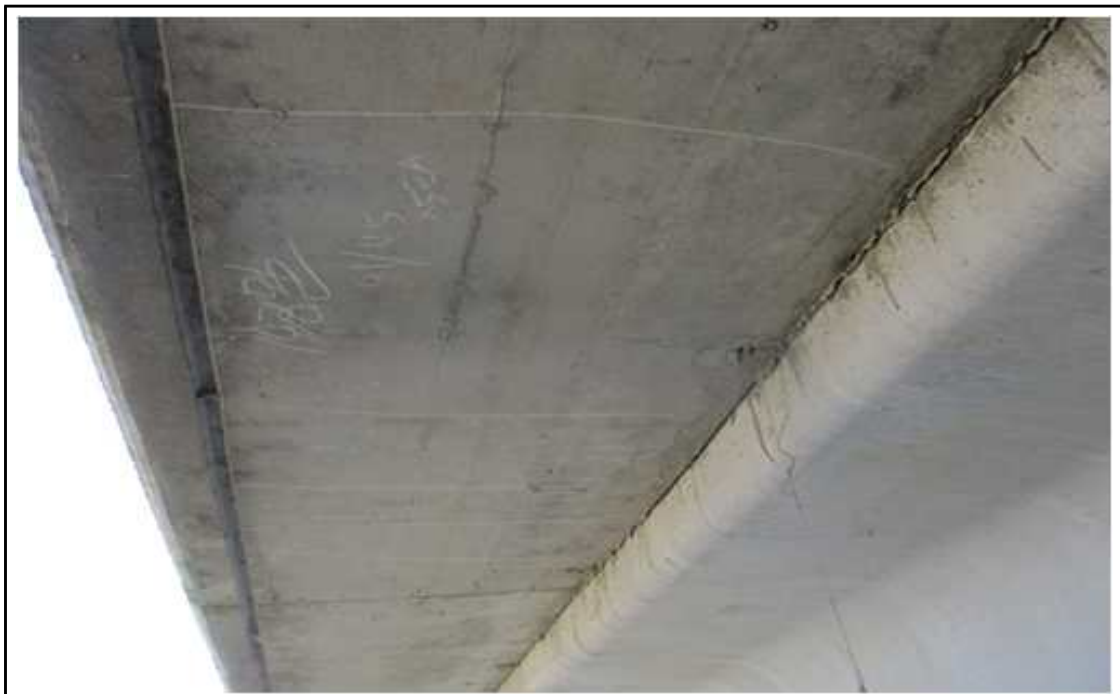
| 사진번호 | 10-BR37-1 | 위 치 | 단포교(10공구) 상주방향 |

| NO | 시설물명 | 방향 | 시설물<br>번호 | 위치 | 부재 | 내용 | 단위 | 수량 | 하자<br>담보<br>책임<br>기간 | 조치<br>방법 | 발생 | 공종 | 하자형태 | 사진<br>번호 | 종별 |
|---|---|---|---|---|---|---|---|---|---|---|---|---|---|---|---|
| 10 | 단포교<br>(10공구) | 상주 | BR37 | S3 | 바닥판하면 | 균열 | m | 2.50 | 7 | 하자 | 2019하 | 교량 | 균열0.3<br>mm미만 | 1 | 2종 |

| 내 용 | 바닥판하면 S3 균열 (cw=0.3mm미만) | | |

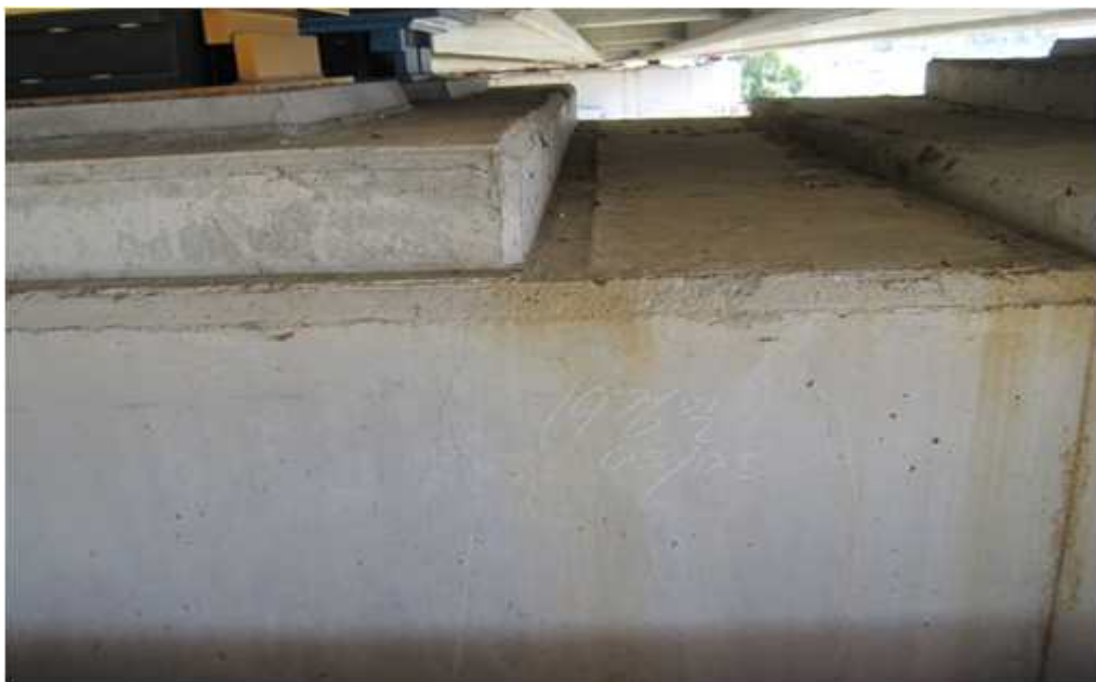
| 사진번호 | 10-BR37-13 | 위 치 | 단포교(10공구) 영천방향 |

| NO | 시설물명 | 방향 | 시설물<br>번호 | 위치 | 부재 | 내용 | 단위 | 수량 | 하자<br>담보<br>책임<br>기간 | 조치<br>방법 | 발생 | 공종 | 하자형태 | 사진<br>번호 | 종별 |
|---|---|---|---|---|---|---|---|---|---|---|---|---|---|---|---|
| 11 | 단포교<br>(10공구) | 영천 | BR37 | P1, P3 | 교각 | 균열 | m | 11.00 | 7 | 하자 | 2019하 | 교량 | 균열0.3<br>mm미만 | 2 | 2종 |

| 내 용 | 교각 P1, P3 균열 (cw=0.3mm미만) | | |

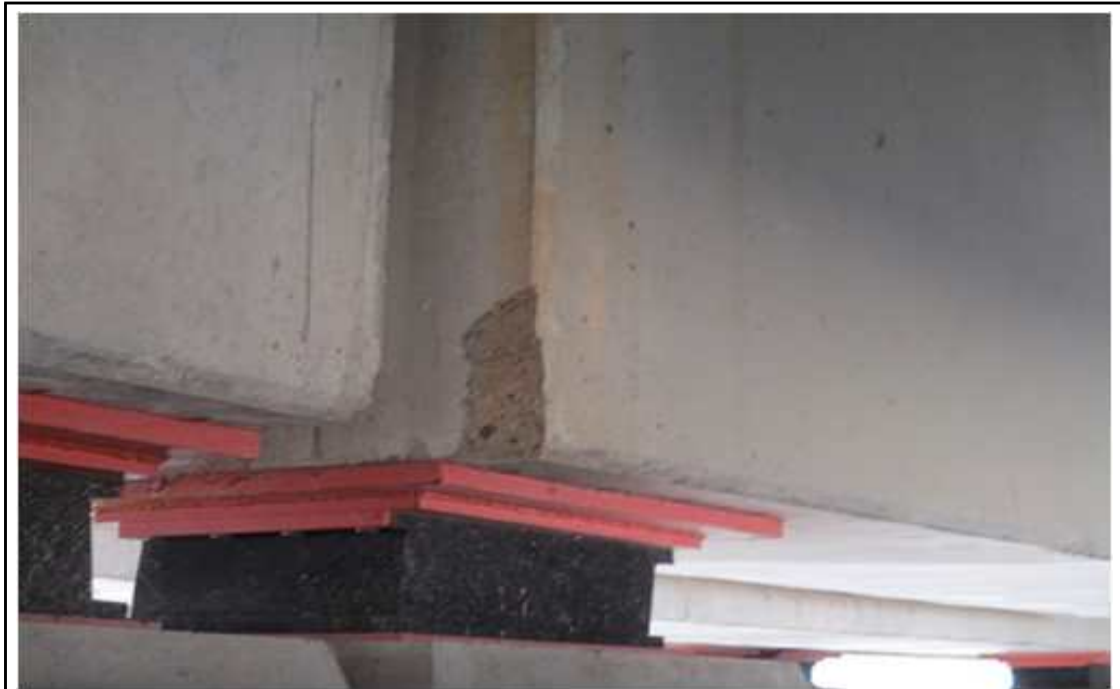
| 사진번호 | 10-BR37-3 | 위 치 | 단포교(10공구) 상주방향 |

| NO | 시설물명 | 방향 | 시설물<br>번호 | 위치 | 부재 | 내용 | 단위 | 수량 | 하자<br>담보<br>책임<br>기간 | 조치<br>방법 | 발생 | 공종 | 하자형태 | 사진<br>번호 | 종별 |
|---|---|---|---|---|---|---|---|---|---|---|---|---|---|---|---|
| 12 | 단포교<br>(10공구) | 상주 | BR37 | S2 | 거더 | 박락 | m <sup>2</sup> | 0.15 | 7 | 하자 | 2019하 | 교량 | 콘크리트<br>파손 | 3 | 2종 |

| 내 용 | 거더 S2 박락 A=0.15㎡ | | |

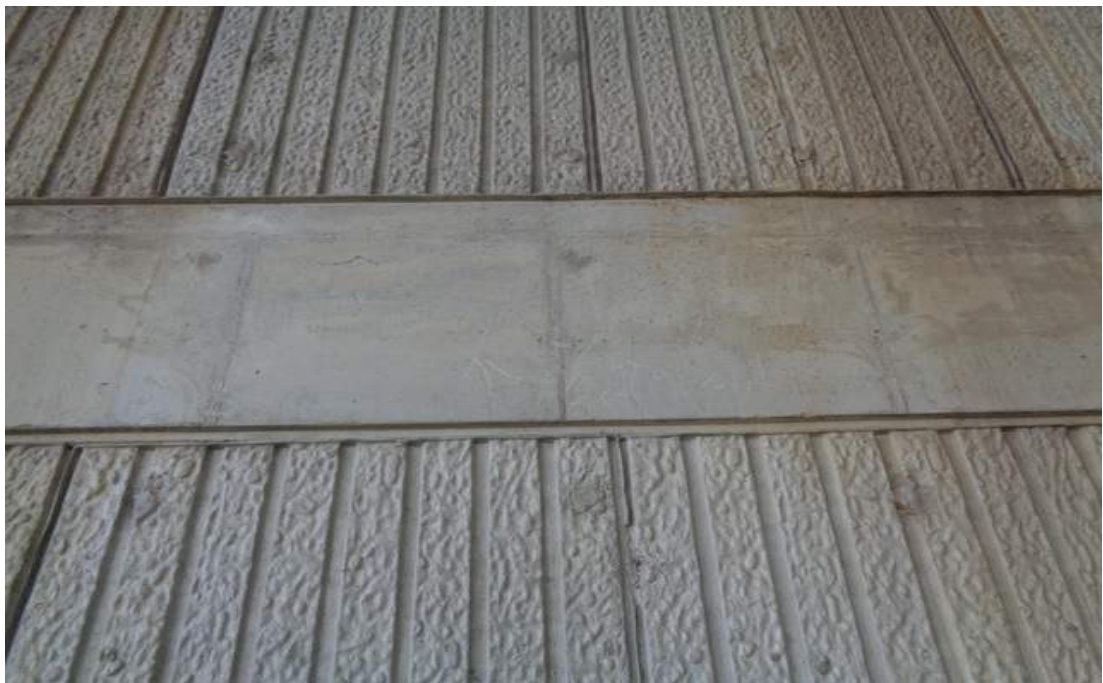
| 사진번호 | 10-BR37-4 | 위 치 | 단포교(10공구) 상주방향 |

| NO | 시설물명 | 방향 | 시설물<br>번호 | 위치 | 부재 | 내용 | 단위 | 수량 | 하자<br>담보<br>책임<br>기간 | 조치<br>방법 | 발생 | 공종 | 하자형태 | 사진<br>번호 | 종별 |
|---|---|---|---|---|---|---|---|---|---|---|---|---|---|---|---|
| 13 | 단포교<br>(10공구) | 상주 | BR37 | A2 | 교대 | 균열 | m | 5.00 | 7 | 하자 | 2019하 | 교량 | 균열0.3<br>mm미만 | 4 | 2종 |

| 내 용 | 교대 A2 균열 (cw=0.3mm미만) | | |

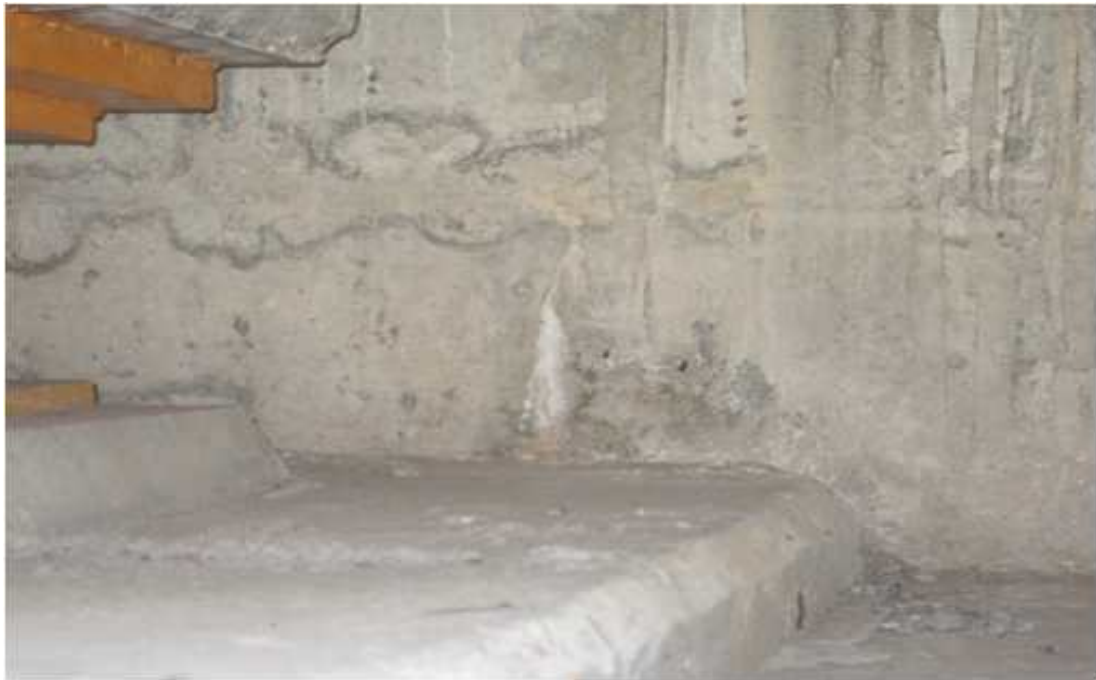
| 사진번호 | 10-BR37-5 | 위 치 | 단포교(10공구) 상주방향 |

| NO | 시설물명 | 방향 | 시설물<br>번호 | 위치 | 부재 | 내용 | 단위 | 수량 | 하자<br>담보<br>책임<br>기간 | 조치<br>방법 | 발생 | 공종 | 하자형태 | 사진<br>번호 | 종별 |
|---|---|---|---|---|---|---|---|---|---|---|---|---|---|---|---|
| 14 | 단포교<br>(10공구) | 상주 | BR37 | A1 | 교대 | 백태 | m <sup>2</sup> | 0.03 | 7 | 하자 | 2019하 | 교량 | 백태 | 5 | 2종 |

| 내 용 | 교대 A1 백태 A=0.03㎡ | | |

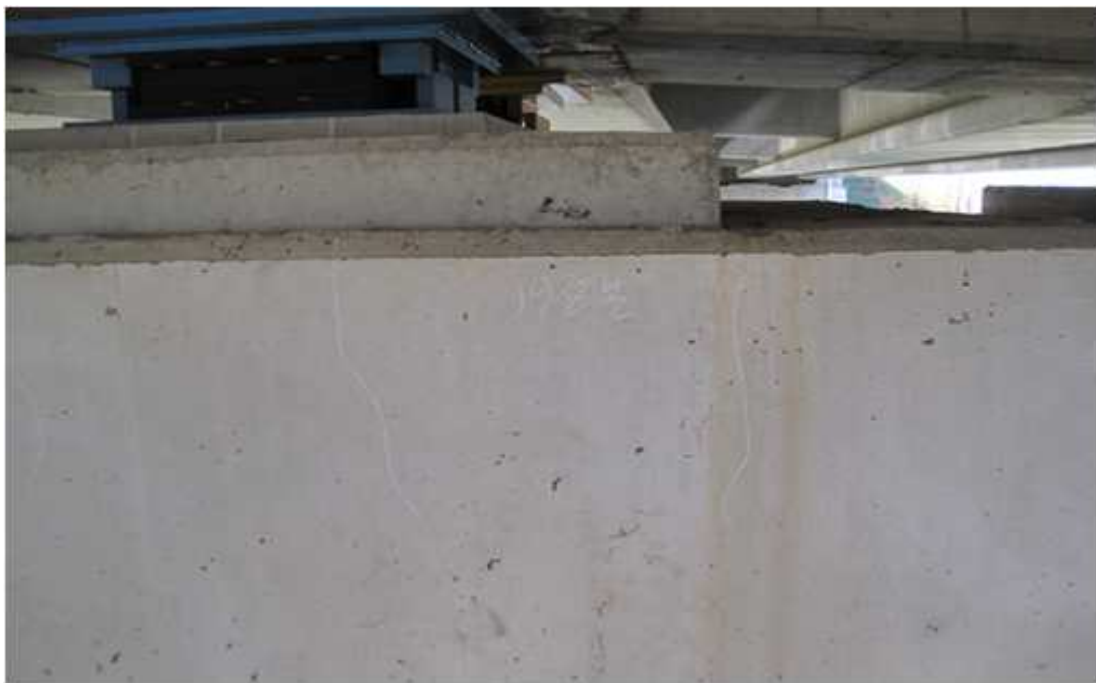
| 사진번호 | 10-BR37-7 | 위 치 | 단포교(10공구) 상주방향 |

| NO | 시설물명 | 방향 | 시설물<br>번호 | 위치 | 부재 | 내용 | 단<br>위 | 수량 | 하<br>자<br>담<br>보<br>책<br>임<br>기<br>간 | 조<br>치<br>방<br>법 | 발<br>생 | 공<br>종 | 하<br>자<br>형<br>태 | 사<br>진<br>번<br>호 | 종<br>별 |
|---|---|---|---|---|---|---|---|---|---|---|---|---|---|---|---|
| 16 | 단포교<br>(10공구) | 상주 | BR37 | P1 | 교각 | 균열 | m | 4.00 | 7 | 하자 | 2019하 | 교량 | 균열0.3<br>mm미만 | 7 | 2종 |

| 내 용 | 교각 P1 균열 (cw=0.3mm미만) | | |

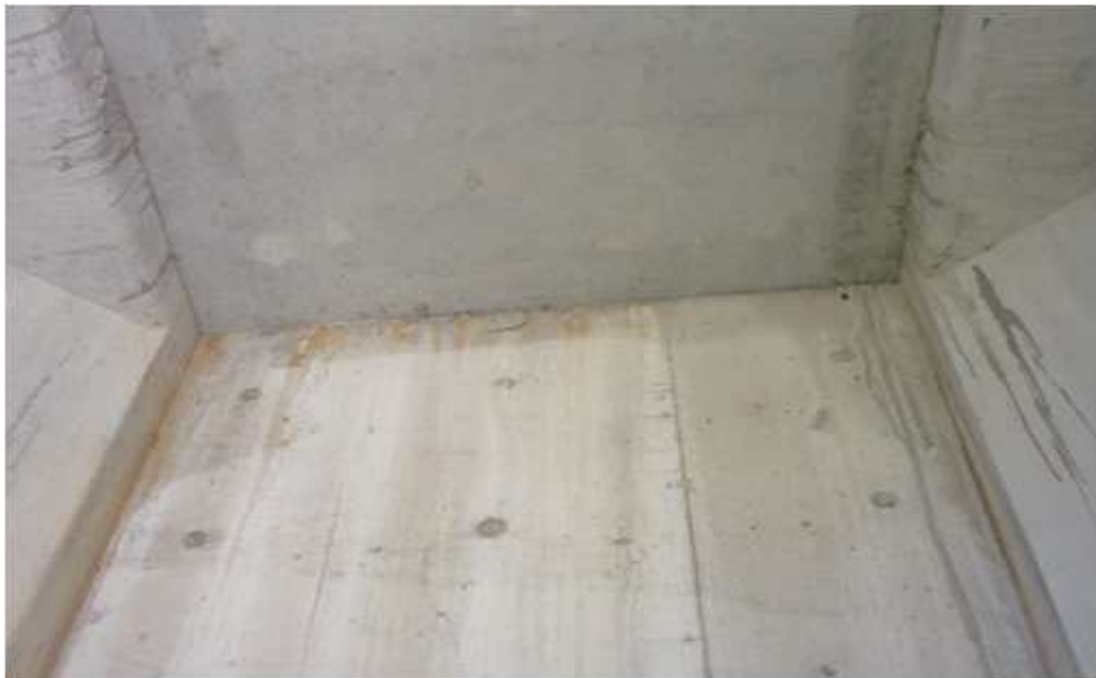
| 사진번호 | 10-BR37-8 | 위 치 | 단포교(10공구) 영천방향 |

| NO | 시설물명 | 방향 | 시설물<br>번호 | 위치 | 부재 | 내용 | 단<br>위 | 수량 | 하<br>자<br>담<br>보<br>책<br>임<br>기<br>간 | 조<br>치<br>방<br>법 | 발<br>생 | 공<br>종 | 하<br>자<br>형<br>태 | 사<br>진<br>번<br>호 | 종<br>별 |
|---|---|---|---|---|---|---|---|---|---|---|---|---|---|---|---|
| 17 | 단포교<br>(10공구) | 영천 | BR37 | S3 | 가로보 | 박리 | m <sup>2</sup> | 0.12 | 7 | 하자 | 2019하 | 교량 | 콘크리트<br>손상 | 8 | 2종 |

| 내 용 | 가로보 S3 박리 A=0.12㎡ | | |

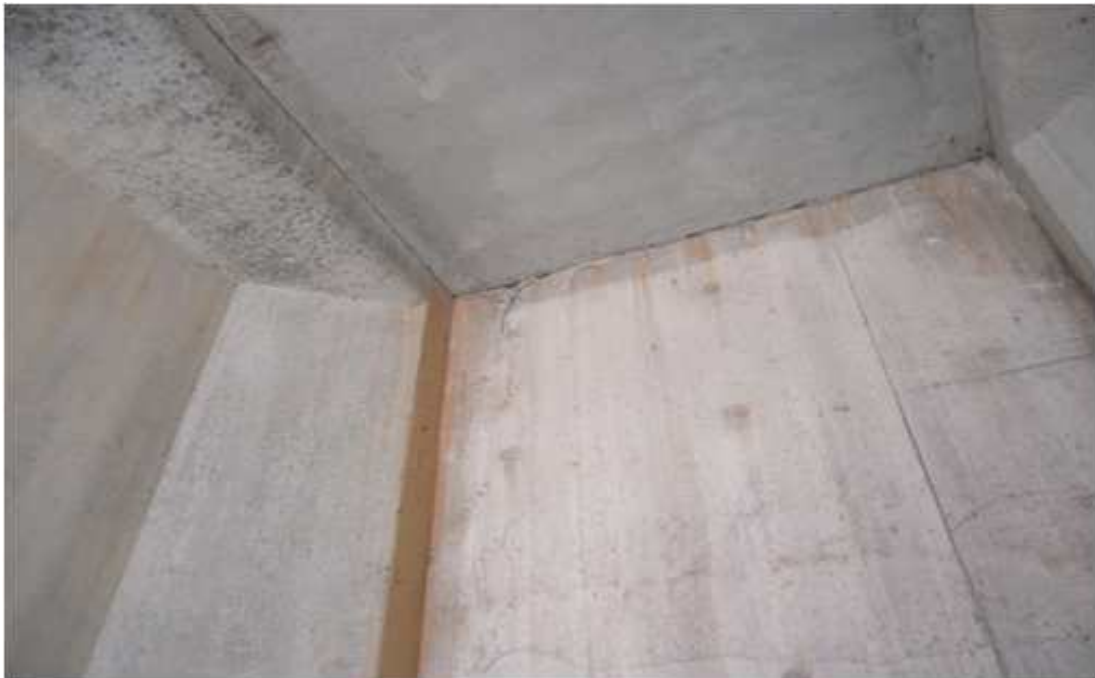
| 사진번호 | 10-BR37-9 | 위 치 | 단포교(10공구) 상주방향,<br>영천방향 |

| NO | 시설물명 | 방향 | 시설물<br>번호 | 위치 | 부재 | 내용 | 단<br>위 | 수량 | 하<br>자<br>담<br>보<br>책<br>임<br>기<br>간 | 조<br>치<br>방<br>법 | 발<br>생 | 공<br>종 | 하<br>자<br>형<br>태 | 사<br>진<br>번<br>호 | 종<br>별 |
|---|---|---|---|---|---|---|---|---|---|---|---|---|---|---|---|
| 18 | 단포교<br>(10공구) | 영천 | BR37 | S1 | 가로보 | 박락 | m <sup>2</sup> | 0.06 | 7 | 하자 | 2019하 | 교량 | 콘크리트<br>파손 | 9 | 2종 |

| 내 용 | 가로보 S1 박락 A=0.06㎡ | | |

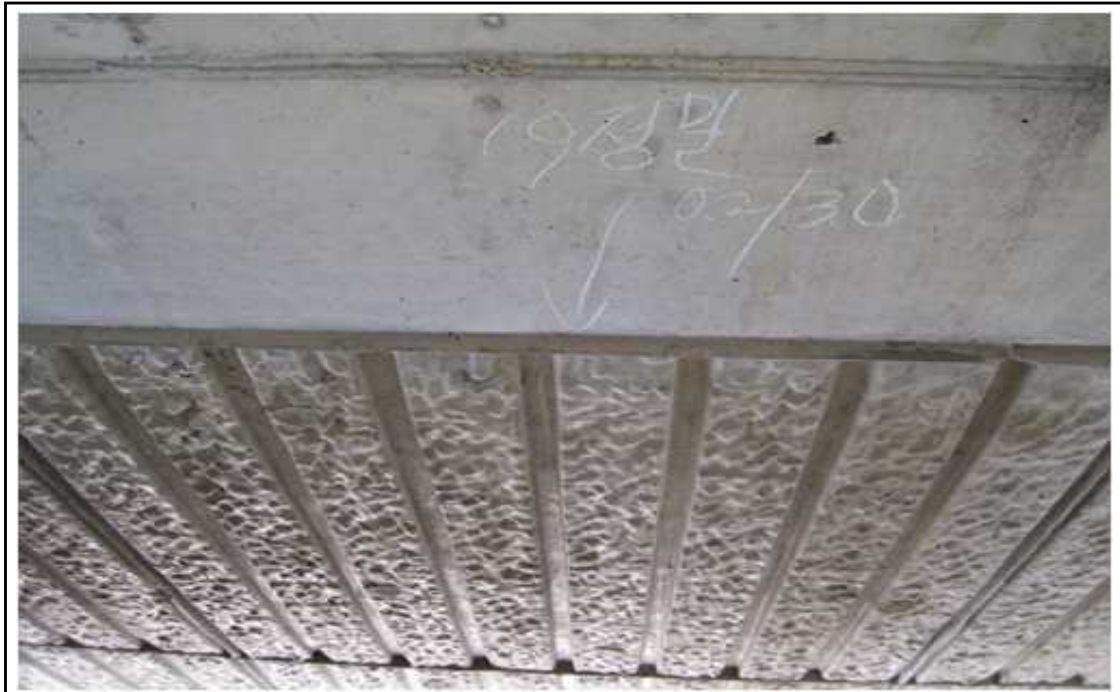
| 사진번호 | 10-BR37-11 | 위 치 | 단포교(10공구) 영천방향 |

| NO | 시설물명 | 방향 | 시설물<br>번호 | 위치 | 부재 | 내용 | 단<br>위 | 수량 | 하<br>자<br>담<br>보<br>책<br>임<br>기<br>간 | 조<br>치<br>방<br>법 | 발<br>생 | 공<br>종 | 하<br>자<br>형<br>태 | 사<br>진<br>번<br>호 | 종<br>별 |
|---|---|---|---|---|---|---|---|---|---|---|---|---|---|---|---|
| 20 | 단포교<br>(10공구) | 영천 | BR37 | A1 | 교대 | 균열 | m | 3.00 | 7 | 하자 | 2019하 | 교량 | 균열0.3<br>mm미만 | 11 | 2종 |

| 내 용 | 교대 A1 균열 (cw=0.3mm미만) | | |

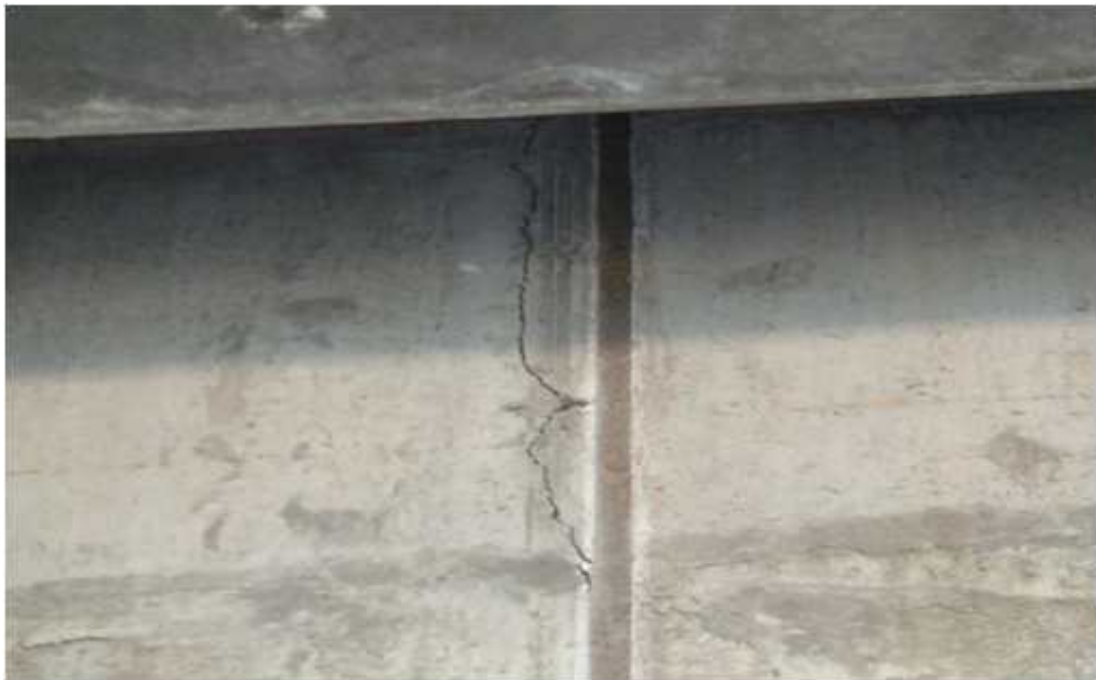
| 사진번호 | 10-BR37-12 | 위 치 | 단포교(10공구) 영천방향 |

| NO | 시설물명 | 방향 | 시설물<br>번호 | 위치 | 부재 | 내용 | 단<br>위 | 수량 | 하<br>자<br>담<br>보<br>책<br>임<br>기<br>간 | 조<br>치<br>방<br>법 | 발<br>생 | 공<br>종 | 하<br>자<br>형<br>태 | 사<br>진<br>번<br>호 | 종<br>별 |
|---|---|---|---|---|---|---|---|---|---|---|---|---|---|---|---|
| 21 | 단포교<br>(10공구) | 영천 | BR37 | A2 | 교대 | 들뜸 | m <sup>2</sup> | 0.10 | 7 | 하자 | 2019하 | 교량 | 콘크리트<br>파손 | 12 | 2종 |

| 내 용 | 교대 A2 들뜸 A=0.10m² | | |

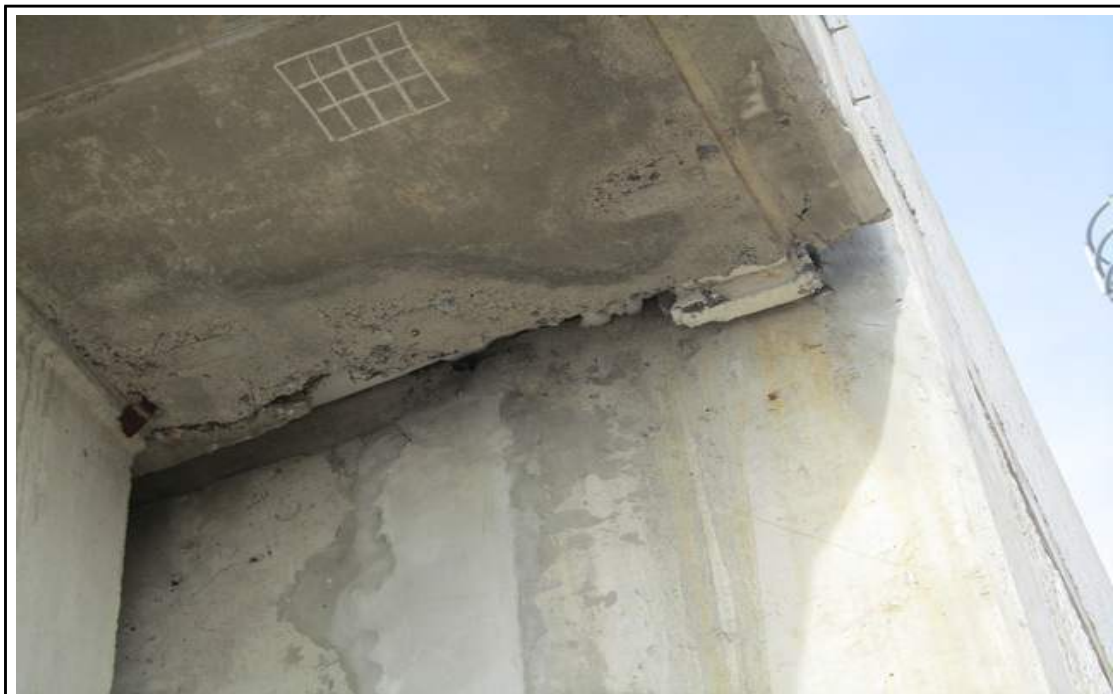
| 사진번호 | 10-BR38-1 | 위 치 | 대성교(10공구) 상주방향 |

| NO | 시설물명 | 방향 | 시설물<br>번호 | 위치 | 부재 | 내용 | 단<br>위 | 수량 | 하<br>자<br>담<br>보<br>책<br>임<br>기<br>간 | 조<br>치<br>방<br>법 | 발<br>생 | 공<br>종 | 하<br>자<br>형<br>태 | 사<br>진<br>번<br>호 | 종<br>별 |
|---|---|---|---|---|---|---|---|---|---|---|---|---|---|---|---|
| 23 | 대성교<br>(10공구) | 상주 | BR38 | S1 | 바닥판하면 | 파손 | m <sup>2</sup> | 0.10 | 7 | 하자 | 2019하 | 교량 | 콘크리트<br>파손 | 1 | 2종 |

| 내 용 | 바닥판하면 S1 파손 A=0.10㎡ | | |

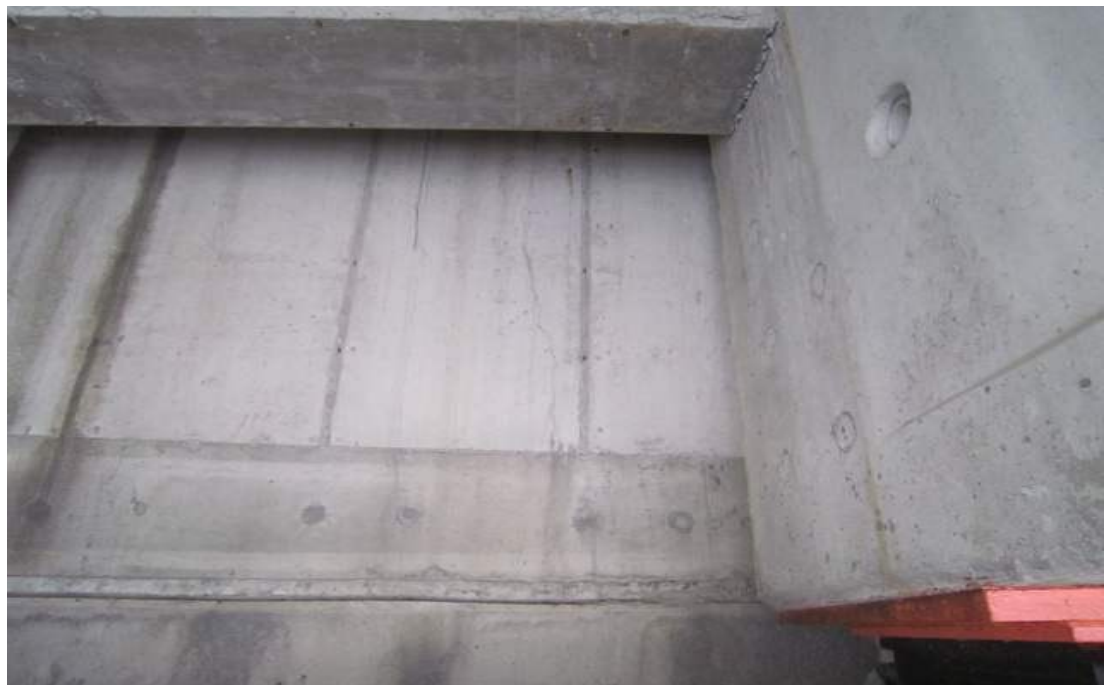
| 사진번호 | 10-BR38-2 | 위 치 | 대성교(10공구) 상주방향 |

| NO | 시설물명 | 방향 | 시설물<br>번호 | 위치 | 부재 | 내용 | 단<br>위 | 수량 | 하<br>자<br>담<br>보<br>책<br>임<br>기<br>간 | 조<br>치<br>방<br>법 | 발<br>생 | 공<br>종 | 하<br>자<br>형<br>태 | 사<br>진<br>번<br>호 | 종<br>별 |
|---|---|---|---|---|---|---|---|---|---|---|---|---|---|---|---|
| 24 | 대성교<br>(10공구) | 상주 | BR38 | A1 | 교대 | 균열 | m | 4.50 | 7 | 하자 | 2019하 | 교량 | 균열0.3<br>mm미만 | 2 | 2종 |

| 내 용 | 교대 A1 균열 (cw=0.3mm미만) | | |

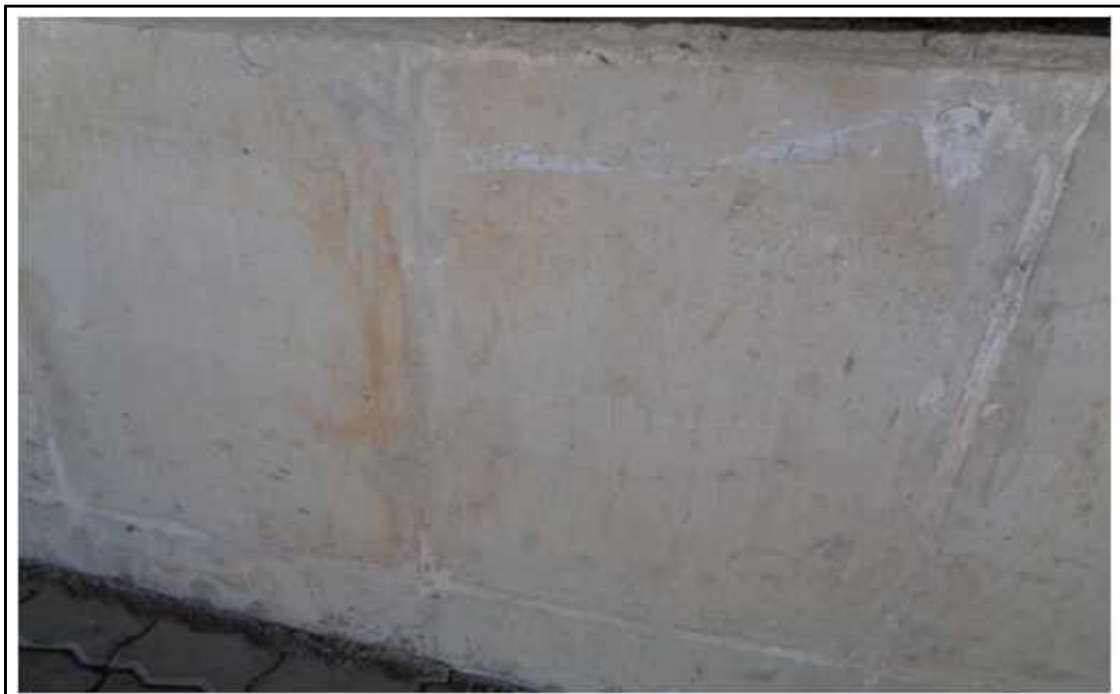
| 사진번호 | 10-BR38-3 | 위 치 | 대성교(10공구) 상주방향 |

| NO | 시설물명 | 방향 | 시설물<br>번호 | 위치 | 부재 | 내용 | 단<br>위 | 수량 | 하<br>자<br>담<br>보<br>책<br>임<br>기<br>간 | 조<br>치<br>방<br>법 | 발<br>생 | 공<br>종 | 하<br>자<br>형<br>태 | 사<br>진<br>번<br>호 | 종<br>별 |
|---|---|---|---|---|---|---|---|---|---|---|---|---|---|---|---|
| 25 | 대성교<br>(10공구) | 상주 | BR38 | A2 | 교대 | 망상균열 | m <sup>2</sup> | 1.00 | 7 | 하자 | 2019하 | 교량 | 망상균열 | 3 | 2종 |

| 내 용 | 교대 A2 망상균열 A=1.00㎡ | | |

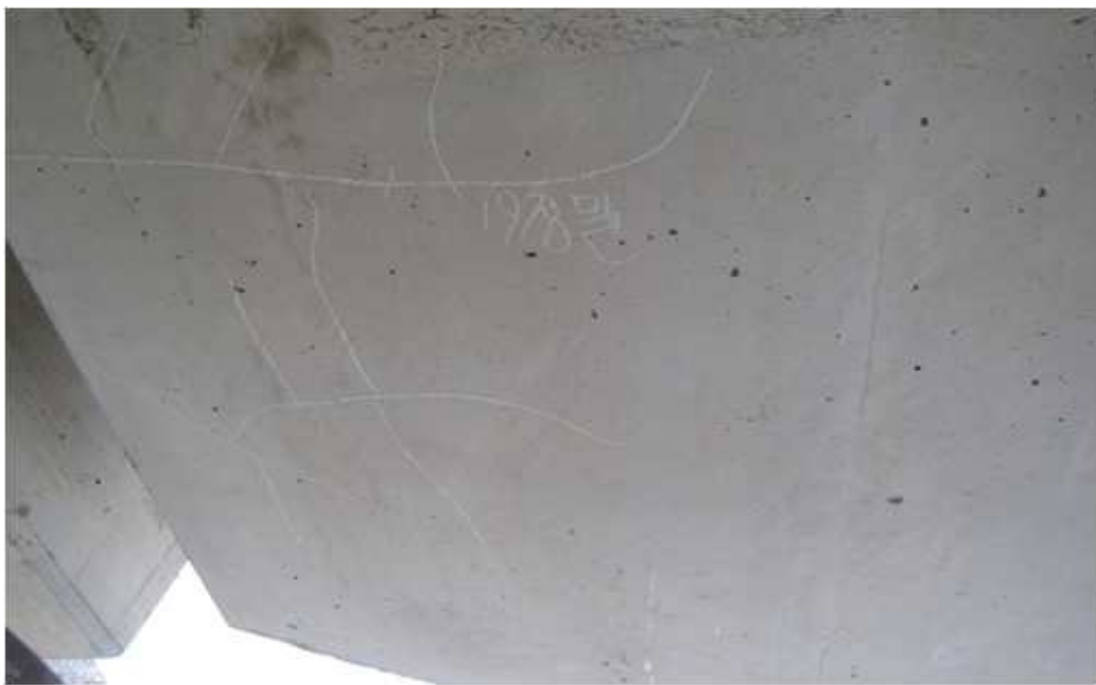
| 사진번호 | 10-BR38-4 | 위 치 | 대성교(10공구) 상주방향 |

| NO | 시설물명 | 방향 | 시설물<br>번호 | 위치 | 부재 | 내용 | 단<br>위 | 수량 | 하<br>자<br>담<br>보<br>책<br>임<br>기<br>간 | 조<br>치<br>방<br>법 | 발<br>생 | 공<br>종 | 하<br>자<br>형<br>태 | 사<br>진<br>번<br>호 | 종<br>별 |
|---|---|---|---|---|---|---|---|---|---|---|---|---|---|---|---|
| 26 | 대성교<br>(10공구) | 상주 | BR38 | P2 | 교각 | 망상균열 | m <sup>2</sup> | 1.50 | 7 | 하자 | 2019하 | 교량 | 망상균열 | 4 | 2종 |

| 내 용 | 교각 P2 망상균열 A=1.50㎡ | | |

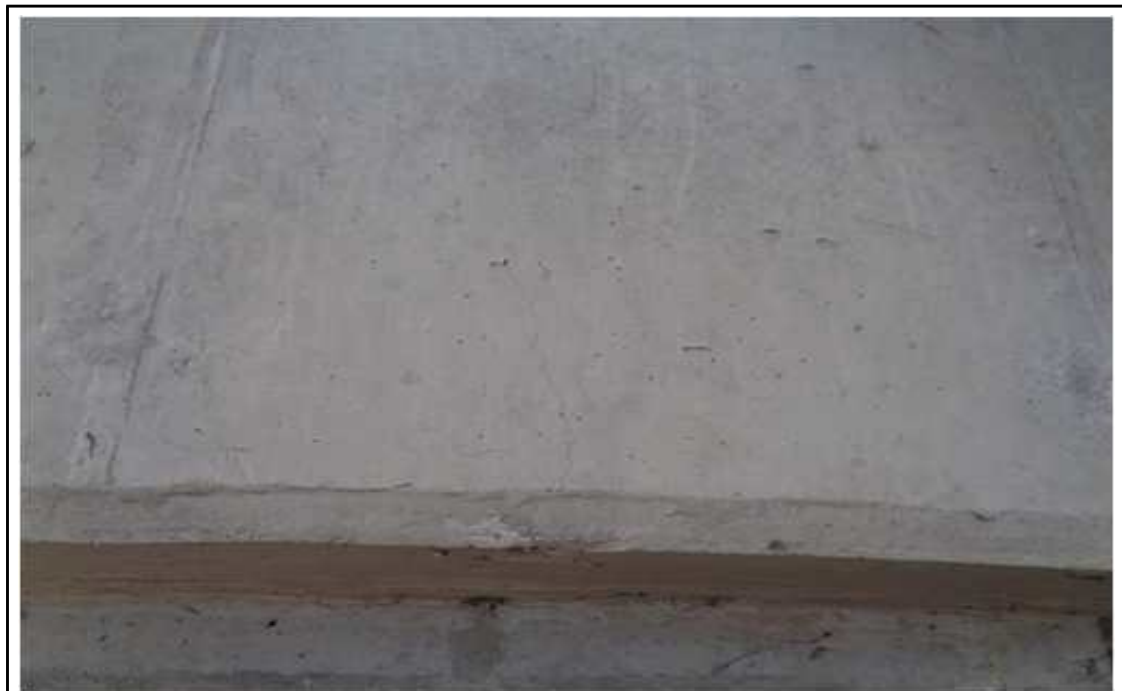
| 사진번호 | 10-BR38-5 | 위 치 | 대성교(10공구) 영천방향 |

| NO | 시설물명 | 방향 | 시설물<br>번호 | 위치 | 부재 | 내용 | 단<br>위 | 수량 | 하<br>자<br>담<br>보<br>책<br>임<br>기<br>간 | 조<br>치<br>방<br>법 | 발<br>생 | 공<br>종 | 하<br>자<br>형<br>태 | 사<br>진<br>번<br>호 | 종<br>별 |
|---|---|---|---|---|---|---|---|---|---|---|---|---|---|---|---|
| 27 | 대성교<br>(10공구) | 영천 | BR38 | A2 | 교대 | 균열 | m | 0.50 | 7 | 하자 | 2019하 | 교량 | 균열0.3<br>mm미만 | 5 | 2종 |

| 내 용 | 교대 A2 균열 (cw=0.3mm미만) | | |

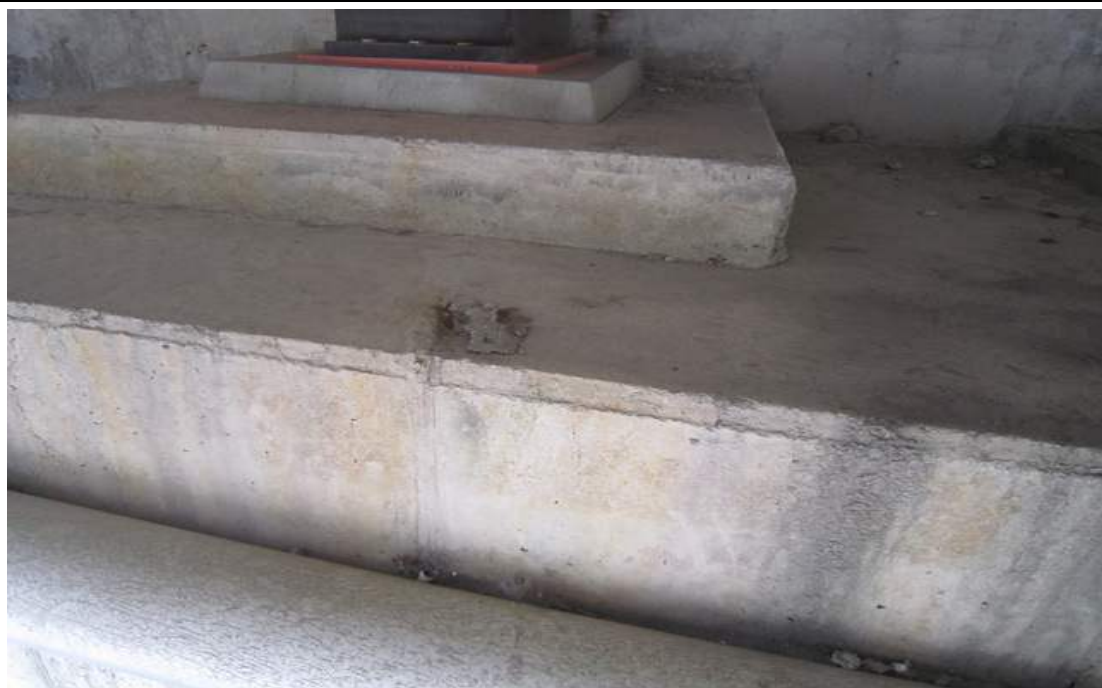
| 사진번호 | 10-BR38-6 | 위 치 | 대성교(10공구) 영천방향 |

| NO | 시설물명 | 방향 | 시설물<br>번호 | 위치 | 부재 | 내용 | 단<br>위 | 수량 | 하<br>자<br>담<br>보<br>책<br>임<br>기<br>간 | 조<br>치<br>방<br>법 | 발<br>생 | 공<br>종 | 하<br>자<br>형<br>태 | 사<br>진<br>번<br>호 | 종<br>별 |
|---|---|---|---|---|---|---|---|---|---|---|---|---|---|---|---|
| 28 | 대성교<br>(10공구) | 영천 | BR38 | A1 | 교대 | 박리 | m <sup>2</sup> | 0.02 | 7 | 하자 | 2019하 | 교량 | 콘크리트<br>손상 | 6 | 2종 |

| 내 용 | 교대 A1 박리 A=0.02㎡ | | |

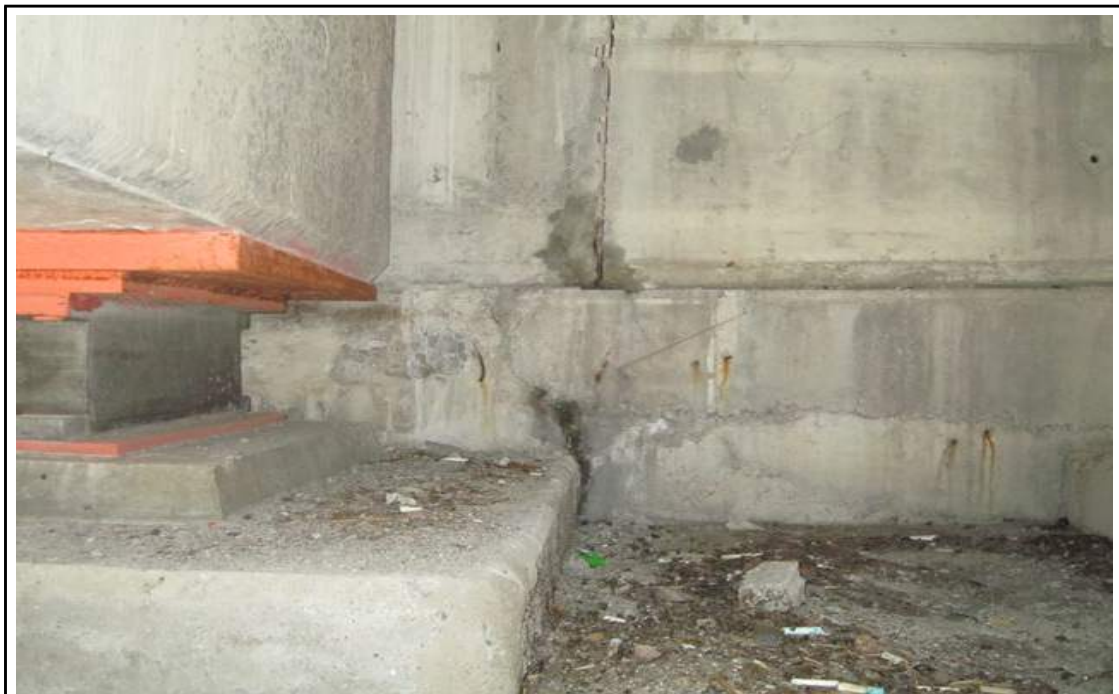
| 사진번호 | 10-BR38-7 | 위 치 | 대성교(10공구) 영천방향 |

| NO | 시설물명 | 방향 | 시설물<br>번호 | 위치 | 부재 | 내용 | 단<br>위 | 수량 | 하<br>자<br>담<br>보<br>책<br>임<br>기<br>간 | 조<br>치<br>방<br>법 | 발<br>생 | 공<br>종 | 하<br>자<br>형<br>태 | 사<br>진<br>번<br>호 | 종<br>별 |
|---|---|---|---|---|---|---|---|---|---|---|---|---|---|---|---|
| 29 | 대성교<br>(10공구) | 영천 | BR38 | A1 | 교대 | 파손 | m <sup>2</sup> | 0.04 | 7 | 하자 | 2019하 | 교량 | 콘크리트<br>파손 | 7 | 2종 |

| 내 용 | 교대 A1 파손 A=0.04㎡ | | |
