# **1, 2 종 시 설 물 하 자 보 고 서**

**< 10공구 >**

**2021. 06**

**상주영천고속도로주식회사**

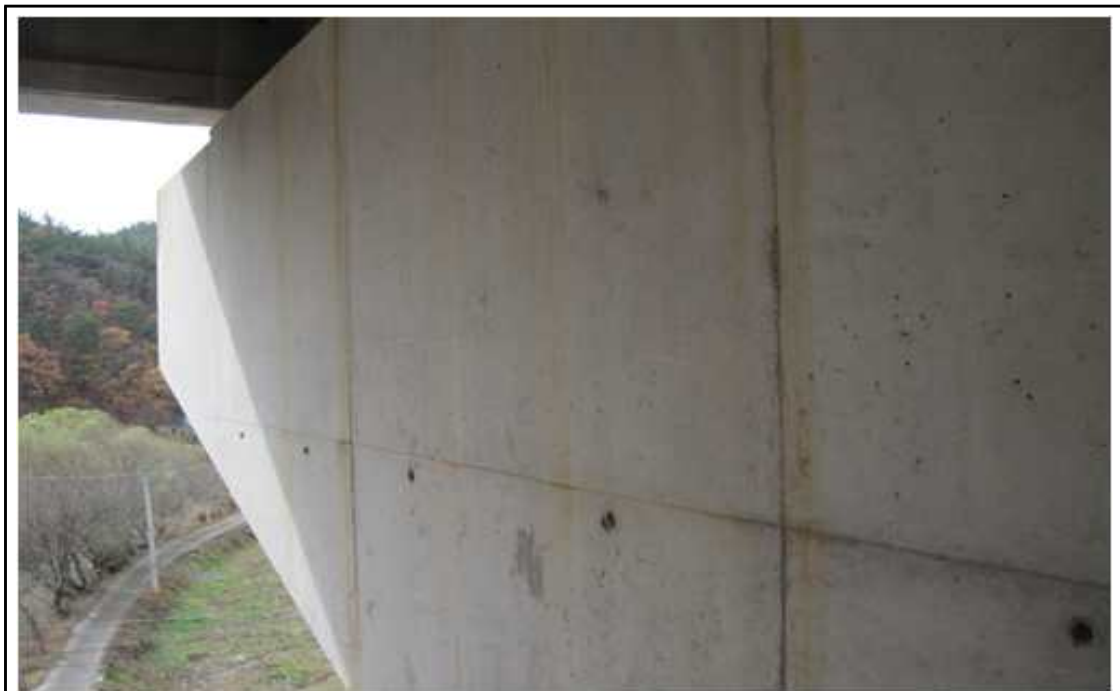
| 사진번호 | 10-BR38-9 | 위 치 | 대성교(10공구) 영천방향 |

| NO | 시설물명 | 방향 | 시설물<br>번호 | 위치 | 부재 | 내용 | 단<br>위 | 수량 | 하<br>자<br>담<br>보<br>책<br>임<br>기<br>간 | 조<br>치<br>방<br>법 | 발<br>생 | 공<br>종 | 하<br>자<br>형<br>태 | 사<br>진<br>번<br>호 | 종<br>별 |
|---|---|---|---|---|---|---|---|---|---|---|---|---|---|---|---|
| 31 | 대성교<br>(10공구) | 영천 | BR38 | P2 | 교각 | 균열 | m | 5.00 | 7 | 하자 | 2019하 | 교량 | 균열0.3<br>mm미만 | 9 | 2종 |

| 내 용 | 교각 P2 균열 (cw=0.3mm미만) | | |

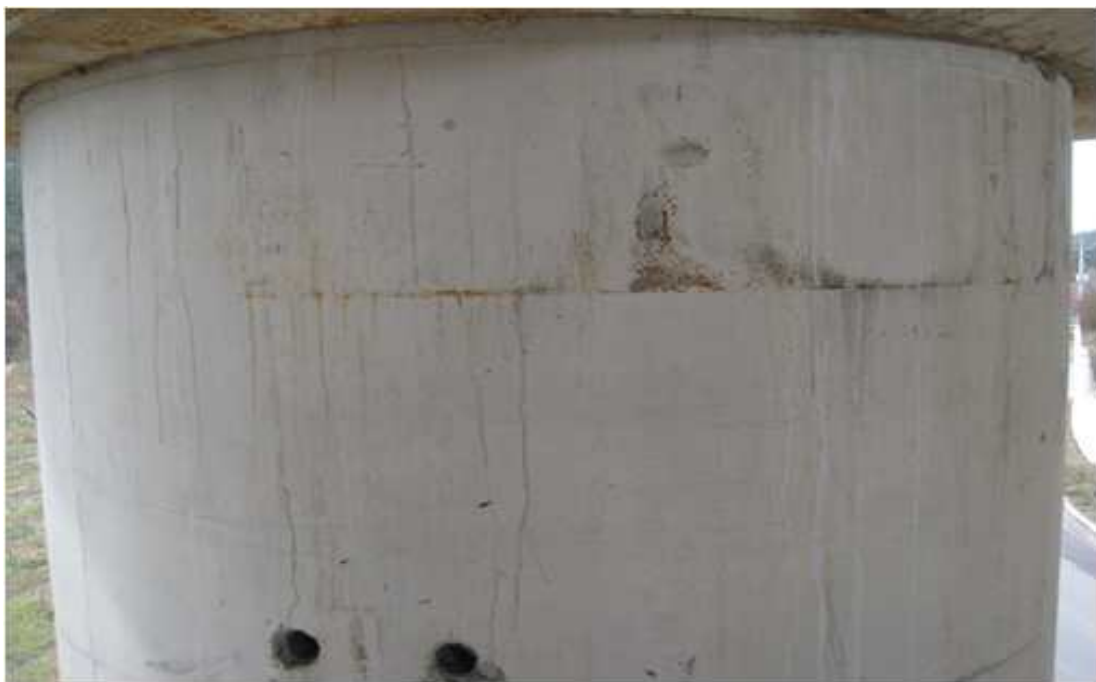
| 사진번호 | 10-BR38-10 | 위 치 | 대성교(10공구) 영천방향 |

| NO | 시설물명 | 방향 | 시설물<br>번호 | 위치 | 부재 | 내용 | 단<br>위 | 수량 | 하자<br>담보<br>책임<br>기간 | 조<br>치<br>방법 | 발생 | 공<br>종 | 하자형태 | 사진<br>번호 | 종<br>별 |
|---|---|---|---|---|---|---|---|---|---|---|---|---|---|---|---|
| 32 | 대성교<br>(10공구) | 영천 | BR38 | P2 | 교각 | 망상균열 | m <sup>2</sup> | 5.00 | 7 | 하자 | 2019하 | 교량 | 망상균열 | 10 | 2종 |

| 내 용 | 교각 P2 망상균열 A=5.00㎡ | | |

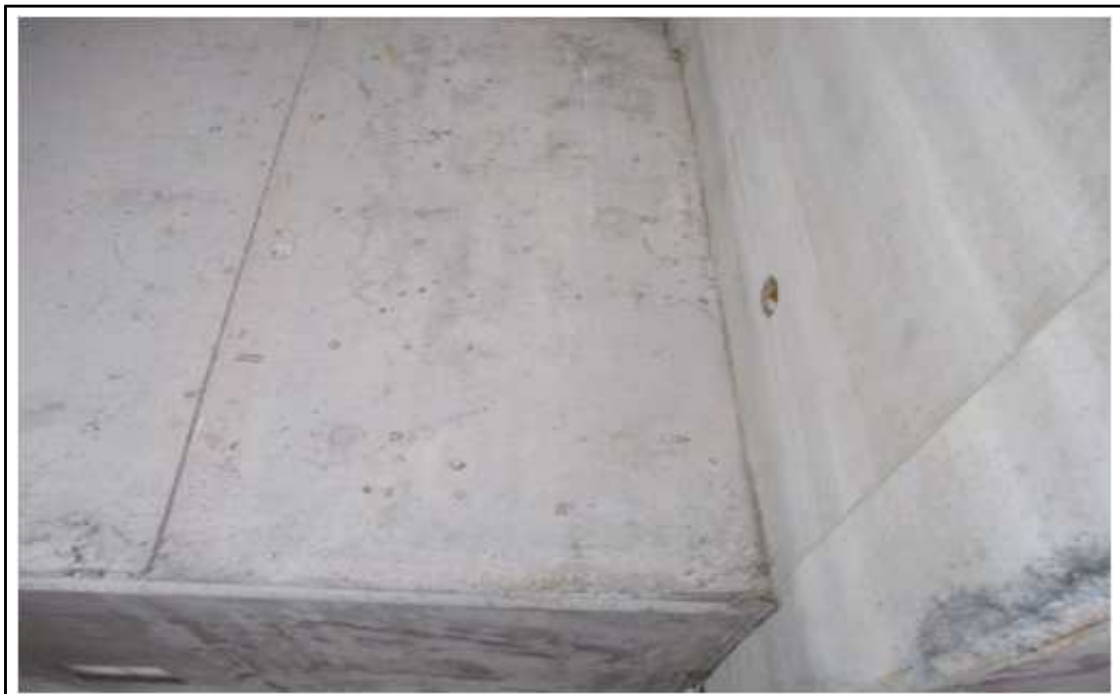
| 사진번호 | 10-BR39-1 | 위 치 | 내포교(10공구) 상주방향 |

| NO | 시설물명 | 방향 | 시설물<br>번호 | 위치 | 부재 | 내용 | 단<br>위 | 수량 | 하자<br>담보<br>책임<br>기간 | 조<br>치<br>방법 | 발생 | 공<br>종 | 하자형태 | 사진<br>번호 | 종<br>별 |
|---|---|---|---|---|---|---|---|---|---|---|---|---|---|---|---|
| 33 | 내포교<br>(10공구) | 상주 | BR39 | S2 | 가로보 | 박리 | m <sup>2</sup> | 0.16 | 7 | 하자 | 2019하 | 교량 | 콘크리트<br>손상 | 1 | 2종 |

| 내 용 | 가로보 S2 박리 A=0.16㎡ | | |

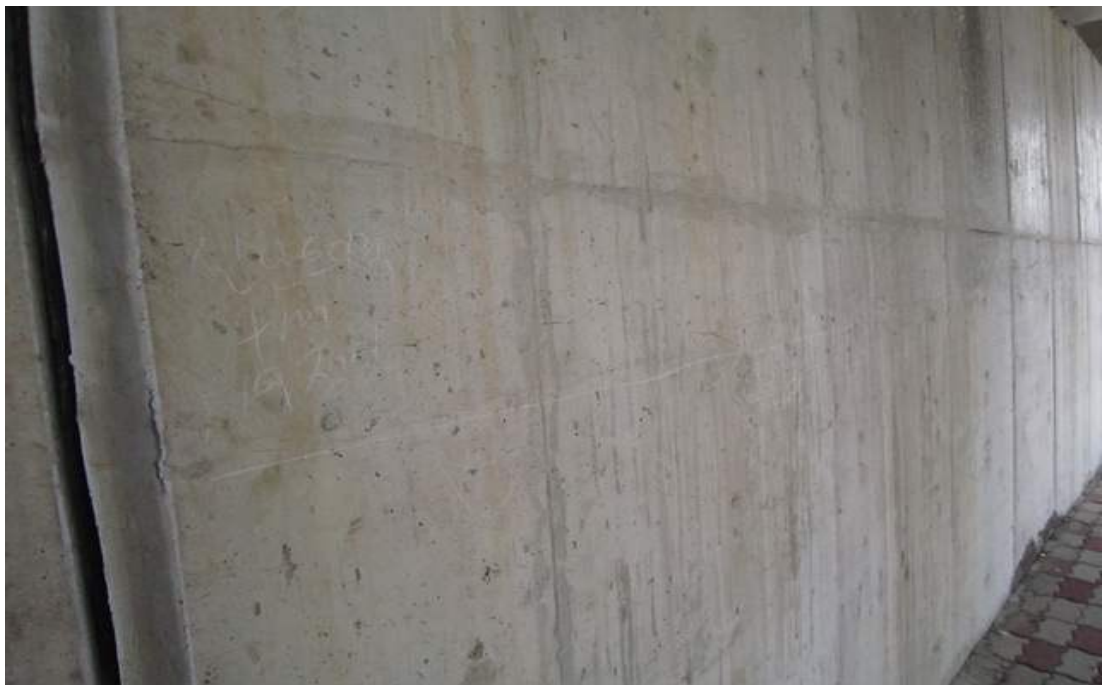
| 사진번호 | 10-BR39-2 | 위 치 | 내포교(10공구) 상주방향 |

| NO | 시설물명 | 방향 | 시설물<br>번호 | 위치 | 부재 | 내용 | 단<br>위 | 수량 | 하자<br>담보<br>책임<br>기간 | 조<br>치<br>방법 | 발생 | 공<br>종 | 하자형태 | 사진<br>번호 | 종<br>별 |
|---|---|---|---|---|---|---|---|---|---|---|---|---|---|---|---|
| 34 | 내포교<br>(10공구) | 상주 | BR39 | A1 | 교대 | 균열 | m | 10.00 | 7 | 하자 | 2019하 | 교량 | 균열0.3<br>mm미만 | 2 | 2종 |

| 내 용 | 교대 A1 균열 (cw=0.3mm미만) | | |

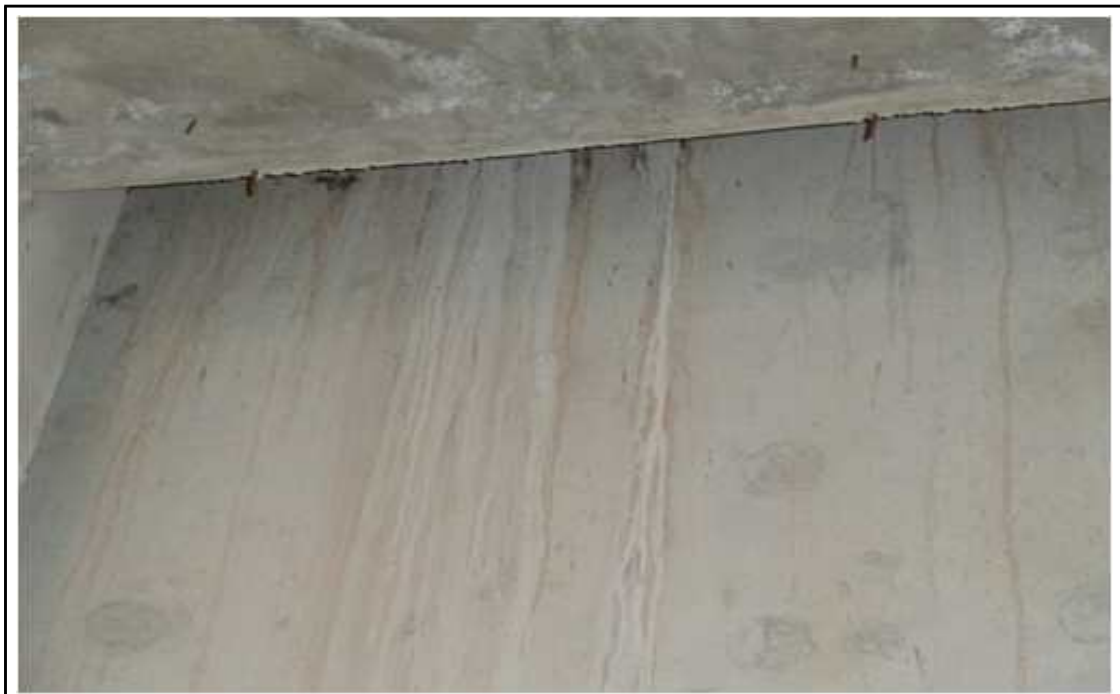
| 사진번호 | 10-BR39-3 | 위 치 | 내포교(10공구) 상주방향 |

| NO | 시설물명 | 방향 | 시설물<br>번호 | 위치 | 부재 | 내용 | 단<br>위 | 수량 | 하자<br>담보<br>책임<br>기간 | 조<br>치<br>방법 | 발생 | 공<br>종 | 하자형태 | 사진<br>번호 | 종<br>별 |
|---|---|---|---|---|---|---|---|---|---|---|---|---|---|---|---|
| 35 | 내포교<br>(10공구) | 상주 | BR39 | A2 | 교대 | 백태 | m <sup>2</sup> | 1.00 | 7 | 하자 | 2019하 | 교량 | 백태 | 3 | 2종 |

| 내 용 | 교대 A2 백태 A=1.00㎡ | | |

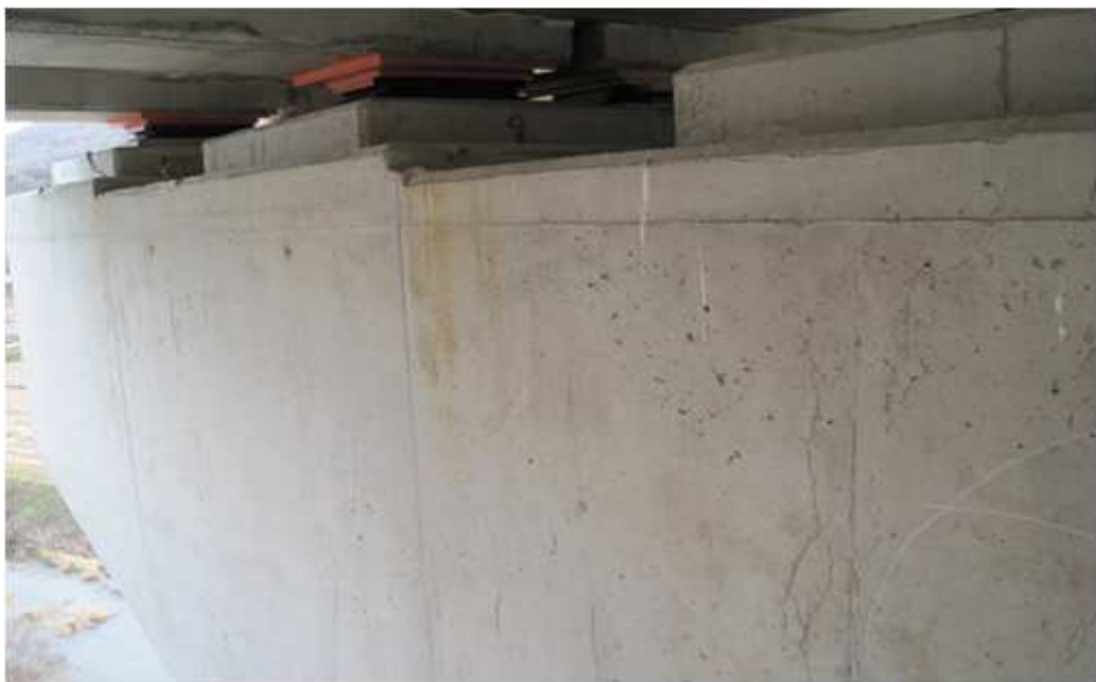
| 사진번호 | 10-BR39-4 | 위 치 | 내포교(10공구) 상주방향 |

| NO | 시설물명 | 방향 | 시설물<br>번호 | 위치 | 부재 | 내용 | 단<br>위 | 수량 | 하자<br>담보<br>책임<br>기간 | 조<br>치<br>방법 | 발생 | 공<br>종 | 하자형태 | 사진<br>번호 | 종<br>별 |
|---|---|---|---|---|---|---|---|---|---|---|---|---|---|---|---|
| 36 | 내포교<br>(10공구) | 상주 | BR39 | P2 | 교각 | 망상균열 | m <sup>2</sup> | 15.00 | 7 | 하자 | 2019하 | 교량 | 망상균열 | 4 | 2종 |

| 내 용 | 교각 P2 망상균열 A=15.00㎡ | | |

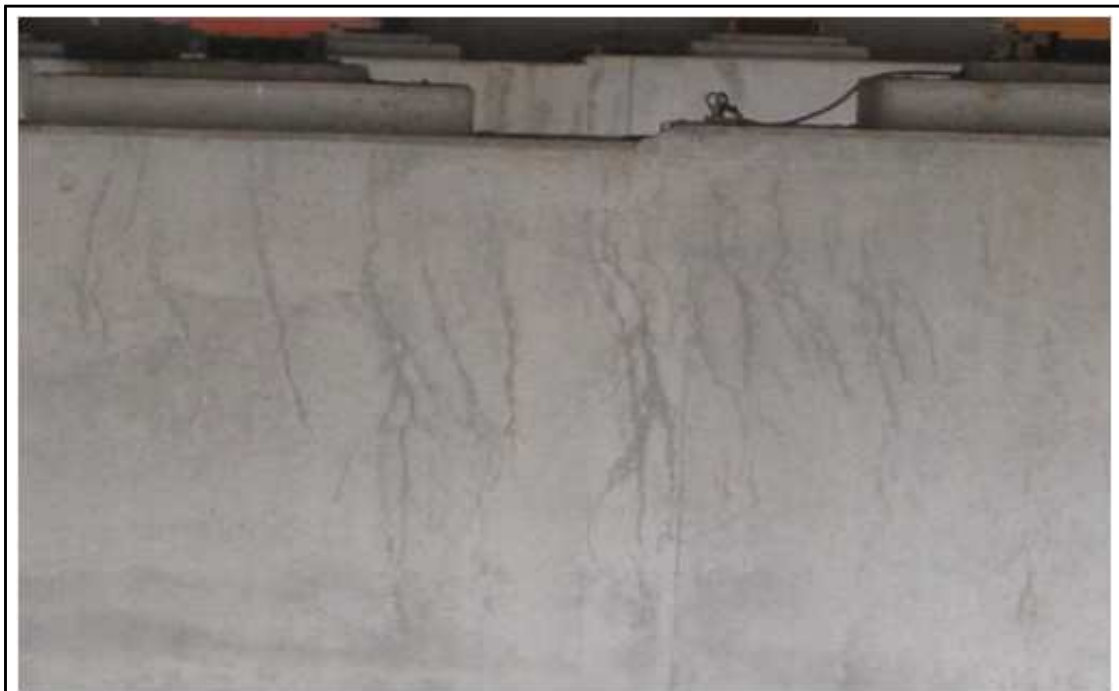
| 사진번호 | 10-BR39-5 | 위 치 | 내포교(10공구) 상주방향 |

| NO | 시설물명 | 방향 | 시설물<br>번호 | 위치 | 부재 | 내용 | 단<br>위 | 수량 | 하자<br>담보<br>책임<br>기간 | 조<br>치<br>방법 | 발생 | 공<br>종 | 하자형태 | 사진<br>번호 | 종<br>별 |
|---|---|---|---|---|---|---|---|---|---|---|---|---|---|---|---|
| 37 | 내포교<br>(10공구) | 상주 | BR39 | P1, P2 | 교각 | 박리 | m <sup>2</sup> | 12.00 | 7 | 하자 | 2019하 | 교량 | 콘크리트<br>손상 | 5 | 2종 |

| 내 용 | 교각 P1, P2 박리 A=12.00㎡ | | |

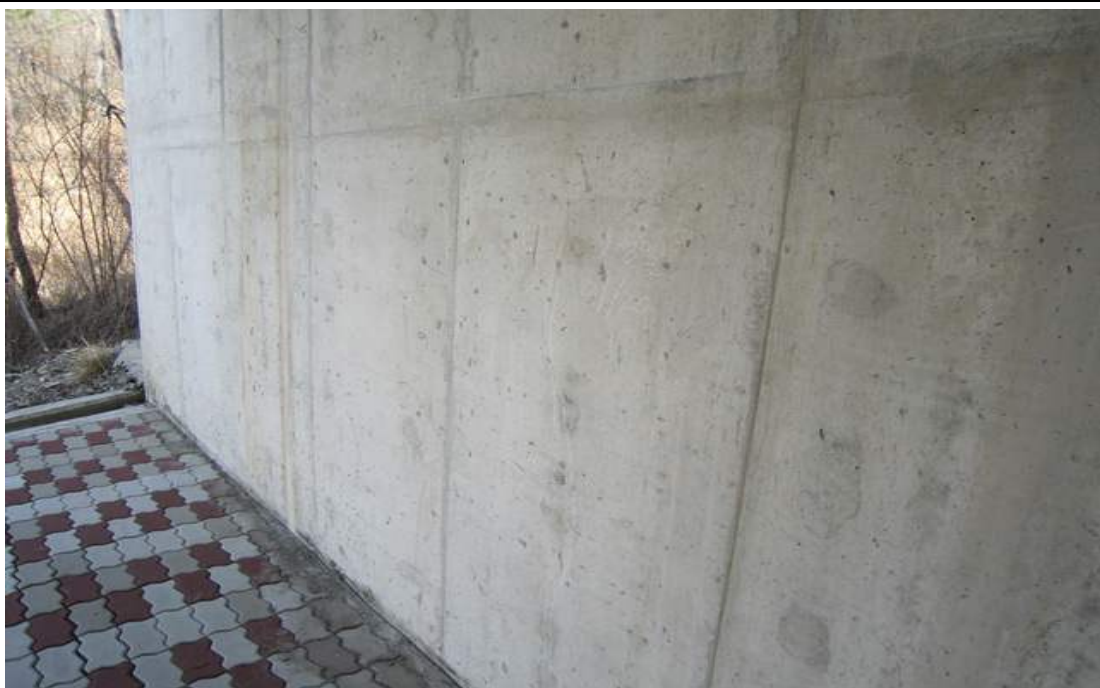
| 사진번호 | 10-BR39-6 | 위 치 | 내포교(10공구) 영천방향 |

| NO | 시설물명 | 방향 | 시설물<br>번호 | 위치 | 부재 | 내용 | 단<br>위 | 수량 | 하자<br>담보<br>책임<br>기간 | 조<br>치<br>방법 | 발생 | 공<br>종 | 하자형태 | 사진<br>번호 | 종<br>별 |
|---|---|---|---|---|---|---|---|---|---|---|---|---|---|---|---|
| 38 | 내포교<br>(10공구) | 영천 | BR39 | A1 | 교대 | 균열 | m | 2.00 | 7 | 하자 | 2019하 | 교량 | 균열0.3<br>mm미만 | 6 | 2종 |

| 내 용 | 교대 A1 균열 (cw=0.3mm미만) | | |

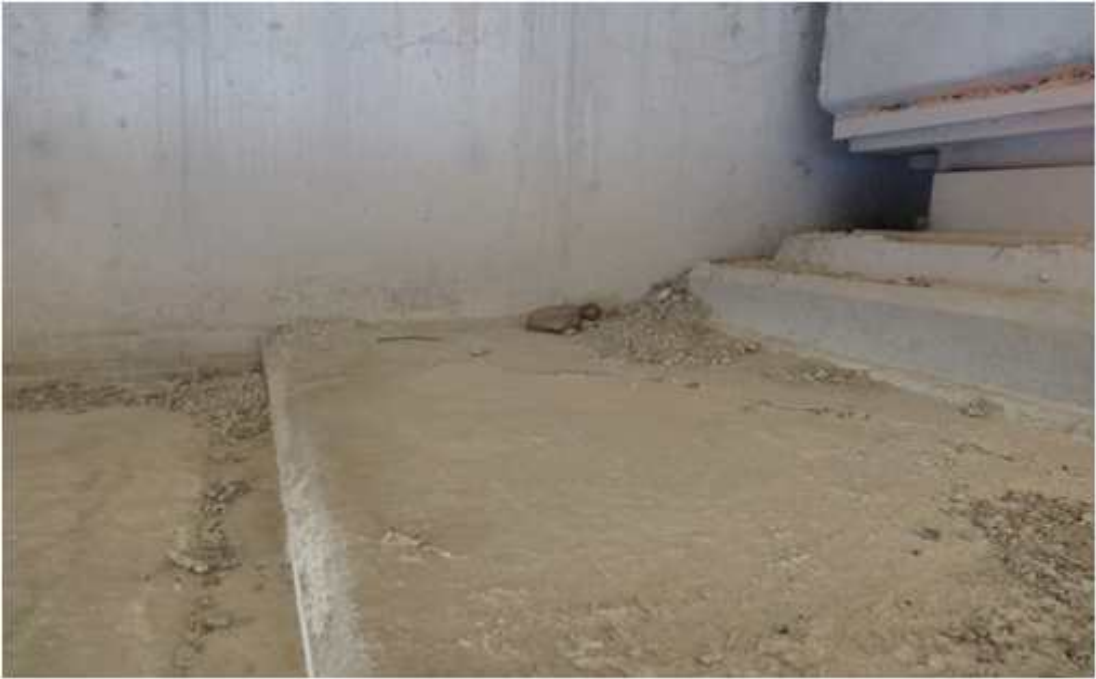
| 사진번호 | 10-BR39-7 | 위 치 | 내포교(10공구) 영천방향 |

| NO | 시설물명 | 방향 | 시설물<br>번호 | 위치 | 부재 | 내용 | 단<br>위 | 수량 | 하자<br>담보<br>책임<br>기간 | 조<br>치<br>방법 | 발생 | 공<br>종 | 하자형태 | 사진<br>번호 | 종<br>별 |
|---|---|---|---|---|---|---|---|---|---|---|---|---|---|---|---|
| 39 | 내포교<br>(10공구) | 영천 | BR39 | A1 | 교대 | 박리 | m <sup>2</sup> | 0.09 | 7 | 하자 | 2019하 | 교량 | 콘크리트<br>손상 | 7 | 2종 |

| 내 용 | 교대 A1 박리 A=0.09㎡ | | |

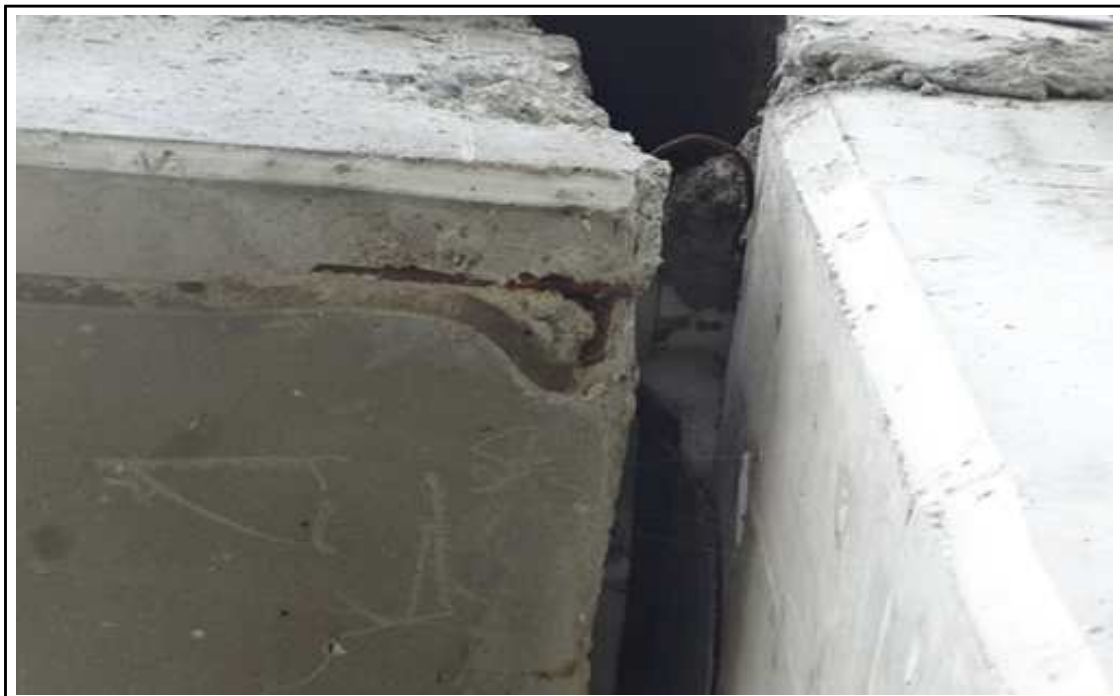
| 사진번호 | 10-BR40-1 | 위 치 | 반정교(10공구) 상주방향 |

| NO | 시설물명 | 방향 | 시설물<br>번호 | 위치 | 부재 | 내용 | 단<br>위 | 수량 | 하자<br>담보<br>책임<br>기간 | 조<br>치<br>방법 | 발생 | 공<br>종 | 하자형태 | 사진<br>번호 | 종<br>별 |
|---|---|---|---|---|---|---|---|---|---|---|---|---|---|---|---|
| 40 | 반정교<br>(10공구) | 상주 | BR40 | S1 | 바닥판하면 | 박락 및<br>철근노출 | m <sup>2</sup> | 0.15 | 7 | 하자 | 2019하 | 교량 | 콘크리트<br>파손 | 1 | 1종 |

| 내 용 | 바닥판하면 S1 박락 및 철근노출 A=0.15㎡ | | |

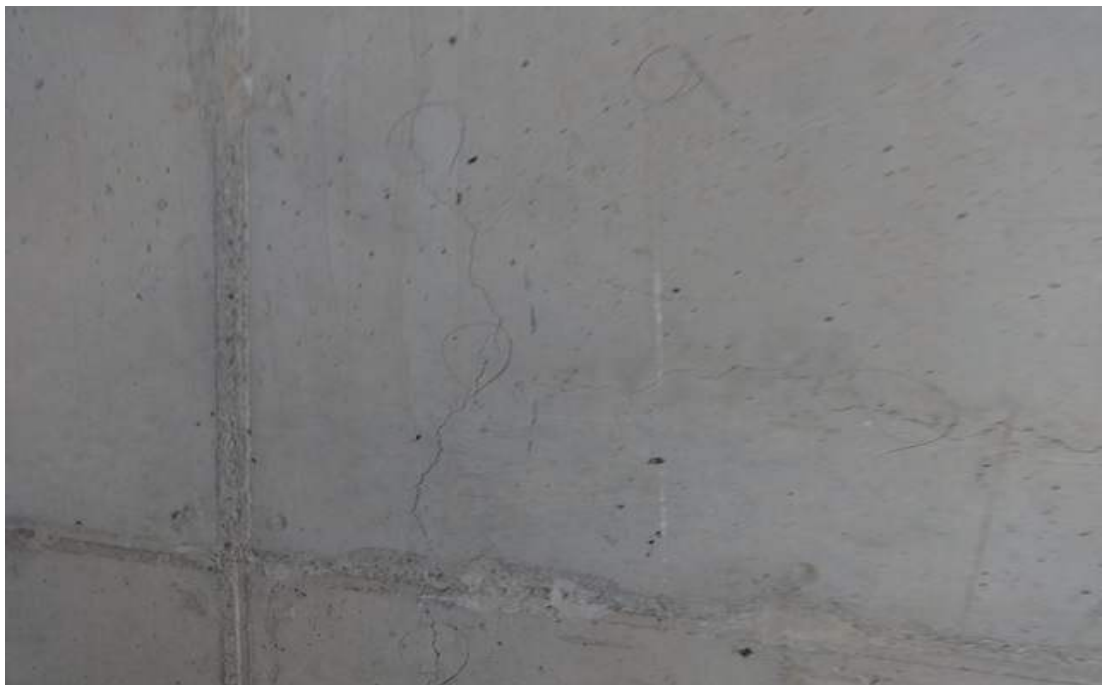
| 사진번호 | 10-BR40-2 | 위 치 | 반정교(10공구) 상주방향 |

| NO | 시설물명 | 방향 | 시설물<br>번호 | 위치 | 부재 | 내용 | 단<br>위 | 수량 | 하자<br>담보<br>책임<br>기간 | 조<br>치<br>방법 | 발생 | 공<br>종 | 하자형태 | 사진<br>번호 | 종<br>별 |
|---|---|---|---|---|---|---|---|---|---|---|---|---|---|---|---|
| 41 | 반정교<br>(10공구) | 상주 | BR40 | A1 | 교대 | 망상균열 | m <sup>2</sup> | 2.00 | 7 | 하자 | 2019하 | 교량 | 망상균열 | 2 | 1종 |

| 내 용 | 교대 A1 망상균열 A=2.00㎡ | | |

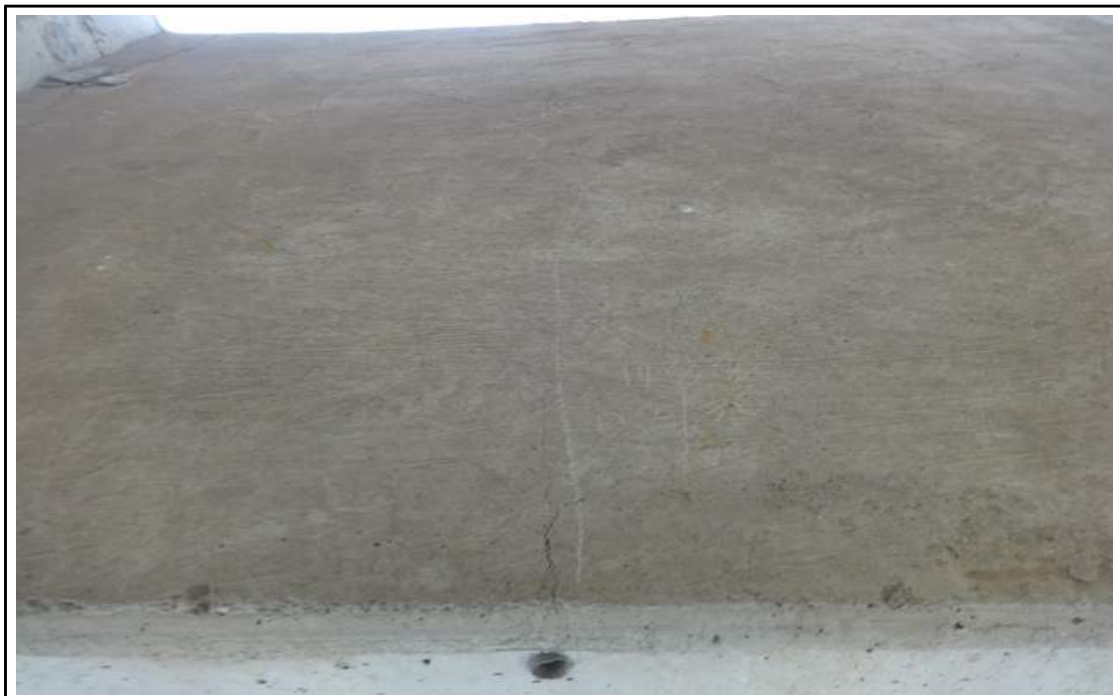
| 사진번호 | 10-BR40-3 | 위 치 | 반정교(10공구) 상주방향 |

| NO | 시설물명 | 방향 | 시설물<br>번호 | 위치 | 부재 | 내용 | 단<br>위 | 수량 | 하자<br>담보<br>책임<br>기간 | 조<br>치<br>방법 | 발생 | 공<br>종 | 하자형태 | 사진<br>번호 | 종<br>별 |
|---|---|---|---|---|---|---|---|---|---|---|---|---|---|---|---|
| 42 | 반정교<br>(10공구) | 상주 | BR40 | P3~P7 | 교각 | 균열 | m | 22.50 | 7 | 하자 | 2019하 | 교량 | 균열0.3<br>mm미만 | 3 | 1종 |

| 내 용 | 교각 P3~P7 균열 (cw=0.3mm미만) | | |

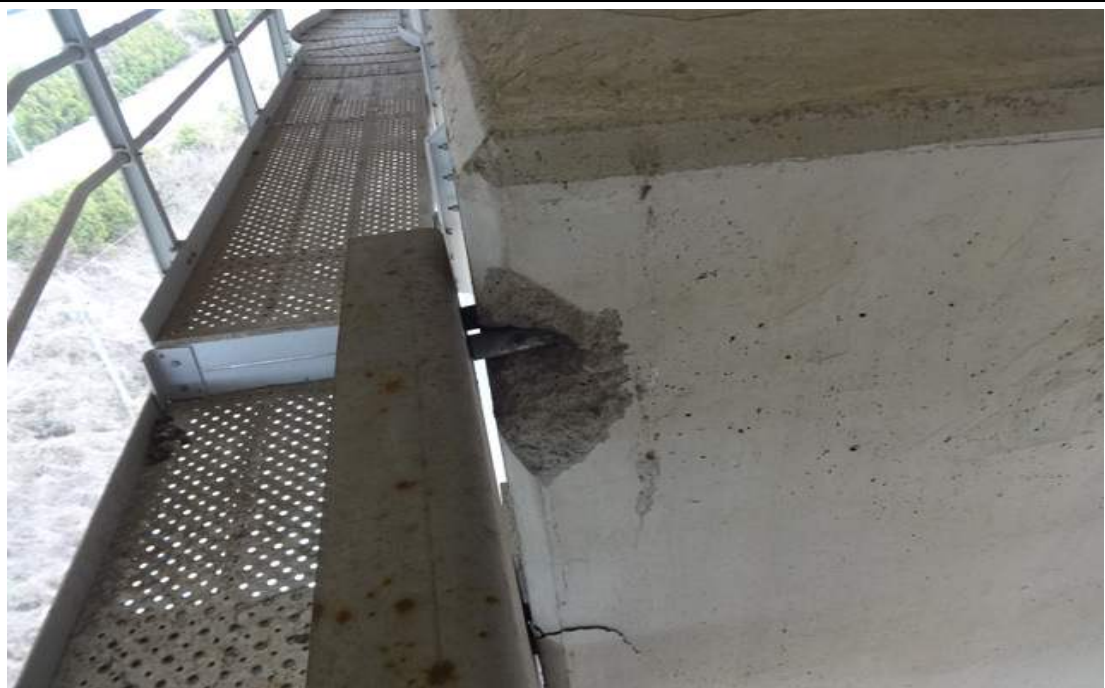
| 사진번호 | 10-BR40-4 | 위 치 | 반정교(10공구) 상주방향 |

| NO | 시설물명 | 방향 | 시설물<br>번호 | 위치 | 부재 | 내용 | 단<br>위 | 수량 | 하자<br>담보<br>책임<br>기간 | 조<br>치<br>방법 | 발생 | 공<br>종 | 하자형태 | 사진<br>번호 | 종<br>별 |
|---|---|---|---|---|---|---|---|---|---|---|---|---|---|---|---|
| 43 | 반정교<br>(10공구) | 상주 | BR40 | P1, P3 | 교각 | 박락 | m <sup>2</sup> | 0.19 | 7 | 하자 | 2019하 | 교량 | 콘크리트<br>파손 | 4 | 1종 |

| 내 용 | 교각 P1, P3 박락 A=0.19㎡ | | |

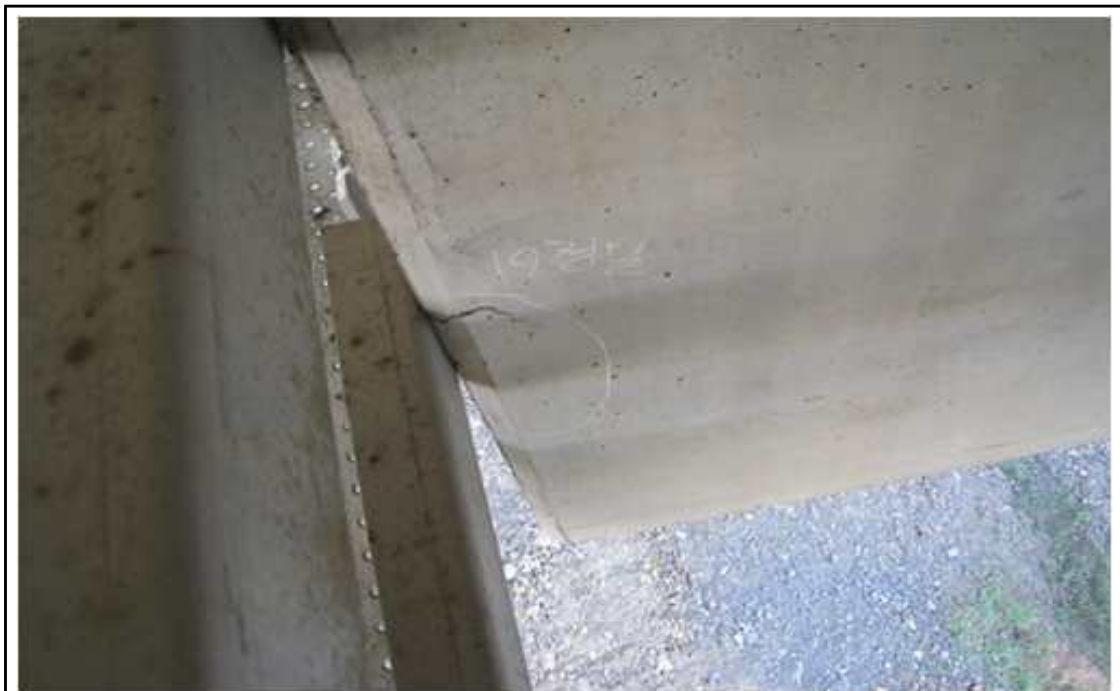
| 사진번호 | 10-BR40-5 | 위 치 | 반정교(10공구) 상주방향 |

| NO | 시설물명 | 방향 | 시설물<br>번호 | 위치 | 부재 | 내용 | 단<br>위 | 수량 | 하자<br>담보<br>책임<br>기간 | 조<br>치<br>방법 | 발생 | 공<br>종 | 하자형태 | 사진<br>번호 | 종<br>별 |
|---|---|---|---|---|---|---|---|---|---|---|---|---|---|---|---|
| 44 | 반정교<br>(10공구) | 상주 | BR40 | P1~P4 | 교각 | 박리 | m <sup>2</sup> | 5.18 | 7 | 하자 | 2019하 | 교량 | 콘크리트<br>손상 | 5 | 1종 |

| 내 용 | 교각 P1~P4 박리 A=5.18㎡ | | |

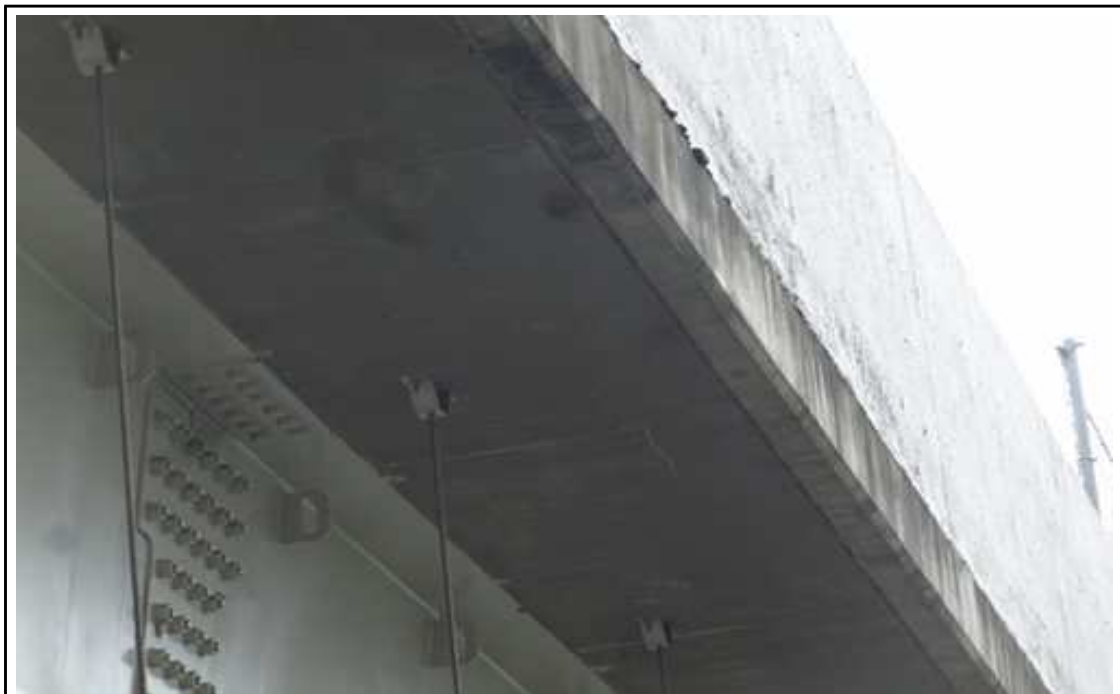
| 사진번호 | 10-BR40-7 | 위 치 | 반정교(10공구) 영천방향 |

| NO | 시설물명 | 방향 | 시설물<br>번호 | 위치 | 부재 | 내용 | 단<br>위 | 수량 | 하자<br>담보<br>책임<br>기간 | 조<br>치<br>방법 | 발생 | 공<br>종 | 하자형태 | 사진<br>번호 | 종<br>별 |
|---|---|---|---|---|---|---|---|---|---|---|---|---|---|---|---|
| 46 | 반정교<br>(10공구) | 영천 | BR40 | S1 | 바닥판하면 | 균열부백태 | m <sup>2</sup> | 0.40 | 7 | 하자 | 2019하 | 교량 | 백태 | 7 | 1종 |

| 내 용 | 바닥판하면 S1 균열부백태 A=0.40㎡ | | |

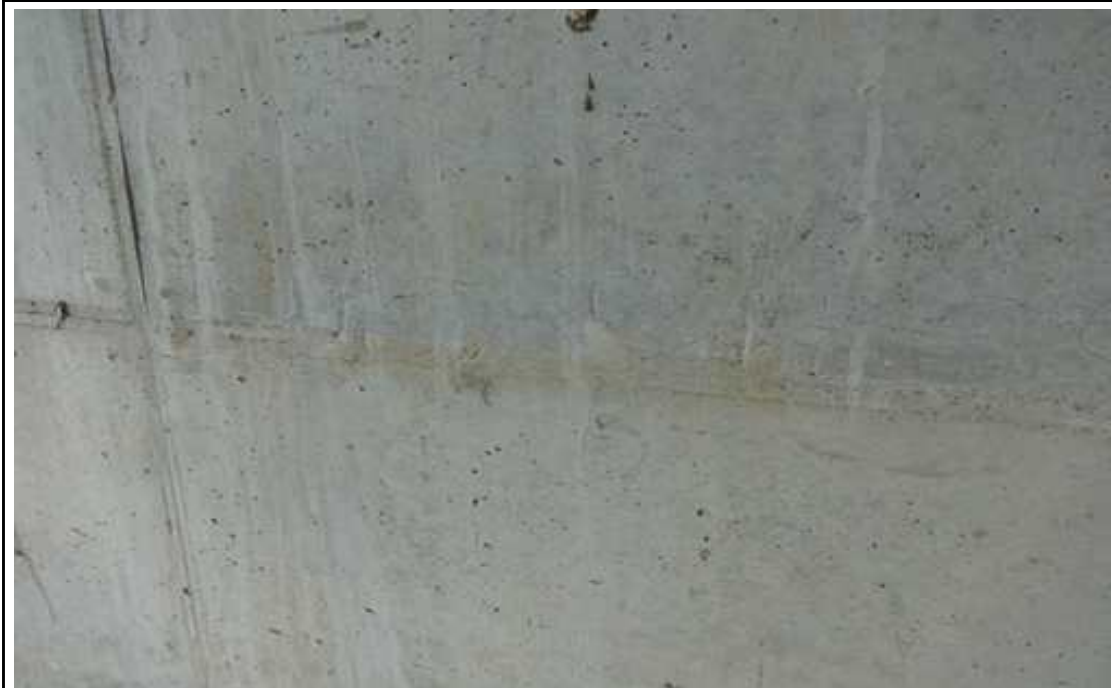
| 사진번호 | 10-BR40-8 | 위 치 | 반정교(10공구) 영천방향 |

| NO | 시설물명 | 방향 | 시설물<br>번호 | 위치 | 부재 | 내용 | 단<br>위 | 수량 | 하자<br>담보<br>책임<br>기간 | 조<br>치<br>방법 | 발생 | 공<br>종 | 하자형태 | 사진<br>번호 | 종<br>별 |
|---|---|---|---|---|---|---|---|---|---|---|---|---|---|---|---|
| 47 | 반정교<br>(10공구) | 영천 | BR40 | A1 | 교대 | 망상균열 | m <sup>2</sup> | 20.00 | 7 | 하자 | 2019하 | 교량 | 망상균열 | 8 | 1종 |

| 내 용 | 교대 A1 망상균열 A=20.00㎡ | | |

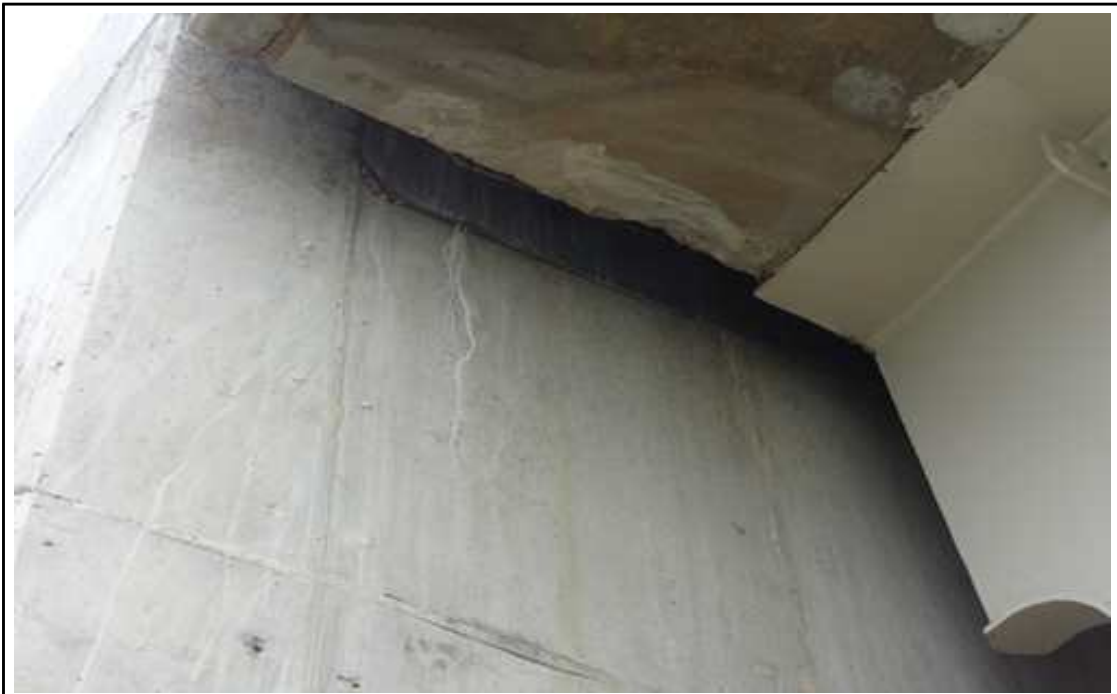
| 사진번호 | 10-BR40-9 | 위 치 | 반정교(10공구) 영천방향 |

| NO | 시설물명 | 방향 | 시설물<br>번호 | 위치 | 부재 | 내용 | 단<br>위 | 수량 | 하<br>자<br>담<br>보<br>책<br>임<br>기<br>간 | 조<br>치<br>방<br>법 | 발<br>생 | 공<br>종 | 하<br>자<br>형<br>태 | 사<br>진<br>번<br>호 | 종<br>별 |
|---|---|---|---|---|---|---|---|---|---|---|---|---|---|---|---|
| 48 | 반정교<br>(10공구) | 영천 | BR40 | A1 | 교대 | 백태 | m² | 0.10 | 7 | 하자 | 2019하 | 교량 | 백태 | 9 | 1종 |

| 내 용 | 교대 A1 백태 A=0.10㎡ | | |

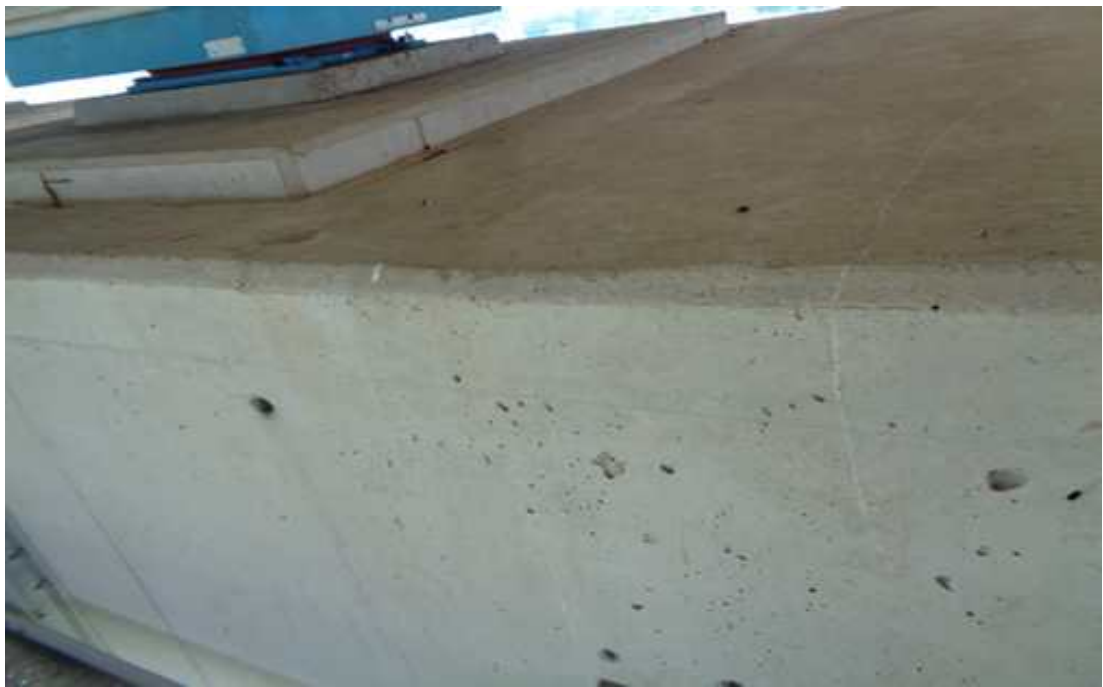
| 사진번호 | 10-BR40-10 | 위 치 | 반정교(10공구) 영천방향 |

| NO | 시설물명 | 방향 | 시설물<br>번호 | 위치 | 부재 | 내용 | 단<br>위 | 수량 | 하<br>자<br>담<br>보<br>책<br>임<br>기<br>간 | 조<br>치<br>방<br>법 | 발<br>생 | 공<br>종 | 하<br>자<br>형<br>태 | 사<br>진<br>번<br>호 | 종<br>별 |
|---|---|---|---|---|---|---|---|---|---|---|---|---|---|---|---|
| 49 | 반정교<br>(10공구) | 영천 | BR40 | P3~P7 | 교각 | 균열 | m | 38.00 | 7 | 하자 | 2019하 | 교량 | 균열0.3<br>mm미만 | 10 | 1종 |

| 내 용 | 교각 P3~P7 균열 (cw=0.3mm미만) | | |

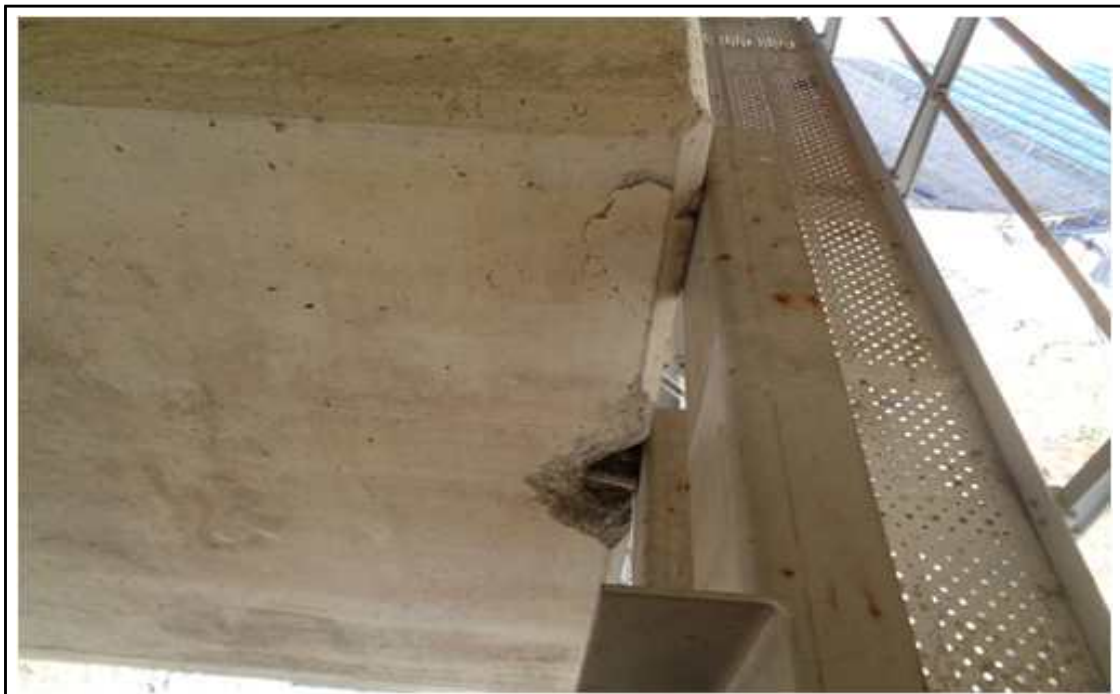
| 사진번호 | 10-BR40-11 | 위 치 | 반정교(10공구) 영천방향 |

| NO | 시설물명 | 방향 | 시설물<br>번호 | 위치 | 부재 | 내용 | 단<br>위 | 수량 | 하<br>자<br>담<br>보<br>책<br>임<br>기<br>간 | 조<br>치<br>방<br>법 | 발<br>생 | 공<br>종 | 하<br>자<br>형<br>태 | 사<br>진<br>번<br>호 | 종<br>별 |
|---|---|---|---|---|---|---|---|---|---|---|---|---|---|---|---|
| 50 | 반정교<br>(10공구) | 영천 | BR40 | P1 | 교각 | 박락 | m² | 0.30 | 7 | 하자 | 2019하 | 교량 | 콘크리트<br>파손 | 11 | 1종 |

| 내 용 | 교각 P1 박락 A=0.30㎡ | | |

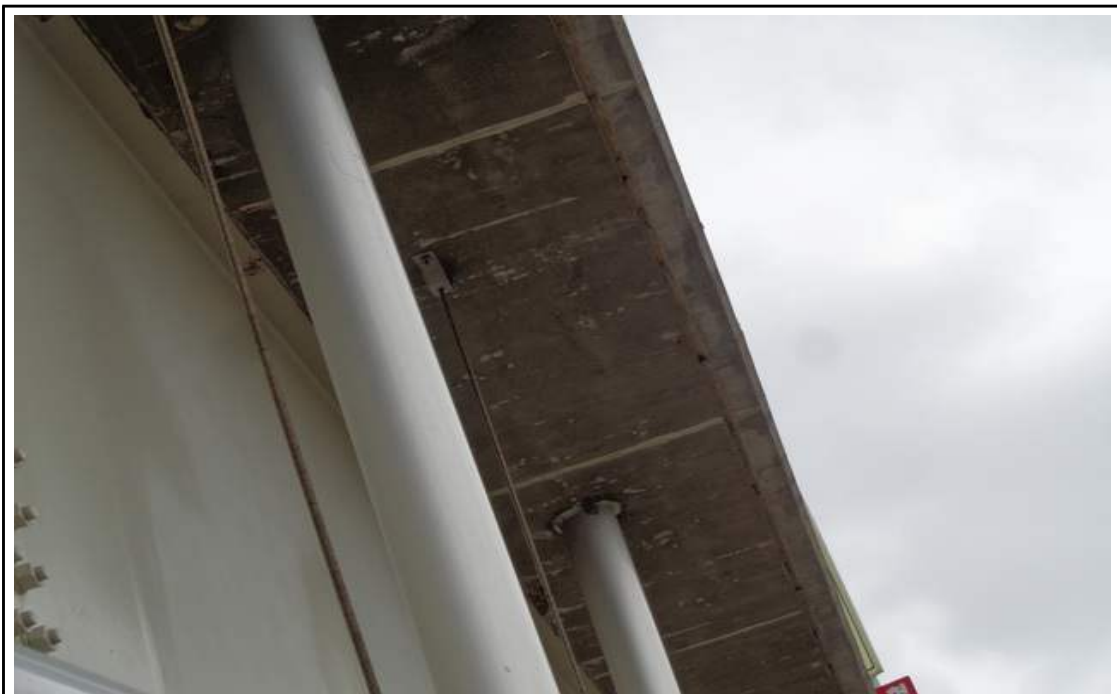
| 사진번호 | 10-BR41-1 | 위 치 | 영천JCT Ramp-A교(10공구) |

| NO | 시설물명 | 방향 | 시설물<br>번호 | 위치 | 부재 | 내용 | 단<br>위 | 수량 | 하<br>자<br>담<br>보<br>책<br>임<br>기<br>간 | 조<br>치<br>방<br>법 | 발<br>생 | 공<br>종 | 하<br>자<br>형<br>태 | 사<br>진<br>번<br>호 | 종<br>별 |
|---|---|---|---|---|---|---|---|---|---|---|---|---|---|---|---|
| 52 | 영천JCT<br>Ramp-A교<br>(10공구) | - | BR41 | S9 | 바닥판하면 | 균열 | m | 15.00 | 7 | 하자 | 2019하 | 교량 | 균열0.3<br>mm미만 | 1 | 1종 |

| 내 용 | 바닥판하면 S9 균열 (cw=0.3mm미만) | | |

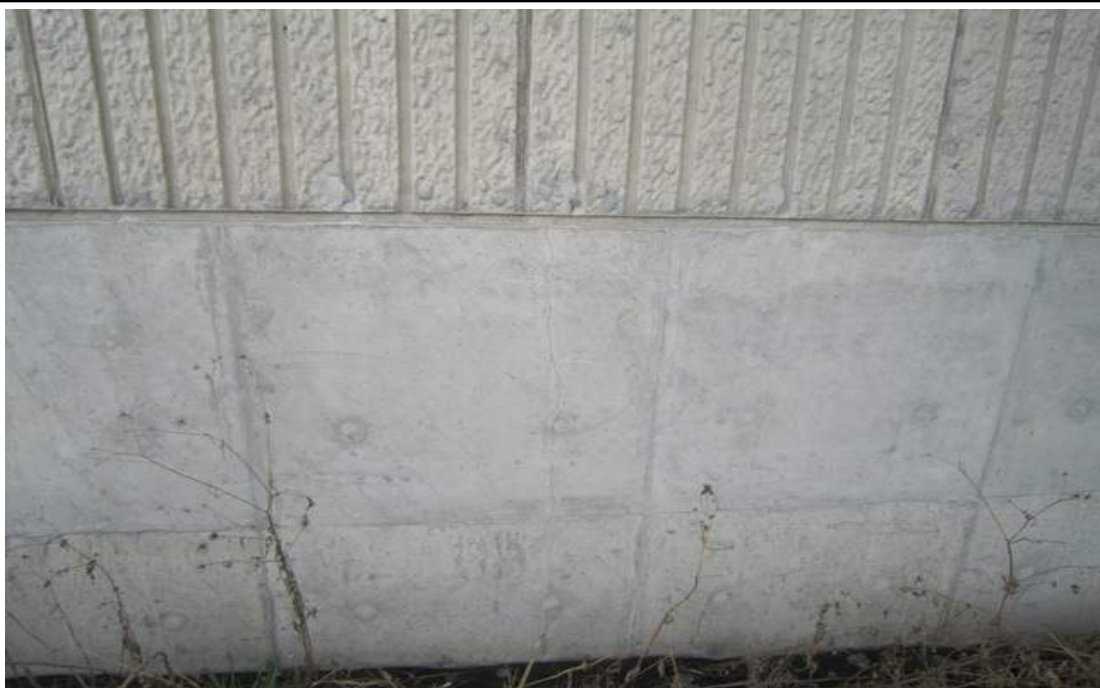
| 사진번호 | 10-BR41-2 | 위 치 | 영천JCT Ramp-A교(10공구) |

| NO | 시설물명 | 방향 | 시설물<br>번호 | 위치 | 부재 | 내용 | 단<br>위 | 수량 | 하<br>자<br>담<br>보<br>책<br>임<br>기<br>간 | 조<br>치<br>방<br>법 | 발<br>생 | 공<br>종 | 하<br>자<br>형<br>태 | 사<br>진<br>번<br>호 | 종<br>별 |
|---|---|---|---|---|---|---|---|---|---|---|---|---|---|---|---|
| 53 | 영천JCT<br>Ramp-A교<br>(10공구) | - | BR41 | A2 | 교대 | 균열 | m | 9.00 | 7 | 하자 | 2019하 | 교량 | 균열0.3<br>mm이상 | 2 | 1종 |

| 내 용 | 교대 A2 균열 (cw=0.3mm이상) | | |

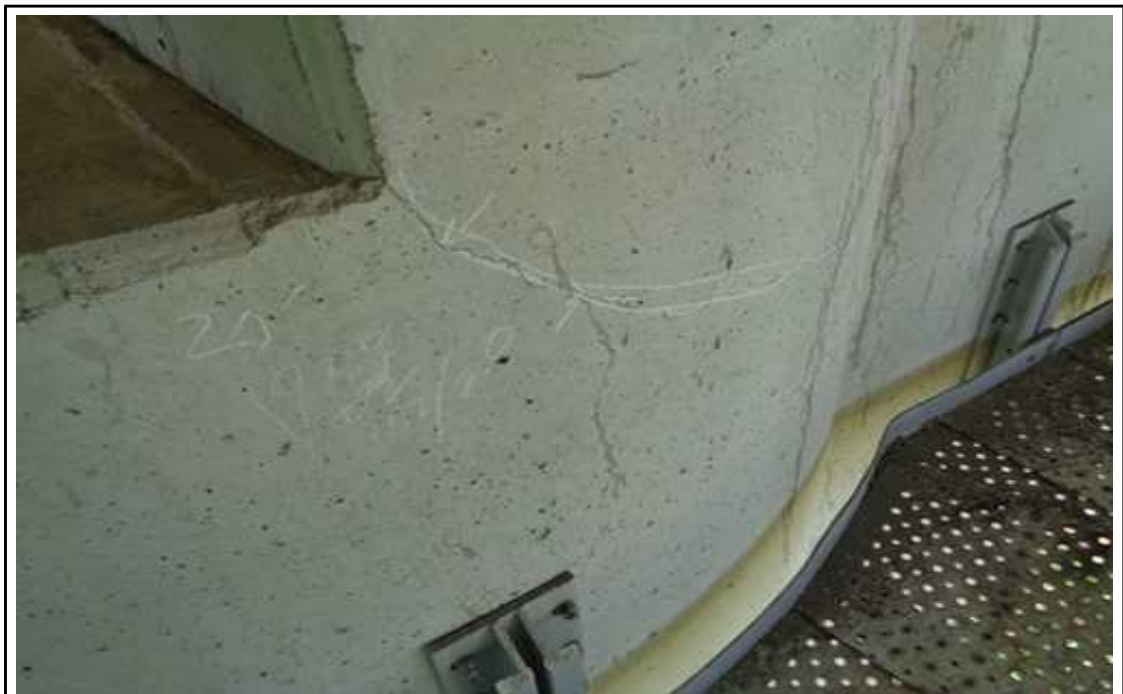
| 사진번호 | 10-BR41-3 | 위 치 | 영천JCT Ramp-A교(10공구) |

| NO | 시설물명 | 방향 | 시설물<br>번호 | 위치 | 부재 | 내용 | 단<br>위 | 수량 | 하<br>자<br>담<br>보<br>책<br>임<br>기<br>간 | 조<br>치<br>방<br>법 | 발<br>생 | 공<br>종 | 하<br>자<br>형<br>태 | 사<br>진<br>번<br>호 | 종<br>별 |
|---|---|---|---|---|---|---|---|---|---|---|---|---|---|---|---|
| 54 | 영천JCT<br>Ramp-A교<br>(10공구) | - | BR41 | P8~P13 | 교각 | 균열 | m | 28.50 | 7 | 하자 | 2019하 | 교량 | 균열0.3<br>mm미만 | 3 | 1종 |

| 내 용 | 교각 P8~P13 균열 (cw=0.3mm미만) | | |

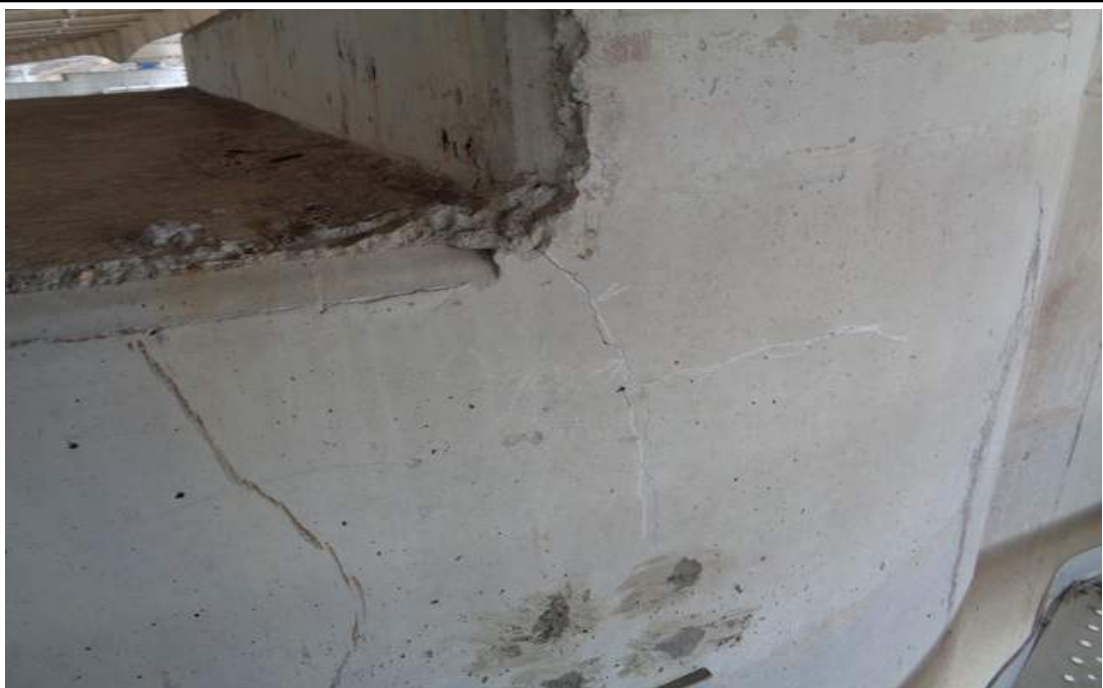
| 사진번호 | 10-BR41-4 | 위 치 | 영천JCT Ramp-A교(10공구) |

| NO | 시설물명 | 방향 | 시설물<br>번호 | 위치 | 부재 | 내용 | 단<br>위 | 수량 | 하<br>자<br>담<br>보<br>책<br>임<br>기<br>간 | 조<br>치<br>방<br>법 | 발<br>생 | 공<br>종 | 하<br>자<br>형<br>태 | 사<br>진<br>번<br>호 | 종<br>별 |
|---|---|---|---|---|---|---|---|---|---|---|---|---|---|---|---|
| 55 | 영천JCT<br>Ramp-A교<br>(10공구) | - | BR41 | P10, P11 | 교각 | 균열 | m | 1.50 | 7 | 하자 | 2019하 | 교량 | 균열0.3<br>mm이상 | 4 | 1종 |

| 내 용 | 교각 P10, P11 균열 (cw=0.3mm이상) | | |

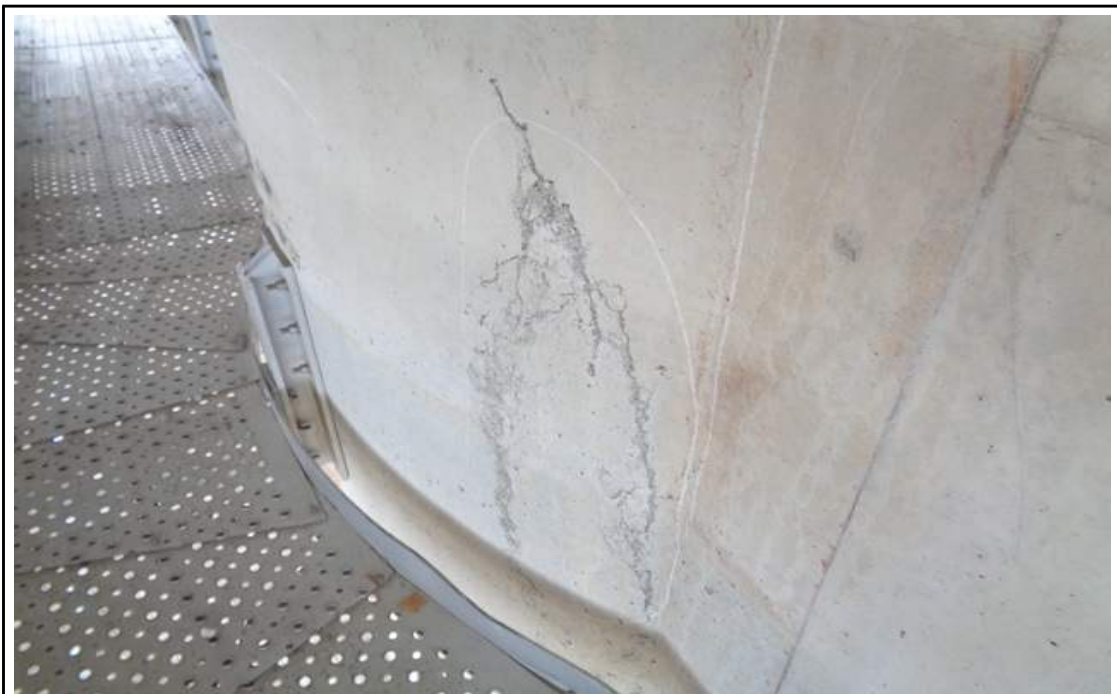
| 사진번호 | 10-BR41-5 | 위 치 | 영천JCT Ramp-A교(10공구) |

| NO | 시설물명 | 방향 | 시설물<br>번호 | 위치 | 부재 | 내용 | 단<br>위 | 수량 | 하<br>자<br>담<br>보<br>책<br>임<br>기<br>간 | 조<br>치<br>방<br>법 | 발<br>생 | 공<br>종 | 하<br>자<br>형<br>태 | 사<br>진<br>번<br>호 | 종<br>별 |
|---|---|---|---|---|---|---|---|---|---|---|---|---|---|---|---|
| 56 | 영천JCT<br>Ramp-A교<br>(10공구) | - | BR41 | P10, P11 | 교각 | 박리 | m² | 9.50 | 7 | 하자 | 2019하 | 교량 | 콘크리트<br>손상 | 5 | 1종 |

| 내 용 | 교각 P10, P11 박리 A=9.50㎡ | | |

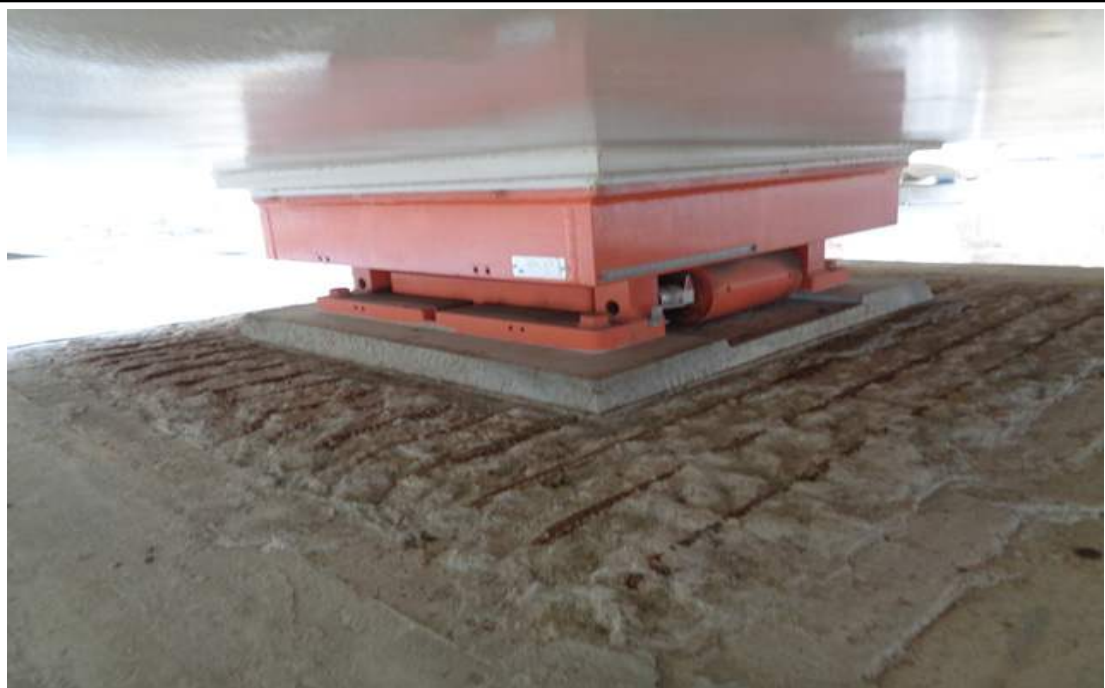
| 사진번호 | 10-BR41-6 | 위 치 | 영천JCT Ramp-A교(10공구) |

| NO | 시설물명 | 방향 | 시설물<br>번호 | 위치 | 부재 | 내용 | 단<br>위 | 수량 | 하<br>자<br>담<br>보<br>책<br>임<br>기<br>간 | 조<br>치<br>방<br>법 | 발<br>생 | 공<br>종 | 하<br>자<br>형<br>태 | 사<br>진<br>번<br>호 | 종<br>별 |
|---|---|---|---|---|---|---|---|---|---|---|---|---|---|---|---|
| 57 | 영천JCT<br>Ramp-A교<br>(10공구) | - | BR41 | P8 | 교각 | 철근노출,<br>피복부족 | m² | 12.50 | 7 | 하자 | 2019상 | 교량 | 콘크리트<br>파손 | 6 | 1종 |

| 내 용 | 교각 P8 철근노출, 피복부족 A=12.50㎡ | | |

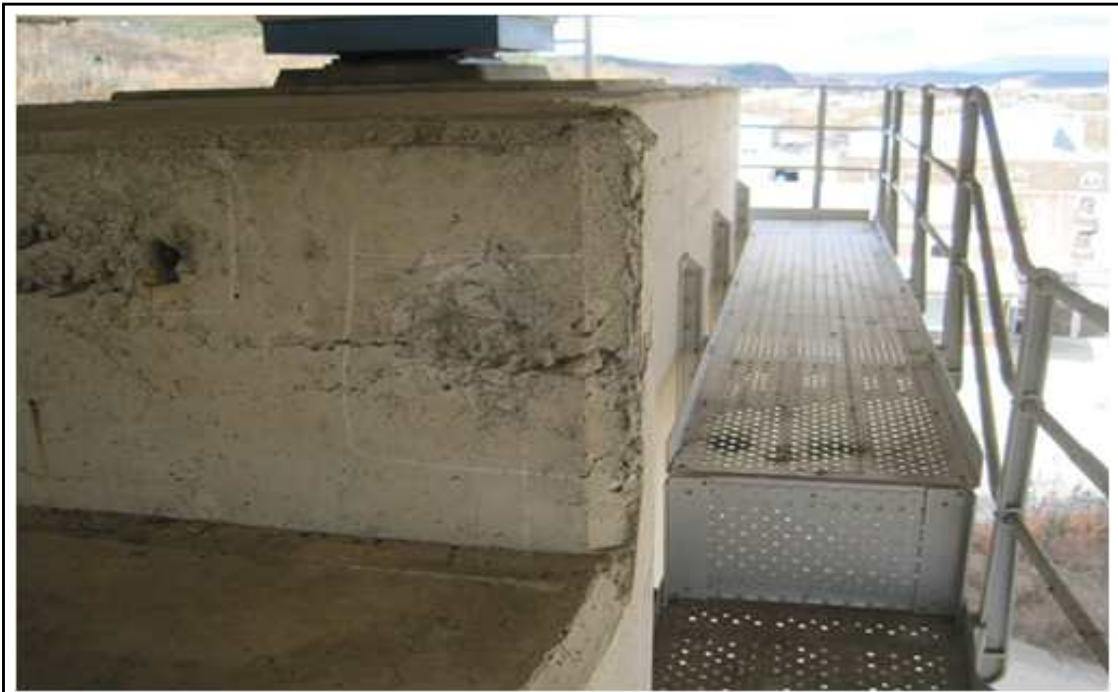
| 사진번호 | 10-BR41-7 | 위 치 | 영천JCT Ramp-A교(10공구) |

| NO | 시설물명 | 방향 | 시설물<br>번호 | 위치 | 부재 | 내용 | 단<br>위 | 수량 | 하<br>자<br>담<br>보<br>책<br>임<br>기<br>간 | 조<br>치<br>방<br>법 | 발<br>생 | 공<br>종 | 하<br>자<br>형<br>태 | 사<br>진<br>번<br>호 | 종<br>별 |
|---|---|---|---|---|---|---|---|---|---|---|---|---|---|---|---|
| 58 | 영천JCT<br>Ramp-A교<br>(10공구) | - | BR41 | P11 | 교각 | 재료분리 | m² | 0.18 | 7 | 하자 | 2017하 | 교량 | 콘크리트<br>손상 | 7 | 1종 |

| 내 용 | 교각 P11 재료분리 A=0.18㎡ | | |
