# **1, 2 종 시 설 물 하 자 보 고 서**

**< 10공구 >**

**2021. 06**

**상주영천고속도로주식회사**

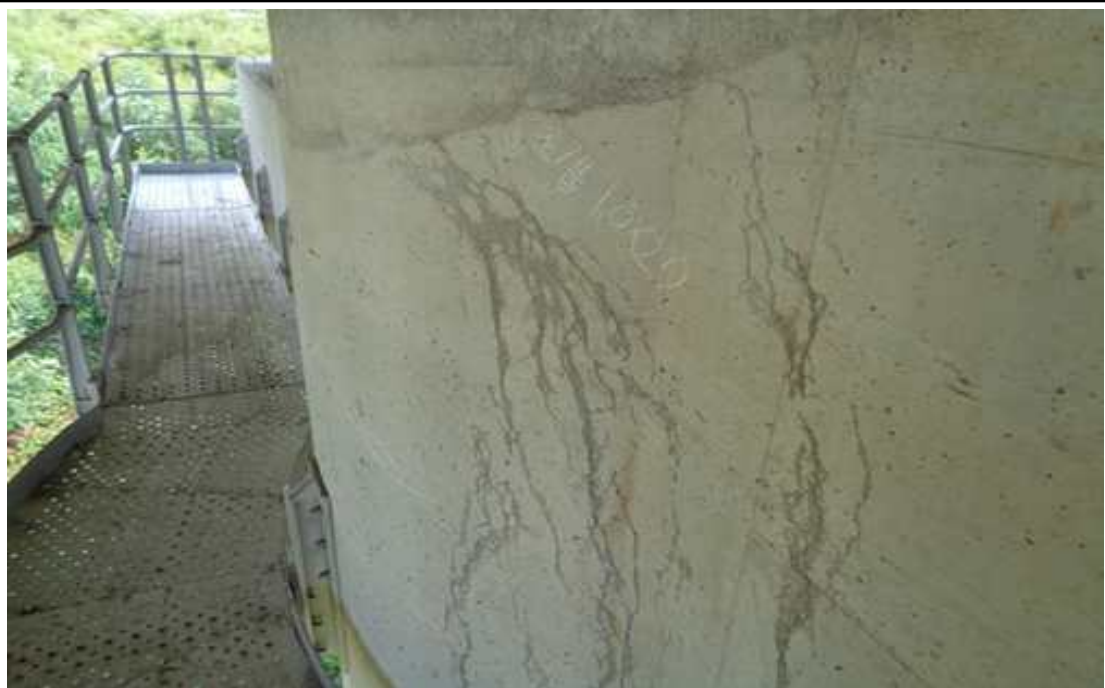
| 사진번호 | 10-BR41-8 | 위 치 | 영천JCT Ramp-A교(10공구) |

| NO | 시설물명 | 방향 | 시설물<br>번호 | 위치 | 부재 | 내용 | 단<br>위 | 수량 | 하<br>자<br>담<br>보<br>책<br>임<br>기<br>간 | 조<br>치<br>방<br>법 | 발<br>생 | 공<br>종 | 하<br>자<br>형<br>태 | 사<br>진<br>번<br>호 | 종<br>별 |
|---|---|---|---|---|---|---|---|---|---|---|---|---|---|---|---|
| 59 | 영천JCT<br>Ramp-A교<br>(10공구) | - | BR41 | P12 | 교각 | 표면불량 | m² | 2.00 | 7 | 하자 | 2019하 | 교량 | 기타 | 8 | 1종 |

| 내 용 | 교각 P12 표면불량 A=2.00㎡ | | |

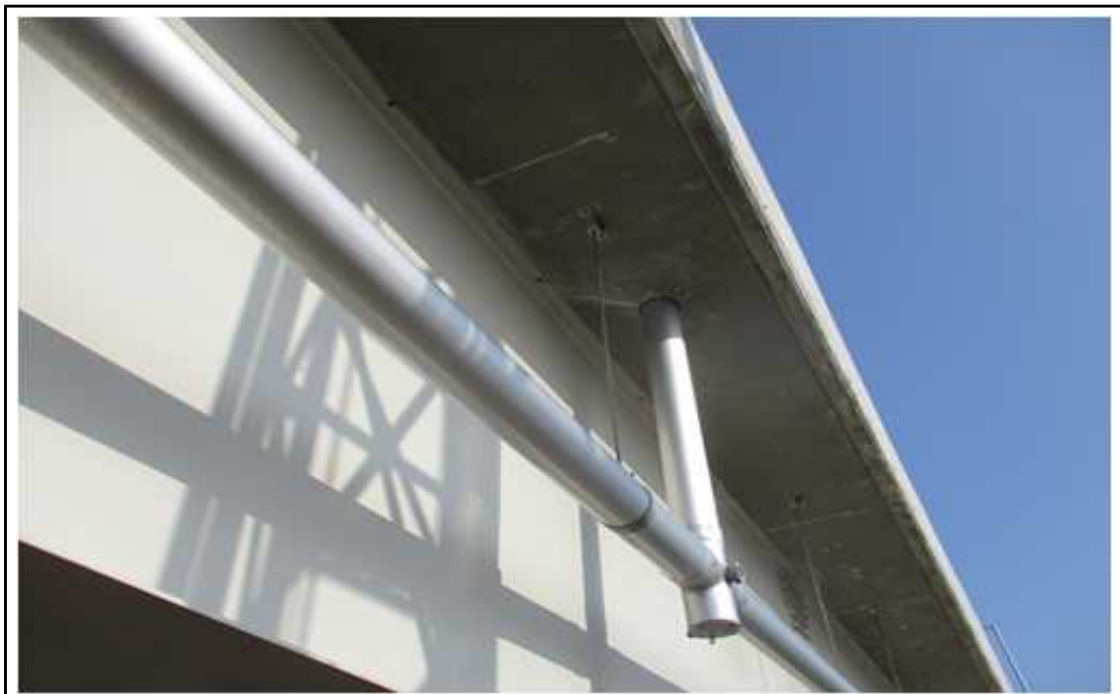
| 사진번호 | 10-BR42-1 | 위 치 | 영천JCT<br>Ramp-B교(10공구) |

| NO | 시설물명 | 방향 | 시설물<br>번호 | 위치 | 부재 | 내용 | 단<br>위 | 수량 | 하<br>자<br>담<br>보<br>책<br>임<br>기<br>간 | 조<br>치<br>방<br>법 | 발<br>생 | 공<br>종 | 하<br>자<br>형<br>태 | 사<br>진<br>번<br>호 | 종<br>별 |
|---|---|---|---|---|---|---|---|---|---|---|---|---|---|---|---|
| 60 | 영천JCT<br>Ramp-B교<br>(10공구) | - | BR42 | S4 | 바닥판하면 | 백태 | m <sup>2</sup> | 0.10 | 7 | 하자 | 2019하 | 교량 | 백태 | 1 | 1종 |

| 내 용 | 바닥판하면 S4 백태 A=0.10㎡ | | |

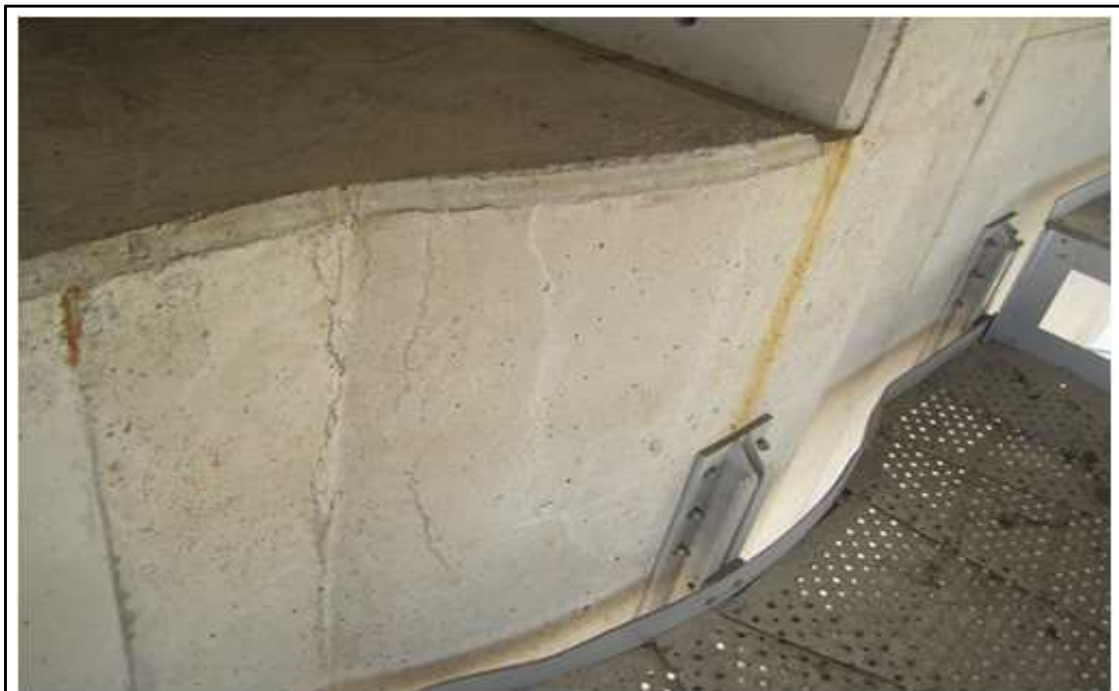
| 사진번호 | 10-BR42-3 | 위 치 | 영천JCT<br>Ramp-B교(10공구) |

| NO | 시설물명 | 방향 | 시설물<br>번호 | 위치 | 부재 | 내용 | 단<br>위 | 수량 | 하<br>자<br>담<br>보<br>책<br>임<br>기<br>간 | 조<br>치<br>방<br>법 | 발<br>생 | 공<br>종 | 하<br>자<br>형<br>태 | 사<br>진<br>번<br>호 | 종<br>별 |
|---|---|---|---|---|---|---|---|---|---|---|---|---|---|---|---|
| 62 | 영천JCT<br>Ramp-B교<br>(10공구) | - | BR42 | P1 | 교각 | 균열 | m | 7.00 | 7 | 하자 | 2019하 | 교량 | 균열0.3<br>mm미만 | 3 | 1종 |

| 내 용 | 교각 P1 균열 (cw=0.3mm미만) | | |

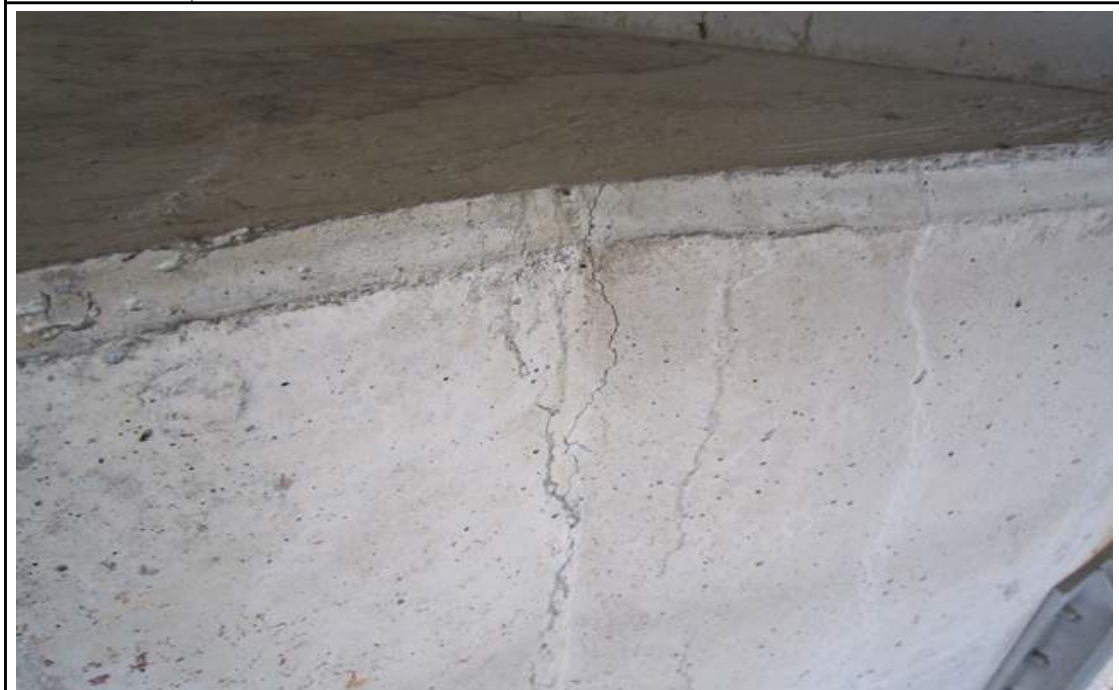
| 사진번호 | 10-BR42-4 | 위 치 | 영천JCT<br>Ramp-B교(10공구) |

| NO | 시설물명 | 방향 | 시설물<br>번호 | 위치 | 부재 | 내용 | 단<br>위 | 수량 | 하<br>자<br>담<br>보<br>책<br>임<br>기<br>간 | 조<br>치<br>방<br>법 | 발<br>생 | 공<br>종 | 하<br>자<br>형<br>태 | 사<br>진<br>번<br>호 | 종<br>별 |
|---|---|---|---|---|---|---|---|---|---|---|---|---|---|---|---|
| 63 | 영천JCT<br>Ramp-B교<br>(10공구) | - | BR42 | P1, P3 | 교각 | 균열 | m | 7.00 | 7 | 하자 | 2019하 | 교량 | 균열0.3<br>mm이상 | 4 | 1종 |

| 내 용 | 교각 P1, P3 균열 (cw=0.3mm이상) | | |

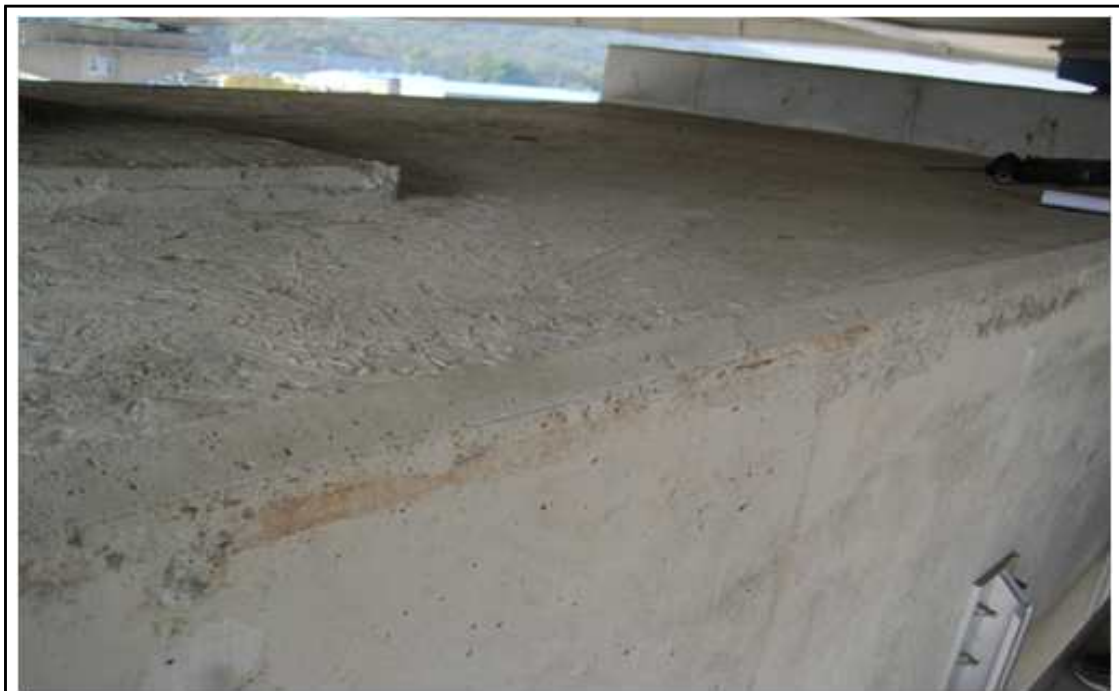
| 사진번호 | 10-BR42-5 | 위 치 | 영천JCT<br>Ramp-B교(10공구) |

| NO | 시설물명 | 방향 | 시설물<br>번호 | 위치 | 부재 | 내용 | 단<br>위 | 수량 | 하<br>자<br>담<br>보<br>책<br>임<br>기<br>간 | 조<br>치<br>방<br>법 | 발<br>생 | 공<br>종 | 하<br>자<br>형<br>태 | 사<br>진<br>번<br>호 | 종<br>별 |
|---|---|---|---|---|---|---|---|---|---|---|---|---|---|---|---|
| 64 | 영천JCT<br>Ramp-B교<br>(10공구) | - | BR42 | P3 | 교각 | 박리 | m <sup>2</sup> | 0.55 | 7 | 하자 | 2019하 | 교량 | 콘크리트<br>손상 | 5 | 1종 |

| 내 용 | 교각 P3 박리 A=0.55㎡ | | |

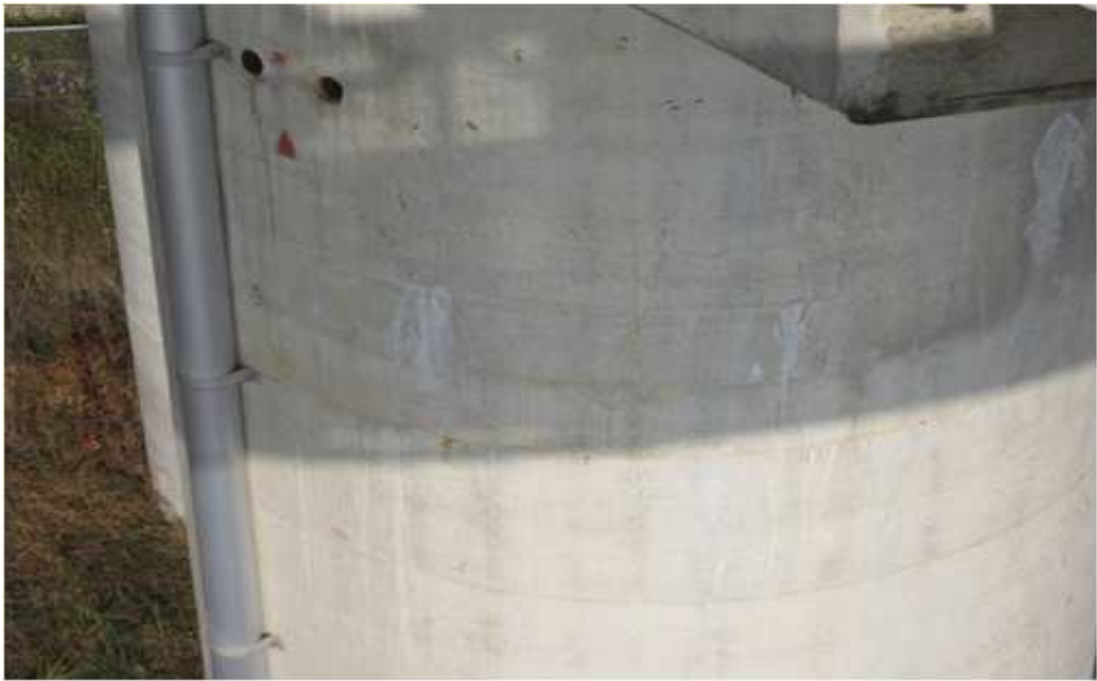
| 사진번호 | 10-BR42-7 | 위 치 | 영천JCT<br>Ramp-B교(10공구) |

| NO | 시설물명 | 방향 | 시설물<br>번호 | 위치 | 부재 | 내용 | 단<br>위 | 수량 | 하<br>자<br>담<br>보<br>책<br>임<br>기<br>간 | 조<br>치<br>방<br>법 | 발<br>생 | 공<br>종 | 하<br>자<br>형<br>태 | 사<br>진<br>번<br>호 | 종<br>별 |
|---|---|---|---|---|---|---|---|---|---|---|---|---|---|---|---|
| 66 | 영천JCT<br>Ramp-B교<br>(10공구) | - | BR42 | P3 | 교각 | 백태 | m <sup>2</sup> | 0.18 | 7 | 하자 | 2019하 | 교량 | 백태 | 7 | 1종 |

| 내 용 | 교각 P3 백태 A=0.18㎡ | | |
