# 기 타 종 교 랑 하 자 보 고 서

2021. 06

상주영천고속도로주식회사

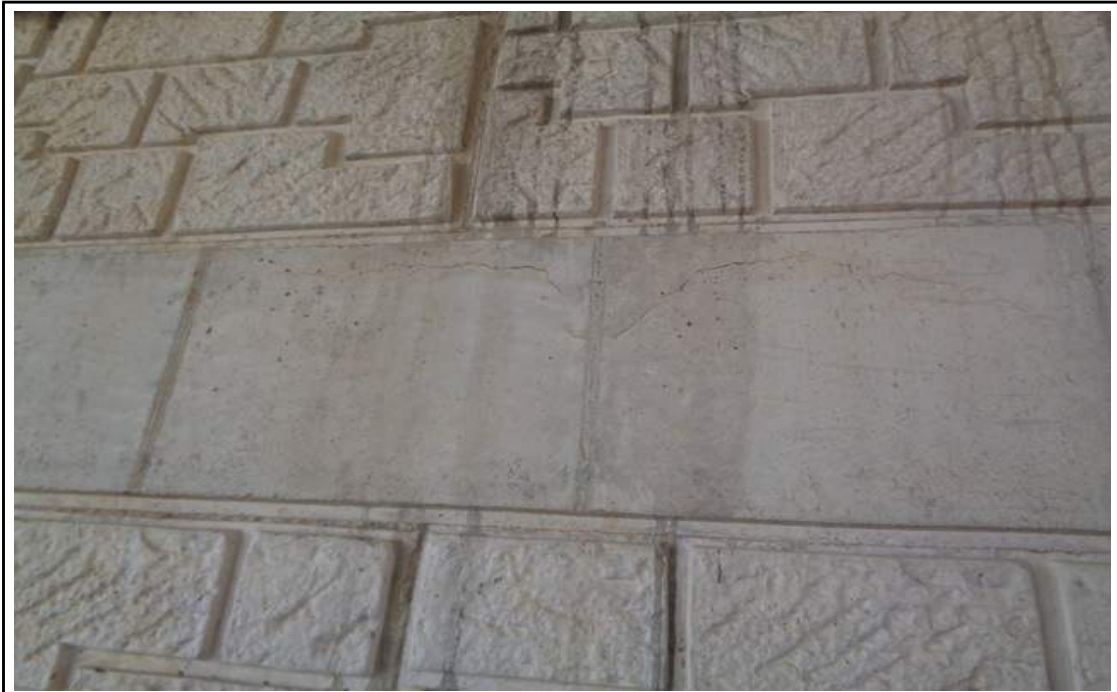
| 사진번호 | 2-1 | 위 치 | 용내교 영천방향 |

| 내 용 | STA 7.43k 교대 A1 균열 (cw=0.3mm이상) | | |

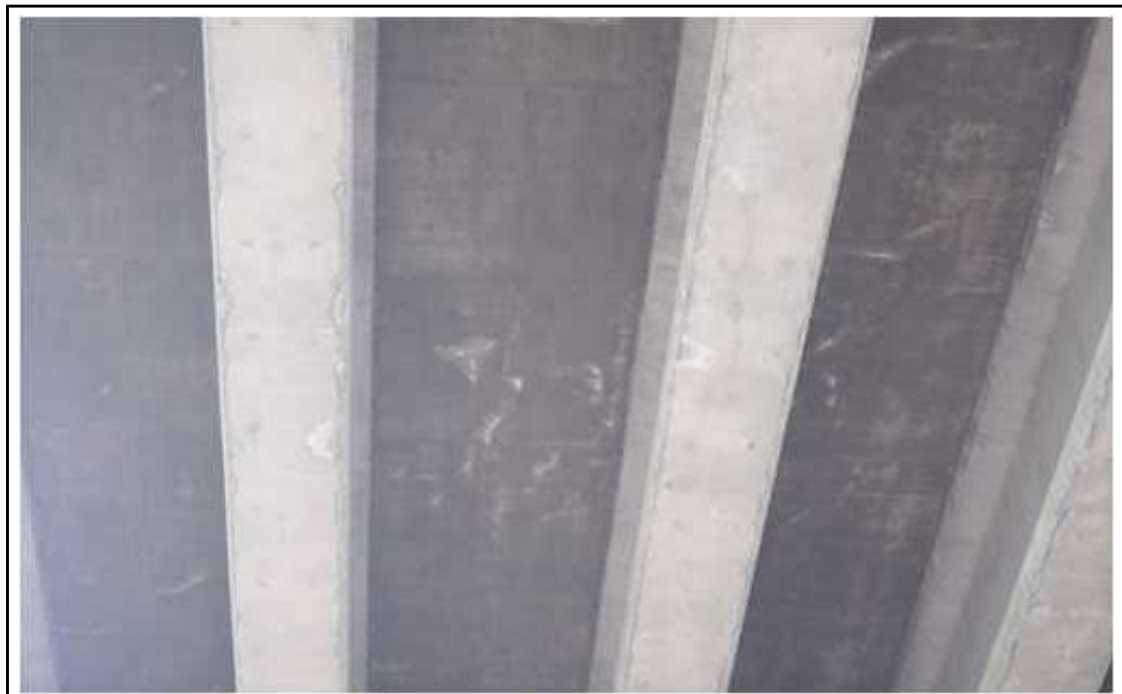
| 사진번호 | 2-1 | 위 치 | 용산교 상주방향 |

| 내 용 | STA 8.73k 바닥판하면 S1 균열부백태 A=3.00㎡ | | |

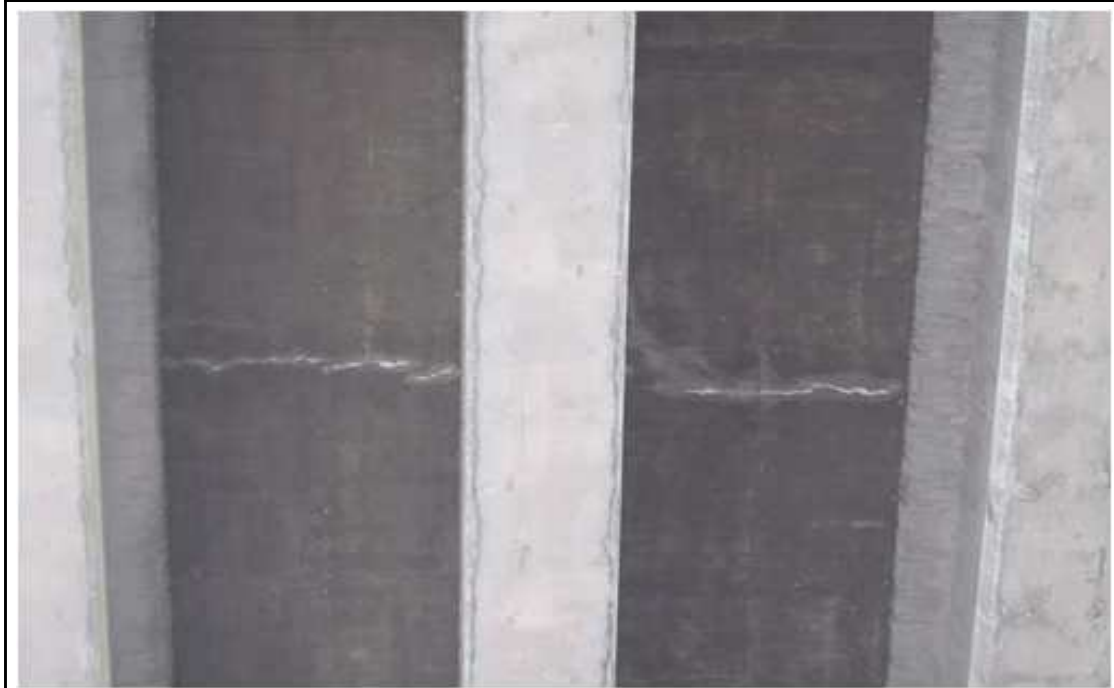
| 사진번호 | 2-2 | 위 치 | 용산교 영천방향 |

| 내 용 | STA 8.73k 바닥판하면 S1 균열부백태 A=0.20㎡ | | |

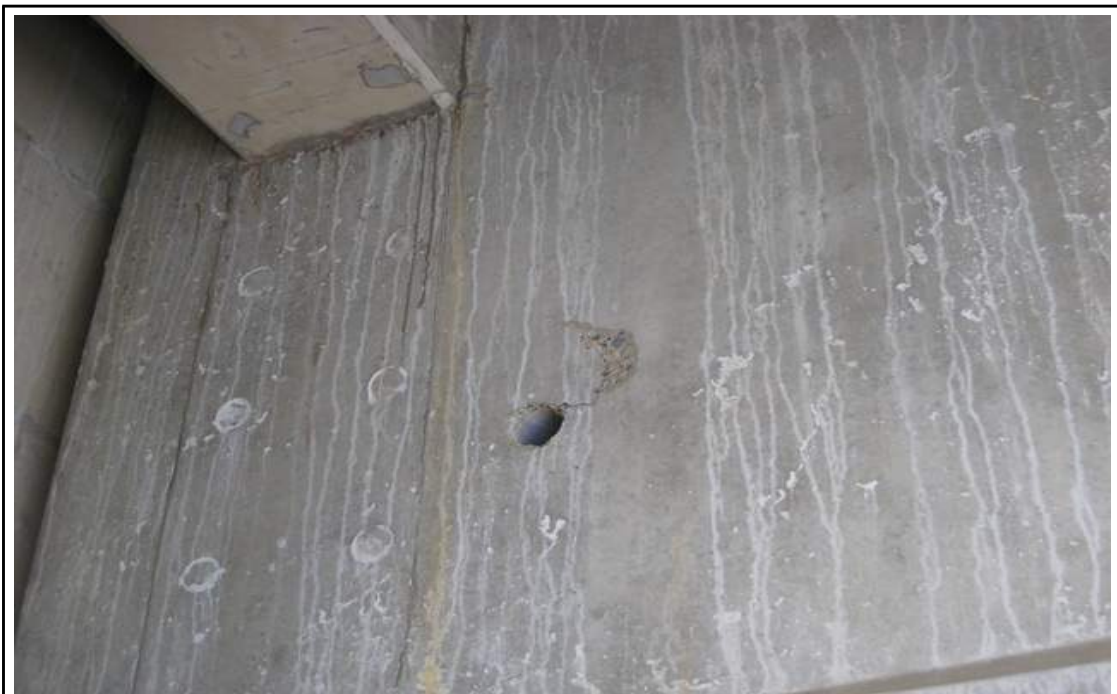
| 사진번호 | 2-1 | 위 치 | 도개IC교 영천방향 |

| 내 용 | STA 12.10k 도개IC진출로 거더 S1 들뜸 A=0.01㎡ | | |

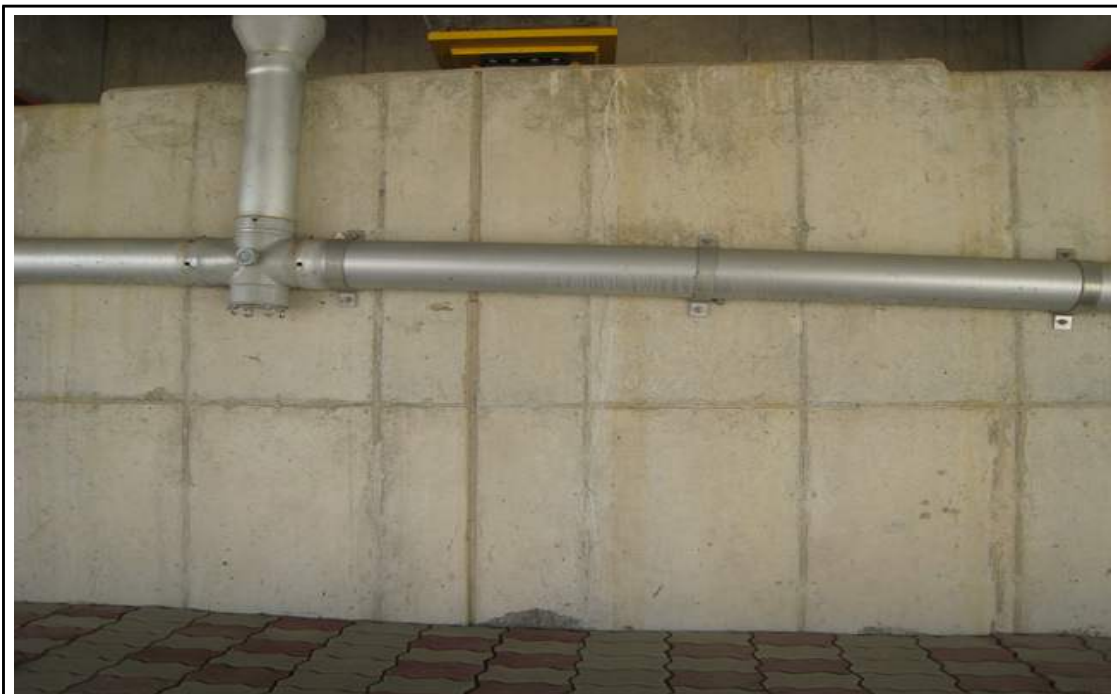
| 사진번호 | 2-1 | 위 치 | 도개IC R-A2교 |

| 내 용 | 도개IC진출로 교대 A1 균열 (cw=0.3mm미만) | | |

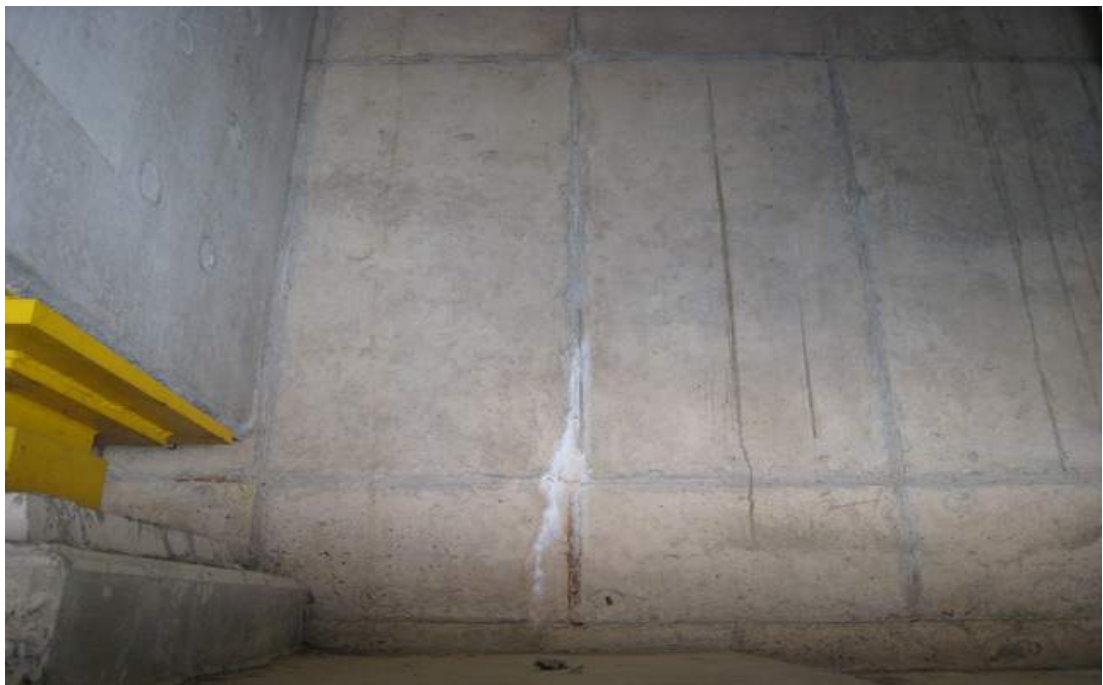
| 사진번호 | 2-2 | 위 치 | 도개IC R-A2교 |

| 내 용 | 도개IC진출로 교대 A2 백태 A=0.30㎡ | | |

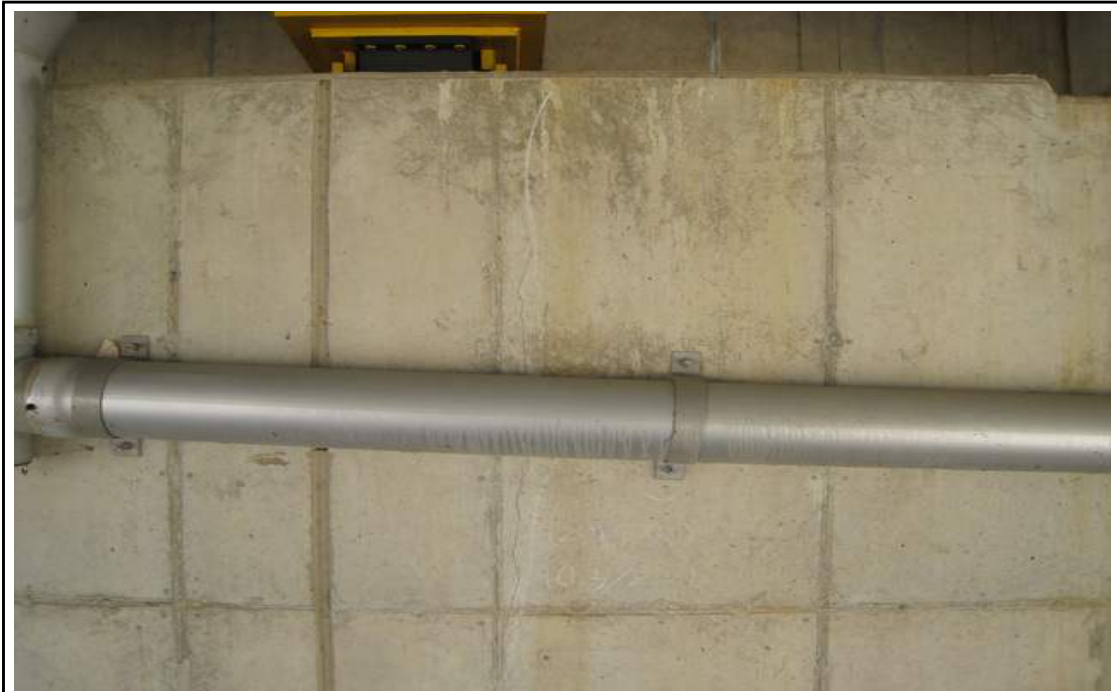
| 사진번호 | 2-3 | 위 치 | 도개IC R-A2교 |

| 내 용 | 도개IC진출로 교대 A2 균열 (cw=0.3mm이상) | | |

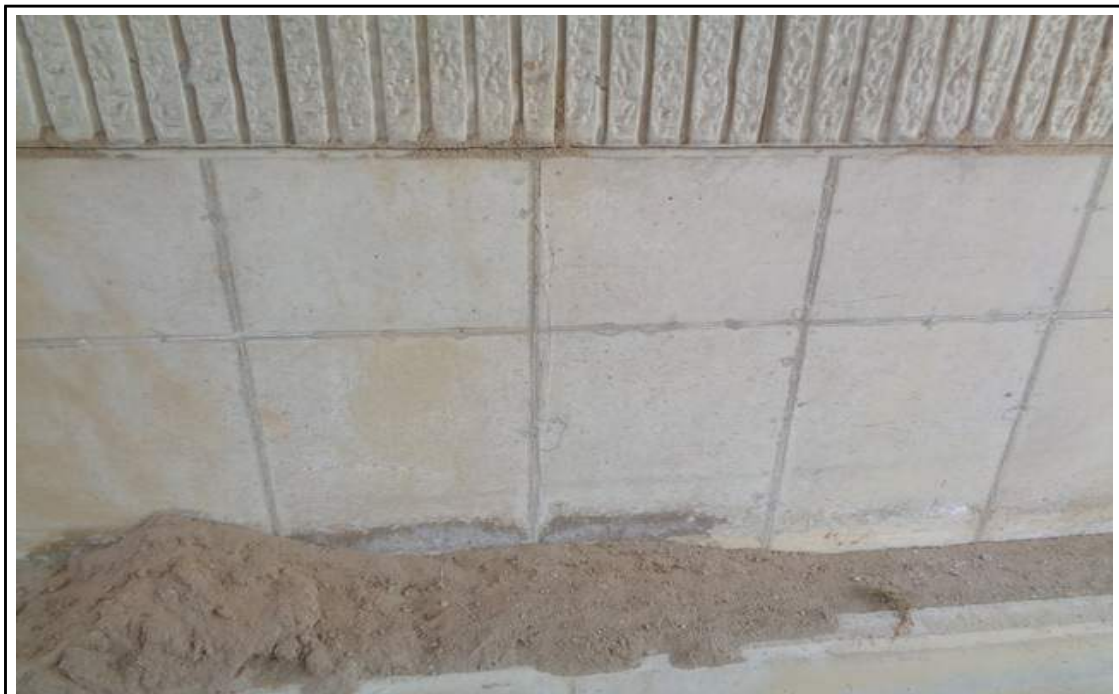
| 사진번호 | 2-1 | 위 치 | 도개IC R-A3교 |

| 내 용 | 도개IC진출로 교대 A1 균열 (cw=0.3mm이상) | | |

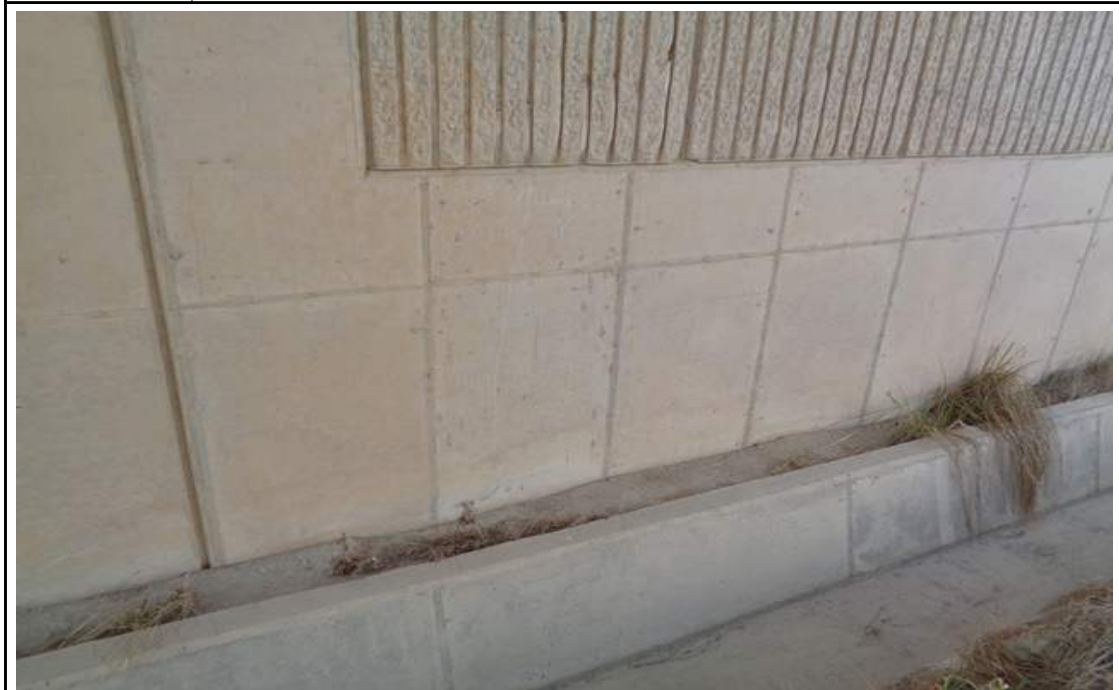
| 사진번호 | 2-2 | 위 치 | 도개IC R-A3교 |

| 내 용 | 도개IC진출로 교대 A2 균열 (cw=0.3mm이상) | | |

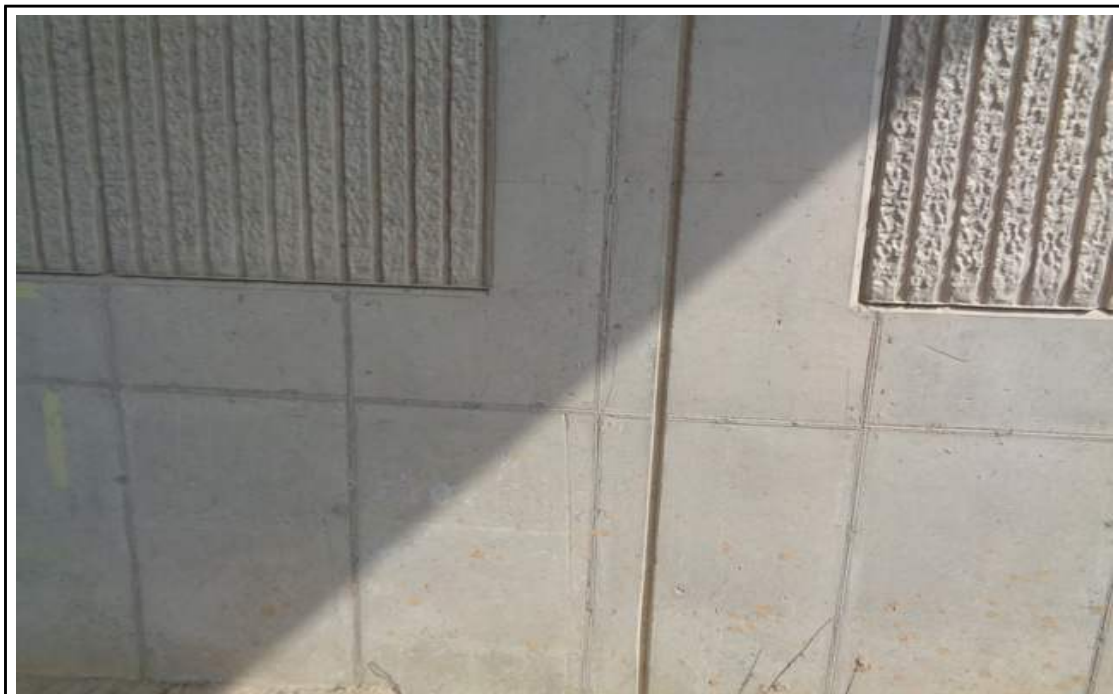
| 사진번호 | 2-1 | 위 치 | 도개IC R-D교 |

| 내 용 | 도개IC진출로 교대 A1 균열 (cw=0.3mm이상) | | |

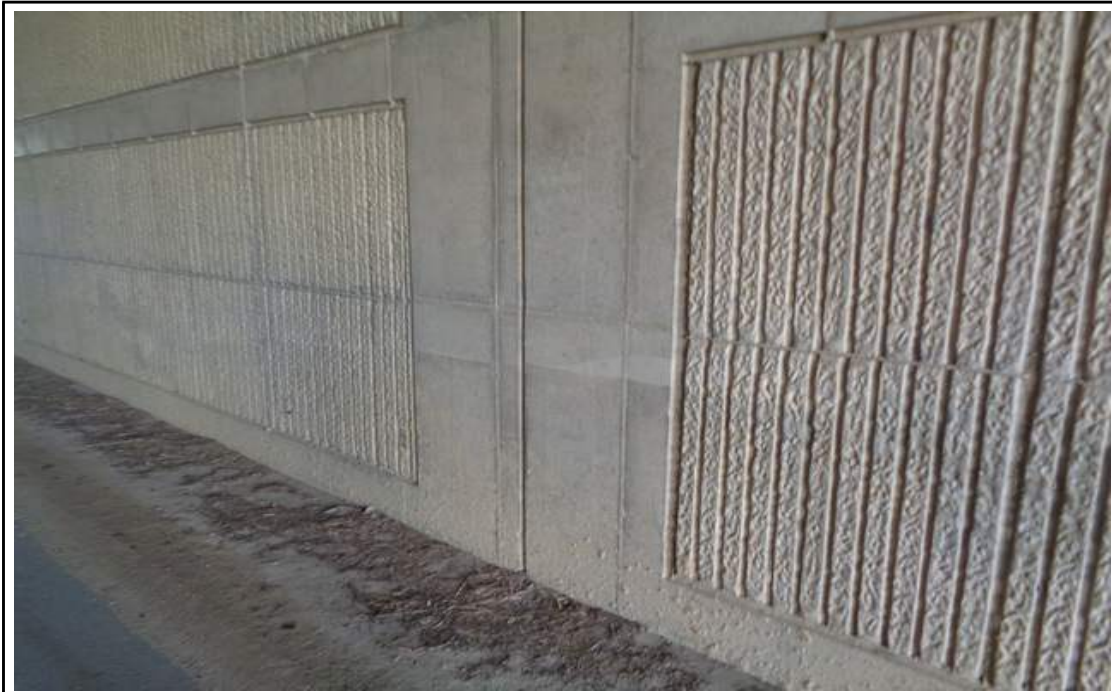
| 사진번호 | 2-1 | 위 치 | 원당교 상주방향 |

| 내 용 | STA 13.85k 교대 A1 균열 (cw=0.3mm이상) | | |

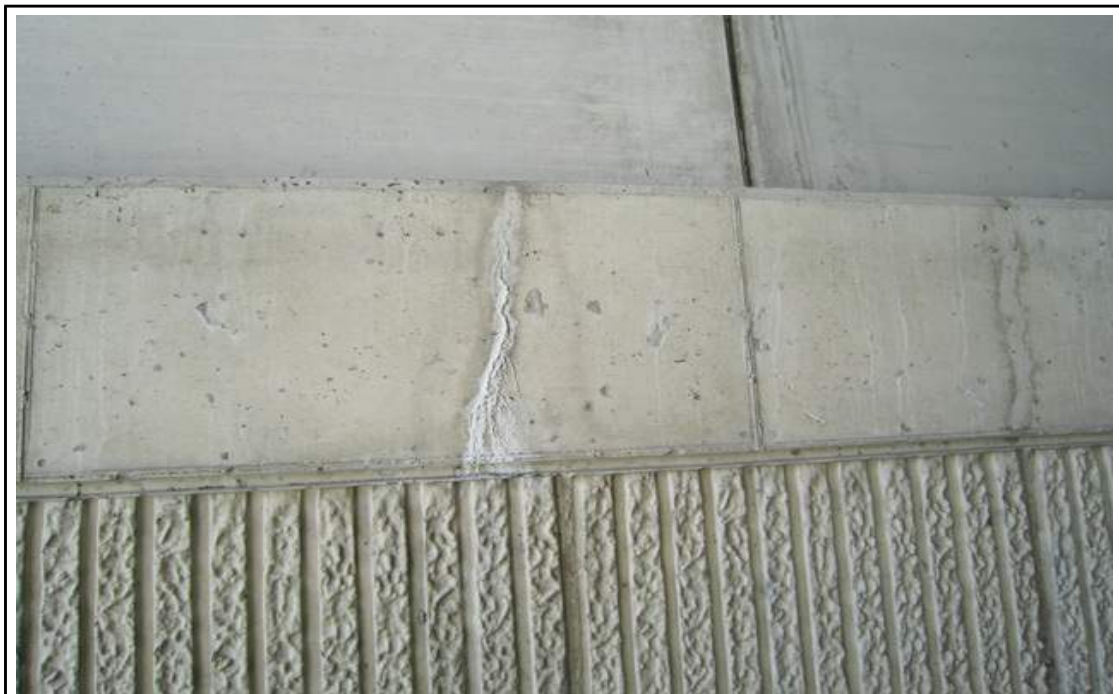
| 사진번호 | 2-1 | 위 치 | 일선육교 영천방향 |

| 내 용 | STA 15.18k 교대 A1 백태 A=0.50㎡ | | |

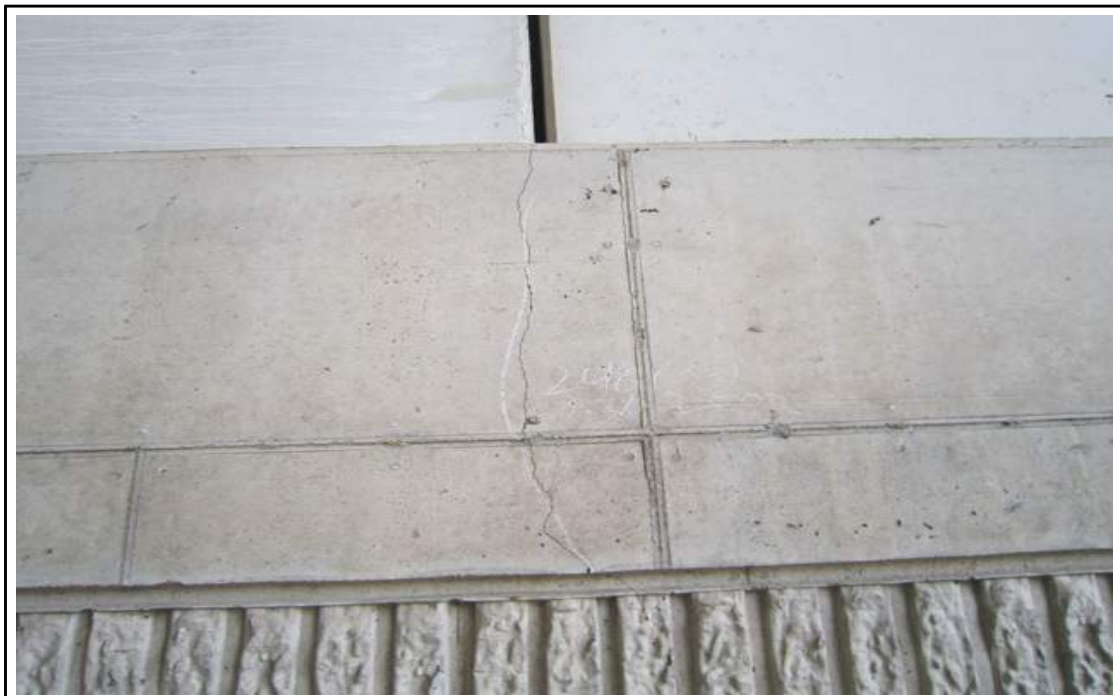
| 사진번호 | 2-3 | 위 치 | 일선육교 영천방향 |

| 내 용 | STA 15.18k 교대 A1 균열 (cw=0.3mm이상) | | |

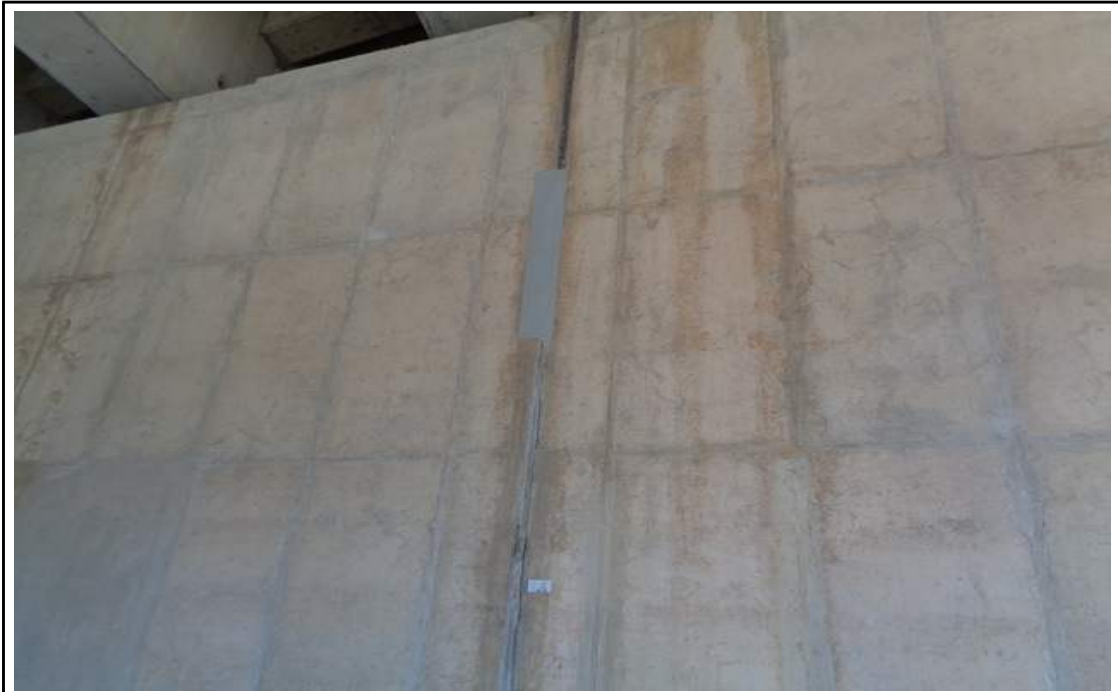
| 사진번호 | 3-1 | 위 치 | 다곡2교 상주방향 |

| 내 용 | STA 18.53k 교대 A2 조인트부 들뜸 A=0.05㎡ 보수 | | |

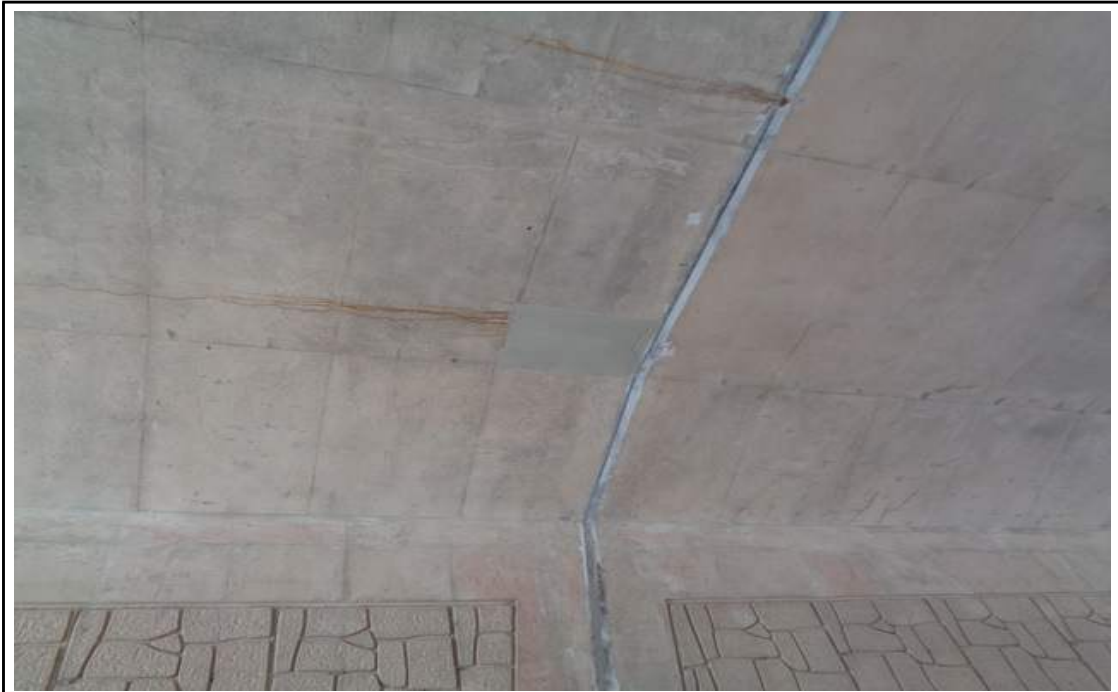
| 사진번호 | 3-1 | 위 치 | 다곡1교 영천방향 |

| 내 용 | STA 19.55k 바닥판하면 S1 들뜸 A=0.03㎡ 보수 | | |

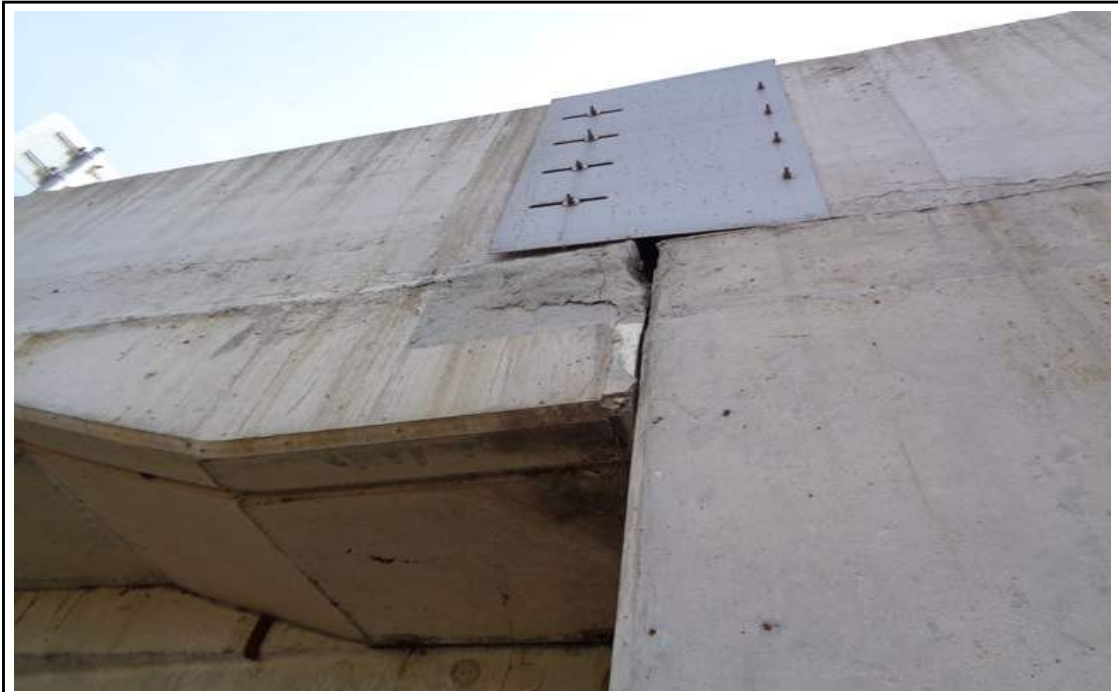
| 사진번호 | 3-1 | 위 치 | 달산1교 상주방향 |

| 내 용 | STA 26.20k 바닥판하면 S1 파손 A=0.15㎡ 보수 | | |

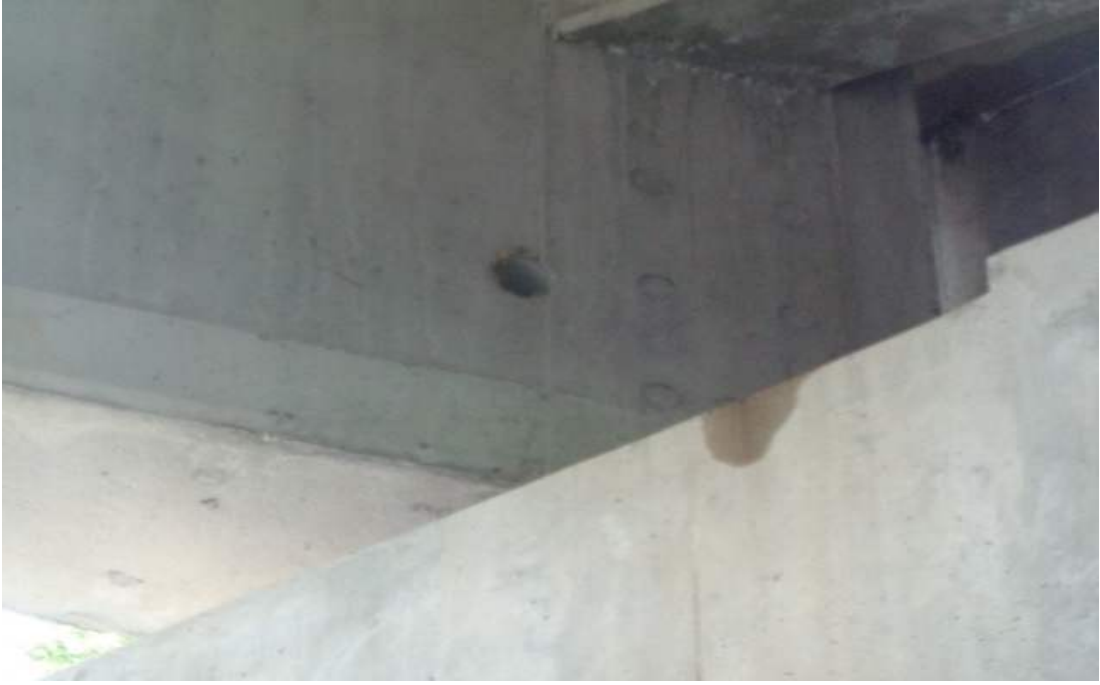
| 사진번호 | 3-1 | 위 치 | 개량교 영천방향 |

| 내 용 | STA 28.49k 거더 S1 파손 A=0.02㎡ | | |

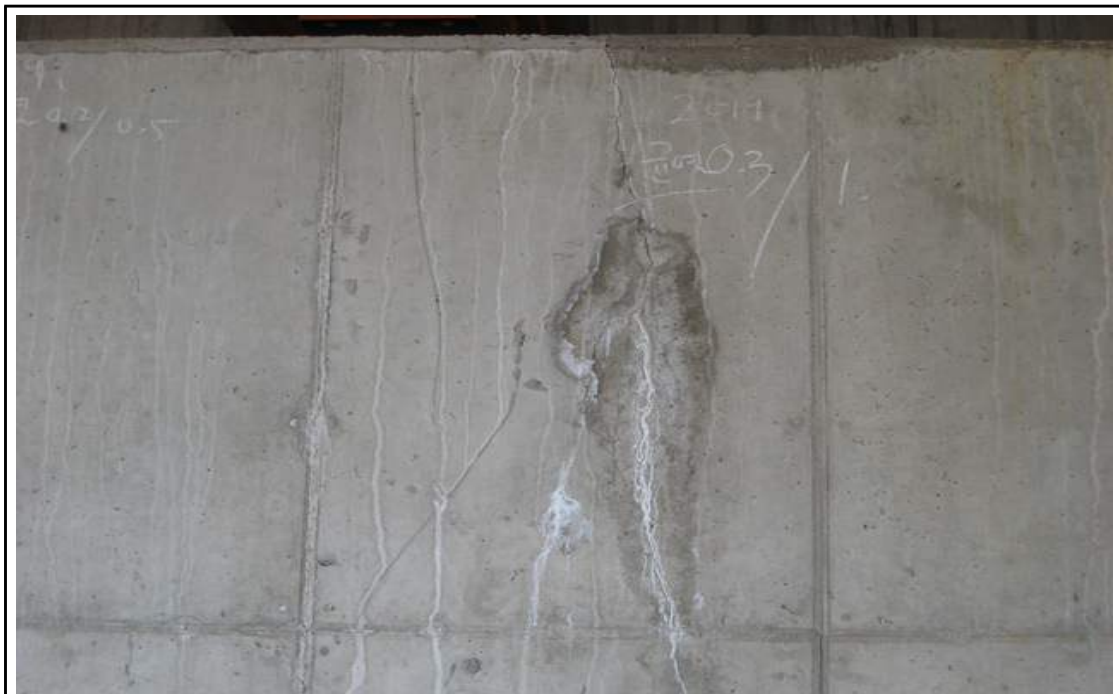
| 사진번호 | 5-1 | 위 치 | 갈매교 상주방향, 영천방향 |

| 내 용 | STA 43.90k 교대 A1 균열 (cw=0.3mm이상) | | |

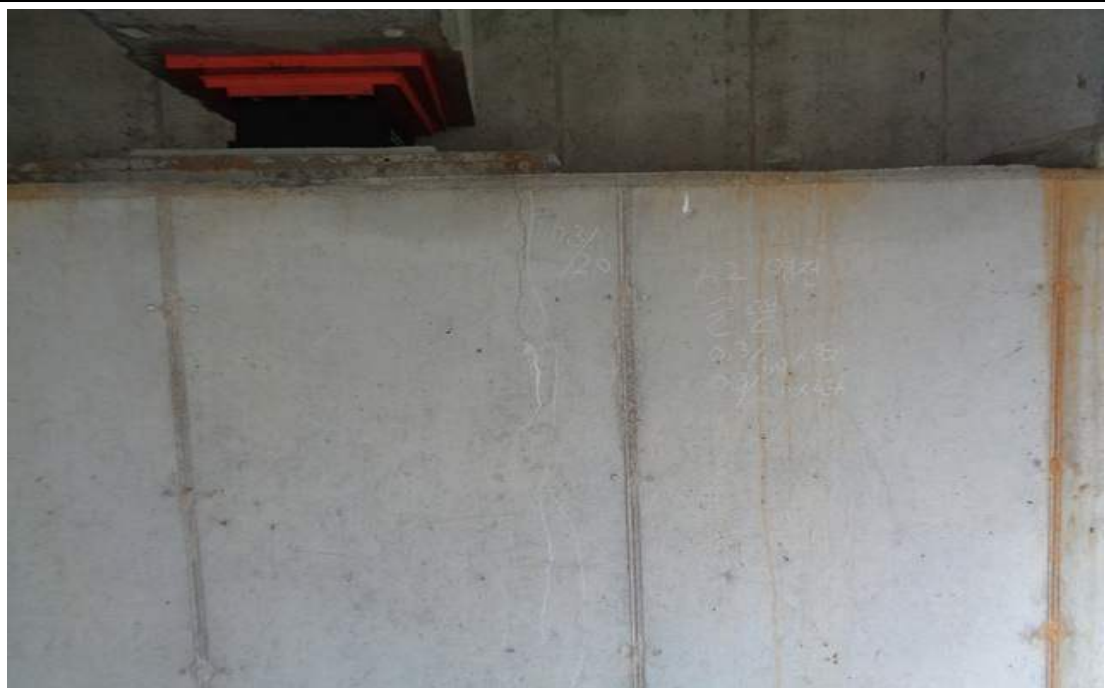
| 사진번호 | 5-2 | 위 치 | 갈매교 영천방향 |

| 내 용 | STA 43.99k 교대 A2 균열 (cw=0.3mm이상) | | |

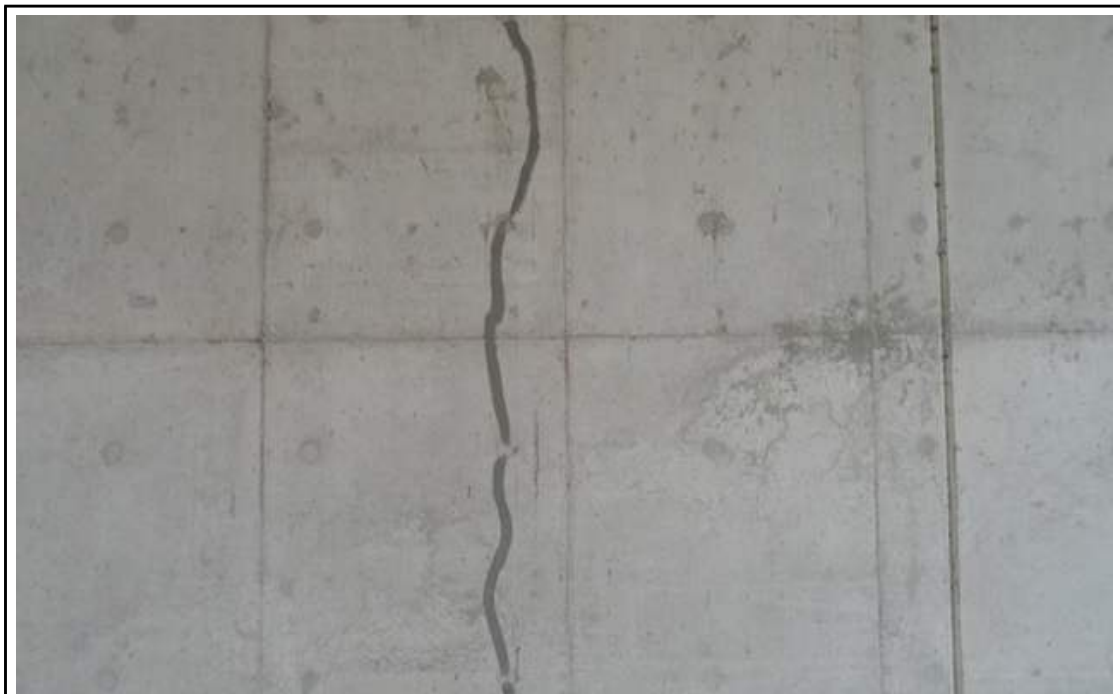
| 사진번호 | 6-1 | 위 치 | 신화교 상주방향 |

| 내 용 | STA 50.87k 교대 A1 균열 (cw=0.3mm이상) 보수 | | |

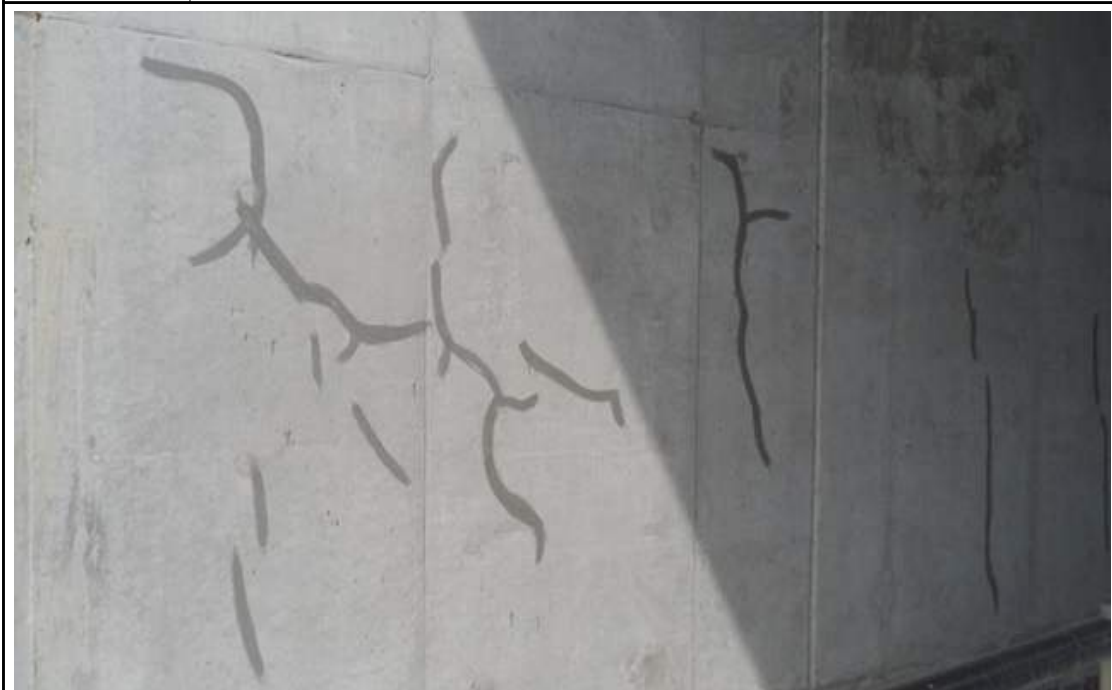
| 사진번호 | 6-2 | 위 치 | 신화교 상주방향 |

| 내 용 | STA 50.87k 교대 A1 망상균열 A=2.00㎡ 보수 | | |

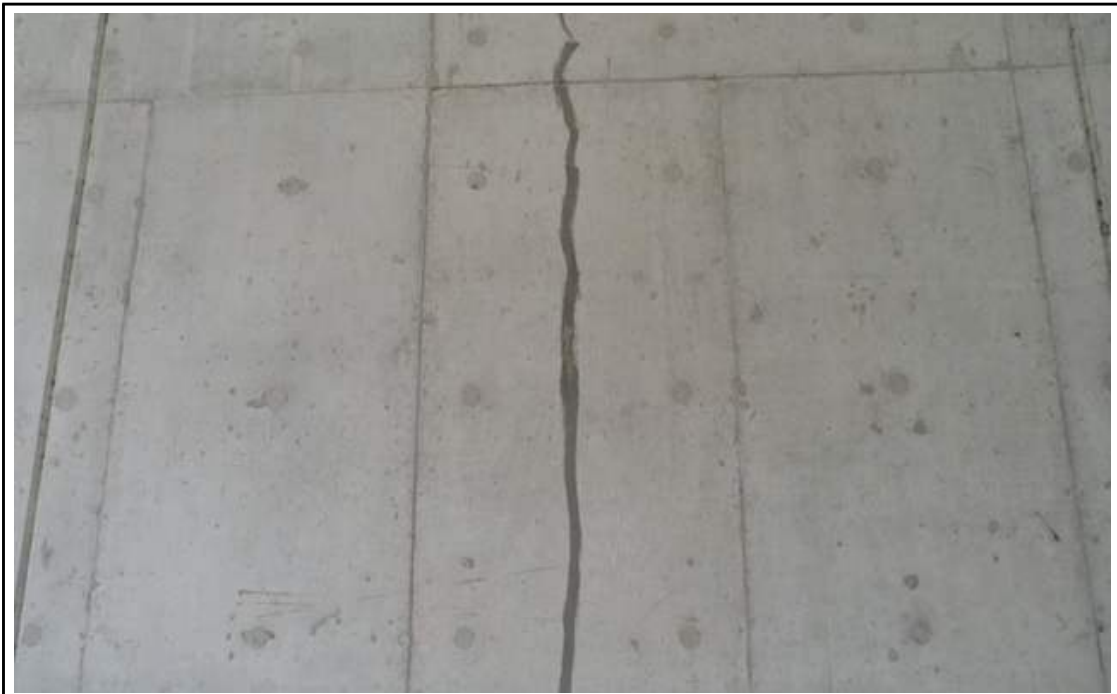
| 사진번호 | 6-3 | 위 치 | 신화교 영천방향 |

| 내 용 | STA 50.88k 교대 A2 균열 (cw=0.3mm이상) 보수 | | |

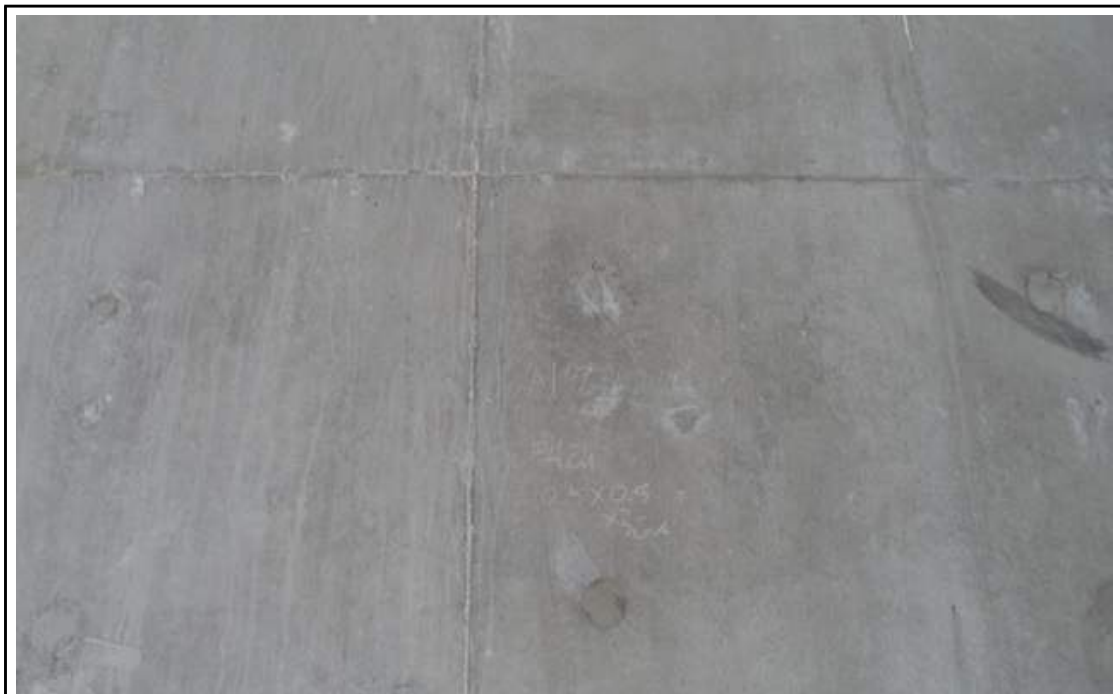
| 사진번호 | 6-1 | 위 치 | 동군위IC교 영천방향 |

| 내 용 | STA 52.30k 교대 A1 백태 A=0.25㎡ | | |

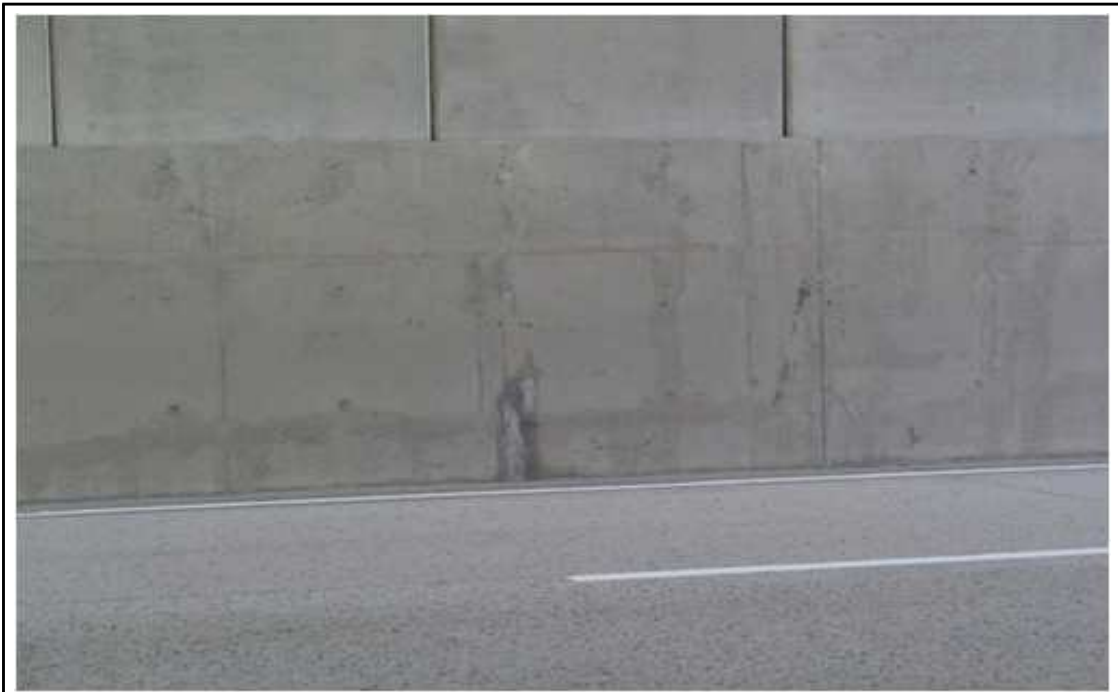
| 사진번호 | 7-3 | 위 치 | 치산생태육교 상주방향, 영천방향 |

| 내 용 | STA 57.86k 교각 P1 백태 A=0.30㎡ | | |

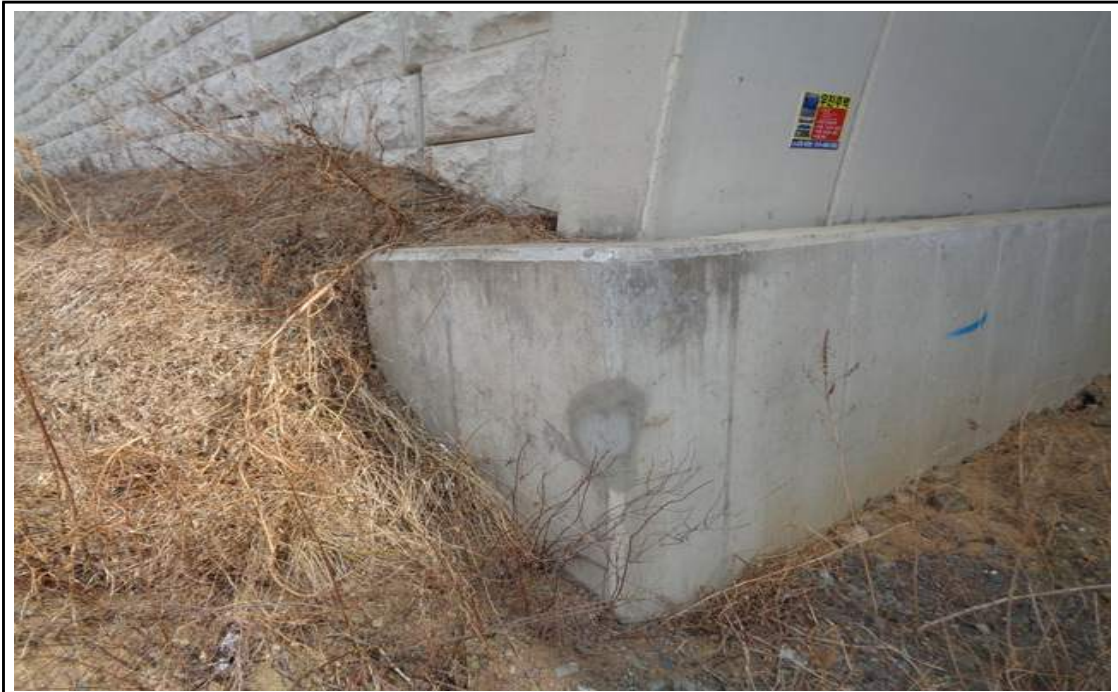
| 사진번호 | 8-1 | 위 치 | 갈매교 상주방향 |

| 내 용 | STA 69.01k 교대 A2 파손 A=0.06㎡ 보수 | | |

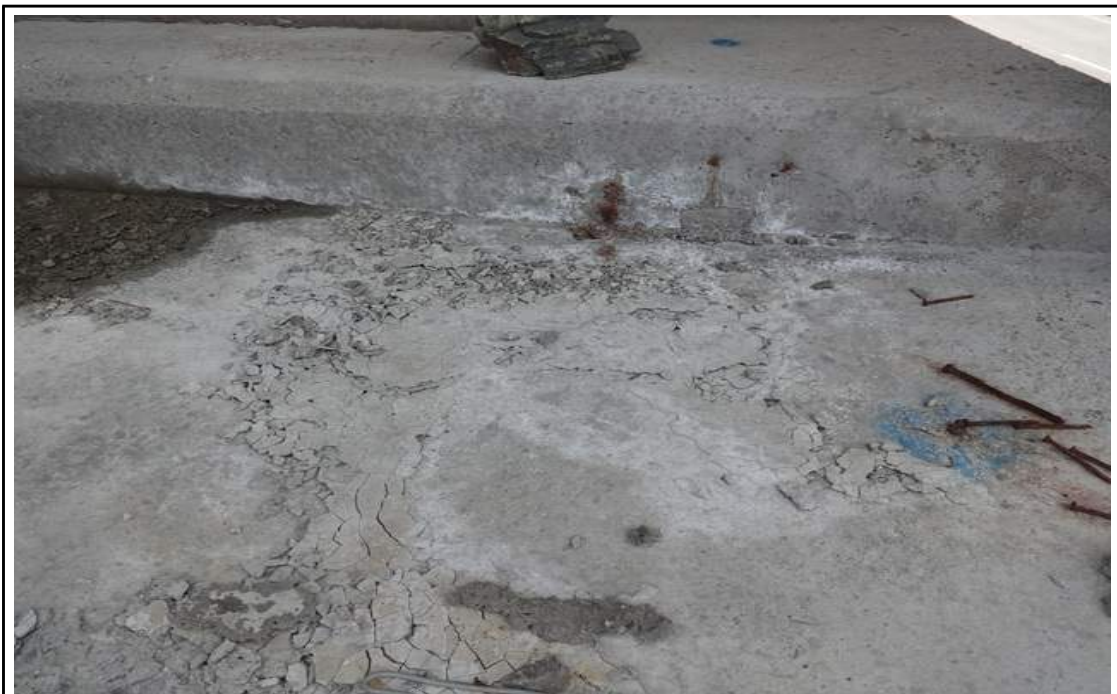
| 사진번호 | 9-1 | 위 치 | 동영천IC교 |

| 내 용 | 동영천IC연결로 교대 A1 들뜸 A=2.00㎡ | | |

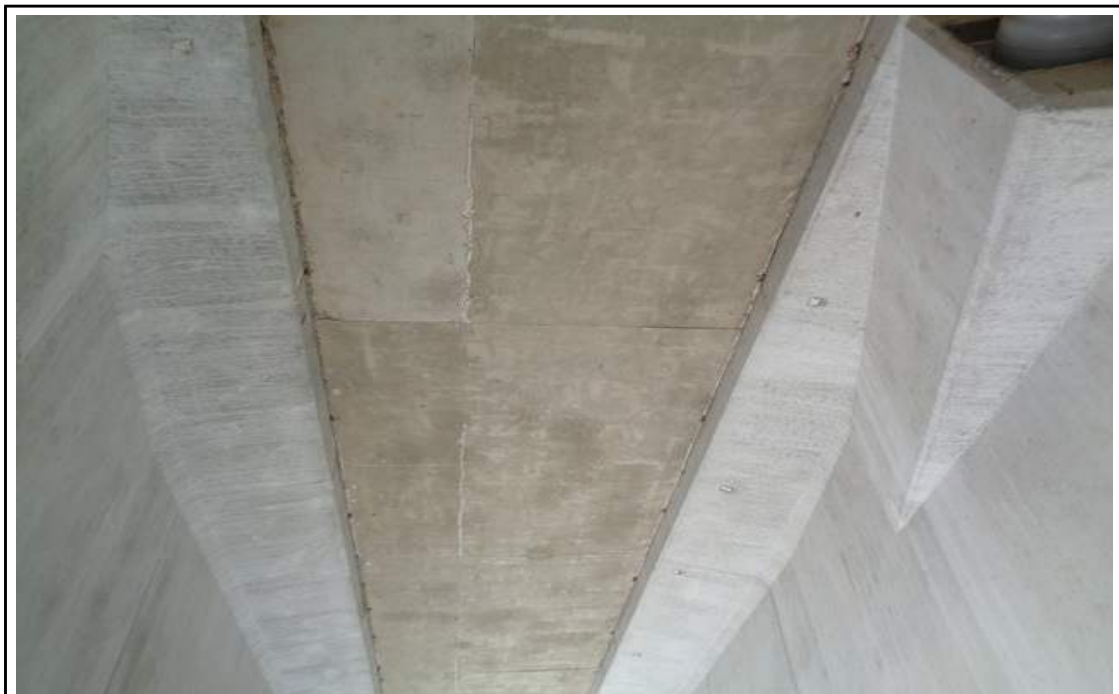
| 사진번호 | 9-3 | 위 치 | 동영천IC교 |

| 내 용 | 동영천IC연결로 바닥판하면 S1 망상균열 A=4.00㎡ | | |

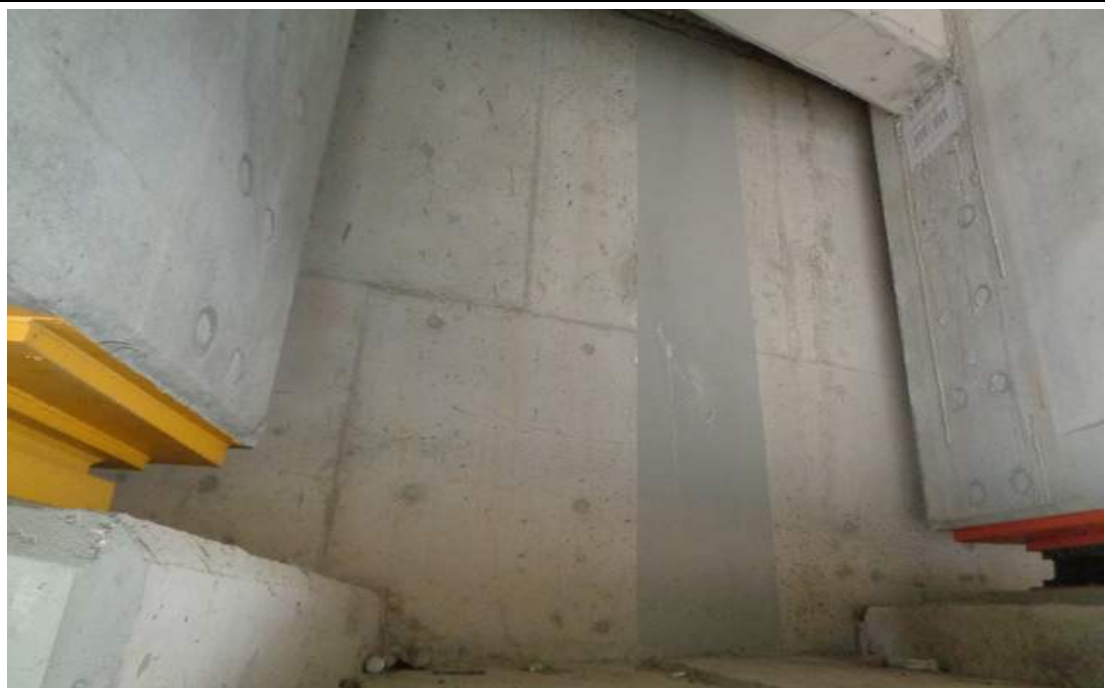
| 사진번호 | 9-4 | 위 치 | 동영천IC교 |

| 내 용 | 동영천IC연결로 교대 A2 백태 A=0.09㎡ 보수 | | |

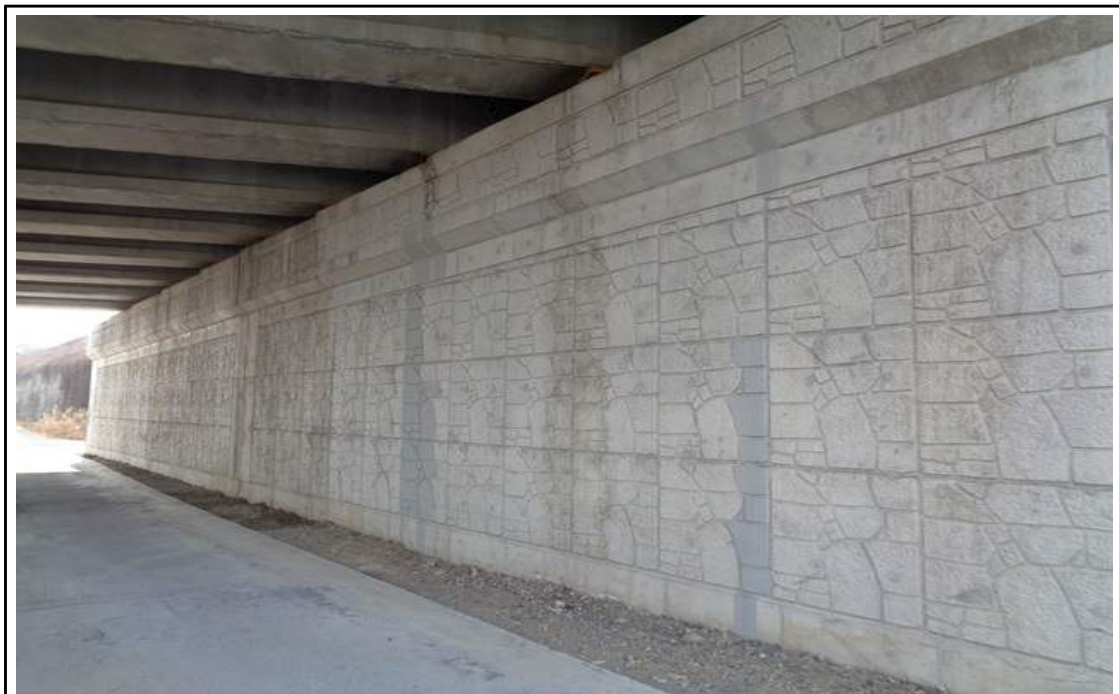
| 사진번호 | 9-1 | 위 치 | 언하1교 상주, 영천방향 |

| 내 용 | STA 84.01k 교대 A1 균열 (cw=0.3mm이상) 보수 | | |
