# 기 타 종 교 랑 하 자 보 고 서

2021. 06

상주영천고속도로주식회사

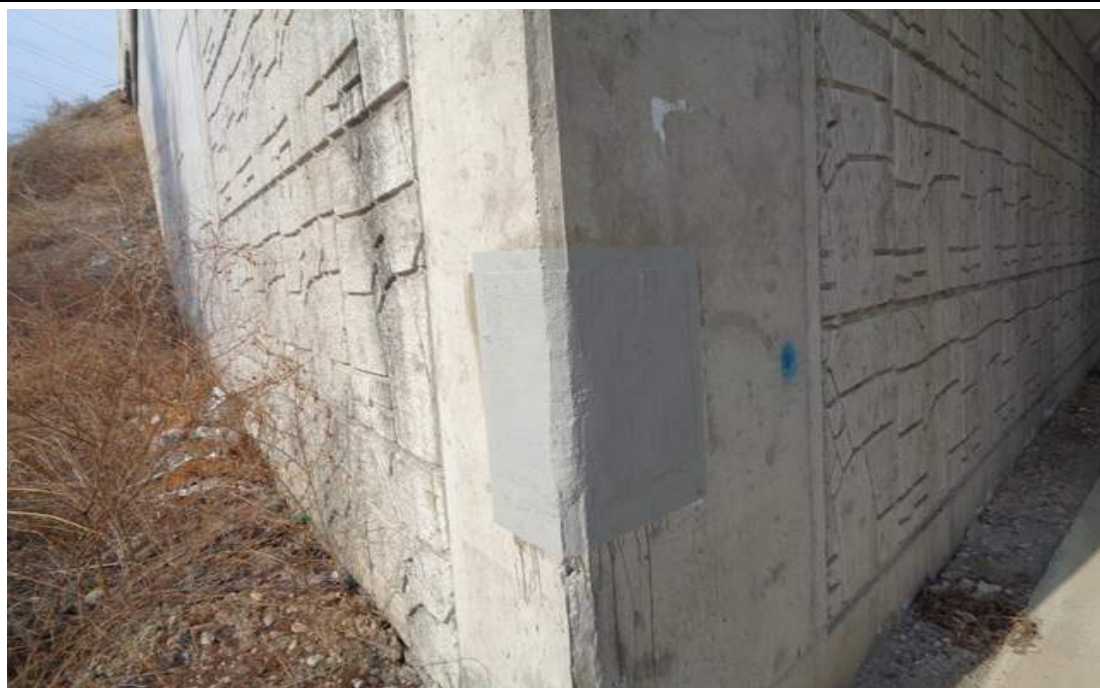
| 사진번호 | 9-2 | 위 치 | 언하1교 영천방향 |

| 내 용 | STA 84.01k 교대 A1 파손 A=0.10㎡ 보수 | | |
