# **1, 2 종 시 설 물 하 자 보 고 서**

**< 5공구 >**

**2021. 06**

**상주영천고속도로주식회사**

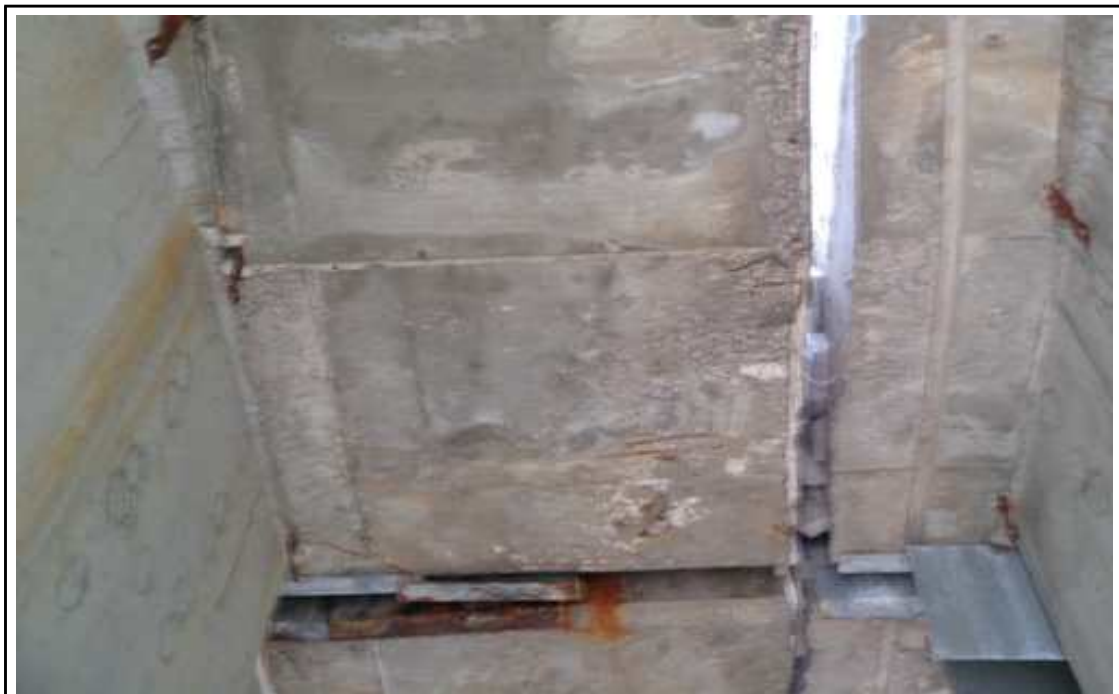
| 사진번호 | 5-BR11-1 | 위 치 | 오로교(5공구) 상주방향 |

| 내 용 | 바닥판하면 S8 재료분리 A=0.50㎡ | | |

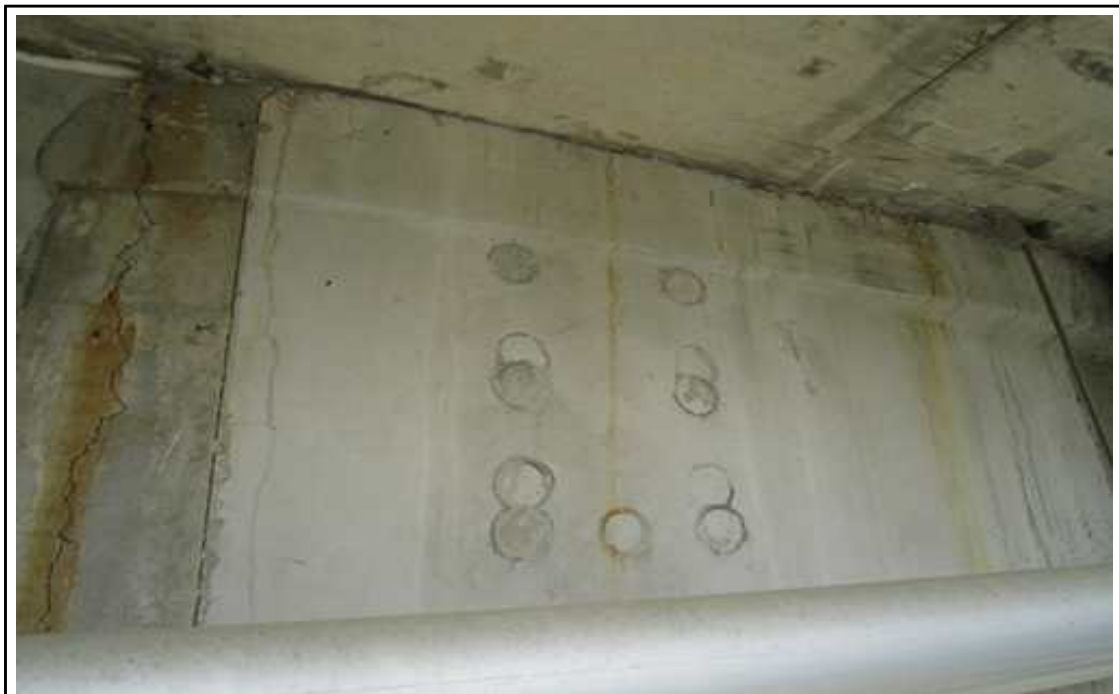
| 사진번호 | 5-BR11-3 | 위 치 | 오로교(5공구) 상주방향 |

| 내 용 | 거더 S7 망상균열 A=1.50㎡ | | |

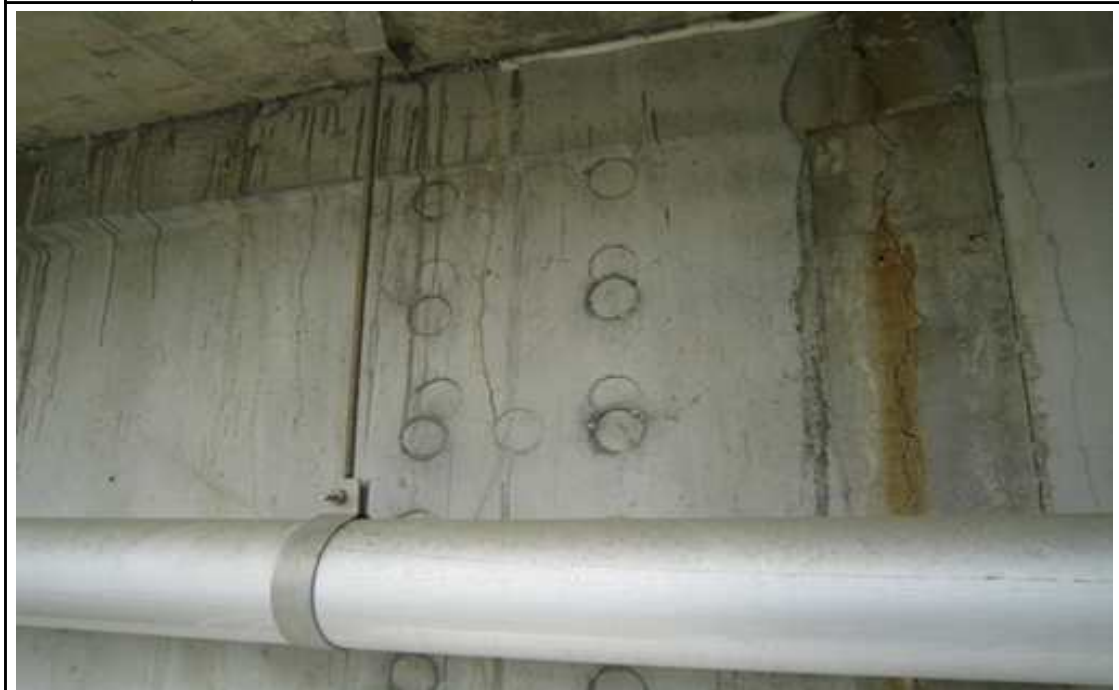
| 사진번호 | 5-BR11-4 | 위 치 | 오로교(5공구) 상주방향 |

| 내 용 | 거더 S8 망상균열 A=1.50㎡ | | |

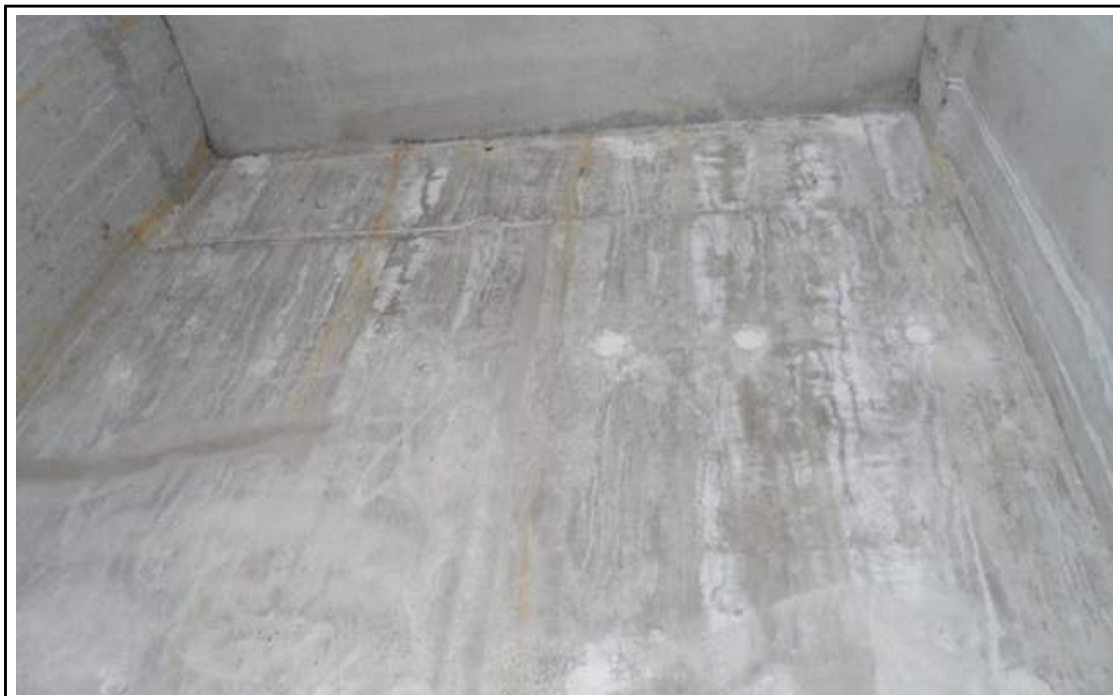
| 사진번호 | 5-BR11-5 | 위 치 | 오로교(5공구) 상주방향 |

| 내 용 | 가로보 S10 백태 A=24.00㎡ | | |

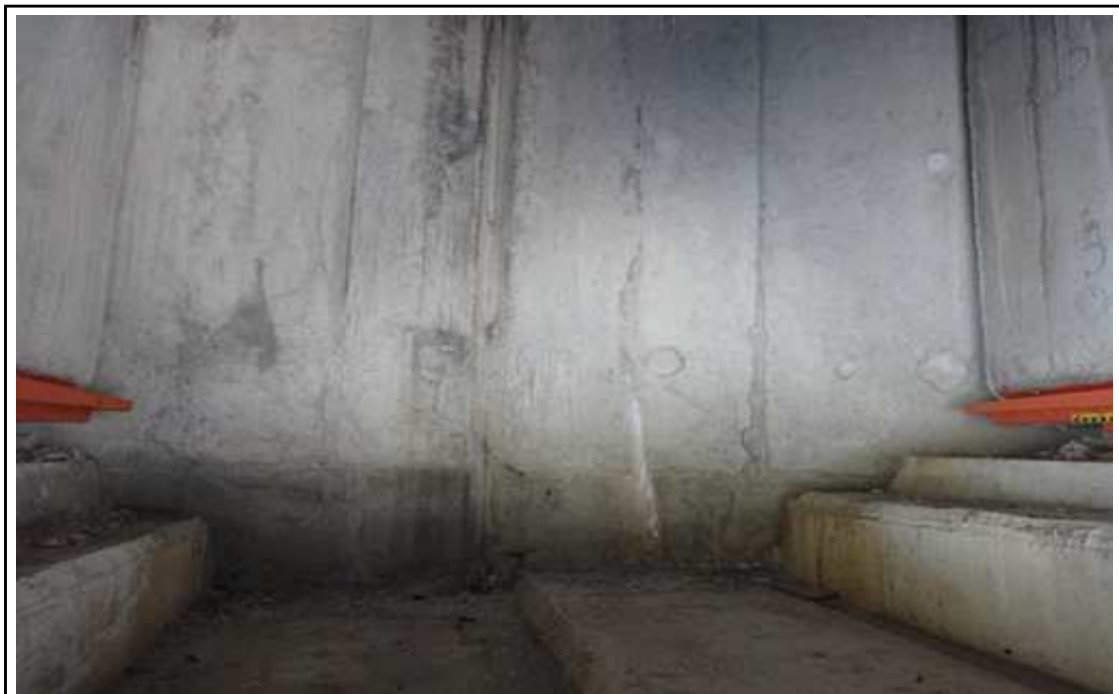
| 사진번호 | 5-BR11-7 | 위 치 | 오로교(5공구) 상주방향 |

| 내 용 | 교대 A2 백태 A=0.10㎡ | | |

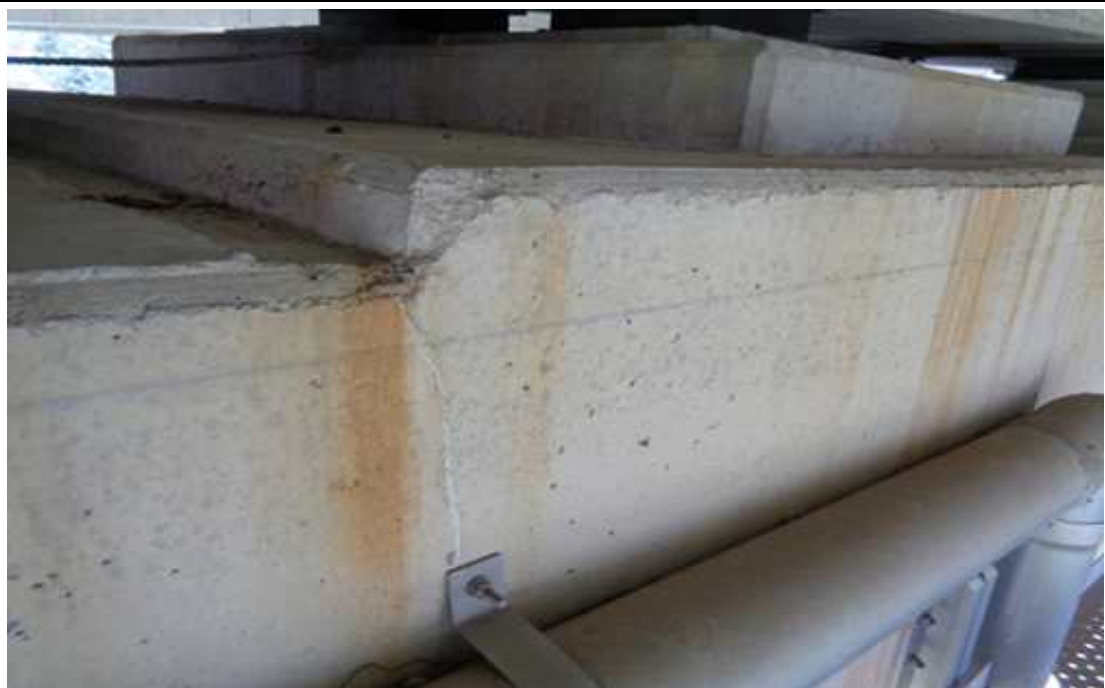
| 사진번호 | 5-BR11-8 | 위 치 | 오로교(5공구) 상주방향 |

| 내 용 | 교각 P2 균열 (cw=0.3mm미만) | | |

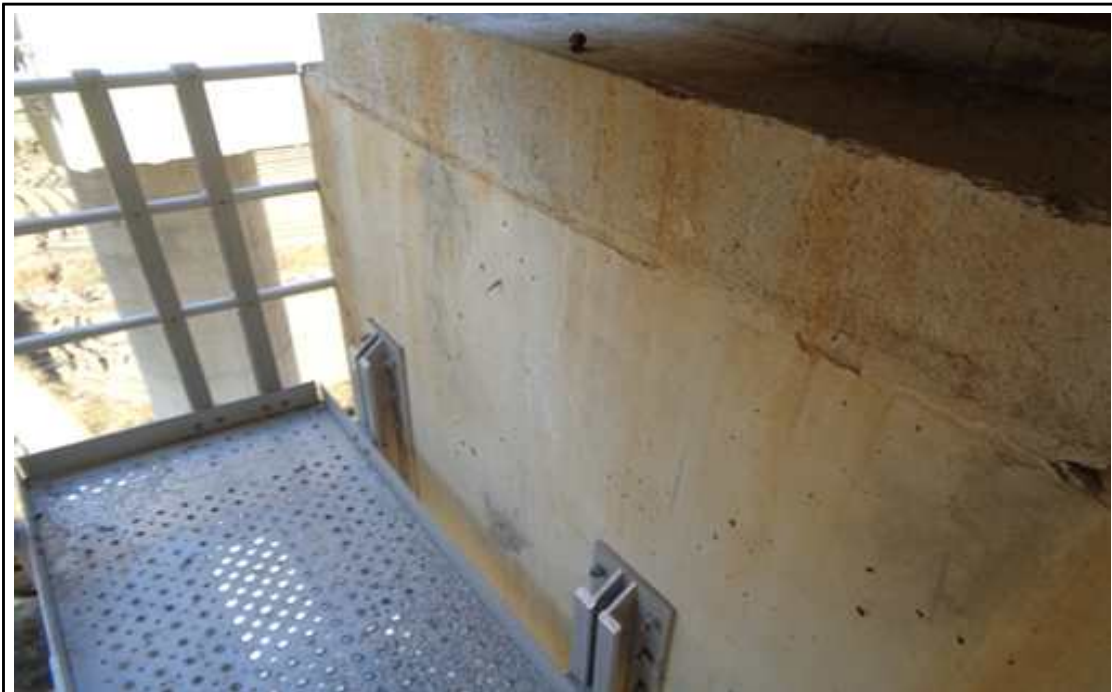
| 사진번호 | 5-BR11-9 | 위 치 | 오로교(5공구) 상주방향 |

| 내 용 | 교각 P3 균열 (cw=0.3mm미만) | | |

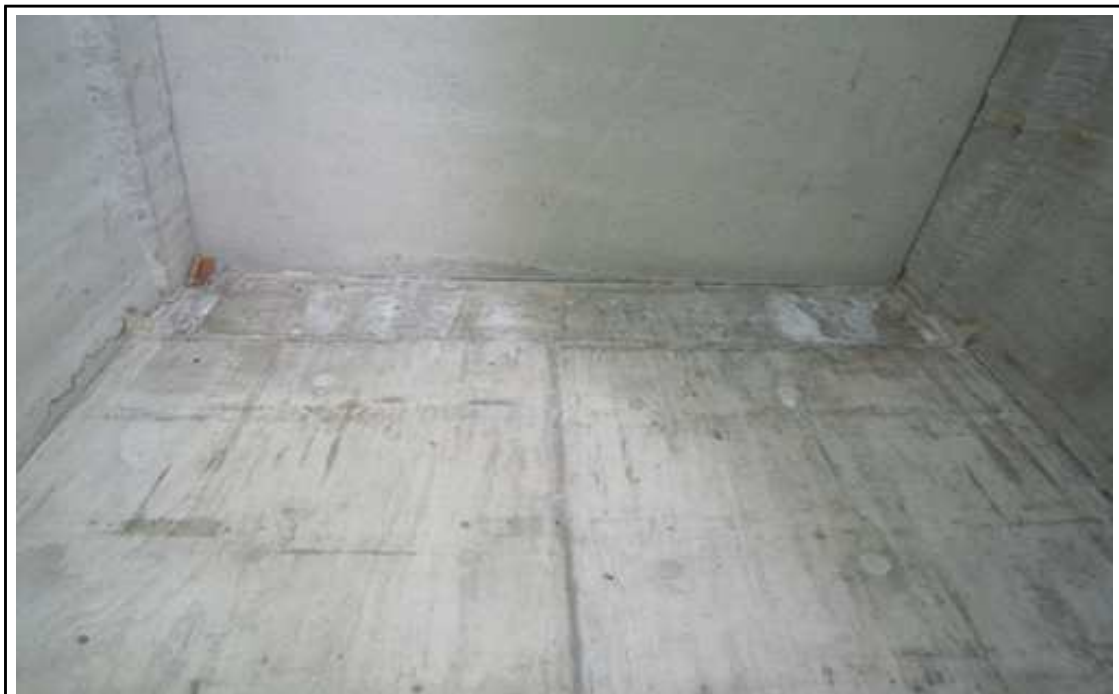
| 사진번호 | 5-BR11-11 | 위 치 | 오로교(5공구) 영천방향 |

| 내 용 | 가로보 S1~S10 백태 A=68.60㎡ | | |

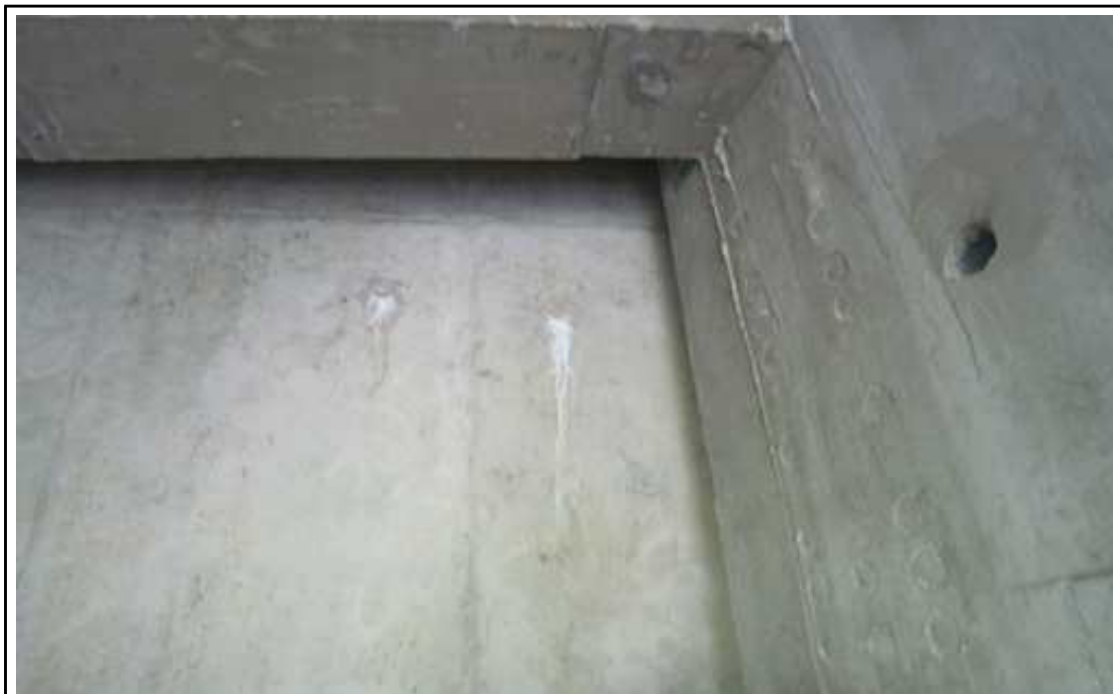
| 사진번호 | 5-BR11-13 | 위 치 | 오로교(5공구) 영천방향 |

| 내 용 | 교대 A1 백태 A=0.24㎡ | | |

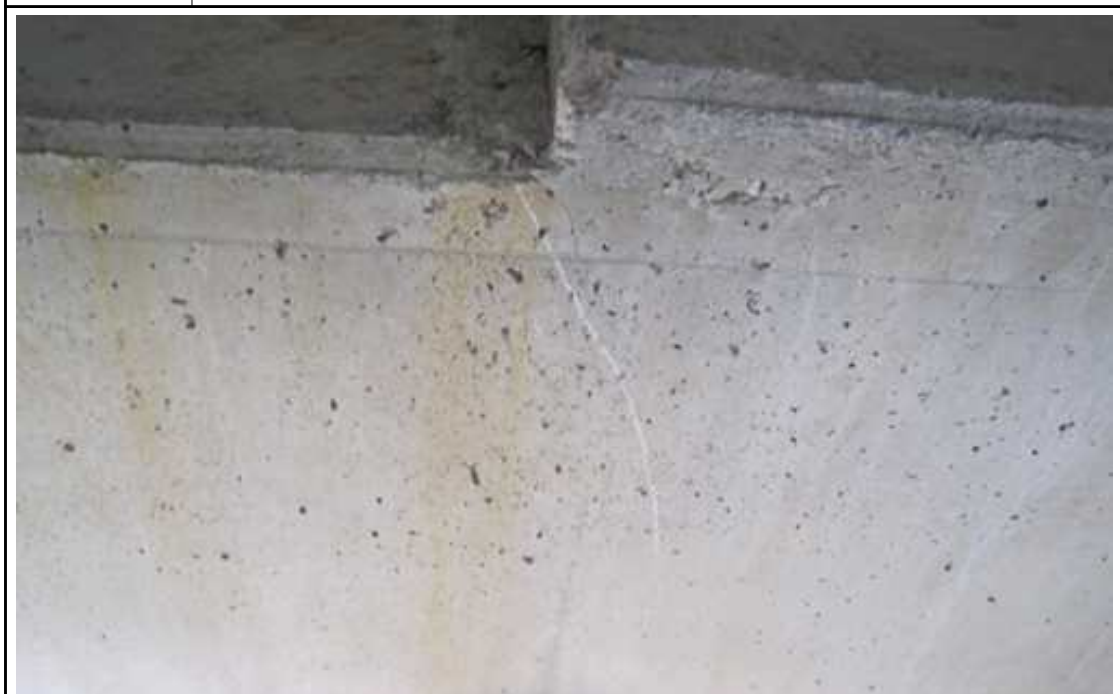
| 사진번호 | 5-BR11-14 | 위 치 | 오로교(5공구) 영천방향 |

| 내 용 | 교각 P2, P4 균열 (cw=0.3mm미만) | | |

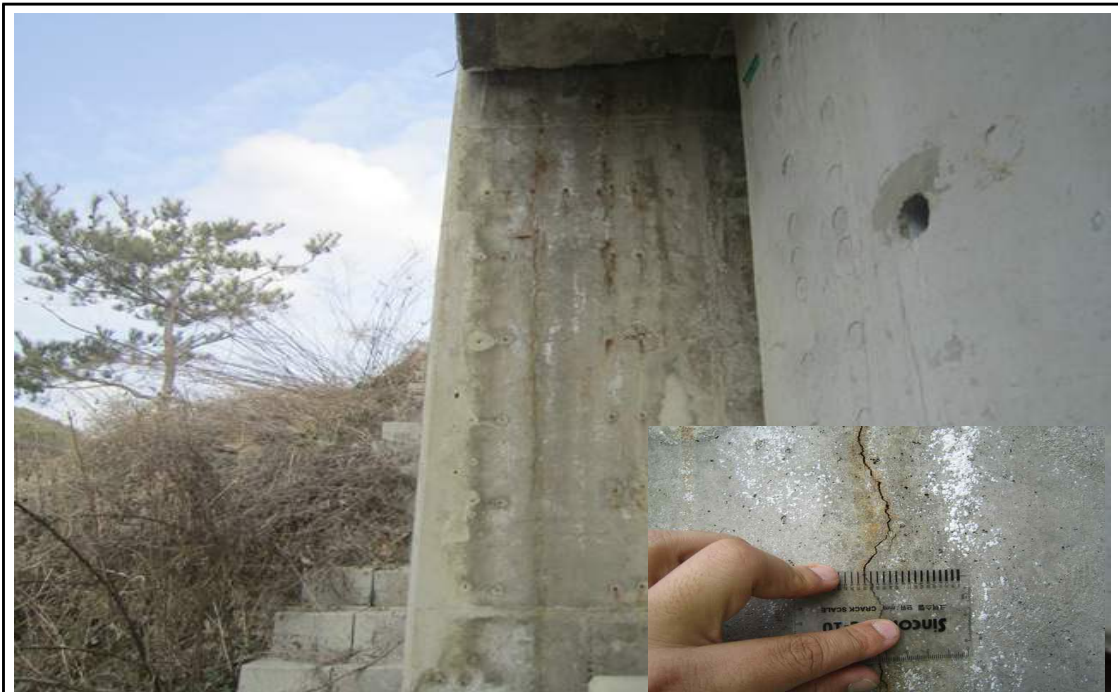
| 사진번호 | 5-BR11-15 | 위 치 | 오로교(5공구) 영천방향 |

| 내 용 | 교각 A1, P3, P9 균열 (cw=0.3mm이상) | | |

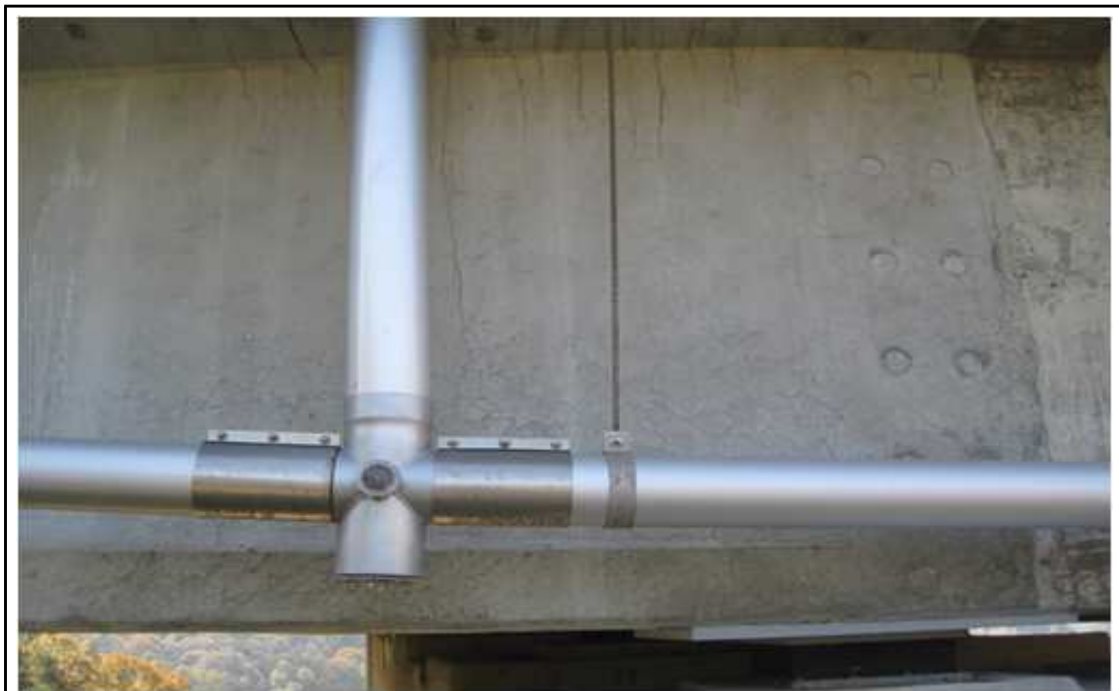
| 사진번호 | 5-BR12-1 | 위 치 | 오실교(5공구) 상주방향 |

| 내 용 | 거더 S3 박리 A=6.00㎡ | | |

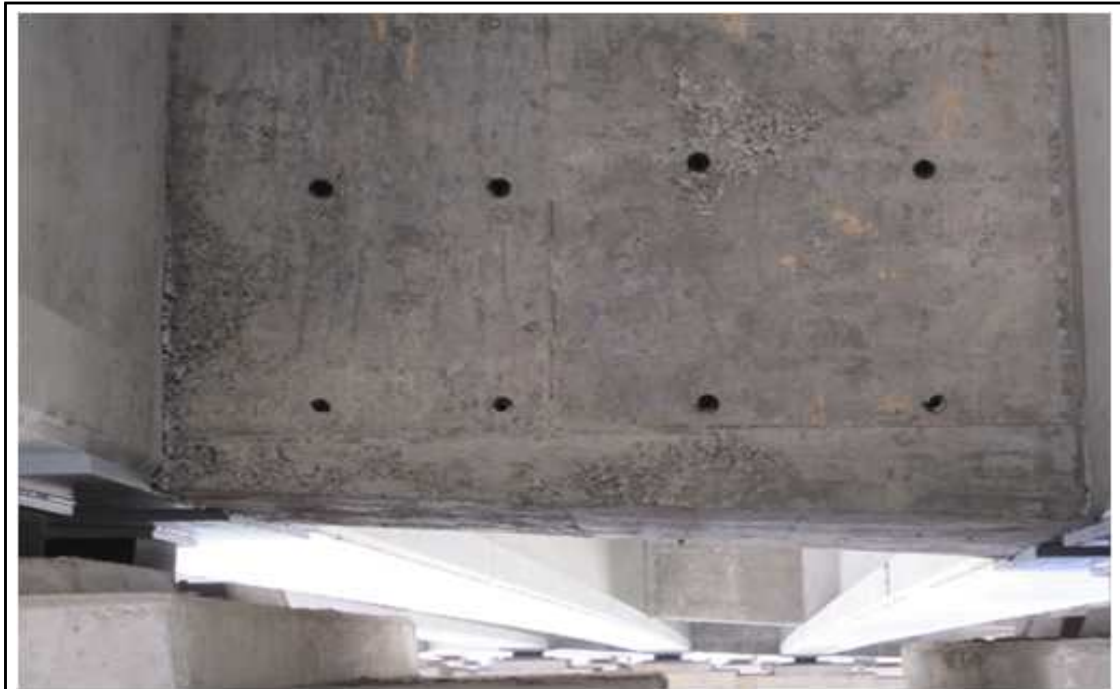
| 사진번호 | 5-BR12-3 | 위 치 | 오실교(5공구) 상주방향 |

| 내 용 | 가로보 S7 재료분리 A=4.00㎡ | | |

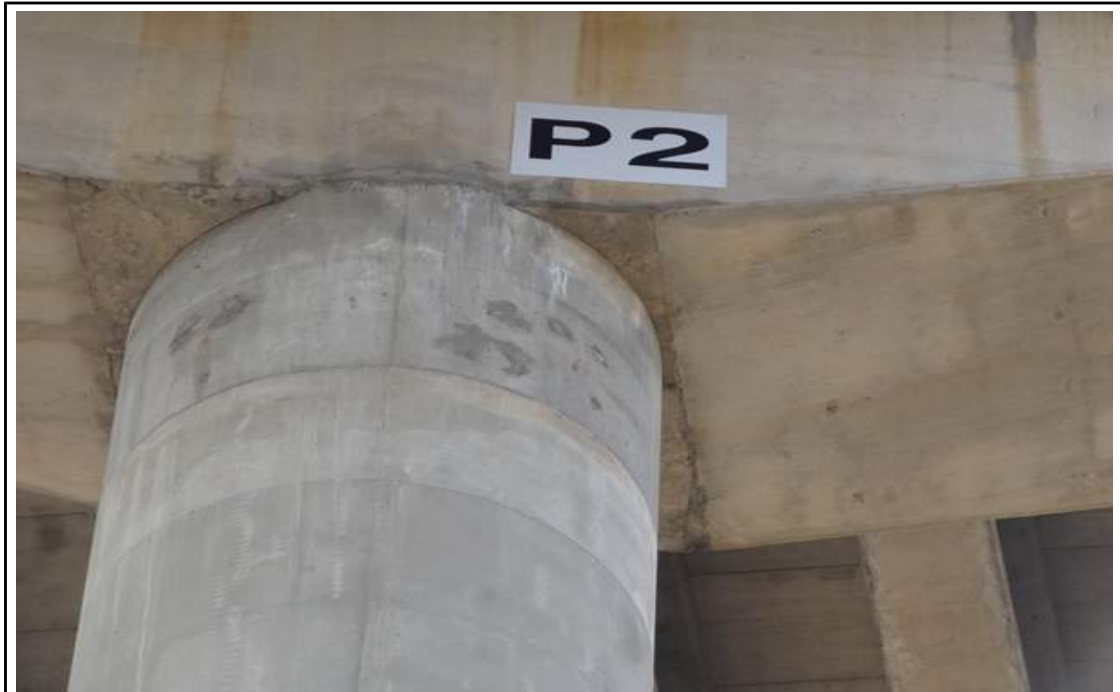
| 사진번호 | 5-BR12-7 | 위 치 | 오실교(5공구) 상주방향 |

| 내 용 | 교각 P2 백태 A=0.64㎡ | | |

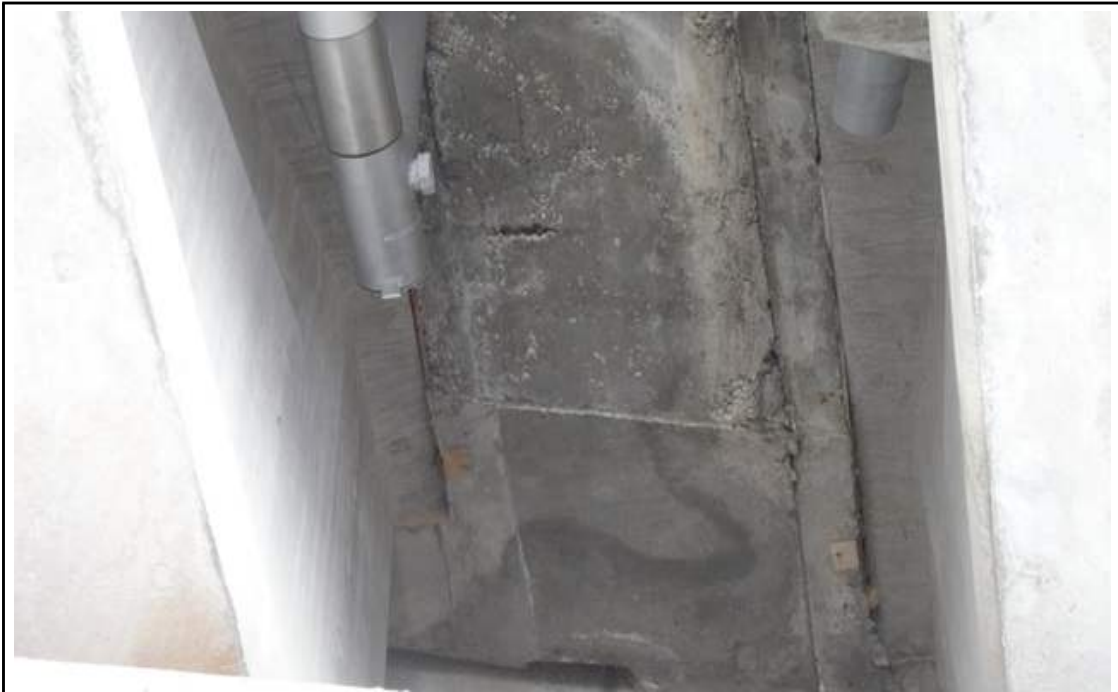
| 사진번호 | 5-BR12-9 | 위 치 | 오실교(5공구) 영천방향 |

| 내 용 | 바닥판하면 S1 재료분리, 철근노출 A=0.50㎡ | | |

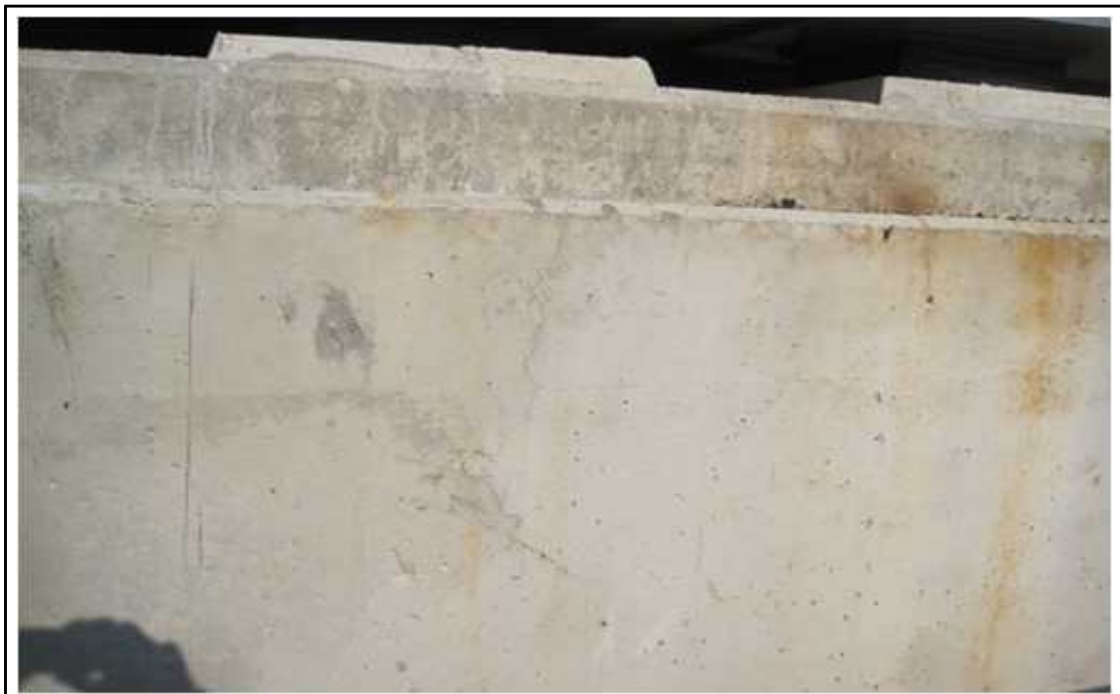
| 사진번호 | 5-BR12-11 | 위 치 | 오실교(5공구) 영천방향 |

| 내 용 | 교각 P1~P4 균열 (cw=0.3mm미만) | | |

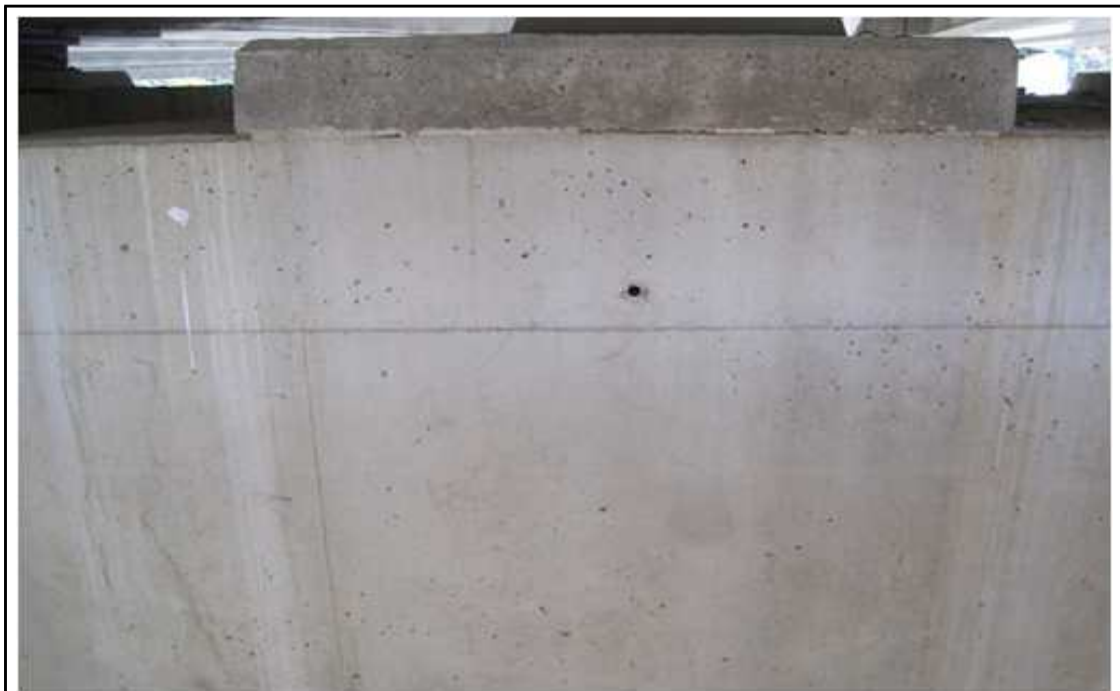
| 사진번호 | 5-BR12-13 | 위 치 | 오실교(5공구) 영천방향 |

| 내 용 | 교각 P1~P3 망상균열 A=45.00㎡ | | |

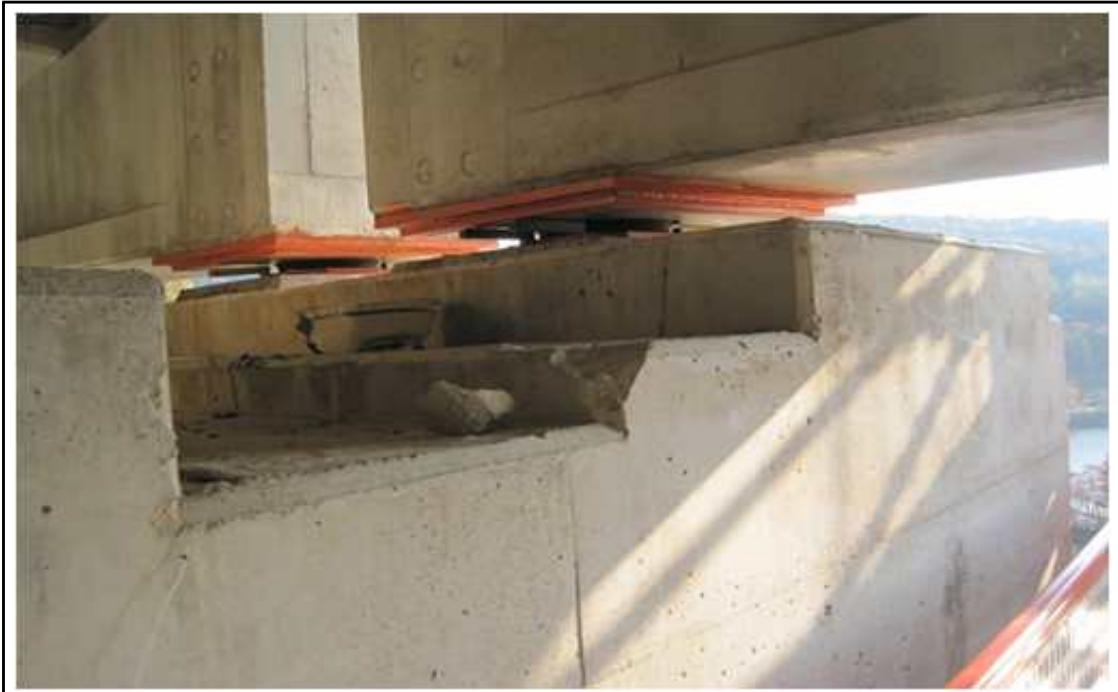
| 사진번호 | 5-BR12-15 | 위 치 | 오실교(5공구) 영천방향 |

| 내 용 | 교각 P4, P6 박리, 박락 A=2.14㎡ | | |

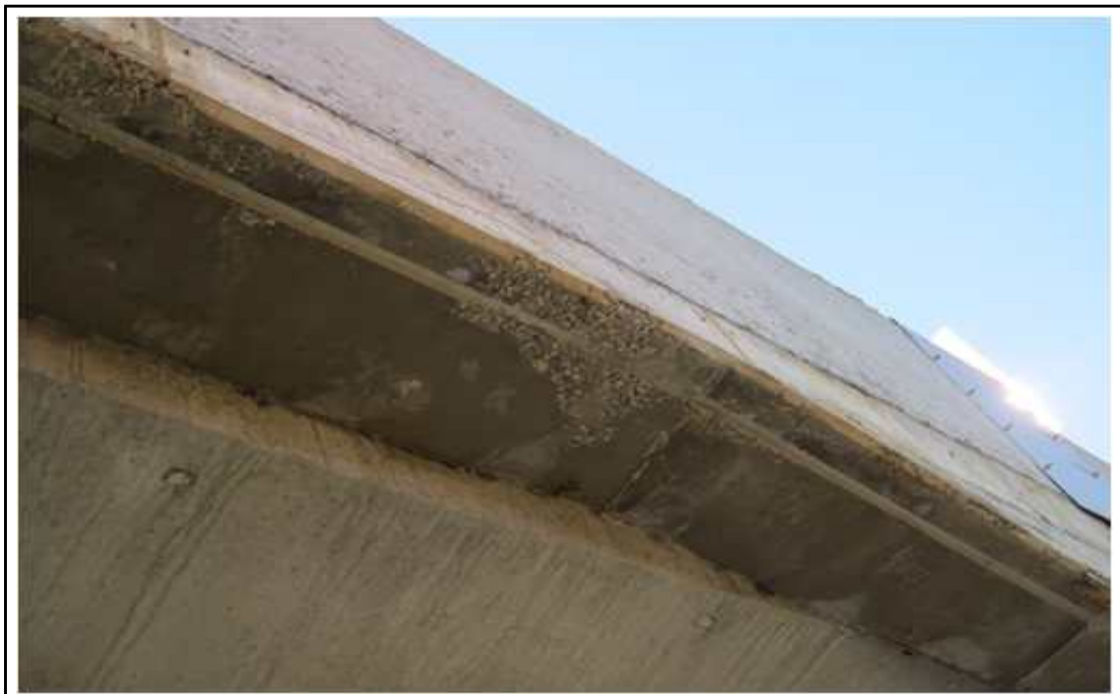
| 사진번호 | 5-BR13-1 | 위 치 | 불당교(5공구) 상주방향 |

| 내 용 | 바닥판하면 S4 재료분리 A=6.00㎡ | | |

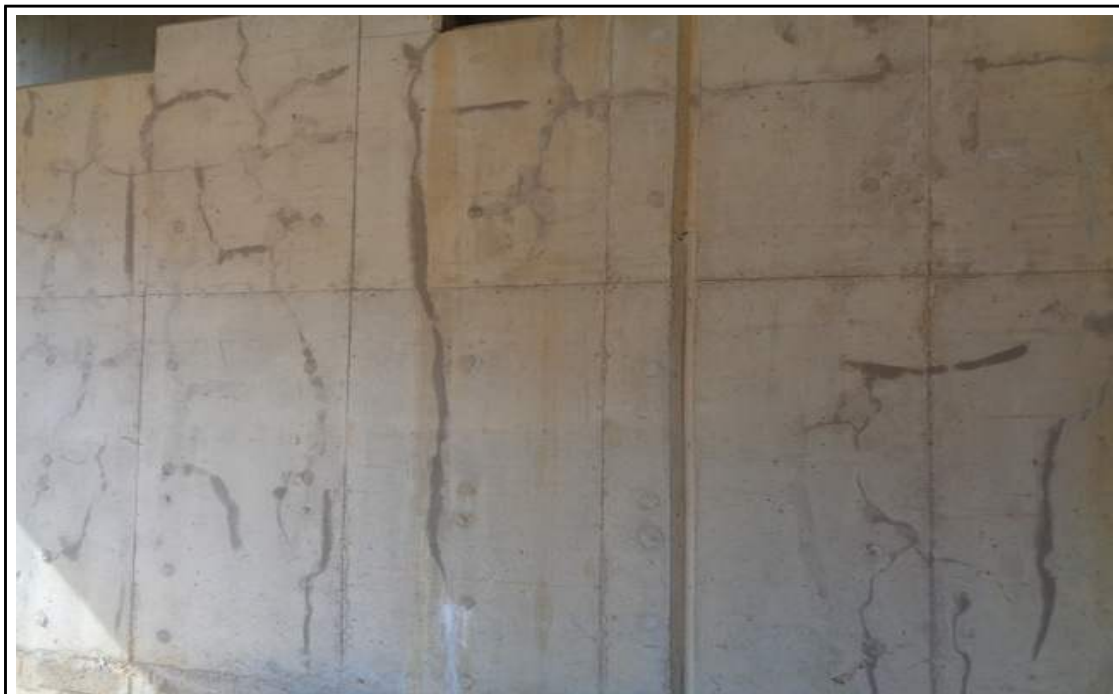
| 사진번호 | 5-BR13-3 | 위 치 | 불당교(5공구) 상주방향 |

| 내 용 | 교대 A1 균열 (cw=0.3mm미만) | | |

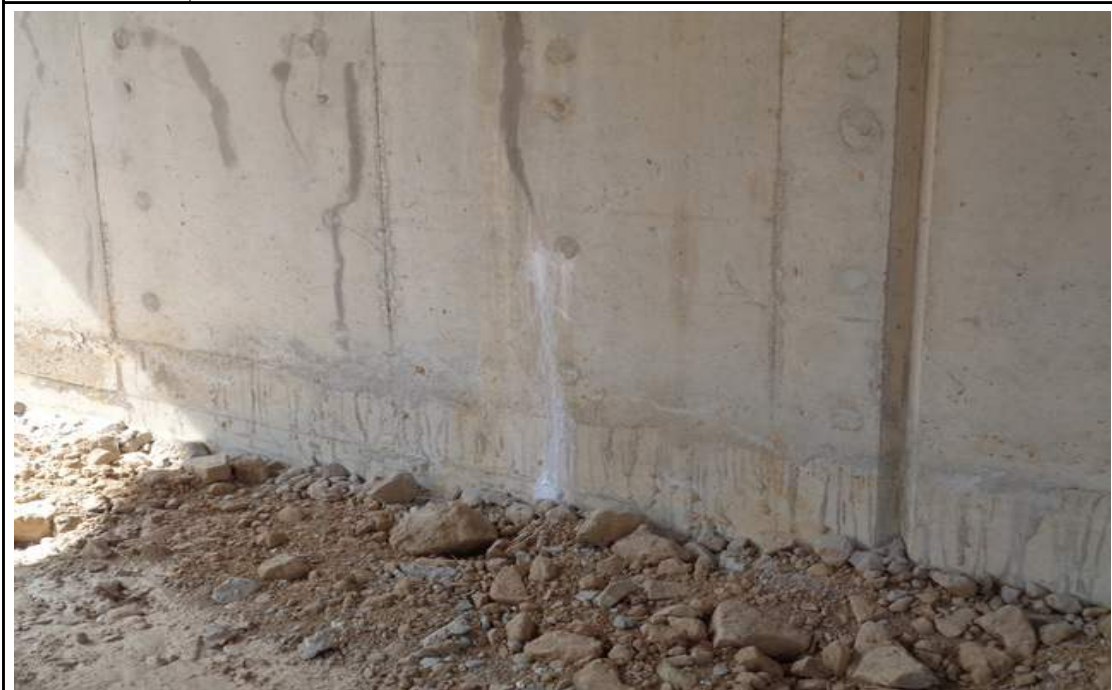
| 사진번호 | 5-BR13-4 | 위 치 | 불당교(5공구) 상주방향 |

| 내 용 | 교대 A1 백태 A=0.05㎡ | | |

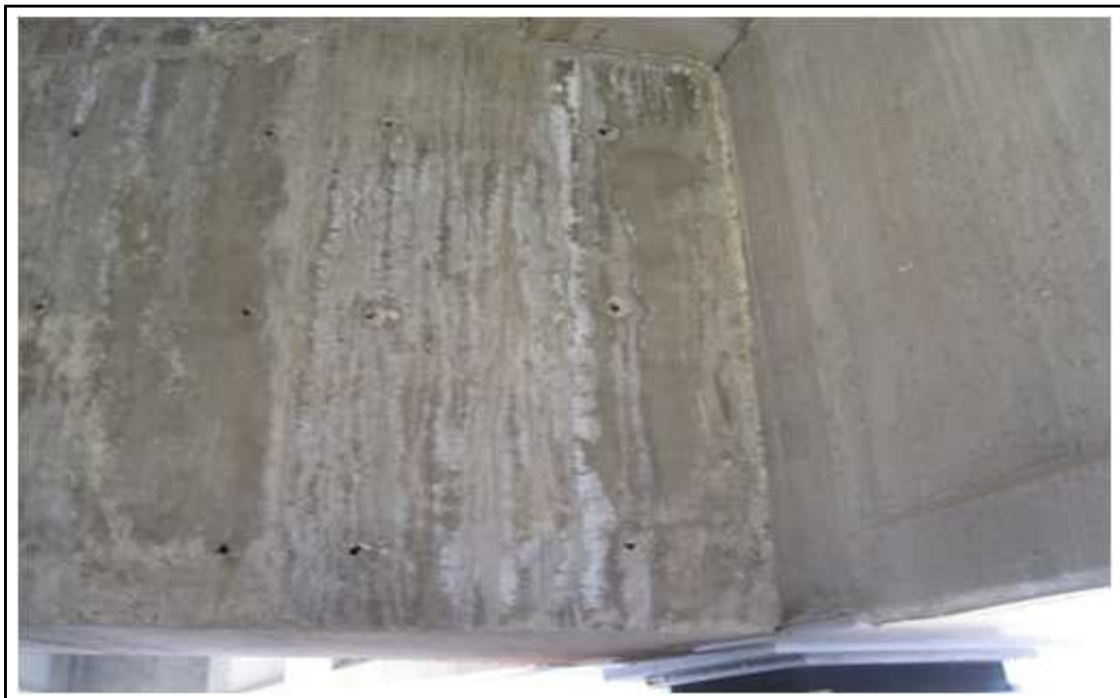
| 사진번호 | 5-BR13-9 | 위 치 | 불당교(5공구) 영천방향 |

| 내 용 | 가로보 S1~S5 백태 A=10.50㎡ | | |

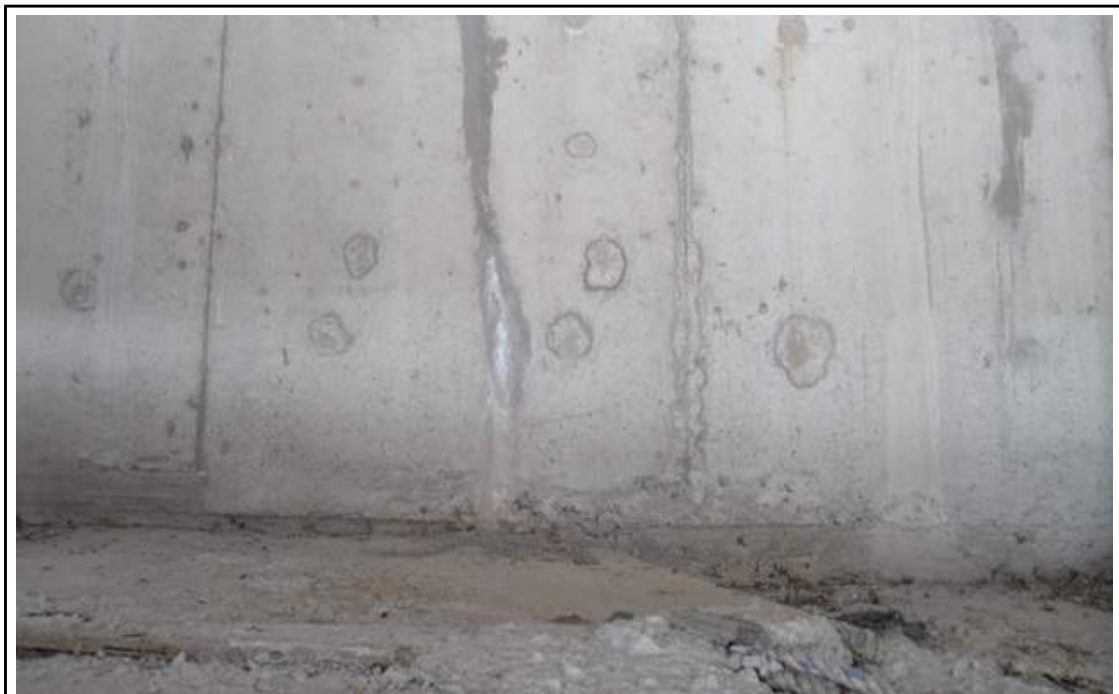
| 사진번호 | 5-BR13-11 | 위 치 | 불당교(5공구) 영천방향 |

| 내 용 | 교대 A2 백태 A=0.06㎡ | | |

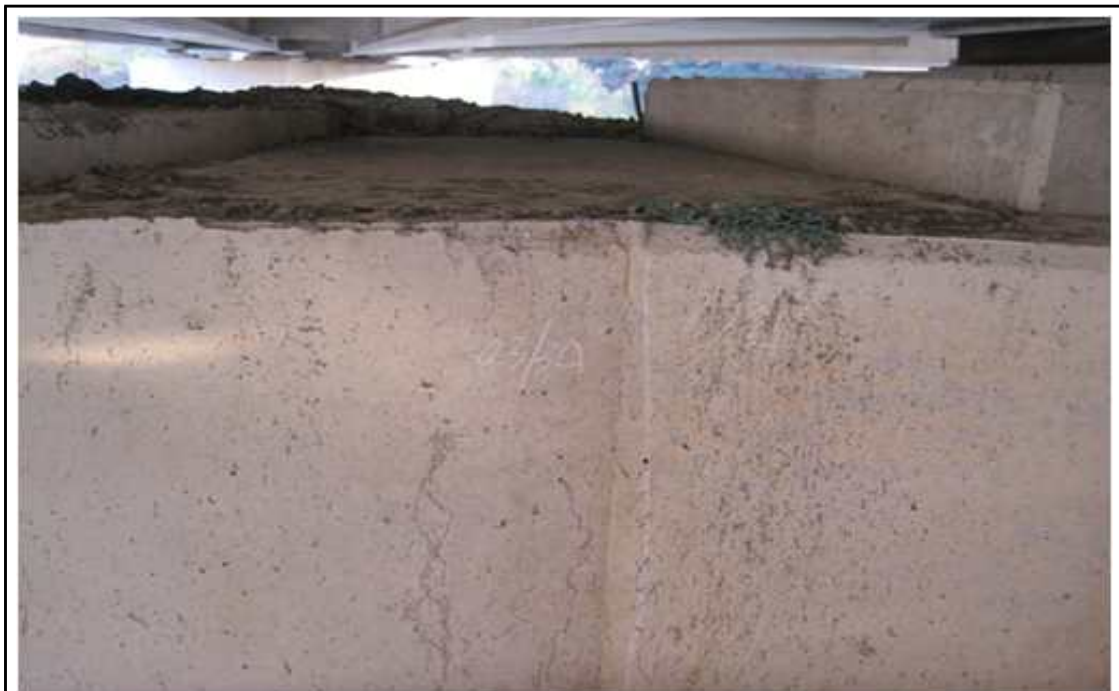
| 사진번호 | 5-BR13-13 | 위 치 | 불당교(5공구) 영천방향 |

| 내 용 | 교각 P4, P5 균열 (cw=0.3mm이상) | | |

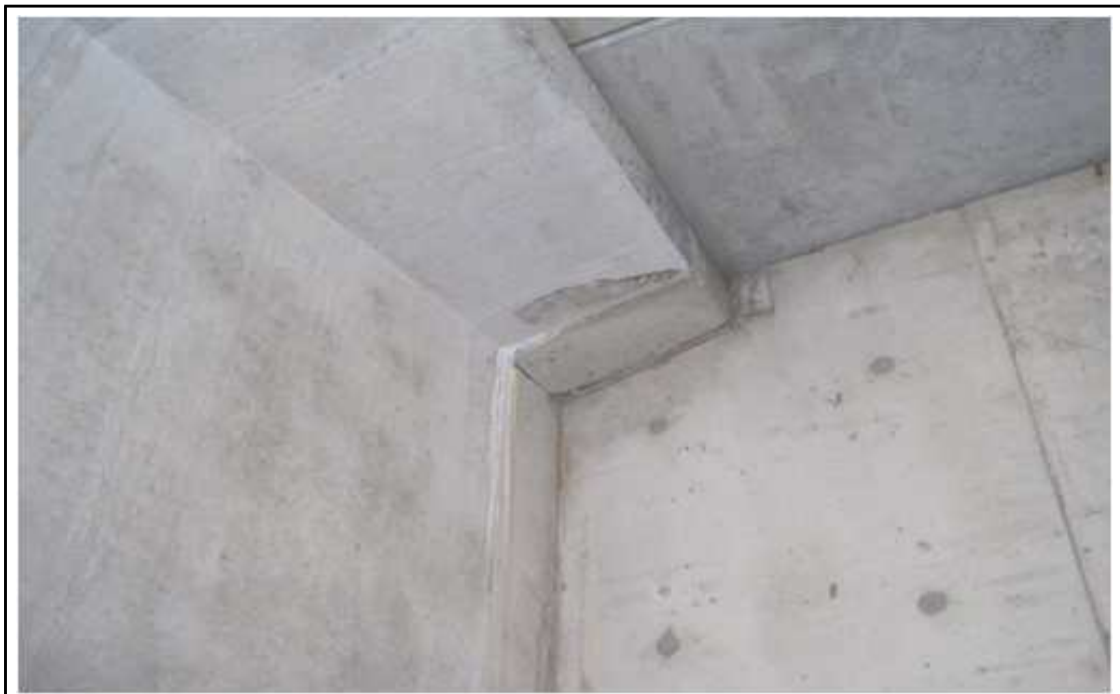
| 사진번호 | 5-BR14-1 | 위 치 | 내리교(5공구) 상주방향 |

| 내 용 | 거더 S4 백태 A=0.15㎡ | | |

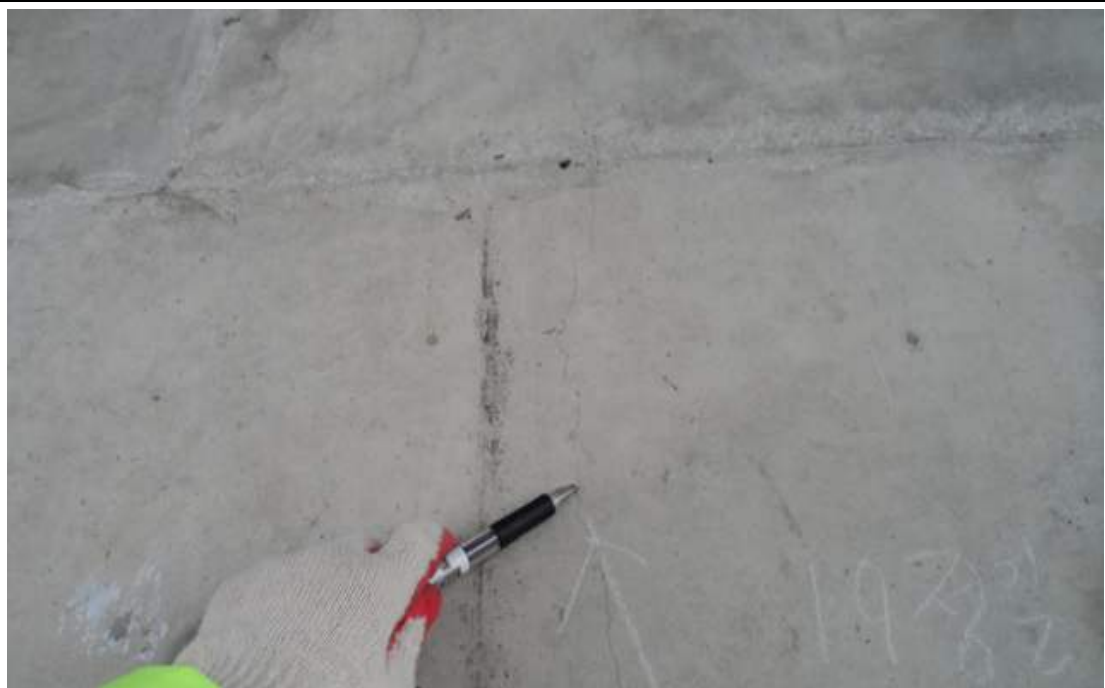
| 사진번호 | 5-BR14-2 | 위 치 | 내리교(5공구) 상주방향 |

| 내 용 | 교대 A1 균열 (cw=0.3mm미만) | | |

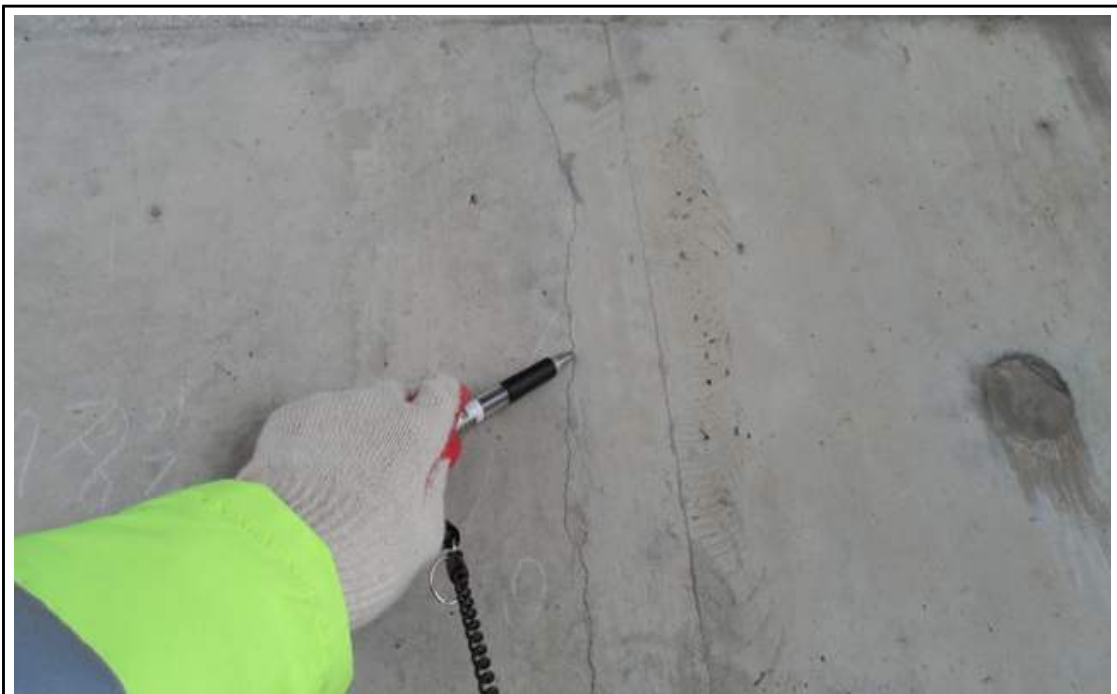
| 사진번호 | 5-BR14-3 | 위 치 | 내리교(5공구) 상주방향 |

| 내 용 | 교대 A1 균열 (cw=0.3mm이상) | | |

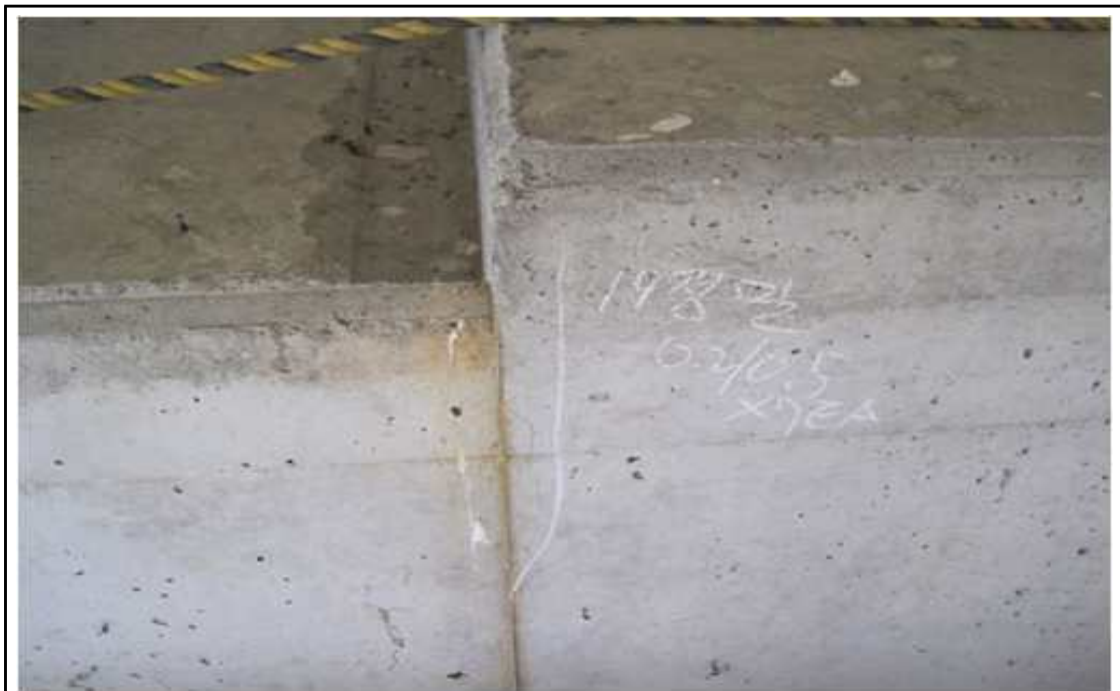
| 사진번호 | 5-BR14-5 | 위 치 | 내리교(5공구) 상주방향 |

| 내 용 | 교각 P4 균열 (cw=0.3mm미만) | | |

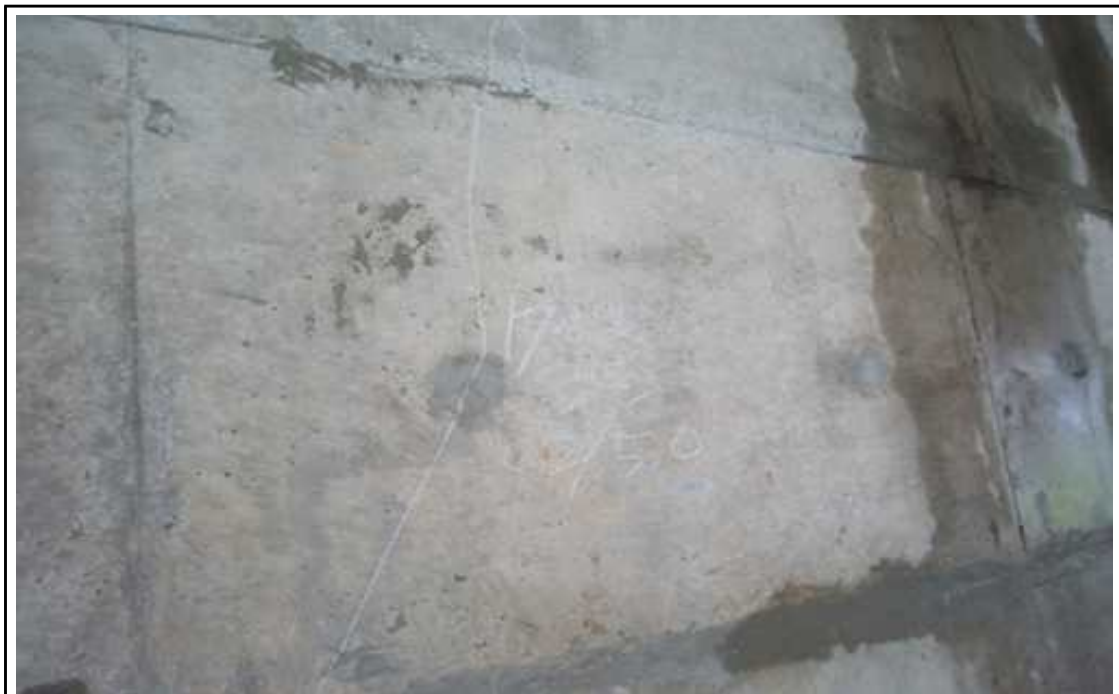
| 사진번호 | 5-BR14-7 | 위 치 | 내리교(5공구) 영천방향 |

| 내 용 | 교대 A1 균열 (cw=0.3mm미만) | | |
