# **1, 2 종 시 설 물 하 자 보 고 서**

**< 5공구 >**

**2021. 06**

**상주영천고속도로주식회사**

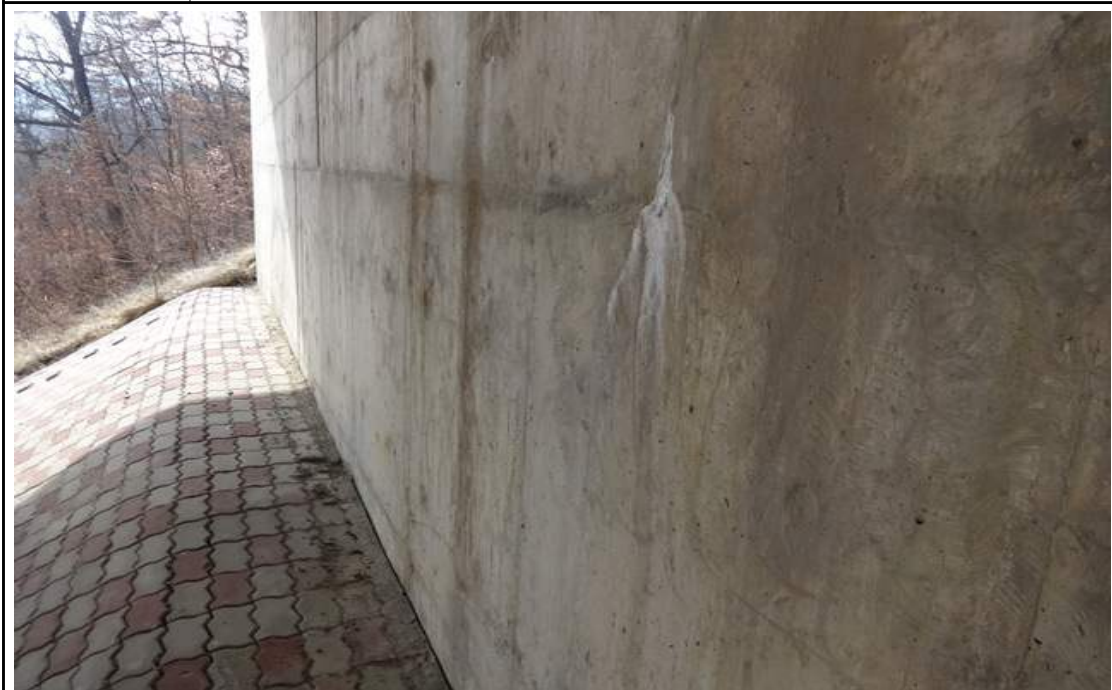
| 사진번호 | 5-BR14-8 | 위 치 | 내리교(5공구) 상주방향 |

| 내 용 | 교대 A1 백태 A=0.15㎡ | | |

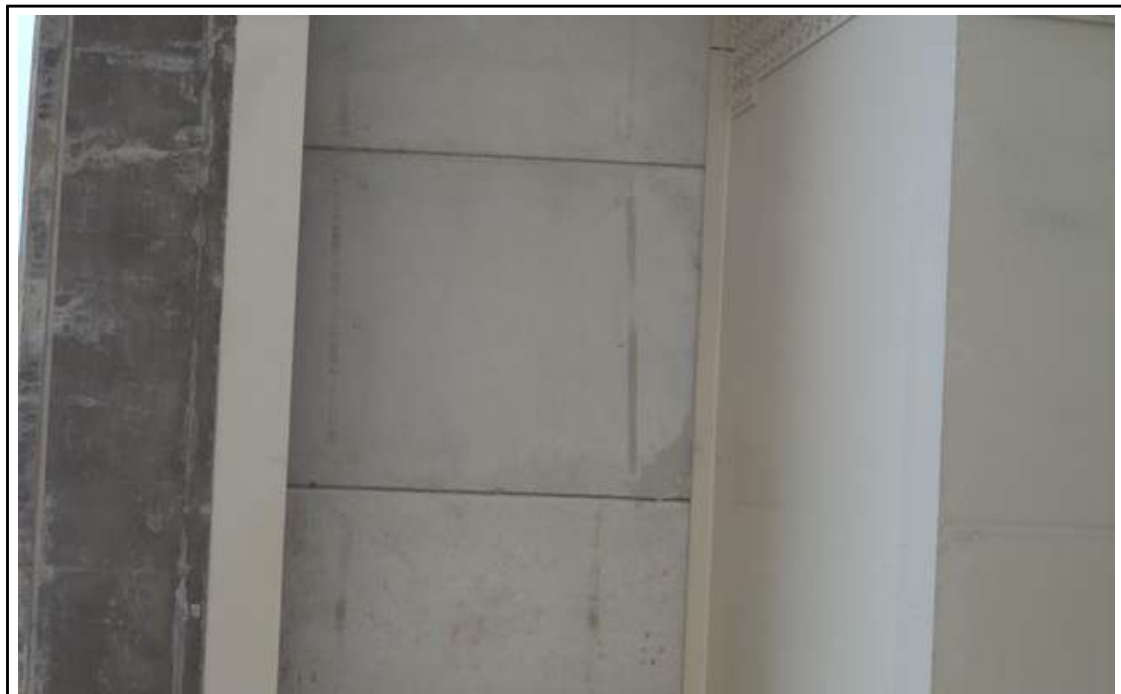
| 사진번호 | 5-BR15-1 | 위 치 | 군위JCT R-A4교(5공구) |

| 내 용 | 바닥판하면 S1 들뜸 A=0.02㎡ 보수 | | |

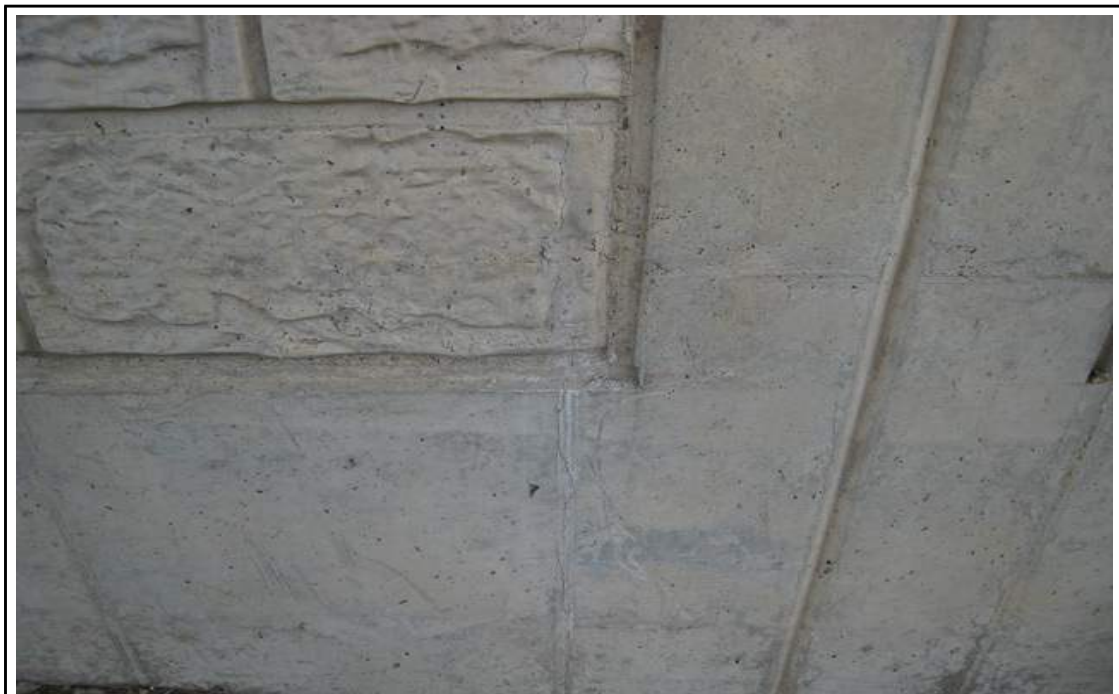
| 사진번호 | 5-BR15-3 | 위 치 | 군위JCT R-A4교(5공구) |

| 내 용 | 교대 A1 균열 (cw=0.3mm미만) | | |

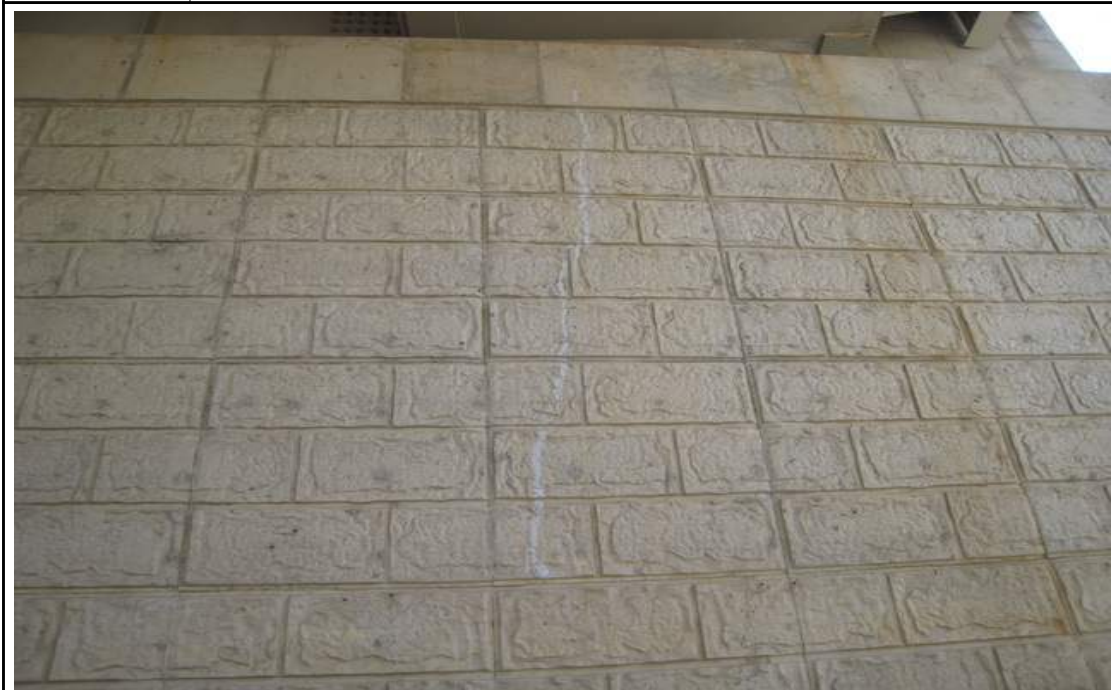
| 사진번호 | 5-BR15-4 | 위 치 | 군위JCT R-A4교(5공구) |

| 내 용 | 교대 A1 균열 (cw=0.3mm이상) | | |

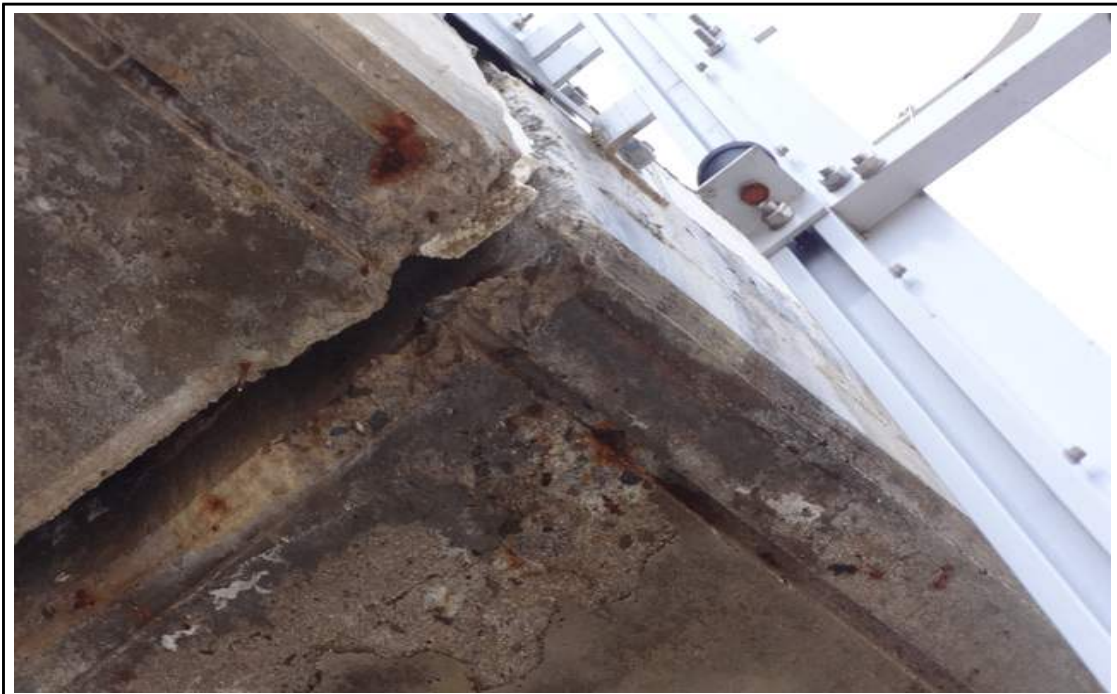
| 사진번호 | 5-BR16-1 | 위 치 | 군위JCT R-C교(5공구) |

| 내 용 | 바닥판하면 S4, S5 파손 A=0.10㎡ | | |

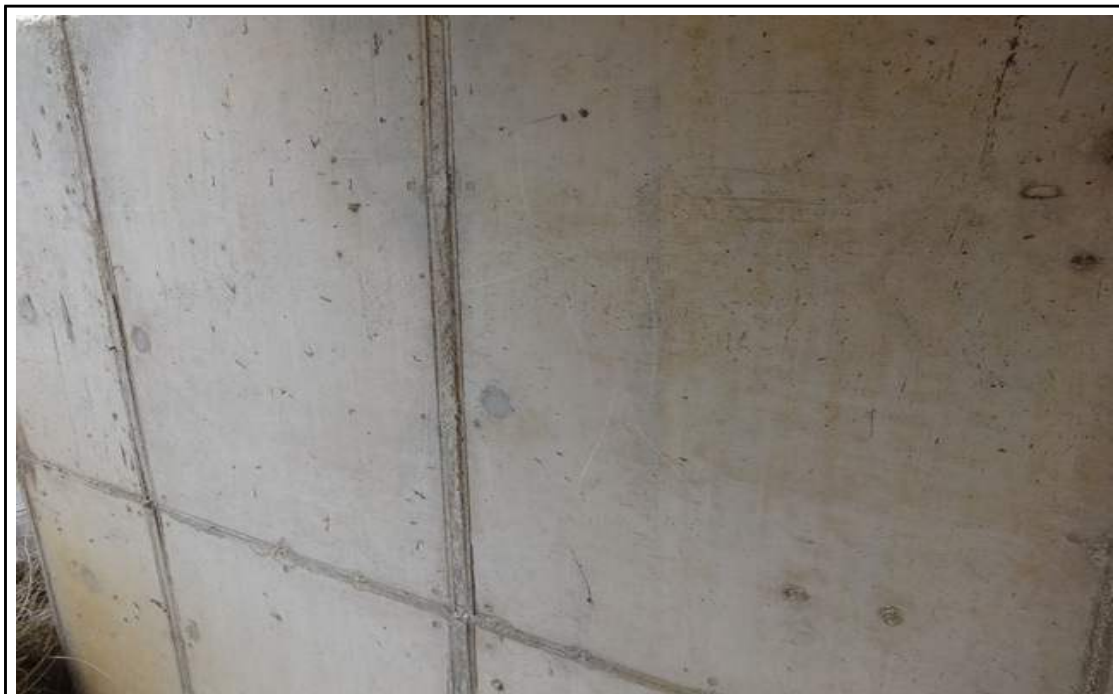
| 사진번호 | 5-BR16-3 | 위 치 | 군위JCT R-C교(5공구) |

| 내 용 | 교대 A2 망상균열 A=1.00㎡ | | |

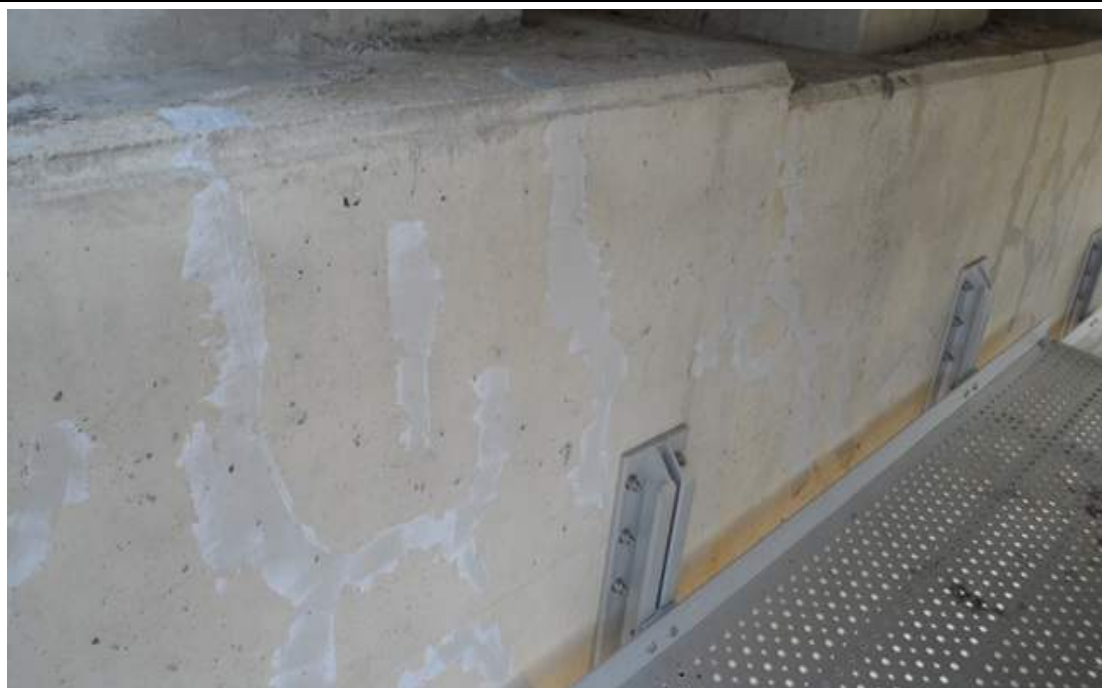
| 사진번호 | 5-BR16-4 | 위 치 | 군위JCT R-C교(5공구) |

| 내 용 | 교각 P1 망상균열 A=12.00㎡ 보수 | | |

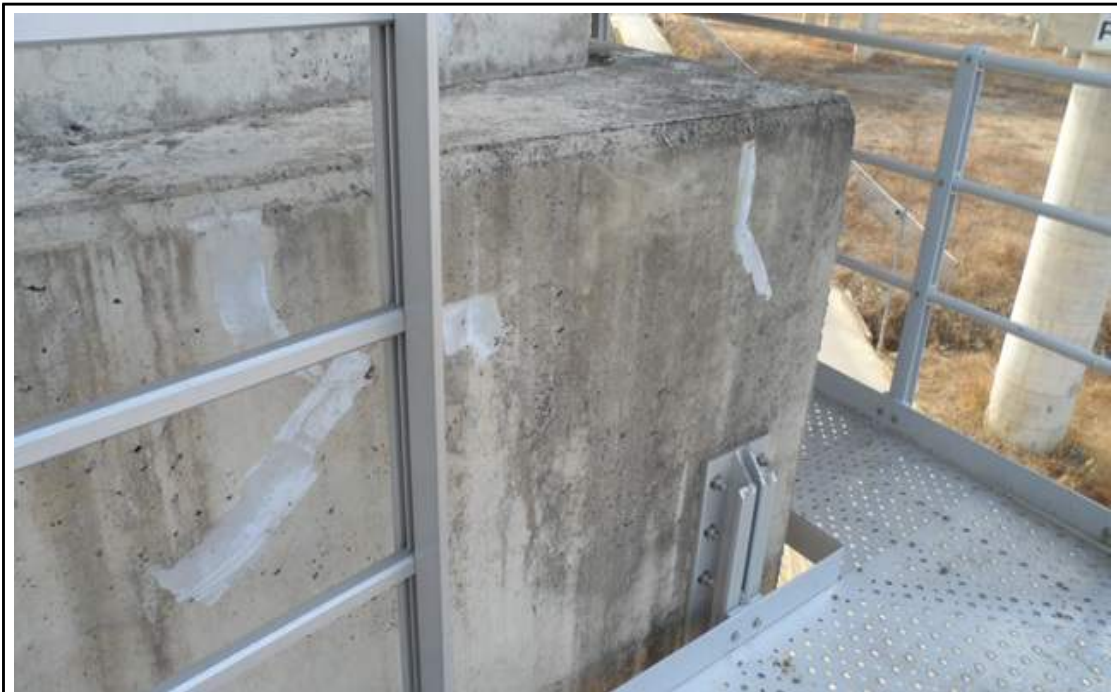
| 사진번호 | 5-BR16-5 | 위 치 | 군위JCT R-C교(5공구) |

| 내 용 | 교각 P1, P3 표면열화 및 재료분리 A=1.25㎡ | | |

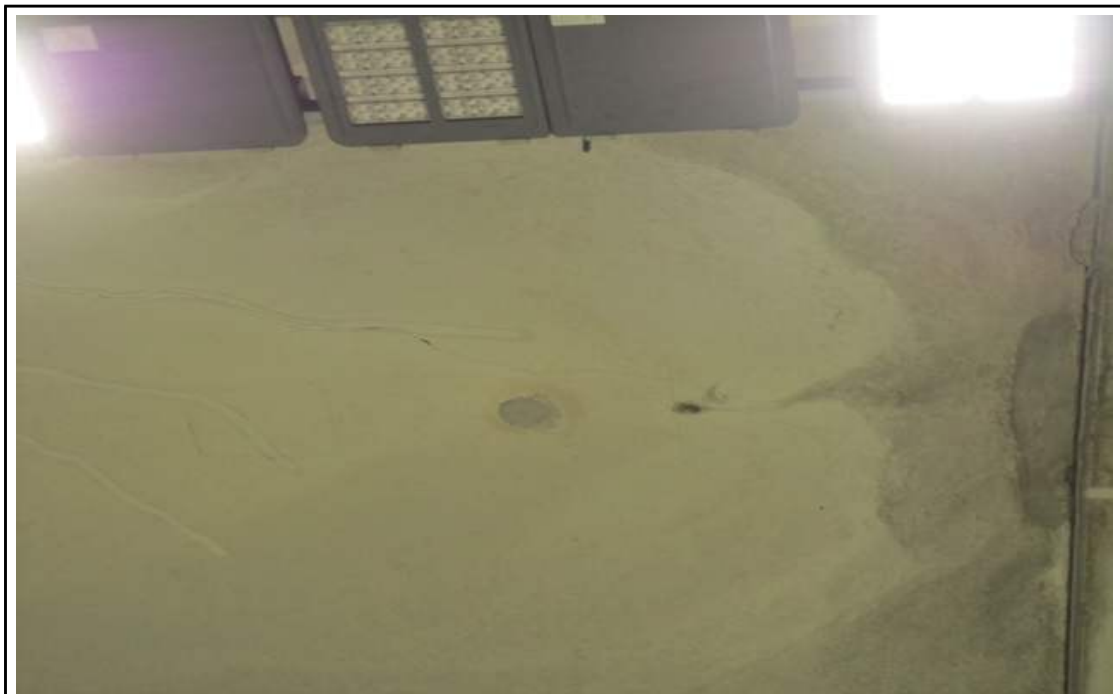
| 사진번호 | 5-T4-1 | 위 치 | 불로터널(상주방향)(5공구) |

| 내 용 | 라이닝 콘크리트 S1~S49 균열 (cw=0.3mm미만) | | |

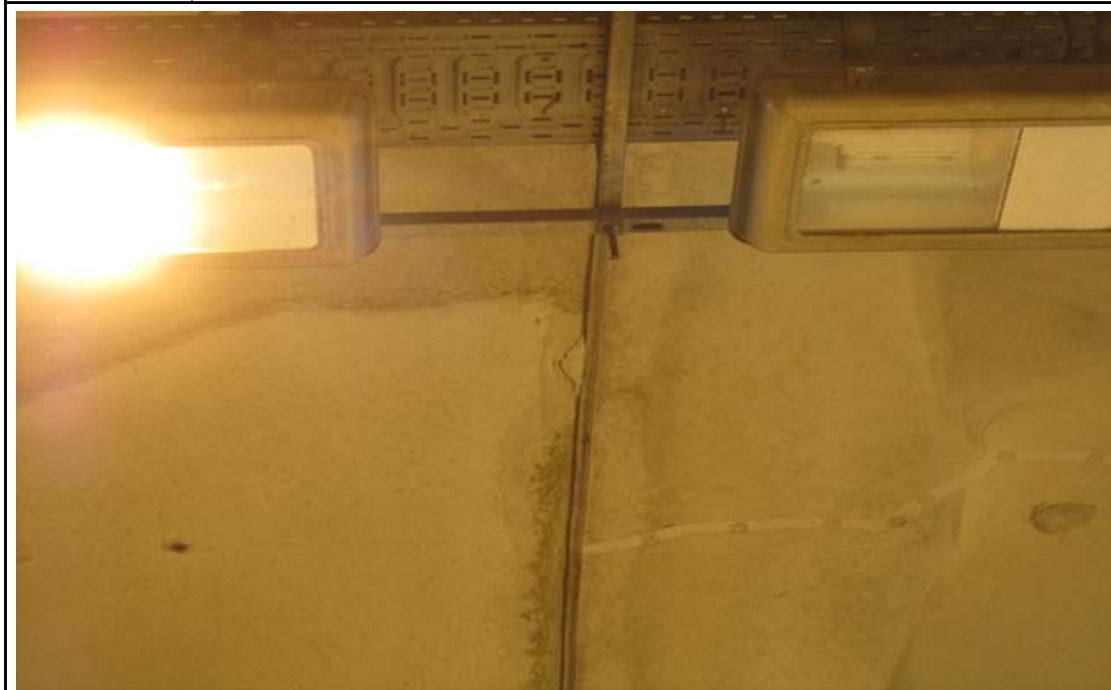
| 사진번호 | 5-T4-2 | 위 치 | 불로터널(상주방향)(5공구) |

| 내 용 | 라이닝콘크리트 S1~S49 조인트부 들뜸 A=0.31㎡ | | |

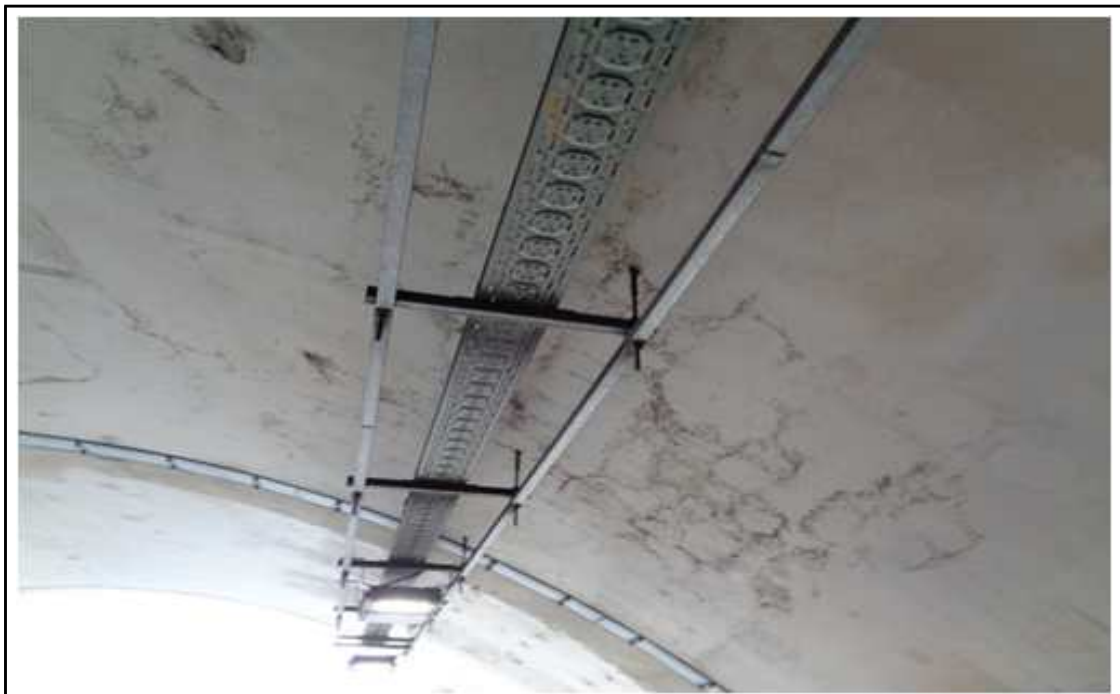
| 사진번호 | 5-T4-3 | 위 치 | 불로터널(상주방향)(5공구) |

| 내 용 | 라이닝콘크리트 S1~S49 균열부백태 A=0.50㎡ | | |

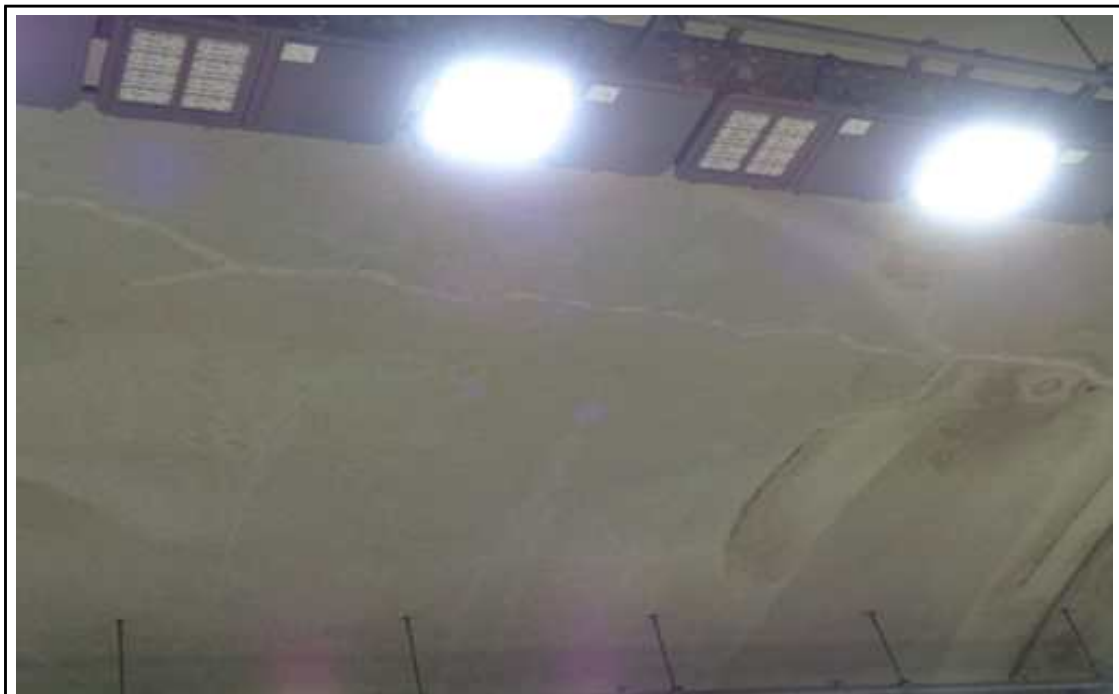
| 사진번호 | 5-T4-5 | 위 치 | 불로터널(영천방향)(5공구) |

| 내 용 | 라이닝 콘크리트 S1~S50 균열 (cw=0.3mm미만) | | |

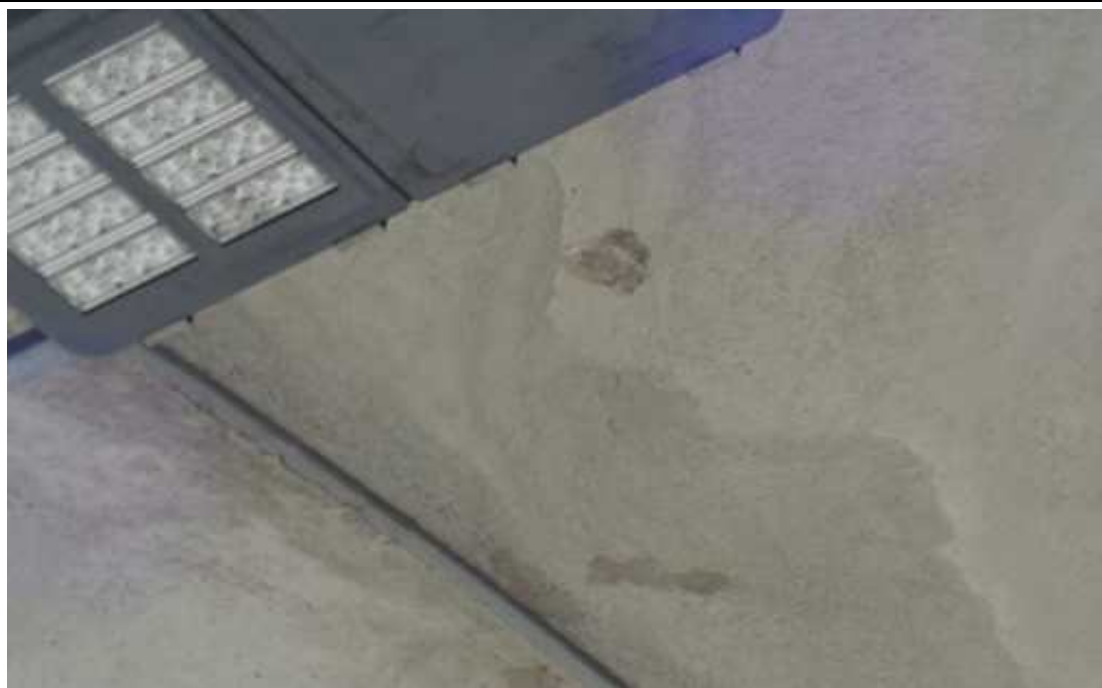
| 사진번호 | 5-T4-6 | 위 치 | 불로터널(영천방향)(5공구) |

| 내 용 | 라이닝콘크리트 S1~S50 파손 A=0.04㎡ | | |

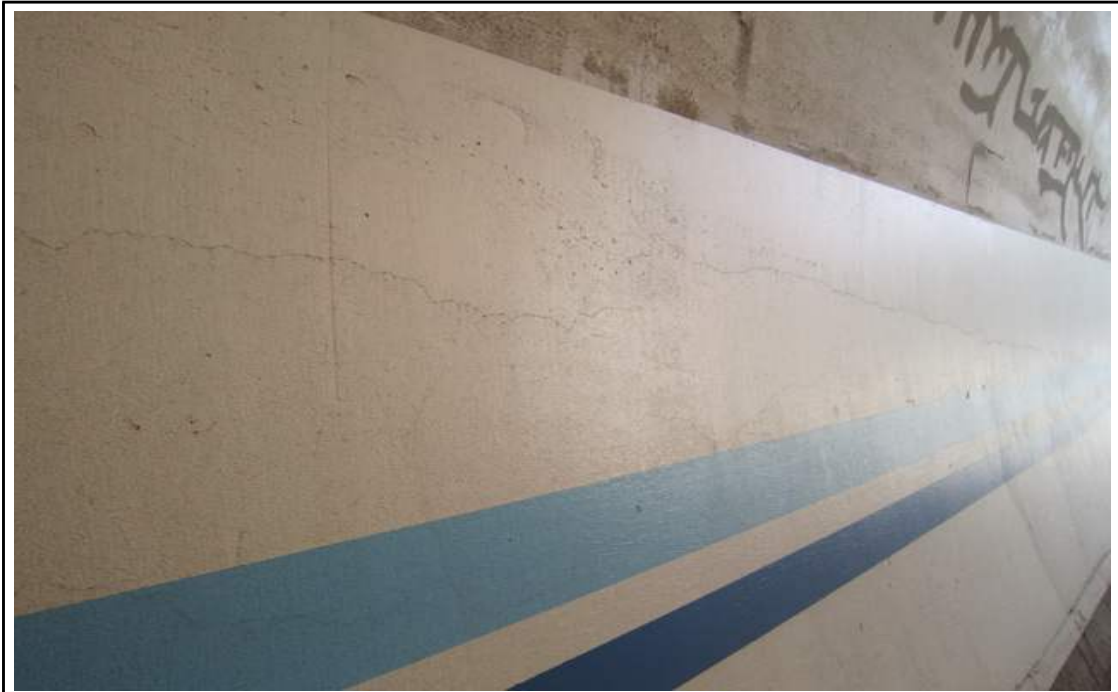
| 사진번호 | 5-T4-5 | 위 치 | 불로터널(영천방향)(5공구) |

| 내 용 | 라이닝콘크리트 S1~S47 망상균열 A=135.00㎡ | | |

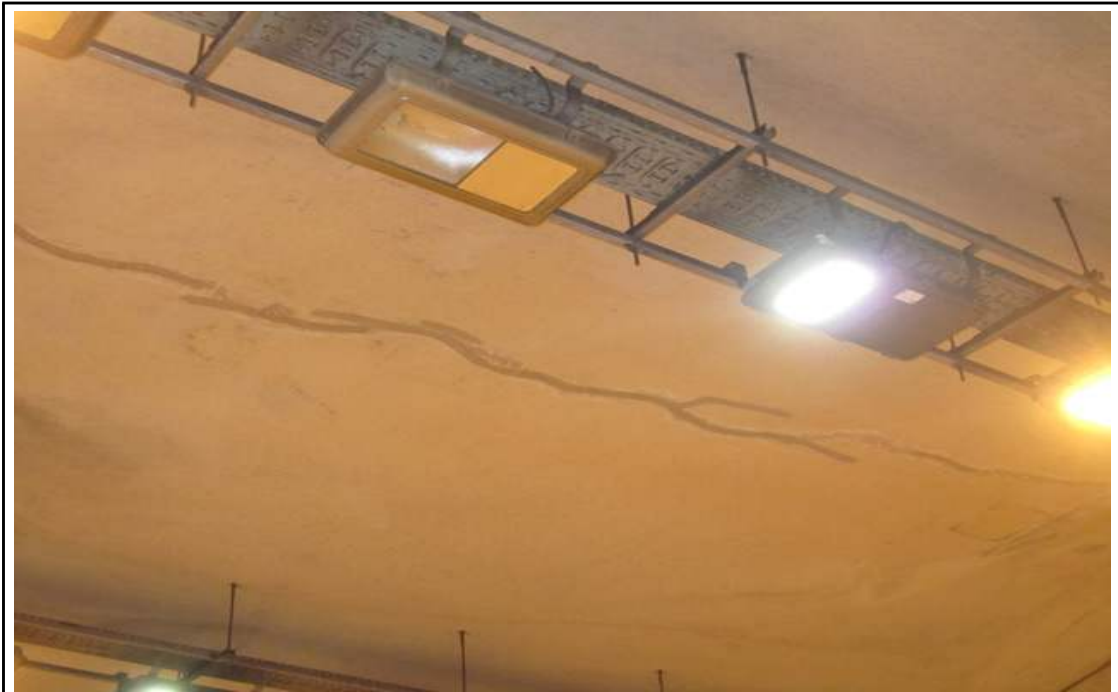
| 사진번호 | 5-T5-1 | 위 치 | 중구터널(상주방향)(5공구) |

| 내 용 | 라이닝 콘크리트 S1~S45 균열 (cw=0.3mm미만) | | |

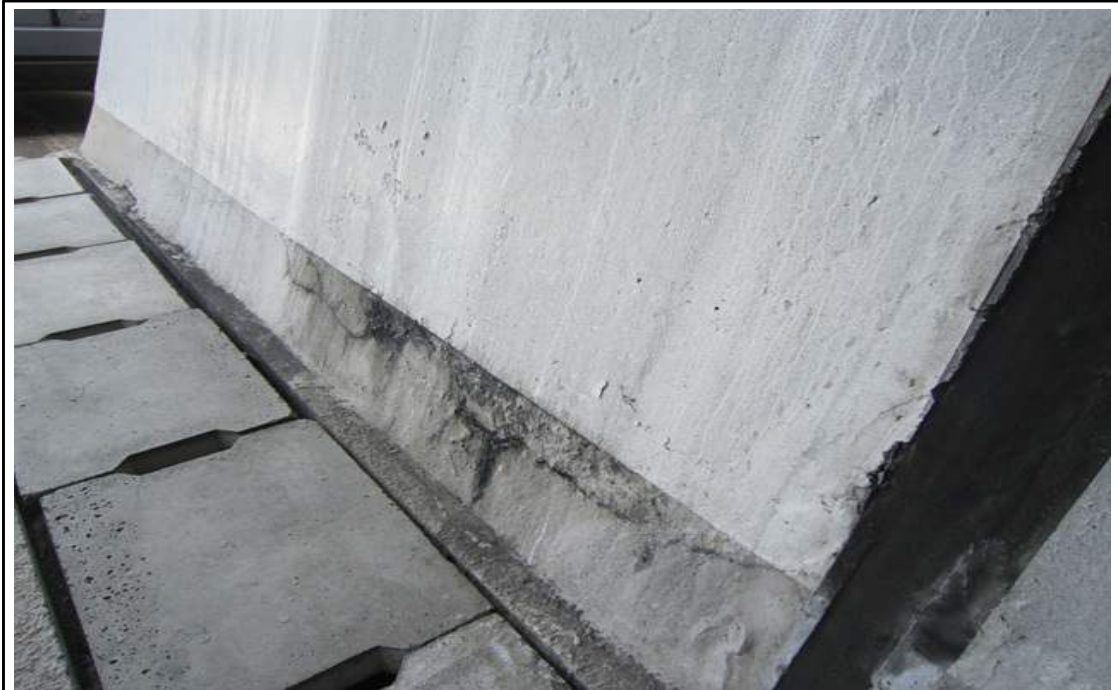
| 사진번호 | 5-T5-3 | 위 치 | 중구터널(상주방향)(5공구) |

| 내 용 | 라이닝 콘크리트 S1~S45 누수흔적 A=0.30㎡ | | |

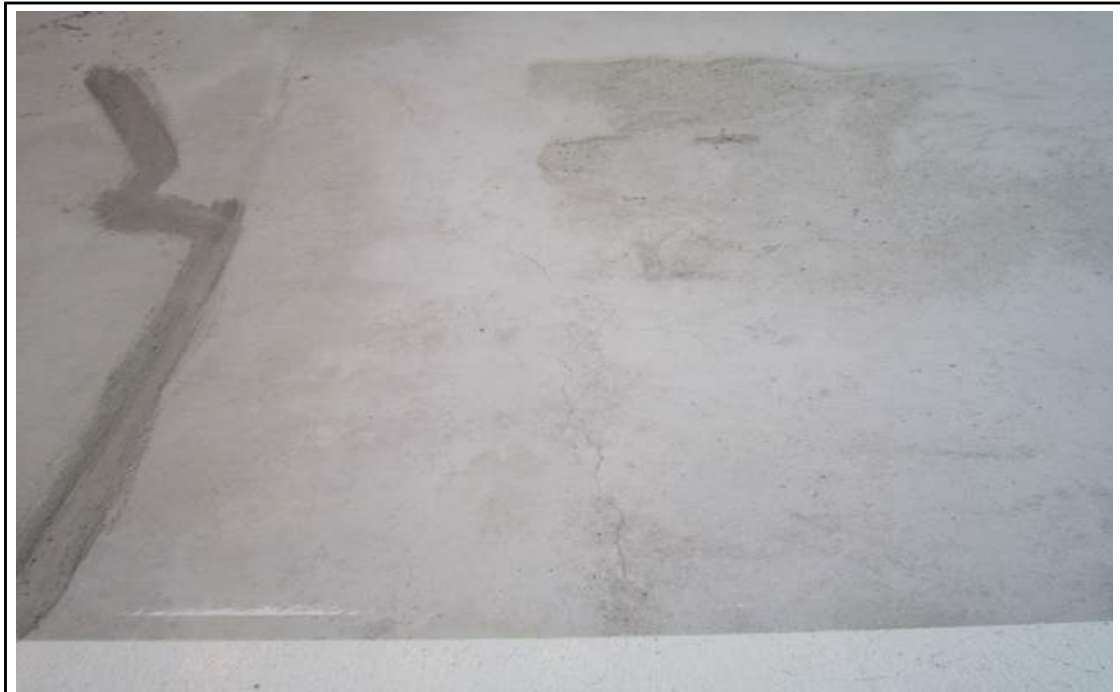
| 사진번호 | 5-T5-4 | 위 치 | 중구터널(영천방향)(5공구) |

| 내 용 | 라이닝 콘크리트 S1~S45 균열 (cw=0.3mm미만) | | |

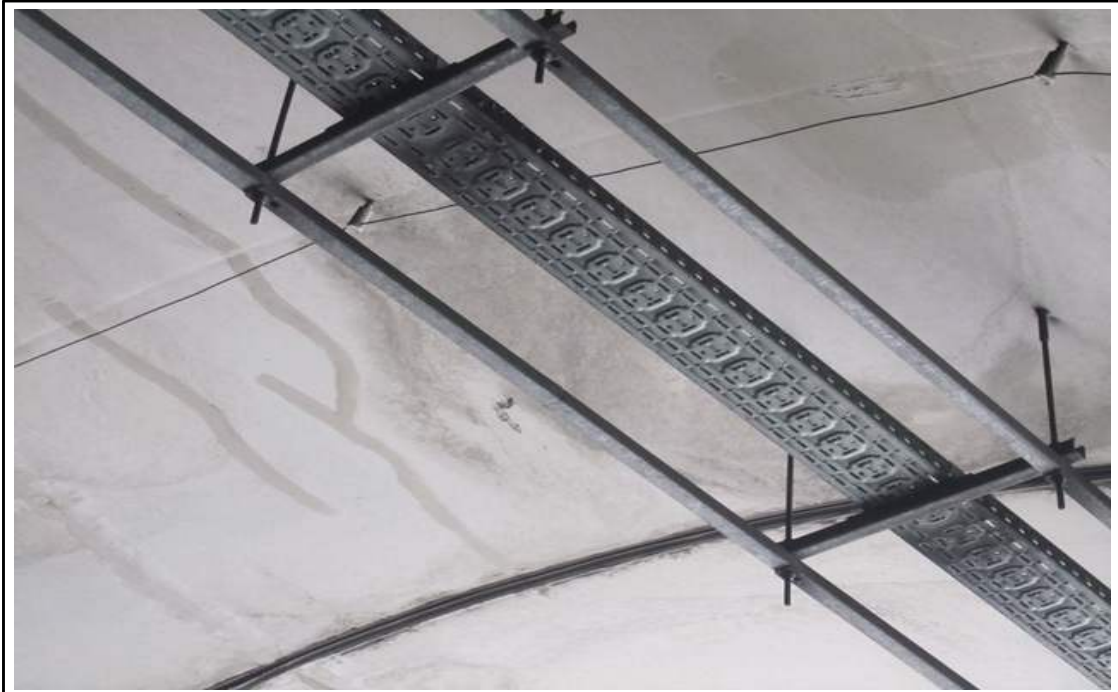
| 사진번호 | 5-T5-6 | 위 치 | 중구터널(영천방향)(5공구) |

| 내 용 | 라이닝 콘크리트 S1~S45 파손 A=0.55㎡ | | |

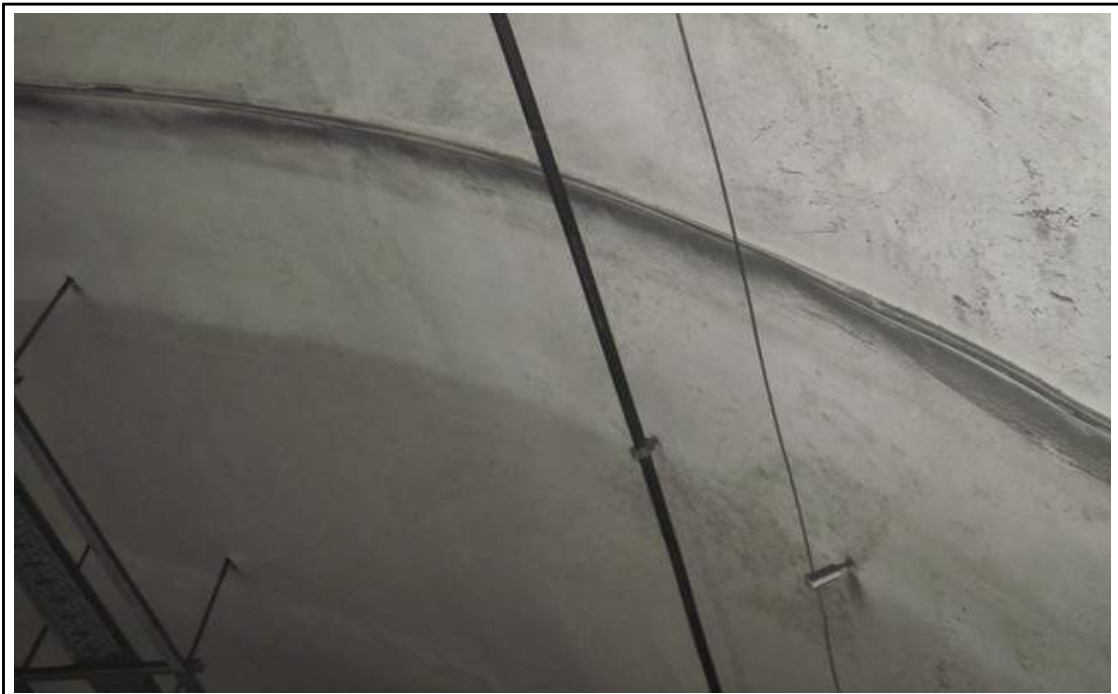
| 사진번호 | 5-TU6-1 | 위 치 | 효령터널(상주방향)(5공구) |

| 내 용 | 라이닝 콘크리트 S1~S100 균열 (cw=0.3mm미만) | | |

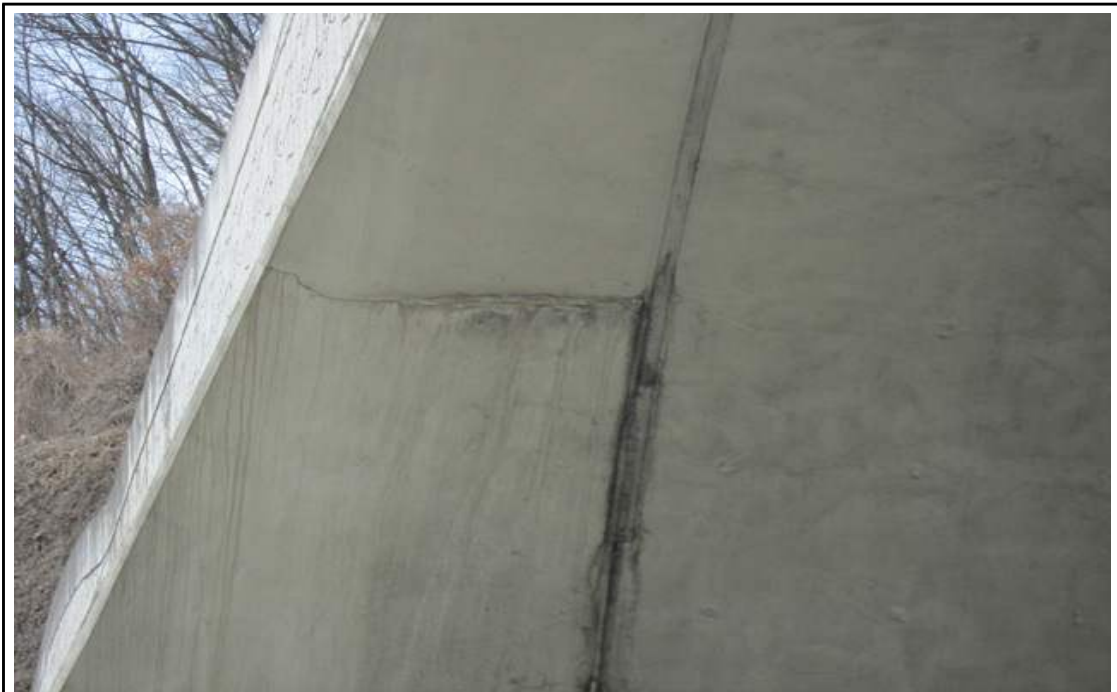
| 사진번호 | 5-TU6-3 | 위 치 | 효령터널(상주방향)(5공구) |

| 내 용 | 라이닝 콘크리트 S1~S100 균열부백태 A=1.70㎡ | | |

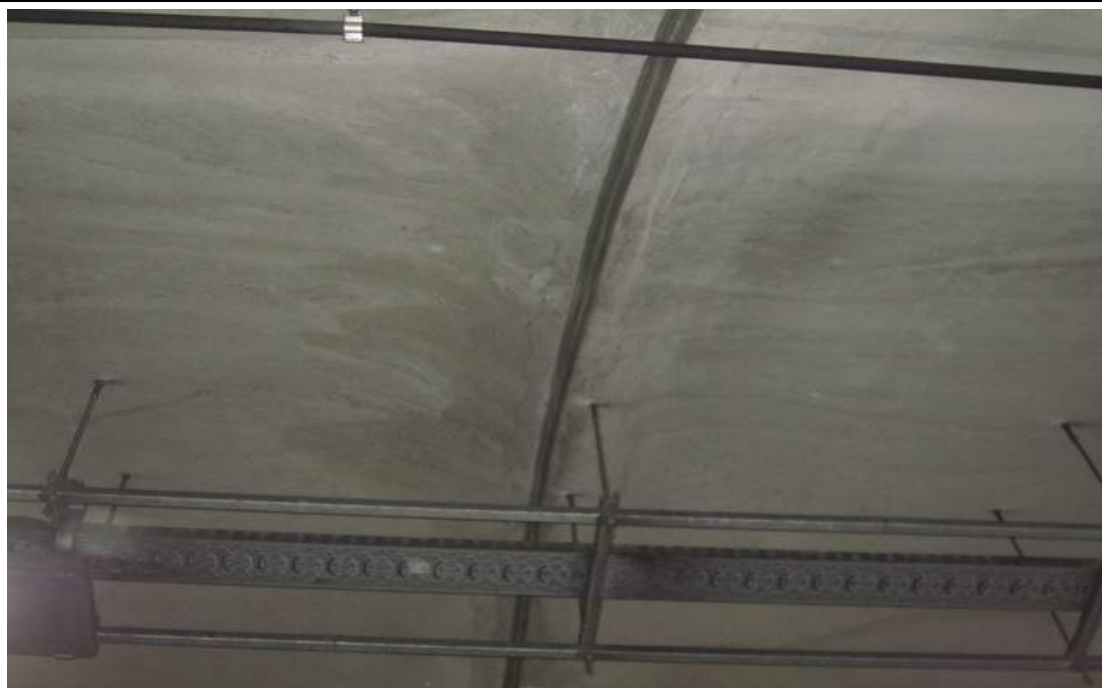
| 사진번호 | 5-TU6-4 | 위 치 | 효령터널(상주방향)(5공구) |

| 내 용 | 라이닝 콘크리트 S1~S100 들뜸, 박락, 파손 A=0.24㎡ | | |

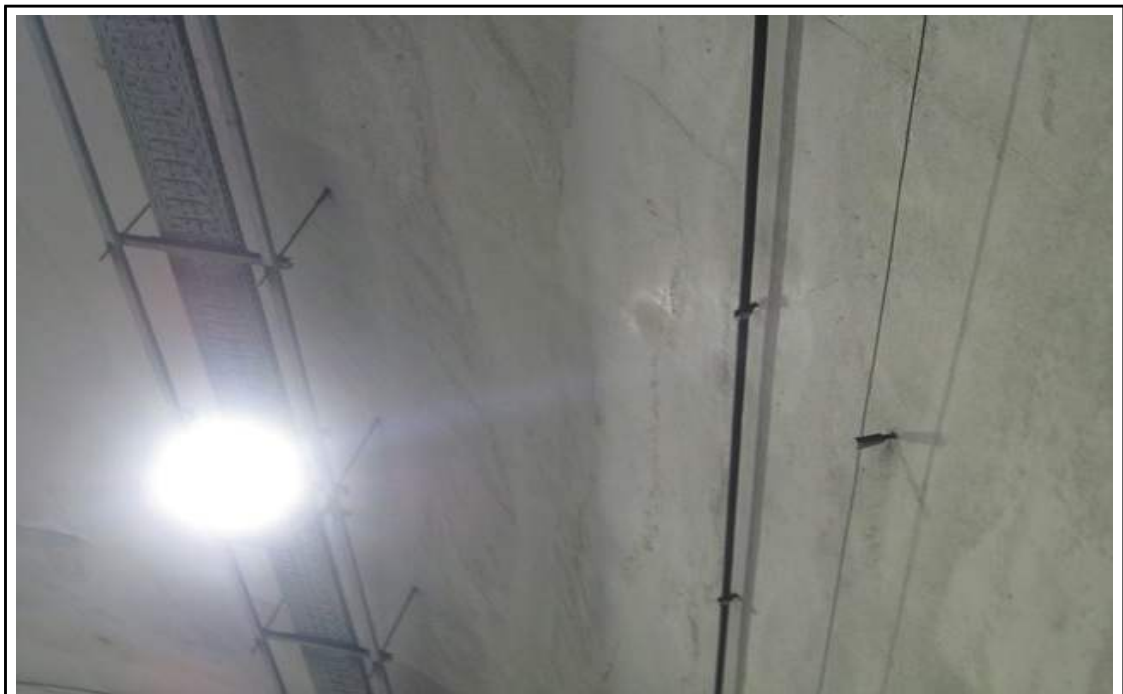
| 사진번호 | 5-TU6-5 | 위 치 | 효령터널(영천방향)(5공구) |

| 내 용 | 라이닝 콘크리트 S1~S102 균열 (cw=0.3mm미만) | | |

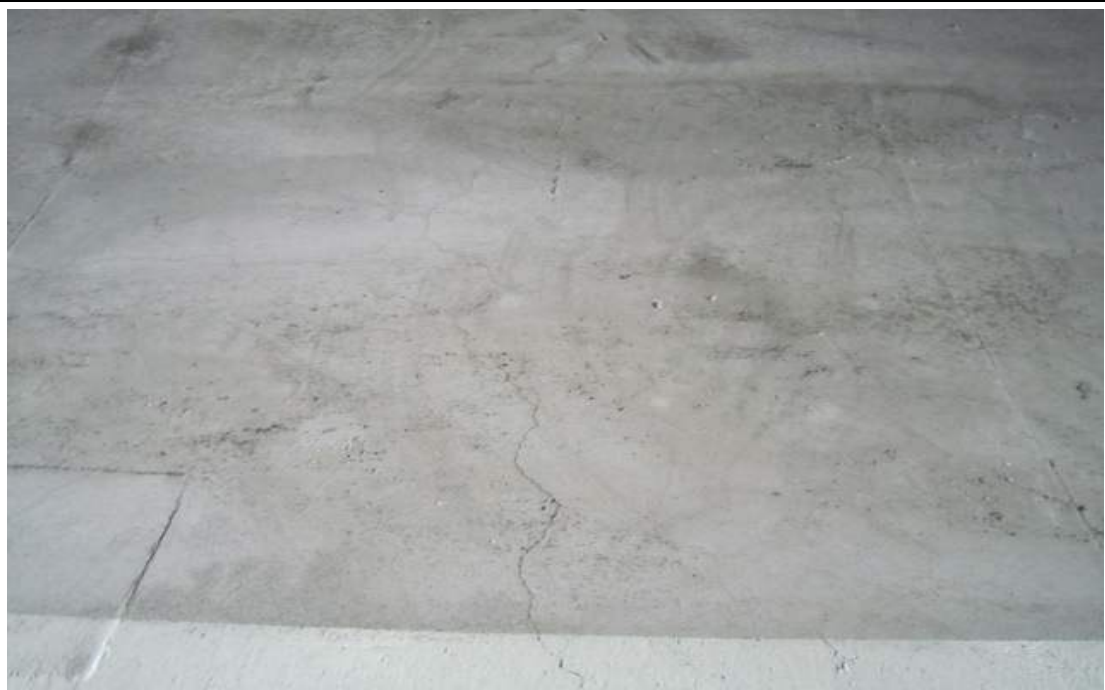
| 사진번호 | 5-TU6-6 | 위 치 | 효령터널(영천방향)(5공구) |

| 내 용 | 라이닝 콘크리트 S1~S102 균열 (cw=0.3mm이상) | | |

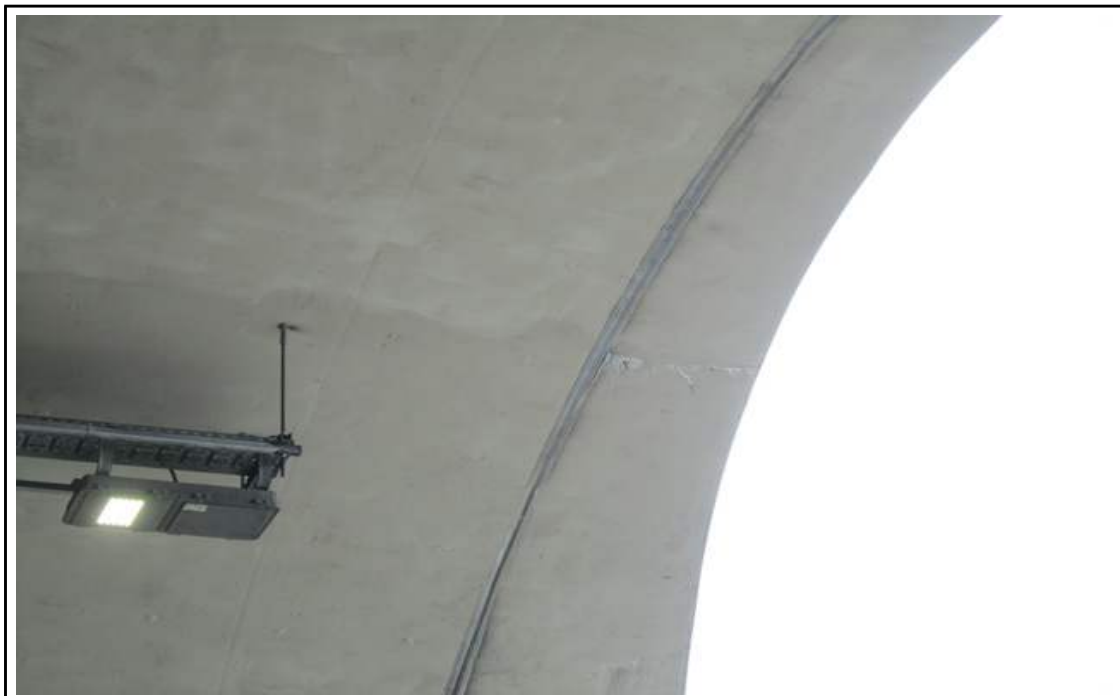
| 사진번호 | 5-TU6-7 | 위 치 | 효령터널(영천방향)(5공구) |

| 내 용 | 라이닝 콘크리트 S1~S102 균열부백태 A=0.50㎡ | | |

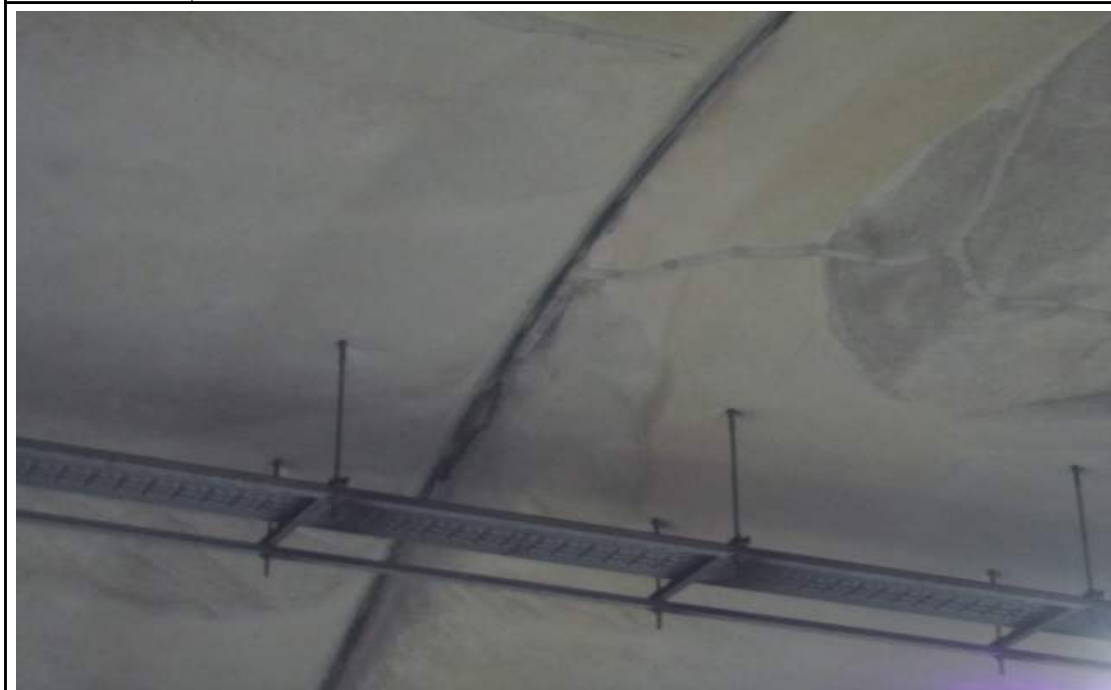
| 사진번호 | 5-TU6-8 | 위 치 | 효령터널(영천방향)(5공구) |

| 내 용 | 라이닝 콘크리트 S1~S102 조인트부 들뜸, 박락 A=0.21㎡ | | |

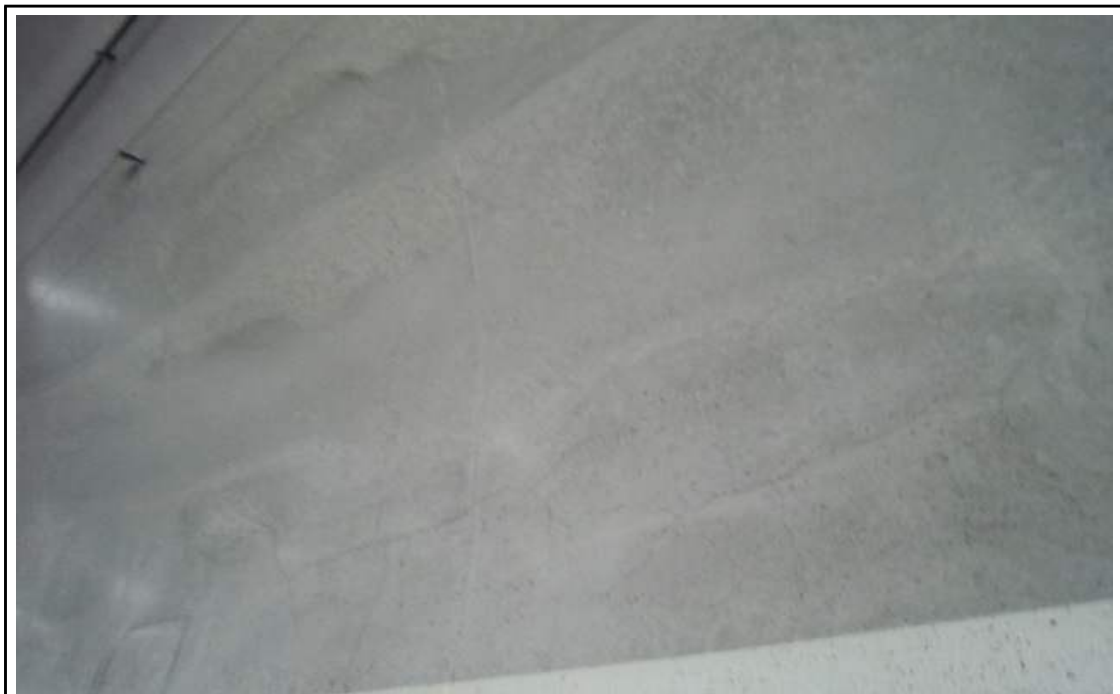
| 사진번호 | 5-TU6-9 | 위 치 | 효령터널(영천방향)(5공구) |

| 내 용 | 라이닝 콘크리트 S1~S102 망상균열 A=5.50㎡ | | |

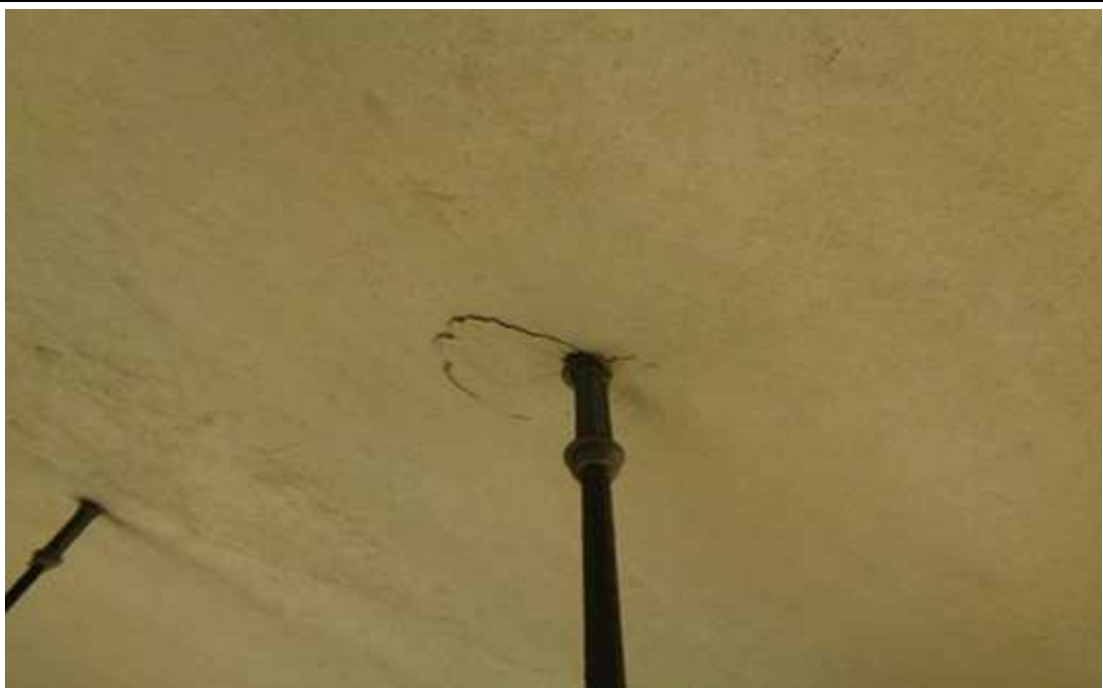
| 사진번호 | 5-TU6-10 | 위 치 | 효령터널(영천방향)(5공구) |

| 내 용 | 라이닝 콘크리트 S1~S102 들뜸 A=0.21㎡ | | |
