시설물  
정기안전점검  
영천고속도로  
상주영천고속도로용역

# 상 주 영 천 고 속 도 로 시 설 물 안 전 · 하 자 점 검 및 성 능 평 가 검 용 역 보 고 서

## < 교 량 편 >

## 낙동JCT교(1공구) 정기안전점검 결과표

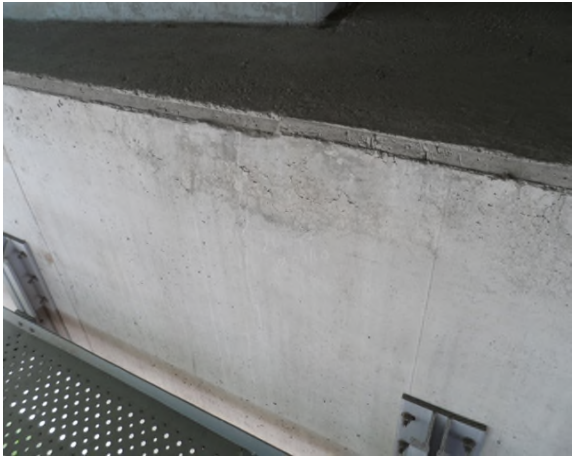
| 위 치 | 교대 A2 | 위 치 | 교대 A2 |

| 현 황 | 수직균열 ( $C_w < 0.3\text{mm}$ ) | 현 황 | 파손 ( $A=0.1\text{m} \times 0.1\text{m}$ ) |

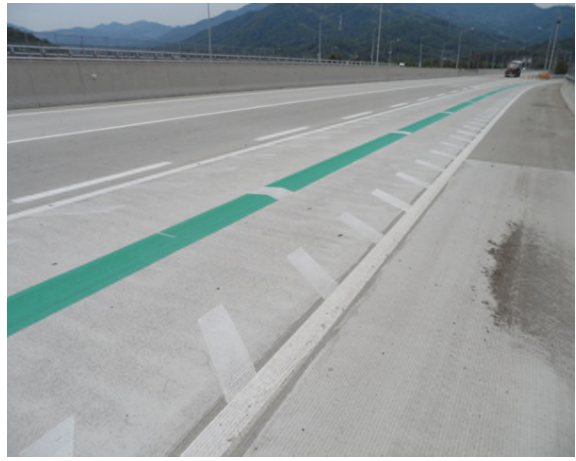
| 위 치 | 교면포장 상주방향 S1 | 위 치 | 교면포장 상주방향 S2 |

| 현 황 | 접속부 파손 (A=0.4m×3.0m) | 현 황 | 망상균열 (A=30.0m×3.0m) 기보수 |

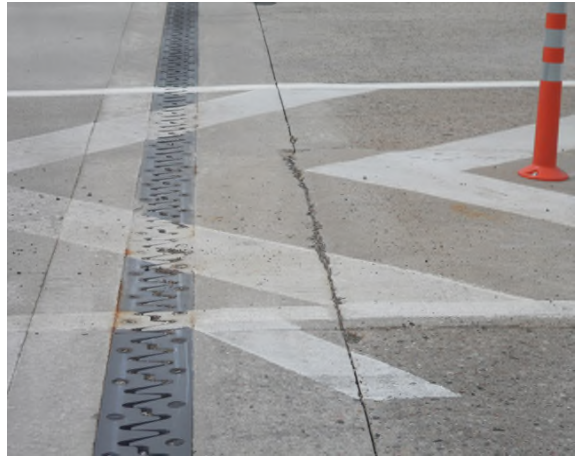
| 위 치 | 신축이음 상주방향 A2 | 위 치 | 신축이음 상주방향 A1 |

| 현 황 | 본체 부식 (L=3.0m) | 현 황 | 후타재 박락 (A=0.1m×0.5m) |

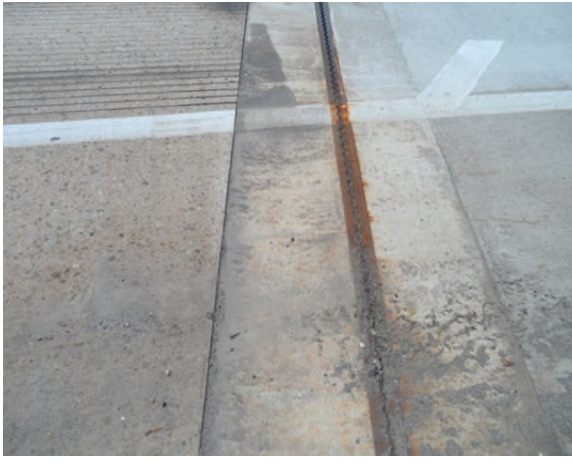
| 위 치 | 신축이음 상주방향 A2 | 위 치 | 교량받침 A2 SH2 |

| 현 황 | 후타재 망상균열 (A=0.4m×5.0m) | 현 황 | 무수축몰탈 균열 (Cw<0.3mm) |

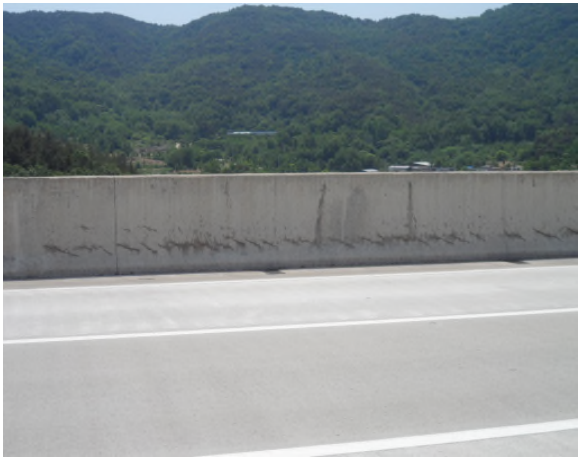
| 위 치 | 방호벽 상주방향 S7 중앙분리대 | 위 치 | 방호벽 상주방향 S9 |

| 현 황 | 균열부 백태 ( $A=0.2\text{m}\times 5.0\text{m}$ ) | 현 황 | 균열 ( $C_w<0.3\text{mm}$ ) |

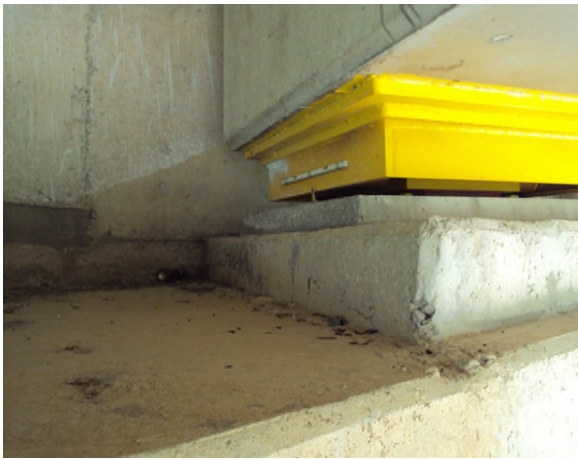
| 위 치 | 교량받침 영천방향 A2-SH3 | 위 치 | 가로보 상주방향 S8 |

| 현 황 | 받침콘크리트 재료분리 ( $A=0.2\text{m}\times 0.5\text{m}$ ) | 현 황 | 재료분리 ( $A=2.0\text{m}\times 0.5\text{m}$ ) |

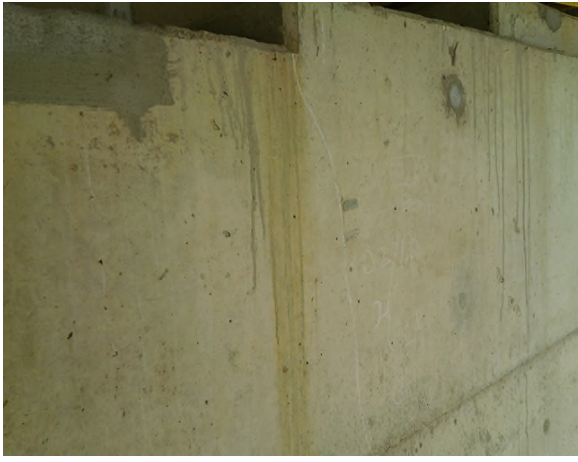
| 위 치 | 교대 상주방향 A1 | 위 치 | 교각 상주방향 P10 |

| 현 황 | 균열 (Cw<0.3mm) | 현 황 | 표면오염 (A=1.5m×1.5m) |

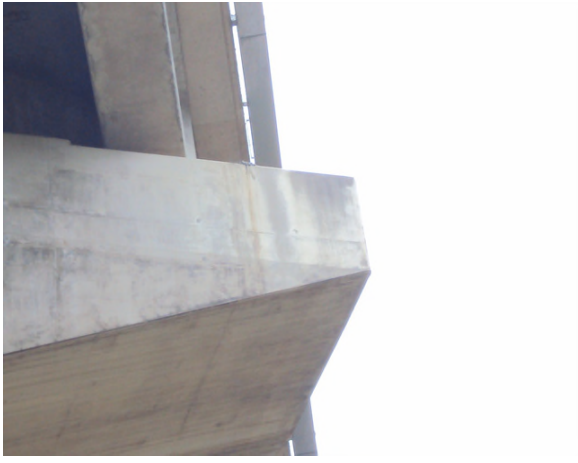
| 위 치 | 교각 영천방향 P10 | 위 치 | 교각 상주방향 P8 |

| 현 황 | 표면오염 (A=1.0m×2.0m) | 현 황 | 박리 (A=0.4m×0.4m) |

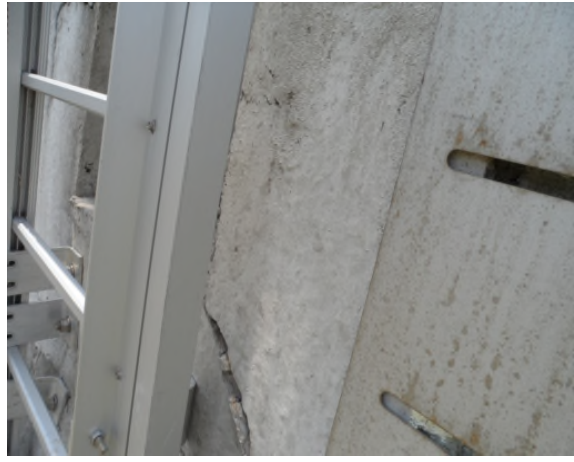
| 위 치 | 방호벽 상주방향 S2 | 위 치 | 방호벽 상주방향 S1 |

| 현 황 | 균열부백태(A=0.1m×1.5m) | 현 황 | 파손(A=1.0m×1.0m) |

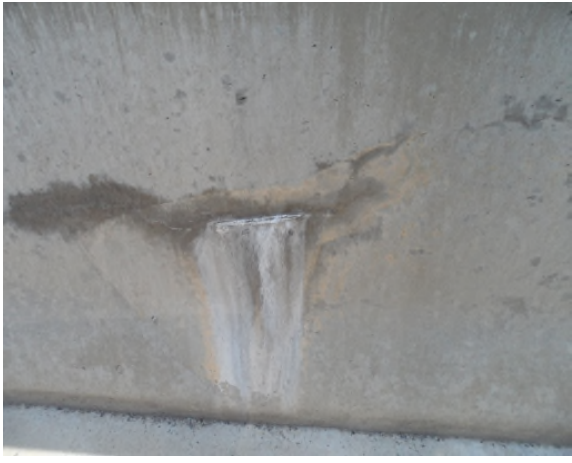
| 위 치 | 방호벽 영천방향 S2 | 위 치 | 방호벽 영천방향 S3 |

| 현 황 | 균열부백태(A=1.0m×2.0m) | 현 황 | 균열부백태(A=1.0m×1.0m) |

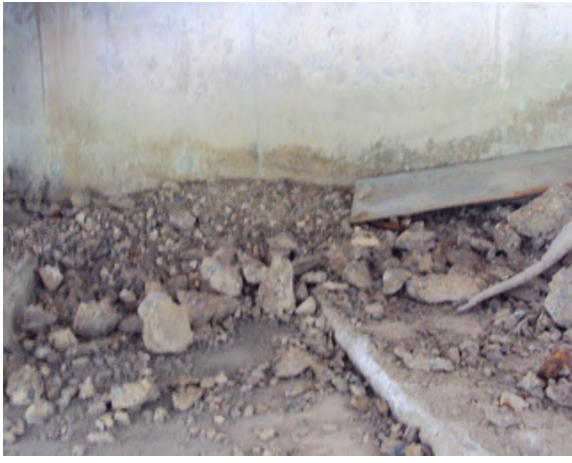
| 위 치 | 교대 영천방향 A1 | 위 치 | 교대 영천방향 A2 |

| 현 황 | 폐콘크리트 퇴적 ( $A=10.0\text{m} \times 1.0\text{m}$ ) | 현 황 | 균열 ( $C_w < 0.3\text{mm}$ ) |

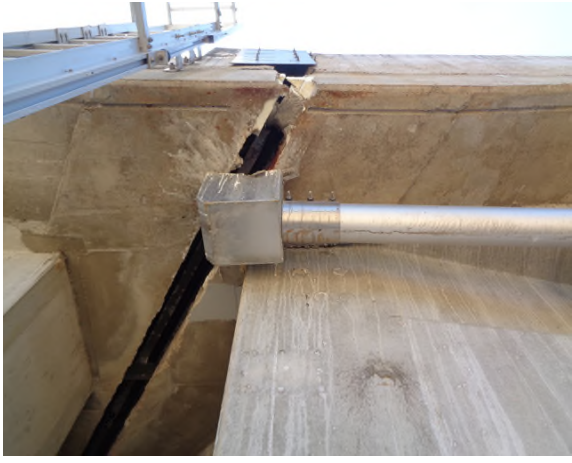
| 위 치 | 바닥판하면 영천방향 S3 | 위 치 | 교량받침 영천방향 A2 SH2 |

| 현 황 | 철근부식 ( $A=4.0\text{m} \times 0.1\text{m}$ ) | 현 황 | 받침콘크리트 균열 ( $C_w < 0.3\text{mm}$ ) |

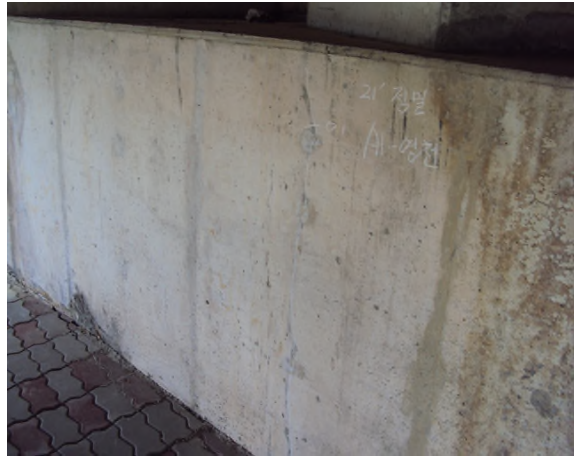
| 위 치 | 교대 상주방향 A1 | 위 치 | 교대 영천방향 A1 |

| 현 황 | 흉벽 백태(A=0.1m×0.2m) | 현 황 | 균열(Cw<0.3mm) |

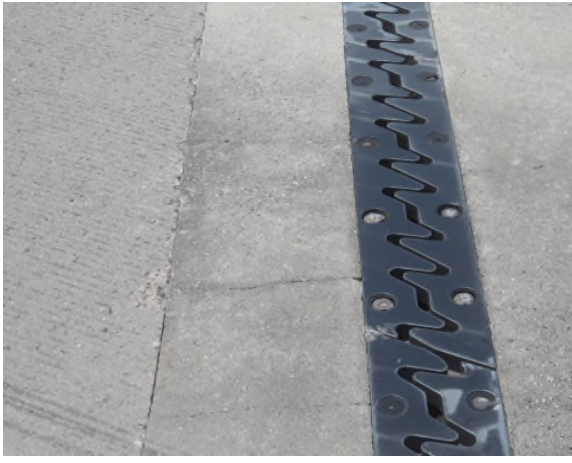
| 위 치 | 신축이음 상주방향 A1 | 위 치 | 신축이음 상주방향 A1 |

| 현 황 | 후타재 균열(Cw<0.3mm) | 현 황 | 후타재 파손(A=0.4m×0.5m) |

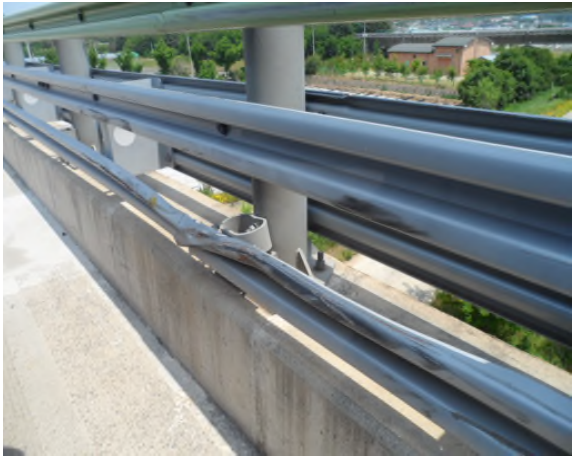
| 위 치 | 방호벽 상주방향 S3 | 위 치 | 방호벽 상주방향 S2 |

| 현 황 | 난간 파손 | 현 황 | 중앙분리대 재균열 (Cw<0.3mm) |

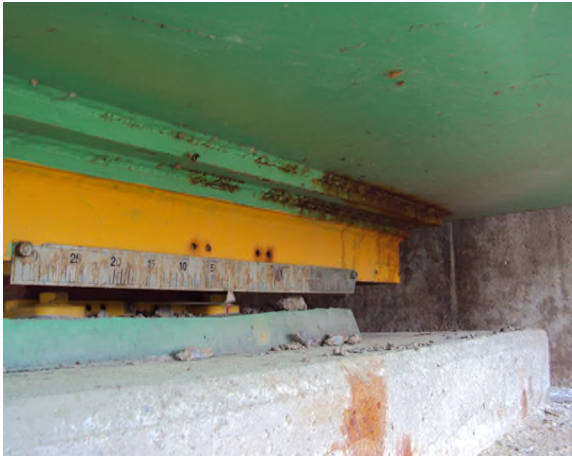
| 위 치 | 교량받침 A2 SH3 | 위 치 | 교량받침 P3 SH2 |

| 현 황 | Plate부식 | 현 황 | 이동량 눈금자도색손상 |

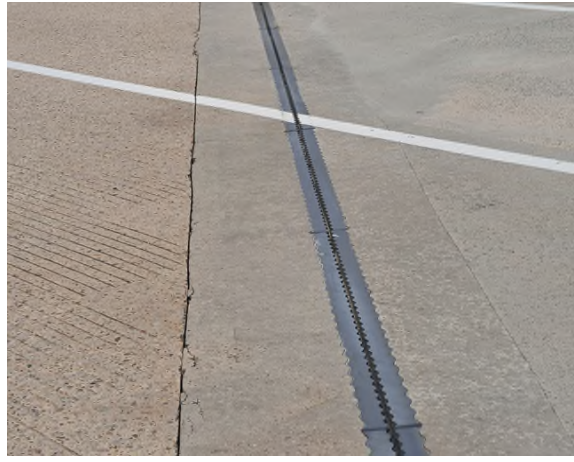
| 위 치 | 신축이음 상주방향 A2 | 위 치 | 신축이음 영천방향 A1 |

| 현 황 | 후타재 박락 ( $A=0.2\text{m} \times 0.2\text{m}$ ) | 현 황 | 후타재 박리 ( $A=0.1\text{m} \times 0.1\text{m}$ ) |

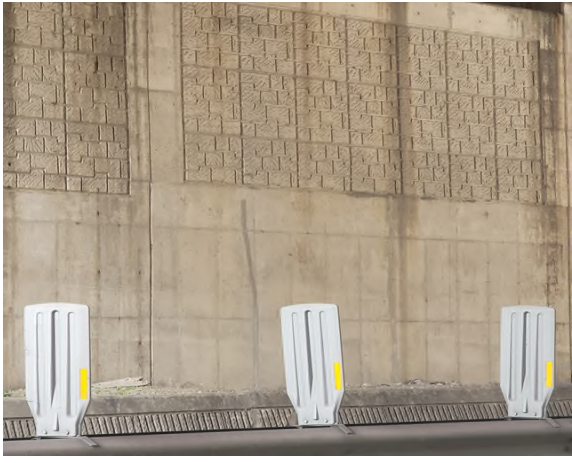
| 위 치 | 교대 상주방향 A2 | 위 치 | 교대 영천방향 A2 |

| 현 황 | 균열 ( $C_w < 0.3\text{mm}$ ) | 현 황 | 균열 ( $C_w < 0.3\text{mm}$ ) |

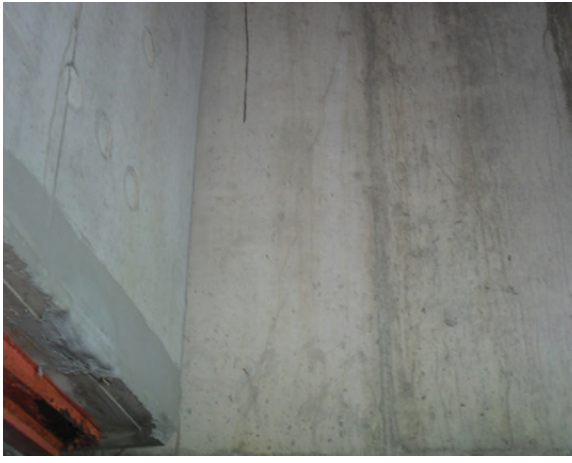
| 위 치 | 교대 상주방향 A2 | 위 치 | 교각 영천방향 P1 |

| 현 황 | 균열 (Cw<0.3mm) | 현 황 | 코핑부 균열 (Cw<0.3mm) |

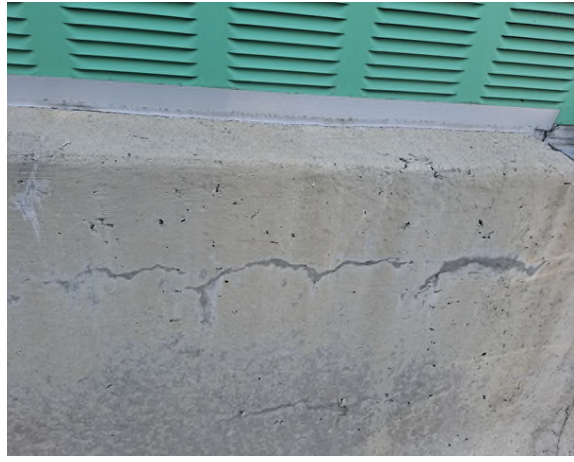
| 위 치 | 방호벽 상주방향 S1 | 위 치 | 방호벽 영천방향 S4 |

| 현 황 | 균열부백태 ( $A=0.2\text{m} \times 1.0\text{m}$ ) | 현 황 | 균열 ( $C_w < 0.3\text{mm}$ ) |

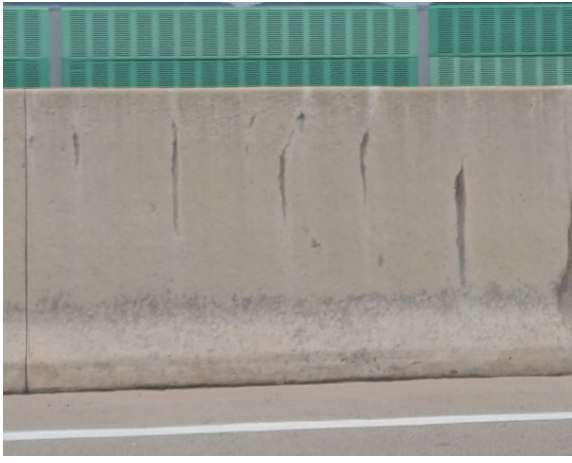
| 위 치 | 방호벽 영천방향 S6 | 위 치 | 신축이음 상주방향 A2 |

| 현 황 | 중분대 균열 ( $C_w < 0.3\text{mm}$ ) | 현 황 | 후타재 균열 ( $C_w < 0.3\text{mm}$ ) |

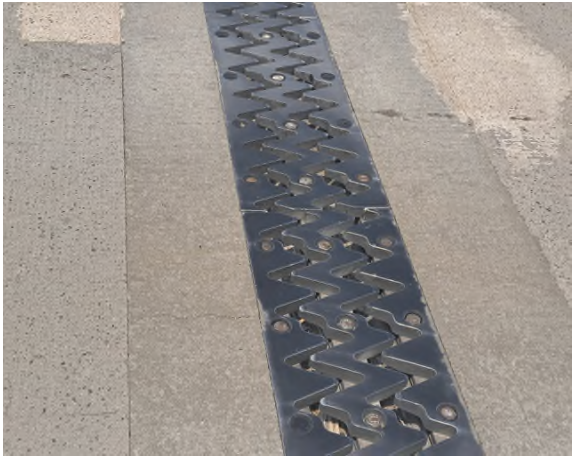
| 위 치 | 신축이음 영천방향 P3 | 위 치 | 신축이음 영천방향 A2 |

| 현 황 | 후타재 균열 (Cw<0.3mm) | 현 황 | 후타재 파손 (A=0.1m×1.0m) |

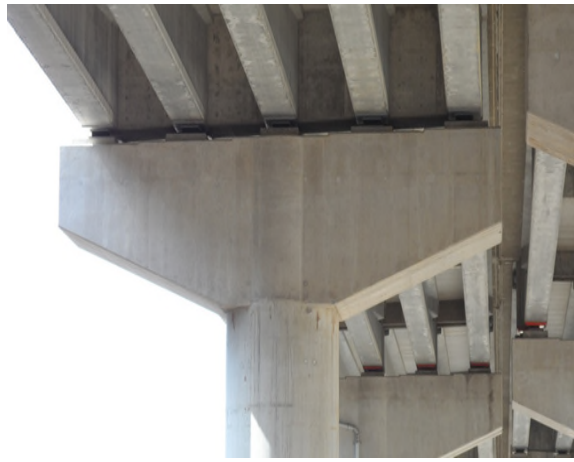
| 위 치 | 교각 상주방향 P4 | 위 치 | 교각 상주방향 P2 |

| 현 황 | 코핑부 균열(Cw<0.3mm) | 현 황 | 코핑부 균열(Cw≥0.3mm) |

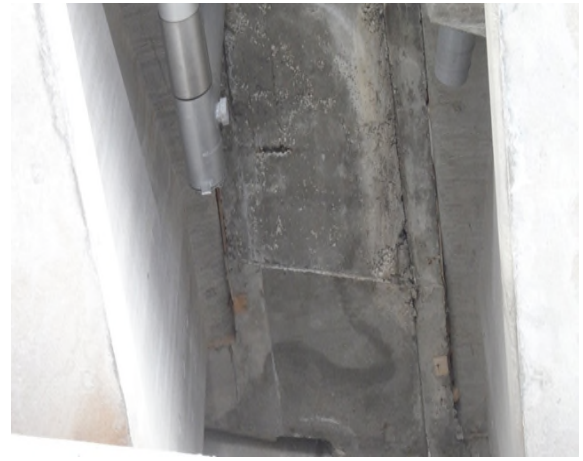
| 위 치 | 방호벽 영천방향 S1 | 위 치 | 바닥판하면 영천방향 S1 |

| 현 황 | 중앙분리대 균열 ( $C_w < 0.3\text{mm}$ ) | 현 황 | 철근노출 ( $A=0.5\text{m} \times 1.0\text{m}$ ) |

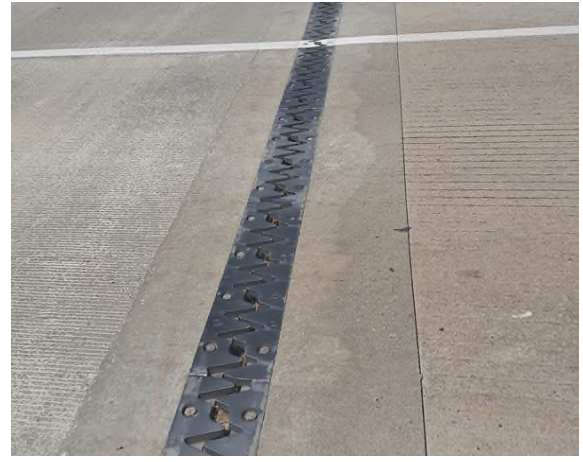
| 위 치 | 신축이음 상주방향 P4 | 위 치 | 신축이음 영천방향 A1 |

| 현 황 | 후타재 균열 ( $C_w < 0.3\text{mm}$ ) | 현 황 | 후타재 균열 ( $C_w < 0.3\text{mm}$ ) |

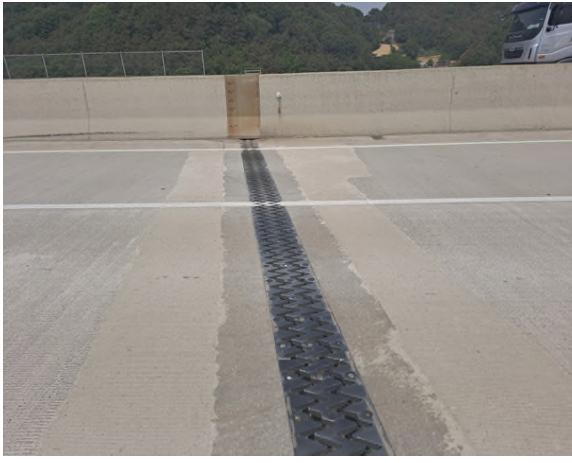
| 위 치 | 신축이음 영천방향 P4 | 위 치 | 신축이음 영천방향 A2 |

| 현 황 | 후타재 균열 ( $C_w < 0.3\text{mm}$ ) | 현 황 | 후타재 균열 ( $C_w < 0.3\text{mm}$ ) |

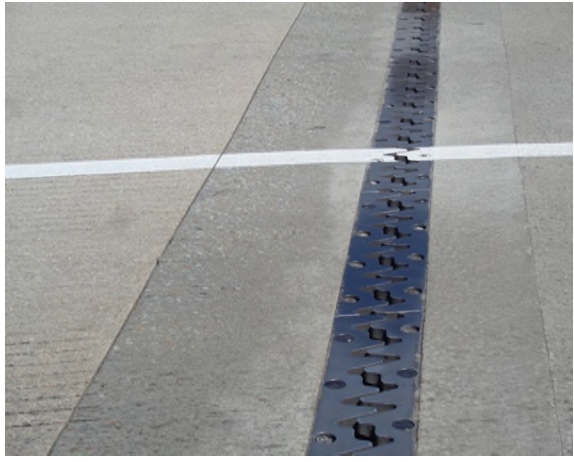
| 위 치 | 신축이음 상주방향 A2 | 위 치 | 신축이음 영천방향 A1 |

| 현 황 | 후타재 파손( $A=0.1\text{m} \times 1.0\text{m}$ ) | 현 황 | 후타재 균열( $C_w < 0.3\text{mm}$ ) |

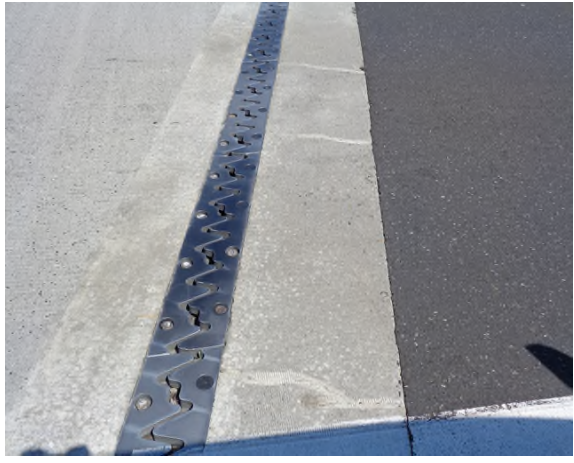
| 위 치 | 신축이음 영천방향 P3 | 위 치 | 신축이음 영천방향 A2 |

| 현 황 | 후타재 균열( $C_w < 0.3\text{mm}$ ) | 현 황 | 후타재 균열( $C_w < 0.3\text{mm}$ ) |

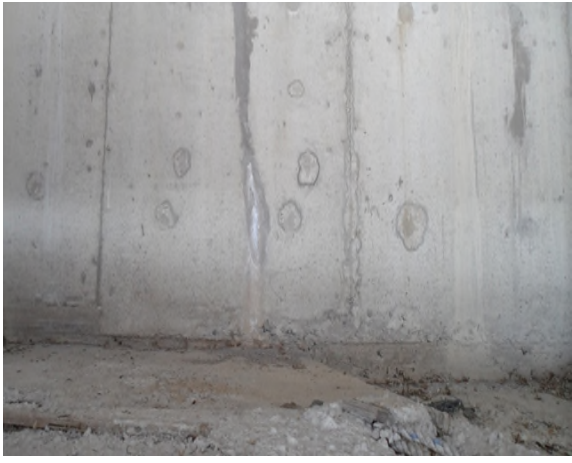
| 위 치 | 교대 영천방향 A2 | 위 치 | 교각 영천방향 P5 |

| 현 황 | 백태( $A=0.2\text{m} \times 0.3\text{m}$ ) | 현 황 | 코핑부 박락( $A=1.0\text{m} \times 0.3\text{m}$ ) |

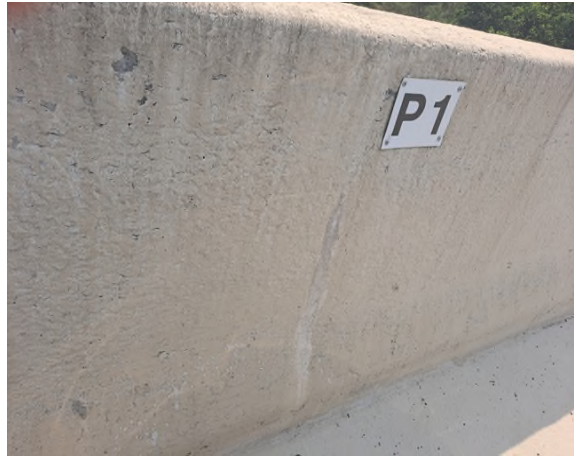
| 위 치 | 방호벽 상주방향 S3 | 위 치 | 방호벽 영천방향 S2 |

| 현 황 | 백태 (A=1.0m×0.2m) | 현 황 | 균열부 백태 (A=0.1m×1.0m) |

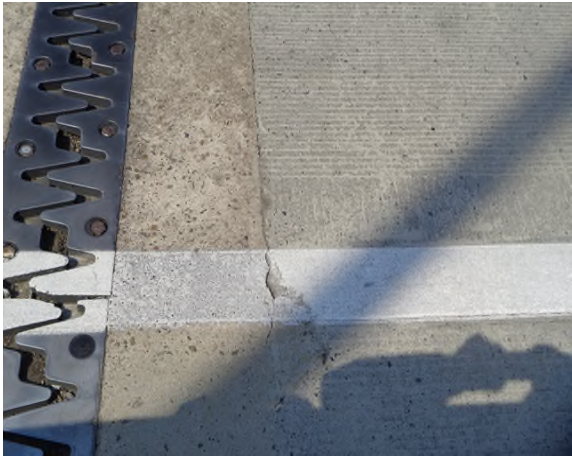
| 위 치 | 신축이음 상주방향 P3 | 위 치 | 신축이음 상주방향 A2 |

| 현 황 | 후타재 박리 (A=0.1m×0.3m) | 현 황 | 후타재 균열 (Cw<0.3mm) |

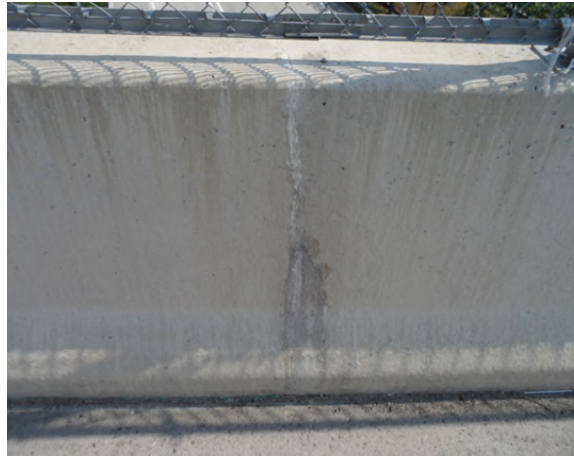
| 위 치 | 신축이음 A2 | 위 치 | 방호벽 S1 |

| 현 황 | 후타재 균열(Cw<0.3mm) | 현 황 | 균열부 백태(A=0.1m×1.0m) |

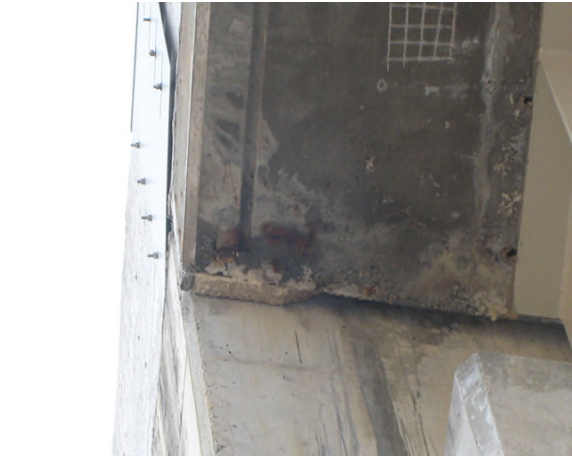
| 위 치 | 바닥판 중앙고속도로방향 S1 | 위 치 | 교대 A1 |

| 현 황 | 철근노출(A=0.1m×0.5m) | 현 황 | 벽체 균열(Cw≥0.3mm) |

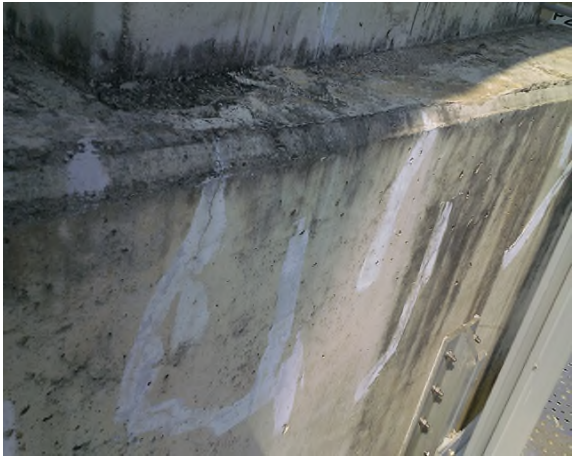
| 위 치 | 교각 P1 | 위 치 | 교각 P2 |

| 현 황 | 코핑부 표면열화( $A=1.0\text{m} \times 1.0\text{m}$ ) | 현 황 | 코핑부 망상균열( $A=6.0\text{m} \times 2.0\text{m}$ ) |

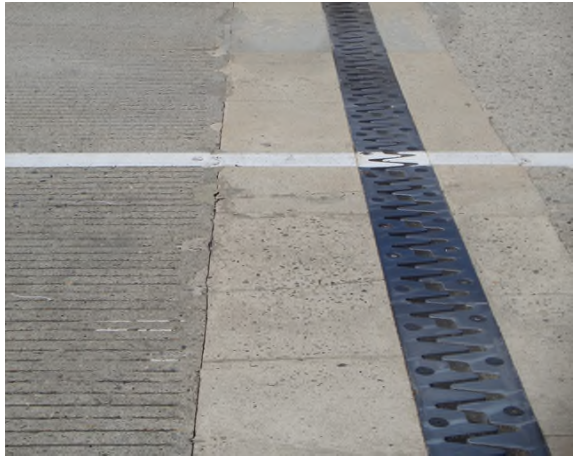
| 위 치 | 신축이음 상주방향 A1 | 위 치 | 신축이음 상주방향 A2 |

| 현 황 | 후타재 균열 (CW<0.3mm) | 현 황 | 후타재 박리 (A=0.1m×0.2m) |

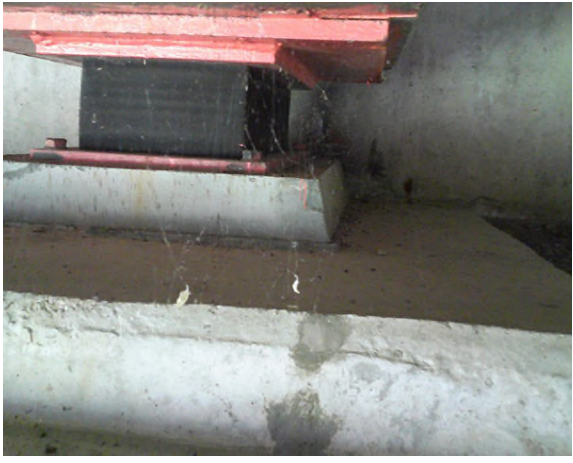
| 위 치 | 교량반침 영천방향 A1 SH1 | 위 치 | 교량반침 영천방향 A2 SH2 |

| 현 황 | 무수축물탈 파손 (A=0.1m×0.1m) | 현 황 | 반침콘크리트 철근노출 (A=0.1m×0.1m) |

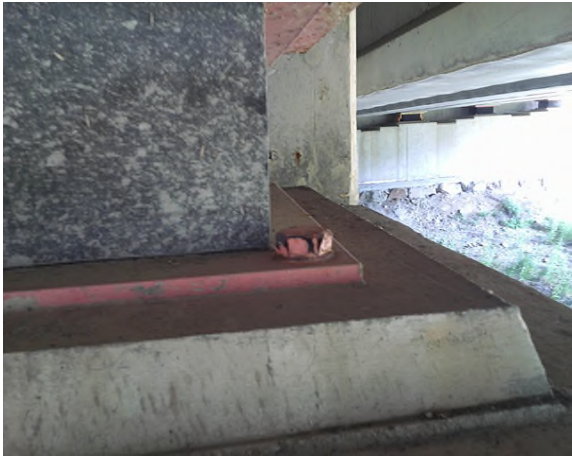
| 위 치 | 교량받침 영천방향 A1 SH1 | 위 치 | 거더 상주방향 S7-G3 |

| 현 황 | 볼트 부식 | 현 황 | 파손(A=0.2m×0.2m) |

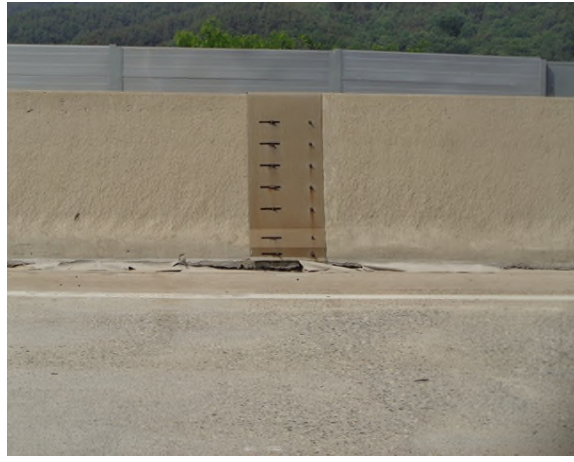
| 위 치 | 방호벽 상주방향 S1 | 위 치 | 방호벽 상주방향 S3 |

| 현 황 | 중양대 파손 ( $A=0.1\text{m} \times 1.5\text{m}$ ) | 현 황 | 중분대 들뜸 ( $A=0.2\text{m} \times 10.0\text{m}$ ) |

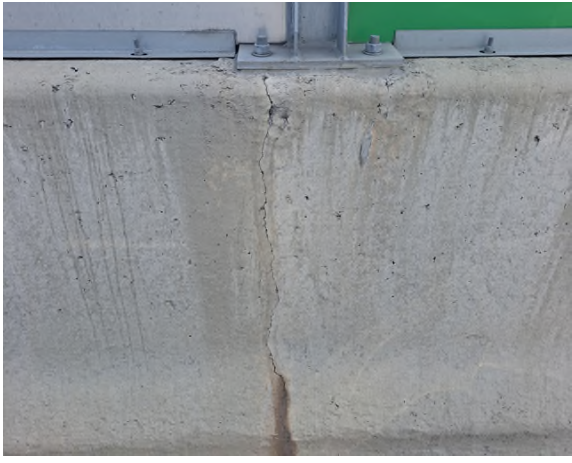
| 위 치 | 방호벽 영천방향 S3 | 위 치 | 방호벽 영천방향 S3 |

| 현 황 | 균열 ( $C_w < 0.3\text{mm}$ ) | 현 황 | 접속부 단차 ( $L=1.5\text{m}$ ) |

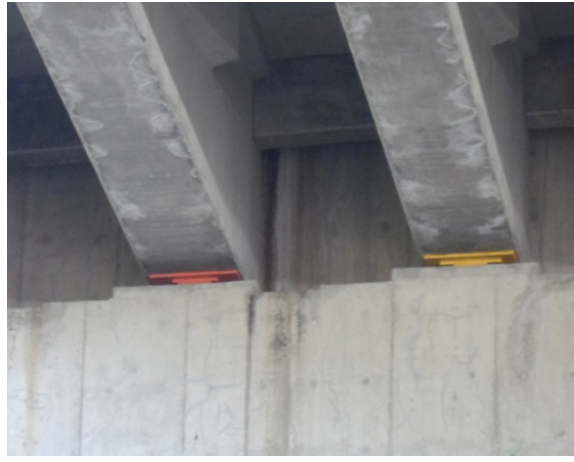
| 위 치 | 교대 상주방향 A1 | 위 치 | 교대 영천방향 A1 |

| 현 황 | 누수흔적 ( $A = 0.1\text{m} \times 2.0\text{m}$ ) | 현 황 | 백태 ( $A = 0.3\text{m} \times 1.0\text{m}$ ) |

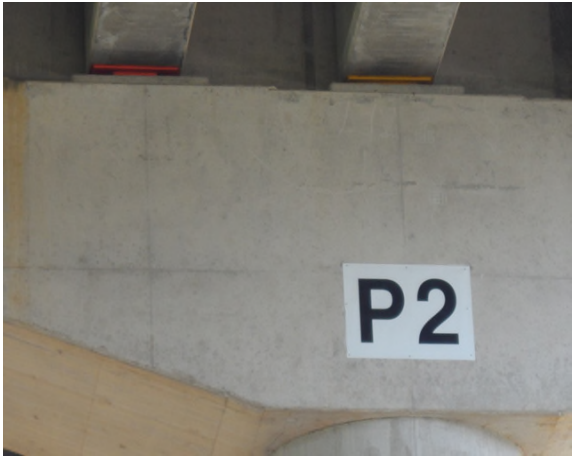
| 위 치 | 교각 상주방향 P2 | 위 치 | 교각 영천방향 P2 |

| 현 황 | 코핑부 망상균열 ( $A = 1.5\text{m} \times 1.5\text{m}$ ) | 현 황 | 코핑부 균열 ( $C_w \geq 0.3\text{mm}$ ) |

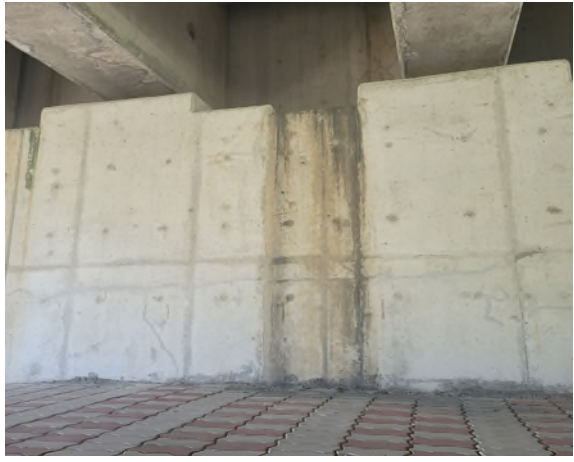
| 위 치 | 교대 영천방향 A1 | 위 치 | 교대 영천방향 A1 |

| 현 황 | 백태 (A=0.2m×1.0m) | 현 황 | 누수흔적 (A=0.5m×2.0m) |

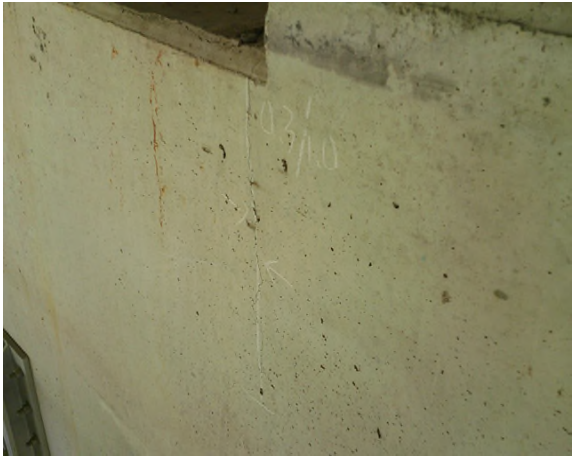
| 위 치 | 교각 상주방향 P1 | 위 치 | 교각 영천방향 P2 |

| 현 황 | 코핑부 균열 (Cw>0.3mm) | 현 황 | 망상균열 (A=7.0m×1.5m) |
