# 상 주 영 천 고 속 도 로 시 설 물 안 전 · 하 자 점 검 및 성 능 평 가 용 역 보 고 서

## < 터널편 >

2022. 06

점검기관 : (주)명성엔지니어링

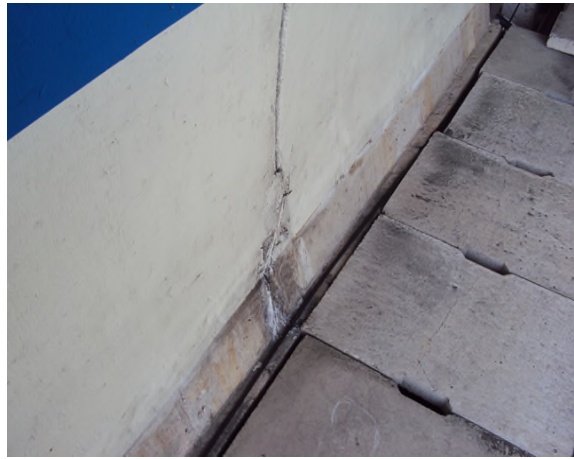
| 위 치 | S96 라이닝 콘크리트 | 위 치 | S110 라이닝 콘크리트 |

| 현 황 | 측벽부 균열( $C_w=0.3\text{mm}$ 미만) | 현 황 | 측벽부 백태( $A=0.2\text{m}\times0.3\text{m}$ ) |

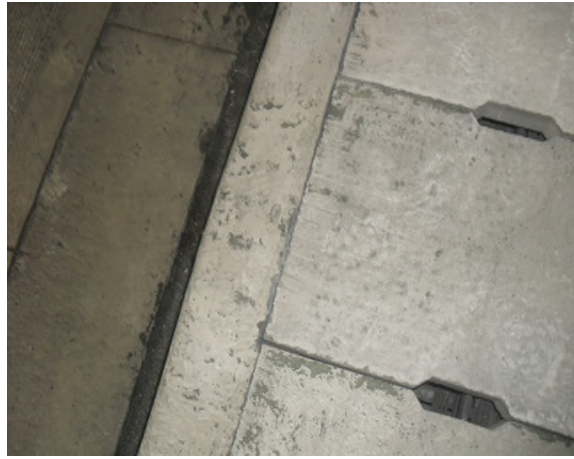
| 위 치 | S106 공동구 | 위 치 | S38 공동구 |

| 현 황 | 덧개 파손(1EA) | 현 황 | 파손( $A=0.1\text{m}\times0.2\text{m}$ ) |

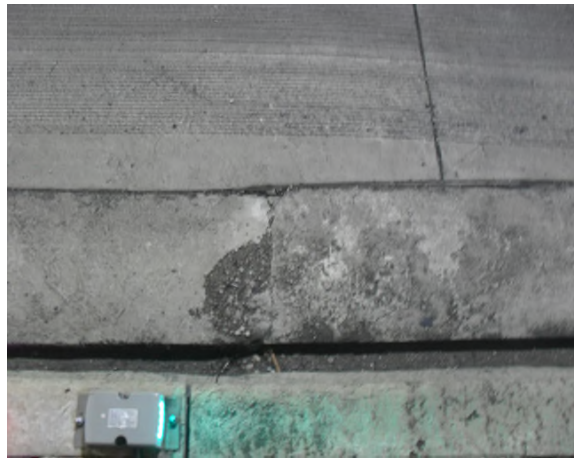
| 위 치 | S42 포장부 | 위 치 | S96 포장부 |

| 현 황 | 망상균열( $A=3.0\text{m}\times9.0\text{m}$ ) | 현 황 | 포장 파손( $A=0.3\text{m}\times1.0\text{m}$ ) |

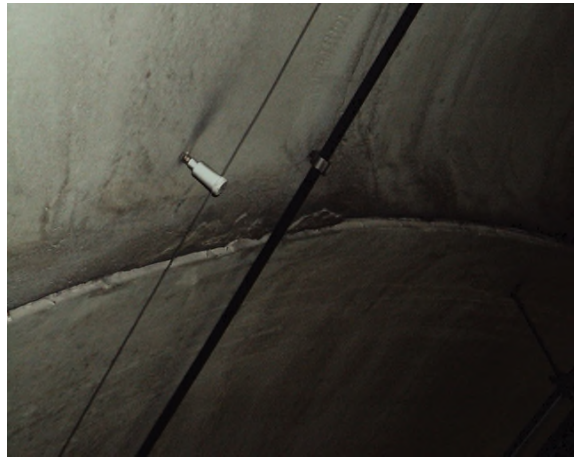
| 위 치 | S049 라이닝 콘크리트 | 위 치 | J049 라이닝 콘크리트 |

| 현 황 | 측벽부 균열( $C_w=0.3\text{mm}$ 이상) | 현 황 | 천단부 들뜸( $A=0.1\text{m}\times0.3\text{m}$ ) |

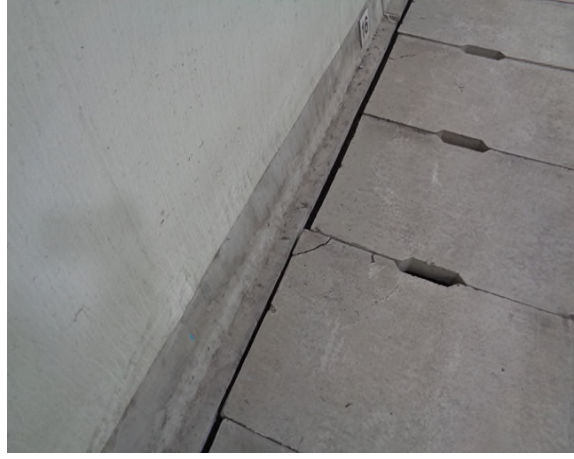
| 위 치 | S099 공동구 | 위 치 | S19 공동구 |

| 현 황 | 균열( $C_w=0.3\text{mm}$ 이상) | 현 황 | 덜개 파손(1EA) |

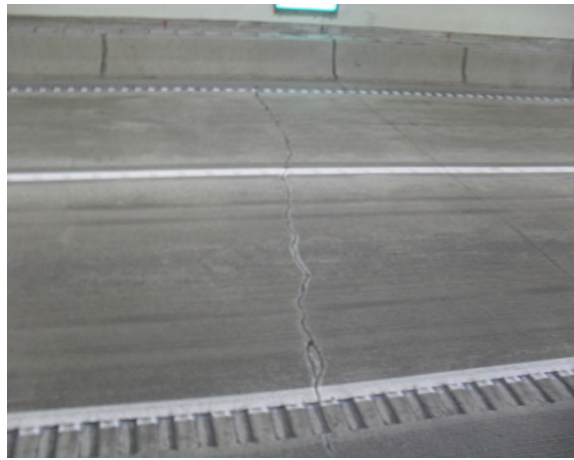
| 위 치 | S104 포장부 | 위 치 | S083 포장부 |

| 현 황 | 포장박리( $A=0.2\text{m}\times0.3\text{m}$ ) | 현 황 | 포장균열( $L=4.0\text{m}$ ) |

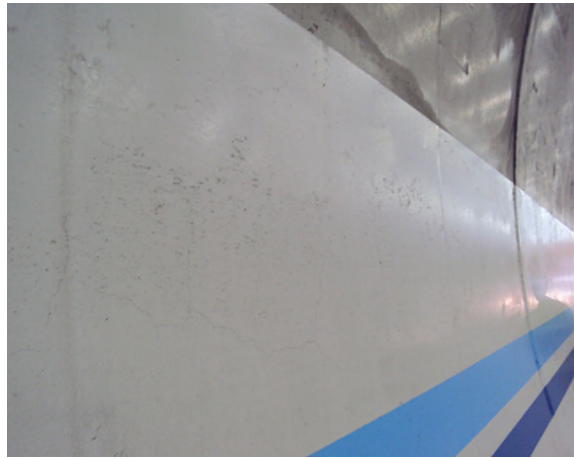
| 위 치 | J17 라이닝 콘크리트 | 위 치 | S19 라이닝 콘크리트 |

| 현 황 | 천단부 들뜸 (A=0.1m×0.3m) | 현 황 | 천단부 망상균열 (A=2.0m×1.0m) |

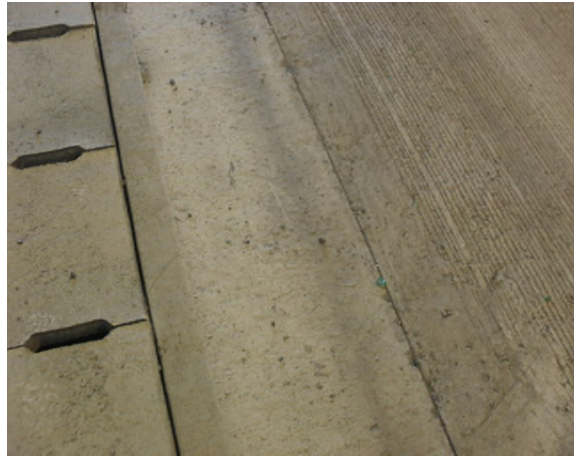
| 위 치 | S13 공동구 | 위 치 | S06 포장부 |

| 현 황 | 균열 (Cw=0.3mm미만) | 현 황 | 포장 파손 (A=0.1m×0.1m) |

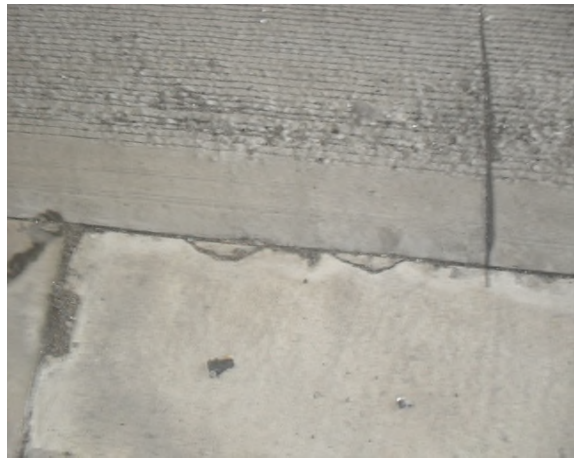
| 위 치 | S12 포장부 | 위 치 | S38 포장부 |

| 현 황 | 균열 (L=1.0m) | 현 황 | 박락 (A=0.1m×0.2m) |

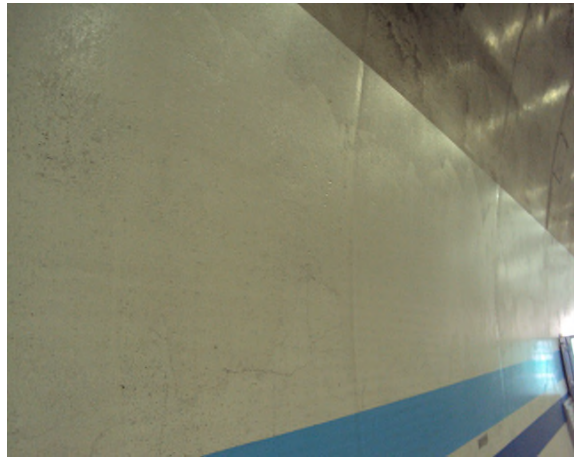
| 위 치 | J24 라이닝 콘크리트 | 위 치 | S32 라이닝 콘크리트 |

| 현 황 | 천단부 들뜸 (A=0.1m×0.1m) | 현 황 | 측벽부 망상균열 (A=1.0m×5.0m) |

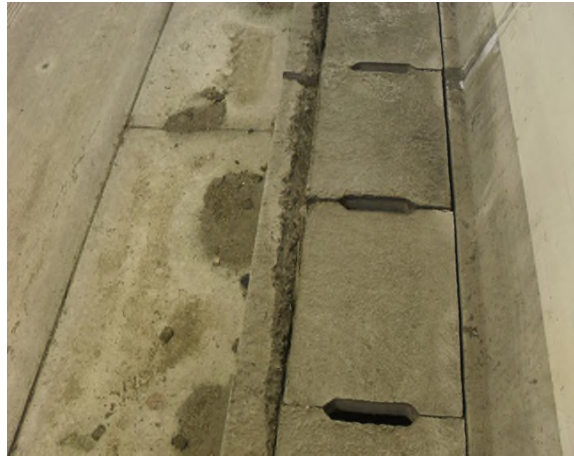
| 위 치 | S36 라이닝 콘크리트 | 위 치 | S10 공동구 |

| 현 황 | 천단부 균열 (Cw=0.3mm미만) | 현 황 | 공동구 파손 (A=0.2m×2.0m) |

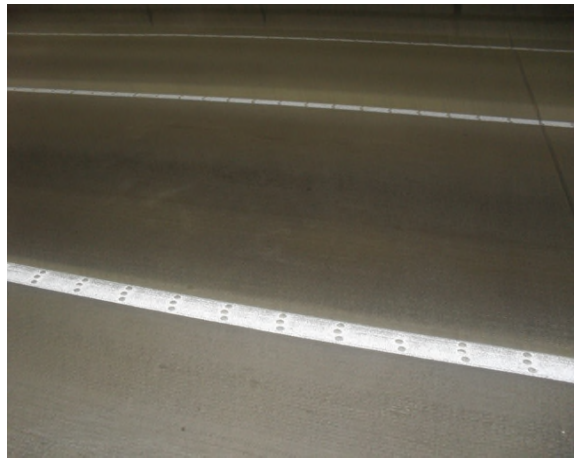
| 위 치 | S13 포장부 | 위 치 | S26 포장부 |

| 현 황 | 포장마모 (A=9.0m×10.0m) | 현 황 | 망상균열 (A=1.0m×6.0m) |

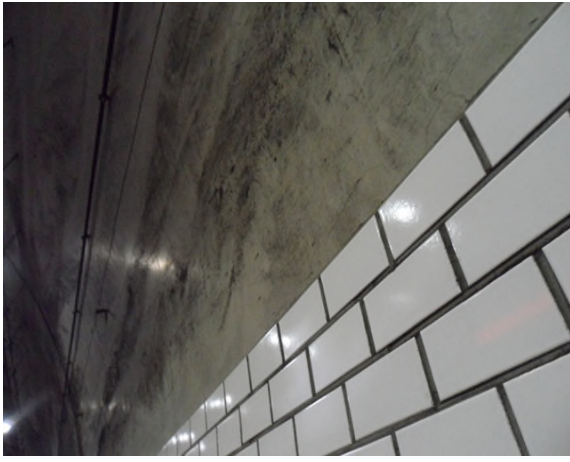
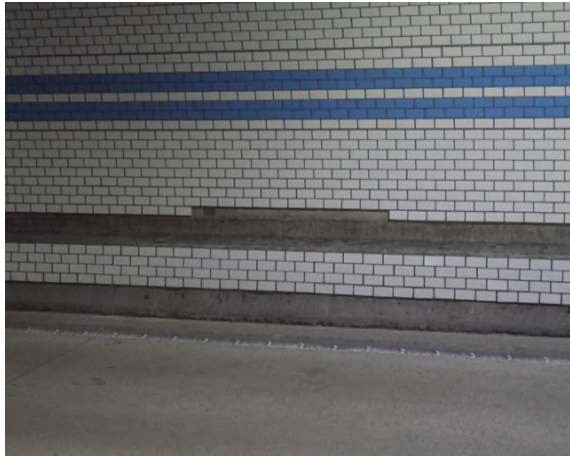
| 위 치 | J096 라이닝 콘크리트 | 위 치 | S128 라이닝 콘크리트 |

| 현 황 | 천단부 망상균열( $A=8.0\text{m}\times2.0\text{m}$ ) | 현 황 | 측벽부 타일탈락(10EA) |

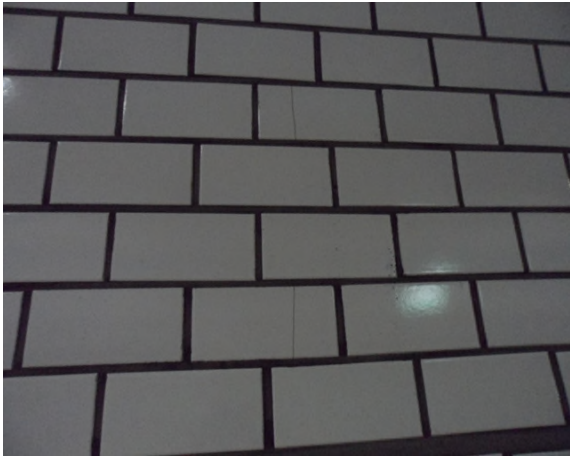
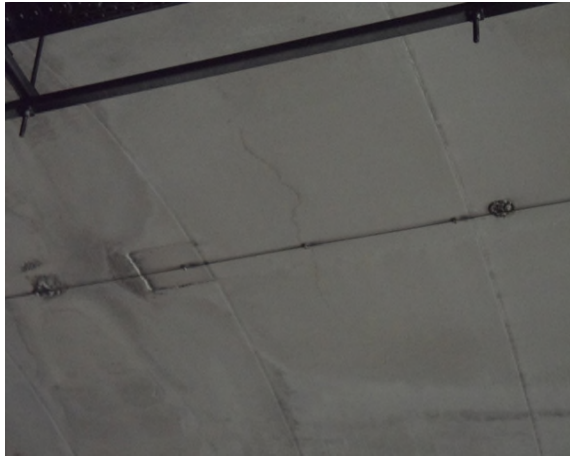
| 위 치 | S168 라이닝 콘크리트 | 위 치 | S194 라이닝 콘크리트 |

| 현 황 | 측벽부 타일균열(2EA) | 현 황 | 천단부 균열( $C_w=0.3\text{mm}$ 이상) |

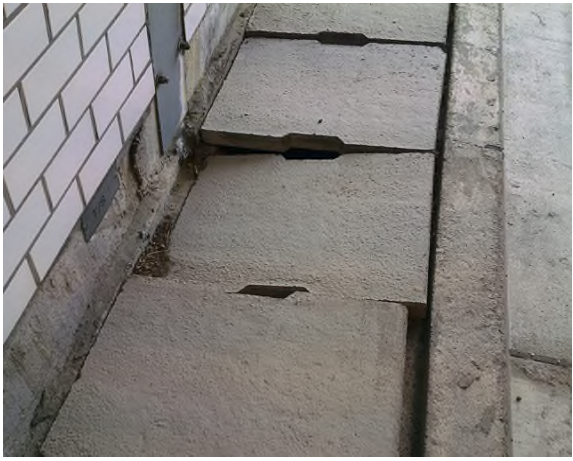
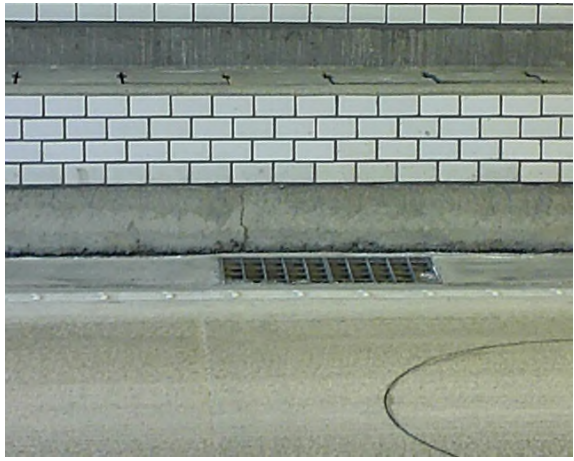
| 위 치 | S001 공동구 | 위 치 | S003 공동구 |

| 현 황 | 덮개 이탈(1EA) | 현 황 | 균열( $C_w=0.3\text{mm}$ 이상) |

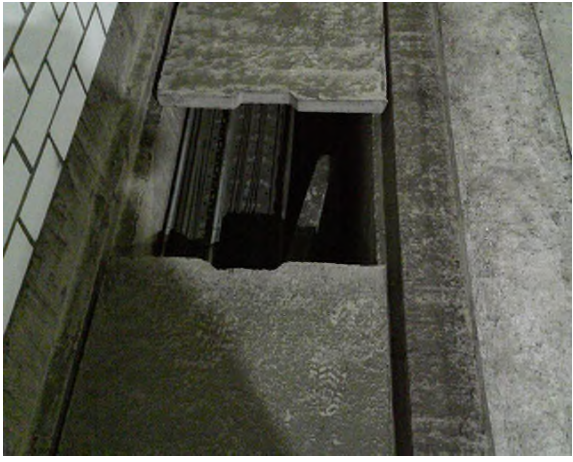
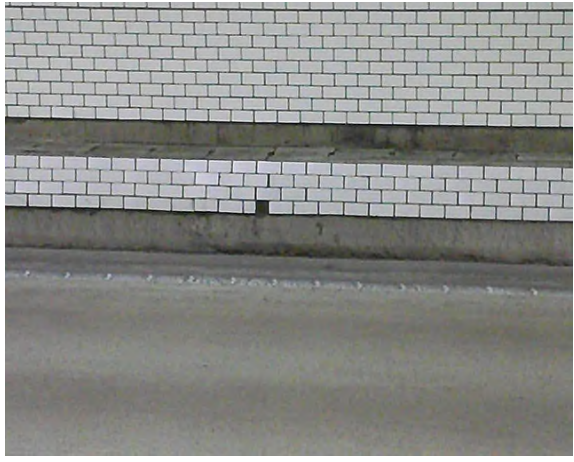
| 위 치 | S128 공동구 | 위 치 | S078 포장부 |

| 현 황 | 덮개 파손(1EA) | 현 황 | 타일 파손(1EA) |

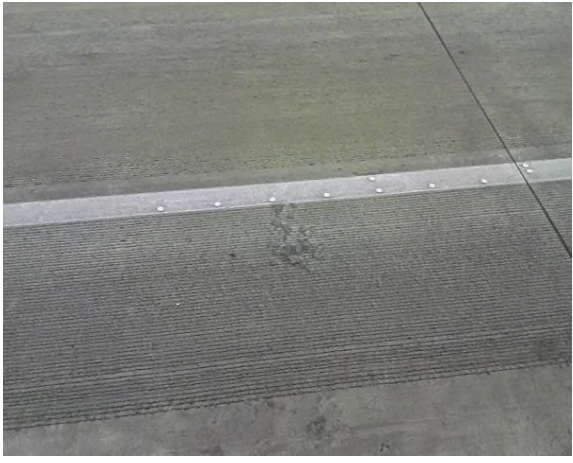
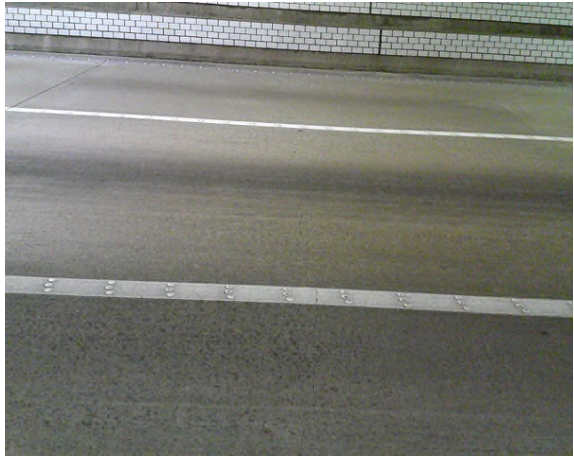
| 위 치 | S78 포장부 | 위 치 | S180 포장부 |

| 현 황 | 패임( $A=0.5\text{m} \times 0.5\text{m}$ ) | 현 황 | 균열( $L=9.0\text{m}$ ) |

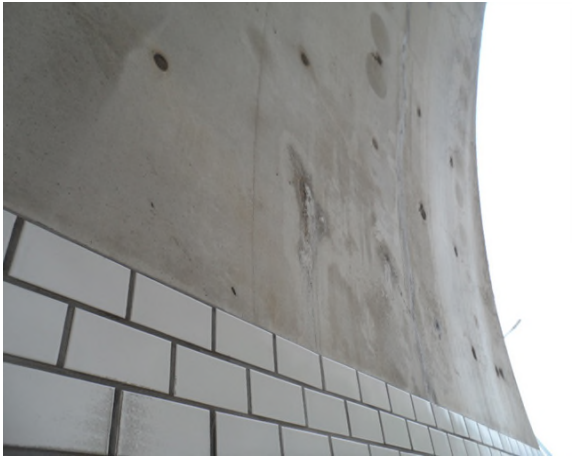
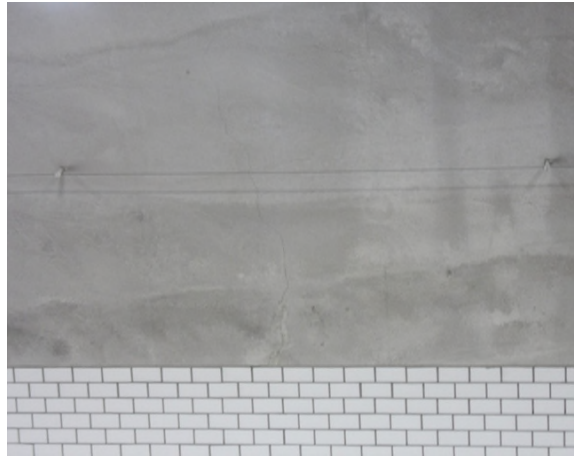
| 위 치 | S001 라이닝 콘크리트 | 위 치 | S016 라이닝 콘크리트 |

| 현 황 | 천단부 백태(A=0.2m×0.5m) | 현 황 | 천단부 균열(Cw=0.3mm이상) |

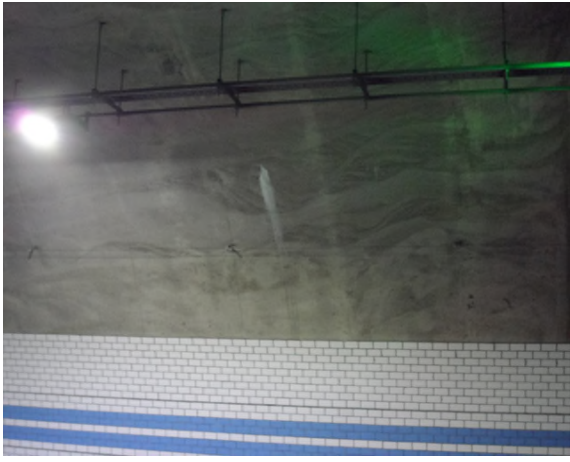
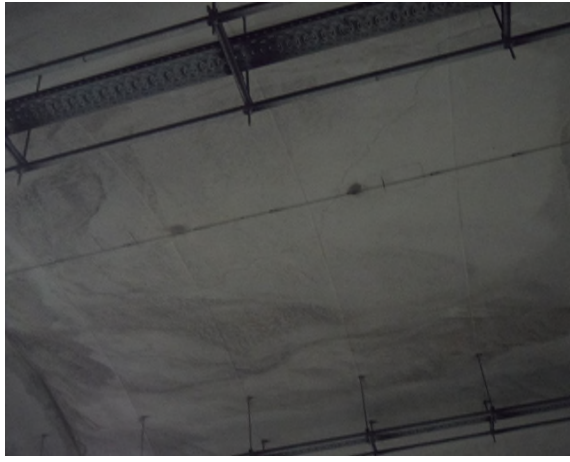
| 위 치 | S160 라이닝 콘크리트 | 위 치 | S175 라이닝 콘크리트 |

| 현 황 | 천단부 백태( $A=0.2\text{m}\times1.5\text{m}$ ) | 현 황 | 천단부 재균열( $C_w=0.3\text{mm}$ 이상) |

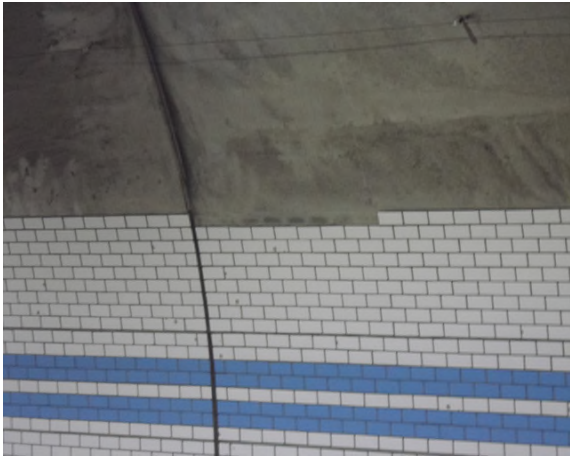
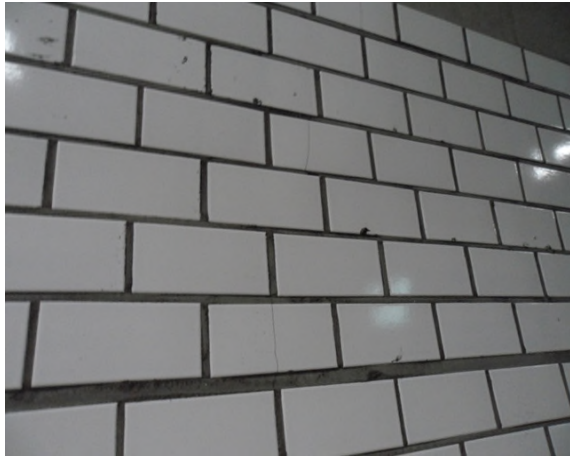
| 위 치 | S085측벽부 | 위 치 | S176 측벽부 |

| 현 황 | 타일 탈락(8EA) | 현 황 | 타일 균열(2EA) |

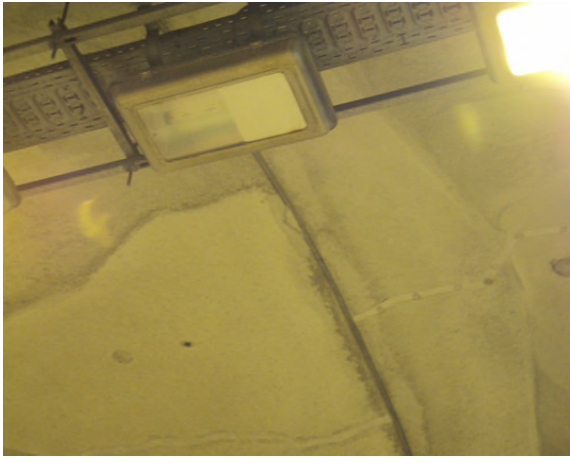
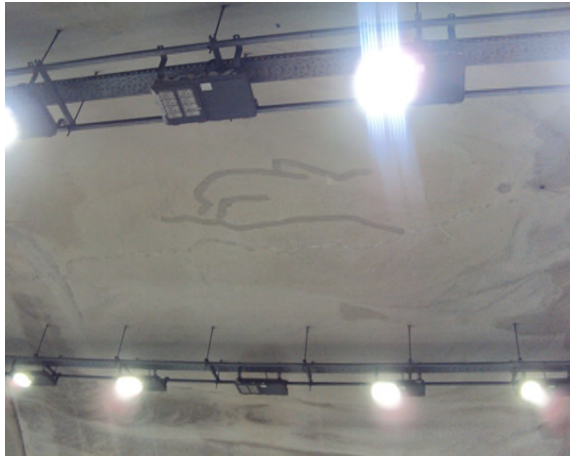
| 위 치 | J08 라이닝 콘크리트 | 위 치 | S18 라이닝 콘크리트 |

| 현 황 | 천단부 재들뜸(A=0.1m×0.3m) | 현 황 | 천단부 재균열(Cw=0.3mm미만) |

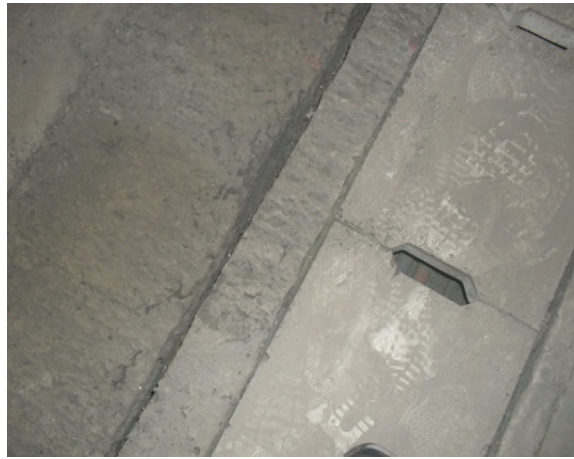
| 위 치 | S01 공동구 | 위 치 | S29 공동구 |

| 현 황 | 덮개 파손(1EA) | 현 황 | 균열( $C_w=0.3\text{mm}$ 미만) |

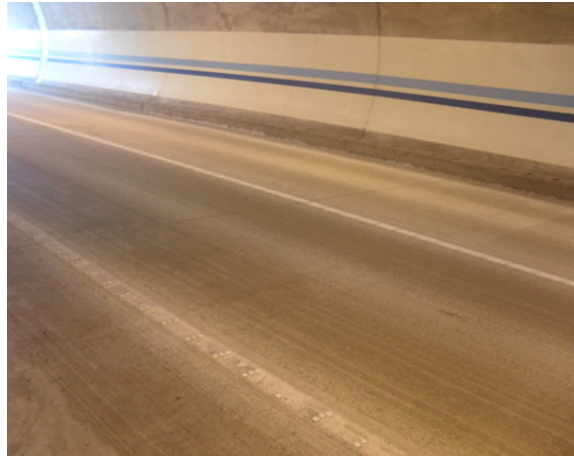
| 위 치 | S51 공동구 | 위 치 | S01 포장부 |

| 현 황 | 균열( $C_w=0.3\text{mm}$ 이상) | 현 황 | 포장파임( $A=1.0\text{m} \times 9.0\text{m}$ ) |

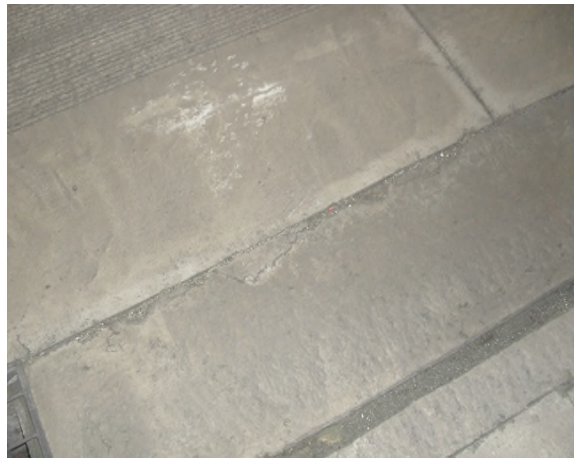
| 위 치 | S18 포장부 | 위 치 | S26 포장부 |

| 현 황 | 포장균열( $L=1.0\text{m}$ ) | 현 황 | 포장박락( $A=0.1\text{m} \times 0.3\text{m}$ ) |

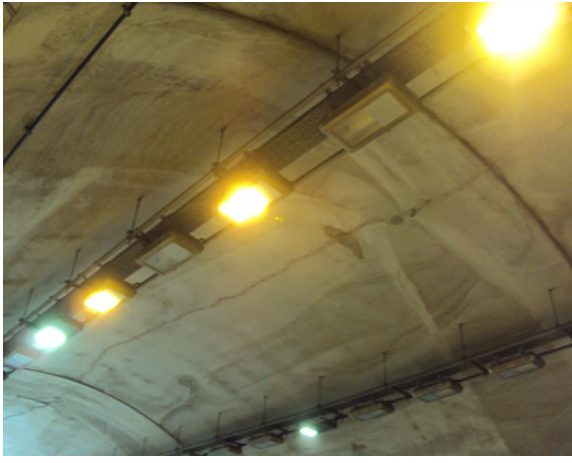
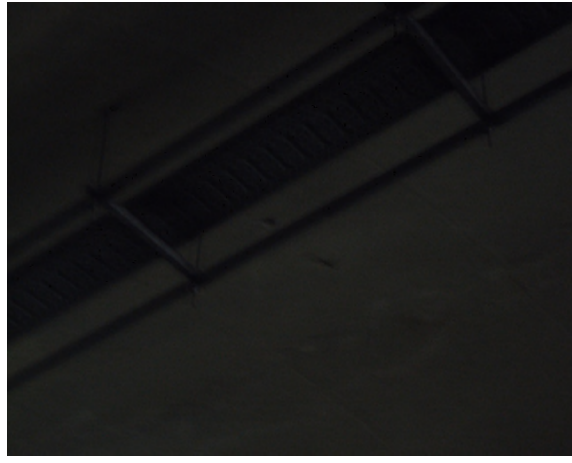
| 위 치 | S04 라이닝 콘크리트 | 위 치 | S45 라이닝 콘크리트 |

| 현 황 | 천단부 채균열(Cw=0.3mm미만) | 현 황 | 천단부 파손(A=0.1m×0.1m) |

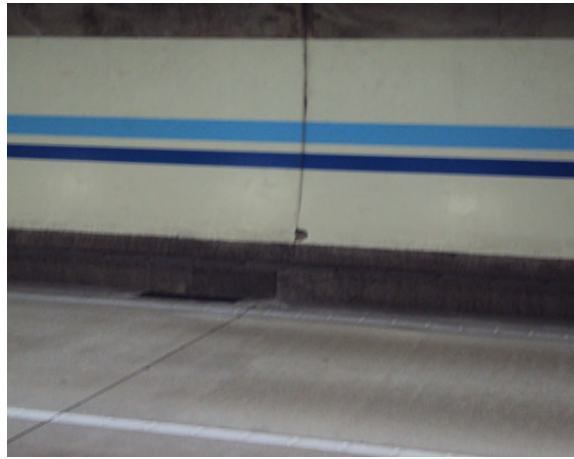
| 위 치 | S02 라이닝 콘크리트 | 위 치 | S22 라이닝 콘크리트 |

| 현 황 | 측벽부 망상균열(A=2.0m×9.0m) | 현 황 | 측벽부 마감재 파손(A=0.1m×0.1m) |

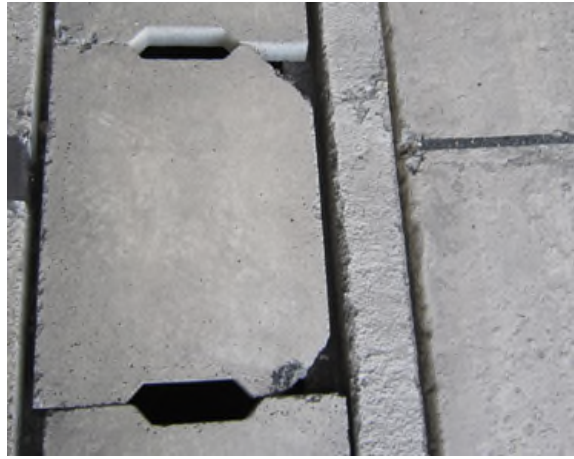
| 위 치 | S26 공동구 | 위 치 | S49 공동구 |

| 현 황 | 균열(Cw=0.3mm이상) | 현 황 | 덮개 파손(1EA) |

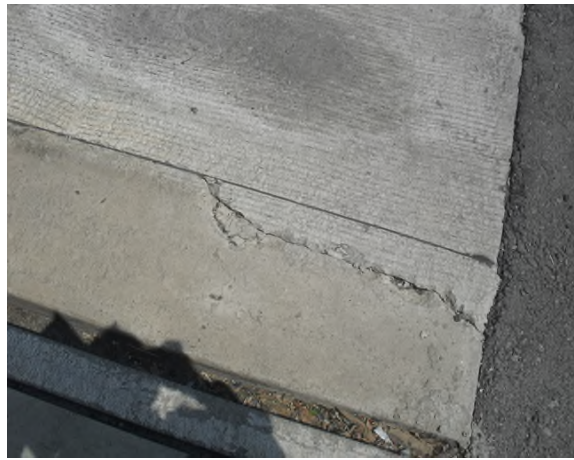
| 위 치 | S20 포장부 | 위 치 | S50 포장부 |

| 현 황 | 스폴링(A=0.1m×0.1m) | 현 황 | 박리(A=0.2m×0.5m) |

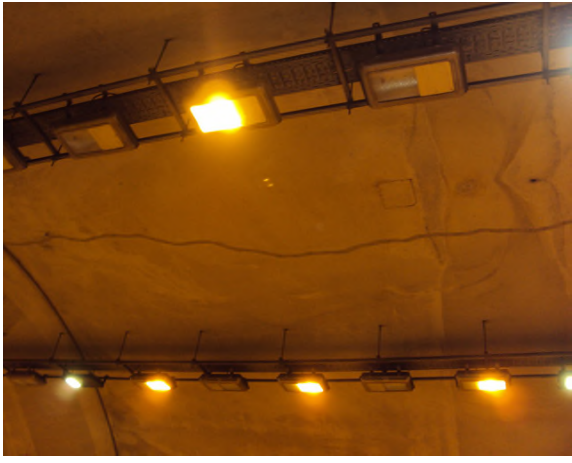
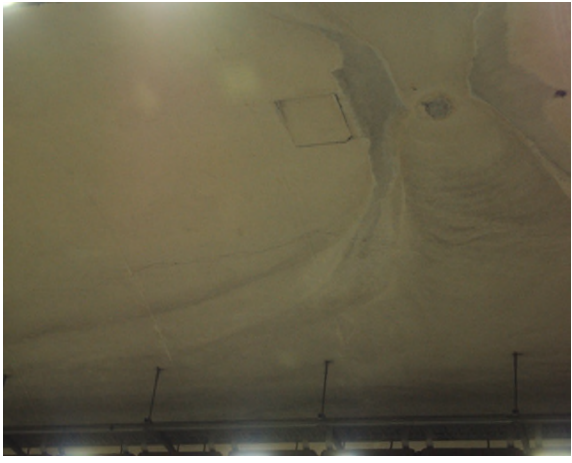
| 위 치 | S09 라이닝 콘크리트 | 위 치 | S14 라이닝 콘크리트 |

| 현 황 | 천단부 재균열 (Cw=0.3mm미만) | 현 황 | 천단부 균열 (Cw=0.3mm미만) |

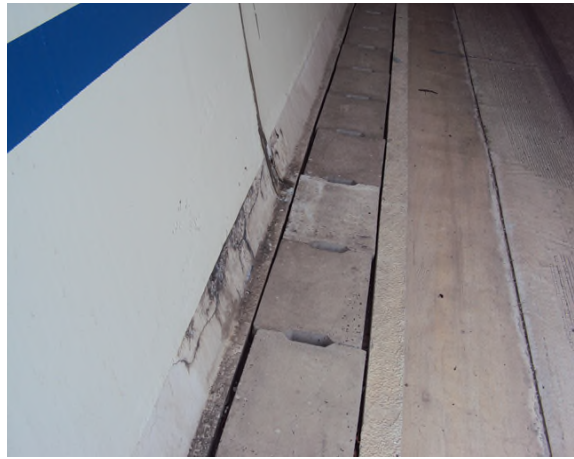
| 위 치 | S11 라이닝 콘크리트 | 위 치 | S45 라이닝 콘크리트 |

| 현 황 | 측벽부 균열 ( $C_w=0.3\text{mm}$ 미만) | 현 황 | 측벽부 누수흔적 ( $A=1.0\text{m} \times 0.3\text{m}$ ) |

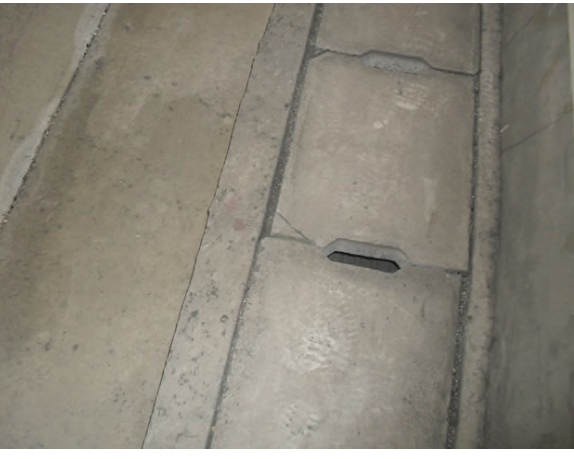
| 위 치 | S03 공동구 | 위 치 | S34 공동구 |

| 현 황 | 공동구 파손 ( $A=0.2\text{m} \times 1.0\text{m}$ ) | 현 황 | 덜개 파손 (1EA) |

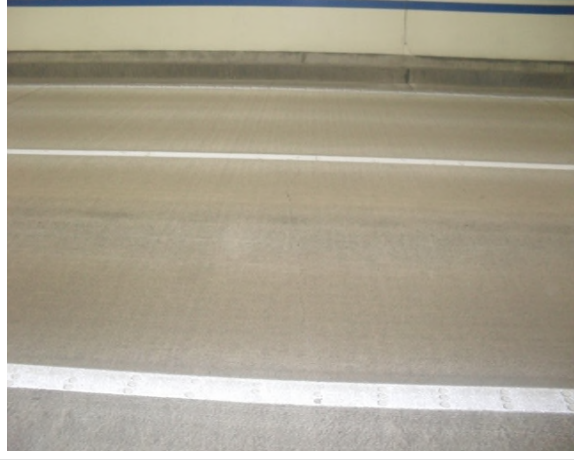
| 위 치 | S10 포장부 | 위 치 | S25 포장부 |

| 현 황 | 포장 마모 ( $A=5.0\text{m} \times 10.0\text{m}$ ) | 현 황 | 균열 ( $L=5.0\text{m}$ ) |

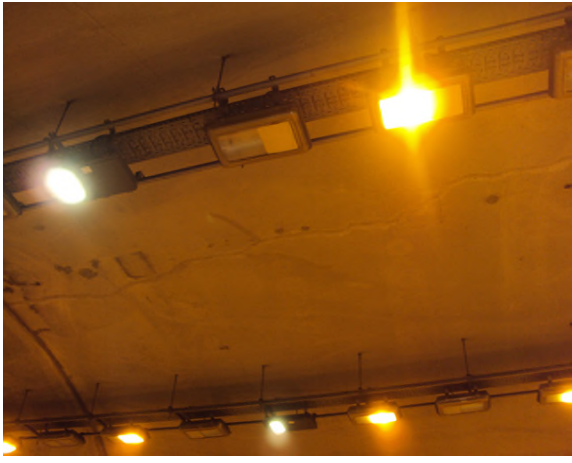
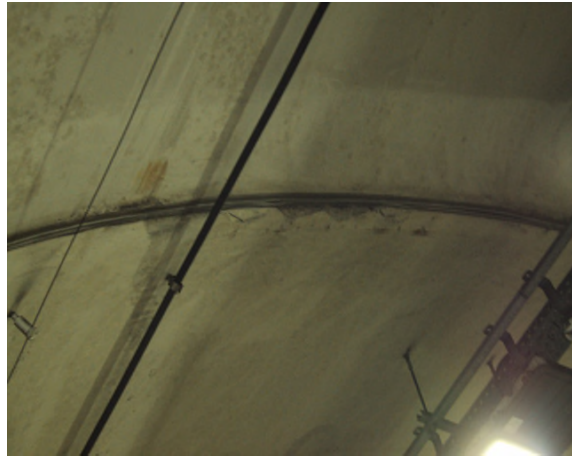
| 위 치 | S09 라이닝 콘크리트 | 위 치 | J14 라이닝 콘크리트 |

| 현 황 | 천단부 재균열(Cw=0.3mm미만) | 현 황 | 천단부 박락(A=0.1m×1.0m) |

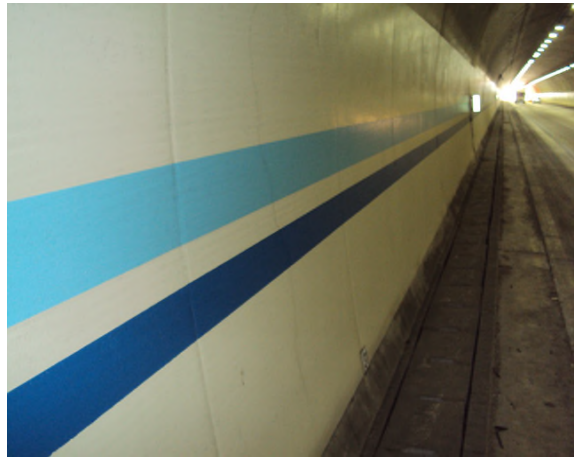
| 위 치 | S19 라이닝 콘크리트 | 위 치 | S32 라이닝 콘크리트 |

| 현 황 | 측벽부 균열 ( $C_w=0.3\text{mm}$ 미만) | 현 황 | 측벽부 균열 ( $C_w=0.3\text{mm}$ 미만) |

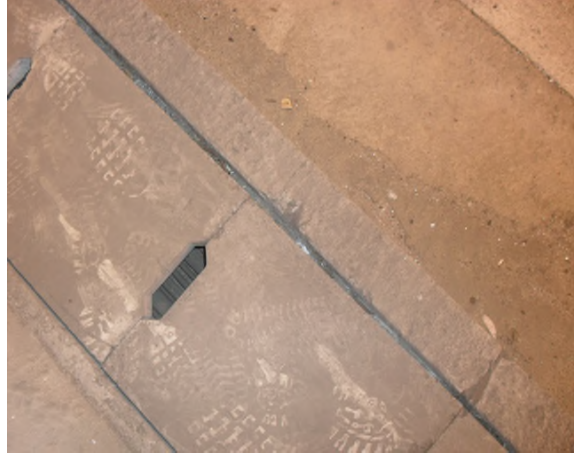
| 위 치 | S07 공동구 | 위 치 | S09 공동구 |

| 현 황 | 균열 ( $C_w=0.3\text{mm}$ 이상) | 현 황 | 파손 ( $A=0.1\text{m} \times 0.1\text{m}$ ) |

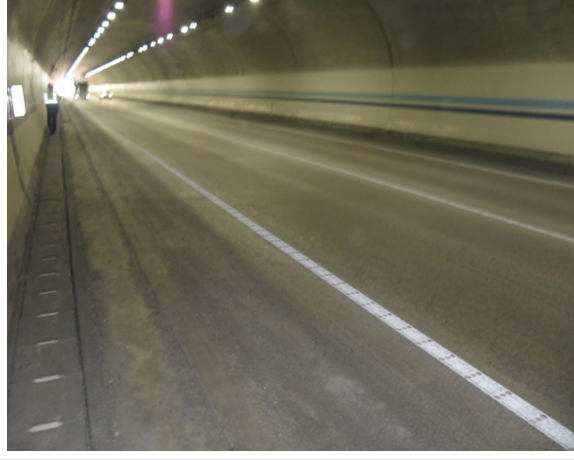
| 위 치 | S22 포장부 | 위 치 | S29 포장부 |

| 현 황 | 스폴링 ( $A=0.1\text{m} \times 0.1\text{m}$ ) | 현 황 | 포장 마모 ( $A=32.0\text{m} \times 3.0\text{m}$ ) |

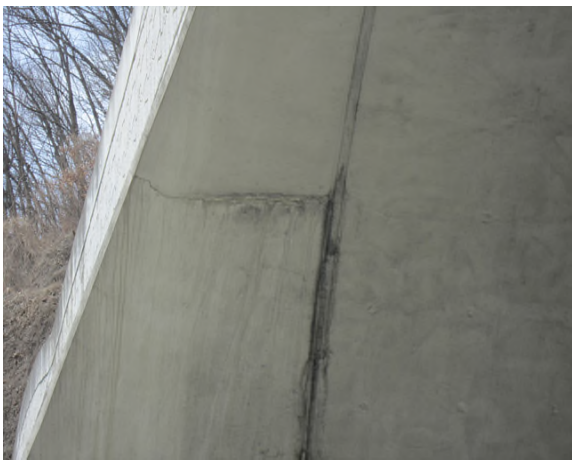
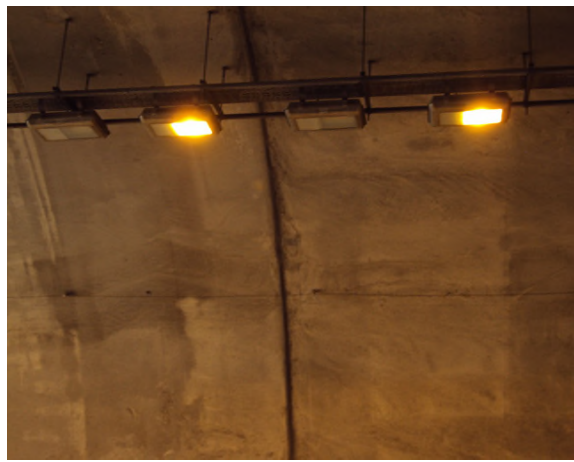
| 위 치 | S01 라이닝 콘크리트 | 위 치 | S04 라이닝 콘크리트 |

| 현 황 | 천단부 균열부백태 (A=0.30m²) | 현 황 | 천단부 들뜸 (A=0.3m×1.0m) |

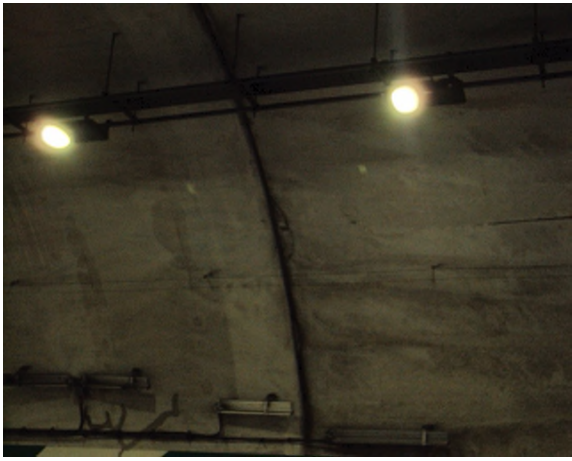
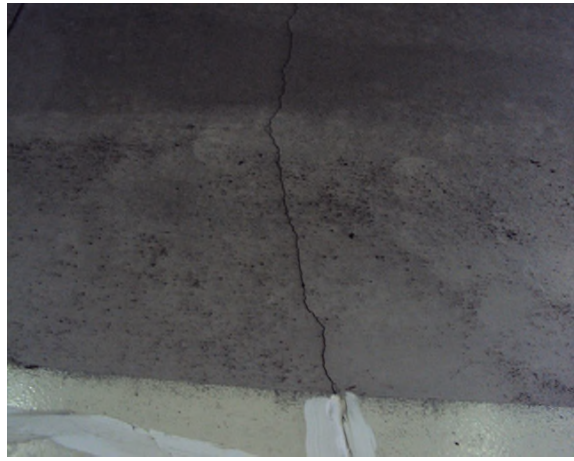
| 위 치 | J29 라이닝 콘크리트 | 위 치 | S93 라이닝 콘크리트 |

| 현 황 | 천단부 들뜸 ( $A=0.1\text{m} \times 0.3\text{m}$ ) | 현 황 | 천단부 균열 ( $C_w=0.3\text{mm}$ 이상) |

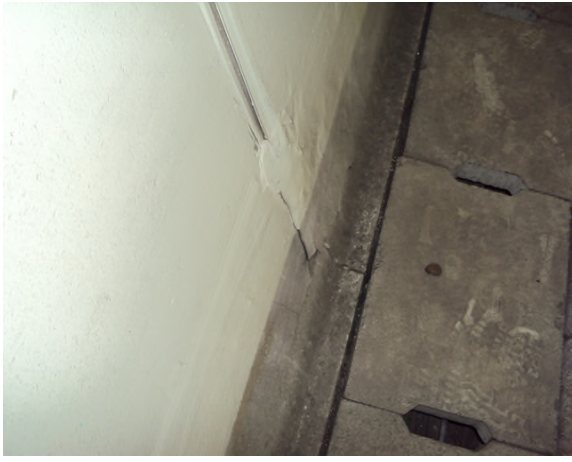
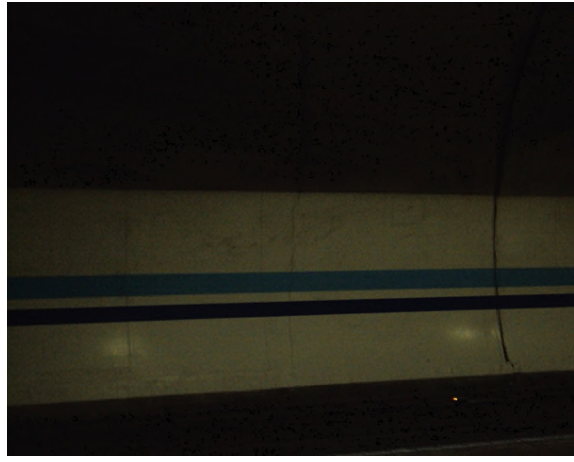
| 위 치 | S25 라이닝 콘크리트 | 위 치 | S69 라이닝 콘크리트 |

| 현 황 | 측벽부 균열 ( $C_w=0.3\text{mm}$ 이상) | 현 황 | 측벽부 균열 ( $C_w=0.3\text{mm}$ 미만) |

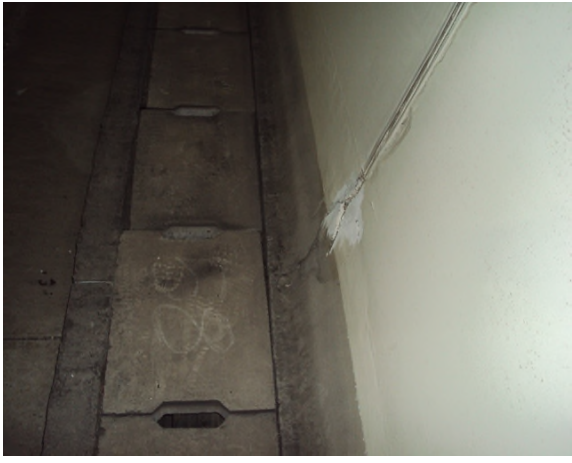
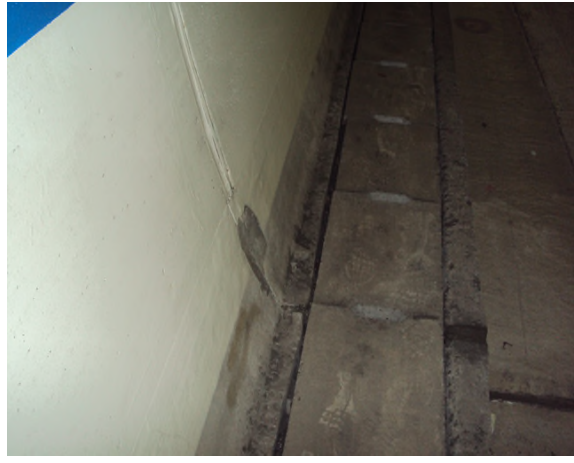
| 위 치 | S58 라이닝 콘크리트 | 위 치 | S65 라이닝 콘크리트 |

| 현 황 | 측벽부 마감재 들뜸 ( $A=0.2\text{m} \times 0.3\text{m}$ ) | 현 황 | 측벽부 마감재 박락 ( $A=0.2\text{m} \times 0.3\text{m}$ ) |

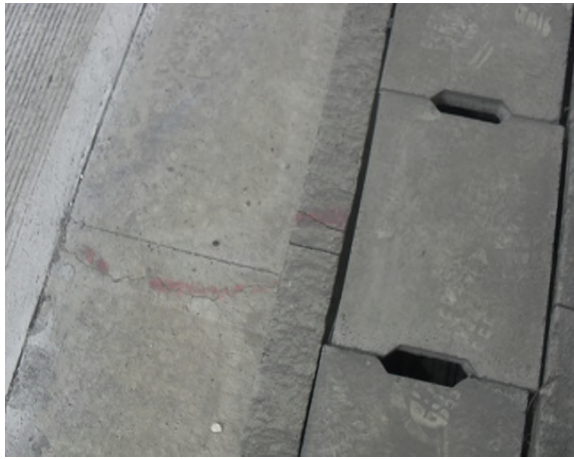
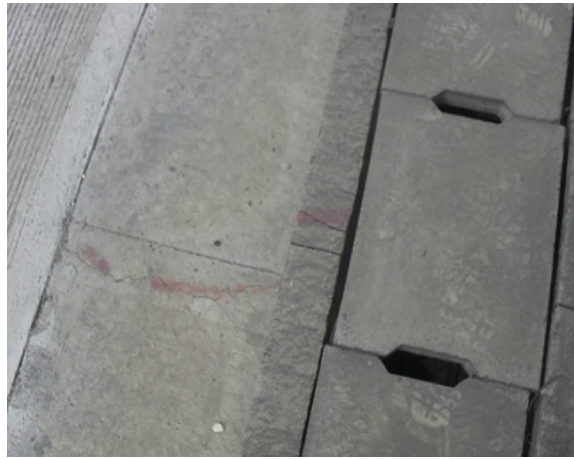
| 위 치 | S13 공동구 | 위 치 | S16 공동구 |

| 현 황 | 균열 ( $C_w=0.3\text{mm}$ 이상) | 현 황 | 덜개 파손(1EA) |

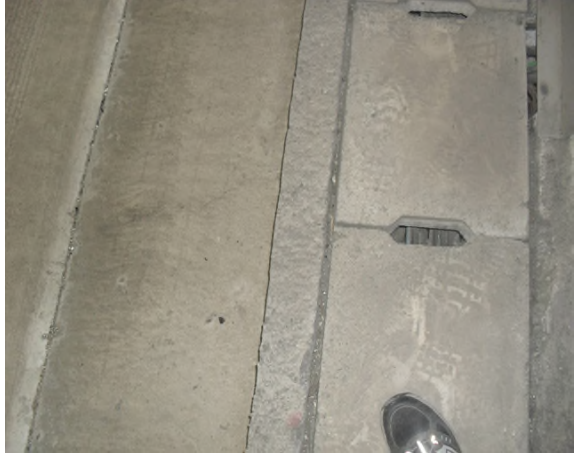
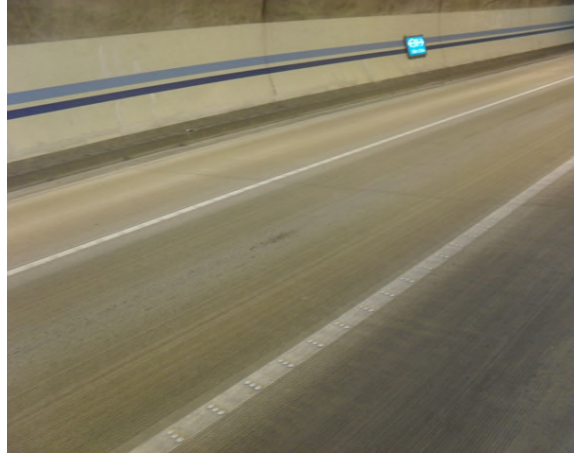
| 위 치 | S28 공동구 | 위 치 | S05~11 포장부 |

| 현 황 | 균열 ( $C_w=0.3\text{mm}$ 이상) | 현 황 | 포장마모 ( $A=1.0\text{m} \times 9.0\text{m}$ ) |

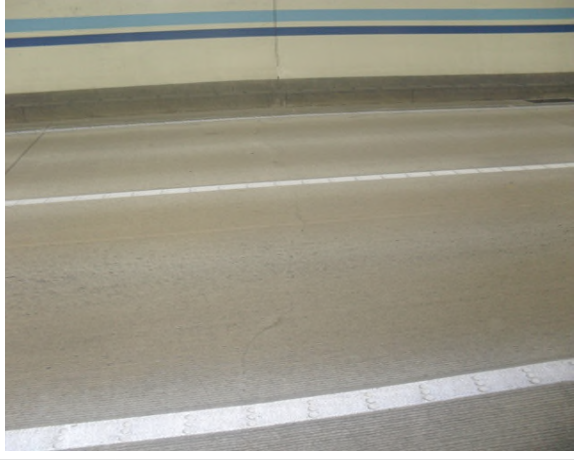
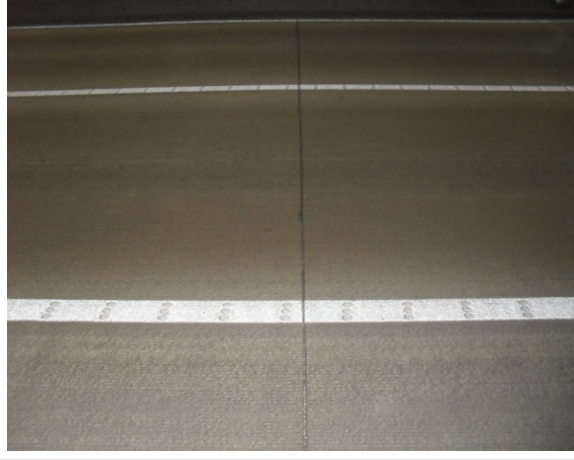
| 위 치 | S18 포장부 | 위 치 | S88 포장부 |

| 현 황 | 포장균열 ( $L=6.0\text{m}$ ) | 현 황 | 스폴링 ( $A=0.1\text{m} \times 0.2\text{m}$ ) |

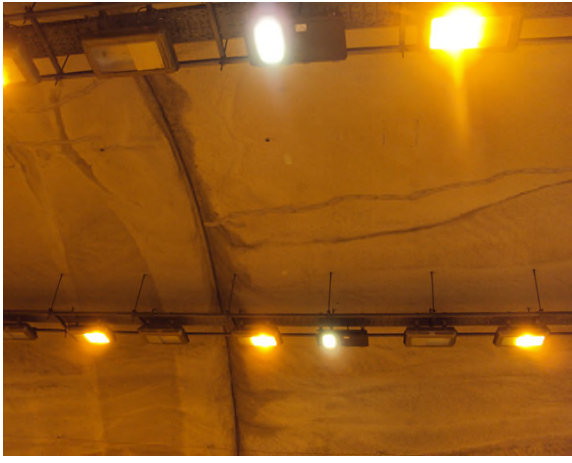
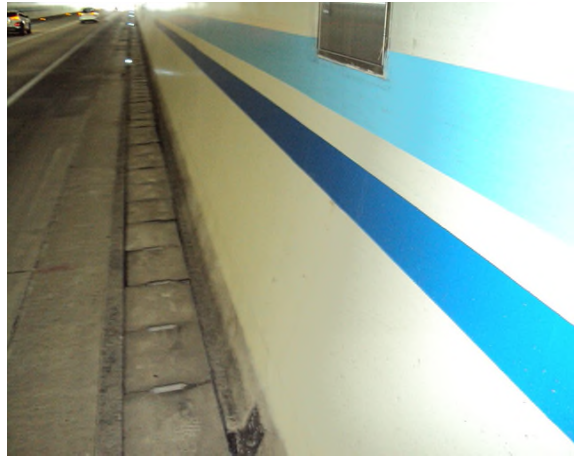
| 위 치 | S10 라이닝 콘크리트 | 위 치 | S75 라이닝 콘크리트 |

| 현 황 | 천단부 채균열 (Cw=0.3mm미만) | 현 황 | 천단부 균열 (Cw=0.3mm미만) |

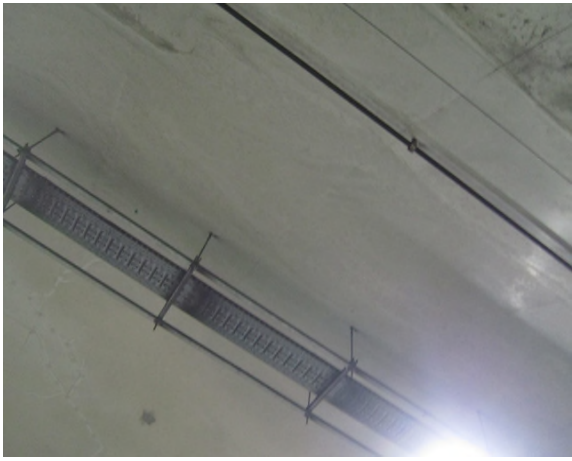
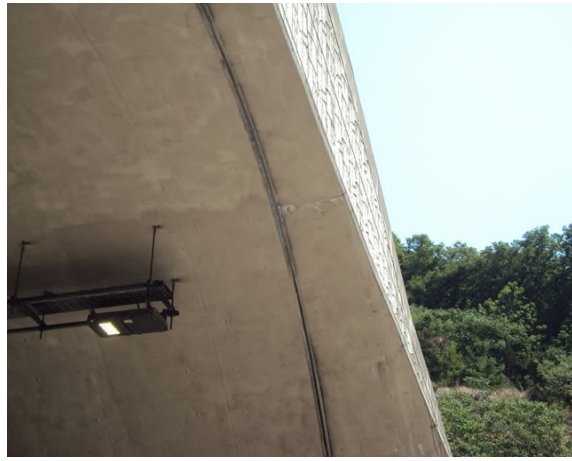
| 위 치 | S84 라이닝 콘크리트 | 위 치 | S101 라이닝 콘크리트 |

| 현 황 | 천단부 균열( $C_w=0.3\text{mm}$ 이상) | 현 황 | 천단부 균열부백태( $A=0.2\text{m}\times0.5\text{m}$ ) |

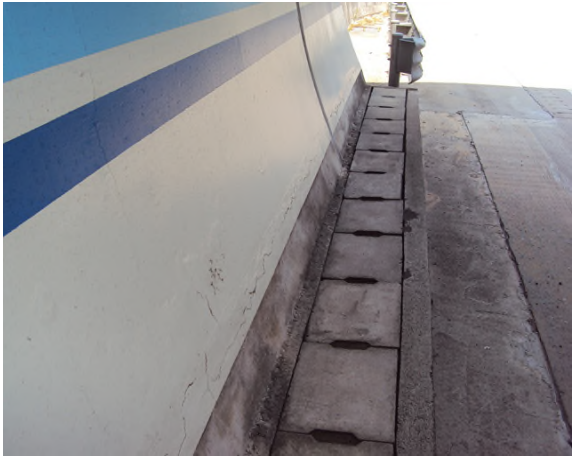
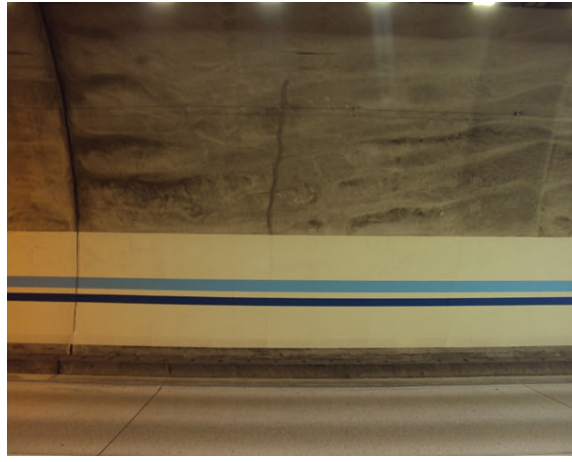
| 위 치 | S01 라이닝 콘크리트 | 위 치 | S13 라이닝 콘크리트 |

| 현 황 | 측벽부 균열( $C_w=0.3\text{mm}$ 이상) | 현 황 | 측벽부 균열( $C_w=0.3\text{mm}$ 이상) |

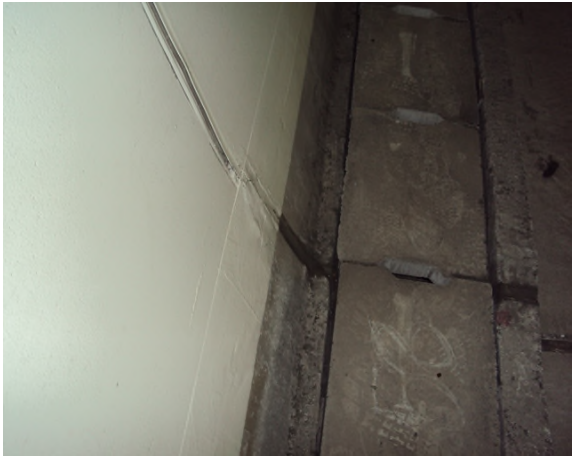
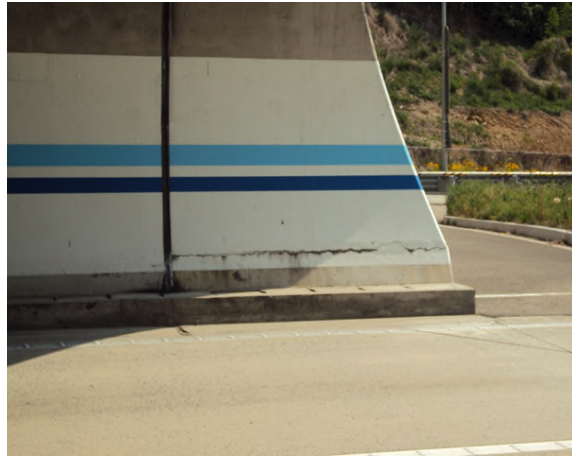
| 위 치 | S59 라이닝 콘크리트 | 위 치 | S102 라이닝 콘크리트 |

| 현 황 | 측벽부 마감재 들뜸( $A=0.2\text{m}\times0.3\text{m}$ ) | 현 황 | 측벽부 누수흔적( $A=2.5\text{m}\times0.4\text{m}$ ) |
