시설물 정기안전점검용역  
상주영천고속도로

# 상 주 영 천 고 속 도 로 시 설 물 안 전 · 하 자 점 검 및 성 능 평 가 용 역 보 고 서

## < 옹벽편 >

점검기관 : [주]명성엔지니어링

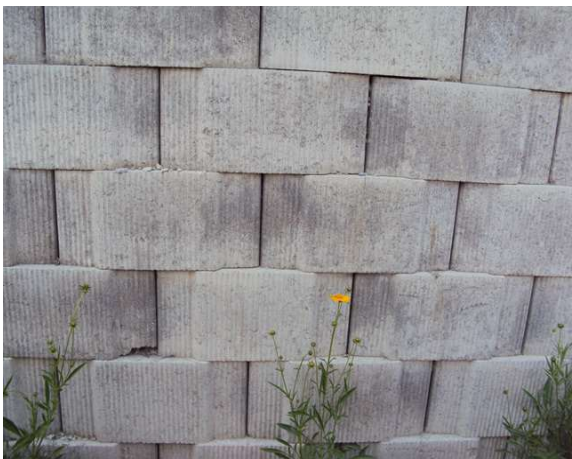
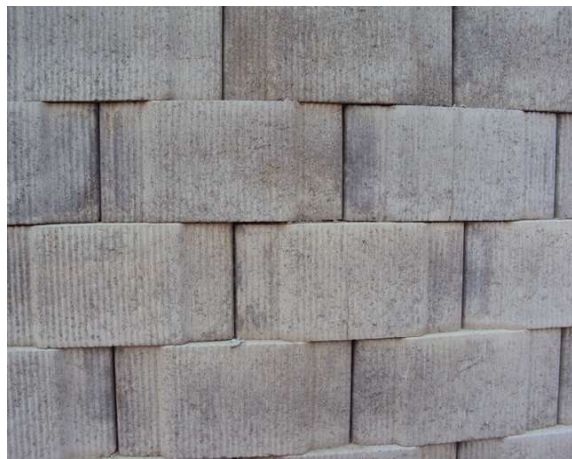
| 위 치 | S04 블록 전면부 | 위 치 | S04 블록 전면부 |
| 현 황 | 블록 균열 2EA | 현 황 | 블록 균열 2EA |

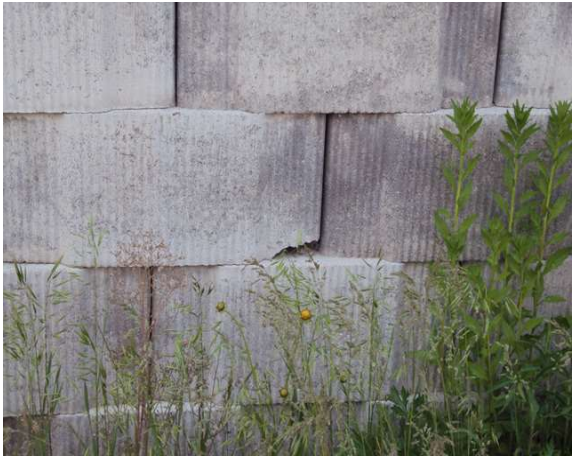
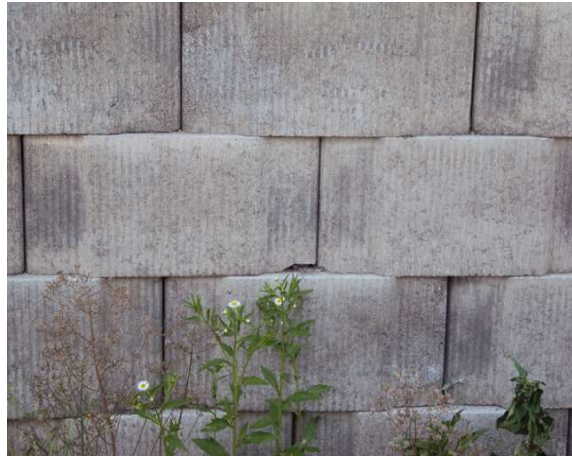
| 위 치 | S05 블록 전면부 | 위 치 | S05 블록 전면부 |
| 현 황 | 블록 파손 1EA | 현 황 | 블록 파손 1EA |

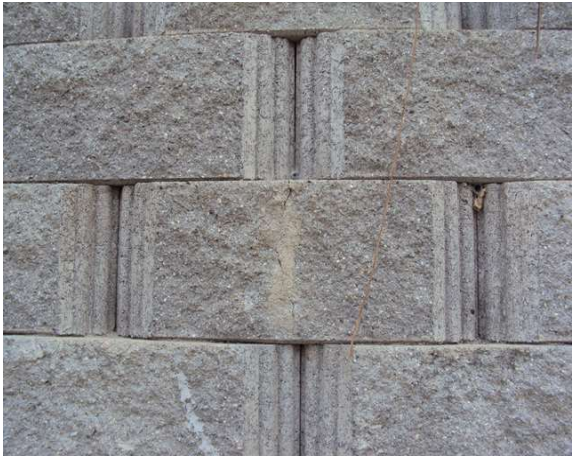
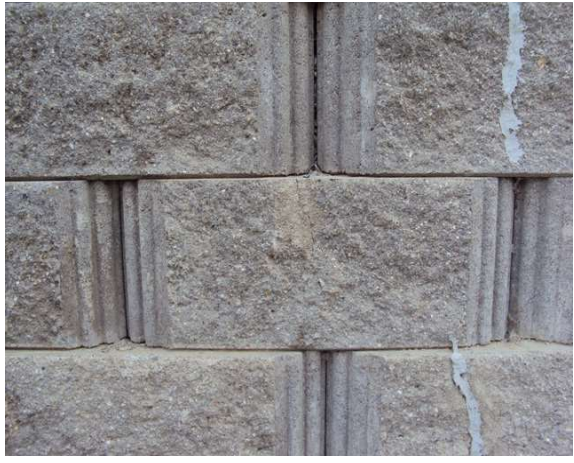
| 위 치 | S02 블럭 전면부 | 위 치 | S08 블럭 전면부 |
| 현 황 | 블럭 균열 2EA | 현 황 | 블럭 균열 1EA |

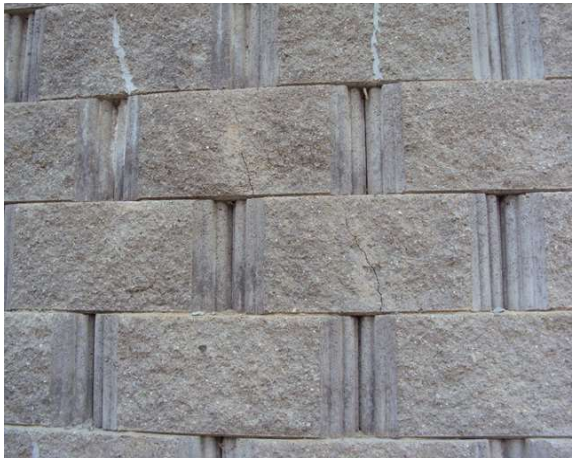
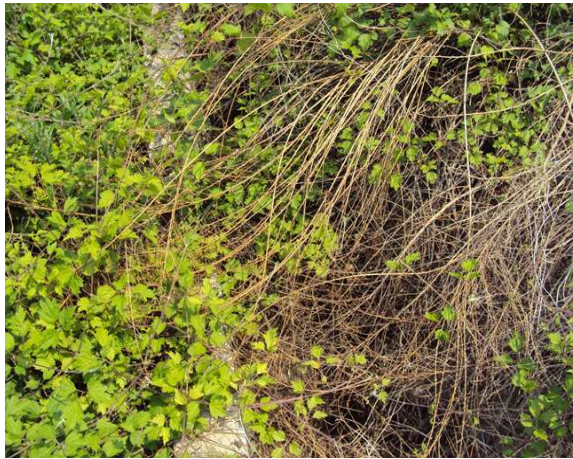
| 위 치 | S11 블록 전면부 | 위 치 | S05 상부 배수로 |
| 현 황 | 블록 균열 2EA | 현 황 | 파손(A=0.1m×0.5m) |

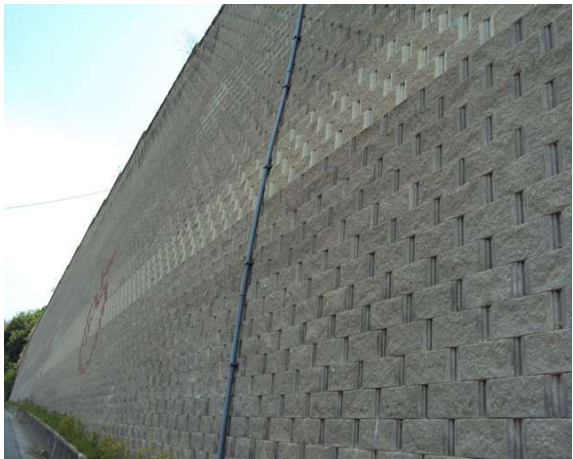
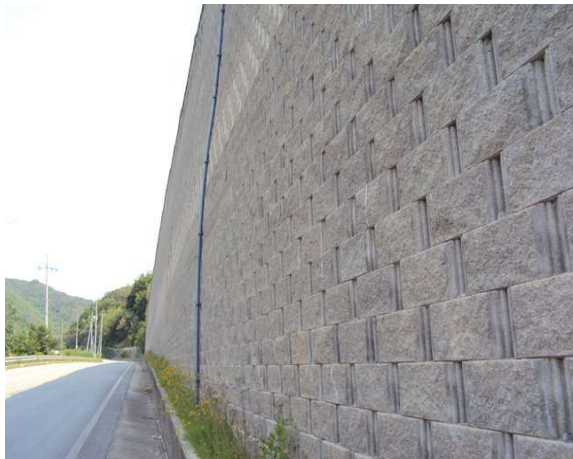
| 위 치 | S10~12 블록 전면부 | 위 치 | S10~12 블록 전면부 |
| 현 황 | 배부름(A=20.0m×10.0m) | 현 황 | 배부름(A=20.0m×10.0m) |

| 구 분 | 점검 결과 | 조치 필요사항 |
|---|---|---|
| 점검자 의견 | 블럭식 옹벽 04에 대한 점검결과, 블럭 전면부 배부름, 배수로 균열, 배수로 파손, 조인트 실란트 파손 등이 국부적으로 발생한 것으로 조사되었다. 기 발생한 손상부는 내구성 확보 차원의 보수가 필요할 것으로 판단되며, 특히, 배부름의 경우 급회 현장조사시에 양호한 상태로 확인되나, 지속적인 주의관찰 및 계측을 통한 유지관리 후 손상의 진전시 적절한 조치를 취하는 것이 바람직할 것으로 판단된다. | |

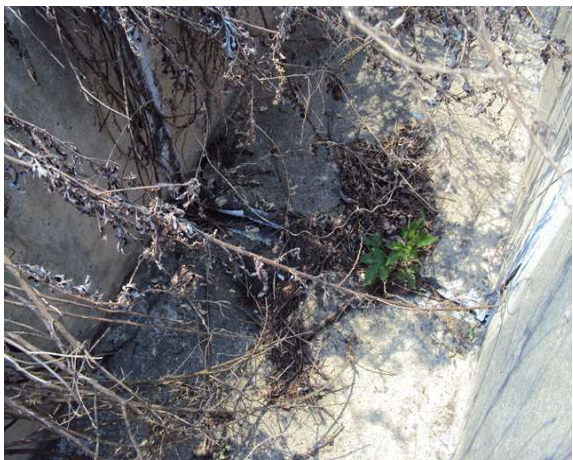
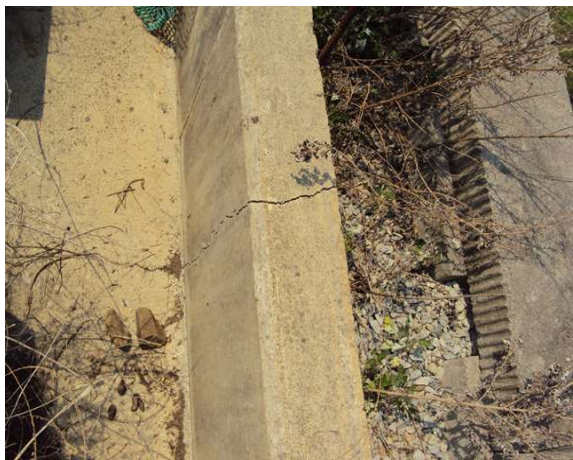
| 위 치 | S13 상부 배수로 | 위 치 | S14 상부 배수로 |
| 현 황 | 실란트 파손(L=1.0m) | 현 황 | 균열(Cw=0.3mm이상) / L=1.0m |

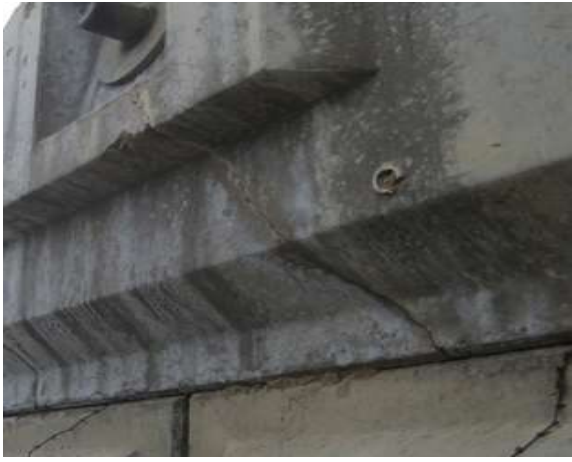
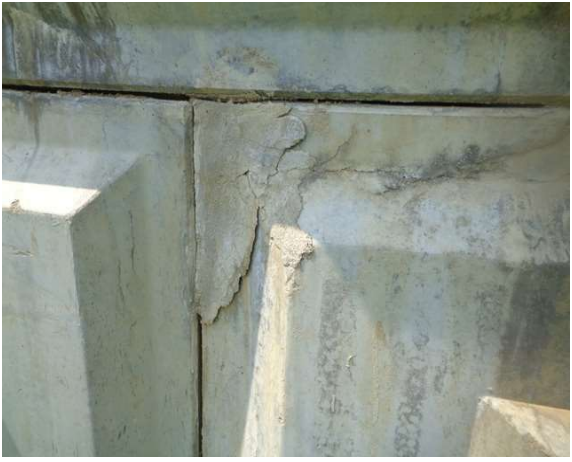
| 위 치 | S1 패널 전면부 | 위 치 | S1 패널 전면부 |
| 현 황 | 균열(Cw=0.5mm이상) / L=1.0m | 현 황 | 파손(A=0.3m×0.5m) |

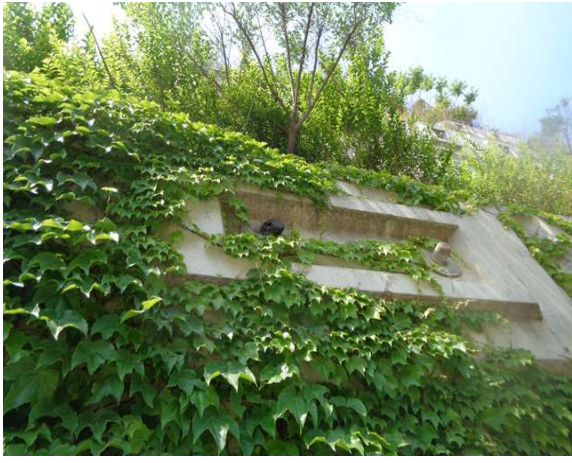
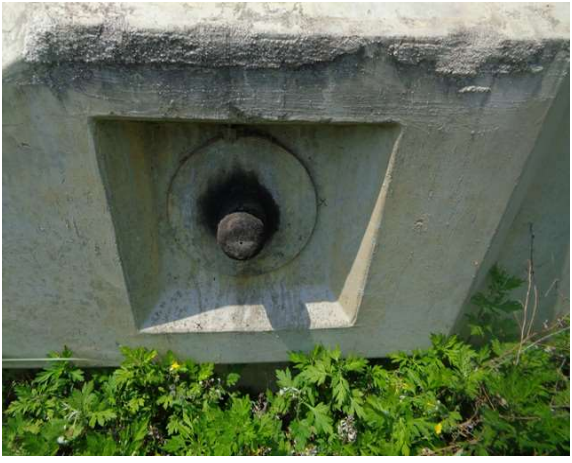
| 위 치 | S1 패널 전면부 | 위 치 | S2 패널 전면부 |
| 현 황 | 앵커캡 탈락(1EA) | 현 황 | 앵커캡 탈락(1EA) |

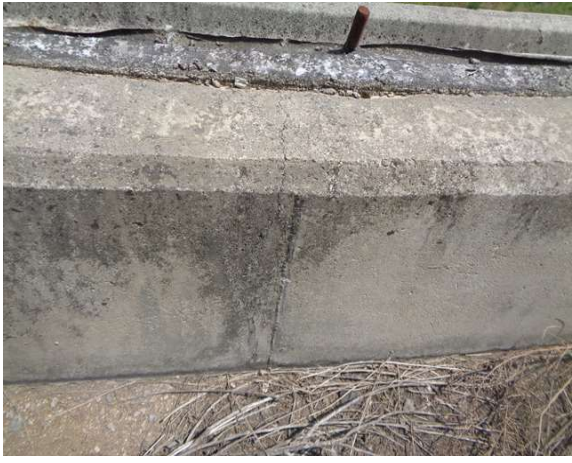
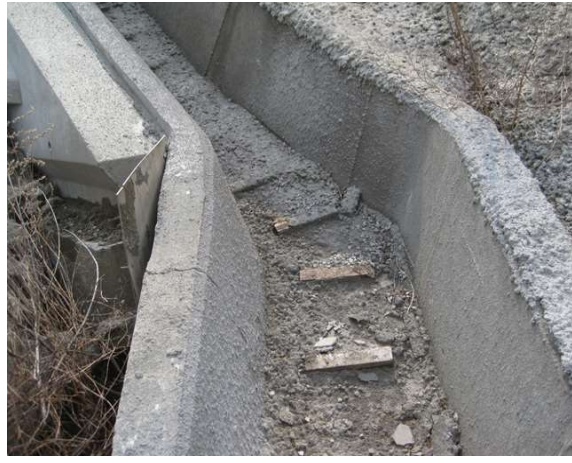
| 위 치 | S6 상부 배수로 | 위 치 | S7 상부 배수로 |
| 현 황 | 균열(Cw=0.3mm미만) / L=0.5m | 현 황 | 이격(L=0.5m) |

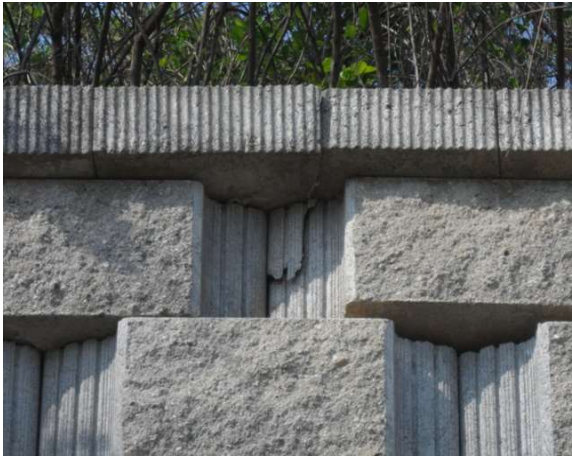
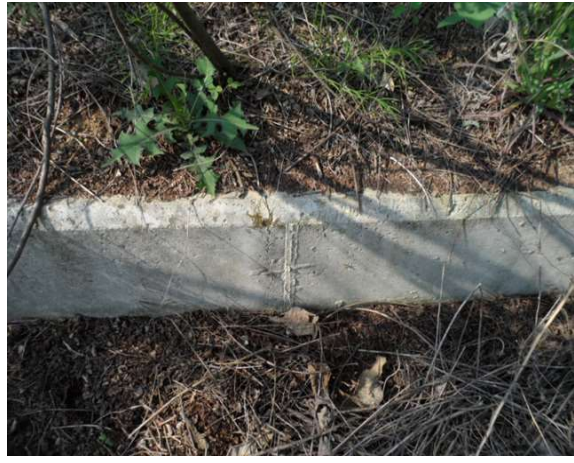
| 위 치 | S05 전면부 블럭 | 위 치 | S09 배수로 |
| 현 황 | 블럭 파손 1EA | 현 황 | 균열(Cw=0.3mm이상) / L=1.0m |

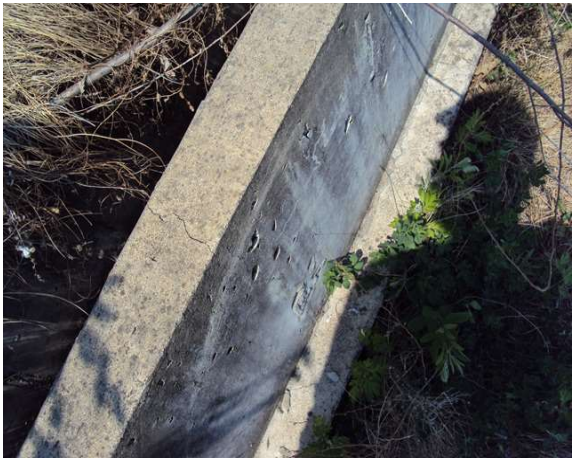
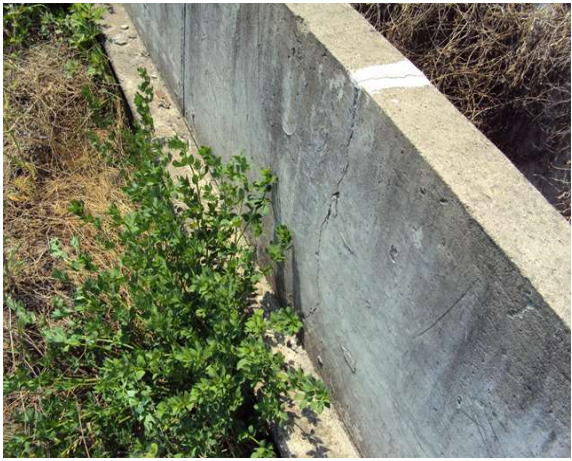
| 위 치 | S02 배수로 | 위 치 | S02 배수로 |
| 현 황 | 균열(Cw=0.3mm이상) / L=1.0m | 현 황 | 균열(Cw=0.3mm이상) / L=1.0m |

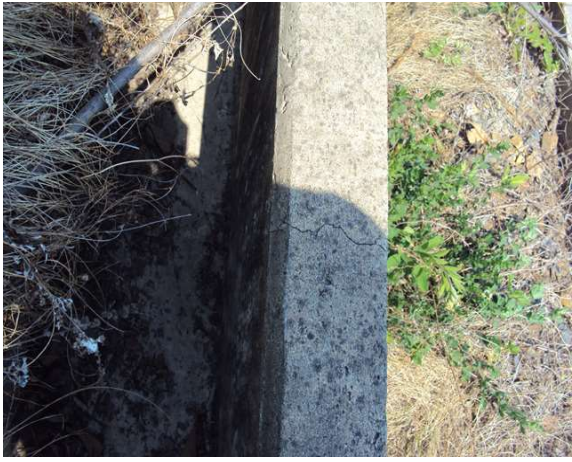
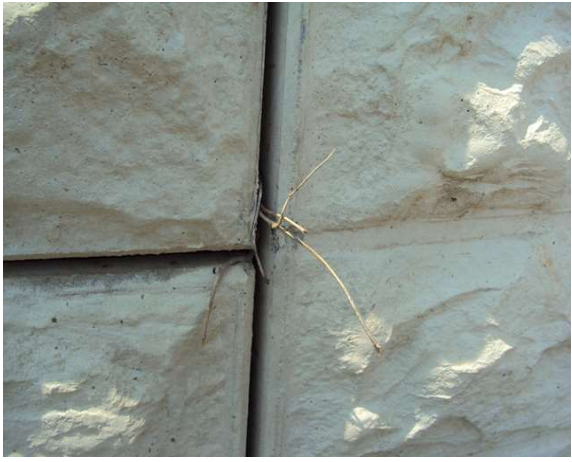
| 위 치 | S02 배수로 | 위 치 | S37 패널 전면부 |
| 현 황 | 균열(Cw=0.3mm이상) / L=1.0m | 현 황 | 이격(L=5.0m) |

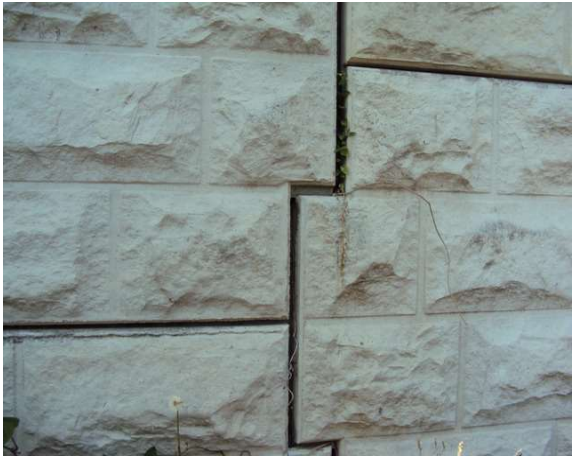
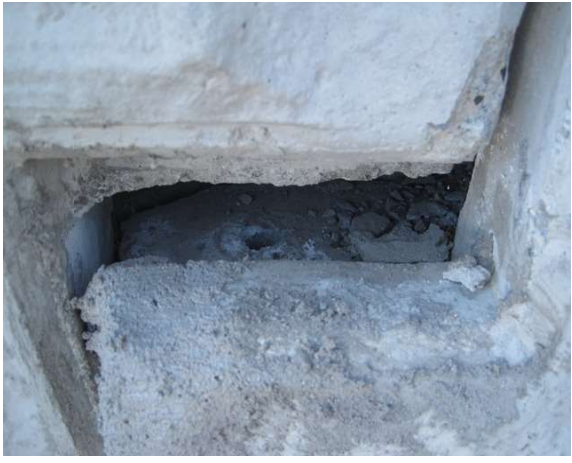
| 위 치 | S37 패널 전면부 | 위 치 | S37 패널 전면부 |
| 현 황 | 이격(L=5.0m) | 현 황 | 이격(L=5.0m) |

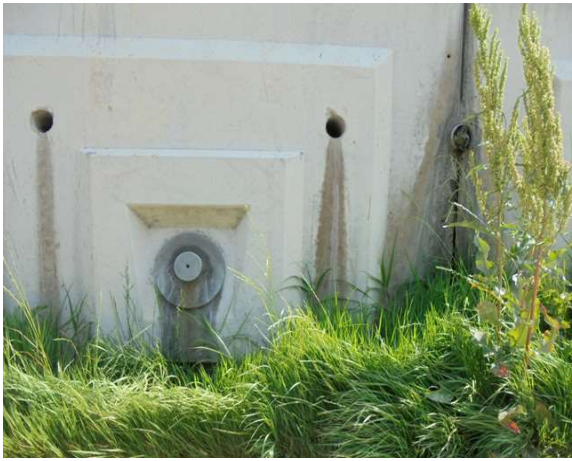
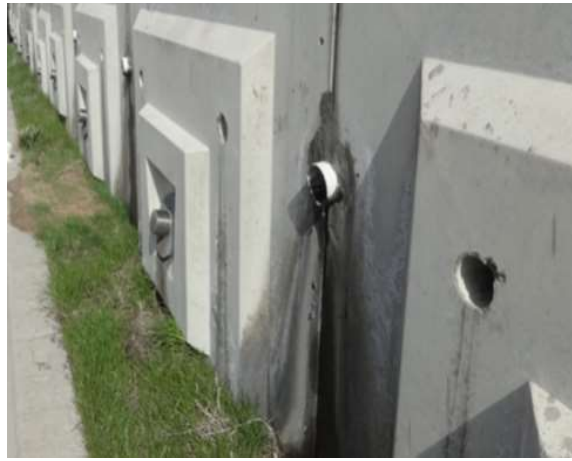
| 위 치 | S01 패널 전면부 | 위 치 | S01 패널 전면부 |
| 현 황 | 누수흔적 3EA | 현 황 | 누수흔적 2EA |

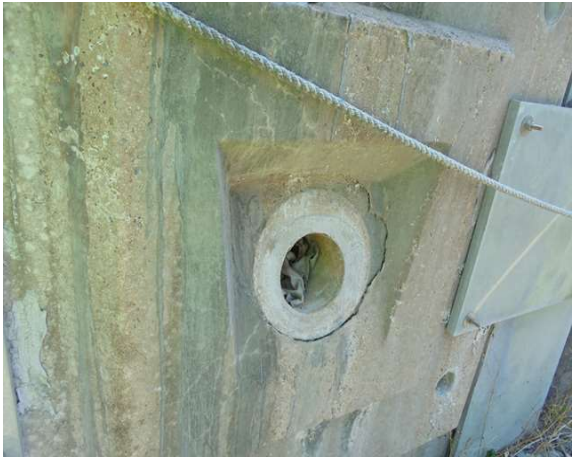
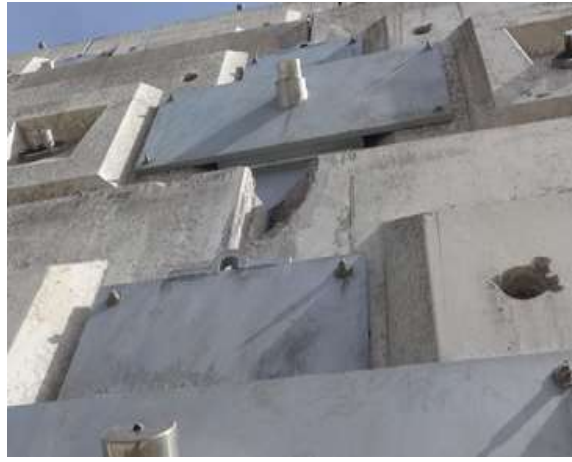
| 위 치 | S04 패널 전면부 | 위 치 | S09 패널 전면부 |
| 현 황 | 판넬 파손(A=0.5m×0.5m) | 현 황 | 판넬 파손(A=0.3m×0.3m) |

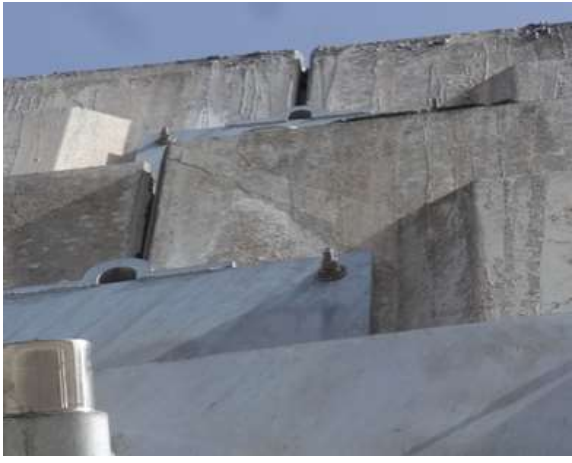
| 위 치 | S09 패널 전면부 | 위 치 | — |
| 현 황 | 균열(Cw=0.5mm이상) / L=1.0m | 현 황 | — |

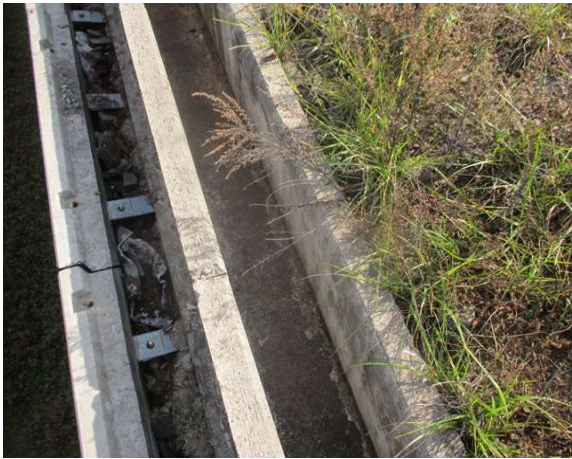
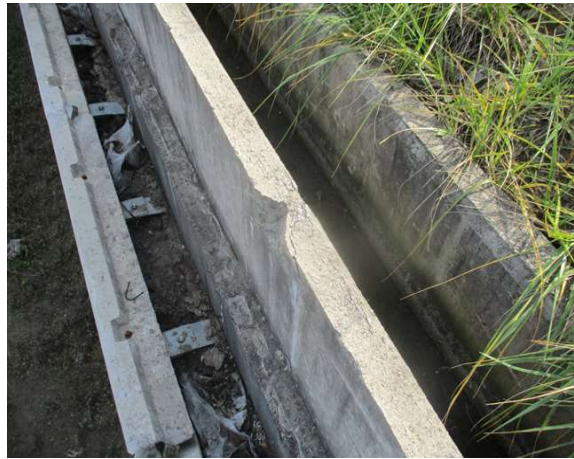
| 위 치 | S1 배수로 | 위 치 | S2 배수로 |
| 현 황 | 균열(폭0.3mm이상) | 현 황 | 파손(A=0.1m×0.2m) |

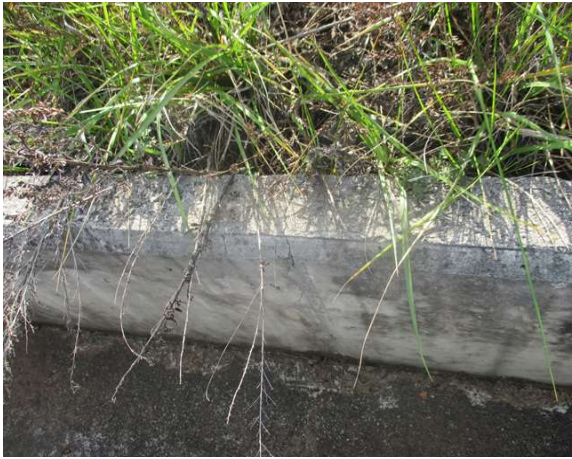
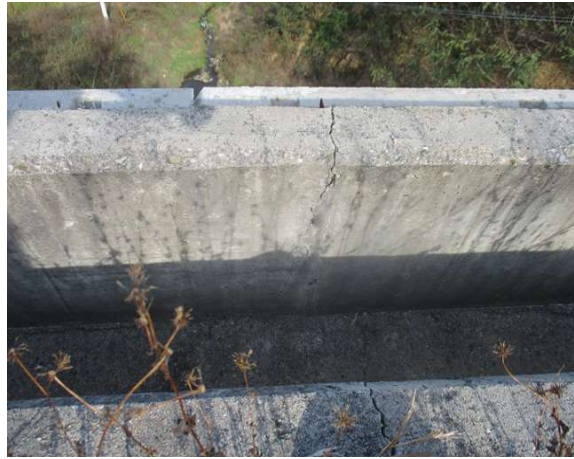
| 위 치 | S1 배수로 | 위 치 | S2 배수로 |
| 현 황 | 균열(폭0.3mm이상) | 현 황 | 파손(A=0.2m×0.5m) |

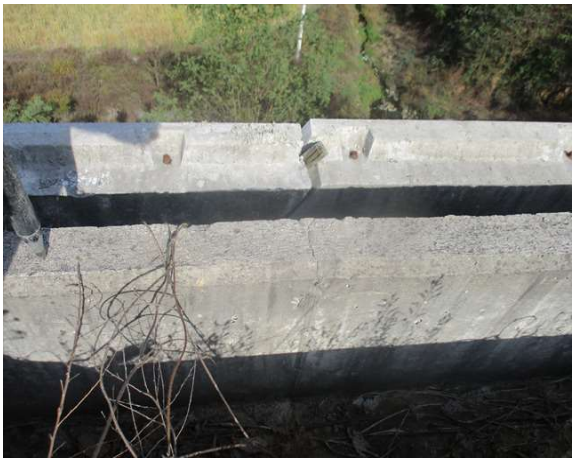
| 위 치 | S6 배수로 | 위 치 | — |
| 현 황 | 균열(폭0.3mm미만) | 현 황 | — |
