## 1. 교량

## 1. 낙동JCT교

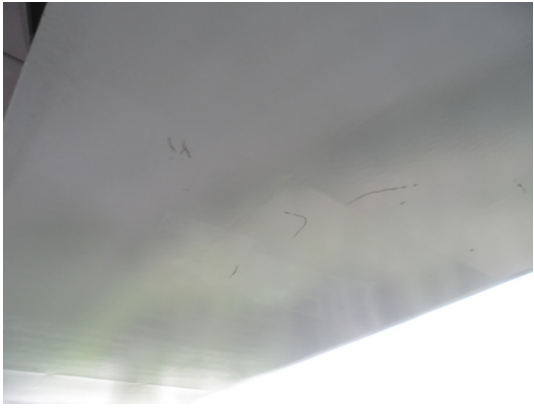
| 위 치 | 거더외부 S3 G4 | 위 치 | 교대 A2 |
| 현 황 | 도장긁힘(A=0.1m×1.0m) | 현 황 | 수직균열(Cw≥0.3mm) |

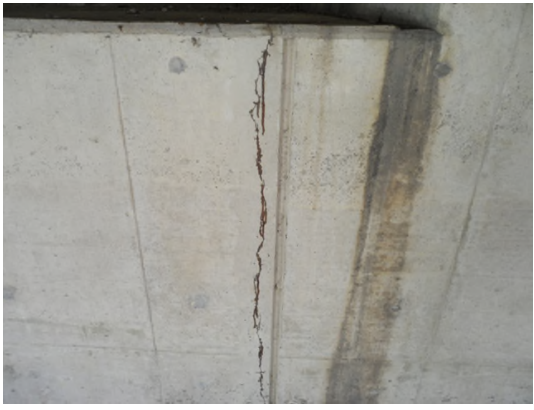
| 위 치 | 교대 A2 | 위 치 | 교대 A2 |
| 현 황 | 수직균열(Cw < 0.3mm) | 현 황 | 파손(A=0.1m×0.1m) |

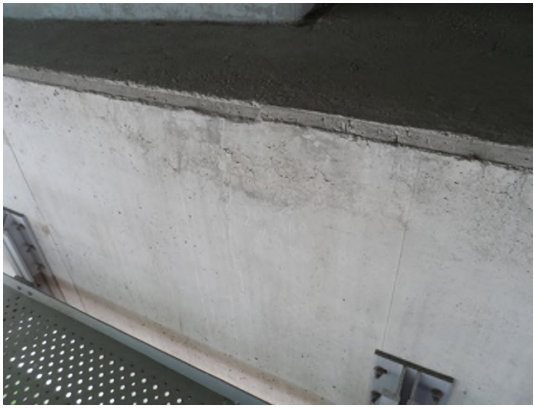
| 위 치 | 교각 P1 코핑부 | 위 치 | 교각 P1 코핑부 |
| 현 황 | 수직균열(Cw < 0.3mm) | 현 황 | 재료분리(A=2.0m×0.5m) |

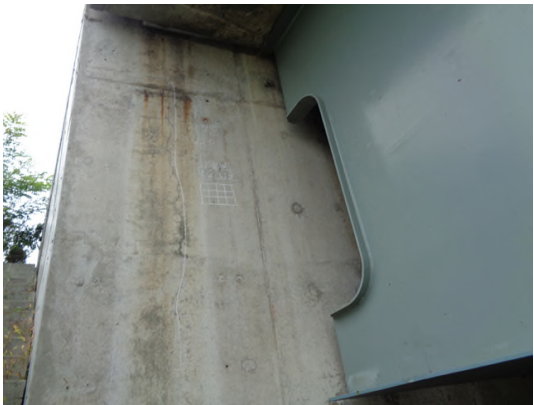
| 위 치 | 교대 A2 | 위 치 | 교대 A2 |
| 내 용 | 균열(CW=0.3mm) | 내 용 | 누수흔적 |

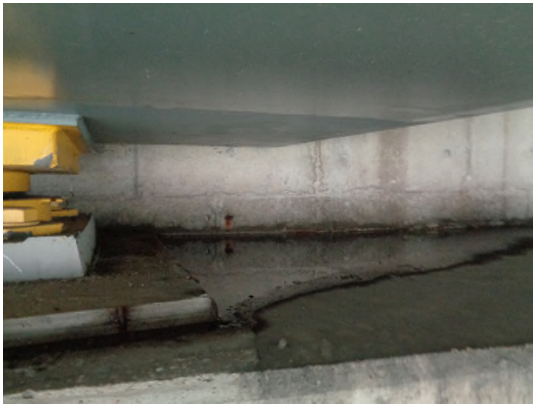
| 위 치 | 교대 A2 | 위 치 | 교대 A2 |
| 내 용 | 체수 | 내 용 | 누수흔적 |

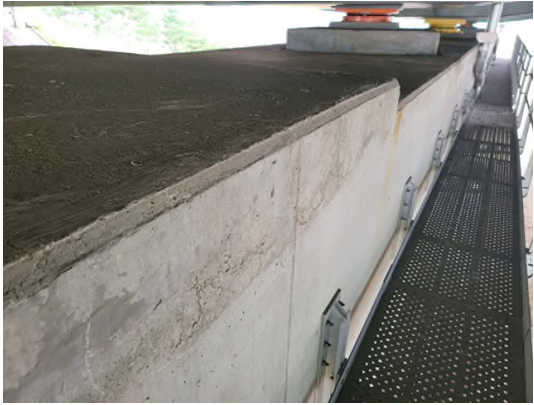
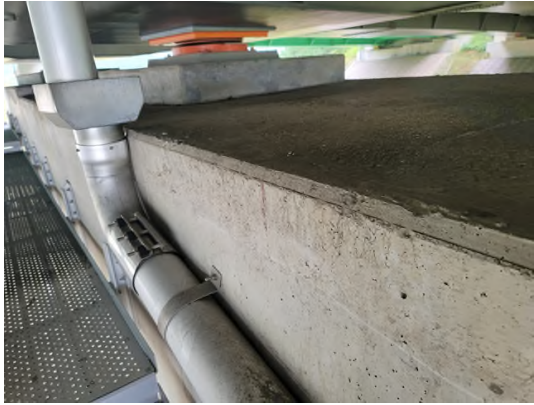
| 위 치 | 교각 P1 | 위 치 | 교각 P1 |
| 내 용 | 콘크리트 박리 | 내 용 | 콘크리트 박리 |

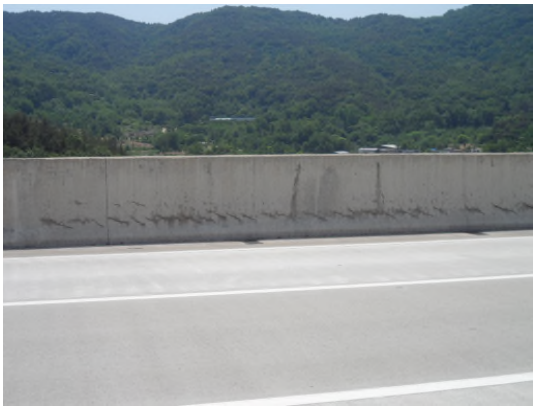
| 위 치 | 방호벽 상주방향 S7 중앙분리대 | 위 치 | 방호벽 상주방향 S9 |
| 현 황 | 균열부 백태(A=0.2m×5.0m) | 현 황 | 균열(Cw < 0.3mm) |

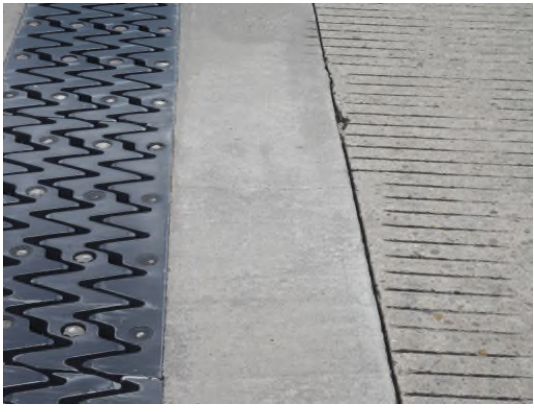
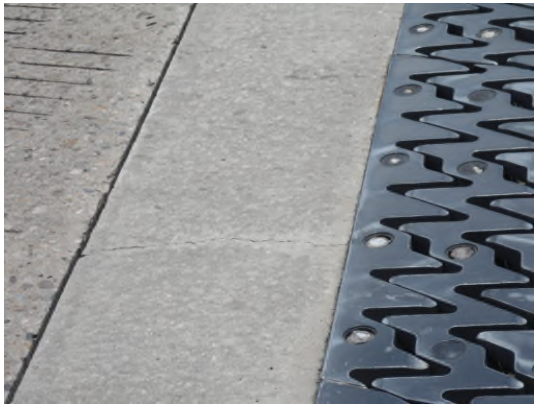
| 위 치 | 신축이음 상주방향 A1 | 위 치 | 신축이음 영천방향 A2 |
| 현 황 | 후타재 균열(Cw < 0.3mm) | 현 황 | 후타재 균열(Cw < 0.3mm) |

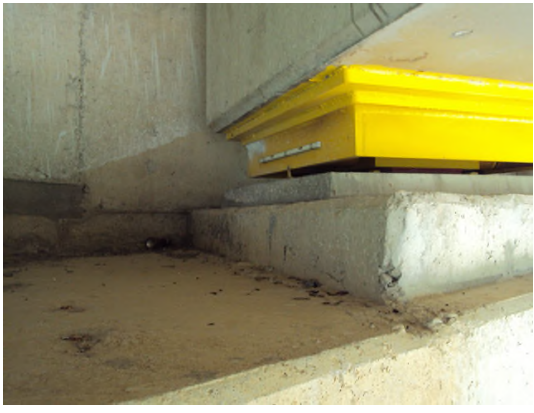
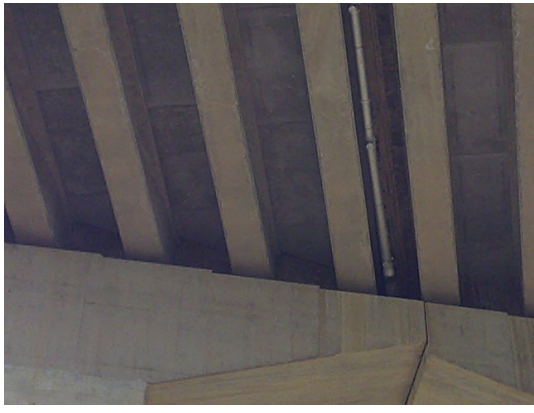
| 위 치 | 교량받침 영천방향 A2-SH3 | 위 치 | 가로보 상주방향 S8 |
| 현 황 | 반침콘크리트 재료분리(A=0.2m×0.5m) | 현 황 | 재료분리(A=2.0m×0.5m) |

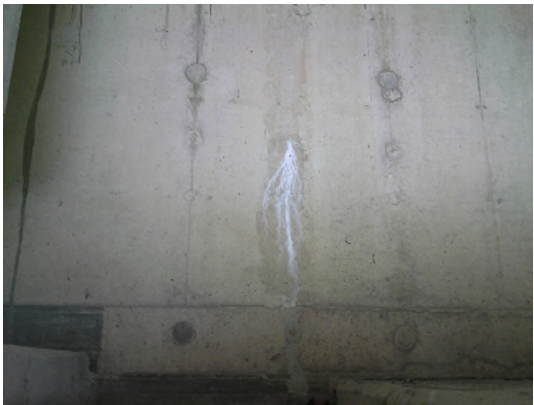
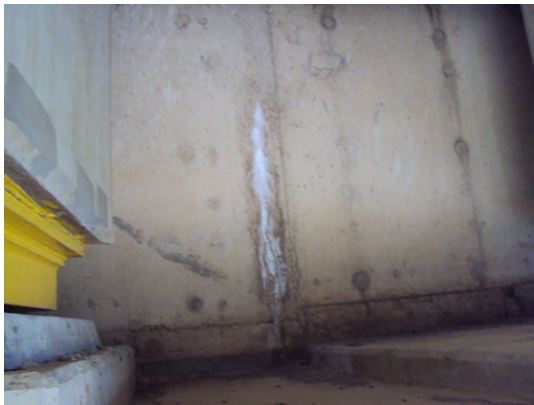
| 위 치 | 교대 상주방향 A1 | 위 치 | 교대 영천방향 A1 |
| 현 황 | 흉벽 백태(A=0.3m×0.5m) | 현 황 | 흉벽 백태(A=0.2m×2.0m) |

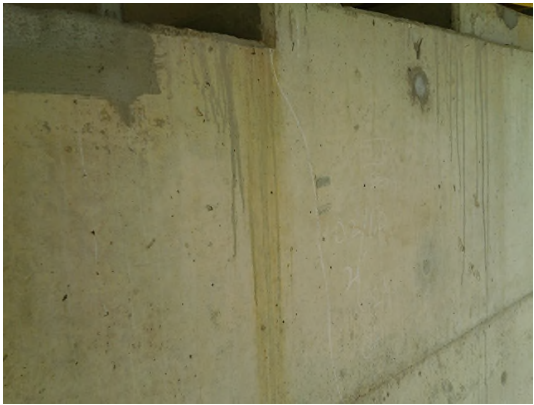
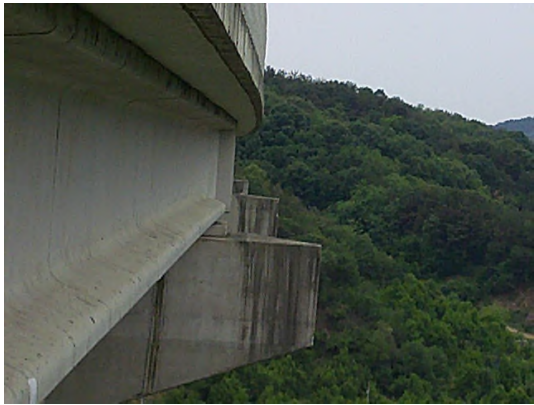
| 위 치 | 교대 상주방향 A1 | 위 치 | 교각 상주방향 P10 |
| 현 황 | 균열(Cw < 0.3mm) | 현 황 | 표면오염(A=1.5m×1.5m) |

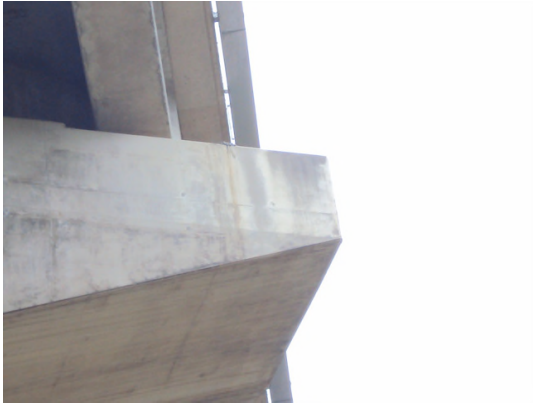
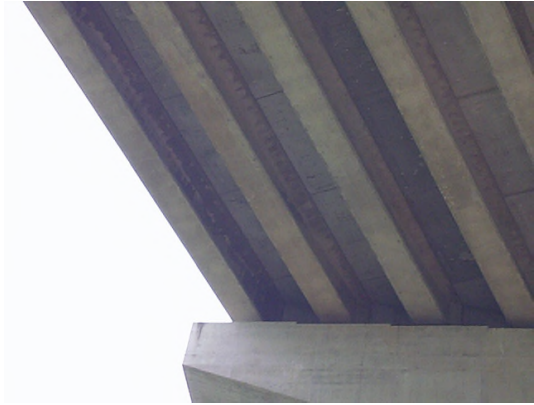
| 위 치 | 교각 영천방향 P10 | 위 치 | 교각 상주방향 P8 |
| 현 황 | 표면오염(A=1.0m×2.0m) | 현 황 | 박리(A=0.4m×0.4m) |

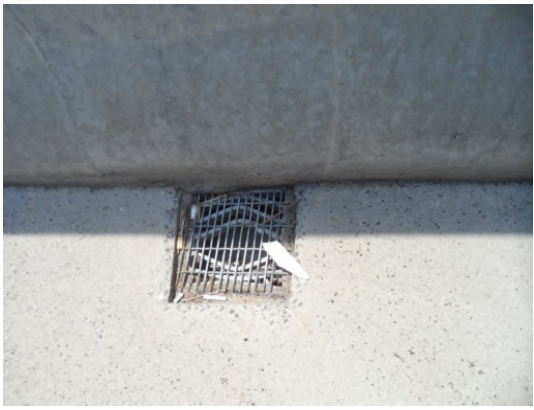
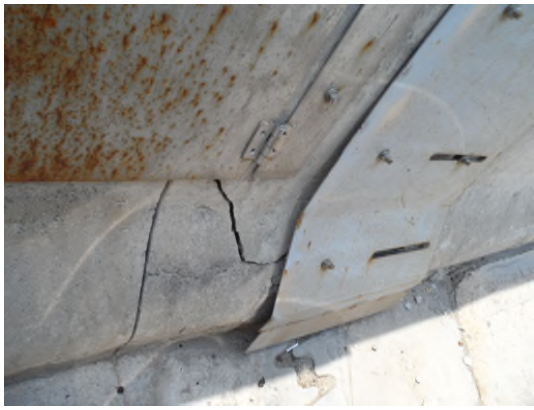
| 위 치 | 배수시설 영천방향 S1 | 위 치 | 방호벽 영천방향 S1 |
| 현 황 | 배수구 그레이팅 변형 1EA | 현 황 | 파손 및 철근노출(A=1.0m×1.0m) |

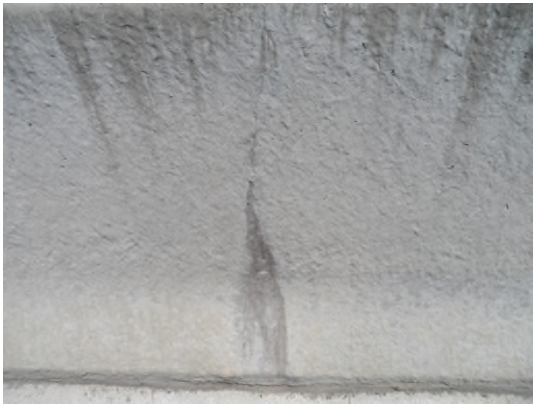
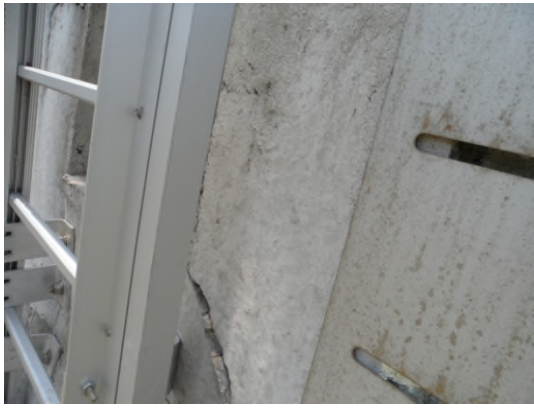
| 위 치 | 방호벽 상주방향 S2 | 위 치 | 방호벽 상주방향 S1 |
| 현 황 | 균열부백태(A=0.1m×1.5m) | 현 황 | 파손(A=1.0m×1.0m) |

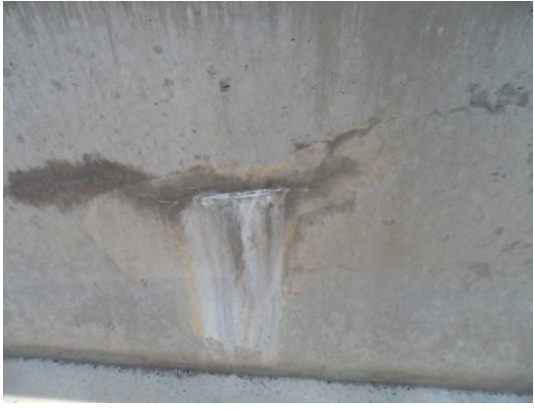
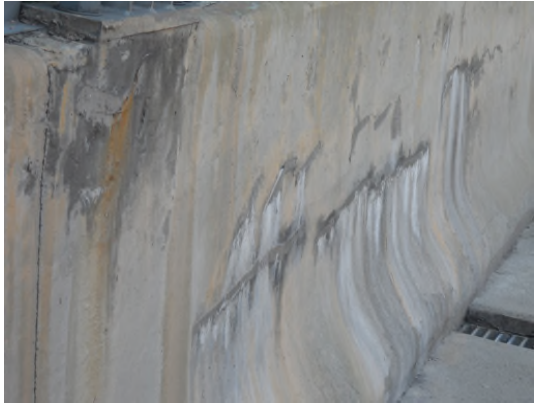
| 위 치 | 방호벽 영천방향 S2 | 위 치 | 방호벽 영천방향 S3 |
| 현 황 | 균열부백태(A=1.0m×2.0m) | 현 황 | 균열부백태(A=1.0m×1.0m) |

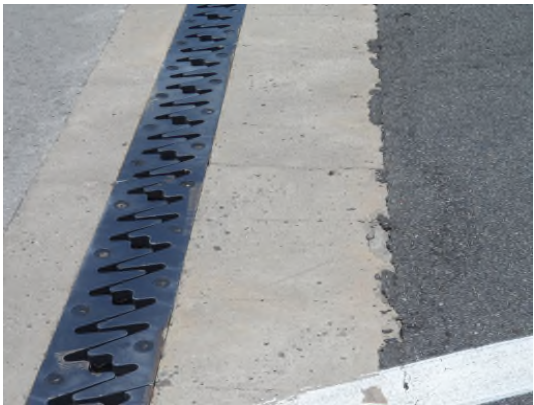
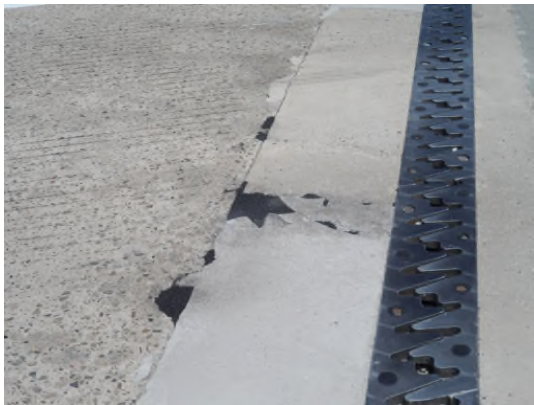
| 위 치 | 신축이음 상주방향 P3 | 위 치 | 신축이음 영천방향 A1 |
| 현 황 | 후타재 균열( $Cw \geq 0.3\text{mm}$ ) | 현 황 | 후타재 파손( $A=0.5\text{m} \times 1.0\text{m}$ ) |

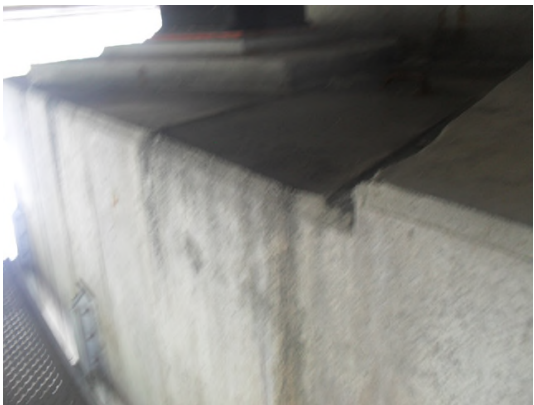
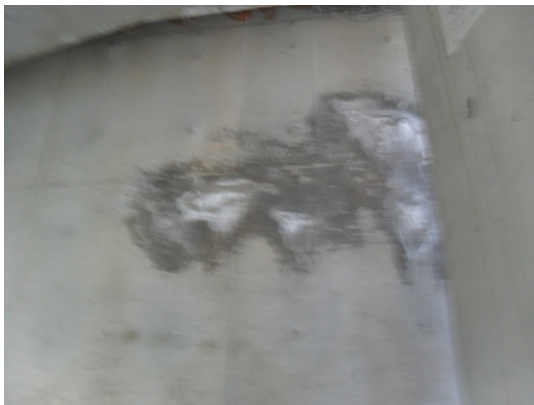
| 위 치 | 교대 상주방향 A1 | 위 치 | 교대 상주방향 A1 |
| 현 황 | 누수흔적 | 현 황 | 백태( $A=0.1\text{m} \times 0.5\text{m}$ ) |

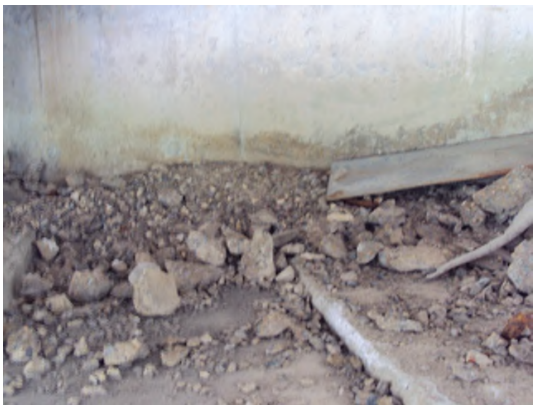
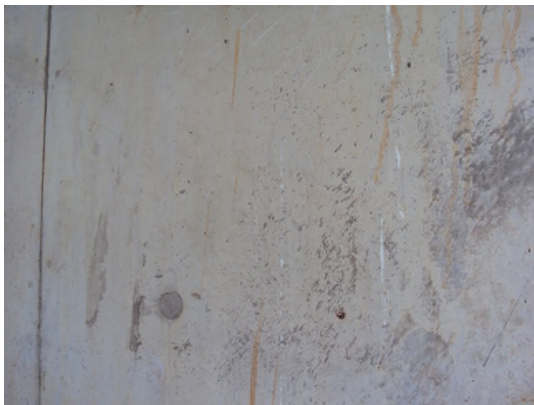
| 위 치 | 교대 영천방향 A1 | 위 치 | 교대 영천방향 A2 |
| 현 황 | 폐콘크리트 퇴적( $A=10.0\text{m} \times 1.0\text{m}$ ) | 현 황 | 균열( $Cw < 0.3\text{mm}$ ) |

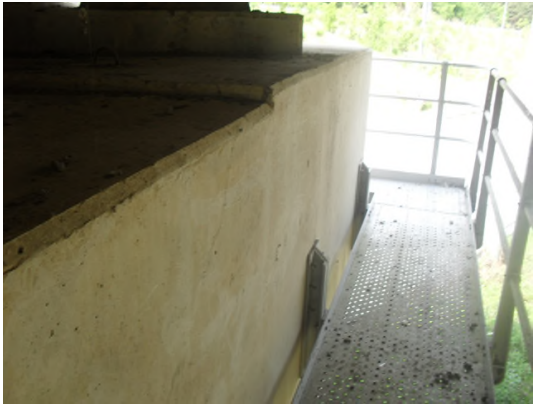
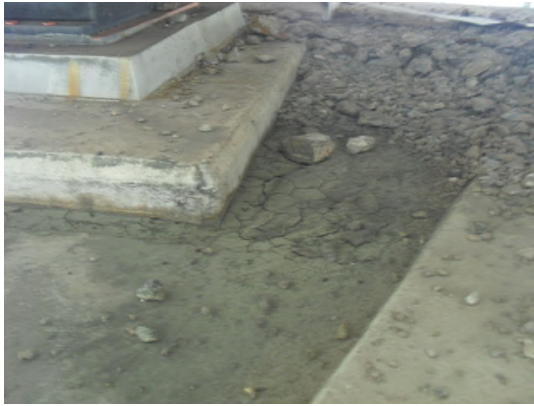
| 위 치 | 교각 상주방향 P1 | 위 치 | 교각 상주방향 P3 |
| 현 황 | 균열( $Cw < 0.3mm$ ) | 현 황 | 페콘크리트 퇴적 |

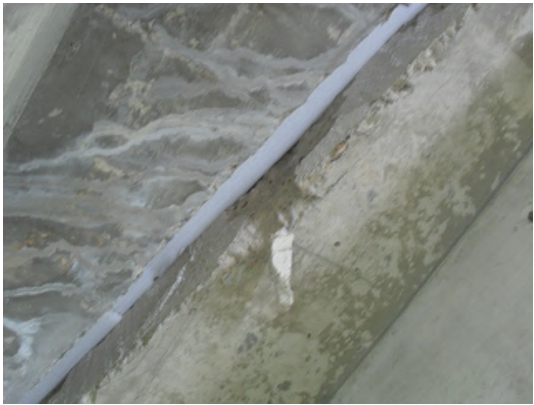
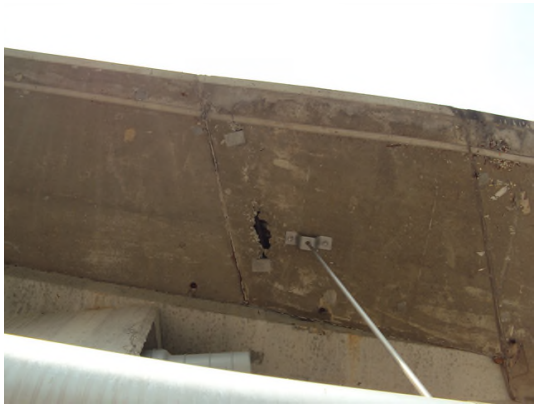
| 위 치 | 바닥판하면 상주방향 S3 | 위 치 | 바닥판하면 영천방향 S3 |
| 현 황 | 박락( $A=0.2m \times 0.4m$ ) | 현 황 | 철근노출( $A=0.1m \times 0.1m$ ) |

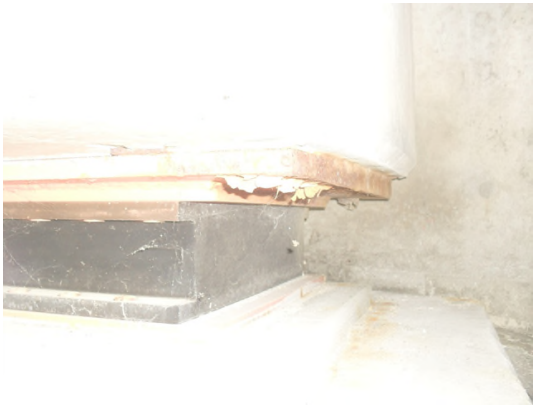
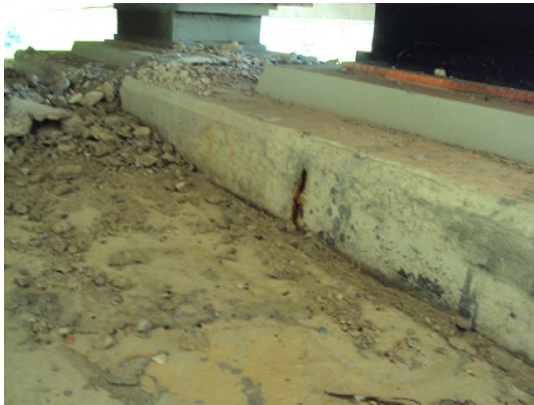
| 위 치 | 교량받침 상주방향 A2 SH5 | 위 치 | 교량받침 영천방향 P3 SH4 |
| 현 황 | Plate부식 | 현 황 | 받침콘크리트철근노출( $A=0.1m \times 0.1m$ ) |

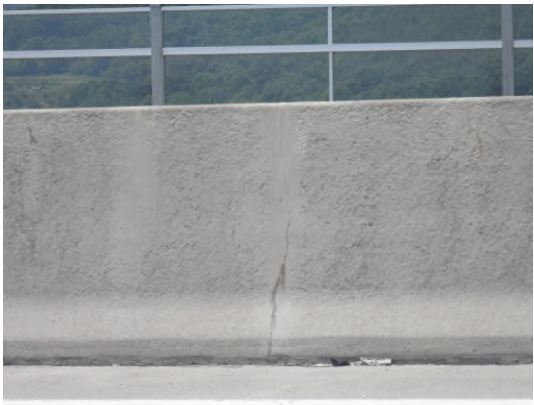
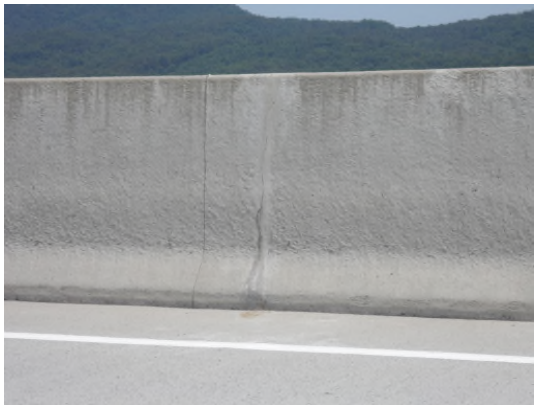
| 위 치 | 방호벽 상주방향 S6 | 위 치 | 방호벽 영천방향 S1 |
| 현 황 | 중앙분리대 재균열( $C_w < 0.3\text{mm}$ ) | 현 황 | 균열부백태( $A=0.1\text{m} \times 1.0\text{m}$ ) |

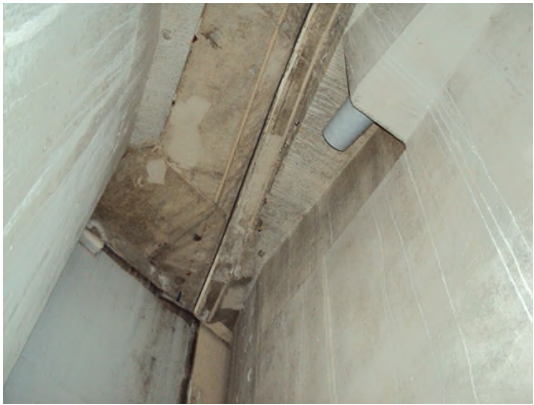
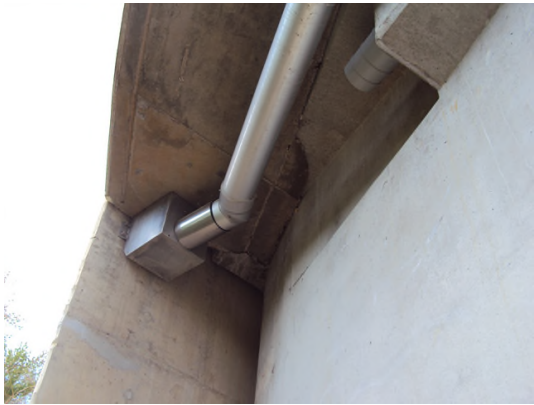
| 위 치 | 바닥판하면 상주방향 S1 | 위 치 | 바닥판하면 영천방향 S1 |
| 현 황 | 캔틸레버 재료분리( $A=0.3\text{m} \times 1.0\text{m}$ ) | 현 황 | 파손( $A=0.3\text{m} \times 0.3\text{m}$ ) |

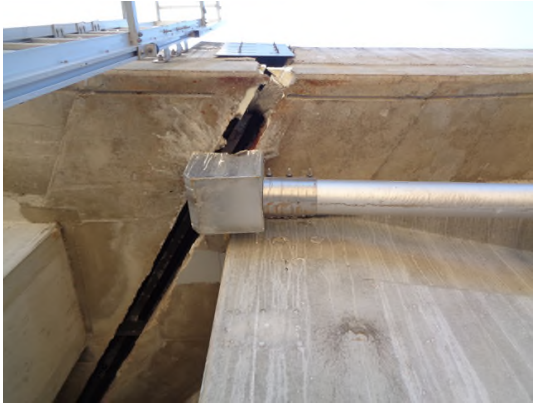
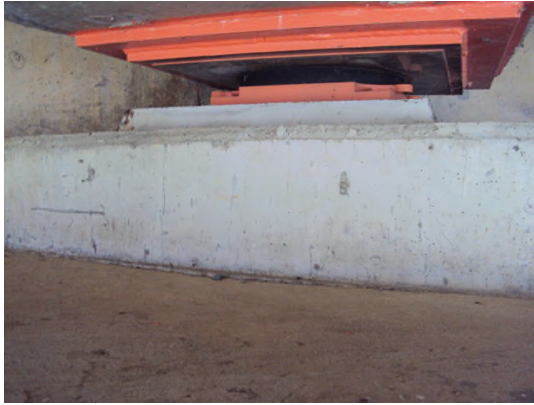
| 위 치 | 바닥판하면 영천방향 S3 | 위 치 | 교량받침 영천방향 A2 SH2 |
| 현 황 | 철근부식( $A=4.0\text{m} \times 0.1\text{m}$ ) | 현 황 | 받침콘크리트 균열( $C_w < 0.3\text{mm}$ ) |

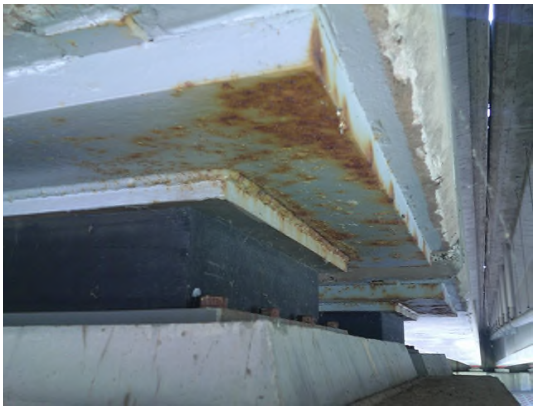
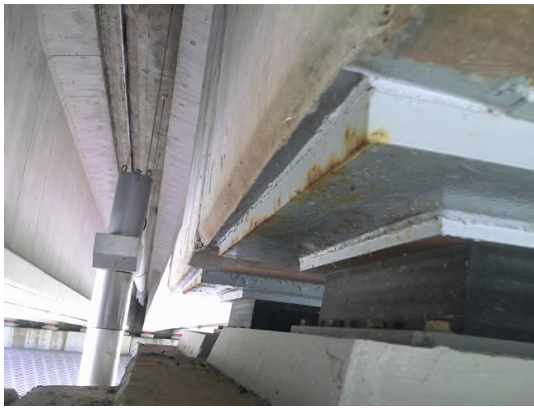
| 위 치 | 교량반침 상주방향 P5 SH10 | 위 치 | 교량반침 영천방향 P4 SH5 |
| 현 황 | Plate부식 2EA | 현 황 | 플레이트 도장박락(A=0.1m×0.2m) |

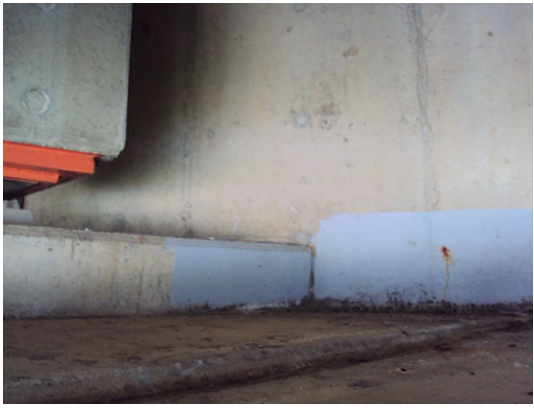
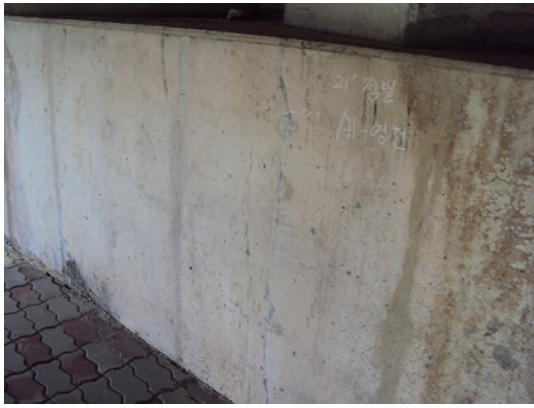
| 위 치 | 교대 상주방향 A1 | 위 치 | 교대 영천방향 A1 |
| 현 황 | 흉벽 백태(A=0.1m×0.2m) | 현 황 | 균열(Cw < 0.3mm) |

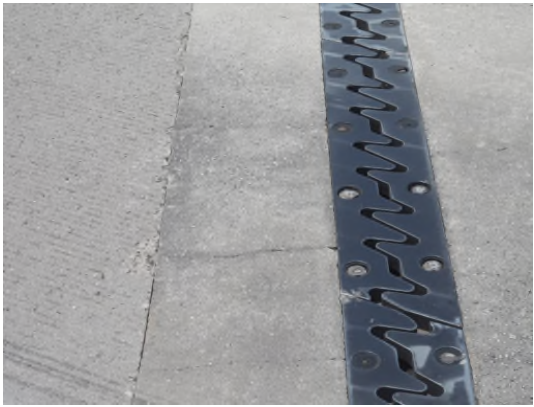
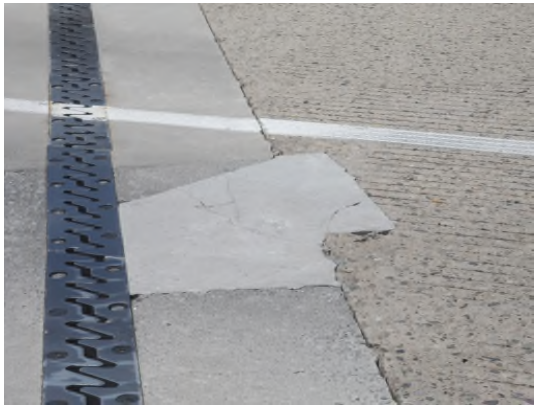
| 위 치 | 신축이음 상주방향 A1 | 위 치 | 신축이음 상주방향 A1 |
| 현 황 | 후타재 균열(Cw < 0.3mm) | 현 황 | 후타재 파손(A=0.4m×0.5m) |

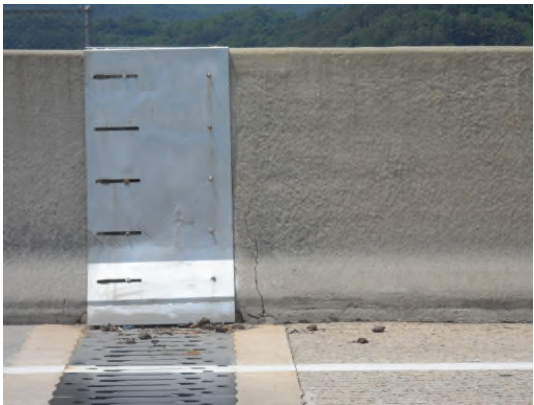
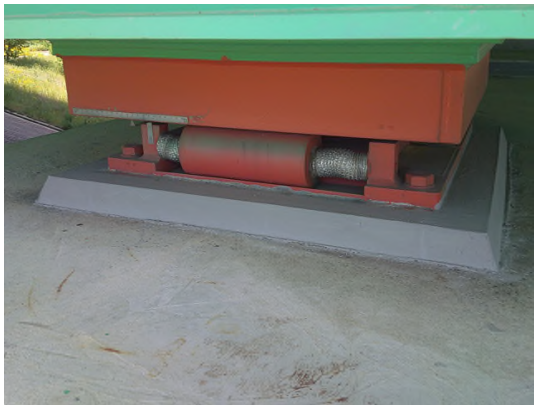
| 위 치 | 방호벽 영천방향 A1측 접속도로 | 위 치 | 교량받침 P3 SH3 |
| 현 황 | 중앙분리대 균열 | 현 황 | 무수축물탈 균열( $C_w < 0.3\text{mm}$ )기보수 |

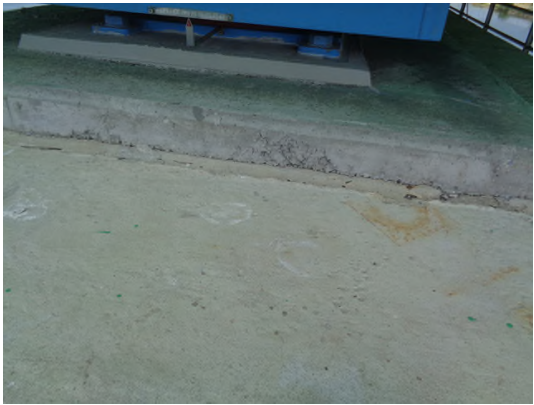
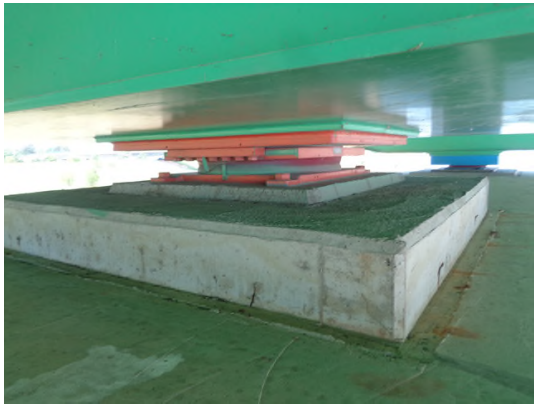
| 위 치 | 교량받침 P7 SH3 | 위 치 | 교량받침 P5 SH2 |
| 현 황 | 받침콘크리트재료분리( $A=0.3\text{m} \times 0.1\text{m}$ ) | 현 황 | 이동량 눈금자 탈락 |

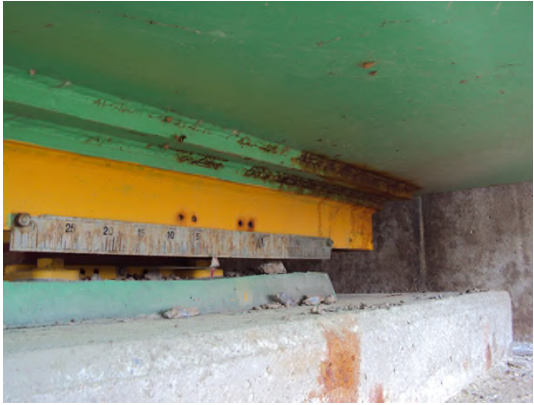
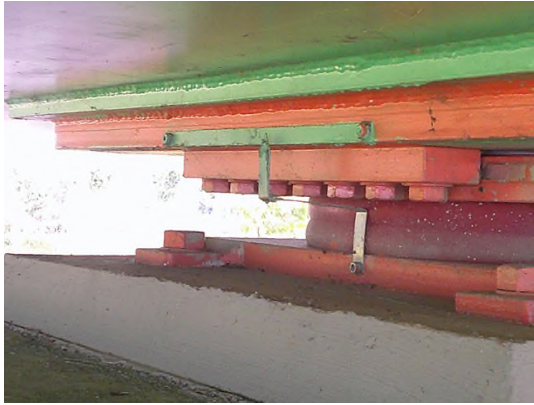
| 위 치 | 교량받침 A2 SH3 | 위 치 | 교량받침 P3 SH2 |
| 현 황 | Plate부식 | 현 황 | 이동량 눈금자도색손상 |

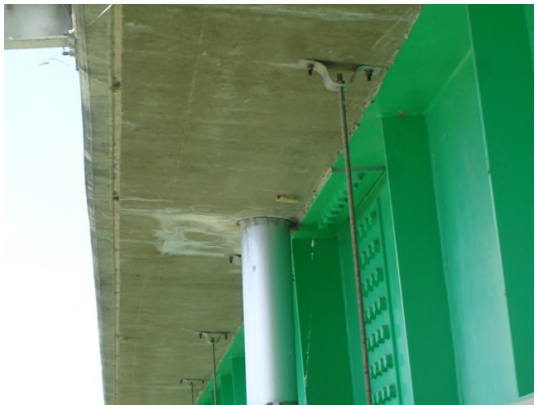
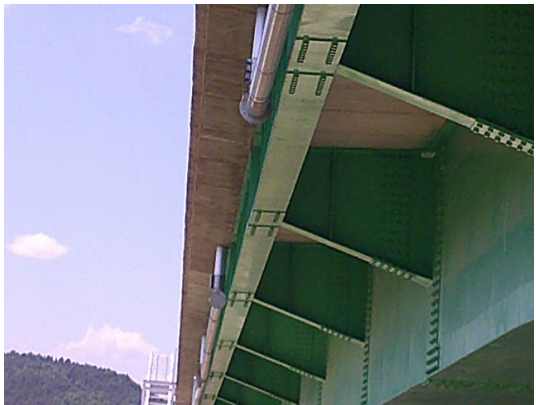
| 위 치 | 바닥판하면 S5 | 위 치 | 바닥판하면 S3 |
| 현 황 | 균열부백태( $Cw < 0.3mm$ ) | 현 황 | 균열부백태( $Cw < 0.3mm$ ) |

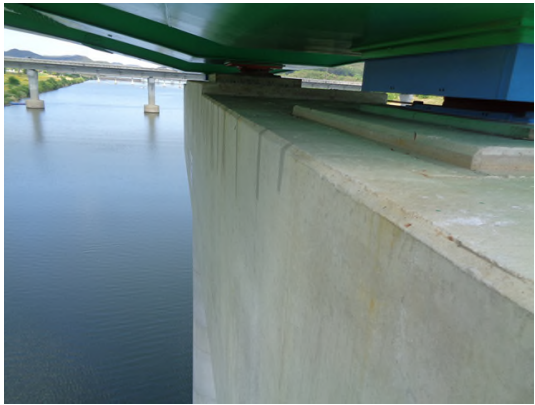
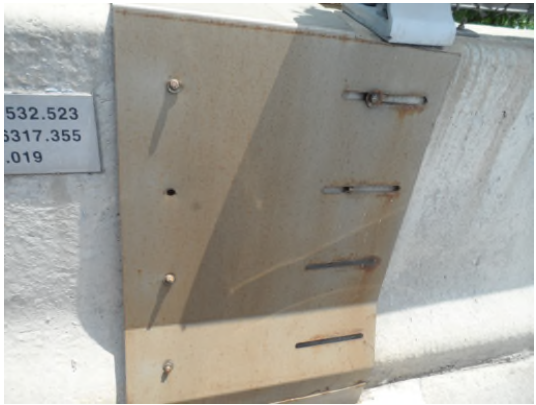
| 위 치 | 교각 P5 | 위 치 | 신축이음 상주방향 A1 |
| 현 황 | 코핑부 균열( $Cw < 0.3mm$ ) | 현 황 | 차수판 볼트채결불량 |

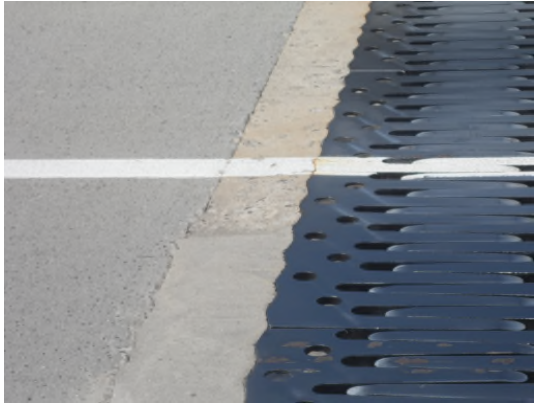
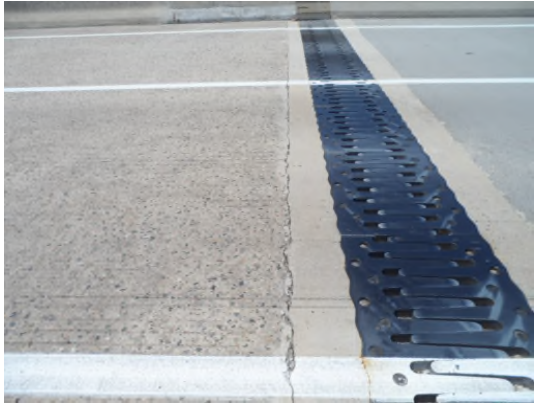
| 위 치 | 신축이음 상주방향 A1 | 위 치 | 신축이음 상주방향 A2 |
| 현 황 | 후타재 박리( $A=1.5m \times 0.2m$ ) | 현 황 | 후타재 균열( $Cw < 0.3mm$ ) |

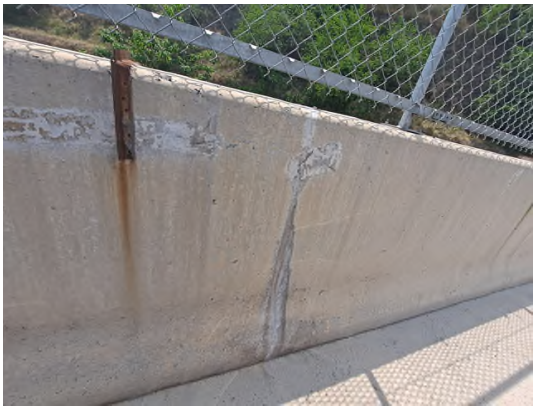
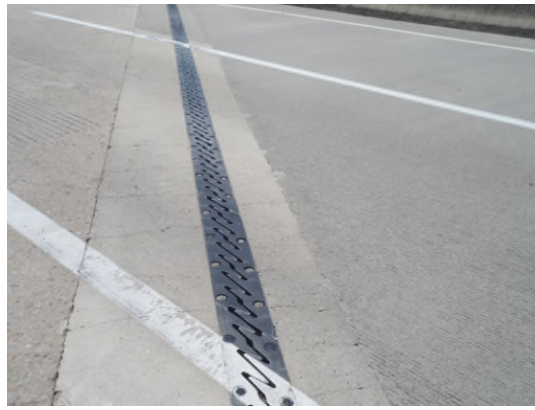
| 위 치 | 방호벽 영천방향 S1 | 위 치 | 신축이음 상주방향 A1 |
| 현 황 | 균열부 백태(A=0.1m×1.5m) | 현 황 | 후타재 균열(Cw≥0.3mm) |

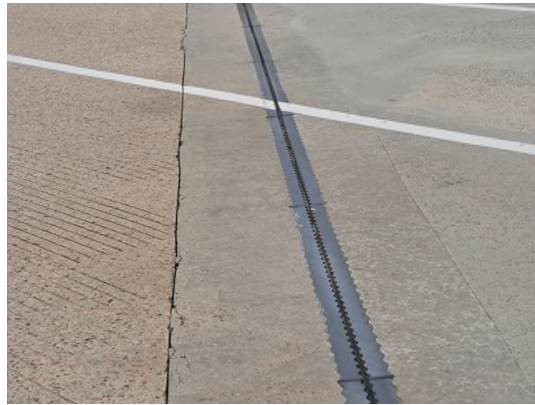
| 위 치 | 신축이음 상주방향 A2 | 위 치 | 신축이음 영천방향 A1 |
| 현 황 | 후타재 박락(A=0.2m×0.2m) | 현 황 | 후타재 박리(A=0.1m×0.1m) |

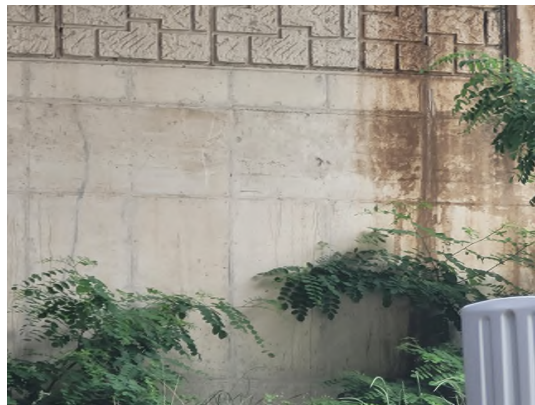
| 위 치 | 교대 상주방향 A2 | 위 치 | 교대 영천방향 A2 |
| 현 황 | 균열(Cw < 0.3mm) | 현 황 | 균열(Cw < 0.3mm) |
