## 8. 도개교

## 손상현황 사진

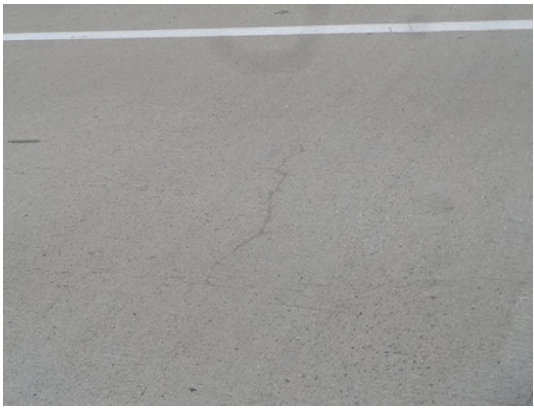
| 위 치 | 교면포장 상주방향 S7 | 위 치 | 교면포장 영천방향 S4 |
| 현 황 | 망상균열(A=5.0m×2.0m) | 현 황 | 망상균열(A=10.0m×2.0m) |

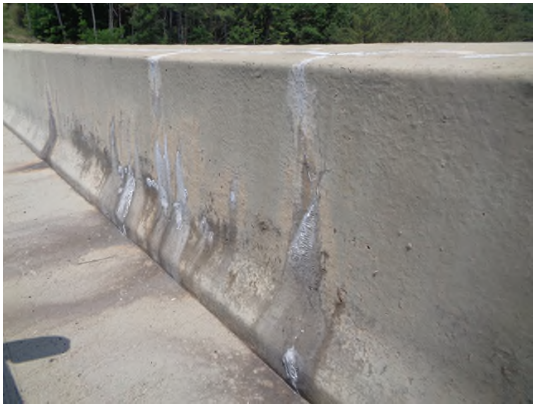
| 위 치 | 방호벽 상주방향 S1 | 위 치 | 방호벽 영천방향 S4 |
| 현 황 | 균열부백태(A=0.2m×1.0m) | 현 황 | 균열(Cw < 0.3mm) |

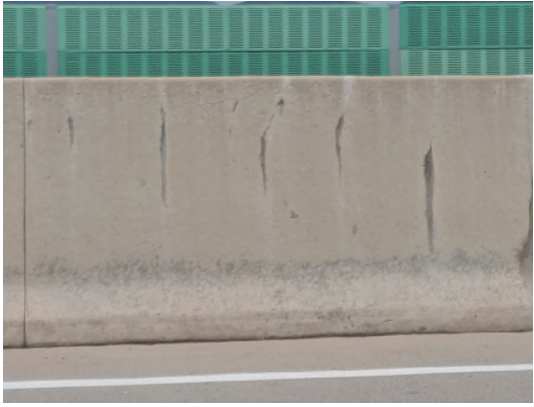
| 위 치 | 방호벽 영천방향 S6 | 위 치 | 신축이음 상주방향 A2 |
| 현 황 | 중분대 균열(Cw < 0.3mm) | 현 황 | 후타재 균열(Cw < 0.3mm) |

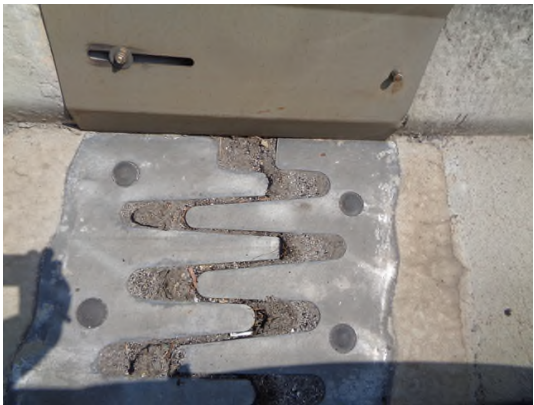
| 위 치 | 신축이음 상주방향 P3 | 위 치 | 바닥판하면 S3 |
| 현 황 | 이물질 퇴적 | 현 황 | 파손(A=0.5m×0.3m) |

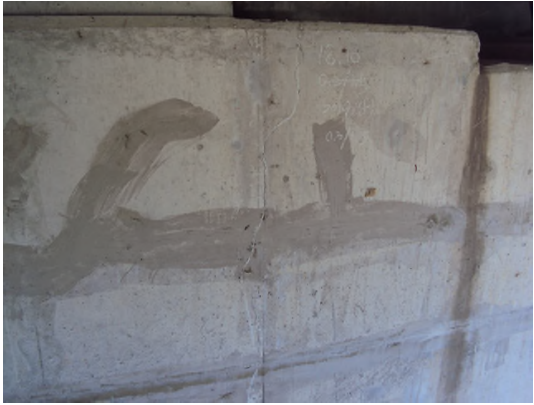
| 위 치 | 교대 영천방향 A2 | 위 치 | 교각 P7 |
| 현 황 | 균열(Cw≥0.3mm) | 현 황 | 코핑부 균열(Cw<0.3mm) |

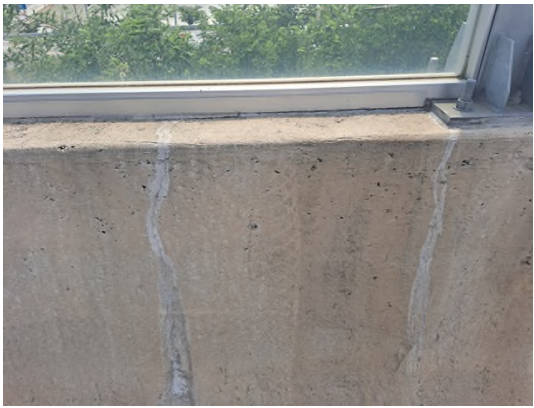
| 위 치 | 방호벽 영천방향 S1 | 위 치 | 방호벽 상주방향 S4 |
| 현 황 | 균열( $Cw < 0.3mm$ ) | 현 황 | 균열부 백태( $A=0.5m \times 1.0m$ ) |

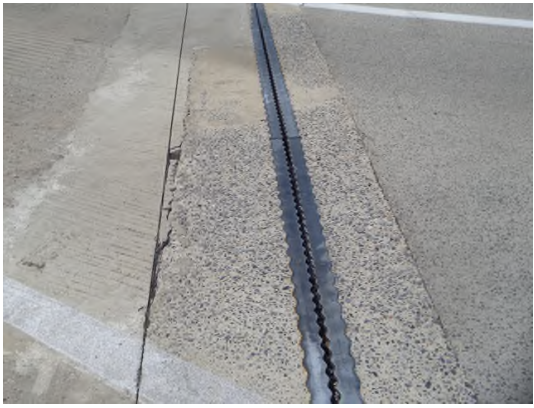
| 위 치 | 신축이음 상주방향 A2 | 위 치 | 신축이음 상주방향 A2 |
| 현 황 | 후타재 열화( $A=0.5m \times 1.5m$ ) | 현 황 | 후타재 균열( $Cw < 0.3mm$ ) |

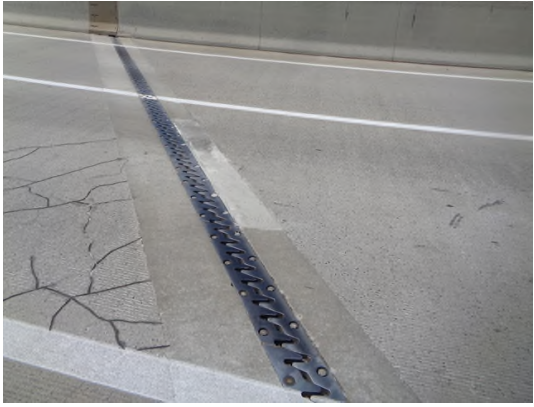
| 위 치 | 신축이음 상주방향 P3 | 위 치 | 교량받침 P3 SH5 |
| 현 황 | 후타재 파손( $A=0.1m \times 0.5m$ )기보수 | 현 황 | 스토퍼 간섭 |

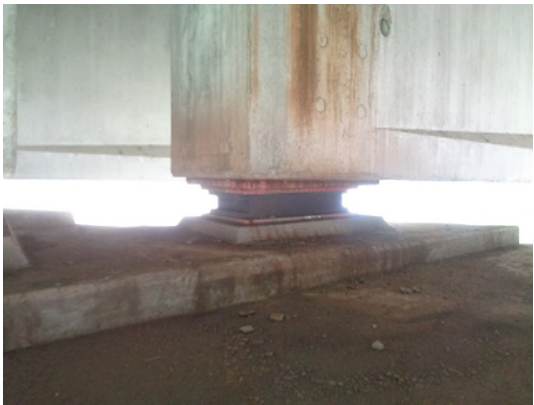
| 위 치 | 교량받침 P3 SH14 | 위 치 | 거더 S4 G1 |
| 현 황 | 플레이트 부식 | 현 황 | 박락(A=0.2m×0.2m) |

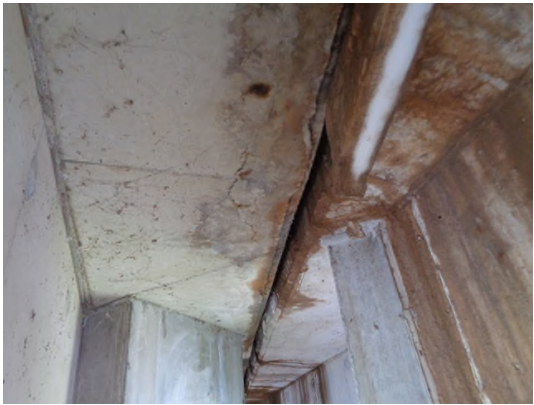
| 위 치 | 바닥판하면 S3 | 위 치 | 교대 A2 |
| 현 황 | 들뜸(A=1.0m×0.3m) | 현 황 | 균열(Cw < 0.3mm) |

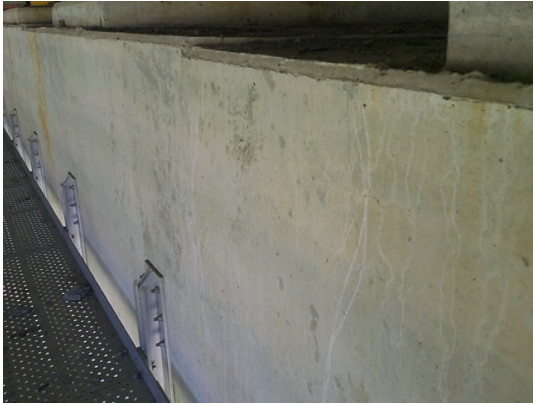
| 위 치 | 교각 P1 | 위 치 | 교각 P2 |
| 현 황 | 코핑부 균열(Cw < 0.3mm) | 현 황 | 코핑부 박리 |

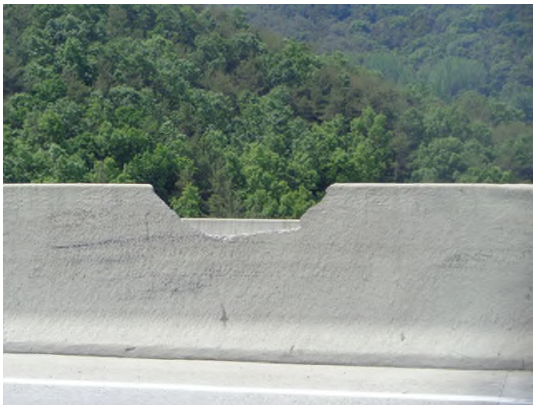
| 위 치 | 방호벽 영천방향 S4 | 위 치 | 배수시설 상주방향 S8 |
| 현 황 | 중앙분리대 파손(A=2.0m×1.0m) | 현 황 | 배수구 그레이팅 파손 |

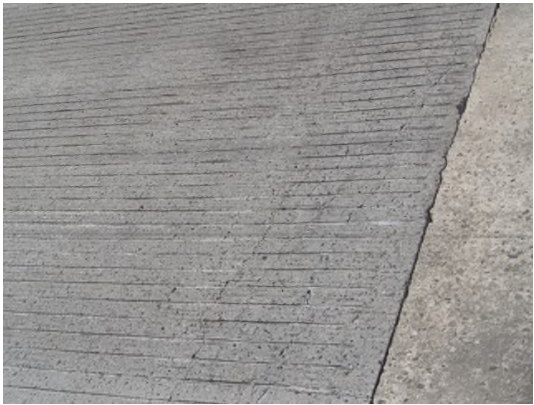
| 위 치 | 교면포장 상주방향 A2 | 위 치 | 신축이음 상주방향 A2 |
| 현 황 | 접속도로 균열(Cw < 0.3mm) | 현 황 | 후타재 균열(Cw < 0.3mm) |

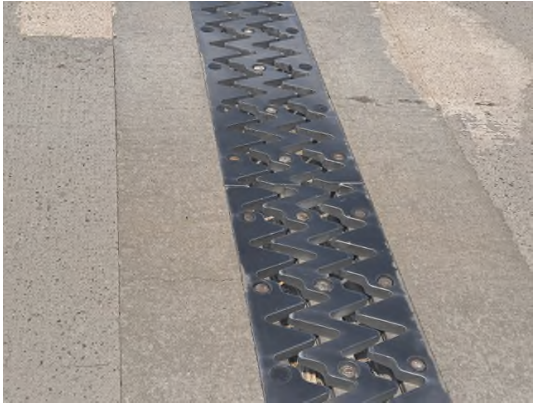
| 위 치 | 신축이음 영천방향 P3 | 위 치 | 신축이음 영천방향 A2 |
| 현 황 | 후타재 균열(Cw < 0.3mm) | 현 황 | 후타재 파손(A=0.1m×1.0m) |

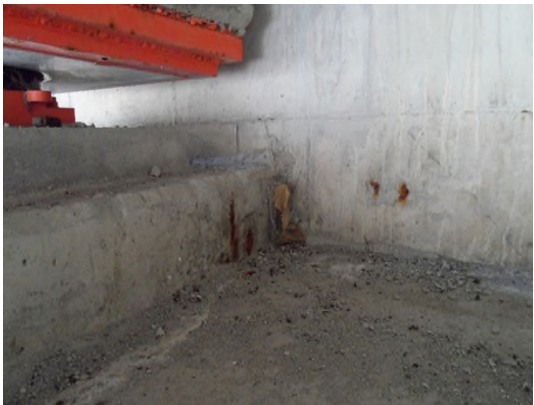
| 위 치 | 교량받침 영천방향 A2 SH2 | 위 치 | 교량받침 영천방향 A2 SH4 |
| 현 황 | 받침콘크리트 철근노출(A=0.1m×0.1m) | 현 황 | 무수축물탈 균열(Cw < 0.3mm) |

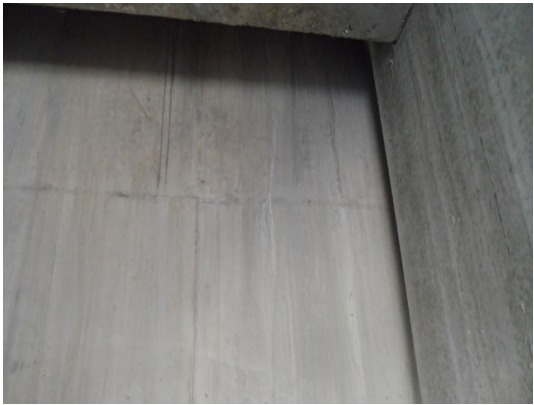
| 위 치 | 교대 상주방향 A2 | 위 치 | 교대 영천방향 A2 |
| 현 황 | 백태(A=0.1m×0.5m) | 현 황 | 누수흔적(A=0.5m×5.0m) |

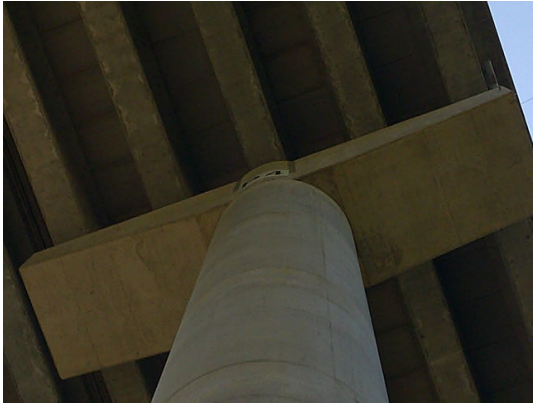
| 위 치 | 교각 상주방향 P4 | 위 치 | 교각 상주방향 P2 |
| 현 황 | 코핑부 균열(Cw < 0.3mm) | 현 황 | 코핑부 균열(Cw ≥ 0.3mm) |

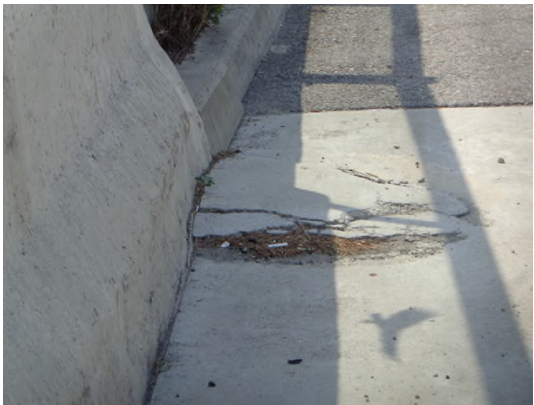
| 위 치 | 교면포장 상주방향 S11 | 위 치 | 배수시설 영천방향 S9 |
| 현 황 | 접속도로 파손(A=1.0m×1.0m) | 현 황 | 배수구 그레이팅 변형 |

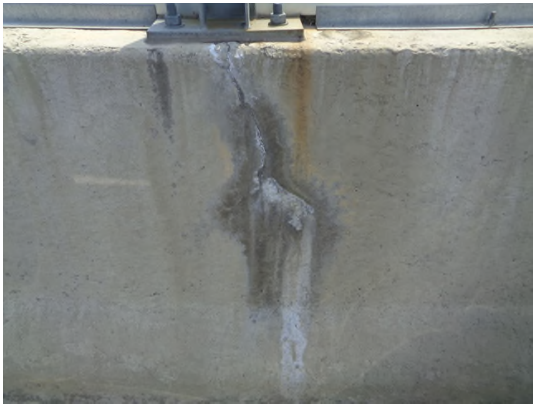
| 위 치 | 방호벽 상주방향 S07 | 위 치 | 신축이음 상주방향 A1 |
| 현 황 | 백태(A=0.1m×0.2m) | 현 황 | 후타재 균열(Cw < 0.3mm) |

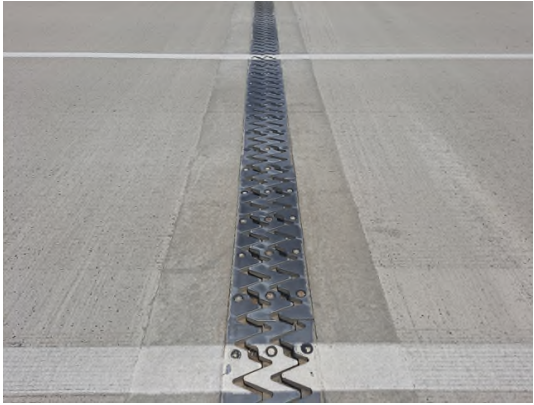
| 위 치 | 신축이음 영천방향 P8 | 위 치 | 가로보 영천방향 P10 |
| 현 황 | 후타재 균열(Cw < 0.3mm) | 현 황 | 백태(A=1.5m×2.0m) |

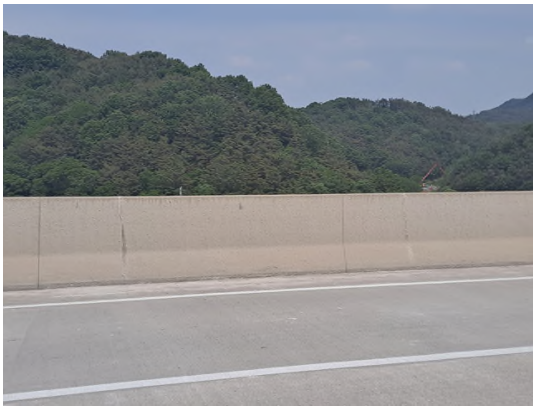
| 위 치 | 방호벽 영천방향 S1 | 위 치 | 바닥판하면 영천방향 S1 |
| 현 황 | 중앙분리대 균열( $Cw < 0.3mm$ ) | 현 황 | 철근노출( $A=0.5m \times 1.0m$ ) |

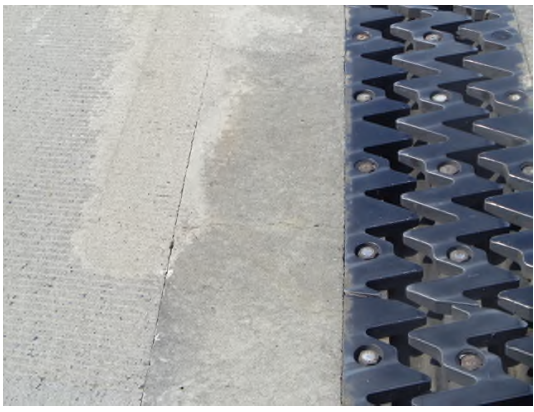
| 위 치 | 신축이음 상주방향 P4 | 위 치 | 신축이음 영천방향 A1 |
| 현 황 | 후타재 균열( $Cw < 0.3mm$ ) | 현 황 | 후타재 균열( $Cw < 0.3mm$ ) |

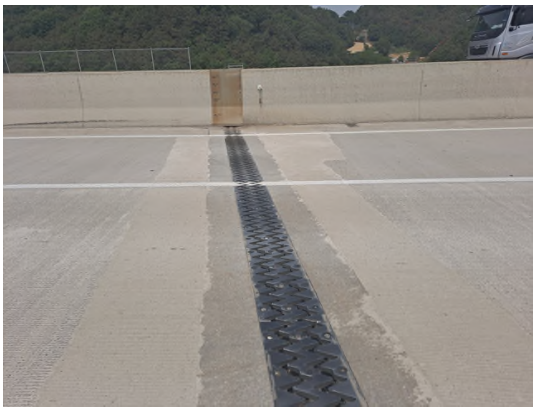
| 위 치 | 신축이음 영천방향 P4 | 위 치 | 신축이음 영천방향 A2 |
| 현 황 | 후타재 균열( $Cw < 0.3mm$ ) | 현 황 | 후타재 균열( $Cw < 0.3mm$ ) |

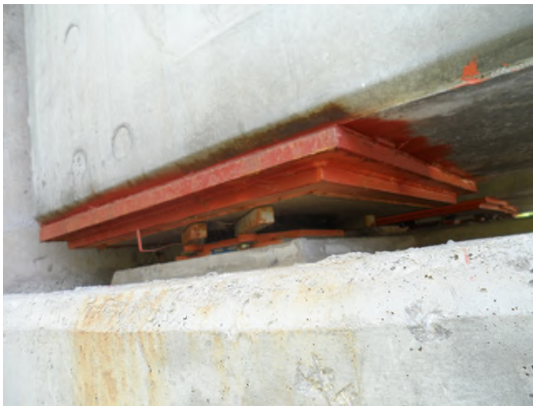
| 위 치 | 교량받침 상주방향 A2 SH1 | 위 치 | 가로보 상주방향 S6 |
| 현 황 | Plate부식 | 현 황 | 재료분리(A=1.5m×0.5m) |

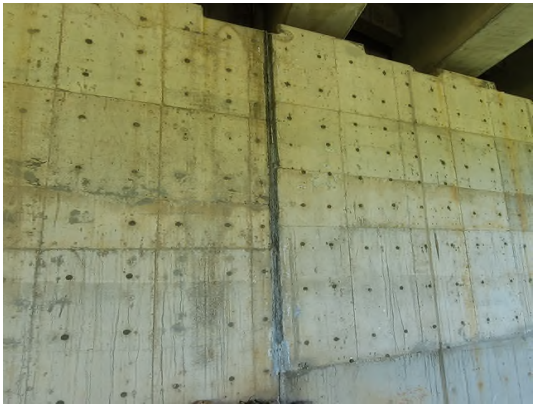
| 위 치 | 교대 상주방향 A1 | 위 치 | 교대 영천방향 A2 |
| 현 황 | 실란트 미시공(L=6.0m) | 현 황 | 실란트 파손(L=5.0m) |

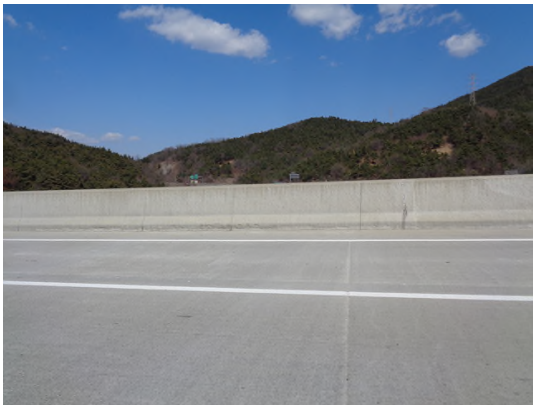
| 위 치 | 방호벽 영천방향 S5 | 위 치 | 신축이음 상주방향 A2 |
| 현 황 | 중앙분리대 균열( $Cw < 0.3mm$ ) | 현 황 | 후타재 균열( $Cw < 0.3mm$ ) |

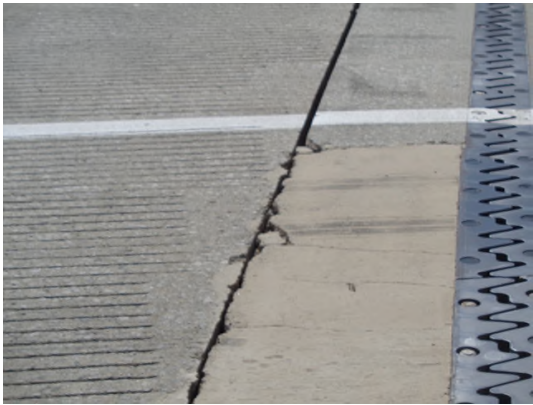
| 위 치 | 신축이음 상주방향 A2 | 위 치 | 신축이음 영천방향 A1 |
| 현 황 | 후타재 파손( $A=0.1m \times 1.0m$ ) | 현 황 | 후타재 균열( $Cw < 0.3mm$ ) |

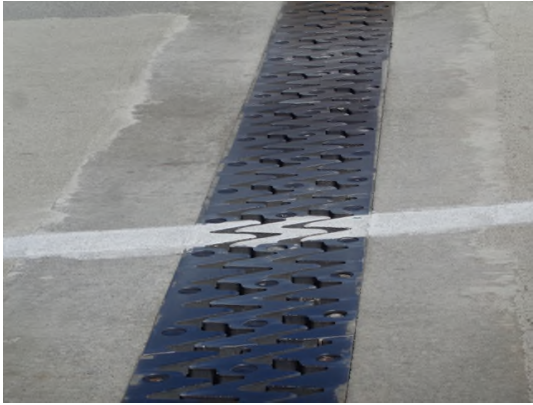
| 위 치 | 신축이음 영천방향 P3 | 위 치 | 신축이음 영천방향 A2 |
| 현 황 | 후타재 균열( $Cw < 0.3mm$ ) | 현 황 | 후타재 균열( $Cw < 0.3mm$ ) |

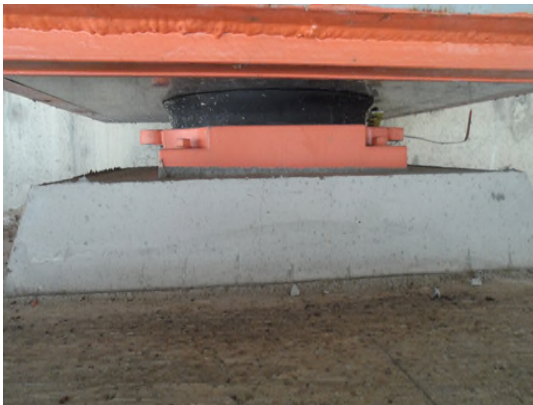
| 위 치 | 교량받침 영천방향 A2 SH3 | 위 치 | 교량받침 영천방향 A2 SH4 |
| 현 황 | 무수축몰탈 균열( $C_w < 0.3\text{mm}$ ) | 현 황 | 플레이트 부식 |

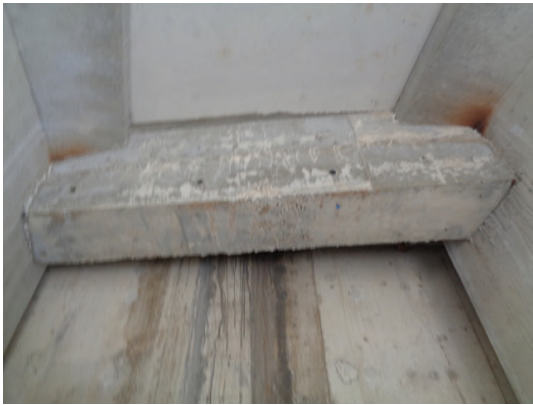
| 위 치 | 가로보 상주방향 S6 | 위 치 | 교대 영천방향 A2 |
| 현 황 | 재료분리( $A=0.5\text{m} \times 0.5\text{m}$ ) | 현 황 | 균열( $C_w \geq 0.3\text{mm}$ ) |

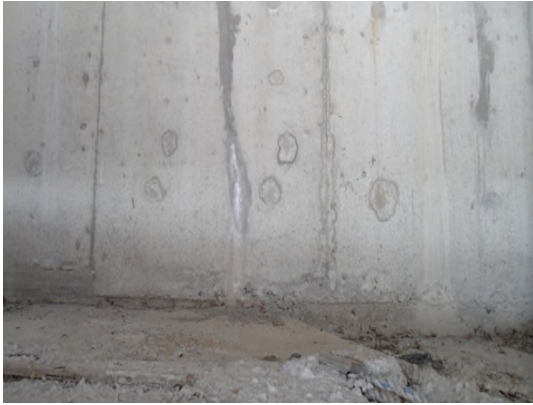
| 위 치 | 교대 영천방향 A2 | 위 치 | 교각 영천방향 P5 |
| 현 황 | 백태( $A=0.2\text{m} \times 0.3\text{m}$ ) | 현 황 | 코핑부 박락( $A=1.0\text{m} \times 0.3\text{m}$ ) |

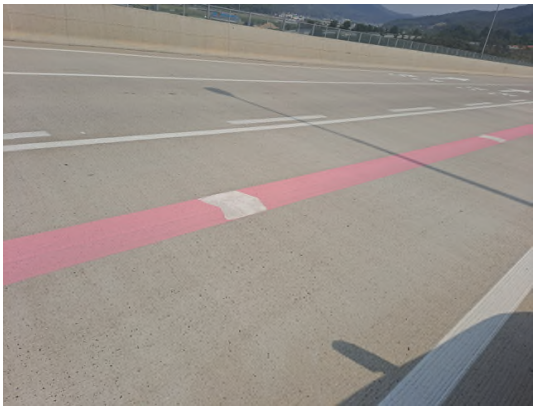
| 위 치 | 교면포장 영천방향 S2 | 위 치 | 교면포장 영천방향 S3 |
| 현 황 | 망상균열(A=3.0m×40.0m) | 현 황 | 망상균열(A=3.0m×40.0m) |

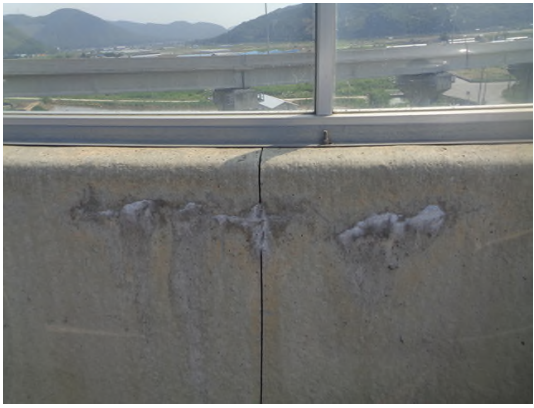
| 위 치 | 방호벽 상주방향 S3 | 위 치 | 방호벽 영천방향 S2 |
| 현 황 | 백태(A=1.0m×0.2m) | 현 황 | 균열부 백태(A=0.1m×1.0m) |

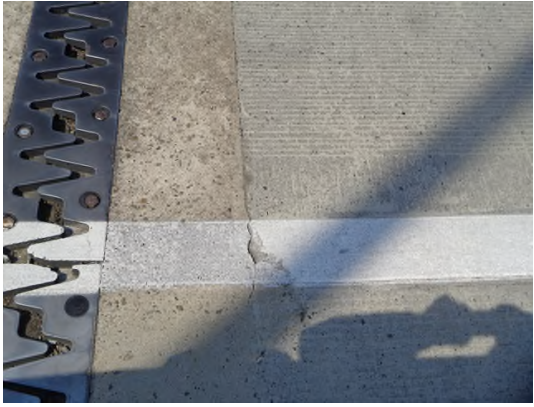
| 위 치 | 신축이음 상주방향 P3 | 위 치 | 신축이음 상주방향 A2 |
| 현 황 | 후타재 박리(A=0.1m×0.3m) | 현 황 | 후타재 균열(Cw < 0.3mm) |

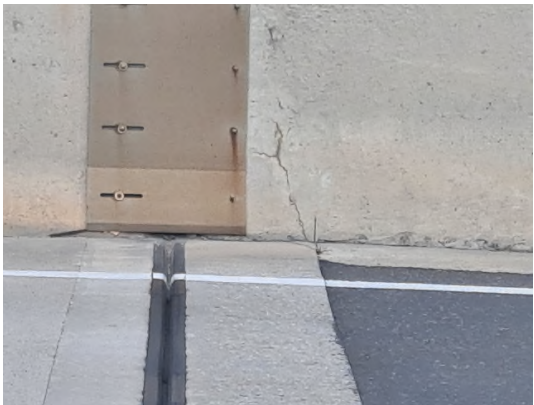
| 위 치 | 신축이음 영천방향 A2 | 위 치 | 교량받침 상주방향 A2 SH4 |
| 현 황 | 후타재 박리(A=0.3m×0.3m) | 현 황 | 플레이트 부식(1EA) |

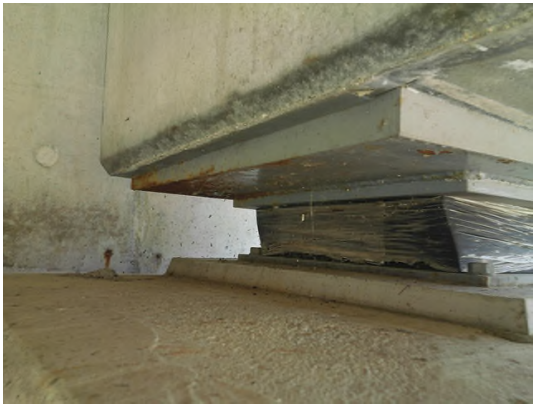
| 위 치 | 교량받침 영천방향 A2 SH5 | 위 치 | 교대 상주방향 A1 |
| 현 황 | 플레이트 부식(1EA) | 현 황 | 균열(Cw<0.3mm) |

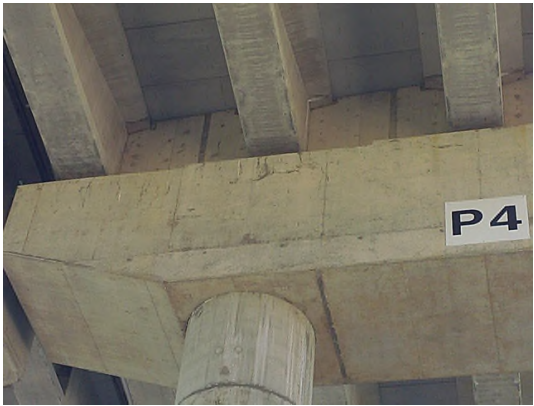
| 위 치 | 교각 영천방향 P4 | 위 치 | 교대 영천방향 A1 |
| 현 황 | 균열(Cw<0.3mm) | 현 황 | 백태(A=0.3m×0.5m) |
